LEHMHAUS IM WANDEL

Die Sanierung eines Waldviertler Lehmbaus

DIPLOMARBEIT

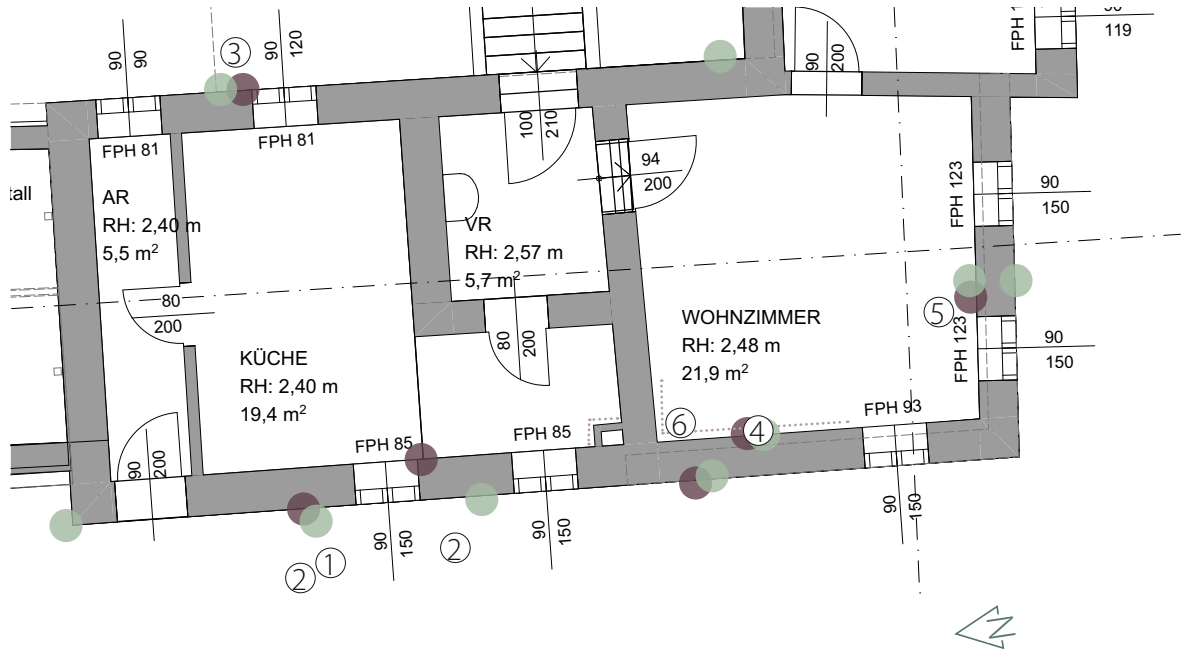
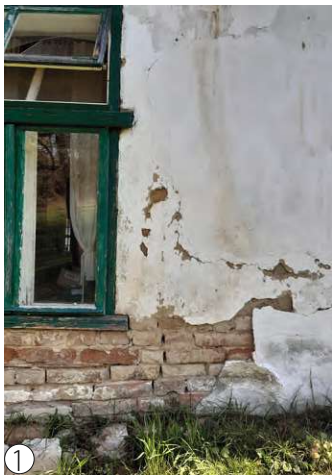
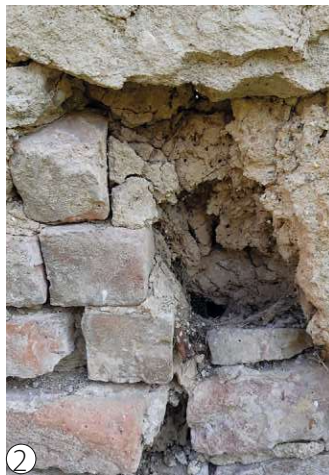
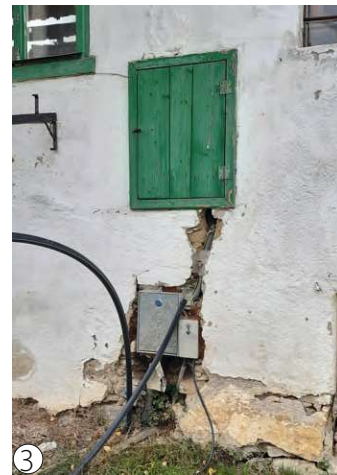
Zweiter Gebäude-Abschnitt

An einer anderen Stelle dieser Wand wurden flache Dachziegel im Sockelbereich vor die Lehmziegelwand gestellt. Die Eigentümerin Brigitte Jobst berichtet, dass an die Küche früher ein Ofen angebaut war, der später abgerissen und zugemauert wurde. Dies und die Tatsache, dass die Westseite besonders stark der Witterung ausgesetzt ist, erklärt den hohen Anteil an gebrannten Ziegeln, die vermutlich nachträglich eingebaut wurden, um die Lehmwand zu schützen und zu stabilisieren (B. Jobst, persönliche Kommunikation, 2022).

An der Ostseite zeigt sich die Wandstruktur am später eingebauten Stromkasten: Bruchsteine wurden in der Sockelzone, im oberen Bereich Lehmziegel verwendet. (3)

Im Wohnzimmer sind die gebrannten Ziegel im unteren Wandabschnitt, der teilweise ebenfalls unter dem Außenniveau liegt, sowie die Lehmziegel darüber deutlich erkennbar. (4) An einigen Stellen wurde hier der Putz erneuert, wobei die gräuliche Färbung auf Zementputz hinweist. (5) In der Ecke zum Kamin sind Risse im Putz, die auch in der Küche an der Kaminwand erkennbar sind. (6)

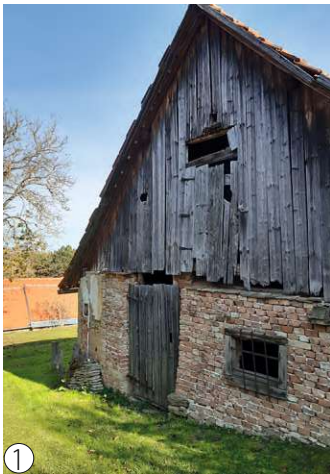
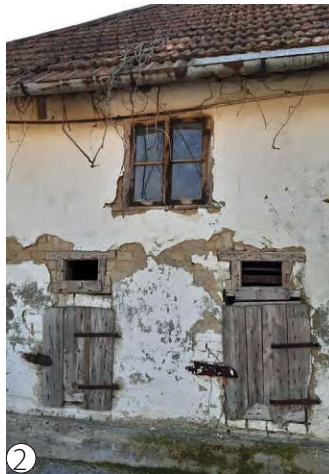
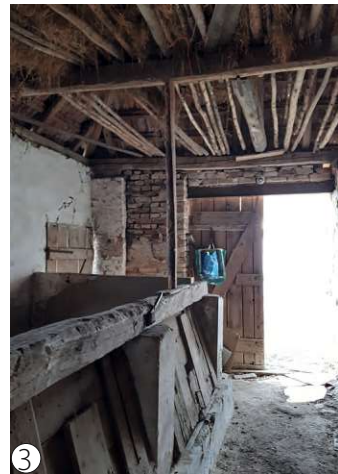
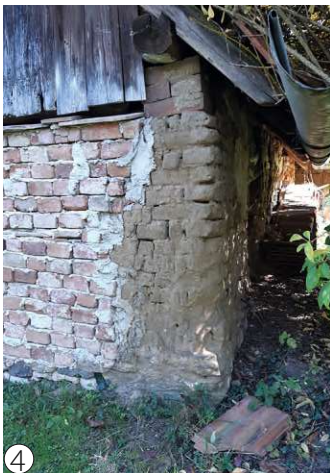
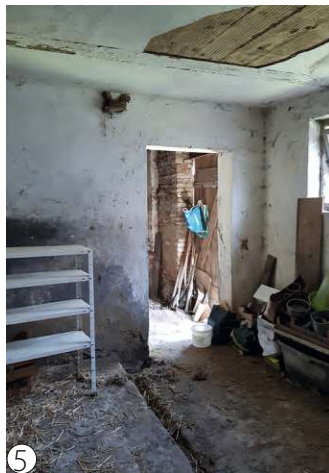
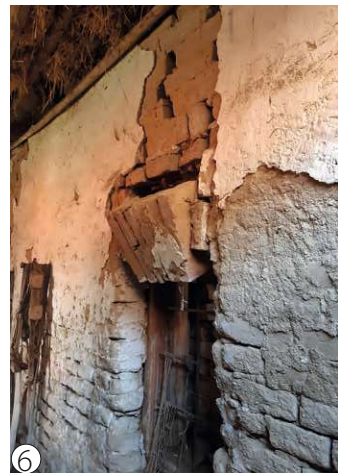
Stall

Nachdem die Westwand bei einem Unwetter weggewaschen und mit gebrannten Ziegeln wieder aufgebaut wurde, findet man nur noch wenige Mauerstücke aus Lehm. (1) Ein Teil der südseitigen Wand liegt unter dem Geländeniveau und ist ebenfalls mit Steinen und gebrannten Ziegeln gemauert; der obere Teil besteht nach wie vor aus Lehm. (4)

Auch im Inneren wurden diverse Wände nachträglich eingezogen oder neu aufgebaut, wie der Kuhstall, der vermutlich erst relativ spät abgemauert wurde. (5) Nur die Wand zum ehemaligen Pferdestall besteht größtenteils noch aus Lehmziegeln, wobei sie an einigen Stellen bereits auseinanderfällt. (6)

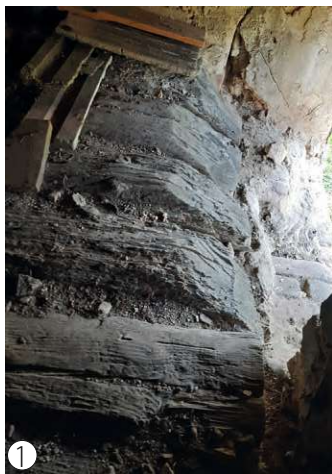
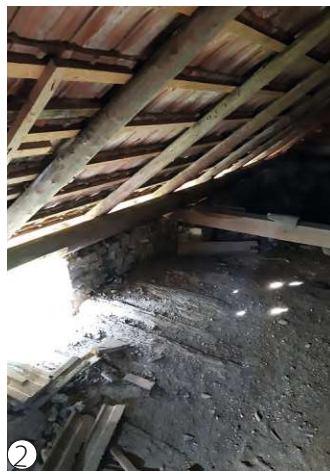
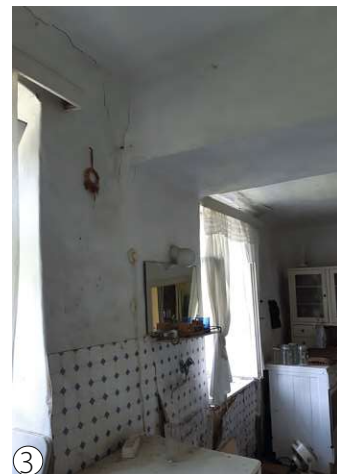
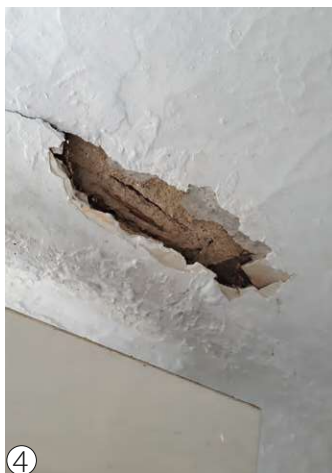
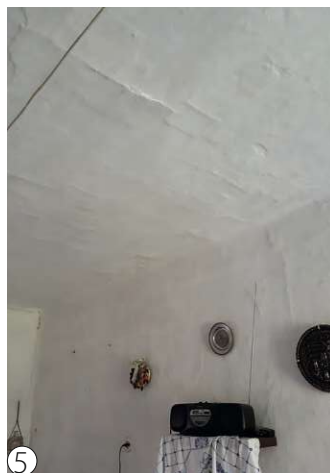
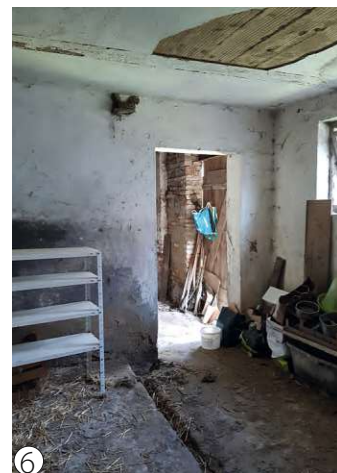
3.5.3. Decke

Der Aufbau der Decke über dem Erdgeschoss zum Dachstuhl ist deutlich von oben zu erkennen: unter dem, teilweise schon abgetragenen Lehmschlag, kommen die Holzstämmen einer Dippelbaumdecke hervor, die sich vermutlich über das gesamte Wohnhaus zieht und über die Breitseite auf den Außenwänden aufliegt. (1) (2)
Im Innenraum kommen unter dem Putz Schilfmatten zum Vorschein, die auf der tragenden Deckenkonstruktion befestigt sind. (4) (5)

Die Hanglage und die daraus resultierenden unterschiedlichen Fußbodenniveaus spiegeln sich auch in der Decke durch diverse Deckensprünge wider. (3)

Die einzige sichtbare Ausnahme ist die Decke aus Stahlträgern und Ziegelementen über dem Kuhstall, die erst später im bestehenden Stall eingezogen wurde. (6)

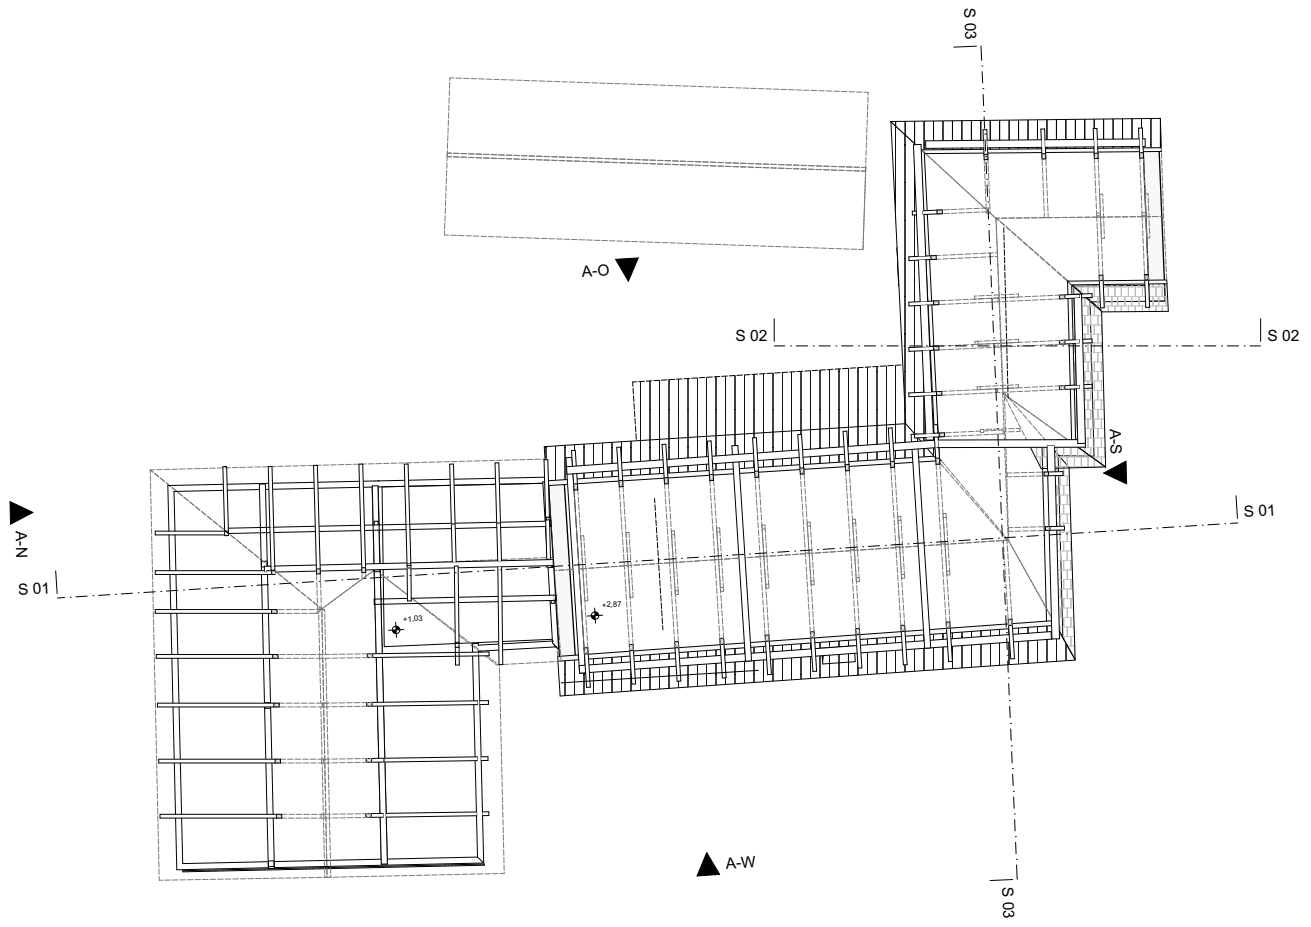
3.5.4. Dachstuhl

Das Sparrendach des Haupthauses wurde erst vor wenigen Jahren ausgebessert, morsche Balken ersetzt und Bundträmme eingesetzt, um das Auseinanderwandern der Mauern zu verhindern. (1)

Es gibt einen gemauerten Kamin in der Küche, der, dem Rissbild nach zu urteilen, sich vermutlich nach außen geneigt hat. (3) (4)

Die Rauchküche im hinteren Gebäudeabschnitt hat auch einen gemauerten Abzug aus gebrannten Ziegeln, der keine Risse aufweist. Hier sind zwei Sparren, durch die Öffnung zwischen den Dachziegeln, dem Wetter ausgesetzt und weisen dadurch morsche Stellen auf; statisch sind diese Teile allerdings nicht relevant. (5)

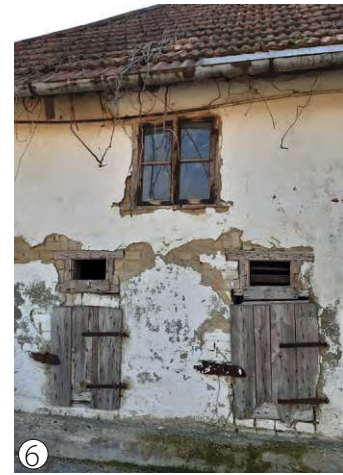
Im Stall befindet sich ein Pfettendach welches nicht erneuert, aber trotzdem noch gut erhalten ist. Es sind keine morschen Balken oder, durch fehlende Dachziegel verwitterte Holzstücke zu sehen. (6)

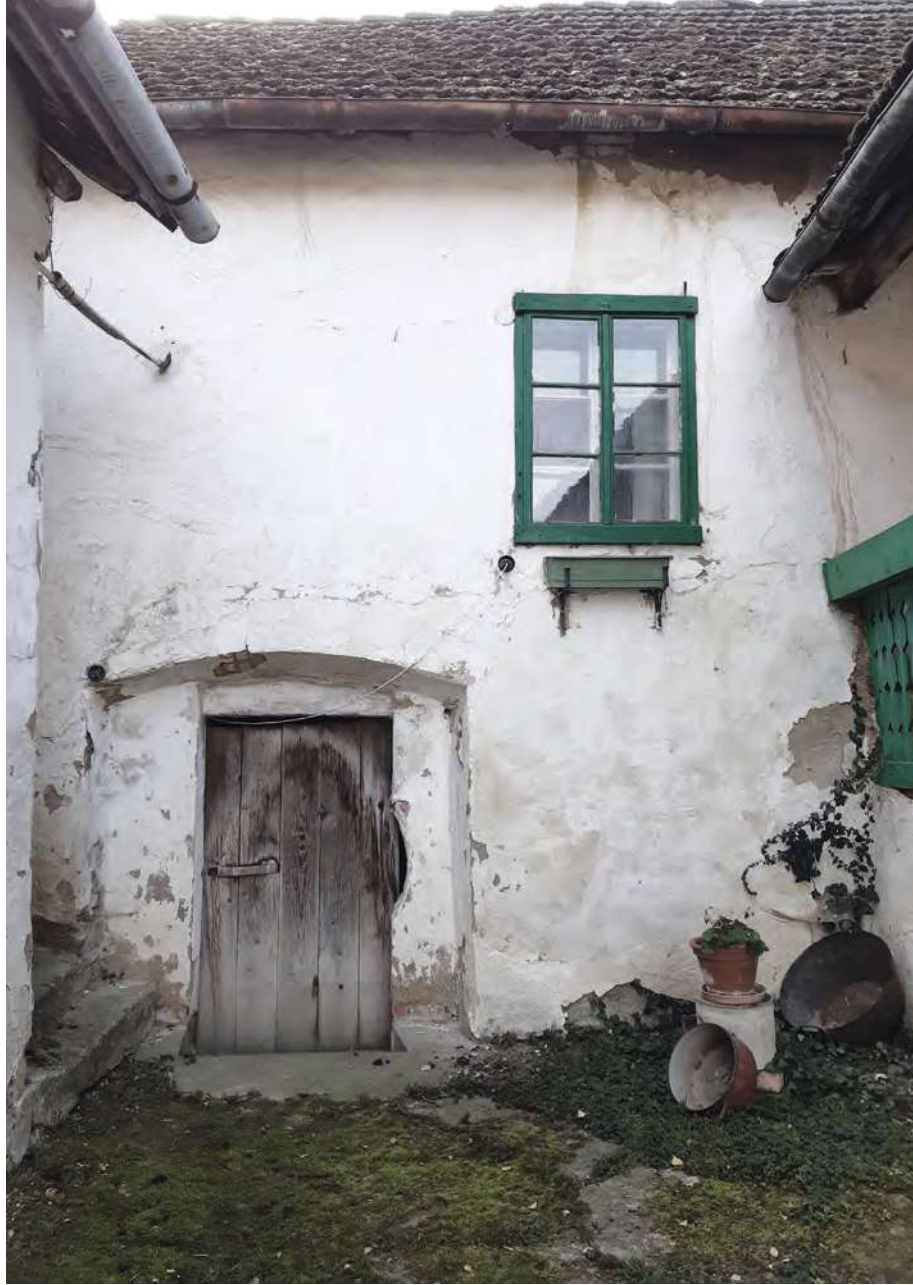
Im Stall sind die Klappen des Schweineauslaufs zu erkennen. Die Fenster haben nur eine Glasebene oder bestehen nur aus einem Gitter. Die Türen des Stalls sind einfache Tore aus Holzlatten, von denen auch schon Teile fehlen oder auseinanderfallen (6).
