Diplomarbeit

FILIALKIRCHE JAUNSTEIN

Baufaufnahme und Bestandsanalyse

TECHNISCHE
UNIVERSITÄT
WIEN

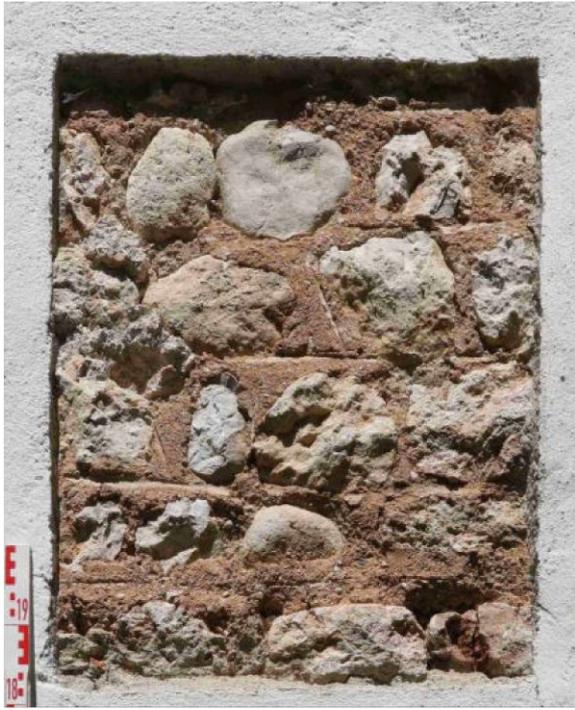
Abbildung 9, Putzfenster in der Südfassade des Schiffes.

In die Südwand des Langhauses eingesetzt findet sich eine Replik eines marmornen Kommunionsteines, der im Zuge der Restaurierung im Mauerwerk vorgefunden wurde. Das Original befindet sich im Archäologischen Pilgermuseum in Globasnitz.⁵⁰ Der Pfeiler ist mit Reliefs von Früchten und Vögeln sowie einem Weinstock, der aus einem Gefäß wächst, verziert.⁵¹ In derselben Wand wurde die Fläche ausgespart, innerhalb derer das Mauerwerk sichtbar geblieben ist (Abbildung 9, Seite 19).

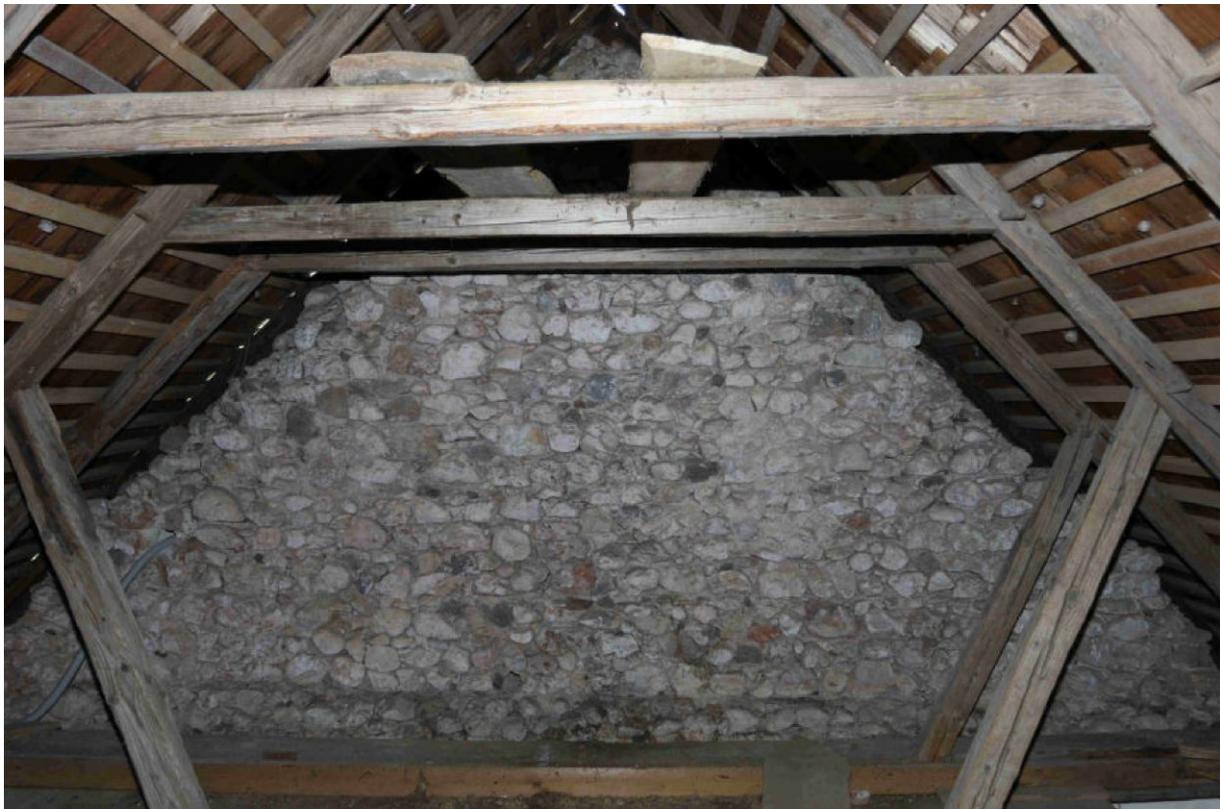
Mauerkronen noch an der westlichen, unverputzten Giebelmauer (Abbildung 10). Auch die Dokumentation der archäologischen Grabungen aus den Jahren 2018 und 2020 ergab für zumindest die Fundamente der Kirche keinerlei Hinweise auf rötlichen Mörtel. Möglicherweise war einmal

Abbildung 10, Westliche Giebelwand des Langhauses, Ansicht aus dem Dachraum

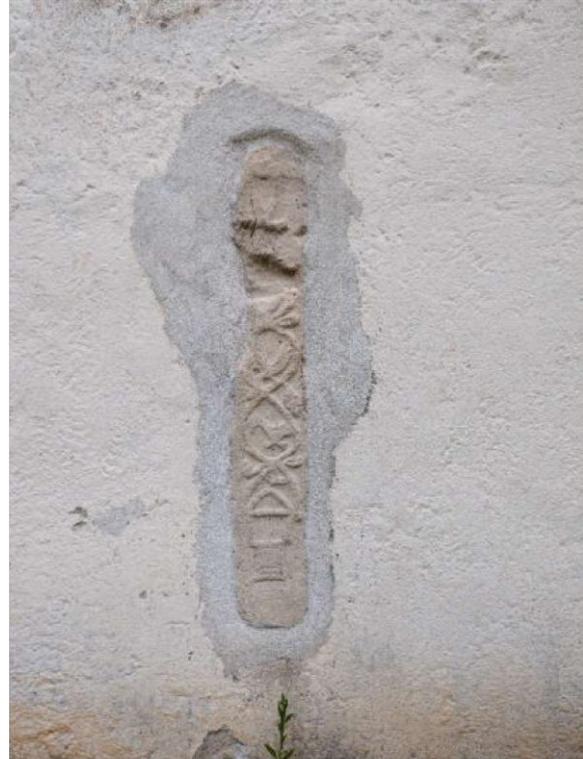
Abbildung 12, Replik eines Kommunionsteines in der Südwand

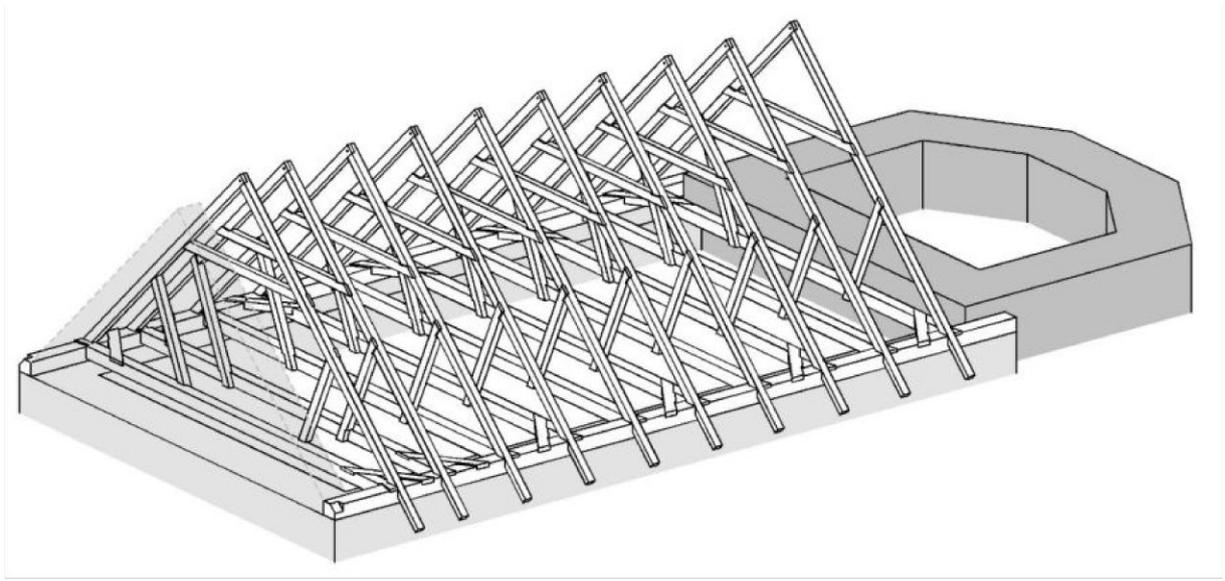
Abbildung 14, Isometrische Ansicht des Langhausdachstuhles ohne Umbauten (idealisiert)

Das Dachwerk des Langhauses besteht aus 10 Gespärren, jeweils mit Bundträmen, Kehlbalcken und Diagonalstreben.⁸⁵ Im Bereich des Überganges zwischen Langhaus und Chor wurden die Gespärre für den später erfolgten Einbau des Dachreiters angepasst. Die Sparren wurden gekürzt, die Diagonalstreben und Kehlbalcken entfernt. Teilweise sind die Sparren außer Lage und sogar Bundträme gekappt.

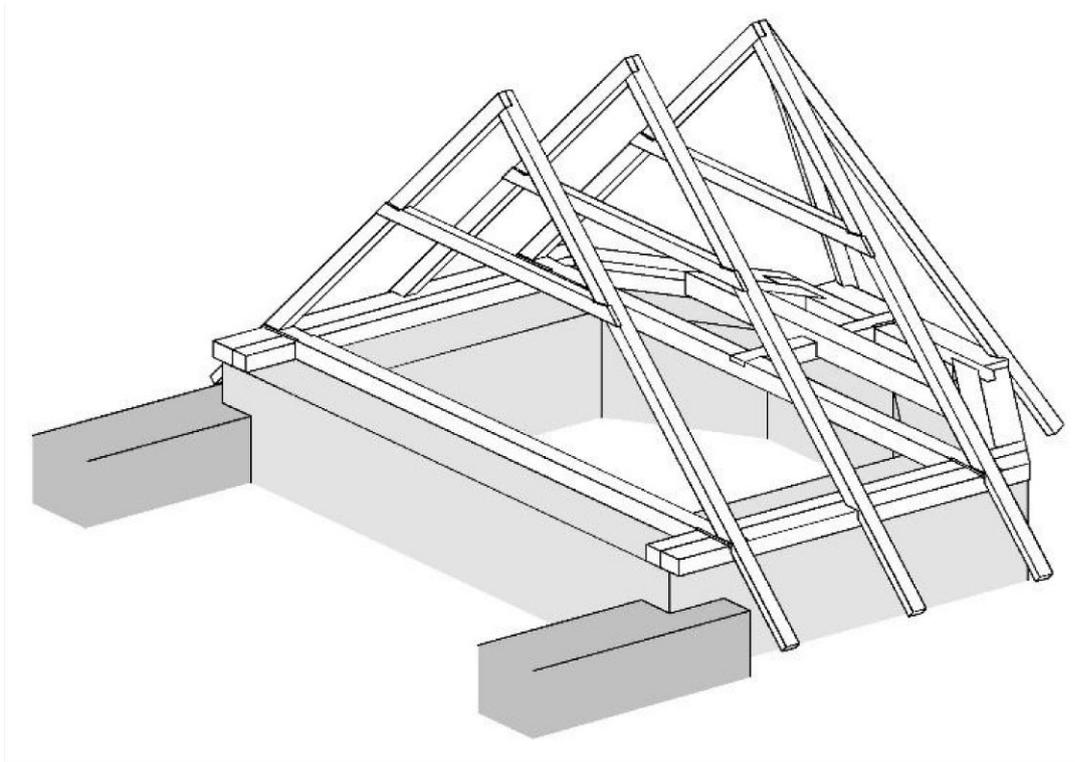
Abbildung 19, Isometrische Ansicht des Chores, ohne Umbauten (idealisiert)

Das Dachwerk des Chors besteht aus 3 Gespärren mit Kehlbalken (C1–C3), von denen das mittlere keinen Bundtram aufweist.⁹⁰ Das erste Gespärre wurde für den Einbau des Dachreiters angepasst, die Sparren gekürzt und der Kehlbalken entfernt.⁹¹ Der Kehlbalken des Gespärres C2 wurde grob nachträglich mit einem Beil abgearbeitet, um die östliche Abstrebung der zweiten Bauphase des Dachreiters aufnehmen zu können.⁹² Bei den Chorgespärren finden nur drei verschiedene zimmermannsmäßige Verbindungen und keinerlei Eisenverbindungen Verwendung (siehe Abbildung 20). Die Abbundzeichen sind auch hier mit Röteln weich gezeichnete römische Zahlen. Aufgrund der nur sporadisch aufgefundenen Zeichen kann keine sichere Aussage zu etwaigen Beizeichen getroffen werden.⁹³

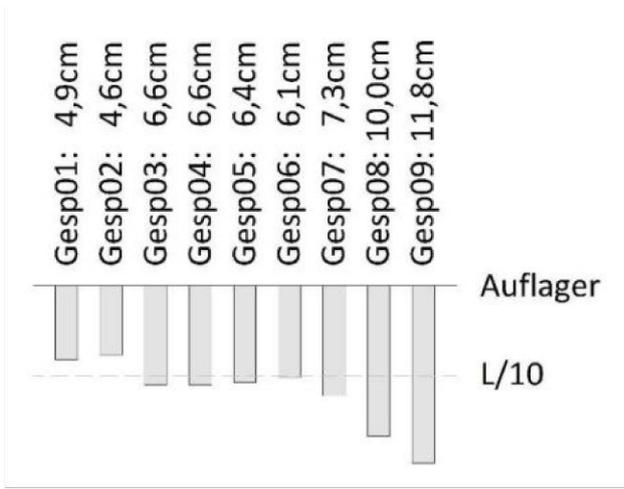
Abbildung 24, Durchbiegungen der Bundtrume des Langhauses

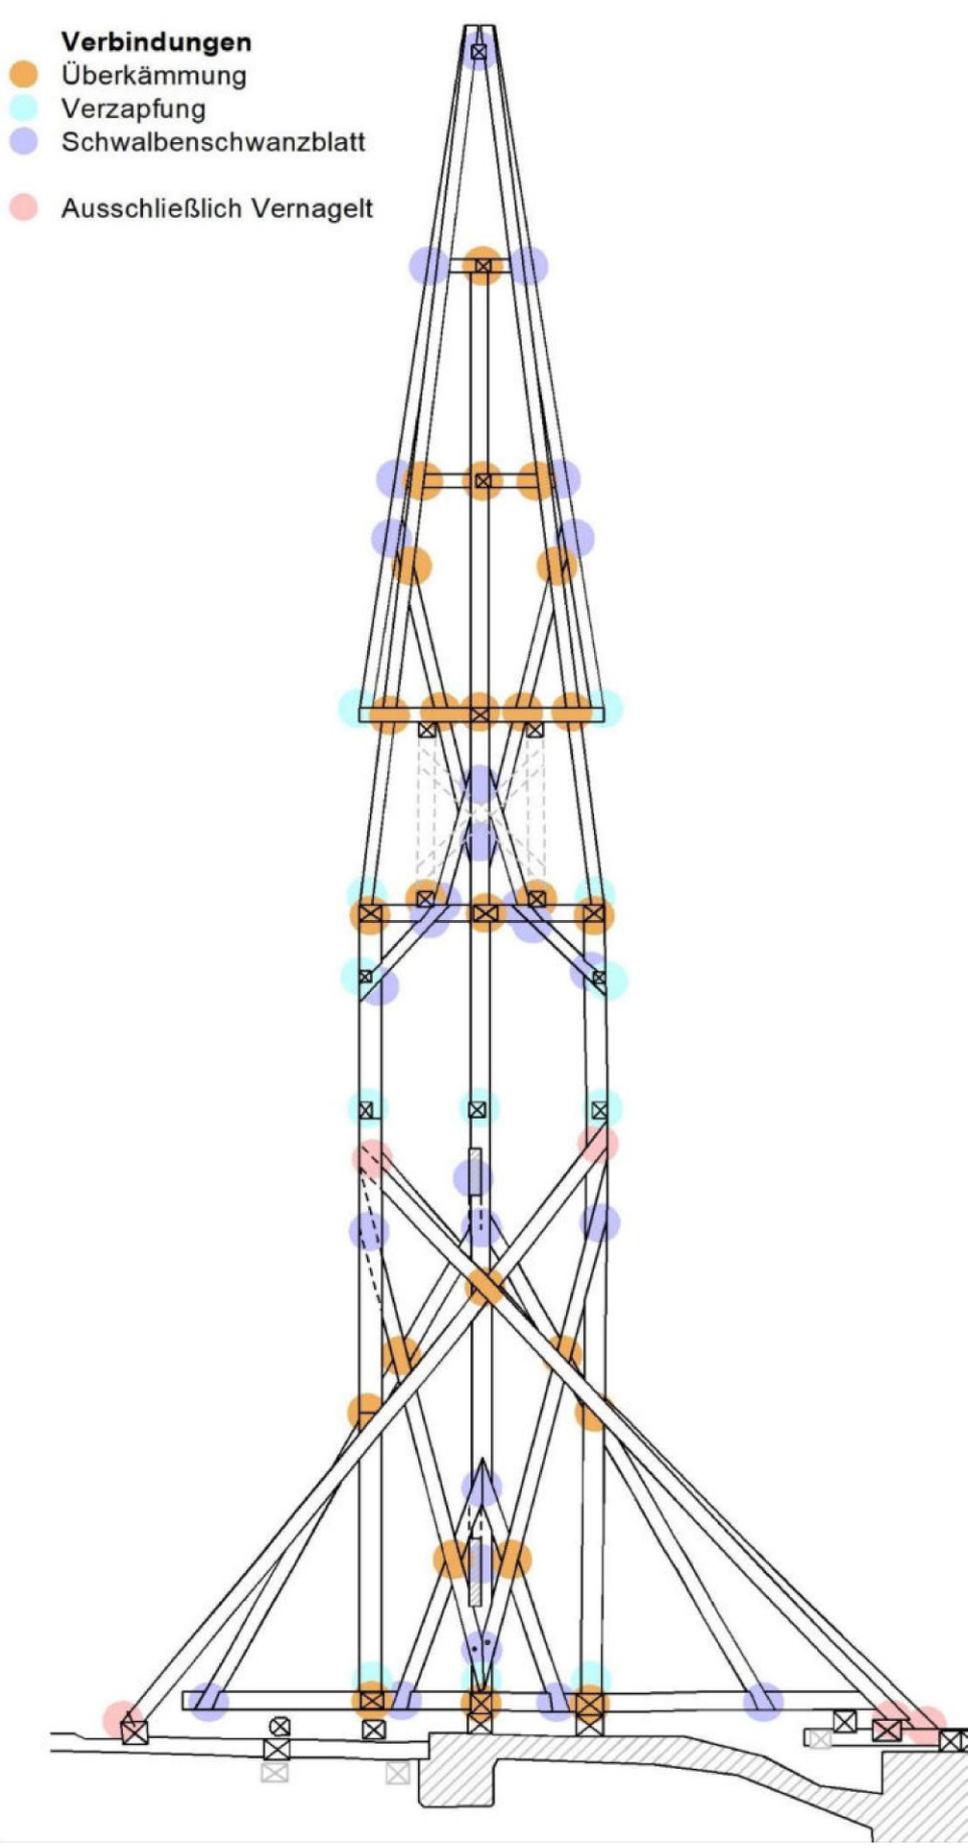
Abbildung 26, Verbindungen des Dachreiters

Die Langs- und Querunterzuge des Dachreiters sowie einige der kurzen, aussteifenden Balken in derselben Ebene sind untereinander verkammt, wobei die Langsunterzuge oben aufliegen. In diese sind auch die Saulen verzapft (Abbildung 25). Holzer unterhalb dieser Ebene sind bis auf wenige uberkammte Ausnahmen ausschlielich aufgelegt. Es gibt

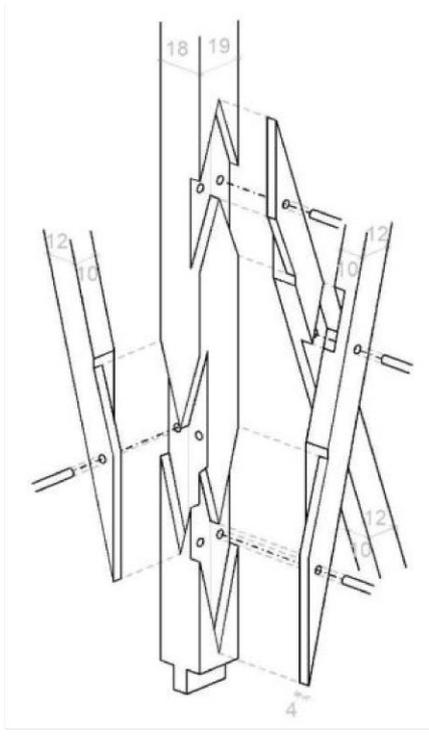
Abbildung 27, Detail Mittelsäule

Selbst komplizierteste Knoten in der Konstruktion des Dachreiters bestehen fast ausschließlich aus zusammenwirkenden Schwalbenschwanzblättern (Abbildung 27).

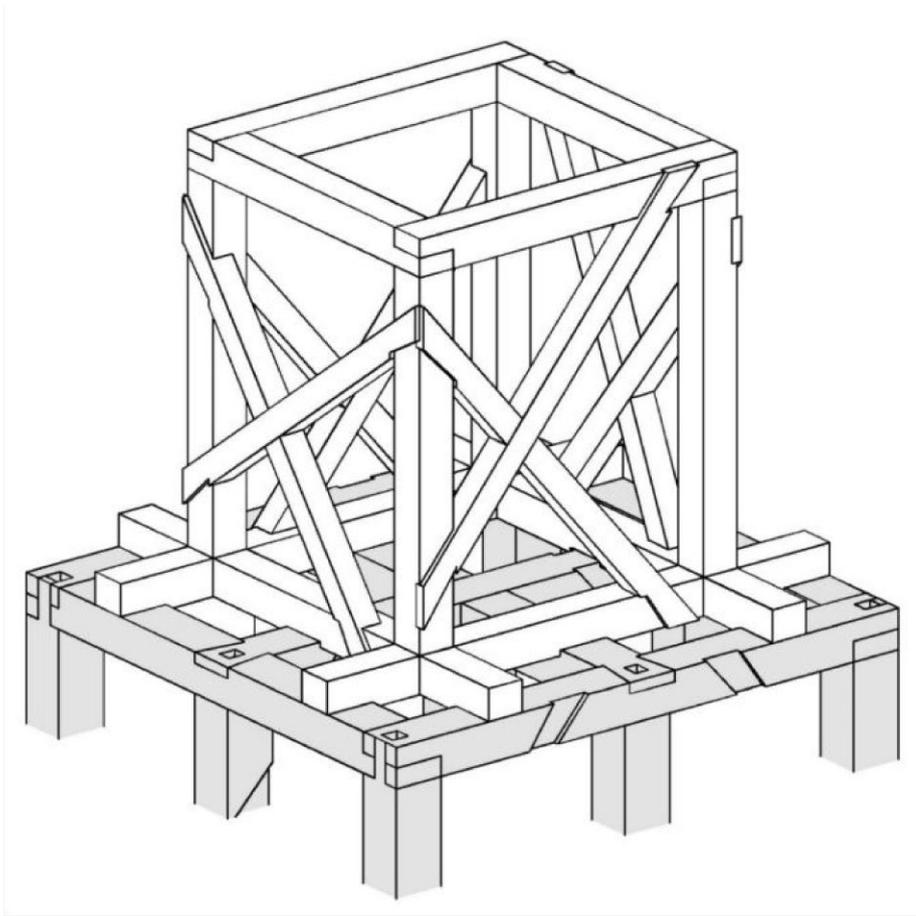
Abbildung 28, Isometrie Sekundärstuhl

Die Abbildung 28 zeigt den Sekundärstuhl im Dachreiter, ohne die Hölzer der Primärphase oberhalb des Balkenkranzes⁹⁹. Die unteren Balkenlagen wurden dem Balkenkranz aufgekämmt, die Ausnehmungen befinden sich ausschließlich im Sekundärstuhl. Im Bereich des mittleren Längsbalkens des Balkenkranzes wurde der Sekundärstuhl grob behauen eingepasst, um den Diagonalstreben des Dachreiters Raum zu geben. Der gesamte Stuhl wurde daher augenscheinlich nachträglich eingestellt. Die primären Aussteifungen des obersten Bereiches des Dachreiters mussten sich bereits sehr bald nach seiner Herstellung als unzulänglich erwiesen haben, da die dendrochronologische Untersuchung das Fälldatum des Holzes des Sekundärstuhles auf das Jahr 1707 festlegt. Der Dachreiter selbst konnte nicht auf diese Art datiert werden, seine Errichtung wurde allerdings im Jahr 1708 angeordnet, was eine sehr baldige Verstärkung der Primärkonstruktion wahrscheinlich macht.

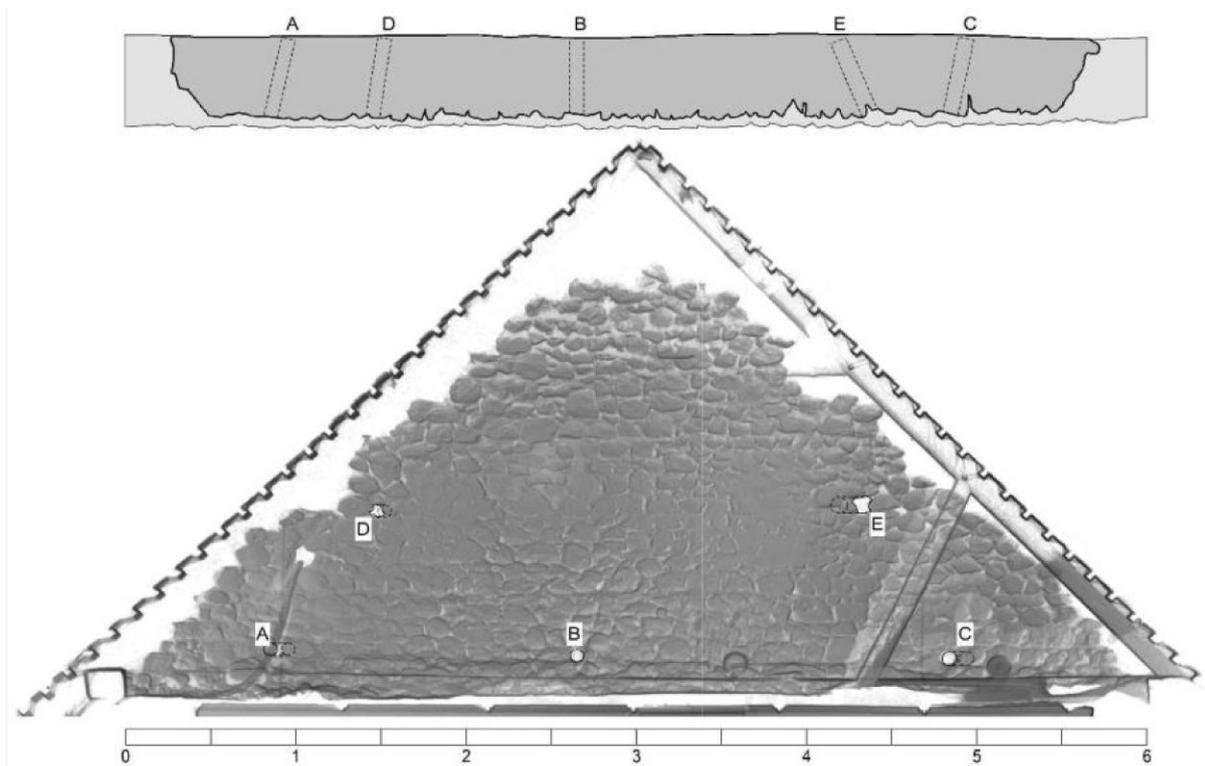
An der westlichen Giebelwand lassen sich Rüstlöcher feststellen, die in zwei separaten, im Abstand von etwa 95cm übereinander liegenden Lagen ins Mauerwerk eingelassen sind. Es handelt sich um fünf runde Löcher mit einem Durchmesser von jeweils 8cm und einer Tiefe von 50cm (Abbildung 31). Diese Maße sind laut Fuchsberger etwas ungewöhnlich, der Beispiele größerer Balkenlöcher mit einer Tiefe von nur 12 bis 20cm und einer Gerüstlagenhöhe von 1,20 bis 1,30m zeigt.¹⁰³

Abbildung 31, Westliche Giebelwand, Grundriss und Innenansicht

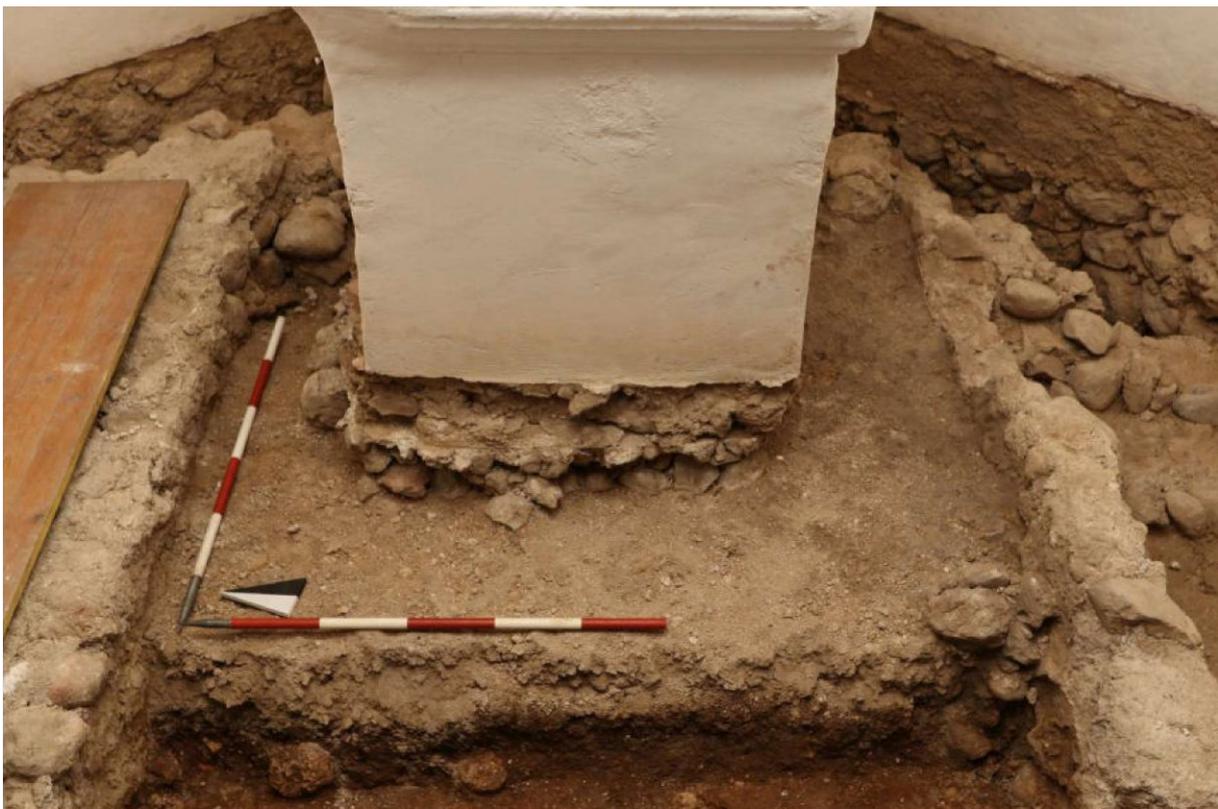
Den ersten gesicherten Kirchenbau stellt eine im Vergleich zum heute bestehenden Gebäude um rund ein Drittel kürzere steinerne Kirche mit einem kleinen (2,40 x 2,00m Innenmaße) Rechteckchor dar. Dieser Bau wurde ebenfalls durch die Funde der archäologischen Grabung aus dem Jahr 2020 nachgewiesen. Der Altar stand dabei an der Stelle der heutigen Mensa und bildet deren Fundamentmauerwerk (Abbildung 33).

Abbildung 33, gemauerter Altar und Chorquadratmauerwerk (ÖAW- ÖAI Archiv, 2020)

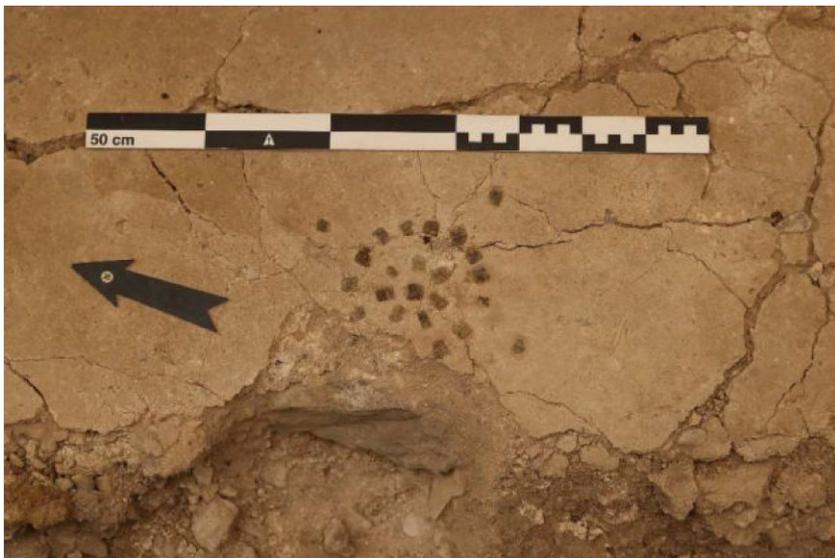
Abbildung 34, Mosaiksteine im Estrichboden vor dem Altar (ÖAW- ÖAI Archiv, 2020)

Im Bereich des Rechteckchores lag ein Estrichboden mit eingelegten dunklen Mosaiksteinchen unmittelbar vor dem Altar, der zu einem späteren Zeitpunkt durch einen Lehmstampfboden überlagert wurde. Aus dem Langhaus ist nur der Befund eines Lehmstampfbodens erhalten (siehe Abbildung 34).¹¹²

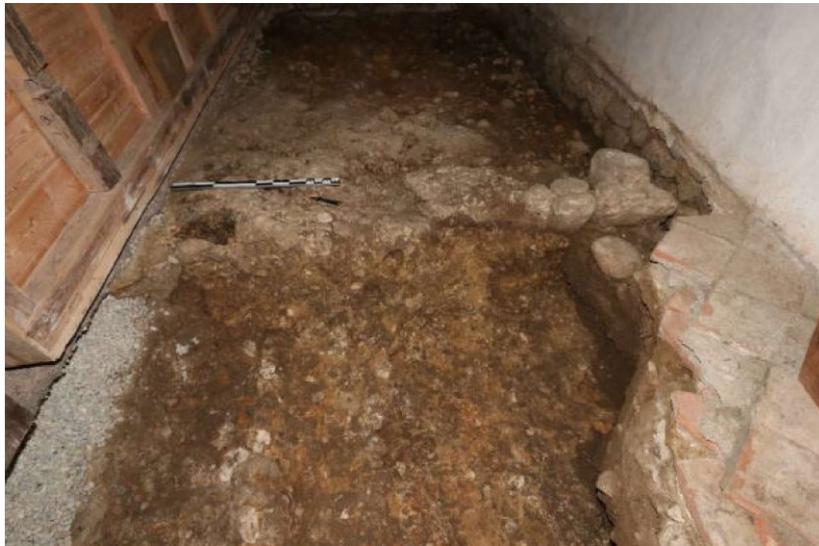
Abbildung 36, Reste der Westmauer des Vorgängerbaues (ÖAW- ÖAI Archiv, 2020)

Die Untersuchungen durch das ÖAI zeigten, dass die Mauern des Vorgängerbaues im 13. Jahrhundert für den Bau der heutigen Kirche teilweise bis zumindest auf das damalige Laufniveau abgetragen, die Westwand des Schiffes sogar gänzlich ausgerissen wurden. Die vor der Westwand befindlichen Gräber wurden überbaut (Abbildung 36).¹¹⁴

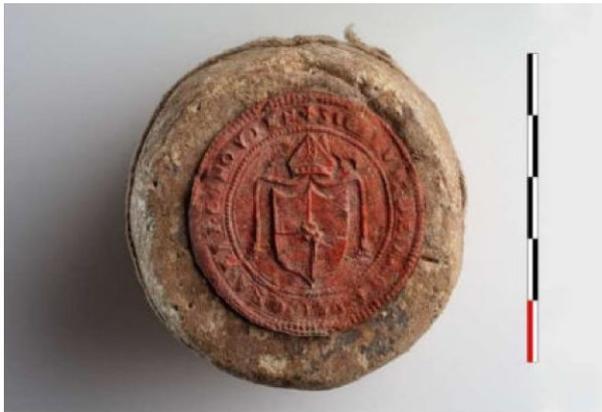
Abbildung 37, Reliquiar des jüngeren Altares mit dem Siegel des Sebastiano Nascimbene (ÖAW- ÖAI Archiv, 2020)

Aus dem Reliquienloculus des Altares konnte ein zylindrisches Reliquiar mit dem Siegel des Sebastiano Nascimbene, Weihbischof und Generalvikar des Patriarchen von Aquileia, geborgen werden. Der Altar wurde demnach in den späteren 1490er Jahren durch diesen (wieder) geweiht (Abbildung 37).¹¹⁷ Diese Datierung lässt einen Zusammenhang der Brandzerstörung des älteren Baus und des Neubaus mit den für Kärnten in den Jahren 1473 und 1476 überlieferten Türkeneinfällen zumindest möglich erscheinen.¹¹⁸

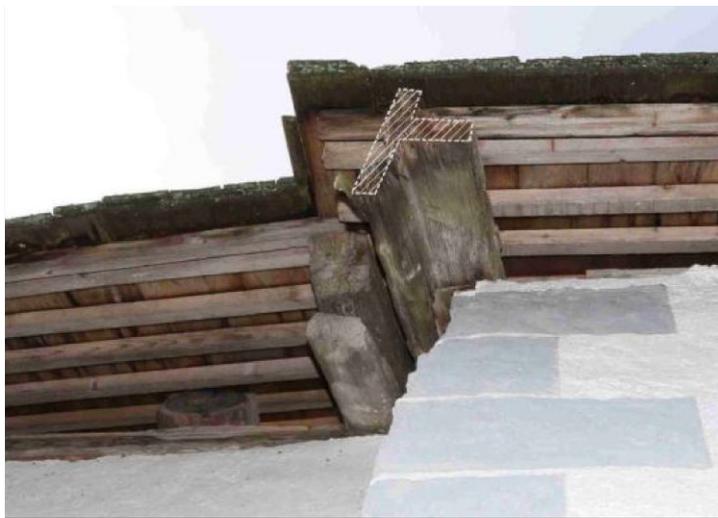
Abbildung 38, Nordöstlicher Giebelsparren. Querschnitt des Holzes in grau hervorgehoben.

Das Vorhandensein eines Restes von Giebelsparren¹¹⁹ (Abbildung 38) lässt darauf schließen, dass einerseits eine Giebelwand zum Chor bestanden haben muss und dass das Chordach somit auch nicht die Fläche des Schiffsdaches weitergeführt hat, wie das heute der Fall ist. Da die Erhöhung der Mauerkrone des Chores gegenüber der des Schiffs aber genau diesen Zweck erfüllt, könnte dieser Bereich vielleicht später erst aufgemauert worden sein.¹²⁰ In Anlehnung an Vergleichsbeispiele scheint es möglich, dass in der

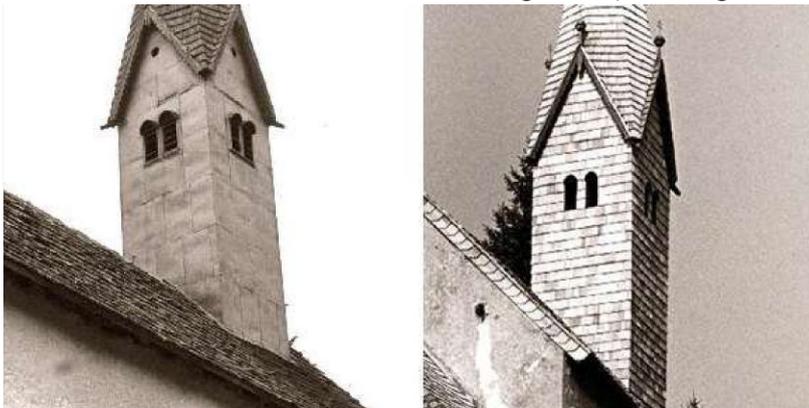
- Ca. 1946: Neudeckung mit Lärchenschindeln.¹³⁰
- 1960: Erneuerung der flachen Holzkassettendecke im Langhaus, nach Vorbild der ursprünglich vorhandenen. Restaurierung der Altäre durch die Restauratorfirma Campidell.¹³¹
- 1972: Aufstellung eines Volksaltares.¹³²
- 1984: Neudeckung mit Rotzedernschindeln (Die Wände des Dachreiters, zuvor mit Blech verkleidet, werden ebenfalls mit Schindeln gedeckt), Rodung des Kirchenhügels.¹³³

Abbildung 42, Fotografien des Dachreiters aus dem Jahr 1980 bzw. 1984 (BDA 1980 und 1984)

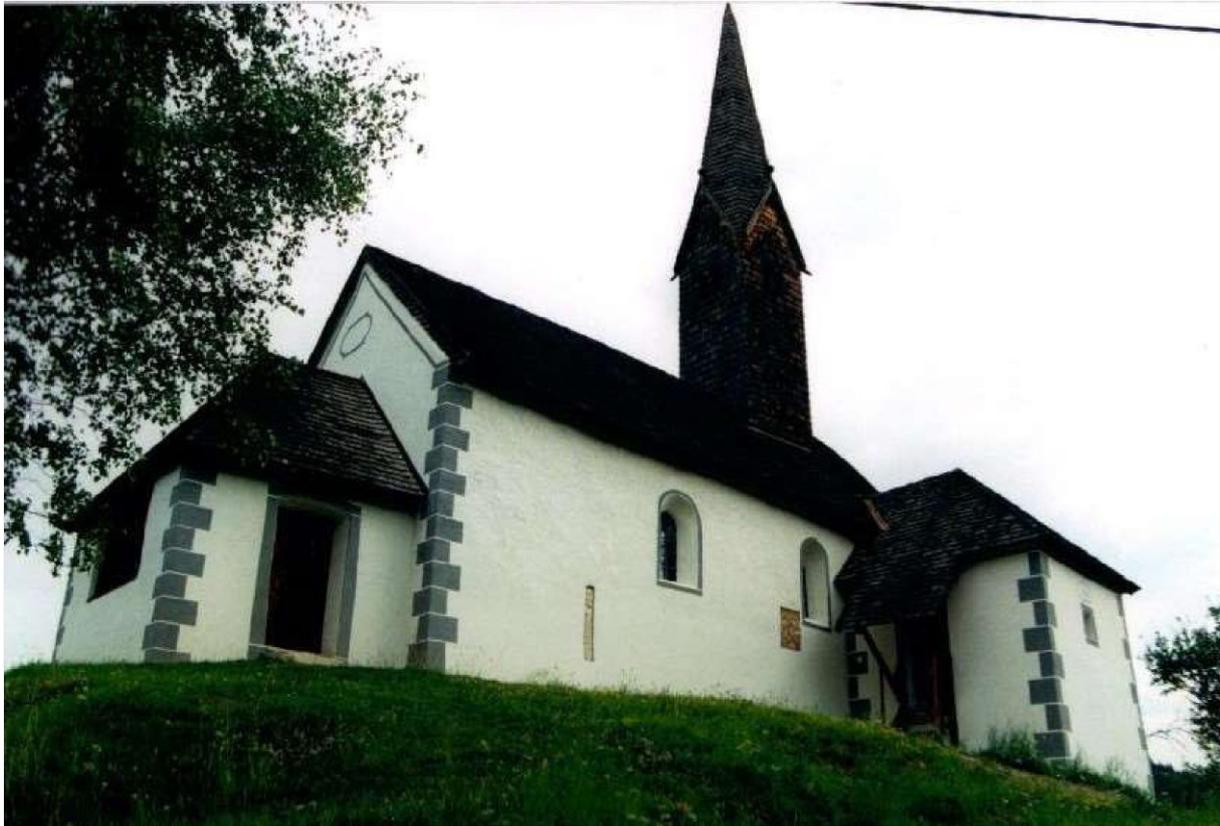
- 1998: Außen- und Innensanierung der Kirche. Komplette Sanierung des Putzes inklusive Malereien innen und außen sowie Reinigung, Imprägnierung und Rekonstruktion des Hauptaltars und der Seitenaltäre durch den Restaurator Mag. Ljubco Deskoski, Feistritz i. Rosental. Vermauerung des Nordeinganges der Vorlaube sowie Ergänzung der Bretterfüllung der neuen Nord-Fensteröffnung. Abdeckung der Betonstufen zum Langhaus mit Lärchenbohlen. Holzwurmbehandlung der Kirchenbänke (Südseite).¹³⁴

Abbildung 43, Südwestansicht der Kirche nach der Fassadensanierung (BDA 1998)

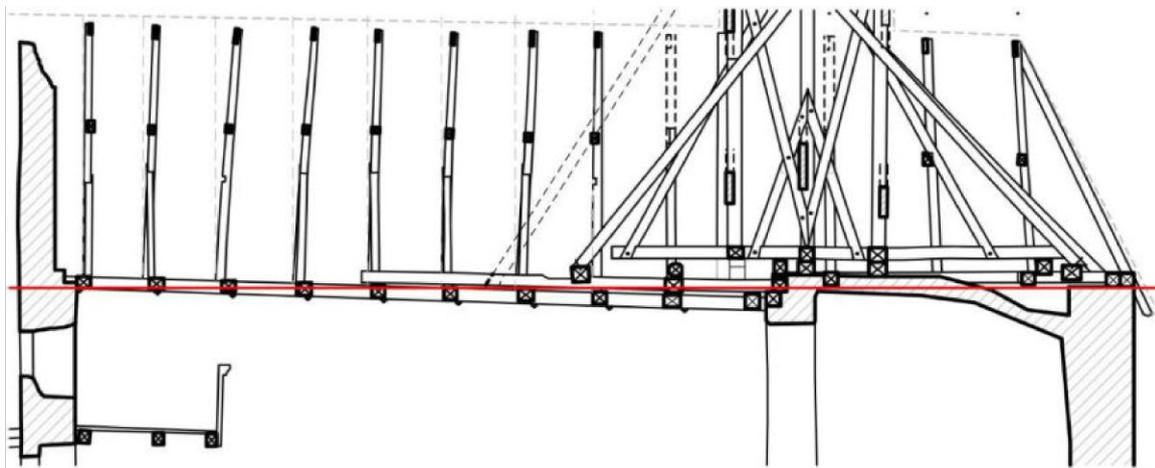
Die halb verdeckte Jahreszahl des Jahres 1678 über dem Triumphbogen im Langhaus¹⁵⁹ erklärt sich aus der Neigung der Kassettendecke (Abbildung 44). Diese folgt der zum Dachreiter hin markant zunehmenden Durchbiegung der Bundträme der Langhausgespärre. Die Decke ist demnach in Feldmitte direkt an die Bundträme montiert, während sie zu den Mauerbänken hin an seitlich montierten Brettern distanziert befestigt ist. So wurde erreicht, dass die Decke nur in West-Ost-Richtung fällt, nicht jedoch in Nord-Süd-Richtung. Verschärft wird das Längsgefälle noch von dem Umstand, dass der Bundtram des Gespärres 10, also jenes Gespärres unmittelbar vor dem Triumphbogen, durch einen besonders tief liegenden sekundären Balken ersetzt wurde.¹⁶⁰

Abbildung 44, Längsschnitt durch den First. Horizontale Vergleichsline auf Höhe der Kassettendecke am Westende.

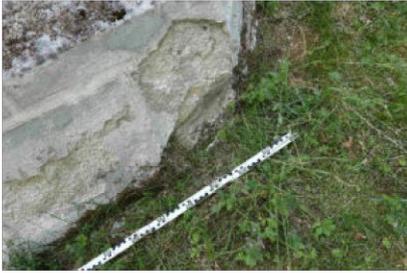
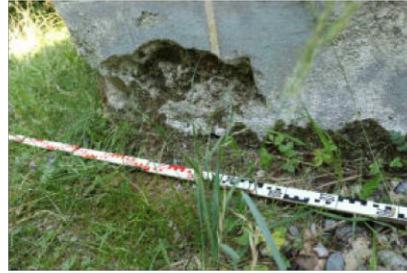
Putzschäden Sockelbereich**Fassade-FaN-UP01**

Der Sockelputz im Bereich des umgebenden Geländes bröckelt stark ab.

Eine Kombination aus exponierter Lage, anstehendem Gelände und durch Nachwuchs des umgebenden Waldstückes immer geringerer Freifläche um die Kirche führt zu starker Feuchtebelastung des Mauerwerks und des Putzes.

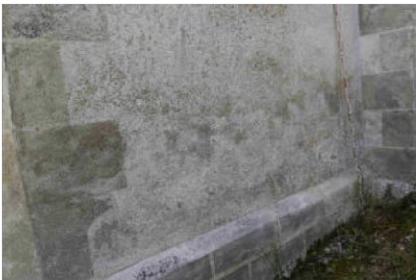
Feuchteschäden Putz Chorwand**Fassade-FaN-UP02**

Der Putz ist auf Brusthöhe in Teilen stark durchfeuchtet und beginnt Algen anzusetzen.

Siehe FaN-UP01.

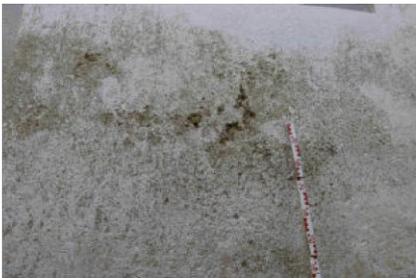
Putzabbruch Chorwand**Fassade-FaN-UP03**

Teile des Putzes bröckeln ab.

Der Putz scheint an dieser Stelle Einschlüsse von kieselgroßem Korn gehabt zu haben, welche aufgrund der Feuchtigkeit ausgebrochen sind.

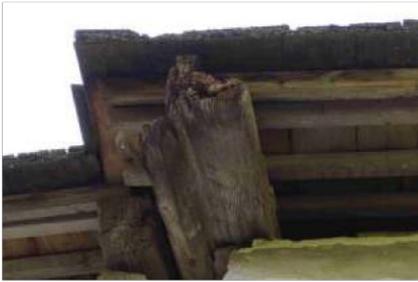
Fassade-FaN-UP06

Beschreibung:
Am Nordostende des Langhauses ragt der Rest eines Giebelbalkens aus dem Dach.

Interpretation:
Da die Giebelbalken keine selbsttragende Konstruktion bilden muss an der Nordseite des Langhauses in einer früheren Bauphase eine Giebelwand bestanden haben.

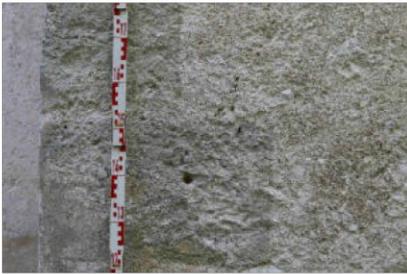
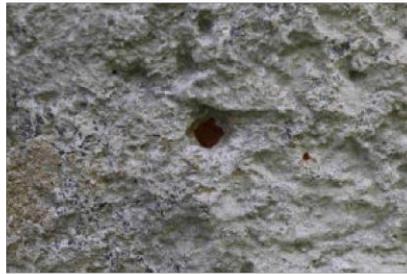
Fassade-FaN-UP07

Beschreibung:
Ein kleines Stück Putz fehlt.

Interpretation:
Der Putz scheint an dieser Stelle einen Einschluss von kieselgroßem Korn gehabt haben, welcher aufgrund der Feuchtigkeit ausgebrochen ist.

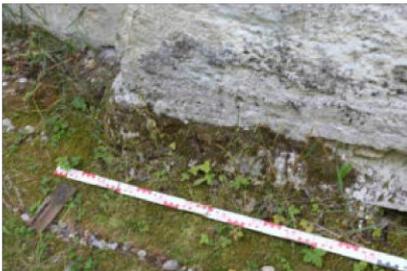
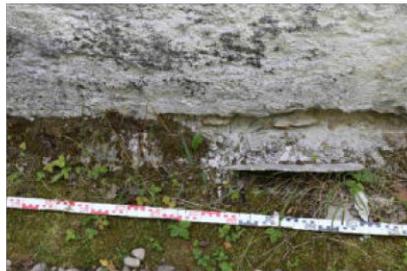
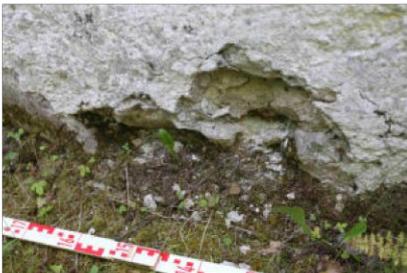
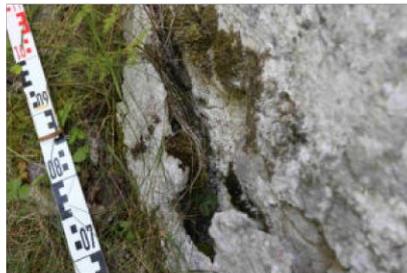
Fassade-FaN-UP08

Beschreibung:
Der Sockelputz im Bereich des umgebenden Geländes bröckelt an mehreren Stellen ab.

Interpretation:
Siehe FaN-UP01 auf Seite 53.

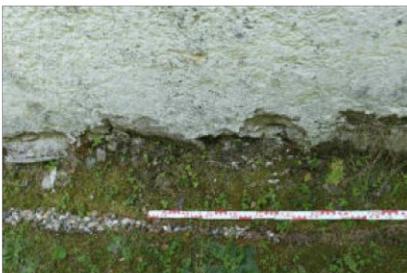
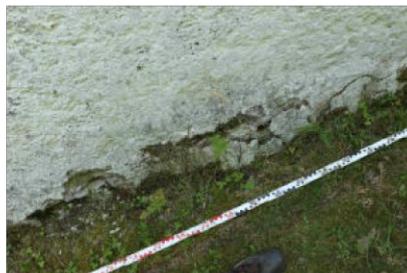
Fassade-FaN-UP09

Beschreibung:
Der Sockelputz im Bereich des umgebenden Geländes bröckelt an mehreren Stellen ab.

Interpretation:
Siehe FaN-UP01 auf Seite 53.

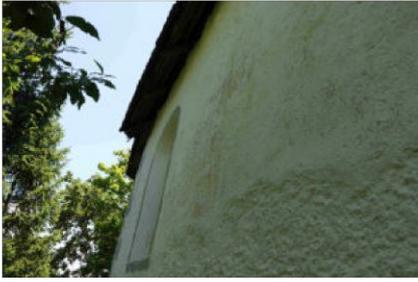
Schaden Oberputz**Fassade-FaN-UP10**

Beschreibung:
Der Oberputz im Bereich neben dem Ostfenster des Langhauses weist Schäden auf.

Interpretation:
Siehe FaN-UP01 auf Seite 53.

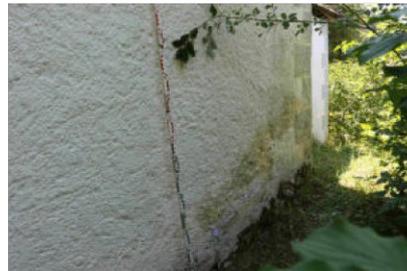
Feuchteschaden Sockelbereich**Fassade-FaN-UP12**

Beschreibung:
Im Bereich der Nordwestecke des Langhauses setzt der Putz Algenbewuchs an.

Interpretation:
Siehe FaN-UP01 auf Seite 53.

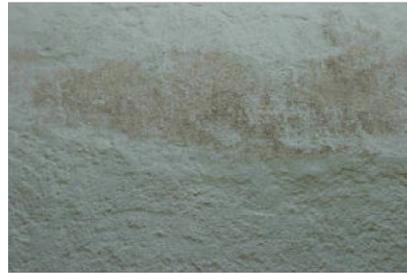
Schaden Oberputz Wandmitte**Fassade-FaN-UP13**

Der Oberputz im Bereich neben dem Ostfenster des Langhauses weist Schäden auf.

Siehe FaN-UP01 auf Seite 53.

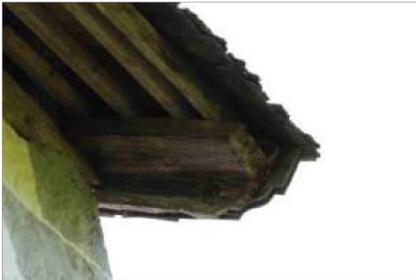
Giebelsparren Langhaus Nordwest**Fassade-FaN-UP14**

Am Nordostende des Langhauses ragt der Fuß des Giebelbalkens aus dem Dach. Obwohl er durch aufgenagelte Holzschindeln an der Stirnseite geschützt wird, ist sein Querschnitt vor allem am unteren Ende stark verwittert.

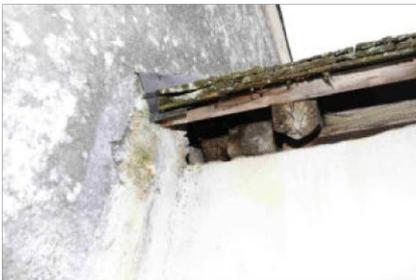
Dachanschluss Vorlaube zum Langhaus**Fassade-FaN-UP15**

Das Satteldach der Vorlaube ist mittels Brustblech und mechanisch befestigter Putzleiste an die Giebelwand des Langhauses angeschlossen.

Es ist nicht auf den ersten Blick ersichtlich, warum der Wassereintritt in die Vorlaube an der Giebelwand so stark ist; der spenglermäßige Anschluss scheint korrekt ausgeführt zu sein.

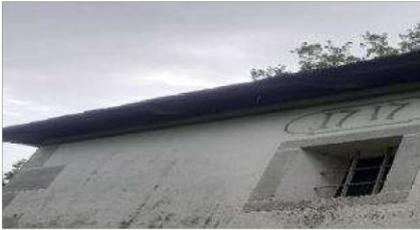
<p>Beschreibung: Farbe und Oberputz der Sakristeiwand sind beschädigt, es kommt zur Veralgung.</p>
<p>Putzschäden Sockelzone Sakristeiwand</p>	<p>Fassade-FaO-UP21</p>

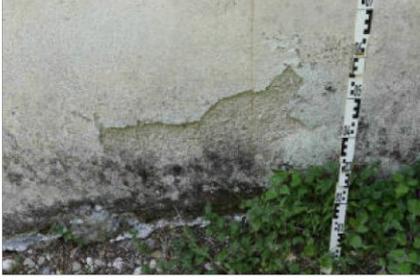
<p>Beschreibung: Der Putz der Sakristei bröckelt im Sockelbereich. Rund um die Kirche ist der vormalig aufgeschüttete Traufkiesstreifen bereits überwachsen und die Zwischenräume mit Humus gefüllt.</p>

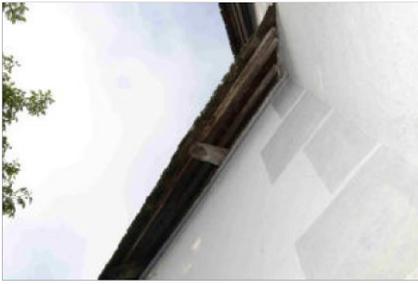
Dachanschluss Sakristeidach an den Chor**Fassade-FaO-UP22**

Der Überstand des Sakristeidaches läuft stumpf an die Chorwand an. Es gibt in diesem Bereich keinen spenglermäßigen Anschluss.

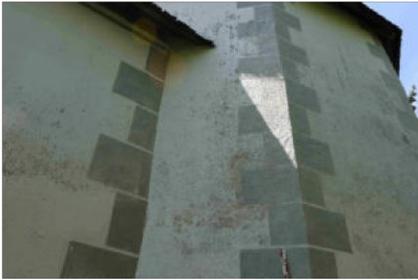
Putzschäden Chorwand**Fassade-FaO-UP23**

Die äußeren Gebäudeecken, hier am Beispiel der Südostwand des Chores, sind farblich mit aufgemalten Ecksteinen abgesetzt. Zusätzlich finden sich hier Schäden am Oberputz.

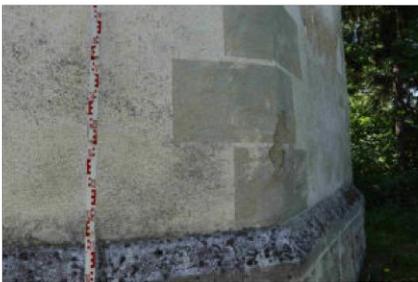
Putzschäden Chorwand**Fassade-FaO-UP24**

An der Nordostecke ist der Putz des Chores stellenweise abgeplatzt.

Siehe FaN-UP01 auf Seite 53.

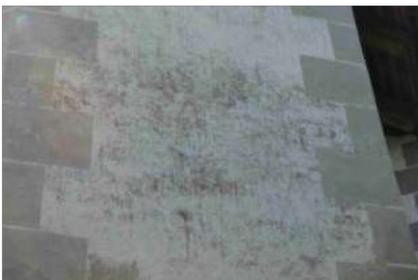
Schaden Oberputz Chor**Fassade-FaO-UP26**

An der Ostwand ist der Oberputz des Chores stellenweise abgeplatzt.

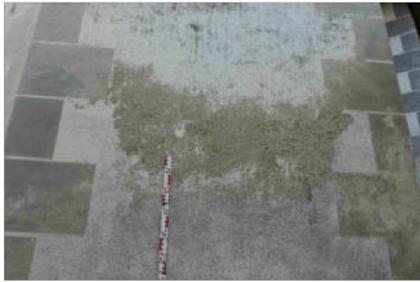
Fassade-FaO-UP27

Beschreibung:
An der Ostwand ist der Oberputz des Chores stellenweise abgeplatzt, größere Körnungen sind herausgefallen.

Interpretation:
Siehe FaN-UP01 auf Seite 53.

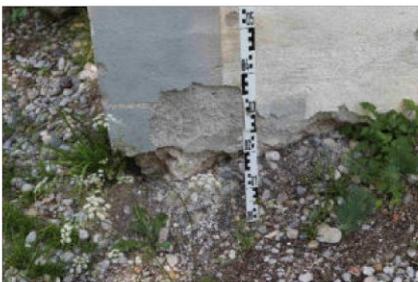
Fassade-FaS-UP29

Beschreibung:
 Im Sockelbereich ist der Putz der Vorlaube stellenweise abgeplatzt.

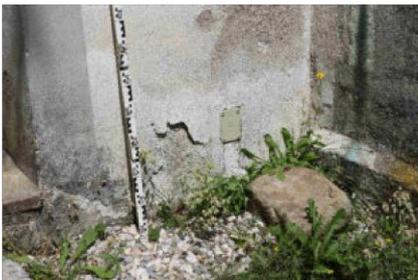
Putzschäden im Sockelbereich**Fassade-FaS-UP33**

Im Sockelbereich ist der Putz der Vorlaube stellenweise abgeplatzt. Die Elektrifizierung der Kirche wird an dieser Stelle ins Gebäude geleitet.

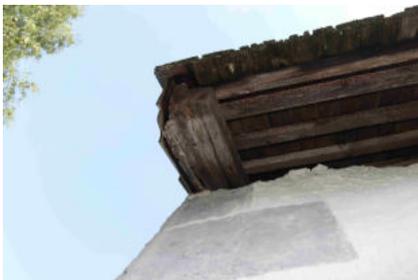
Giebelbalken Südwest

Am Nordostende des Langhauses ragt das Ende eines Giebelbalkens aus dem Dach. Obwohl er durch aufgenagelte Holzschindeln an der Stirnseite geschützt wird, ist sein Querschnitt vor allem am unteren Ende stark verwittert.

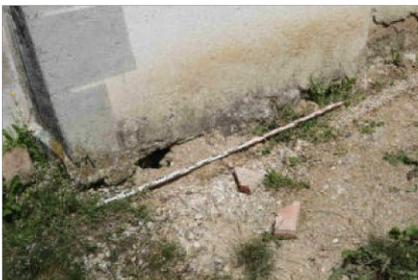
Fassade-FaS-UP36

Im Sockelbereich der Fassade kommt es oftmals zu Schäden am Putz.

Obwohl nach der Grabung 2020 der Schnitt mit grobem Material verfüllt wurde, ist die Sickerfähigkeit des anstehenden Geländes durch Bewuchs und Humuseintrag bereits wieder stark herabgesetzt. So kommt es auch an dieser von Waldbewuchs freien, sonnenzugewandten Seite zu Feuchteschäden am Putz.

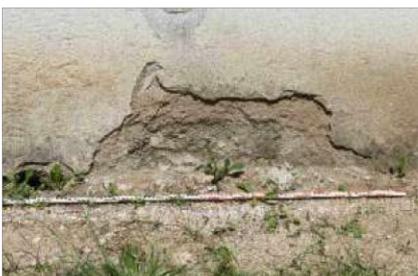
Fassade-FaS-UP37

Im Sockelbereich der Fassade kommt es oftmals zu Schäden am Putz.

Die Sickerfähigkeit des anstehenden Geländes ist durch Bewuchs und Humuseintrag sehr gering. So kommt es auch an dieser von Waldbewuchs freien, sonnenzugewandten Seite zu Feuchteschäden am Putz.

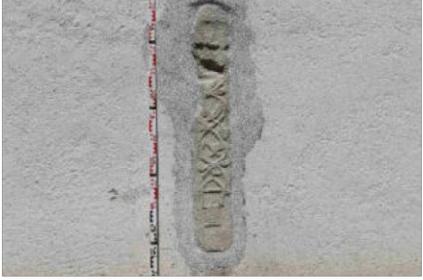
<p>Beschreibung: In die Fassade ist ein möglicherweise spätantiker Pfeiler einer Chorschrankanlage vom Hemmaberg eingemauert. Es handelt sich um einen Abguss des Originalpfeilers, der 2006 ausgebaut und in die Hemmaberg-Kirche verbracht wurde.</p> <p>Interpretation: Bei der Putzrestauration um das Jahr 2000 wurde der Originalpfeiler sichtbar belassen. Der Marmor wurde allerdings durch die Witterung stark beschädigt, sodass er gesichert werden musste.</p>

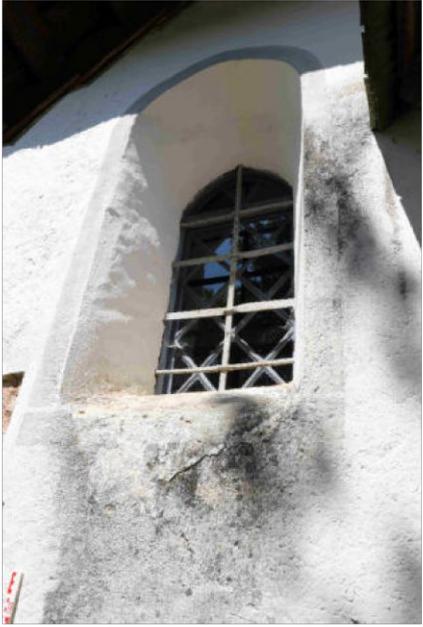
<p>Beschreibung: Einfaches Holzfenster, mit Oberlichte, diagonalen Streben und Einfachverglasung. Die Leibung ist als Spitzbogen ausgebildet. Architekturlichte (Stichmaß) 58/133</p> <p>Unterhalb der Leibung hat Feuchtigkeit zu starken Schäden am Putz geführt.</p> <p>Interpretation: Das Dach der Sakristei leitet große Mengen Regenwasser direkt auf die Südfassade des Langhauses (siehe auch UP42).</p>

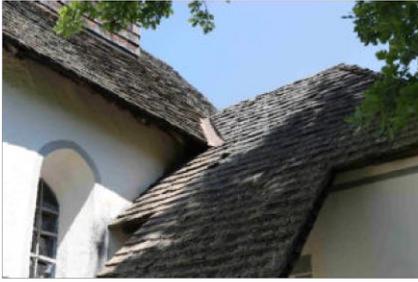
Westlicher Anschluss der Sakristei an das Langhaus**Fassade-FaS-UP42**

Das Sakristeidach läuft stumpf an die Südwand des Langhauses. Im Bereich des Langhausdaches ist die Ichse allerdings verblecht. Die Südfassade des Langhauses wird vom Regenwasser des Sakristeidaches stark belastet.

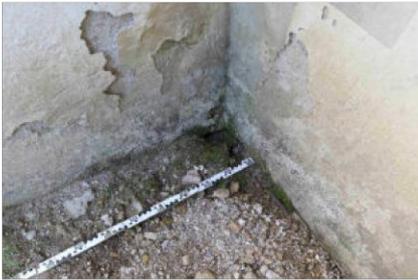
Gebäudeecke Langhauswand und Sakristei**Fassade-FaS-UP45**

Der Fassadenputz ist an dieser Stelle stark in Mitleidenschaft gezogen und das Erdreich weist regelrechte Löcher auf.

Das Regenwasser des Langhaus- und Sakristeidaches spült hier punktuell den Boden aus.

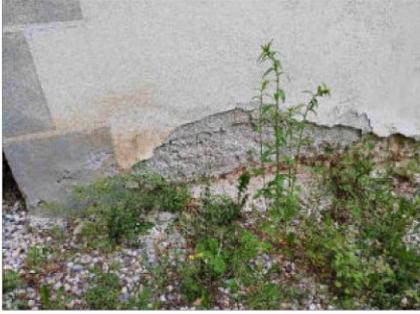
<p>Beschreibung: Im Sockelbereich der Sakristei sind über die ganze Länge Putzschäden sichtbar.</p>
<p>Putzschäden Sockelbereich</p>	<p>Fassade-FaS-UP51</p>

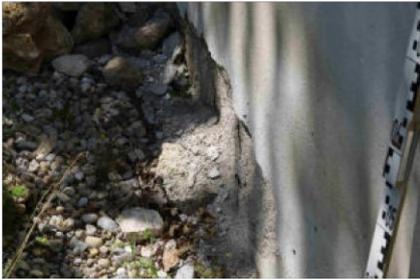
<p>Beschreibung: Im Sockelbereich der Sakristei sind über die ganze Länge Putzschäden sichtbar.</p>

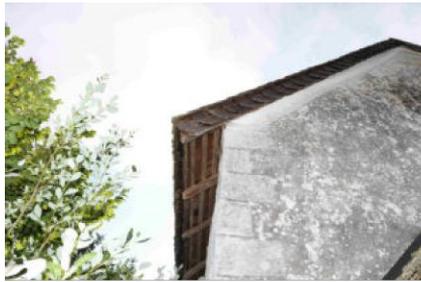
Fassade-FaW-UP52

Beschreibung:
Am Nordostende des Langhauses ragt das Ende eines Giebelbalkens aus dem Dach. Obwohl er durch aufgenagelte Holzschindeln an der Stirnseite geschützt wird, ist sein Querschnitt vor allem am unteren Ende stark verwittert.

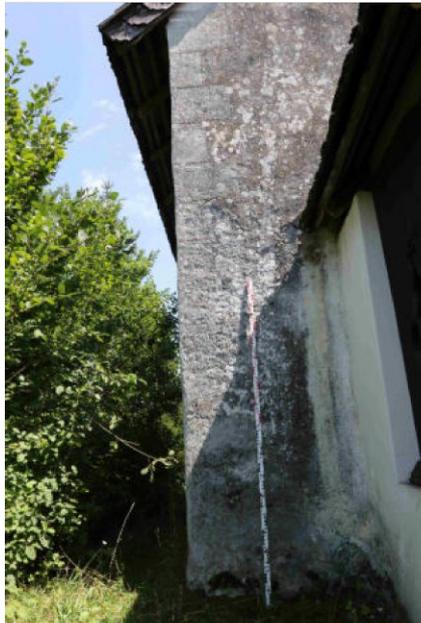
Fassade-FaW-UP53

Beschreibung:
Die äußeren Gebäudeecken, hier am Beispiel des Nordwestendes des Langhauses, sind farblich mit aufgemalten Ecksteinen abgesetzt. Die Westfassade ist stark bewittert, sodass die Malerei teils nur mehr schwer zu erkennen ist.

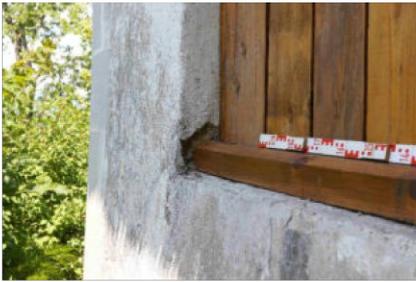
Fassade-FaW-UP55

Beschreibung:
Der Putz rund um den unteren Balken der Verbretterung ist ausgebrochen.

Interpretation:
Der Balken war eingeputzt, unterschiedliches Quell- und Schwindverhalten von Holz und Putz führte zu Spannungen, die der Putz nicht aufnehmen konnte.

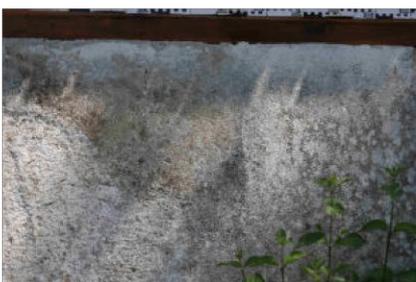
Fassade-FaW-UP57

Beschreibung:
In der Mitte des Fensters gibt es Setzrisse am Parapet.

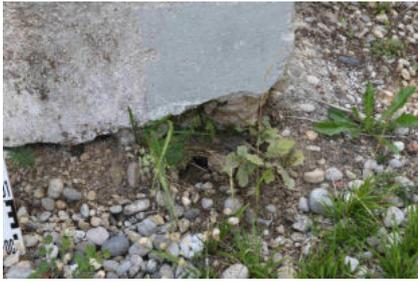
Fassade-FaW-UP58

Beschreibung:
Am Südwesteck der Vorlaube ist der Putz im Sockelbereich beschädigt.

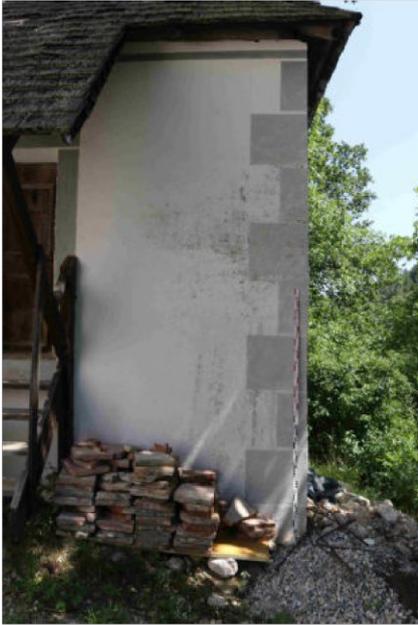
Verzierung Gebäudeecke und Schäden Oberputz**Fassade-FaW-UP62**

Auch die Gebäudeecken der Sakristei sind farblich mit aufgemalten Ecksteinen abgesetzt. Ein durchlaufendes Band zieht sich unter der Traufe durch. Auch an dieser Seite der Westfassade sind Schäden am Oberputz vorhanden.

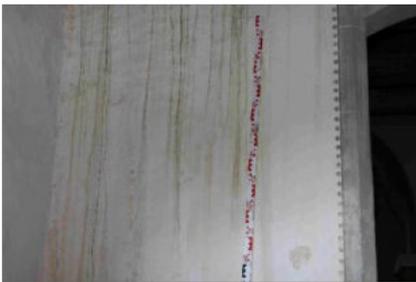
VI-EG-R01-WaO-UP01

Beschreibung:
Schlieren- und Algenbildung vom Ortgang die Wand hinunter.

Interpretation:
Es kommt im Bereich des Dachanschlusses der Vorlaube zum Giebelmauerwerk des Langhauses hin zu regelmäßigem Wassereintritt bei Regenereignissen.

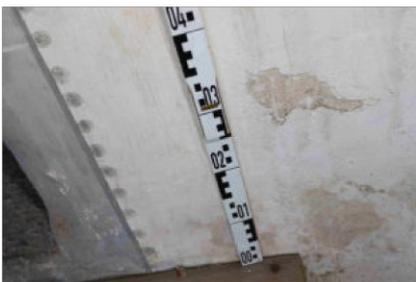
VI-EG-R01-WaO-UP02

Beschreibung:
An mehreren Stellen der Wand platzt der Putz ab (siehe auch UP01, rechts unten).

Interpretation:
Die anhaltende Feuchtigkeit löst den Verputz stellenweise von der Wand.

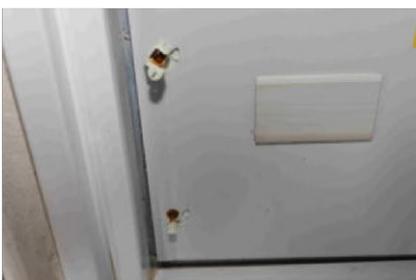
VI-EG-R01-WaO-UP03

Beschreibung:
Unlackierte Metallteile des Verteilerkastens sind stark verrostet.

Interpretation:
Bei Regenereignissen dringt Wasser ungehindert in den geschlossenen Kasten ein und kann nicht schnell wieder abtrocknen.

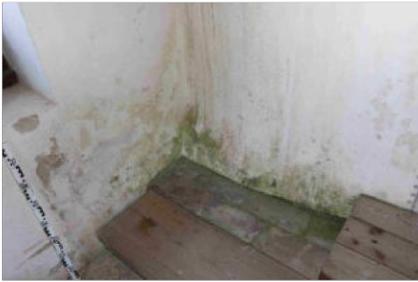
VI-EG-R01-WaN-UP04

Wasserschaden

Beschreibung:
Algenbildung am Fuß der Mauer.

Interpretation:
Regenwasser dringt am Ortgang ein und rinnt die Wand entlang nach unten. Die bloßen Ziegel am Boden der wand geben die Feuchte langsam wieder ab, ein idealer Grund für Algenwuchs.

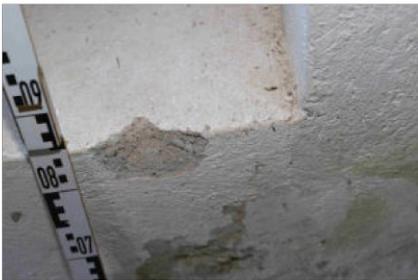
VI-EG-R01-WaN-UP05

Putz Abplatzung

Beschreibung:
Abplatzung Putz am Parapet.

Interpretation:
Dieser Putzschaden scheint mit mechanischer Einwirkung im Zusammenhang zu stehen.
