Diplomarbeit

FILIALKIRCHE JAUNSTEIN

Baufaufnahme und Bestandsanalyse

TECHNISCHE
UNIVERSITÄT
WIEN

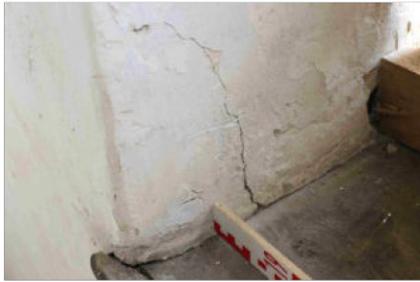
VI-EG-R01-WaW-UP08

Riss bei Fensterbank

Beschreibung:
Oberhalb der Fensterbank.

Interpretation:
Die Vollholz-Fensterbank ist, vermutlich als Folge oftmaliger Durchfeuchtung, verzogen. Sie ist in die Leibung eingeputzt, was Druck auf den Putz ausübt.

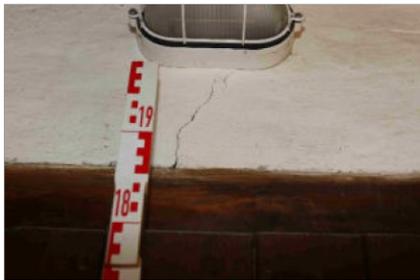
VI-EG-R01-WaS-UP09

Riss über der Tür

Beschreibung:
Mehrere Risse im Bereich des Türsturzes.

Interpretation:
Das Mauerwerk über der Tür hat nur eine geringe Stärke. Gleichzeitig liegen darauf Balken, die die Binderbalken und die Sparren der Vorlaube tragen. Die Auflast verformt den Türsturz und es kam zu Rissen.

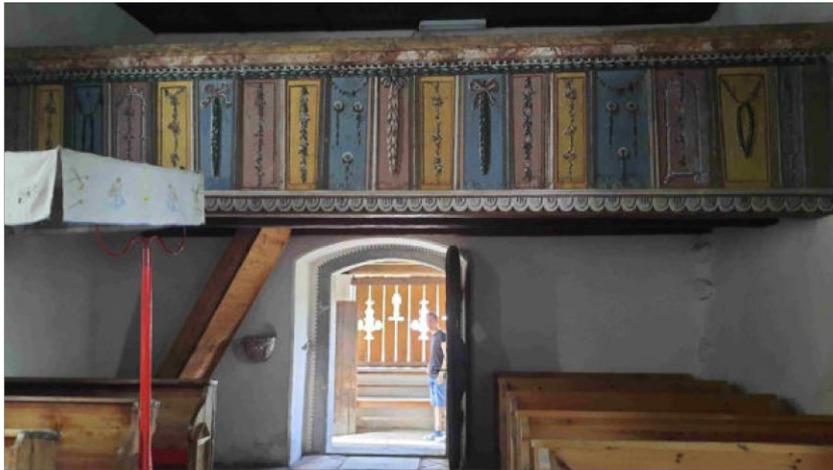
Beschreibung:
Hölzerne, bemalte Bretterbrüstung auf drei von der Nord- zur Südwand gespannten Balken. Starker Holzwurmbefall am Handlauf, mäßiger Befall an den bemalten Füllungen, geringer Befall an den tragenden Balken.

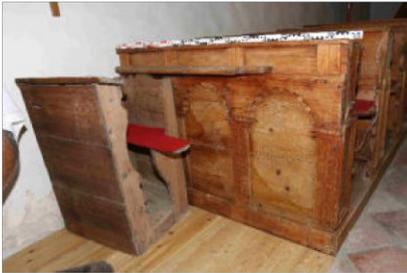
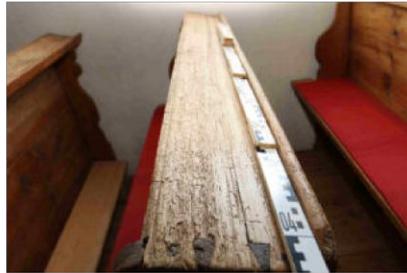
Kirchenbänke**Lh-EG-R02-WaS-UP29**

Hölzerne Kirchenbänke aus dem 17. Jahrhundert. Starke Spuren von Holzwurmbefall.

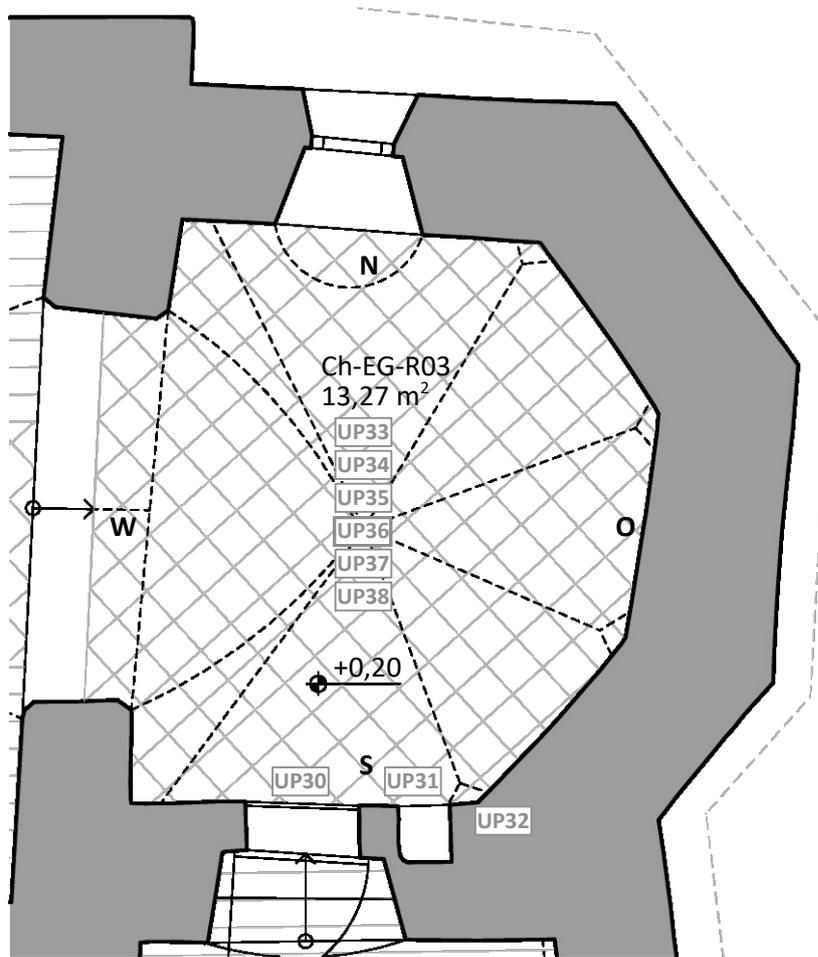
Presbyterium **Ch-EG-R03**

Eingestellter Chor im Fünftachtelschluss. Setzrisse an der Nord- und Südwand zur Westwand hin. Der Chor ist über den spitzbogigen Triumphbogen mit dem Langhaus im Westen verbunden. Der Fußboden des Chors liegt 20cm höher als der des Langhauses und ist mit Ziegelplatten belegt. Die einzige Fensteröffnung an der Nordwand ist spitzbogig. Die Decke besteht aus einem steinernen Gratgewölbe. In der Südwand ist eine Nische eingelassen und eine Holztür führt in die Sakristei.

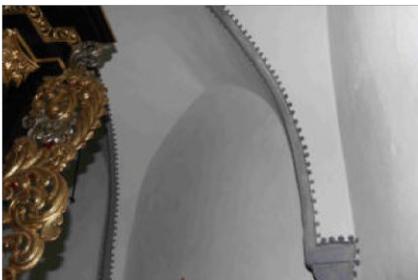
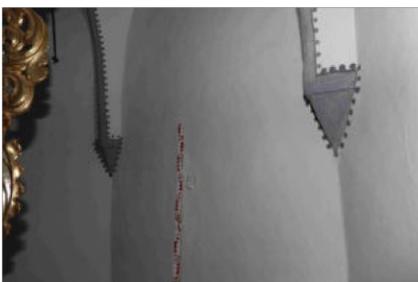
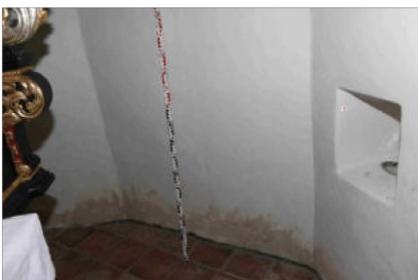
Ch-EG-R03-WaSO

Beschreibung:
 Verputztes Steinmauerwerk, oberer Abschluss wird vom Gewölbe gebildet. Farbige Absetzung der Gewölbegrate und Kämpfer. Erkennbare Feuchteschäden im Anschlussbereich des Fußbodens.

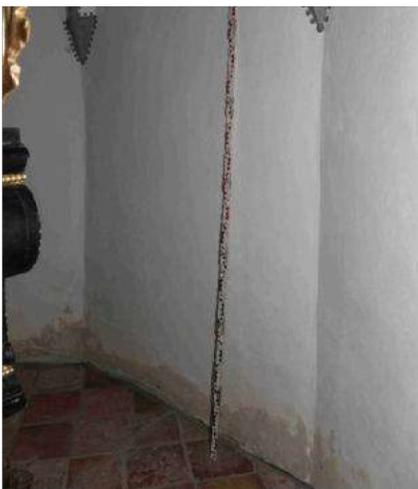
Ch-EG-R03-WaNO

Beschreibung:
 Verputztes Steinmauerwerk, oberer Abschluss wird vom Gewölbe gebildet. Farbige Absetzung der Gewölbegrate und Kämpfer. Erkennbare Feuchteschäden im Anschlussbereich des Fußbodens.

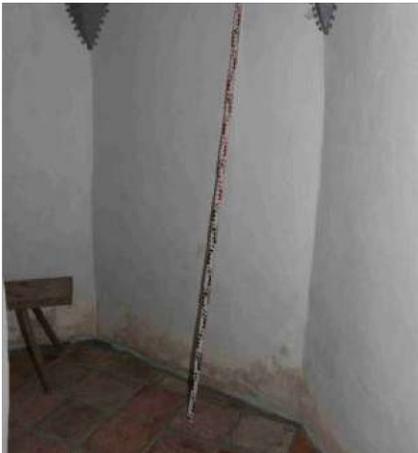
Ch-EG-R03-WaN

Beschreibung:
 Verputztes Steinmauerwerk, oberer Abschluss wird vom Gewölbe gebildet. Farbige Absetzung der Gewölbegrate und Kämpfer. Erkennbare Feuchteschäden im Anschlussbereich des Fußbodens. Spitzbogiges Fenster in der Wandmitte.

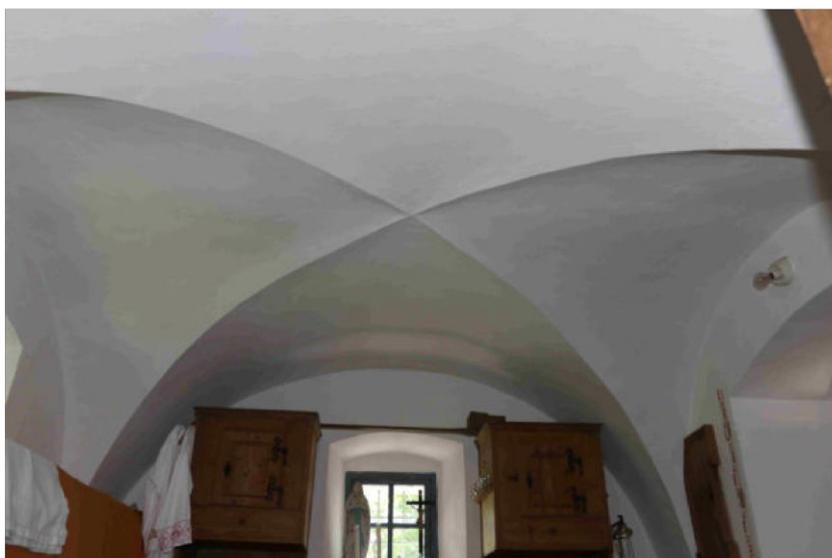
Decke

Beschreibung:
 Verputztes Kreuzgratgewölbe.

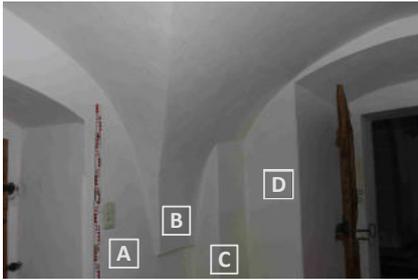
Wandcke Langhaus-Chor-Sakristei**Sa-EG-R04-WaN-UP39**

A: Westwand der Sakristei
 B: Kämpfer des Sakristeigewölbes
 C: Südost- Wandcke des Langhauses
 D: Südwand des Chores

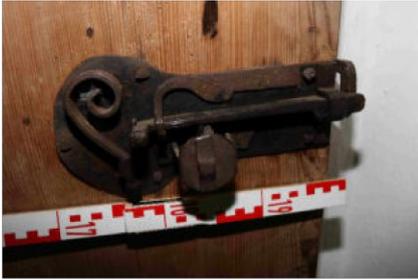
Türschloss**Sa-EG-R04-WaN-UP40**

Schmiedeeisernes Türschloss der Sakristeitür.

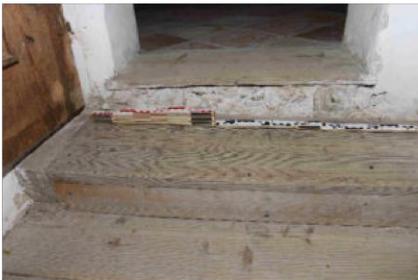
Stufen**Sa-EG-R04-WaN-UP41**

Die hölzerne Türschwelle liegt auf eingemauerten Balkenteilen auf.

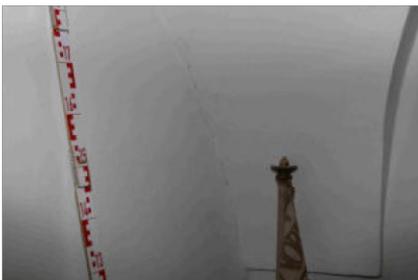
Risse**Sa-EG-R04-WaN-UP42**

Am östlichen Ende der Nordwand zieht sich ein Putzriss der Ichse folgend vom Stich des Gewölbes bis hinunter zum Fußboden.

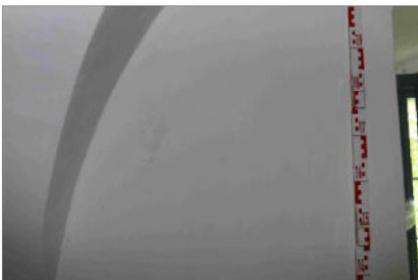
Abplatzung**Sa-EG-R04-WaO-UP43**

An einer Stelle der Ostwand ist ein Stück Putz abgeplatzt.

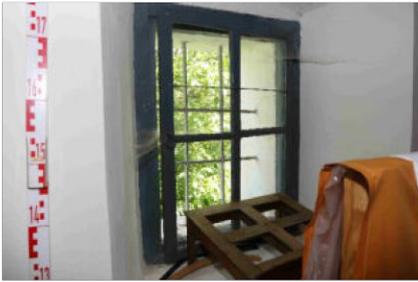
Sa-EG-R04-WaO-UP44

Beschreibung:
Ein einfachverglastes Holzfenster.
Architekturlichte 53 x 64cm.

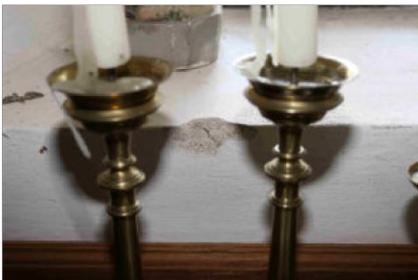
Sa-EG-R04-WaS-UP46

Beschreibung:
Vorne am Fensterparapet fehlt ein Stück Putz.

Beschreibung:
Die Wand zeigt keine Feuchteschäden, Fehlstelle wohl Ergebnis mechanischer Einwirkung.

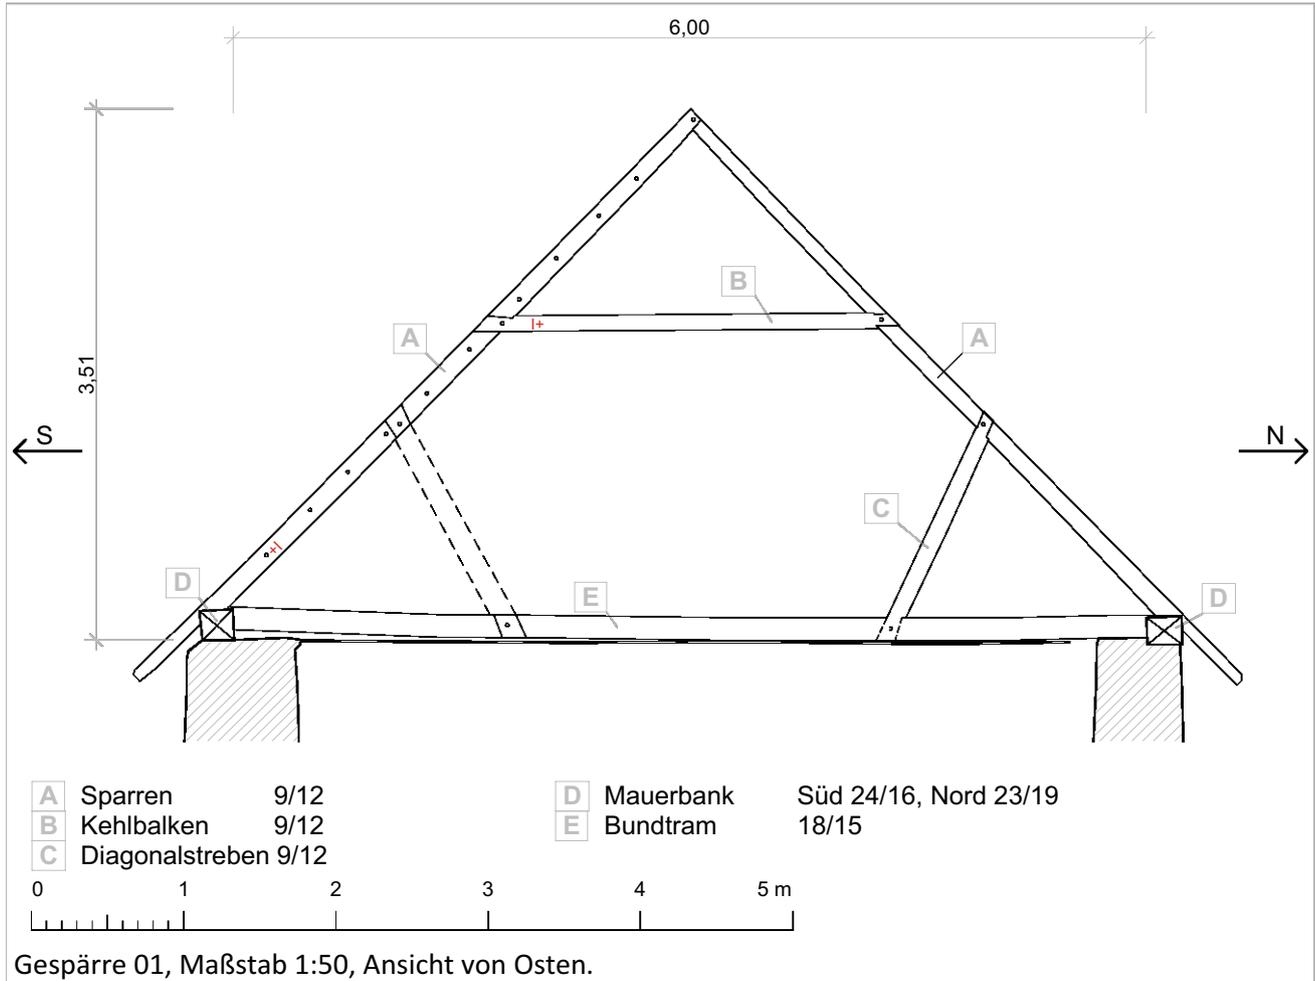
Beschreibung:
Sparrendreieck mit Bundtram, Kehlbalken und Diagonalstreben im Fußbereich. Die südliche Diagonalstrebe fehlt. In den südlichen Sparren sind regelmäßige Löcher gebohrt, durch diese verläuft ein breiter Riss. Das Gespärre 01 ist das einzige des Langhausdaches mit der Abundseite Ost.

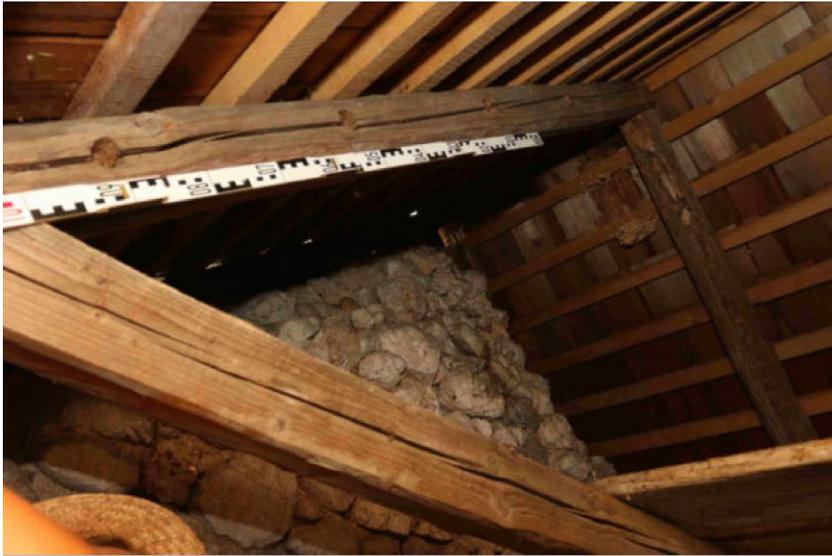
Giebelsparren, Ansicht von Osten

Ansicht des Gespärres oberhalb des Kehlbalkens von Osten. Starke Waldkanten beim First. Lochbohrungen und starker Längsriss im südlichen Sparren, starker Längsriss im Kehlbalken.

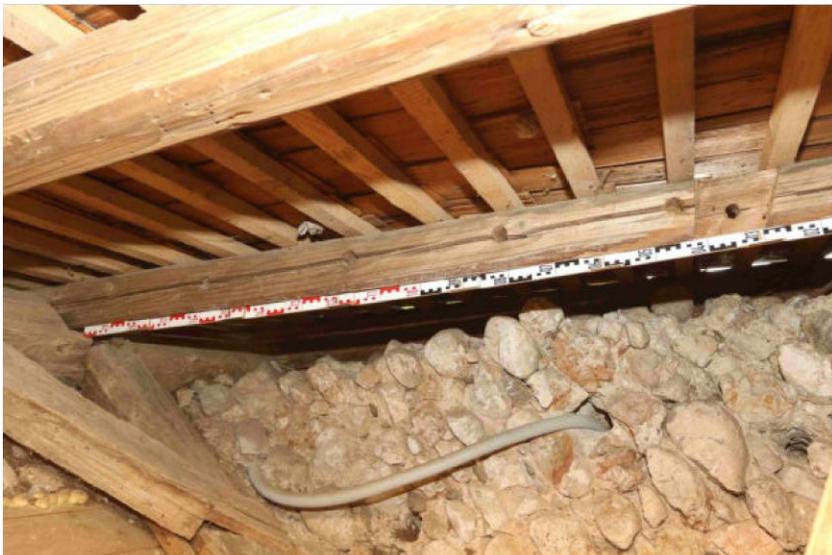
Südlicher Sparren, Ansicht von Osten

Südlicher Sparrenfuß mit freiliegender Blattsasse von der fehlenden Diagonalstrebe.

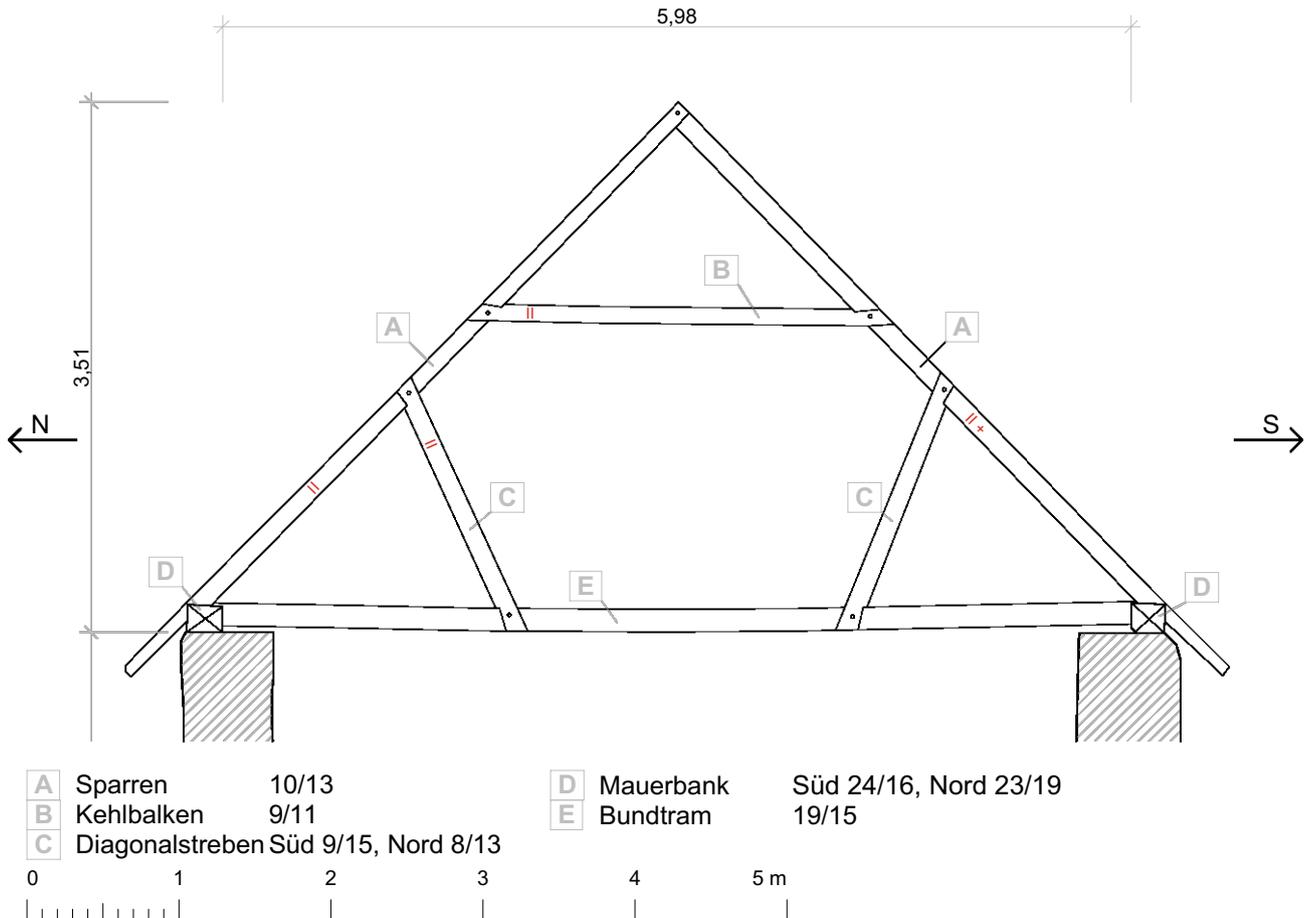
Gespärre 02, Maßstab 1:50, Ansicht von Westen.

Beschreibung:
 Sparrendreieck mit Bundtram, Kehlbalken und Diagonalstreben im Fußbereich.
 Längsrisse auf der Oberseite des Bundtrames sowie an der Stirnseite des Kehlbalkens.
 Sichtbare Waldkanten an den Sparren.

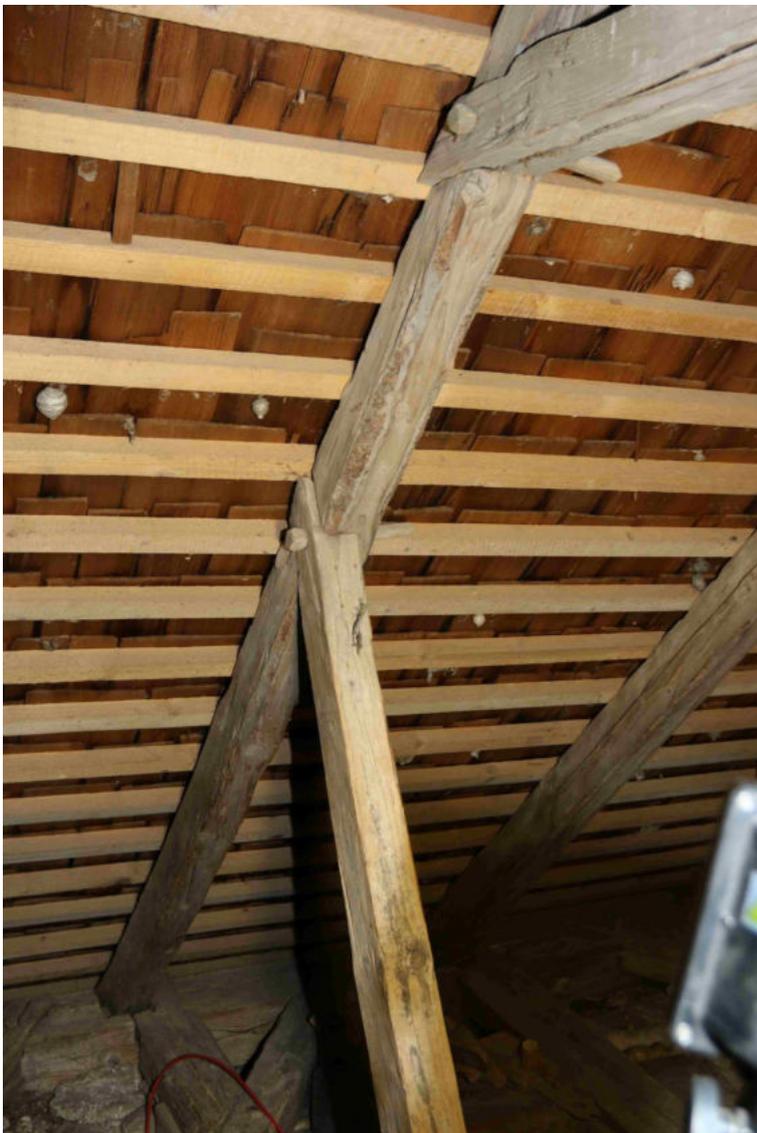
Nördlicher Sparren, Ansicht von Westen

Beschreibung:
 Nördlicher Sparren vom Fußpunkt bis zum Kehlbalken.
 Kehlbalken und Diagonalstreben sind mit Schwalbenschwänzen und überlangen Holznägeln befestigt.

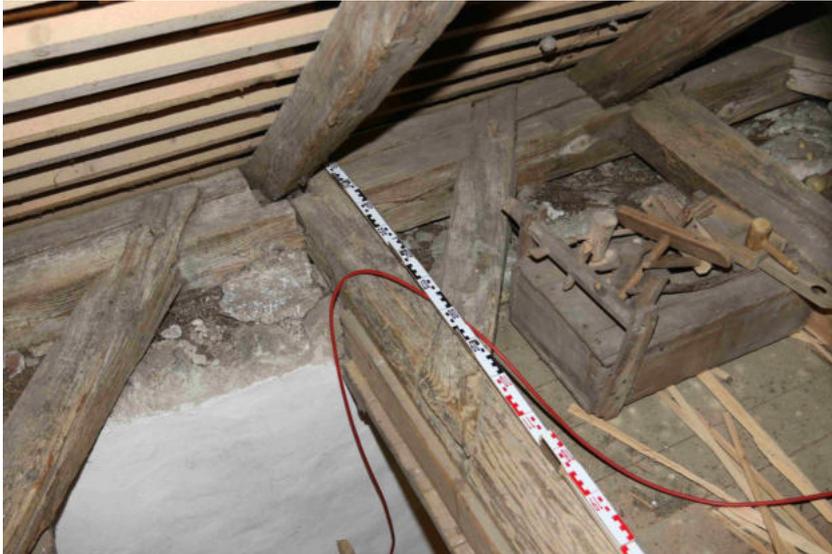
Fußpunkt Sparren Nord, Ansicht von Westen

Nördlicher Sparrenfuß. Der Sparren ist leicht im Uhrzeigersinn verdreht. Zwischen erstem und zweitem Gespärre befindet sich der Aufstieg ins Dach.

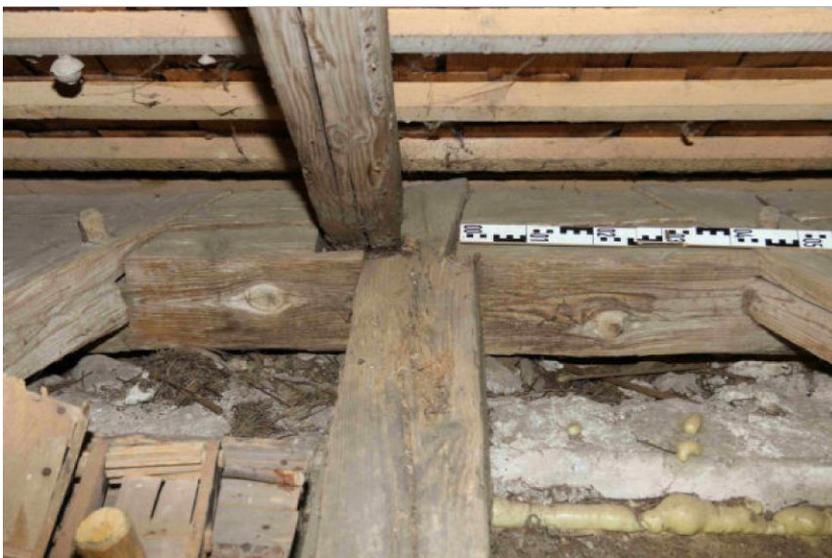
Fußpunkt Sparren Nord, Ansicht von Süden

Beschreibung:
 Nördlicher Sparrenfuß. Das Gespärre 03 ist das erste ohne Horizontalsteife. Jedes zweite folgende Gespärre ist ohne ausgeführt.

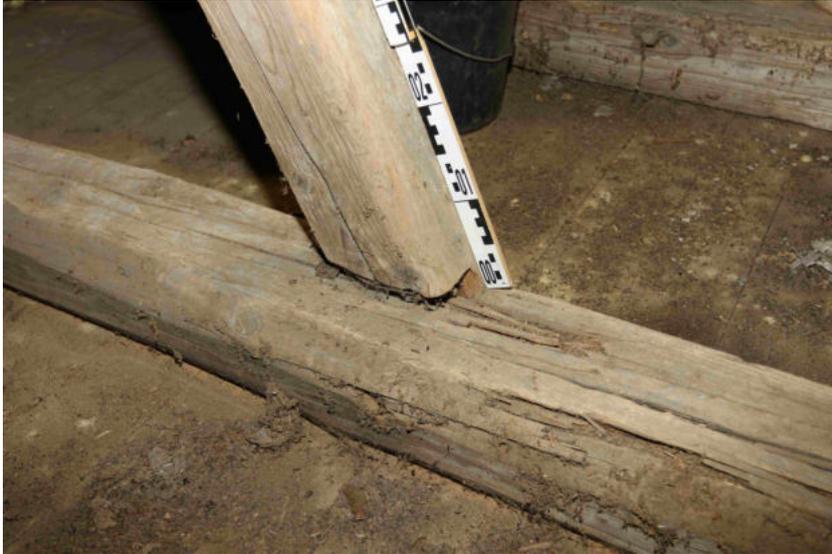
Die Schwalbenschwanzverbindung der südlichen Diagonalstrebe beginnt sich nach oben aus dem Bundram heraus zu bewegen.

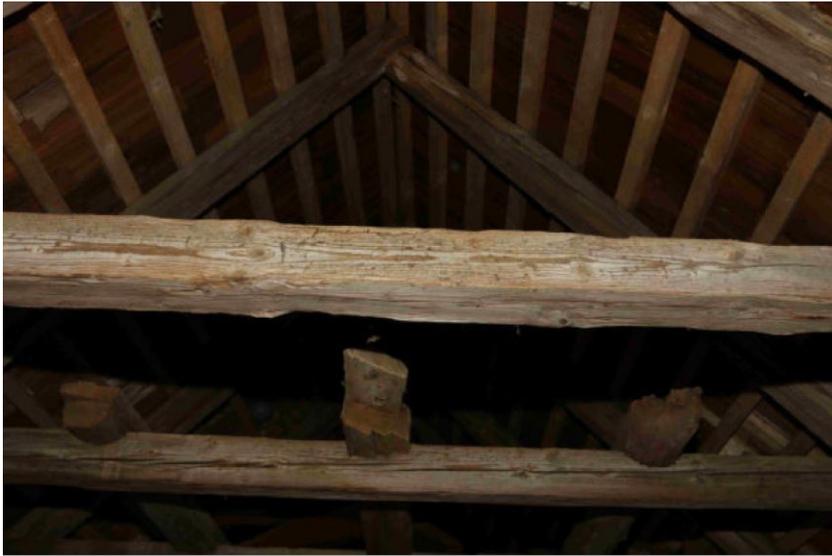
Kehlbalken, Ansicht von Westen

Möglicherweise handelt es sich hierbei um einen nachträglichen Ersatz eines schadhaften Balkens.

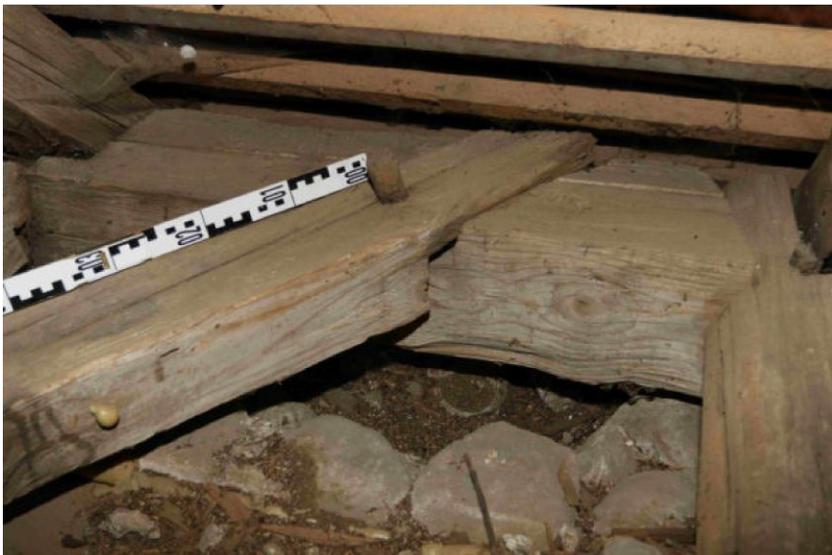
Südliche Horizontalstrebe, Ansicht von Westen

Die Strebe muss mehr Kräfte in Längsrichtung des Daches ableiten als der Schwalbenschwanz aufnehmen kann. Die Verbindung öffnet sich wegen der hohen Zugkräfte.

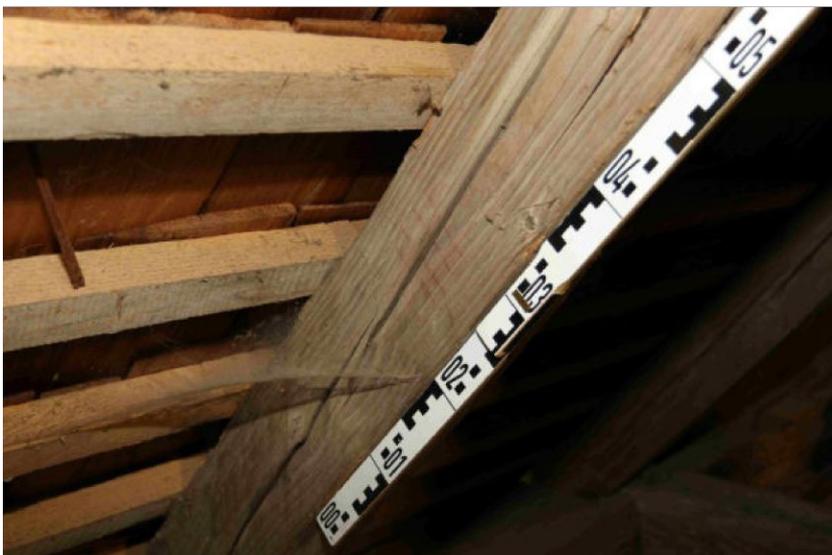
Nördlicher Sparren, Ansicht von Westen

Ansicht des nördlichen Sparrens unterhalb der Diagonalstrebe. Das Abbundzeichen ist gut zu sehen. Es gibt stark ausgeprägte Längsrisse im Sparrenholz.

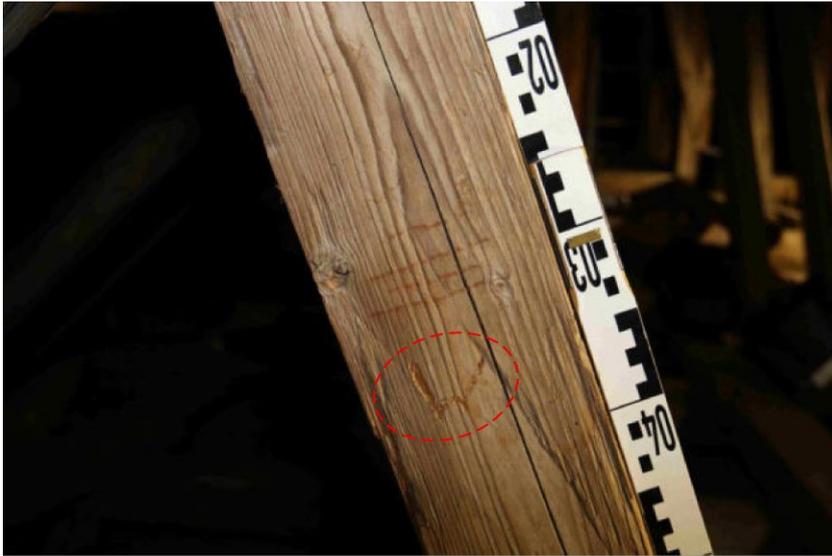
Nördliche Diagonalstrebe, Ansicht von Westen

Ansicht der nördlichen Diagonalstrebe. Die Abbundzeichen sind gut zu erkennen. Unmittelbar darunter befindet sich der eingritzte Buchstabe "W". Ein feiner Längsriss läuft durch das Holz.

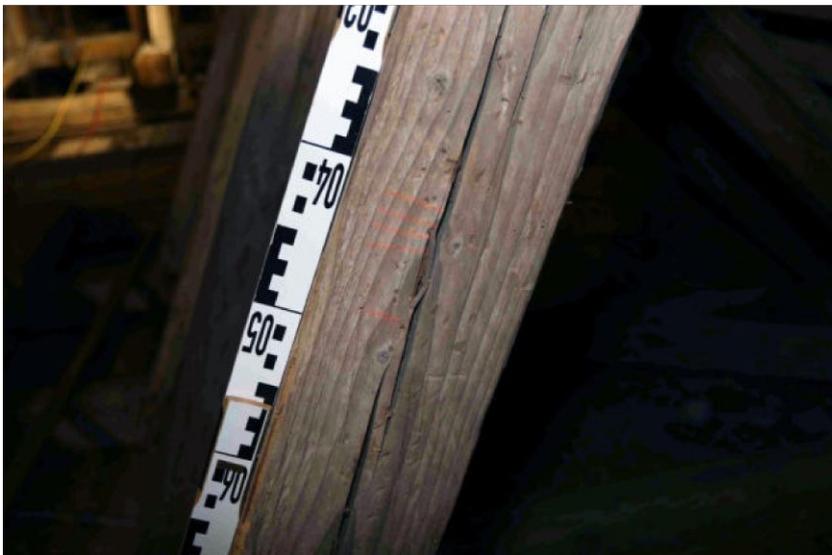
Südliche Diagonalstrebe, Ansicht von Westen

Die südliche Diagonalstrebe zeigt starke Längsrisse. Das Beizeichen unter den Abbundzeichen ist gut zu erkennen, sieht aber aus wie ein einzelner Strich.

Das hier gezeigte Beizeichen an der Diagonalstrebe wird durch den Längsriss begrenzt. Das Beizeichen am Sparren (nicht im Bild) hat einen sehr kurzen Querstrich und sieht daher fast wie ein "T" aus.

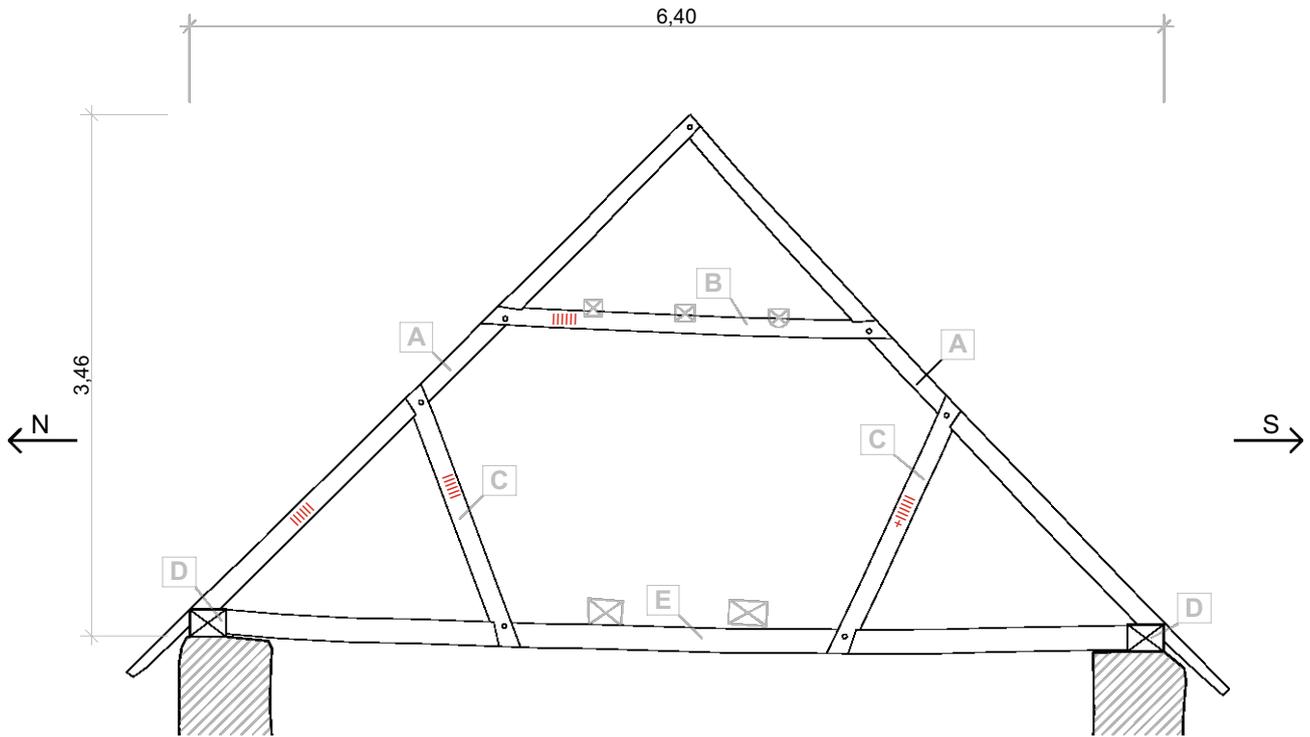
Beschreibung:
 Sparrendreieck mit Bundtram, Kehlbalken und Diagonalstreben im Fußbereich.
 Die nördliche Horizontalsteife ist verrottet.
 Das obere Blatt der südlichen Diagonalstrebe ist beschädigt.

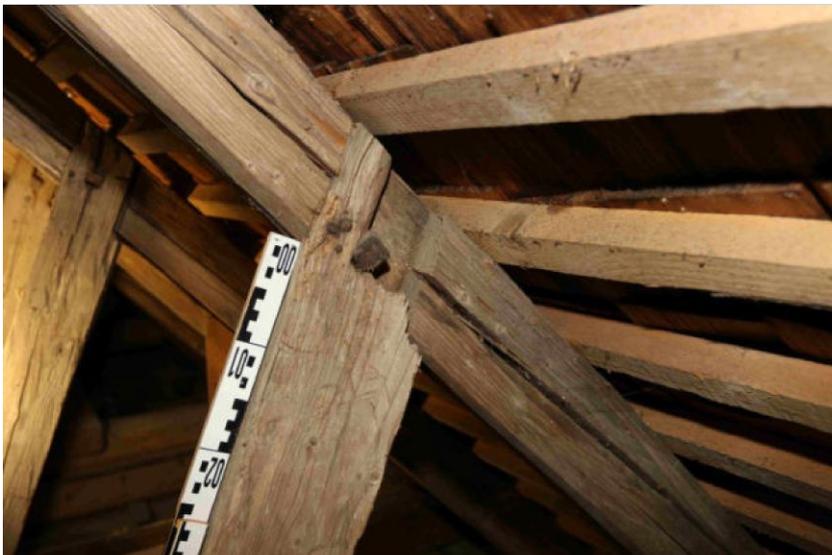
Südliche Diagonalstrebe, Blick von Westen

Das obere Blatt der südlichen Diagonalstrebe ist großteils ausgerissen.

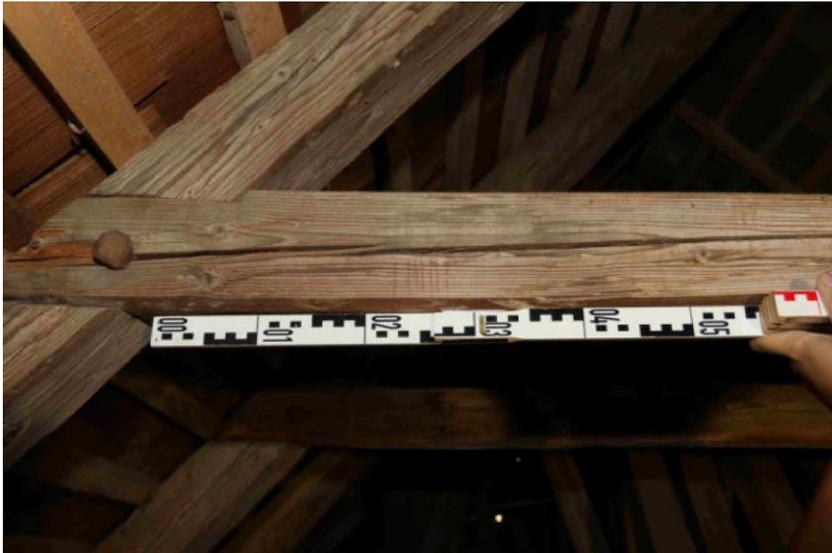
Kehlbalken, Ansicht von Westen

Der Kehlbalken zeigt starke Längsrisse. Hinter dem Holznagel ist eine Absplitterung erkennbar.

Scheinbar hat dieses Gespärre hohe Windkräfte aufnehmen müssen, was den Kehlbalken stark beansprucht hat.

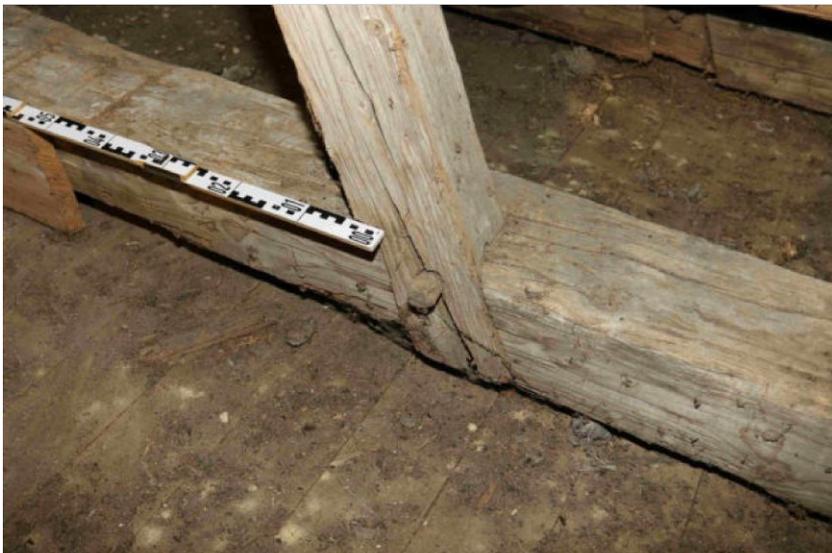
Fuß nördliche Diagonalstrebe, Ansicht von Westen

Die Diagonalstrebe als Aussteifung des Gespärres hat dieselben hohen Kräfte wie der Kehlbalken aufnehmen müssen. Das Blatt als schwächste Stelle des Holzes ist dadurch in Mitleidenschaft gezogen worden.

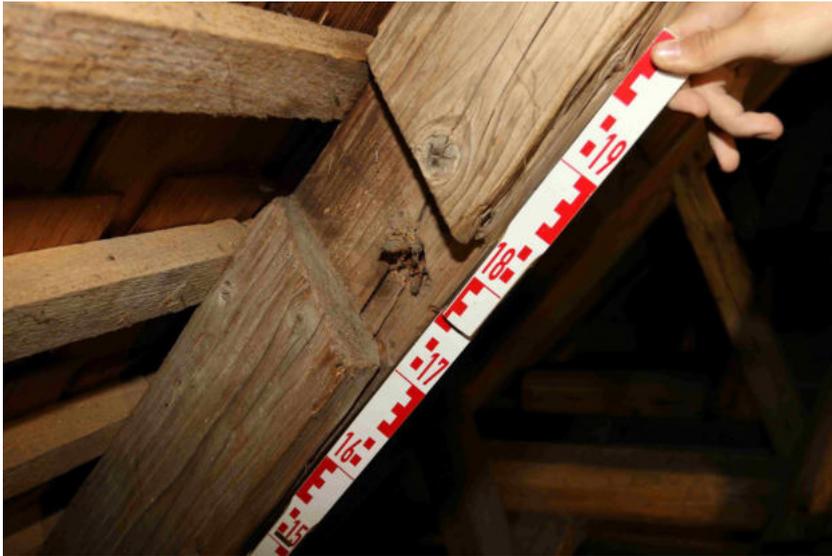
Blattsasse Kopf nördliche Diagonalstrebe, Ansicht von Westen

Wie bei der südlichen Diagonalstrebe konnte der Holznagel die Lagesicherung der Strebe nicht bewerkstelligen.

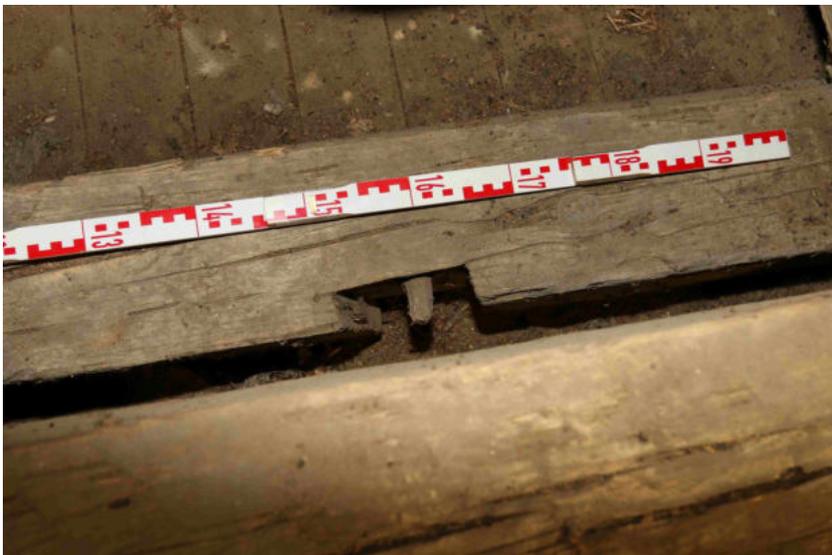
Blattsasse Fuß nördliche Diagonalstrebe, Ansicht von Westen

Entweder hat sich das untere Blatt nach dem Bruch des Holznagels herausgedreht oder es wurde von Zimmerleuten entfernt, sobald es seine Funktion nicht mehr erfüllen konnte.

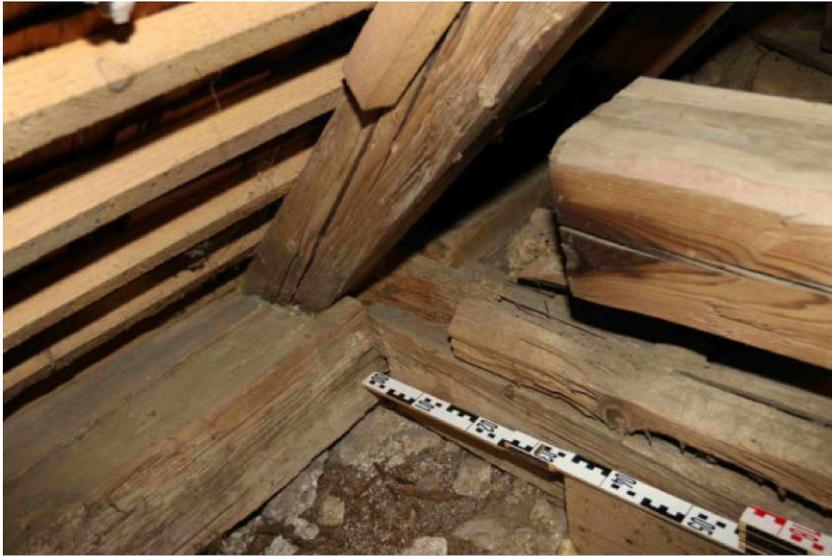
Fuß nördlicher Sparren, Blick von Westen

Beschreibung:
Der Bundtramkopf ist stark vermorscht.

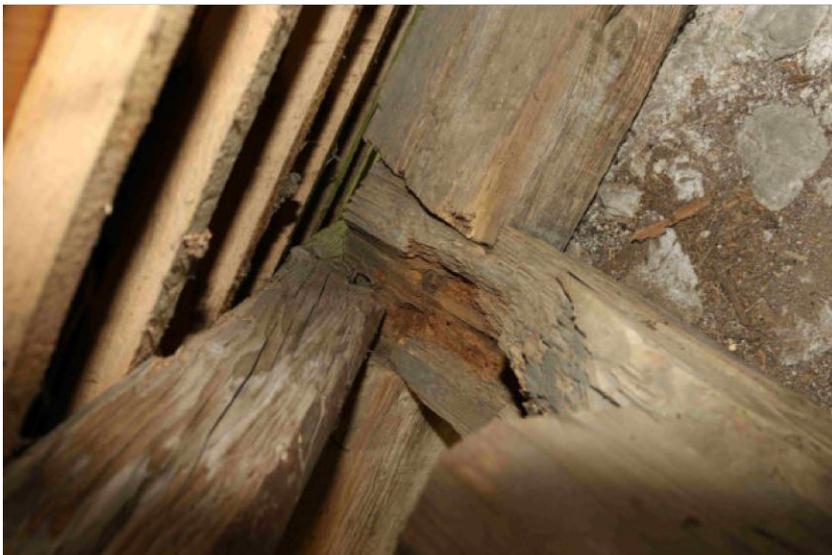
Fuß nördlicher Sparren, Blick von oben

Beschreibung:
Der Bundtramkopf ist stark vermorscht.

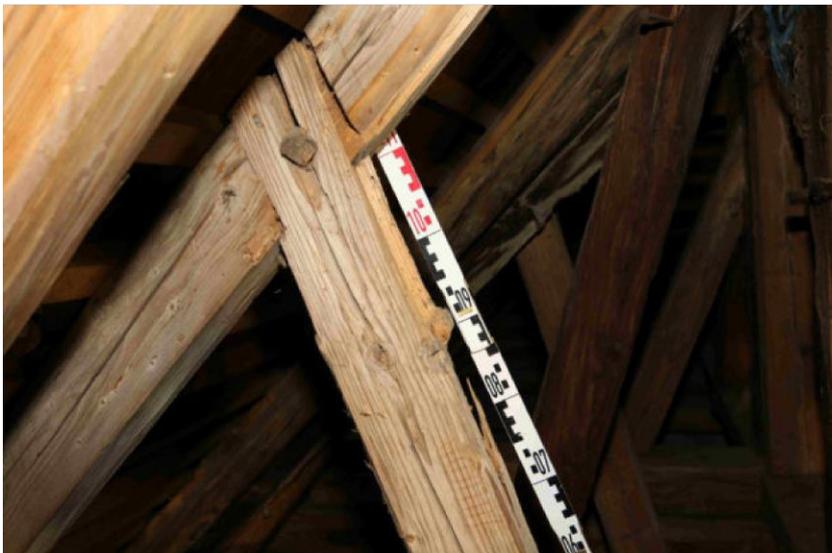
Nördlicher Sparren, Kopf Diagonalstrebe, Ansicht von Westen

Die gsplitterte Strebe könnte ein Versuch gewesen sein, Bundtram und Sparren mit wenig Aufwand als Ganzes auszubauen. Der Schwalbenschwanz wurde durch das Entfernen der Oberseite der Diagonalstrebe zu dünn, um Zugkräfte vom Bundtram aufnehmen zu können, worauf hin die Verbindung oberhalb des Holznagels eingerissen ist.

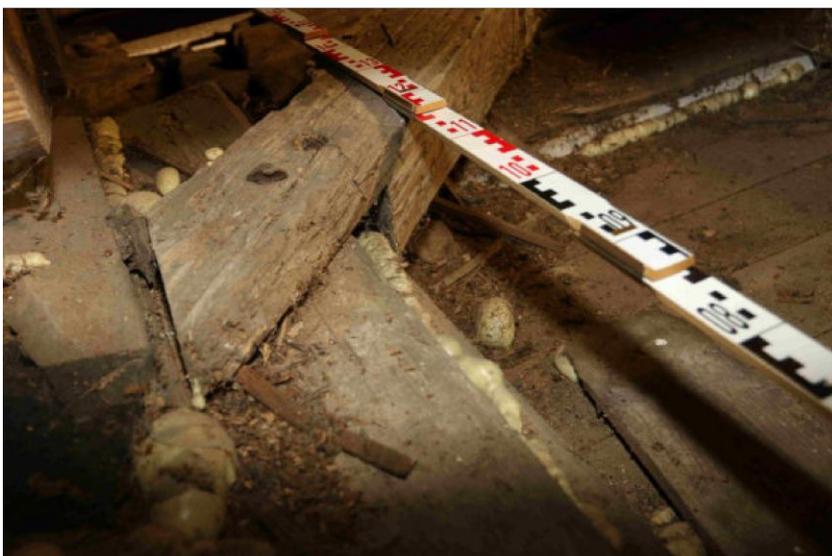
Beschreibung:
Das Holz liegt ohne Sasse auf dem Querbalken auf. Die Lage-sicherung erfolgt durch einen Eisennagel. Der Querbalken liegt im Vergleich zum Bundtram so hoch, dass die Horizontalsteife nur mehr lose in ihrer Sasse auf der Mauerbank ruht.

Interpretation:
Der Querbalken ist eindeutig ein späteres Bauteil. Er weist keine der erforderlichen Sassen für Diagonalstreben oder Horizontal-steifen auf und auch keine Ver-bindung zur Mauerbank.

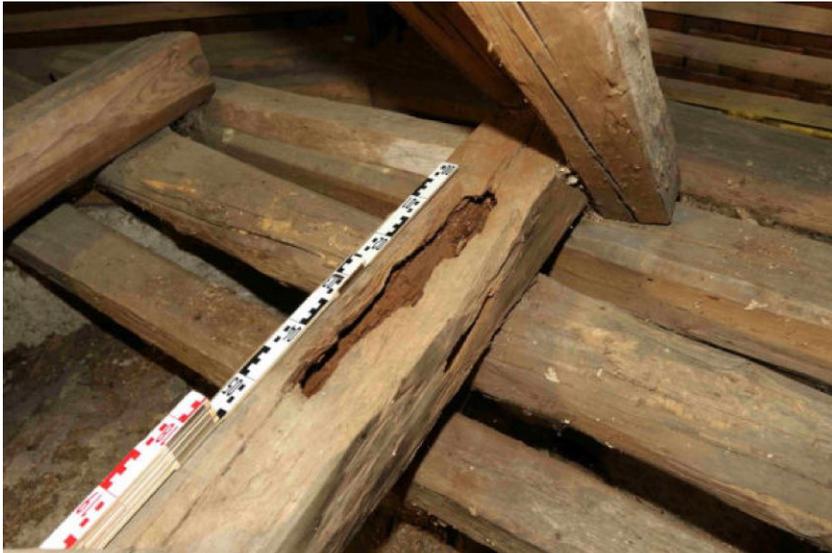
Längsunterzug, Ostende, Ansicht von Westen

Der Längsunterzug zeigt einen massiven Wasserschaden, wo vermorschtes Holz den Balken regelrecht ausgehöhlt hat.

Der Wassereintritt erfolgte über den Firstpunkt des Chordaches. Der angelehnte Sparren in diesem Punkt weist ähnlich schwere Schäden auf.

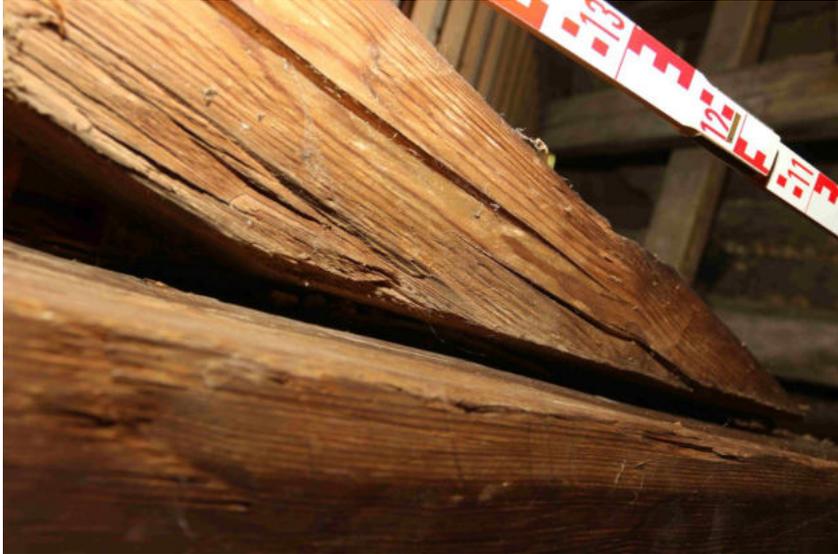
<p>Beschreibung: Die von der Mittelsäule steigend zur westlichen Säule führende Diagonalstrebe (C) öffnet sich Richtung Süden zu.</p>	<p>Interpretation: Auf die Säulen aus Lärchenholz wirkt Drehwuchs, was die Hölzer sich entlang ihrer Längsachse krümmen lässt. Der Großteil des Dachreiters ist aus Lärchenholz gefertigt, welche für seine Ausprägung von Drehwuchs und Bewegungen auch lang nach dem Einbau bekannt ist.</p>
<p>Diagonalstrebe Mittelsäule nach Westen, Blick von Norden</p>

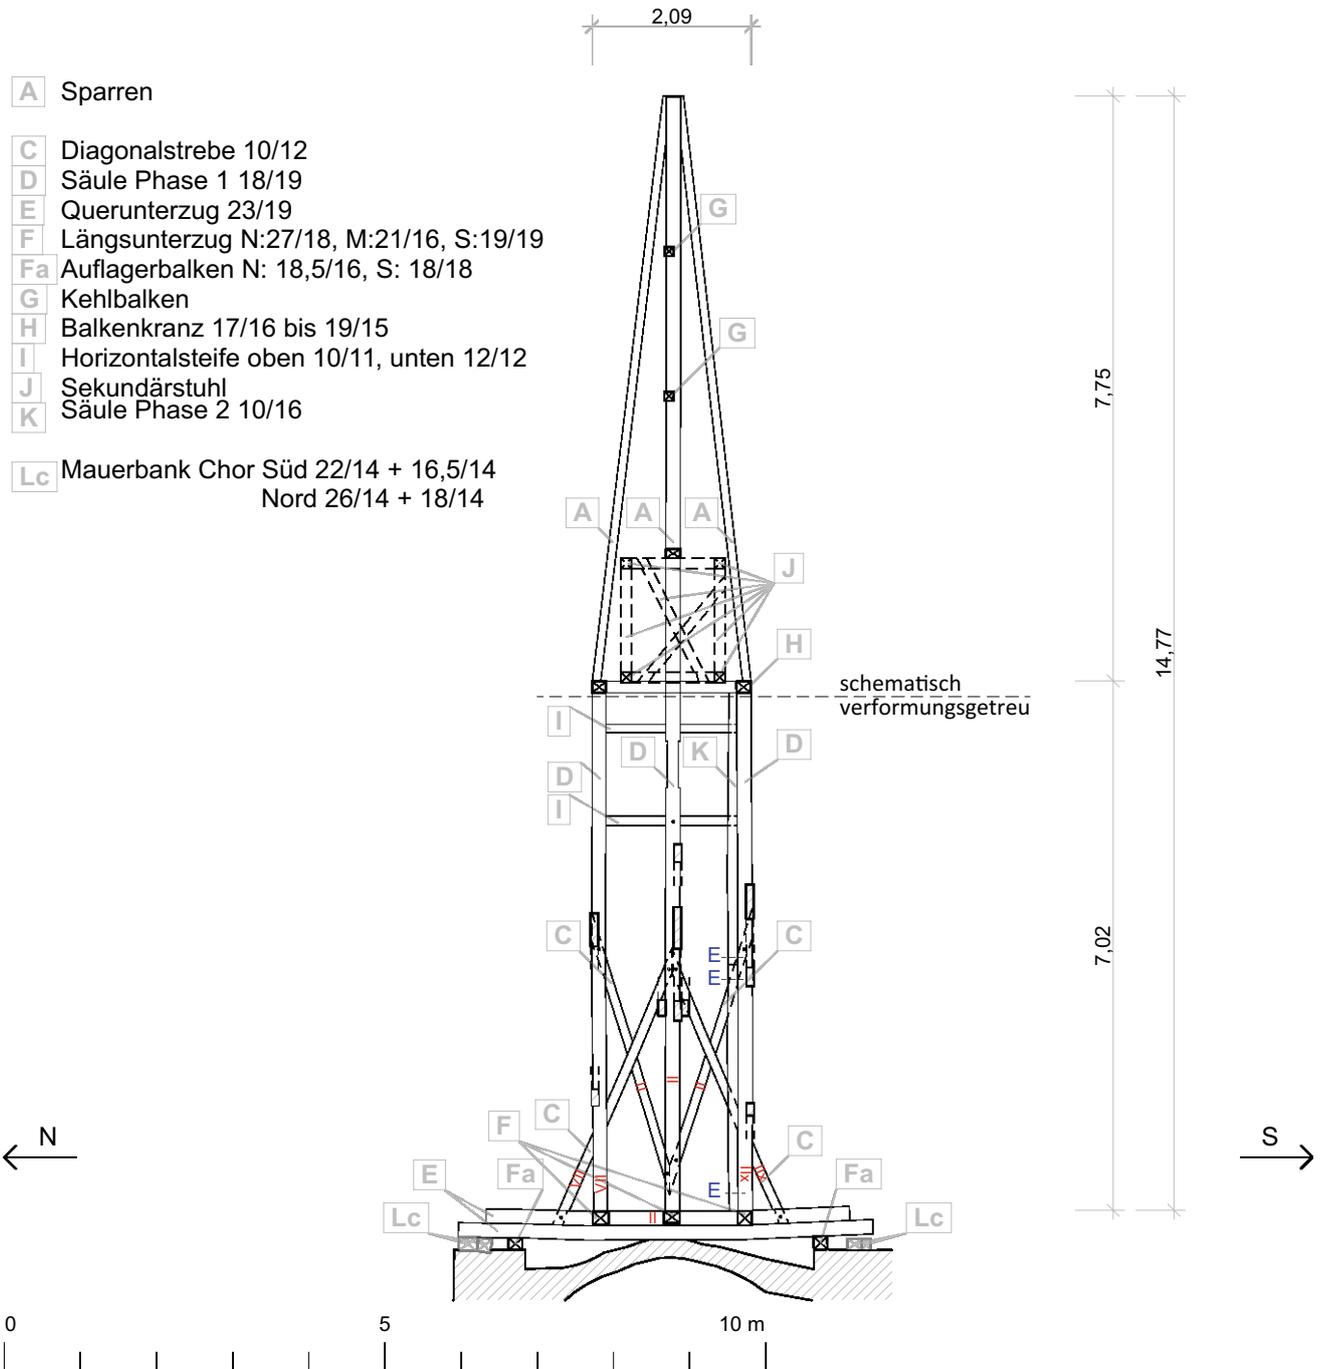
Dachreiter Quergespärre Ost, Maßstab 1:100, Ansicht von Westen.

Es gibt Wasserschäden an der Mittelsäule (D) auf Höhe der Fensteröffnung sowie am Längsunterzug zwischen nördlicher und mittlerer Säule.

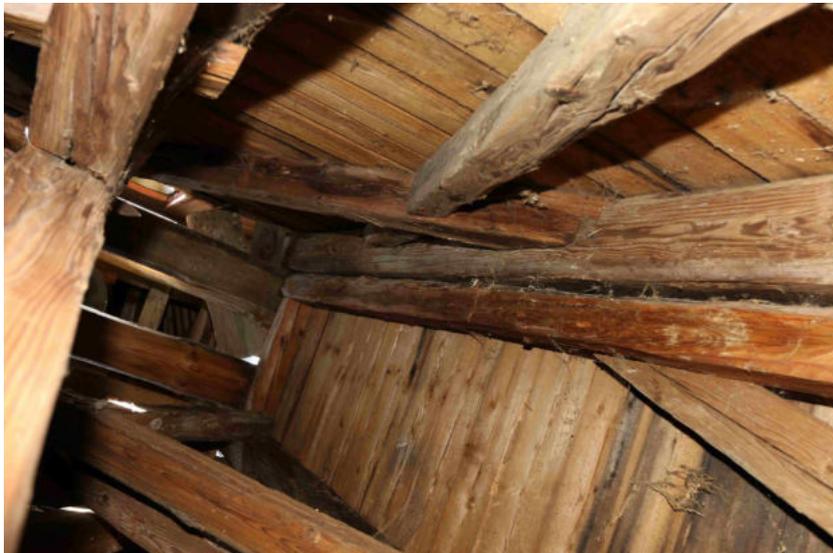
Südliche Säule mit Aufdoppelung, Ansicht von Westen

Die Lärchenholzsäulen des Dachreiters zeigen Drehwuchs im Uhrzeigersinn. Die äußeren Säulen wurden in Drehrichtung aufgedoppelt und das mittlere Längsgespärre sekundär abgespreizt.

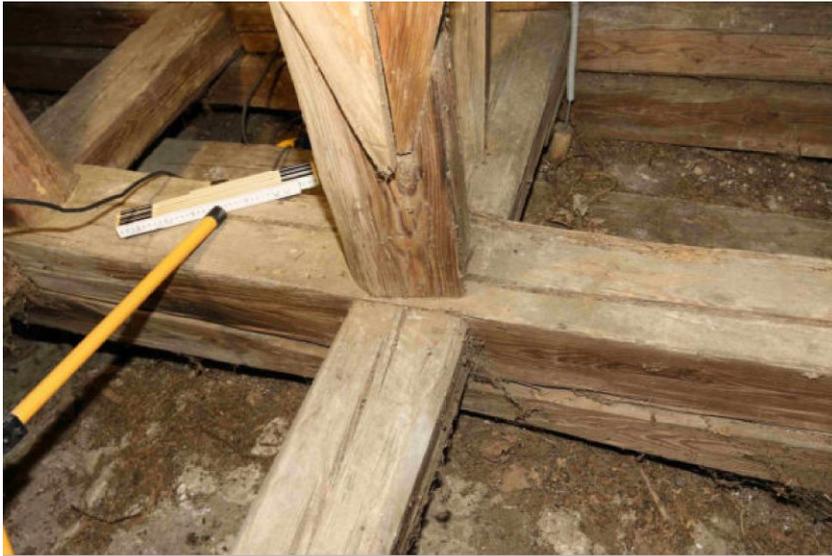
Mittlere Säule, Fußpunkt, Ansicht von Osten

Beschreibung:
Im Bild ist sehr gut der aufgetretene Drehwuchs der Säulen erkennbar.
