Diplomarbeit

FILIALKIRCHE JAUNSTEIN

Baufaufnahme und Bestandsanalyse

TECHNISCHE
UNIVERSITÄT
WIEN

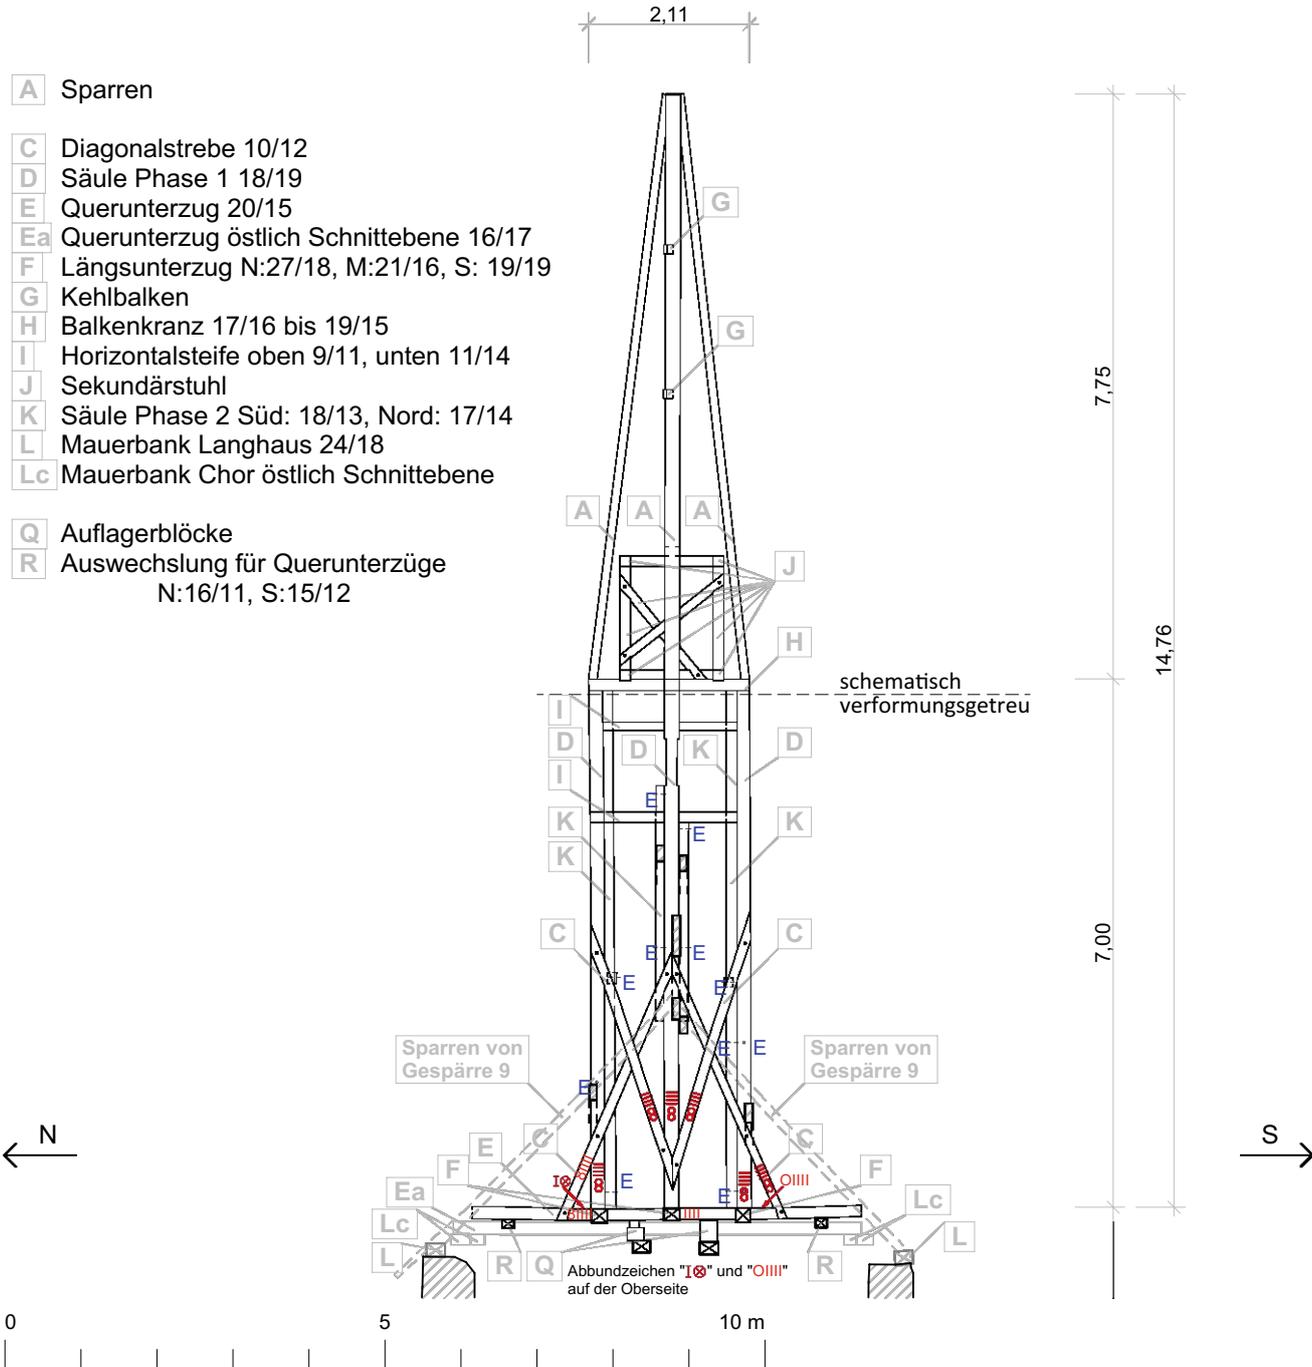
Dachreiter Quergespärre West, Maßstab 1:100, Ansicht von Westen.

Gespärre	Dr-DG	DQW
<p>Beschreibung: Das westliche Quergestühl des Dachreiters besteht aus drei Säulen, die im Fußbereich mit einem Strebewerk aus zwei Scheren verspreizt und am Kopfende mit einem horizontalen Balkenring verbunden sind. Die nördliche Säule ist auf ihrer Südseite, die südliche Säule auf deren Nord- und Ostseite aufgedoppelt. Die Mittelsäule ist ab der Höhe des Firstes des Langhausdaches bis zu den Fensteröffnungen nördlich und südlich aufgedoppelt. Alle diese Aufdoppelungen sind mit Eisennägeln befestigt. Über dem Balkenkrans ist ein Spitzturm bestehend aus von den drei Säulen aus gegen die Säule im Mittelpunkt des Dachreiters gelehnten Sparren aufgesetzt. Die Abbundseite entspricht der Außenseite des Dachreiters. Da dieser ab der Firsthöhe des Schiffes mit auf einer Schalung verlegten Holzschindeln verkleidet ist, konnten nur in den untersten Bereichen Abbundzeichen gefunden werden. Das Abbundzeichen "I⊗" findet sich an der Oberseite des Querunterzuges (E) zwischen nördlicher Säule (D) und Diagonalstrebe (C). Das Abbundzeichen "OIII" findet sich ebenfalls an der Oberseite des Querunterzuges (E) zwischen südlicher Säule (D) und Diagonalstrebe (C).</p> <p>Es gibt Wasserschäden an der Mittelsäule (D) auf Höhe der Fensteröffnung sowie an den Diagonalstreben (C) darunter.</p>

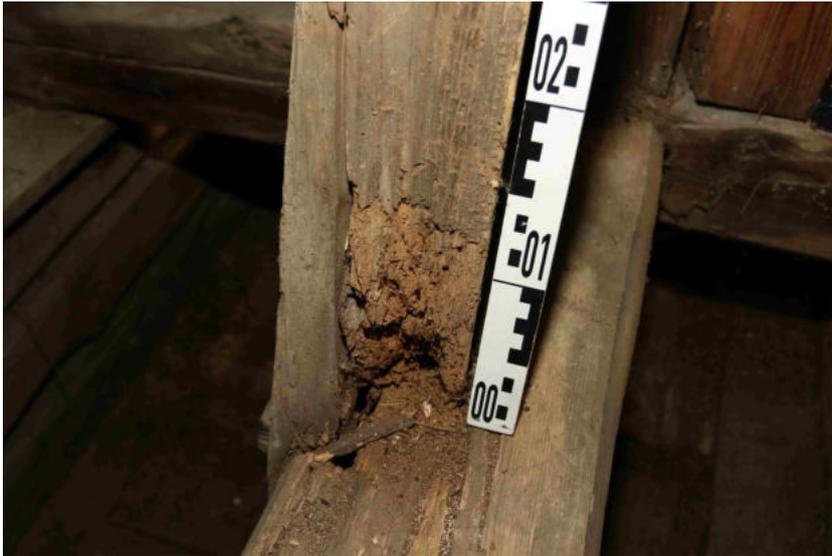
Südliche Diagonalstrebe, Fußpunkt, Ansicht von Süden

Der Fußpunkt der südlichen Diagonalstrebe ist angemorscht.

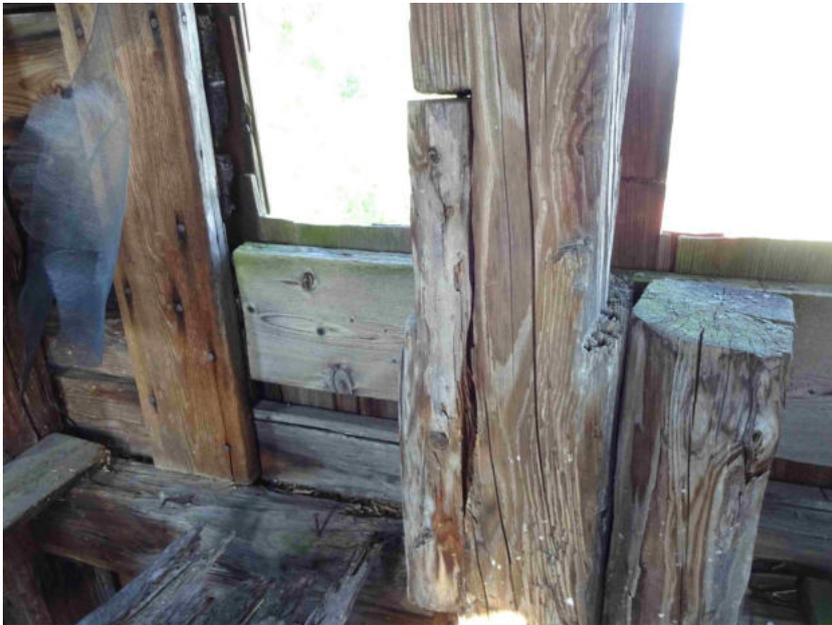
Die Mittelsäule ist im Bereich der Fensteröffnung geringfügig ausgewechselt.

Die intensive Moosbildung zeugt genau wie beim Ostfenster von einem alten Wasserschaden, der mit dieser Arbeit behoben wurde.

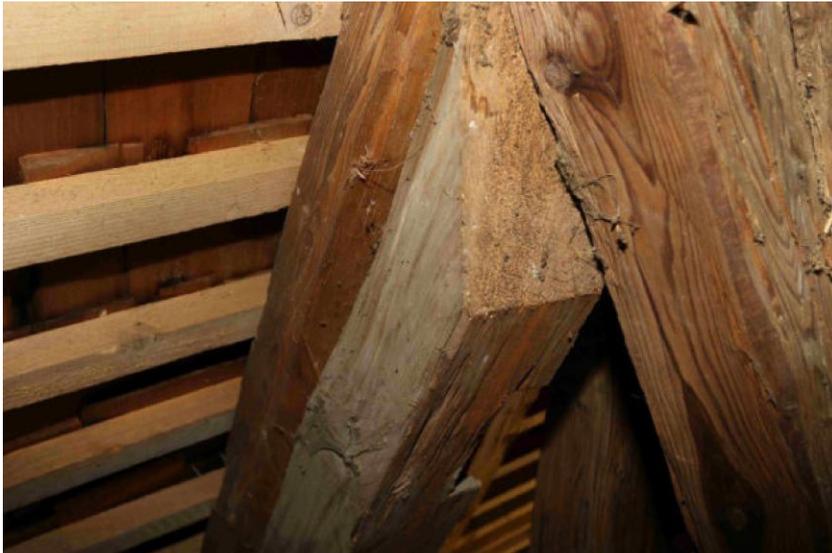
Südlicher Sparren, Kehlbalkenebene, Ansicht von Osten

Beschreibung:
 Der Sparren wurde oberhalb der Kehlbalkenebene abgesägt, der Kehlbalken selbst entfernt. Die Sägestelle ist weit sauberer ausgeführt als vergleichbare Stellen im Schiffsdachwerk. Zusätzlich wurde der Sparren aufgedoppelt.

Interpretation:
 Sparren wie Kehlbalken waren dem Einbau des Dachreiters im Weg und wurden daher angepasst.

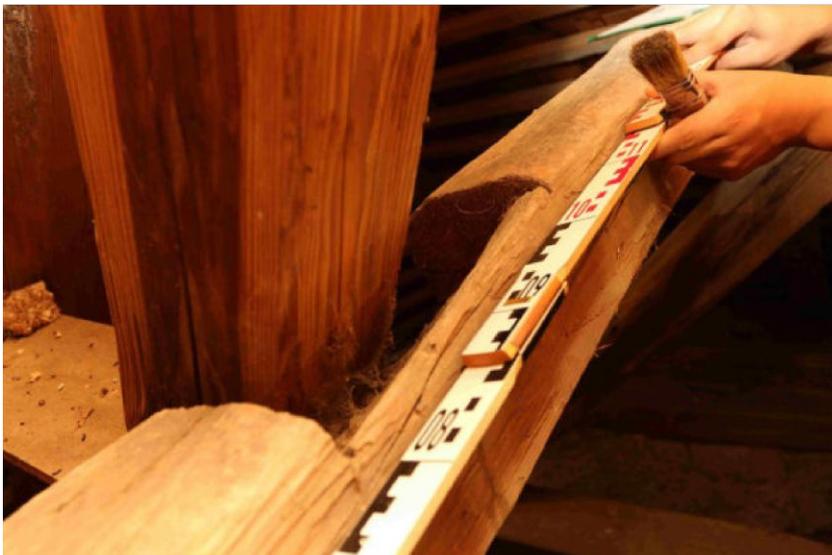
Ausnehmung in Kehlbalkenmitte, Ansicht von Westen

Beschreibung:
Im Kehlbalken wurde eine Ausnehmung für die Stützkonstruktion des Dachreiters hergestellt. Die seitlichen Einschnitte wurden mit einer Säge hergestellt, die schräge Fläche sehr grob mit einem Meißel o.Ä.

Interpretation:
Die nicht besonders sorgfältig ausgeführte Fläche deutet auf eine nachträgliche Anpassung in situ an den Dachreiter hin.

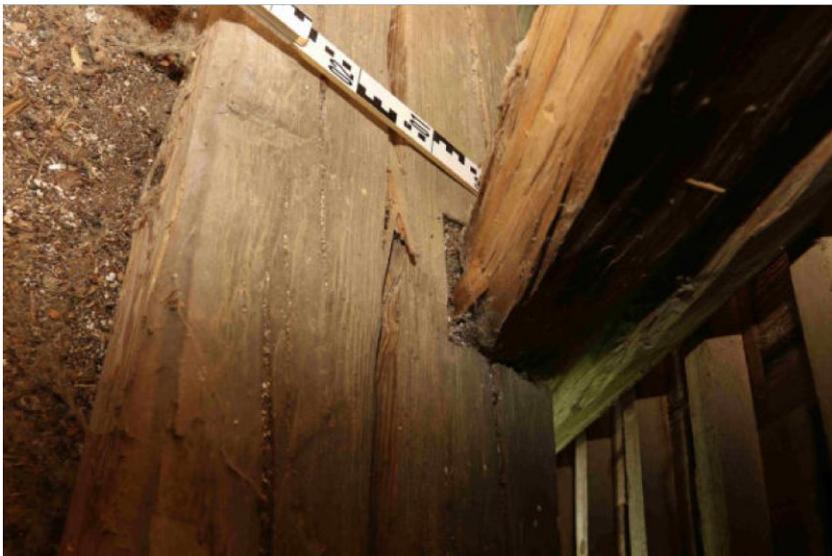
Beschreibung:
Der Fußpunkt des Sparrens weist ein gewisses Spiel zur Ausnehmung für den Versatz in der Mauerbank auf.

Interpretation:
Die Ausführung ohne Bundtram führte bei diesem Gespärre zu erhöhtem Horizontalschub nach außen.

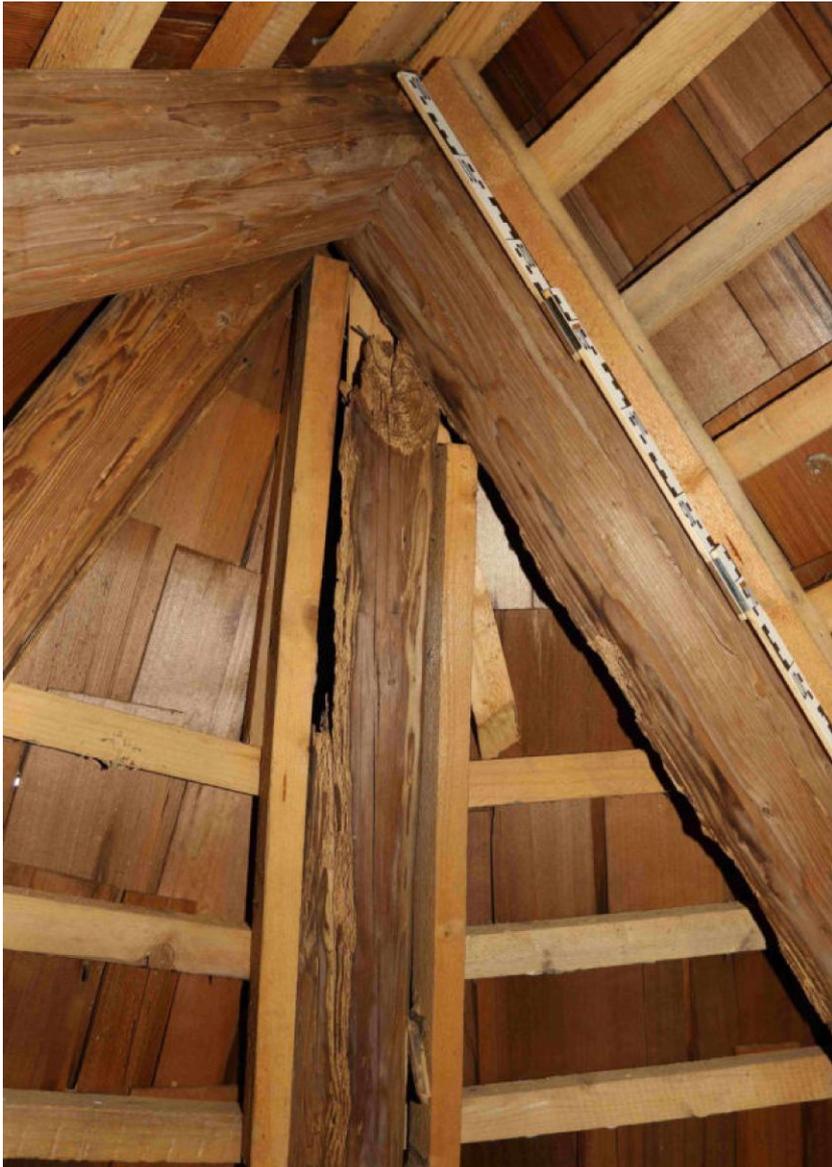
First, Ansicht von Westen

Beschreibung:
 Der First für den Abschluss des Chores besteht aus zwei Sparren, die wie alle anderen Gespärre mit einem einfachen glatten Eckblatt verbunden und mit einem Holznagel gesichert sind. Daran sind ohne zimmermannsmäßige Verbindung 2 Diagonalsparren angestellt, die zusammen den Abschluss des Fünfeckchores bilden. Im Bild erkennbar sind die massiven Wasserschäden am südlicheren Diagonalsparren sowie im geringeren Ausmaß am südlichen Sparren des Gespärres.

Interpretation:
 Der südliche Diagonalsparren war durch Wetterschäden derartig in Mitleidenschaft gezogen, dass sein vermorschtes Ende gekappt und sein oberes Drittel durch angesetzte Hölzer unterstützt werden musste, um einen Untergrund für die Montage der Dachlattung zu bieten. Die fast nicht mehr gegebene Verbindung mit dem Gespärre C3 im Firstpunkt macht die Diagonalsparren statisch unbrauchbar.

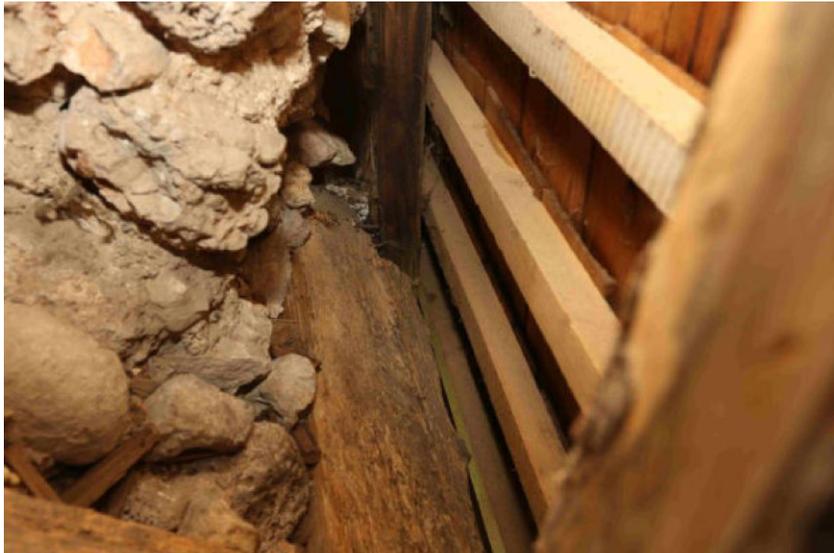
Giebelbalken, Innenansicht Fußpunkt Nord, Blick von Osten

Die Giebelbalken dienen vor Allem dem räumlichen Abschluss des Daches. Sie sind keine tragenden Bauteile.

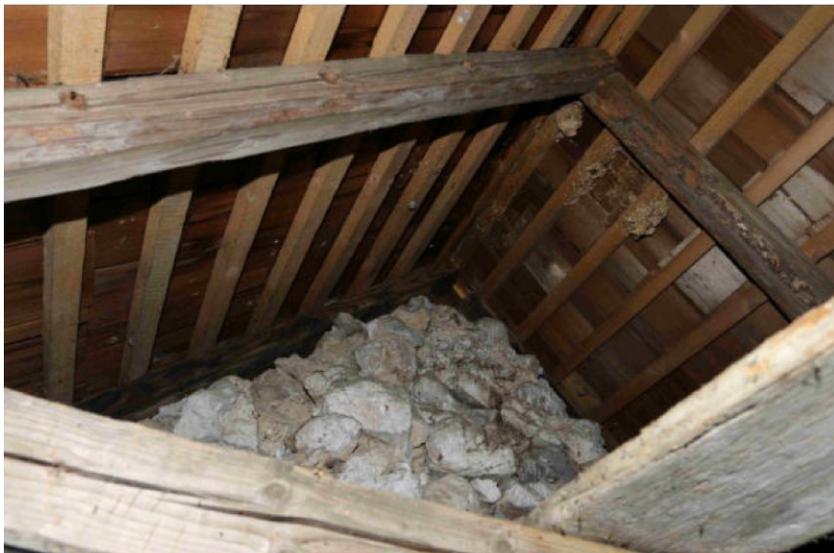
Giebelbalken, Innenansicht First, Blick von Osten

Da sie nur am Fußpunkt mit der Mauerbank (und möglicherweise noch an anderen Stellen mit der Giebelmauer) durch Nägel verbunden sind und sich am am First nicht berühren bilden die Giebelbalken kein Gespärre aus. Es können keinerlei Kräfte aufgenommen werden.

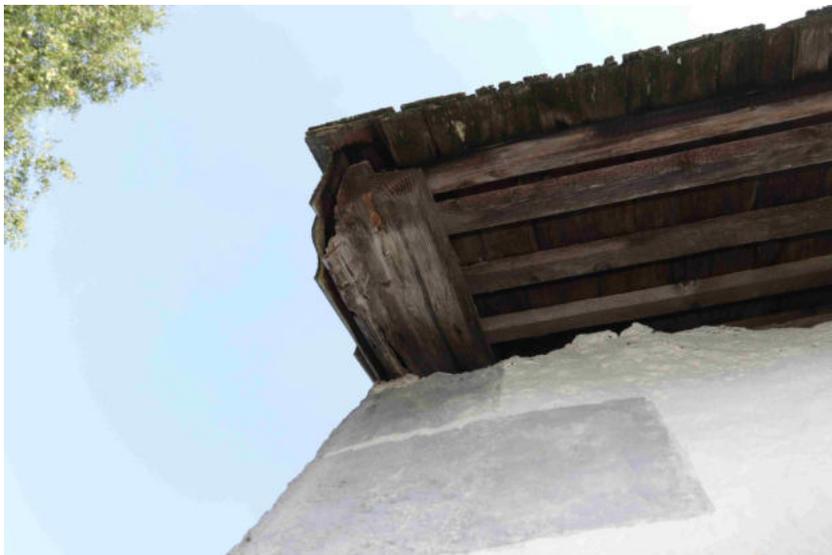
Giebelbalken, Außenansicht Fußpunkt Süd, Blick von Süden

An den unteren Balkenenden können starke Witterungsschäden beobachtet werden.

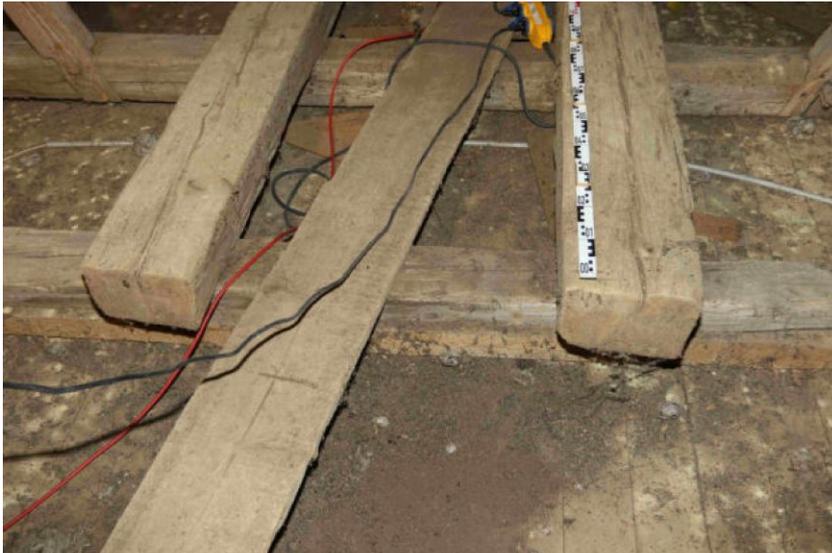
Längsunterzüge UP02 und UP03, Westende, Ansicht von Westen

Auf den Bundträmen der Gespärre 05 bis 09 liegen zwei Längshölzer auf, die nicht mit den Bundträmen, allerdings mit einem Querunterzug darüber verkämmt sind.

Diese Längshölzer sind weder mit dem Schiffsdachwerk noch mit dem eigentlichen Dachreiter zimmermannsmäßig verbunden. Sie sind der Unterbau der sekundären Aussteifung des Dachreiters.

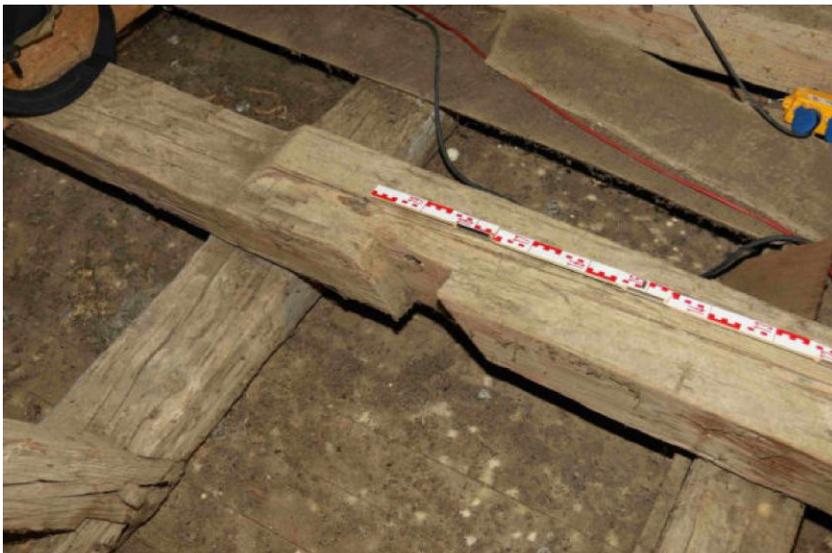
Längsunterzug UP02, Blattsasse bei Gesp07, Ansicht von Norden

Die aufgelegten Hölzer weisen Blattsassen auf. Passende Ausnehmungen finden sich im Kehlbalken des Gespärres 08 (siehe Seite 127).

Die hier fehlenden Diagonalstreben haben keine passenden Sassen im Dachreitergestühl. Möglicherweise waren die fehlenden Bauteile wie die jetzigen sekundären Aussteifungen des Dachreiters nur mit Nägeln befestigt und wurden später ersetzt.

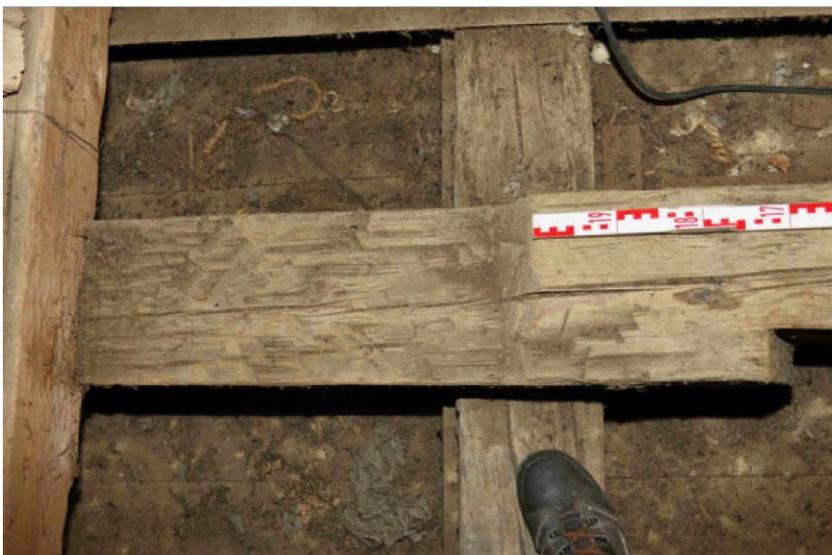
Der Längsunterzug ist ab dem Gespärre 07 auf der Oberseite grob abgearbeitet und zusätzlich noch für den Querunterzug UP04 ausgenommen. Es gibt keine zimmermannsmäßigen Verbindungen mit dem Schiffs- oder Dachreiterdachwerk.

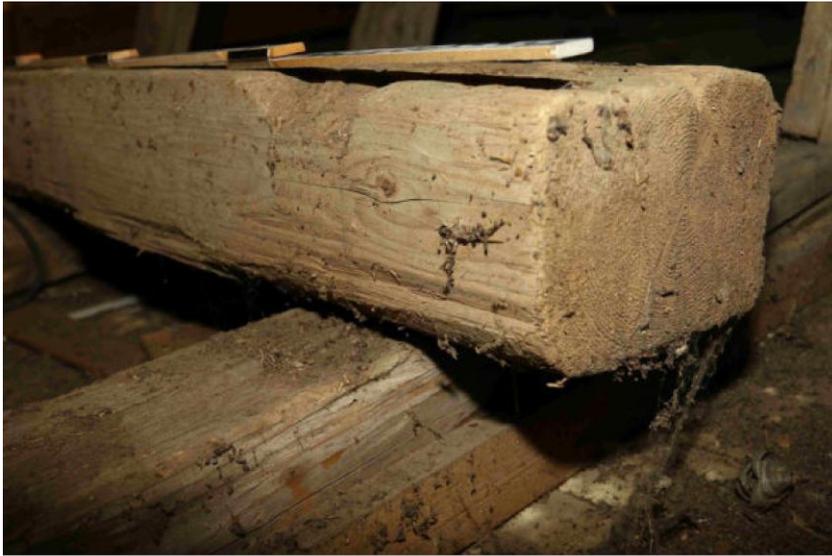
Längsunterzug UP03, Westende, Ansicht von Nordwesten

Die nachträgliche Umarbeitung der Aussteifung mittels Einbringung von UP04 und neuen Diagonalstreben scheint Druckkräfte auf UP02 und UP03 zu übertragen, welche die Balkenenden nach oben wölben.

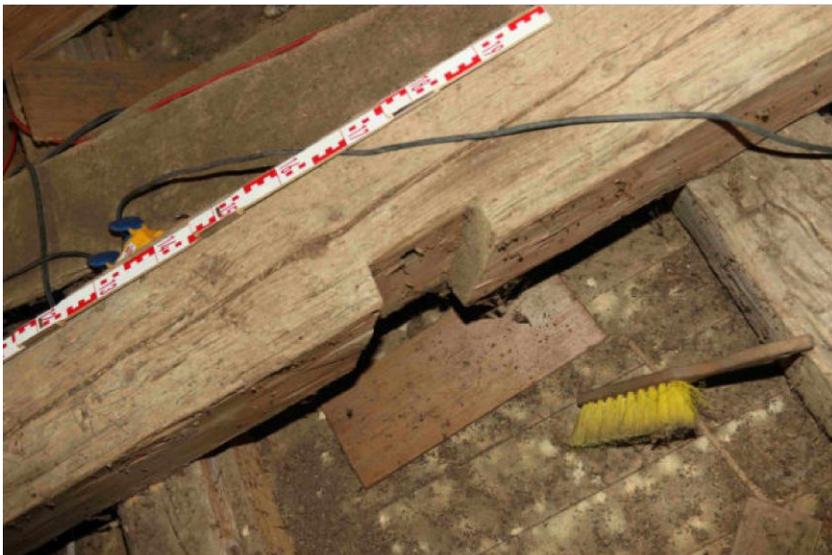
Längsunterzug UP03, Blattsasse, Ansicht von Nordwesten

Die hier fehlenden Diagonalstreben haben keine passenden Sassen im Dachreitergestühl. Möglicherweise waren die fehlenden Bauteile wie die jetzigen sekundären Aussteifungen des Dachreiters nur mit Nägeln befestigt und wurden später ersetzt.

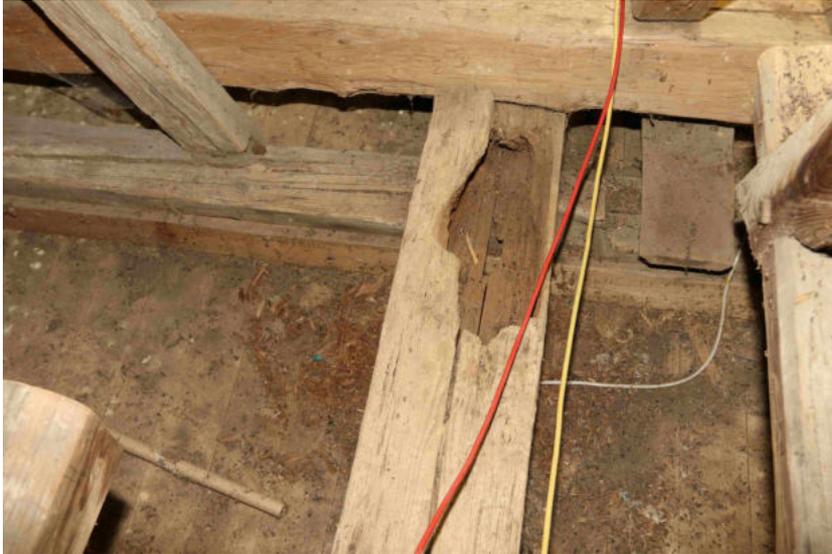
Längsunterzug UP03, Wasserschaden, Westen

An der Oberseite wurde der Längsunterzug regelrecht ausgehöhlt.

Es handelt sich um das Schadensbild von regelmäßigem Eindringen von Regenwasser über längere Zeit.

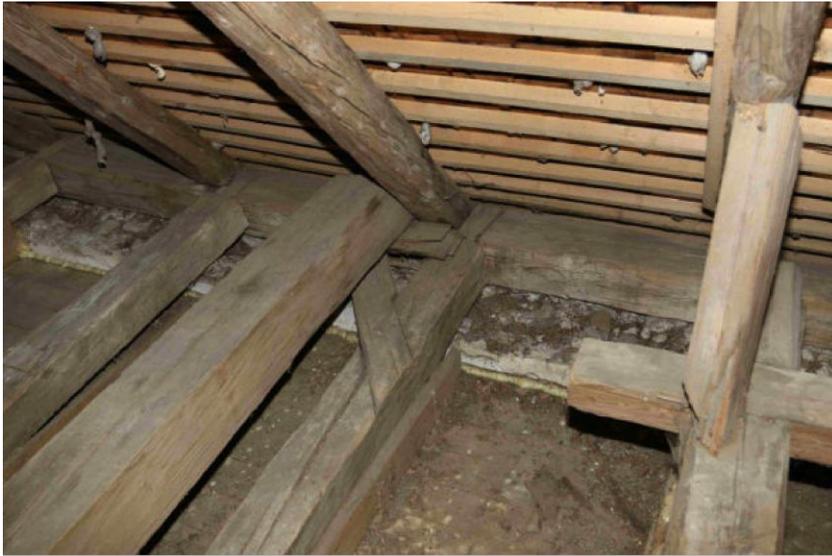
Querunterzug, Nordende, Ansicht von Südosten

Beschreibung:
Der Querunterzug UP04 liegt auf beiden Seiten auf den Horizontalsteifen des Gespärres 08 auf. Es gibt keine zimmermannsmäßige Verbindung mit dem Schiffsdachwerk.

Interpretation:
Bei dem Balken handelt es sich um einen nachträglichen Einbau.

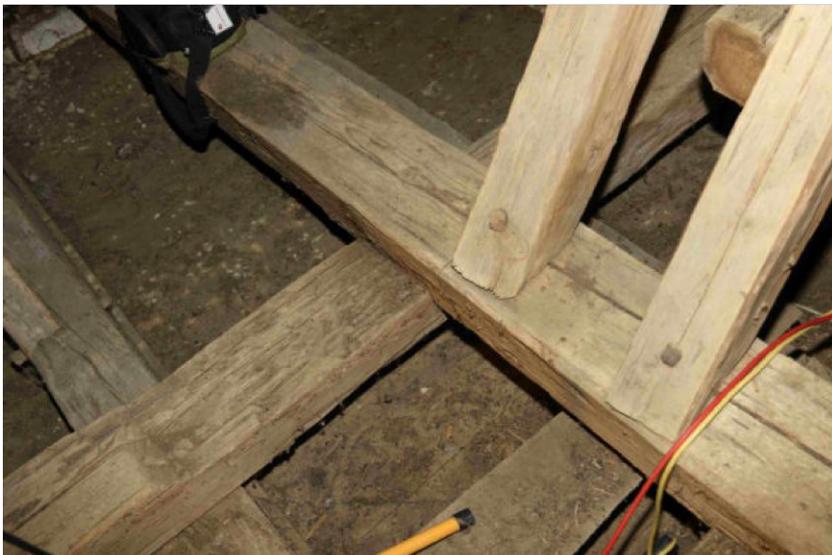
Querunterzug, Mittelteil, Ansicht von Südwesten

Beschreibung:
In der Mitte des Querunterzuges sind zwei Diagonalstreben, die die Mittelsäule des Dachreiters abstützen, befestigt. Die nördliche Strebe ist rein mit einem Holznagel, die südliche mit einem Eisennagel befestigt.

Interpretation:
Die Diagonalstreben sind nicht zimmermannsmäßig mit dem Querunterzug oder der Säule verbunden, was auf einen Einbau der gesamten Verstärkungsstruktur in situ hindeutet.

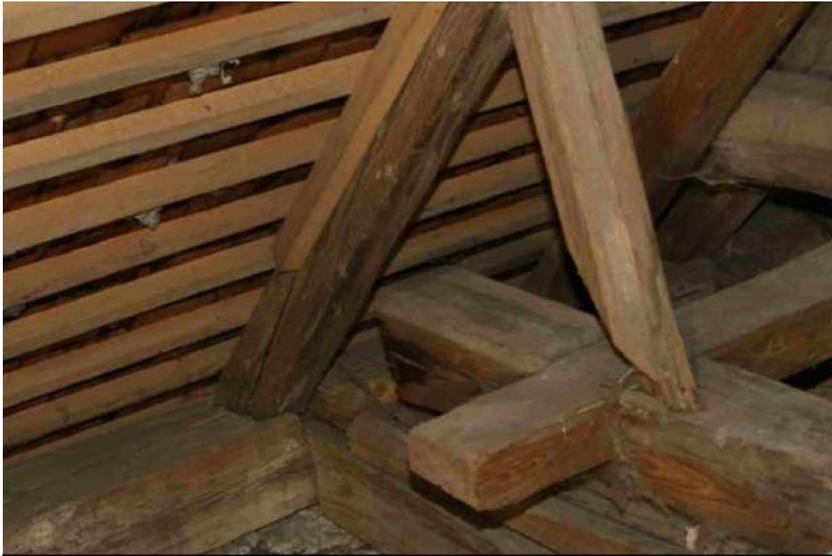
Längsbalken, Ansicht von Südwesten

Beschreibung:
Der Balken UP05 liegt im Bereich der Gespärre 09 und 10 in der nördlichen Hälfte des Schiffsdachwerkes unterhalb der Ebene der Längs- und Querunterzüge des Dachreiters. Er überkämmt mehrere Balken, mit denen er den Unterbau für das eigentliche Dachreiterdachwerk bildet.

Interpretation:
Die räumliche Lage der Dachreitersäulen lässt eine direkte Lastabtragung nach unten über geschichtete Balken nicht zu. UP05 und UP13 wechseln den Unterbau hierzu aus.

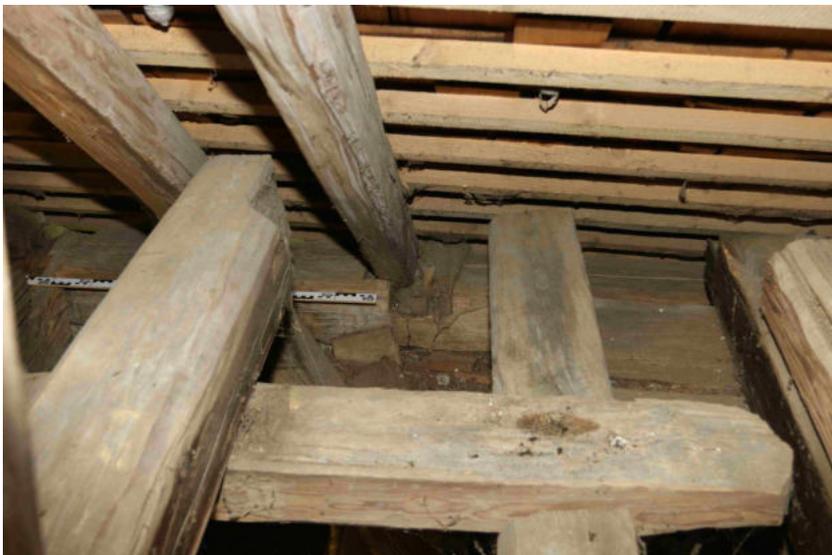
Querunterzug, Mittelteil, Ansicht von Südwesten

Beschreibung:
Das Ostende des Balkens ist recht unregelmäßig abgearbeitet.

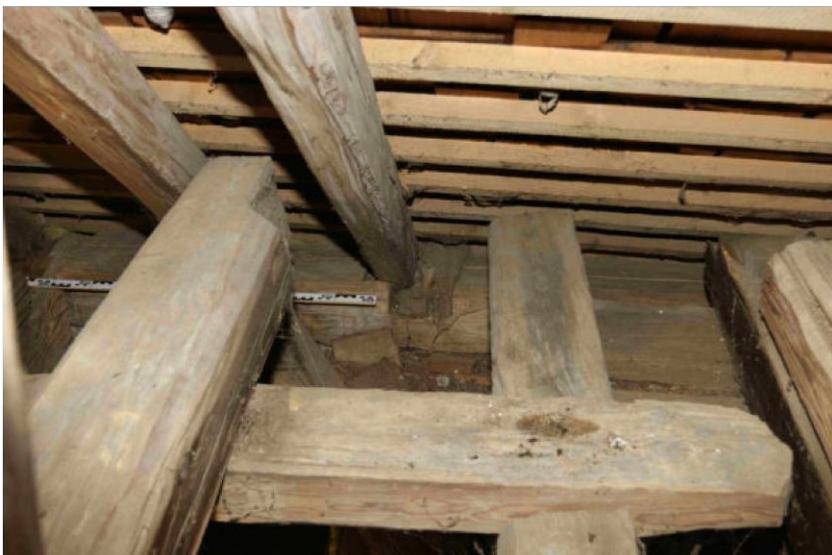
Querbalken, Ansicht von Südwesten

Beschreibung:
Der Balken UP06 bildet mit den lose aufgelegten Unterbau für den Dachreiter. Er ist weder mit dem Schiffsdach noch mit dem Dachreiter verbunden, nur mit UP05 und UP13 überkämmt.

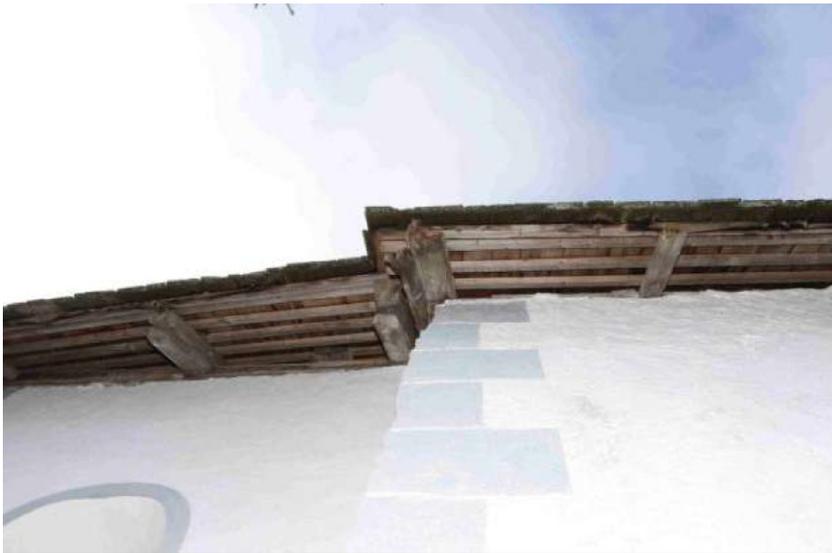
Giebelsparren Nordost, Außenansicht von Norden

Beschreibung:
 Ein den Giebelsparren am Westgiebel baugleicher Balkenrest ist lose im Bereich des Überganges vom Langhausdach zum Chordach auf der Nordseite vorhanden. Auf der Südseite ist kein entsprechendes Bauteil zu finden.

Interpretation:
 Vor der Errichtung des Dachreiters muss eine Giebelmauer den Abschluss des Dachraumes des Langhauses gebildet haben. Auf der Südseite wurde der Balken wohl mit der Errichtung der Sakristei entfernt.

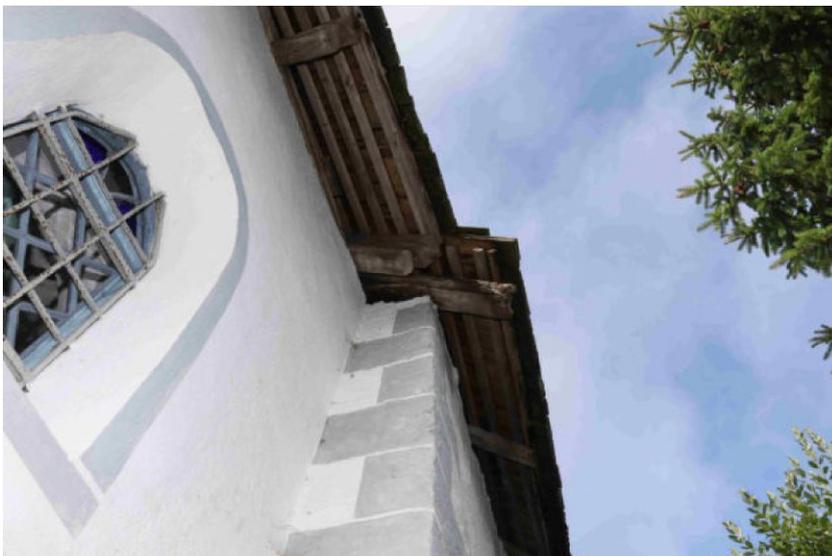
Giebelsparren Nordost, Außenansicht von Osten

Beschreibung:
 Das Fußende des Giebelbalkens ragt in gleicher Länge wie die Sparren über die Mauerbank hervor. Es zeigt starke Verwitterungsspuren.

Interpretation:
 Der Rest des Giebelbalkens wurde in einer Funktion ähnlich eines Anschlagbalkens behalten: um die Lattung im Bereich der Traufe zu tragen.

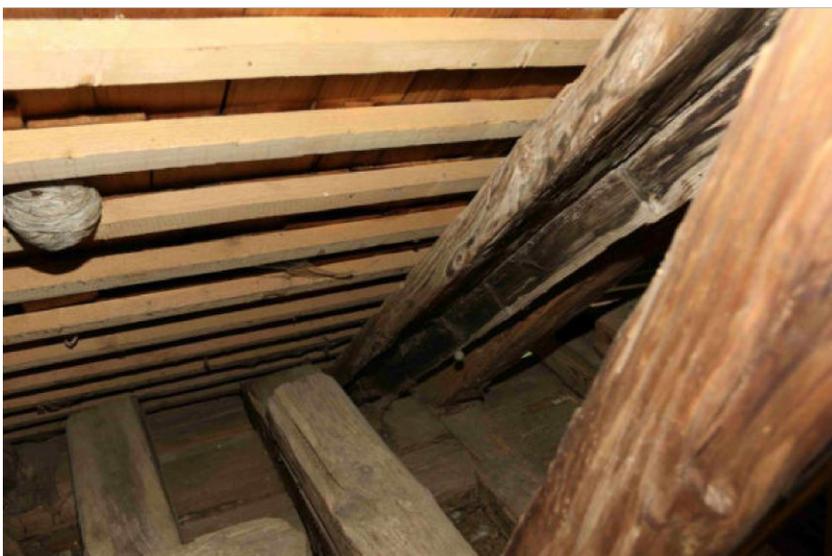
Giebelsparren Nordost, Innenansicht von Südwesten

Beschreibung:
 Der Giebelbalkenrest im Inneren ist sehr stark verwittert und stößt stumpf an die nördliche Mittelsäule des Dachreiters an.

Interpretation:
 Die Reste des Giebelbalkens wurden auf der Nordseite im Zuge der Errichtung des Dachreiters gekürzt. Auf der Südseite wurde dieser vermutlich während des Anbaus der Sakristei entfernt.

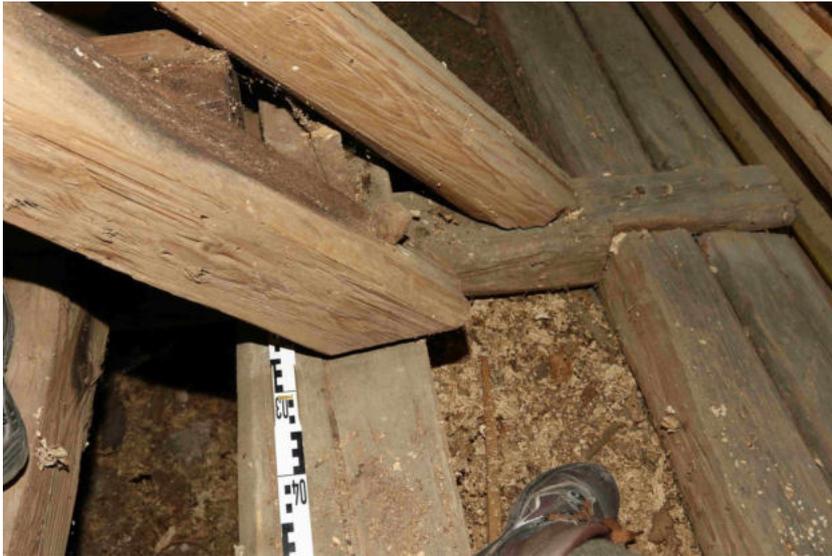
Sekundäres Auflager Chor Ost, Ansicht von Süden

Beschreibung:
Der Balken UP10 liegt mit einer Ausnehmung auf UP11 auf und bildet den ansonsten zimmermannsmäßig nicht verbundenen Unterbau für die südöstliche Diagonalsteife der sekundären Aussteifung des Dachreiterdachwerkes. Diese stößt stumpf an den Balken und ist nur mit einem Holznagel gesichert.

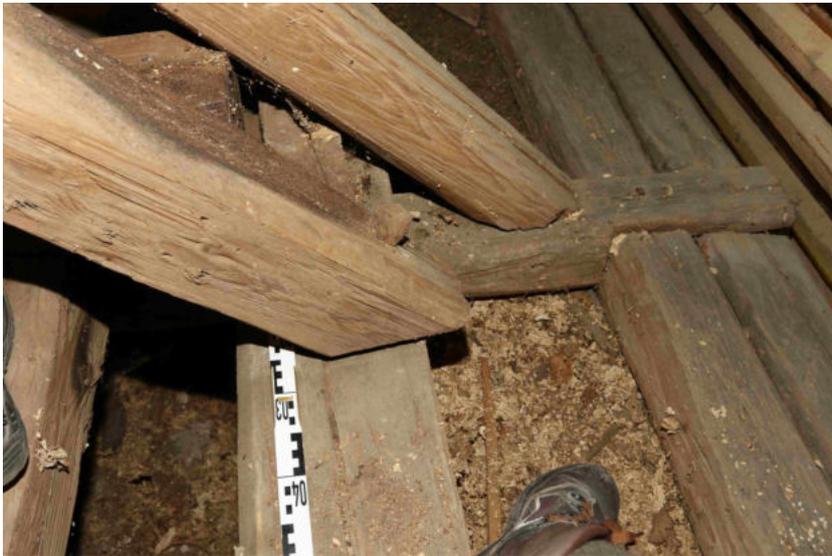
Binder Chor Ost, Ansicht von Süden

Beschreibung:
UP11 verbindet den Bundtram des Chorgespärres C2 mit der Mauerbank am Ostende der Apsis. Die Verbindungen sind als Schwalbenschwanzblätter ausgeführt.

Interpretation:
UP11 übernimmt die Funktion eines Bundtrames für den Chorabschluss.

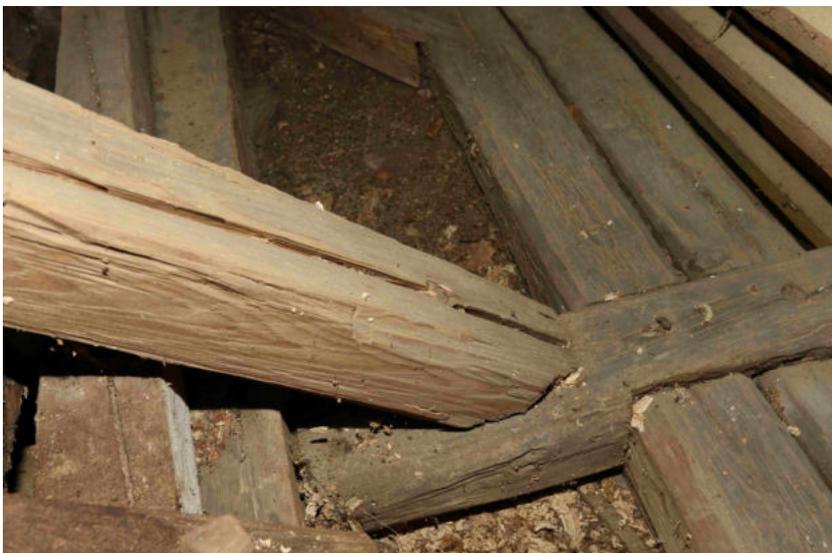
Binder Chor Ost, Sekundäre Dachreiterverstrebung

Beschreibung:
Die nordöstliche Diagonalstrebe der sekundären Dachreiteraussteifung ist mit einem Eisennagel mit dem Binder verbunden.

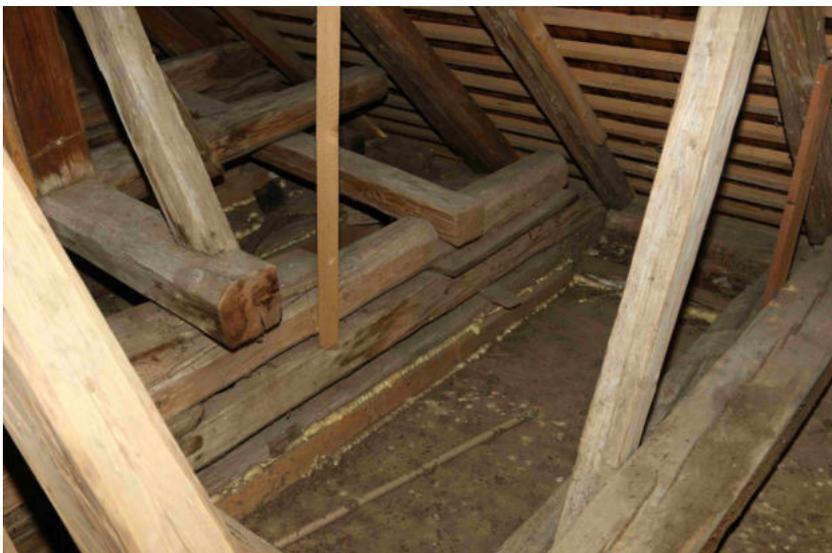
Beschreibung:
Der Balken UP13 liegt im Bereich der Gespärre 09 und 10 in der südlichen Hälfte des Langhausdachwerkes unterhalb der Ebene der Längs- und Querunterzüge des Dachreiters. Er überkämmt mehrere Balken, mit denen er den Unterbau für das eigentliche Dachreiterdachwerk bildet.

Interpretation:
Die räumliche Lage der Dachreitersäulen lässt eine direkte Lastabtragung nach unten über geschichtete Balken nicht zu. UP05 und UP13 wechseln den Unterbau hierzu aus.

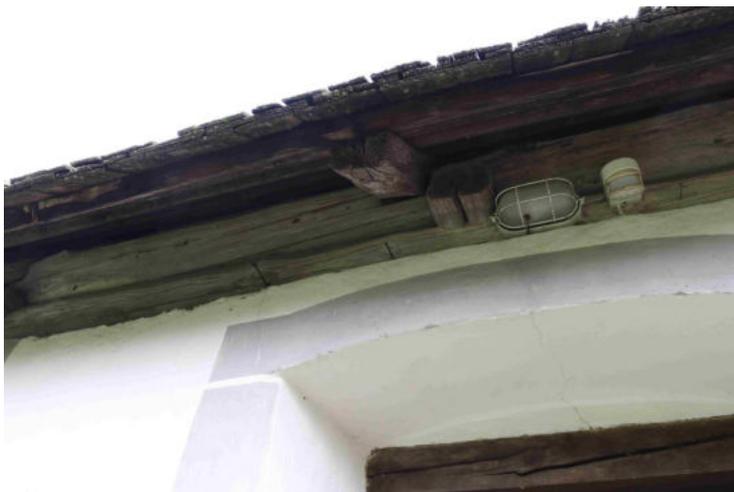
Mauerbalken, Ansicht von Norden, Außen

Das Dach der Vorlaube hat eine geringere Spannweite als das der Kirche selbst. Kombiniert mit der untergeordneten Rolle des nicht gänzlich geschlossenen Raumes darunter wurde daher wohl eine möglichst einfache Konstruktion gewählt.
