# Das Bürgerhaus in Wiener Neustadt

Denkmalpflegerisches Gesamtkonzept am Beispiel eines zweigeschoßigen  
Bürgerhauses in Wiener Neustadt, Lederergasse 12, mitten in der Altstadt.

DIPLOMARBEIT

Wien, am 07.01.2019

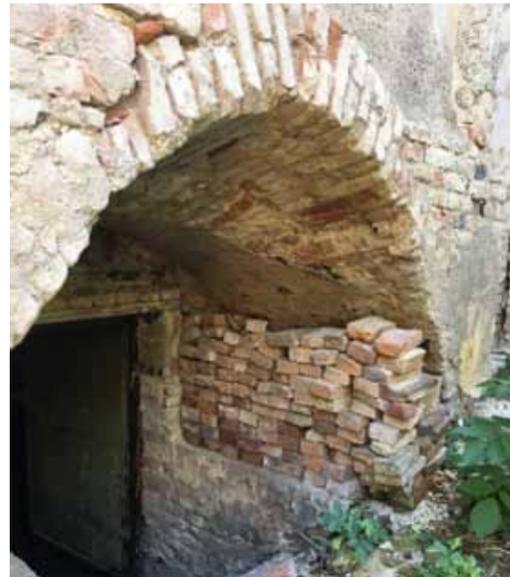
Weiters wurde der jetzige Kellerabgang zu UG.02 eingebaut und infolgedessen die Durchgangshöhe der Treppe angepasst. (vgl. Abb. 25) Der ursprüngliche Treppenabgang, welcher sich zunächst unter dem letzten Rundbogen befand, wurde anlässlich der Neugestaltung vermauert.<sup>88</sup> (vgl. Abb. 27)

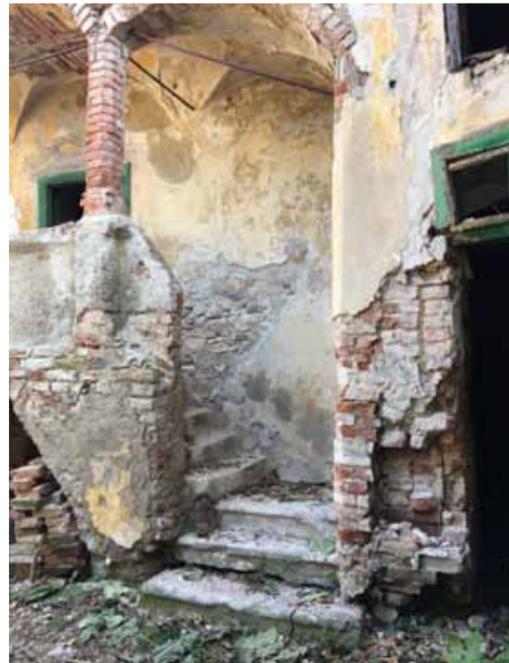
Diese baulichen Änderungen sind nachvollziehbar, da die jetzige Mauer der angebauten Stallungen ziegelsichtige Putzabplatzungen aufweist und dadurch eine eingemauerte Säule zum Vorschein kam. Tatsächlich handelt es sich hierbei um die letzte noch zugehörige Säule des Arkadenganges. (vgl. Abb. 26)

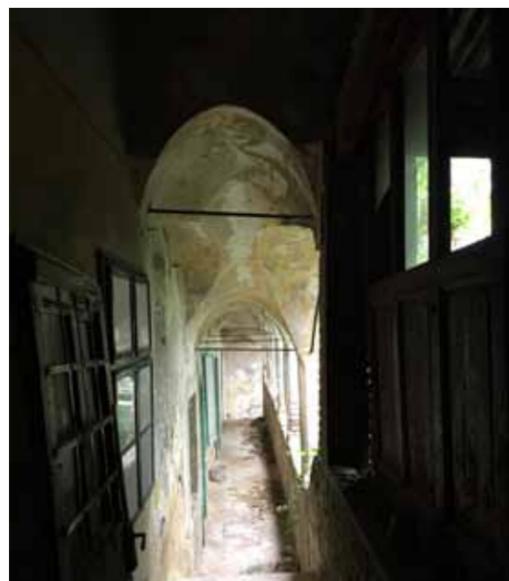
Zu den übrigen Veränderungen des 16. bzw. 17. Jahrhunderts gehört die Erweiterung des hofseitigen Quertraktes ❸. Dieser wurde allerdings 1909 stark verändert, sodass nur noch vereinzelt Mauerreste in diese Zeit datiert werden können, wie beispielsweise die nördliche Nachbarmauer. Dieser bauliche Eingriff hatte massive Auswirkungen auf die Umgestaltung des Arkadenganges, da dieser im Bereich des Zubaus um zwei Arkaden verkürzt wurde. (vgl. Abb. 28)

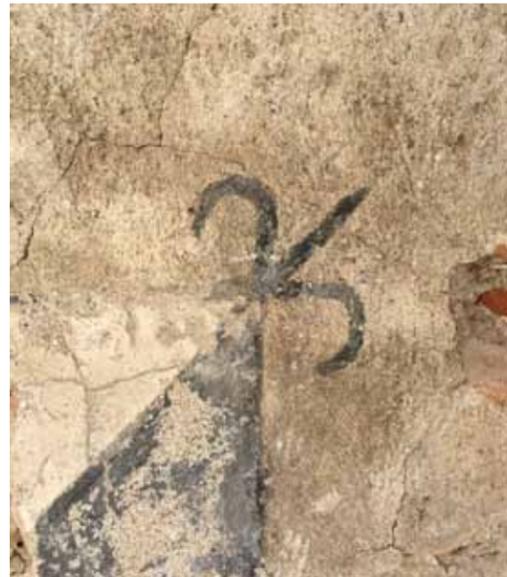
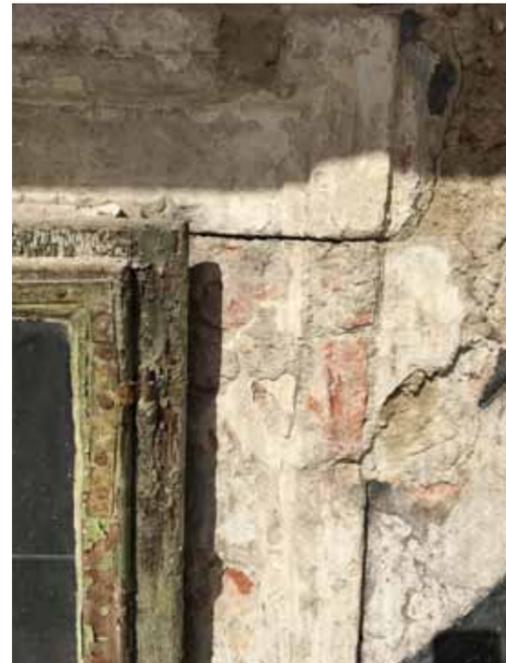
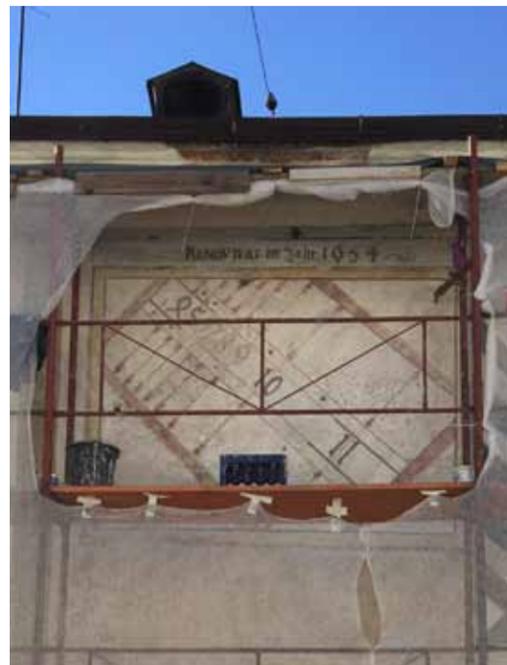
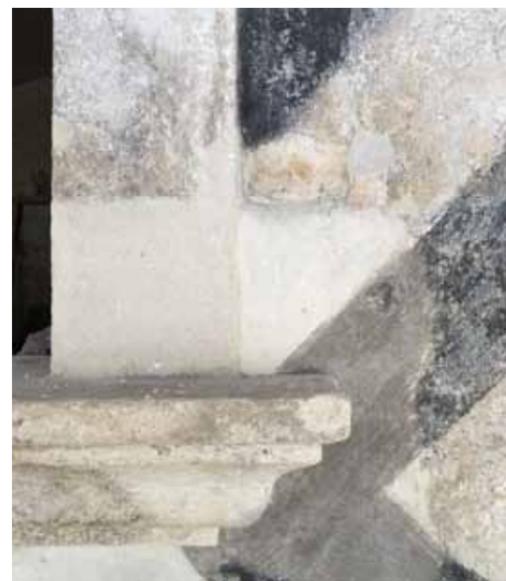
**Abb. 49** freigelegter Liliendekor an der oberen Fensterfasche (Foto links oben)  
**Abb. 50** freigelegtes Steingewände eines Fensters (Foto rechts oben)  
**Abb. 51** teilweise restaurierte Sonnenuhr (Foto links unten)  
**Abb. 52** Ergänzung von Fensterrahmen und Fensterfasche im Bereich der tiefgesetzten Sohlbänke (Foto rechts unten)

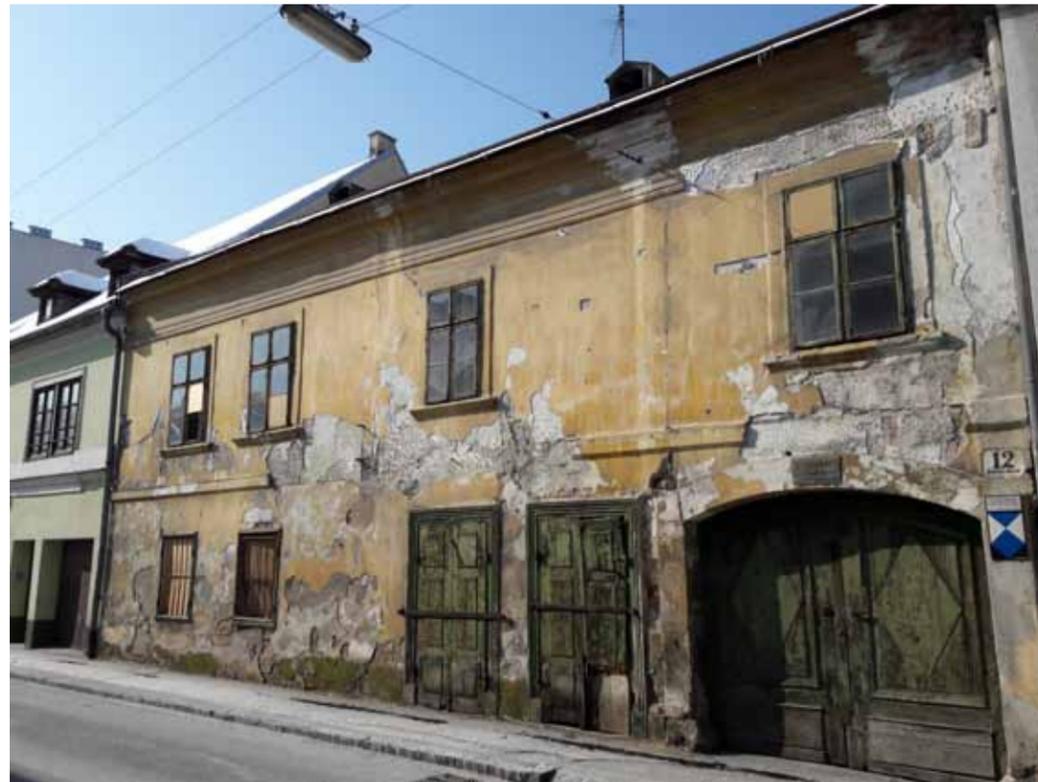
Abb. 53 Straßenfassade vor der Restaurierung

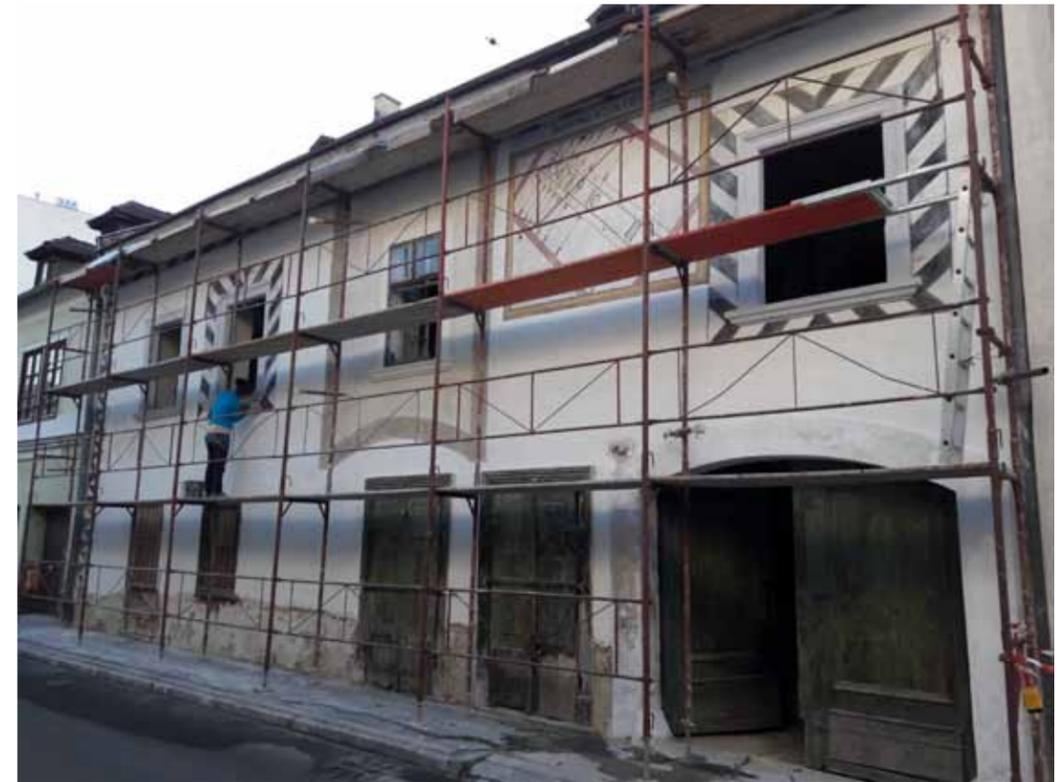
Abb. 54 Straßenfassade während der Restaurierungsarbeiten

Die Gesimse, welche Erzeugnisse des 18. bzw. 19. Jahrhunderts waren, wurden, bis auf das Traufengesims, entfernt. Die schwarz-weiße Fassadengestaltung sowie die Sonnenuhr aus der Entstehungszeit des straßenseitigen Gebäudeteils wurden freigelegt, retuschiert und fehlende Stellen retuschierend nachgemalt. Da anhand der Untersuchungen nicht alle Elemente der Fassadengestaltung erfasst werden konnten, wie beispielsweise die Form des Erkers, wurde dieser entlang der Abbruchkante mit einem Grobputz symbolisch abgebildet.

Die Fensterumgestaltung im Obergeschoß sieht, bis auf das „Erkerfenster“, eine Rückführung zu innenliegenden Fenstern vor. Die Sturzsteine wurden auf die Originalhöhe tiefergesetzt, um die Gestaltung der schwarz-weißen Fensterrahmen nicht zu stören. Die Sohlbänke hingegen verbleiben an der in der fünften Gestaltungsphase überlieferten Stelle, da sie einerseits als nicht störend befunden werden, andererseits als Beleg für den gewachsenen Zustand gelten. Das vorhandene Kastenfenster im Bereich des ehemaligen Erkers wird aufgrund des maroden Zustandes neu hergestellt, allerdings nach Vorlage des bestehenden Fensters. Alle weiteren Fenster und Türen/Tor folgen ebenfalls dem genannten Beispiel, insofern diese nicht mehr reparierbar sind. Im Sockelbereich, welcher starken Beanspruchungen durch Feuchtigkeit und Salze ausgesetzt ist, wurde ein Steinsockel vorgesetzt.

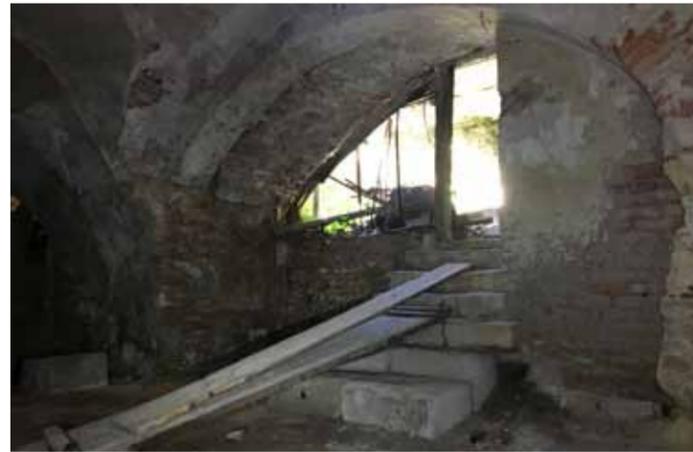
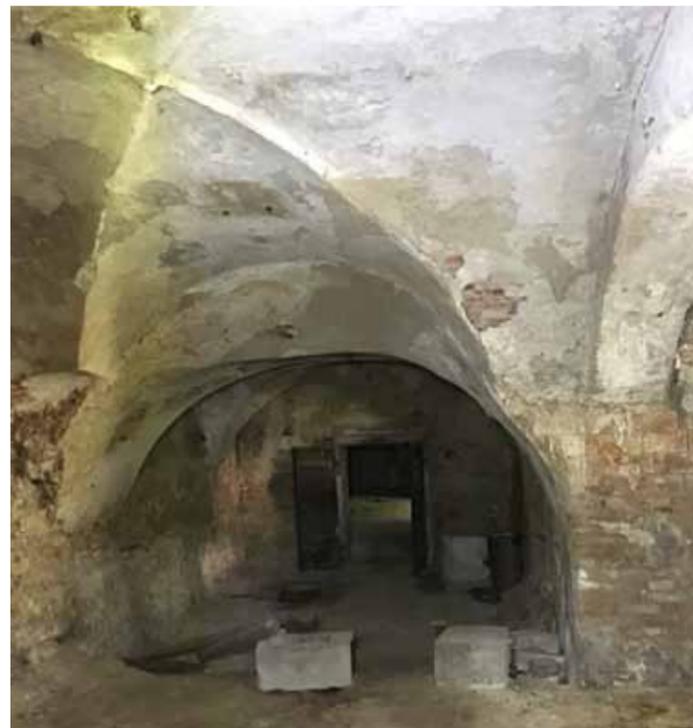
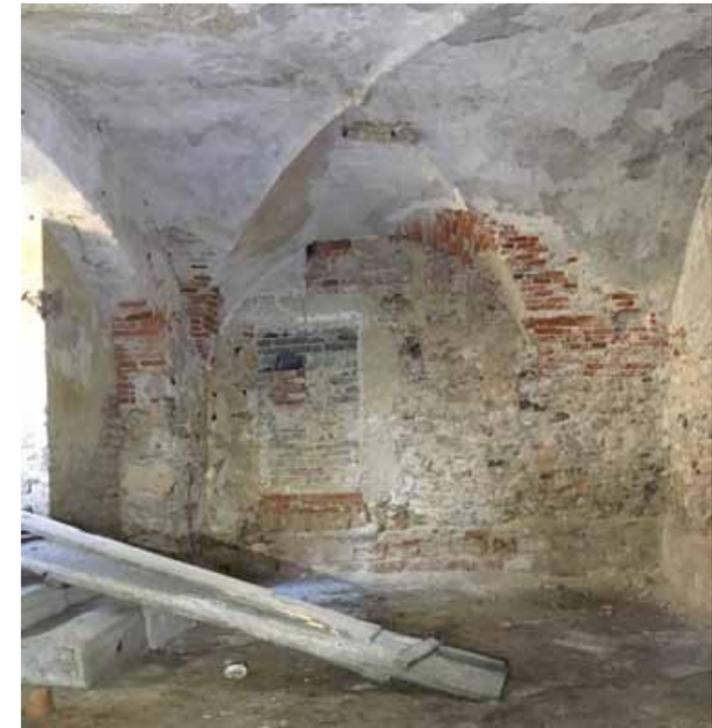
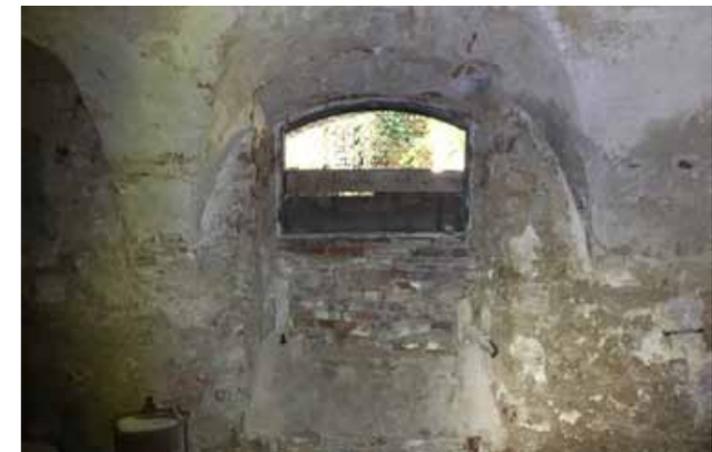
<b>Untersuchungspositionen:</b>	Keine Untersuchungspositionen
<b>Zustand/Schadensbild:</b>	Der Raum besteht aus einem unverputzten Bruchsteinmauerwerk und vereinzelt sind Putzabplatzungen am Gewölbe erkennbar. Feuchteschäden und Flecken sind sichtbar. Der Raum hat eine sandig-erdige Bodenschüttung ohne sichtbare Bodenkonstruktionen.

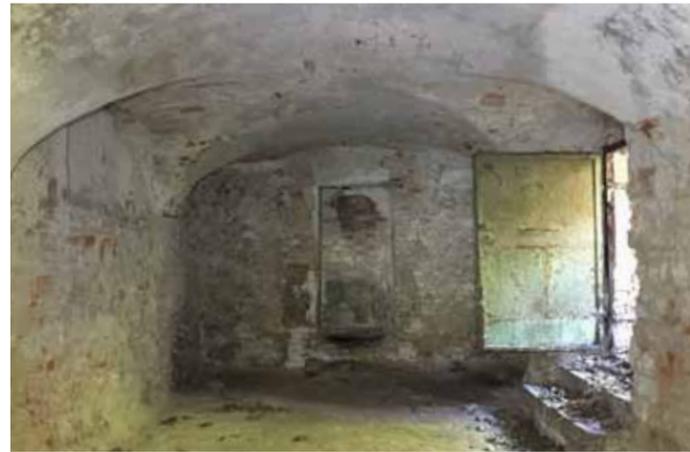
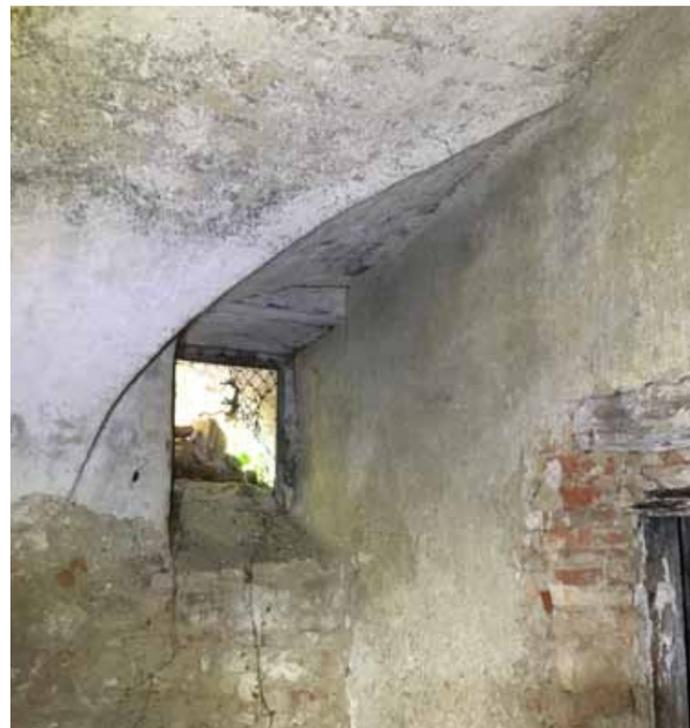
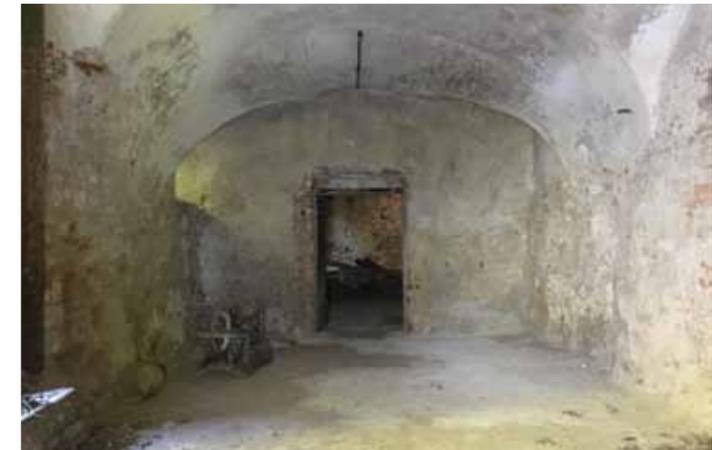
**Zustand/Schadensbild:** Der Raum besteht aus einem unverputzten Bruchsteinmauerwerk. Vereinzelt sind Putzabplatzungen am Gewölbe erkennbar, sodass dieses einige ziegelsichtige Stellen zeigt. Feuchteschäden und Flecken sind sichtbar.

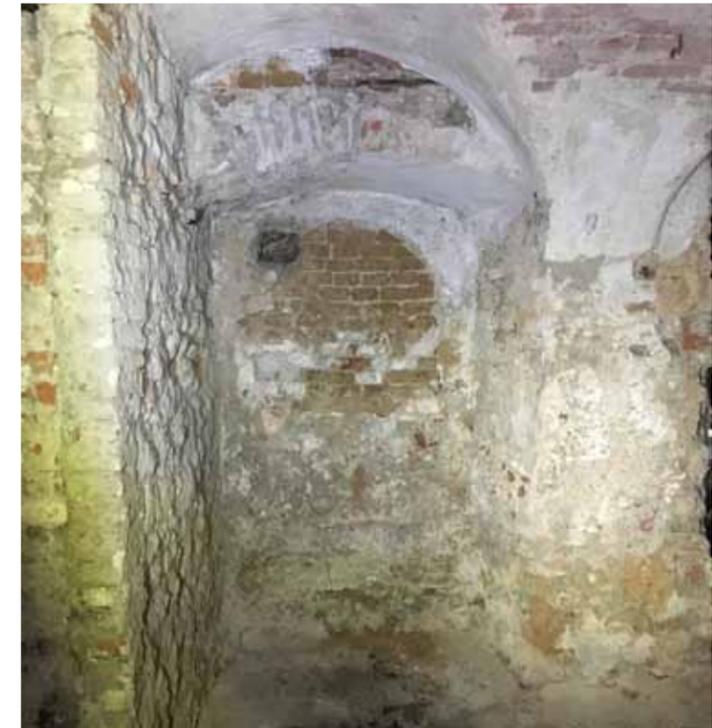
**Abb. 64** Ursprünglicher Kellerabgang  
Dieser wurde anlässlich späterer Umbauarbeiten verfüllt.

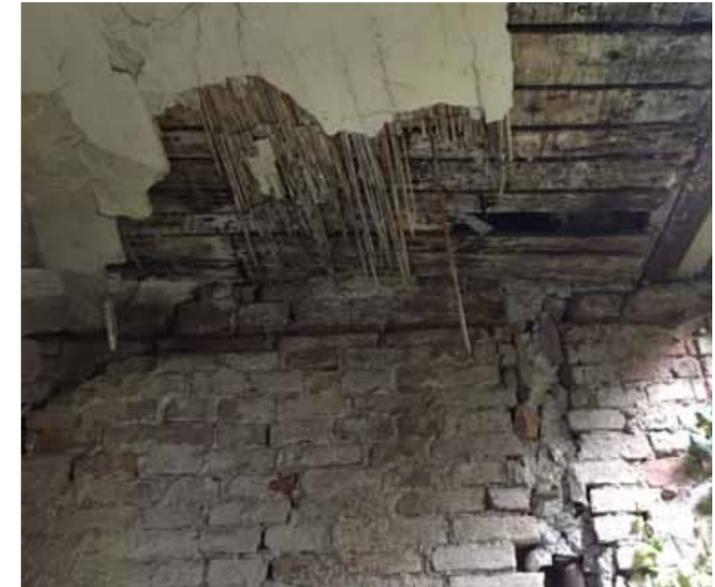
<b>Untersuchungspositionen:</b>	Keine Untersuchungspositionen
<b>Zustand/Schadensbild:</b>	Die Durchfahrt hat stark überarbeitete Oberflächen. Der Raum weist zahlreiche Risse sowie Putzfehlstellen an der Decke und an den Wänden auf, vor allem der spätere Anbau ist stark beschädigt. Die Decke in der Südwestecke ist eingebrochen. Mehrere Stellen sind ziegelsichtig und Strohharmierungen kommen zum Vorschein. Auch Feuchteschäden und mechanische Schäden machen sich bemerkbar.

Abb. 70 Schadensbild Decke

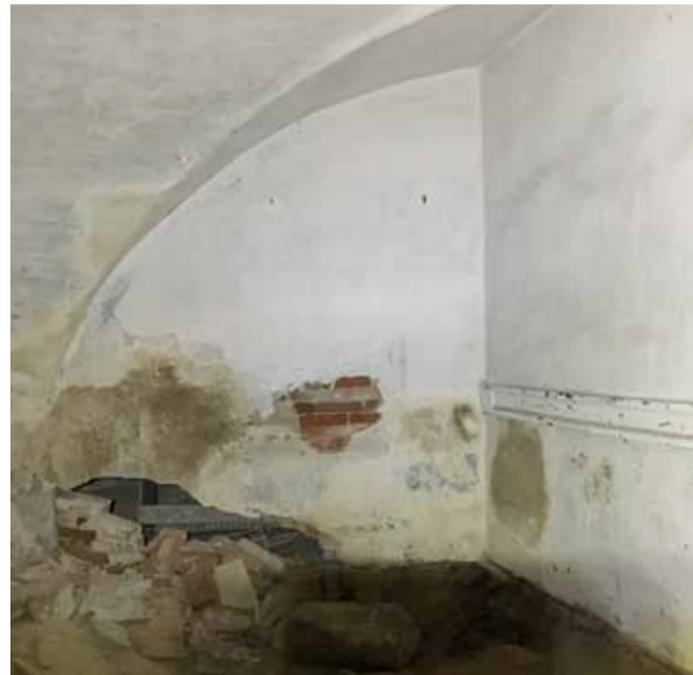
<b>Untersuchungspositionen:</b>	Keine Untersuchungspositionen
<b>Zustand/Schadensbild:</b>	Die Raumschale wurde mehrfach handwerklich überarbeitet und weist vereinzelt Risse im Gewölbe und an den Wänden auf. In der Westwand gibt es ein Loch zum Raum EG06. Die Oberflächen sind an vielen Stellen stark beschädigt. Große Putzfehlstellen sind erkennbar und teilweise sind die Wände ziegelsichtig.

Abb. 83 Westwand mit massiven Schäden

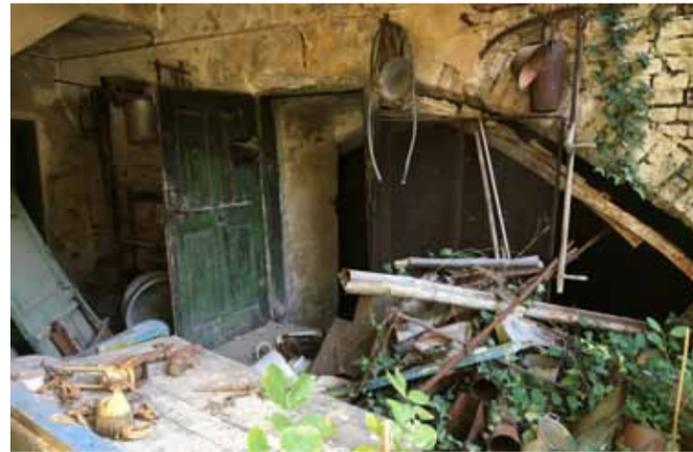
**Untersuchungspositionen:** Keine Untersuchungspositionen  
**Zustand/Schadensbild:** Der Vorplatz zum Kellergeschoß weist an den Wänden, besonders an der Nordwand, und am Gewölbe zahlreiche Setzungsrisse auf. Die Wand- und Gewölbeoberflächen zeigen teilweise große Putzfehlstellen oder sind sogar ziegelsichtig. Auch Feuchteschäden und Flecken, insbesondere in der Sockelzone, machen sich bemerkbar.

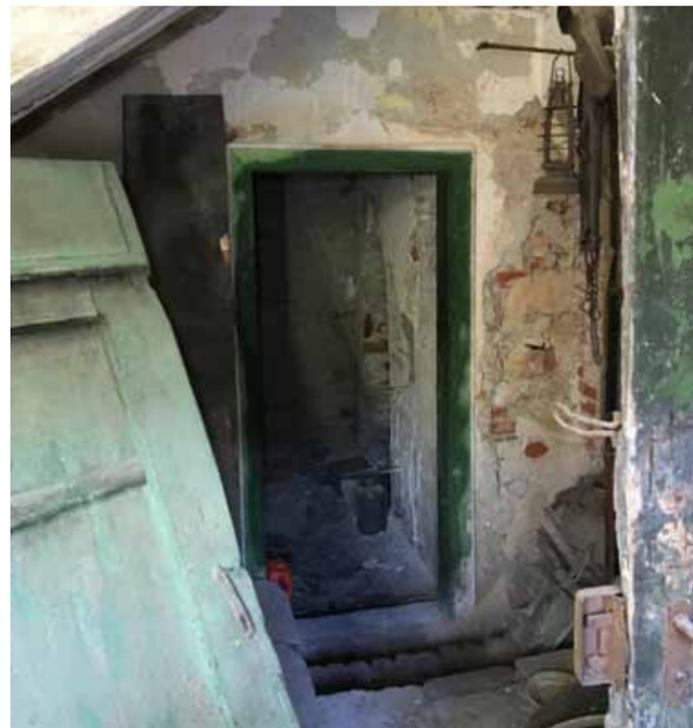
Abb. 92 Nordwand mit zahlreichen Schäden an Wand und Gewölbe

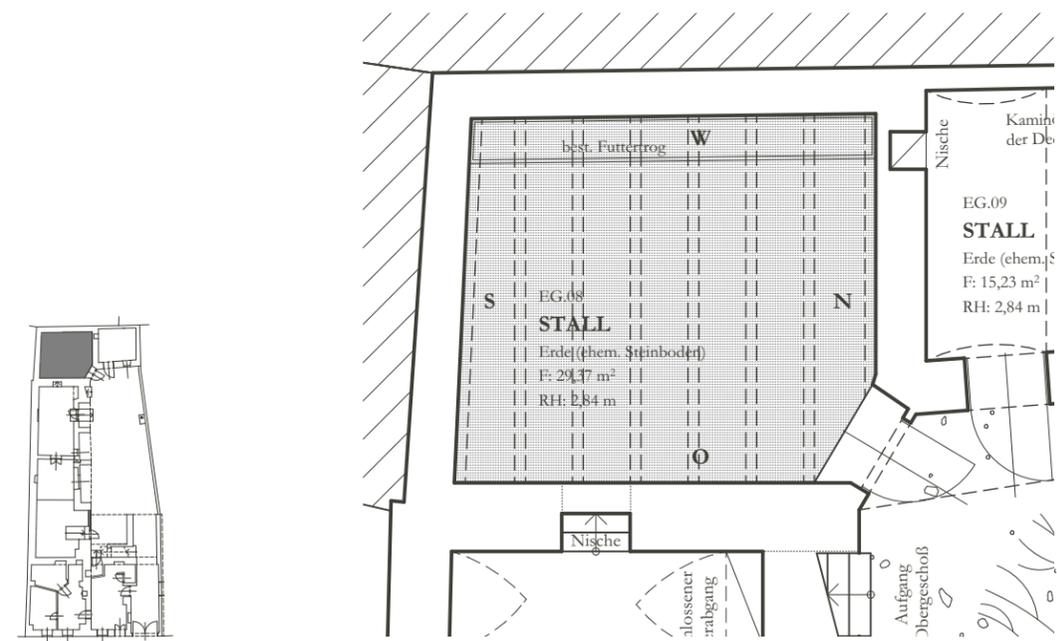
Abb. 94 Raum EG.08 Abgang Kellergeschoß, M 1:100

<b>Untersuchungspositionen:</b>	Keine Untersuchungspositionen
<b>Zustand/Schadensbild:</b>	Die Oberflächen sind an vielen Stellen stark beschädigt. Große Putzfehlstellen sind erkennbar und teilweise sind die Wände

ziegelsichtig. Auch Feuchteschäden, insbesondere im Sockelbereich, sowie mechanische Schäden machen sich bemerkbar. In der Ostwand gibt es ein Loch zum Raum KG.02. Die Stalltür in der Nordostwand ist stark beschädigt.

Der ursprüngliche Boden war ein Steinboden, der aufgrund der derzeitigen Umbauarbeiten entfernt wurde. In der Mitte des Raumes liegt ein Schutthaufen mit den Resten des Bodens. Zurzeit besitzt der Raum einen sandig-erdigen Boden mit Geröll, der keine sichtbaren Bodenkonstruktionen aufweist.

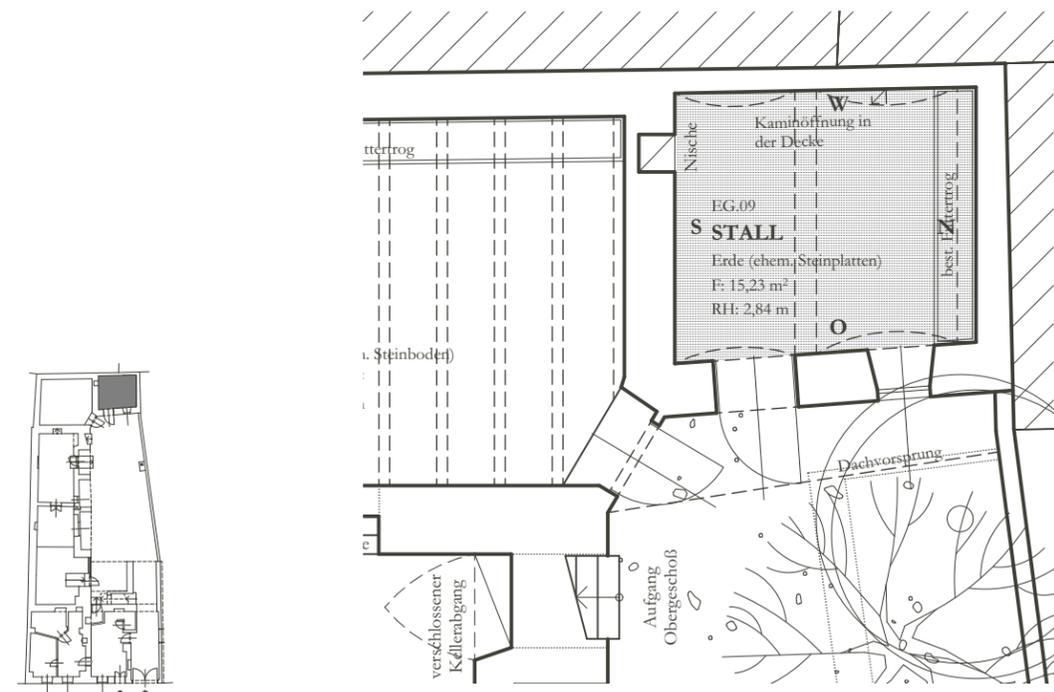
Abb. 99 Raum EG.09 Abgang Kellergeschoß, M 1:100

<b>Untersuchungspositionen:</b>	Keine Untersuchungspositionen
<b>Zustand/Schadensbild:</b>	Die Oberflächen sind an vielen Stellen stark beschädigt. Große Putzfehlstellen sind erkennbar und teilweise sind die Wände ziegelsichtig. Auch Feuchteschäden, insbesondere im Sockelbereich, sowie mechanische Schäden machen sich bemerkbar. Die hofseitige Stalltür in der Ostwand ist stark beschädigt.

Der ursprüngliche Boden war ein Steinboden, der aufgrund der derzeitigen Umbauarbeiten entfernt wurde. Zurzeit besitzt der Raum einen sandig-erdigen Boden mit Geröll, der keine sichtbaren Bodenkonstruktionen aufweist.

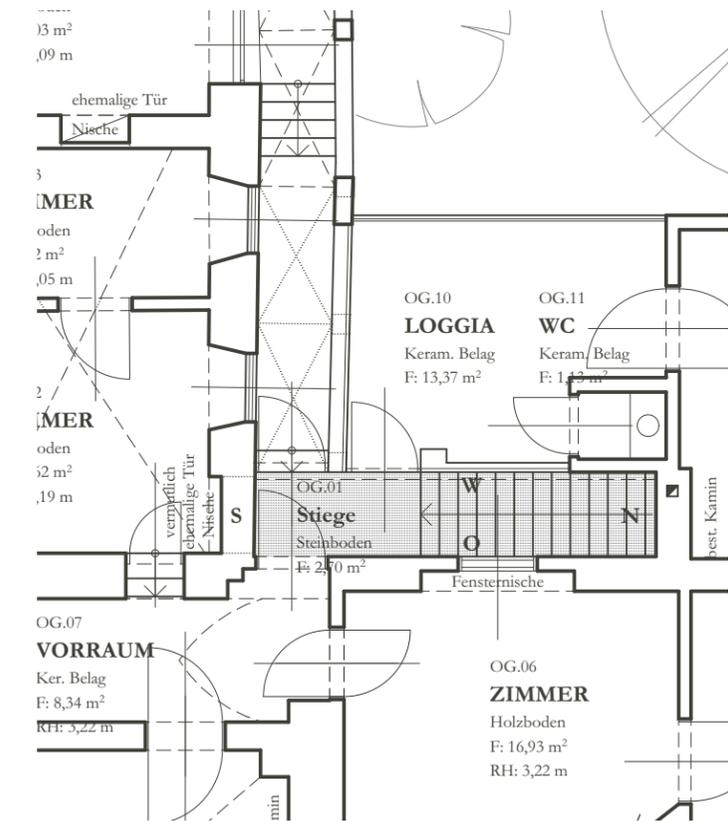
Abb. 104 Raum OG.01 Stiegenaufgang, M 1:100

**Zustand/Schadensbild:** Die Raumschale wurde mehrfach handwerklich überarbeitet und weist vereinzelt Risse an den Wänden auf. Teilweise sind Putzfehlstellen erkennbar. Auch Feuchteschäden und Flecken an den Wänden zeichnen sich ab.

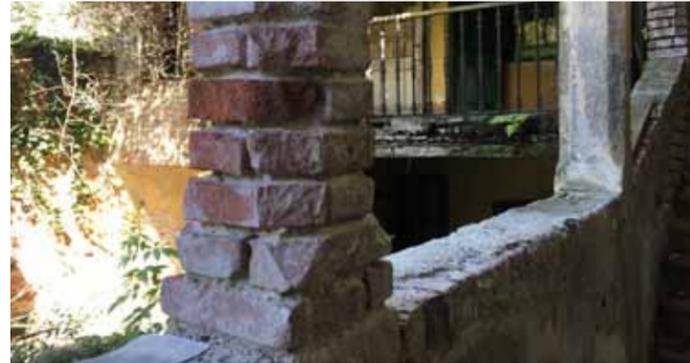
**Zustand/Schadensbild:** Der Gang wurde mehrfach handwerklich überarbeitet und weist viele Risse sowie Putzfehlstellen im Gewölbe und an den Wänden auf. Vereinzelt sind Steine ausgebrochen bzw. herausgefallen. Einige Säulen sind ziegelsichtig. Partiiell weisen die Wände als auch das Gewölbe sehr instabile Zonen (Putzhohlstellen) auf. Auch Feuchteschäden machen sich bemerkbar.

Abb. 109 Kehlung an der Säule  
im Hintergrund verputzt; Säule im  
Vordergrund ziegelsichtig

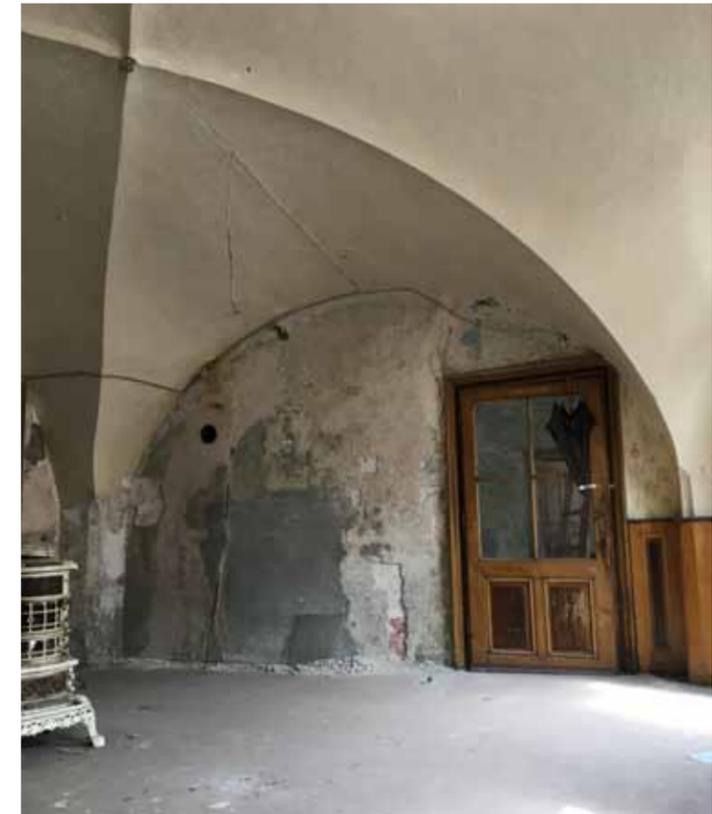
ten ist. Im Zuge der letzten Adaptierungen wurden die Ost- und Südwand mit einer einfachen Walzmalerei ausgestattet. Der Raum weist vereinzelt Risse im Gewölbe und an den Wänden auf. Insbesondere die Nordwand zum Raum OG.04 weist enorme Rissbildungen auf, die vermutlich auf die Schwachstellen des darunterliegenden Mauerwerks zurückzuführen sind. Auch Feuchteschäden, Flecken und Schimmelbefall sind sichtbar. Die Fensterflügel sind beschädigt.

Abb. 115 Innenwand zu Raum OG.04 mit stark überarbeiteter Oberfläche

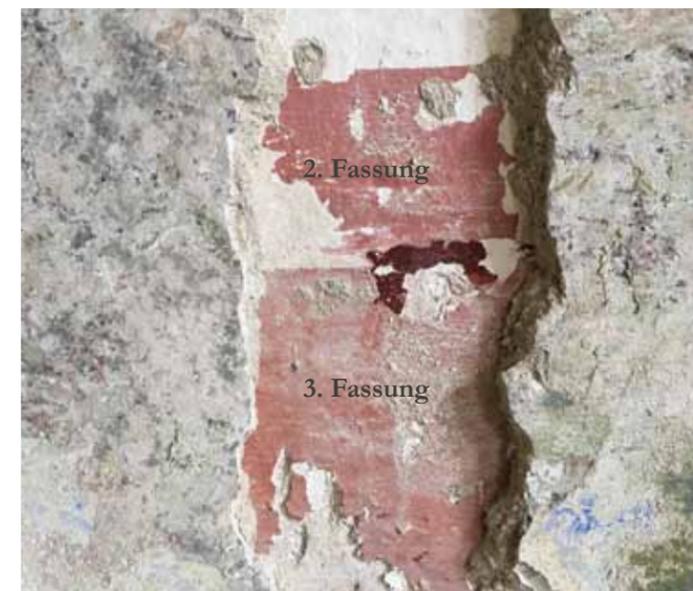
Abb. 120 OG.03 UP3: Wandzone  
Sockelbereich  
1. Fassung: hellbeige Erstfassung  
2. Fassung: kräftiger Rotton mit rot-  
brauner Linierung, kalksecco  
3. Fassung: hellerer Rotton, ebenfalls  
kalksecco  
Die 2. und 3. Fassung sind fragmenta-  
risch vorhanden

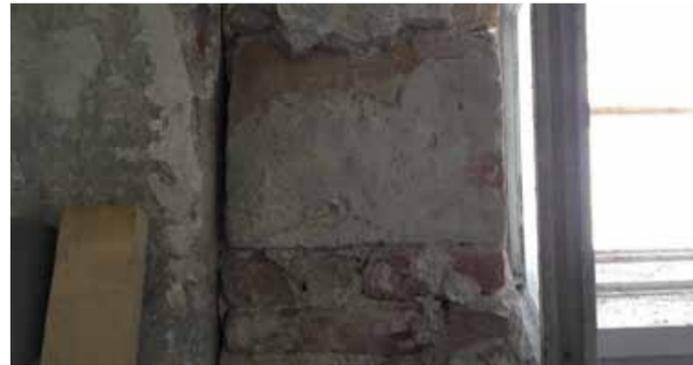
**Abb. 122** OG.04 UP2: Wandbereich straßenseitig neben Fensteröffnung  
Aufgrund einer Störung im Mauerwerk sowie einer Verkleinerung der Öffnung deuten auf einen ehemals vorhandenen Erker hin.

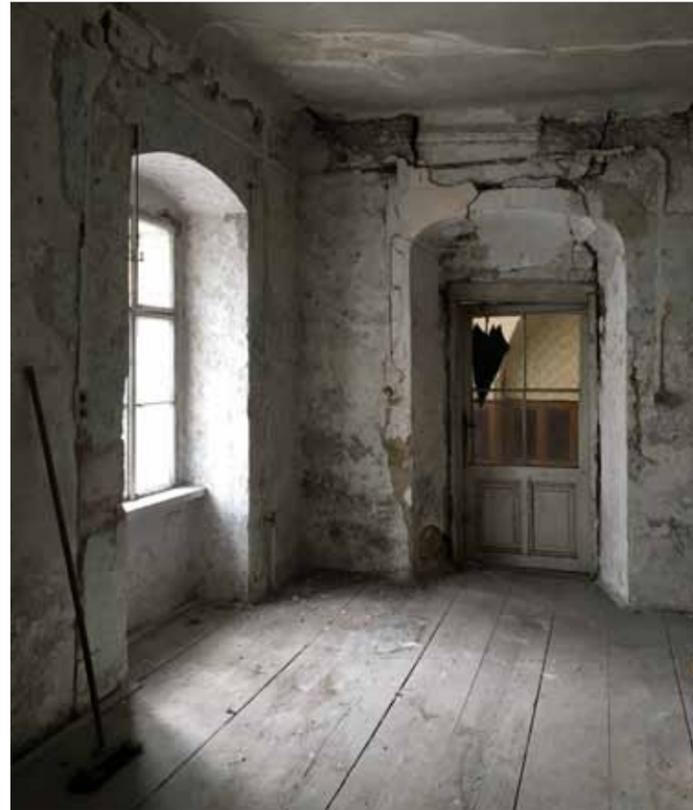
**Abb. 123** Blick Richtung Raum OG.01  
Innenwand zu Raum OG.01 mit stark überarbeiteter Oberfläche; rechteckige Fensteröffnung (Kastenfenster) mit korbbogenförmigem Sturz; rechteckige Tür mit korbbogenförmigem Sturz in Ansicht und muldenförmigem Korbbogen im Schnitt

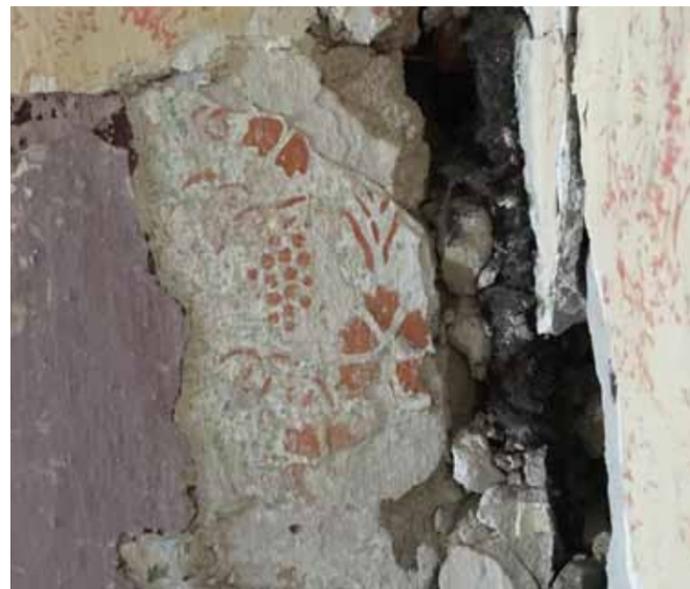
Abb. 131 OG.03 UP2: Fensterlaibung  
Eine Vielzahl verschiedener farblicher Ausstattungen von monochromen bis hin zu Schablonenmalereien und Walzmustern, die aber nur mehr fragmentarisch erhalten sind

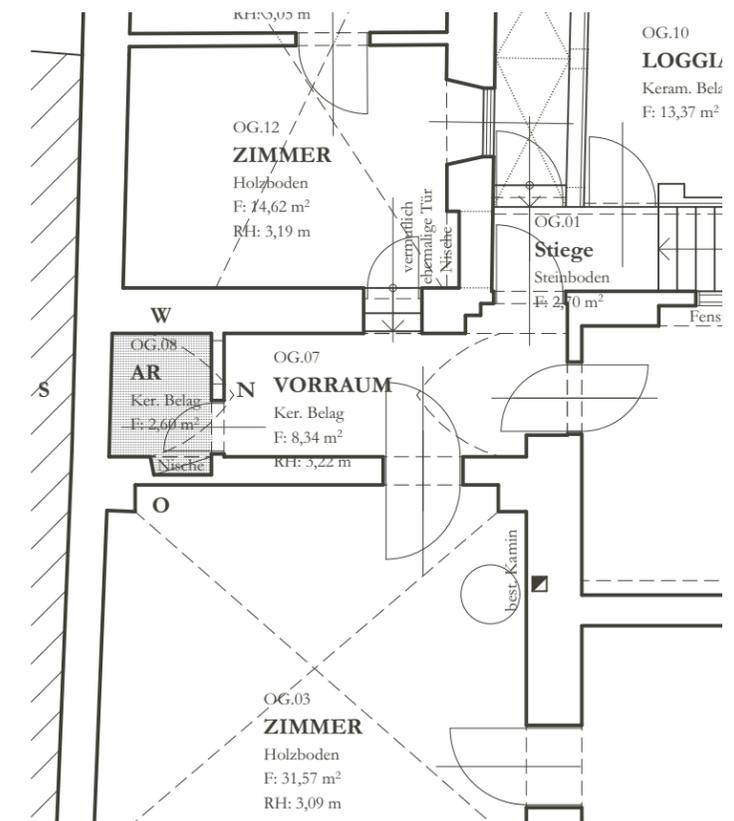
Abb. 143 Raum OG.08 Abstellraum, M 1:100

<b>Untersuchungspositionen:</b>	Keine Untersuchungspositionen
<b>Zustand/Schadensbild:</b>	<p>Die Raumschale wurde mehrfach handwerklich überarbeitet.</p> <p>Im Zuge der letzten Adaptierungen wurde der Raum mit einer einfachen Walzmalerei bis in ca. 2,20 m Höhe ausgestattet. Vereinzelt sind Risse in der Decke und an den Wänden erkennbar sowie einige Putzfehlstellen.</p>

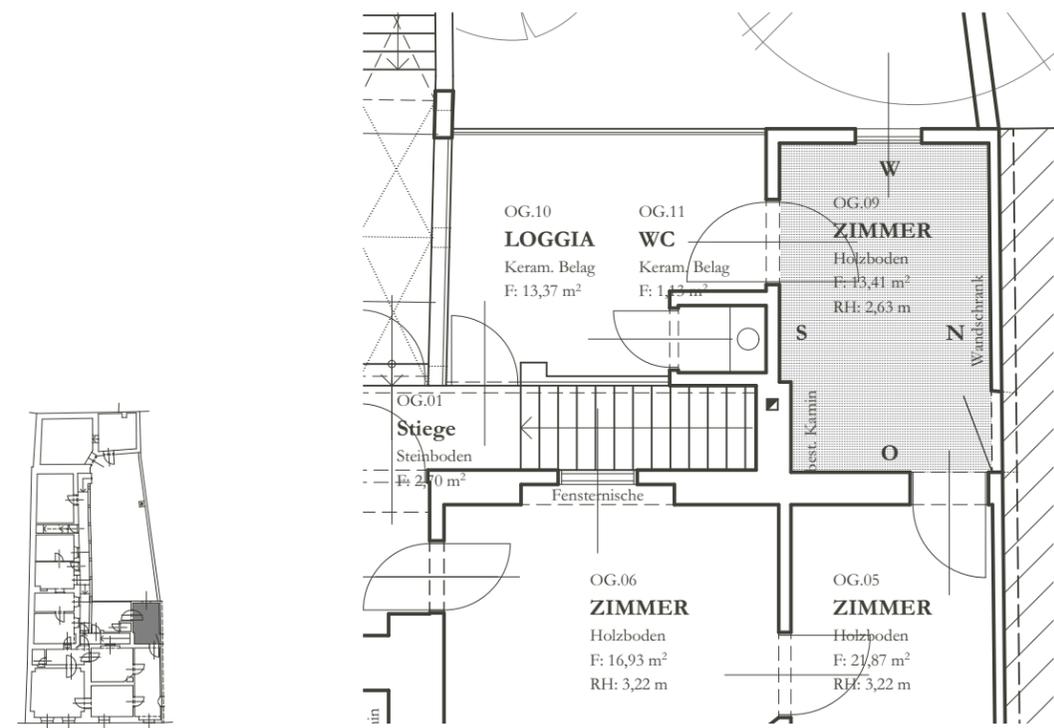
Abb. 144 Raum OG.09 Wohnraum, M 1:100

<b>Untersuchungspositionen:</b>	Keine Untersuchungspositionen
<b>Zustand/Schadensbild:</b>	Der Raum ist generell in einem sehr schlechten, teilweise ruinösen Zustand. Der Raum weist Risse in der Decke sowie zahlreiche raumhohe Risse an den Wänden auf sowie große Putzfehlstellen, vor allem an der Südwand. Der Boden in der Südwestecke ist eingebrochen und die Wände sind ziegelsich-

tig und bröckeln ab. In der Südostecke liegt ein Schutthaufen von Resten des kaputten Mauerwerks. Hinzu kommen Feuchte-schäden sowie Flecken und Schimmel an der Decke, dem Boden und den Wänden. Sämtliche Schäden sind auf die Setzung des Gebäudeteils zurückzuführen, wie auch die Schiefelage des Bodens. Die verbleibende historische Raumschale wurde mehrfach handwerklich überarbeitet. Im Zuge der letzten Adaptierungen wurde der Raum mit einer einfachen Walzmalerei bis in ca. 2,20 m Höhe ausgestattet.

Entgegen des allgemeinen denkmalfachlichen Ziels der Erhaltung aller Zeitschichten wird am vorliegenden Betrachtungsobjekt eine Rückführung des Arkadenganges auf einen früheren Zustand empfohlen, wobei der baufällige, rezente Quertrakt (hofseitiger Zubau) aufgrund der massiven Schäden zum Abbruch freigegeben wird.

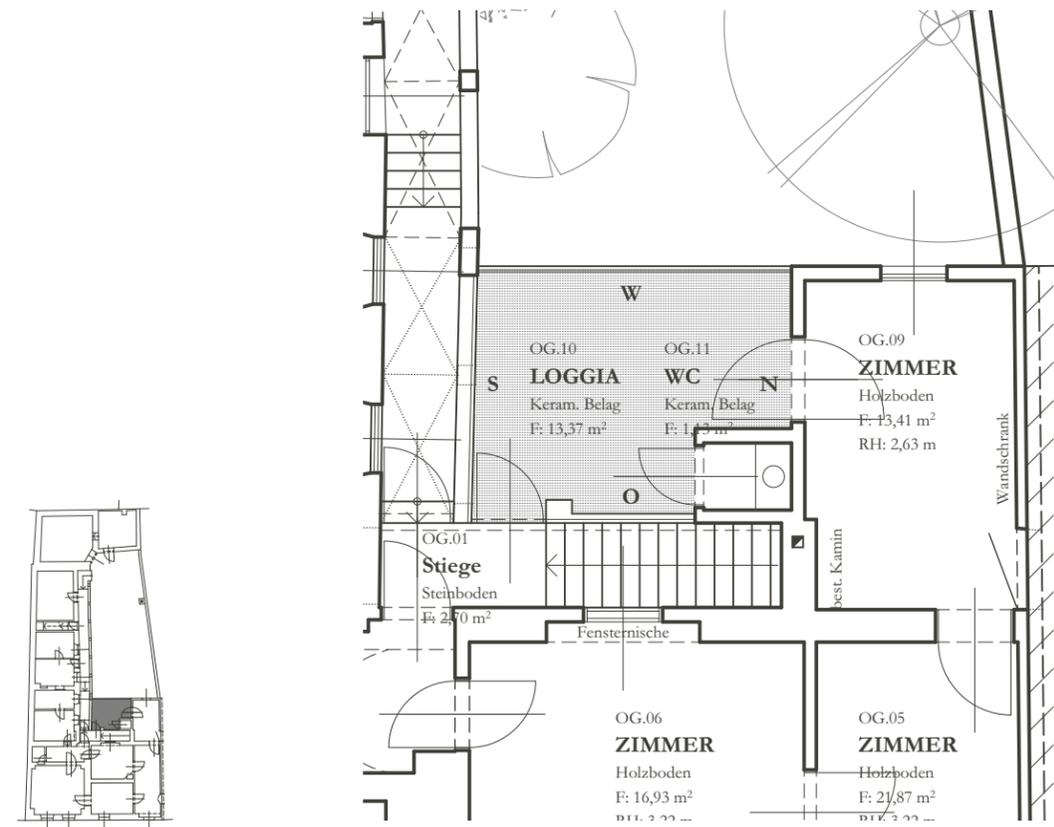
Abb. 149 Raum OG.10 Loggia, M 1:100

**Zustand/Schadensbild:** Der Raum weist raumhohe Risse in der Decke sowie zahlreiche Risse an den Wänden auf sowie große Putzfehlstellen, vor allem im Bereich der Westöffnung. Die Vertäfelung mit Verglasung ist stark abgewittert und morsch bzw. fragmentarisch erhalten. Der

hofseitige Verbau fehlt gänzlich. Hinzu kommen Feuchteschäden sowie Flecken und Schimmel an der Decke, dem Boden und den Wänden. Sämtliche Schäden sind auf die Setzung des Gebäudeteils zurückzuführen, wie auch die Schiefelage des Bodens.

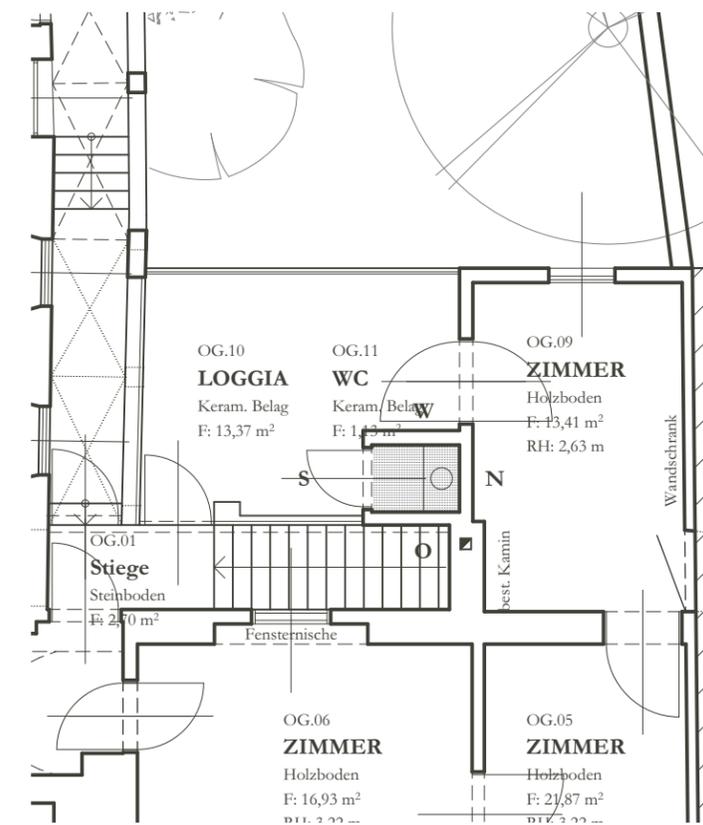
Abb. 153 Raum OG.11 WC, M 1:100

**Zustand/Schadensbild:** Die Raumschale wurde mehrfach handwerklich überarbeitet und weist vereinzelt Risse in der Decke und an den Wänden auf. Feuchteschäden und Flecken an der Decke und den Wänden machen sich bemerkbar.

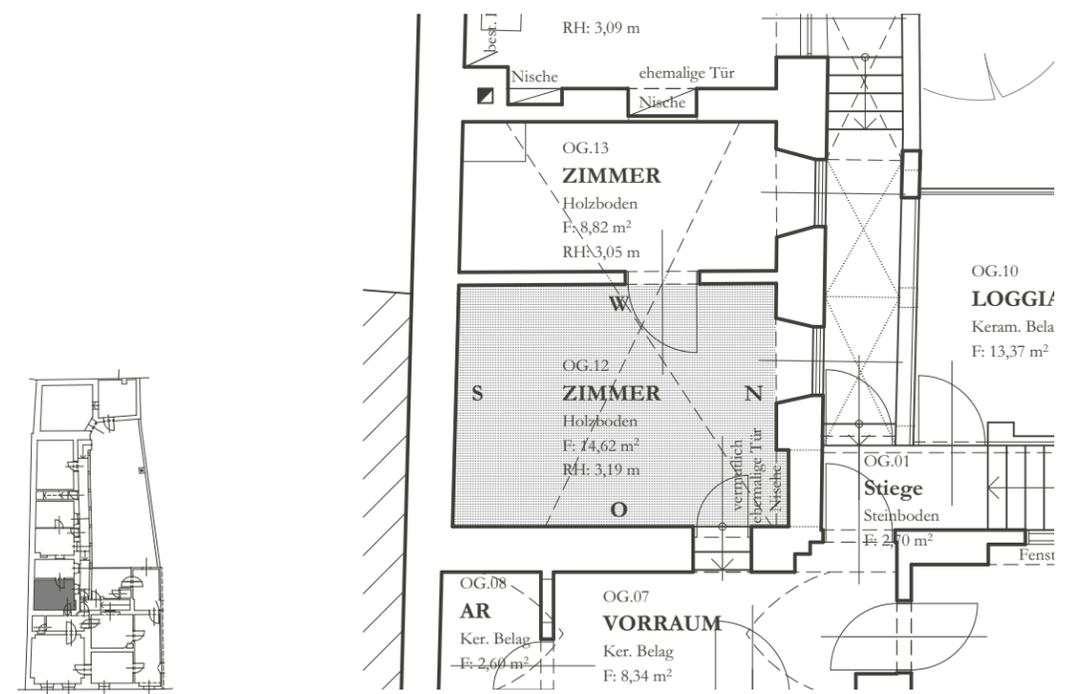
Abb. 154 Raum OG.12 Wohnraum, M 1:100

**Zustand/Schadensbild:** Die Raumschale wurde mehrfach handwerklich überarbeitet und weist vereinzelt Risse im Gewölbe und an den Wänden auf. Im Zuge der letzten Adaptierungen wurde der Raum mit einer einfachen Walzmalerei bis in ca. 2,00 m Höhe ausgestattet. An der Ost- und Südwand sind große Putzfehlstellen erkennbar und teilweise sind die Wände ziegelsichtig. Auch Feuchteschäden machen sich bemerkbar.

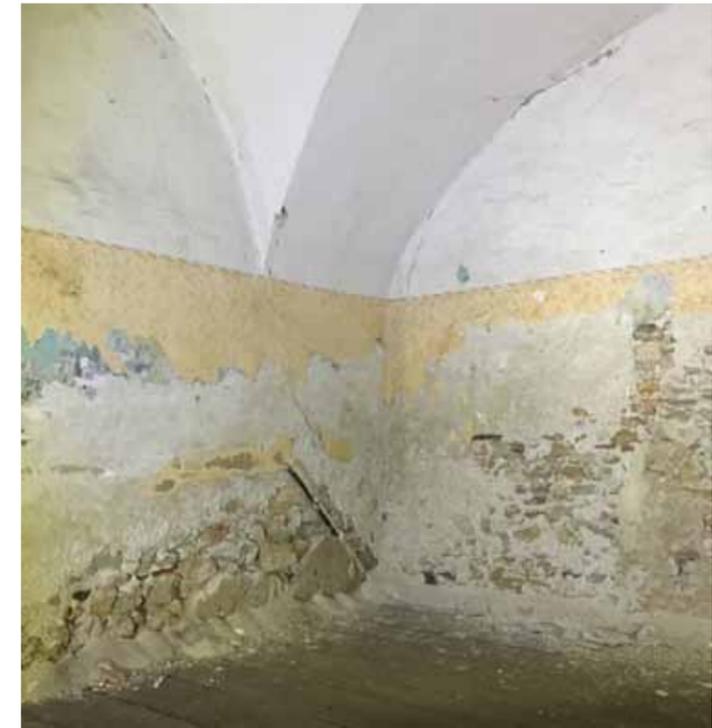
**Abb. 157** Blick nach Südosten; Wände mit sehr großen Putzfehlstellen

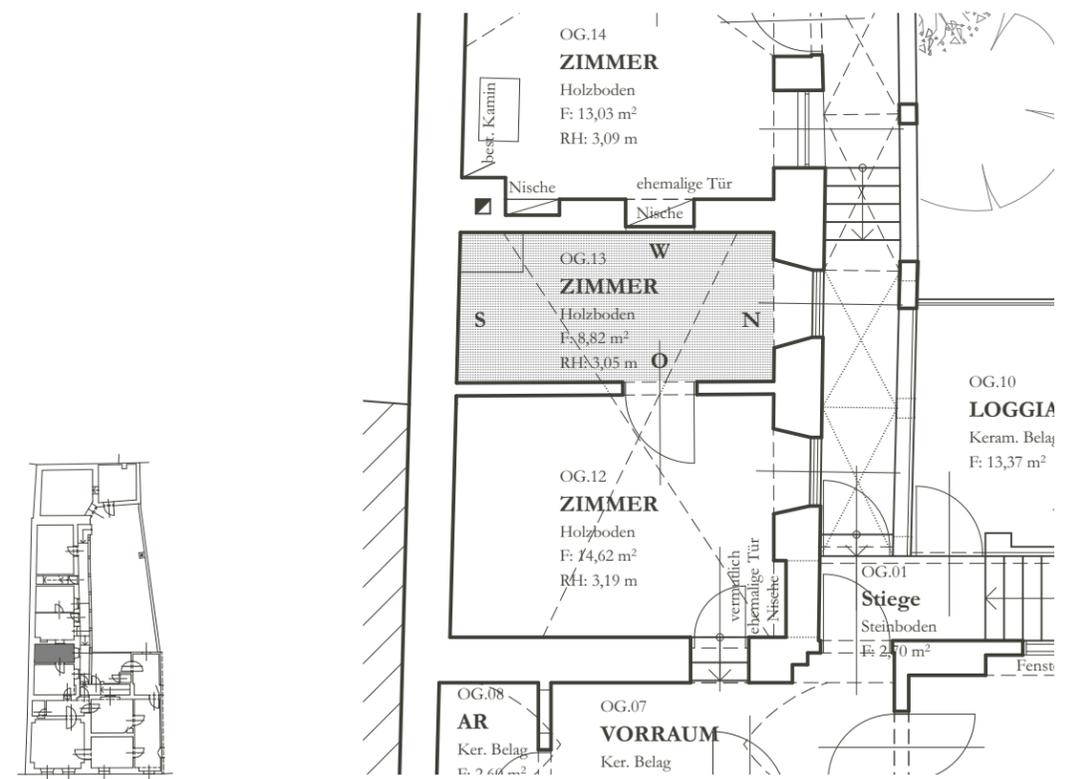
Abb. 159 Raum OG.13 Wohnraum, M 1:100

<b>Untersuchungspositionen:</b>	Keine Untersuchungspositionen
<b>Zustand/Schadensbild:</b>	<p>Die Raumschale wurde mehrfach handwerklich überarbeitet. Im Zuge der letzten Adaptierungen wurde der Raum mit einer einfachen Walzmalerei bis in ca. 2,00 m Höhe ausgestattet. Ver-</p>

einzel sind Risse am Gewölbe und an den Wänden, vor allem raumhohe, senkrechte Risse an der Westwand, erkennbar. Dieses Rissbild, in Verbindung mit einer Nische im Nachbarraum OG.12, deutet auf einen ehemals vorhandenen Wanddurchbruch hin. Vereinzelt sind Putzfehlstellen sowie Feuchteschäden bemerkbar.

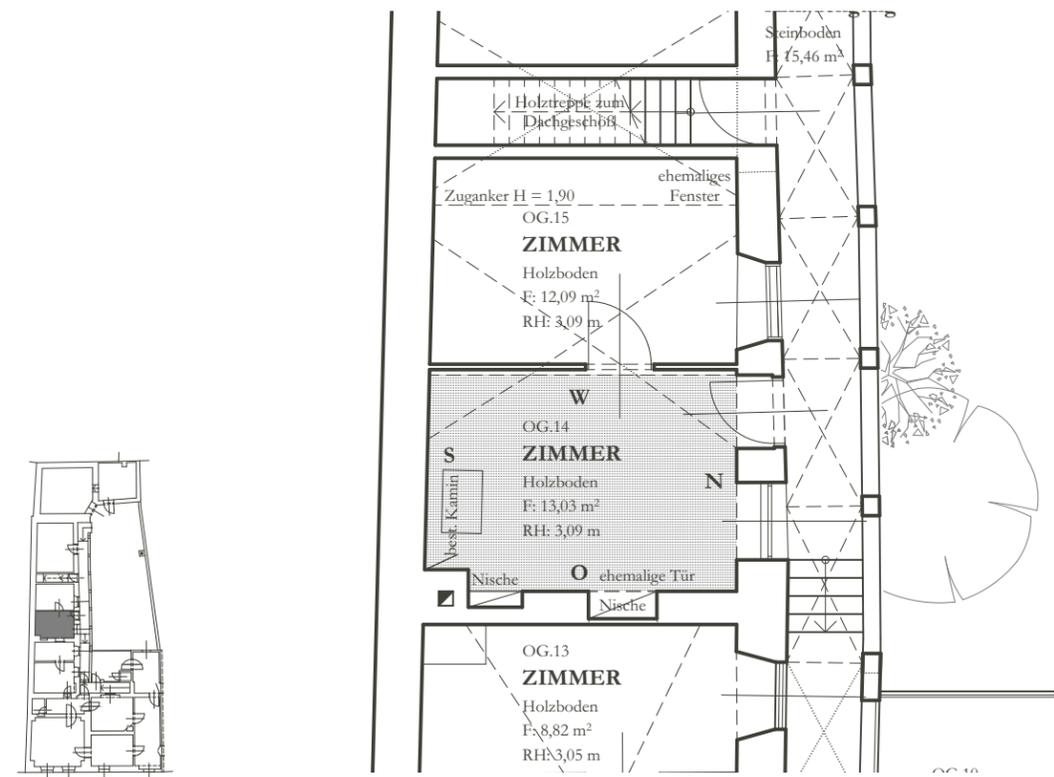
Abb. 163 Raum OG.14 Wohnraum, M 1:100

**Zustand/Schadensbild:** Die Raumschale wurde mehrfach handwerklich überarbeitet. Im Zuge der letzten Adaptierungen wurde der Raum mit einer einfachen Malerei bis in ca. 2,20 m Höhe ausgestattet. An der Ostwand befinden sich große Putzfehlstellen, teilweise sind die Wände ziegelsichtig. Auch Feuchteschäden machen sich bemerkbar.
