# Das Bürgerhaus in Wiener Neustadt

Denkmalpflegerisches Gesamtkonzept am Beispiel eines zweigeschoßigen  
Bürgerhauses in Wiener Neustadt, Lederergasse 12, mitten in der Altstadt.

DIPLOMARBEIT

Wien, am 07.01.2019

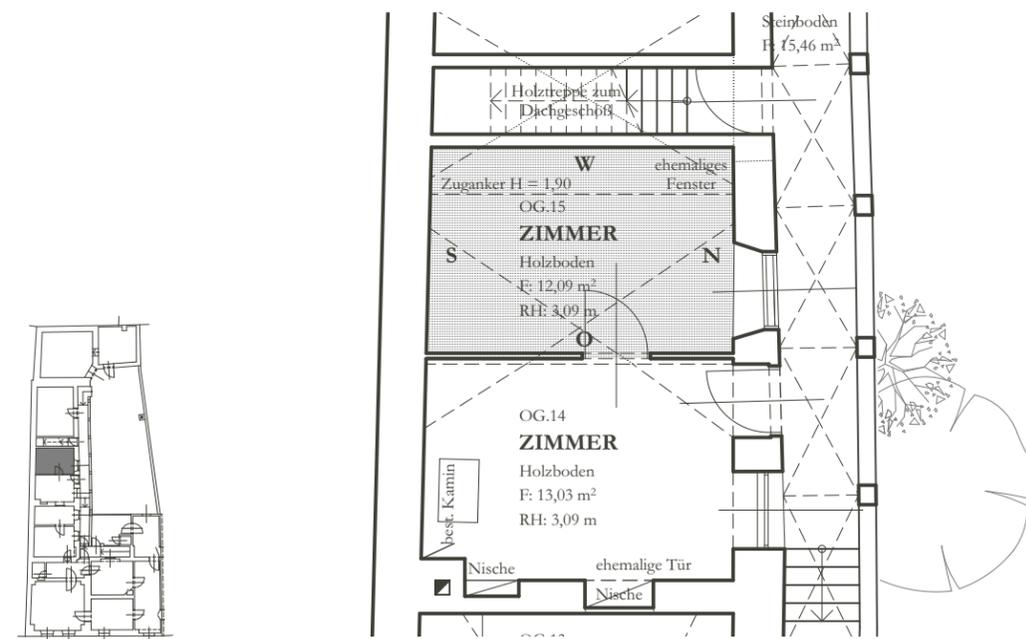
Abb. 168 Raum OG.15 Wohnraum, M 1:100

**Zustand/Schadensbild:** Die Raumschale wurde mehrfach handwerklich überarbeitet und weist vereinzelt Risse und Putzschäden am Gewölbe und an den Wänden auf. Im Zuge der letzten Adaptierungen wurde der Raum mit einer einfachen Walzmalerei bis in ca. 2,20 m Höhe ausgestattet. In der Westwand befindet sich ein Loch zum Stiegenaufgang des Dachgeschoßes. In der Nordost- und Nordwestecke sind große Putzfehlstellen erkennbar und teilweise sind die Wände ziegelsichtig. Sowohl die Wände als auch das Gewölbe weisen sehr instabile Zonen (Putzhohlstellen) auf. Auch Feuchteschäden machen sich bemerkbar.

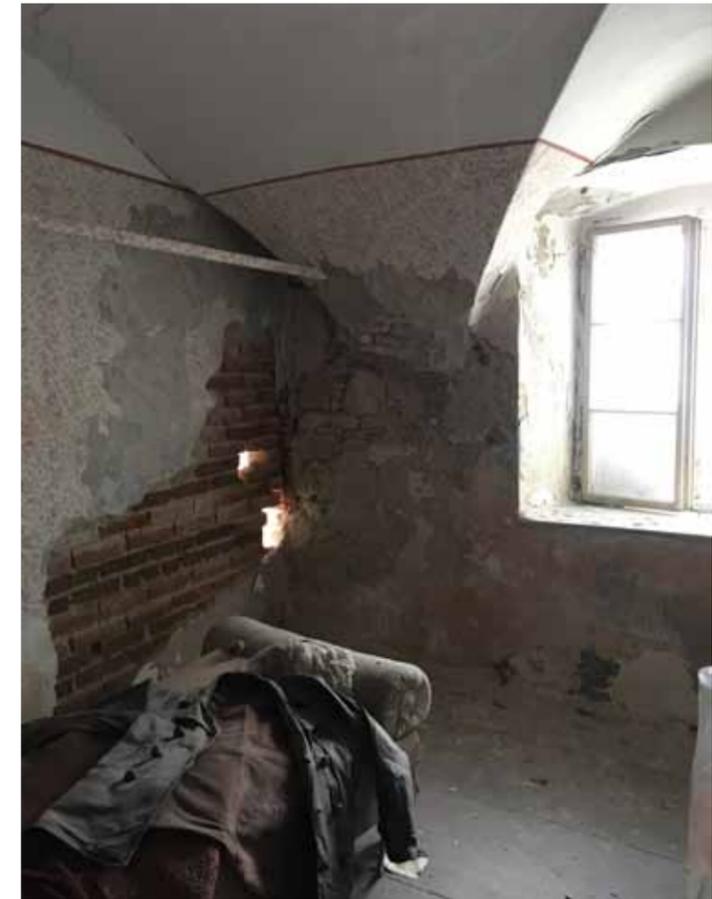
**Abb. 171** Blick nach Norden Richtung Arkadengang  
Loch und große Putzfehlstellen in der Mauer zum Stiegenaufgang in das Dachgeschoß

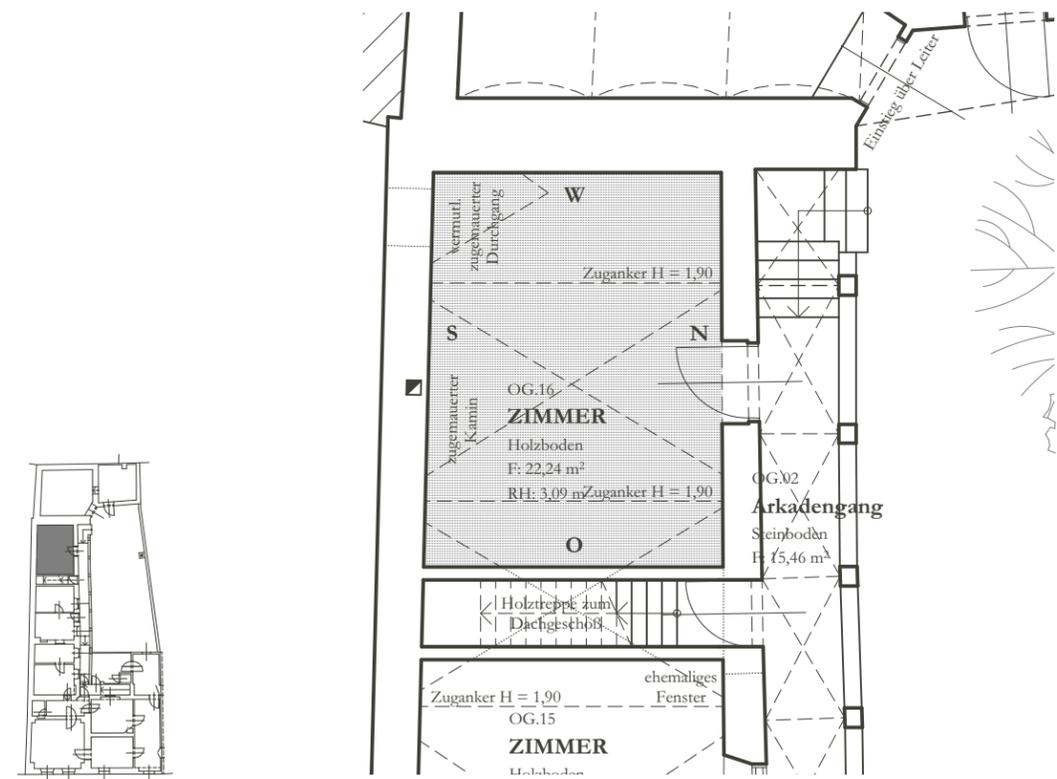
Abb. 172 Raum OG.16 Wohnraum, M 1:100

**Zustand/Schadensbild:** Die Raumschale wurde mehrfach handwerklich überarbeitet und weist manchmal Risse im Gewölbe und an den Wänden auf. Vereinzelt sind Putzfehlstellen erkennbar. Partiiell weisen die Wände als auch das Gewölbe sehr instabile Zonen (Putzhohlstellen)

auf. Auch Feuchteschäden und Flecken an den Wänden machen sich bemerkbar.
