# Rendezvous am Föllik

Ein Entwurf zur Erweckung eines ruinösen Schlosses  
und seiner Umgebung

## Diplomarbeit

Wien, 30.03.2022

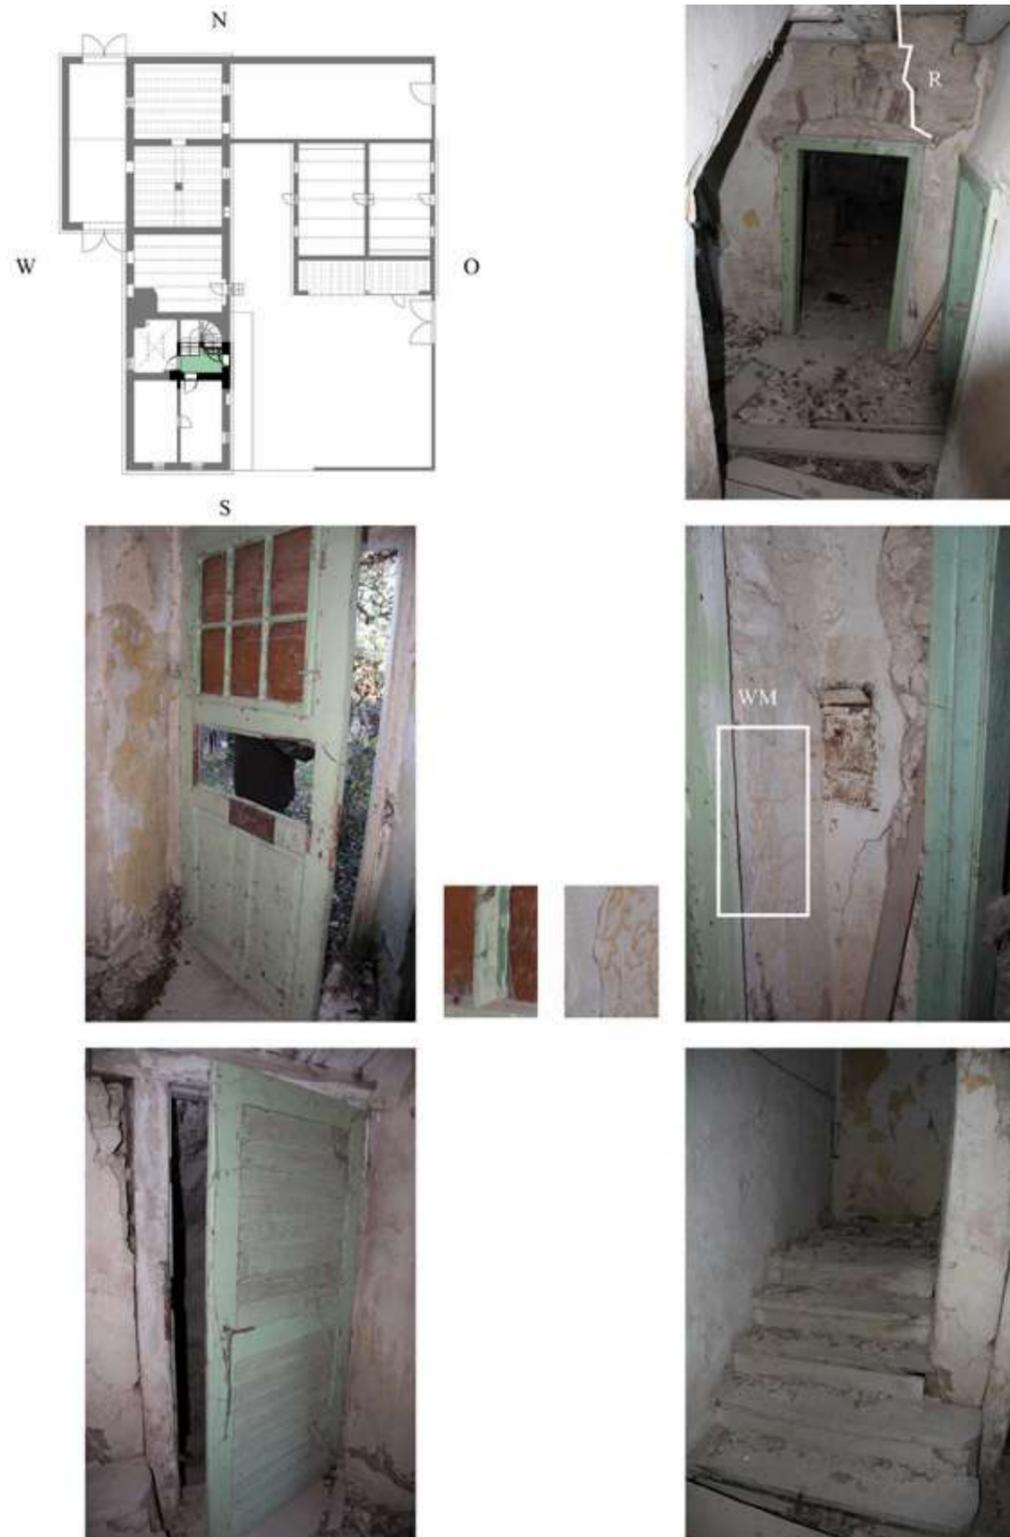
## JKHHEG 1.1 - Eingangsbereich

Abbildung 66: Lage im Erdgeschoss, Gesamtraumeindruck Ansicht Südwand, Eingangstüre mit verschiedenen Lackschichten Mint-/Jagd-Grün, Kaminöffnung und Walzenmalereien, Kellertüre und Treppenaufgang

Schäden: In der Eingangstüre ist das Glas, sowie im Mittelteil die Füllung herausgefallen und das Türschloss fehlt. Die Türen auf der Süd- sowie auf der Westwand besitzen kein Türblatt. Die Innenmauern, vor allem die Südwand, zeigen starke Risse und die Decke ist entlang der Südwand von der Wand herausgebrochen. Die Tritt- und Setzstufen der Holztreppen sind teilweise eingebrochen.

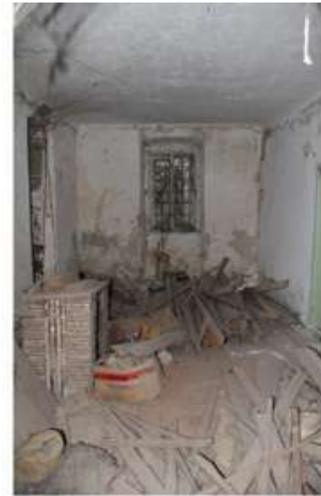
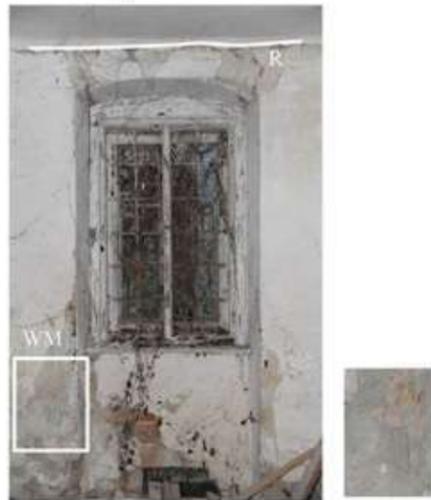
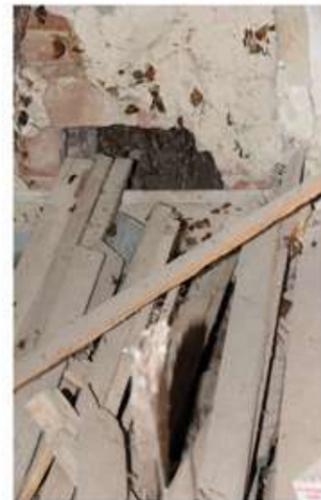
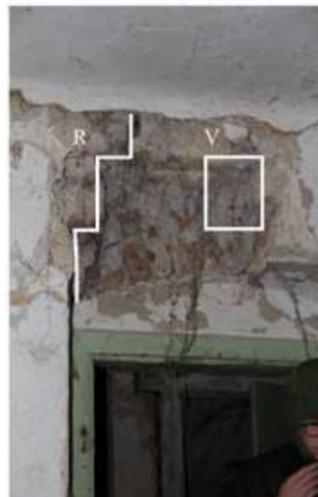
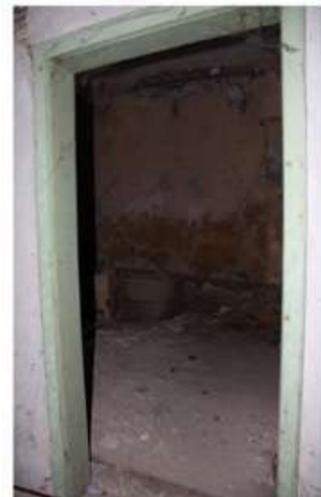
## JKHHEG 1.2 - Zimmer 01

Abbildung 67: Lage im Erdgeschoss, Gesamtraumeindruck Südwand, Fenster Südwand mit Riss und Walzenmalereien, Eingebrochener Keller, Risse im Türsturz, Tür in das Zimmer 02

Schäden: Die Kellerdecke/ der Boden ist, vermutlich durch die Feuchtigkeit im Mauerwerk und der damit verbundenen Verrottung der Holzbalken der Tramdecke, am südöstlichen Ende des Raumes abgesenkt. Durch die Feuchtigkeit der Mauer ist im Innerraum der Wandputz abgefallen. Durch das Absenken des Bodens ist das Kellerfenster zu sehen. Die gesamte Decke neigt sich ebenso und verursacht die unterschiedlichen Raumhöhen der Zimmer. Auf der Nordwand sind über dem Türsturz Steine ausgebrochen und Risse sind entlang des Deckenanschlusses sichtbar.

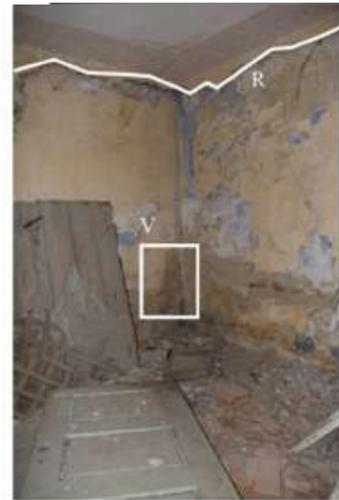
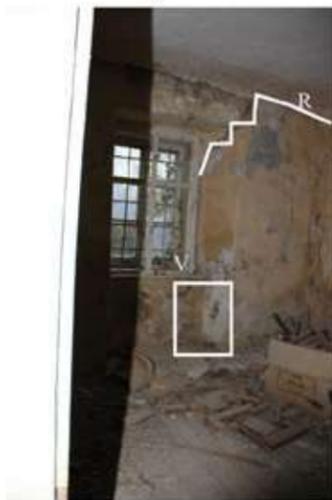
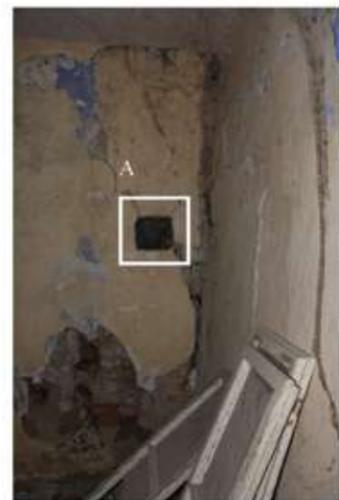
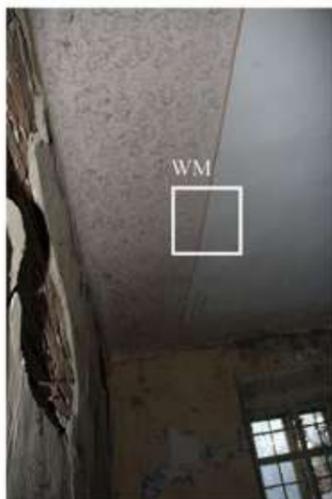
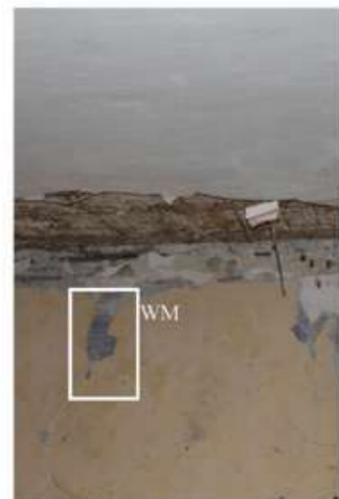
**JKHHEG 1.3 - Zimmer 02**

Abbildung 68: Lage im Erdgeschoss, Südöstliche Ecke des Zimmers mit Putzverfärbungen, Fenster Ostwand, Kaminöffnung Westwand, Walzenmalerei Decke, Abfallender Putz der Schilfrohrdecke und grüner bzw. dunkelblauer Wandanstrich

Schäden: Der Putz an den Wänden ist abgebröckelt oder weist Verfärbungen auf. Risse sind vor allem auf der Südwand zu sehen, hier im Bereich des Fenstersturzes. Auf der westlichen Mauer ist eine dunkle Verfärbung im Bereich des Bodens sichtbar, welche auf die aufsteigende Feuchtigkeit des erdberührenden Mauerwerks hindeuten könnte. Entlang der Decke sind Risse und damit verbunden Abbrüche des Putzes zu erkennen.

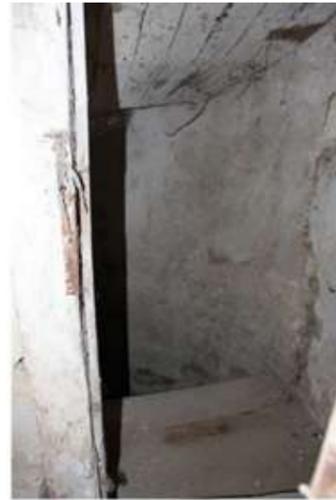
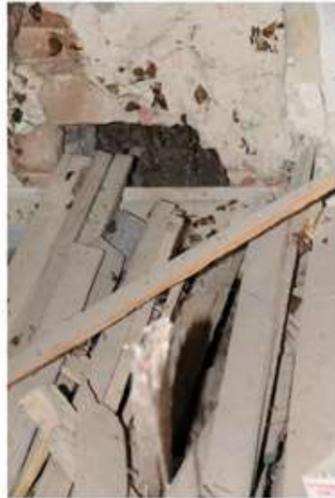
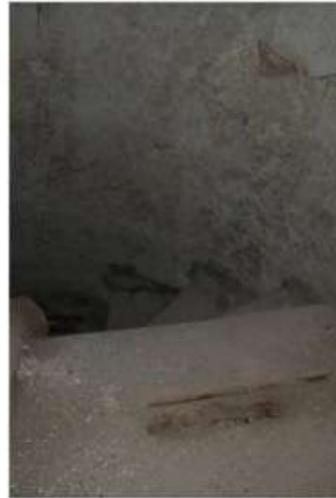
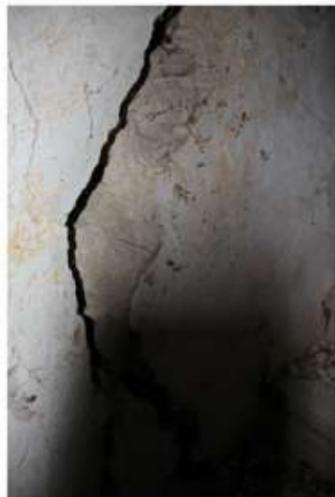
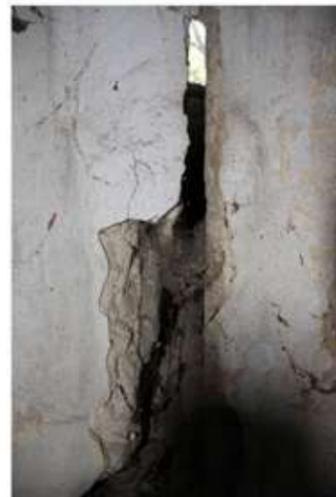
## JKHHEG 1.5 - Stiegenabgang/ Keller

Abbildung 70: : Lage im Erdgeschoss, Gesamteindruck Kellerabgang, eingebrochene Kellerdecke, Stiegen-Abgang, Risse in der Ostwand

Schäden: Die Tramdecke des Kellers ist eingestürzt und nicht mehr betretbar. Der Kellerabgang hat entlang des Deckenanschlusses Risse im Mauerwerk. Die Feuchtigkeit im Mauerwerk ist im Zimmer 02 (JKHHEG 1.3) bis in das Erdgeschoss zu sehen, weshalb mit einer Durchfeuchtung des gesamten Kellers zu rechnen ist. Vermutlich könnte dies auch der Grund für die Durchmorschung der Holzdecke gewesen sein und zu dem Einsturz geführt haben.

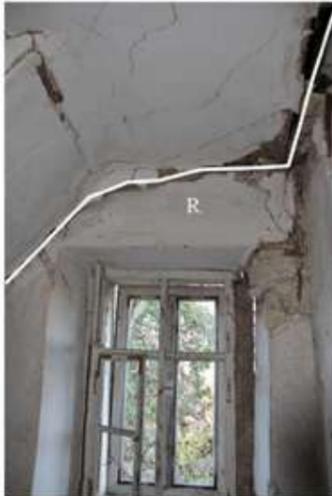
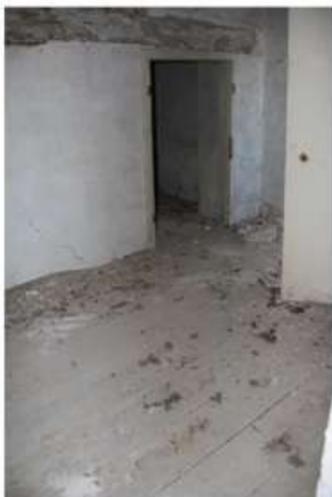
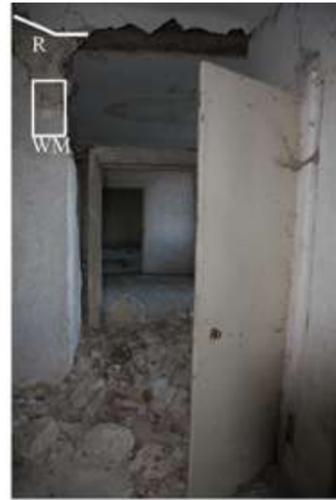
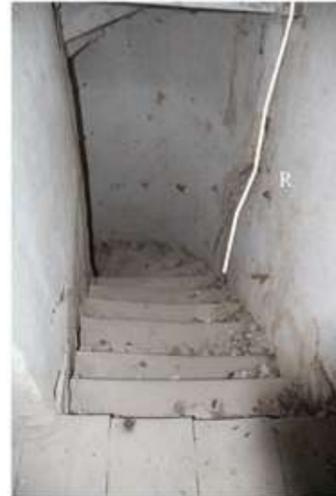
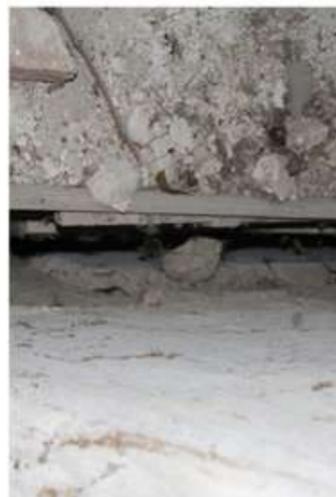
### JKHHOG 1.1 - Verteiler

Abbildung 71: Lage im Obergeschoss, Gesamteindruck Verteilerraum, Risse beim Deckenanschluss, Gewendelte Treppe mit Holzaufritten, Blick auf die Westwand mit eingezogener Decke und Holzbalken-Auflager des Tonnengewölbes, Zentimeterdicker Abstände zwischen Boden und Wand entlang der Südwand

Schäden: Die Risse entlang der Wand sind vor allem bei den Anschlusspunkten der Treppen zur Mauer sichtbar. Der Fenstersturz weist einen zentimeterdicken Riss auf, der sich bis unter die eingezogene Decke vom Dachboden zieht. Weiters gibt es einen Spalt beim Anschluss des Bodens zur Mauer. Die Risse auf der nördlichen Wand haben zum Einbruch des Sturzes und damit dem darüber liegenden Mauerwerk geführt. Dadurch ist der Stockrahmen herausgefallen. Die westliche Mauer weist Verformungen und das Abbrechen des Putzes auf.

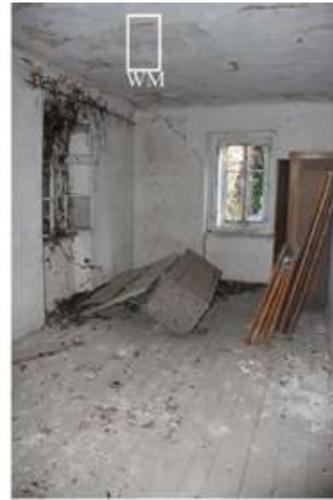
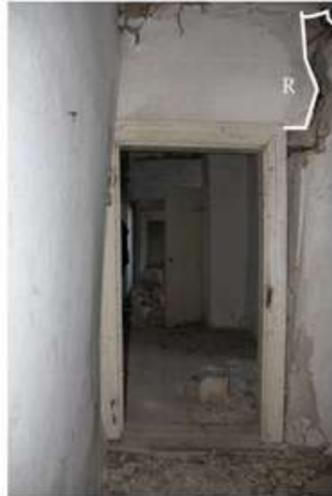
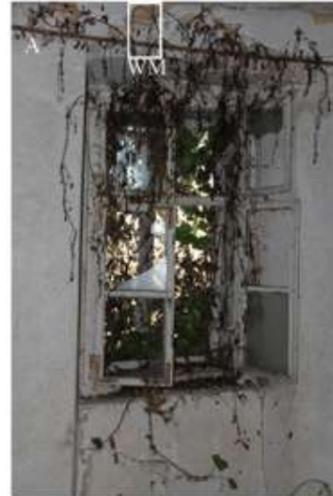
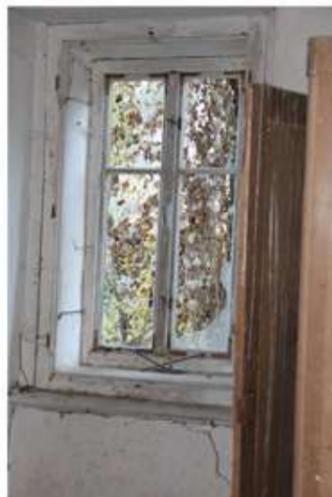
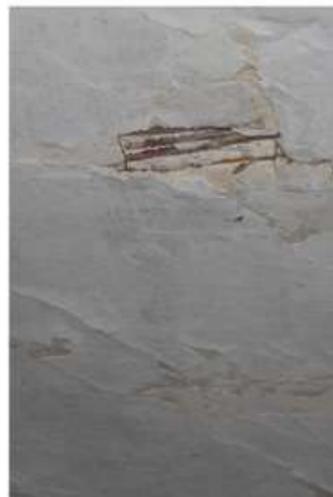
## JKHHOG 1.2 - Zimmer 01

Abbildung 72: Lage im Obergeschoss, Gesamteindruck Zimmer 01 im Obergeschoss, Türrahmen mit eingezogener 15cm Wand und Riss über dem Türsturz der Nordwand, Rahmenstockfenster Ostwand mit Vorhangstange und Walzenmalerei, Fenster Südwand ohne Bogensturz, Abbröckelnder Putz der Schilfrohrdecke

Schäden: Die Nordmauer weist über dem Türsturz einen Riss auf. Die Trennmauer, oder Westmauer, ist verformt und wölbt sich zur Decke in östliche Richtung. Von der Decke ist an gewissen Stellen der Putz abgeplatzt und legt das darunterliegende Schilf frei.

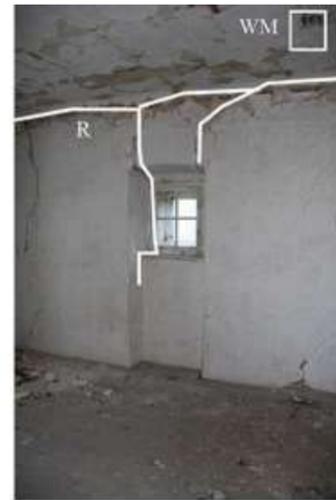
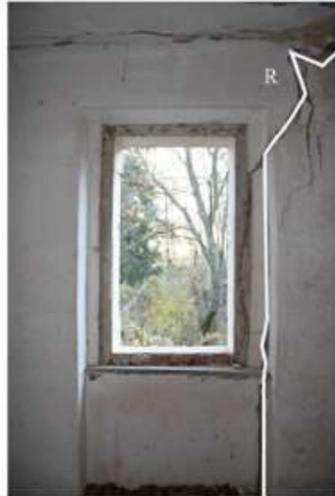
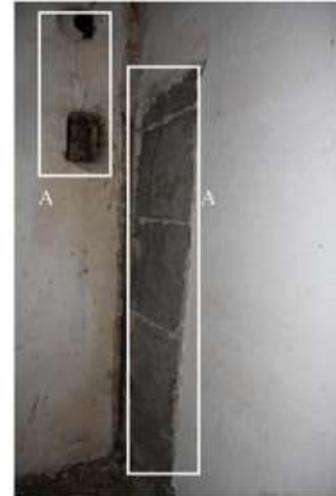
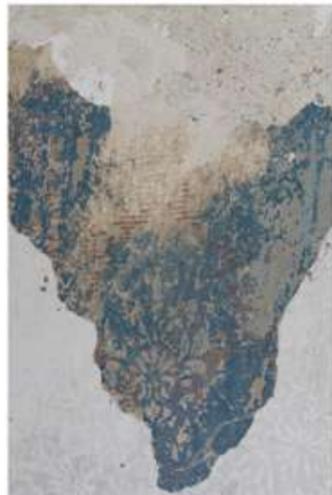
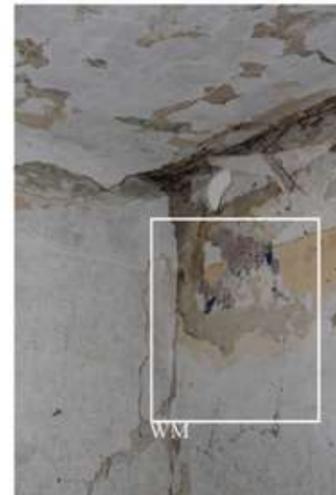
### JKHHOG 1.3 - Zimmer 02

Abbildung 73: Lage im Obergeschoss, Rahmenstockfenster Westwand, Rahmenstockfenster Südwand mit fehlenden Rahmen, Wärmedämmende Einzugswand mit Kaminöffnung, dunkelblauer Anstrich mit Walzenmalerei unter dem Kalkputz sichtbar, Feuchtigkeitsschäden und Schlitze in der Decke zu sehen

Schäden: Die Mauer ist auf der Süd- und Westwand mit Rissen überzogen. Besonders über den Fensterstürzen zeigen sich die Risse. Die Decke entlang der nördlichen Mauer hat einen Spalt zwischen dem Deckenanschluss und zeigt Risse im Deckenputz. Die unterschiedlichen Wandanstriche sind durch den abblätternden Putz zu sehen.

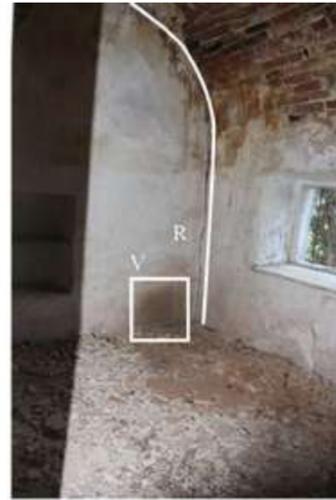
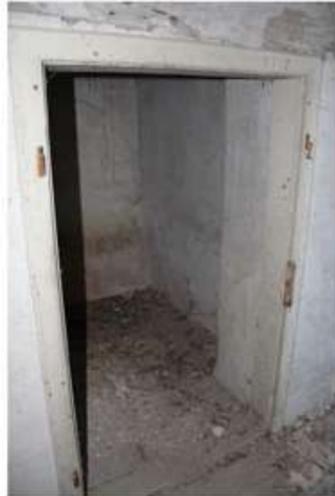
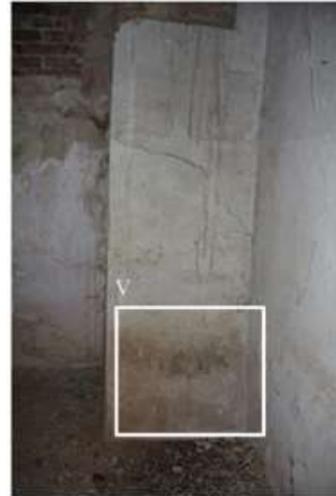
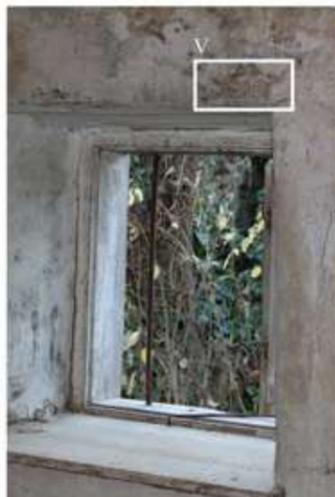
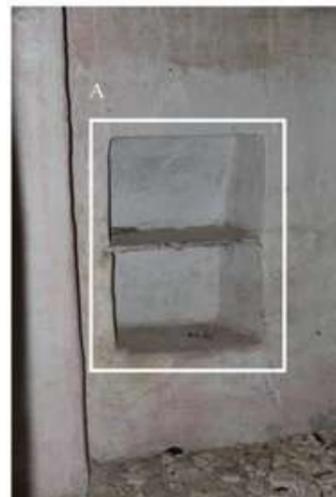
### JKHHOG 1.4 - Kammer

Abbildung 74: Lage im Obergeschoss, Gesamteindruck der Kammer (ehemalige Küche) mit Verfärbungen und Riss entlang des Gewölbeanschlusses, Türe auf der Ostwand, Vermauerter Kamin auf der Nordwestlichen Ecke, Fenster auf der Westwand mit fehlendem Flügelrahmen, Nische in der Südwand

Schäden: Neben dem fehlenden Flügelrahmen und dem Türblatt ist der Putz der Decke heruntergekommen. Zudem zeigt sich eine rötliche Verfärbung die vermutlich darauf deutet, dass der Ziegel teilweise durchfeuchtet wurde. Ein Riss zeigt sich entlang der Südwand und des Deckenanschlusses des Tonnengewölbes.

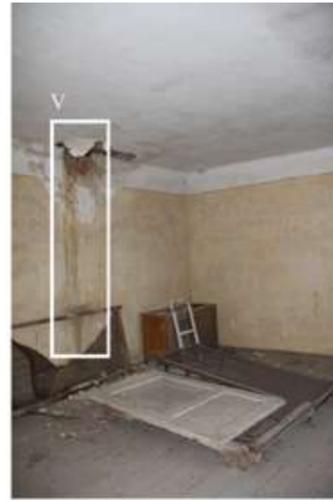
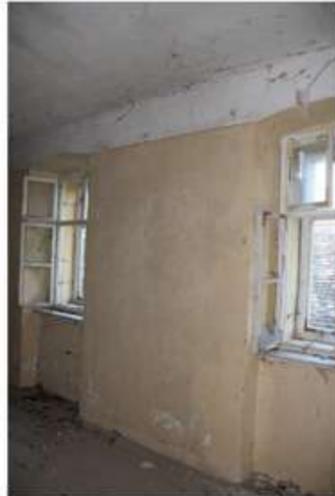
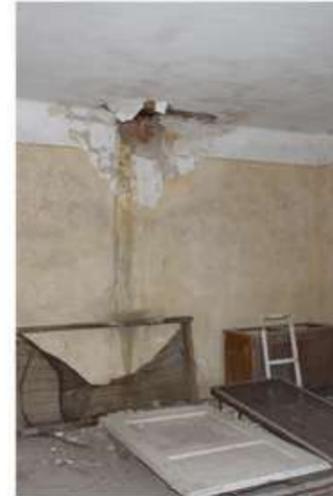
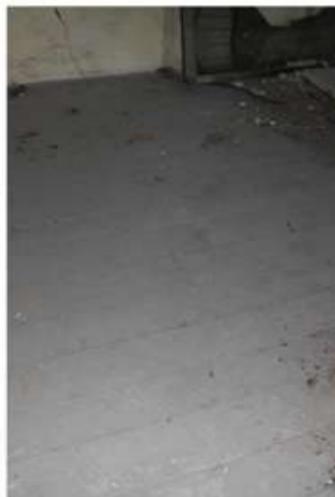
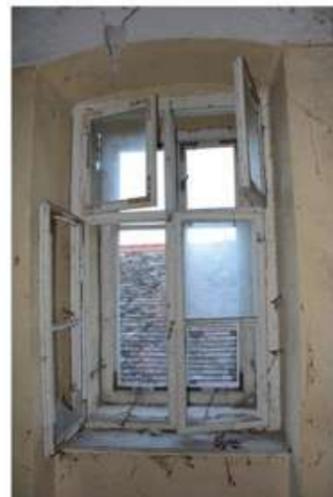
## JKHHOG 1.5 - Zimmer 03

Abbildung 75: Lage im Obergeschoss, Gesamteindruck Zimmer mit Wasserschaden auf der Westwand, Rahmenstockfenster Ostwand, Wasserschaden mit Verfärbungen des Putzes und Loch in der Decke, Bretterboden, Großaufnahme Rahmenstockfenster mit nach Innen öffnenden Innerflügeln geteilt durch einen Kämpfer und nach außen öffnenden Außenflügeln

Schäden: Auf der Ostwand sind Risse zu sehen. Vor allem um die Fensterlaibungen und den Sturz sind Risse erkennbar. Auf der westlichen Wand ist ein Wasserschaden zu erfassen, welcher durch einen Wassereintritt am Dach verursacht wurde. Dadurch haben sich entlang der Wand und Decke Verfärbungen gebildet und die Decke ist teilweise vermorscht.

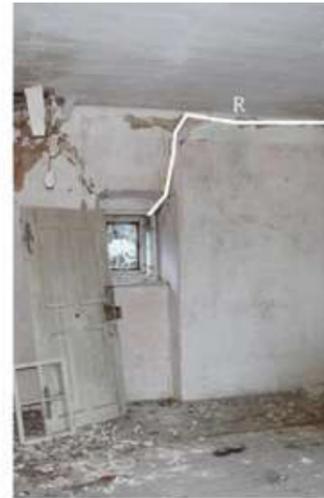
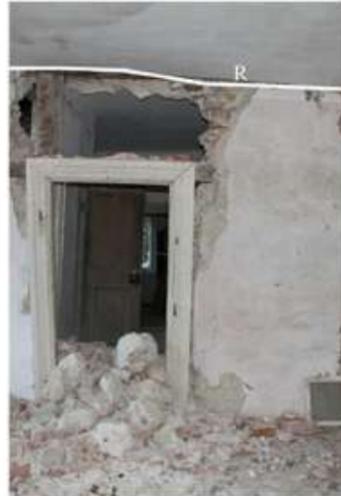
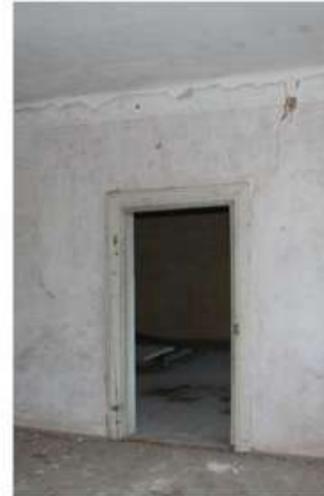
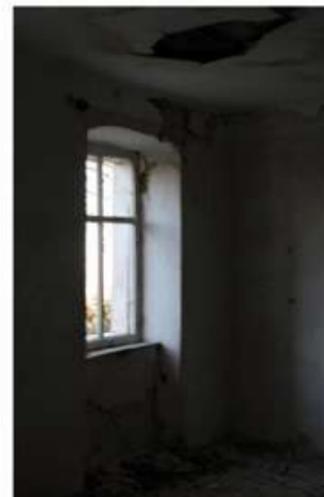
## JKHHOG 1.6 - Zimmer 04

Abbildung 76: Lage im Obergeschoss, Fenster Westwand mit Riss über Sturz zur Decke, Ausgebrochene Türrahmen Südwand und Riss in der Decke, profiliertes Türrahmen in das Zimmer 03, Großaufnahme Westwand mit Walzenmalerei und Wasserschaden durch Wassereintritt, Zwei Fensteröffnungen auf der Ostwand und abfallender Putz an der Decke

Schäden: Die Südwand ist über dem Türsturz eingebrochen, welches dazu geführt hat, dass der Türrahmen umgestürzt ist. Weiters ist entlang der Südwand die Decke mit einem Spalt versehen und der Dachboden sichtbar. Auf der südwestlichen Ecke ist ein Wasserschaden durch den Wassereintritt am Dach zu sehen, welcher zu einem Vermorschen der Holzdecke geführt hat. Durch das Vermorschen ist eine eindeutige Schräglage der Decke von Osten nach Westen feststellbar. Auf der Westwand ist ein Riss über der Fensterlaibung zu sehen und ein Wasserschaden in der nordwestlichen Ecke. Auf der östlichen Wand und Decke ist durch den Wassereintritt der Putz abgeblättert und hat zu Verfärbungen geführt.

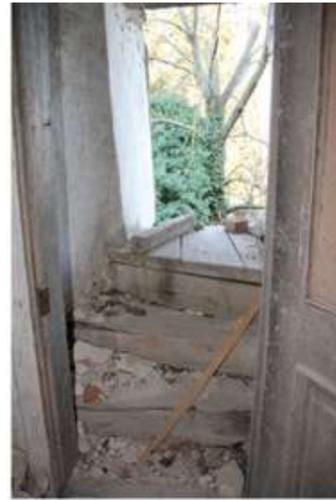
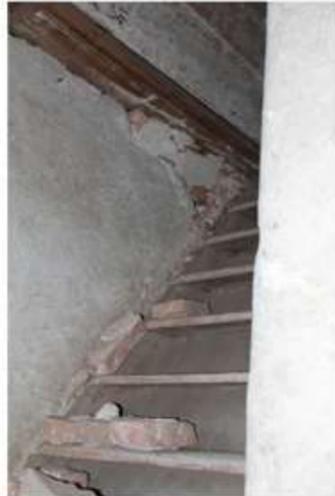
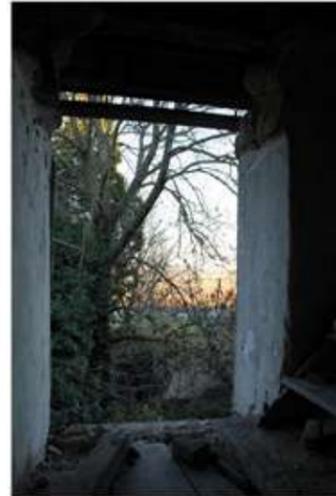
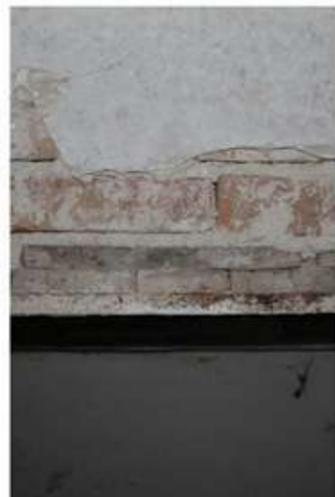
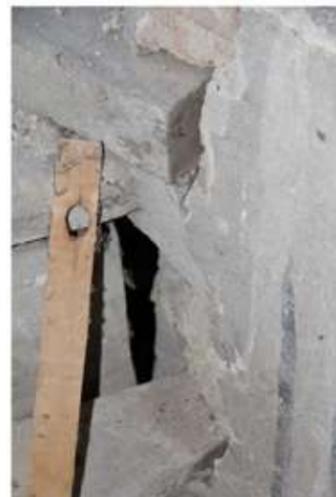
## JKHHOG 1.7 - Stiegenaufgang

Abbildung 77: Lage im Obergeschoss, Stiegenaufgang in den Dachboden mit Öffnung zum Hof in der Ostwand, Stiegen in den Dachboden, Gesamtaufnahme der Öffnung, Sturz unter der Holzterrasse, Detailaufnahme Anschluss der gewendelten Treppe in der Mauer

Schäden: Der eingestürzte Teil der nördlichen Mauer zieht sich auch in den Stiegenaufgang und sorgt für einen weiten Schlitz in der Decke durch welchen der Dachstuhl sichtbar ist. Die Türe oder der Holzverschlag in der Wandöffnung fehlt und der Sturz über der Öffnung ist abgebrochen, sodass die Fußpfette sichtbar ist.

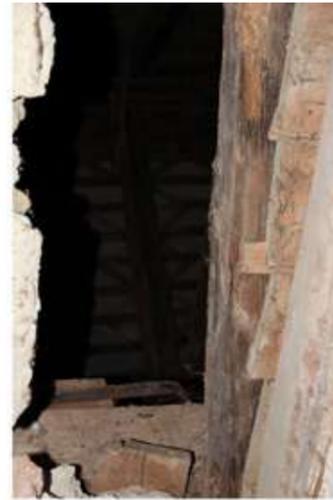
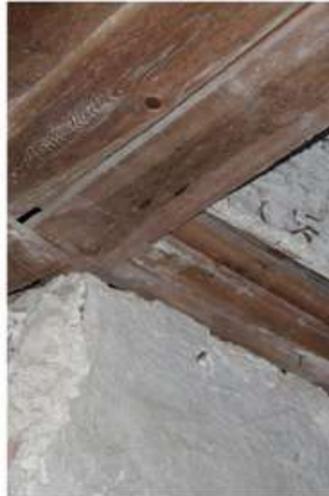
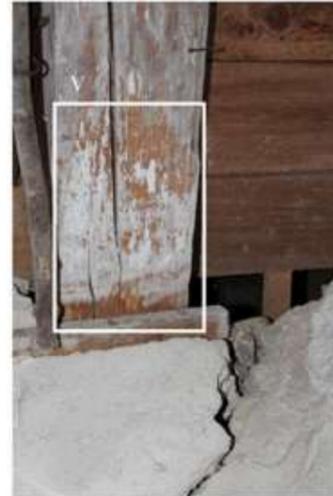
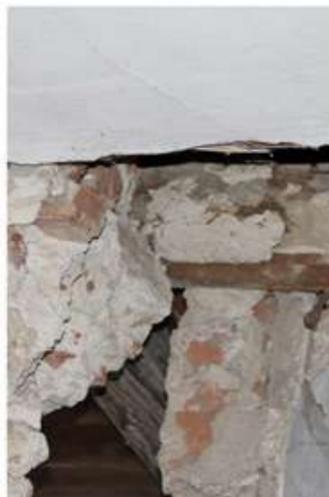
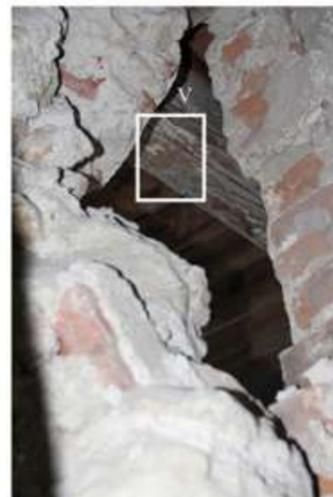
## JKHHDG 1.1 - Dachboden

Abbildung 78: Lage Dachboden, Aufnahmen jeweils vom 1. Obergeschoss: Dachstuhl, Detailaufnahme Verankerung Decke in das Mauerwerk, Holzbalken mit weißen Verfärbungen, Eingebrochenes Mauerwerk im 1. Obergeschoss führt den Blick in den Dachstuhl frei

Schäden: Teilweise ist das Dach undicht und lässt dadurch Wasser eintreten. In weiterer Folge sind die Holzbretter des Bodens an gewissen Stellen vermorscht und durchgebrochen. Ebenso die Holzbalken des Dachwerks weisen teilweise dunkle Flächen auf oder haben weiße Verfärbungen, welche auf einen Wasserschaden hinweisen.

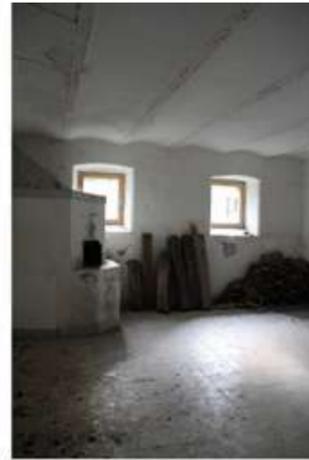
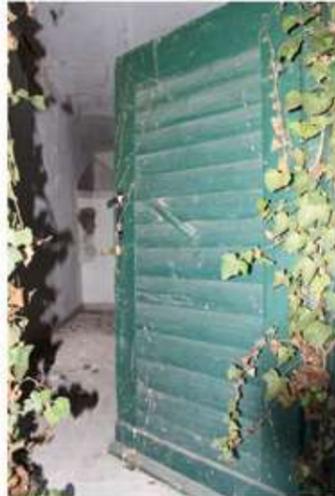
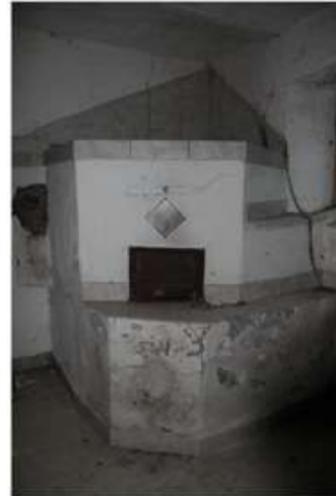
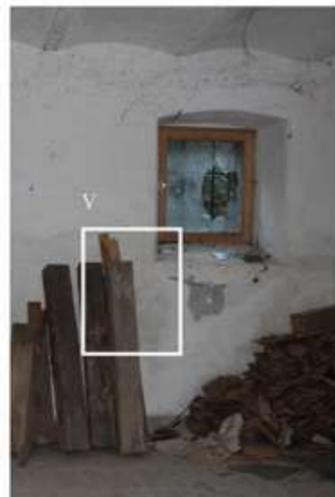
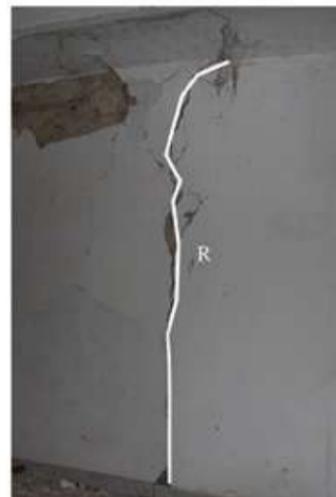
## JKHHEG 2.1 - Kaminzimmer

Abbildung 79: Lage im Erdgeschoss, Gesamtüberblick der Kammer, Eingangstüre in Jagd-Grün, Kachelofen mit Fliesen verziert, Dreh-Kippflügel mit Gitter Westwand und Verfärbungen der Mauer im Bereich des Bodens durch Wasseraufstieg im Mauerwerk, Kappendecke, Riss in der Südwand im Bereich des Deckendurchbruchs des Wohnbereichs

Schäden: Neben den Erneuerungen im Bodenbelag und bei den Fenstern sind leichte Putzschäden feststellbar. Die vom Boden aufsteigenden Verfärbungen auf der Westmauer deuten auf ein feuchtes Mauerwerk hin. Auf der Südmauer ist ein Riss zu sehen. Vermutlich wird er vom Deckendurchbruch, des Stiegenhauses im Wohntrakt verursacht.

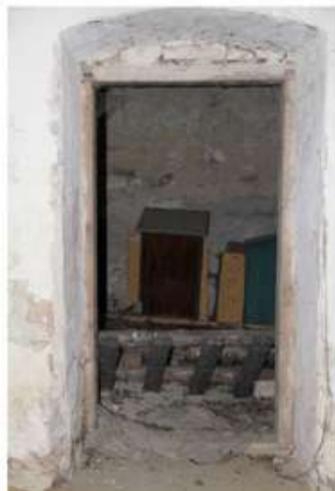
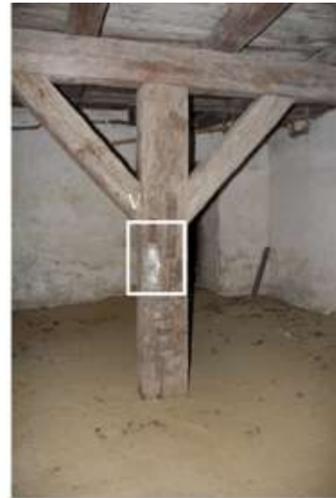
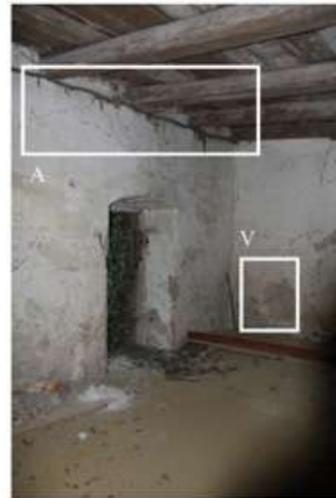
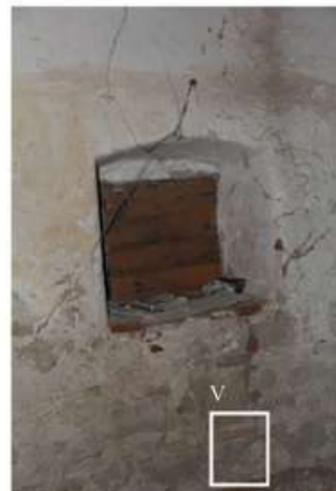
### JKHHEG 3.1 - Kammer

Abbildung 80: Lage im Erdgeschoss, Gesamteindruck der Kamme mit Holzstütze und Riemlingsdecke, Südwand mit abfallendem Putz und einer Änderung des Mauerwerks, der einem Durchgang ähnelt, Wandöffnung mit fehlenden Türblatt auf der Ostwand, Verfärbung entlang des Bodens und Ausstattung auf den Sekundärträgern, Öffnung in die Kammer 02 auf der Nordwand, Fensteröffnung zugenagelt auf der Ostwand und Mauerverfärbungen

Schäden: Auf den Wänden ist entlang des Bodens eine Verfärbung im weißen Kalkputz feststellbar, was auf eine Durchfeuchtung des Mauerwerks deutet.

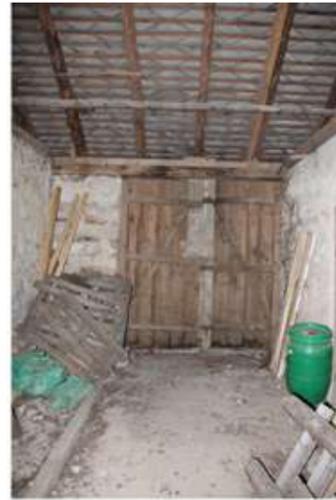
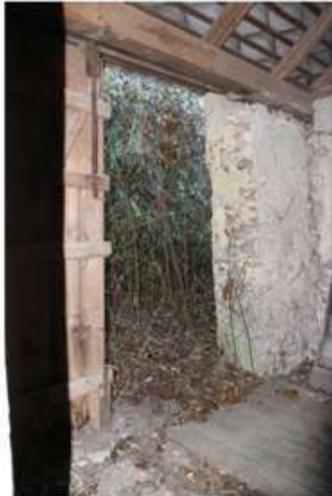
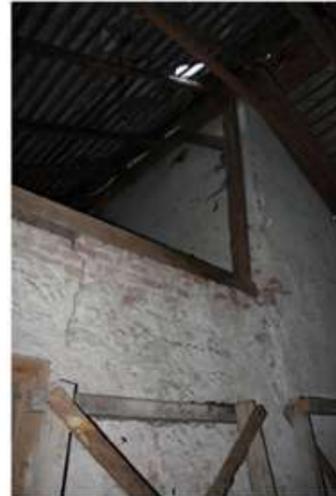
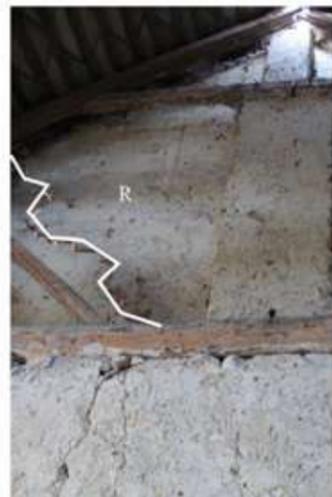
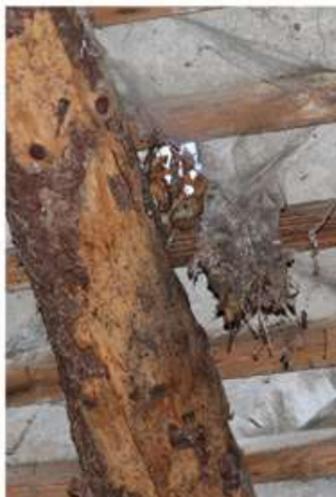
### JKHHEG 3.2 - Einfahrt

Abbildung 81: Lage im Erdgeschoss, Gesamteindruck der Einfahrt, Tor in den „Hinterhof“ auf der Südwand, Dach und Dachboden des Anbaus, Westwand mit Verstärkungen als Auflager der Pfetten und einem Riss, Schäden des Dachs und des Dachstuhls durch Wassereintritt

Schäden: Im Dach sind Löcher zwischen einzelnen quadratischen Zinkblechen zu sehen. Dadurch kann Wasser eindringen und Schäden auf der Decke der Fasankammer verursachen. Das Mauerwerk auf der Westwand hat Risse von der Mittelpfette bis zum Boden. Die Tür der Südfassade ist umgefallen. Teilweise ist der Putz abgeplatzt und legt die Ziegel respektive das Mischmauerwerk frei.

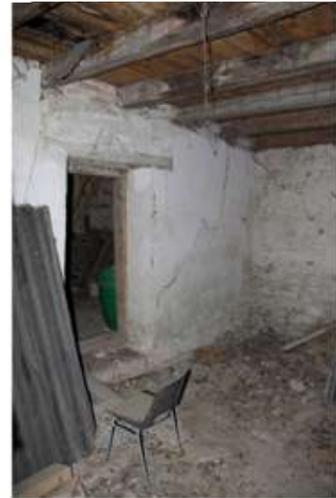
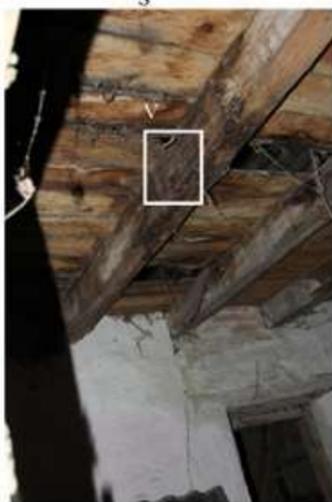
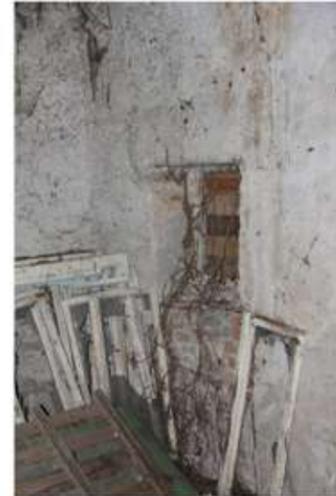
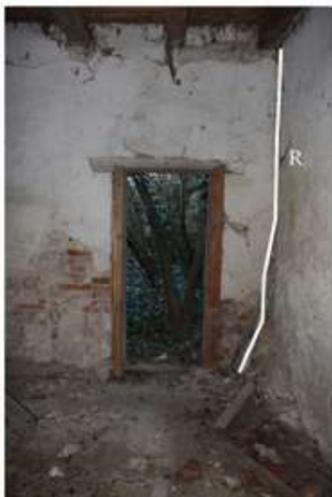
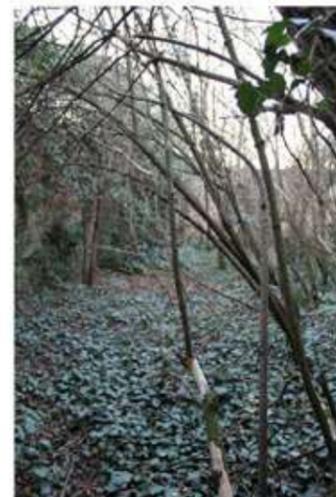
### JKHHEG 3.3 - Kammer 02

Abbildung 82: Lage im Erdgeschoss, Wandöffnung in der Südwand, Wasserschäden in der Decke mit weißen Verfärbungen der Holzbalken, Öffnung zugenagelt auf der Ostwand, Wandöffnung auf der Ostwand in den Fasanauslauf mit vertikalem Riss in der Ecke zwischen Süd- und Ostwand, Fasanauslauf

Schäden: An den Innenwänden ist der Putz abgebröckelt. Vor allem auf der Ostwand ist dadurch das Ziegelmischmauerwerk sichtbar. Auf den Innenwänden ist, durch Wassereintritt am Dach, die Decke an der Südwestlichen Ecke vermorscht. An dieser Stelle zeigen die Holzbalken dunkle und weiße Verfärbungen auf und durch die Feuchtigkeit in den Holzbrettern des Dachboden hat sich ein Loch gebildet. Durch dieses ist das Pfettendach sichtbar. Zwischen Ost- und Südwand ist ein vertikaler Riss im Mauerwerk sichtbar.

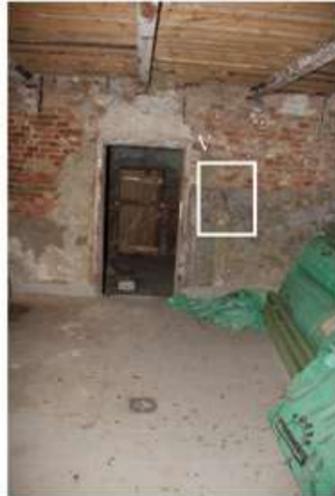
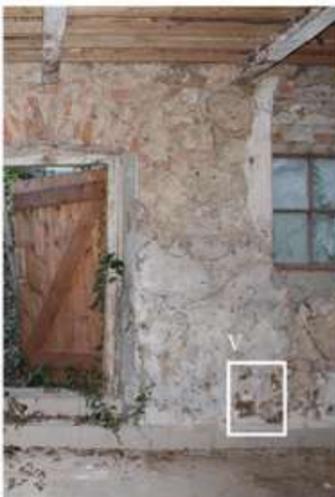
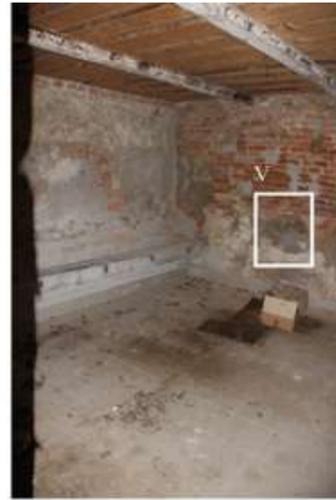
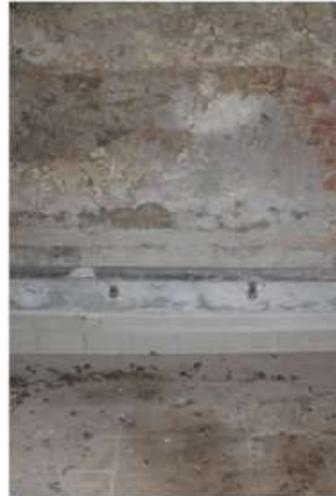
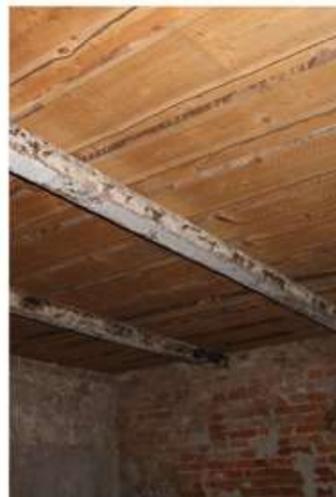
### JKNHEG 1.1 - Stall 01

Abbildung 83: Lage im Erdgeschoss, Gesamteindruck des Stalles mit Verfärbungen in der Ziegelmauer, Fliesenboden und Wandöffnung auf der Ostwand, Steintränke und wasserbelastetes Mauerwerk, Westwand mit Türöffnung und Fensteröffnung, Stahlträger mit erneuerter Holzdecke

Schäden: Der Raum wurde revitalisiert und erneuert. Dies ist an der Verfliesung, dem Abfluss und den Holzbalken an der Decke erkennbar. Jedoch hat das feuchte Mauerwerk zu einem Abfallen des Putzes gesorgt. Teile des Putzes zeigen eine schwarze Verfärbung, was auf eine Salzbelastung im Mauerwerk hinweist.

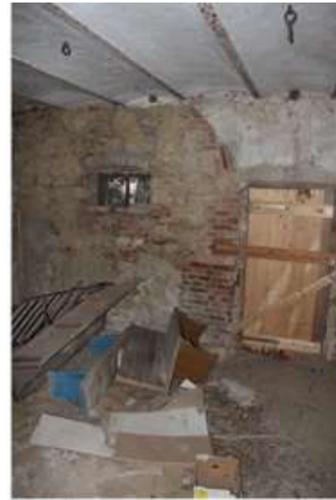
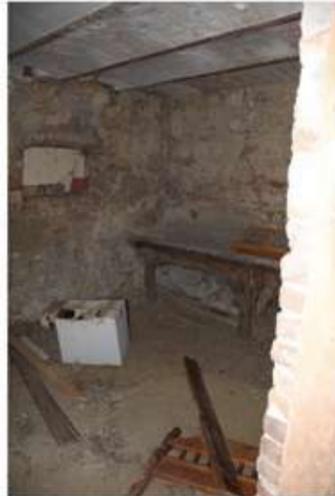
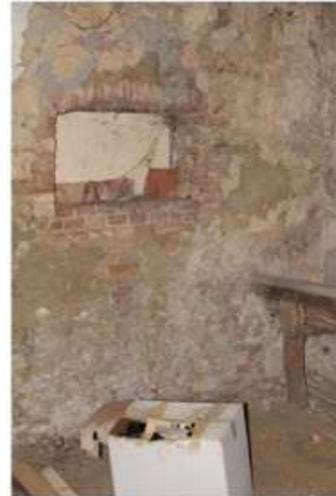
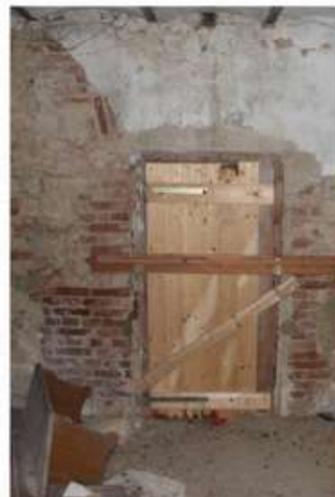
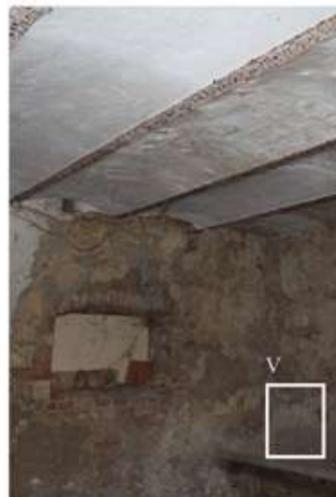
## JKNHEG 1.2 - Stall 02

Abbildung 84: Lage im Erdgeschoss, Gesamteindruck des Stalles im Nebenhaus, Ostwand mit Fensteröffnung, Lüftungsöffnungen unter der Kappendecke, Südöstliche Ecke des Raumes mit Holztränke, Großaufnahme Fensteröffnung mit Ziegelsturz, Großaufnahme Brettüre, Kappendecke mit Wandverfärbung

Schäden: Das Mauerwerk zeigt ein Ablättern des Putzes und dunkle Verfärbungen, was auf eine Salzbelastung und Feuchtigkeit im Stein deutet. Von der Kappendecke blättert ebenfalls der Putz ab, was eine Feuchtigkeit im gesamten Deckenverband vermuten lässt.

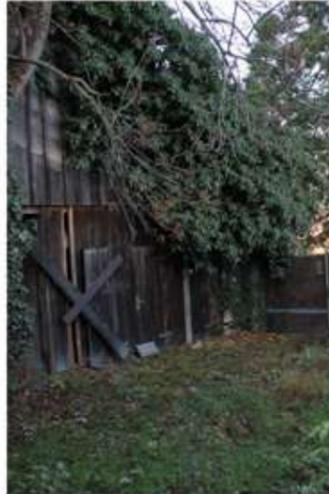
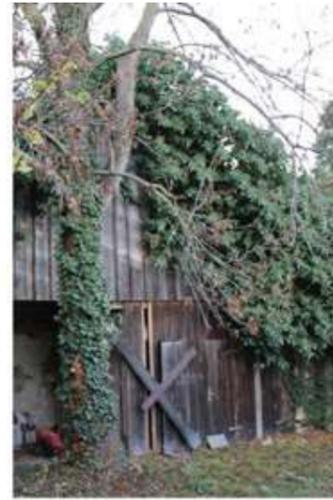
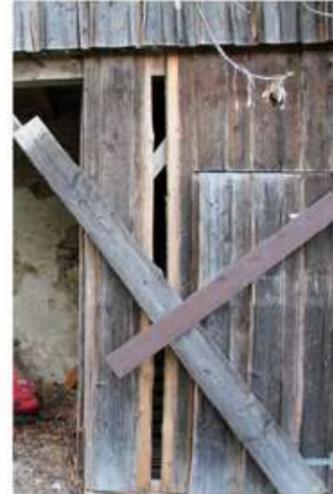
### JKNHEG 1.3 - Schuppen

Schäden: Die Holzverkleidung ist verformt und verwittert, was zu Löchern in der Fassade führt.

Abbildung 85: Lage im Erdgeschoss, Gesamteindruck des Schuppens im Nebenhaus, Großaufnahme der Bretterverkleidung

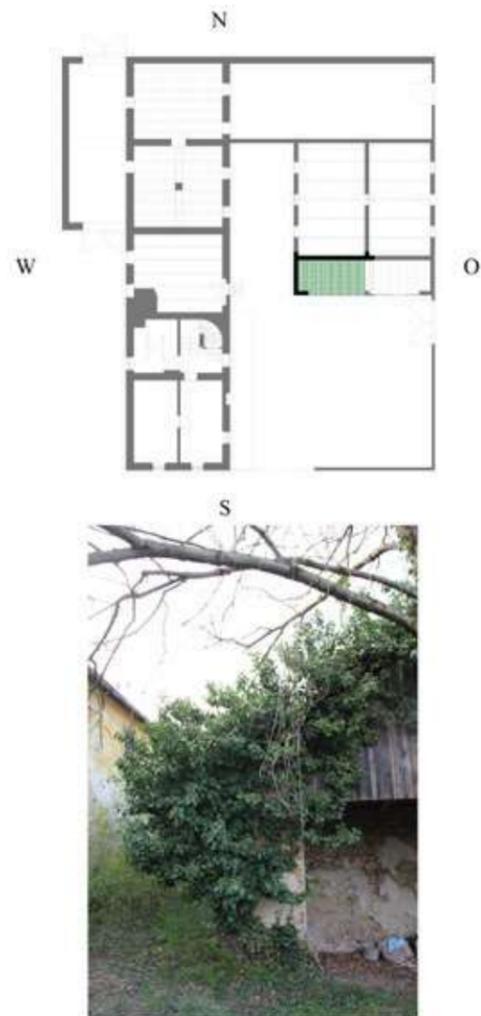
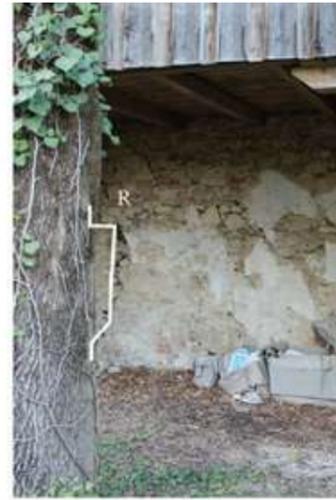
### JKNHEG 1.4 - Laube

Schäden: Der Kalkputz ist durch die Witterung abgebrochen und zeigt das darunter liegende

Steinmauerwerk. Ein Riss zieht sich auf der Nordwand vom Boden durch den Mörtel des Mauerwerks.

Abbildung 86: Lage im Erdgeschoss, Gesamteindruck der Laube im Nebenhaus mit Riss in dem Mischmauerwerk

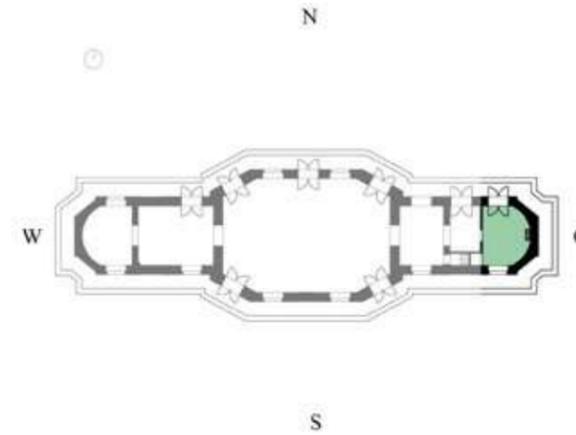
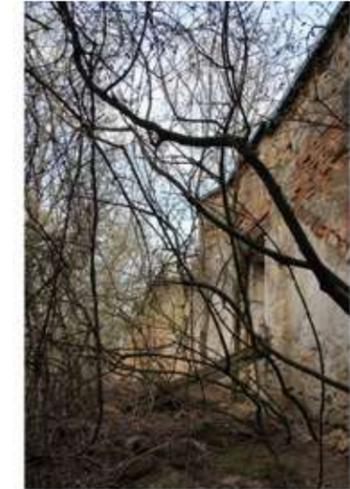
### JSEG 1.1 - ehemalige Küche

Abbildung 113: Lage im Grundriss, Gesamteindruck des Nebenflügels

Schäden: Der östliche Bereich des Schlosses ist eingebrochen und zerstört. Um diesen Bereich liegen vereinzelt Bauteile, jedoch sind diese durch die Witterung vermorscht oder wurden zerstört.

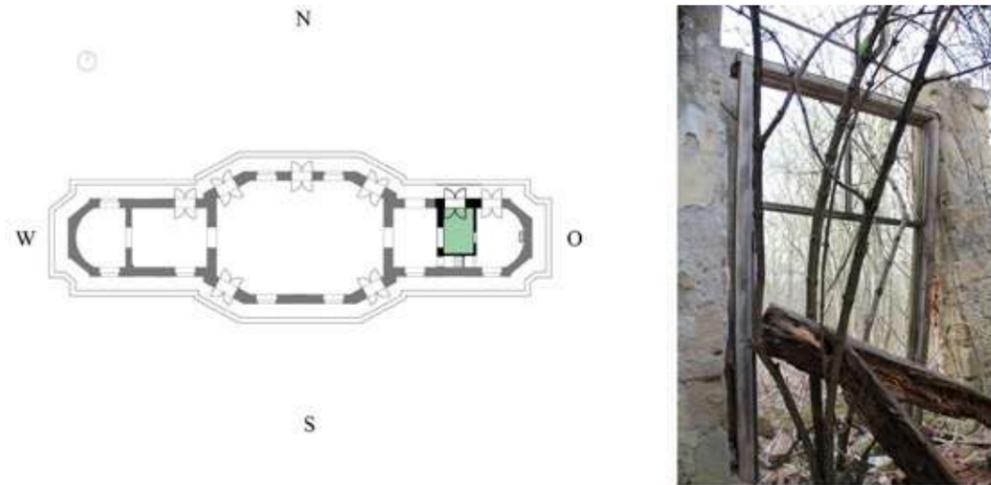
### JSEG 1.2 - ehemaliger Vorraum

Abbildung 114: Lage im Grundriss, Aufnahme zerstörter Seitenflügel

Schäden: Durch den Einsturz zerstört und nicht betretbar. Die übergebliebenen Bauteile sind der Witterung ausgesetzt und teilweise vermorscht.

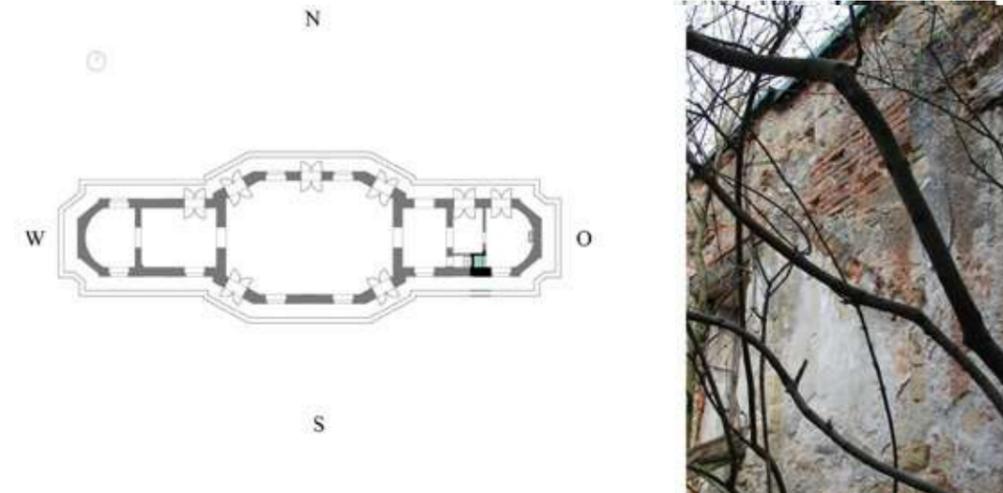
### JSEG 1.3 - ehemalige Kammer

Abbildung 115: Lage im Grundriss, Großaufnahme der existierenden Südwand

Schäden: Durch Einsturz zerstört.

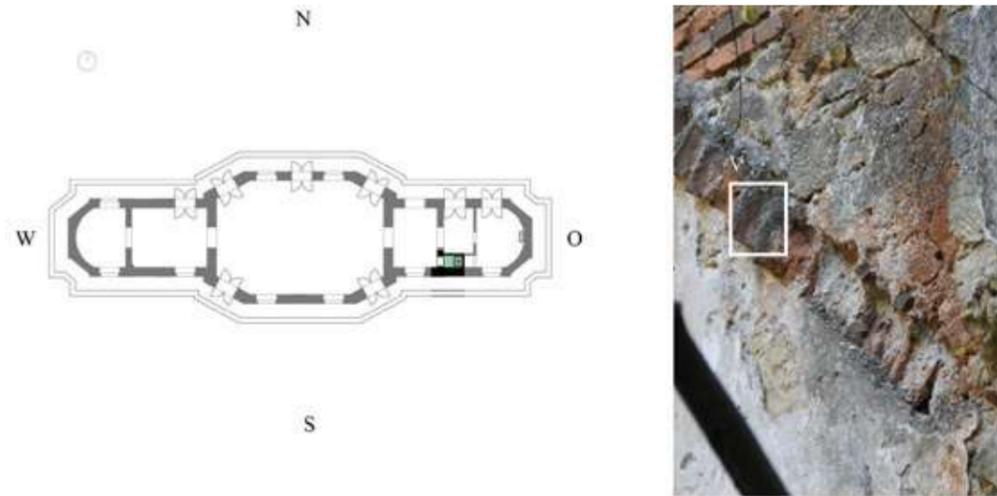
#### JSEG 1.4 - ehemaliges Klosett

Abbildung 116: Lage im Grundriss, Detailaufnahme Südwand mit Überresten des ehemaligen Deckenverlaufs

Schäden: Durch den Einsturz zerstört. Die Wand zeigt lediglich die Rückstände des Deckenverlaufs. (Abb. 116) Die am Boden liegenden Materialien des Dachstuhls und der Fenster sind durch Witterungseinflüsse vermorscht.

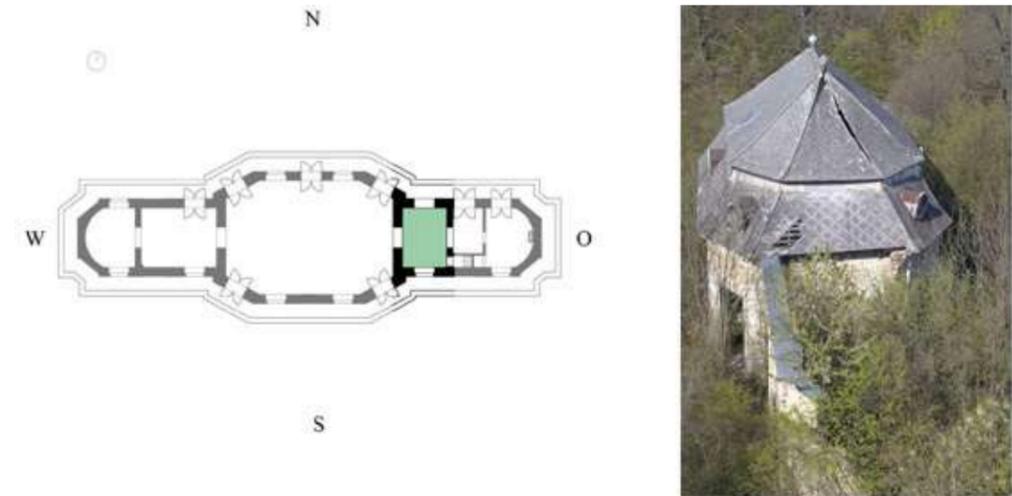
#### JSEG 1.5 - ehemaliges Zimmer 01

Abbildung 117: Lage im Grundriss, Gesamtübersicht des eingestürzten Seitenflügels

Schäden: Der östliche Bereich des Schlosses ist eingebrochen und zerstört. Um diesen Bereich liegen vereinzelt Bauteile, jedoch sind diese durch die Witterung vermorscht oder wurden zerstört. Ein Teil des nördlichen Fensterrahmens ist erhalten.
