# Rendezvous am Föllik

Ein Entwurf zur Erweckung eines ruinösen Schlosses  
und seiner Umgebung

## Diplomarbeit

Wien, 30.03.2022

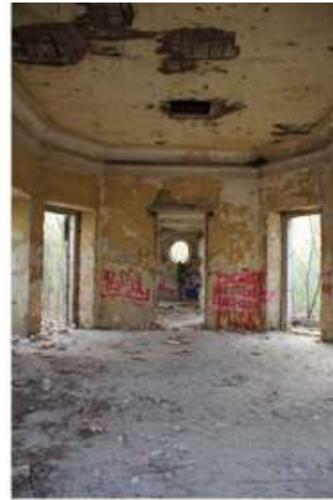
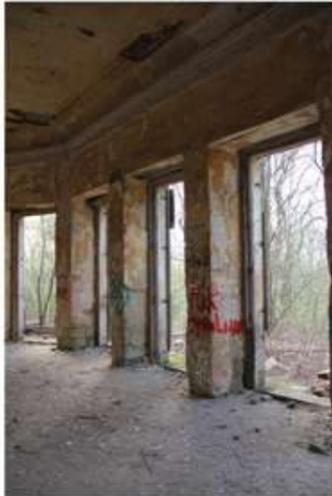
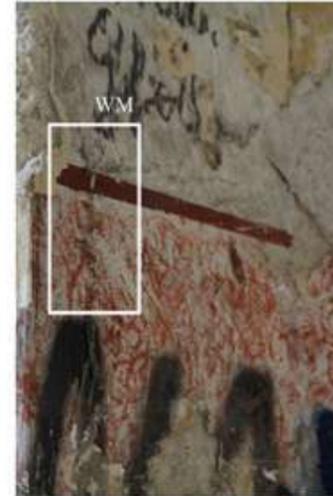
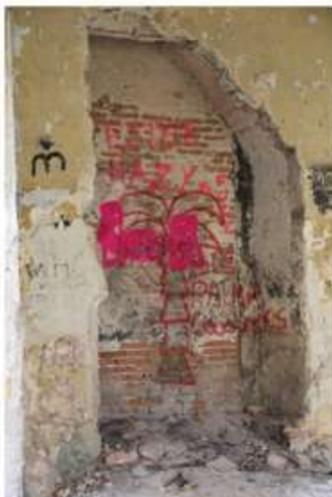
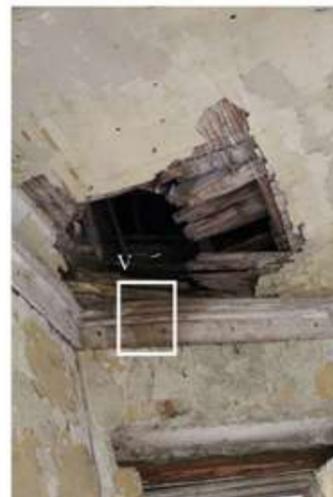
## JSEG 1.6 - Salon

Abbildung 118: Lage im Grundriss, Gesamtübersicht des Salons und westlichen Seitenflügels, Nordwand mit Öffnungen, Detailaufnahme der Walzenmalerei auf der Wand, Kaminöffnung auf der Südwand, Deckenschäden durch Wassereintritt und Vermorschung des Holzdachstuhls

Schäden: Der Putz und die Farbe sind an einigen Stellen von den Wänden abgebröckelt. Teilweise sind Steine des Mauerwerks zwischen den kalksandsteinernen Fensterlaibungen herausgefallen und hinterlassen einen Schlitz. Die Fensterläden und Fensterrahmen sowie die Türblätter fehlen. Über dem Türsturz in den westlichen Seitenflügel ist ein Teil der Mauer herausgebrochen. Die Decke ist zum Teil löchrig und legt den Blick in den Dachstuhl frei. Durch Löcher in der Dachdeckung konnte Wasser eindringen und die Holzbalken und Holzlattung in der Decke aufweichen. Verfärbungen der Decke und Mauer dieser Bereiche bestätigen die Annahme. Nach der Zerstörung des Ostflügels und dem Auflösen des Gebäudes wurden durch Graffiti und Vandalismus Teile des Bodens, der Wände und der Fassade zerstört.

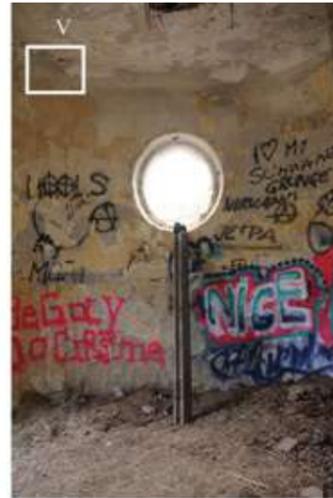
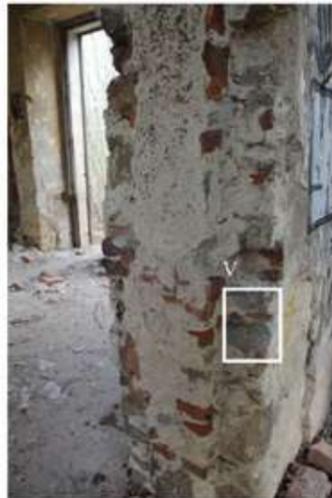
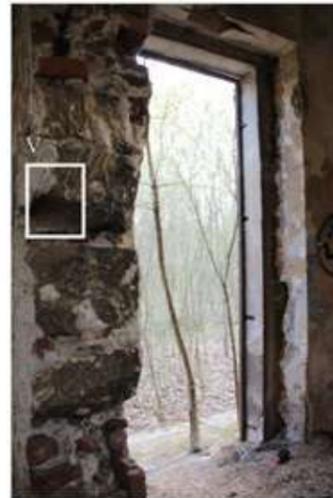
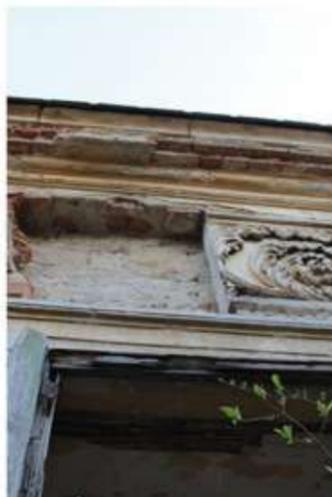
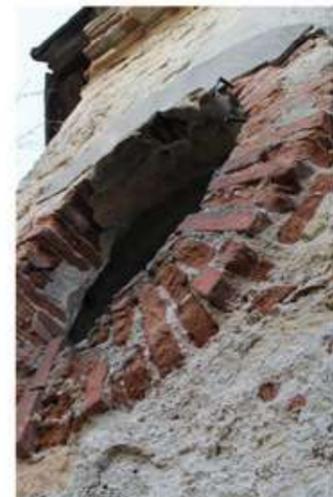
### JSEG 1.8 - Zimmer 03

Abbildung 120: Lage im Grundriss, Übersicht des Zimmers mit Blick aus der Wandöffnung nach Westen, Wandschäden, Blick in das Zimmer 02 mit ausgefranster Mauer und fehlenden Fensterrahmen und Fensterflügelrahmen, Fassadenansicht mit fehlender Verzierung, Außenansicht Rundfenster mit Ziegeleinfassung

Schäden: Das Mauerwerk bei den Tür- und Fensteröffnungen ist teilweise ausgefranzt. Die Fensterläden und Fensterrahmen sowie die Türblätter fehlen. Die Decke ist zum Teil löchrig und legt den Blick in den Dachboden frei. Durch Löcher in der Dachdeckung konnte Wasser eindringen und die Holzbalken und Holzlattungen in der Decke aufweichen. Dadurch ist der Putz auf der Decke verfärbt oder abgefallen, sowie entlang des Deckenanschlusses zur Mauer eine Verfärbung erkennbar. Weiters wurden durch Vandalenakte Teile der Innenmauer übermalt.

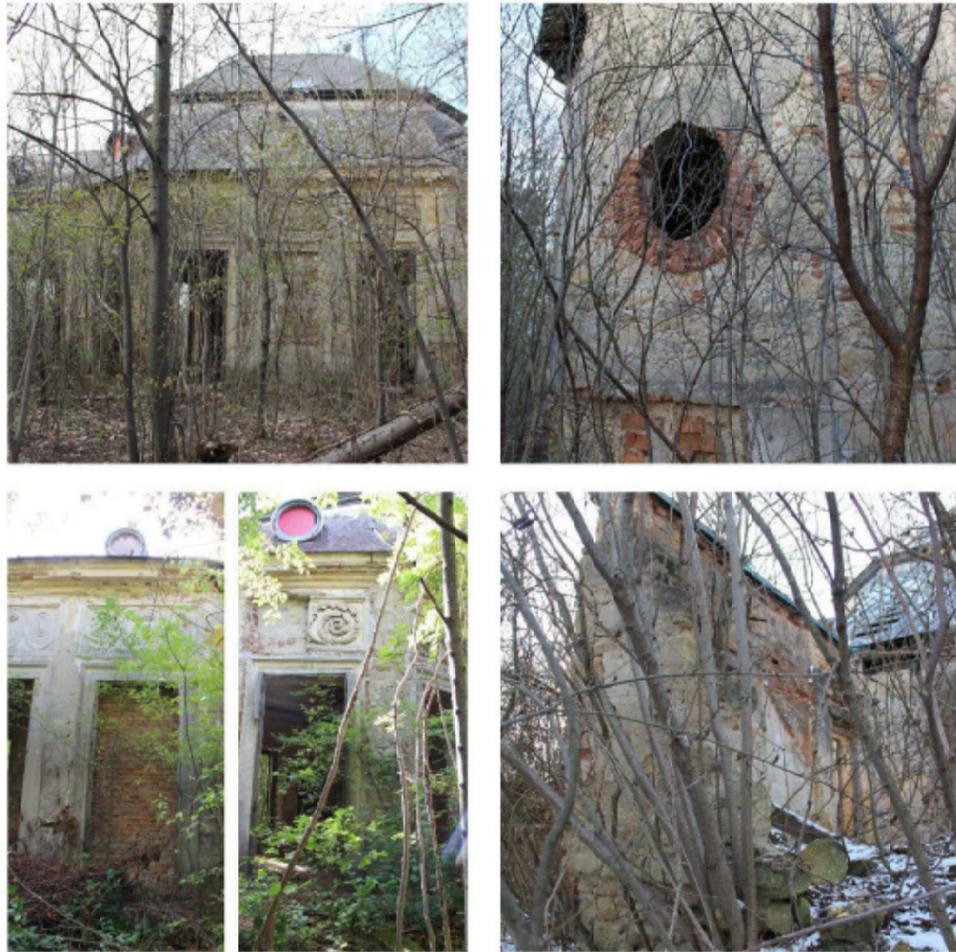
Die Fassade des Schlosses weist auf allen Seiten ähnliche Schäden auf. Die Bodenplatte mit zwei Stufen, auf der das Schloss steht, ist stark beschädigt und liegt an gewissen Stellen unter Blättern oder Erde vergraben. An den sichtbaren Stellen ist erkennbar, dass es sich beim verwendeten Material vermutlich um Kalksandstein handelt. Die dunklen Verfärbungen und das Moos deuten auf eine Durchnässung hin.

Der Kalksandsteinsockel ist teilweise aus der Fassade herausgebrochen und legt das Sandstein-Ziegel-Mischmauerwerk frei. Der Putz ist entlang der Fassade abgesprungen und zeigt das blanke Mauerwerk. Die Kalk-Sandsteinrahmen in den Wandöffnungen sind bis auf Risse gut erhalten. In den verzierten Rahmen wurden innen und außen die Stockrahmen der Fenster und Türen verankert. Auf gewissen Stockrahmen sind Überreste eines mintgrünen Lackes erkennbar. Die Metallbolzen sind teilweise noch vorhanden oder sichtbar. Die Flügel- und profilierten Türrahmen fehlen oder sind beschädigt. Die Verzierungen, vermutlich auch aus Kalksandstein, über den Stürzen sind zum Teil heruntergefallen, gebrochen oder durch die Witterung beschädigt worden. Das Gesims besteht aus Ziegelsteinen und Kalksteinplatten. Auf den Platten sind die Fußpfetten des Dachstuhles abgelegt. Das gesamte Gesims ist verputzt, jedoch ist es an vielen Stellen vom Putz freigelegt, einzelne Ziegelsteine sind ausgebrochen oder einzelne Gesims-Platten fehlen und zeigen die Pfette.
