Revitalisierungskonzept für das Bürgerspital in Weitra.

Diplomarbeit

Eingereicht an der Technischen Universität Wien
Fakultät für Architektur und Raumplanung

Wien, 17.02.2025

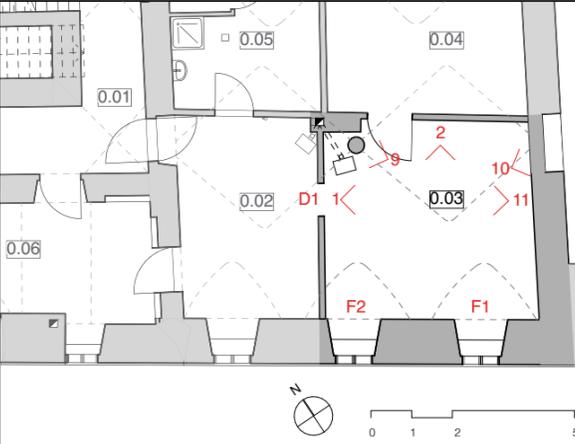
Trakt / Gebäudeteil:	Spitalstrakt
		Geschoß:	Erdgeschoss
		Raum:	R0.03
		Raumbezeichnung:	Zimmer
		Aufnahmedatum:	16.05.2024
Raum		ST-EG	R0.03

Nettofläche:	24,63 m²
		Raumhöhe:	2,12 m bis 3,16 m
		Boden:	PVC über Estrich
		Decke:	Kreuzgewölbe, verputzt weiß, Kalkputz
		Wände:	Ziegelmauerwerk, Tapeten, Granitstein-Stütze
		Öffnungen:	2 Durchgänge 2 Fensteröffnungen an der Süd-West-Seite
		Ausstattung/ Installationen:	Deckenbeleuchtung, Kamin
		Schäden:	PVC-Belag am Ende der technischen Lebensdauer, die Tapete blättert ab
		Zustand:	Keine Risse
Beschreibung: Der Raum wird durch den Raum ST-EG-R0.02 (D1) erreicht und hat einen Durchgang in den Raum ST-EG-R0.04 (D2). Die maximale Höhe des Raumes beträgt 3,16m. Die Gewölbendecke ist weiß verputzt. Die Wände sind mit einer Tapete versehen, welche an mehreren Stellen abblättert. (Abb. ST-EG-R0.03-01) Im Raum ist eine Granitstütze zu sehen, welche die Last der Gewölbendecke trägt. (Abb. ST-EG-R0.03-07) Neben der Stütze befindet sich ein Ofen mit einem Anschluss an den Kamin. Die südöstliche Wand des Raumes grenzt an die Spitalskirche. In dieser Wand ist noch die ehemalige Verbindung zwischen den Gebäudeteilen anhand von Unebenheiten, Rissen und des Materialwechsels zu erkennen. Der Durchgang wurde mit Ziegeln zugemauert und verputzt. (Abb. ST-EG-R0.03-05) Der Raum ist mit vier Hängelampen, Lichtschaltern und Steckdosen ausgestattet. Natürliches Licht fällt über zwei zweiflügeligen Holzkastenfenster (F1, F2) mit einer Sprossenteilung in den Raum. (Abb. ST-EG-R0.03-02)

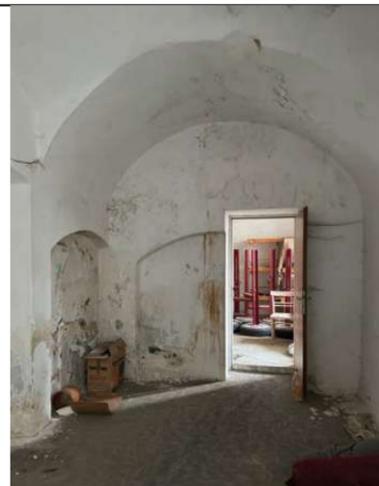
Abb. ST-EG-R0.06-02:
Überblick Raum, Eingangstür, Wandnische, Feuchtigkeitsschäden

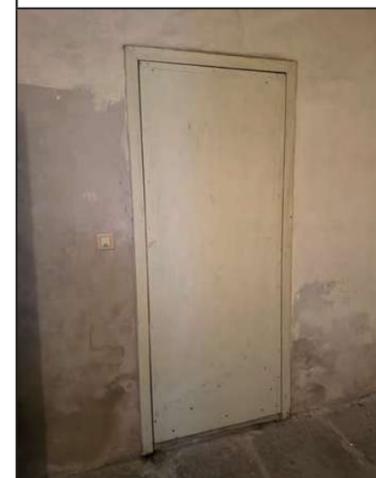
Abb. ST-EG-R0.06-10 (D2):
Detail Türe zugemauert, außen

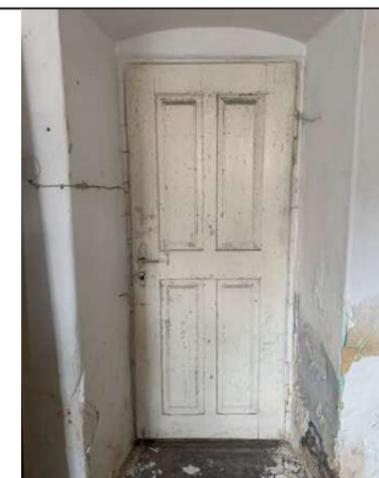
Abb. ST-EG-R0.06-11 (D2):
Detail Türe zugemauert, innen

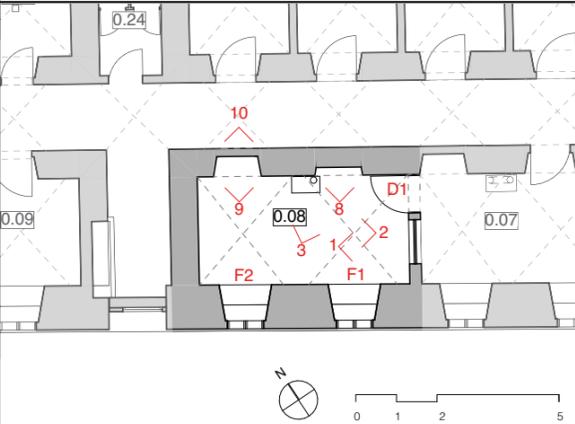
Nettofläche:	14,27 m ²
		Raumhöhe:	2,18 m bis 3,26 m
		Boden:	Holzfußboden
		Decke:	Kreuzgratgewölbe, verputzt weiß, Kalkputz, teilweise blau gestrichen
		Wände:	Ziegelmauerwerk, verputzt weiß, Kalkputz, teilweise blau und beige gestrichen
		Öffnungen:	1 Durchgang vom Raum ST-EG-R0.07 2 Fensteröffnungen an der Süd-West-Seite
		Ausstattung/ Installationen:	Lichtanschluss an der Decke, Kamin, Steckdose, Wandnische
		Schäden:	Feuchtigkeitsbedingte Schäden an den Wänden im Bodenbereich
		Zustand:	Keine Risse zu sehen

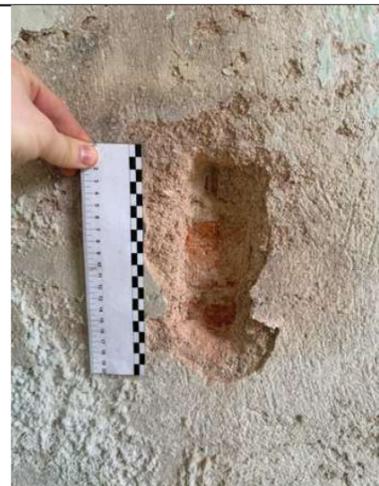
Abb. ST-EG-R0.10-03:
Detail, Ziegelmauer, Feuchtigkeitsschäden

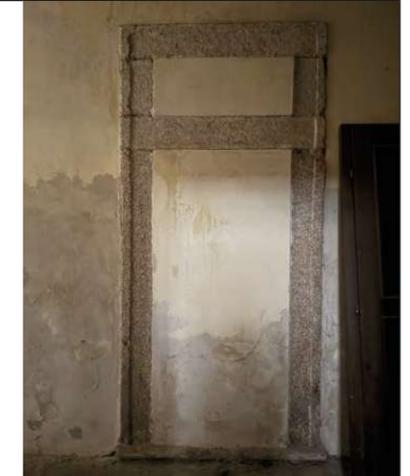
Abb. ST-EG-R0.10-06:
Detail zugemauerte Türe, außen

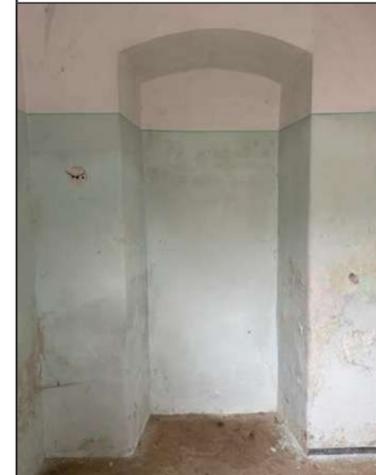
Abb. ST-EG-R0.10-07:
Detail zugemauerte Türe, innen

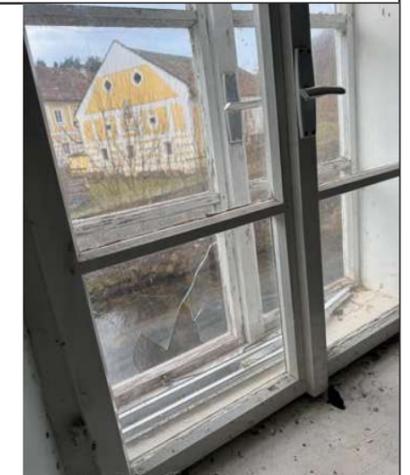
Abb. ST-EG-R0.10-09 (F1):
Detail Fenster, innen

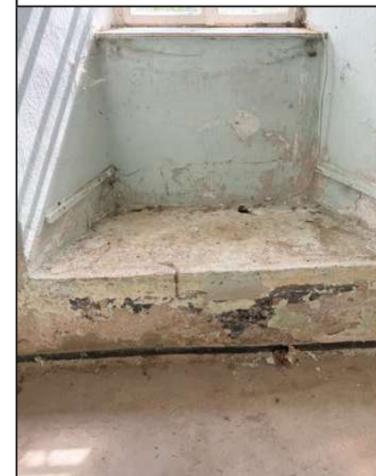
Abb. ST-EG-R0.10-10:
Detail Wandnische Fenster

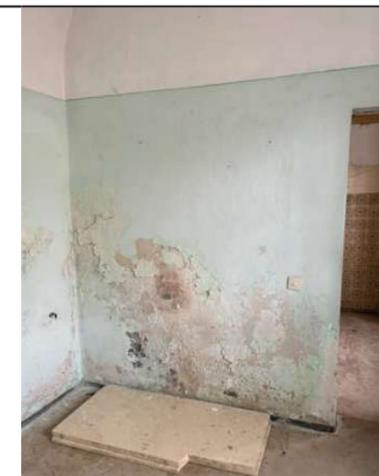
Abb. ST-EG-R0.10-11:
Überblick Wand

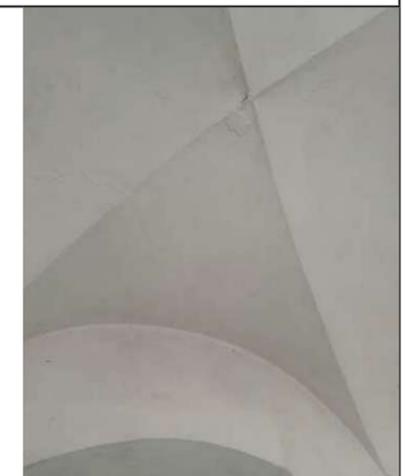
Abb. ST-EG-R0.10-12:
Detail Decke

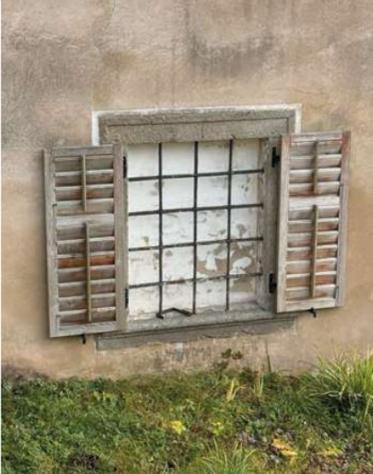
Abb. ST-EG-R0.14-12:
Detail zugemauert Fenster, außen

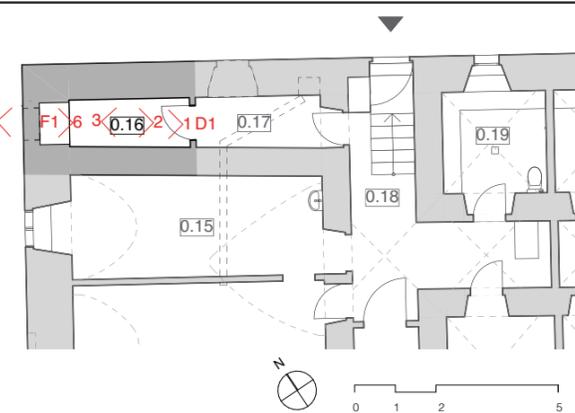
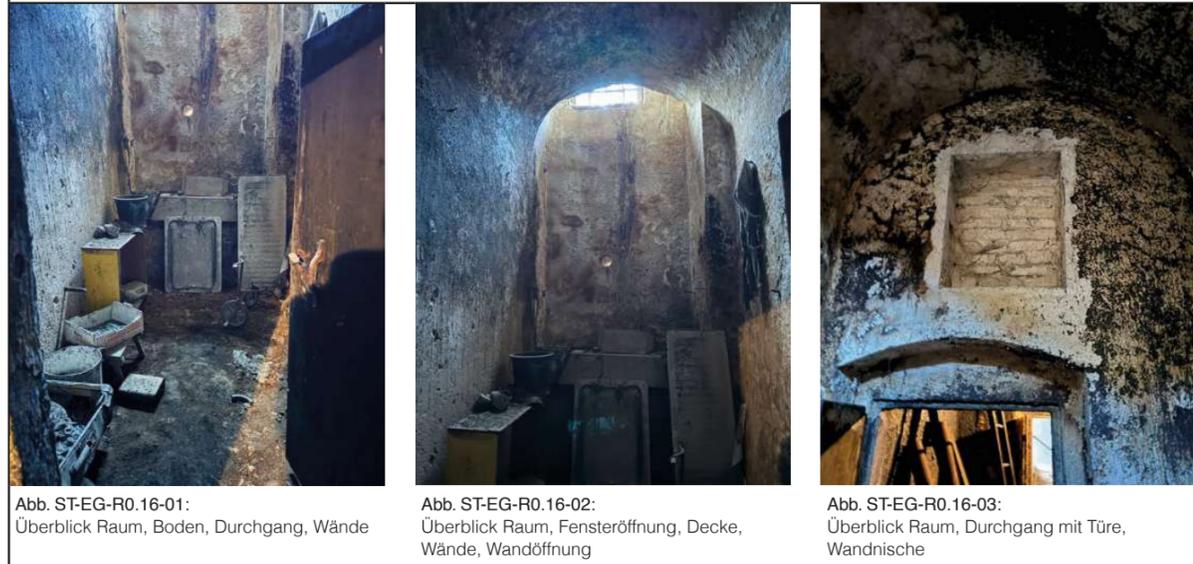
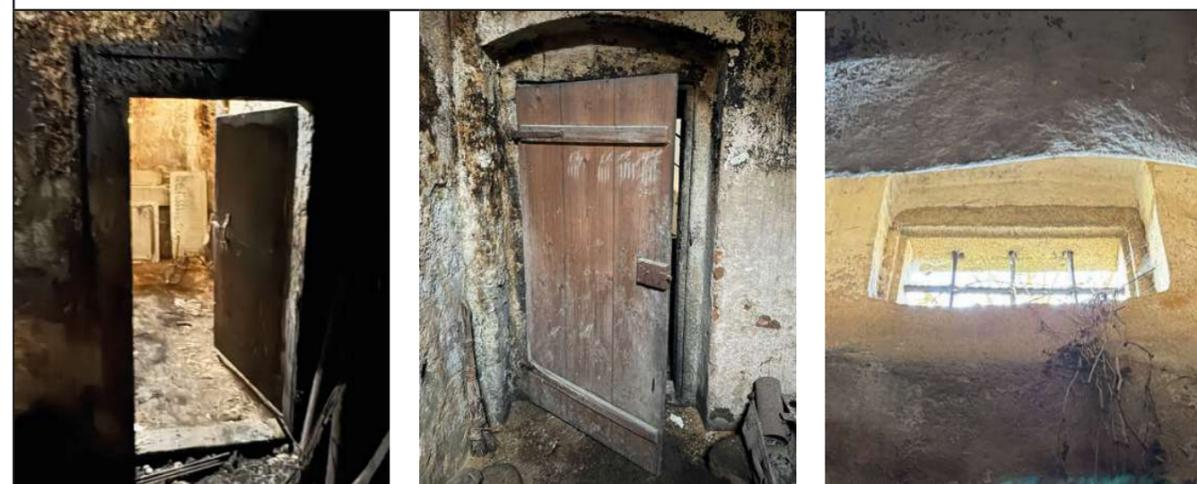
Raum	ST-EG	R0.16

Nettofläche:	3,57 m ²
	Raumhöhe:	2,83 m bis 3,43 m
	Boden:	Erdreich
	Decke:	Tonnengewölbe, Kalkputz
	Wände:	Ziegelmauerwerk, verputzt weiß, Kalkputz
	Öffnungen:	1 Durchgang vom Raum ST-EG-R0.17 1 Fensteröffnung an der Nord-West-Seite 1 Runde Öffnung an der Außenwand
	Ausstattung/ Installationen:	keine
	Schäden:	Russablagerungen auf den Wänden und Decke
Zustand:	Risse

Beschreibung:
 Der Raum ist über den Raum ST-EG-R0.17 (D1) zugänglich.
 Die maximale Höhe des Raumes beträgt 3,43m.
 Die Gewölbedecke und Wände sind weiß verputzt. An der Decke und den Wänden hat sich schwarzer Russ abgelagert, dadurch das der Nebenraum (ST-EG-R0.17) als Selchkammer verwendet wurde.
 An der Außenwand ist eine runde Öffnung zu sehen. (Abb. ST-EG-R0.16-01, Abb. ST-EG-R0.16-02, Abb. ST-EG-R0.16-03)
 Über der Durchgang ist eine Wandnische zu sehen. (Abb. ST-EG-R0.16-03)
 Der Boden hat keinen Bodenbelag und besteht nur aus Erdreich. (Abb. ST-EG-R0.16-01)
 Natürliches Licht fällt durch eine Öffnung (F1) in der Außenwand in den Raum, dieses ist mit einem Metallgitter gesichert und hat keinen Fensterrahmen. (Abb. ST-EG-R0.16-02 & -07)

Abb. ST-EG-R0.16-07 (F1): Detail Fenster, innen
 Abb. ST-EG-R0.16-08: Detail Wand, Schäden

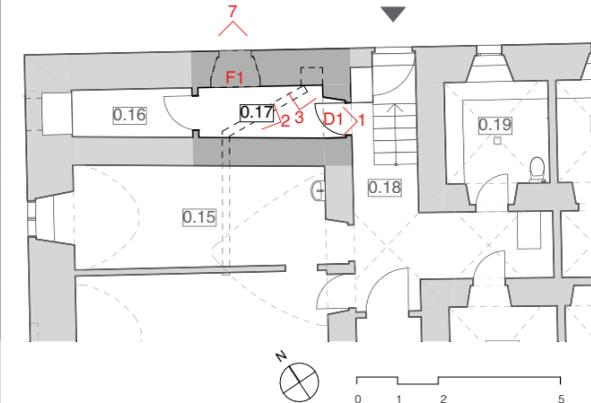
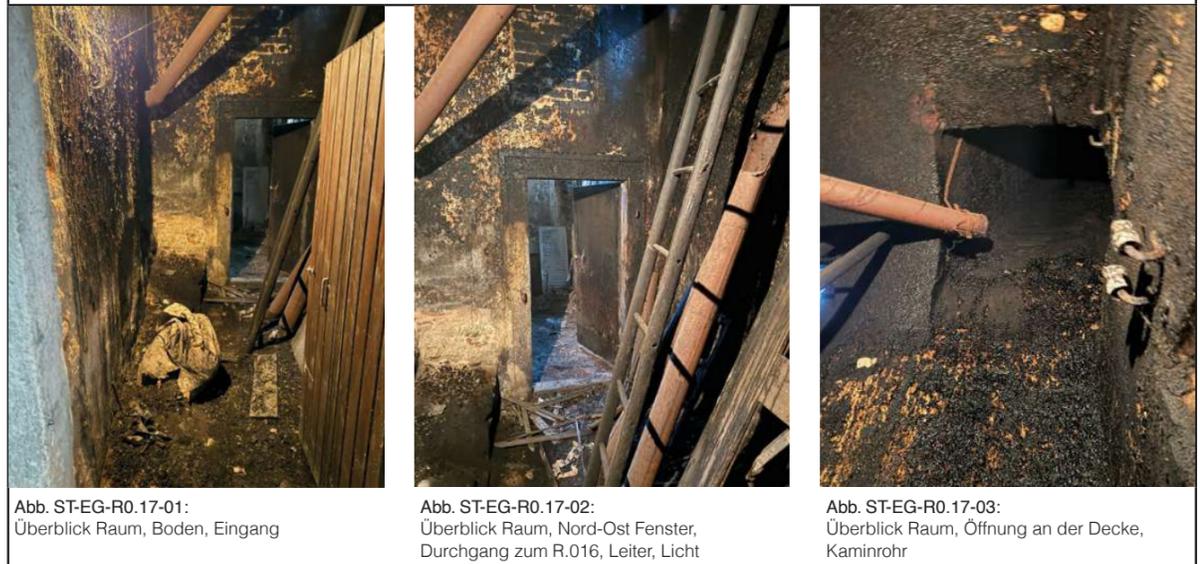
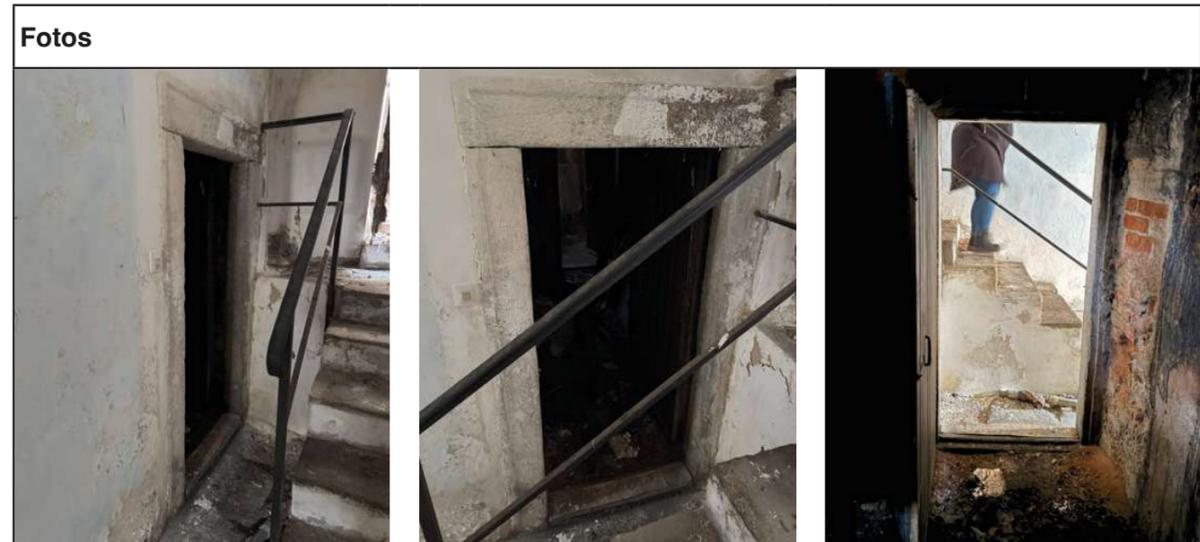
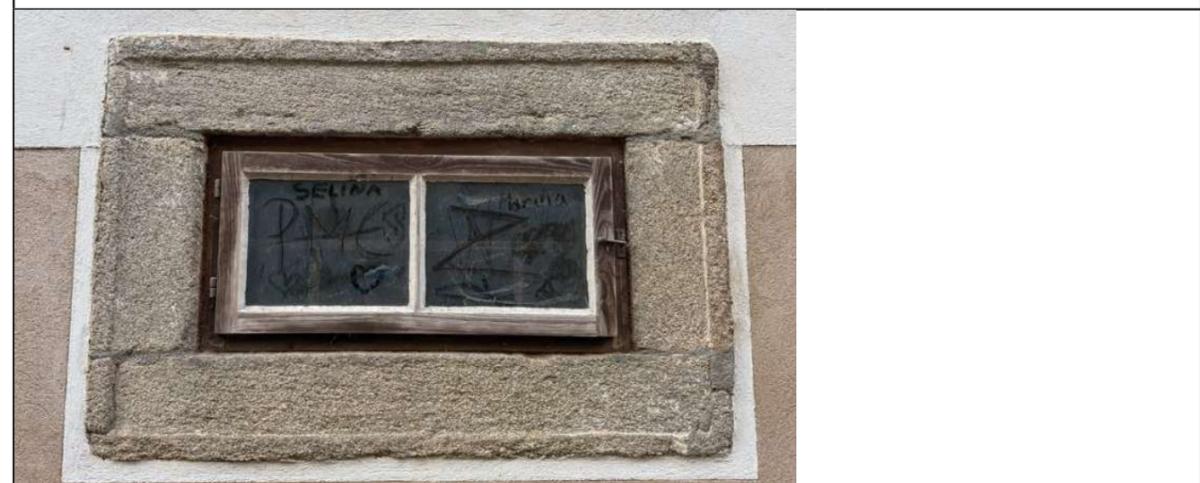
Nettofläche:	3,95 m ²
		Raumhöhe:	2,83 m bis 3,43 m
		Boden:	Erdreich
		Decke:	Tonnengewölbe, Kalkputz
		Wände:	Ziegelmauerwerk, verputzt, Kalkputz
		Öffnungen:	1 Durchgang vom Raum ST-EG-R0.18 1 Durchgang zum Raum ST-EG-R0.16 1 Fensteröffnung an der Nord-Ost-Seite 1 Öffnung an der Nord-Ost-Seite (Rauchabzug)
		Ausstattung/ Installationen:	Lichtanschluss, Lampe an der Wand, Kaminrohr, Leiter
		Schäden:	Russablagerungen auf den Wänden und Decke
		Zustand:	Risse

Beschreibung:
 Der Raum ist über den Raum ST-EG-R0.18 (D1) zugänglich.
 Die maximale Russablagerungen auf den Wänden und Decke Höhe des Raumes beträgt 3,43m.
 An der Decke und den Wänden ist hat sich schwarzer Russ abgelagert, dadurch das der Raum als Selchkammer verwendet wurde.
 (Abb. ST-EG-R0.17-01, Abb. ST-EG-R0.17-02, Abb. ST-EG-R0.17-03).
 An der Decke zur Außenwand ist eine Öffnung sichtbar, die als Rauchabzug für das Kaminrohr der angrenzenden Räume diente.
 (Abb. ST-EG-R0.17-03)
 Der Boden hat keinen Bodenbelag und besteht nur aus Erdreich. (Abb. ST-EG-R0.17-01)
 Natürliches Licht fällt durch das Fenster (F1) an der Nord-Ost-Seite in den Raum. (Abb. ST-EG-R0.17-07)

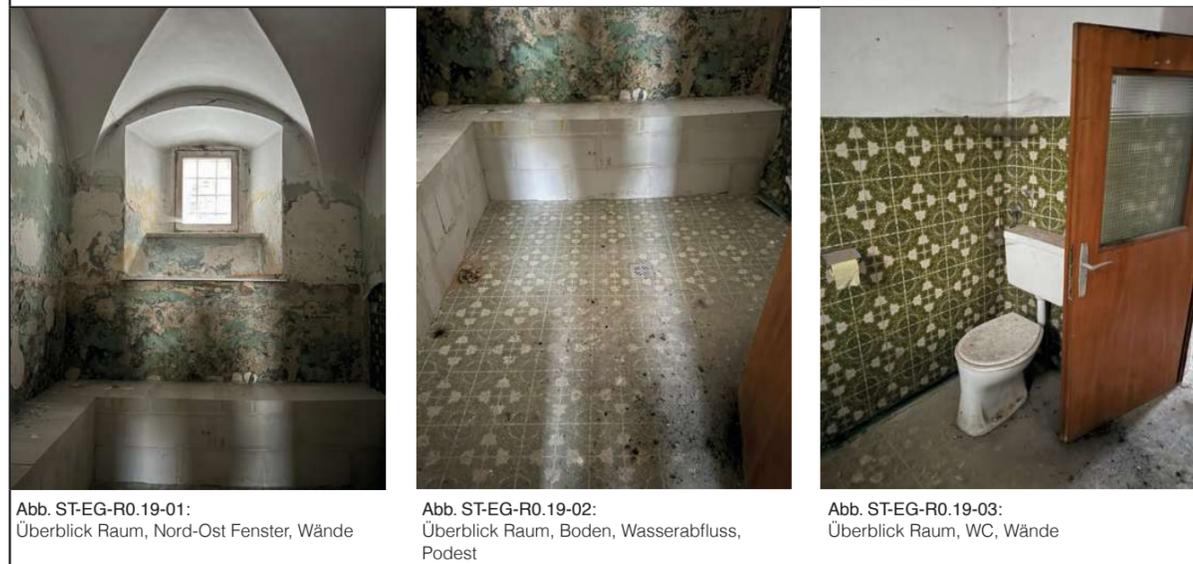
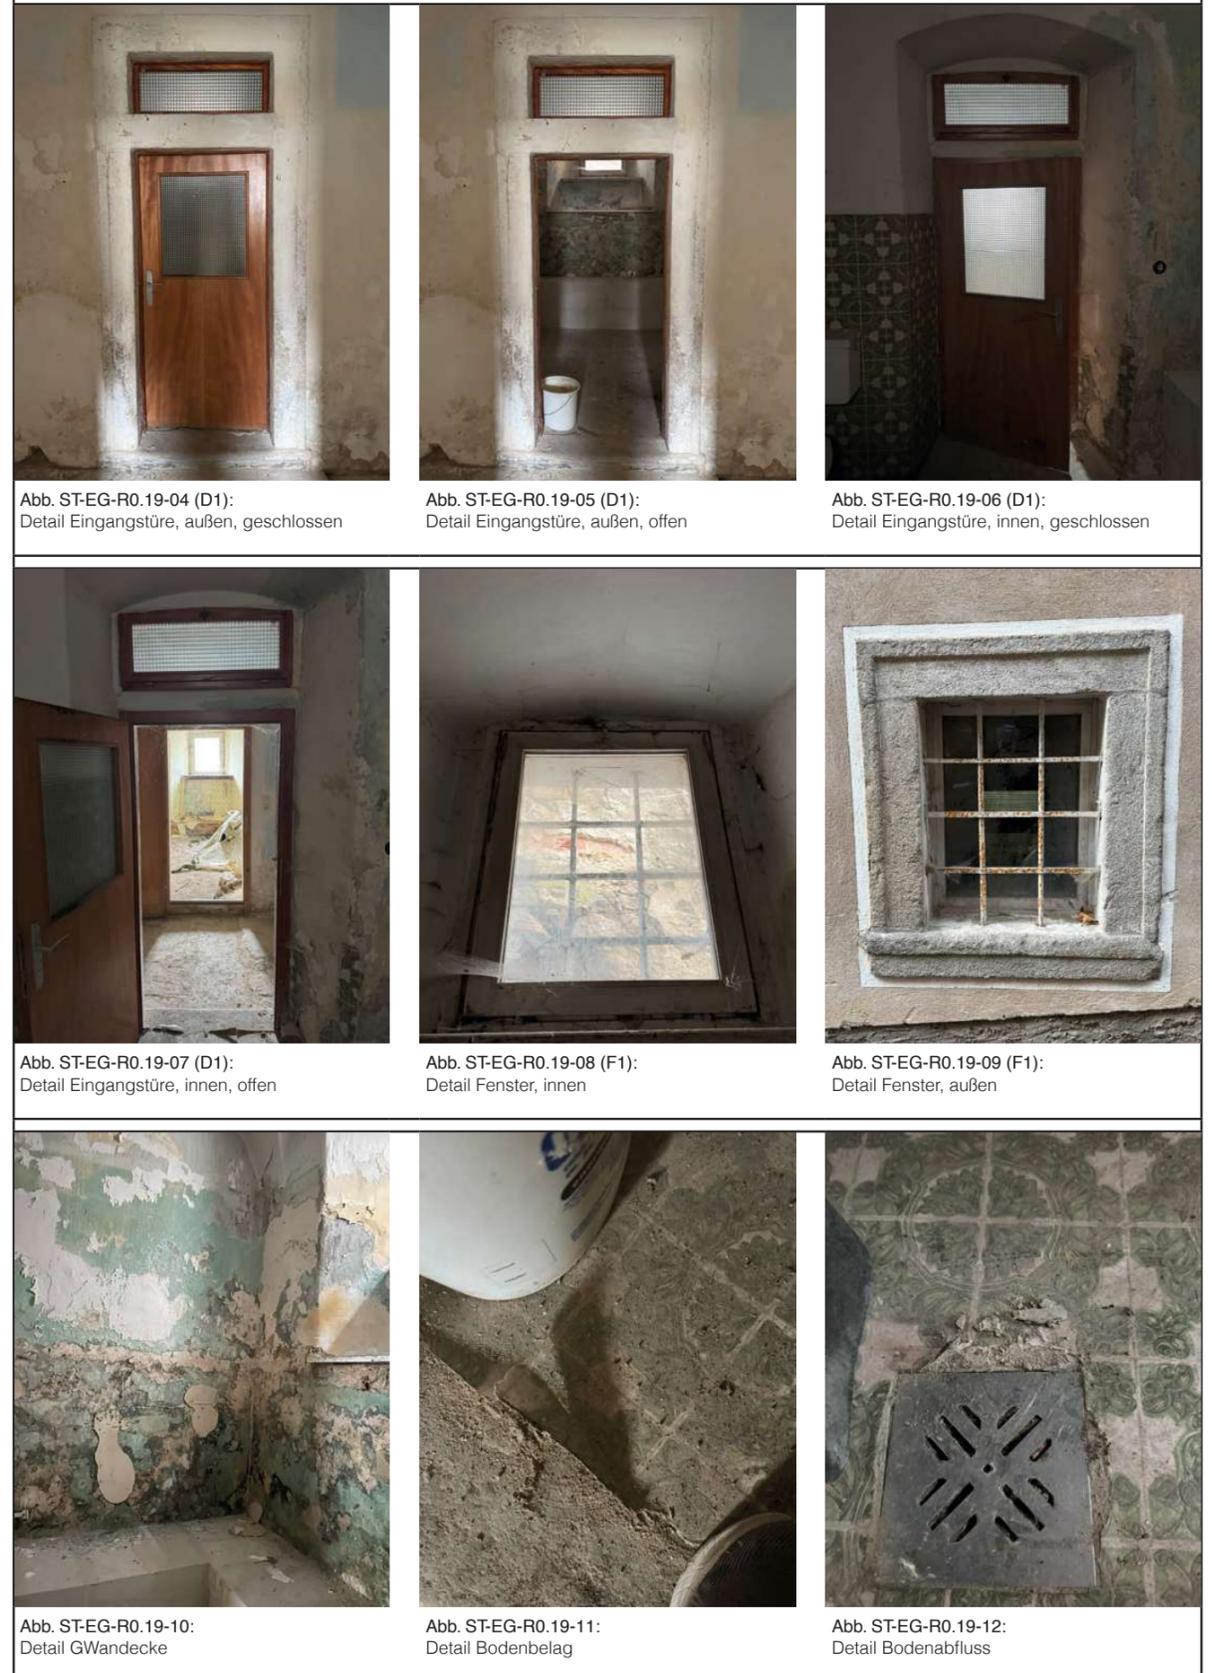
Räume EG - Spitalstrakt		vollständige Codierung:	ST-EG-R0.19

Nettofläche:	6,50 m ²
		Raumhöhe:	2,61 m bis 3,32 m
		Boden:	PVC über Estrich
		Decke:	Kreuzgratgewölbe, verputzt weiß, Kalkputz
		Wände:	Ziegelmauerwerk, verputzt weiß, Kalkputz, teilweise PVC abgedeckt
		Öffnungen:	1 Durchgang mit Oberlicht vom Raum ST-EG-R0.18 1 Fensteröffnung an der Nord-Ost-Seite
		Ausstattung/ Installationen:	Lichtanschluss an der Decke, Lichtschalter, WC, Wasserabfluss im Boden, Wasseranschluss, Wand, Wasser- und Abwasserleitung
		Schäden:	Feuchtigkeitsbedingte Schäden an den Wänden
		Zustand:	Keine Risse

Beschreibung:
 Der Raum ist über den Raum R0.18 (D1) zugänglich. Der Raum diente als Badezimmer mit WC.
 Die maximale Höhe des Raumes beträgt 3,32m.
 Die Gewölbedecke und Wände sind weiß verputzt. Die Wände wurden mit PVC abgedeckt, von dem teilweise noch sichtbare Bereiche vorhanden sind (Abb. ST-EG-R0.19-03). An den Wänden sind feuchtigkeitsbedingte Schäden zu erkennen, der Putz fällt ab (Abb. ST-EG-R0.19-01).
 Der Boden ist mit dem gleichen PVC-Belag über Estrich bedeckt. In der Mitte des Bodens befindet sich ein Wasserabfluss (Abb. ST-EG-R0.19-02).
 Im Raum ist eine Konstruktion aus Porenbetonsteine vorgesehen, die sich in einer Höhe von etwa einem Meter über dem Boden befindet.
 Diese Konstruktion ist ein durchgehendes Podest, das zur Unterbringung von Wasser- und Abwasserleitungen dient (Abb. ST-EG-R0.19-02).
 Der Raum ist mit einem WC und einem Wasseranschluss ausgestattet (Abb. ST-EG-R0.19-03). An der Decke ist ein Lichtanschluss vorhanden.

Natürliches Licht fällt durch ein einflügeliges Holzfenster (F1) mit einem Metallgitter auf der Außenseite in den Raum (Abb. ST-EG-R0.19-01).

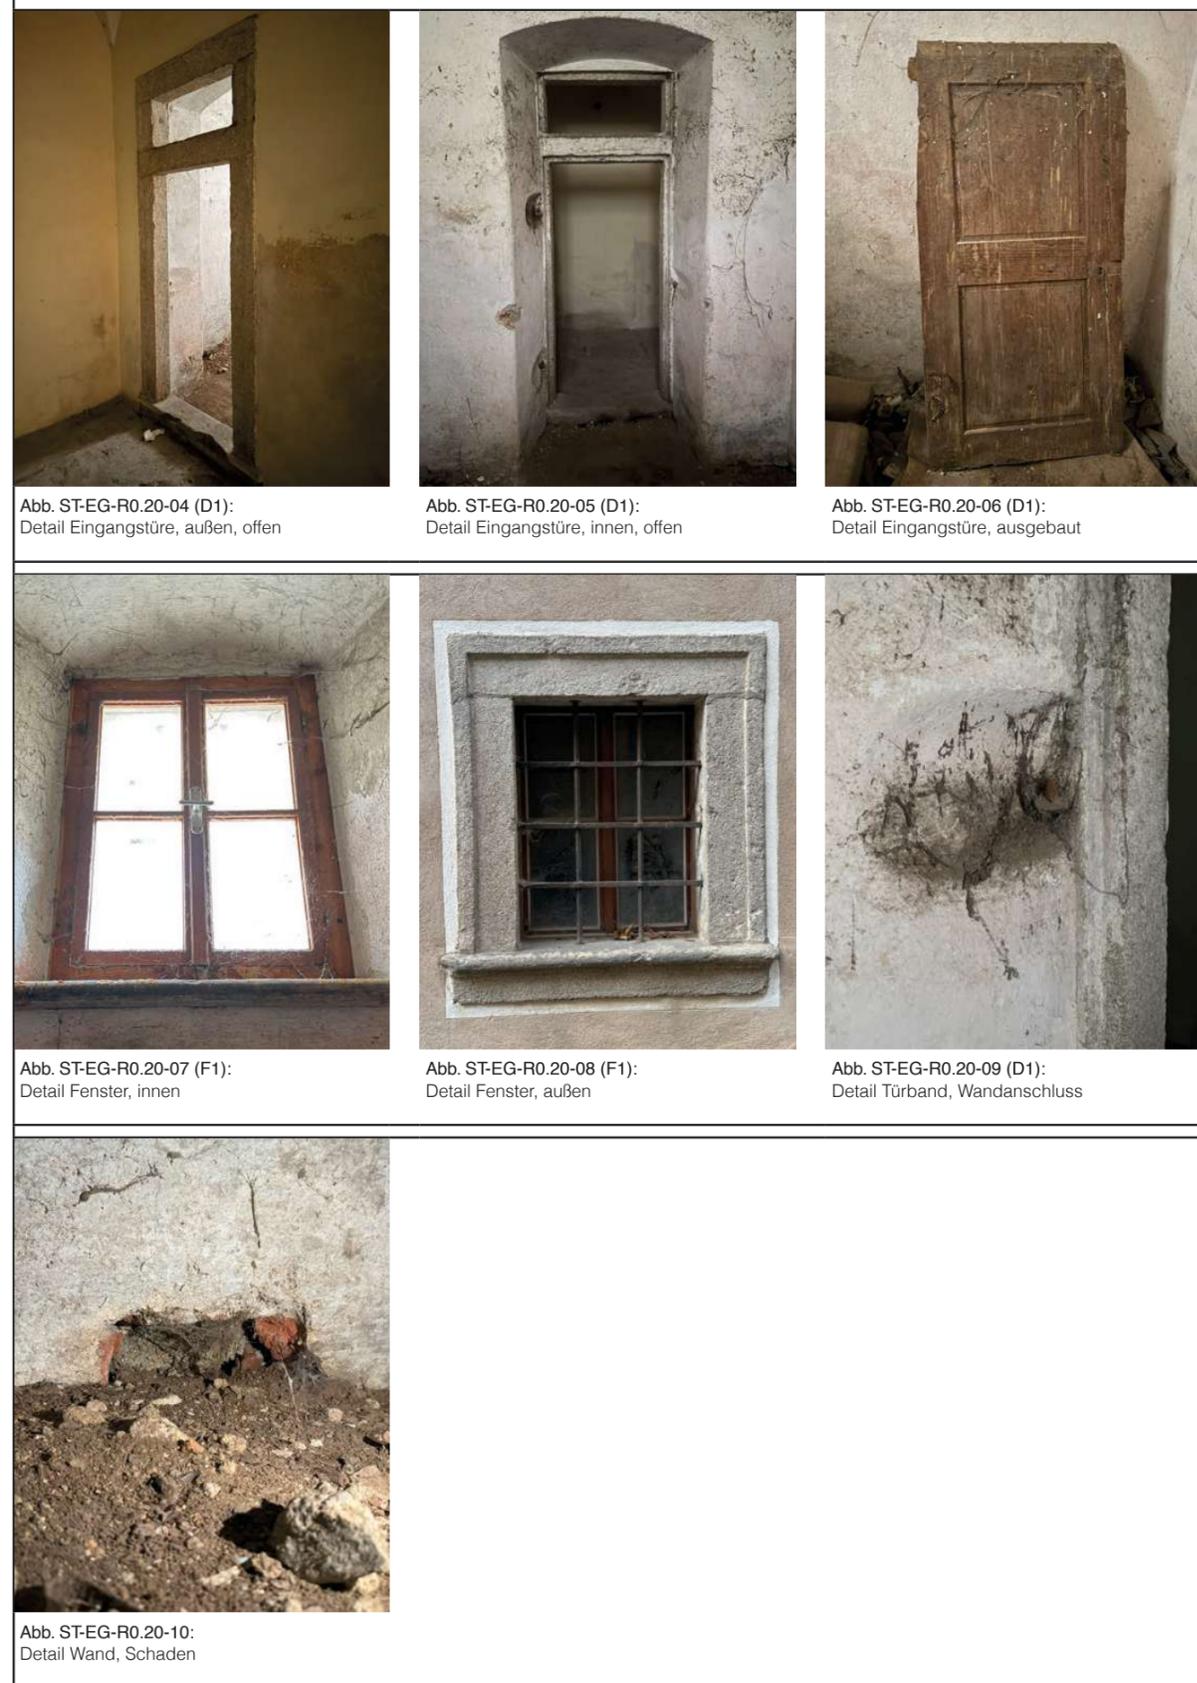
Räume EG - Spitalstrakt		vollständige Codierung:	ST-EG-R0.20

Nettofläche:	6,62 m ²
		Raumhöhe:	2,58 m bis 3,40 m
		Boden:	Erdreich
		Decke:	Kreuzgratgewölbe, verputzt weiß, Kalkputz
		Wände:	Ziegelmauerwerk, verputzt weiß, Kalkputz
		Öffnungen:	1 Durchgang mit Oberlicht vom Raum ST-EG-R0.01 1 Fensteröffnung an der Nord-Ost-Seite
		Ausstattung/ Installationen:	Lichtanschluss an der Decke
		Schäden:	Feuchtigkeitsbedingte Schäden an den Wänden
		Zustand:	Keine Risse

Beschreibung:
 Der Raum ist über den Raum ST-EG-R0.01 (D1) zugänglich.
 Die maximale Höhe des Raumes beträgt 3,40m.
 Die Gewölbedecke und Wände sind weiß verputzt. (Abb. ST-EG-R0.20-03).
 An den Wänden sind feuchtigkeitsbedingte Schäden zu erkennen, der Putz fällt ab (Abb. ST-EG-R0.20-01).
 Der Boden hat keinen Bodenbelag und besteht nur aus Erdreich (Abb. ST-EG-R0.20-01).
 Im Raum ist eine Konstruktion aus Porenbetonsteine vorgesehen, die sich in einer Höhe von etwa einem Meter über dem Boden befindet.
 Diese Konstruktion ist ein durchgehendes Podest, das zur Unterbringung von Wasser- und Abwasserleitungen dient (Abb. ST-EG-R0.20-01).
 Natürliches Licht fällt durch ein zweiflügeliges Holzkastenfenster (F1) mit Sprossenteilung in den Raum (Abb. ST-EG-R0.20-02).

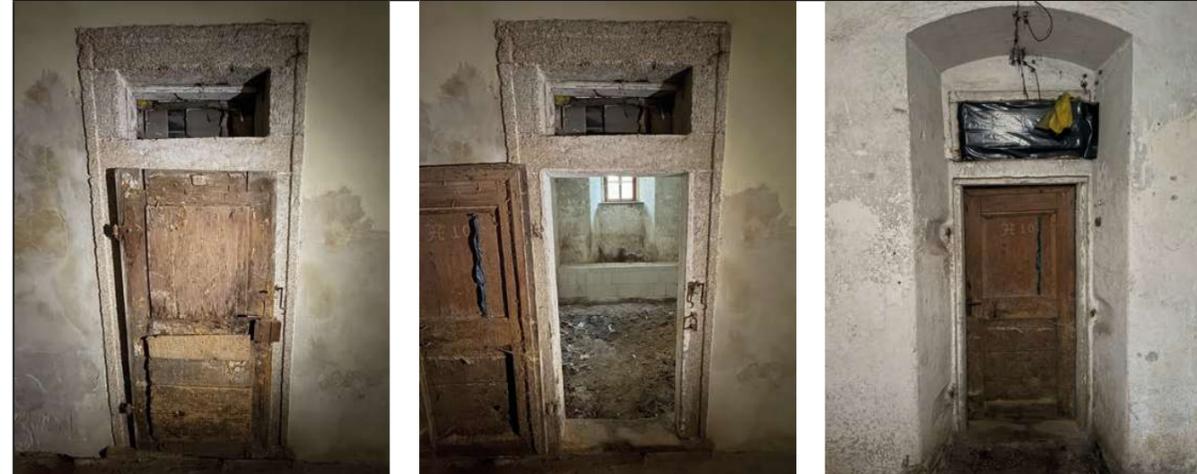
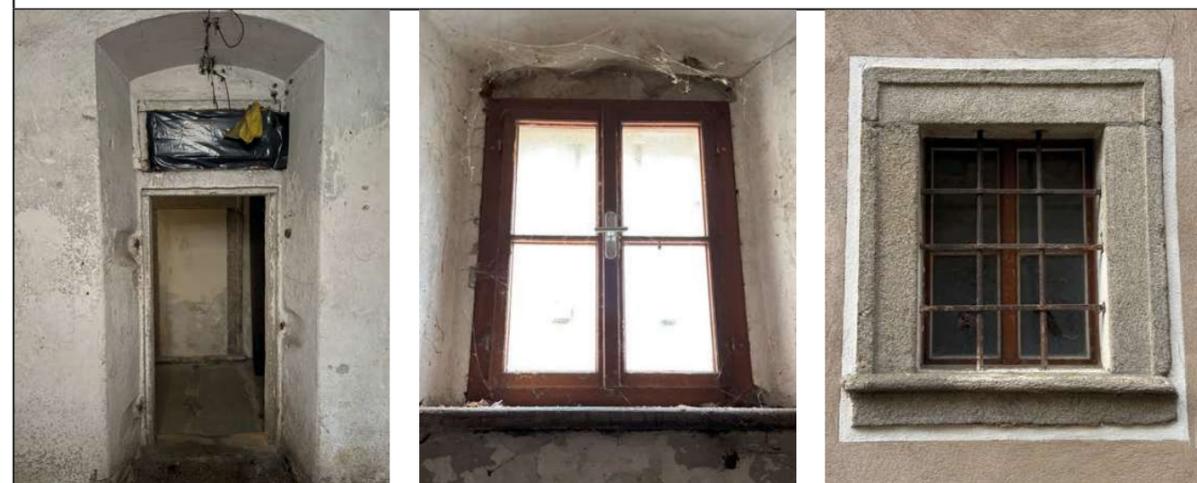
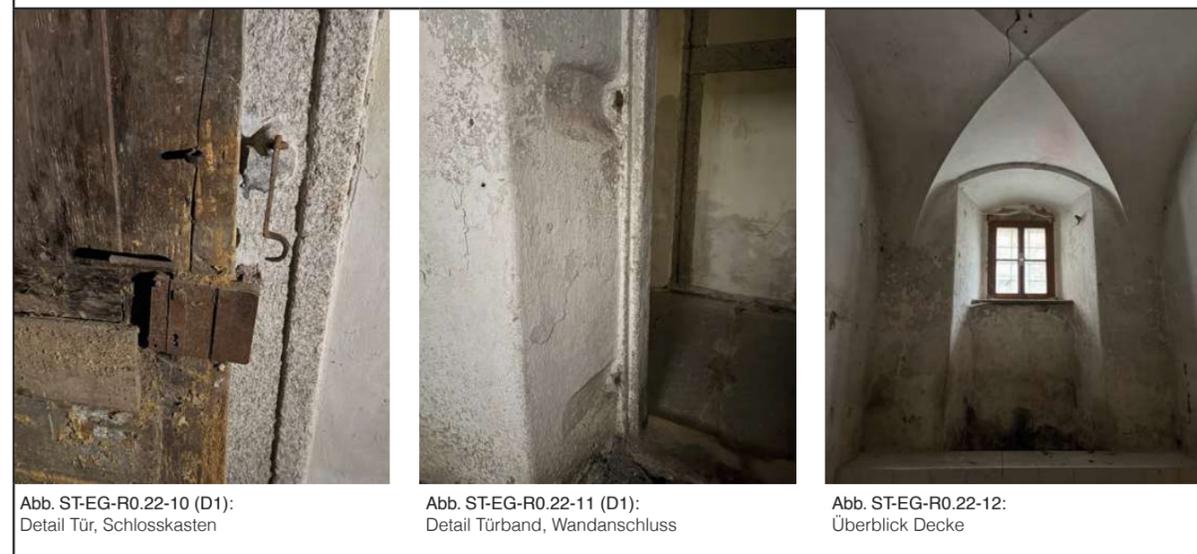
Räume EG - Spitalstrakt	vollständige Codierung:	ST-EG-R0.22

Nettofläche:	6,92 m ²
	Raumhöhe:	2,33 m bis 3,32 m
	Boden:	Erdreich
	Decke:	Kreuzgratgewölbe, verputzt weiß, Kalkputz
	Wände:	Ziegelmauerwerk, verputzt weiß, Kalkputz
	Öffnungen:	1 Durchgang mit Oberlicht vom Raum ST-EG-R0.01 1 Fensteröffnung an der Nord-Ost-Seite
	Ausstattung/ Installationen:	Lichtanschluss an der Decke
	Schäden:	Feuchtigkeitsbedingte Schäden an den Wänden
	Zustand:	Keine Risse

Beschreibung:
 Der Raum ist über den Raum ST-EG-R0.01 (D1) zugänglich.
 Die maximale Höhe des Raumes beträgt 3,32m.
 Die Gewölbendecke und Wände sind weiß verputzt (Abb. ST-EG-R0.22-01).
 An den Wänden sind feuchtigkeitsbedingte Schäden zu erkennen, der Putz fällt ab (Abb. ST-EG-R0.22-01, Abb. ST-EG-R0.22-02).
 Der Boden hat keinen Bodenbelag und besteht nur aus Erdreich (Abb. ST-EG-R0.22-02).
 Im Raum ist eine Konstruktion aus Porenbetonsteine vorgesehen, die sich in einer Höhe von etwa einem Meter über dem Boden befindet.
 Diese Konstruktion ist ein durchgehendes Podest, das zur Unterbringung von Wasser- und Abwasserleitungen dient (Abb. ST-EG-R0.22-02).
 An der Decke ist ein Lichtanschluss zu sehen (Abb. ST-EG-R0.22-01).
 Natürliches Licht fällt durch ein zweiflügeliges Holzkastenfenster (F1) mit Sprossenteilung und Metallgitter auf der Außenseite in den Raum (Abb. ST-EG-R0.22-01).

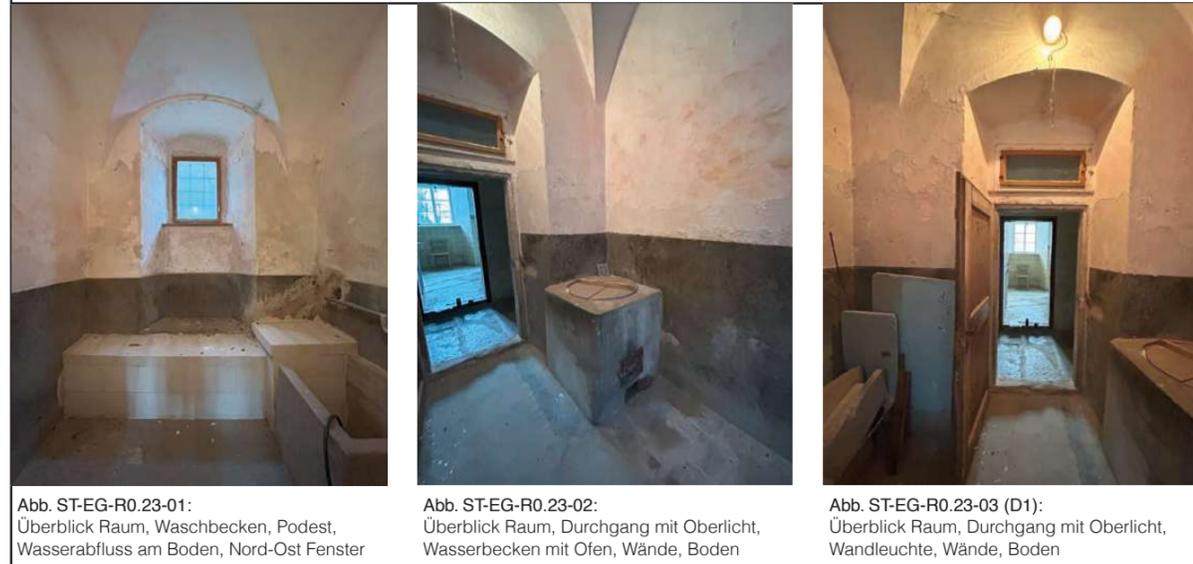
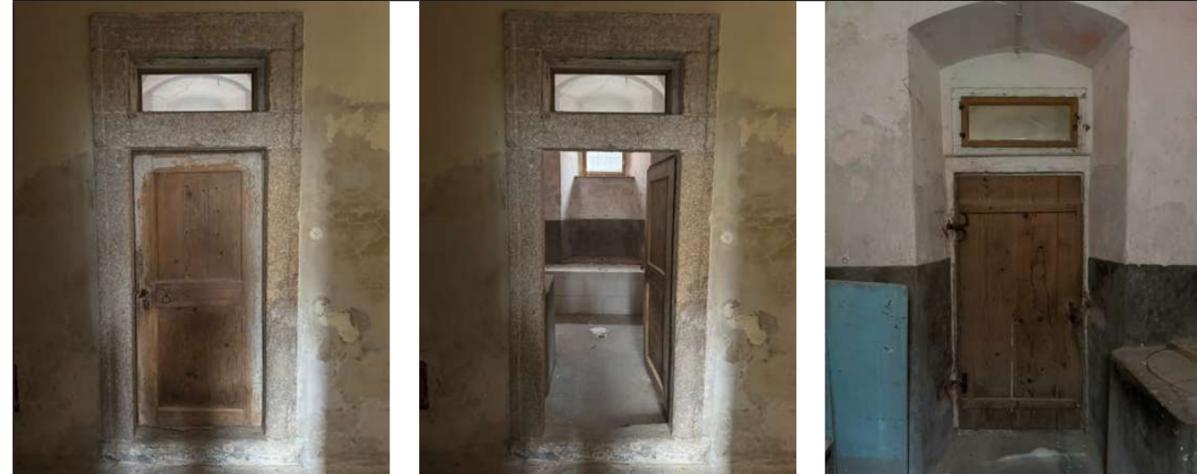
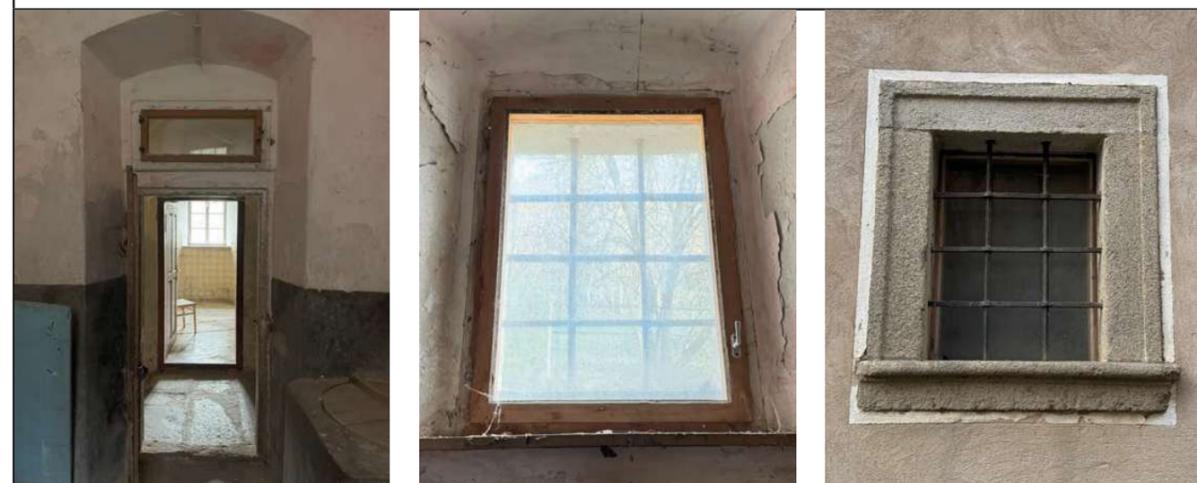
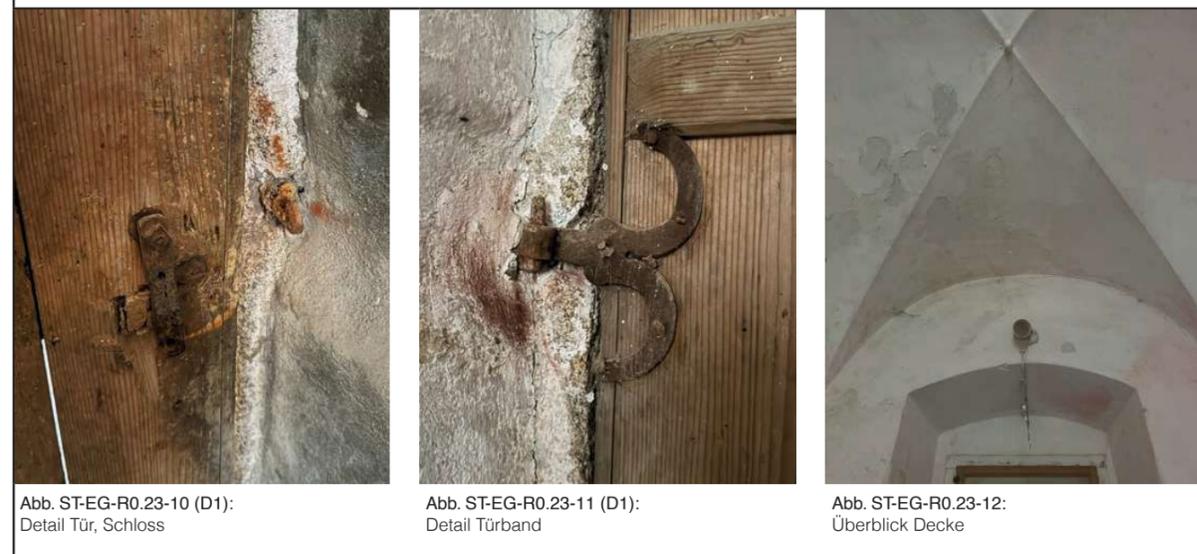
Räume EG - Spitalstrakt		vollständige Codierung:	ST-EG-R0.23

Nettofläche:	6,75 m ²
		Raumhöhe:	2,65 m bis 3,45 m
		Boden:	Estrich
		Decke:	Kreuzgratgewölbe, verputzt weiß, Kalkputz
		Wände:	Ziegelmauerwerk, verputzt weiß, Kalkputz, teilweise dunkelgrün gestrichen
		Öffnungen:	1 Durchgang mit Oberlicht vom Raum ST-EG-R0.01 1 Fensteröffnung an der Nord-Ost-Seite
		Ausstattung/ Installationen:	Wandleuchte, Wasserbecken, Waschtrommel, Wasserleitung, Wasser- und Abwasserleitung
		Schäden:	Feuchtigkeitsbedingte Schäden an den Wänden
		Zustand:	Keine Risse

Beschreibung:
 Der Raum ist über den Raum ST-EG-R0.01 (D1) zugänglich.
 Die maximale Höhe des Raumes beträgt 3,45m.
 Die Gewölbendecke und Wände sind weiß verputzt. Die Wände sind bis zu einer Höhe von ca. 1m mit grüner Farbe gestrichen.
 An den Wänden sind feuchtigkeitsbedingte Schäden zu erkennen, der Putz blättert ab (Abb. ST-EG-R0.23-01).
 Der Boden ist mit Estrich versehen, in der Mitte befindet sich ein Wasserabfluss (Abb. ST-EG-R0.23-01).
 Im Raum ist eine Konstruktion aus Porenbetonsteine vorgesehen, die sich in einer Höhe von etwa einem Meter über dem Boden befindet.
 Diese Konstruktion ist ein durchgehendes Podest, das zur Unterbringung von Wasser- und Abwasserleitungen dient (Abb. ST-EG-R0.23-01).
 Im Raum befinden sich zwei Wasserbecken. Eines hat unten einen Ofen (Abb. ST-EG-R0.23-02).
 Der Raum ist durch eine Holztüre (D1) verschließbar. Der Raum wird von einer Wandlampe beleuchtet (Abb. ST-EG-R0.23-03).

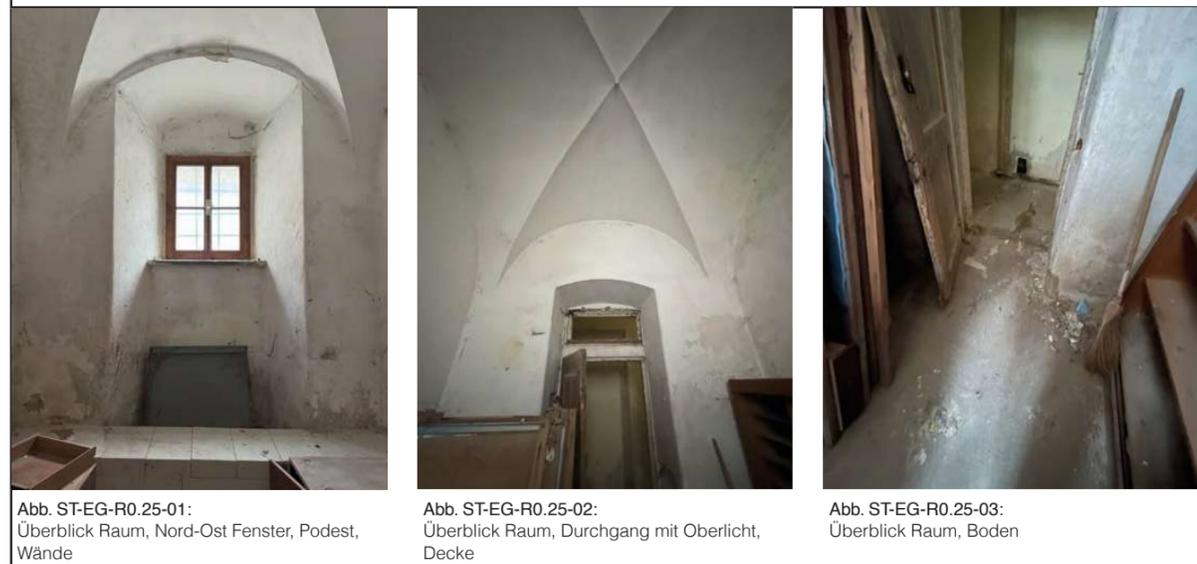
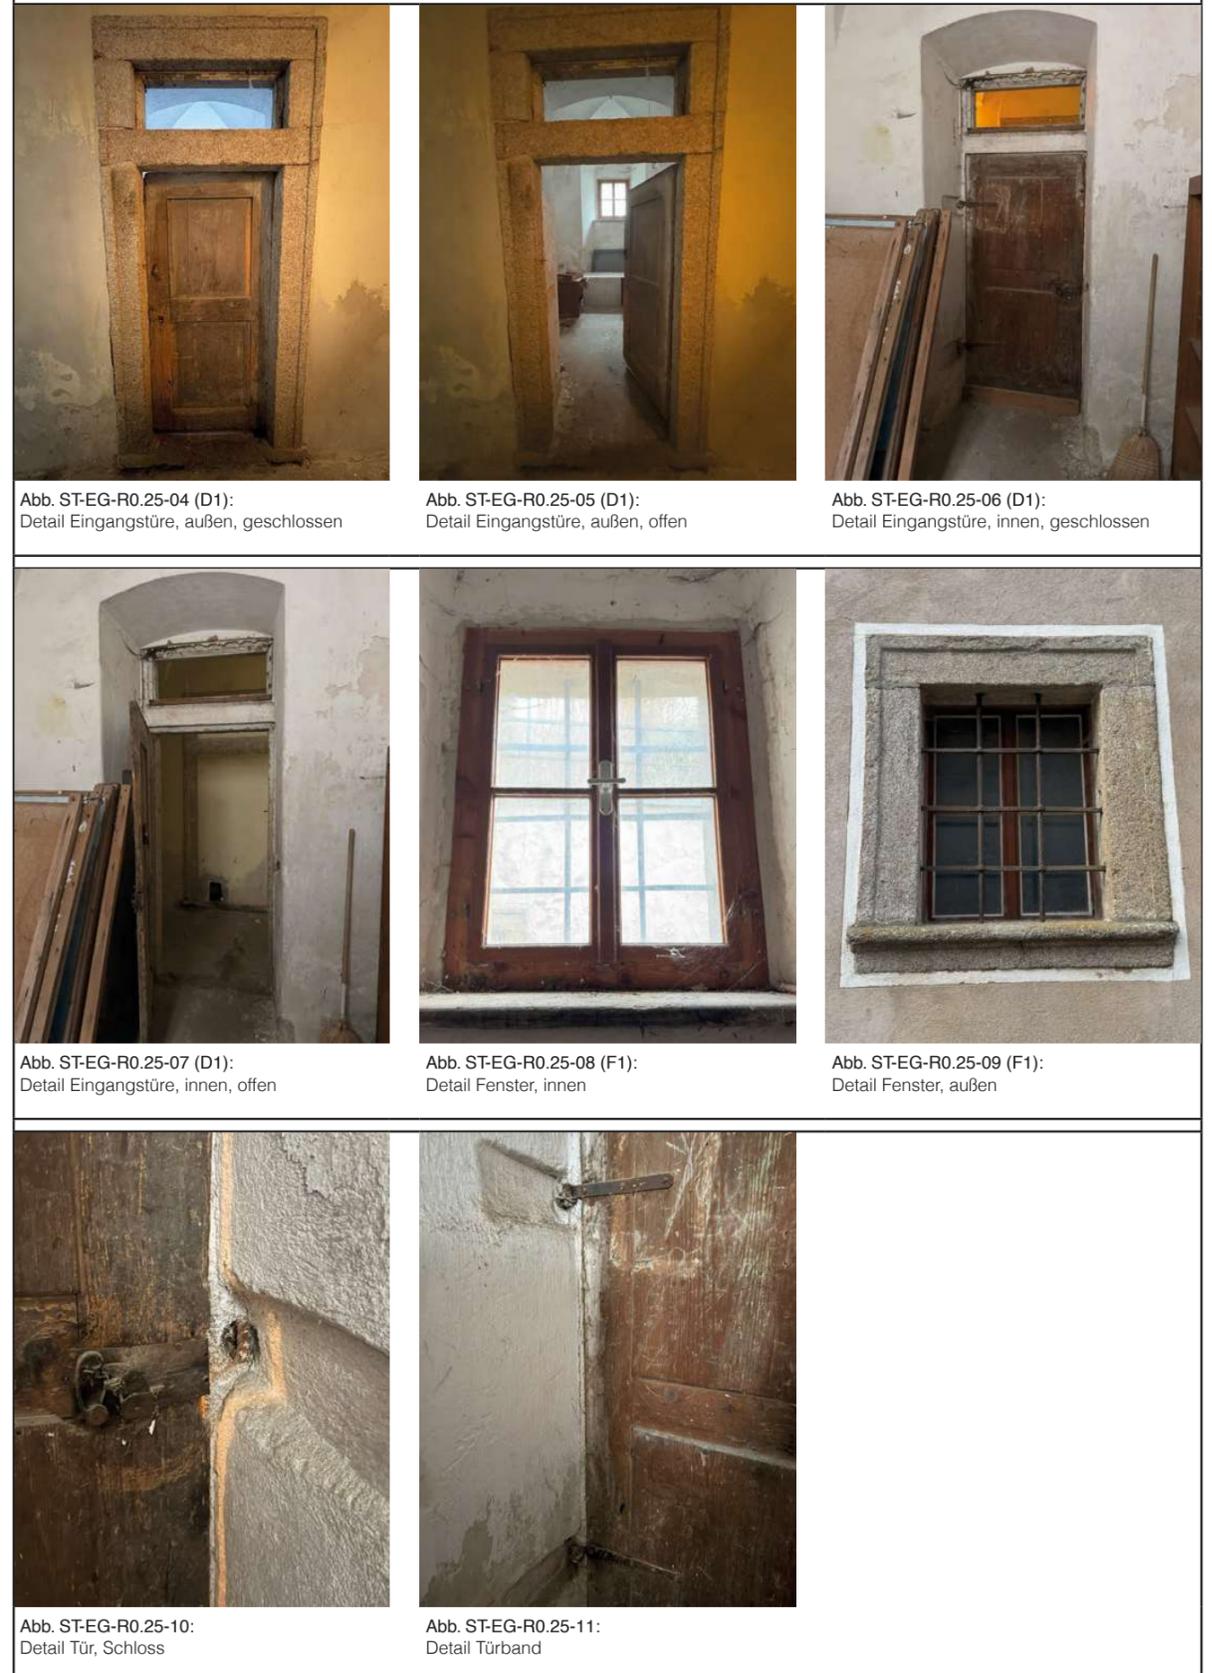
Räume EG - Spitalstrakt		vollständige Codierung:	ST-EG-R0.25

Nettofläche:	6,66 m ²
		Raumhöhe:	2,65 m bis 3,36 m
		Boden:	Estrich
		Decke:	Kreuzgratgewölbe, verputzt weiß, Kalkputz
		Wände:	Ziegelmauerwerk, verputzt weiß, Kalkputz
		Öffnungen:	1 Durchgang mit Oberlicht vom Raum ST-EG-R0.01 1 Fensteröffnung an der Nord-Ost-Seite
		Ausstattung/ Installationen:	keine
		Schäden:	Feuchtigkeitsbedingte Schäden an den Wänden
Zustand:	Keine Risse		
<p>Beschreibung: Der Raum ist über den Raum ST-EG-R0.01 (D1) zugänglich. Die maximale Höhe des Raumes beträgt 3,36m. Die Gewölbendecke und Wände sind weiß verputzt. An den Wänden sind feuchtigkeitsbedingte Schäden zu erkennen, der Putz blättert ab. (Abb. ST-EG-R0.25-01). Der Boden ist mit Estrich versehen (Abb. ST-EG-R0.25-03). Im Raum ist eine Konstruktion aus Porenbetonsteine vorgesehen, die sich in einer Höhe von etwa einem Meter über dem Boden befindet. Diese Konstruktion ist ein durchgehendes Podest, das zur Unterbringung von Wasser- und Abwasserleitungen dient (Abb. ST-EG-R0.25-01). Der Durchgang mit Oberlicht ist mit einer Holztüre verschließbar (Abb. ST-EG-R0.25-02). Natürliches Licht fällt durch ein zweiflügeliges Holzkastenfenster (F1) mit Sprossenteilung und Metallgitter auf der Außenseite in den Raum (Abb. ST-EG-R0.25-01).</p>
