Revitalisierungskonzept für das Bürgerspital in Weitra.

Diplomarbeit

Eingereicht an der Technischen Universität Wien
Fakultät für Architektur und Raumplanung

Wien, 17.02.2025

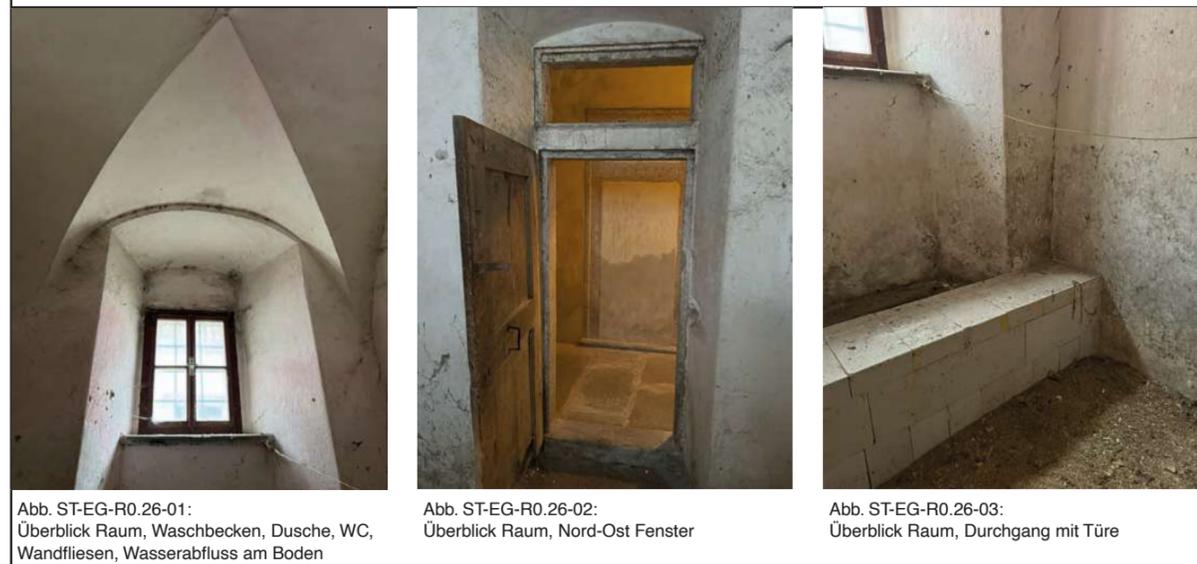
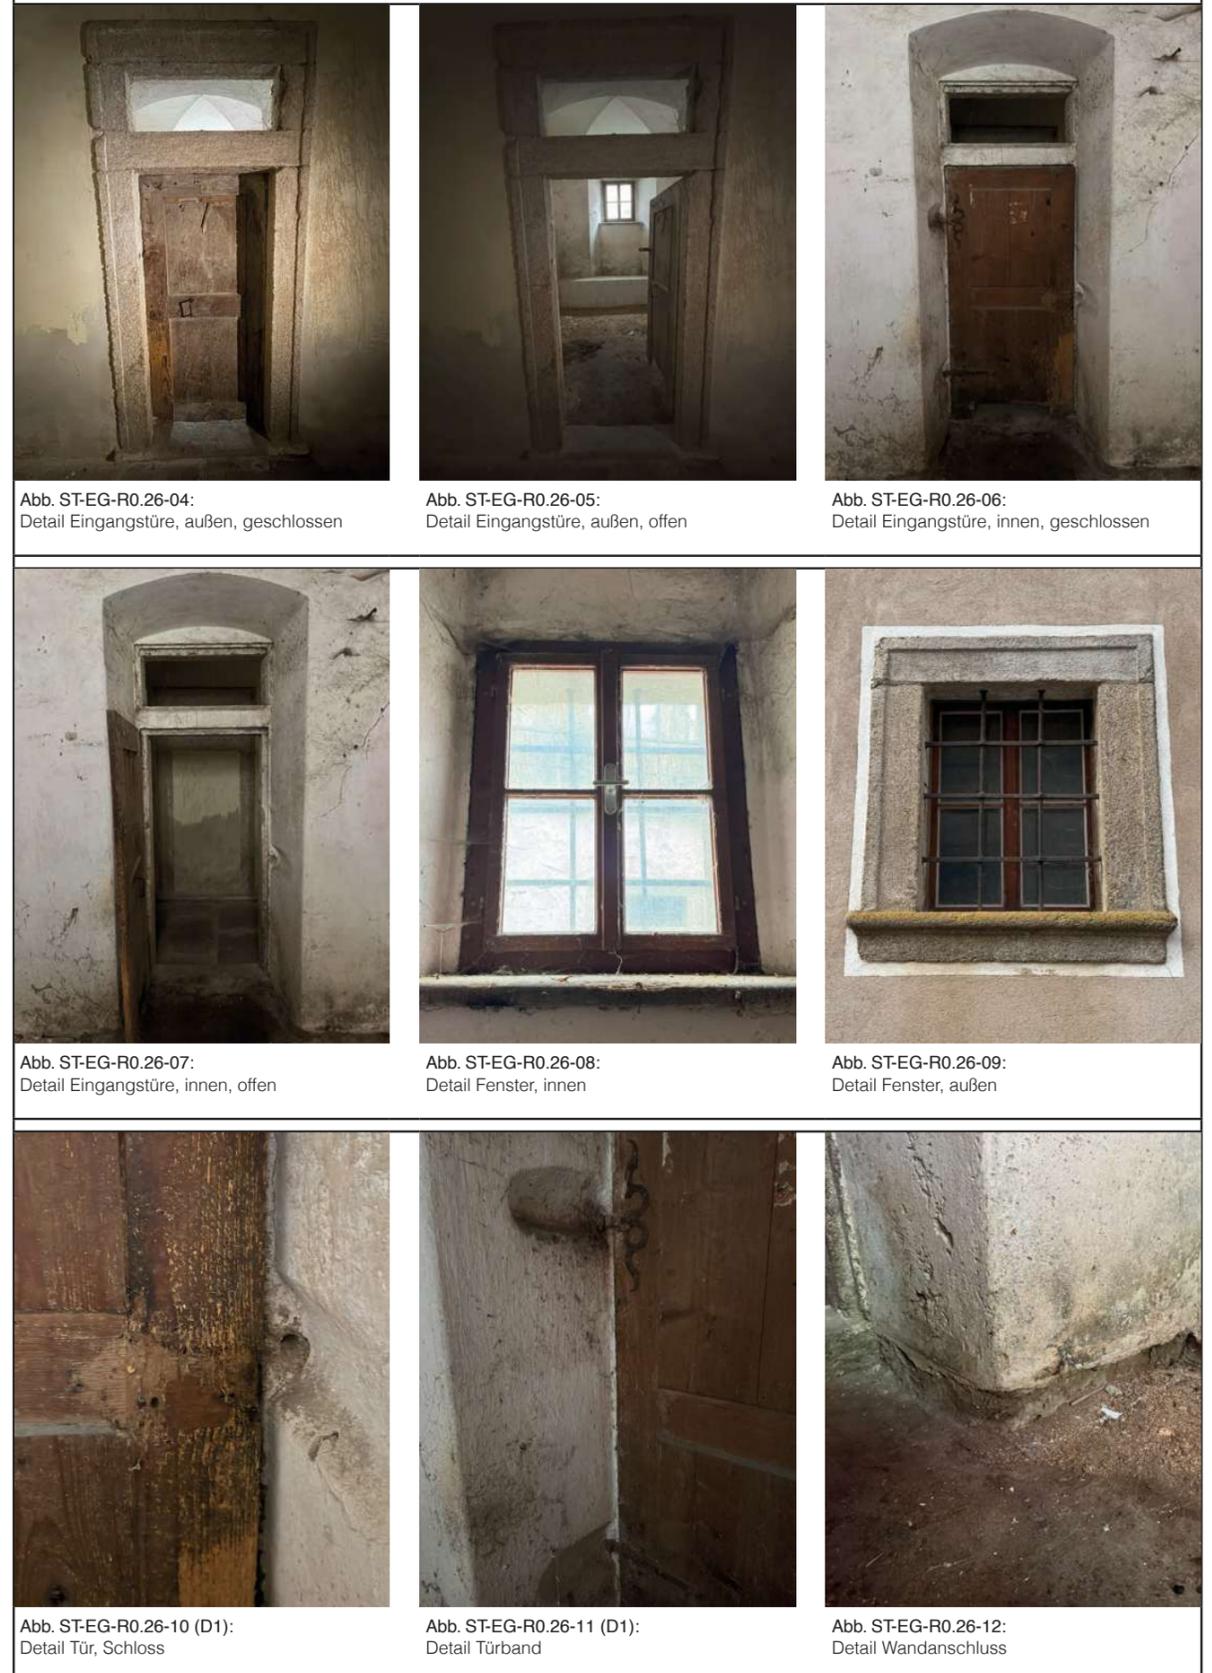
Räume EG - Spitalstrakt		vollständige Codierung:	ST-EG-R0.26

Nettofläche:	6,72 m ²
		Raumhöhe:	2,47 m bis 3,42 m
		Boden:	Erdreich
		Decke:	Kreuzgratgewölbe, verputzt weiß, Kalkputz
		Wände:	Ziegelmauerwerk, verputzt weiß, Kalkputz
		Öffnungen:	1 Durchgang mit Oberlicht vom Raum ST-EG-R0.01 1 Fensteröffnung an der Nord-Ost-Seite
		Ausstattung/ Installationen:	keine
		Schäden:	Feuchtigkeitsbedingte Schäden an den Wänden
		Zustand:	Keine Riss
<p>Beschreibung: Der Raum ist über den Raum ST-EG-R0.01 (D1) zugänglich. Die maximale Höhe des Raumes beträgt 3,42m. Die Gewölbedecke und Wände sind weiß verputzt. An den Wänden sind feuchtigkeitsbedingte Schäden, wie Schimmel, zu erkennen. (Abb. ST-EG-R0.26-03). Der Boden hat keinen Bodenbelag und besteht nur aus Erdreich (Abb. ST-EG-R0.26-03). Im Raum ist eine Konstruktion aus Porenbetonsteine vorgesehen, die sich in einer Höhe von etwa einem Meter über dem Boden befindet. Diese Konstruktion ist ein durchgehendes Podest, das zur Unterbringung von Wasser- und Abwasserleitungen dient (Abb. ST-EG-R0.26-03). Der Durchgang mit Oberlicht ist mit einer Holztüre verschließbar (Abb. ST-EG-R0.26-02). Natürliches Licht fällt durch ein zweiflügeliges Holzkastenfenster (F1) mit Sprossenverteilung und Metallgitter auf der Außenseite in den Raum (Abb. ST-EG-R0.26-01).</p>

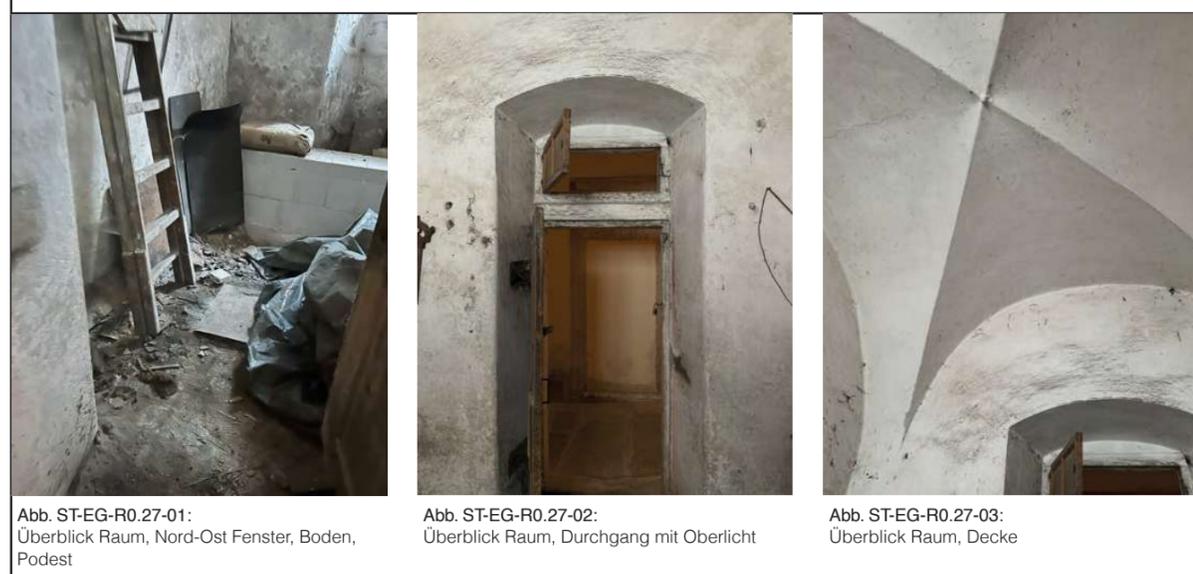
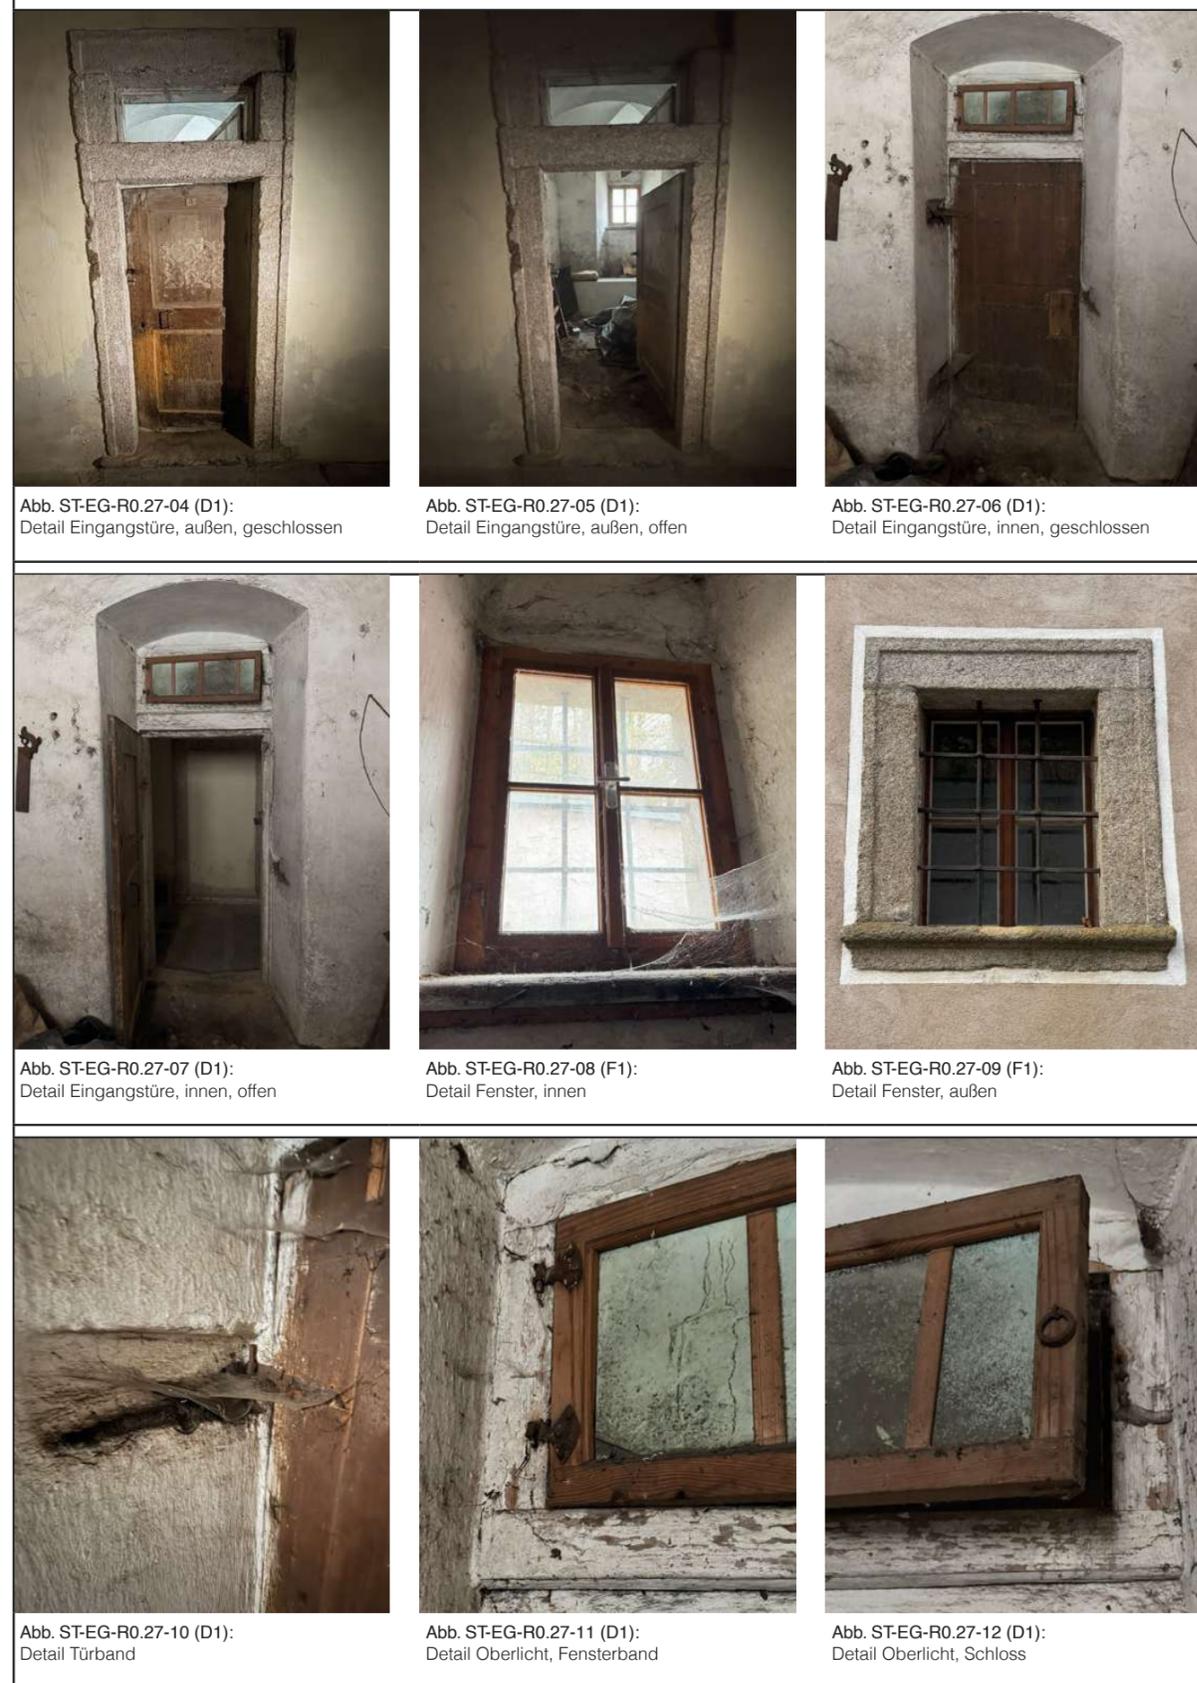
Räume EG - Spitalstrakt		vollständige Codierung:	ST-EG-R0.27

Nettofläche:	6,78 m ²
		Raumhöhe:	2,45 m bis 3,32 m
		Boden:	Erdreich
		Decke:	Kreuzgewölbe, verputzt weiß, Kalkputz
		Wände:	Ziegelmauerwerk, verputzt weiß, Kalkputz
		Öffnungen:	1 Durchgang mit Oberlicht vom Raum ST-EG-R0.01 1 Fensteröffnung an der Nord-Ost-Seite
		Ausstattung/ Installationen:	keine
		Schäden:	Feuchtigkeitsbedingte Schäden an den Wänden
		Zustand:	Kleine Risse an der Decke

Beschreibung:
 Der Raum ist über den Raum ST-EG-R0.01 (D1) zugänglich.
 Die maximale Höhe des Raumes beträgt 3,32m.
 Die Gewölbendecke und Wände sind weiß verputzt. An den Wänden sind feuchtigkeitsbedingte Schäden, wie Schimmel, zu erkennen. (Abb. ST-EG-R0.27-03 & -07).
 Der Boden hat keinen Bodenbelag und besteht nur aus Erdreich (Abb. ST-EG-R0.27-01).
 Im Raum ist eine Konstruktion aus Porenbetonsteinen vorgesehen, die sich in einer Höhe von etwa einem Meter über dem Boden befindet. Diese Konstruktion ist ein durchgehendes Podest, das zur Unterbringung von Wasser- und Abwasserleitungen dient (Abb. ST-EG-R0.27-01).
 Der Durchgang mit Oberlicht ist mit einer Holztüre verschließbar (Abb. ST-EG-R0.27-02).
 Natürliches Licht fällt durch ein zweiflügeliges Holzkastenfenster (F1) mit Sprossenverteilung und Metallgitter auf der Außenseite in den Raum (Abb. ST-EG-R0.27-08 & -09).

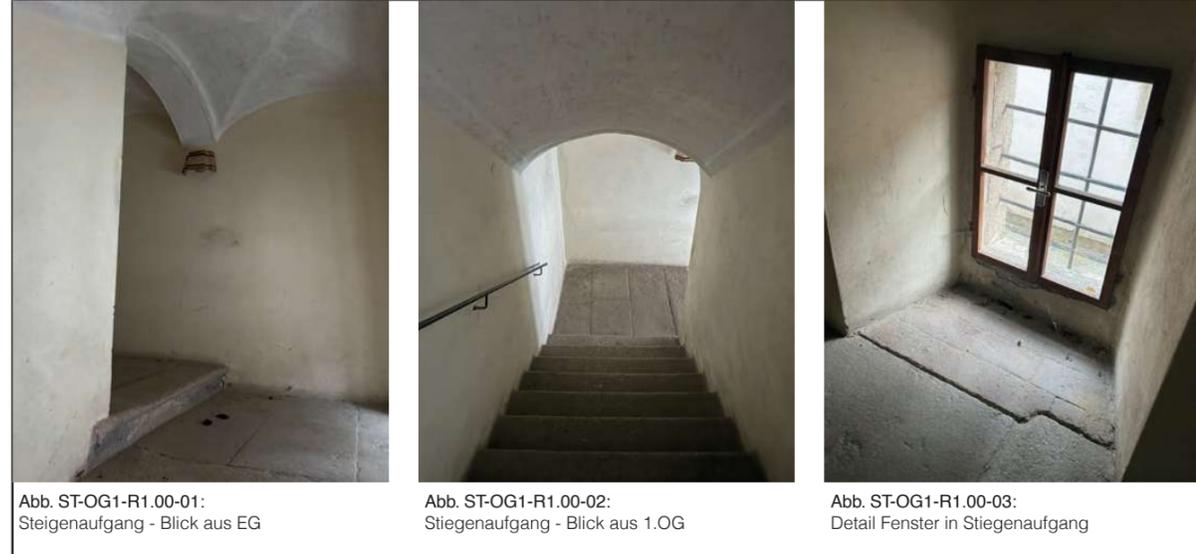
Beschreibung:
 Der Raum dient als Stiegenhaus um vom Erdgeschoss des Gebäudes in den ersten Stock zu gelangen, dabei ist der Raum in beiden Geschossen offen mit den davorliegenden Räumen (ST-EG-R0.01, ST-OG1-R1.01) verbunden.
 Die maximale Höhe des Raumes beträgt 1,90m.
 Im ersten Viertelpodest ist eine bodentiefe Vertiefung für ein Holzfenster (F1) eingelassen, welches von Außen vergittert ist. Das Gitter ist hierbei in einem Stein (Granit) verankert, welcher von Außen das Fenster umrahmt.
 Über den drei Stiegenläufen befinden sich ansteigendes Tunnelgewölbe, im Bereich der zwei Podeste jeweils ein Kreuzgratgewölbe.
 Der Bereich des Treppenantritts ist von aufsteigender Feuchtigkeit betroffen und mit den damit einhergehenden Salzen beansprucht.
 Im Bereich des Fensters gibt es durch einen Wassereintritt schon Abplatzungen des Putzes.
 Die Decke als auch die Wände weisen leichte Risse auf, die Steinstufen weisen aber eine mittelmäßige Abnutzung auf.

Abb. ST-OG1-R1.00-01: Stiegenaufgang - Blick aus EG

Abb. ST-OG1-R1.00-02: Stiegenaufgang - Blick aus 1.OG

Abb. ST-OG1-R1.00-03: Detail Fenster in Stiegenaufgang

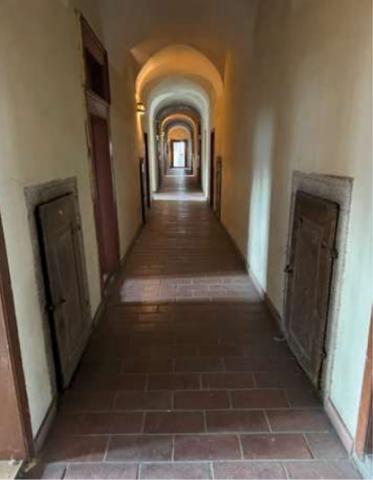
Nettofläche:	74,73 m ²
	Raumhöhe:	2,45 m bis 3,05 m
	Boden:	dunkel Rote Klinkerfliesen, rechteckig
	Decke:	Kreuzgratgewölbe, verputzt, weiß (gekalkt)
	Wände:	massiv (Stein), verputzt, weiß (gekalkt)
	Öffnungen:	18 Durchgänge (ST-OG1-R1.00, ST-OG1-R1.02, ST-OG1-R1.07 bis ST-OG1-R1.22, ST-OG2-R2.00) 3 doppelflügelige Holzfenster (2x Nordseitig, 1x Südseitig)
	Ausstattung / Installationen:	Elektroinstallationen (Wandbeleuchtung) 2 Elektrokästen 11 Kaminzugänge
	Schäden:	Risse zwischen Türstöcken und der Wand
Zustand:	kleine Risse und neu verputzte Stellen an der Wand und der Decke stark abgenutzte Türschwelle	
Beschreibung: Der Zugang zum Gang erfolgt über das Stiegenhaus (ST-OG1-R1.00), er dient zur Erschließung der meisten Räume in diesem Geschoss. Es ist ein langer Gang mit 3 Abzweigungen (2 nach Norden, 1 nach Süden) an die Außenwand, wodurch für eine natürliche Belichtung gesorgt ist. Alle Zimmereingänge haben einen Rahmen, ein Blatt und eine Schwelle aus Holz als auch eine Art Oberlicht, welche meist mit Holz geschlossen oder zugemauert wurden (Abb. ST-OG1-R1.01-02). Die Kaminzugänge sind mit Naturstein (Granit) umrahmt und mit Holztüren verschlossen (Abb. ST-OG1-R1.01-01, Abb. ST-OG1-R1.01-02). Alle drei Fenster (F1 bis F3) sind Außen mit Stein (Granit) umrahmt, wobei das östlichste Fenster (F3, Nordseitig), im Gegensatz zu den andern, nach innen aufgeht und nicht als Kastenfenster ausgeführt ist. In der westlichsten Abzweigung befindet sich ein alter Ofen mit Gebrauchsspuren für eine Waschkessel mit Anschluss an den Kamin. Ebenso sind einige Löcher in der Wand zu erkennen, welche darauf schließen lassen das dort ein Regal (zum Lagern von Waschutensilien) oder eine Art Wäscheleine (zum Trocknen der Wäsche) gehangen sind. Teilweise sind bereits große Risse zwischen Türstock und der Wand zu erkennen und alle Holztüren weisen starke Gebrauchsspuren auf.

Abb. ST-OG1-R1.01-01:
Überblick Gang - Blick nach Westen

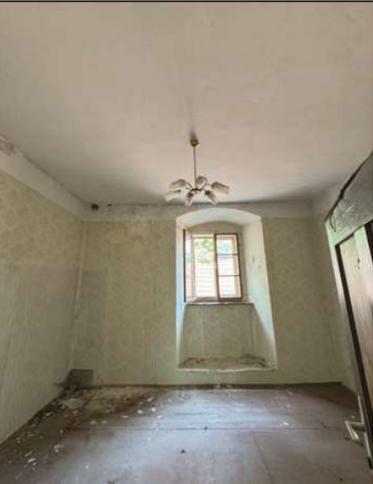
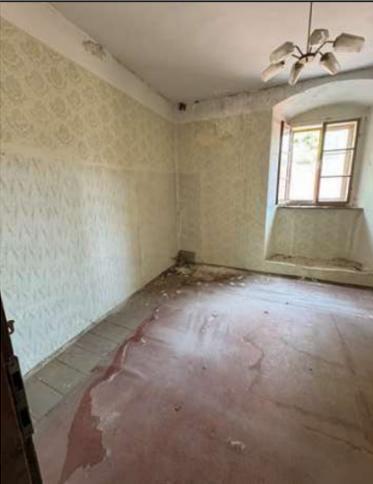
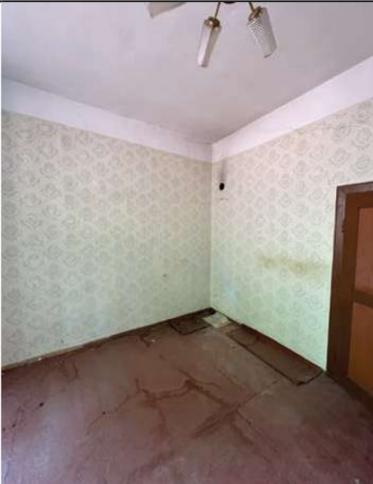
Nettofläche: 14,80 m ²
		Raumhöhe: 3,03 m
		Boden: Holzfußboden
		Decke: Holzdecke, verputzt, weiß
		Wände: massiv (Stein), verputzt, weiß (gekalkt), Tapete
		Öffnungen: 1 Durchgang (ST-OG1-R1.02) 1 doppelflügeliges Holzfenster (1x Nordseitig) 1 Anschluss an Kamin
		Ausstattung / Installationen: Elektroinstallationen (Deckenlampe, Steckdose)
		Schäden: Putzabplatzungen an der Wand Wasserschaden an Wand und Decke an Außenwand
		Zustand: kleine Risse in Wand und Decke leichte Ruß-Stellen an Kamin-Anschluss Wasserspuren auf Bodenbelag
<p>Beschreibung: Der Raum wird über den Raum ST-OG1-R1.02 (D1) erschlossen. Ein zweiflügeliges Kastenfenster (F1) aus Holz belichtet den Raum (ST-OG1-R1.03-01, ST-OG1-R1.03-02). Die Wände sind mit Tapeten überzogen, welche sich an manchen Stellen schon teilweise ablöst und kleine Risse in Erscheinung treten. Ein Loch an der Innenwand führt in den angrenzenden Kamin (ST-OG1-R1.03-03). Der Raum verfügt über eine Steckdose, als auch eine Deckenlampe, welche durch einen Lichtschalter geschaltet wird. Der Holzfußboden ist mit einem roten PVC-Boden beklebt worden, auf diesen sind frische Spuren von Wasser zu erkennen, auch an der Wand/Decke im Bereich der Außenwand weisen Schäden durch Wassereintritt auf (ST-OG1-R1.03-01, ST-OG1-R1.03-02, ST-OG1-R1.03-03).</p>

Abb. ST-OG1-R1.03-01: Überblick Raum	Abb. ST-OG1-R1.03-02: Überblick Holzboden	Abb. ST-OG1-R1.03-03: Anschluss an Kamin

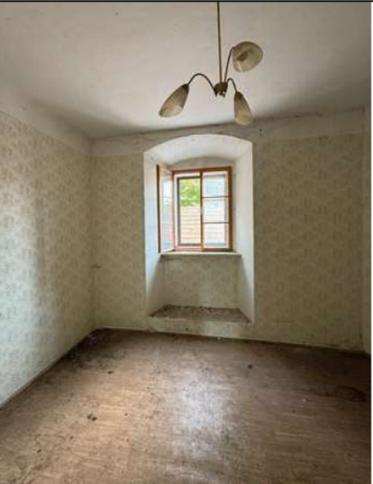
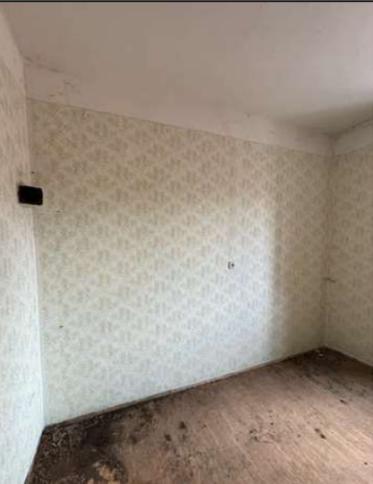
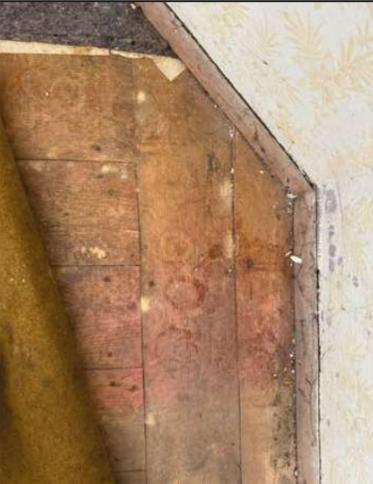
Nettofläche:	14,92 m ²
	Raumhöhe:	2,98 m
	Boden:	Holzfußboden
	Decke:	Holzdecke, verputzt, weiß
	Wände:	massiv (Stein), verputzt, weiß (gekalkt), Tapete
	Öffnungen:	1 Durchgang (ST-OG1-R1.05) 1 doppelflügeliges Holzfenster (1x Nordseitig) 1 Anschluss an Kamin
	Ausstattung / Installationen:	Elektroinstallationen (Deckenlampe, Steckdose)
	Schäden:	rote Verfärbung des Holzfußboden (Pilz)
Zustand:	kleine Risse in Wand und Decke Verrottung von organisches Material	
Beschreibung: Der Raum wird über dem Raum ST-OG1-R1.05 (D1) erschlossen. Ein zweiflügeliges Kastenfenster (F1) aus Holz belichtet den Raum (ST-OG1-R1.04-01). Die Wände sind mit Tapeten überzogen, welche sich an manchen Stellen schon teilweise ablöst und kleine Risse in Erscheinung treten. Ein Loch an der Innenwand führt in den angrenzenden Kamin (ST-OG1-R1.04-02). Der Raum verfügt über eine Steckdose, als auch eine Deckenlampe, welche durch einen Lichtschalter geschaltet wird. Der Holzfußboden ist mit einem PVC-Boden mit Holzoptik beklebt worden, dieser löst sich bereits an einigen Stellen, darunter ist eine rote Verfärbung des ursprünglichen Holzbodens zu erkennen (ST-OG1-R1.04-03). In einer Ecke liegt organisches Material, welches bereits anfängt zu verrotten (Abb. ST-OG1-R1.04-02).

Abb. ST-OG1-R1.04-01: Überblick Raum	Abb. ST-OG1-R1.04-02: Anschluss an Kamin	Abb. ST-OG1-R1.04-03: Detail Holzboden

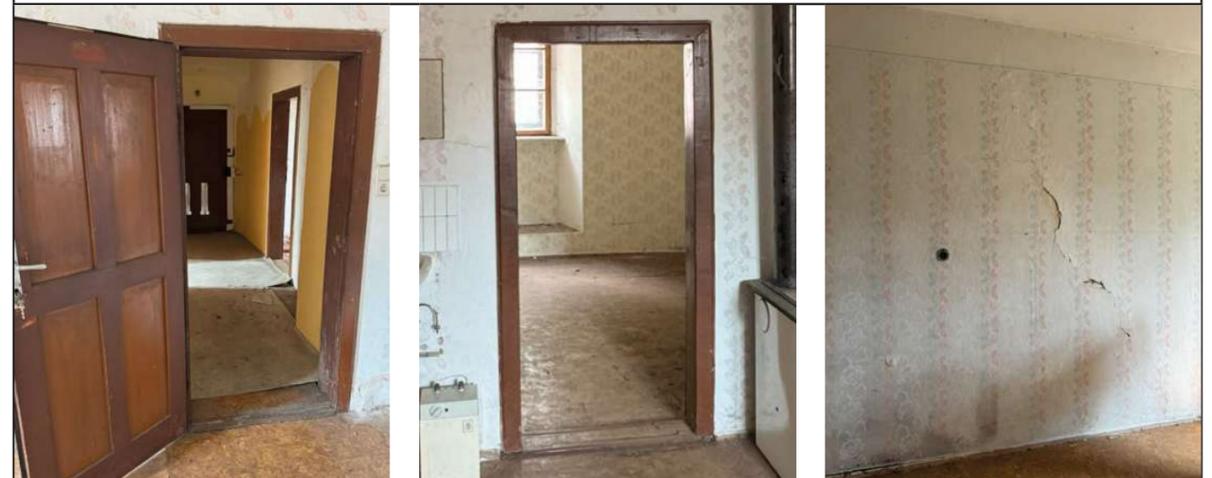
Nettofläche:	22,56 m ²
	Raumhöhe:	2,94 m
	Boden:	Holzfußboden
	Decke:	Holzdecke, verputzt, weiß
	Wände:	massiv (Stein), verputzt, weiß (gekalkt), Tapete
	Öffnungen:	2 Durchgänge (ST-OG1-R1.02, ST-OG1-R1.04) 1 Fenster (1x Südseitig) 1 Anschluss an Kamin
	Ausstattung / Installationen:	Elektroinstallationen 1 Ofen 1 Waschbecken (inkl. Durchlauferhitzer, Spiegel, Fliesenspiegel)
	Schäden:	großer Riss in der Wand zu Kirche Putzabplatzungen in dem Bereich Rotschimmel auf Holzfußboden
Zustand:	leichte Risse in Wand und Decke	
Beschreibung: Der Raum wird über den Raum ST-OG1-R1.02 (D1) erschlossen. Ein zweiflügeliges Kastenfenster (F1) aus Holz belichtet den Raum. Die Wände sind mit Tapeten überzogen, welche sich an manchen Stellen schon teilweise ablöst und kleine Risse in Erscheinung treten. In der östlichen Wand, Richtung Kirchenbau, gibt es einen großen Riss (ST-OG1-R1.05-03). Hier gab es vermutlich früher einen Durchgang, der vermutlich im Zuge der Umbauten zu einer Wohnung zugemauert wurde. Der Raum verfügt über eine Steckdose, einen Lichtschalter, ein Waschbecken (inkl. Durchlauferhitzer, Spiegel, Fliesenspiegel) und einen Ofen. Von diesem Ofen führt ein Rohr in den Kamin von Raum ST-OG1-R1.02. Der Holzfußboden ist mit einem PVC-Boden beklebt worden, darunter erkennt man einen Holzfußboden der an manchen Stellen rote Punkte (ST-OG1-R1.05-01, ST-OG1-R1.05-02) hat. Das Schadensmuster lässt einen Befall durch Rotschimmel vermuten, dies kann durch die Fugen aufsteigende Feuchtigkeit und der Warmen Temperatur im Raum entstanden sein, vor allem weil die Feuchtigkeit durch den PVC-Belag nicht entweichen konnte.

Abb. ST-OG1-R1.05-06:
Detail Wand, Schäden

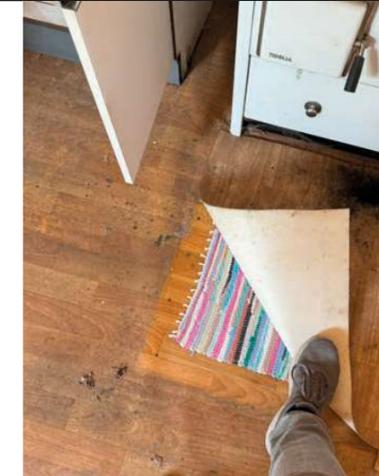
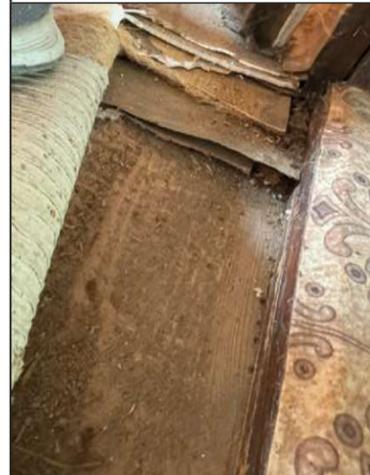
Abb. ST-OG1-R1.06-06:
Detail Bodenbelag

Abb. ST-OG1-R1.06-07:
Detail Bodenbelag

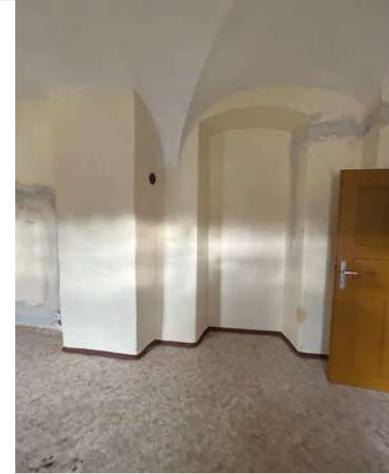
Abb. ST-OG1-R1.13-11:
Detail Wandnische, Türe zugemauert

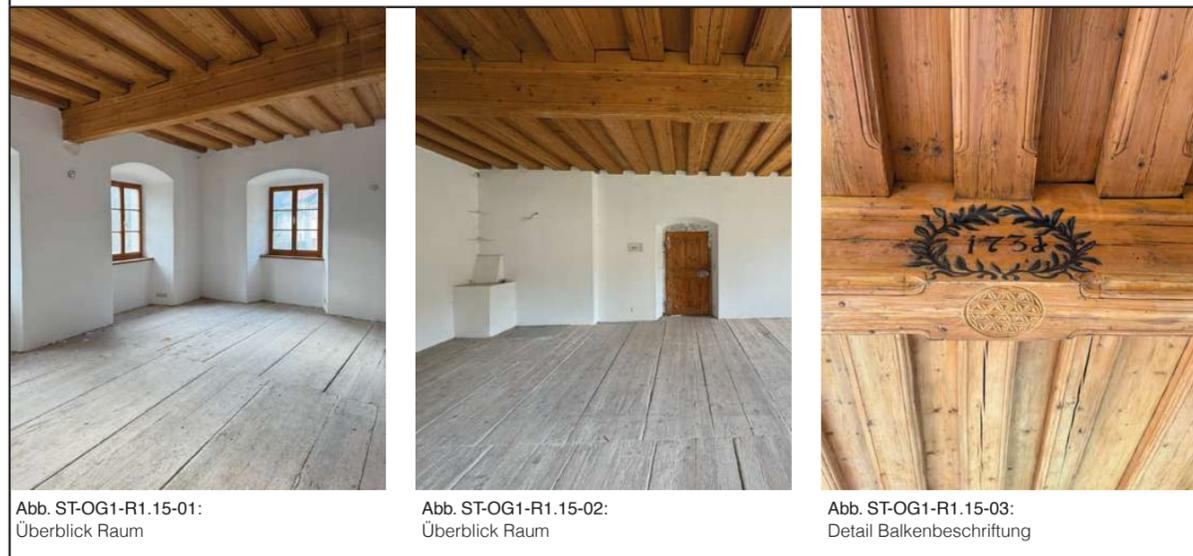
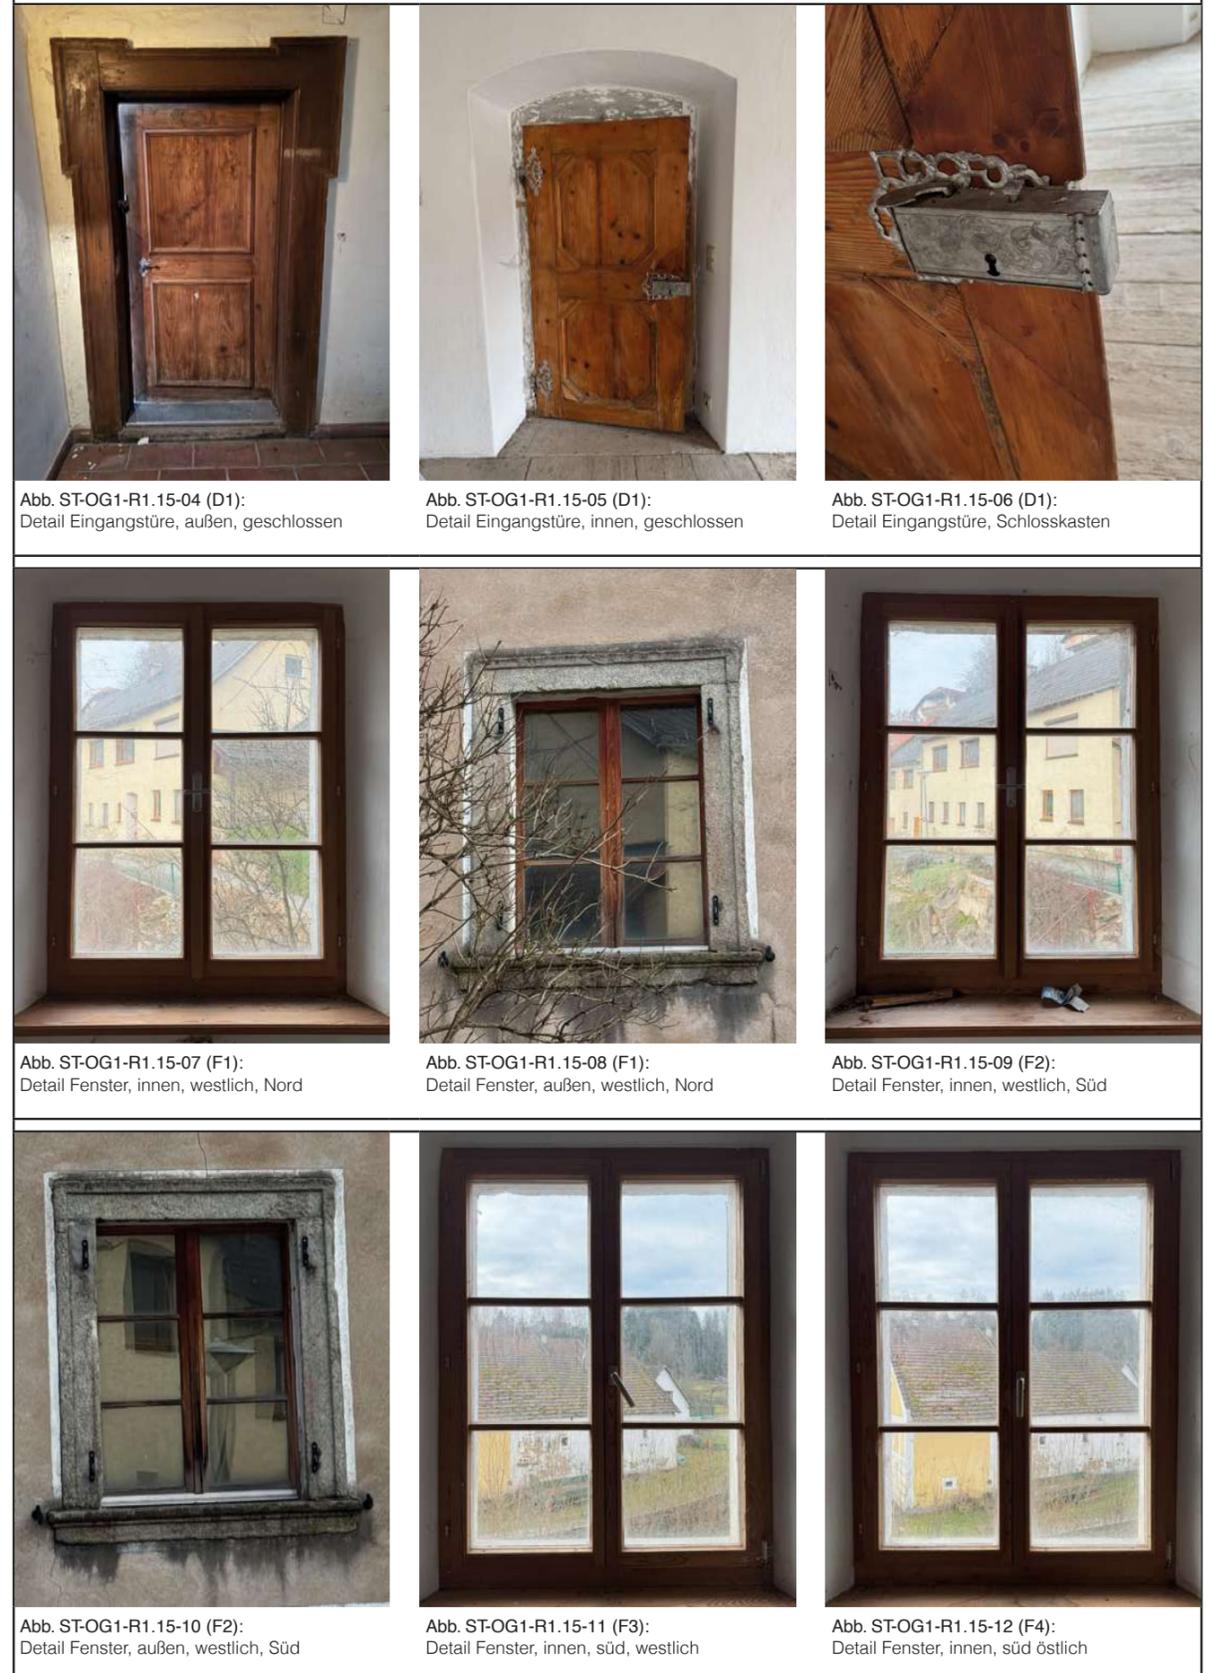
Beschreibung:
 Der Raum wird über den Raum ST-OG1-R1.01 (D1) erschlossen.
 Dieser Raum wurde vor kürzerer Zeit renoviert, trotz dessen gibt es bereits wieder einige Schäden.
 Anders als zu den vorliegenden Plänen sind keine Innenwände mehr vorhanden, diese wurden vermutlich nach dem 1. oder 2. Weltkrieg eingezogen, um mehr Räume und Unterkünfte für Menschen zu generieren. Mit der letzten Renovierung dürften diese entfernt worden sein.
 Vier zweiflügelige Fenster (F1 bis F4) aus Holz belichten den Raum (ST-OG1-R1.15-01).
 Die Wände weisen einige Risse auf und der Anschluss zur Decke wurde nicht gut renoviert, er hat durchgehend Risse. Unterhalb des Auflagers für den Holzbalken kam es bereits wieder zu Abplatzungen des Putzen (ST-OG1-R1.15-01).
 Die Decke und der prominente Holzbalken wurden bei der Sanierung gereinigt, wodurch die Jahreszahl der Errichtung des Balkens und vermutlich der Decke, sowie der Verzierungen an beiden Teilen, zum Vorschein kamen (ST-OG1-R1.15-02, ST-OG1-R1.15-03).

Der Boden besteht aus Holzdielen welche ca. in der Mitte des Raumes gestoßen sind (ST-OG1-R1.15-01, ST-OG1-R1.15-02).
 Der Raum verfügt über mehrere Wandauslässe, mehrere Steckdosen und einen Sicherungskasten, in der Ecke steht ein Ofen (ST-OG1-R1.15-02).

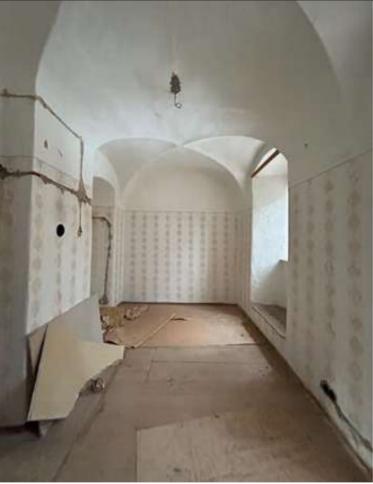
Abb. ST-OG1-R1.21-01:
Überblick Raum

Nettofläche:	15,04 m ²
	Raumhöhe:	2,30 m bis 3,10 m
	Boden:	Holzfußboden
	Decke:	Kreuzgratgewölbe, verputzt, weiß (gekalkt)
	Wände:	massiv (Stein), verputzt, weiß, Tapete
	Öffnungen:	1 Durchgang (ST-OG1-R1.01) 2 doppel­flügelige Holzfenster (2x Nordseitig) 1 Anschluss an den Kamin
	Ausstattung / Installationen:	Elektroinstallationen (Deckenauslass, Steckdose)
	Schäden:	Putzabplatzungen an der Wand offene Elektro Leerverrohrungen Wandöffnungen
	Zustand:	Ausgebesserte Stellen im Putz Risse in der Wand und Decke Klebereste auf dem Boden
	Beschreibung: Der Raum wird über den Raum ST-OG1-R1.01 (D1) erschlossen. Zwei zweiflügelige Kastenfenster (F1, F2) aus Holz belichten den Raum. Die Wände sind bis auf eine Höhe von ca. 2m tapeziert, neben kleinen Rissen und kleineren Putzabplatzungen, hat die Sanierung der Elektroleitungen große Schäden an den Wänden erzeugt. Die verlegten Leerverrohrungen wurden notdürftig mittels Putz, in den dafür in der Wand ausgestemmt Bahnen, fixiert (ST-OG1-R1.21-01, ST-OG1-R1.21-02). Die Decke hat viele kleine Risse und kleine erkennbare Putzausbesserungen (ST-OG1-R1.21-01, ST-OG1-R1.21-02). Der Holzfußboden ist mit einem Teppichboden beklebt und darauf nochmal ein PVC-Belag (ST-OG1-R1.21-03). Der Raum verfügt über einen Lichtschalter, einen Deckenauslass, mehrer Steckdosen und einen Kaminanschluss.

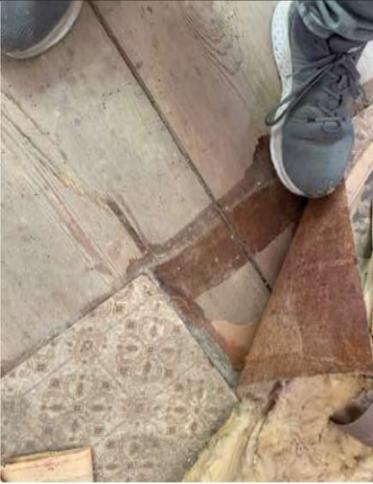
Abb. ST-OG1-R1.21-03:
Detail Holzboden

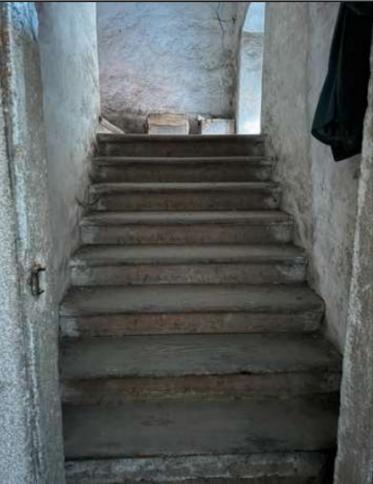
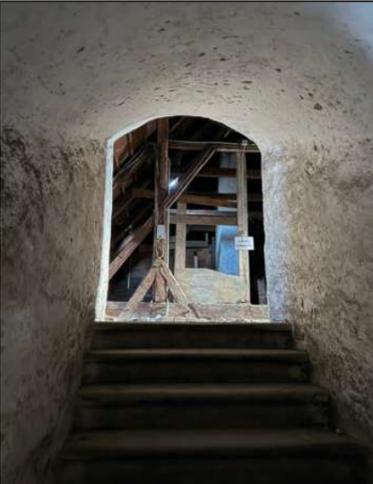
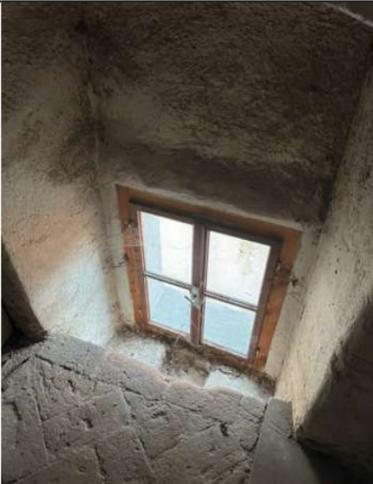
Abb. ST-DG-R2.00-01: Stiegenaufgang - Blick aus dem 1.OG	Abb. ST-DG-R2.00-02: Stiegenaufgang - Blick von Podest ins DG	Abb. ST-DG-R2.00-03 (F1): Detail Holzfenster im Stiegenaufgang

Nettofläche:	m²
	Raumhöhe:	-
	Boden:	Holzstufen, Steinpodeste
	Decke:	Tonnengewölbe, verputzt, weiß (gekalkt)
	Wände:	massiv (Stein), verputzt, weiß (gekalkt)
	Öffnungen:	1 Durchgang (ST-OG1-R1.01) 1 doppelflügeliges Holzfenster (1x Nordseitig) 1 Lichtschlitz (ST-OG1-R1.22) 1 Öffnung (ST-OG1-R2.01)
	Ausstattung / Installationen:	
	Schäden:	Putzabplatzungen an der Wand Stein in Fensterbank fehlt
	Zustand:	starke Abnutzung des Putzes starke Abnutzung der Holzstufen
	Beschreibung:	Der Raum wird über den Raum ST-OG1-R1.01 erschlossen. Der Raum dient als Stiegenhaus um vom Obergeschoss des Gebäudes in das Dachgeschoss zu gelangen. Im 1.Obergeschoss ist der Raum durch eine Türe (D1) getrennt, im Dachgeschoss geht der Raum ohne abtrennung direkt in den Dachraum (ST-OG1-R2.01) über. Ein zweiflügeliges Fenster (F1) aus Holz belichtet den Raum (ST-OG1-R2.00-07 bis -09) und den Raum ST-OG1-R1.22, da die Fensterbank beide Räume verbindet. (ST-OG1-R2.00-03 & -08) Die Wände haben größere Risse im Bereich der Außenwand. Die Decke besteht aus einem Tonnengewölbe und hat kleine Putzabplatzungen. Die Stiegen sind aus Holz und die Podeste sind auf Ziegeln/Stein.

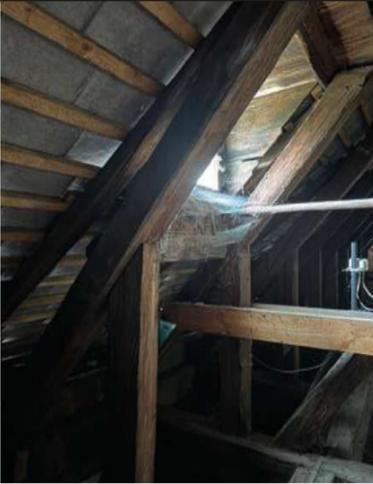
Nettofläche:	m²
	Raumhöhe:	-
	Boden:	Schutt, Gewölbe
	Decke:	Holzdachstuhl, Faserzementplatten
	Wände:	Holzdachstuhl
	Öffnungen:	1 Öffnung (ST-OG1-R2.00) 4 Dachfenster (4x Südseitig)
	Ausstattung / Installationen:	Kamine Elektroinstallationen (Lichtschalter, Wandauslass)
	Schäden:	mehrere Löcher in der Dachhaut Löcher in Dachstuhl
	Zustand:	unebener Boden sehr alter Dachstuhl, leichte Verrottungen in Bereichen unaufgeräumt
	Beschreibung: Der Raum wird über eine Steiganlage ST-DG-R2.00 erschlossen (ST-EG-R2.01-01), der Raum geht direkt in den anderen über. Vier Holzfenster in der Dachfläche belichten den Raum. Die Deckung des Holzdachstuhl ist teilweise löchrig, an manchen Stellen erkennt man einen Wassereintritt. Sie besteht aus Faserzementplatten die auf der Südseite des Gebäudes Rautenförmig ausgeführt sind, auf der Nordseite hingegen quadratisch. Dabei ist zu erkennen das die Querlattung bei den Rautenförmigen Platten weiter Auseinander liegen als bei den Quadratischen. An zwei Stellen wurde auf die Eindeckung eine Jahreszahlen aufgemalt, diese zeigt das Jahr (1949, 1967) der letzten Erneuerung dieser an. Der Dachstuhl ist sehr alt und teilweise wurden bereits Balken ausgetauscht. An manchen Balken hängen verschiedenste Arten von Wäscheleinen. Es gibt mehrere mit Holzwänden abgetrennte Räume, diese werden wie der gesamte Dachstuhl als Abstellfläche/-räume benutzt. Der Boden besteht hauptsächlich aus Schutt und ist sehr uneben, an manchen Stellen schaut das Gewölbe der Räume darunter heraus. Besonders hervorzuheben sind die 10 Kamine welche je zu zweit zusammengeführt und dann als einer über Dach geführt werden. Es gibt auch einen Durchgang in den Dachstuhl der Kirche.

Abb. ST-DG-R2.01-03:
Detail Dachfenster

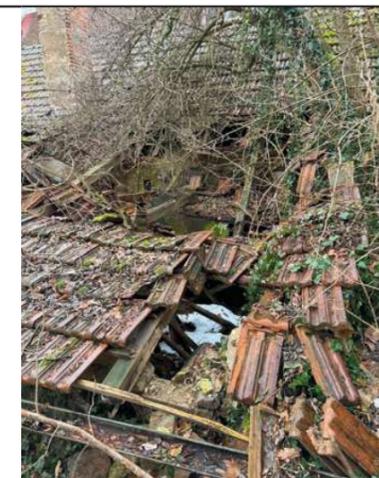
Abb. WT-06:
eingestürztes Dach des Anbaus

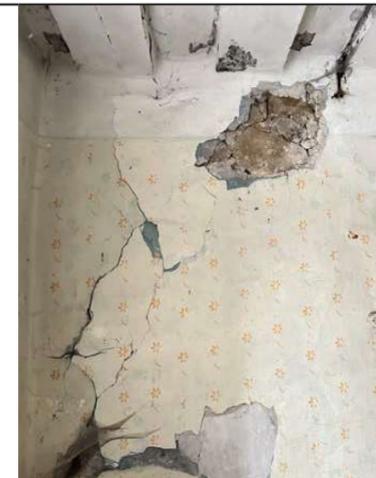
Abb. WT-EG-R0.02-11: Detail Wandbeschädigungen

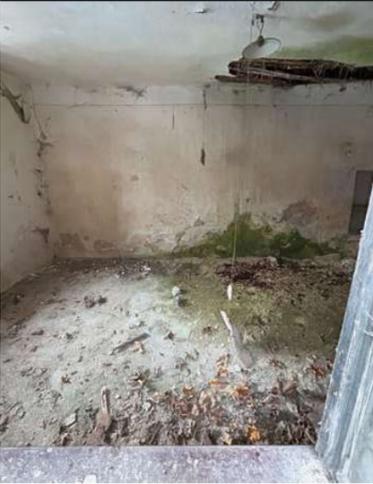
Abb. WT-EG-R0.04-02:
Überblick Raum

Nettofläche:	17,21 m ²
	Raumhöhe:	2,44 m
	Boden:	Estrich
	Decke:	Holzbalkendecke
	Wände:	massiv (Stein), verputzt, weiß
	Öffnungen:	1 Durchgang (WT-EG-R0.04) 1 doppelflügeliges Holzfenster (1x Ostseitig, 1x Nordseitig) 1 Öffnung in den Kamin 1 Nische in der Südwand
	Ausstattung / Installationen:	Elektroinstallationen (Deckenauslass, Lichtschalter)
	Schäden:	Unterkonstruktion Decke mit Putz eingebrochen Putzabplatzungen an den Wänden Wasserschäden an den Wand und Decken Fenster mit teils kaputte Glasscheiben
	Zustand:	Moosbildung an den Wänden und dem Boden Lagerung von Schutt
	Beschreibung:	Der Raum wird über den Raum WT-EG-R0.05 (D1) erschlossen. Zwei zweiflügelige Fenster (F1, F2) aus Holz belichten den Raum, da die Fenster wohl des öfteren offen gelassen werden, ist auch die Fensterbank der Witterung ausgesetzt und dementsprechend beschädigt. Die Wände sind aus Stein und weiß verputzt, der Putz selbst ist an vielen Stellen bereits abgeplatzt und weiß großflächige Moosbildung auf. Die Decke ist als Holzbalkendecke ausgeführt, an mehreren Stellen ist der Putz abgeplatzt und dessen Unterkonstruktion teilweise eingestürzt. Auch hier ist eine starke Moosbildung zu erkennen. Sowohl Wände als auch die Decken haben kleine und große Risse (WT-EG-R0.04-01). Der Boden aus Estrich weist ebenso Moosbildung auf und ist voll mit Schutt und biologischen Material (WT-EG-R0.04-02). Der Raum verfügt über einen Lichtschalter und einen Deckenauslass.

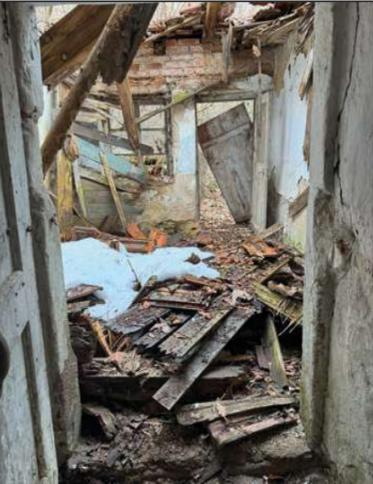
Abb. WT-EG-R0.05-01 (D1):
Überblick Raum

Nettofläche:	8,62 m ²
	Raumhöhe:	-
	Boden:	Erdreich
	Decke:	Holzdachstuhl, Dachziegel
	Wände:	massiv (Stein&Ziegel), verputzt, weiß
	Öffnungen:	3 Durchgänge (WT-EG-R0.01, WT-EG-R0.04, Außenraum) 1 doppelflügeliges Holzfenster (1x Nordseitig)
	Ausstattung / Installationen:	Elektroinstallationen (Lichtschalter)
	Schäden:	eingestürzte Decke/Dach starke Beschädigung an den Wänden Putzabplatzungen an den Wänden Tür ausgehängt und am verrotten Fenster ohne Glas
	Zustand:	Moosbildung an den Wänden starke Verwitterung des Innenraumes Lagerung von Schutt und eingestürzten Material
	Beschreibung:	<p>Der Raum wird über den Raum WT-EG-R0.01 (D1) und durch die Eingangstüre (D2) vom Außenraum erschlossen. Ein zweiflügeliges Fenster (F1) aus Holz belichtet den Raum. Die Wände sind aus Stein und Ziegeln, Der obere Raumabschluss ist ein eingestürzter Holzdachstuhl, der Schutt liegt im Raum herum. Durch das riesen Loch ist der Innenraum der Witterung ausgesetzt, darum sieht man an den Wänden starke Moosbildung als auch große Putzabplatzungen (WT-EG-R0.05-02, WT-EG-R0.05-03). Der Boden aus Estrich ist unter Schutt und biologischen Material verschüttet (WT-EG-R0.05-01). Der Raum verfügt über einen Lichtschalter.</p>

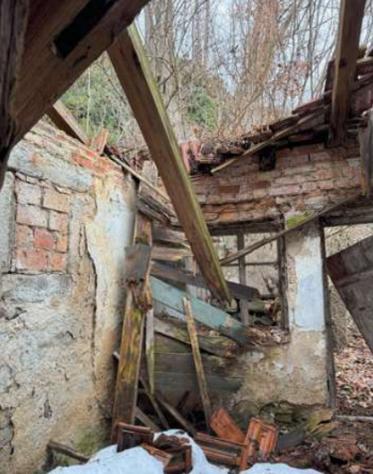
Abb. WT-EG-R0.05-11:
Überblick Dacheinsturz

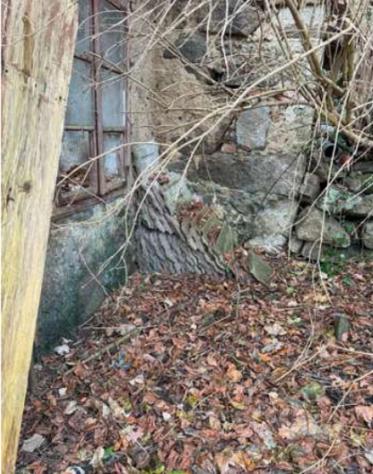
Abb. WT-EG-R0.05-12:
Detail Lagerung, Dacheindeckung

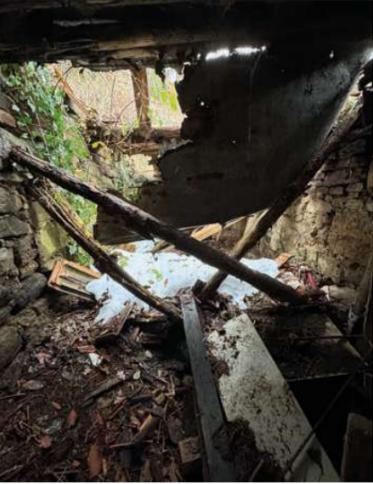
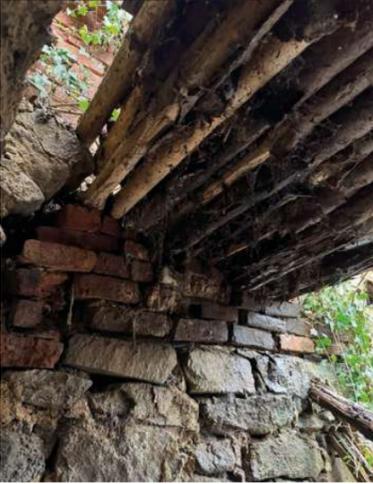
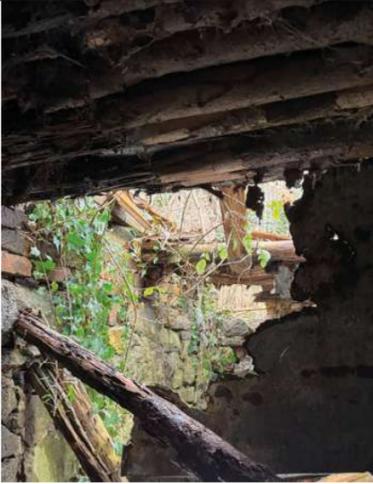
Nettofläche:	9,18 m ²
	Raumhöhe:	-
	Boden:	Erdreich
	Decke:	Holzstämmе
	Wände:	massiv (Stein&Ziegel), verputzt, weiß
	Öffnungen:	1 Durchgang (WT-EG-R0.01)
	Ausstattung / Installationen:	-
	Schäden:	eingestürzte Decke/Dach starke Beschädigung an den Wänden
	Zustand:	Moosbildung an den Wänden starke Verwitterung des Innenraumes Lagerung von Schutt und eingestürzten Material
	Beschreibung: Der Raum wird über den Raum WT-EG-R0.01 (D1) erschlossen. Die Wände sind aus Stein und Ziegeln. Der obere Raumabschluss ist ein eingestürzter Holzdachstuhl, der Schutt liegt im Raum herum. Durch das riesen Loch ist der Innenraum der Witterung ausgesetzt. Darum sieht man an den Wänden starke Moosbildung (WT-EG-R0.06-01). Einige Holzstämmе liegen noch auf den Mauern, sind aber bereits morsch und am verwittern (WT-EG-R0.06-03). An den Wänden ist durch den fehlenden Putz die genaue Grenze zwischen Steinmauerwerk und Ziegelmauerwerk gut zu erkennen (WT-EG-R0.06-02). Der Boden aus Estrich ist unter Schutt und biologischen Material verschüttet (WT-EG-R0.06-01). Der Raum verfügt über keine ersichtliche Ausstattung.

Abb. WT-EG-R0.06-01: Überblick Raum	Abb. WT-EG-R0.06-02: Detail Decke	Abb. WT-EG-R0.06-03: Blick in den Raum

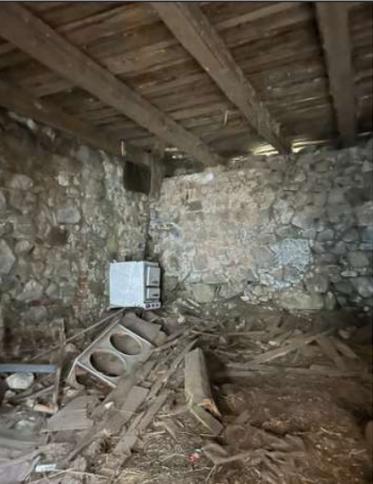
Abb. WT-EG-R0.07-01:
Überblick Raum

Nettofläche:	36,96 m ²
	Raumhöhe:	2,70 m bis 2,95 m (±0,5 m)
	Boden:	Erdreich, Stroh
	Decke:	Holzbalkendecke
	Wände:	massiv (Stein), verputzt, weiß
	Öffnungen:	2 Durchgänge (WT-EG-R0.01, Außenraum) 3 Öffnungen (1x Nordseitig, 2x Südseitig)
	Ausstattung / Installationen:	-
	Schäden:	Löcher in Natursteinwand in den Außenbereich heruntergefallen Steine aus der Wand Beschädigungen an Holzdecke Loch in der Decke
Zustand:	Lagerung von Holzresten Lagerung von Schutt und Stroh fehlendes Glas im Fenster nicht zu öffnende Türe	
Beschreibung: Der Raum wird über die Eingangstüre (D1) vom Außenraum erschlossen, die Türe in Raum WT-EG-R0.01 ist auf der Seite des Raumes WT-EG-R0.01 zugemauert. Drei Fenster (F1, F2, F3) belichten den Raum, 2 davon sind mit Stahlgittern versehen. Die Wände sind aus Stein und an den meisten Stellen nicht verputzt. An einigen Stellen sind sie mit Mörtel überzogen, an anderen Stellen wiederum fehlt der Mörtel zwischen den Steinen (WT-EG-R0.07-02). Die Decke ist als Holzbalkendecke ausgeführt, organische Materialien wachsen aus ihr und es gibt darin ein Loch (WT-EG-R0.07-02). Der Boden besteht nur aus Erdreich und Stroh und ist bedeckt mit Schutt und Holzresten (WT-EG-R0.07-01). Der Raum verfügt über keine Ausstattung.

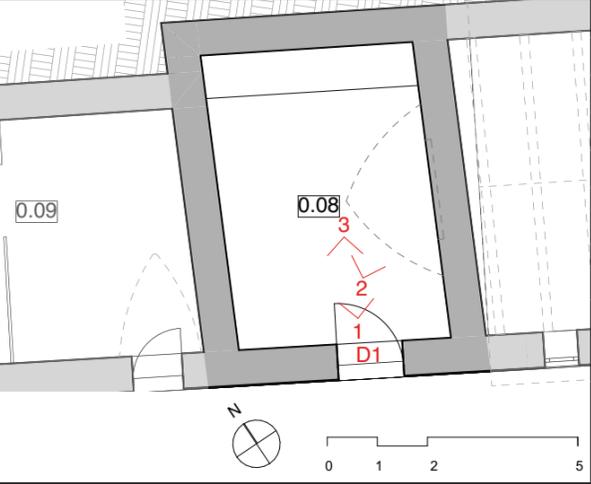
Trakt / Gebäudeteil:	Wirtschaftstrakt
	Geschoß:	Erdgeschoss
	Raum:	R0.08
	Raumbezeichnung:	-
	Aufnahmedatum:	16.05.2024
Raum	WT-EG	R0.08

Nettofläche:	25,01 m ²
	Raumhöhe:	1,00 m bis 2,93 m
	Boden:	Erdreich
	Decke:	Tonnengewölbe (Ziegel), verputzt, weiß
	Wände:	Tonnengewölbe (Ziegel), verputzt, weiß
	Öffnungen:	1 Durchgang (Außenraum) 1 Öffnung (1x Südseitig über Türe)
	Ausstattung / Installationen:	-
	Schäden:	Putzabplatzungen am Tonnengewölbe Risse im Tonnengewölbe Loch in Tonnengewölbe
	Zustand:	gemauerte Erhöhung im hinteren Bereich Moosbildung am Tonnengewölbe Lagerung von Holzresten Lagerung von Schutt
	Beschreibung: Der Raum wird über die Eingangstüre (D1) vom Außenraum erschlossen. Ein kleines Wandloch über der Türe belichtet den Raum (WT-EG-R0.08-03). Die Wände und die Decke sind als Tonnengewölbe aus Stein hergestellt und wurden weiß verputzt, diese weißen eine starke Moosbildungen auf. Ebenfalls sind Risse und Putzabplatzungen an dem Gewölbe zu erkennen (WT-EG-R0.08-03). Der Boden besteht nur aus Erdreich und Stroh und ist bedeckt mit Schutt und Holzresten (WT-EG-R0.08-01). Der Raum verfügt über keine Ausstattung, jedoch befindet sich im hintersten Bereich eine gemauerte Erhöhung.

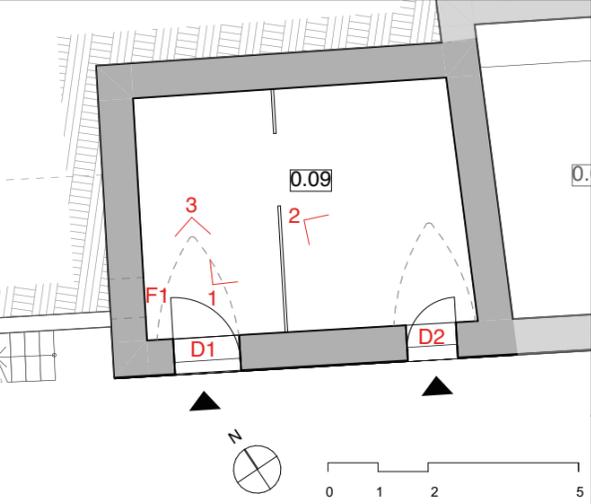
Trakt / Gebäudeteil:	Wirtschaftstrakt
	Geschoß:	Erdgeschoss
	Raum:	R0.09
	Raumbezeichnung:	Lagerraum
	Aufnahmedatum:	16.05.2024
Raum	WT-EG	R0.09

Nettofläche:	31,18 m ²
	Raumhöhe:	1,20 m bis 3,02 m
	Boden:	Erdreich
	Decke:	Tonnengewölbe (Ziegel)
	Wände:	Tonnengewölbe (Ziegel)
	Öffnungen:	2 Durchgänge (Außenraum) 1 Oberlicht (1x Südseitig) 2 Öffnungen (1x Südseitig über Türe, 1x Westseitig)
	Ausstattung / Installationen:	1 Holztrennwand
	Schäden:	Putzabplatzungen am Tonnengewölbe verrottete Türen Löcher in der Holztrennwand Wasserschaden und Salzablagerungen
	Zustand:	Moosbildung am Tonnengewölbe stark verschmutzter Raum Abstelllager
	Beschreibung:	<p>Der Raum wird über zwei Eingangstüren (D1, D2) vom Außenraum erschlossen. Zwei Fenster über den Türen, sowie eine vergitterte Öffnung (F1) belichten den Raum. Die Wände und die Decke sind als Tonnengewölbe aus Ziegelstein hergestellt und wurden weiß verputzt, dieser weißt Moosbildung auf. An vielen Stellen fehlt der Putz und ist abgeplatzt (WT-EG-R0.09-02). Der Boden besteht nur aus Erdreich und Stroh und ist bedeckt mit Schutt und Holzresten, ebenso den abgestellten Materialien, da der Raum als Lagerraum verwendet wird (WT-EG-R0.09-01). Der Raum verfügt über eine Holzabtrennung welche morsche Stellen, sowie Löcher aufweist (WT-EG-R0.09-01).</p>

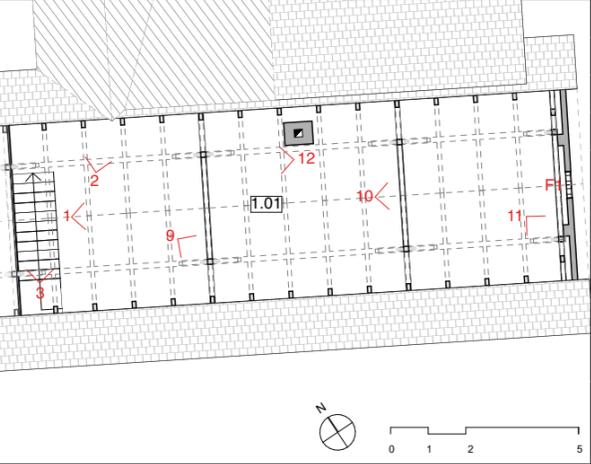
Trakt / Gebäudeteil:	Wirtschaftstrakt	
	Geschoß:	Dachgeschoss	
	Raum:	R1.01	
	Raumbezeichnung:	Dachraum	
	Aufnahmedatum:	16.05.2024	
Raum	WT-DG	R1.01

Nettofläche:	94,74 m ²	
	Raumhöhe:	3,61 m	
	Boden:	Holzbalken	
	Decke:	Holzdachstuhl, Dachziegel	
	Wände:	Holzdachstuhl	
	Öffnungen:	1 Durchgang (Außenraum) 2 Fenster (1x Ostseitig, 1x Südseitig)	
	Ausstattung / Installationen:	1 Stiegenhaus 1 Kamin	
	Schäden:	Loch in nördlicher Dachfläche Abplatzungen an den Stiegen Putzabplatzungen an der Wand	
Zustand:	starke Abnutzung der Stiegen keine Glasscheibe im Fenster starke Verschmutzung des Raumes		
Beschreibung: Der Raum wird über eine Stiegenanlage vom Raum WT-DG-R1.01 erschlossen. Ein Holzfenster belichten den Raum (F1), ein weitere Öffnung belichtet die Stiegenanlage (F2), diese hat keine Glasscheibe. Die Wände im Bereich der Stiegenanlage sind weiß verputzt, welcher Risse und Putzabplatzungen aufweist. Der Holzdachstuhl hat im nördlichen Bereich ein großes Loch, vermutlich in Folge des Einsturzes des Daches von den Räumen WT-EG-R0.05 und WT-EG-R0.06 (WT-DG-R1.01-02). Einige der Dachziegel sind gebrochen, abgesplittert oder fehlen ganz. Der Boden besteht aus Holzbalken, die Stiegenanlage dürfte aus Beton verbessert worden sein, dieser weist bereits wieder Risse und Abplatzungen auf. Der Raum verfügt über keine Ausstattung und wurde als Dachstuhl und Lagerraum verwendet (WT-DG-R1.01-01).

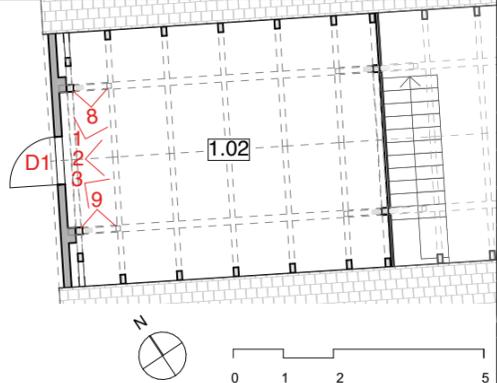
Trakt / Gebäudeteil:	Wirtschaftstrakt
	Geschoß:	Dachgeschoss
	Raum:	R1.02
	Raumbezeichnung:	Dachraum
	Aufnahmedatum:	16.05.2024
Raum	WT-DG	R1.02

Nettofläche:	49,95 m ²
	Raumhöhe:	3,07 m
	Boden:	Holzbalken
	Decke:	Holzdachstuhl, Dachziegel
	Wände:	Holzdachstuhl
	Öffnungen:	1 Durchgang (Außenraum)
	Ausstattung / Installationen:	-
	Schäden:	mehrere Löcher in südlicher Dachfläche Loch in Boden
	Zustand:	starke Verschmutzung des Raumes starke Verschmutzung am Dachstuhl
	Beschreibung: Der Raum wird über eine Eingangstüre (D1) vom Außenraum erschlossen. Der Holzdachstuhl hat mehrere Löcher in der Ziegeldeckung (WT-DG-R1.02-03). Einige der Dachziegel sind gebrochen, abgesplittert oder fehlen ganz. Der Boden besteht aus Holzbalken und hat ein großes Loch darin (WT-DG-R1.02-01). Der Raum verfügt über keine Ausstattung und wurde als Dachstuhl und Lagerraum verwendet (WT-DG-R1.02-02).
