Revitalisierungskonzept für das Bürgerspital in Weitra.

Diplomarbeit

Eingereicht an der Technischen Universität Wien
Fakultät für Architektur und Raumplanung

Wien, 17.02.2025

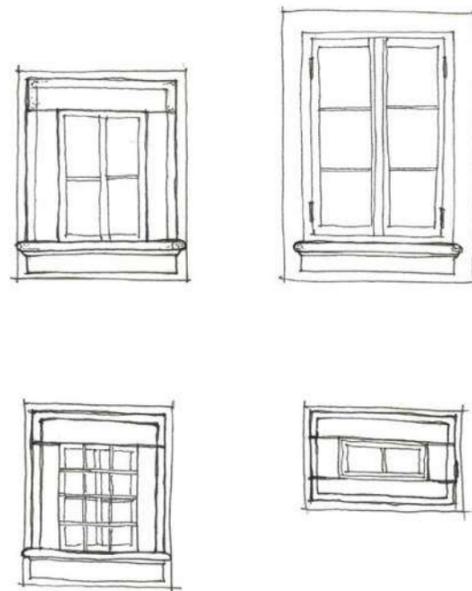
Abb.53: Skizze Bürgerspital Fenster

Die bestehenden Fenster des Gebäudes sind alte Kastenfenster, die aufgrund ihres Alters erhebliche Schäden aufweisen. Die Kastenfenster müssen fachgerecht baudenkmalpflegerisch instandgesetzt werden. Hierbei werden die Fenster ausgebaut, geschliffen, ergänzt und in ihrer ursprünglichen Farbe gestrichen. Im Atelier des Bürgerspitals wurden Fenster vor kurzen durch moderne Holzfenster ersetzt.

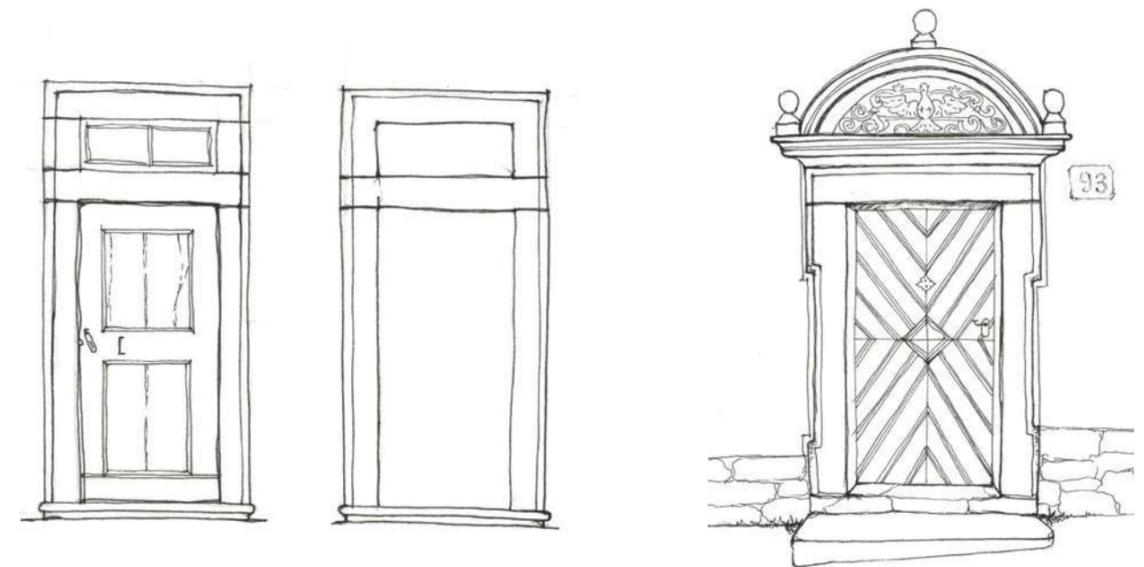
Abb.54: Skizze Bürgerspital Durchgänge mit Steineinfassung und Steinschwelle

Die meisten alten Durchgänge mit Oberlicht im Bürgerspital sind von Steinumrahmungen eingefasst, die die Durchgangshöhe auf 170 bis 180 cm begrenzen. Zudem verfügen diese Durchgänge über einen Schwellenstein, der sich über das Bodenniveau in einer Höhe von 9 bis 12 cm erhebt. Diese Ausführungen entsprechen nicht den aktuellen Bauvorschriften (Mindesthöhe über 200 cm) und den Anforderungen der Barrierefreiheit, können jedoch aus denkmalschützerischen und konstruktiven Gründen nicht verändert werden.

Innentüren, die keine Auswirkungen auf das historische Bild und die Konstruktion haben, können nach aktuellen Bauvorschriften ersetzt und angepasst werden.
