# Die Schuhfabrik Beka in Mödling

Analyse, Denkmalpflege, Revitalisierung  
und Umnutzung anhand guter Praxis

Technischen Universität Wien Fakultät  
für Architektur und Raumplanung

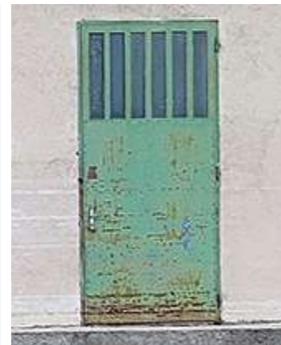
Abb. 45  
 Türtypen TA01.1,  
 TA02.1, TA03.1

**TA01.1**                    **150x230 (230+60) ca. 60 OL**  
 Einbruchhemmende Doppelflügeltür aus Stahl mit abgedecktem Oberlicht. Türblatt aus dunkelgrau beschichtetem Stahl mit Graffiti. Zarge und Beschläge aus Metall, hellgrau. Baujahr 2011.

**TA02.1**                    **240x230 ca. 128 OL**  
 Einbruchhemmende Doppelflügeltür aus Stahl mit Oberlicht und provisorisch abgedecktem Seitenteil mit OSB-Platten (sowohl innen als auch außen sichtbar). Türblatt aus dunkelgrau beschichtetem Stahl mit Graffiti. Zarge und Beschläge aus Metall, hellgrau. Baujahr 2011.

**TA03.1-3**                    **140x330 (FA03)**  
 Einflügeltür aus Metall, Grün beschichtetes Türblatt, Oberlicht mit Vergitterung, mit Graffiti, Rost und Abnutzungsspuren, Ursprünglich: ein Sprossenfenster, Teilung pro Fenster: horizontal in 6 und vertikal in 12 Felder, und drei Sprossenfenster nebeneinander, Teilung pro Fenster: horizontal in 6 und vertikal in 4 Felder, 1977 durch Metalltür ersetzt, Durchbruch verkleinert.

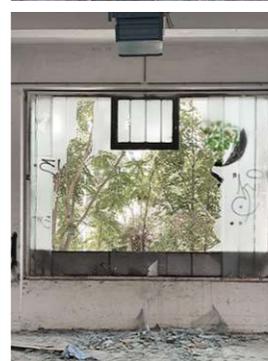
Abb. 54  
 Fenstertypen FA03.4, FA03.6, FA03.8

<p><b>FA03.4-5</b>                      <b>gleich wie FA03.1</b>                  Sprossenfenster mit Metallrahmen, Glas mit weißer Farbe überstrichen, teilweise beschädigt, Rahmen korrodiert, mit Graffiti. Teilung: horizontal in 6, vertikal in 12 Felder. Das unterste horizontale Feld ist komplett durch Blech von außen abgedeckt, die Teilungen sind jedoch sichtbar. Bauzeitliches Fenster.</p>

<p><b>FA03.6-7</b>                      <b>gleich wie FA03.1</b>                  Sprossenfenster mit Metallrahmen, Glas mit weißer Farbe überstrichen, mit zwei schwarzen Lüftungsrohren, teilweise beschädigt, Rahmen korrodiert, mit Graffiti. Teilung: horizontal in 6, vertikal in 12 Felder. Das unterste horizontale Feld ist komplett durch Blech von außen abgedeckt, die Teilungen sind jedoch sichtbar. Bauzeitliches Fenster.</p>

<p><b>FA03.8-9</b>                      <b>gleich wie FA03.1</b>                  Profilbauglas mit Metallrahmen und einem oberen, mittig platzierten Öffnungselement. Das Glas ist teilweise beschädigt und mit Graffiti versehen, der Rahmen zeigt Korrosion. Ursprünglich befand sich an dieser Stelle ein Sprossenfenster mit einer Teilung: horizontal in 6 und vertikal in 12 Felder, das 1977 durch das aktuelle Profilbauglas ersetzt wurde. Der untere Bereich ist von außen mit Blech abgedeckt.</p>

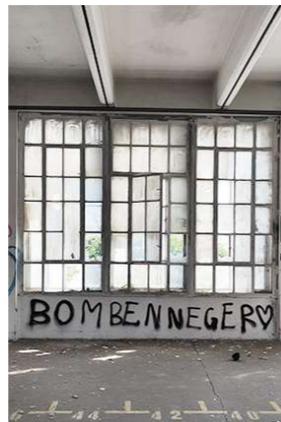
Abb. 55  
 Fenstertypen  
 FA03.10, FA03.12,  
 FA04.1

Profilbauglas mit Metallrahmen. Das Glas ist teilweise beschädigt und mit Graffiti versehen, der Rahmen zeigt Korrosion. Ursprünglich befand sich an dieser Stelle ein Sprossenfenster mit einer Teilung: horizontal in 6 und vertikal in 12 Felder, das 1977 durch das aktuelle Profilbauglas ersetzt wurde. Der untere Bereich ist von außen mit Blech abgedeckt.

Kasten-Sprossenfenster, außen als drei separate Fenster im bauzeitlichen Metallrahmen, innen nachträglich als ein gesamtes Fenster mit Holzrahmen, Glas mit weißer Farbe überstrichen und teilweise beschädigt, Rahmen korrodiert, verwittert und mit Graffiti, Teilung innen: horizontal in 6, vertikal in 12 Felder. Teilung der einzelnen Fenster außen: horizontal in 6, vertikal in 4 Felder. Baujahr unbekannt.

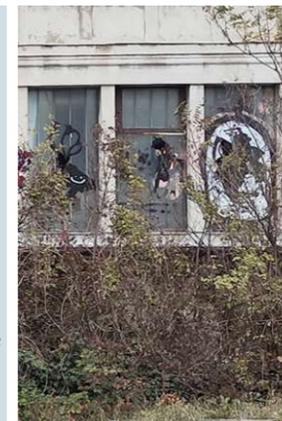
Abb. 56  
 Fenstertypen  
 FA04.10, FA04.13

Sprossenfenster mit Metallrahmen, Glas mit weißer Farbe überstrichen, teilweise beschädigt, Rahmen korrodiert, mit Graffiti. Teilung der einzelnen Fenster: horizontal in 6, vertikal in 4 Felder. Bauzeitliches Fenster.

Profilbauglas mit Metallrahmen und einem oberen, mittig platzierten Öffnungselement, Glas teilweise beschädigt, Rahmen korrodiert, mit Graffiti. Ursprünglich waren drei Sprossenfenster nebeneinander, Teilung der einzelnen Fenster: horizontal in 6 und vertikal in 4 Felder. 1977 wurde das Profilbauglas eingesetzt. Die Pfeiler zwischen den ursprünglichen Fenstern sind noch vorhanden. Der untere Bereich ist von außen mit Blech abgedeckt.

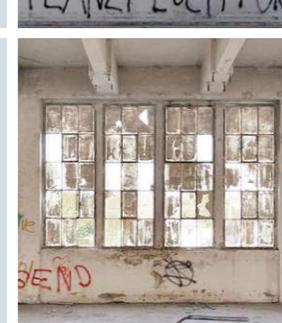
Abb. 60  
 Fenstertypen FA08.1,  
 FA09.1-3, FA10.1-3

<p><b>FA08.1-16</b>      <b>430x270</b>      <b>FPH 90</b>                  Sprossenfenster mit Metallrahmen, Glas teilweise mit weißer Farbe überstrichen, teilweise beschädigt, Rahmen korrodiert, Graffiti. Teilung: horizontal in 5, vertikal in 12 Felder. Bauzeitliches Fenster.</p>

<p><b>FA09.1-15</b>      <b>120x270</b>      <b>FPH 90</b>                  Sprossenfenster mit Metallrahmen, Glas teilweise mit weißer Farbe überstrichen, teilweise beschädigt, Rahmen korrodiert, Graffiti. Teilung: horizontal in 5, vertikal in 4 Felder. Bauzeitliches Fenster.</p>

<p><b>FA10.1-20</b>      <b>84x270</b>      <b>FPH 90</b>                  Sprossenfenster mit Metallrahmen, Glas teilweise mit weißer Farbe überstrichen, teilweise beschädigt, Rahmen korrodiert, Graffiti. Teilung: horizontal in 5, vertikal in 4 Felder. Bauzeitliches Fenster.</p>

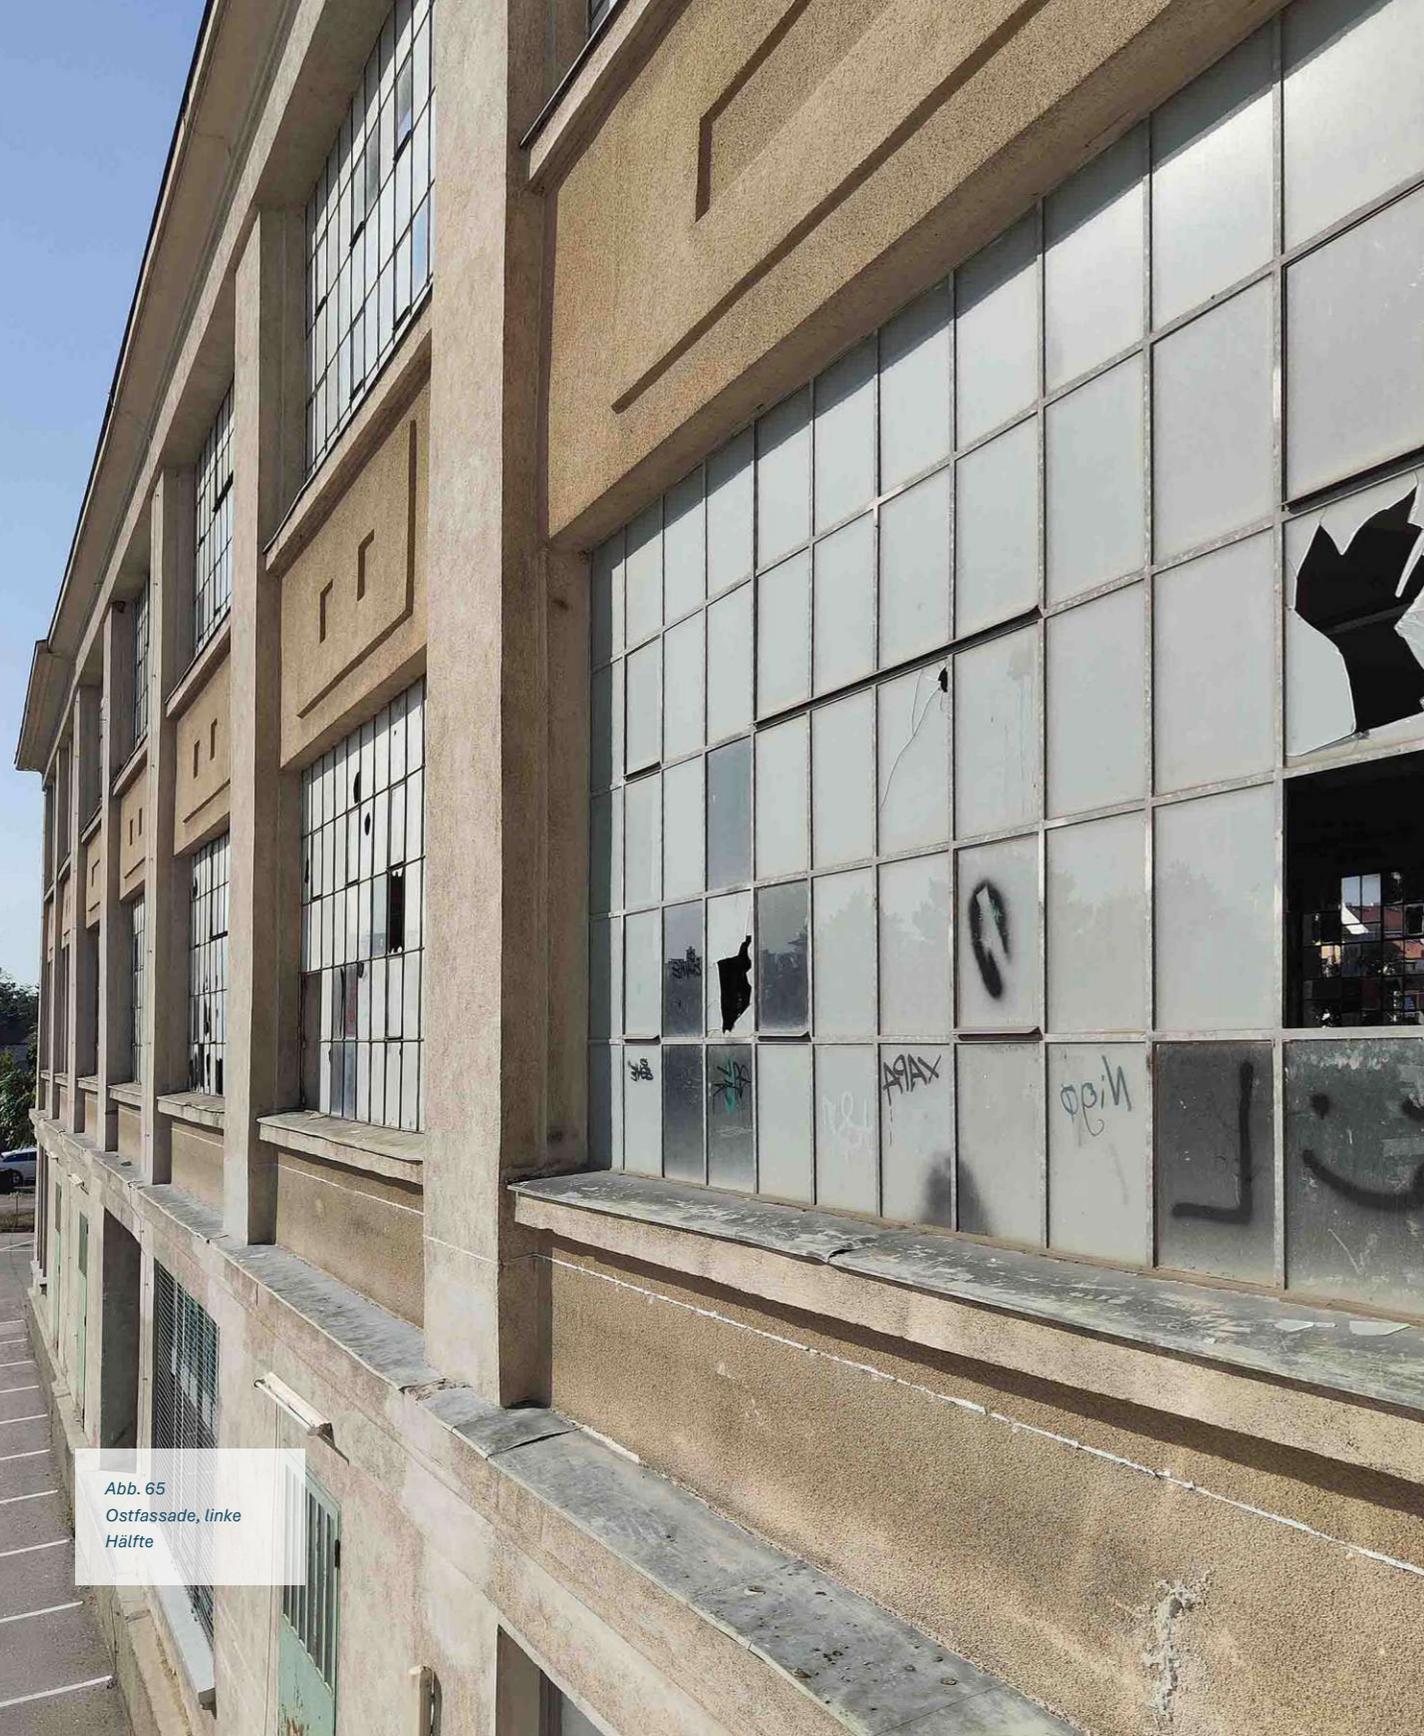
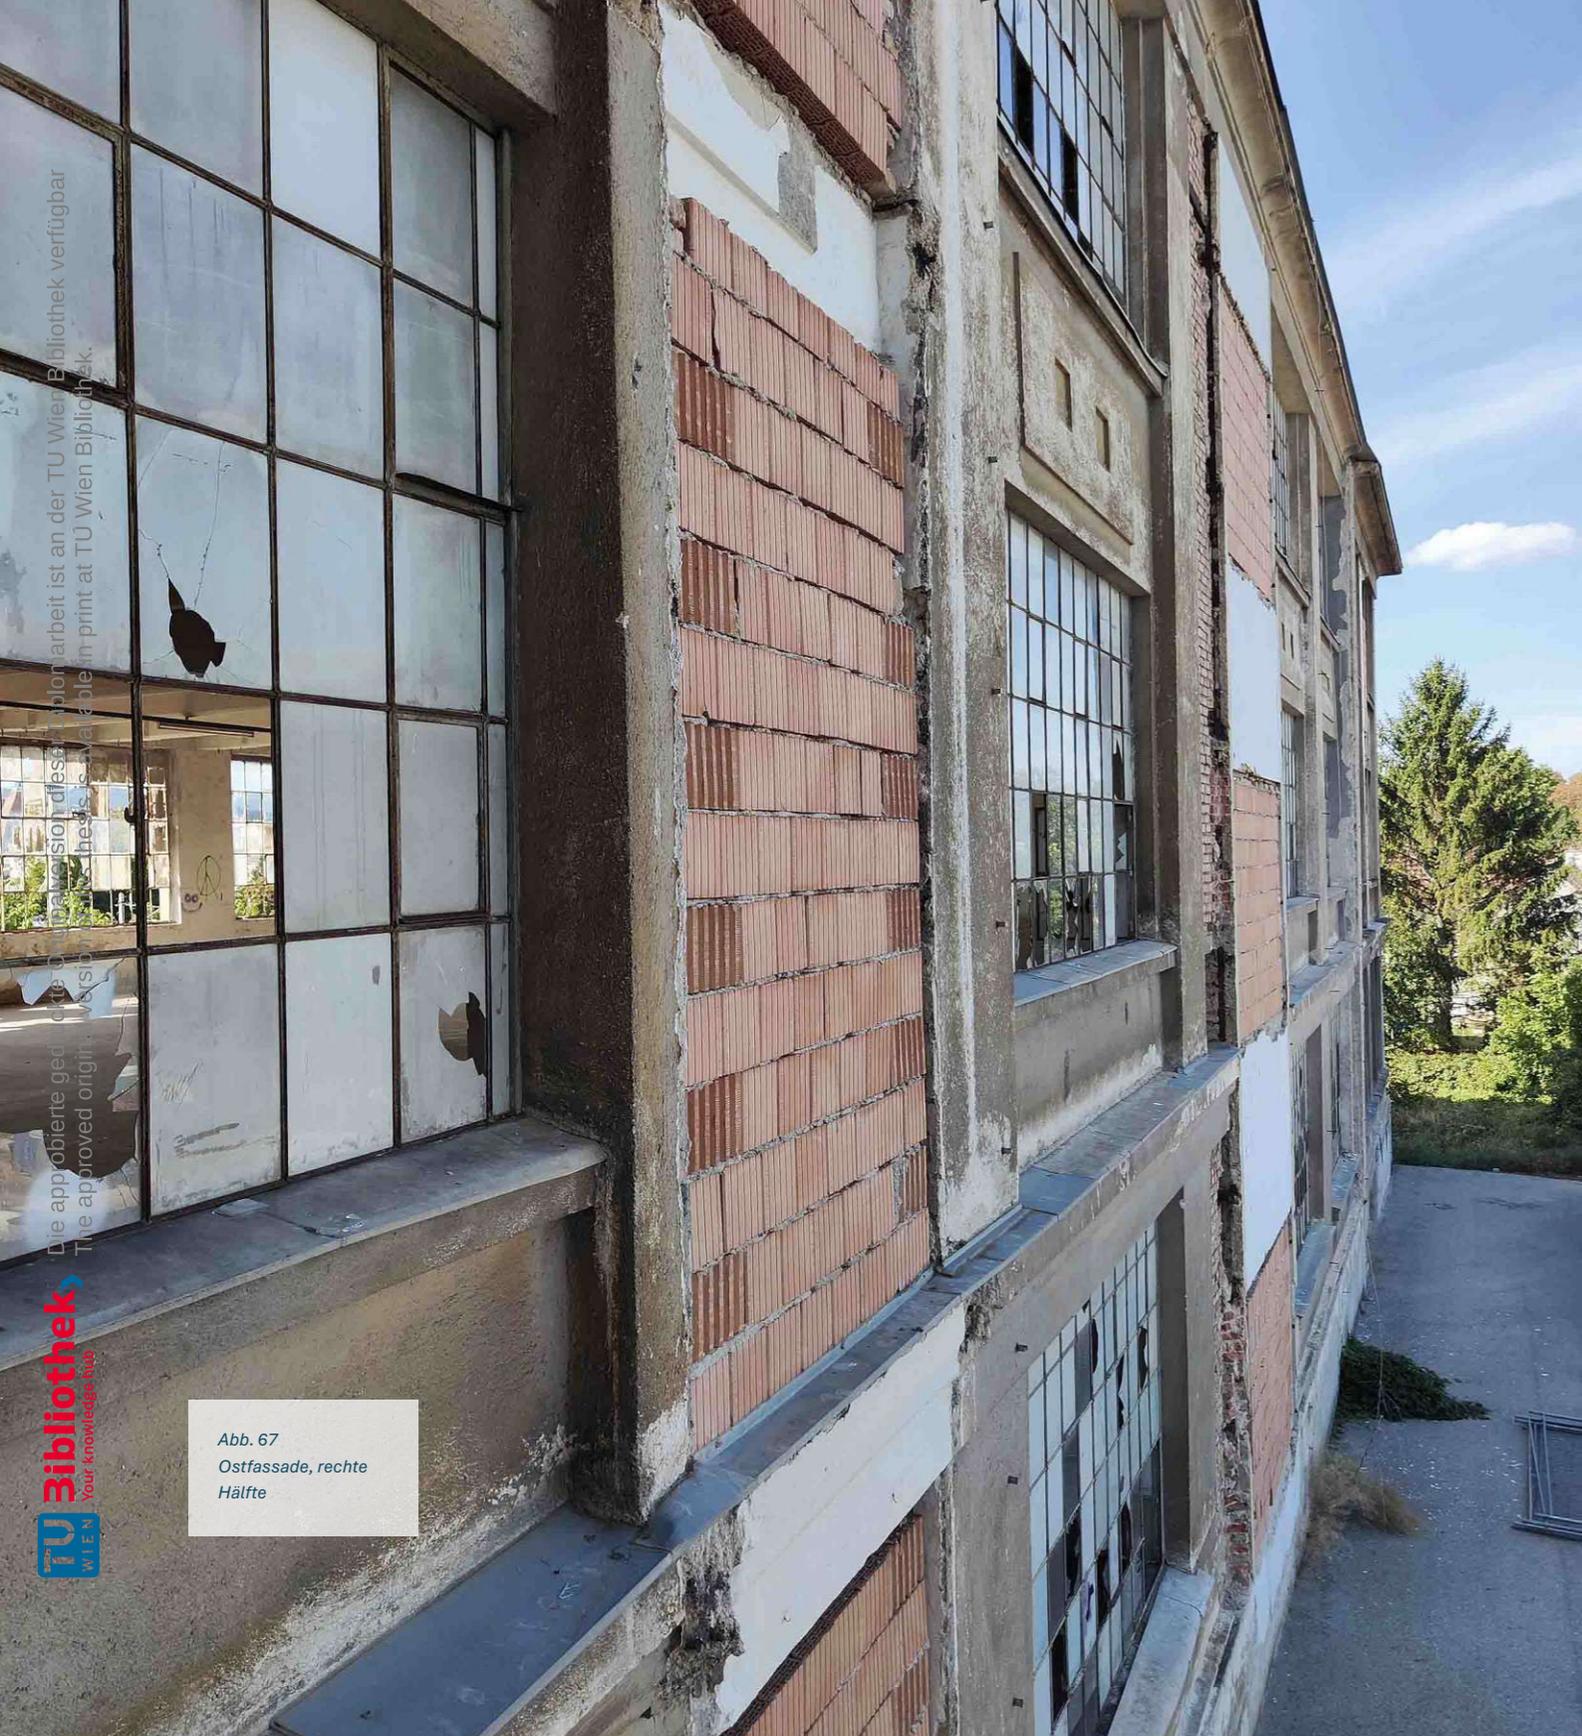
Abb. 65  
 Ostfassade, linke  
 Hälfte

Die Ostfassade zeigt eine Mischung aus historischen und provisorischen Bauelementen. Der beige-gelbe Putz auf der linken Seite ist weitgehend intakt, weist jedoch Risse und Abnutzungserscheinungen auf. Die Metallrahmenfenster sind teilweise beschädigt, und einige Scheiben fehlen. Die rechte Seite der Fassade, die provisorisch mit Ziegeln verschlossen wurde, wirkt grob und unfertig. Das Treppenhaus ist grundsätzlich funktionsfähig, zeigt jedoch deutliche Abnutzungserscheinungen. Die Fensterrahmen weisen Korrosionsspuren auf, und mehrere Scheiben sind zerstört oder beschädigt. Die Betontreppe ist stabil, jedoch sind am Eingang und an den Fassadenbereichen des Treppenhauses deutliche Alterungs- und Verwitterungsspuren sichtbar.

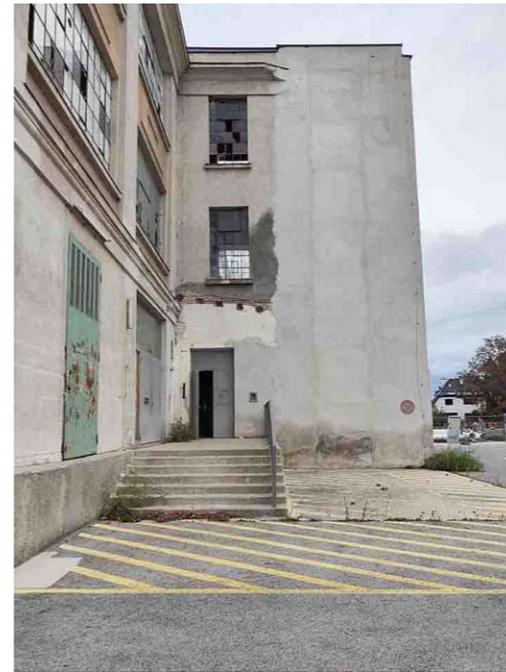
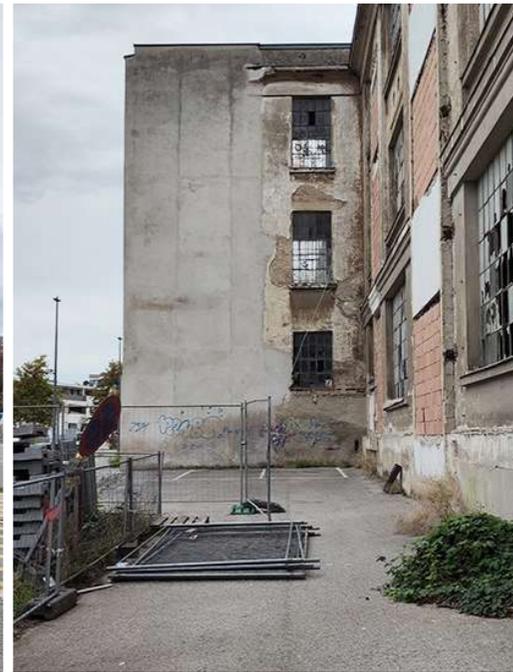
Abb. 69  
 Von links nach rechts,  
 von oben nach unten:  
 Eingangsstiege, Gara-  
 gentor, Fensterbank,  
 Fensterbank, Fenster-  
 gitter, Bodenbelag,  
 Fassadenteil nach  
 Abbruch mit Ziegel-  
 gefüllt, Bewehrungen  
 sichtbar an der  
 Fassade

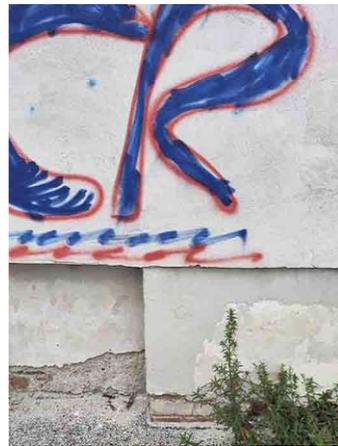
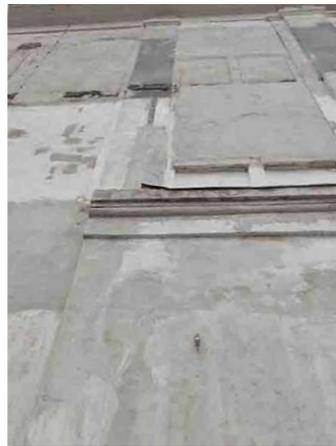
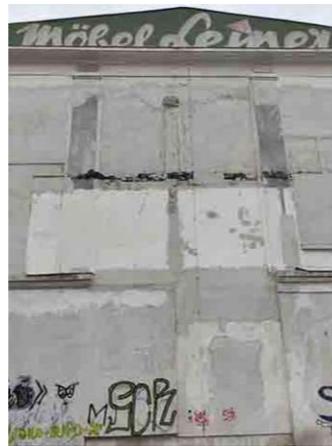
Abb. 72  
Oben: Südfassade;  
unten links, Mitte,  
rechts: Fassaden-  
schaden

Die Südfassade weist deutliche Abnutzungsspuren auf, die auf die langjährige Exposition gegenüber Witterungseinflüssen und andere Umwelteinwirkungen zurückzuführen sind. Die zugemauerten Fensteröffnungen zeigen Risse und Abplatzungen im Putz, die an verschiedenen Stellen sichtbar sind. Der untere Bereich ist zudem durch Graffiti und Vandalismus geprägt, was die optische Erscheinung beeinflusst. An den verschlossenen Fensterbereichen sowie den Betonpfeilern sind die Folgen von Witterungseinflüssen und Feuchtigkeitsschäden gut erkennbar. Besonders die Witterung trägt dazu bei, dass sich Materialveränderungen wie Farbverblassung und strukturelle Erosion bemerkbar machen.

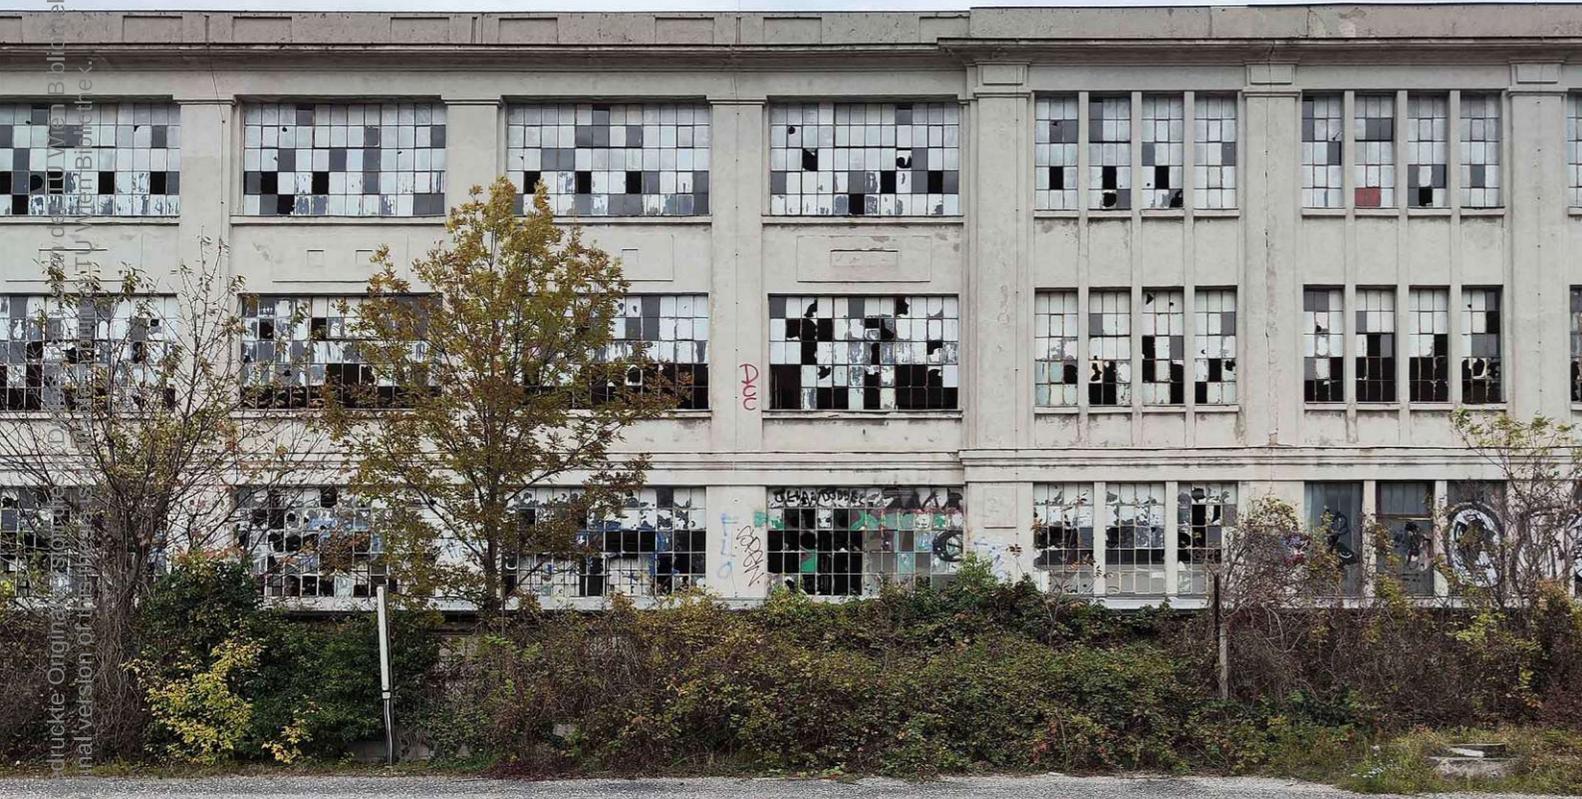
Abb. 75  
Westfassade, Bestandsaufnahme  
2024

Die Westfassade zeigt deutliche Alterungsspuren. Viele Fenster sind beschädigt oder zerstört, während die Metallrahmen Korrosionsspuren aufweisen. Der Putz ist an mehreren Stellen abgeplatzt, wodurch das darunterliegende Mauerwerk sichtbar wird. Graffiti bedecken Teile der Fassade und beeinträchtigen das Erscheinungsbild. Die eingeschossigen Zubauten entlang der Fassade sind stark von Vegetation überwuchert, was den Zugang erschwert oder unzugänglich macht. Trotz dieser Abnutzung bleibt die grundlegende Fassadenstruktur erhalten, und die ursprüngliche Gestaltung ist weiterhin erkennbar.

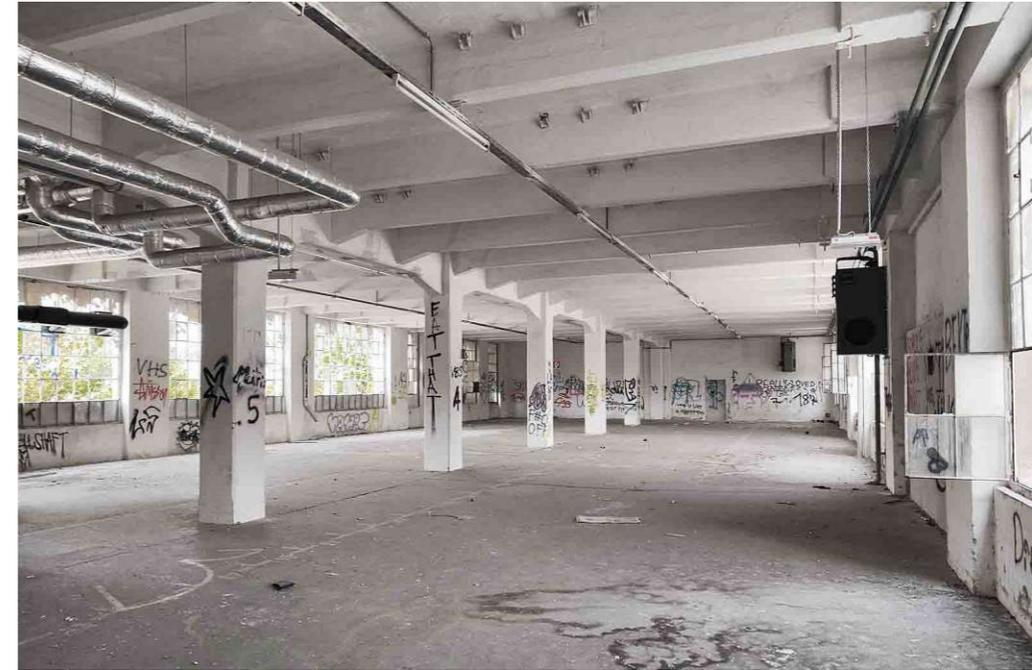
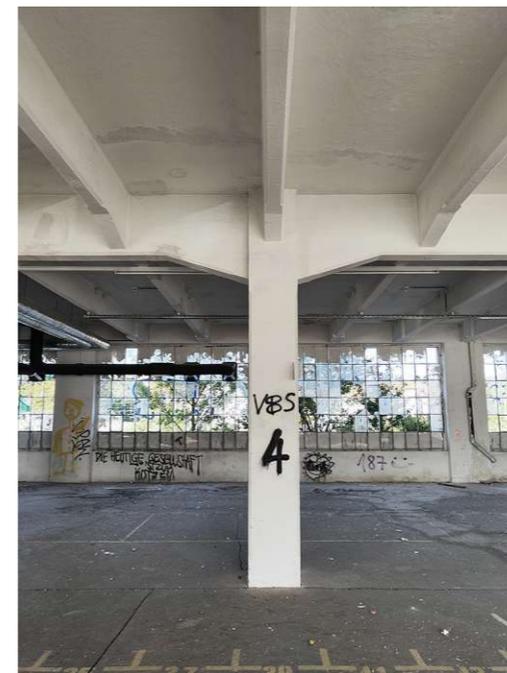
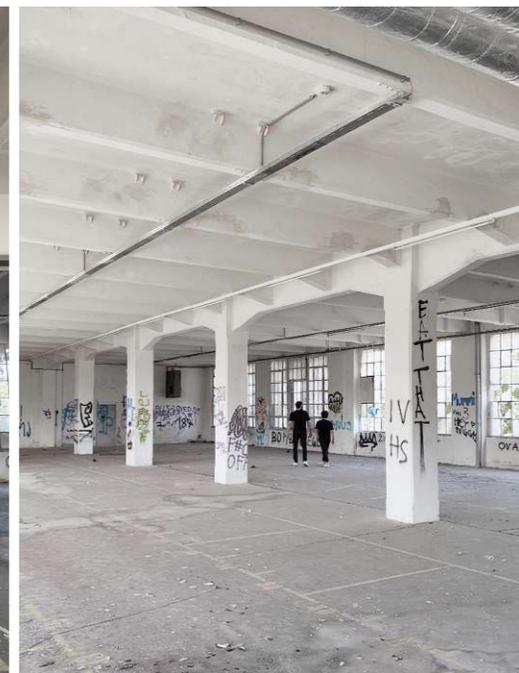
Abb. 92  
Oben: Richtung Nord-  
wand; unten links:  
System Hennebique;  
unten rechts: Richtung  
Ostfassade

Der Raum weist erhebliche Abnutzungserscheinungen auf. Die Wände sind stark beschädigt und großflächig mit Graffiti bedeckt. sichtbare zugemauerte Bereiche nach Abbruch. Sowohl am Boden als auch an den Fenstern sind deutliche Anzeichen von Vandalismus zu erkennen, einschließlich eingeschlagener Fensterscheiben. Decke Oberfläche teils uneben durch sichtbare Reparaturstellen, teils abgeblätterter Putz und Wasserschadenflecken. Die Fensterrahmen sind korrodiert, und der Boden ist durch Glasscherben und eindringendes Regenwasser weiter beschädigt. Da der Raum nicht wettergeschützt ist, verschlimmern Witterungseinflüsse die vorhandenen Schäden zusätzlich. Die HKLS-Systeme und Elektroinstallationen sind nicht mehr funktionsfähig; die Kabel sind teilweise durchtrennt.

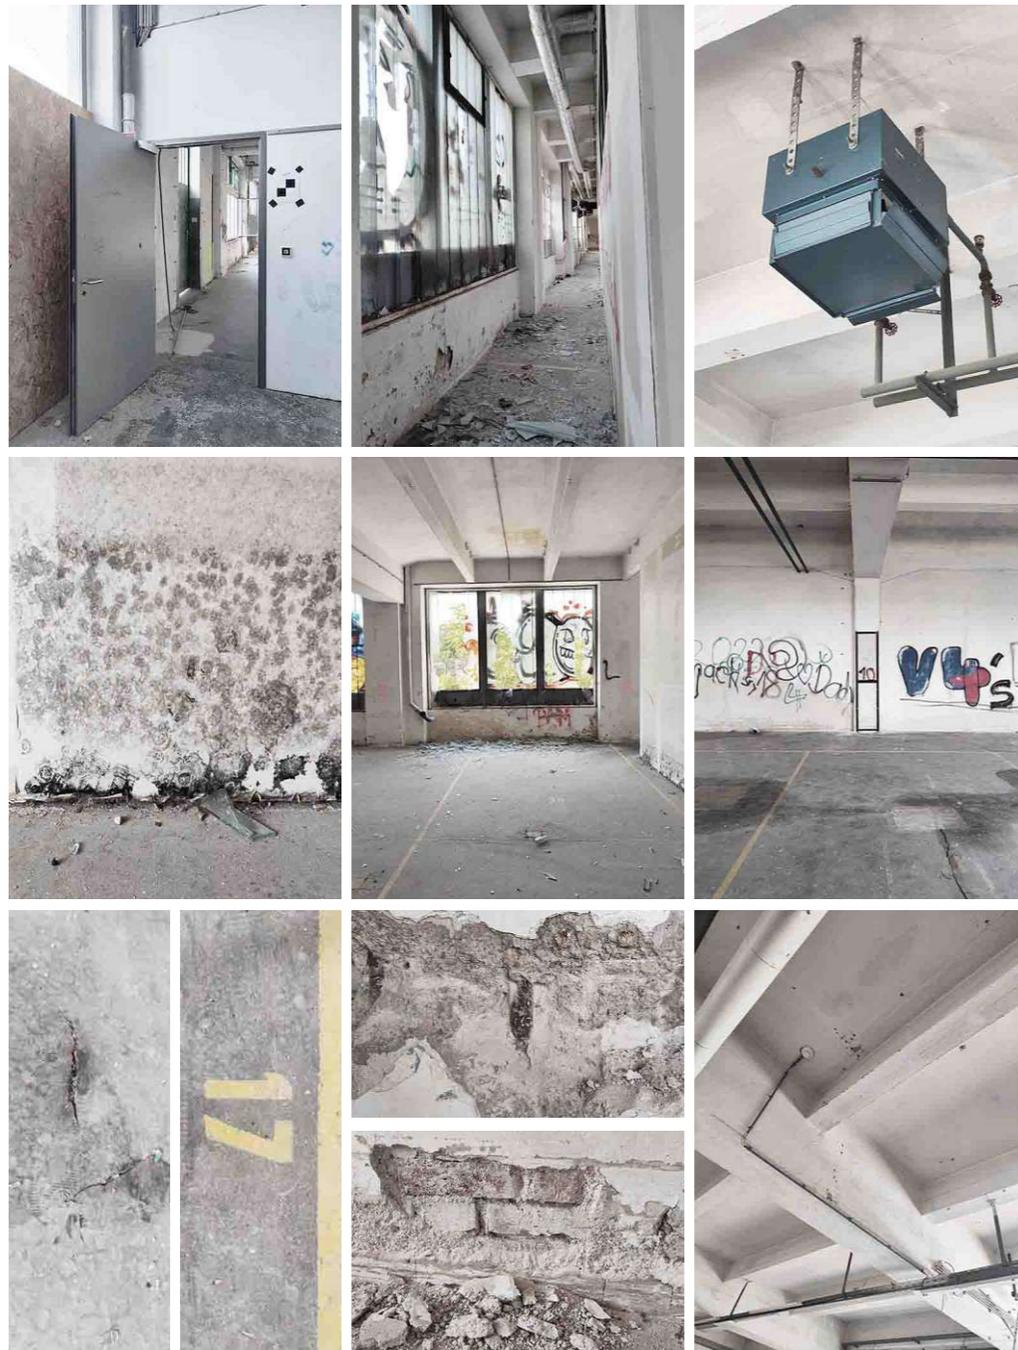
Abb. 98  
Von links nach rechts,  
von oben nach unten:  
Eingang Lager 2, Blick  
Richtung Lager 1,  
Luftheizer; Wand mit  
Schimmel, Profilglas-  
fenster, Zumauerung;  
Bodenbeläge, sicht-  
bare Wandstruktur,  
Deckenuntersicht

Der Raum weist starke Abnutzungserscheinungen auf. Die Wände sind beschädigt und mit Graffiti bedeckt, die westliche Leichtbauwand zeigt Schimmel im unteren Bereich. Zugemauerte Abbruchstellen sind deutlich sichtbar. Profilbauglasfenster an der Westwand und Metallrahmenfenster an der Ostwand sind teilweise zerstört oder defekt. Der Industrieestrich im Westen ist rissig, stellenweise abgeplatzt und weist sichtbare Gebrauchsspuren auf. Vandalismusschäden, wie eingeschlagene Scheiben und

korrodierte Fenster- und Türrahmen, sind deutlich erkennbar. Deckenflächen zeigen Wasserschäden sowie Reparaturspuren früherer Instandsetzungen. Boden und Wände sind durch eindringendes Regenwasser und herumliegende Glasscherben weiter beschädigt worden. HLKS-Systeme und Elektroinstallationen sind nicht mehr funktionsfähig, wodurch der Raum dringend sanierungsbedürftig ist und eine grundlegende Renovierung erforderlich macht.

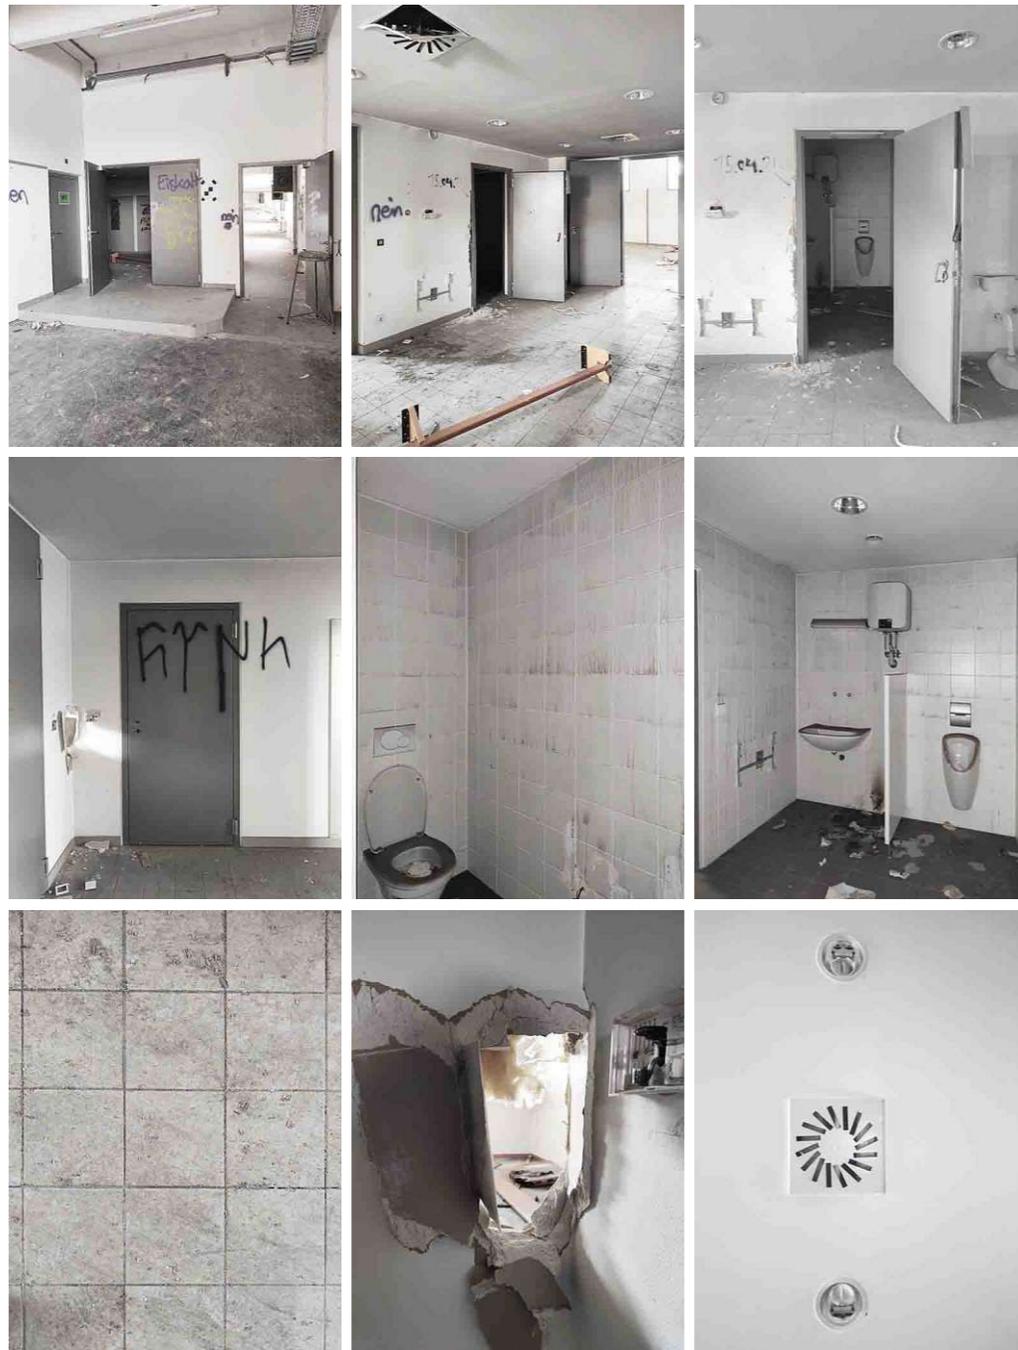
Abb. 101  
Von links nach rechts,  
von oben nach unten:  
Eingang Richtung WC,  
Blick ins WC, Blick ins  
WC; Tür mit Graffiti,  
Toilettenbereich, Sani-  
tärbereich mit Urinal;  
Bodenbelag, Vandalis-  
mus an der Wand,  
Deckenuntersicht mit  
Belüftungselement

Obwohl die Räumlichkeiten im Vergleich zum historischen Bestand relativ neu sind, weisen sie erhebliche Schäden auf. Wände, Decken und Böden sind an mehreren Stellen beschädigt. Insbesondere die Sanitärräume zeigen deutliche Anzeichen von Feuchtigkeit und Schimmelbildung. An den Wänden waren ursprünglich Heizkörper installiert, die nun jedoch entfernt wurden. Mehrere Löcher und Beschädigungen an Wänden und Decken deuten auf eine gewaltsame Demontage von Einbauten hin. Es sind deutliche Spuren von Vandalismus sichtbar, darunter zerstörte Sanitäranlagen, herabhängende Deckenplatten und großflächig beschmierte Wände.

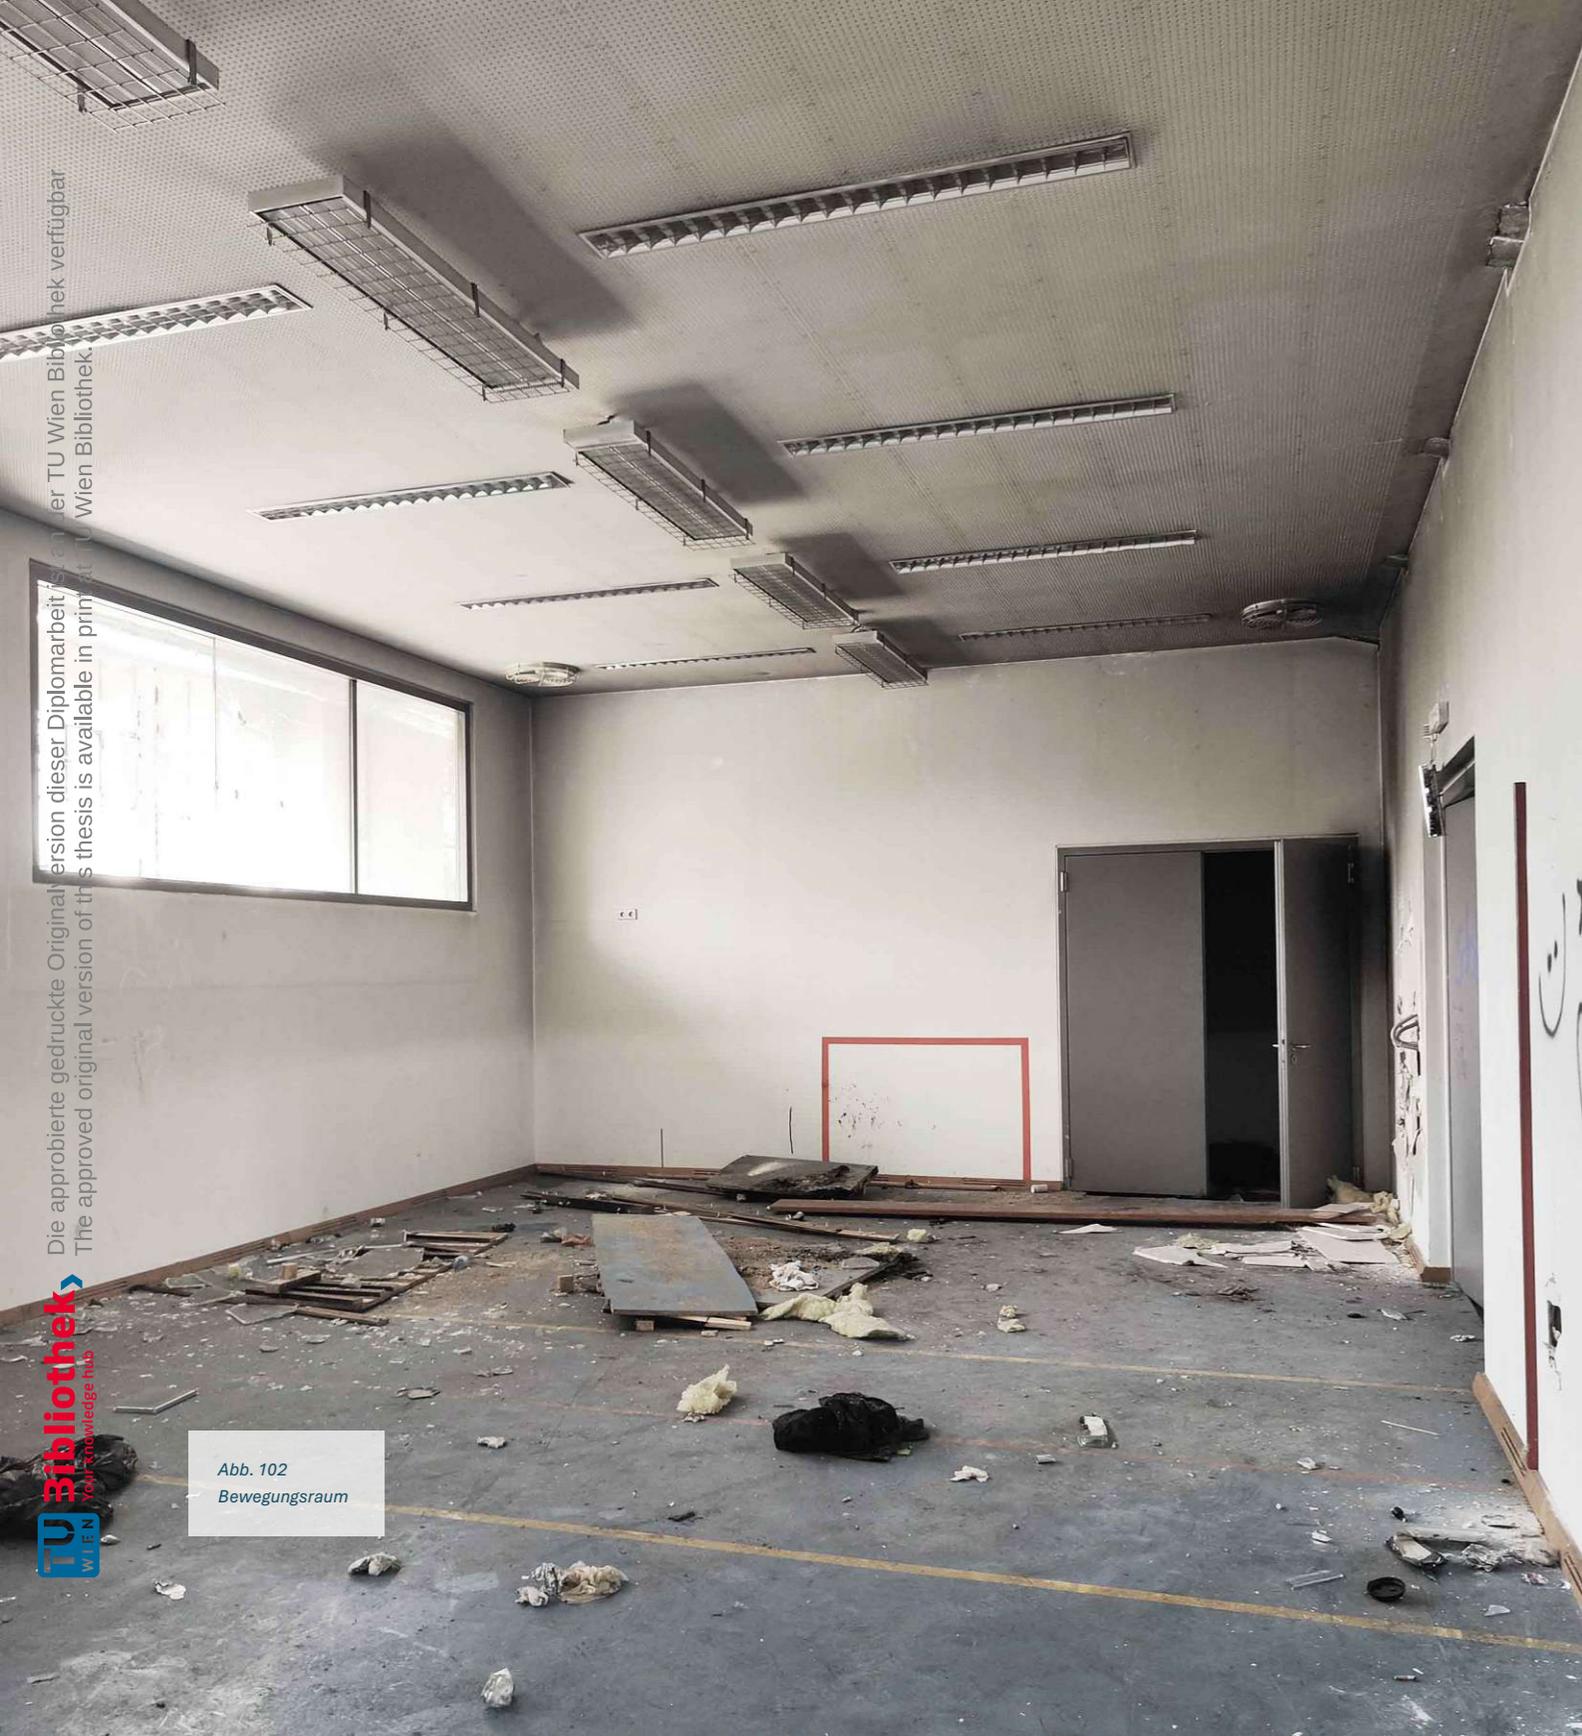
Abb. 102  
Bewegungsraum

Obwohl die Räumlichkeiten im Vergleich zum ursprünglichen Bau relativ neu sind, weisen sie erhebliche Schäden auf. Wände, Decken und Böden sind an mehreren Stellen beschädigt. Der Geräteraum ist vollständig ausgebrannt, und der Bodenbelag ist kaum noch zu erkennen. Die Wände und die Decke sind durch den Brand stark verrußt und schwarz verfärbt. Der Bewegungsraum wurde durch den Brand im angrenzenden Geräteraum ebenfalls in Mitleidenschaft gezogen. Dunkle Rußflecke sind im Verbindungsbereich der beiden Räume zu sehen. Früher an den Wänden installierte Bauteile wurden entfernt, sodass nicht mehr nachvollziehbar ist, welche Installationen dort angebracht waren. An mehreren Stellen sind Löcher und Beschädigungen an Wänden und Decken sichtbar, die auf mutwillige Zerstörung hindeuten. Auch Spuren von Vandalismus sind deutlich erkennbar, darunter zerstörte Bodenbeläge, Graffiti und massive Beschädigungen an den Wänden.

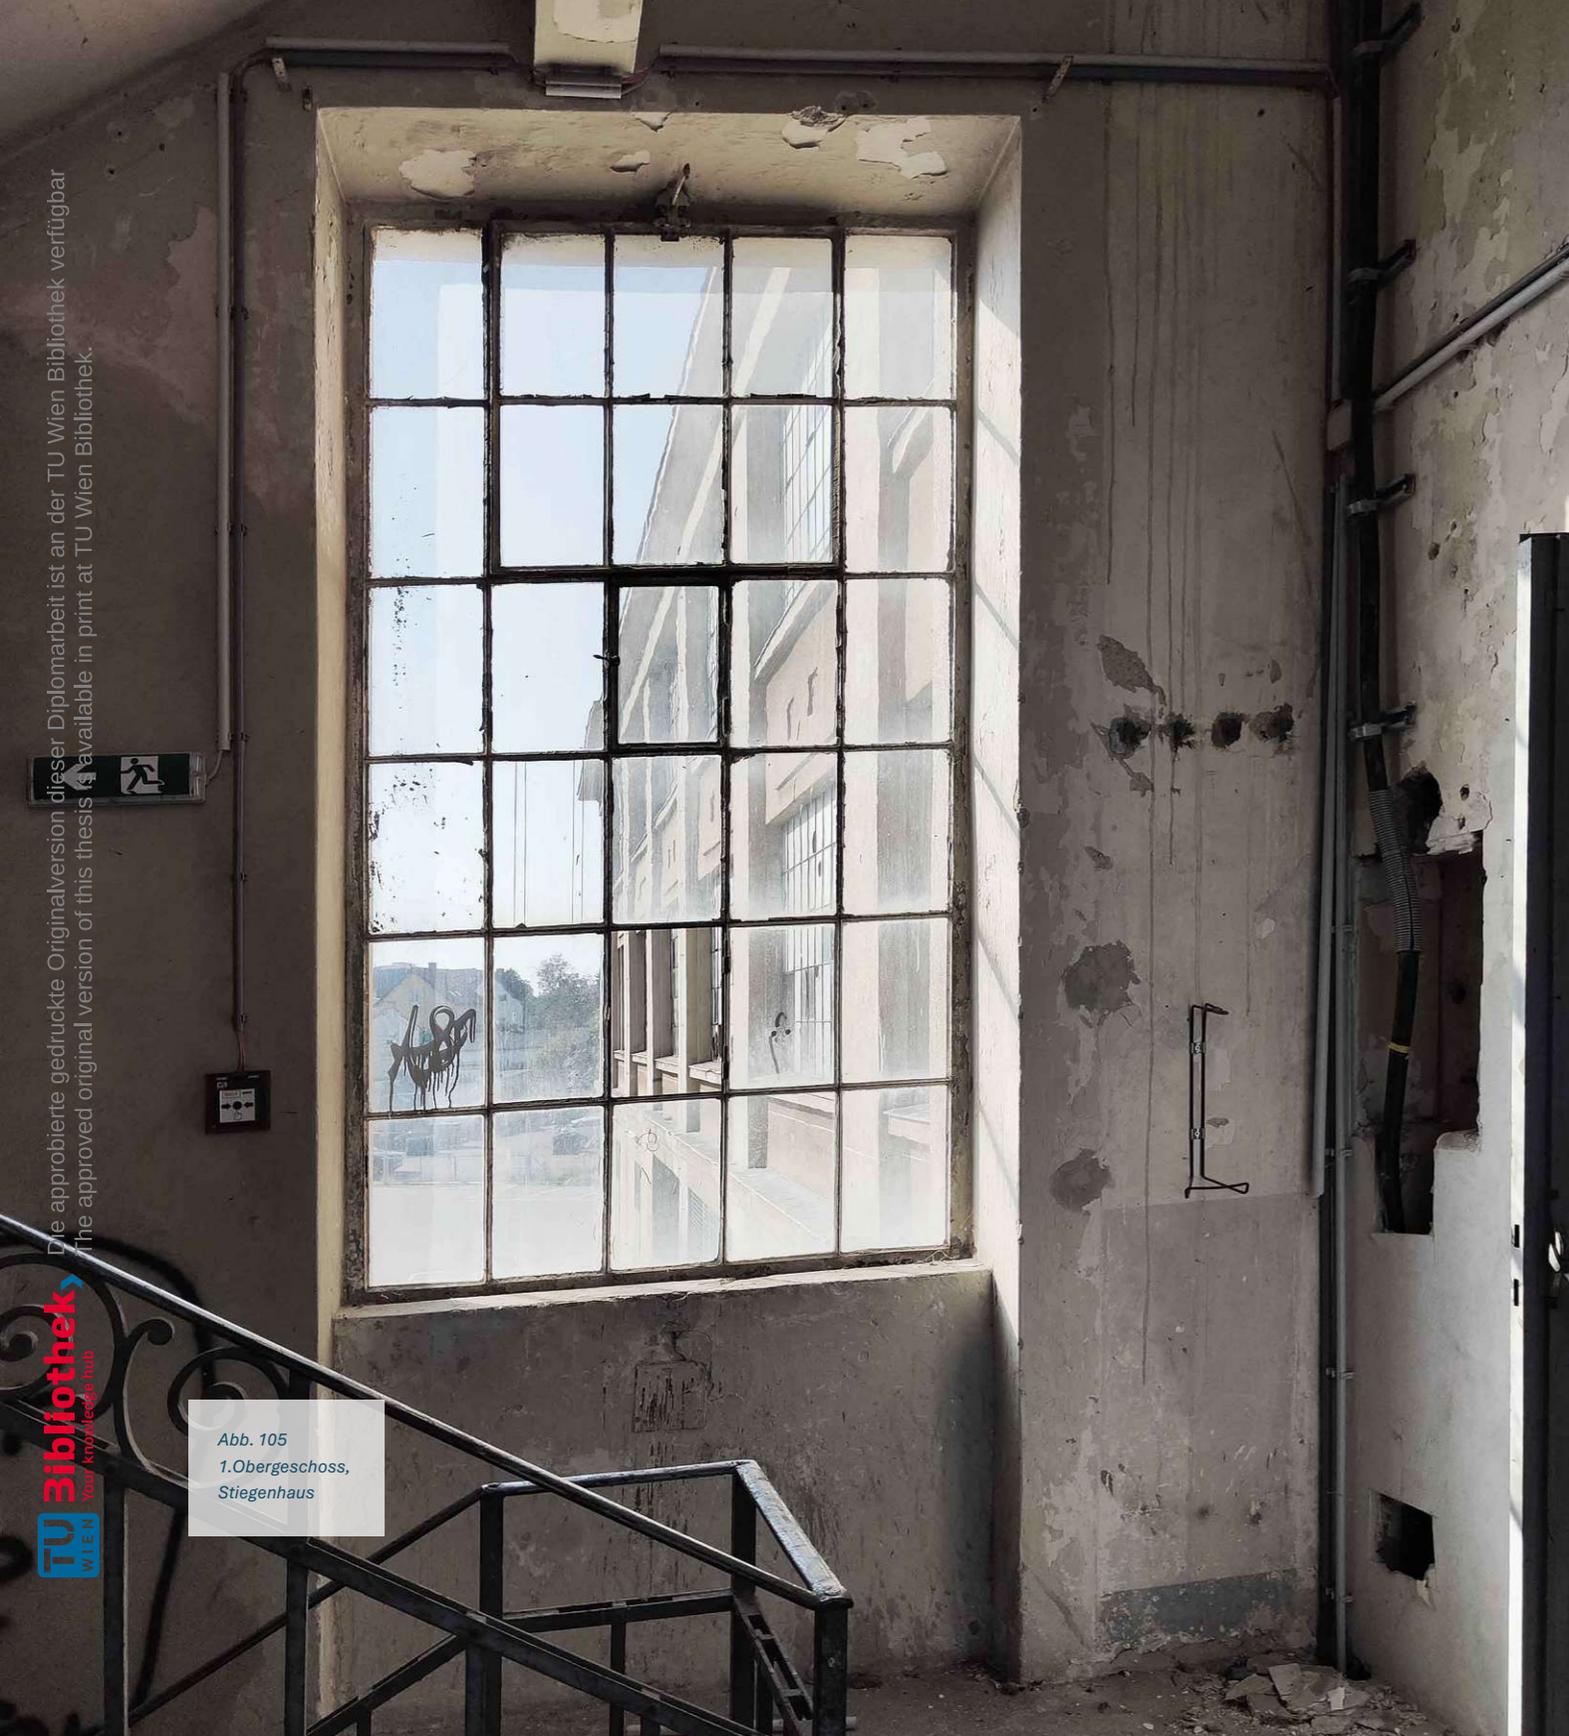
Abb. 105  
1.Obergeschoss,  
Stiegenhaus

Das Stiegenhaus weist einen stark abgenutzten Zustand auf. Der Terrazzoboden und die Betontreppe zeigen deutliche Gebrauchsspuren, sind jedoch strukturell stabil. Wände und Decken sind großflächig von abblättermendem Putz betroffen. Deutlich sichtbare Spuren deuten auf zugemauerte ehemalige Durchbrüche hin. Graffiti finden sich an Wänden, Türen und Fensterrahmen, und zerbrochene Fensterelemente deuten auf Vandalismusschäden hin. Die historischen Fenster weisen Schäden an der Verglasung und Korrosion an den Metallrahmen auf. Geländer und Handlauf sind zwar funktional, zeigen jedoch starke Abnutzung mit sichtbaren Rostspuren und Verformungen. Die Doppelflügeltür ist funktionsfähig, weist jedoch deutliche Abnutzungsspuren, Rost und Graffiti auf. Die nachträglich installierten technischen Systeme sind nicht funktionsfähig. Seit der Leerstellung des Gebäudes wurden zahlreiche Schäden durch Vandalismus verursacht.

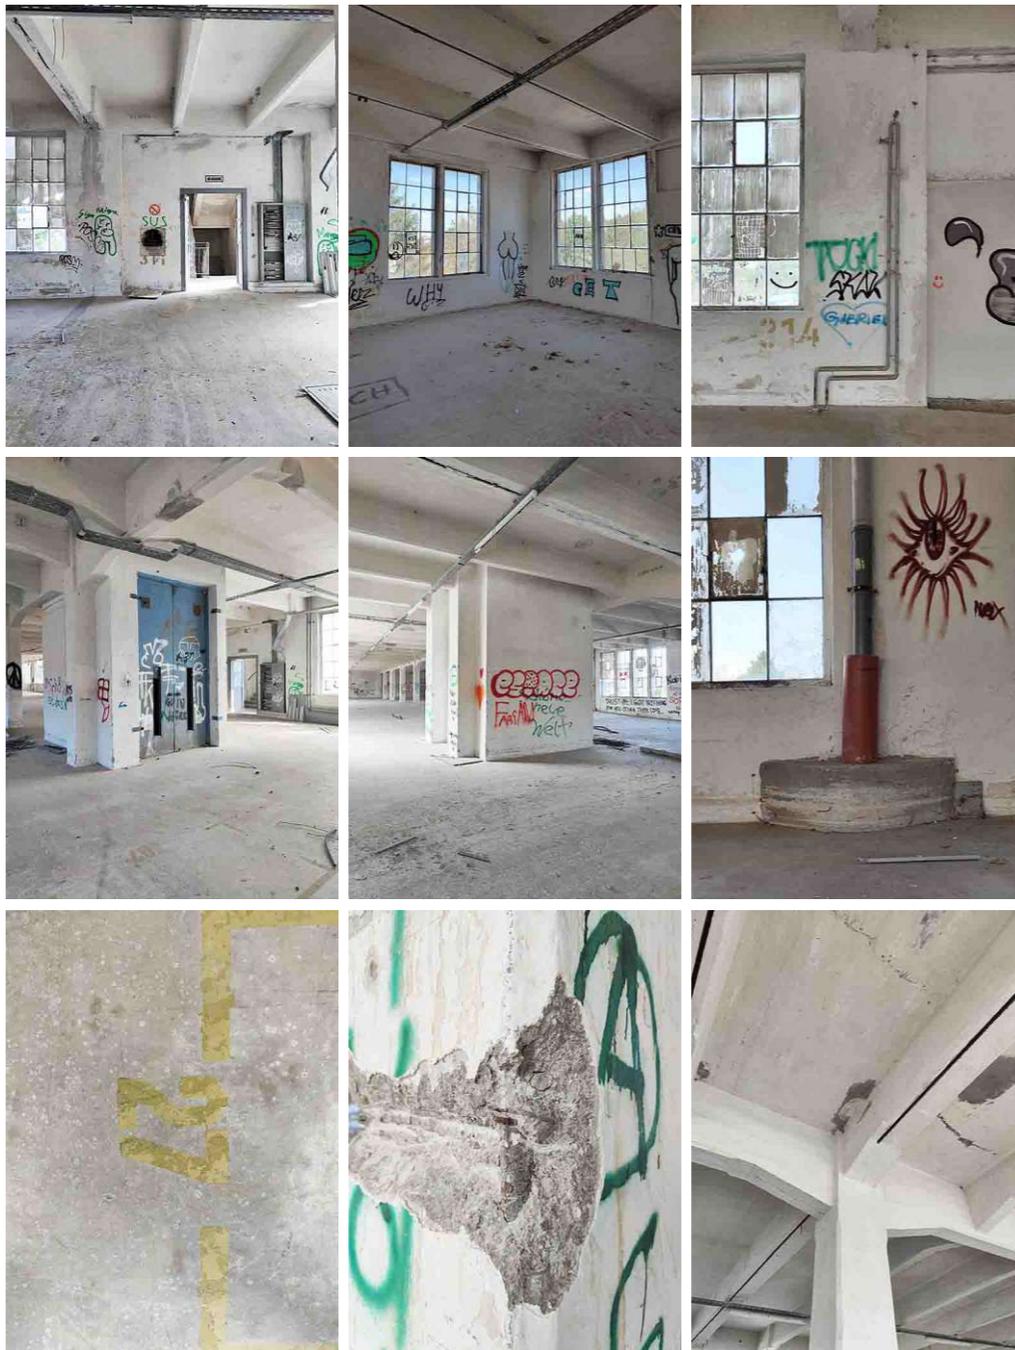
Abb. 112  
Von links nach rechts,  
von oben nach unten:  
Archiv-Eingang,  
Nord-Ost-Wände,  
Installationen, Auf-  
zug, Aufzugsschacht,  
Dachentwässerung  
innen, Bodenbelag,  
Stützenbewehrung,  
Deckenuntersicht

Der Raum weist erhebliche Abnutzungserscheinungen auf. Die Wände sind stark beschädigt und großflächig mit Graffiti bedeckt. Zugemauerte Bereiche deuten auf ehemalige Durchbrüche hin. Sowohl am Boden als auch an den Fenstern sind deutliche Anzeichen von Vandalismus sichtbar, einschließlich zerbrochener Fensterscheiben. Die Deckenoberfläche ist teils uneben, durch sichtbare Reparaturstellen und Wasserschäden beeinträchtigt. Die Fensterrahmen sind korrodiert, und der Boden ist durch Glasscherben und eindringendes Regenwasser beschädigt. Aufgrund fehlenden Wetterschutzes verschlimmern Witterungseinflüsse die bestehenden Schäden. Die HKLS-Systeme und Elektroinstallationen sind nicht mehr funktionsfähig. Industrielle Heizlüfter mit offen verlegten Metallrohren sowie Brandmelder wurden entfernt.
