# Die Schuhfabrik Beka in Mödling

Analyse, Denkmalpflege, Revitalisierung  
und Umnutzung anhand guter Praxis

Technischen Universität Wien Fakultät  
für Architektur und Raumplanung

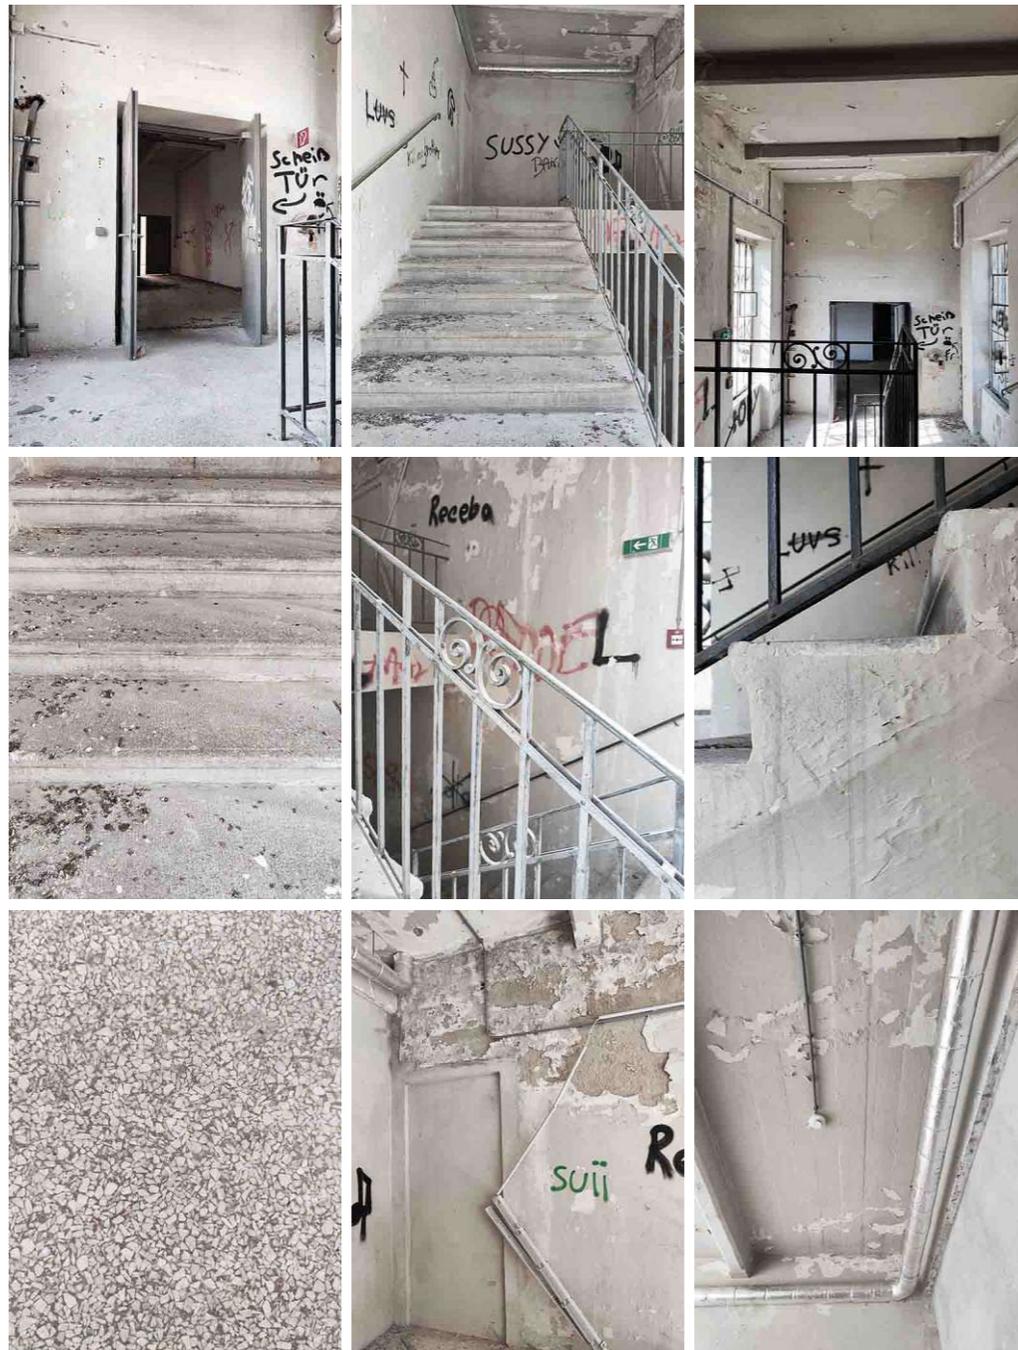
Abb. 115  
Von links nach rechts,  
von oben nach unten:  
Eingang Manipulationsraum, Stiege,  
Blick vom Podest zum  
Manipulationsraum,  
Stufen, Geländer,  
Treppenlauf, Boden-  
belag, Wand, Decken-  
untersicht

Das Stiegenhaus weist einen stark abgenutzten Zustand auf. Der Terrazzoboden und die Betontreppe zeigen deutliche Gebrauchsspuren, sind jedoch strukturell stabil. Wände und Decken sind großflächig von abblätterndem Putz betroffen. Deutlich sichtbare Spuren deuten auf zugemauerte ehemalige Durchbrüche hin. Graffiti sind an Wänden, Türen und Fensterrahmen vorhanden, und zerbrochene Fensterelemente deuten auf Vandalismusschäden hin. Die historischen Fenster zeigen Schäden an der Verglasung sowie Korrosion an den Metallrahmen. Das Geländer und der Handlauf sind zwar funktional, weisen jedoch erhebliche Abnutzungserscheinungen, Rostspuren und Verformungen auf. Die Doppelflügeltür ist zwar funktionsfähig, zeigt aber ebenfalls deutliche Abnutzung, Rost und Graffiti. Die nachträglich installierten technischen Systeme sind nicht mehr funktionsfähig. Seit der Leerstehung des Gebäudes sind zahlreiche Schäden durch Vandalismus entstanden.

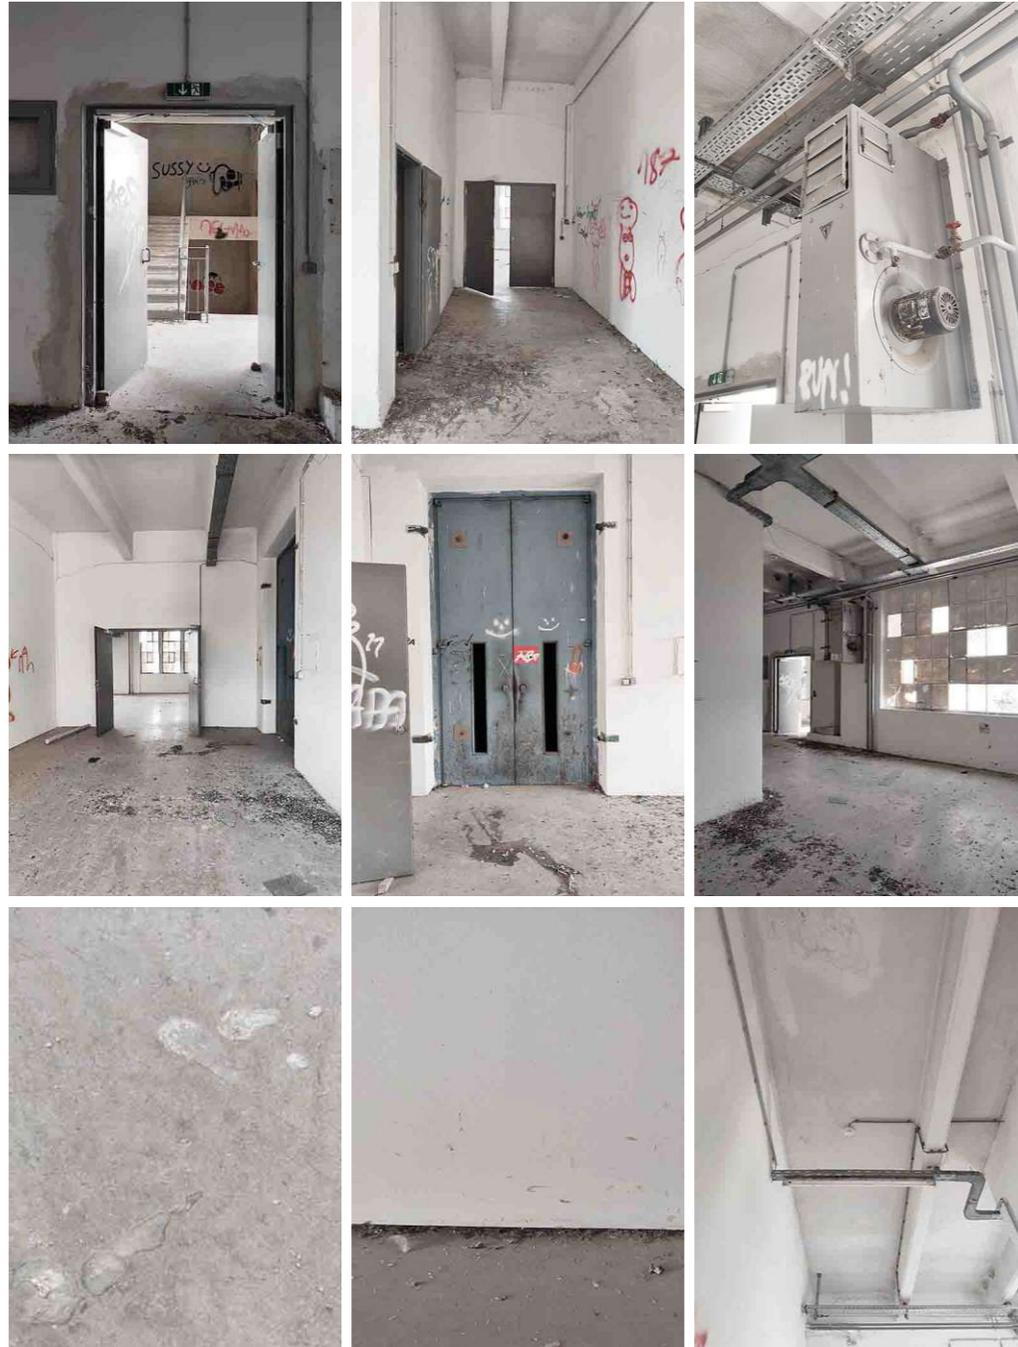
Abb. 118  
Von links nach rechts,  
von oben nach unten:  
Blick zum Stiegen-  
haus, Eingang Archiv  
1, Heizlüfter, Eingang  
Archiv 2, Aufzug, Ein-  
gang Manipulations-  
raum, Bodenbelag,  
Wand, Deckenunter-  
sicht.

Der Raum weist erhebliche Abnutzungserscheinungen auf. Der Lastenaufzug ist außer Betrieb und zeigt deutliche Spuren von Abnutzung und Rost. Die Wände sind stark beschädigt, mit Löchern und weiteren Beschädigungen. Graffiti ist an den Wänden, am Boden und an den Türen, einschließlich des Lastenaufzugs, vorhanden, was auf Vandalismusschäden hindeutet. Die HKLS-Rohre und Elektroinstallationen sind nicht funktionsfähig. Teile der Elektroinstallation sind beschädigt, und Kabel wurden teilweise abgeschnitten.

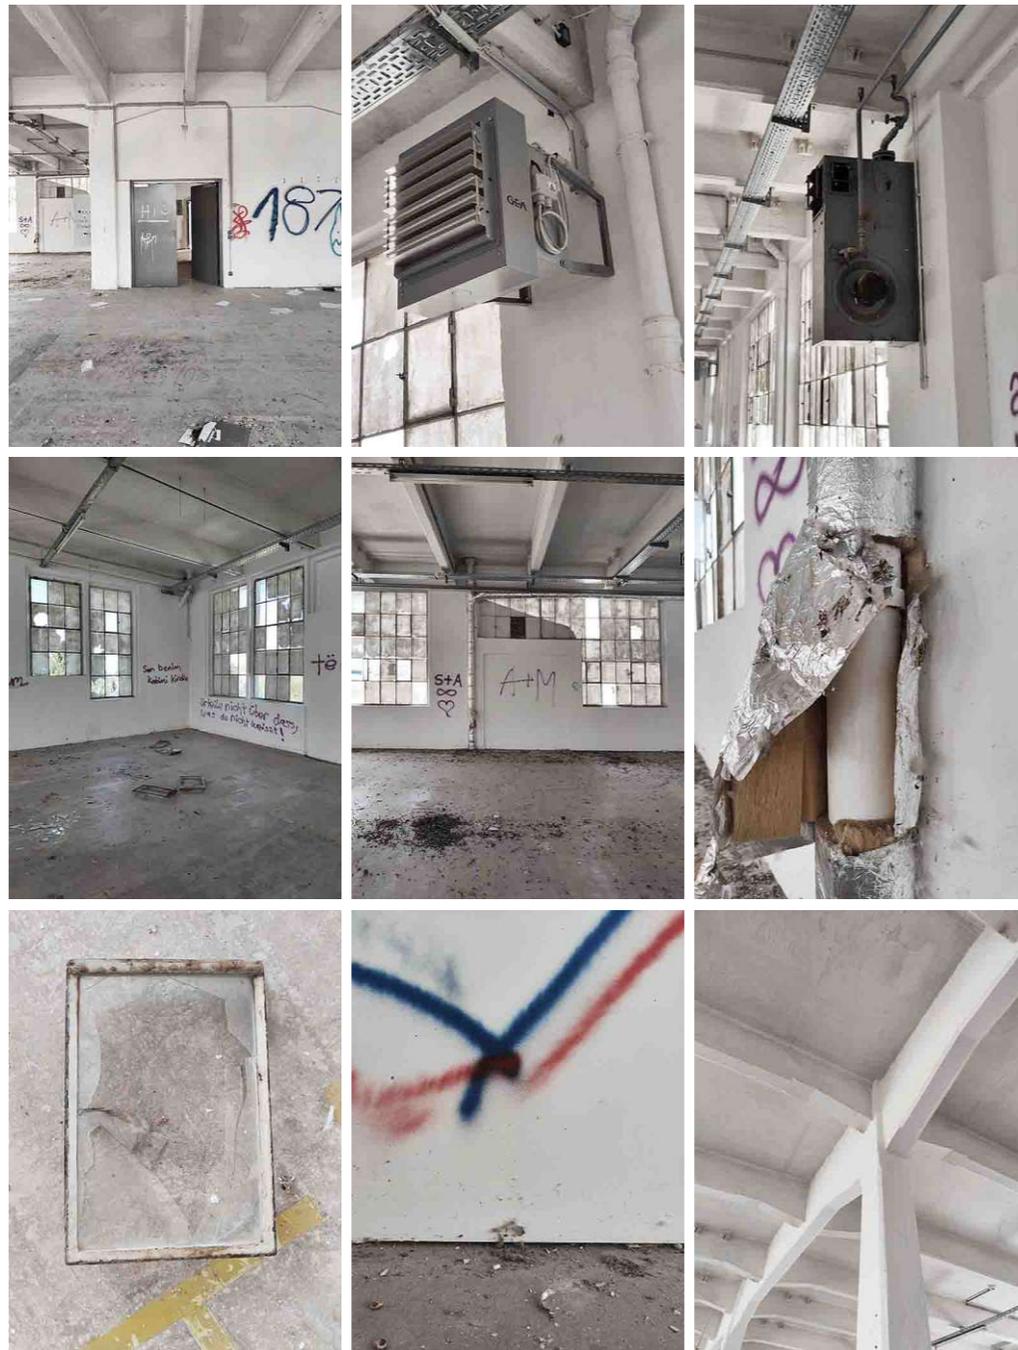
Abb. 123  
Von links nach rechts,  
von oben nach unten:  
Eingang Archiv 1,  
Luftheizer, Heizlüfter,  
Nord-Ost-Wände,  
Ostwand mit Fenstern  
im Zubau, Regenrohre  
innen mit offener  
Dämmung, Boden-  
belag, Wand, Decken-  
untersicht

Der Raum befindet sich in einem besseren Zustand als die unteren Geschosse. Wände, Decke, Stützen und Unterzüge sind weitgehend in gutem Zustand, jedoch teilweise mit Graffiti bedeckt. Zugemauerte Bereiche nach Durchbrüchen sind kaum erkennbar. Vandalismusschäden sind gering. Die Fensterrahmen zeigen Korrosion. Die HKLS-Systeme und Elektroinstallationen in diesem Geschoss sind unbeschädigt und könnten noch funktionsfähig sein. Im Geschoss befinden sich Tauben, deren Geräusche den Eindruck erwecken, dass sich jemand im Raum befindet, was möglicherweise dazu führt, dass manche Besucher diesen Bereich meiden.

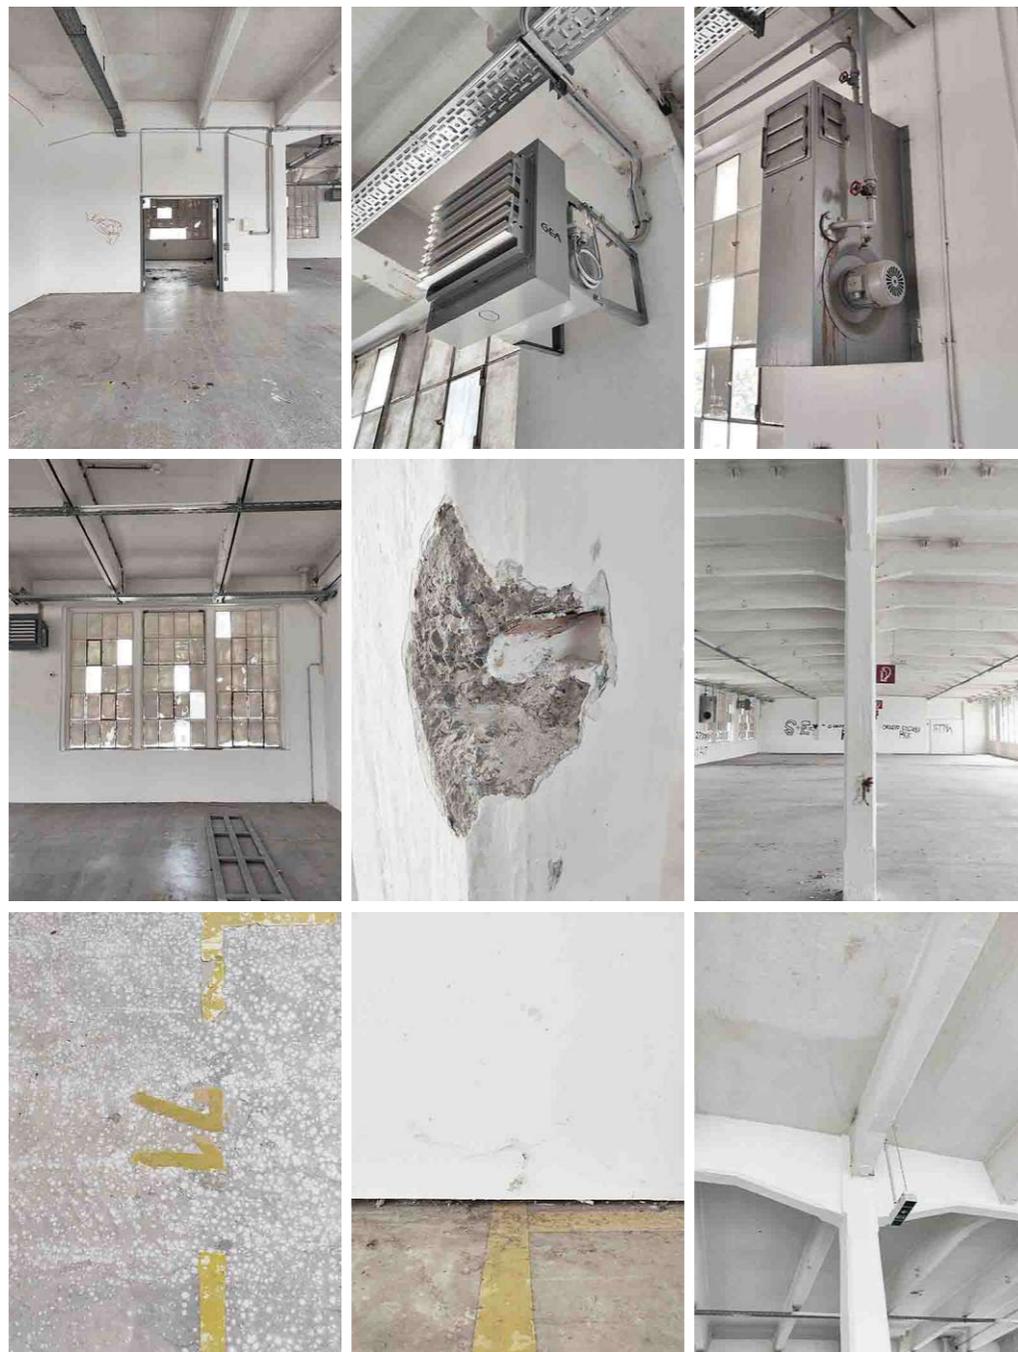
Abb. 128  
Von links nach rechts,  
von oben nach unten:  
Eingang Archiv 2,  
Luftheizer, Heizlüfter,  
Ostwand, Südwand,  
Bodenbelag, Wand,  
Deckenuntersicht

Der Raum befindet sich, ähnlich wie Archiv 1, in einem besseren Zustand als die unteren Geschosse. Wände, Decke, Stützen und Unterzüge sind größtenteils in gutem Zustand, jedoch teilweise mit Graffiti bedeckt. Zugemauerte Bereiche nach früheren Durchbrüchen sind kaum erkennbar. Vandalismusschäden sind gering. Die Fensterrahmen weisen Korrosion auf. Die HKLS-Systeme (Heizung, Klima, Lüftung, Sanitär) und Elektroinstallationen sind unbeschädigt und könnten noch funktionsfähig sein. Im Geschoss leben Tauben, deren Geräusche den Eindruck erwecken, dass sich jemand im Raum befindet, was möglicherweise dazu führt, dass manche Besucher diesen Bereich meiden.

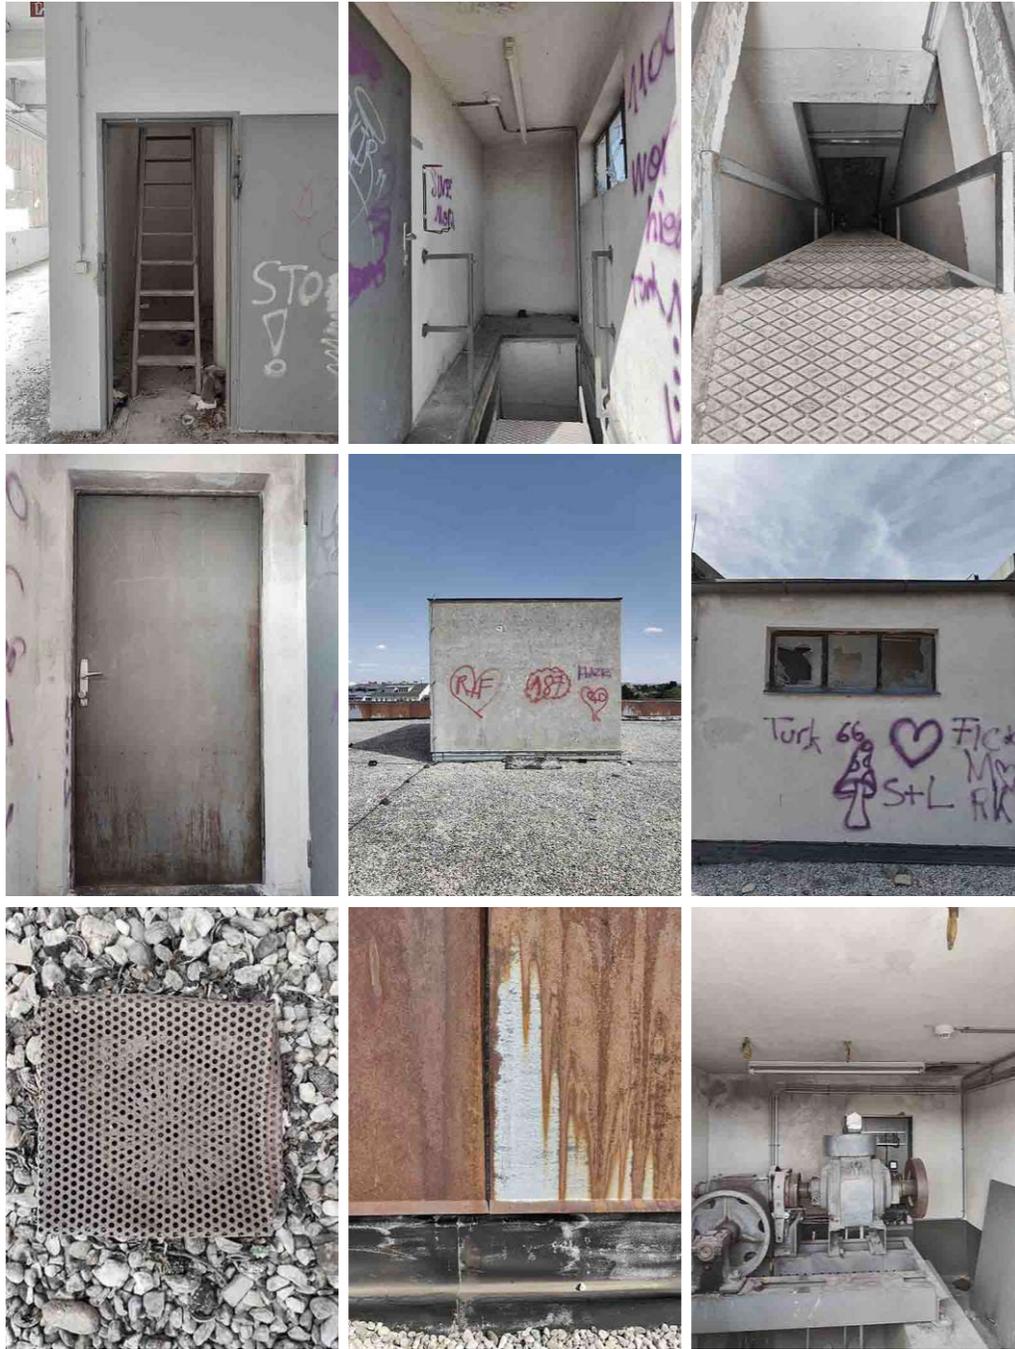
Abb. 133  
Von links nach rechts,  
von oben nach unten:  
Dachaufstiegsleiter,  
Dachaufstieg, Blick  
nach unten von der  
Leiter, Dachaufstiegs-  
tür, Dachaufstieg Ge-  
bäudeteil, Ostfassade,  
Dachentwässerung,  
Stützkonstruktion,  
Aufzugsüberfahrt

Der Raum befindet sich in einem insgesamt guten Zustand. Wände und Decken sind weitgehend intakt. Die Treppe und die Tür weisen jedoch Roststellen auf, und einige Fenster sind eingeschlagen und korrodiert, was auf geringfügige Vandalismusschäden hinweist. Die Elektroinstallationen sind unbeschädigt und könnten noch funktionstüchtig sein. Das Flachdach DA01 wurde seit längerer Zeit nicht gewartet, was sich an der rostigen Attika, den korrodierten Gullys und weiteren verrosteten Installationen zeigt.

Am Dach DA02 ist die Bitumenabdichtung teilweise beschädigt und undicht.

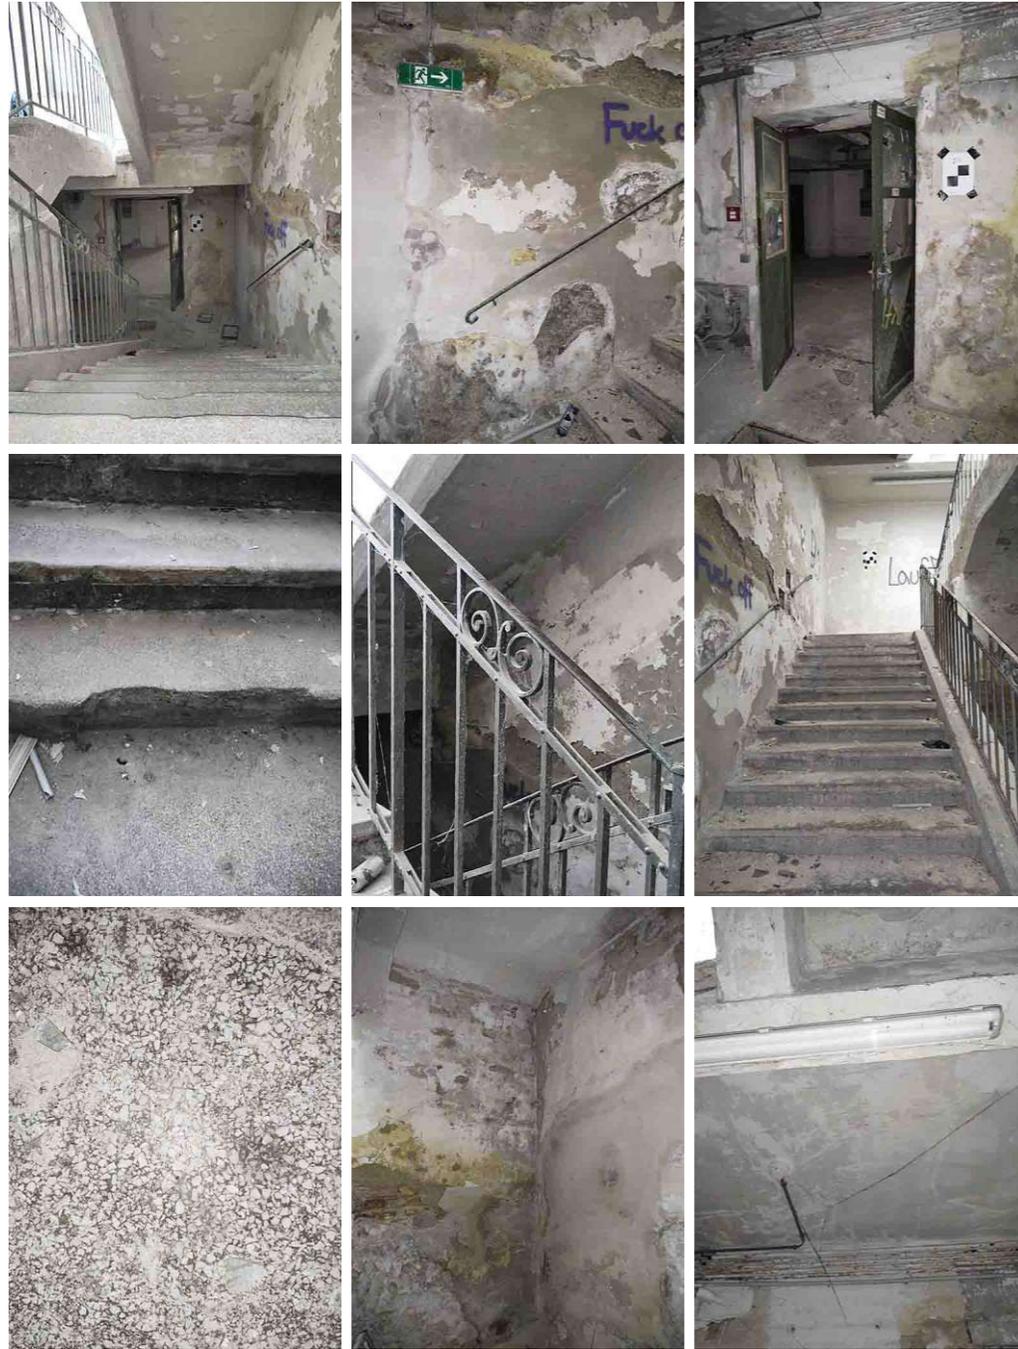
Abb. 136  
Von links nach rechts,  
von oben nach unten:  
Stiege ins Kellerge-  
schoss, Wand, Ein-  
gang zu Lager, Stufen,  
Geländer, Stiege,  
Bodenbelag, Wand,  
Deckenuntersicht

Das Treppenhaus befindet sich in einem stark vernachlässigten Zustand. Die Betontreppe zeigt erhebliche Abnutzung, insbesondere an den Stufenkanten, von denen einige abgebrochen sind. Der Beton selbst wirkt jedoch strukturell stabil. Wände und Decken sind stark von abblätterndem Putz betroffen, wodurch das darunterliegende Mauerwerk an mehreren Stellen freiliegt. Feuchtigkeitsschäden sind vor allem in den unteren Wandbereichen und Ecken deutlich erkennbar. Das Geländer, aus Metall mit dekorativen Elementen, weist starke Korrosionsspuren auf, bleibt aber funktionsfähig. Die Metallrahmentüren sind stark beschädigt, die Glaseinsätze zerschlagen und die Rahmen rostig. Die Beleuchtung durch einfache Leuchtstoffröhren ist veraltet und zeigt keine Anzeichen von Funktionsfähigkeit. Kabel und Rohre verlaufen offen und sind teilweise verrostet oder defekt. Vandalismusschäden wie Graffiti und zerstörte Fensterelemente sind in mehreren Bereichen sichtbar. Insgesamt befindet sich der Raum in einem erheblichen Zustand des Verfalls und der mangelnden Instandhaltung.

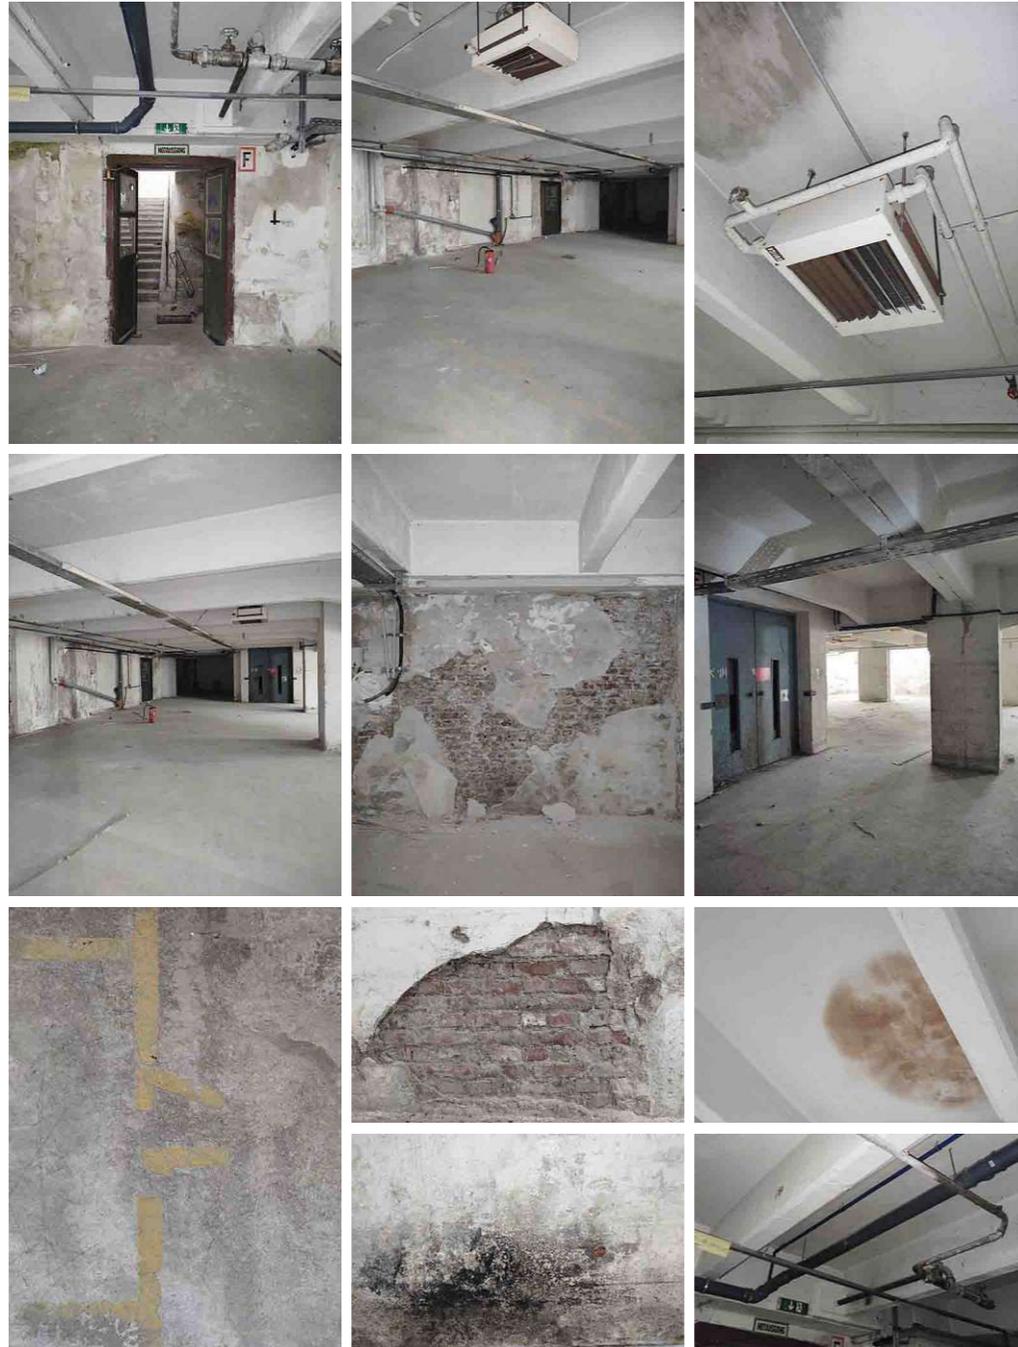
Abb. 141  
Von links nach rechts,  
von oben nach unten:  
Eingang Lager, Blick-  
richtung Nordost, Luft-  
heizer, Norden, Wand,  
Aufzug, Bodenbelag,  
Wand, Deckenunter-  
sicht

Der Raum weist deutliche Abnutzungsspuren auf. Die Wände sind stark beschädigt, mit teilweise freiliegendem Mauerwerk und großflächig abblätterndem Putz. Feuchtigkeitsschäden sind sichtbar, insbesondere an Wänden und Decken, mit Verfärbungen sowie Korrosionsspuren an den Betonträgern. Die Decke zeigt rostige Stellen, insbesondere an den Befestigungen der Heizlüfter. Die Stahlfenster-rahmen sind stark korrodiert, und die Vergitterung der Fenster ist intakt, obwohl einige Scheiben beschädigt sind. Die freiliegenden Rohrleitungen und technischen Installationen, insbesondere die Heizsysteme, sind veraltet und korrodiert. Hinweise auf funktionierende HKLS-Systeme oder Elektroinstallationen sind nicht erkennbar.
