## **Das Schloss Freundorf**

Umnutzung eines historischen Freihofes im Tullnerfeld

Band I

Rupert Pölsterl

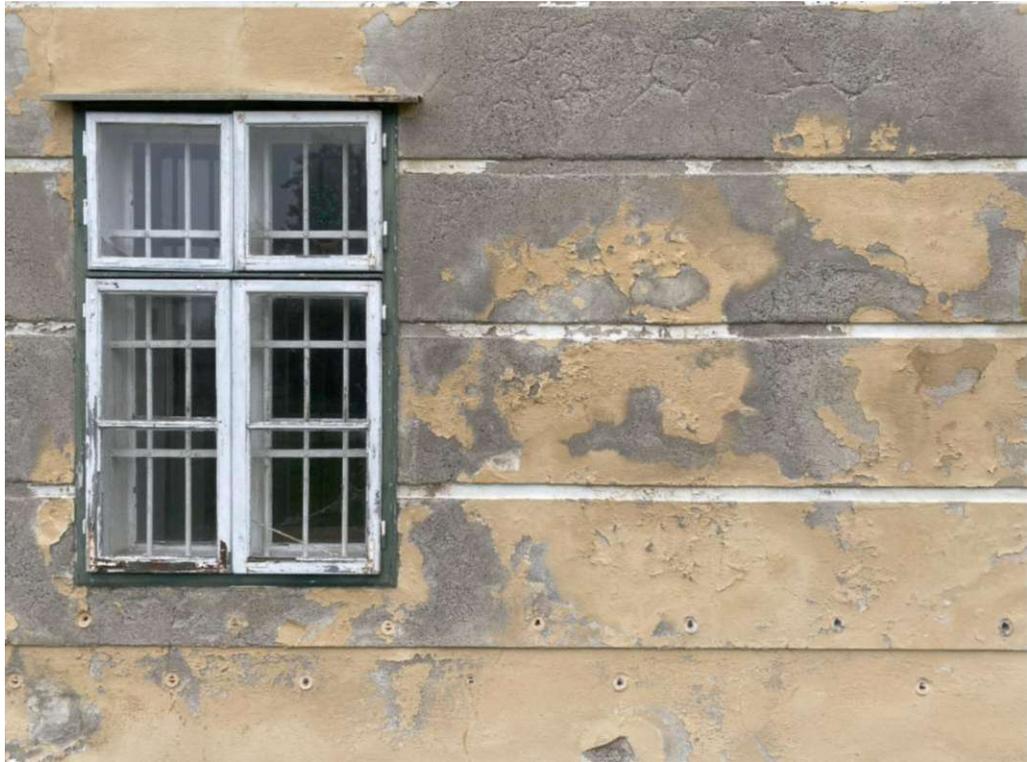
**Abb. 73** Detailansicht der Nordfassade - Ostrakt, 2024

Topografisches Bildmaterial aus dem Landesarchiv in Niederösterreich zeigt, dass bereits Ausbesserungsmaßnahmen an der Putzoberfläche vorgenommen wurden. So wurde im Erdgeschossbereich die horizontale Bänderung der Fassade erst nachträglich neu angeordnet. Es gibt mehrere Risse und Abplatzungen im Putz sowie feuchte Stellen. Die gesamte Fassade befindet sich in einem eher schlechten Zustand und müsste saniert werden. Bohrlöcher im Sockelbereich der Fassade deuten darauf hin, dass das Bauwerk mittels Mauerwerkinjektionsverfahrens vor aufsteigender Feuchtigkeit geschützt wurde. Ob dieses Verfahren wirklich dauerhaft erfolgreich war, ist jedoch zu bezweifeln. Des Weiteren gibt es im Bereich des Anbaues Putzabplatzungen des Kranzgesimses. Auch an der Fasche des Torbogens kommt es zu Ausbrüchen. Ob

diese durch Anprall oder durch eindringende Feuchte entstanden sind, ist unklar. Die äußere Lackschicht der Kastenstockfenster löst sich bereits ab.

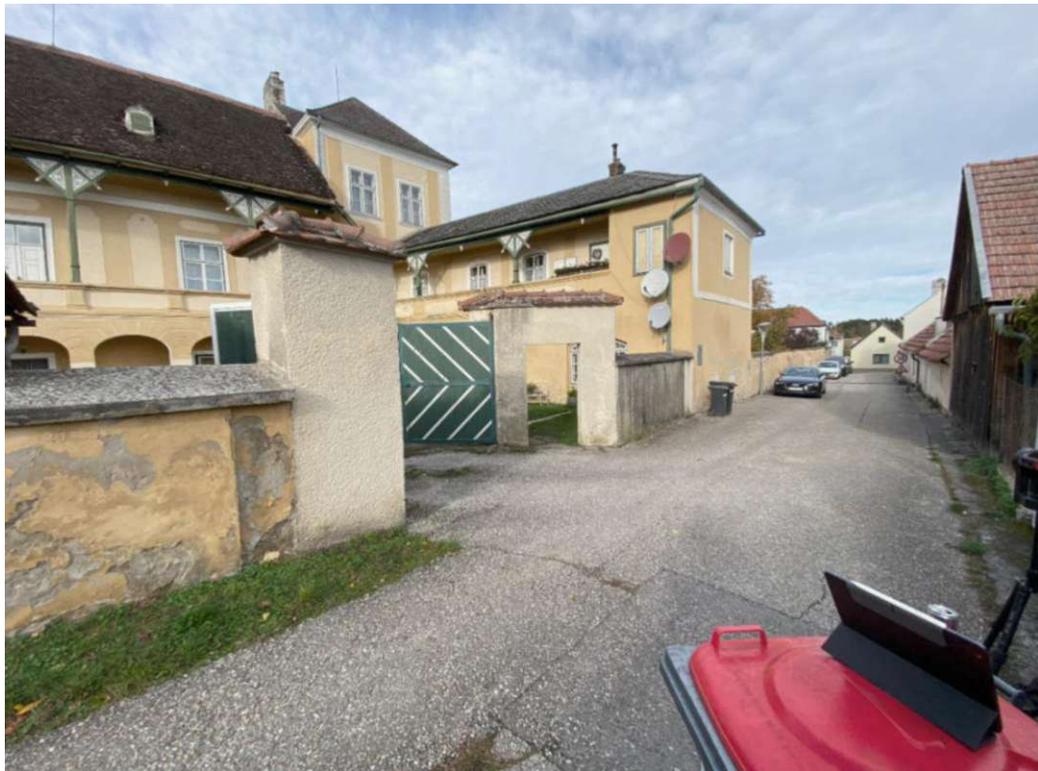
**Abb. 76** Ansicht der Ostfassade - Osttrakt und Zufahrt, 2024

Schadensbilder an dieser Fassade sind Putzabplatzungen beziehungsweise Rissbildungen im unteren Bereich der Fassade. Des Weiteren löst sich auch hier schon die äußere Lackschutzschichte des Kastenstockfensters ab.

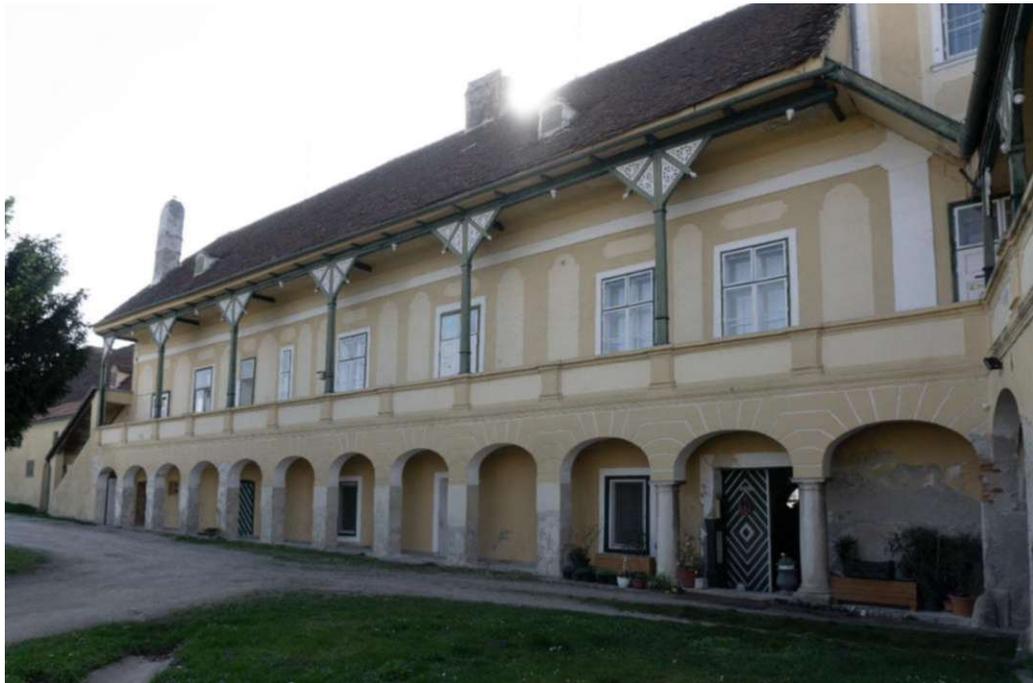
**Abb. 85** Ansicht der Ostfassade- Haupttrakt, 2024

Schadensbilder können deutlich im Sockelbereich der Hauptfassade erkannt werden. Hier führt die historisch bedingt fehlende Abdichtung zu aufsteigender Mauerwerksdurchfeuchtung. Folglich kommt es auch durch eine freie Bewitterung des Arkadenganges zu Abplatzungen in der Putzoberflächenstruktur. Aus Gesprächen mit Mietern geht hervor, dass um 1995 Sanierungsarbeiten am Putz des Arkadenganges sowie der Brüstung durchgeführt wurden. Ob hier das richtige Material für die Sanierung verwendet wurde, ist fraglich. Auch im Obergeschoss, im Bereich des Laubenganges, benötigt es kleinere Ausbesserungsarbeiten. So kommt es beispielsweise durch eintretende Feuchtigkeit über das undichte Dach zu Wasserflecken und Abplatzungen im Bereich der Schilfstuckatur. Fehlstellen in der Dachhaut sollten ausgebessert bzw. das Dach neu eingedeckt werden. Des Weiteren wären auch Sanierungsarbeiten an den äußeren Fenstern notwendig. Einzelbereiche der Holzstützen über der Brüstung gehören fachgerecht übergangen und gegebenenfalls ausgebessert, da diese Stützen ohne entsprechenden Spritzwasserschutz direkt auf der Brüstung ohne konstruktiven Holzschutz aufliegen.

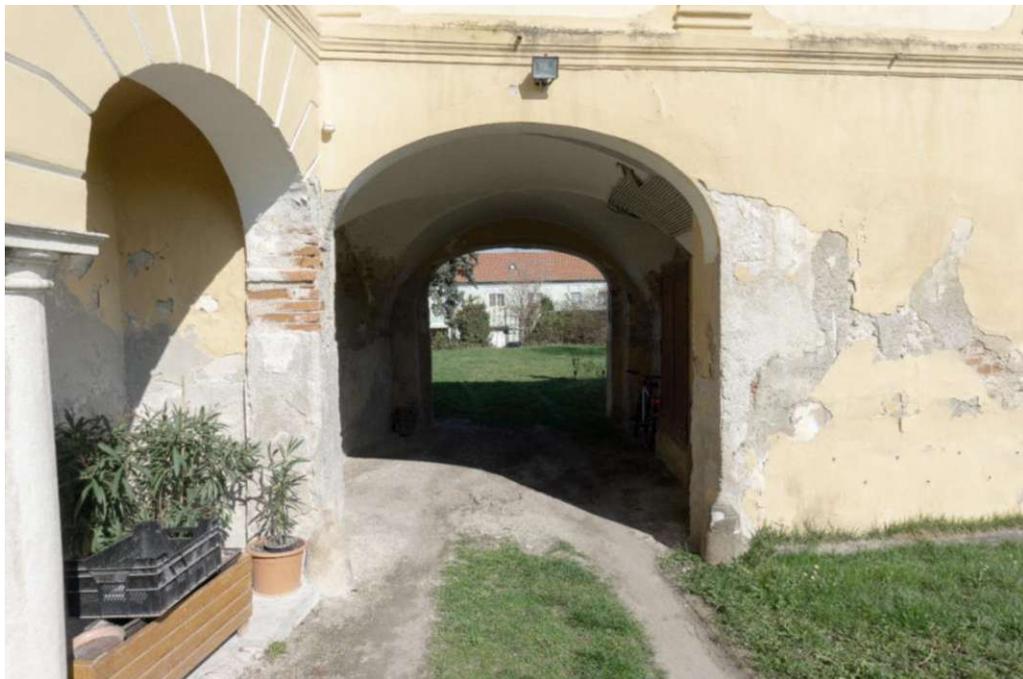
**Abb. 88** Detailansicht Durchfahrt- Osttrakt, 2024

Schadensbilder können auch hier deutlich im Sockelbereich der Hauptfassade erkannt werden. Hier kommt es durch eine historisch bedingte fehlende Abdichtung zu aufsteigender Mauerwerksdurchfeuchtung. Folglich führt die freie Bewitterung zu Abplatzungen in Teilbereichen der Putzoberflächenstruktur. Teilweise ist in der Fassade des Erdgeschosses schon das tragende Mauerwerk sichtbar. Bohrlöcher im Sockelbereich der Fassade deuten darauf hin, dass das Bauwerk mittels Mauerwerkinjektionsverfahrens vor aufsteigender Feuchtigkeit geschützt wurde. Ob dieses Verfahren wirklich dauerhaft erfolgreich war, ist jedoch zu bezweifeln. Auch die Putzoberfläche an der Außenseite der Brüstung löst sich schon im ersten Feld ab. Des Weiteren

wären auch Sanierungsarbeiten an den äußeren Fenstern notwendig. Einzelbereiche der Holzstützen über der Brüstung gehören fachgerecht übergeben und gegebenenfalls ausgebessert, da diese Stützen ohne entsprechendem Spritzwasserschutz direkt auf der Brüstung ohne konstruktiven Holzschutz auflagern.

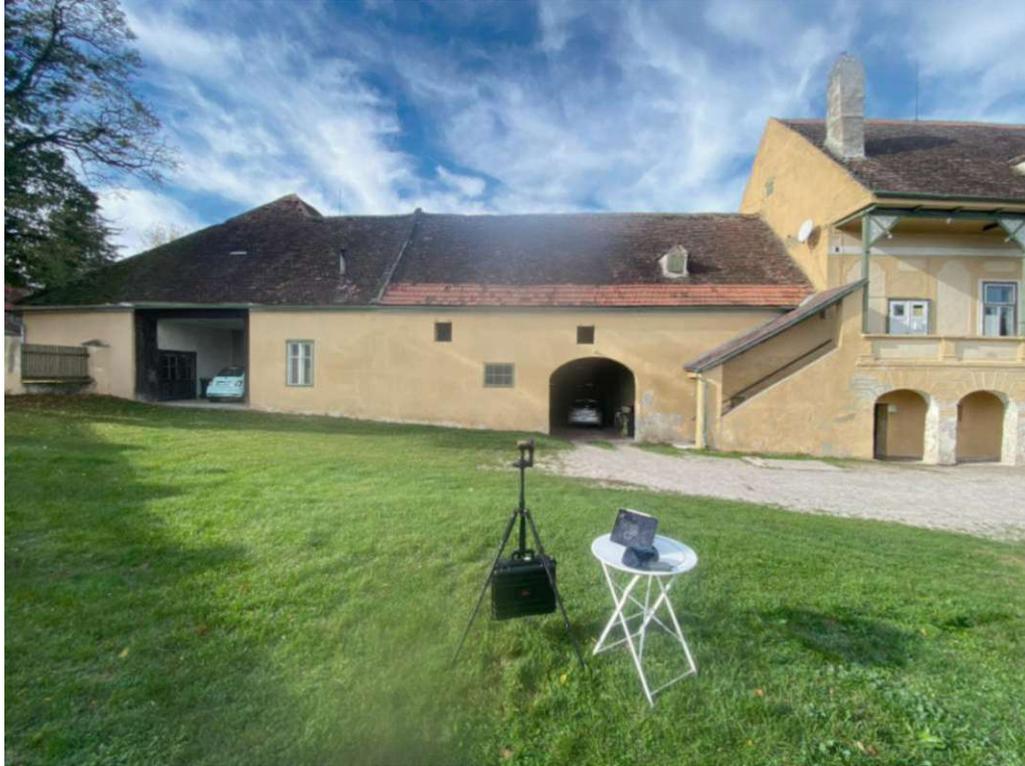
**Abb. 91** Ansicht Ostfassade- Wirtschaftstrakt, 2024

Über den Stallungen befindet sich der eben angesprochene ehemalige Heuboden. Dieser wird durch ein steiles Satteldach gebildet, welches nordseitig an die Giebelwand des Haupttraktes angebunden wurde. Eine einzelne, kleine gemauerte Satteldachgaube findet sich außermittig in der östlichen Dachfläche wieder. Eine eingesetzte rechteckige Blechtüre ermöglicht ein zusätzliches Durchlüften des Dachbodens. Die vorgefundene Deckung weist ein Wiener Taschen Dachziegelformat auf und wurde im Zuge von Erhaltungsarbeiten im Saumbereich durch einen Strangfalzziegel ausgetauscht. Eine 15 cm über Dach geführte Brandschutzmauer trennt diesen Dachraum von dem angrenzenden Walmdach des Stadelgebäudes ab. Ein eisernes Kaminrohr stößt oberhalb des ehemaligen Burschenzimmers durch das Dach. Ein angeschlossener Ofen dürfte diesen Raum ehemals mit Wärme versorgt haben. Schadensbilder können deutlich im Sockelbereich der Fassade erkannt werden. Hier kommt es durch eine historisch bedingte fehlende Abdichtung sowie durch eine freie Bewitterung der Fassadenebene zur Mauerwerksdurchfeuchtung und folglich auch zu Abplatzungen in Teilbereichen der Putzoberflächenstruktur. Vereinzelt

sind kleine Risse in der Fassade sichtbar. Das Dach des Stadelgebäudes weist fehlende Dachziegel auf und würde dringend ausgebessert gehören. Fehlstellen verursachen das Eindringen von Wasser und verursachen ein Vermorschen von tragenden Holzbauteilen. Um rein optisch wieder ein einheitliches Gesamtbild der Dachlandschaft zu schaffen, würde es sich anbieten, die Dächer einheitlich neu einzudecken oder zumindest den Strangfalzziegel mit Wiener Taschen Dachziegel zu ersetzen.

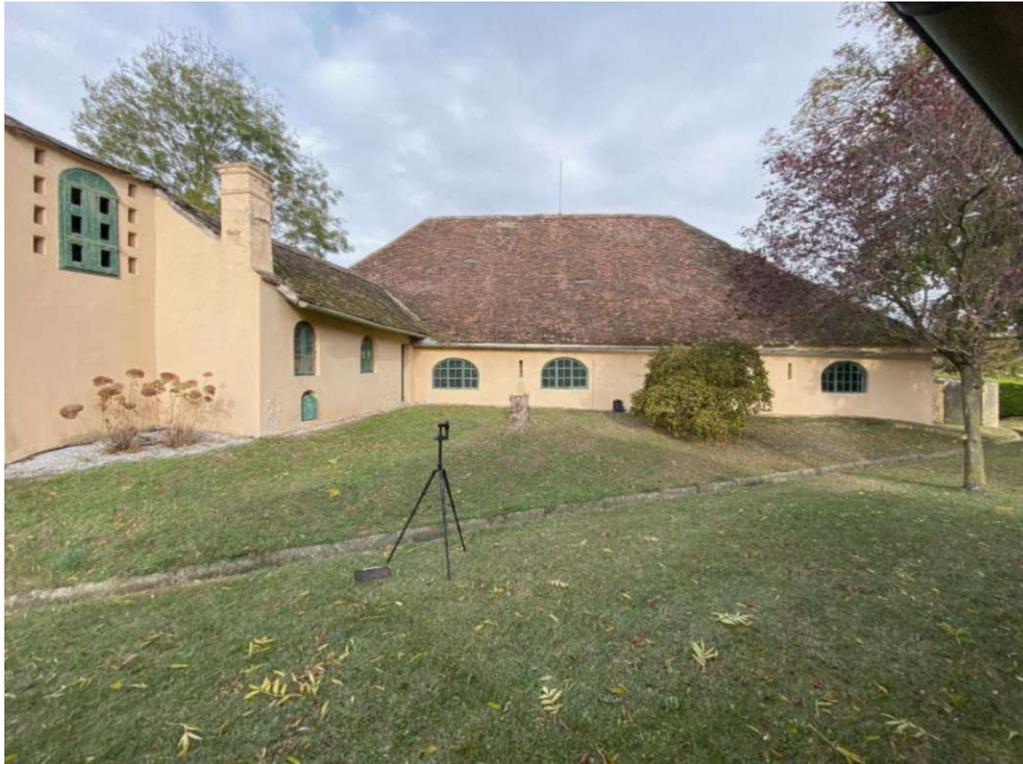
**Abb. 93** Ansicht Südfassade- Wirtschaftstrakt, 2024

Schadensbilder können im Sockelbereich des angestellten Taubenkobels erkannt werden. Hier kommt es durch eine historisch bedingte fehlende Abdichtung sowie durch eine freie Bewitterung der Fassadenebene zu einer Mauerwerksdurchfeuchtung und folglich auch zu Abplatzungen in Teilbereichen der Putzoberflächenstruktur. Vereinzelt sind kleine Risse in der Fassade sichtbar. Das Dach des Stadelgebäudes weist fehlende Dachziegel auf und würde dringend ausgebessert gehören. Fehlstellen verursachen das Eindringen von Wasser und verursachen ein Vermorschen von tragenden Holzbauteilen.

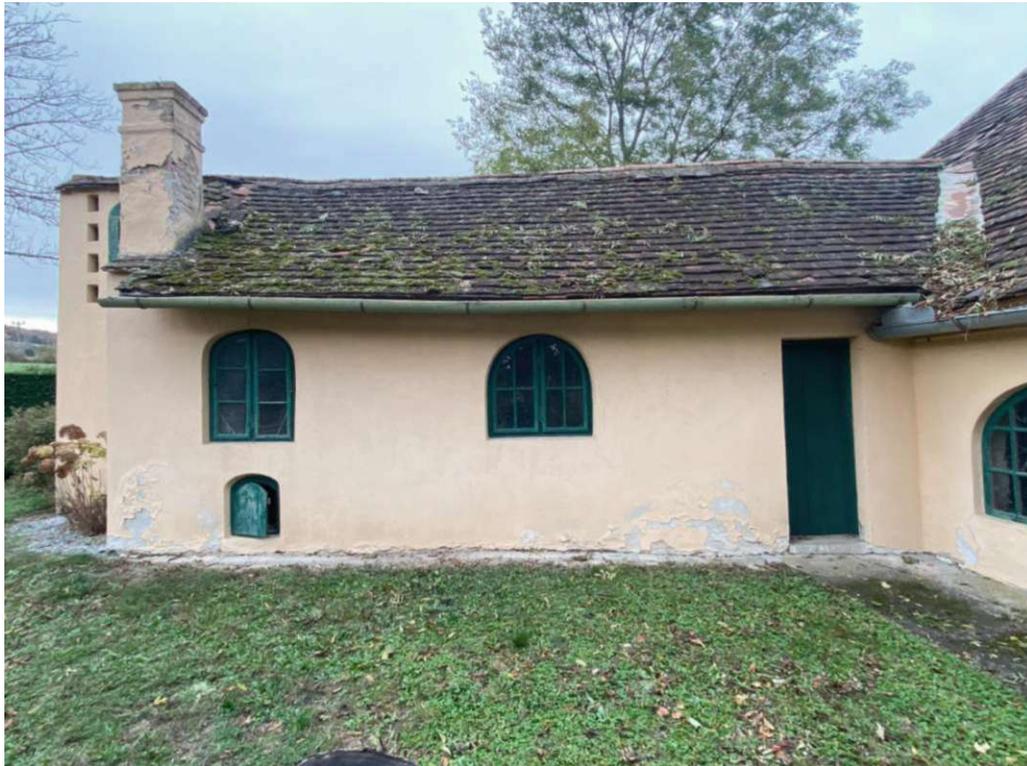
**Abb. 95** Ansicht Ostfassade- Taubenkobel, 2024

Diese Fassade weist ähnliche Schadensbilder wie bei der vorhin beschriebenen Südfassade des Stadelgebäudes auf. Vereinzelt ist hier das Mauerwerk bereits freigelegt und würde dringlich neu verputzt gehören, um weiter Schäden durch eindringendes Wasser zu vermeiden.

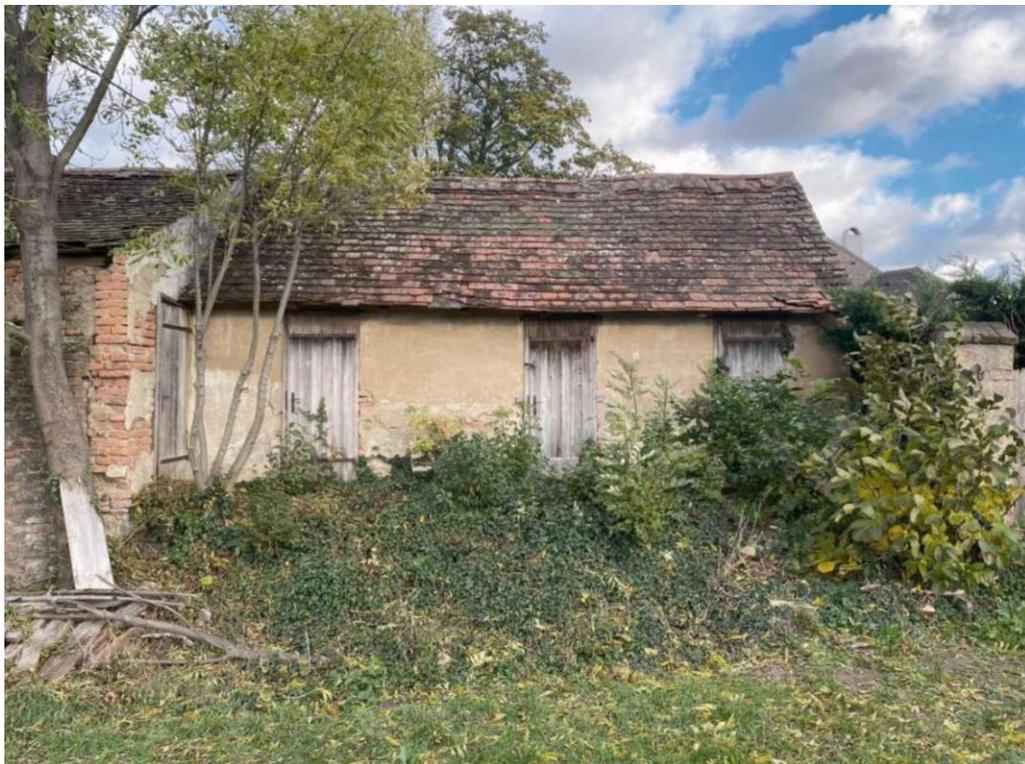
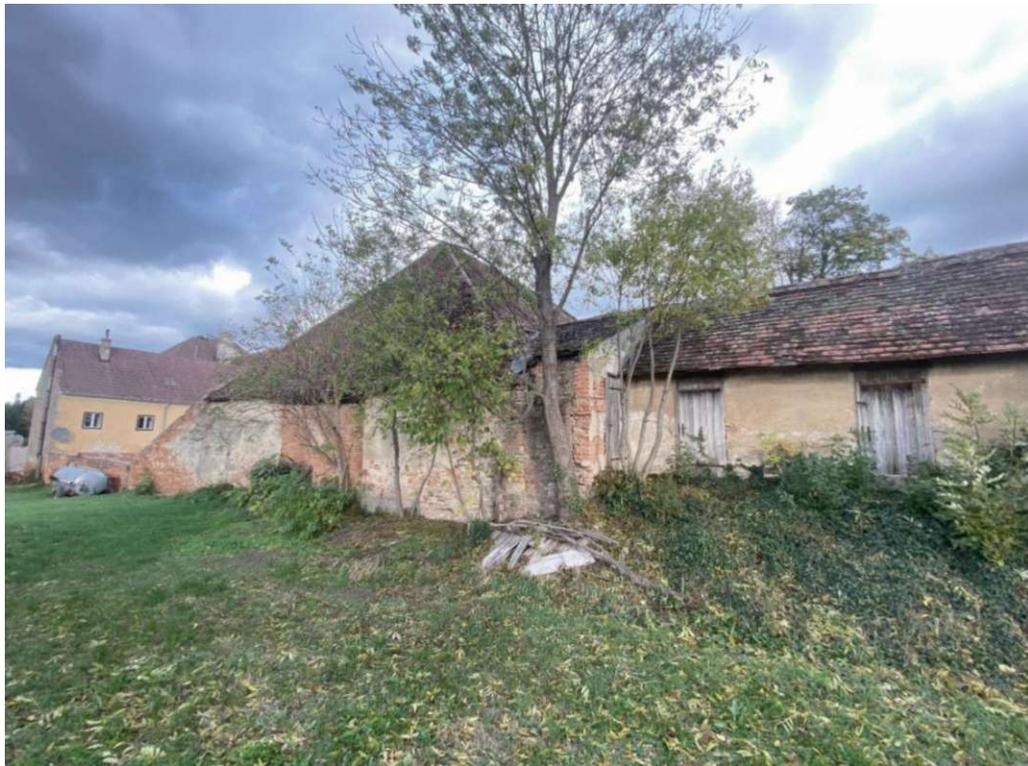
**Abb. 99** Ansicht Westfassade- Taubenkobel und Wirtschaftstrakt, 2024

Durch Fehlstellen in der Dachhaut verursacht eindringendes Regenwasser das Vermorschen von tragenden Holzteilen im Inneren der Stadelstruktur. Fehlende Dachentwässerungselemente und eine freie Bewitterung der Fassadenebene haben zur Folge, dass sich großflächig Putzoberflächen lösen und somit das Mauerwerk frei liegt. Es kann erkannt werden, dass hier bei der Erbauung nicht nur gebrannte Ziegel, sondern auch

Des Weiteren kommt es auch durch Setzungen zu Rissbildungen im Mauerwerk.

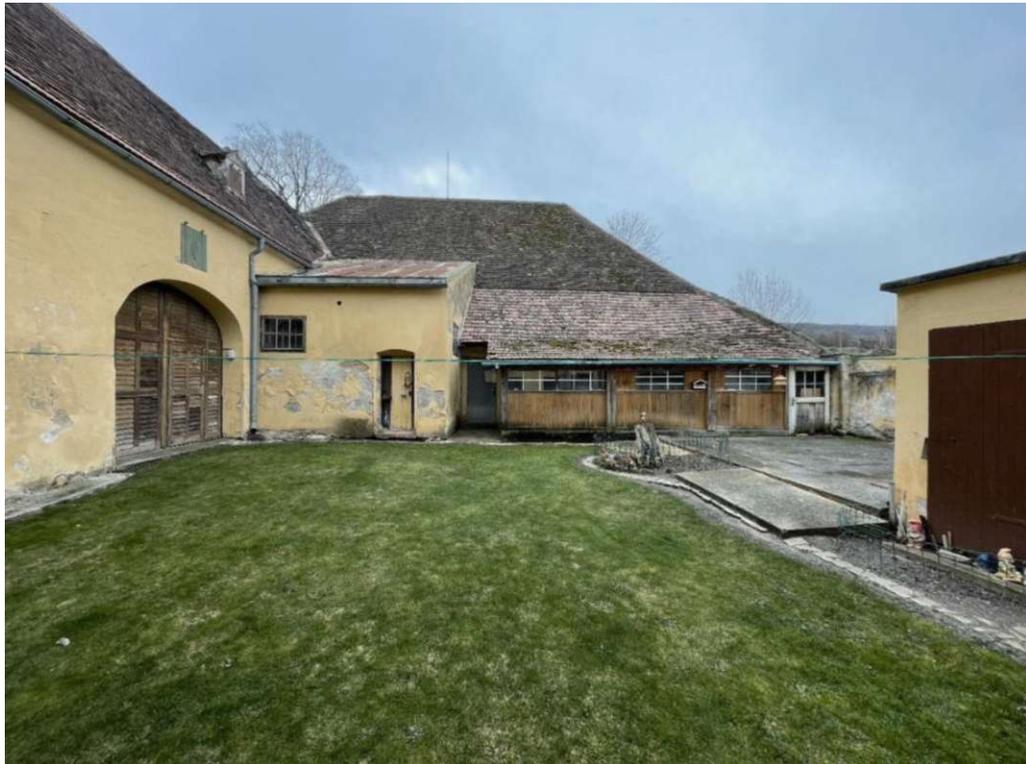
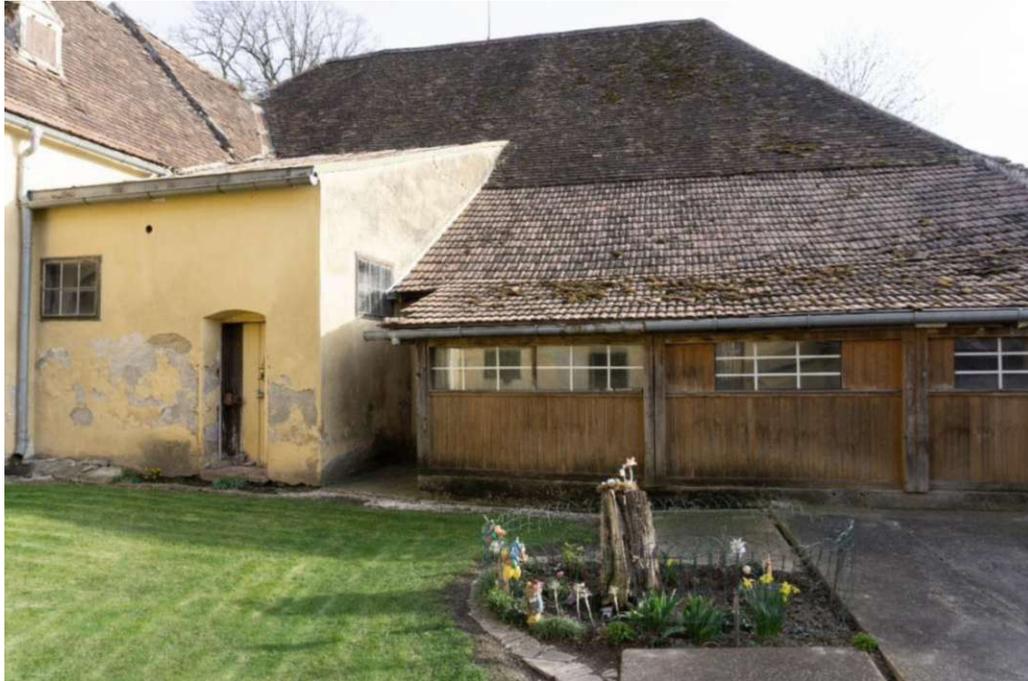
**Abb. 102** Ansicht Nordfassade- Westtrakt, 2024

Schadensbilder können auch hier deutlich im Wandbereich der Stallung erkannt werden. Hier kommt es durch eine historisch bedingte fehlende Abdichtung zur aufsteigenden Mauerwerksdurchfeuchtung. Eine freie Bewitterung führt zu Abplatzungen in Teilbereichen der Putzoberflächenstruktur. Das Mauerwerk ist in kleinen Teilbereichen bereits freigelegt. Zusätzlich kommt es durch Setzungen zu kleineren Rissbildungen in der Fassadenebene. Da der Anbau der Werkstatt in Eigenleistung realisiert wurde und die Fenster eher laienhaft eingebaut wurden, kommt es in den unmittelbaren Bereichen neben den Fenstern im Inneren zu Wassereintritten sowie zu feuchten Flecken auf den Oberflächen. Auch die angrenzende Grundstücksmauer weist Schäden in der Putzoberfläche auf.

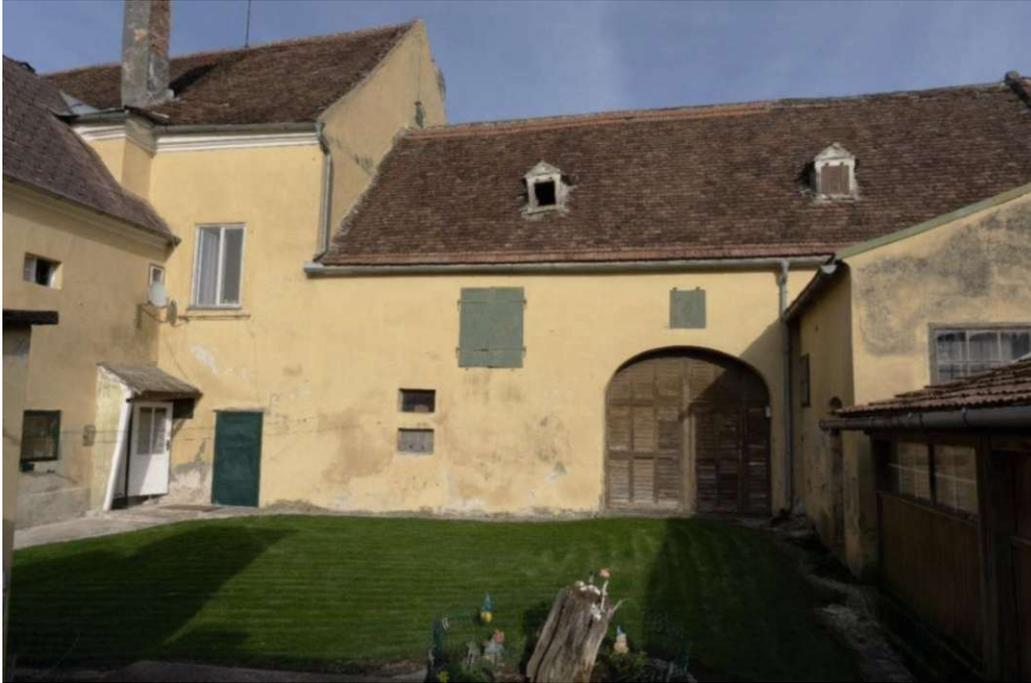
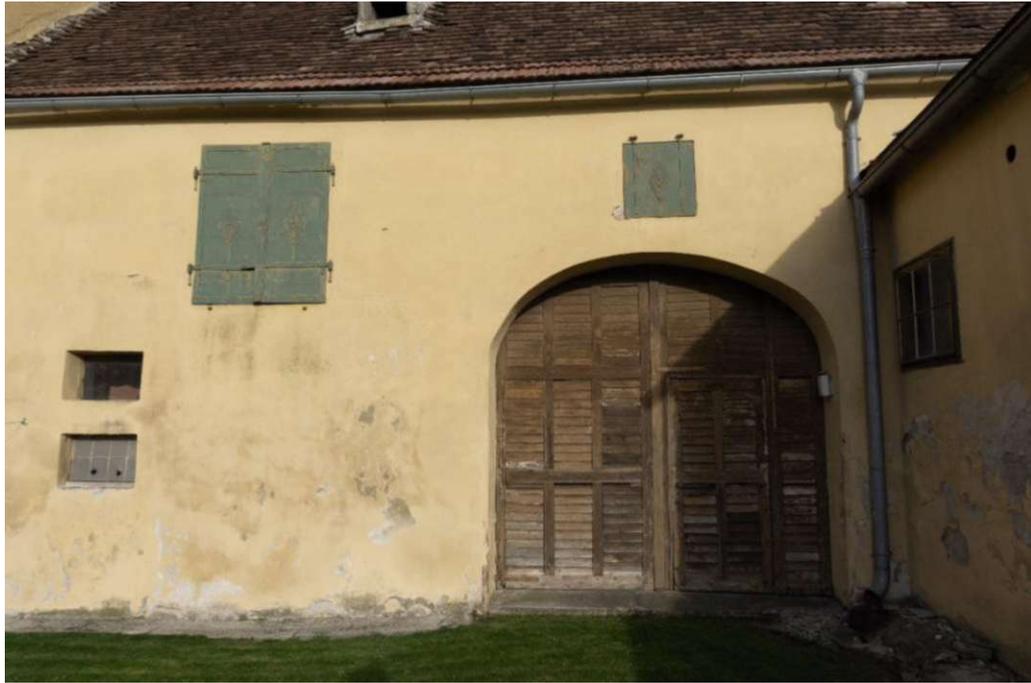
**Abb. 105** Detailansicht Westfassade- Durchfahrtstor, 2024

Schadensbilder können auch hier deutlich im Sockelbereich der Hauptfassade erkannt werden. Hier kommt es durch eine historisch bedingte fehlende Abdichtung zur aufsteigenden Mauerwerksdurchfeuchtung. Eine freie Bewitterung führt zu Abplatzungen in Teilbereichen der Putzoberflächenstruktur. Das Mauerwerk des Kamins ist in Teilbereichen freigelegt, aus statischer Sicht ist

dieser Kamin bedenkenswert, da es hier bereits zu einer beachtlichen Schiefstellung kommt.

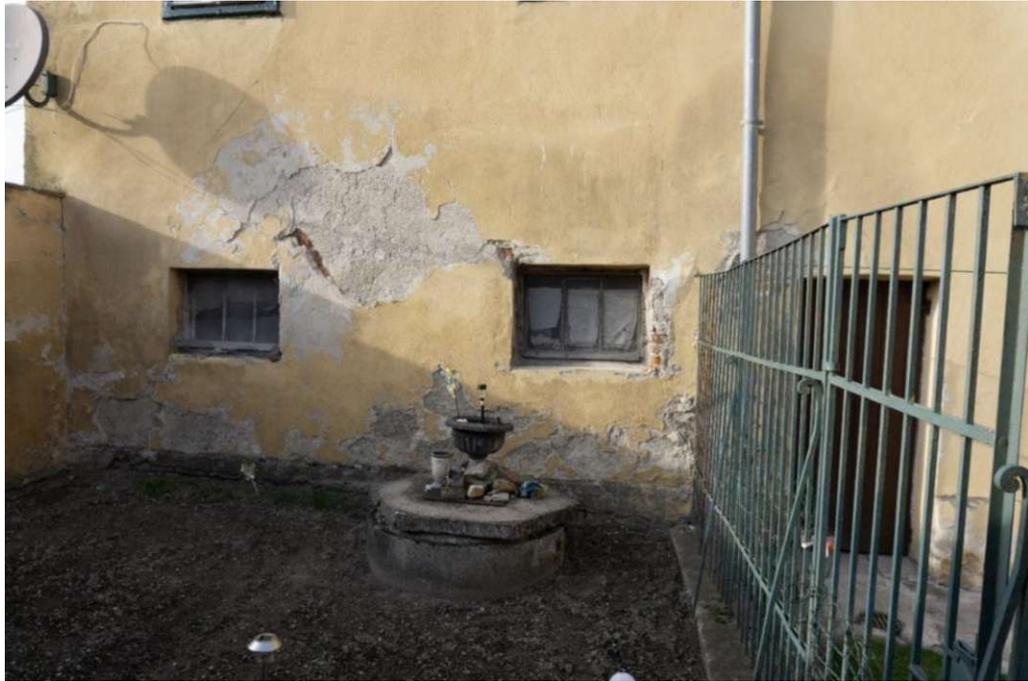
**Abb. 108** Detailansicht Södfassade- Westtrakt, 2024

Schadensbilder können auch hier deutlich im Sockelbereich der Hauptfassade erkannt werden. Hier kommt es durch die historisch bedingte fehlende Abdichtung zur aufsteigenden Mauerwerksdurchfeuchtung. Eine freie Bewitterung führt zu Abplatzungen in Teilbereichen der Putzoberflächenstruktur. Teilweise ist hier im Erdgeschoss bereits das Mauerwerk freigelegt.

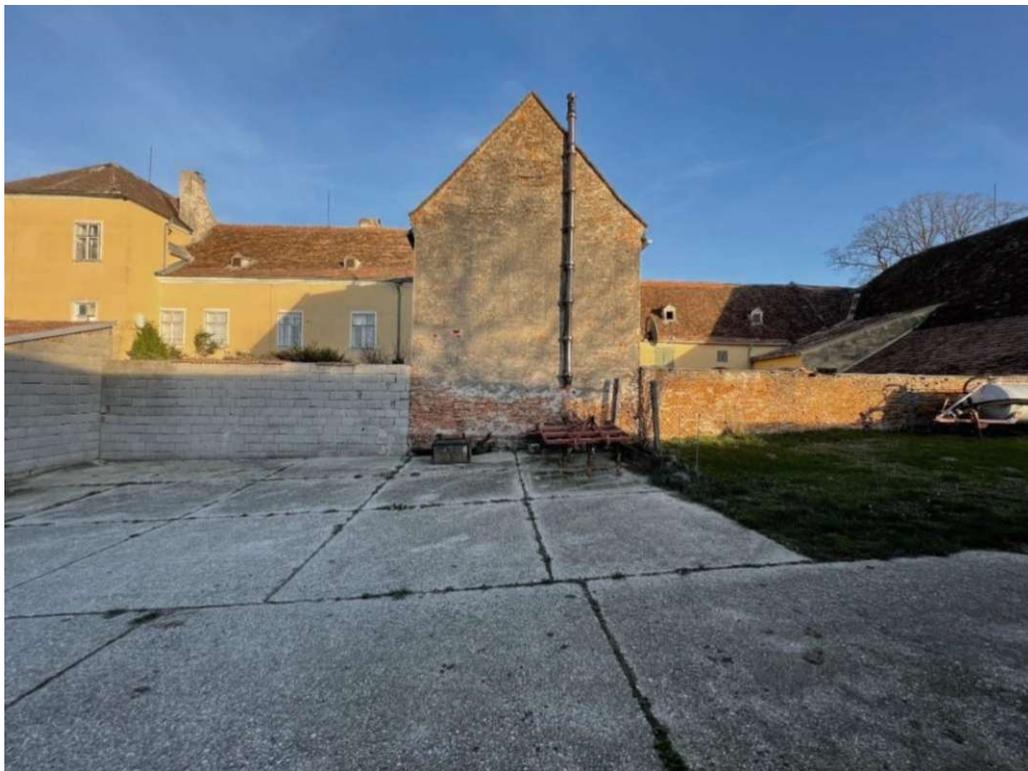
Abb. 110 Ansicht Westfassade- Westtrakt, 2024

Den oberen Abschluss der Brandwand bilden orthogonal verlegte Mauerwerksklinkersteine. Auch hier kommt es zu ähnlichen Schäden wie bei der angrenzenden Südfassade. Das Mauerwerk ist im Sockelbereich bereits freigelegt.

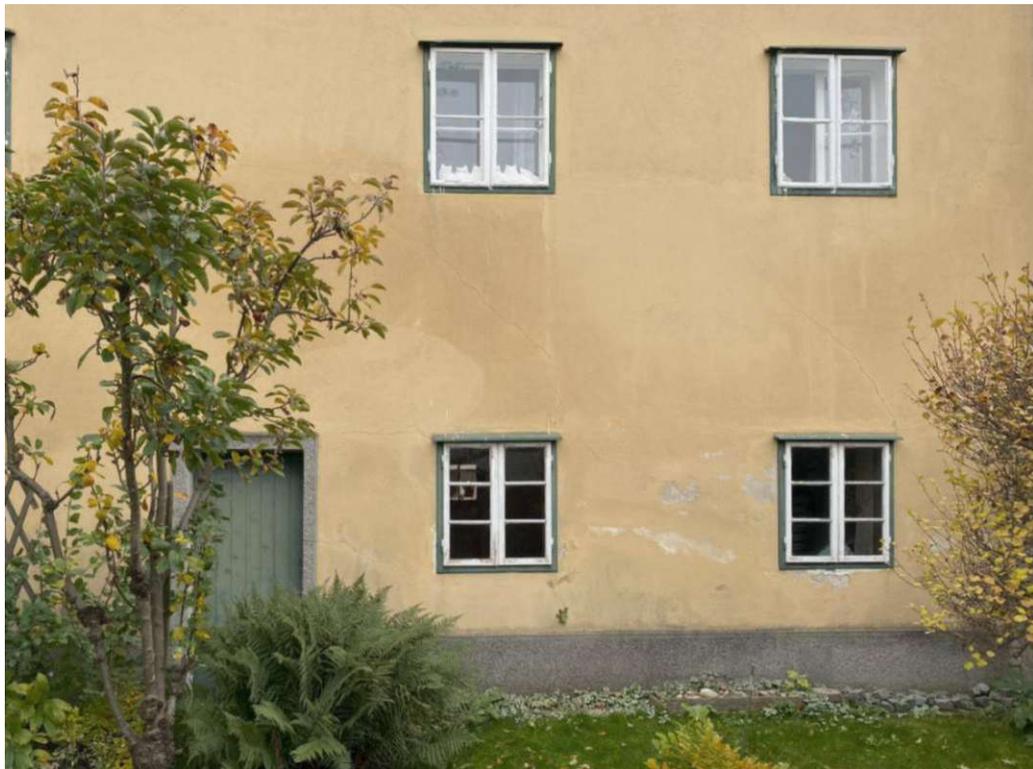
**Abb. 113** Detailansicht Nordfassade- Westtrakt, 2024

Hier fallen die Schäden in der Putzebene weniger stark als an der dahinter liegenden südlichen Fassadenebene aus. Es kommt nur vereinzelt zu Abplatzungen des Putzes in der Fassadenebene.

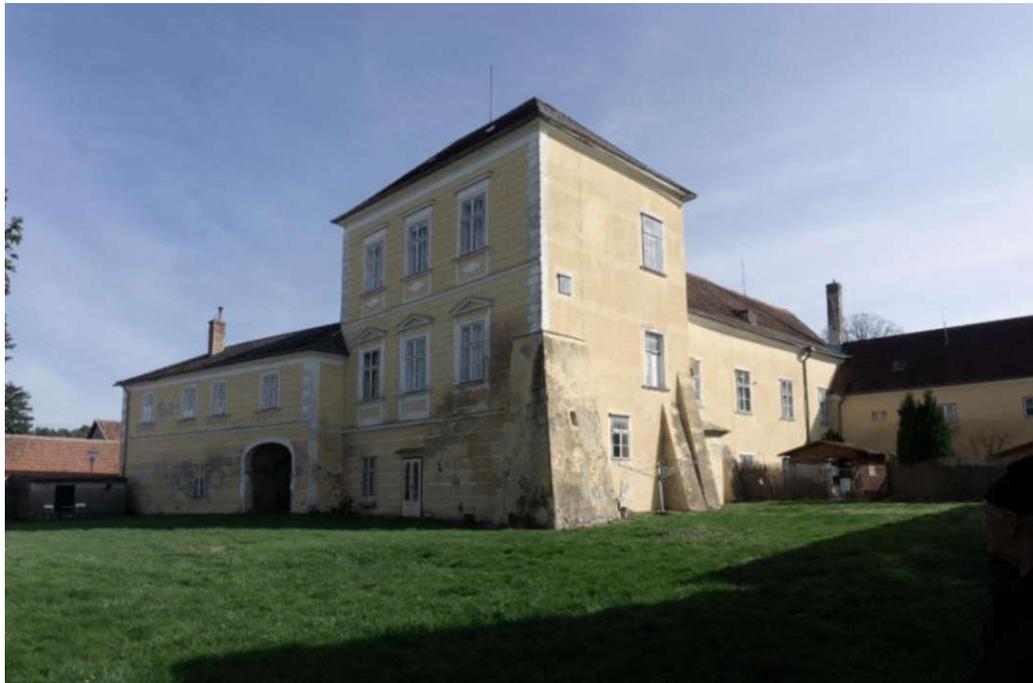
**Abb. 115** Ansicht Westfassade- Turmgebäude, 2024

Schadensbilder können deutlich im Sockelbereich der Hauptfassade erkannt werden. Hier kommt es durch die historisch bedingt fehlende Abdichtung zur aufsteigenden Mauerwerksdurchfeuchtung. Daraus folgend kommt es an vereinzelt Stellen zu Abplatzungen in der Putzoberflächenstruktur. Das Kranzgesimse im rechten oberen Eck des Turmes weist bereits Ausbrüche auf. Die schrägen Mauerwerkspfeiler sind aufgrund ihrer Ausführung stärker von einer freien Bewitterung betroffen, auch hier löst sich bereits die oberste Schicht des Putzes. Die Dachdeckung im Saumbereich des Hauptdaches wurde bereits durch Strangfalzziegel ausgetauscht. Eine undichte Dachhaut und eindringendes Regenwasser schädigt die dahinterliegende Holzstruktur des Dachstuhls. Das Blechdach über dem angestellten Stiegenaufgang im Erdgeschoss ist bereits in Teilbereichen der Oberfläche angerostet, eventuell wäre hier eine neue Beschichtung im Sinne der Erhaltung zielführend.

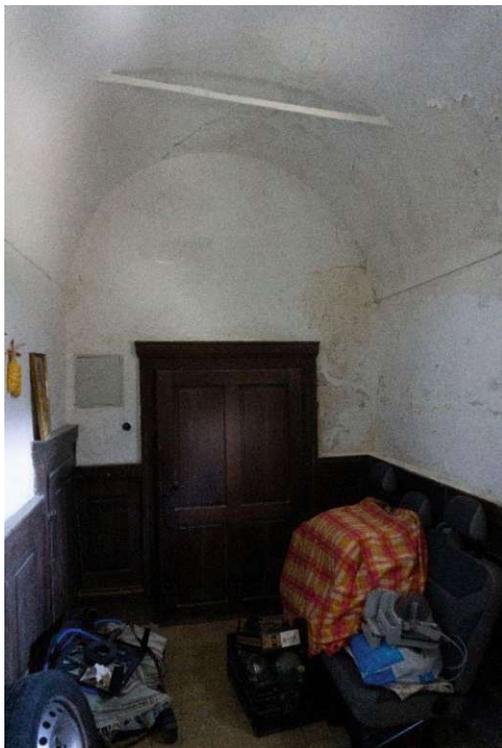
**Abb. 05** Übersicht EG.01- Blick Richtung Norden, 2024

**Schadensbild:** Sowohl an der ostseitigen Außenwand, als auch an der raumabschließenden Nordwand finden sich Feuchteschäden im Putz wieder, welche zu Abplatzungen führen. Geschuldet dürften diese Schäden einer im Mauerwerk aufsteigenden Feuchtigkeit sein.

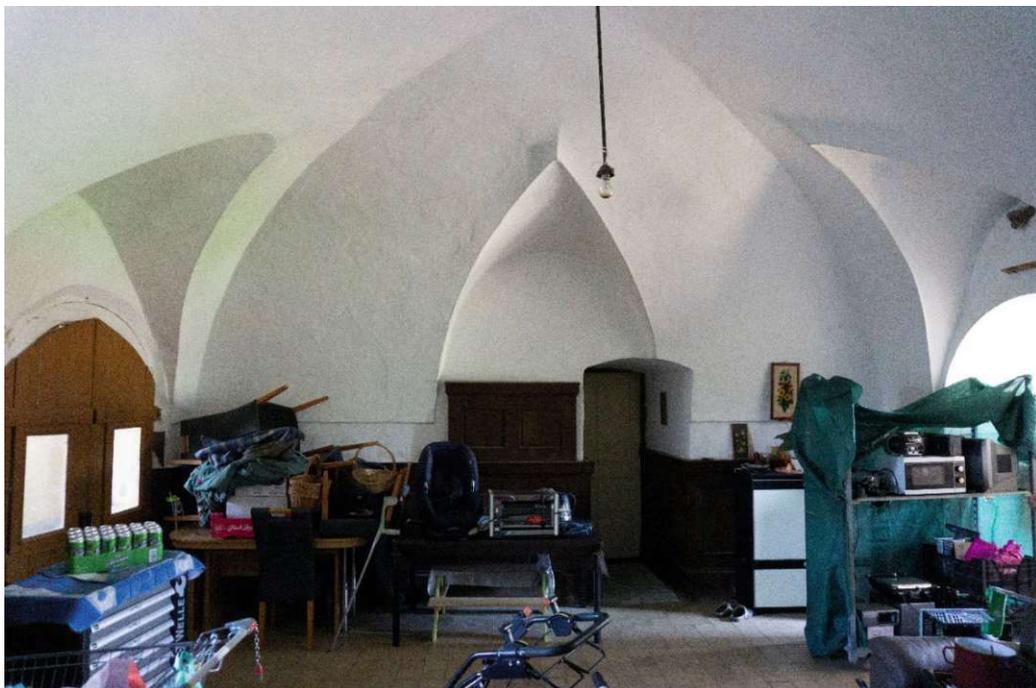
Abb. 11 Übersicht EG.02- Blick Richtung Norden, 2024

**Schadensbild:** An der westseitigen Außenwand finden sich Feuchteschäden im Putz wieder, welche zu Abplatzungen führen. Geschuldet dürften diese Schäden einer im Mauerwerk aufsteigenden Feuchtigkeit sein. Auch der Lack an den Fenstern löst sich ab und ist sanierungsbedürftig.

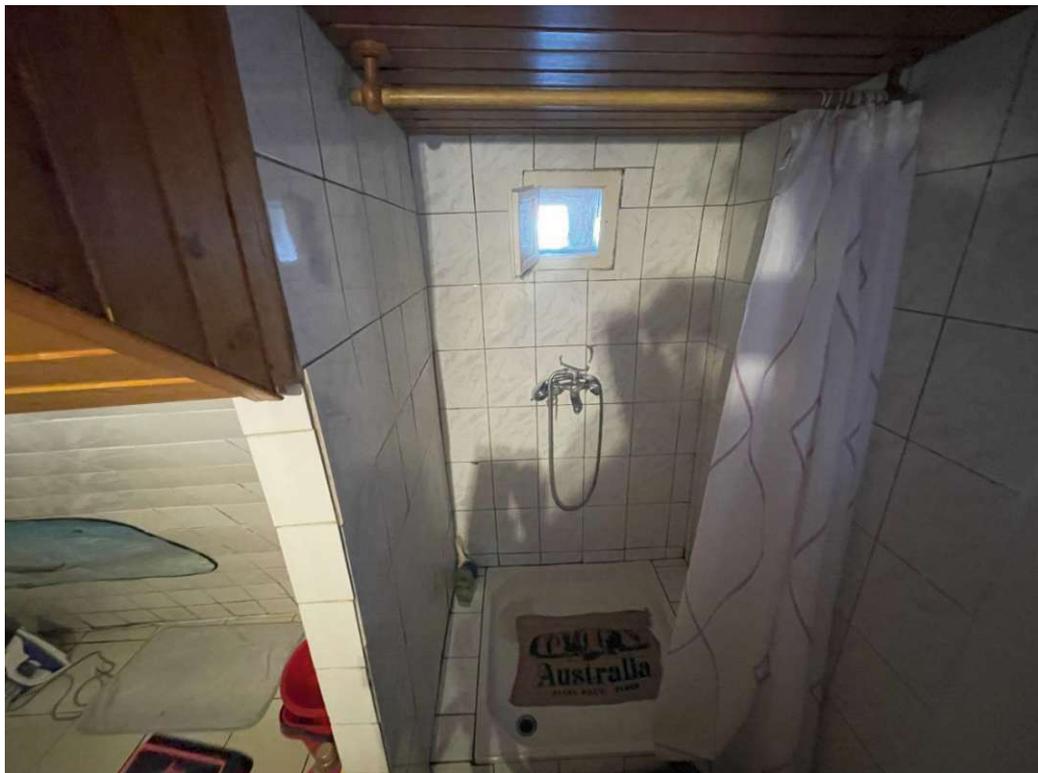
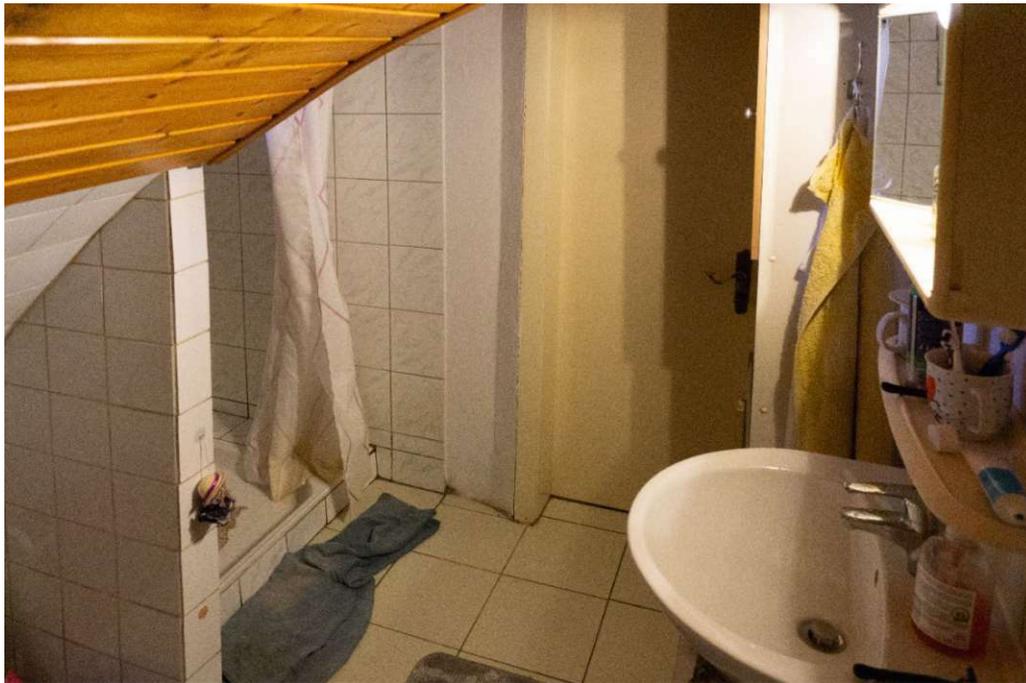
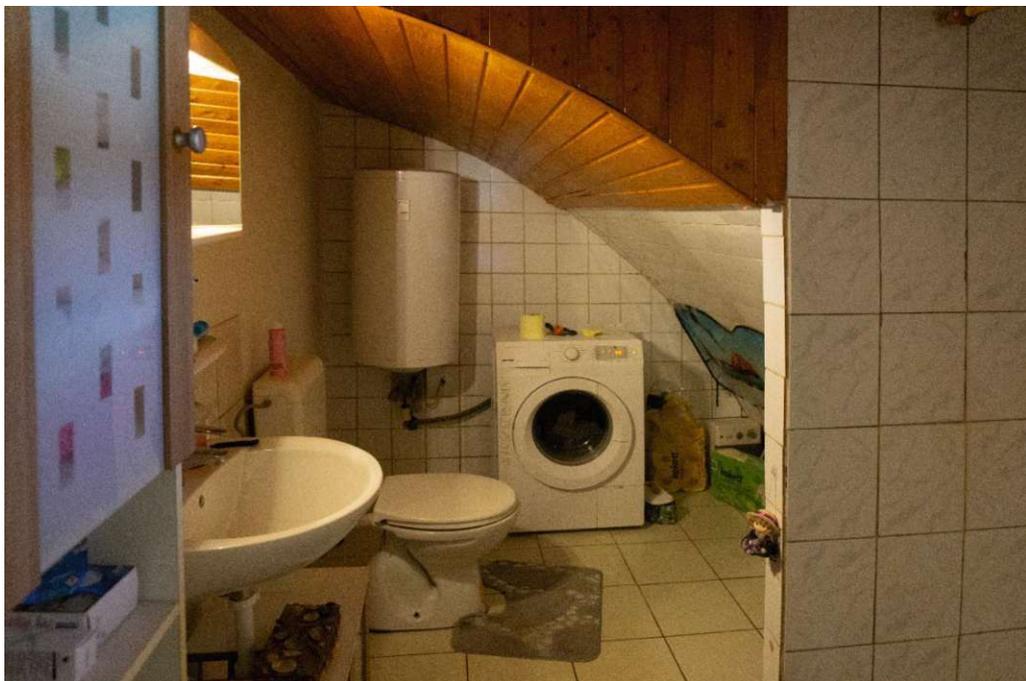
**Schadensbild:** Es sind keine offensichtlichen Schäden durch aufsteigende Feuchtigkeit oder Setzungsrisse erkennbar.

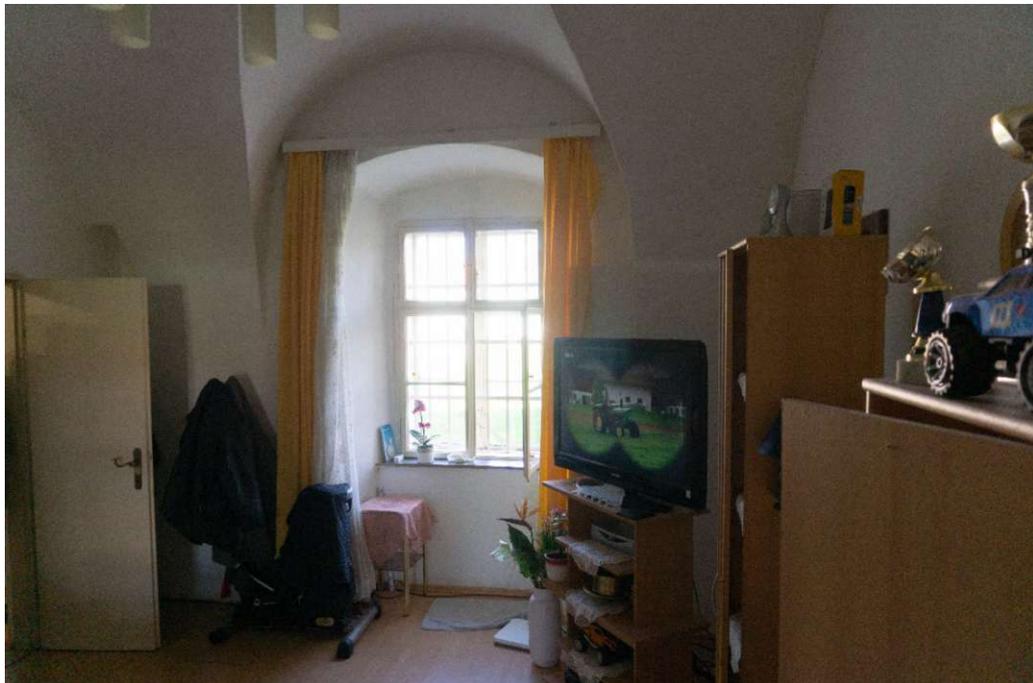
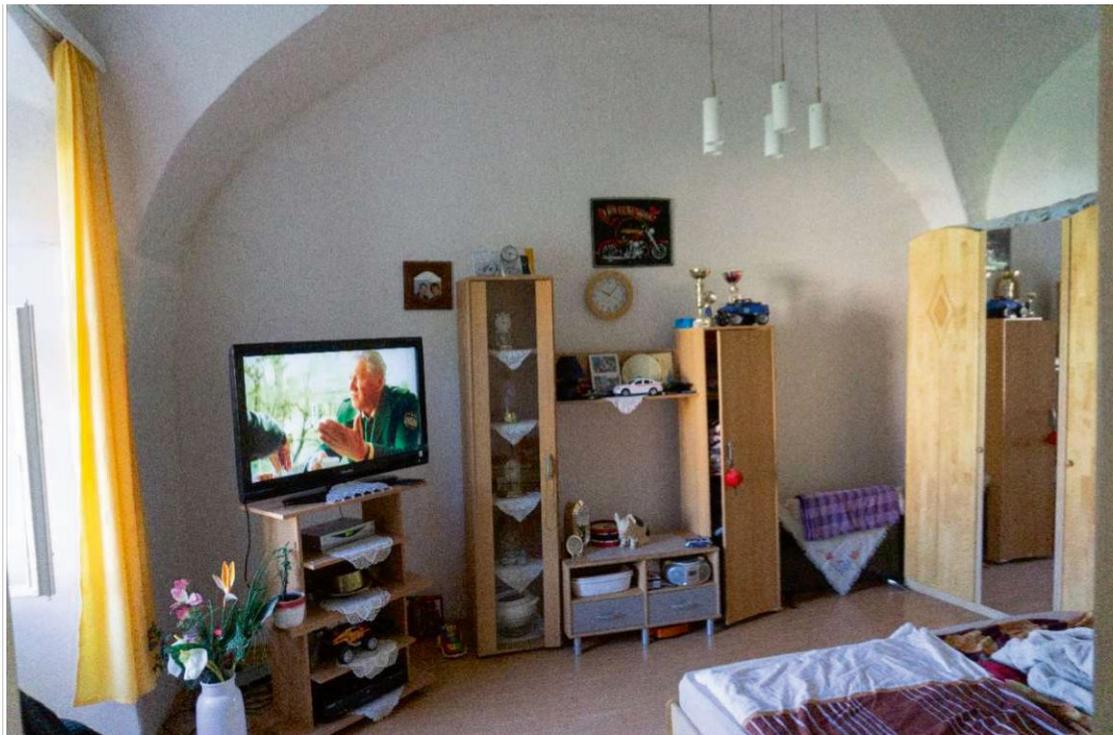
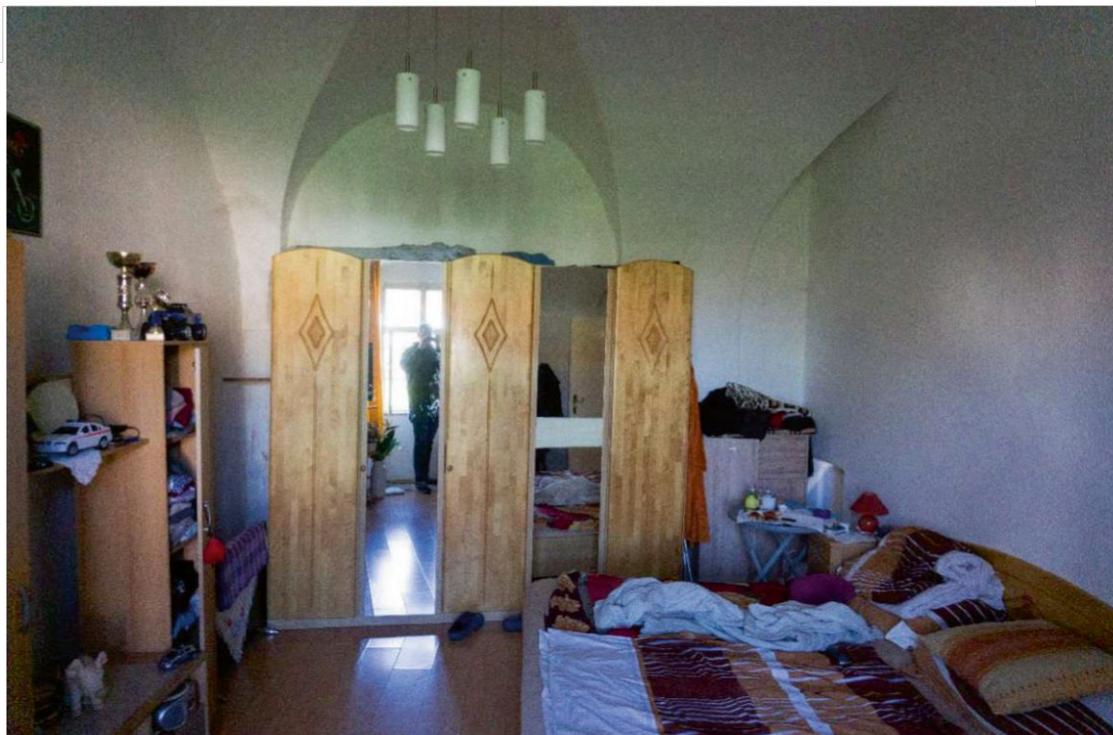
**Schadensbild:** Im Bereich der süd-östlichen Raumecke ist aufsteigende Feuchtigkeit bis zum Ansatz des Gewölbes erkennbar. Dies dürfte auf eine Durchfeuchtung der östlichen Außenmauer im Bereich der Durchfahrt hindeuten. Auch der Lack an den Fenstern löst sich ab und ist sanierungsbedürftig.
