## **Das Schloss Freundorf**

Umnutzung eines historischen Freihofes im Tullnerfeld

Band I

Rupert Pölsterl

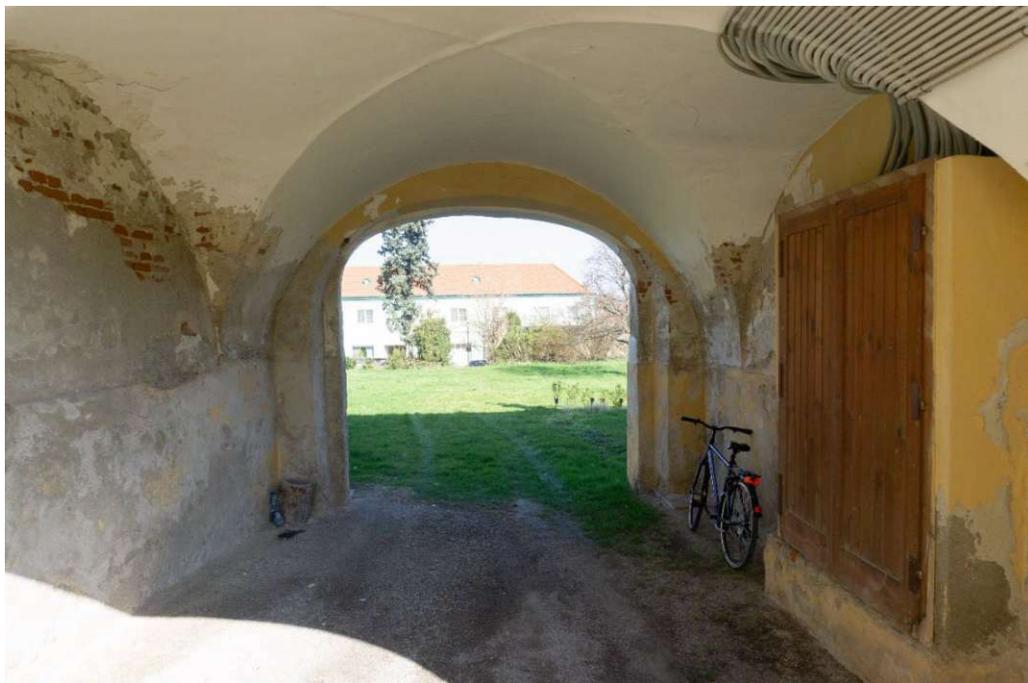
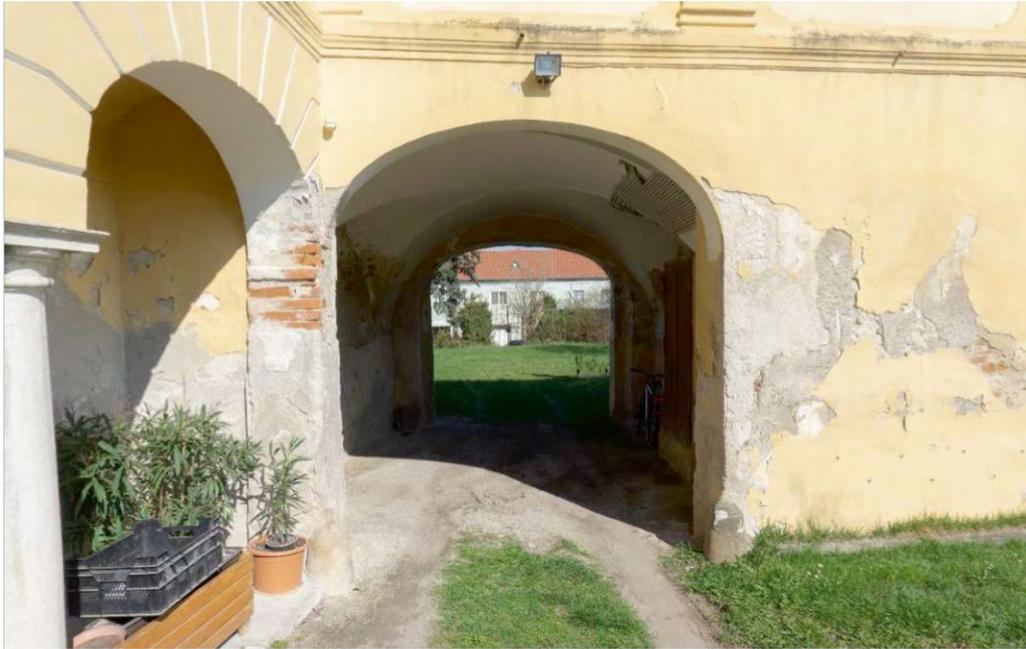
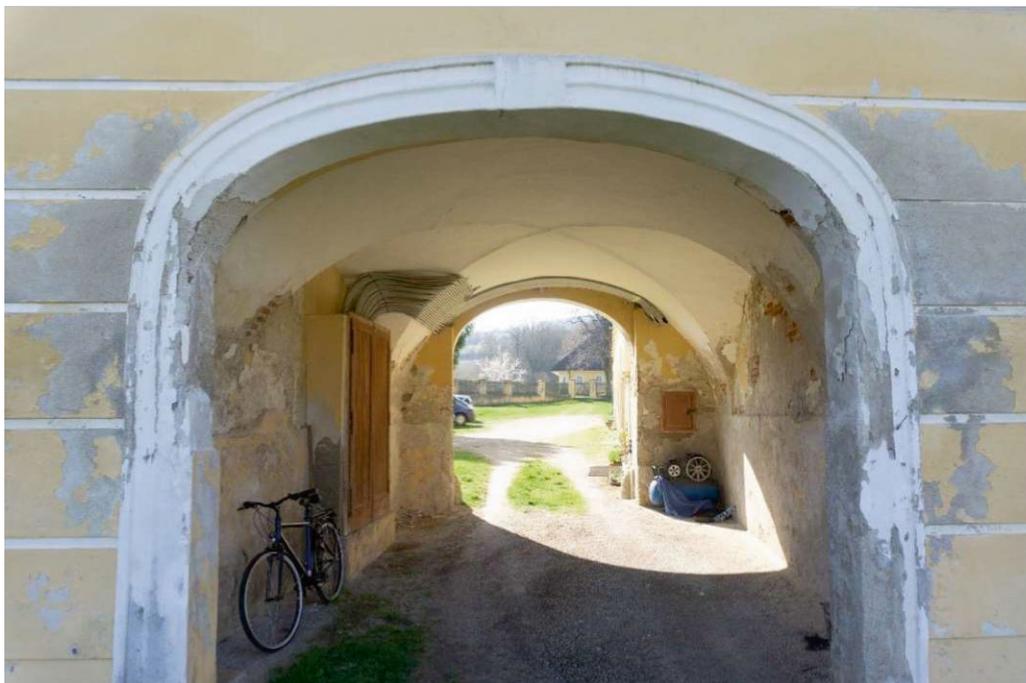
**Schadensbild:** Aufsteigende Mauerwerksfeuchte kann an allen vier Außenwänden abgelesen werden, diese reicht bis zu den Ansätzen der Gewölbe und verursacht Abplatzungen im Putz.

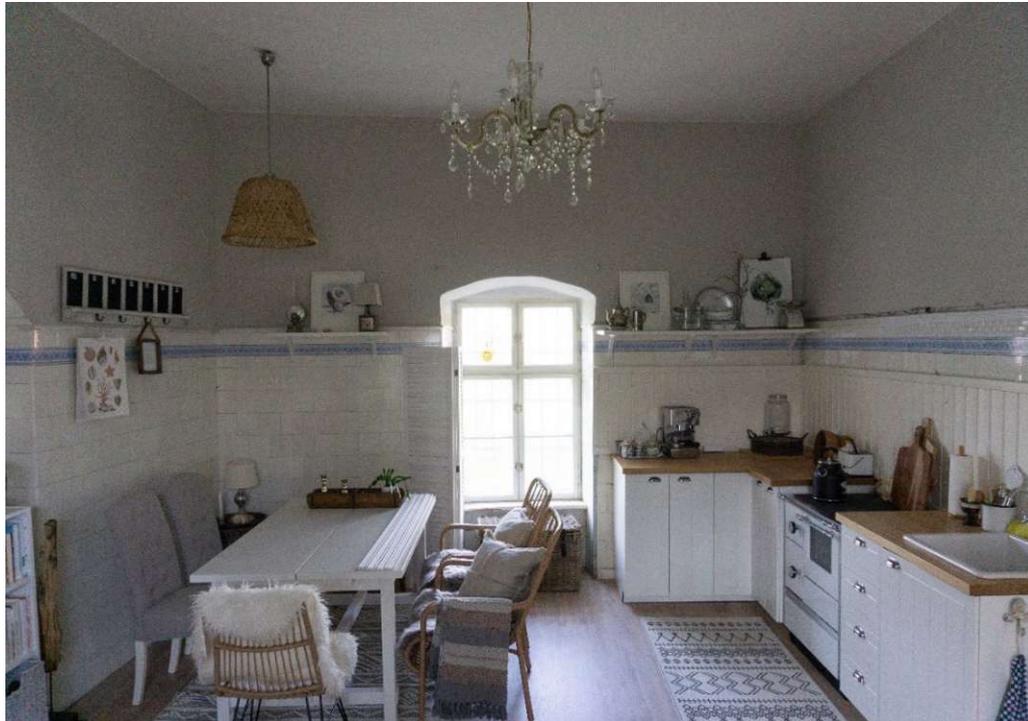
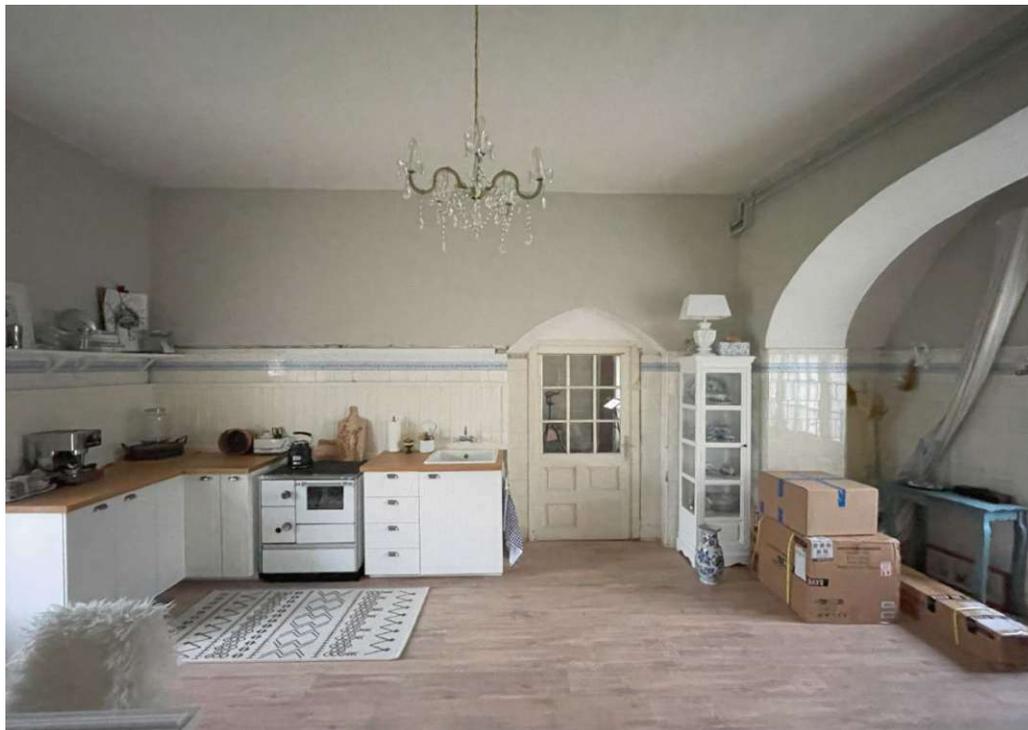
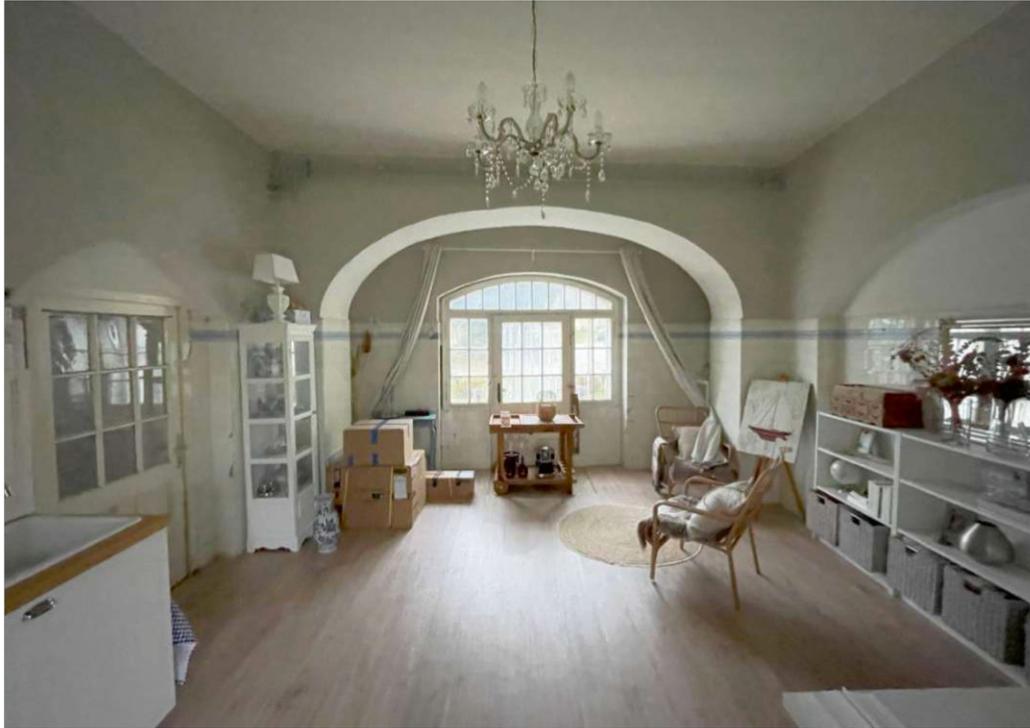
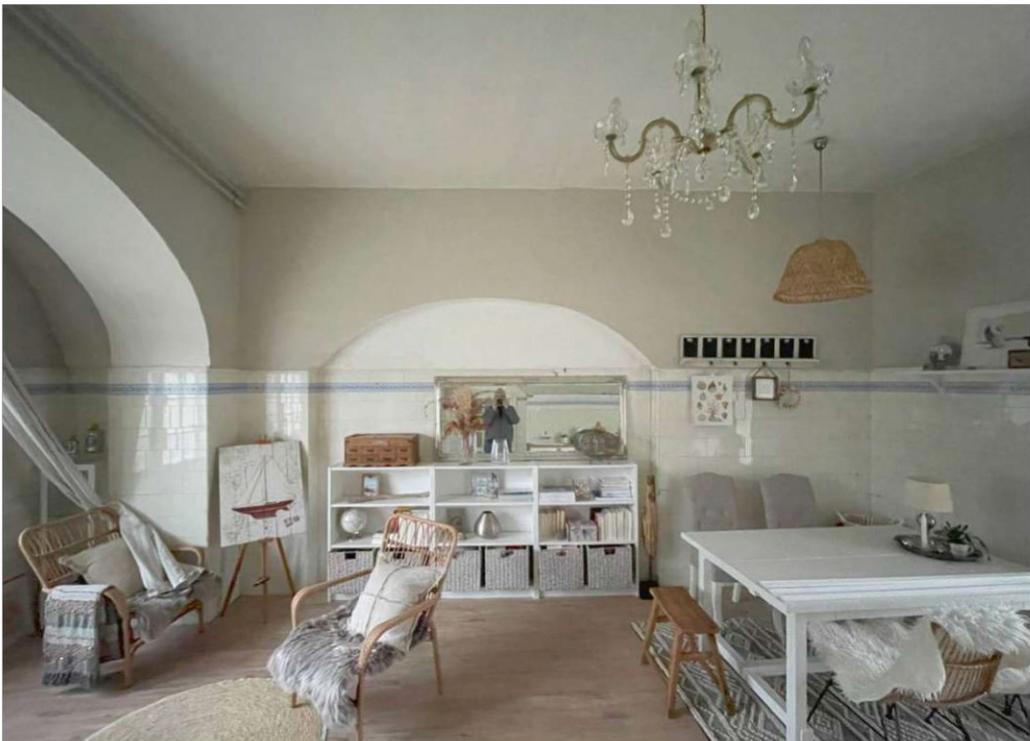
**Schadensbild:** Aufsteigende Mauerwerksfeuchte kann an allen vier Außenwänden abgelesen werden, wobei der Putz in diesem Raum dem Anschein nach bereits saniert und ausgebessert wurde. Einzelne Wandfliesen sind im Bereich der Außenmauern gebrochen, wobei nicht von Setzungsrissen ausgegangen werden kann. Auch der Lack an den Fenstern sowie an den Türen löst sich ab und ist sanierungsbedürftig. An der Südfassade verraten regelmäßig angeordnete Bohrungslöcher im Sockelbereich, dass hier eine

Mauerwerkstrockenlegung bereites vorgenommen wurde, ob diese erfolgreich war, ist jedoch fraglich.

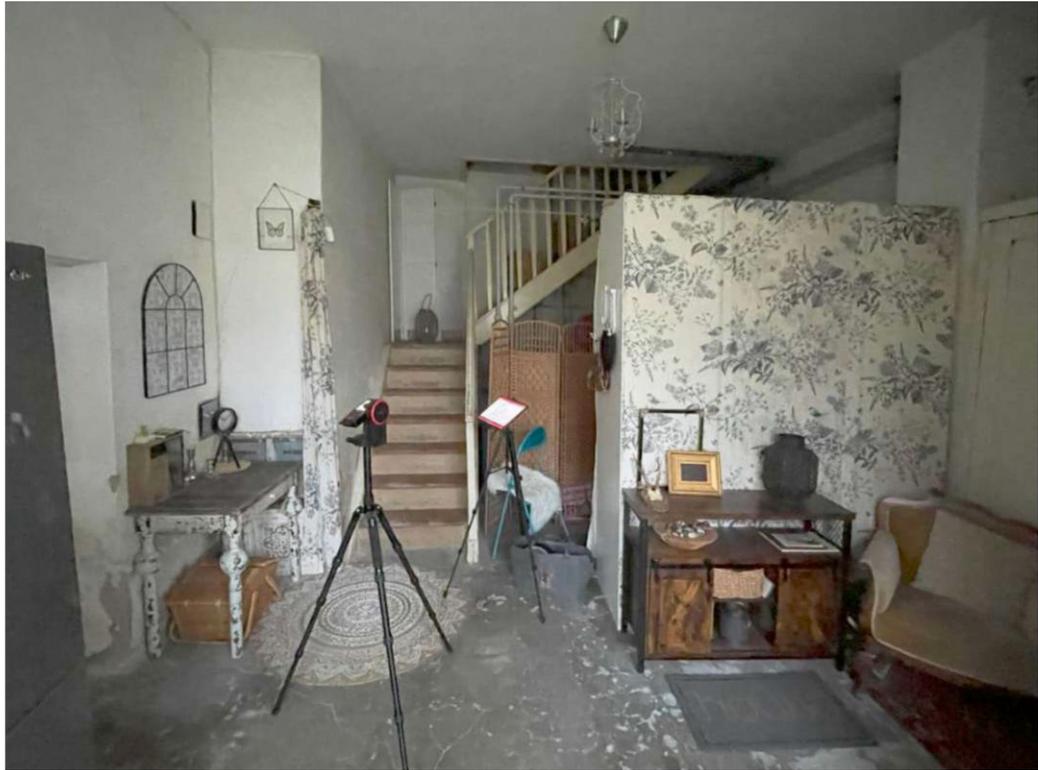
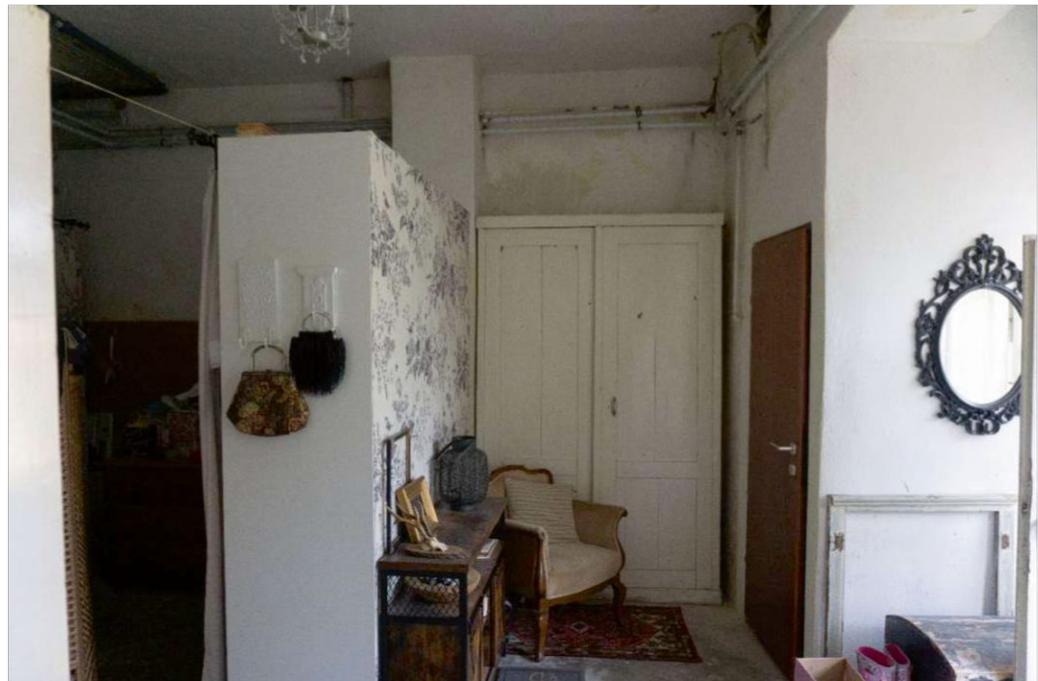
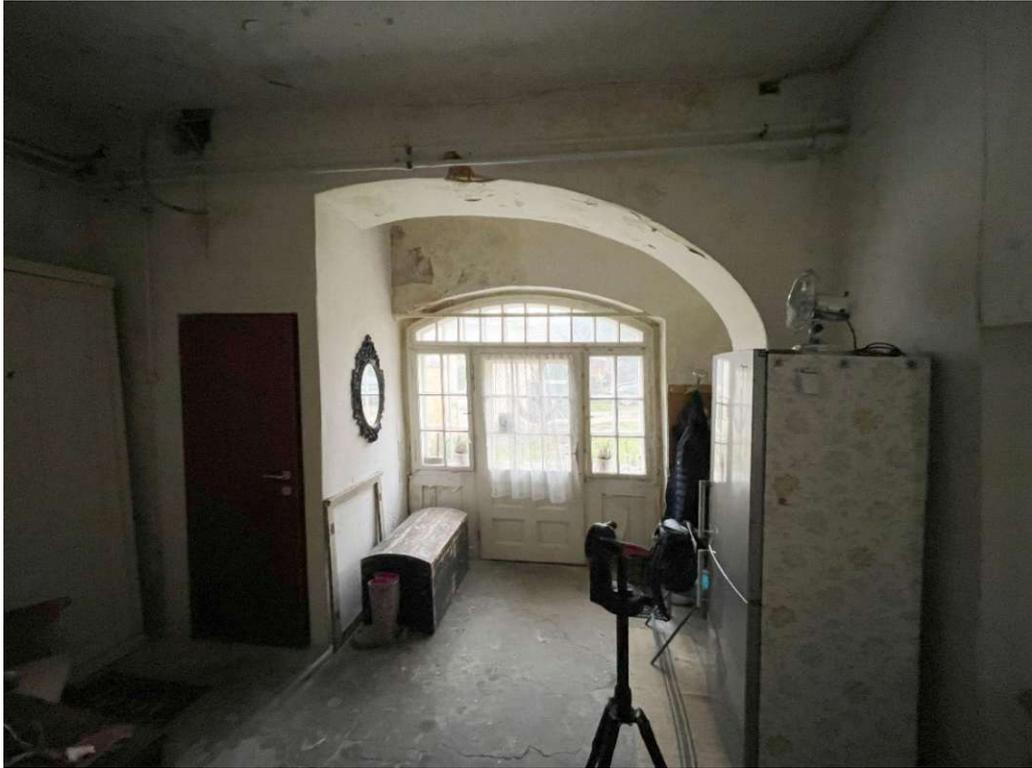
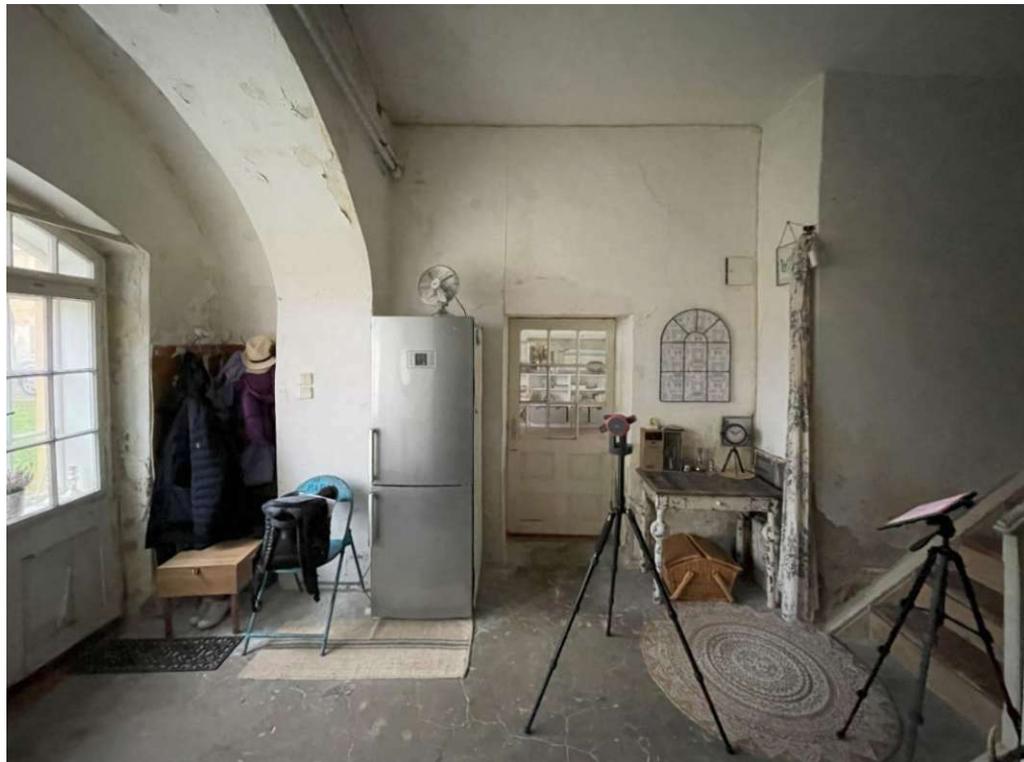
**Schadensbild:** Aufsteigende Mauerwerksfeuchte kann an allen Außenwänden abgelesen werden. Hier kommt es besonders stark zu Schäden im Putz in Folge von durchfeuchtetem Mauerwerk. Der geschliffene Estrich bzw. Beton weist in diesem Bereich Risse auf. Auch der Lack an den Fenstern sowie an den Türen löst sich ab und ist sanierungsbedürftig. An der Südfassade verraten regelmäßig angeordnete Bohrungslöcher im Sockelbereich, dass hier eine Mauerwerkstrockenlegung bereits vorgenommen wurde, ob diese erfolgreich war, ist jedoch fraglich.

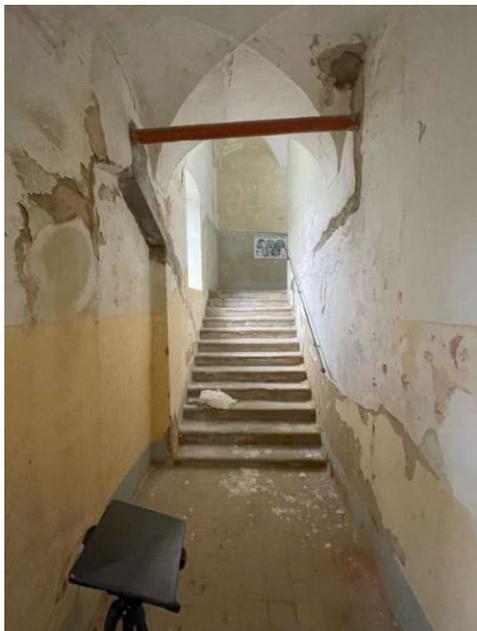
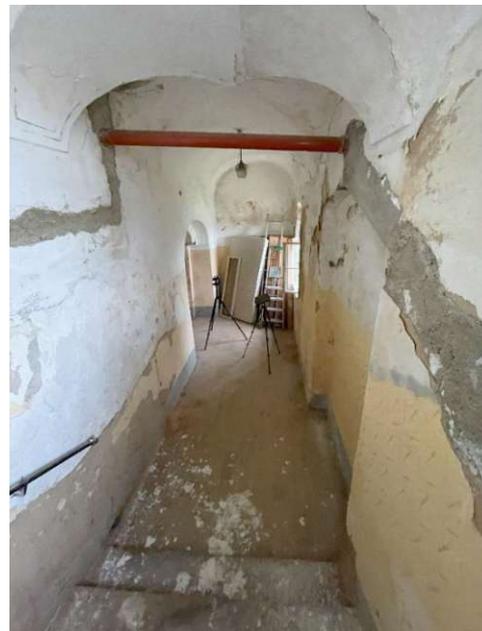
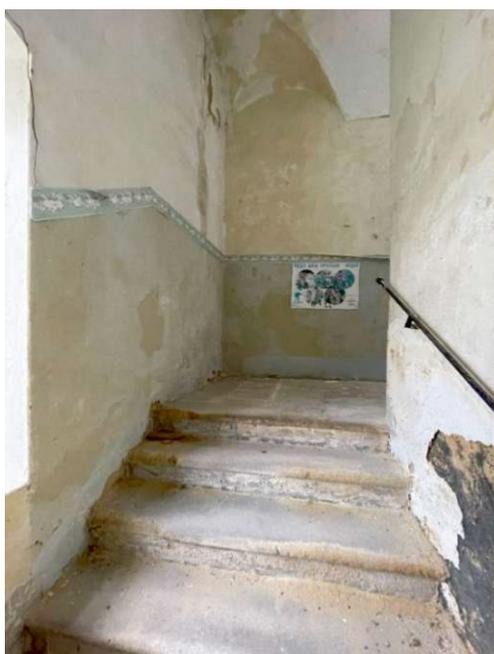
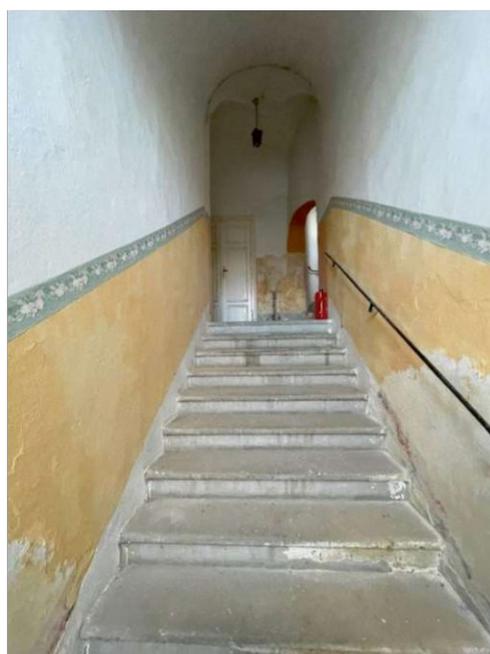
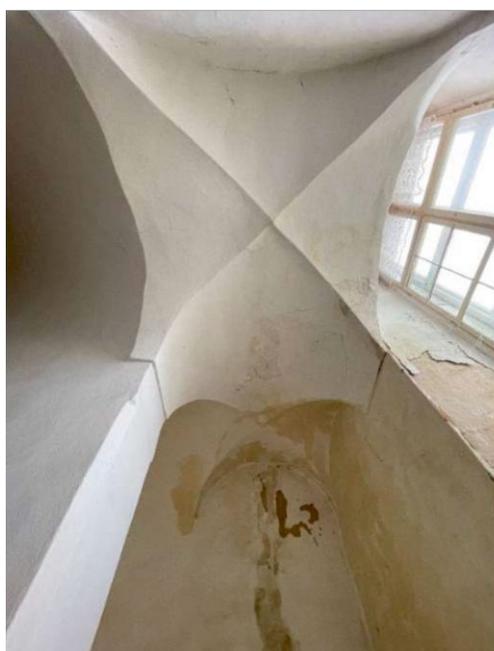
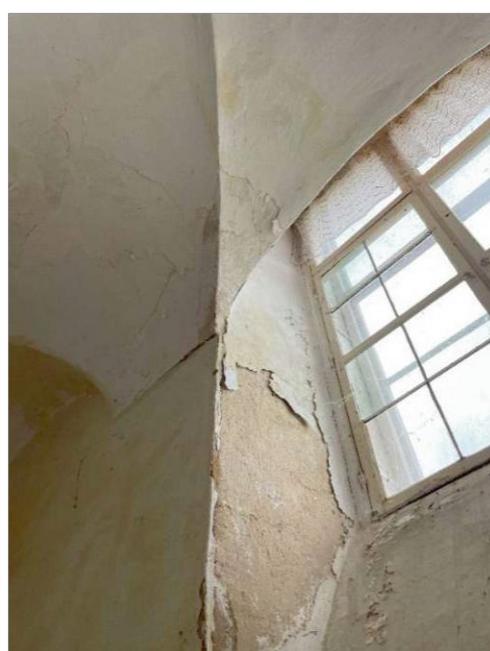
**Schadensbild:** Aufsteigende Mauerwerksfeuchte kann an allen Wänden abgelesen werden. Hier kommt es zu besonders starken Schäden im Putz in Folge von durchfeuchtetem Mauerwerk im Bereich der Außenwände. Besonders auffällig sind die verspachtelten Stemmarbeiten im Bereich des überkopf horizontal geführten Polokalrohrs. Diese Leitung dürfte vom Vorbesitzer so in Auftrag gegeben worden sein, da das Stiegenhaus nicht mehr seiner ursprünglichen Funktion als Hupterschließungsweg dient.

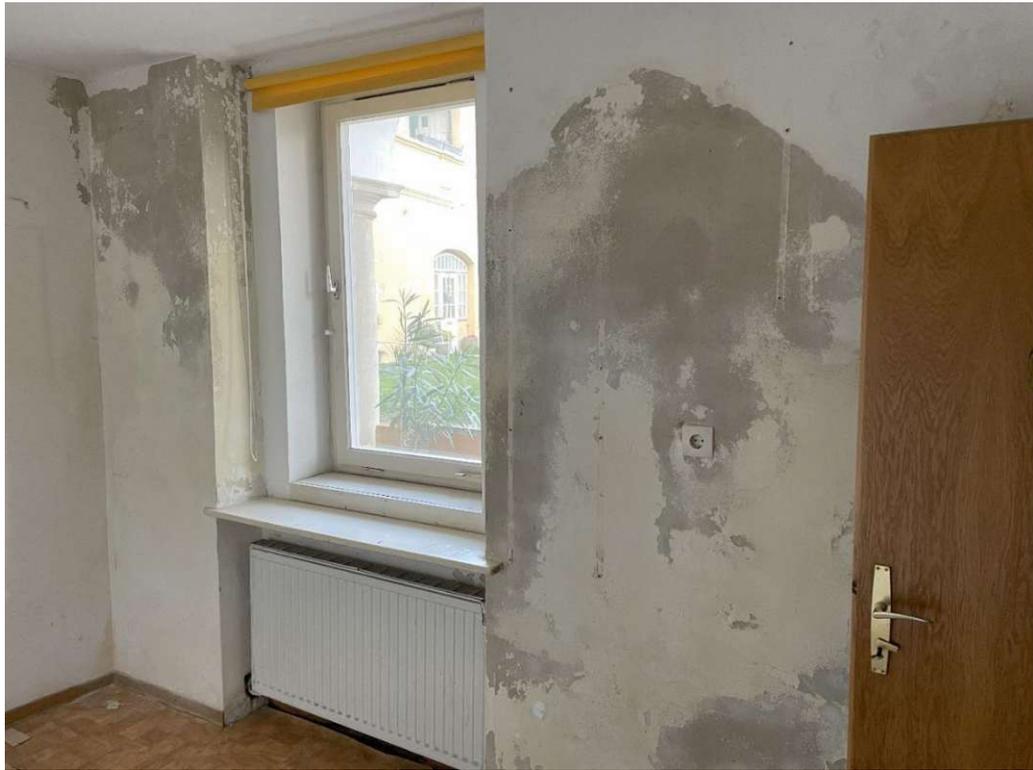
Abb. 62 Übersicht EG.11- Blick Richtung Osten, 2024

**Schadensbild:** Sowohl an der ostseitigen Außenwand als auch an der raumabschließenden Nordwand finden sich Feuchteschäden im Putz wieder, welche zu Abplatzungen führen. Geschuldet dürften diese Schäden der im Mauerwerk aufsteigenden Feuchtigkeit sein.

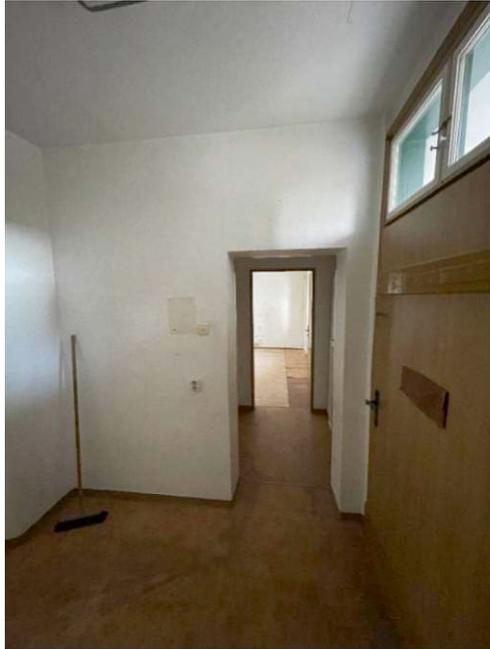
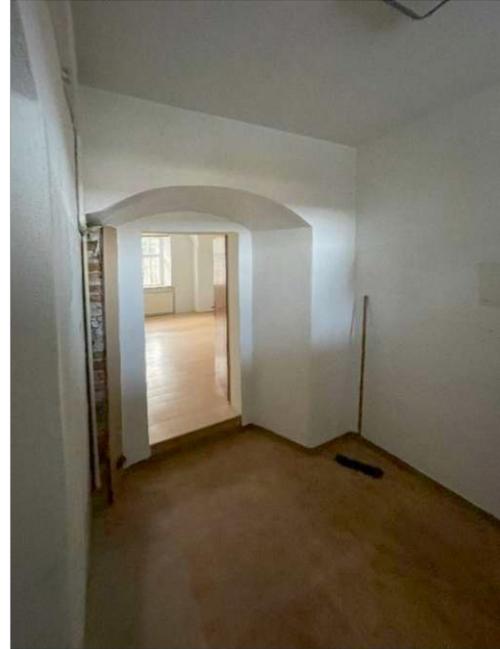
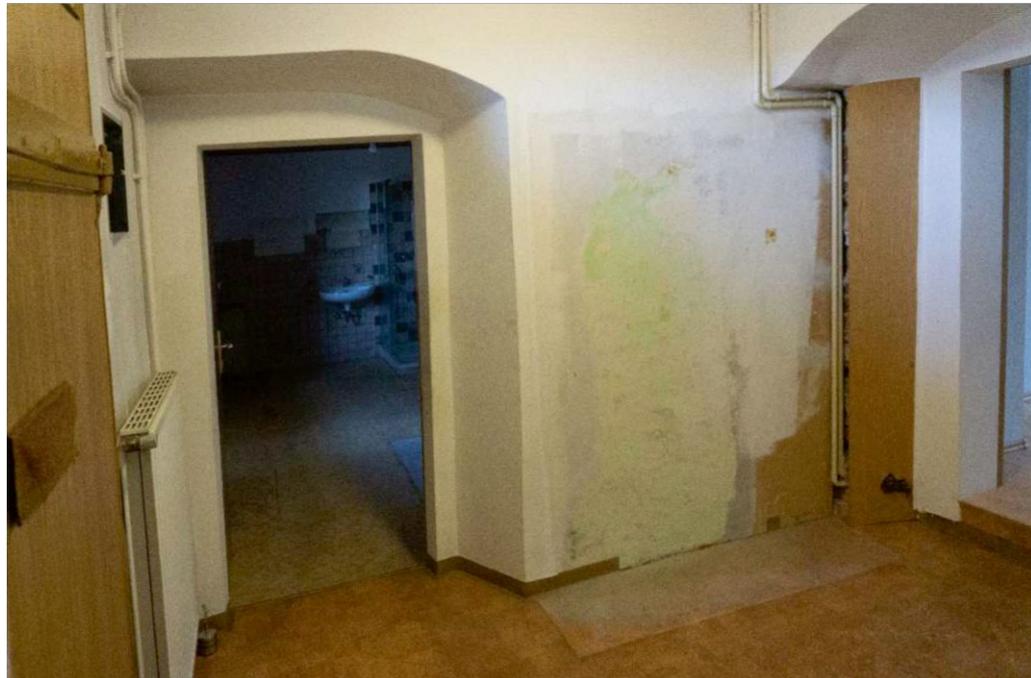
**Schadensbild:** Im Bereich eines ehemals an der Südwand angestellten Kastens sind leichte Putzschäden ablesbar.

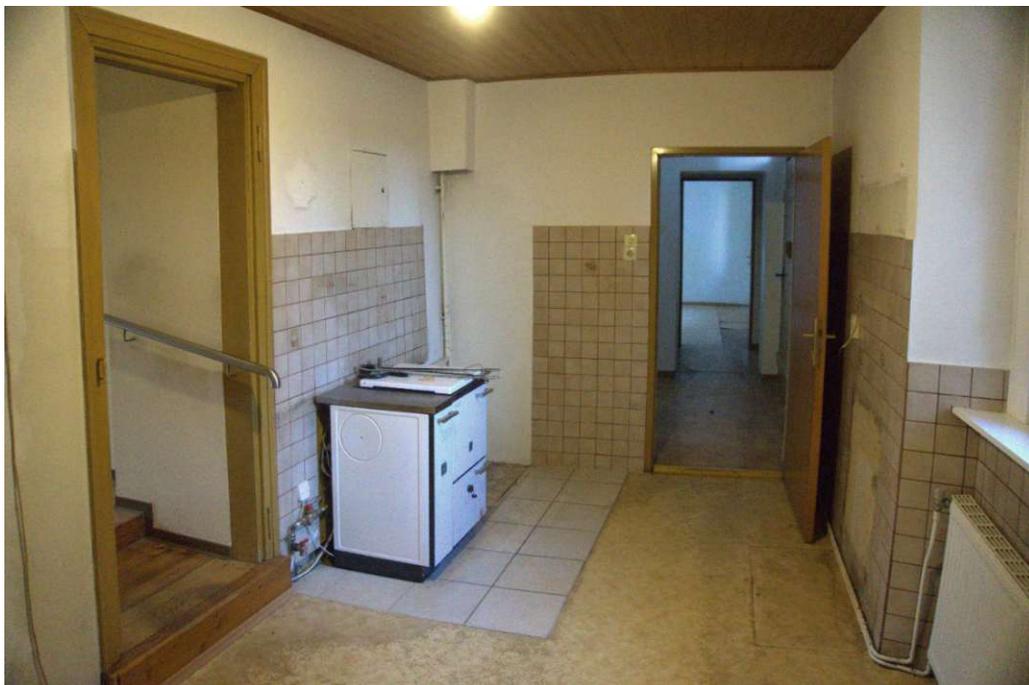
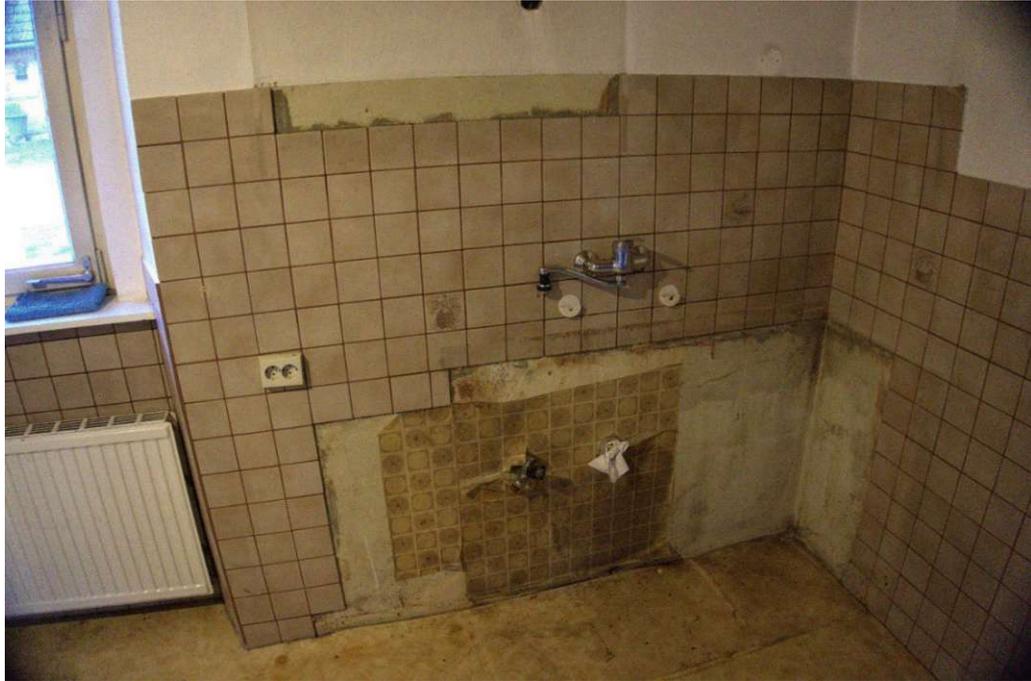
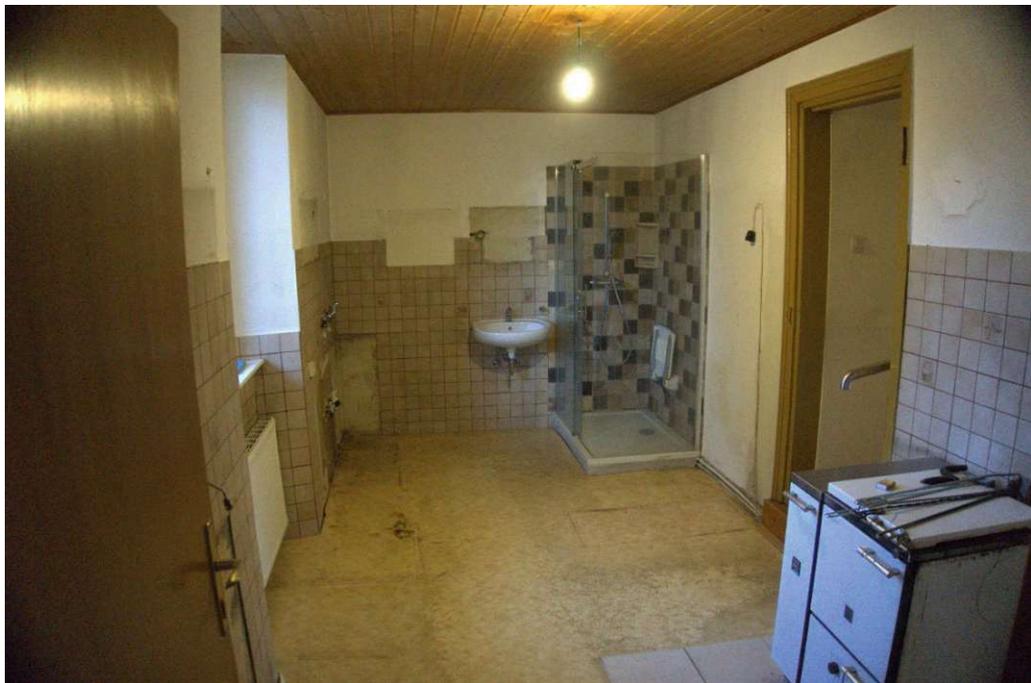
**Schadensbild:** Es sind keine offensichtlichen Schäden durch aufsteigende Feuchtigkeit oder Setzungsrisse erkennbar, lediglich ein paar Fliesen fehlen. Es kann nicht festgestellt werden, ob diese unter den Spiegeln und hinter den Kästen überhaupt je angebracht worden waren.

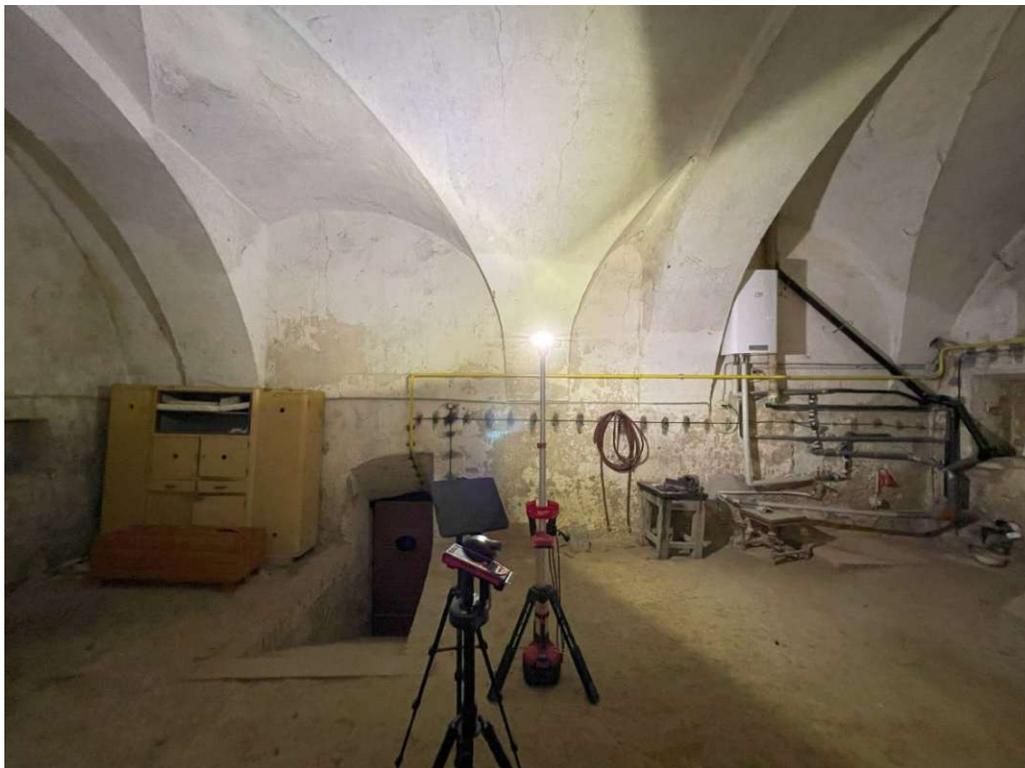
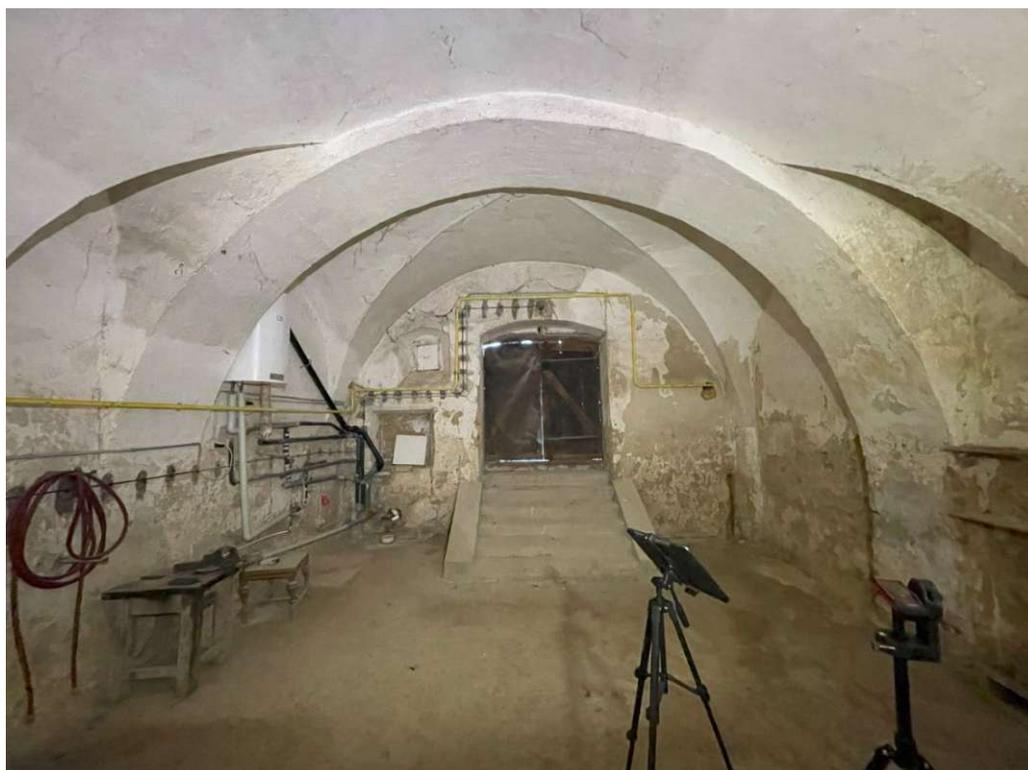
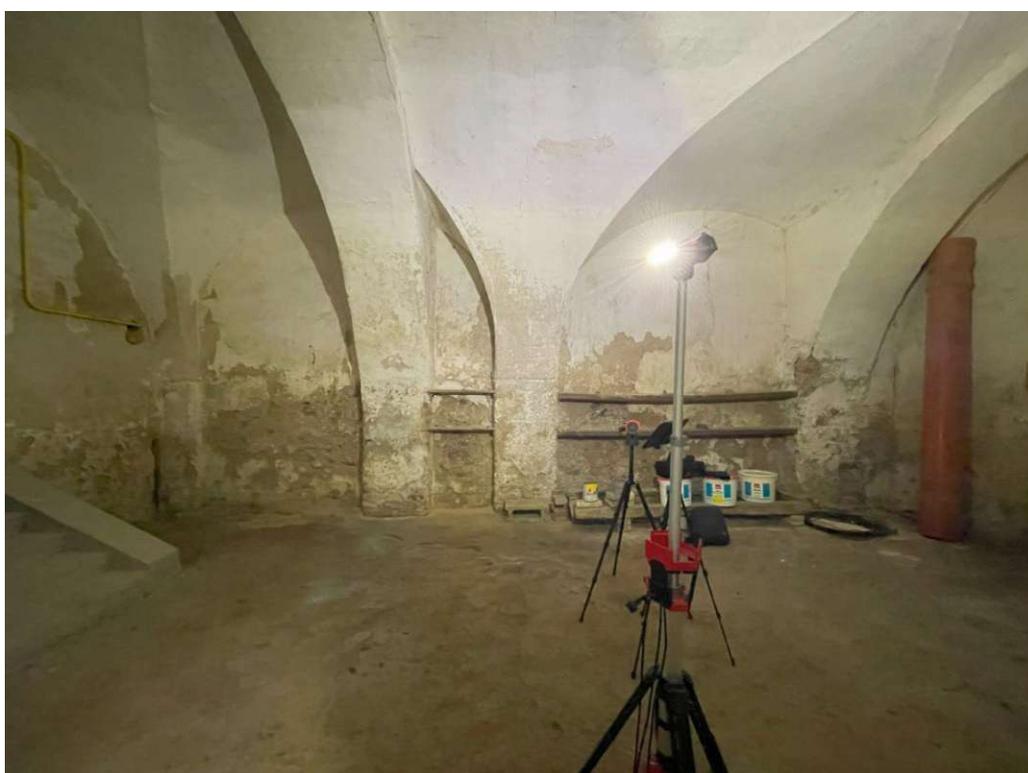
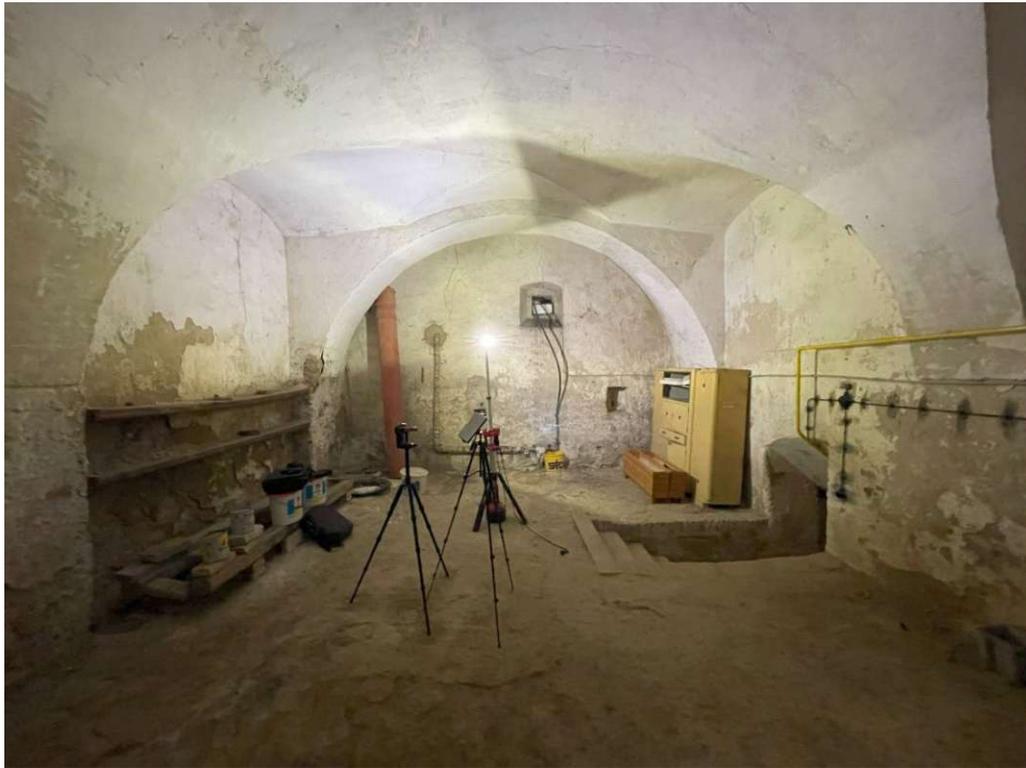
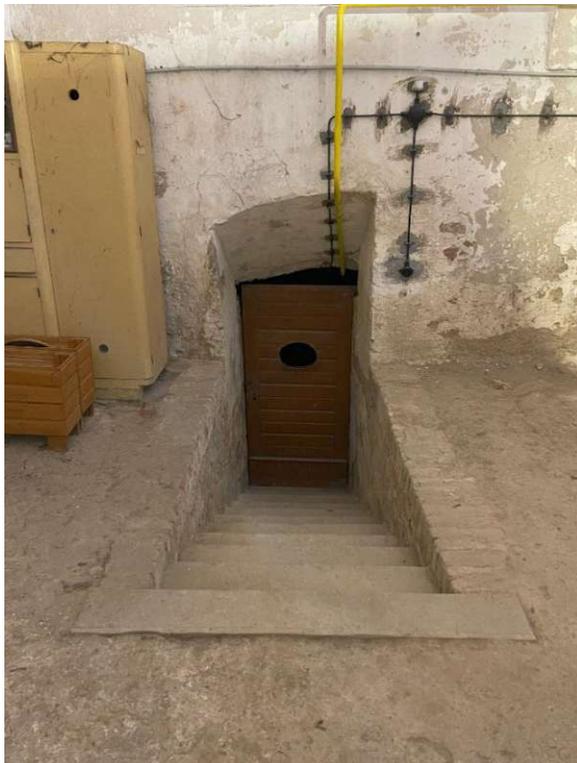
**Schadensbild:** Aufsteigende Mauerwerksfeuchte kann an allen Wänden abgelesen werden. Hier kommt es besonders stark zu Schäden im Putz in Folge von durchfeuchtetem Mauerwerk.

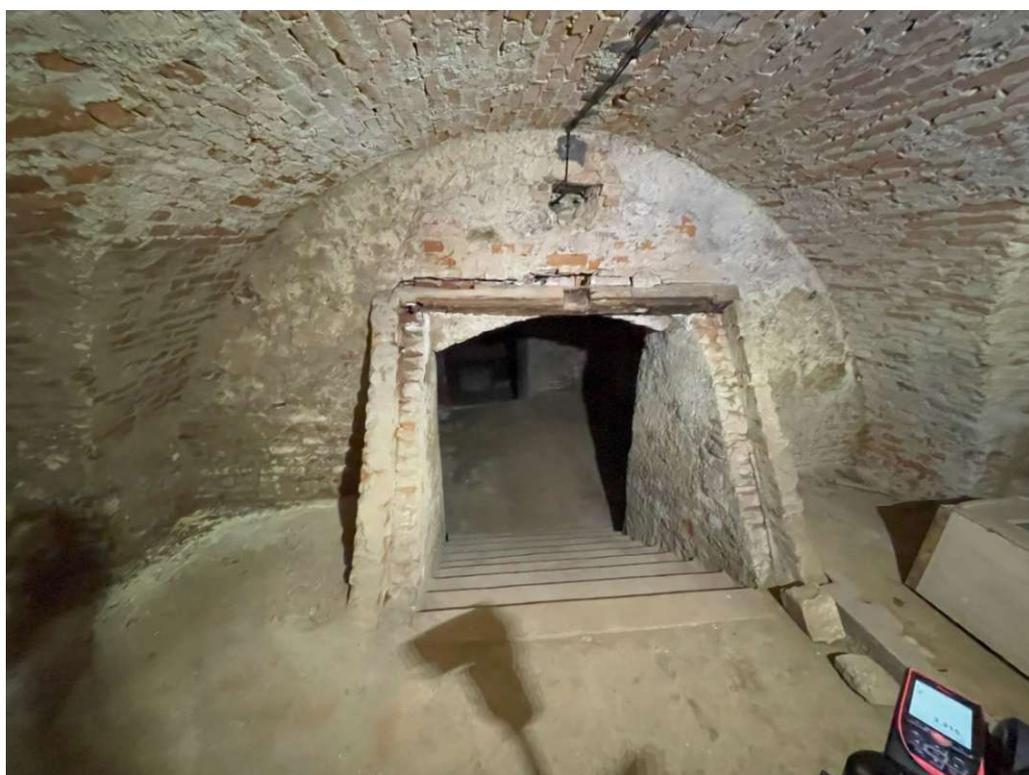
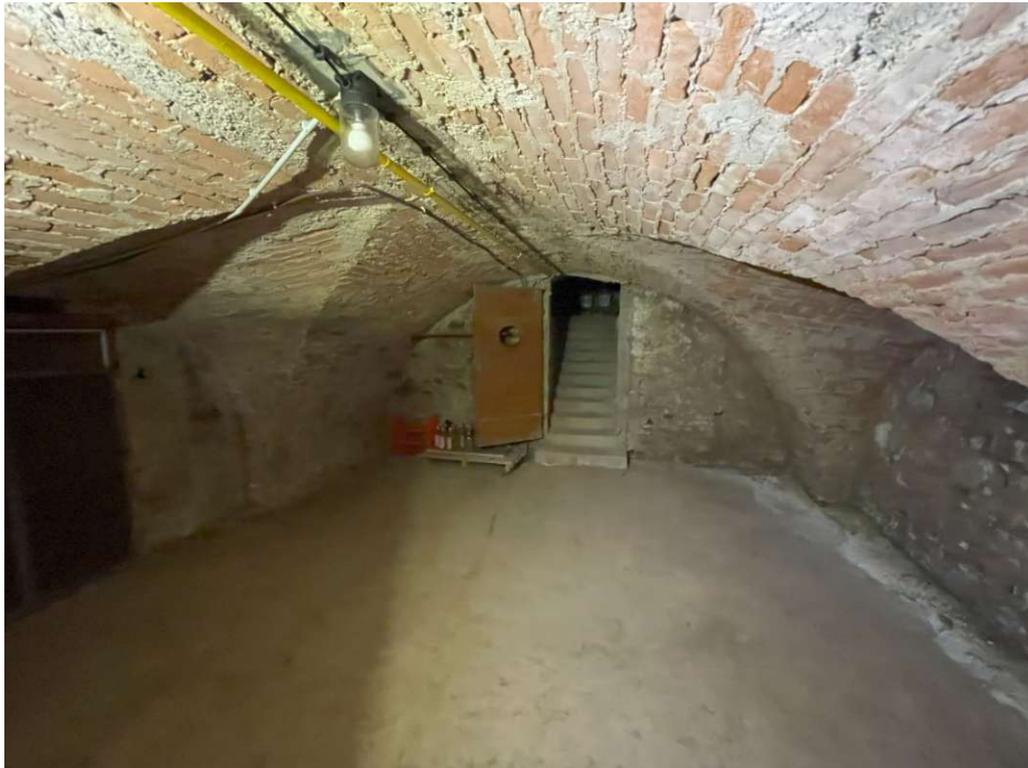
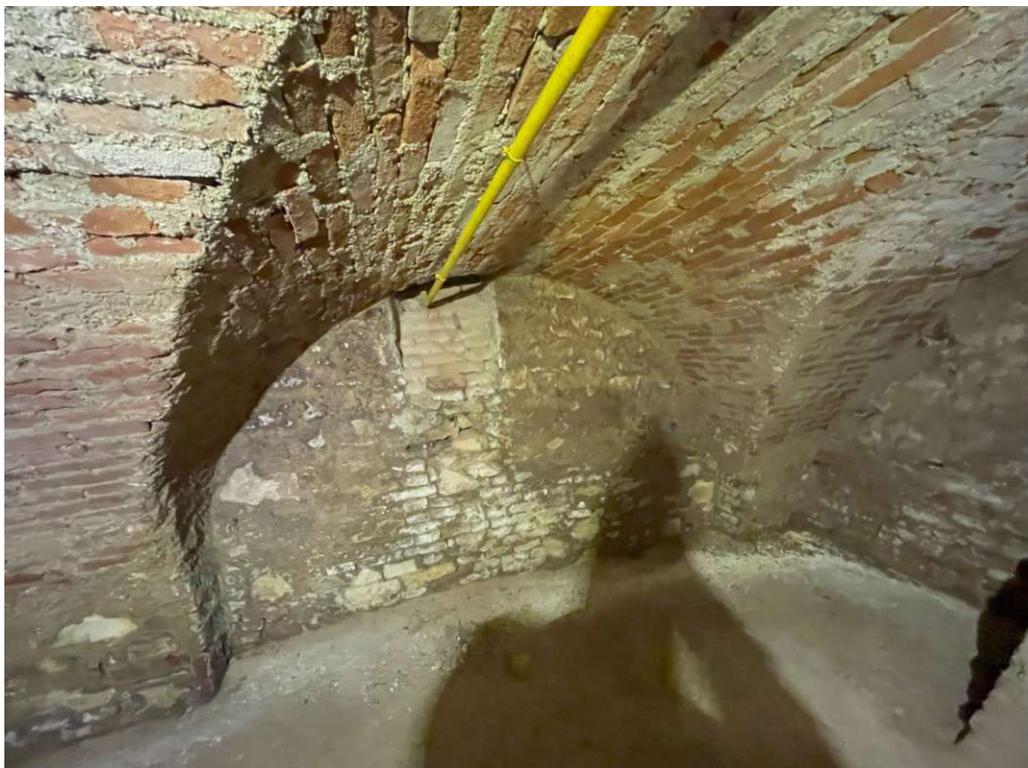
**Schadensbild:** Aufsteigende Mauerwerksfeuchte sowie Salzausblühungen können an der westlichen Außenwand des Kellers erkannt werden.

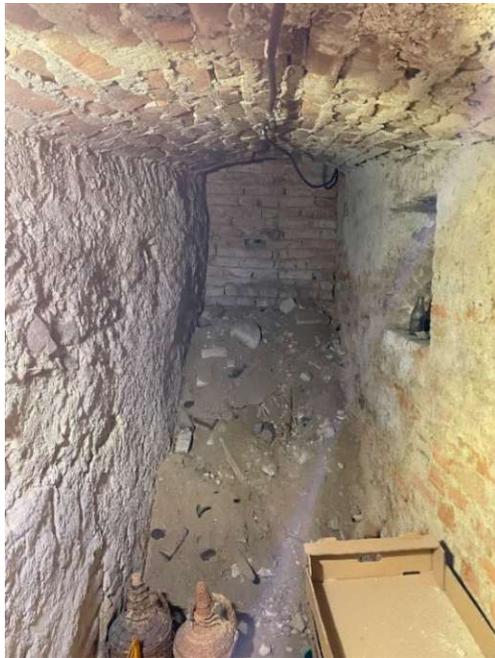
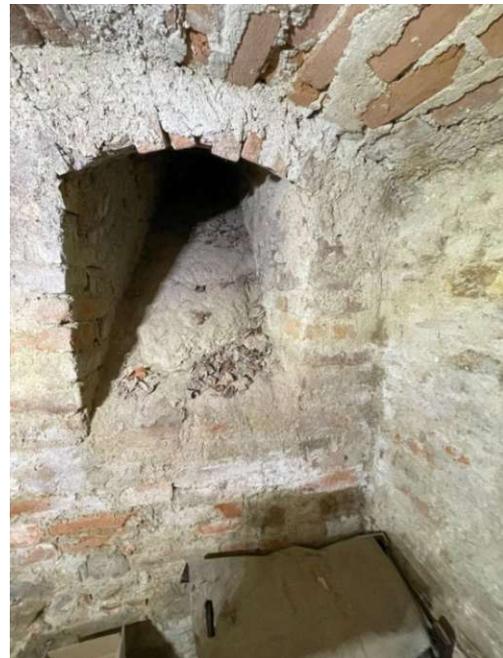
**Schadensbild:** Leichte Salzausblühungen können an den Außenwänden des Raumes abgelesen werden.
