## **Das Schloss Freundorf**

Umnutzung eines historischen Freihofes im Tullnerfeld

Band I

Rupert Pölsterl

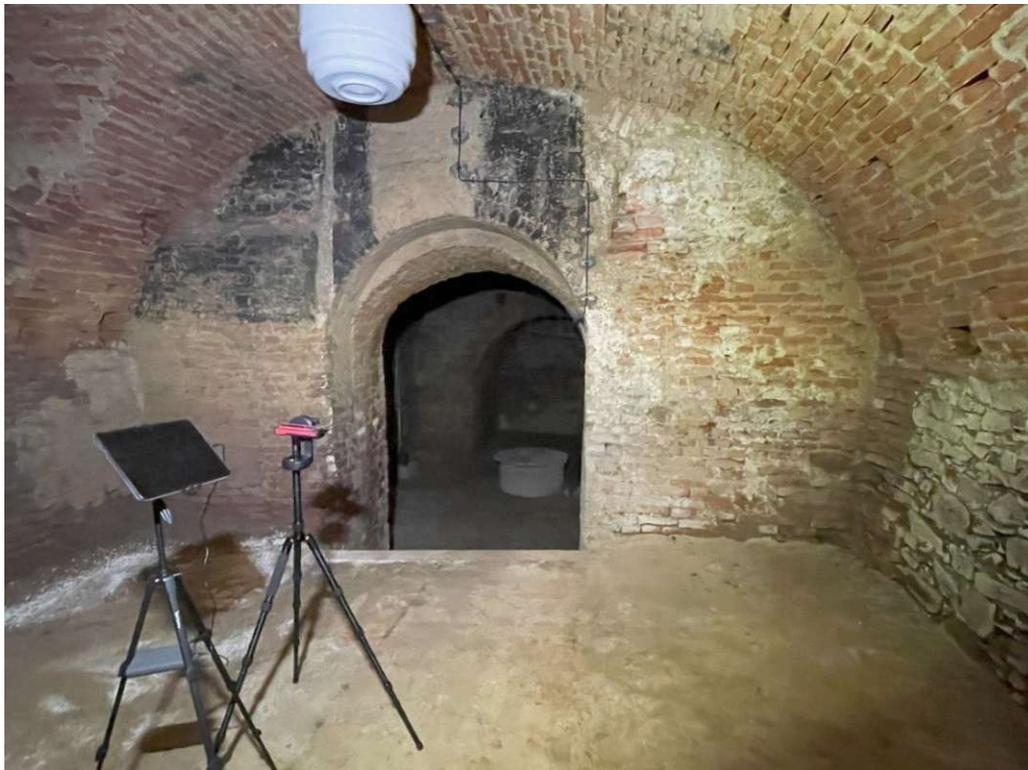
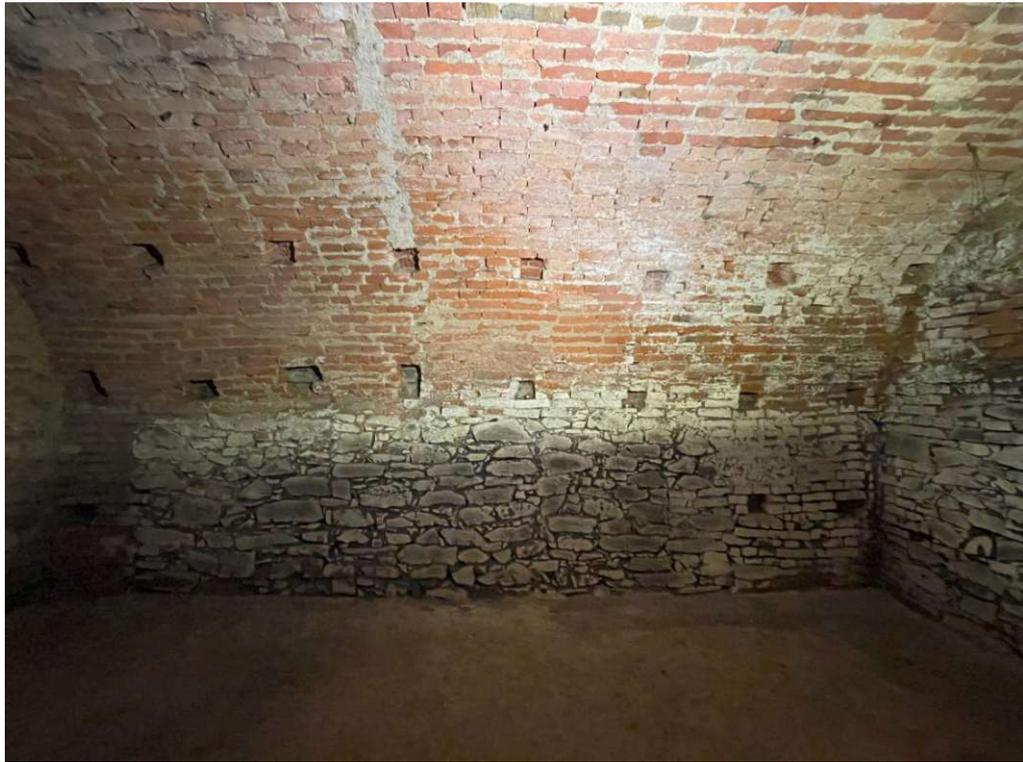
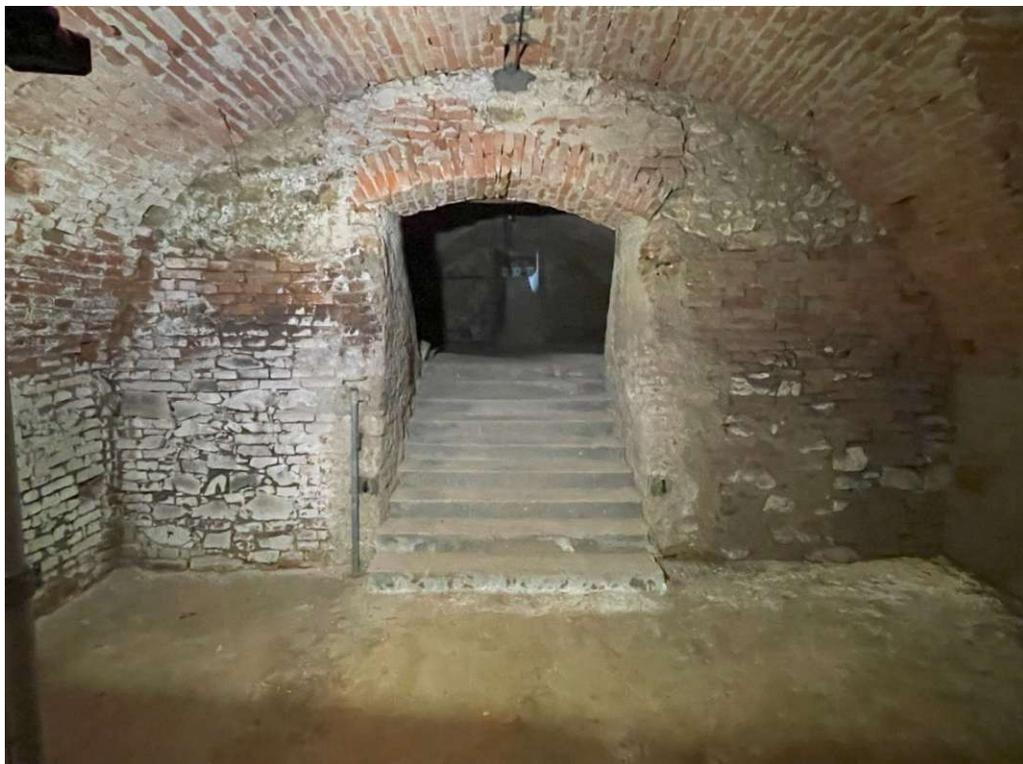
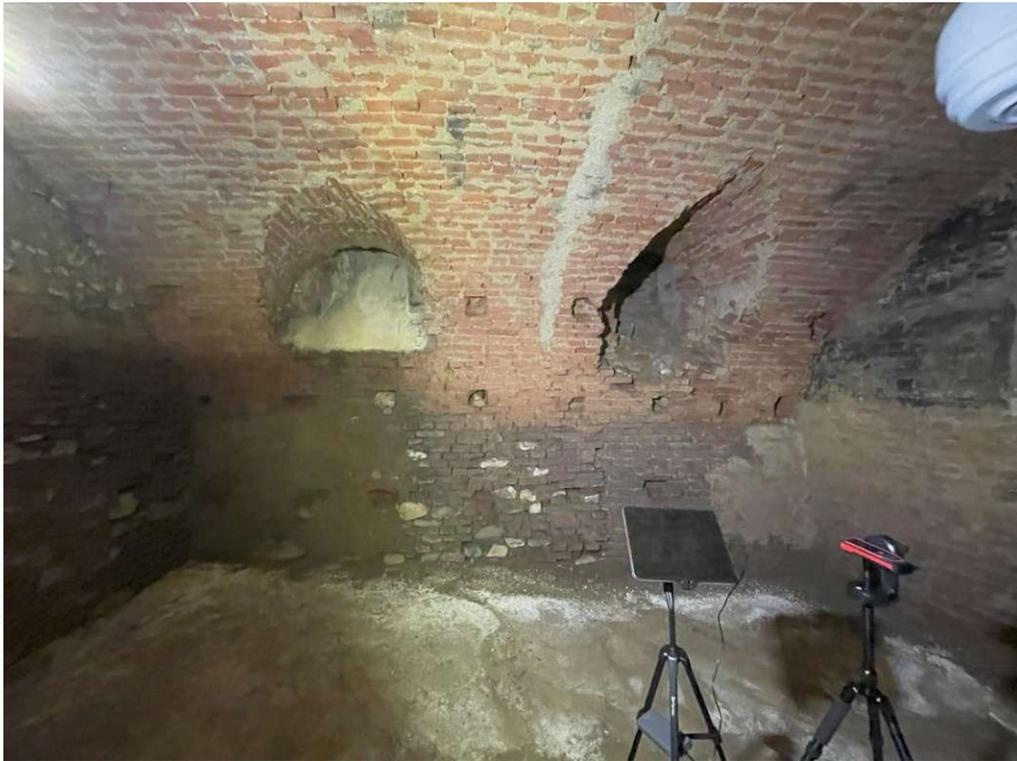
**Schadensbild:** Aufsteigende Mauerwerksfeuchte sowie Salzausblühungen können sowohl an der östlichen und an der westlichen Außenwand des Kellers erkannt werden.

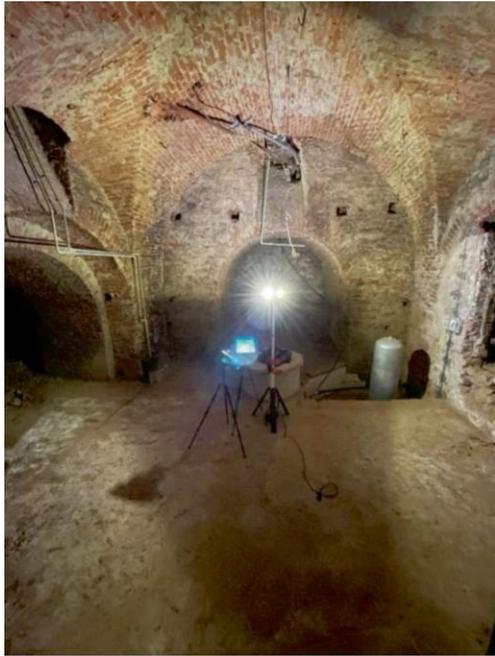
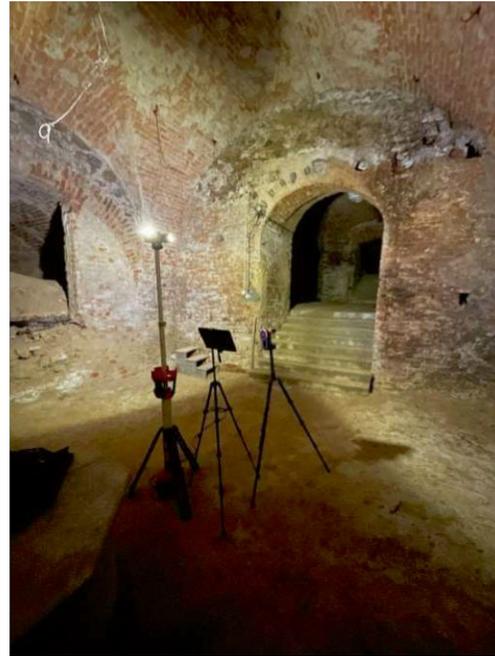
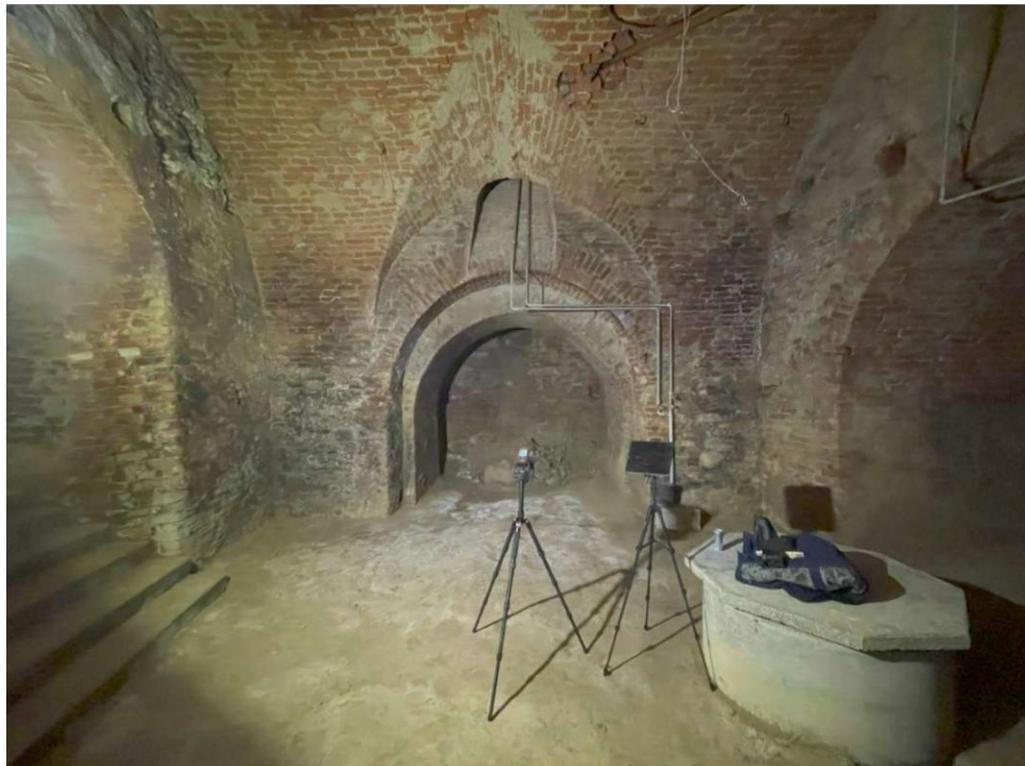
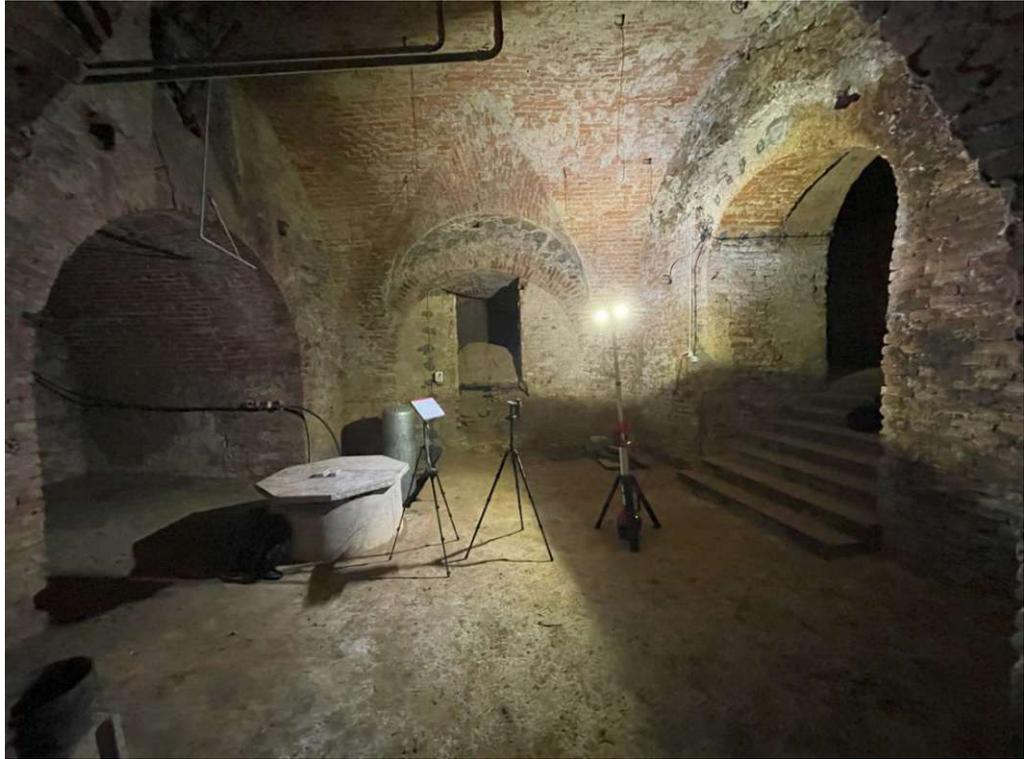
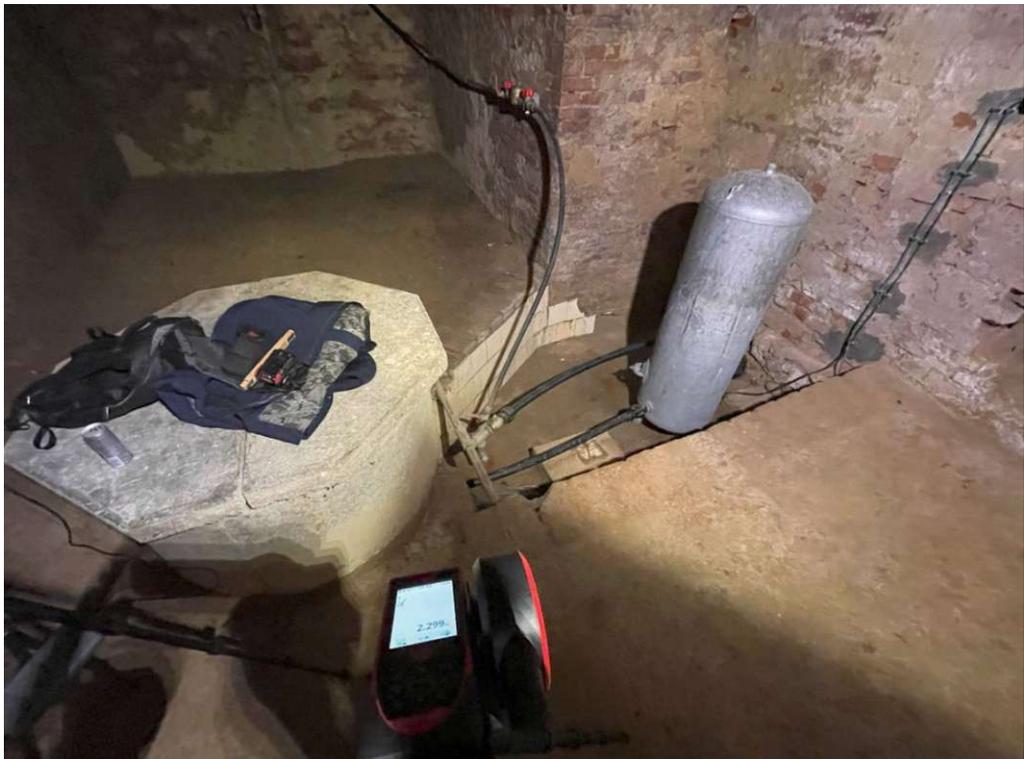
**Schadensbild:** Aufsteigende Mauerwerksfeuchte sowie Salzausblühungen können an allen Außenwänden des Kellers abgelesen werden. Grund hierfür dürfte die fehlende Abdichtung im Bereich der Sohle des Kellers bzw. eine eventuell drückende Feuchtigkeit des umliegenden Erdreichs sein.

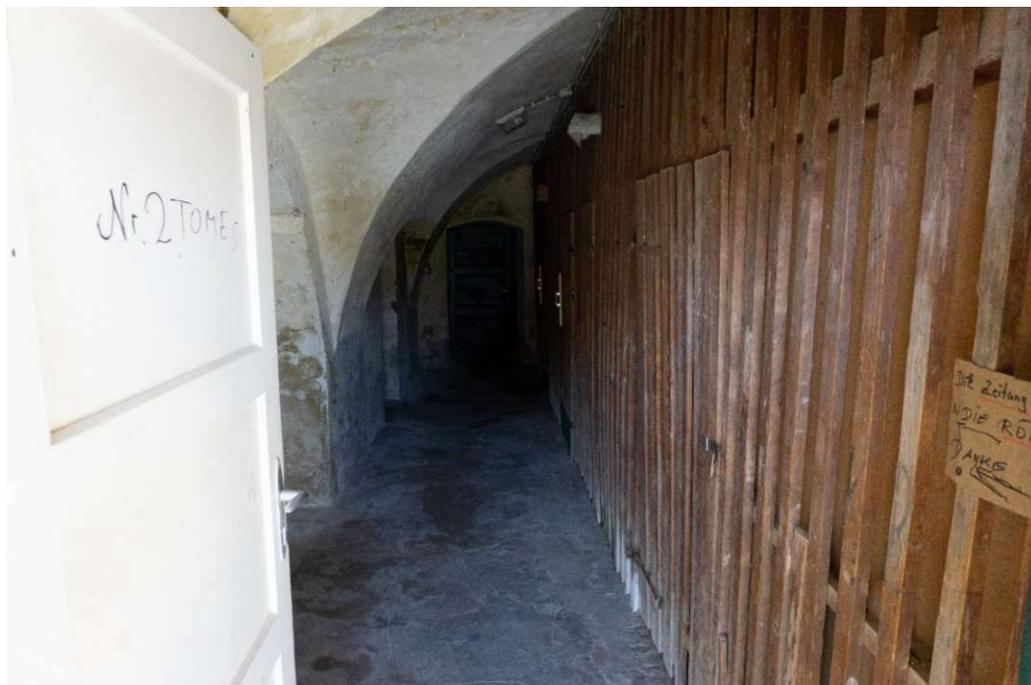
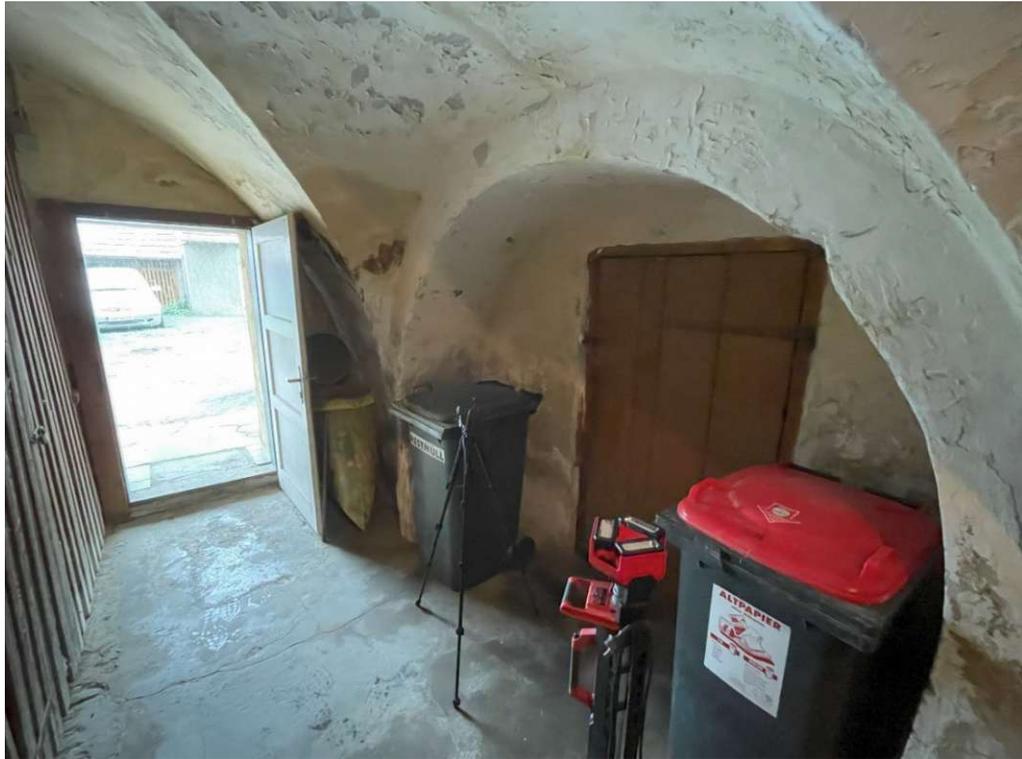
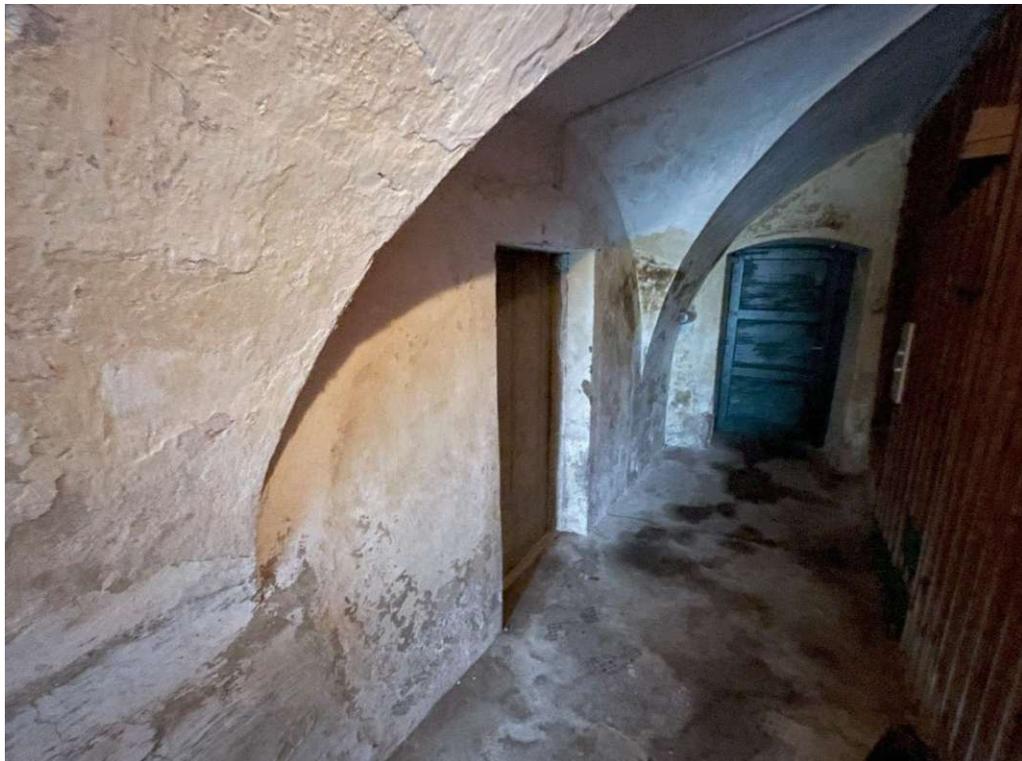
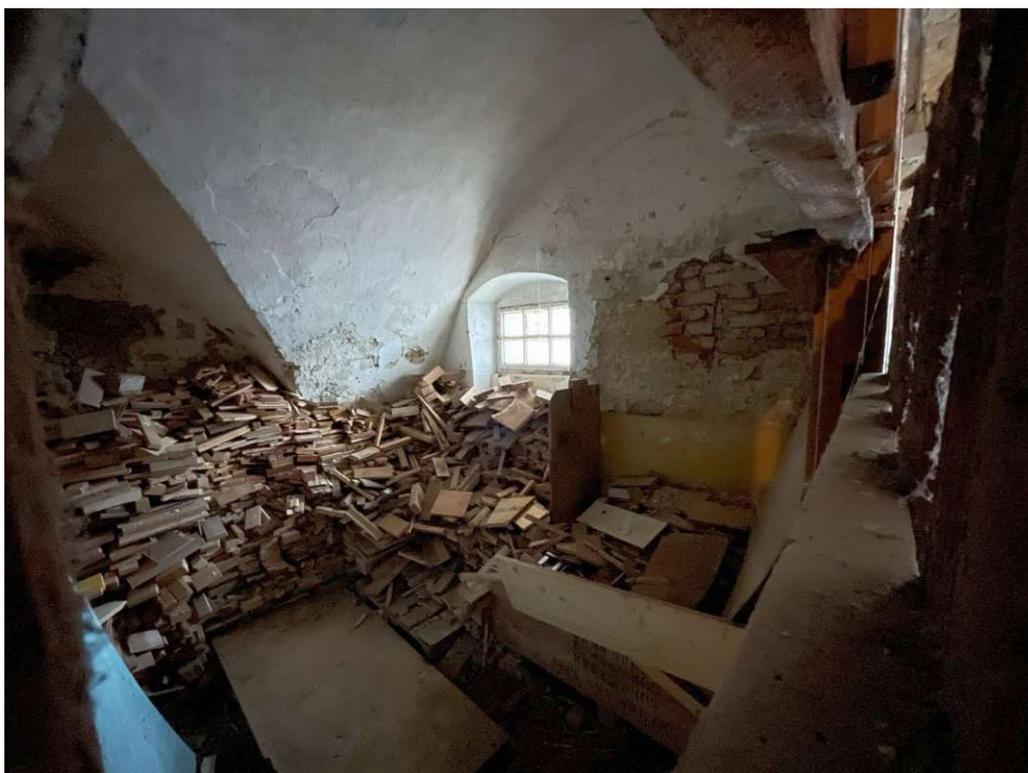
**Schadensbild:** Aufsteigende Mauerwerksfeuchte führt zu Schäden im Putz bzw. teilweise zu Abplatzungen. Abschnitte des Mauerwerkes sind freigelegt. Der Betonboden weist Risse auf.

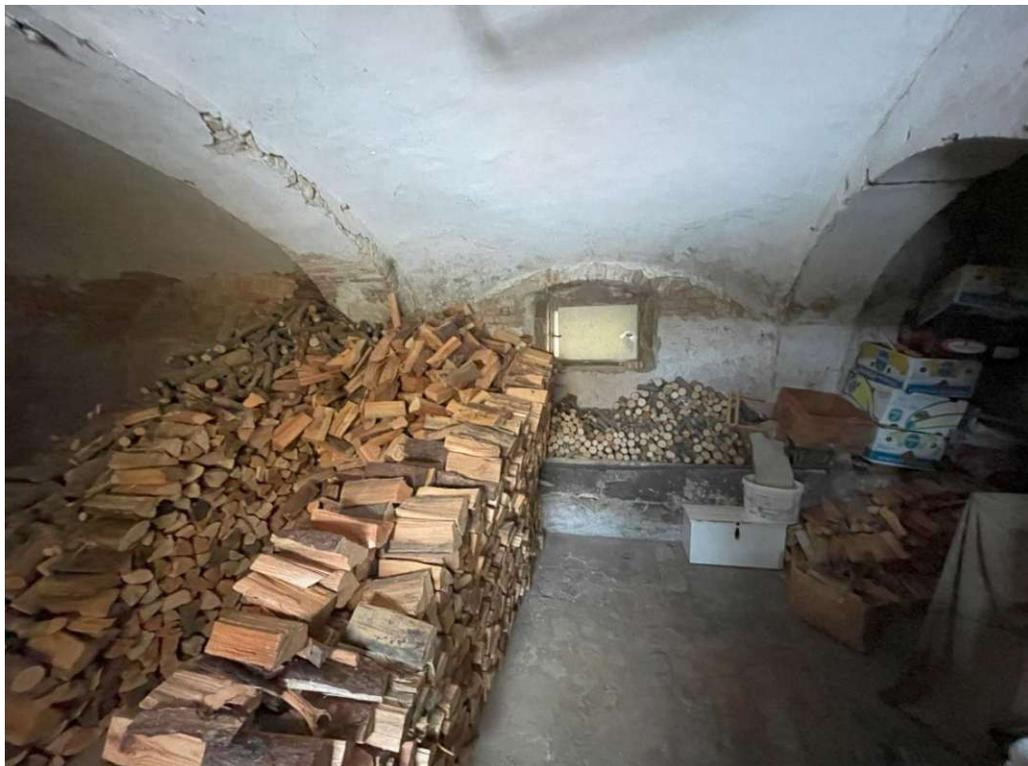
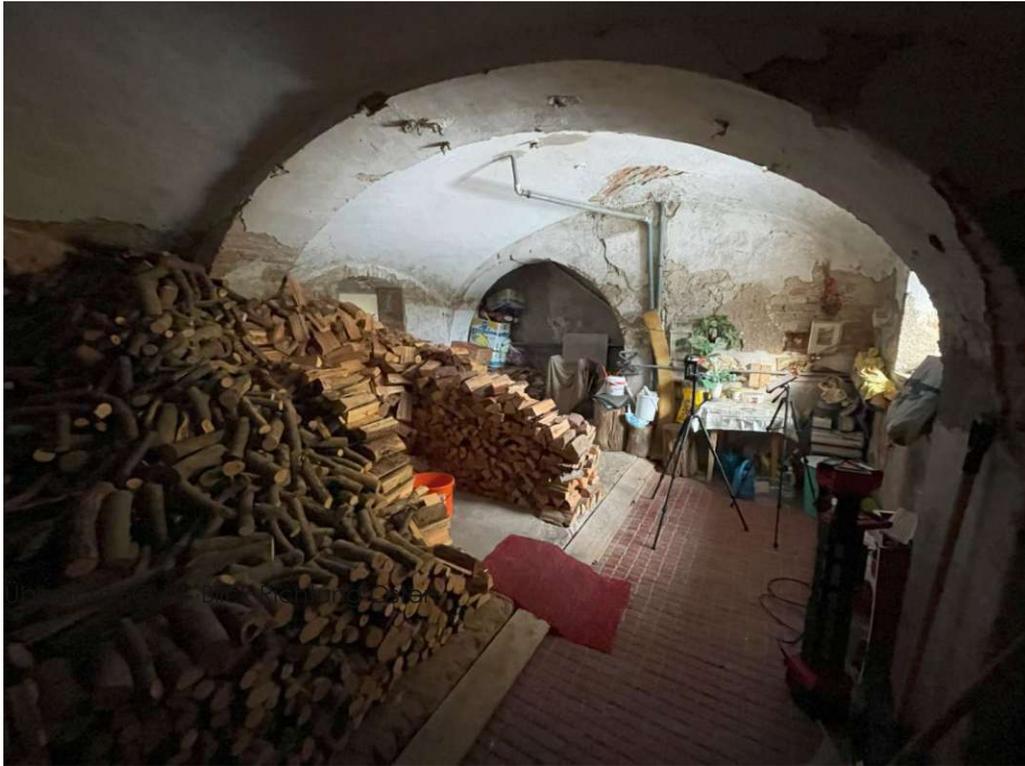
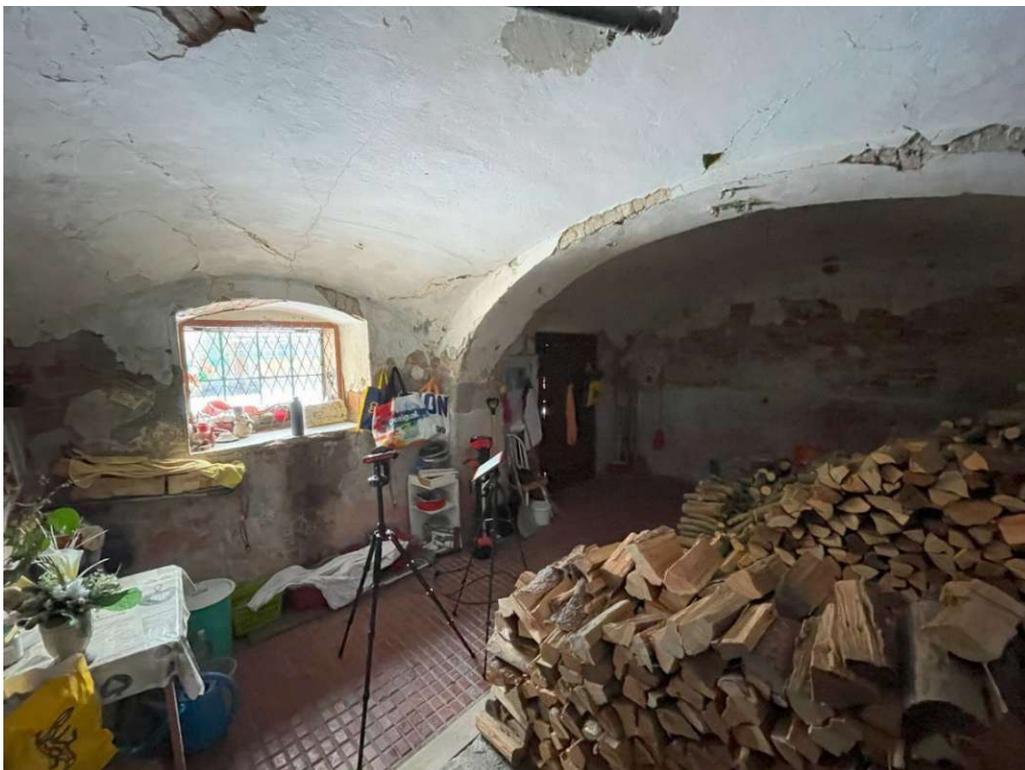
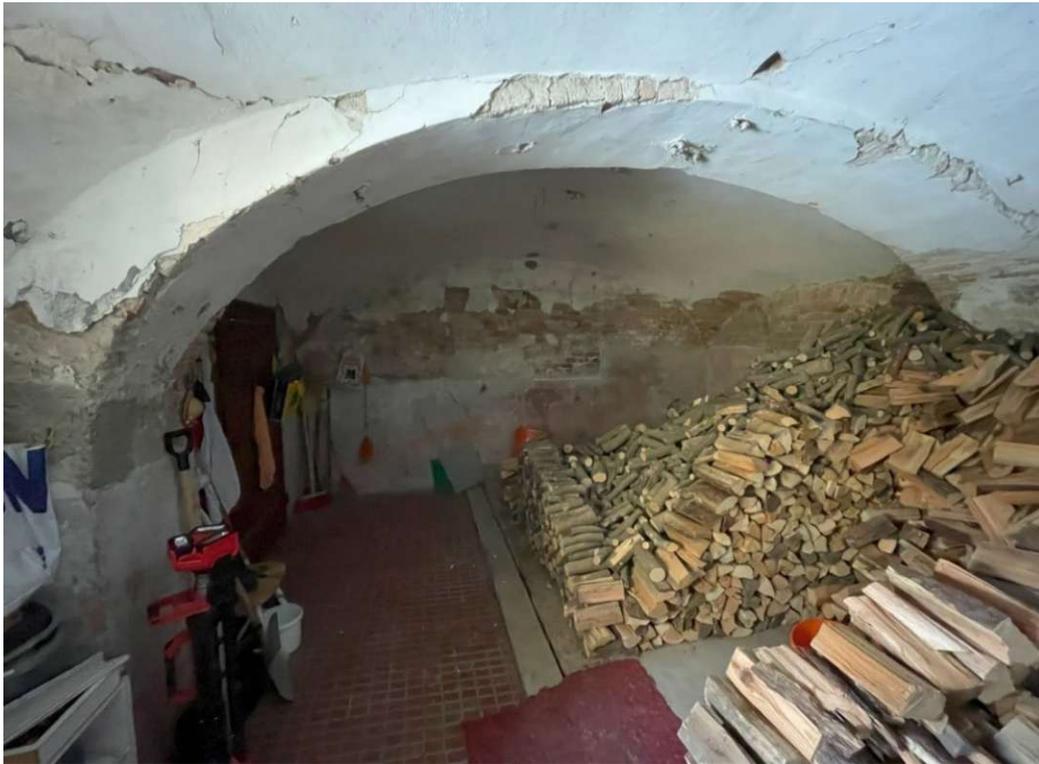
**Schadensbild:** Aufsteigende Mauerwerksfeuchte führt zu Schäden im Putz bzw. zu Abplatzungen. In Teilbereichen ist hier das Mauerwerk freigelegt. Der Betonboden sowie das Mauerwerk weisen Risse auf.

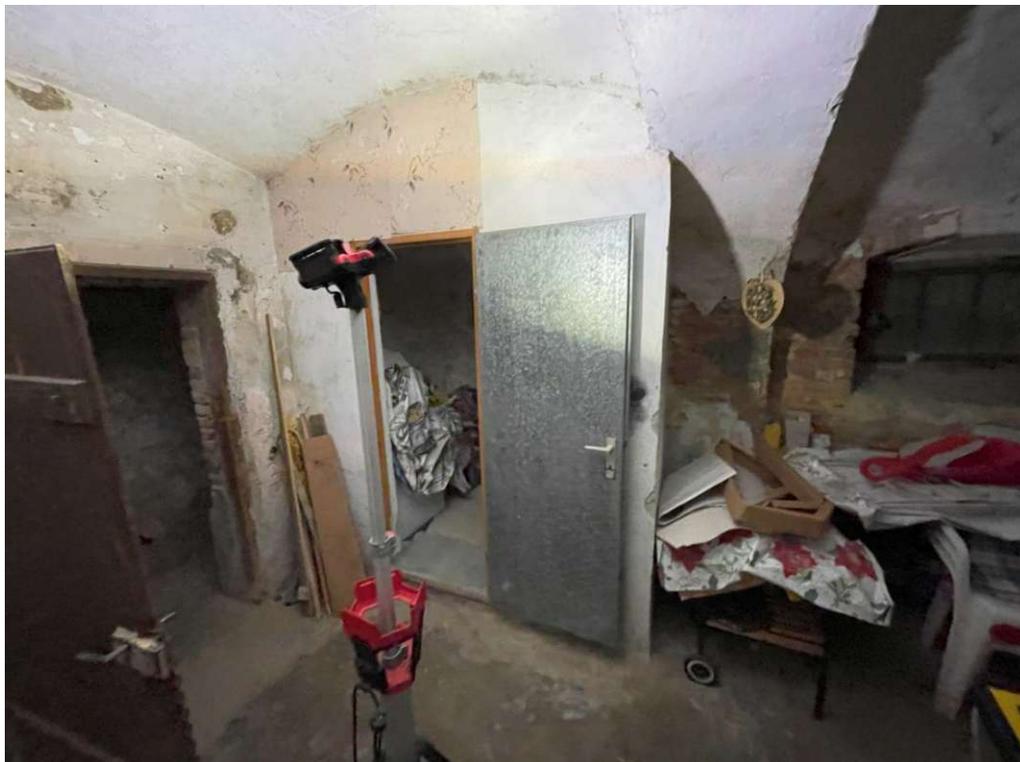
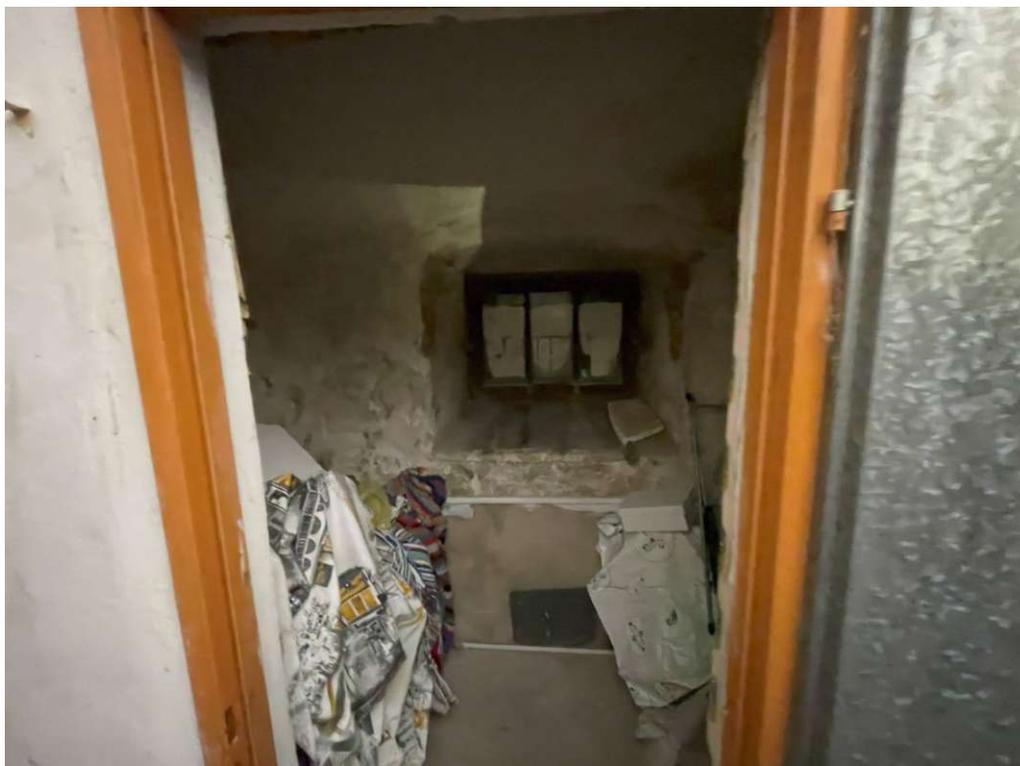
**Schadensbild:** Aufsteigende Mauerwerksfeuchte führt zu Schäden im Putz bzw. zu Abplatzungen. In Teilbereichen ist hier das Mauerwerk freigelegt. Der Betonboden sowie das Mauerwerk weisen Risse auf.

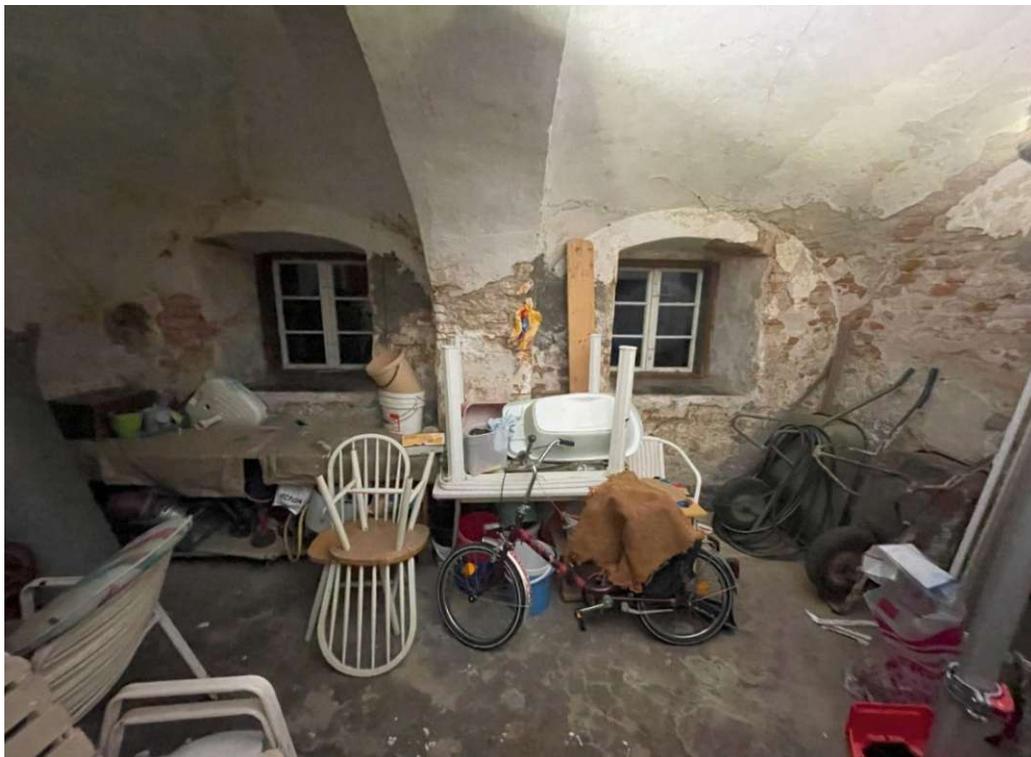
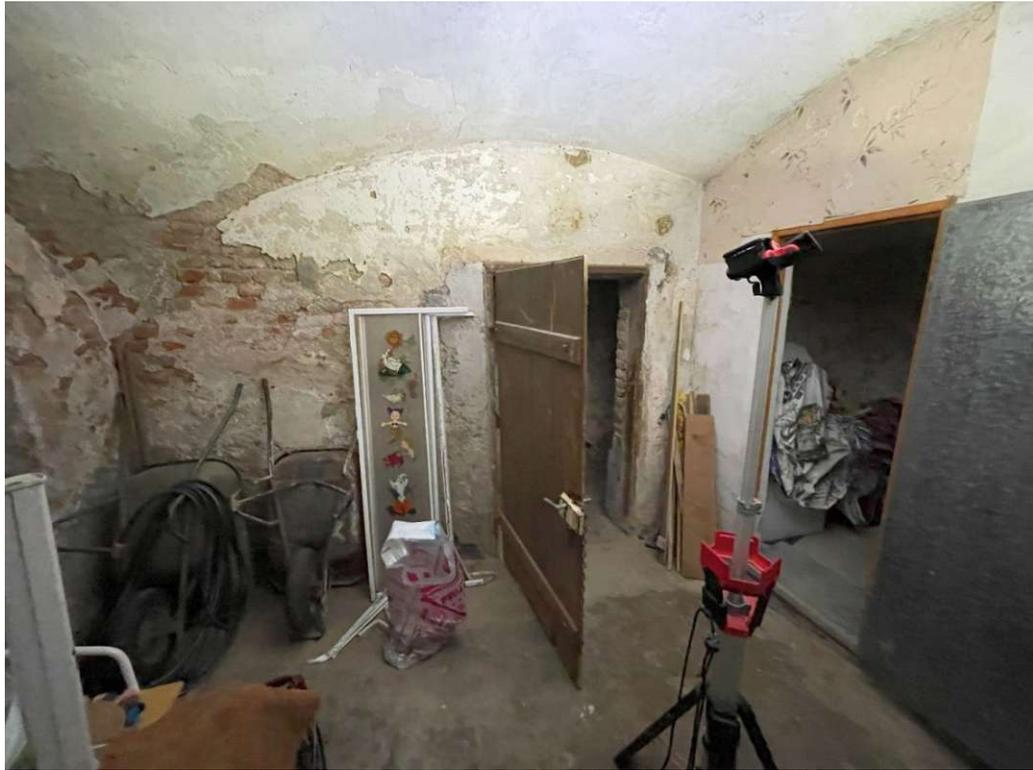
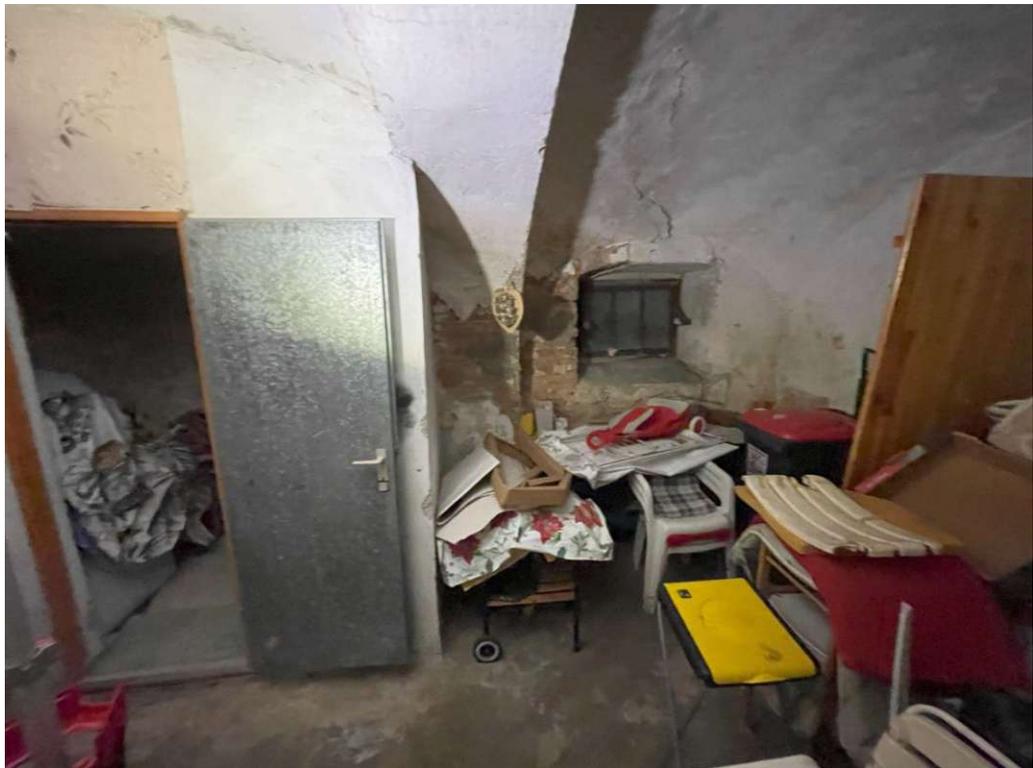
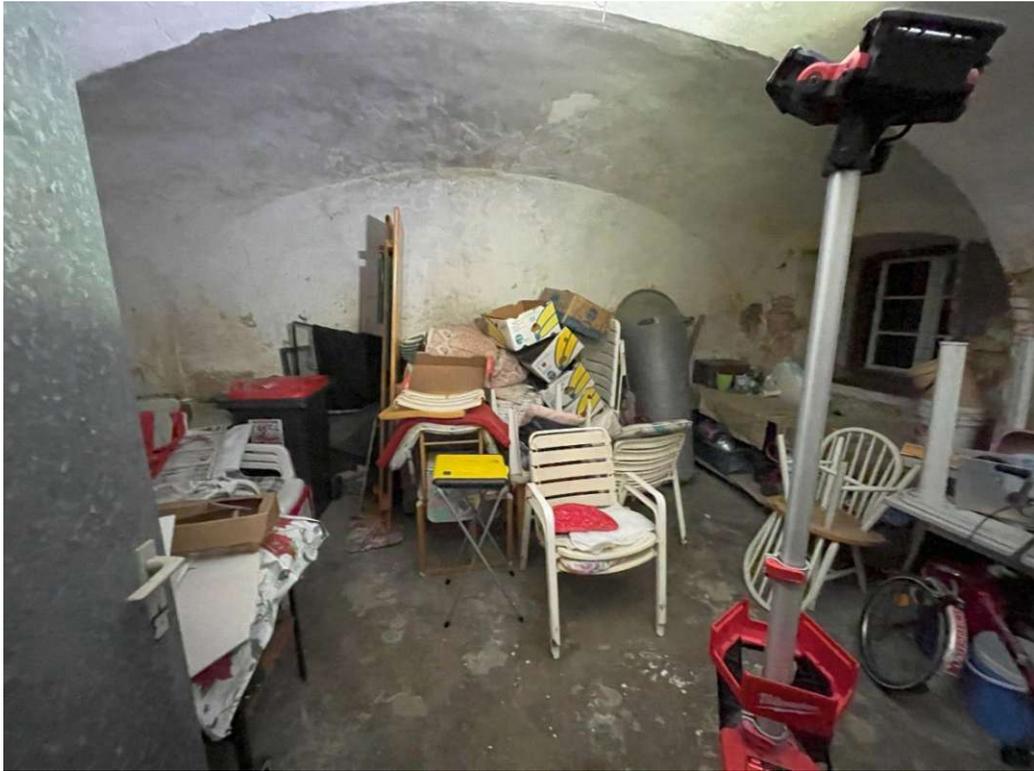
**Schadensbild:** Aufsteigende Mauerwerksfeuchte führt zu Schäden im Putz bzw. zu Abplatzungen. In Teilbereichen ist hier das Mauerwerk freigelegt. Der Betonboden sowie das Mauerwerk weisen Risse auf.

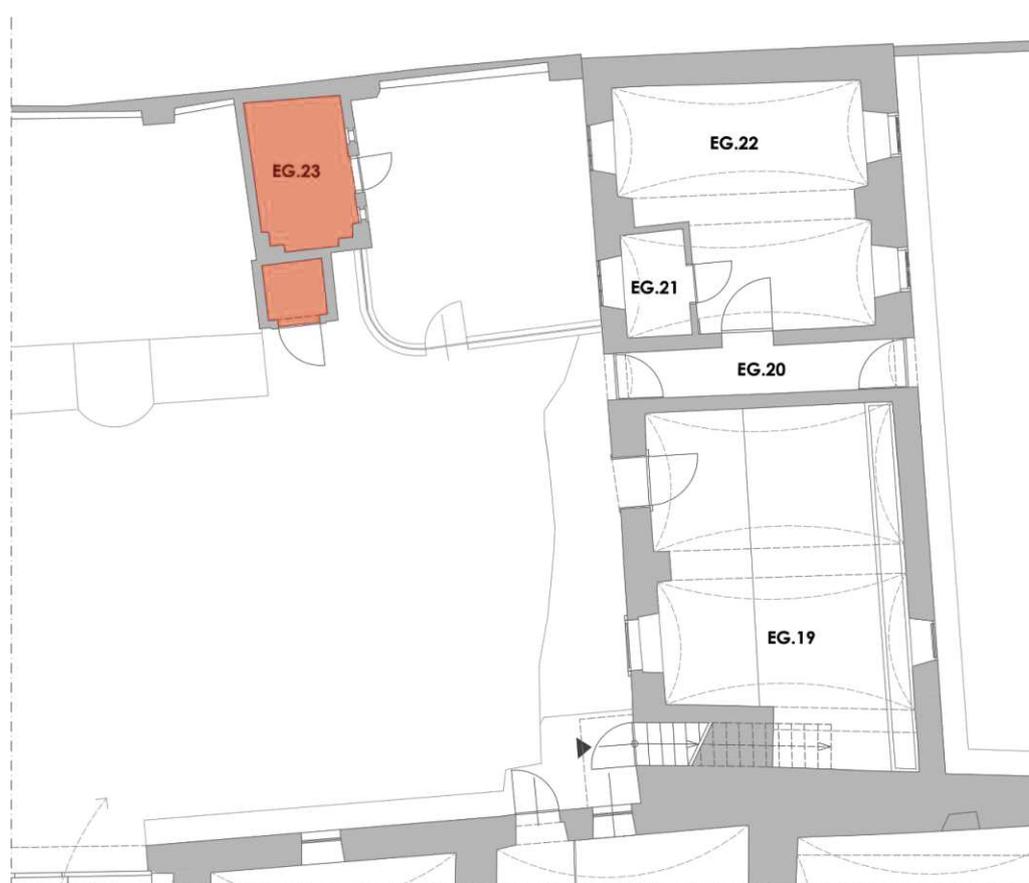
**Abb. 147** Raumplan- EG.23

**Schadensbild:** Aufsteigende Mauerwerksfeuchte führt zu Schäden im Putz bzw. zu Abplatzungen. In Teilbereichen ist hier das Mauerwerk freigelegt. Der Betonboden sowie das Mauerwerk weisen Risse auf.

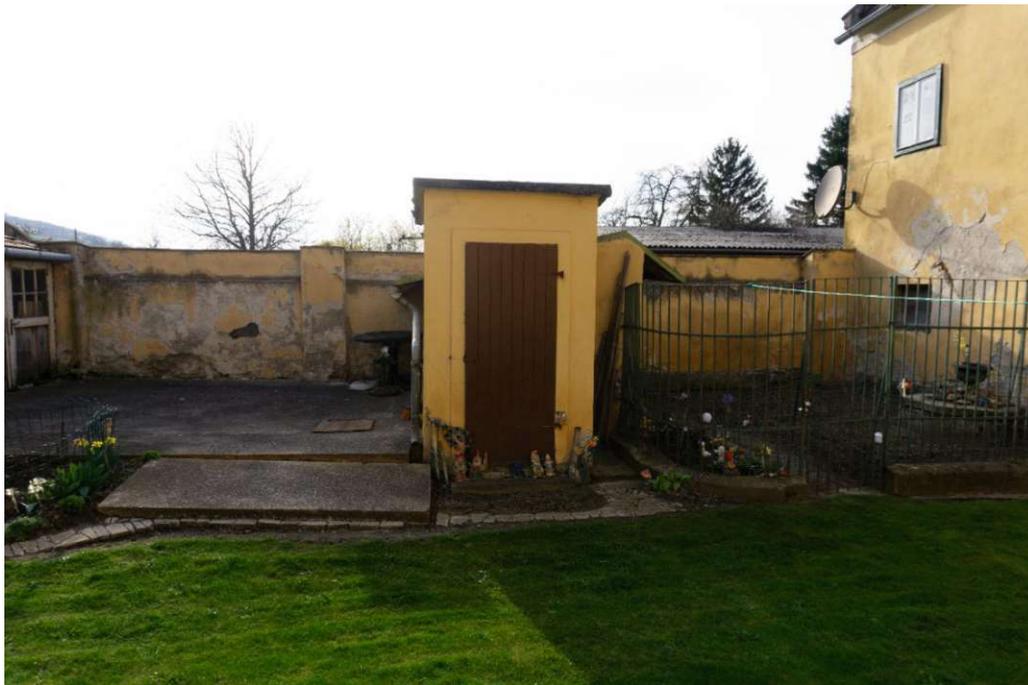
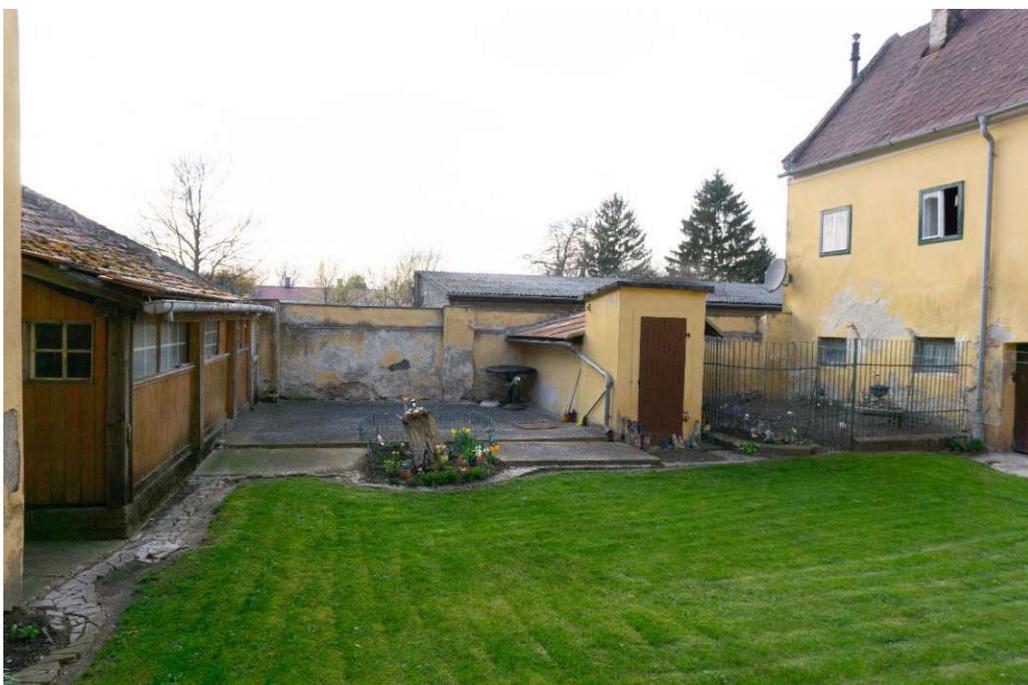
Abb. 149 Blick auf das Nebengebäude EG.23, 2024

Abb. 150 Blick auf das Nebengebäude und den Innenhof EG.23, 2024

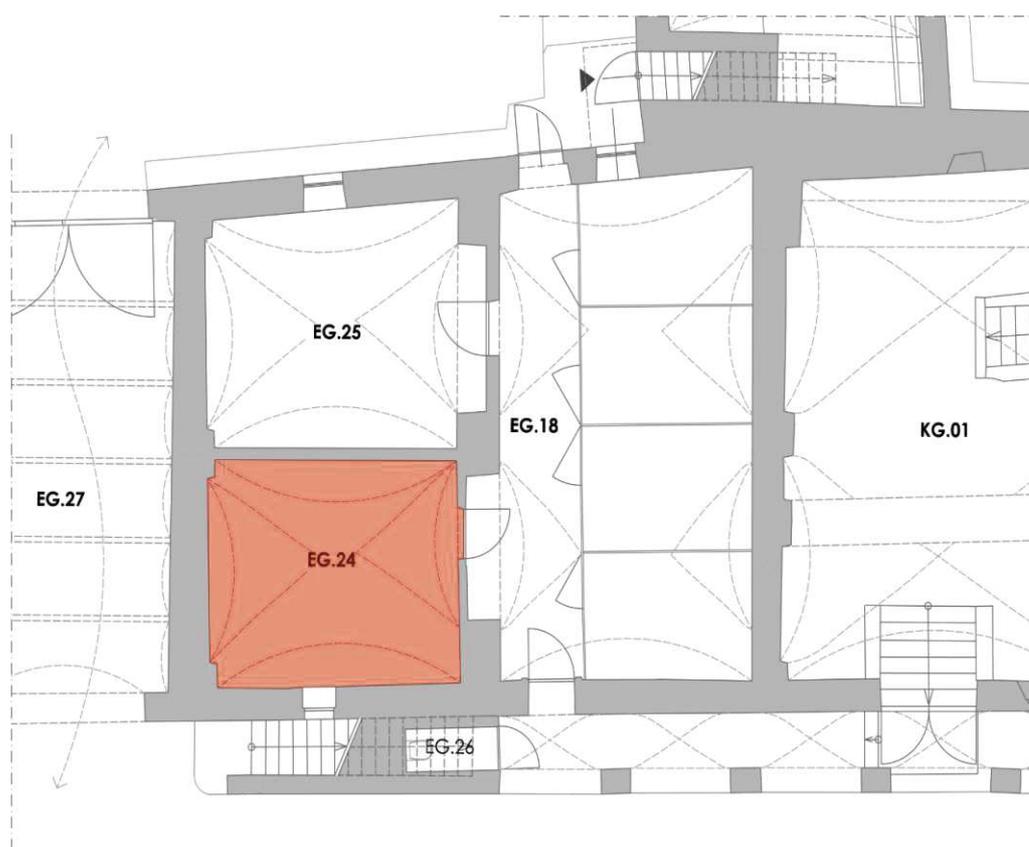
**Abb. 152** Raumplan- EG.24

**Schadensbild:** Aufsteigende Mauerwerksfeuchte führt zu Schäden im Putz bzw. zu Abplatzungen. Höchstwahrscheinlich kommt es zu einer höheren Feuchtigkeitsbelastung durch aufsteigende Mauerwerksfeuchte im Bereich der östlichen Außenwand, da hier direkt ohne ausreichenden Abstand zum Mauerwerk das Brennholz gelagert wurde. Der Betonboden weist Risse auf. Schäden der Betonoberfläche unter dem Bretterboden können durch die Verdeckung nicht festgestellt werden.

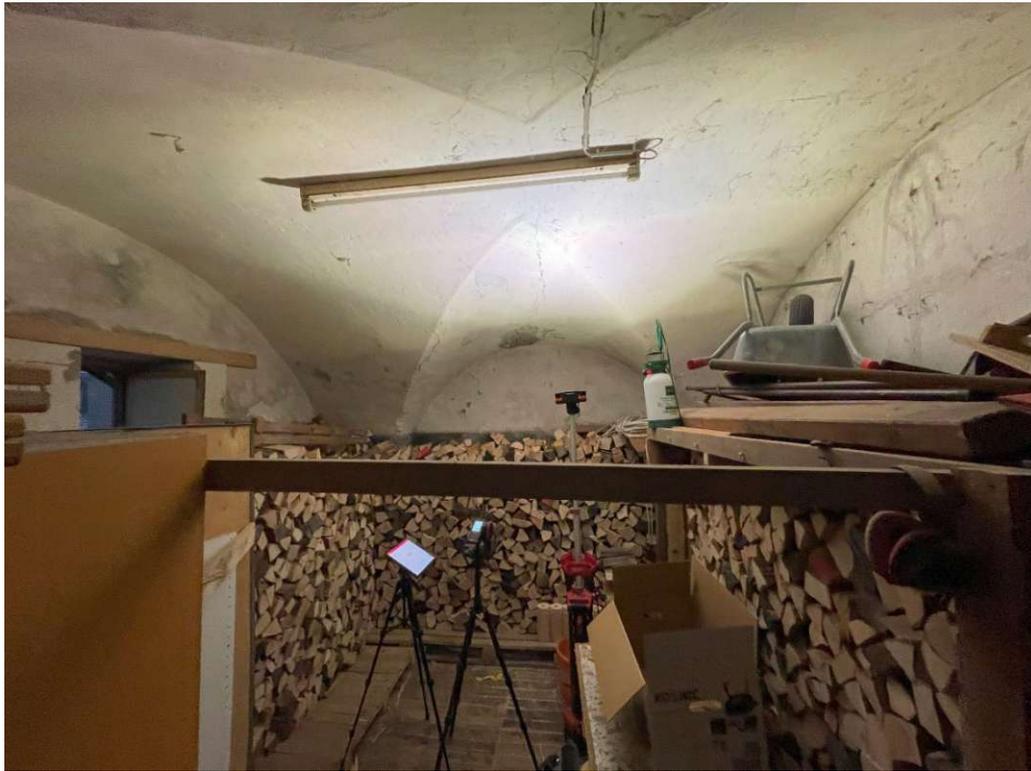
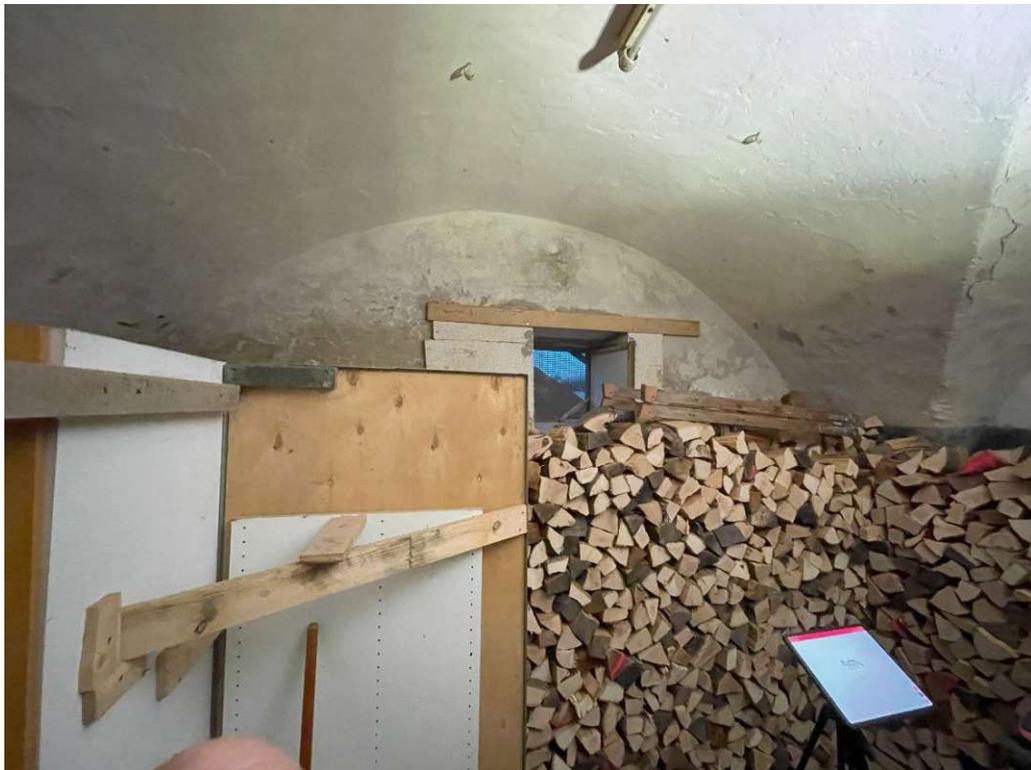
Abb. 154 Übersicht EG.24- Blick Richtung Süden, 2024

Abb. 155 Übersicht EG.24- Blick Richtung Osten, 2024

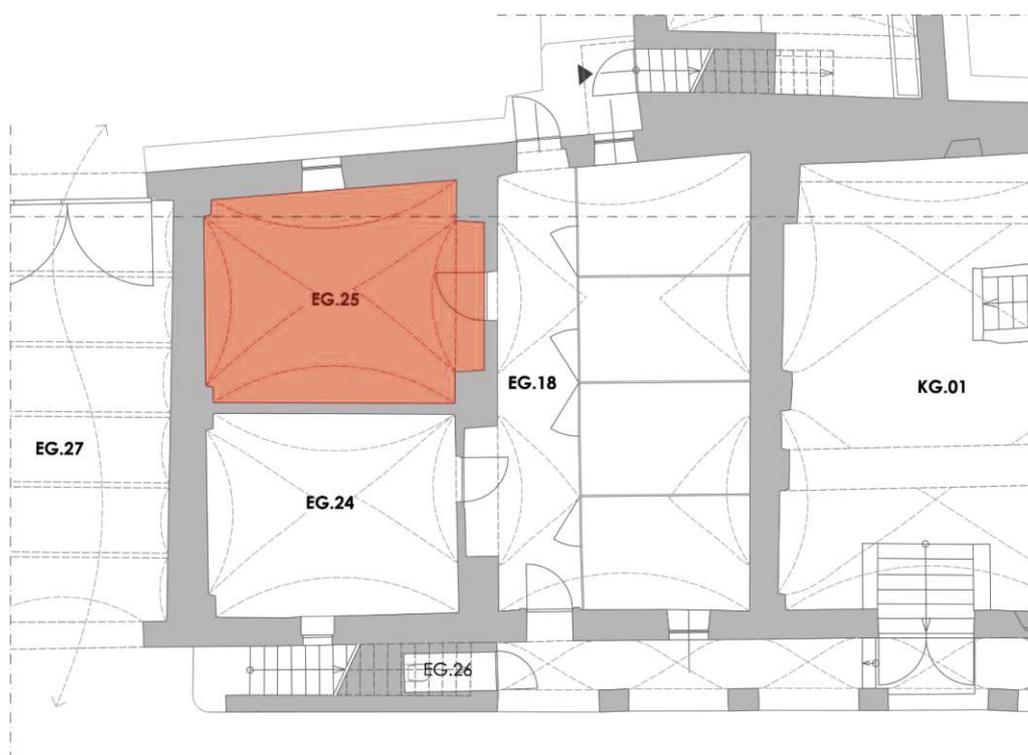
**Abb. 157** Raumplan- EG.25

**Schadensbild:** Aufsteigende Mauerwerksfeuchte führt zu Schäden im Putz bzw. zu Abplatzungen. Der Betonboden weist Risse auf.
