## **Das Schloss Freundorf**

Umnutzung eines historischen Freihofes im Tullnerfeld

Band I

Rupert Pölsterl

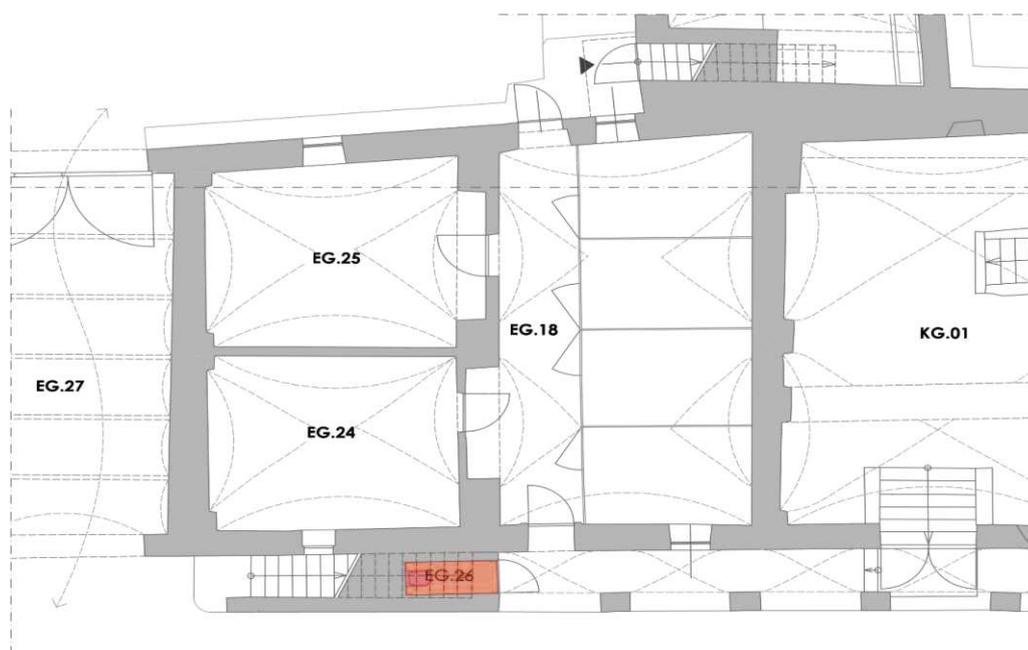
**Abb. 160** Raumplan- EG.26

**Schadensbild:** Aufsteigende Mauerwerksfeuchte führt zu Schäden im Putz bzw. zu Abplatzungen. Der Betonboden weist Risse auf. Die Türbänder der Türe sind beschädigt und halten diese nicht mehr in dem Türstock.

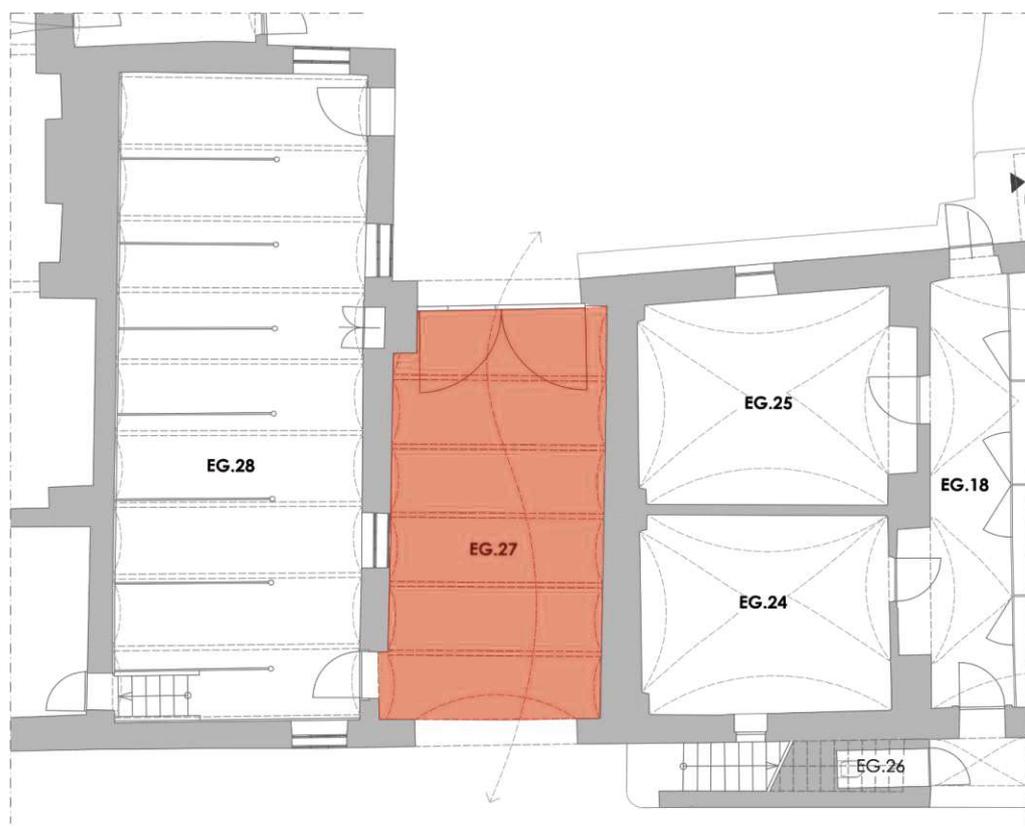
**Abb. 163** Raumplan- EG.27

**Schadensbild:** Aufsteigende Mauerwerksfeuchte führt zu Schäden im Putz bzw. zu Abplatzungen, sowohl an den Wänden sowie in Teilbereichen der Platzdecke.

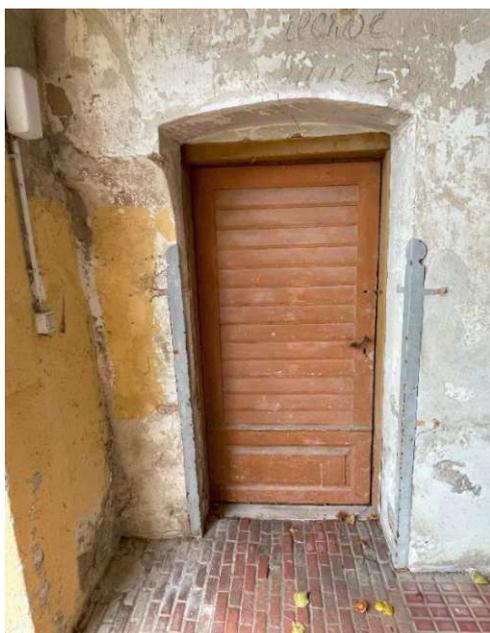
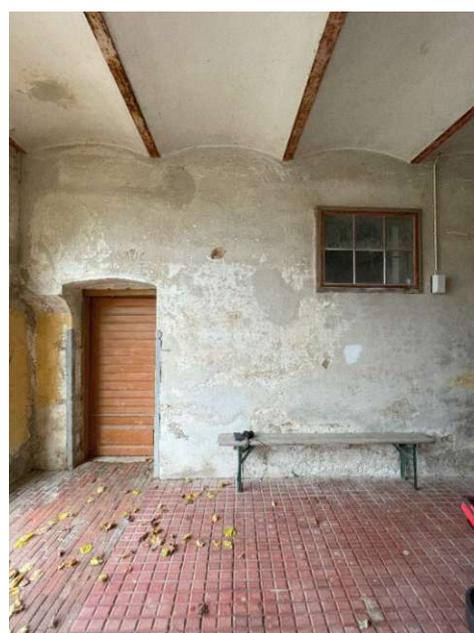
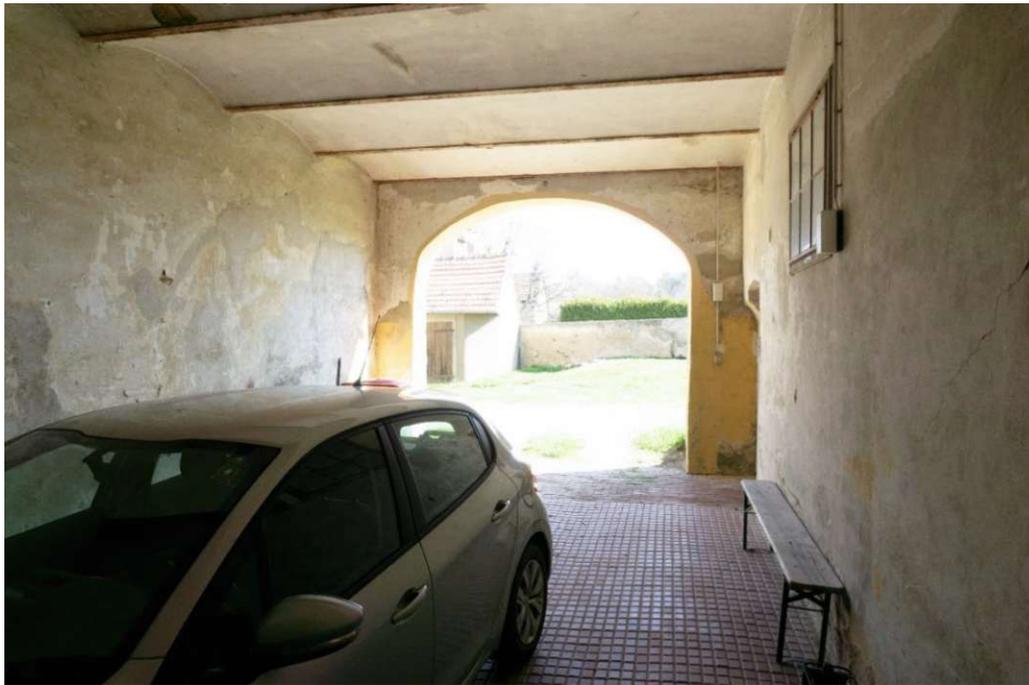
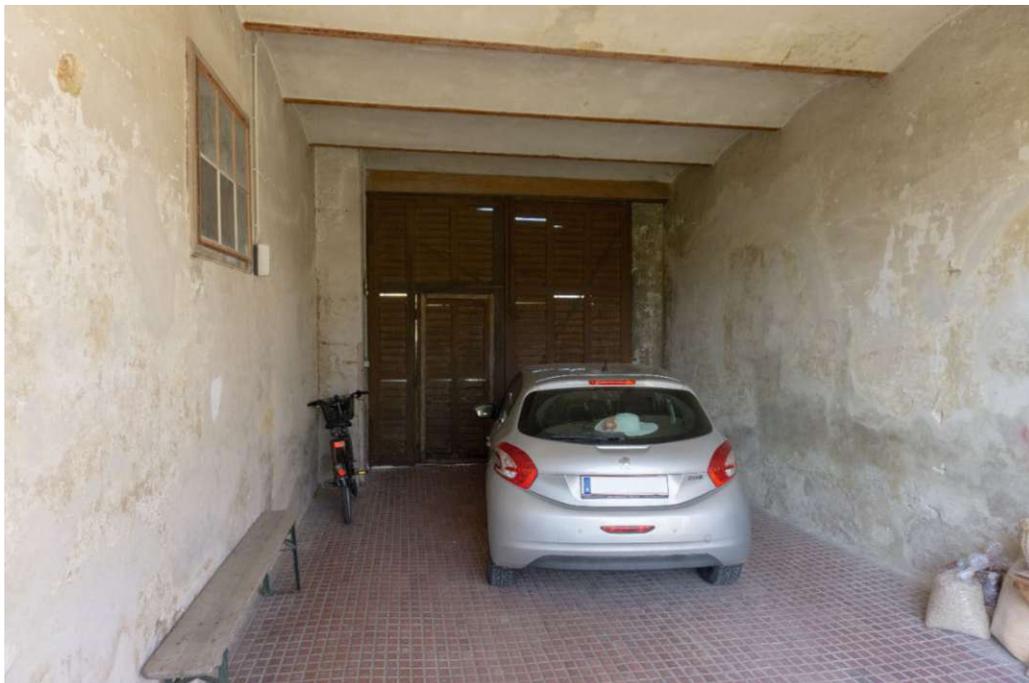
**Abb. 164** EG.27- Blick auf die Verbindungstüre, 2024

**Abb. 165** EG.27- Blick auf die südliche Wand, 2024

Abb. 166 Übersicht EG.27- Blick Richtung Osten, 2024

Abb. 167 Übersicht EG.27- Blick Richtung Westen, 2024

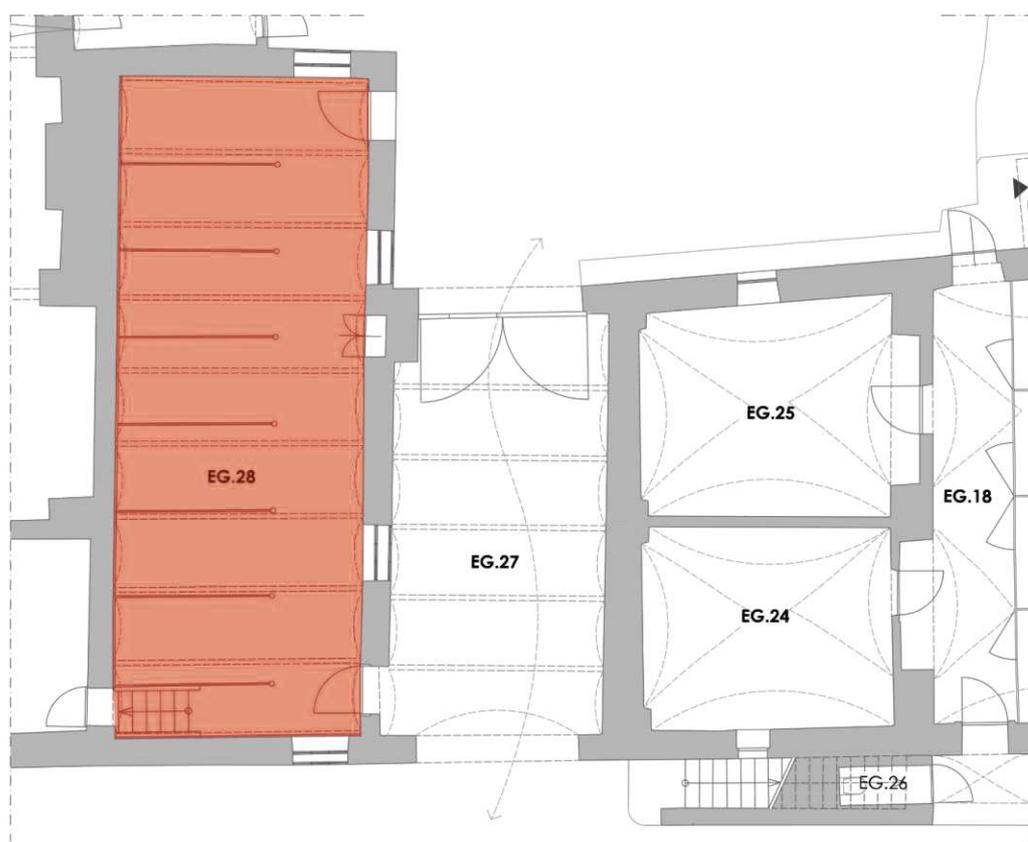
**Abb. 169** Raumplan- EG.28

**Schadensbild:** Aufsteigende Mauerwerksfeuchte führt zu Schäden im Putz bzw. zu Abplatzungen, sowohl an den Wänden sowie in der Platzdecke. In Teilbereichen der Wände sind große Risse ersichtlich. Die Wandvertäfelung weist

im Bereich der Sockelzone Schimmelbildung auf, dies lässt auf ein feuchtes Mauerwerk hinter der Verkleidung schließen.

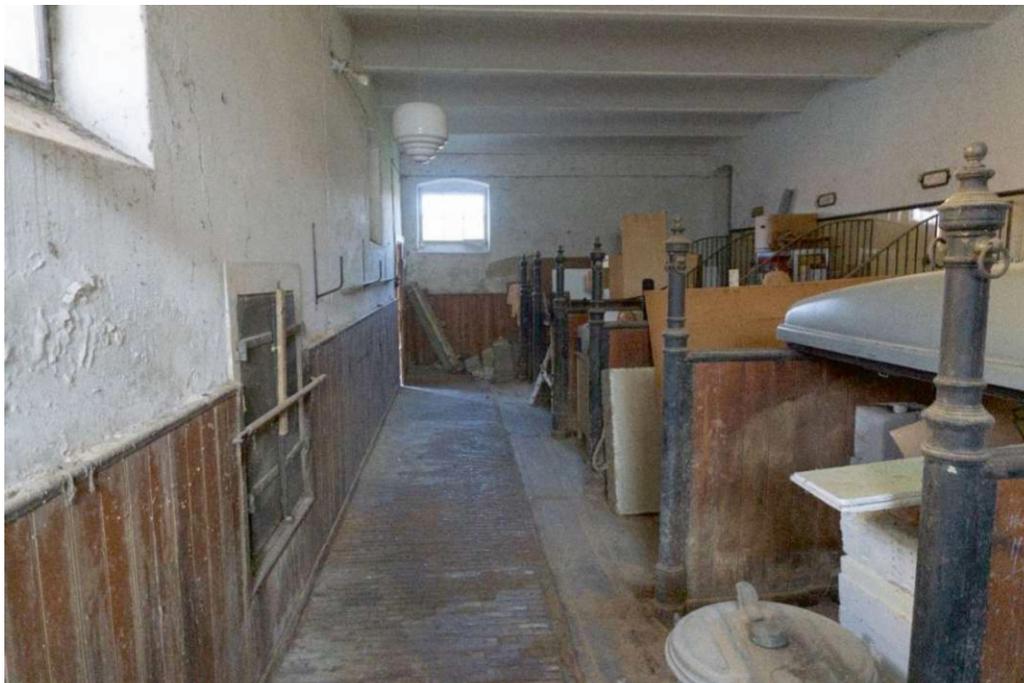
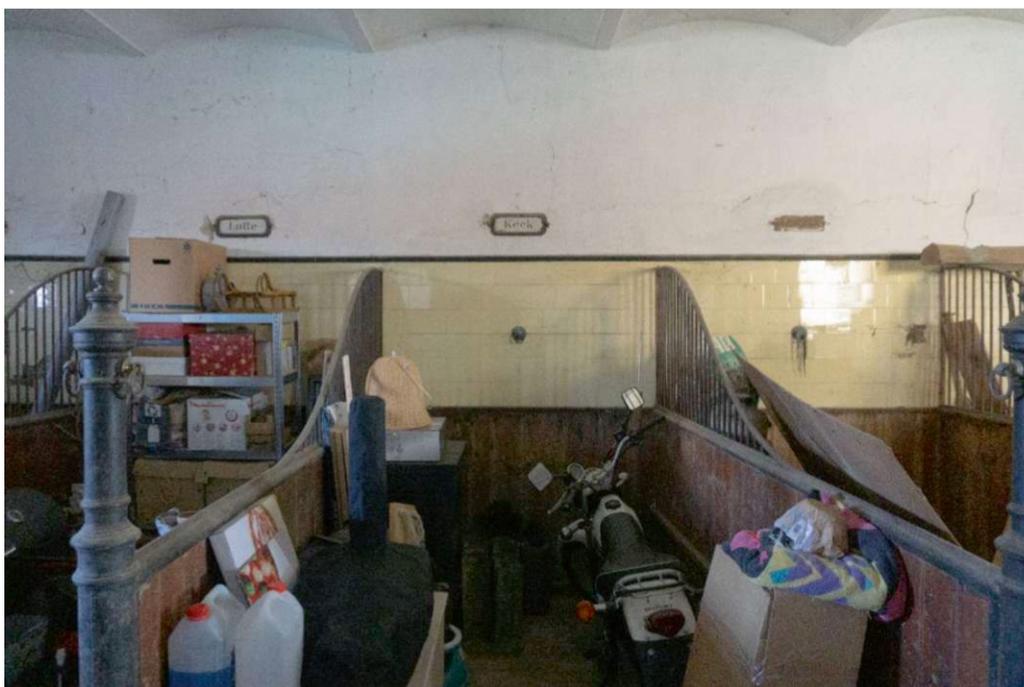
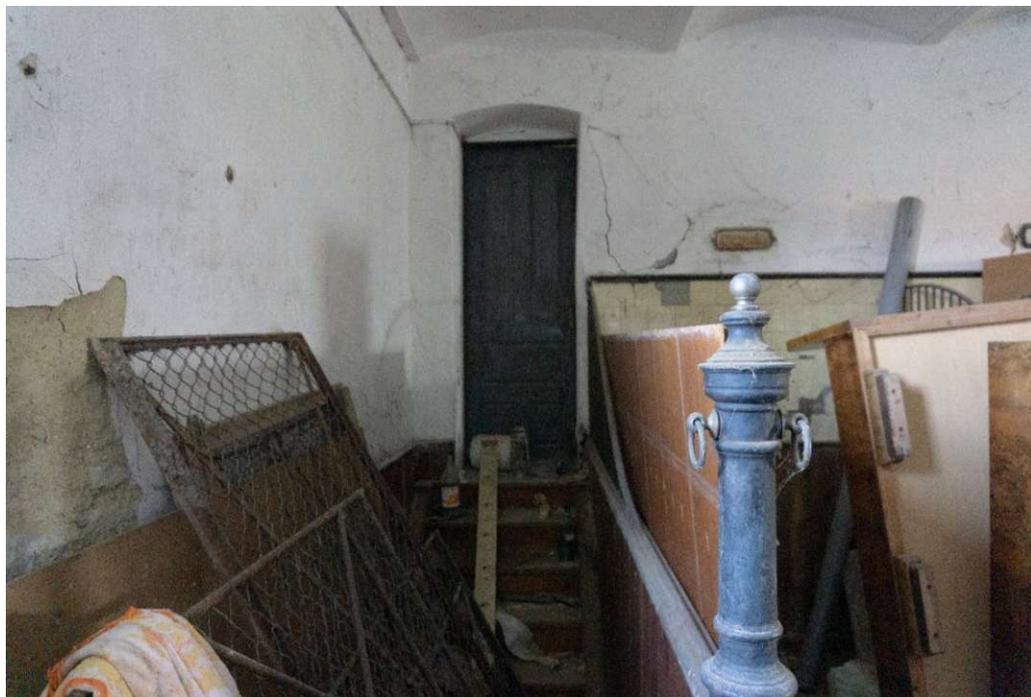
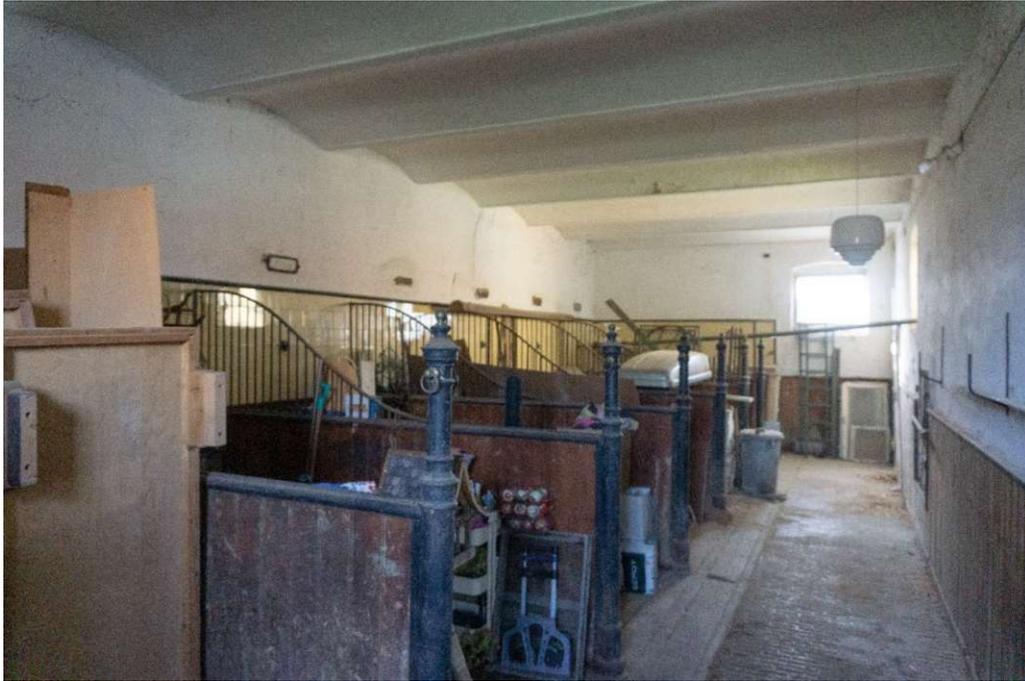
Abb. 170 Übersicht EG.28- Blick Richtung Osten, 2024

Abb. 171 Übersicht EG.28- Blick Richtung Süden, 2024

**Abb. 173** Übersicht EG.28- Blick Richtung Süden, Verbindungstüre, 2024

Abb. 174 Übersicht EG.28- Blick Richtung Südosten, 2024

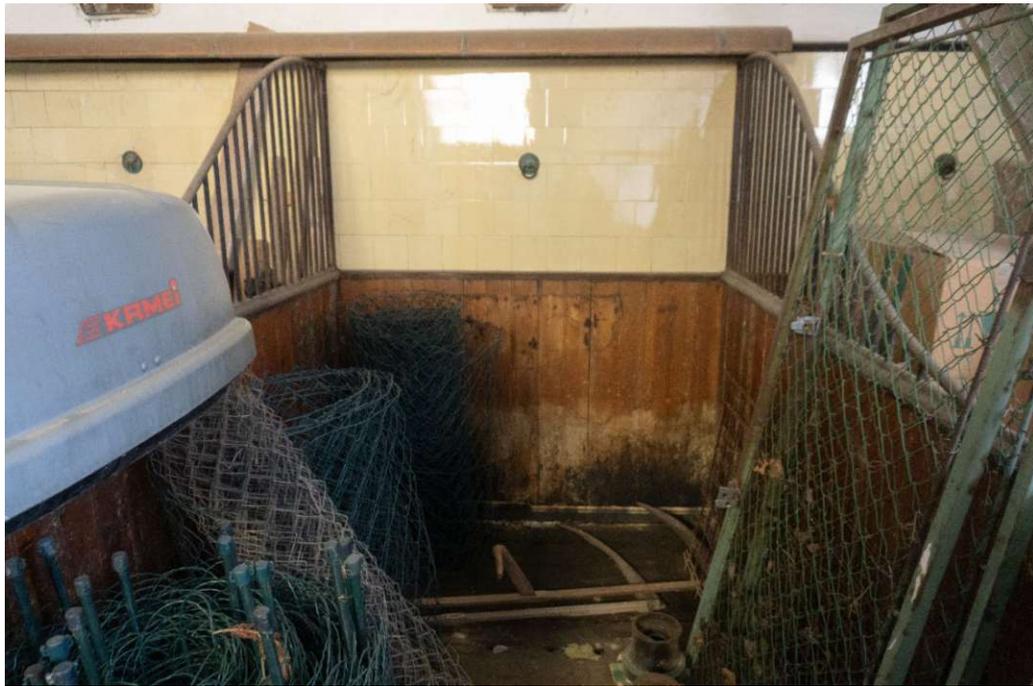
**Abb. 172** Übersicht EG.28- Blick Richtung Süden, Schimmelbildung im Sockelbereich einer Pferdebox, 2024

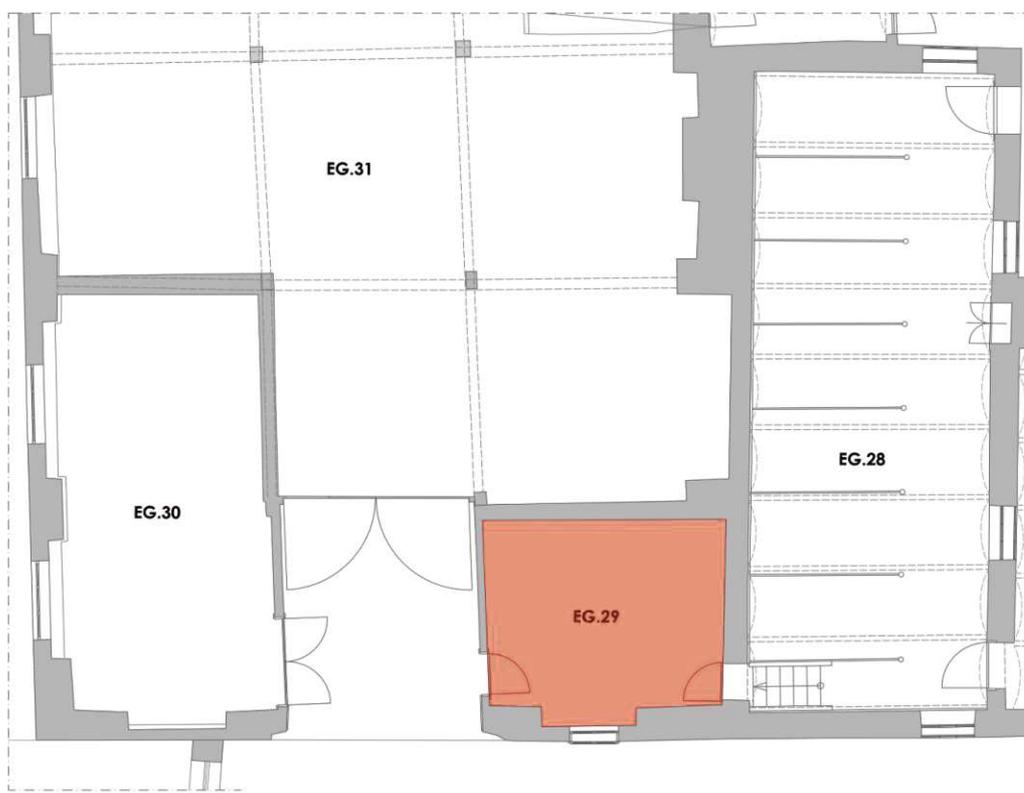
**Abb. 176** Raumplan- EG.29

**Schadensbild:** Hier kommt es zu Rissen und zu Abplatzungen des Putzes im Mauerwerk bzw. im Bereich der Decke.

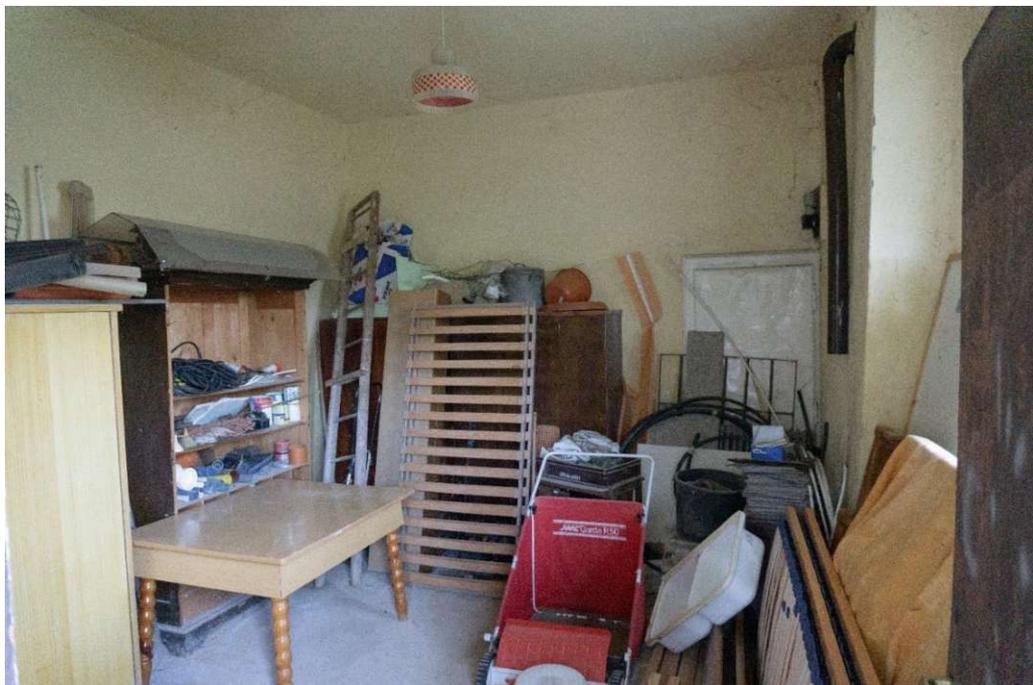
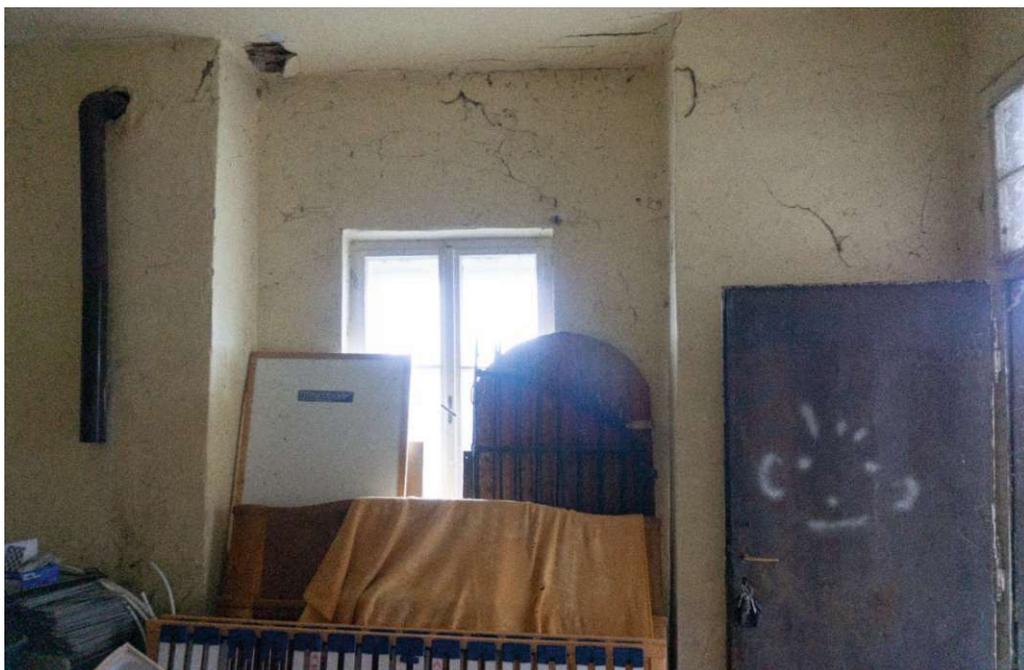
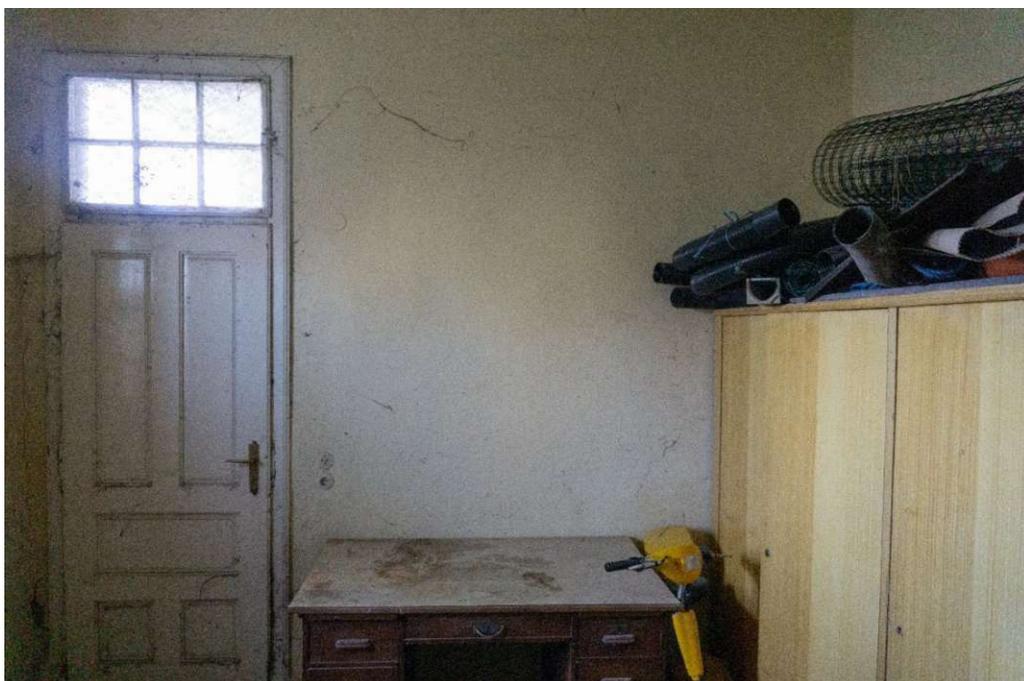
**Abb. 177** Übersicht EG.29- Blick Richtung Norden, 2024

Abb. 178 Übersicht EG.29- Blick Richtung Osten, 2024

Abb. 179 Übersicht EG.29- Blick Richtung Süden, 2024

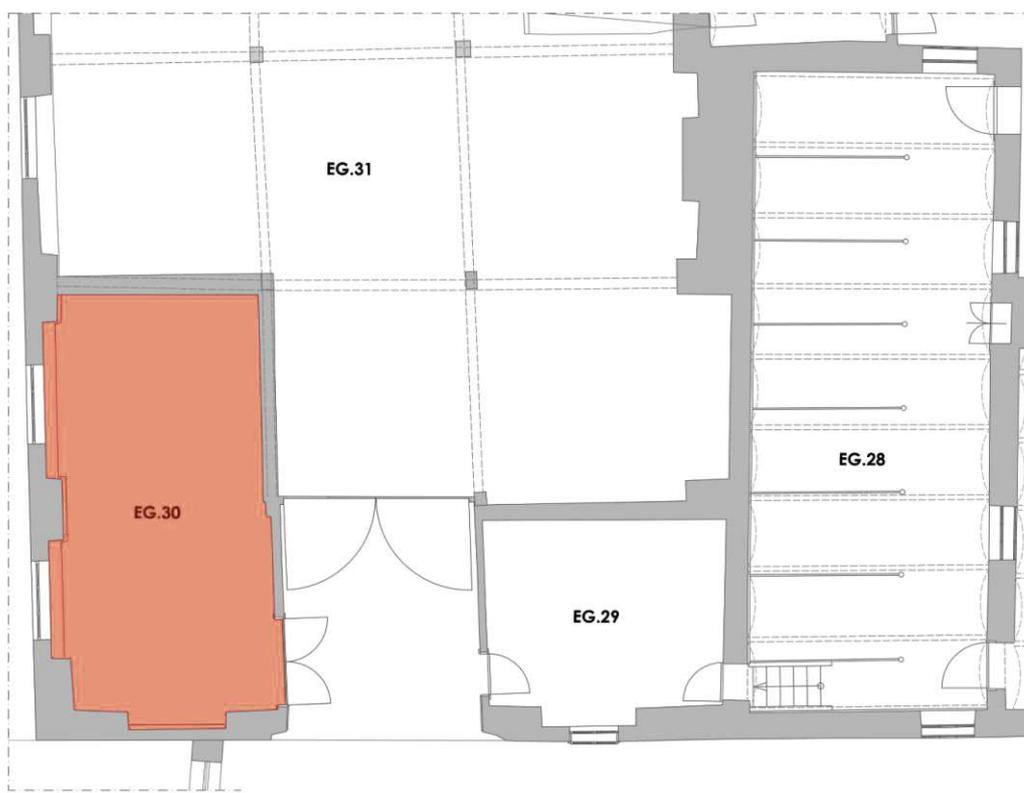
**Abb. 181** Raumplan- EG.30

**Schadensbild:** Hier kommt es zu Rissen und zu Abplatzungen des Putzes im Mauerwerk bzw. im Bereich der Decke.

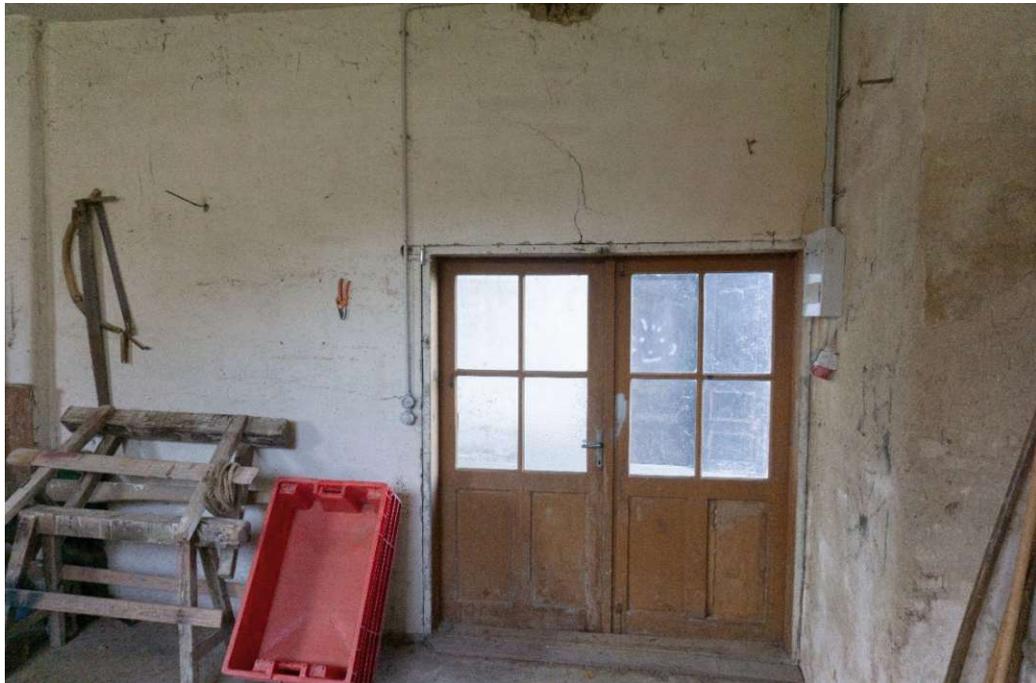
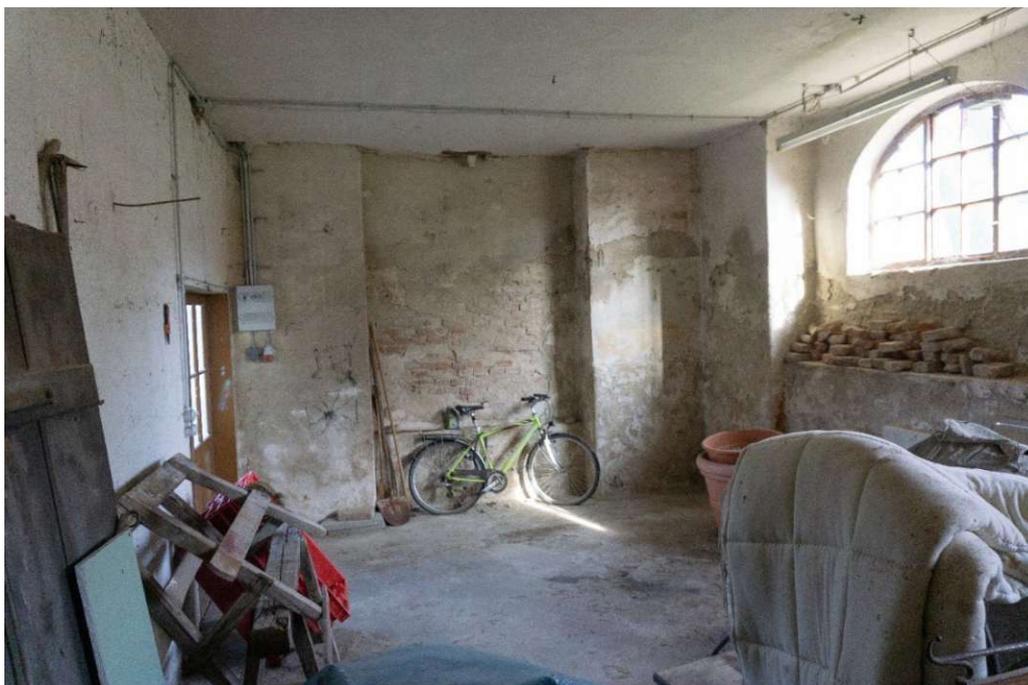
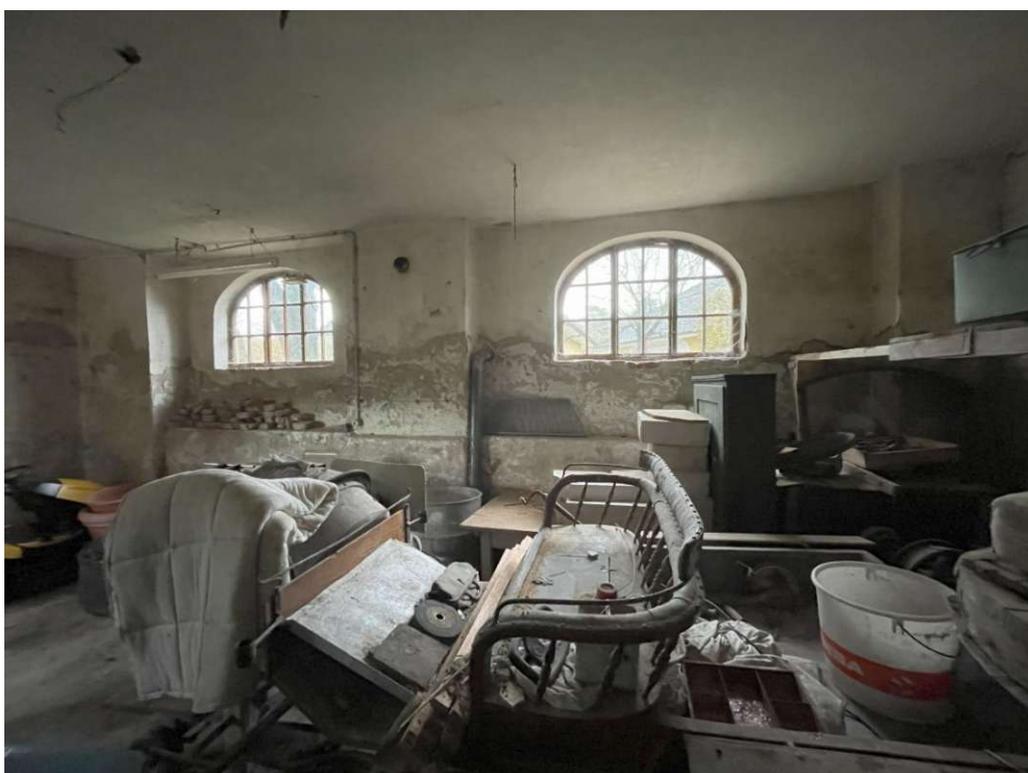
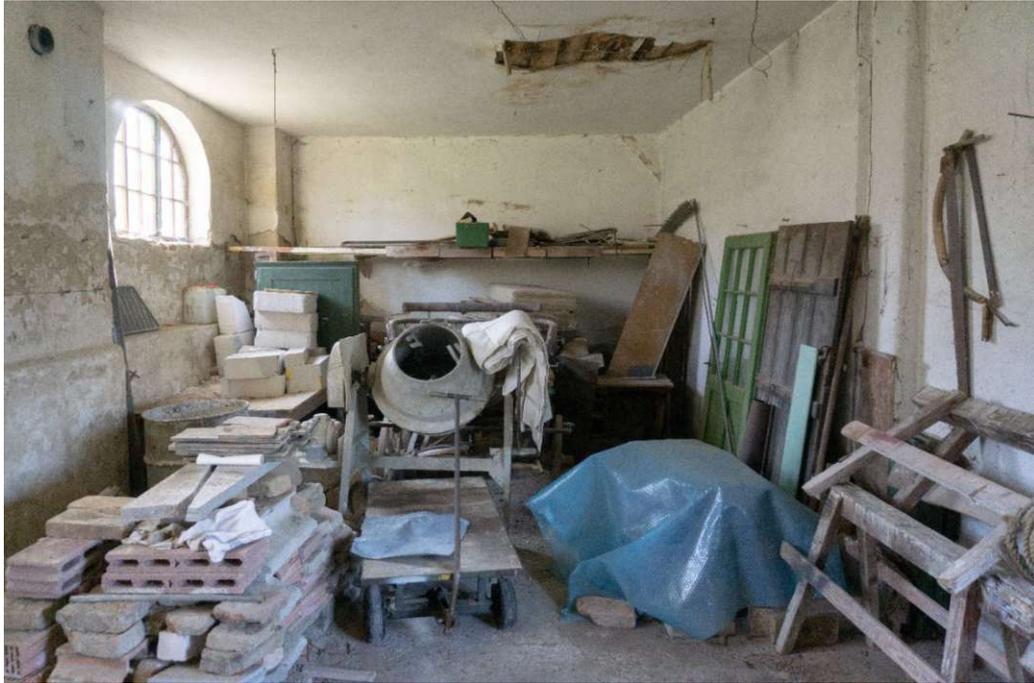
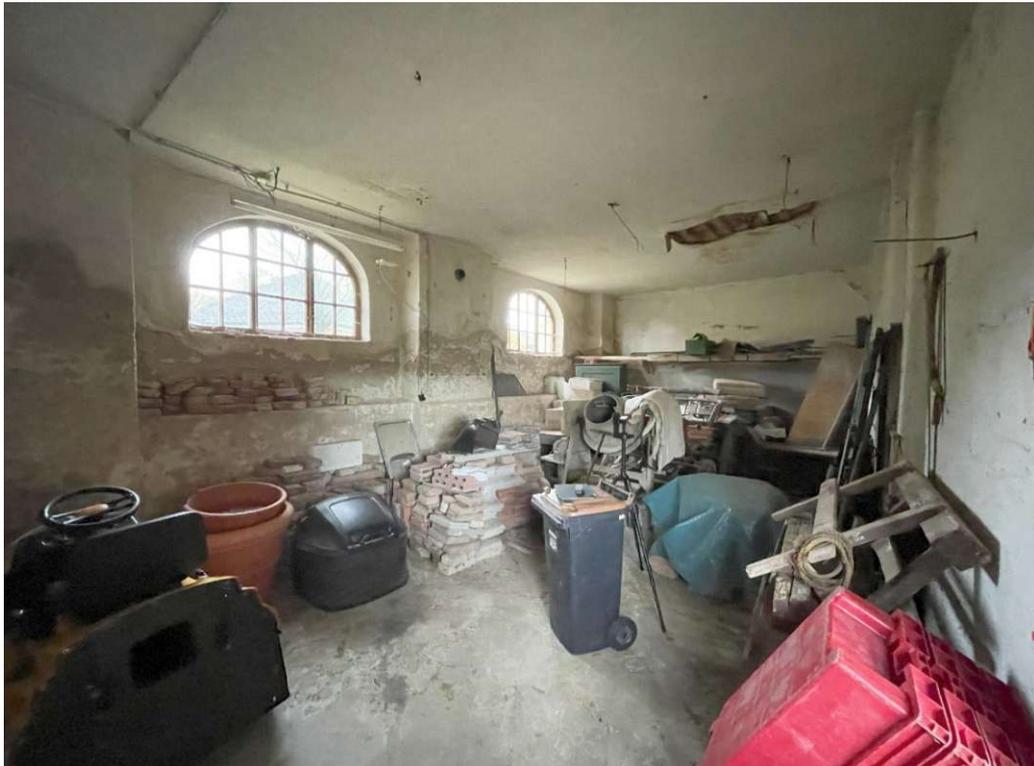
**Abb. 182** Übersicht EG.30- Blick Richtung Norden, 2024

Abb. 183 Übersicht EG.30- Blick Richtung Osten, 2024

Abb. 184 Übersicht EG.30- Blick Richtung Süden, 2024

Abb. 185 Übersicht EG.30- Blick Richtung Westen, 2024

Abb. 186 Übersicht EG.30- Blick Richtung Südwesten, 2024

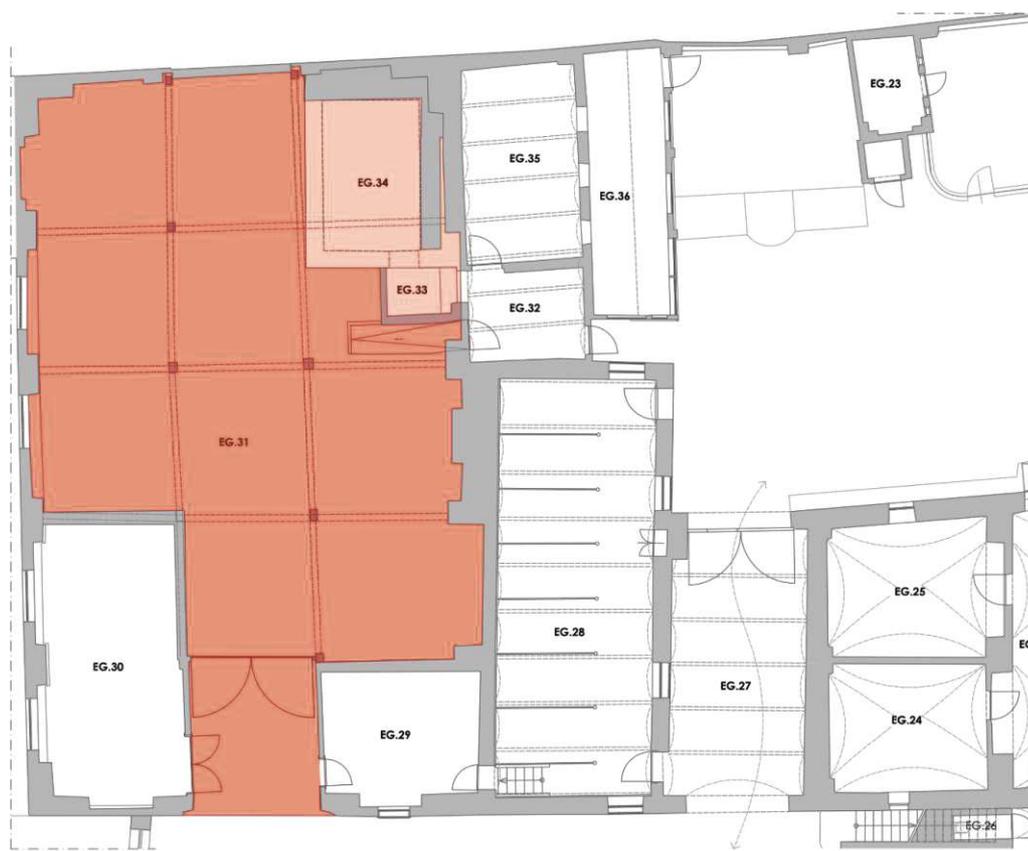
**Abb. 188** Raumplan- EG.31

**Schadensbild:** Durch das undichte Ziegeldach kommt es an mehreren Stellen zu einem Wassereintritt. Dieser wiederum führt zu mehreren morschen Holzbalken und Knotenverbindungen, welche statisch wieder tragfähig gemacht werden sollten. Vereinzelt sind große Teile der Sparren im schlechten Zustand. Der nord-westliche Bundtramm des ersten Gesperres ist durch morsche Stellen bereits sehr geschwächt. Durch die auftretenden horizontalen Schubkräfte, einwirkenden Lasten sowie das immense Eigengewicht wird bewirkt, dass sich mehrere Knotenverbindungen „auseinanderschieben“. Diese wurden ehemals notdürftig mittels Klampfenverbindungen vor weiteren statischen Schäden provisorisch bewahrt. So machen durch die großen Querschubkräfte beispielsweise Zapfenverbindungen im Bereich der Kopfbänder sowie die auf Zug belasteten historischen Zimmermannsverbindungen der Bundträme an einigen Stellen schon weit auf. Ebenfalls sind die Fußpfetten in der nord-westlichen Ecke des Stadels in einem sehr schlechten Zustand. Durch die vertikalen und horizontalen Lasten, welche von dem Dachstuhl weitergegeben werden, kommt es im Bereich der südlichen Außenwand zu einem großen aufklaffenden Riss entlang einer Mörtelfuge. Dies kann als Anzeichen dafür gewertet werden, dass das Mauerwerk hier langsam zu kippen beginnt. Im Bereich der Wände kommt es ebenfalls durch jahrelang andauernde Feuchtebelastung zu abfallenden Putzflächen. An mehreren Stellen ist somit das Mauerwerk sichtbar. An der südlichen Außenmauer kann somit abgelesen werden, dass hier für die Errichtung des Stadels unterschiedliche Mauerwerkssteine bzw. Ziegel verwendet wurden.

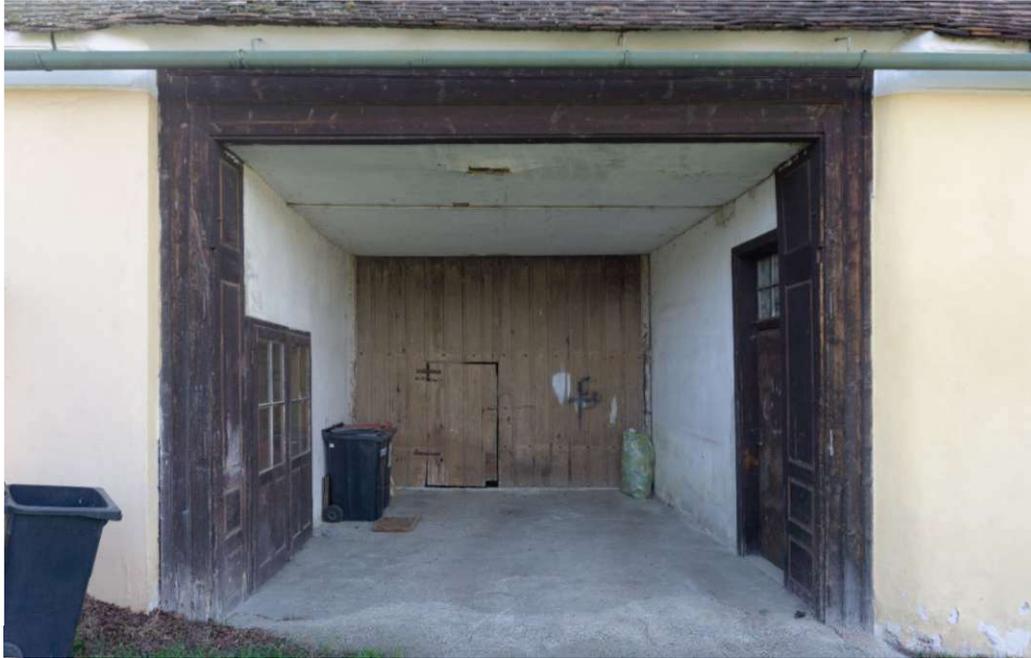
**Abb. 189** Übersicht EG.31- Blick Richtung Westen in die Einfahrt, 2024

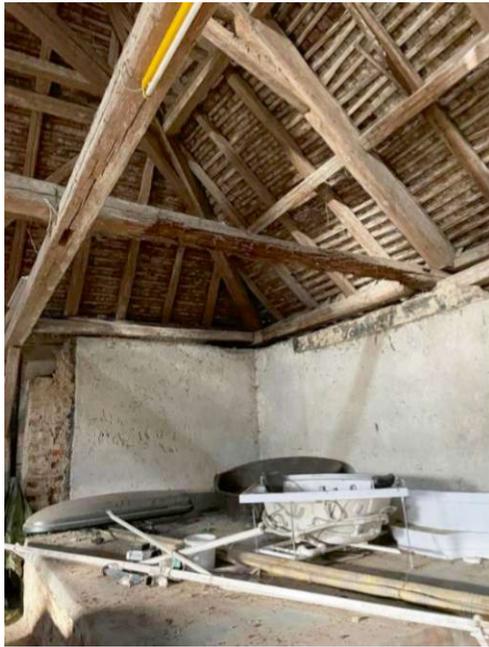
**Abb. 195** EG.31- vermorschter, schadhafter Bundtram, 2024

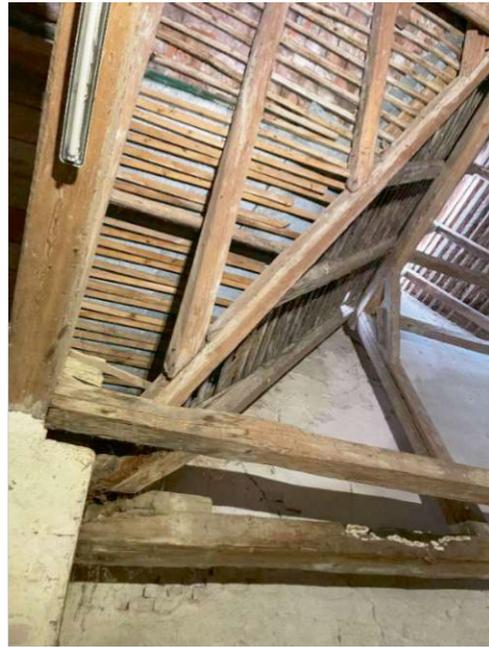
**Abb. 196** EG.31- vermorschter Bundtram/ Auflagerknoten, 2024

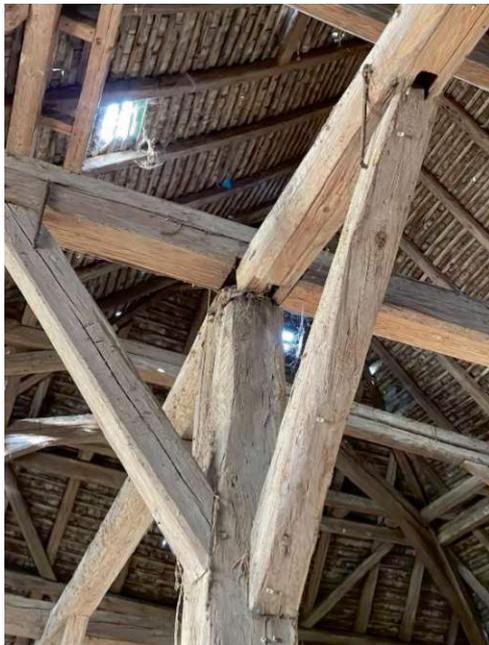
**Abb. 197** EG.31- öffnende Verbindungen, 2024

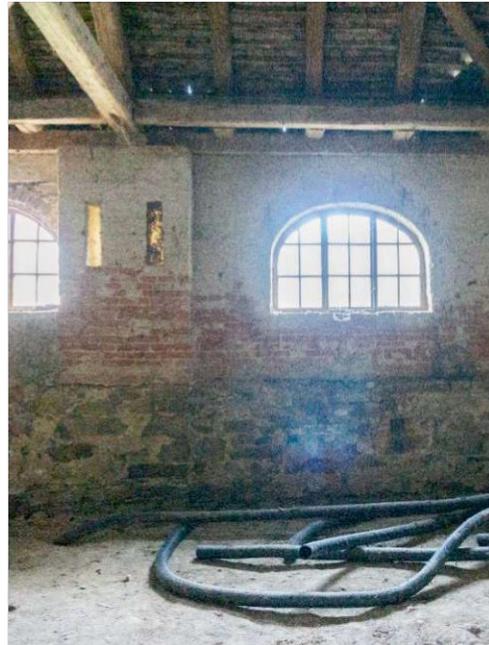
**Abb. 198** EG.31- Riss entlang einer Mörtelfuge, 2024

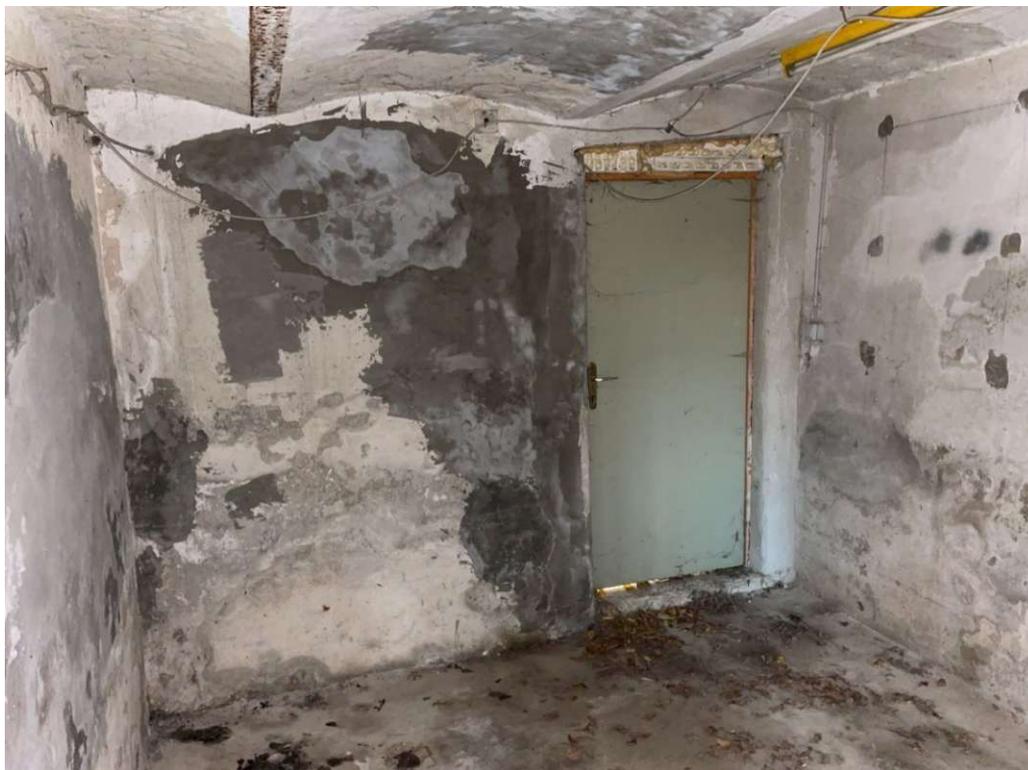
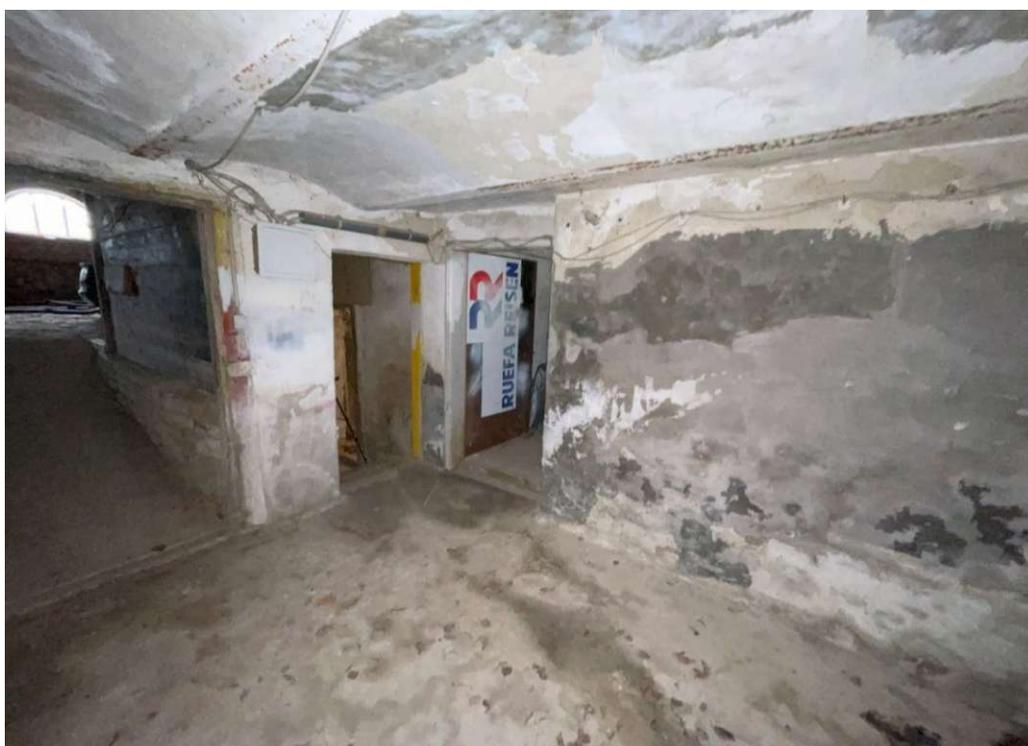
**Schadensbild:** Hier kommt es zu Rissen und zu Abplatzungen des Putzes im Mauerwerk bzw. im Bereich der Decke.
