## **Das Schloss Freundorf**

Umnutzung eines historischen Freihofes im Tullnerfeld

Band I

Rupert Pölsterl

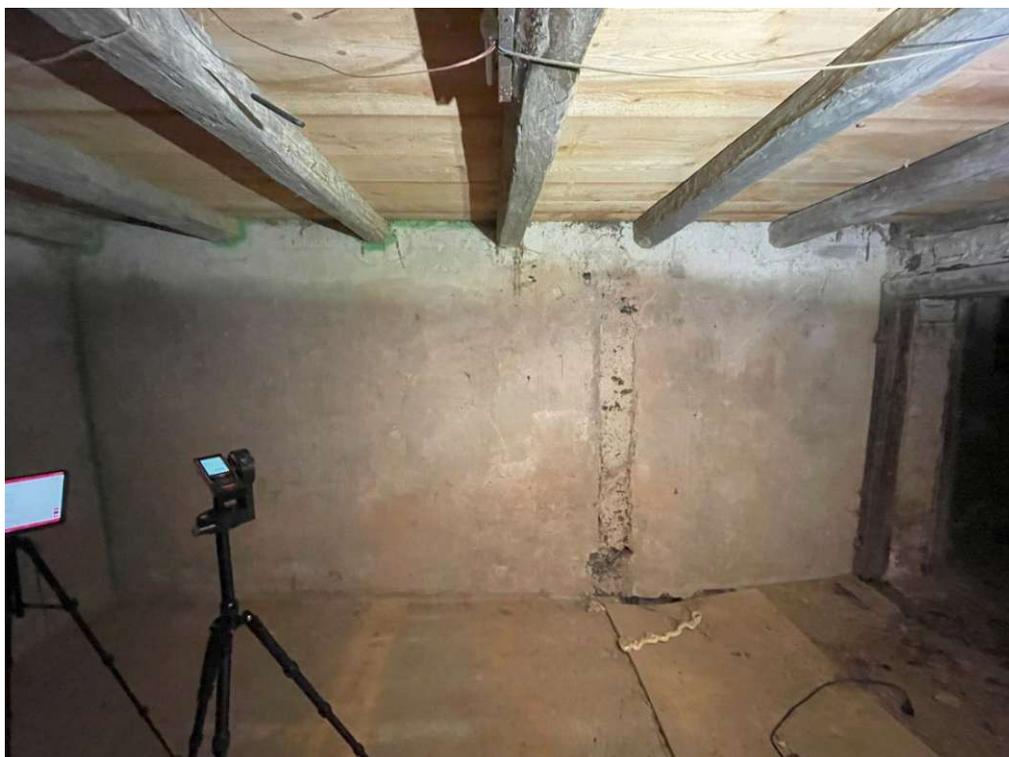
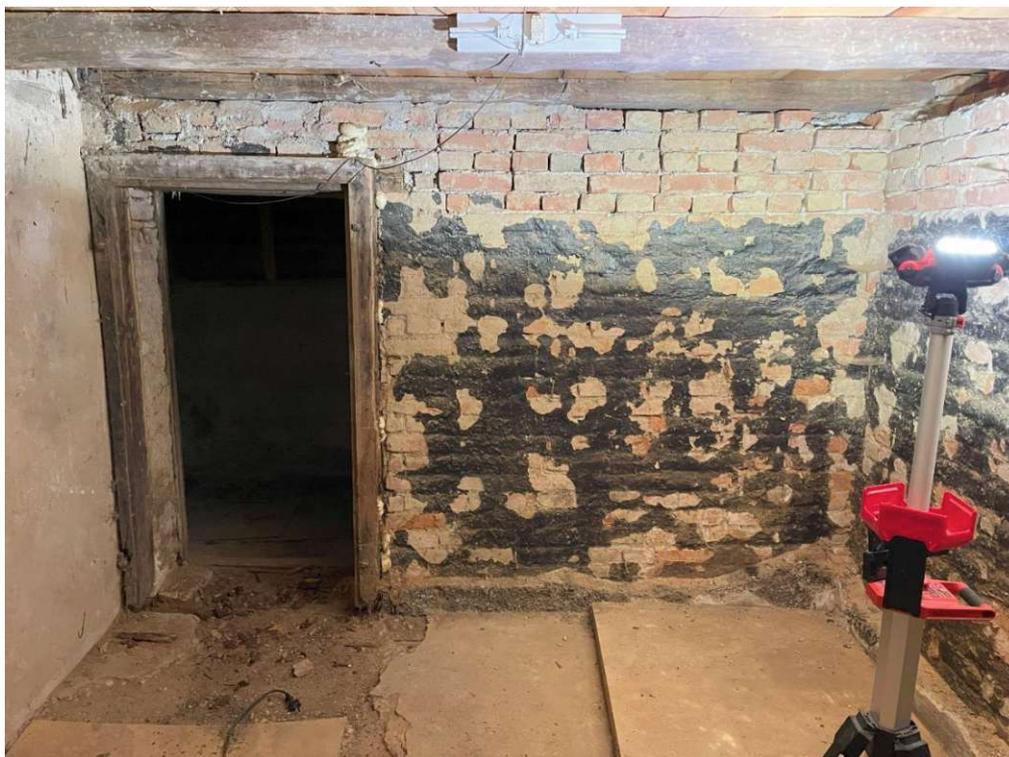
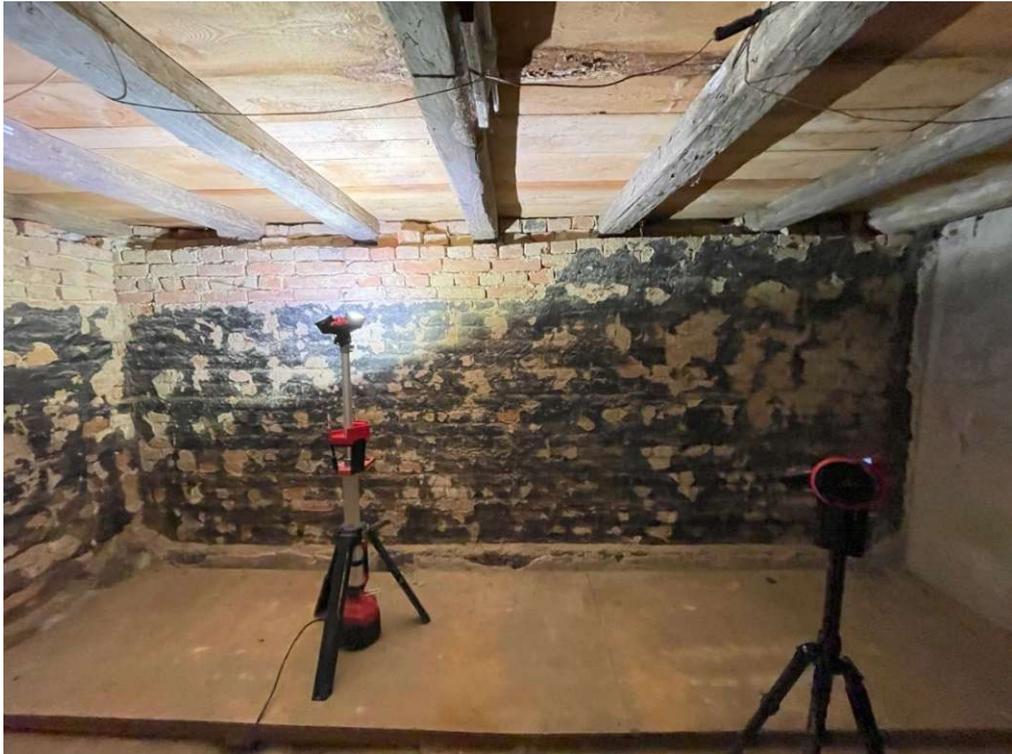
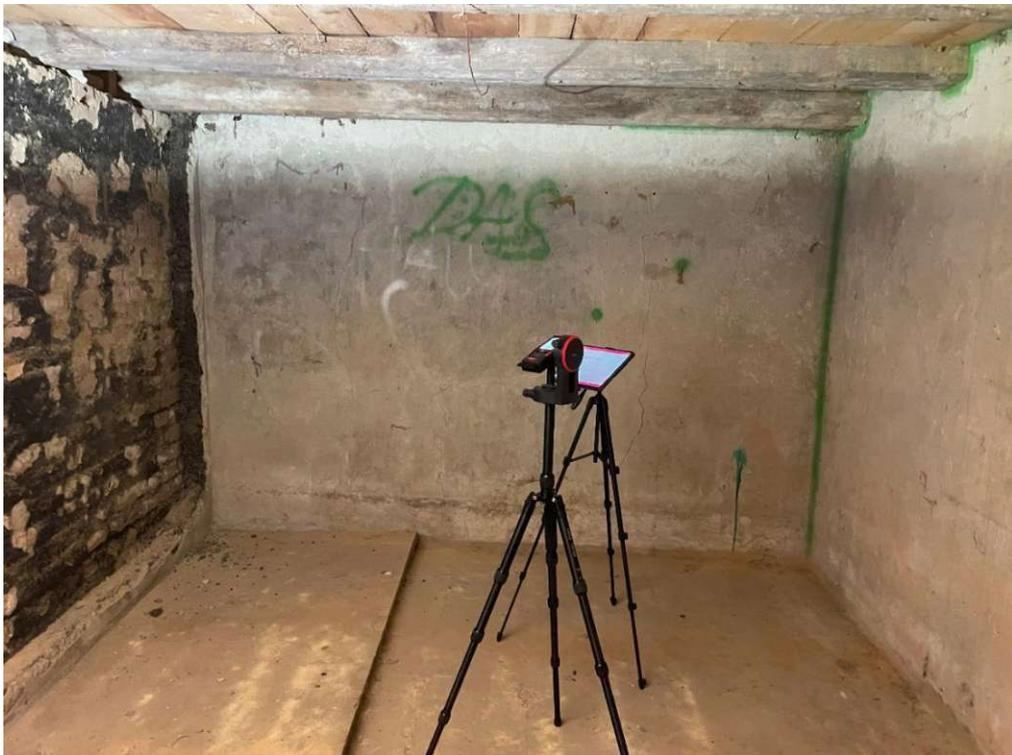
**Schadensbild:** Aufsteigende Feuchtigkeit im Sockelbereich des Mauerwerks.

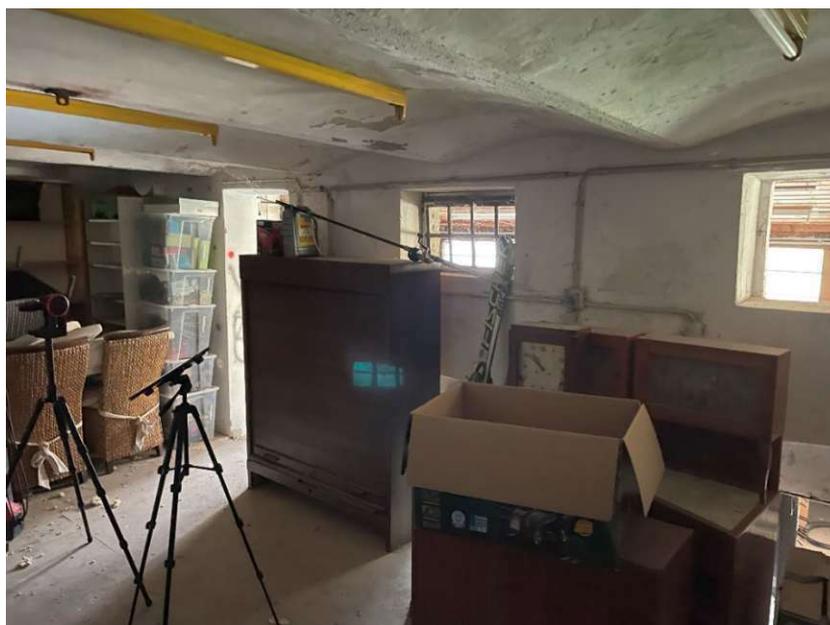
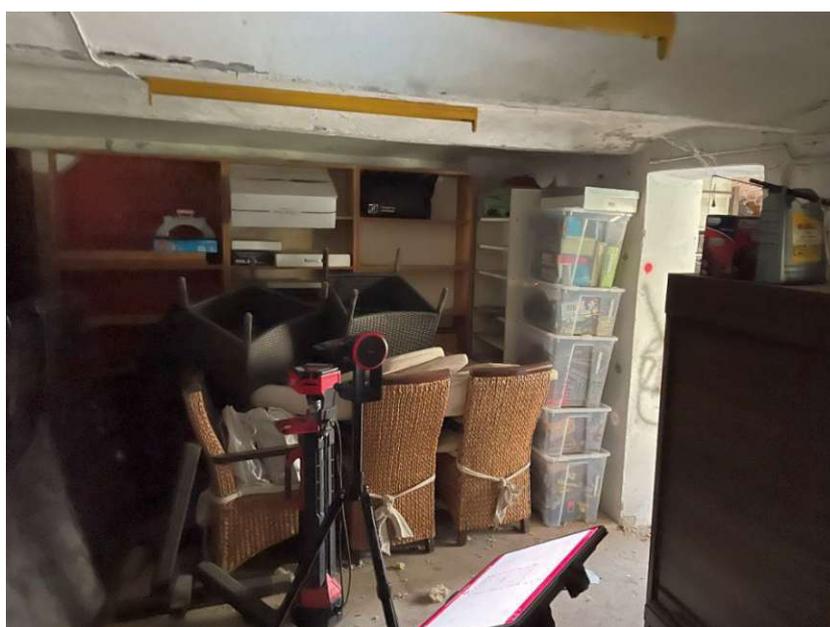
**Schadensbild:** Vereinzelt kommt es zu Ausbrüchen im Putz.

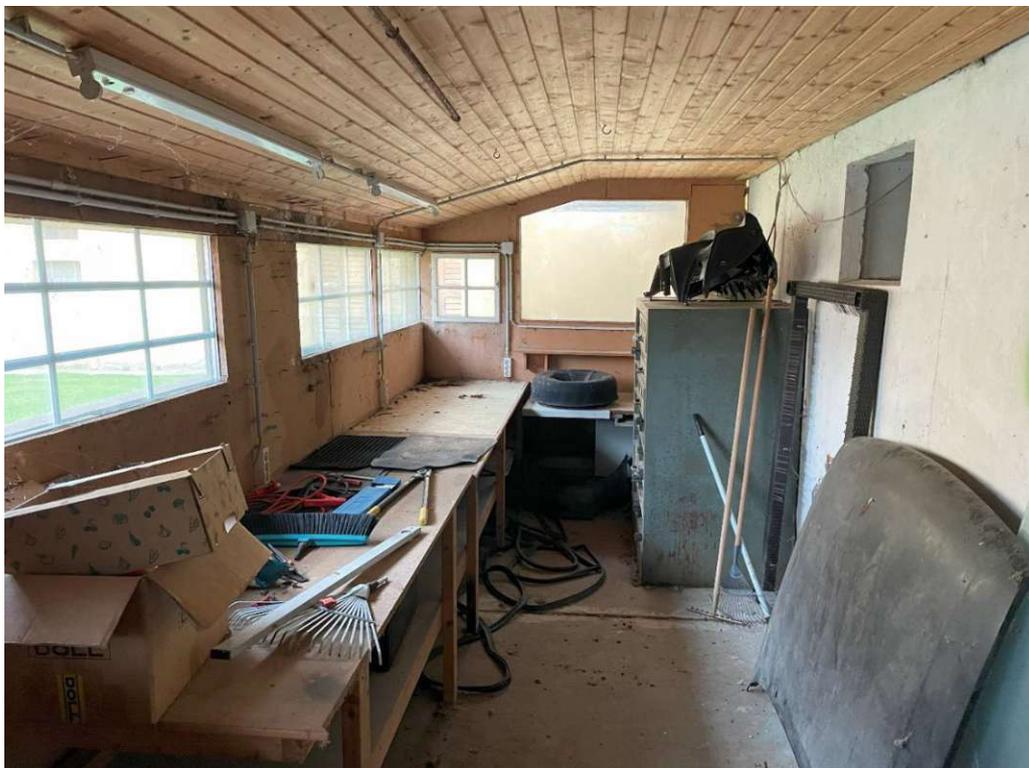
Abb. 218 Übersicht EG.36- Blick Richtung Osten, 2024

**Schadensbild:** Da dieser Anbau in Eigenleistung errichtet wurde und die Fenster eher laienhaft eingebaut sind, kommt es in den unmittelbaren Bereichen neben den Fenstern zu einem Wassereintritt und weiterführend damit verbunden zu Wasserflecken in den MDF-Platten. Da auch die Türe in ähnlicher Manier eingesetzt wurde, weist die Holzkonstruktion bereits einige morschen Stellen auf. Die westliche, nachbarseitige Außenwand zeigt ebenfalls feuchte Flecken. Das Niveau des Raumes liegt hier ca. um 1,00 m tiefer als das Gelände des angrenzenden Nachbarn und ist somit einer ständigen Feuchtigkeitsbelastung ausgesetzt. Diese Wand war in ihrem ursprünglichen Zustand eine Trennwand zwischen den beiden Grundstücken und fungierte nicht als Außenmauer eines Raumes, wodurch möglicherweise eine Austrocknung verhindert wurde.

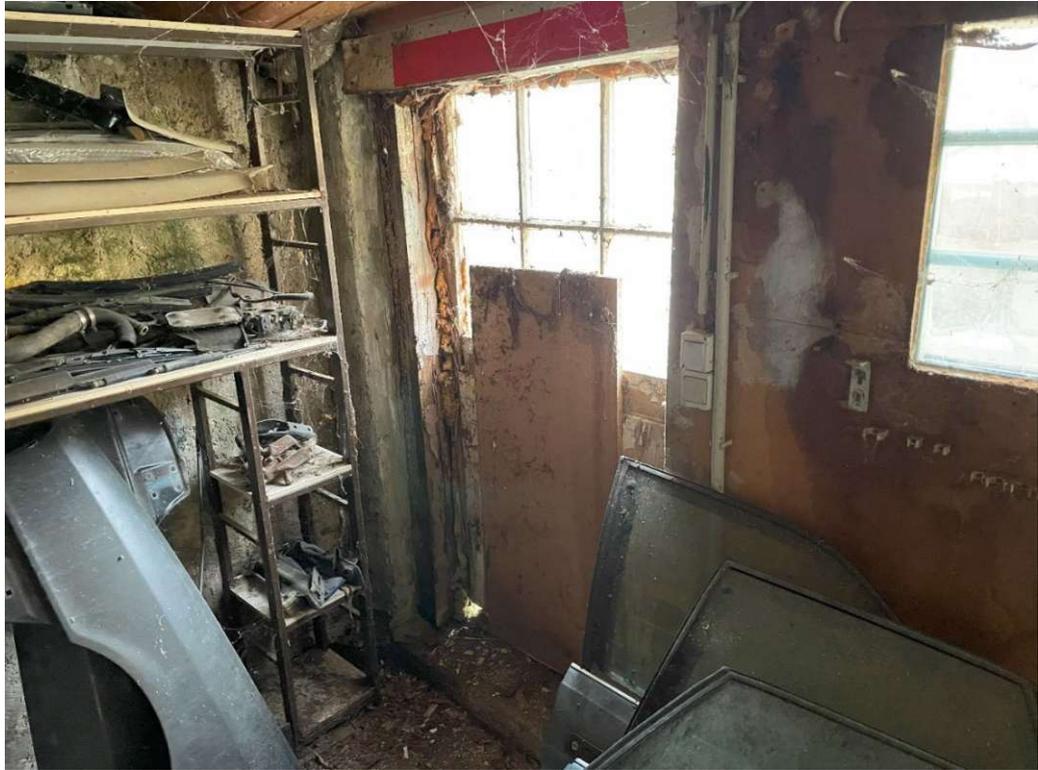
**Abb. 218** EG.36- Blick Richtung Nordwesten, vermorschte Steher, feuchte Flecken in beiden Außenwänden, 2024

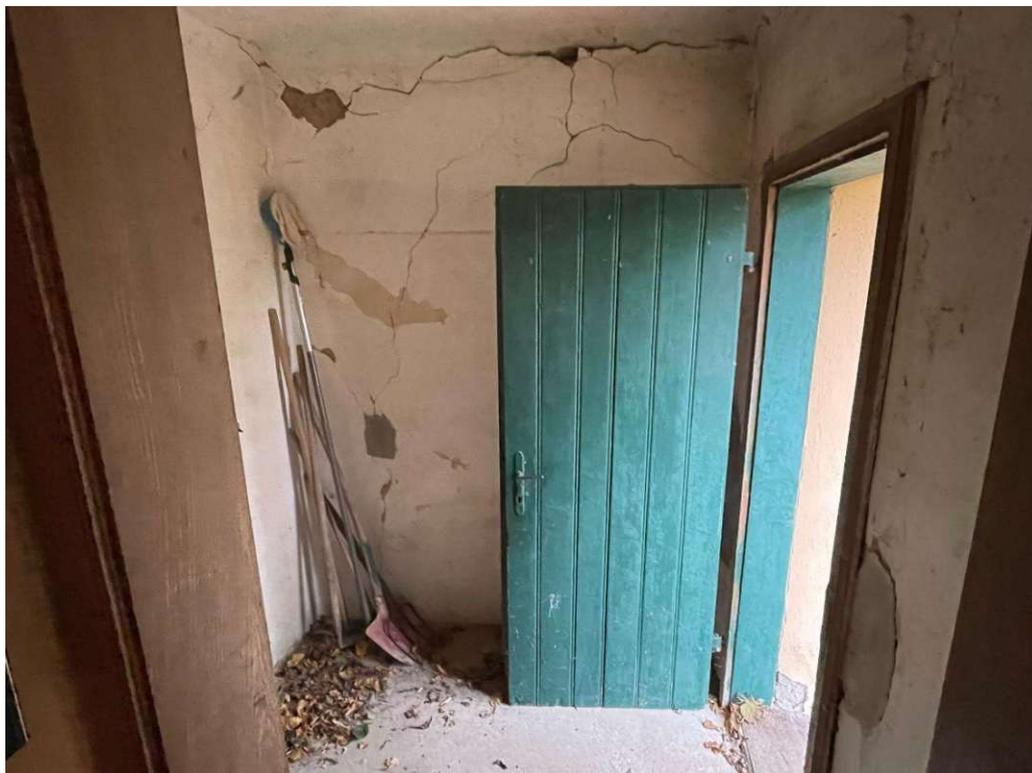
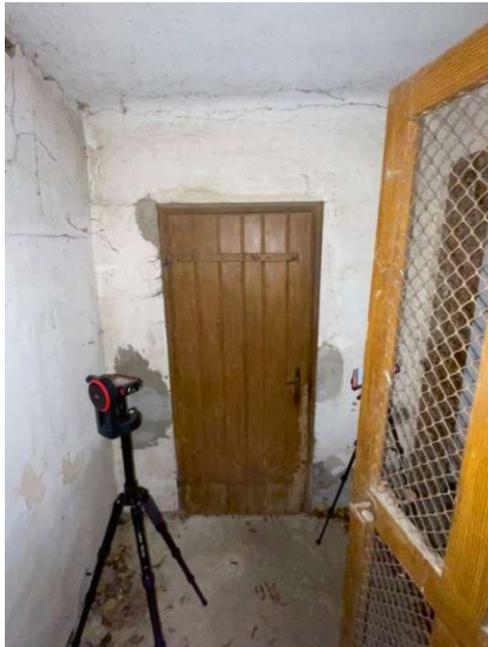
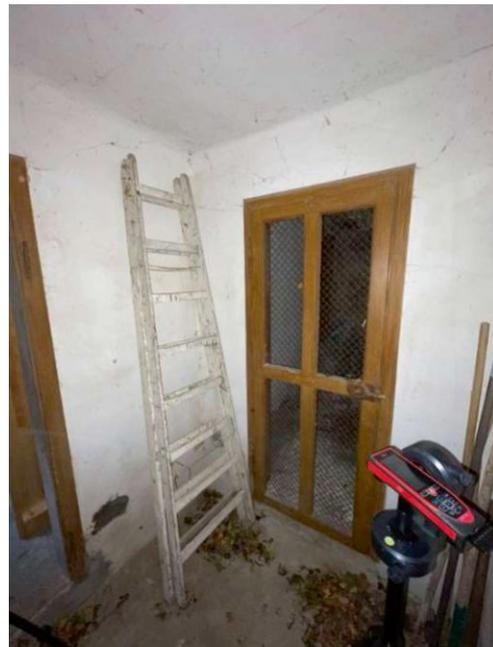
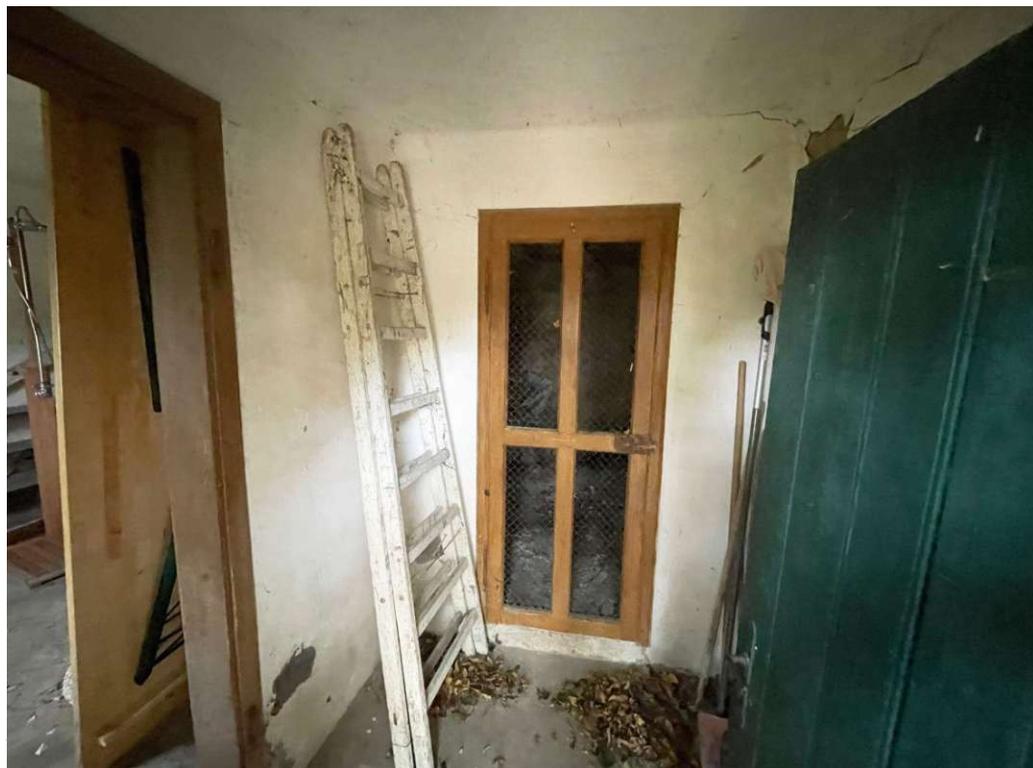
**Schadensbild:** Im Bereich der nördlichen Trennwand des Stadelgebäudes sowie der östlichen Außenwand kommt es vermehrt zu massiven Setzungsrisen. Teilweise wurden hier bereits Fehlstellen ausgebessert und neu verputzt. Eine eindringende bzw. aufsteigende Mauerwerksfeuchte führt zu Abplatzungen der Putzoberflächen.

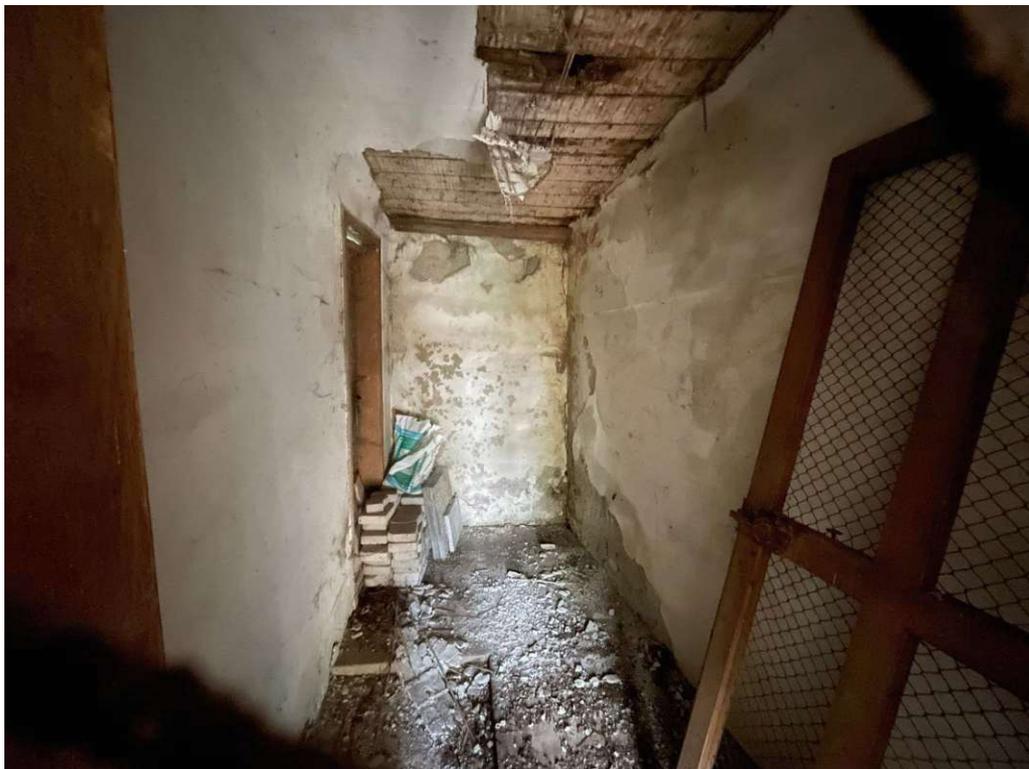
**Abb. 227** Übersicht EG.38- Blick Richtung Westen, 2024

**Schadensbild:** Im Bereich der nördlichen Trennwand des Stadelgebäudes sowie der westlichen Außenwand kommt es zu Rissbildungen. Das darüber liegende undichte Ziegeldach dürfte die Ursache für ein Abfallen der Putzoberfläche im Bereich der Decke sein. Hier ist bereits großflächig die Schilfstruktur einsehbar. Die westliche sowie die nördliche Außen- bzw. Trennwand weisen großflächige Feuchteschäden auf. Hier dürfte es auf Grund der historisch bedingt fehlenden Gebäudeabdichtung zur aufsteigenden Mauerwerksdurchfeuchtung kommen. Auch bei den Wandoberflächen kommt es zur Abplatzung der Putzoberflächenstruktur. Teilweise ist hier bereits das Ziegelmauerwerk einsichtig.

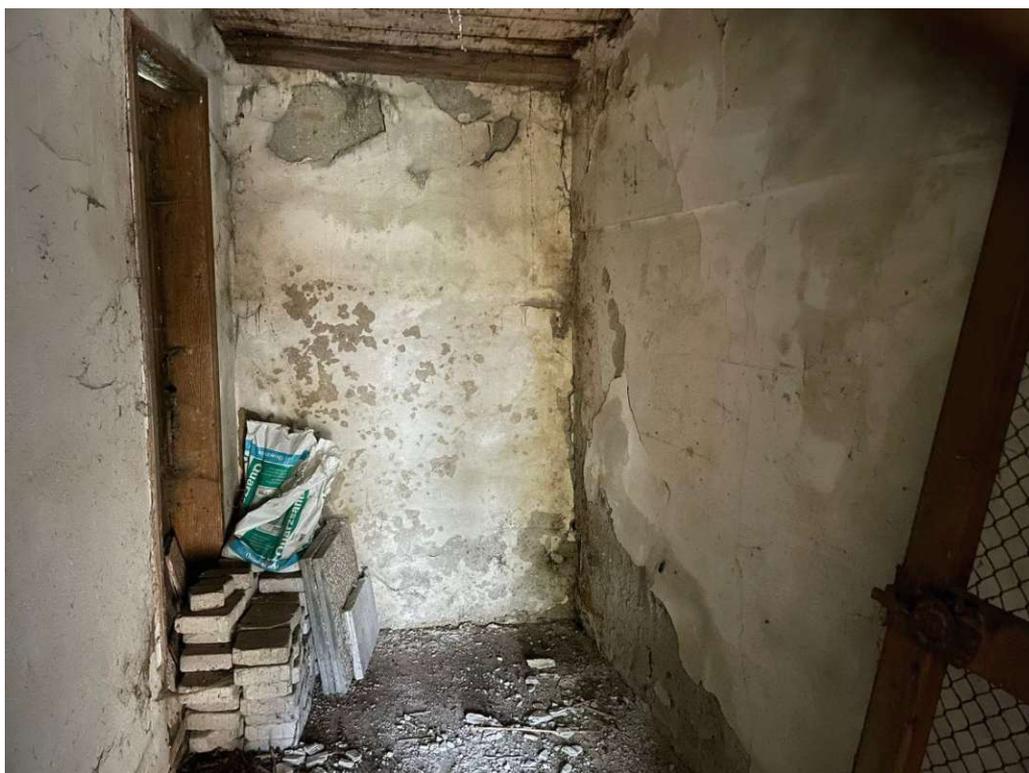
**Abb. 230** Übersicht EG.38- Blick Richtung Osten- feuchte Stellen im Anschlussbereich des Stadels, 2024

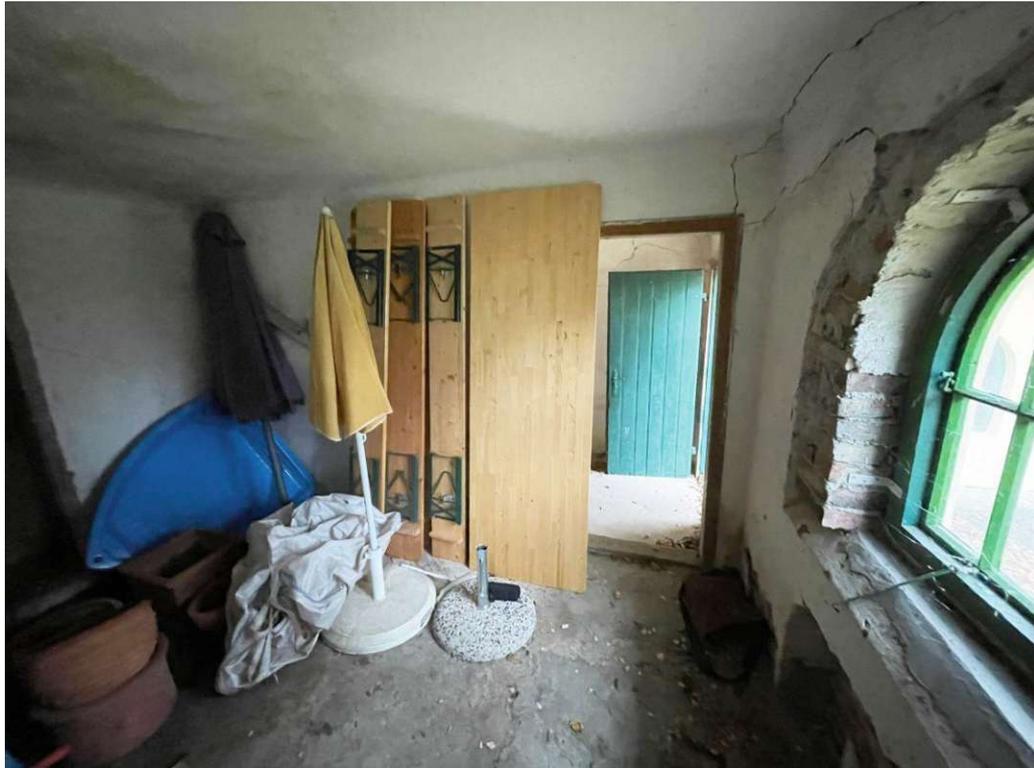
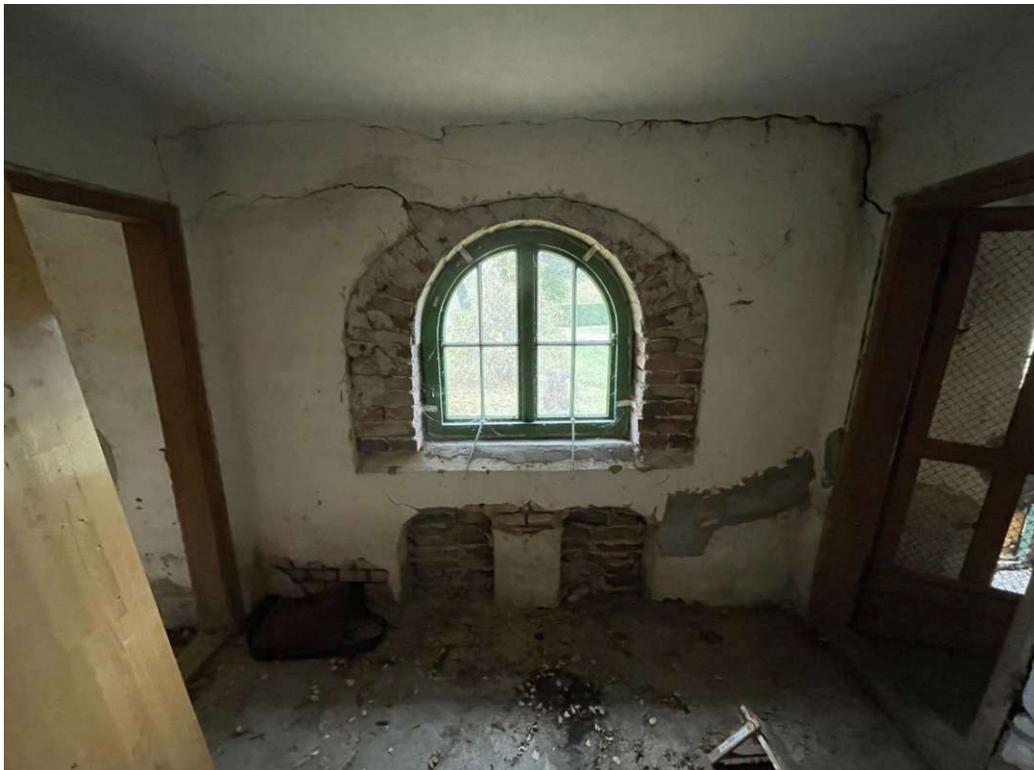
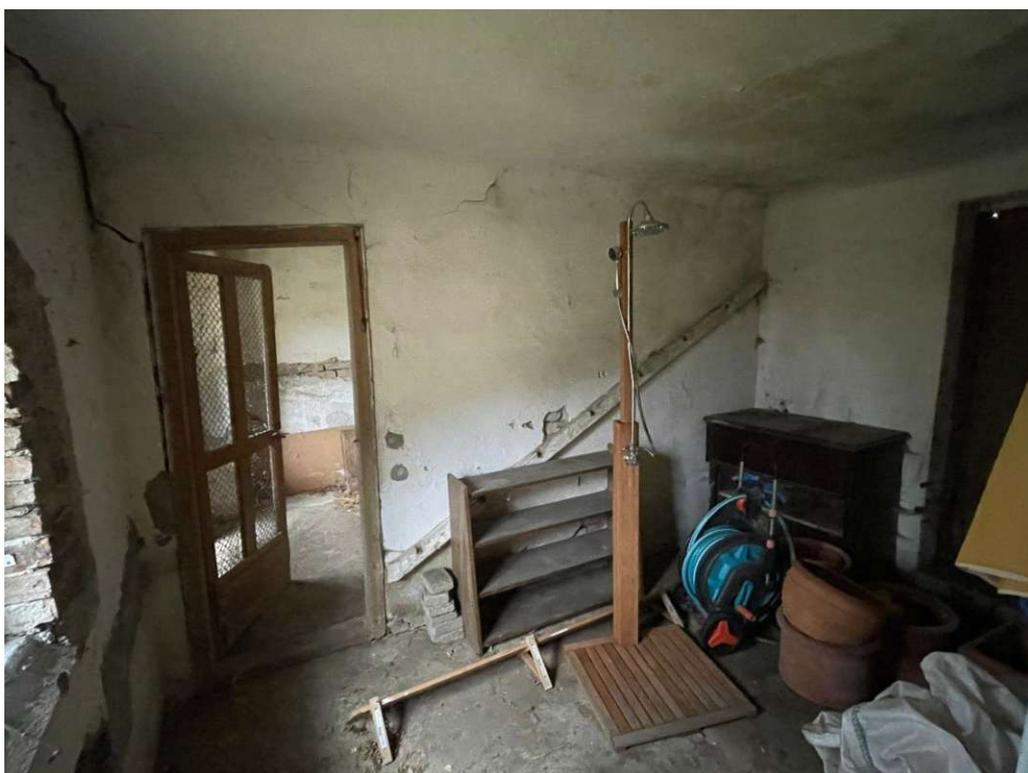
**Schadensbild:** Im Bereich der östlichen Außenwand kommt es zu massiven Setzungsrissen im Bereich der Decke. Es zeichnen sich bereits dieselben feuchten Flecken in der Deckenoberfläche wie bei dem angrenzenden Abstellraum EG.38 ab, welche zu einem Ausbrechen der Putzoberflächenstruktur führen könnten. Die umliegenden Wandflächen zeigen ebenfalls Spuren einer Mauerwerksdurchfeuchtung auf. Der Türrahmen zu dem südlichen Abstellraum hin weist bereits eine fortgeschrittene Schiefstellung auf. Dies deutet auf eine massive Setzung der östlichen Außenwand hin.

Abb. 233 Übersicht EG.39- Blick Richtung Norden, 2024

Abb. 234 Übersicht EG.39- Blick Richtung Osten, 2024

Abb. 235 Übersicht EG.39- Blick Richtung Süden, 2024

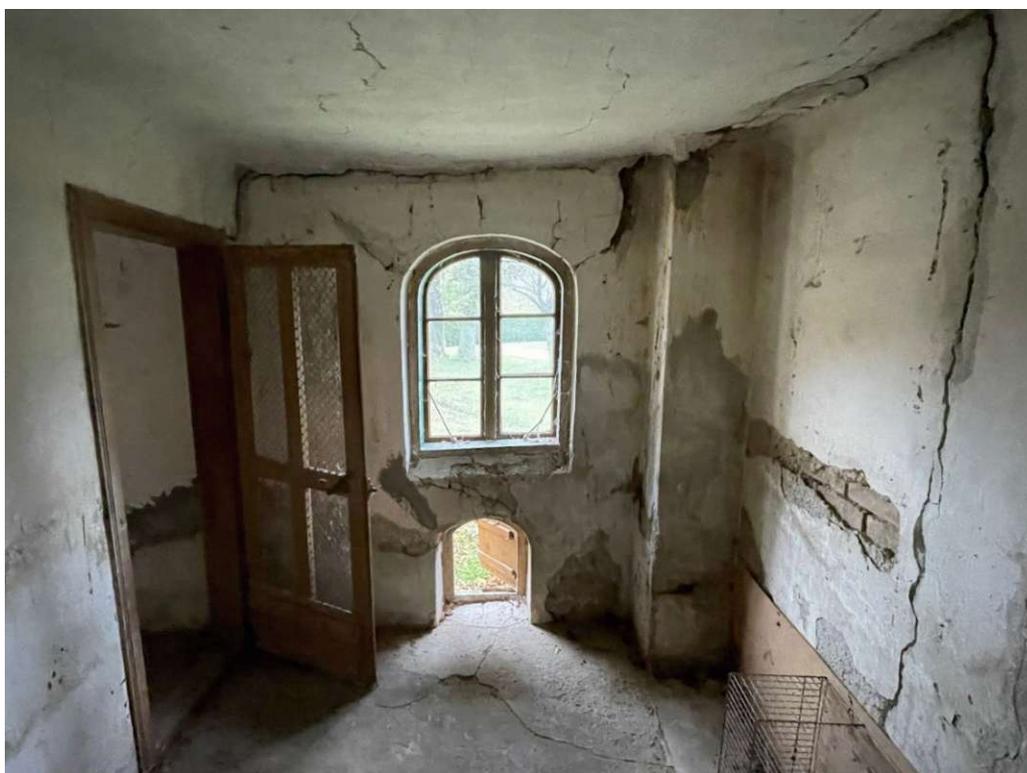
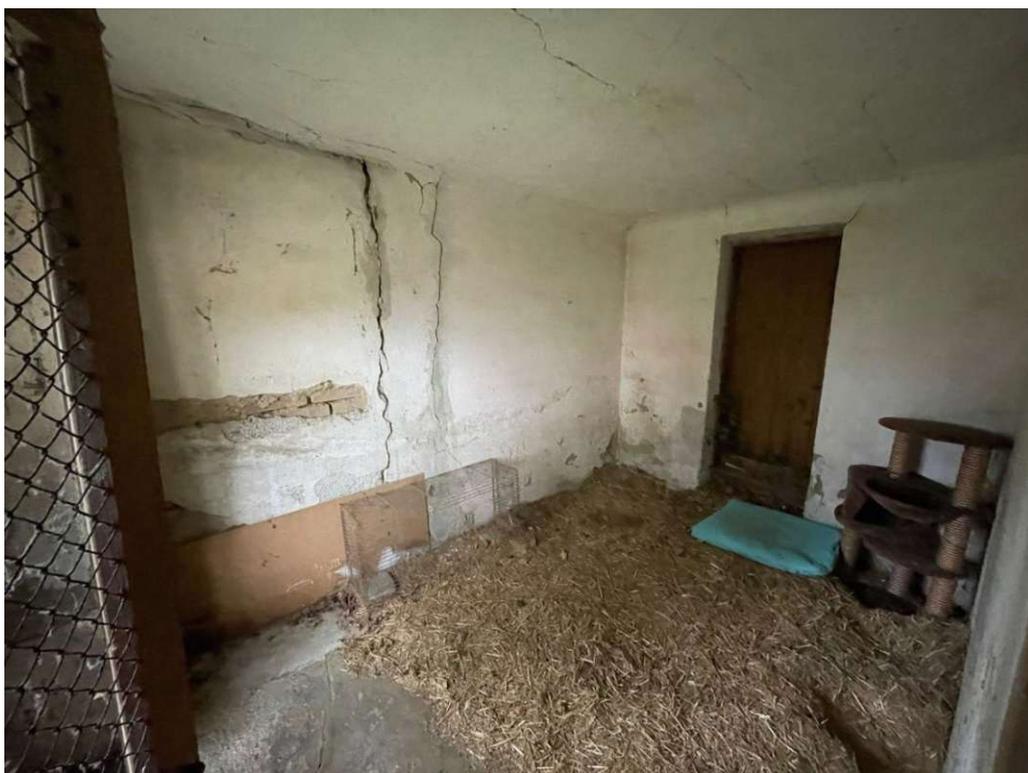
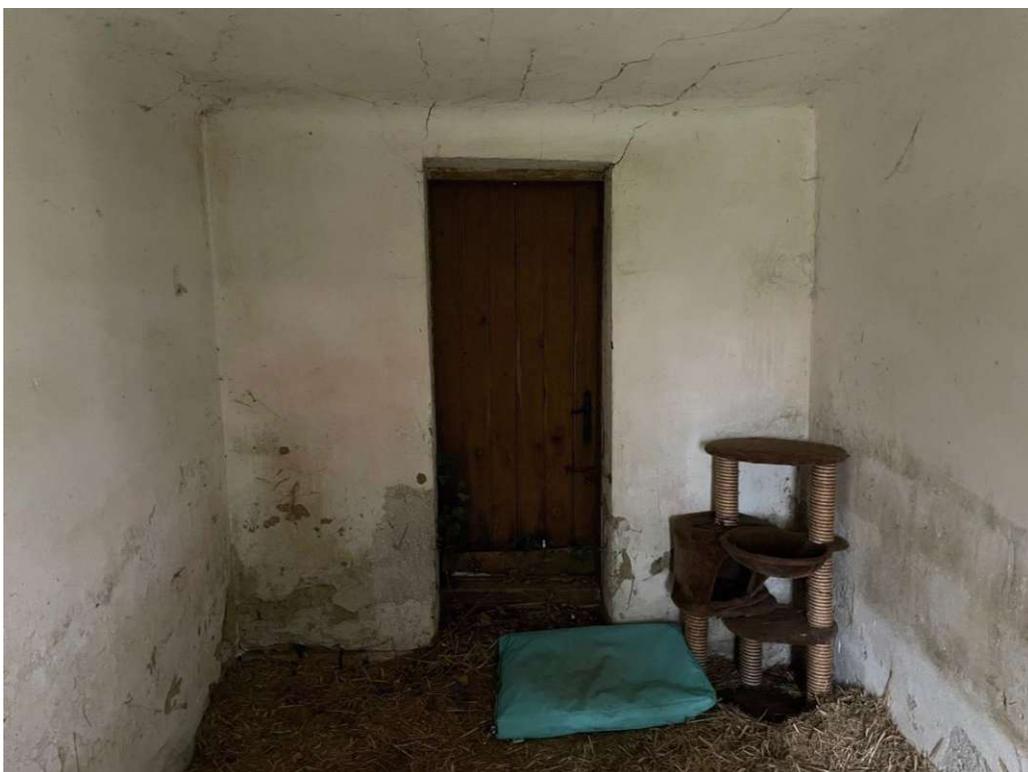
**Schadensbild:** Im Bereich der östlichen sowie der südlichen Außenwand kommt es zu massiven Setzungsrisse im Bereich der Decke und der Wände. Auch hier zeichnen sich bereits dieselben feuchten Flecken in der Deckenoberfläche wie beim Abstellraum EG.38 ab, welche zu einem Ausbrechen der Putzoberflächenstruktur führen könnten. Die umliegenden Wandflächen zeigen ebenfalls Spuren einer Mauerwerksdurchfeuchtung auf. Der Türrahmen zu dem nördlichen Abstellraum hin weist bereits eine fortgeschrittene Schiefstellung auf. Dies deutet auf eine massive Setzung der östlichen Außenwand hin.

**Abb. 238** Übersicht EG.40- Blick Richtung Osten, 2024

Abb. 239 Übersicht EG.40- Blick Richtung Süden, 2024

Abb. 240 Übersicht EG.40- Blick Richtung Süden, 2024

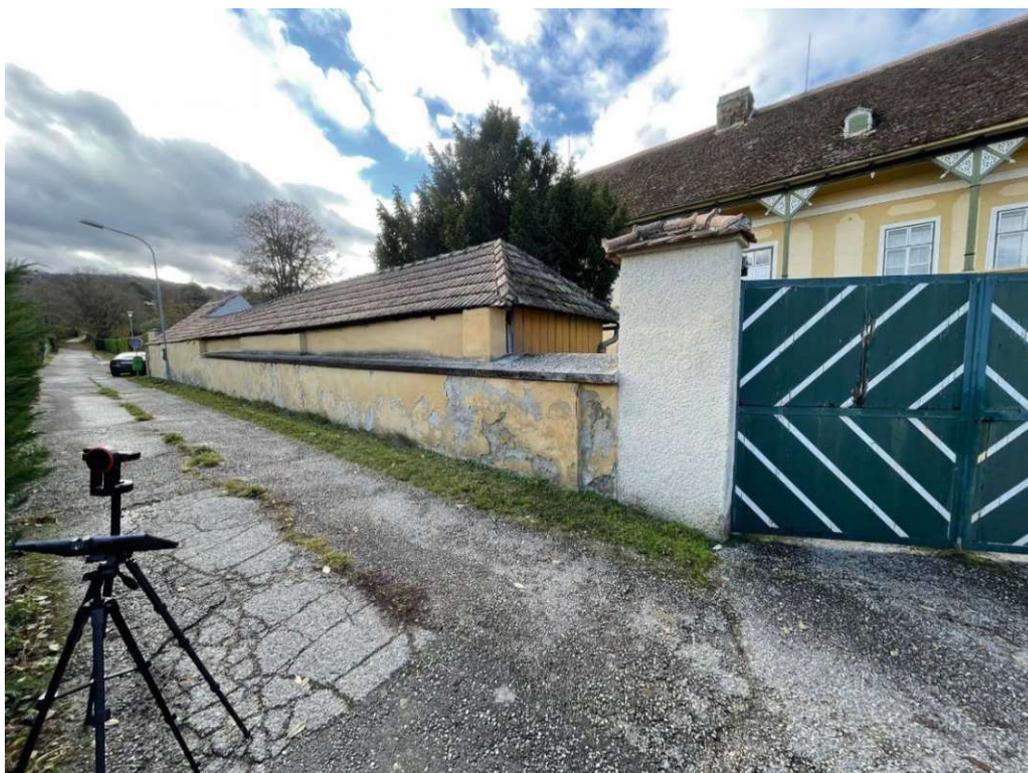
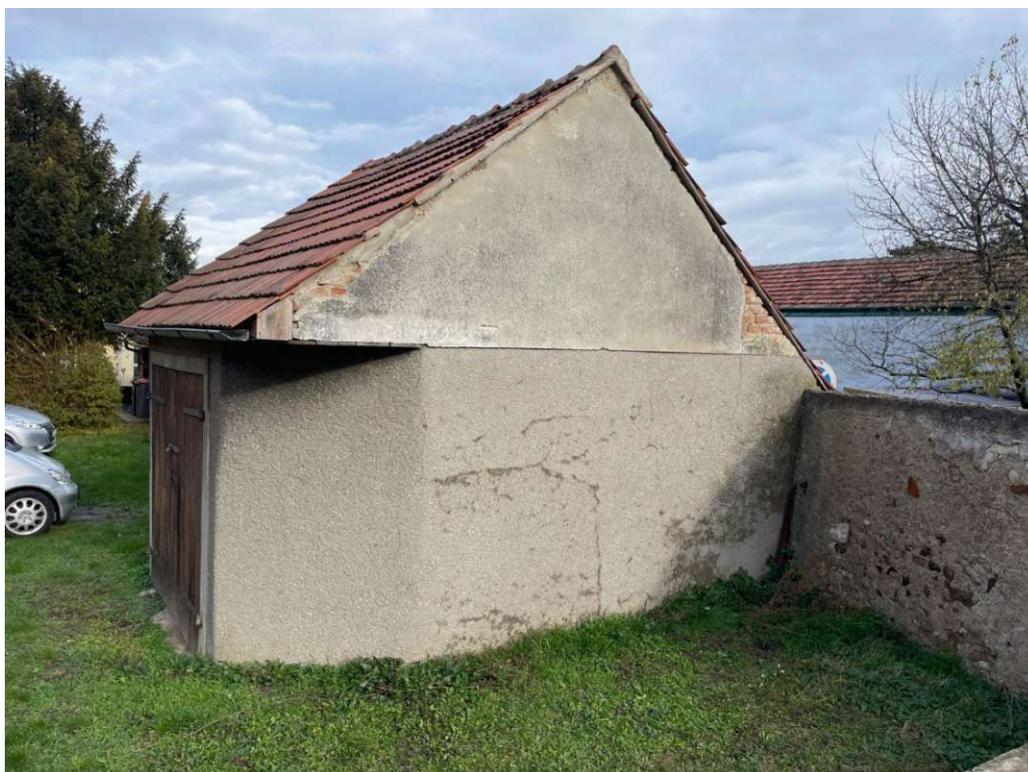
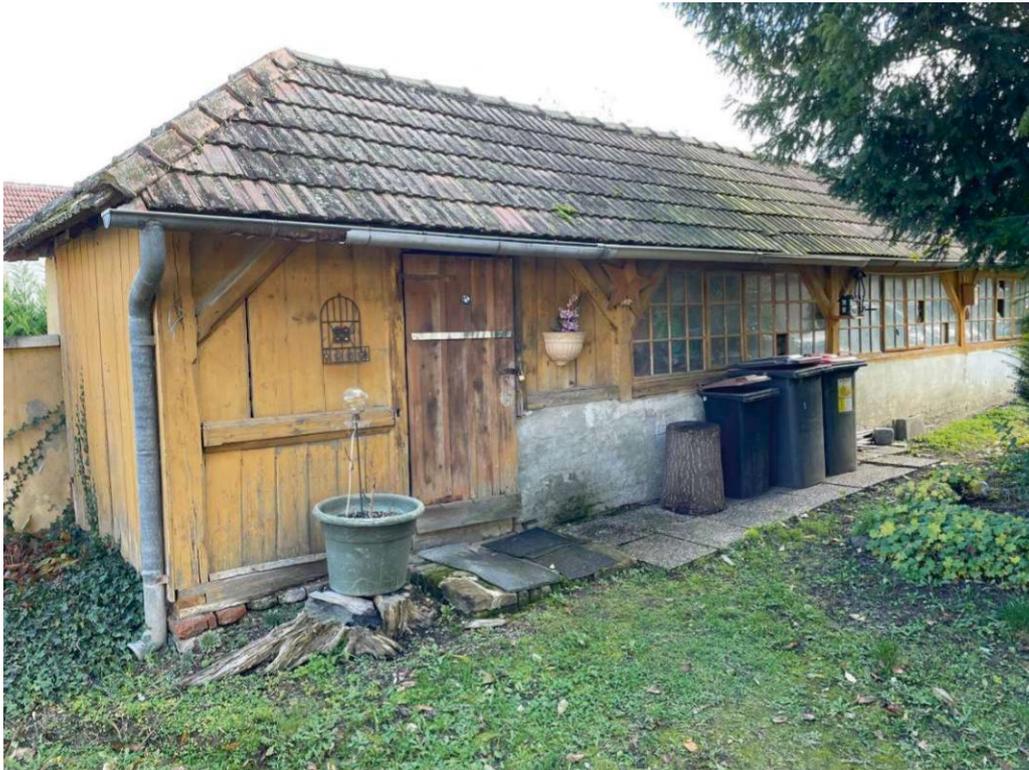
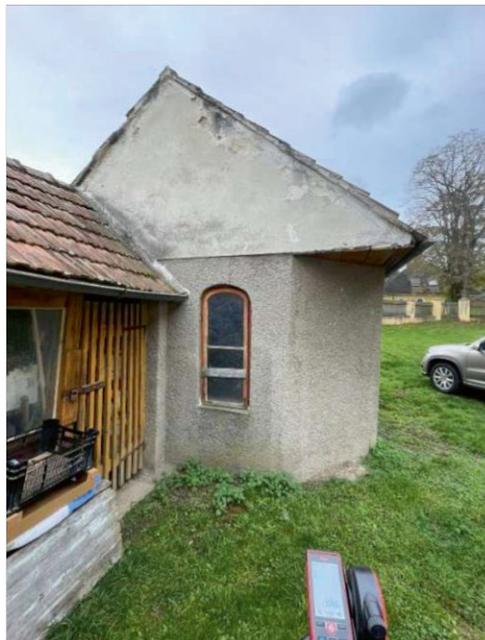
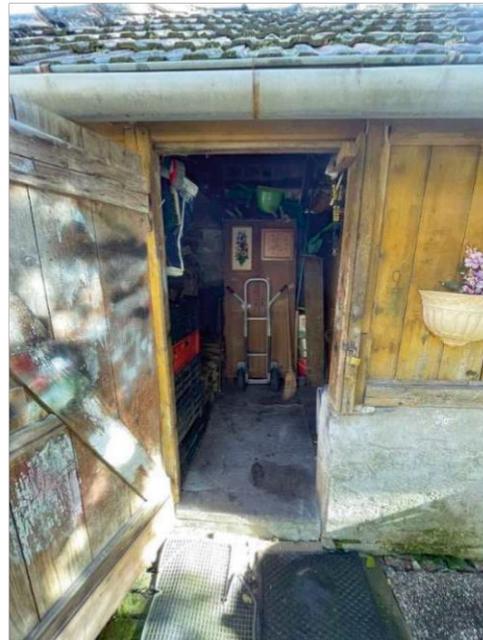
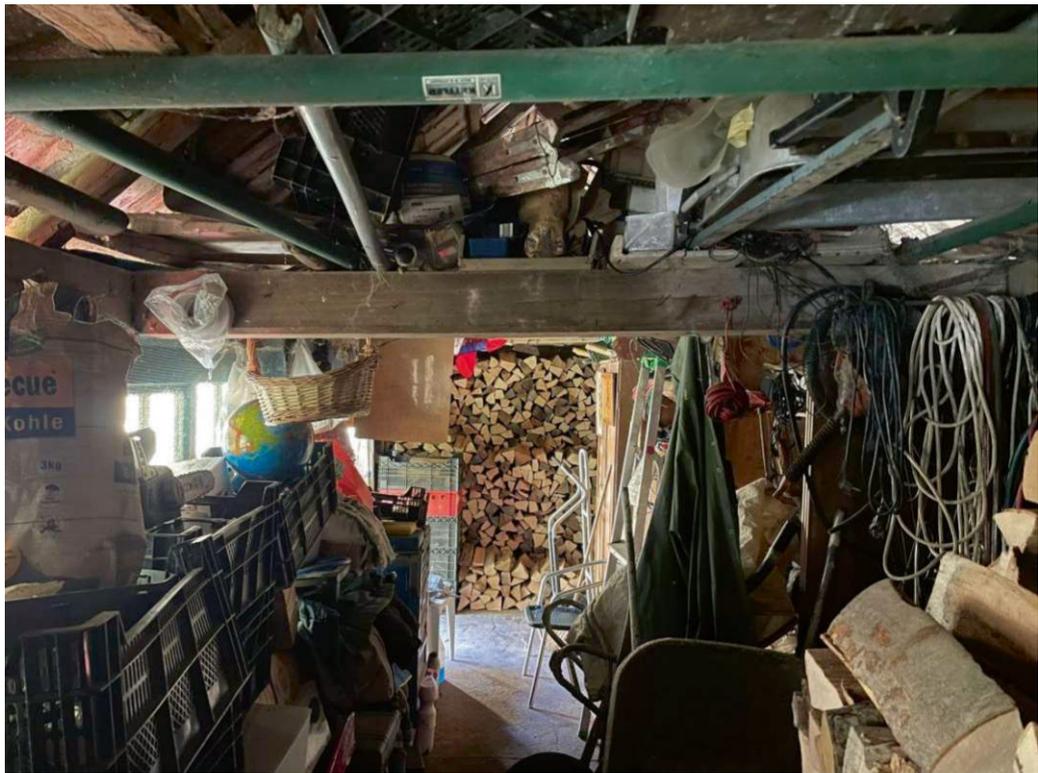
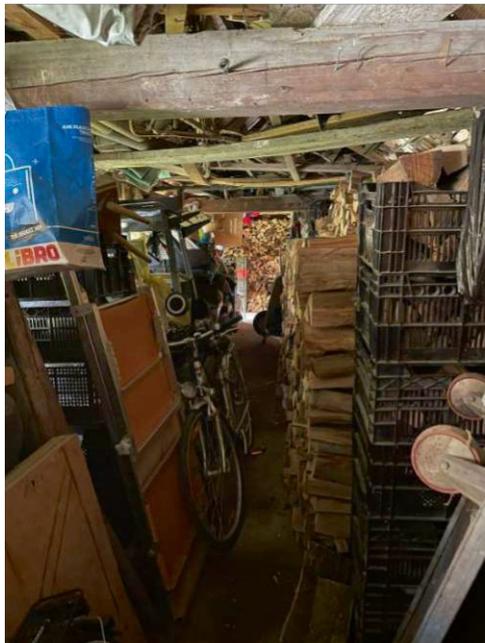
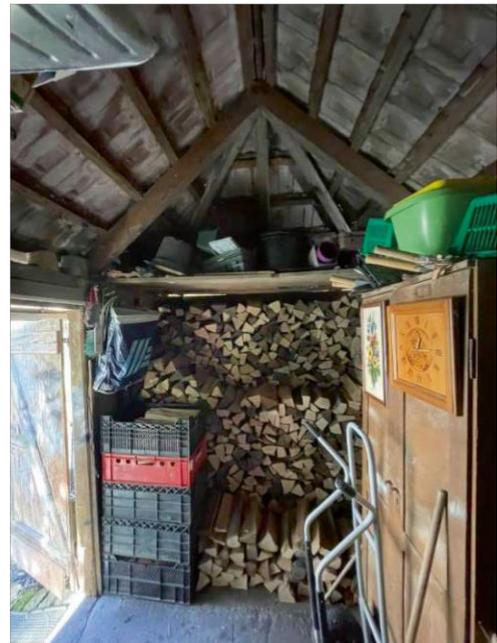
**Schadensbild:** Teilweise fehlen Glasflächen bzw. sind zerbrochen. Die Holzrahmenkonstruktion wölbt sich ca. auf der halben Länge der westlichen Außenwand leicht in Richtung des Innenhofes. Hier dürfte die Dachkonstruktion im Laufe der Zeit nach außen schieben. Im Bereich der südlichen Außenwand kommt es zu Fehlstellen in der Putzoberfläche. Teilweise ist hier bereits das Mauerwerk freigelegt. Auch der Sockel der Kegelbahn weist feuchte Stellen auf. Dies dürfte der historisch bedingt fehlenden Feuchtigkeitsabdichtung geschuldet sein. Entlang der östlichen Außenwand kommt es ebenfalls zu Fehlstellen in der Putzoberfläche.

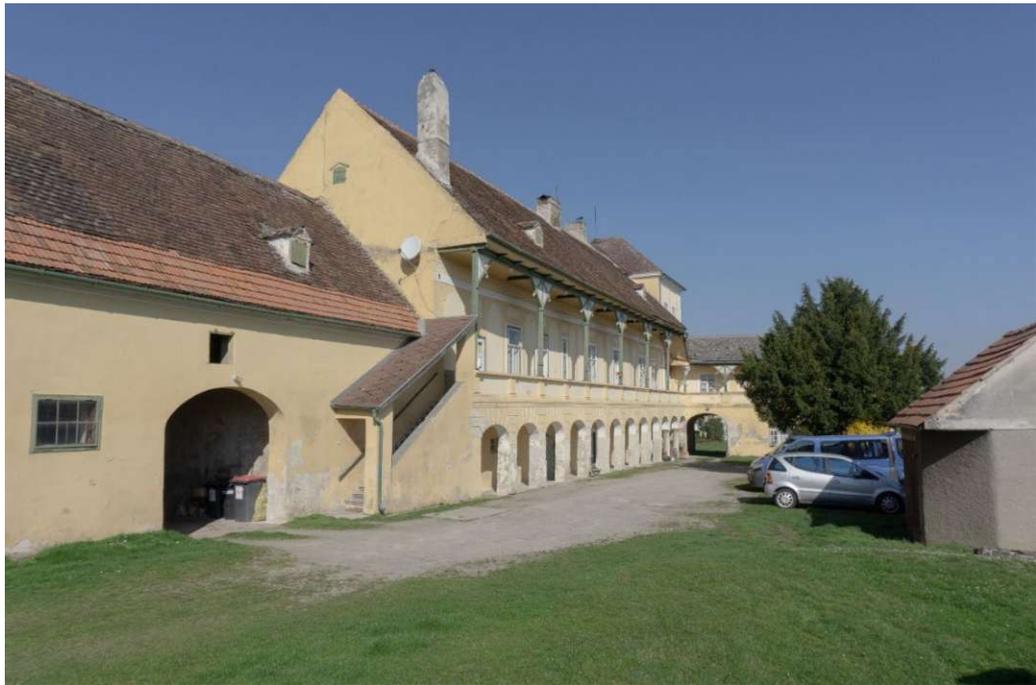
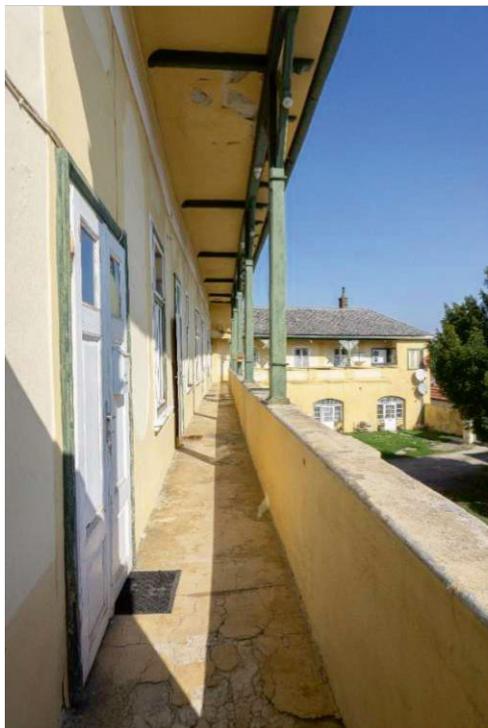
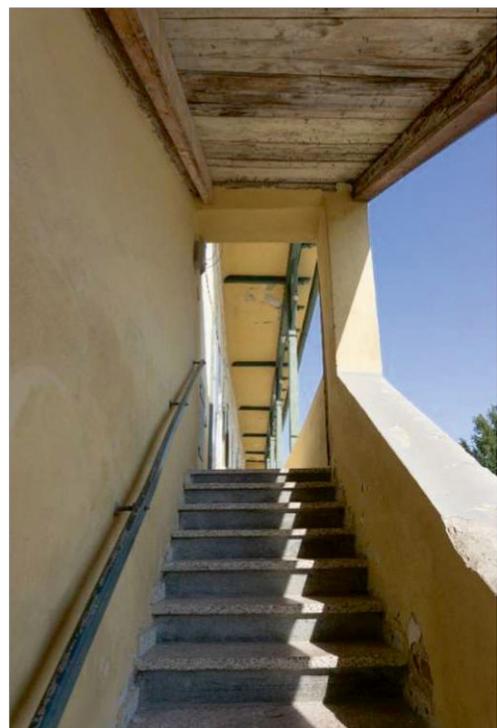
**Schadensbild:** Durch das bereits undichte Ziegeldach des Haupttraktes gelangt Wasser in die Deckenuntersicht und verursacht hier das teilweise Ausbrechen der Putzoberfläche. Da die Holzstützen durch einen geringen Dachüberstand frei bewittert sind und ohne einen konstruktiven Holzschutz direkt auf der Brüstung aufgelagert wurden, kommt es im Sockelbereich durch Spritzwasser zu schadhafte vermorschten Holzstellen. Der Boden unmittelbar nach der Stiege weist ebenfalls schon Risse und ausgebrochene Stellen auf.

**Abb. 256** Übersicht LG.01 - Blick Richtung Nordwest, 2024

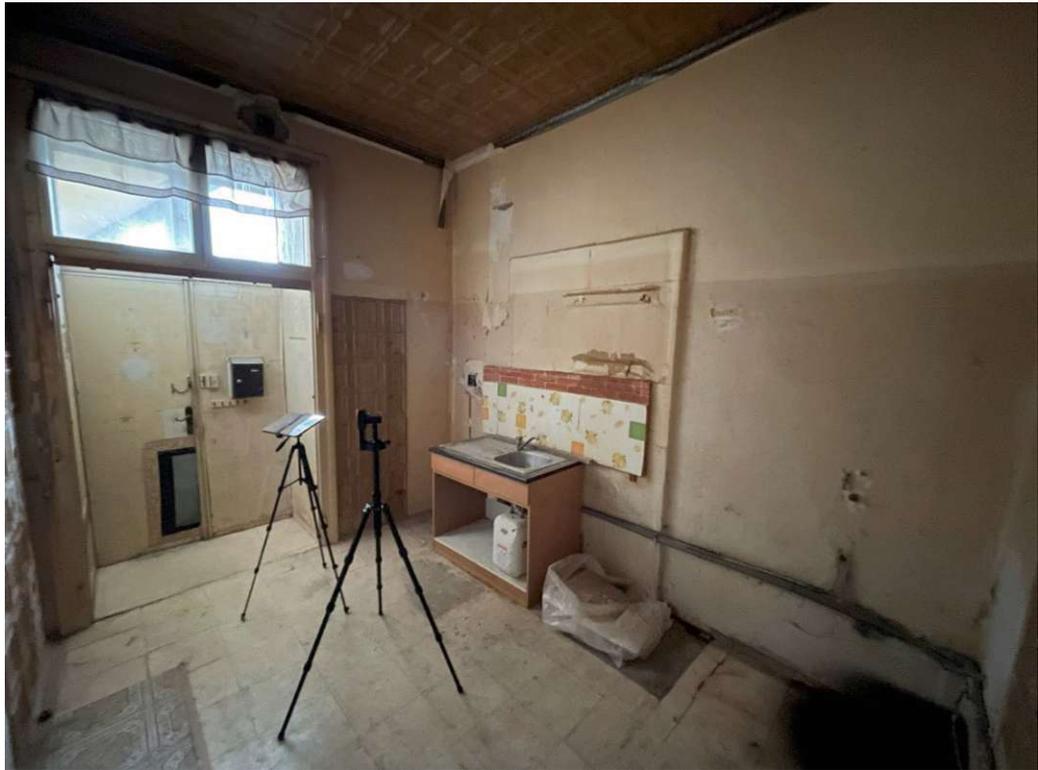
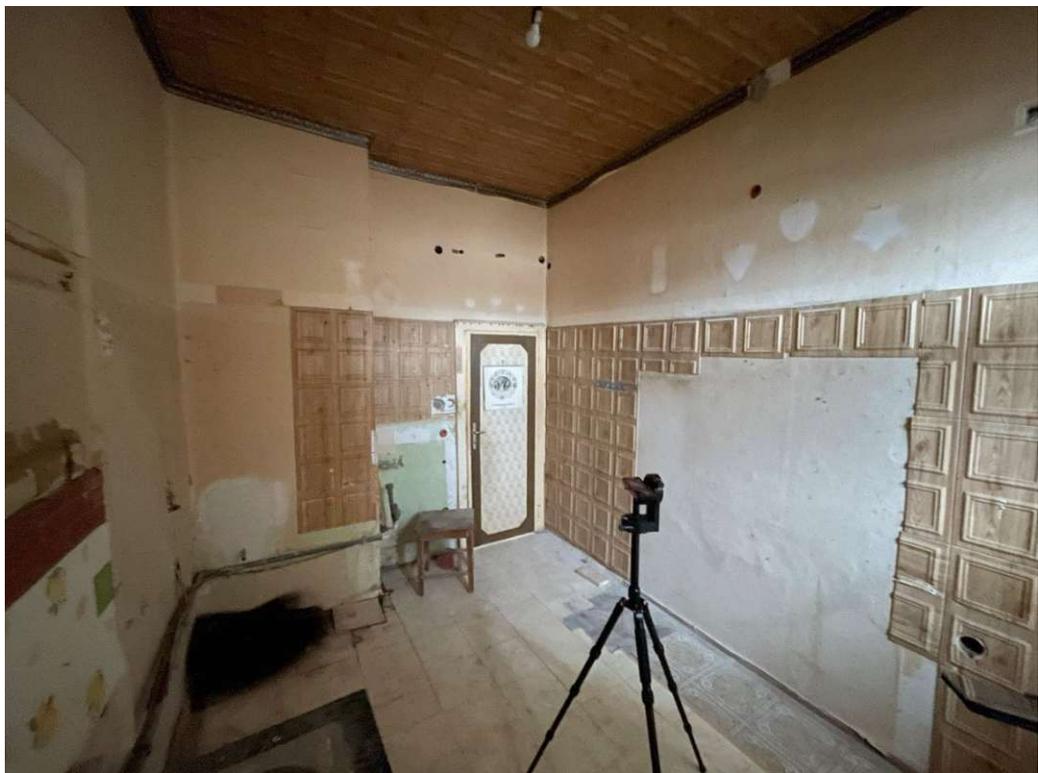
**Schadensbild:** Es sind keine offensichtlichen Mängel an der Bausubstanz ablesbar. In diesem Raum gibt es lediglich optische Mängel im Bereich der Wände sowie im Bereich des Bodenbelags. In der süd-westlichen Raumecke befindet sich ein schwarzer Fleck im Sockelbereich der Wand und des Bodens, dieser deutet auf Rußspuren hin. Eventuell dürfte hier ein Ofen im Eck gestanden haben.
