## **Das Schloss Freundorf**

Umnutzung eines historischen Freihofes im Tullnerfeld

Band I

Rupert Pölsterl

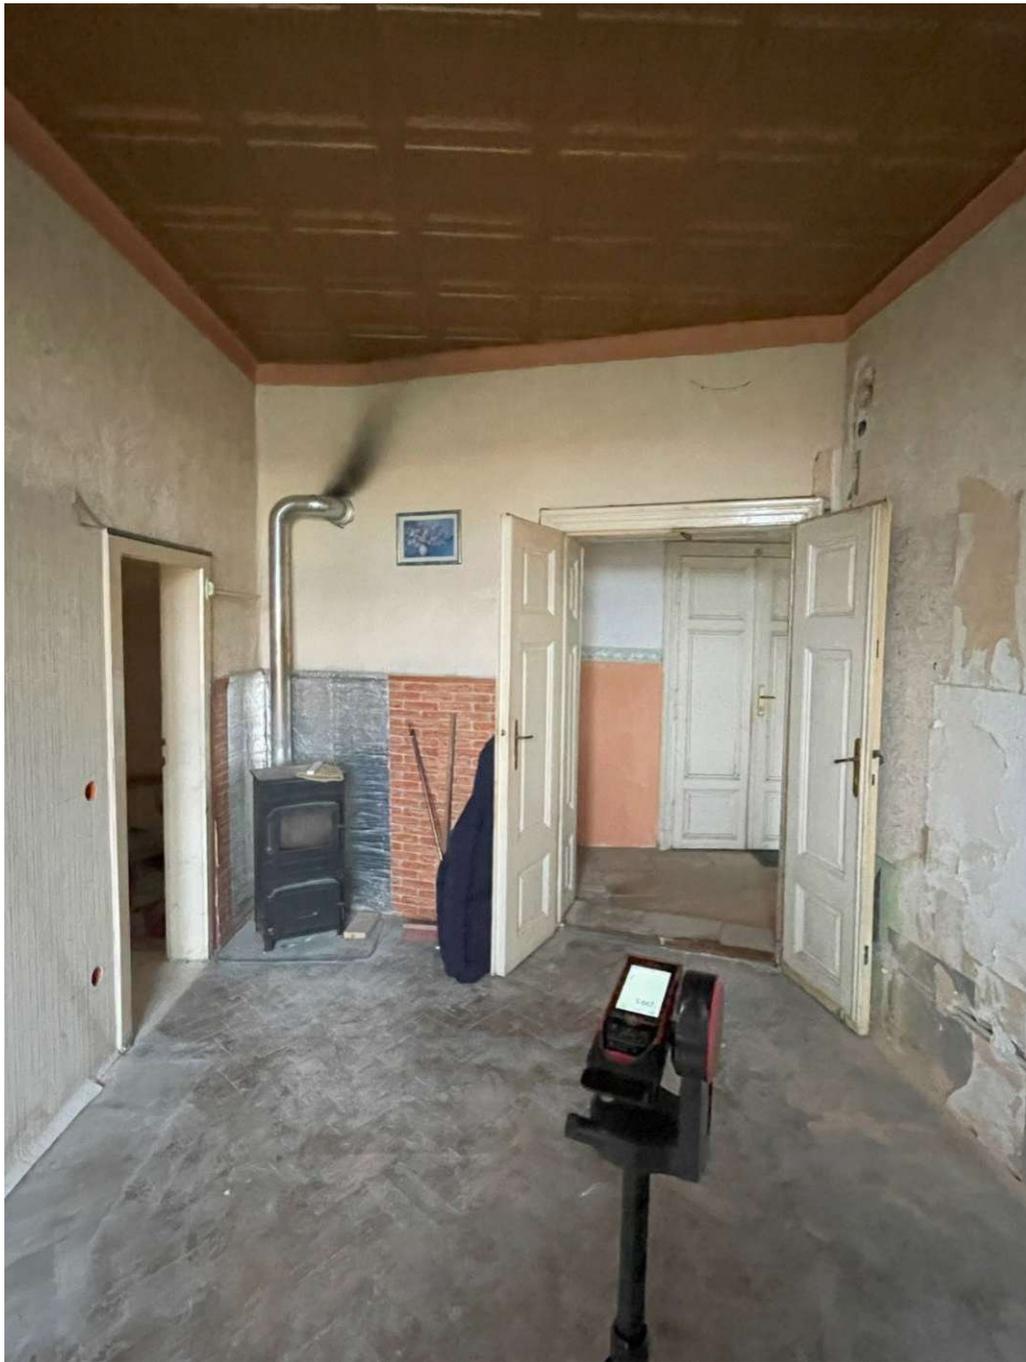
Abb. 285 Übersicht 1.OG.07 - Blick Richtung Süden, 2024

**Schadensbild:** Es sind keine offensichtlichen Mängel an der Bausubstanz ablesbar. In diesem Raum gibt es lediglich optische Mängel im Bereich der Wände sowie im Bereich des Bodenbelags. Das Rauchrohr des Schwedenofens dürfte nicht rauchdicht an den Kamin angeschlossen gewesen sein, da es im Bereich des Anschlusses zu Rußflecken an der Wand gekommen ist. Elektroinstallationen wurden waagrecht entlang der Wände verlegt. Die Mauerwerksschlitze wurden noch nicht verputzt.

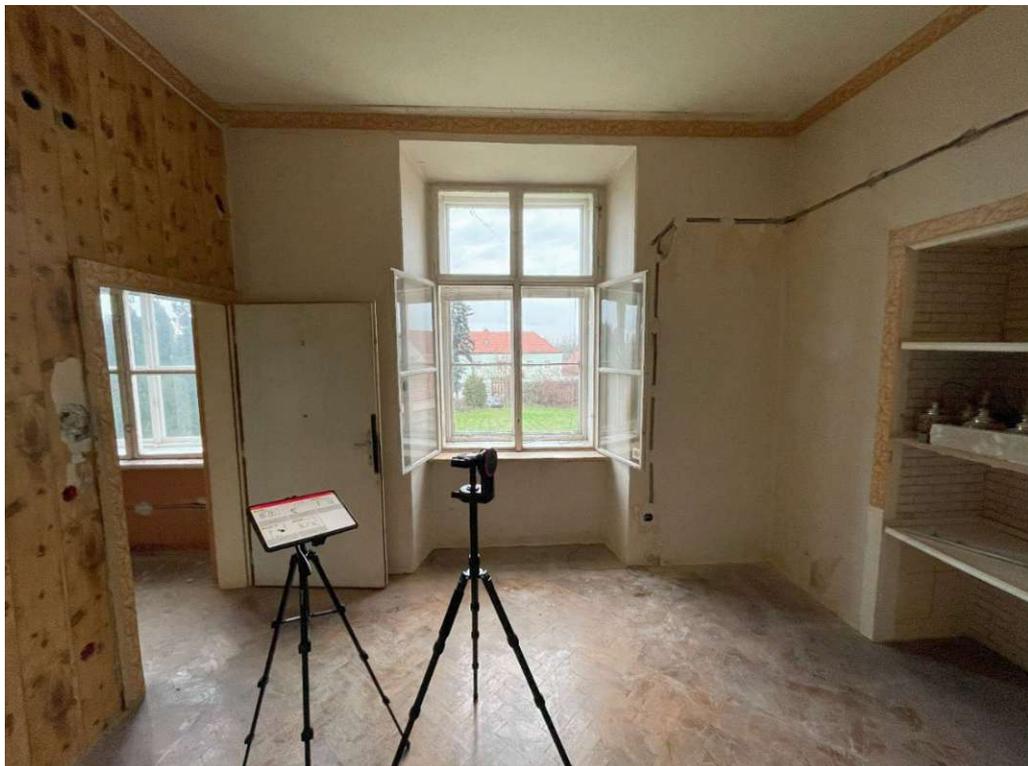
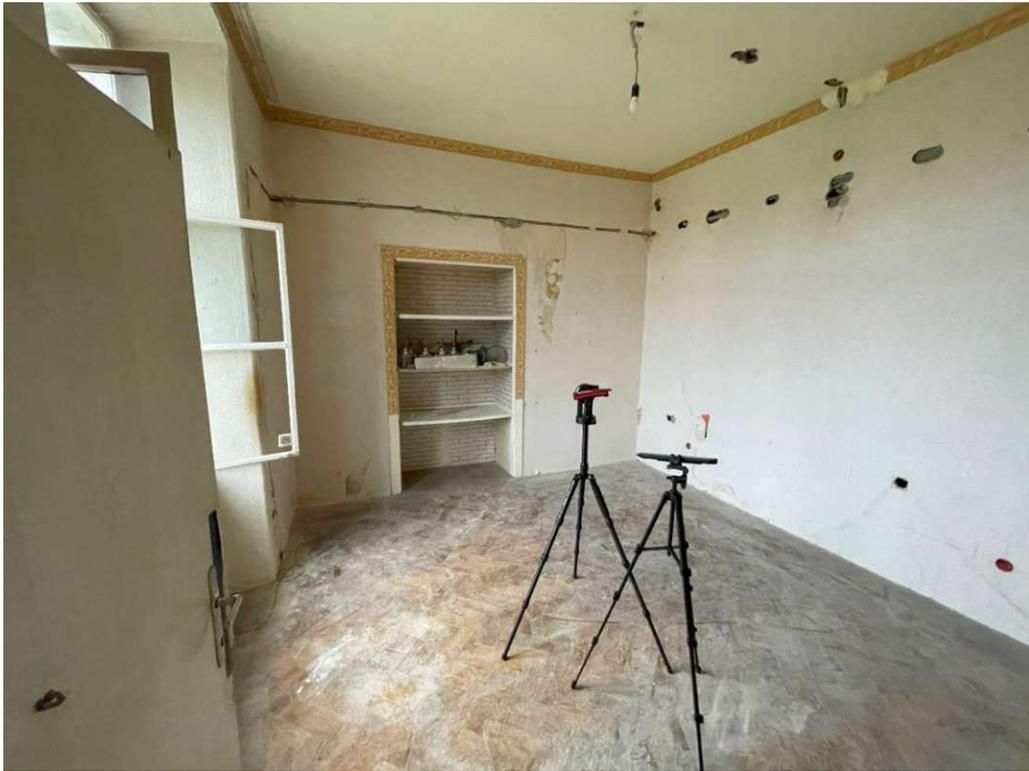
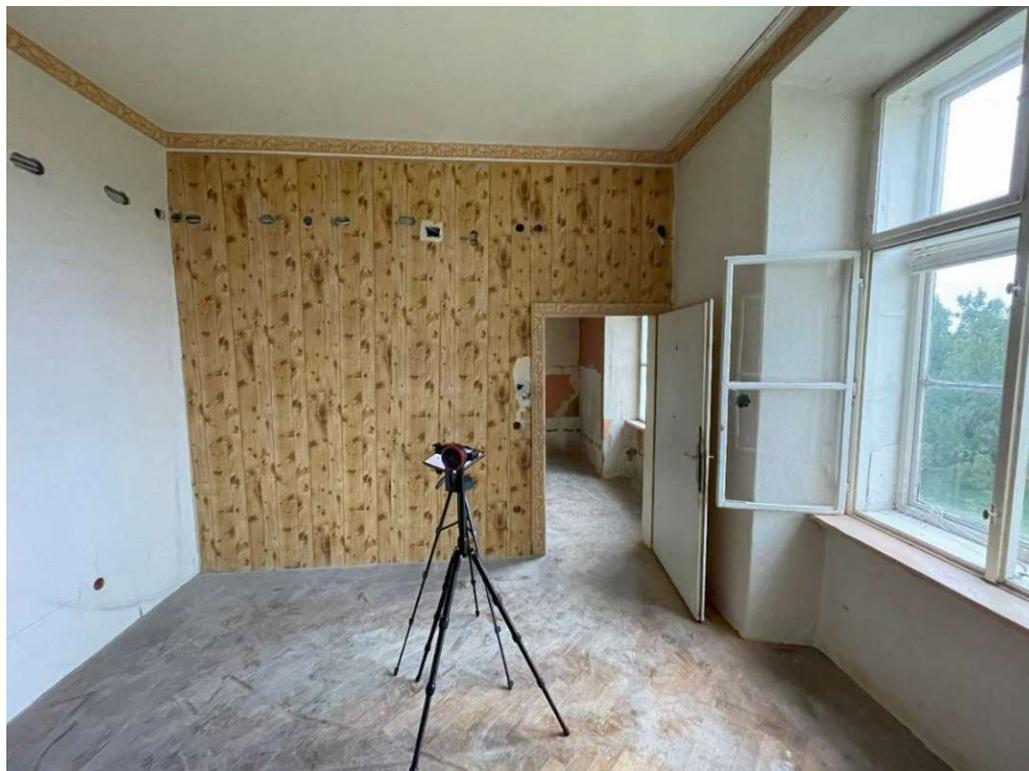
**Schadensbild:** Es sind keine offensichtlichen Mängel an der Bausubstanz ablesbar. In diesem Raum gibt es lediglich optische Mängel im Bereich der Wände sowie im Bereich des Bodenbelags. Elektroinstallationen wurden waagrecht entlang der Wände verlegt. Die Mauerwerksschlitze wurden noch nicht verputzt.

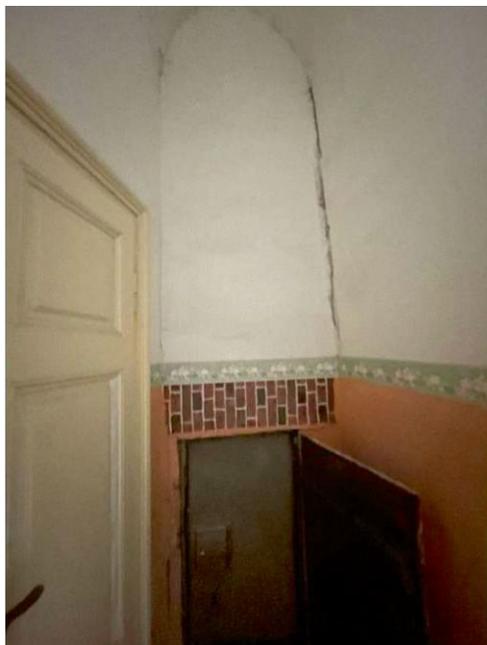
**Schadensbild:** Es sind keine offensichtlichen Mängel an der Bausubstanz ablesbar, außer im Anschlussbereich der Wohnungswand im Osten an den Kamin, hier gibt es im oberen Bereich der Wand einen großen Riss. In dem Gang selbst gibt es lediglich optische Mängel im Bereich der Wände sowie im Bereich des Bodenbelags.

**Abb. 298** Rissbildung 1.OG.09- Anschlusswand Kamin, 2024

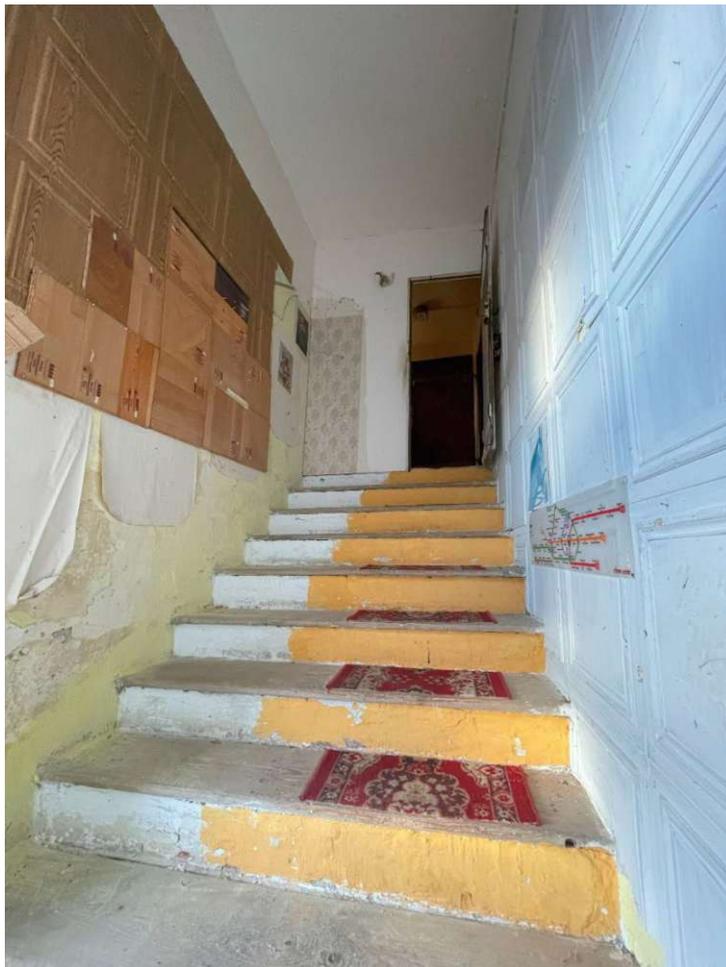
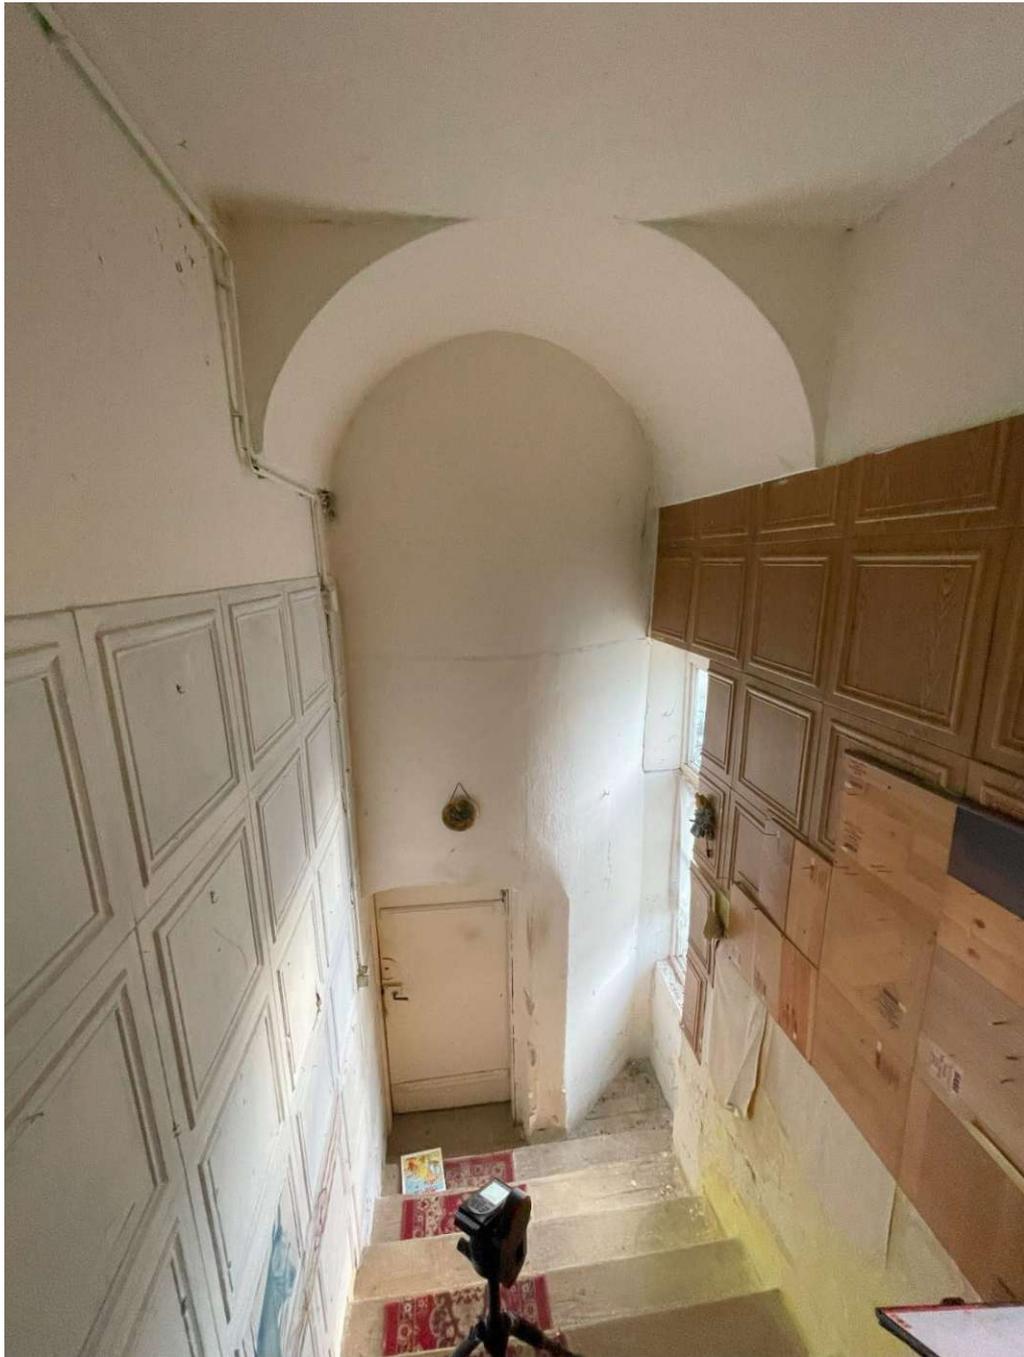
**Schadensbild:** Es sind keine offensichtlichen Mängel an der Bausubstanz ablesbar, An der Außenwand lösen sich Oberflächen allmählich ab.

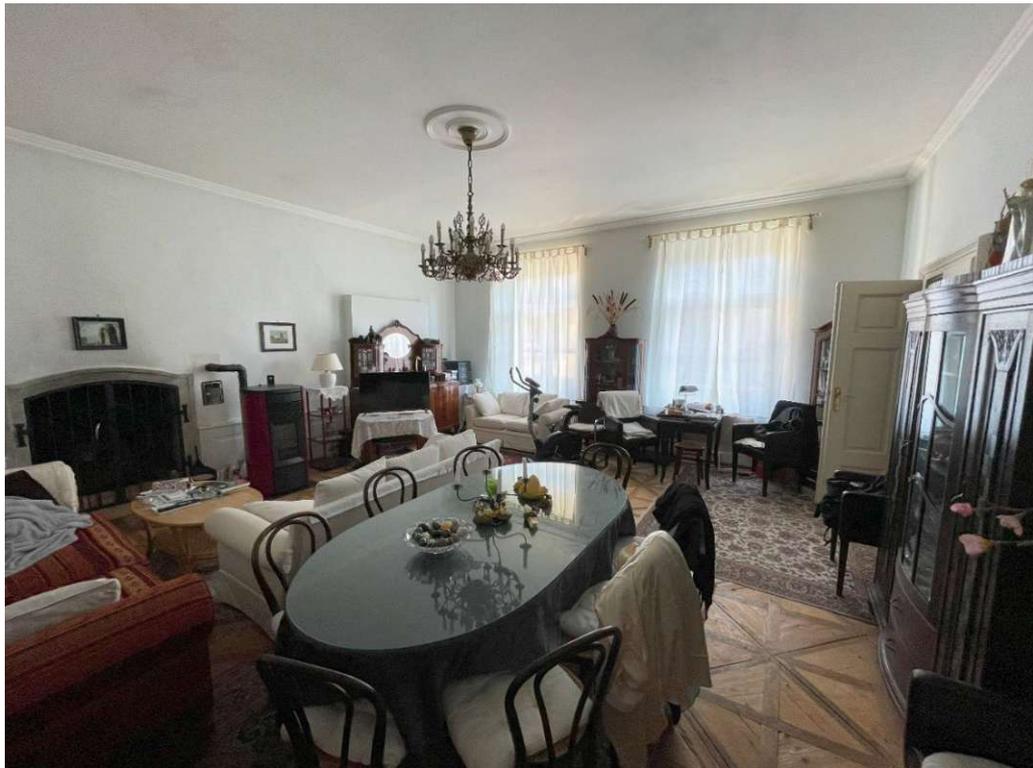
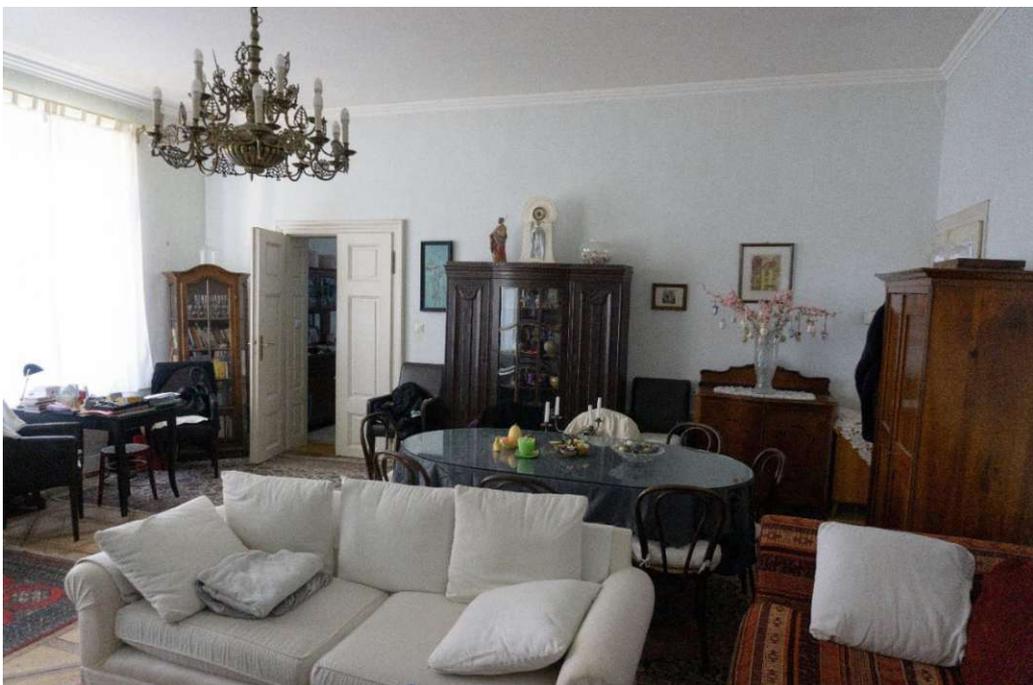
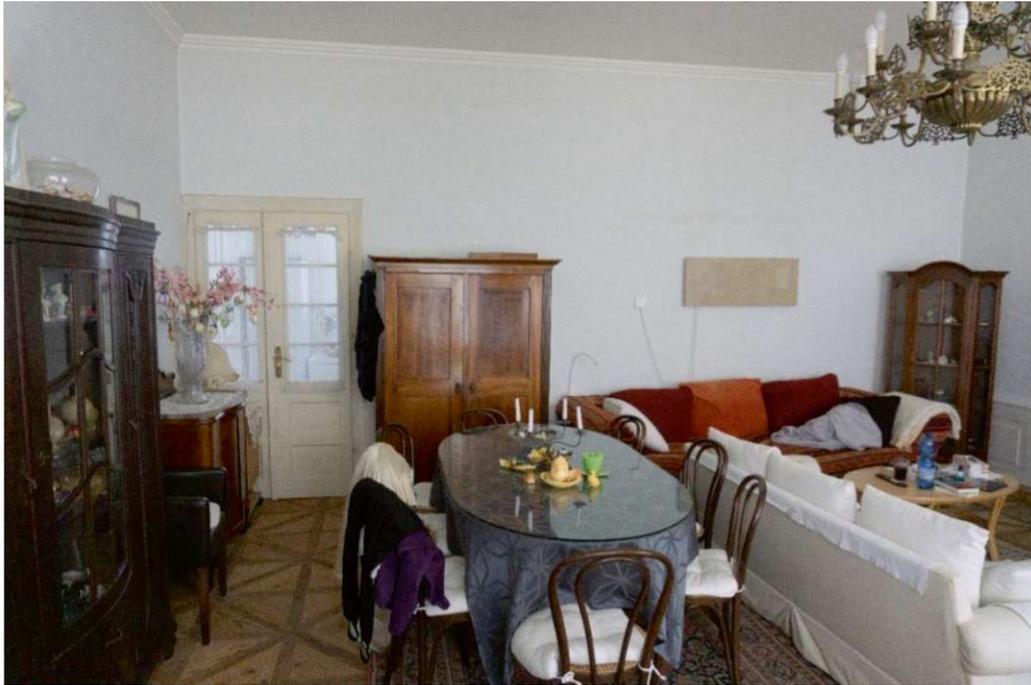
**Schadensbild:** Im Bereich der Decke in der nordwestlichen Ecke des Raumes kommt es zu Wasserflecken, diese dürften dem undichten Dach des Haupttraktes geschuldet sein.

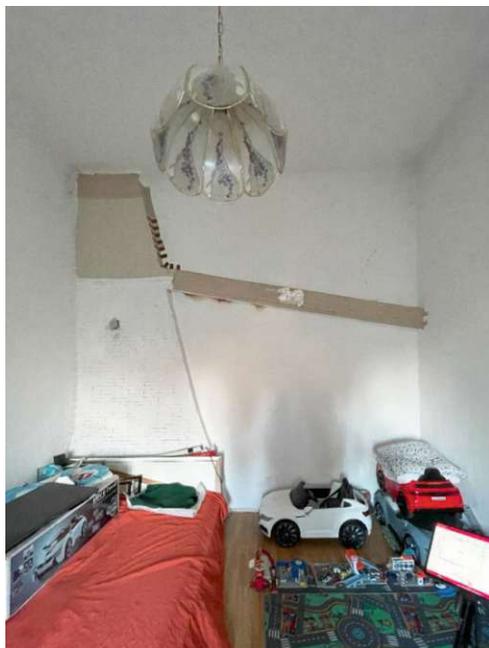
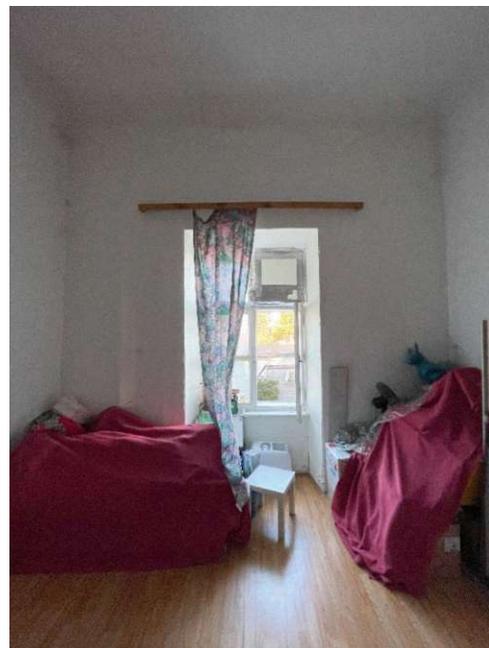
**Schadensbild:** Ein innerer Fensterflügel der Oberlichte wurde hier provisorisch mit Platten sowie Klebeband ausgebessert, dieser sollte ausgetauscht werden. Entlang des Abluftkanals des Kaminrohres kommt es zu Verfärbungen im Putzbereich. Dies könnte darauf hindeuten, dass dieser Kanal nicht ganz dicht ausgeführt wurde. Dies ist vermutlich der Grund für die kleine Rissbildung über diesem Kanal.

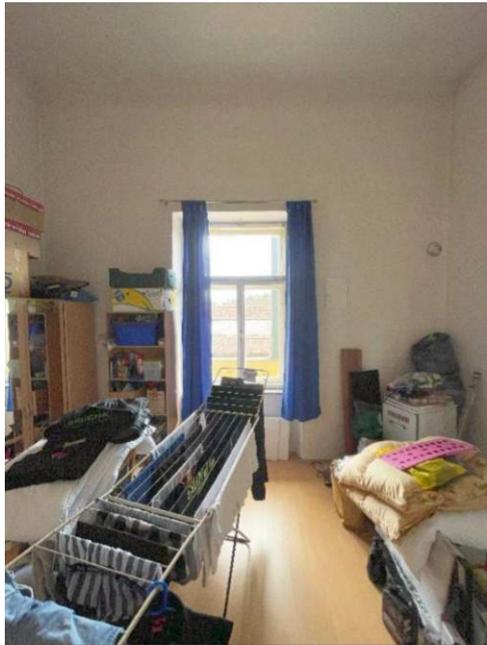
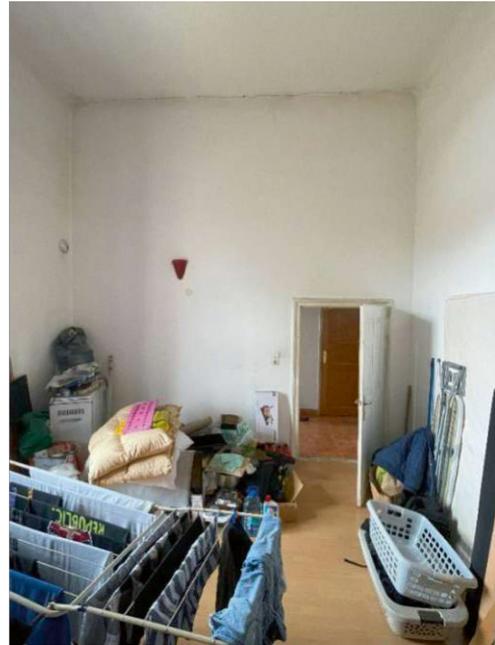
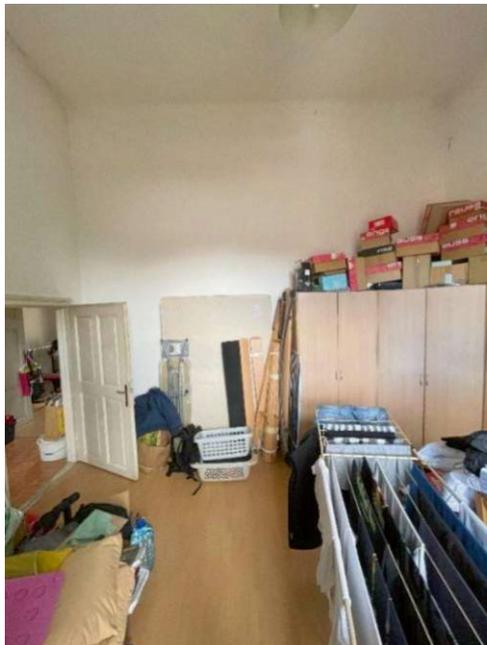
**Schadensbild:** Im Übergangsbereich zwischen der südlichen Wand und der angrenzenden horizontalen Decke kommt es zu einer Rissbildung.

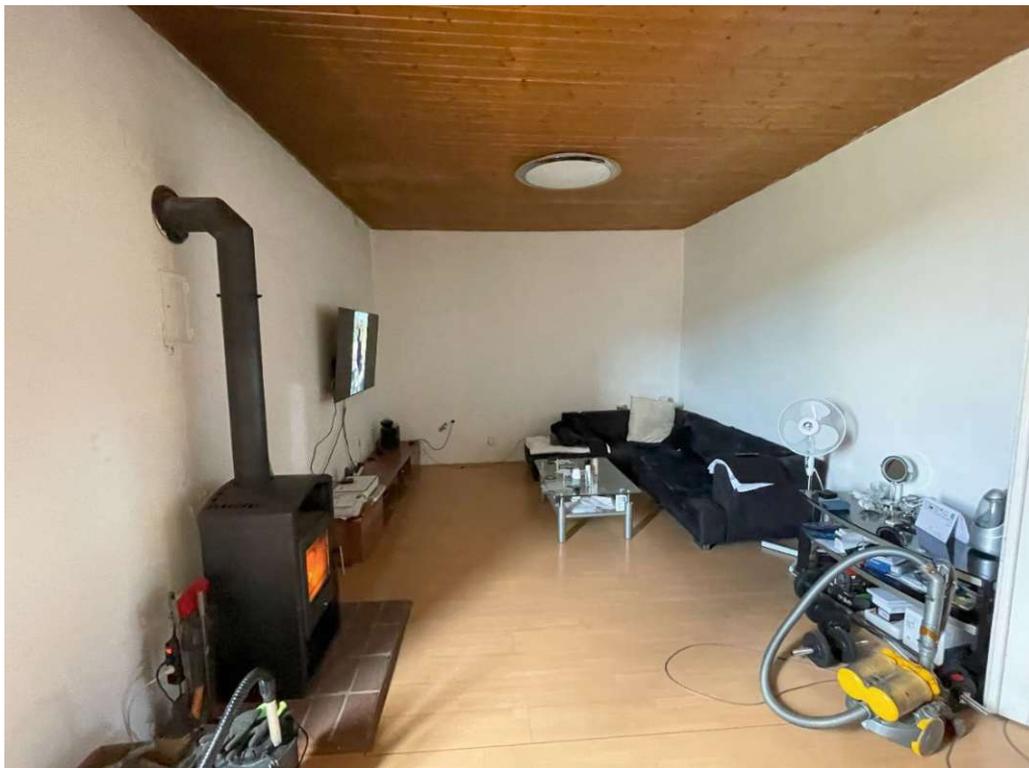
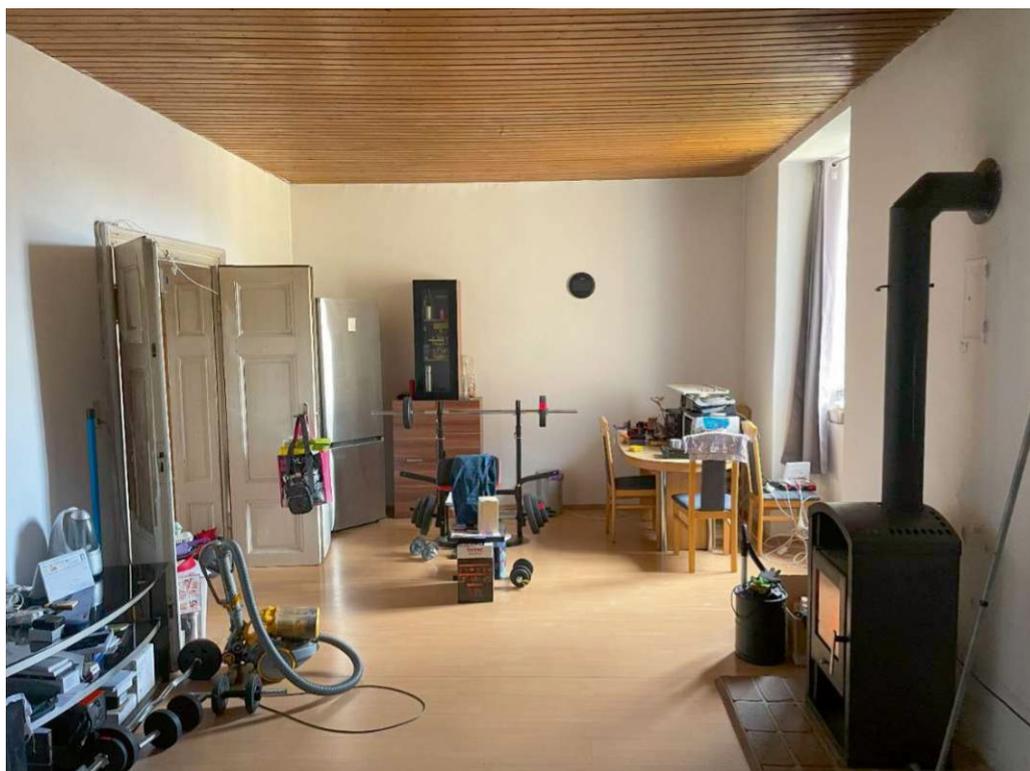
**Schadensbild:** Im Anschlussbereich des Fensters kommt es zu feuchten Stellen im Putz sowie zu gebrochenen Fliesen im Bereich der Fensterbank.

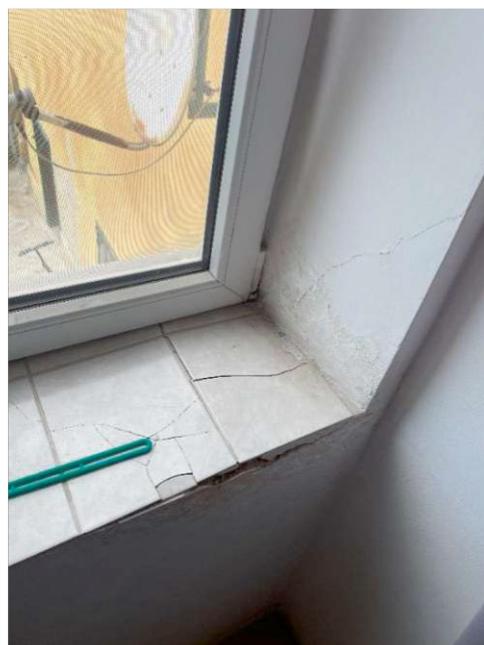
**Abb. 391** Feuchteschaden 1.OG.25 – Blick Richtung Westen, 2024

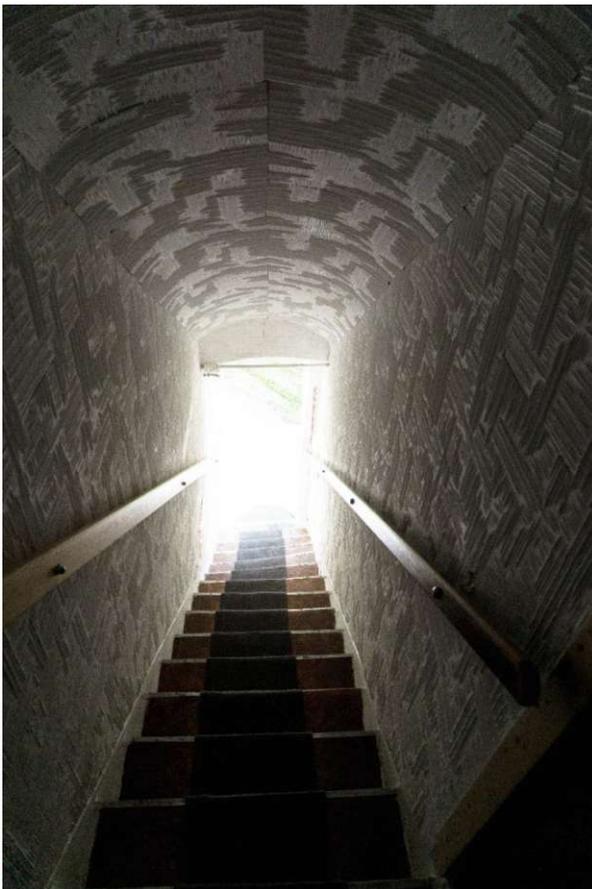
**Abb. 394** Übersicht 1.OG.27 – Blick Richtung Norden, 2024

**Schadensbild:** Die Stufen befinden sich in einem schlechten Zustand und weisen im Verlauf der Treppe unebene Trittplächen auf, dies dürften eine Folge der Setzungen darstellen.

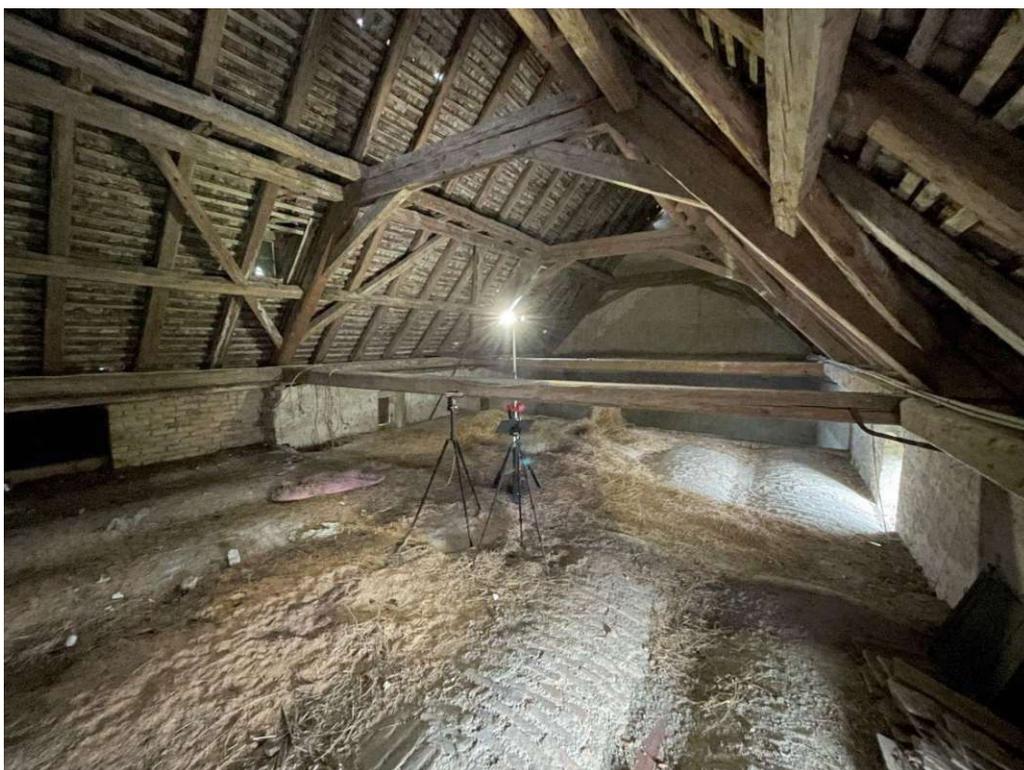
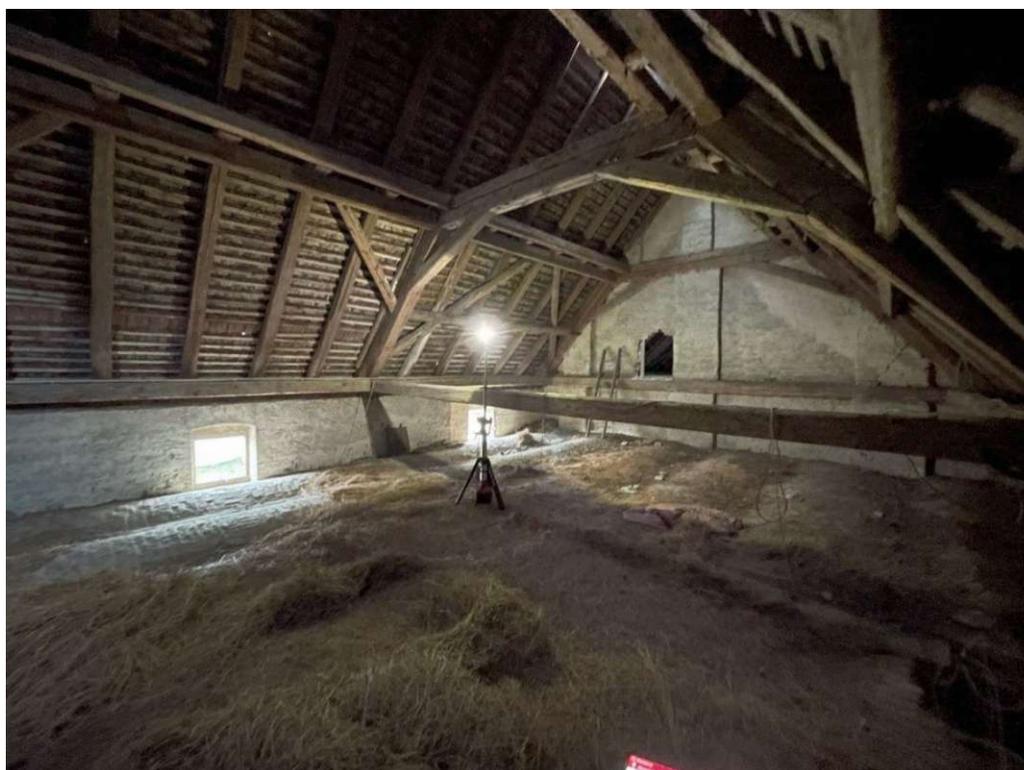
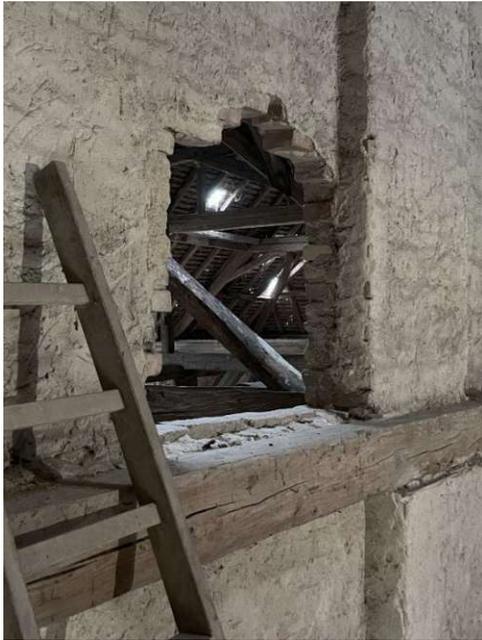
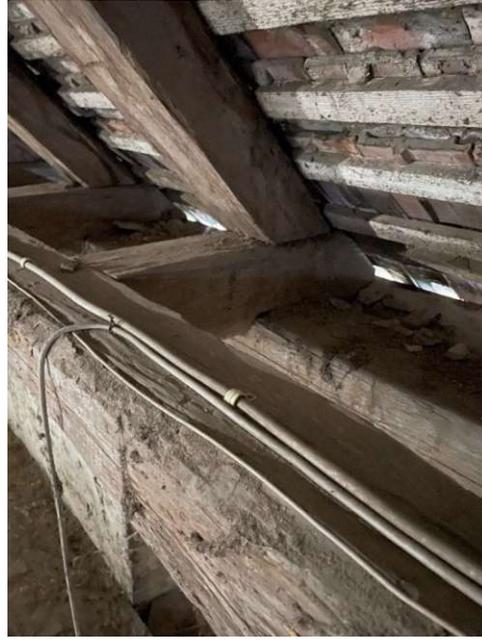
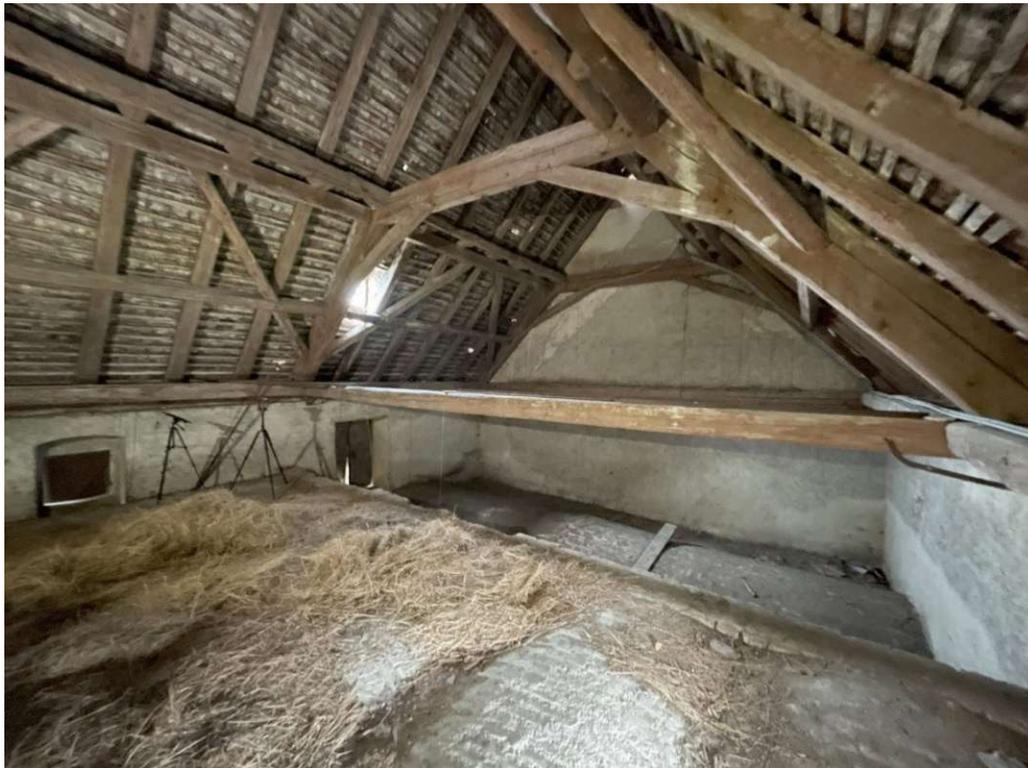
**Schadensbild:** Durch das undichte Ziegeldach kommt es an mehreren Stellen zu einem Wassereintritt. Dieser wiederum führt dazu, dass darunterliegende Ziegellatten morsch werden und Dachziegel abrutschen. Sowohl die Sparren als auch die Haupttragwerke befinden sich in einem sehr guten Zustand. Die südliche Feuermauer weist bereits Risse auf. Um hier wieder einen Brandabschnitt zu dem angrenzenden Stadel hin zu bilden, wäre es ratsam, den vorhandenen Durchbruch im Mauerwerk wieder zu schließen. Die Dachhaut besteht aus zwei verschiedenen Ziegelarten. Im Bereich des östlichen Saumes dürften ehemals die historischen Wiener Taschen Dachziegel gegen Strangfalzziegel getauscht worden sein. Um ein einheitliches Erscheinungsbild zu schaffen, wäre ein Tausch der Deckung ratsam.

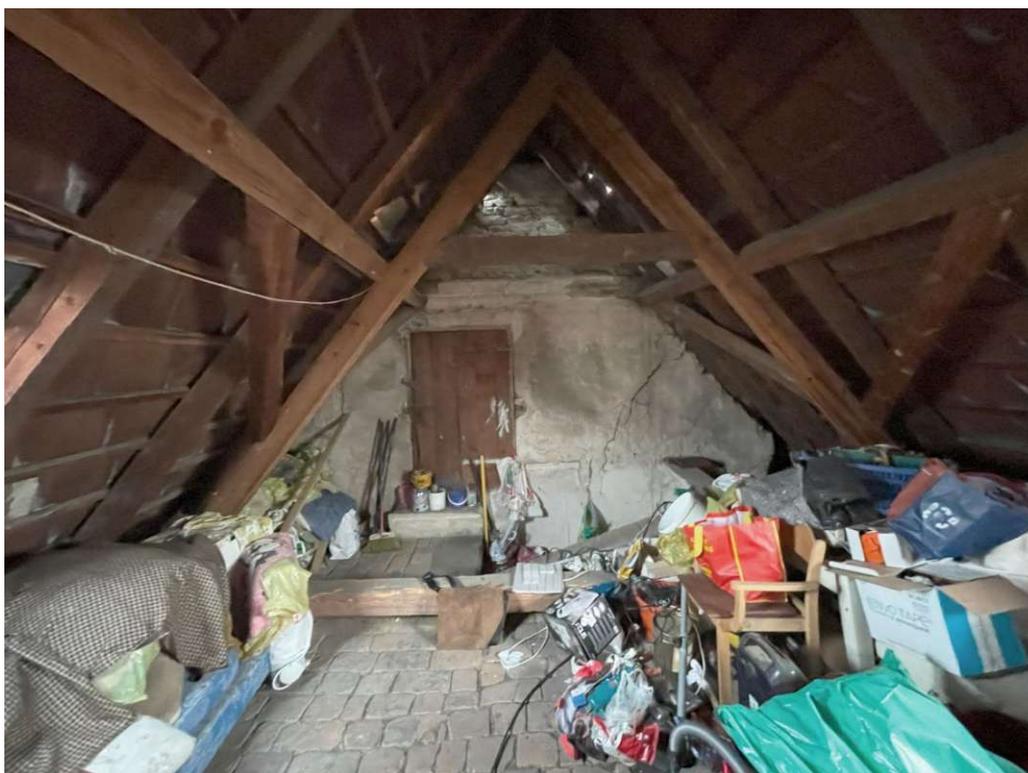
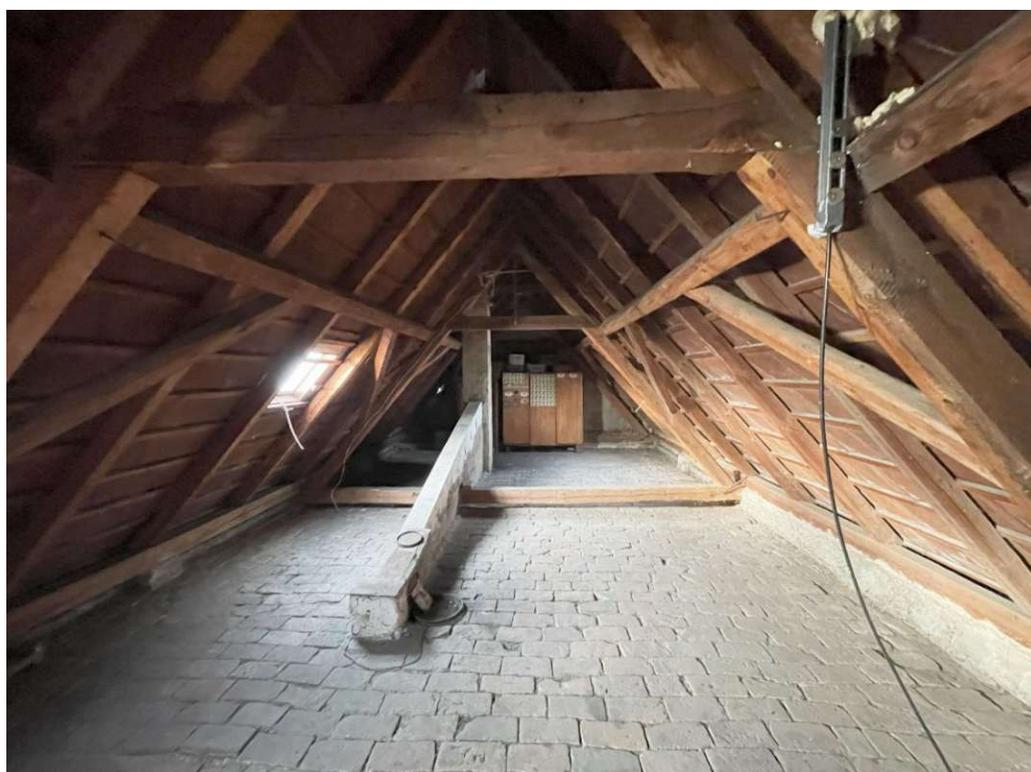
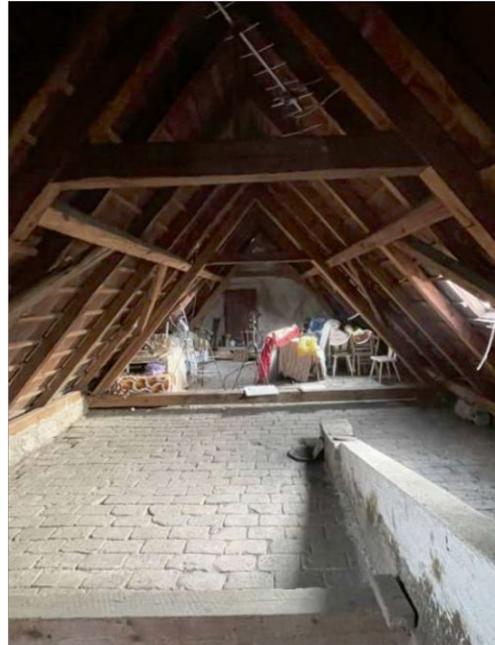
**Schadensbild:** Der Dachboden scheint trocken zu sein, eine undichte Dachdurchführung wurde mit PU-Schaum ausgeschäumt. In der östlichen Wand des Haupttraktes dürfte es setzungsbedingt zu Rissen kommen. Des Weiteren sind Anschlussstellen der Blechichse undicht. Da dieser Bereich ehemals für einen Ausbau vorgesehen war, wurde eine Bauteilöffnung in verschiedenen Bereichen der Dippelbaumdecke vorgenommen. Diese ergaben, dass die historischen Dippelbäume in einem statisch guten Zustand sind.

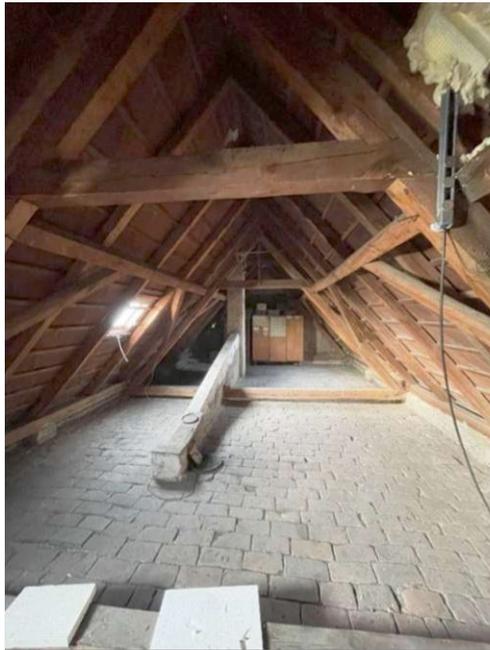
**Abb. 427** DB.02– Undichte Dachdurchführung, 2024

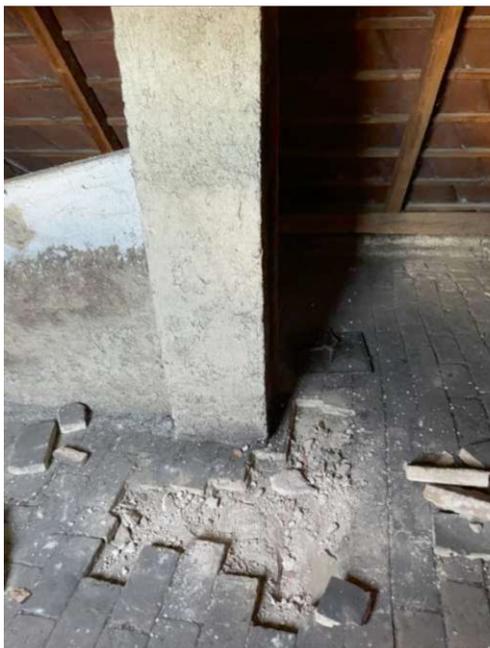
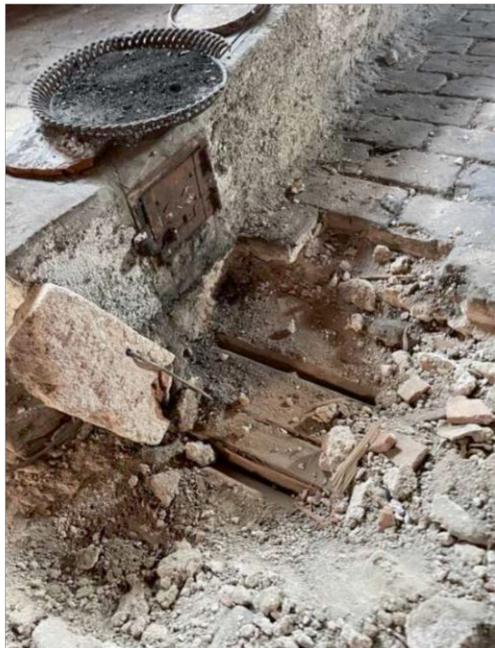
**Abb. 429** DB.02– Bauteilöffnung Kaminanschluss, 2024

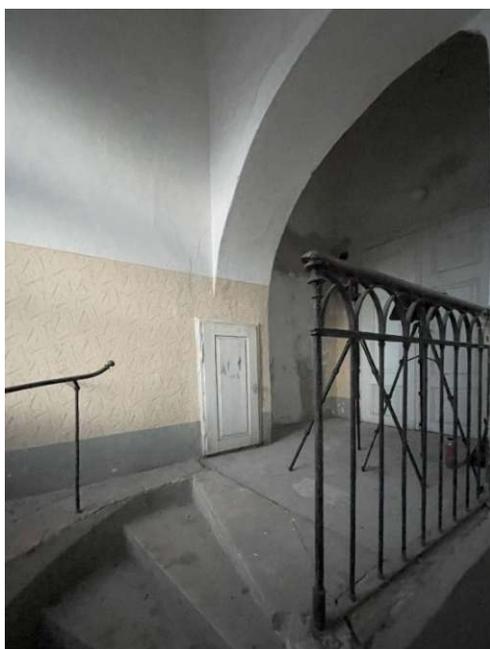
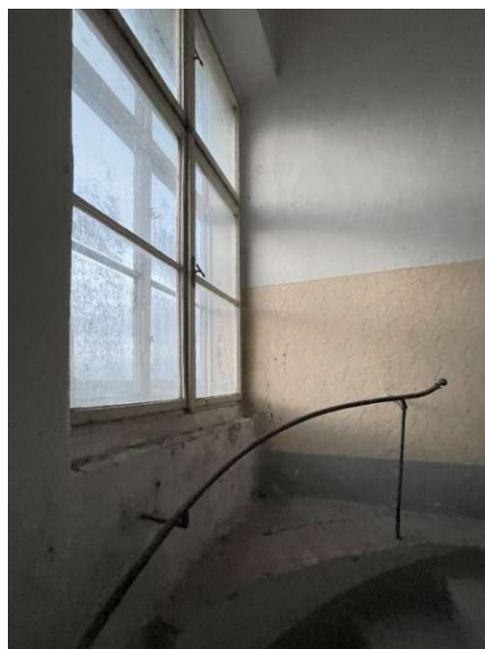
**Schadensbild:** Im Bereich unter dem westseitigen Fenster kommt es zu feuchten Flecken bzw. zu Abplatzungen in der Putzoberfläche. Des Weiteren treten vereinzelt kleine Risse im Mauerwerk auf. Auch die letzte Austrittsstufe weist einen Riss auf.

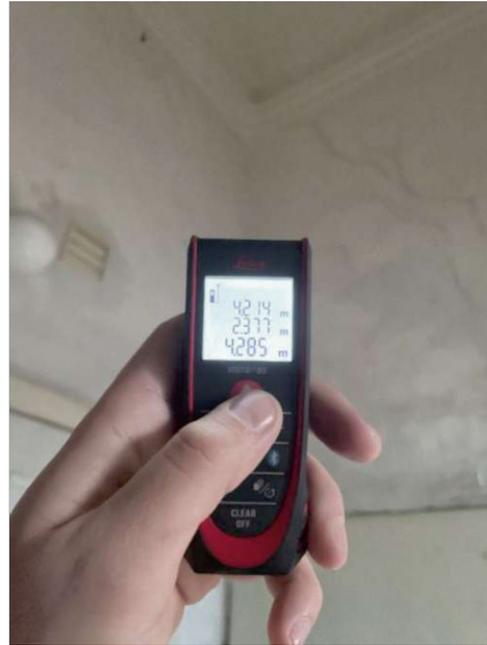
**Abb. 436** Deckenstück 2.OG.01- Blick Richtung Osten, 2024

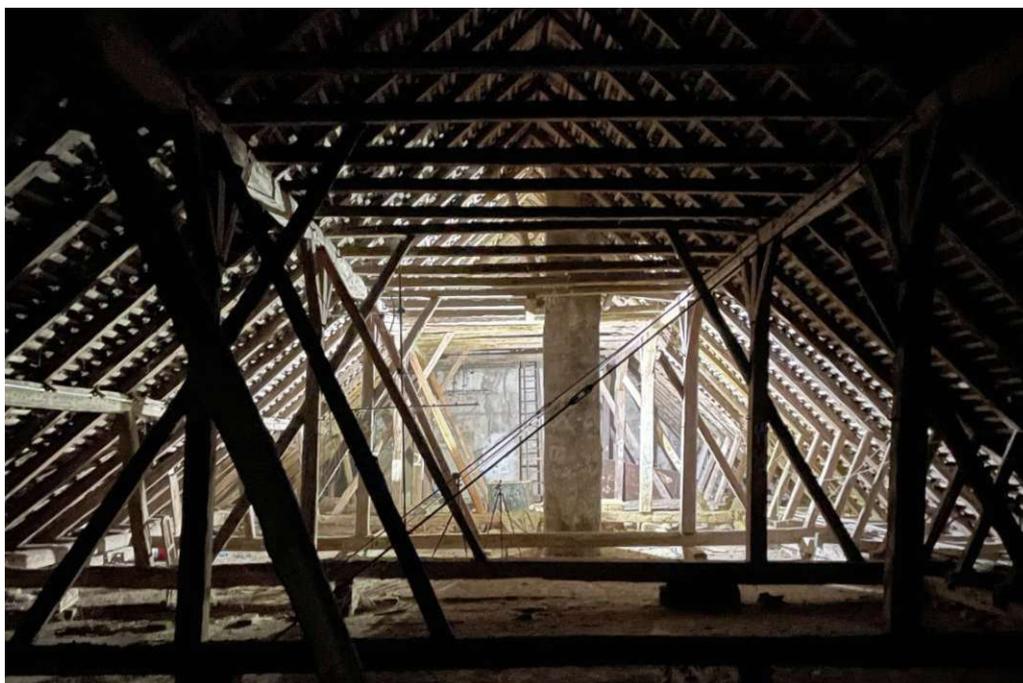
**Schadensbild:** Teilweise kommt es durch undichte Stellen im Bereich von Gaupen zu Wassereintritten, welche weiterführend durch die Decke hindurchsickern und sich in dem Wohngeschoss darunter bemerkbar machen. Die Gesperre „lehnen“ sich aufgrund der hohen auftretenden Lasten bereits in Richtung Osten. Strebewerke wurden hier unüberlegt herausgeschnitten und anschließend Zugbänder eingesetzt. Die Brustriegel zwischen den Mittelpfetten sind teilweise bereits sehr überspannt. Vorortgespräche mit einem Statiker deuten darauf hin, dass der Dachstuhl für seine riesige Ausmaße stark unterdimensioniert ist. Falls - wie in dem nachfolgenden Entwurf hier vorgeschlagen - Wohneinheiten realisiert werden sollen, muss der Dachstuhl wieder statisch ertüchtigt und tragende Teile eventuell verstärkt werden. Die Trennwand des Turmgebäudes weist eine Rissbildung auf. Um wieder eine dichte Dachhaut herzustellen, wäre es ratsam, ein neues Kaltdach aufzubringen und den Dachstuhl mit neuen Ziegel einzudecken.

Abb. 473 Übersicht DB.03- Blick Richtung Norden, 2024

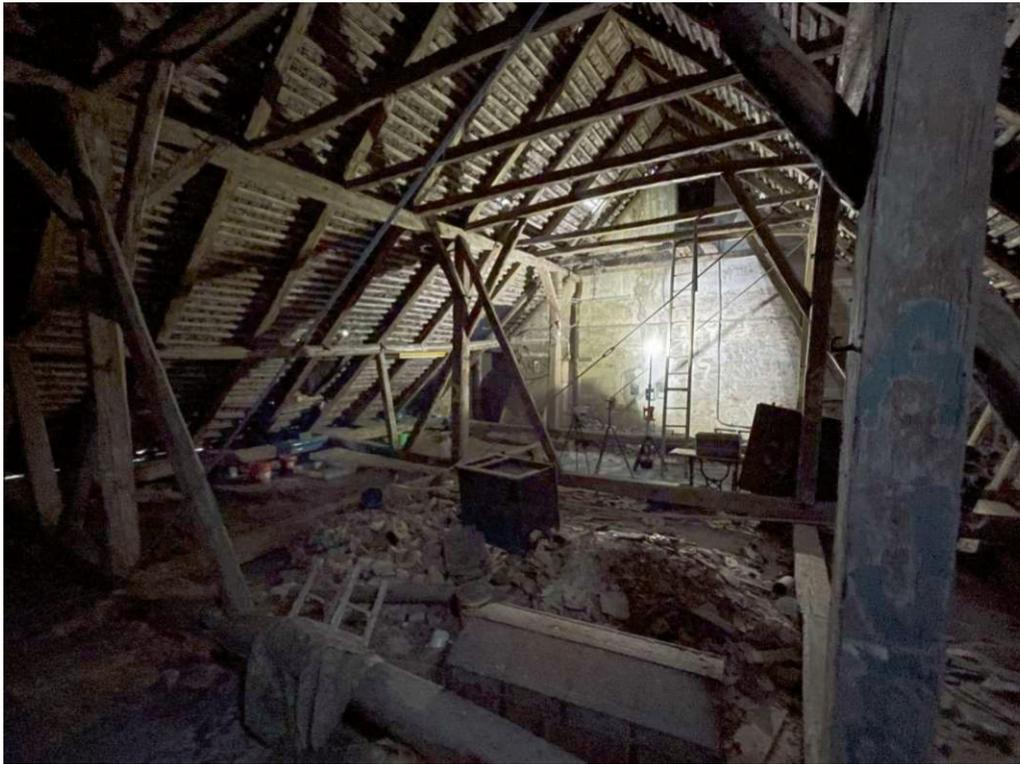
**Abb. 474** Übersicht DB.03- Blick Richtung Nordwesten, 2024

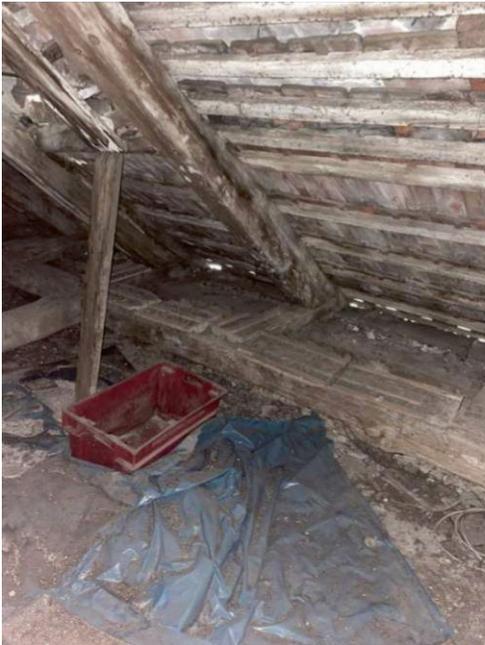
**Abb. 478** Wassereintritt DB.03- Blick Richtung Westen, 2024
