## **Das Schloss Freundorf**

Umnutzung eines historischen Freihofes im Tullnerfeld

Band I

Rupert Pölsterl

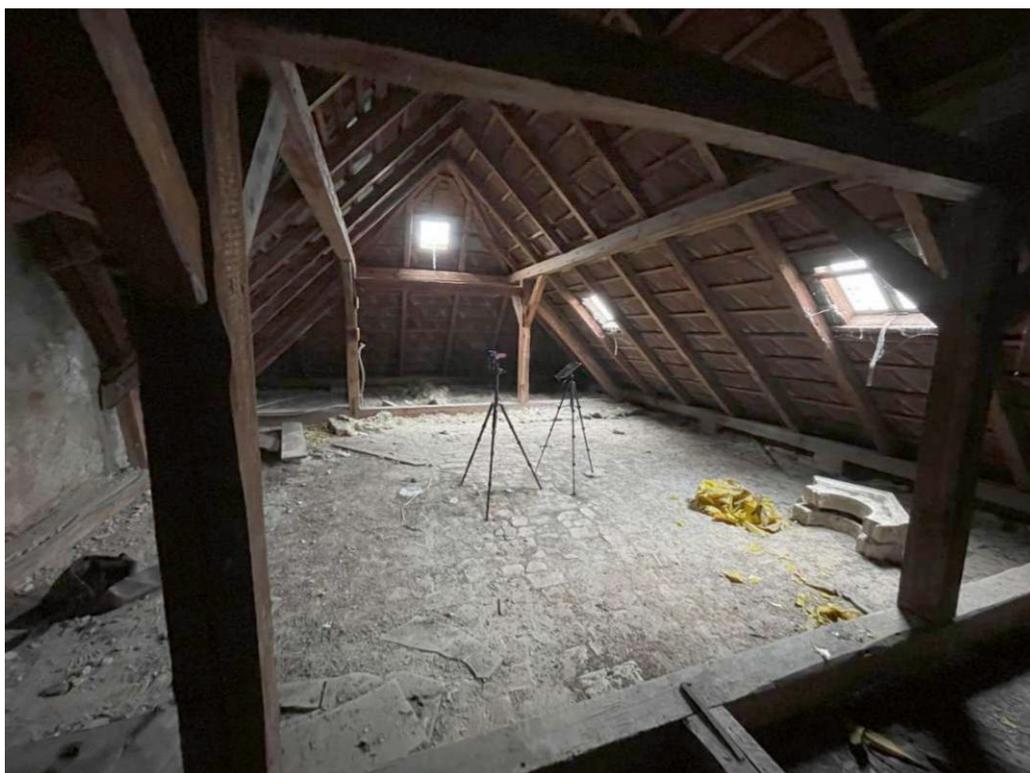
**Abb. 485** Übersicht DB.04- Blick Richtung Westen, 2024

**Schadensbild:** Die Dachdeckung ist hier dicht und es kommt zu keinem eintretenden Regenwasser. Es sind keine offensichtlichen Schäden an der Bausubstanz ablesbar.
