# Revitalisierungskonzept für das Rothschild-Coudé und den Photographischen Pavillon im Sternwartepark in Wien

Diplomarbeit

**Revitalisierungskonzept für das  
Rothschild-Coudé und den  
Photographischen Pavillon im  
Sternwartepark in Wien**

Wien, Mai 2025

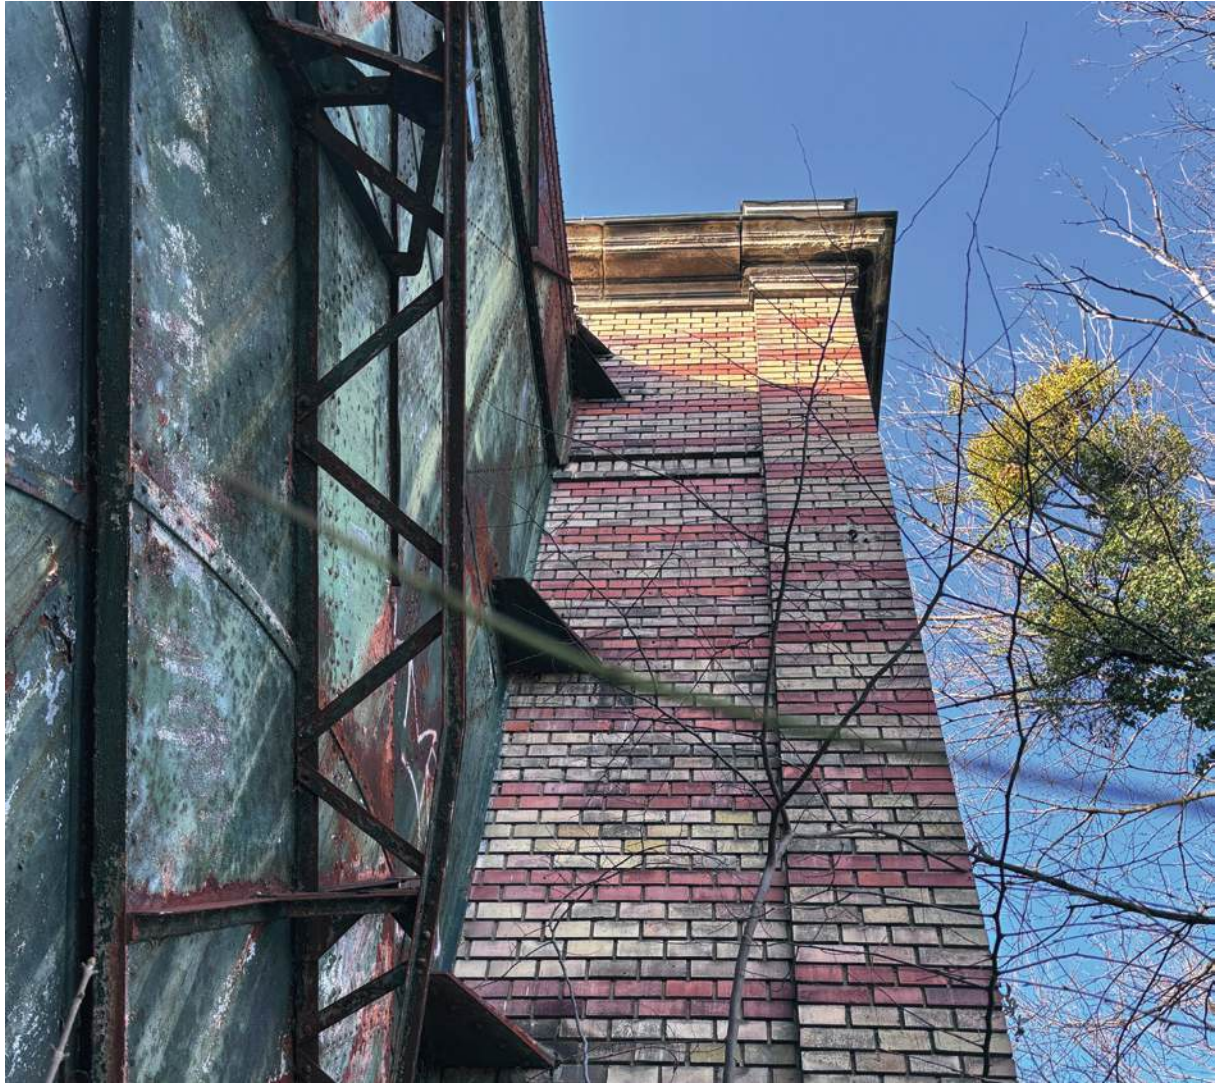
Abb. 129 Anbindung Schutzhülle an die südliche Fassade des Haupttraktes

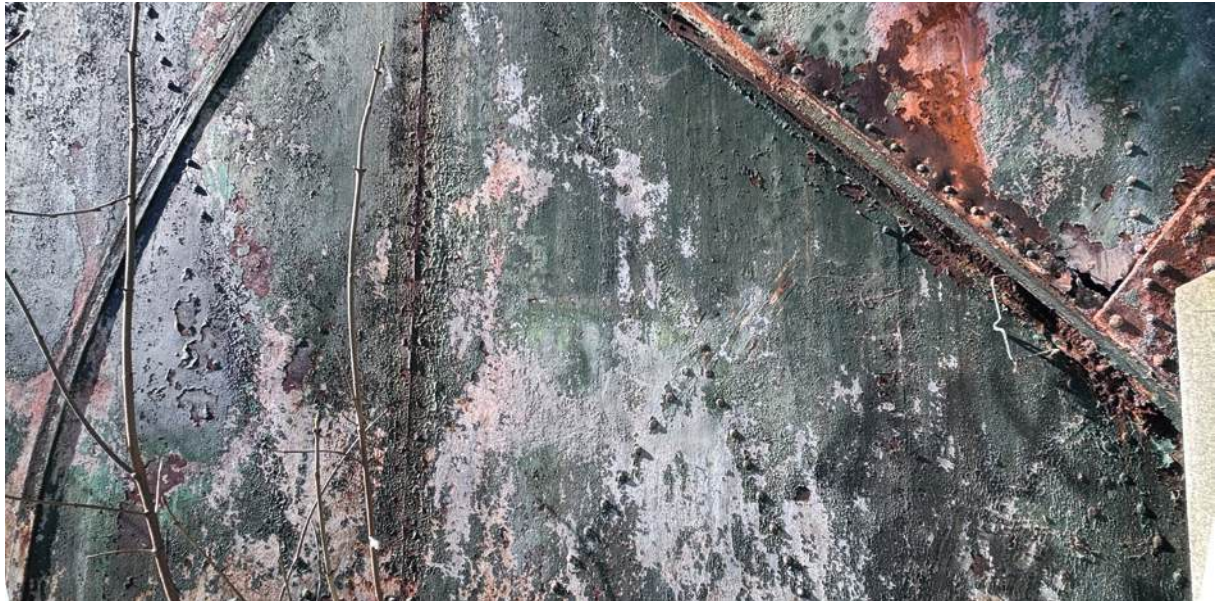
Abb. 130 Oberfläche der Schutzhülle

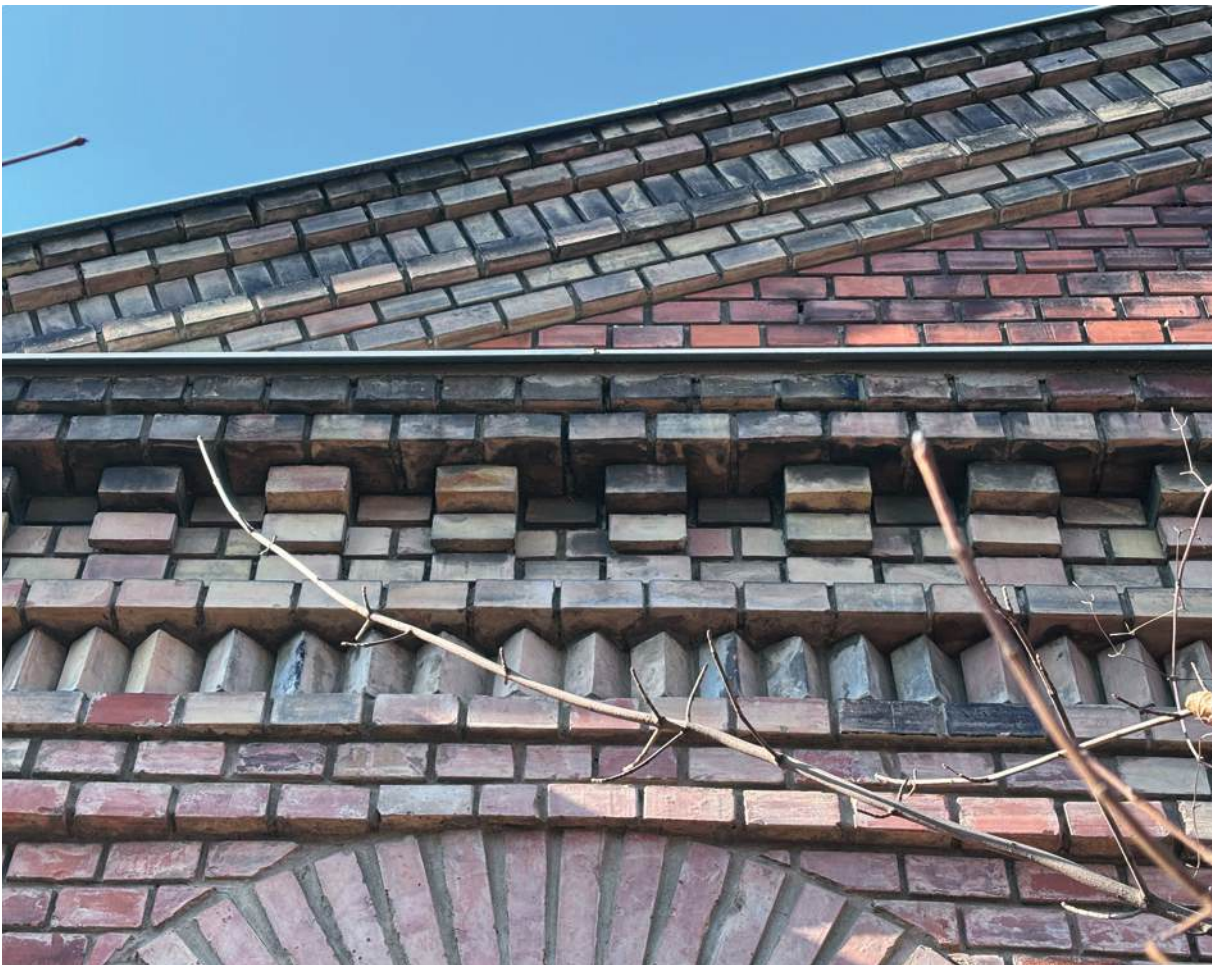
Abb. 162 Hauptgesims Wohntrakt, bauzeitliche Errichtung, Photographischer Pavillon

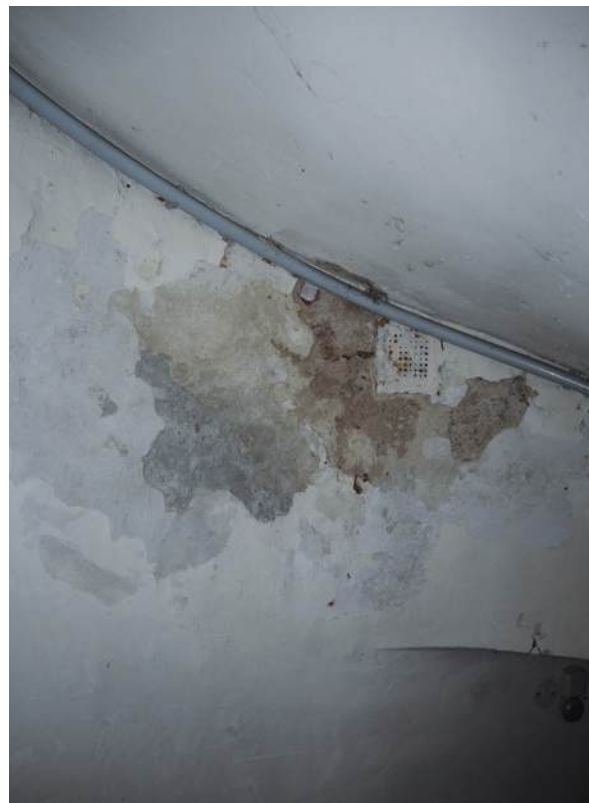
im 1. Obergeschoss zurückzuführen. Deutlich sichtbar ist die Feuchtigkeitsbelastung ebenso an den Wand- und Deckenflächen im darunter liegenden Eingangstrakt durch Abplatzungen und Bläschenbildungen an der Putzoberfläche. Ein großflächiges Schadensbild ist insbesondere an der Wandfläche zwischen Foyer und dem Aufenthaltsraum sichtbar, wobei eine leichte Schimmelbildung an der Wandseite des Aufenthaltsraumes erkennbar ist. Ein großflächiger Wasserschaden ist an der Decken- und anschließenden Wandfläche im 2. Obergeschoss im Stiegenhauses ersichtlich, der auf einen Wassereintritt der undichten Falltüre an der Dachfläche des Erschließungstraktes zurückzuführen ist (Abb. 177). Am Deckenfeld ist nahezu das vollständige Abhandenkommen der Putzoberfläche zu verzeichnen, welches sich im angrenzenden Bereich der nördlichen und östlichen Wandfläche fortsetzt. Des Weiteren kommt es im Sockelbereich der Terrassentüre zu Abplatzungen der Putzoberfläche.

Abb. 180 Abplatzungen der Putzoberfläche im Erschließungsturm des Rothschild-Coudés

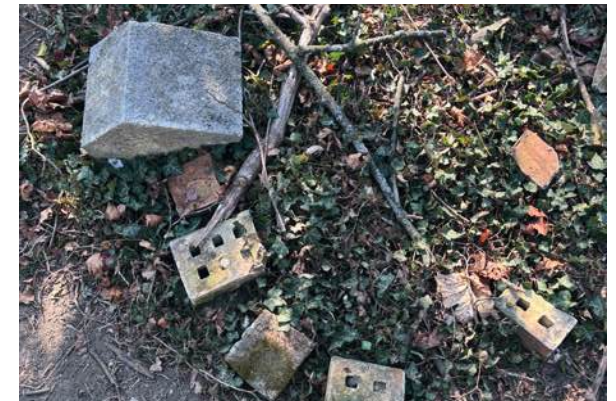
Abb. 182 Bestandteile eines Zinnen, Rothschild-Coudé

Ein Verlust an der Gebäudesubstanz zeichnet sich bereits bei den Zinnen des Erschließungstraktes vom Rothschild-Coudés ab. Sowohl die West- als auch die Ostfassade ist durch das Fehlen von Zinnen und einer größeren Ausbruchsstelle in der Aufmauerung ersichtlich. Bestandteile der Zinnen sind um das Gebäude verteilt oder befinden sich im Innenraum (Abb. 182).

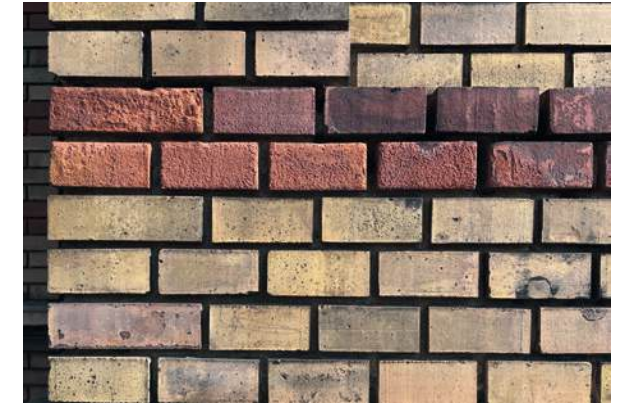
Zudem ist an allen bauzeitlichen Klinkersteinen eine Verwitterung der Oberflächenstruktur erkennbar (Abb. 184). Je nach Ausrichtung der Fassadenfront oder dem baulichen Schutz der Klinkersteine, im Zuge von vorkragenden Gesimselementen oder zurückversetzter Fassadenfläche, sind diese mehr oder weniger stark ausgeprägt. Die Formsteine der Fensterrahmen oder im Sockelbereich, beides am Rothschild-Coudé, weisen eine deutlich verwitterte Oberflächenstruktur auf. Auch die Klinkersteine, die einen horizontalen Abschluss vor einer zurückversetzten Fassadenfläche bilden, zeigen ebenfalls deutlich stärkere Verwitterungsschäden an der Oberfläche sowie feine Salzausblühungen. An

Abb. 184 verwitterte Ziegelfläche, Rothschild-Coudé

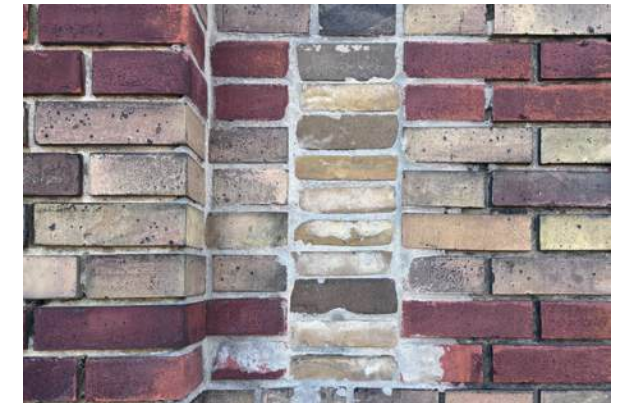
Abb. 185 nachträgliche Vermauerung, Rothschild-Coudé

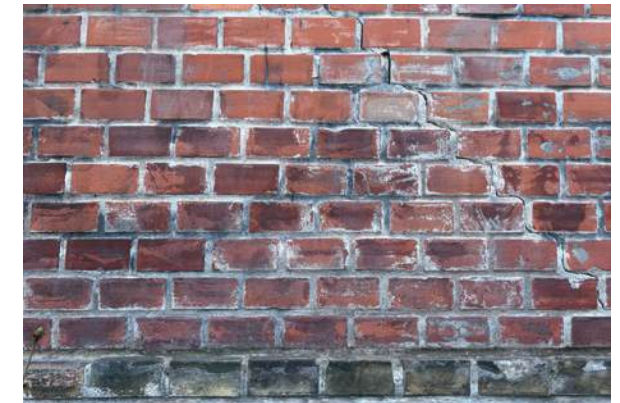
An den Fassadenflächen des Photographischen Pavillons, an denen nachträglich Veränderungen vorgenommen wurden, treten zunehmend Salzausblühungen und Abplatzungen der Ziegelfläche auf (Abb. 186, 187). Diese sind auf die Verwendung eines zementhaltigen Mörtels zurückzuführen. Insbesondere an der Wandfläche des Eingangsbereiches ist dieses Schadensbild festzustellen. Der Feuchtigkeitseintritt in das Mauerwerk kann auf die vorgelagerte Außentreppe zurückgeführt werden, wodurch die Feuchtigkeit von den Trittstufen direkt in das Mauerwerk gelangt und das Schadensbild durch die neuen, dichter Zementmörtelfugen in der Ziegelfläche entsteht.

Abb. 186 nachträgliche Verfügung, Photographischer Pavillon

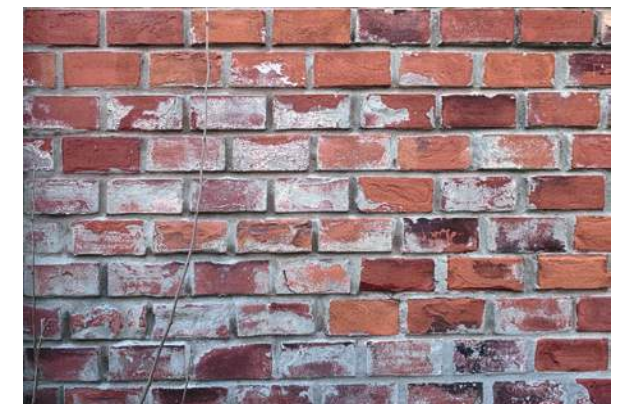
Abb. 187 Substanzverlust Ziegel, Photographischer Pavillon

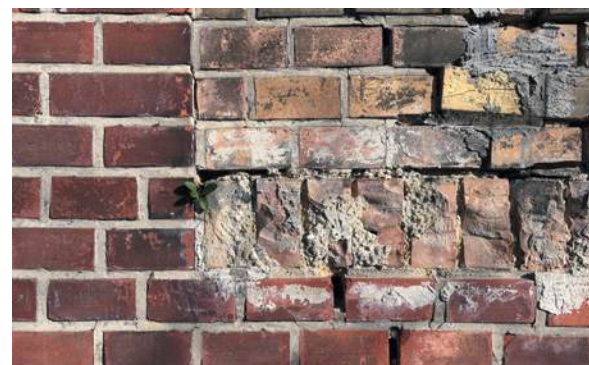
Im Zuge der Verkleidung der westseitigen Fassadenflächen zwischen den Pilastern mit Eternitplatten wurden sämtliche Gesimselemente, Flächenumrahmungen, inklusive Rollchar und hervorkragende Sturzbögen der Fenster abgeschlagen (Abb. 188). Das Schadensbild erstreckt sich über die gesamte Westfassade bis zum ersten anschließenden Pilaster des Observatoriumstraktes. Die abgeschlagenen Ziegelflächen wurden mit zementhaltigem Mörtel in grober Form überdeckt. Die Stellen, an denen die Unterkonstruktion der Eternitplatten verankert war, sind durch längliche Fehlstellen an den Stoßfugen gekennzeichnet oder ebenfalls mit zementhaltigem Mörtel unsauber geschlossen worden. Stellenweise sind die Holzüberreste noch an der Fassade ersichtlich. Des Weiteren wurde beim Versatz des Fensterelementes an der Westfassade das Mauerwerk mit Ziegeln geschlossen, die nicht dem originalen Erscheinungsbild entsprechen. Die verwendeten Vollziegelsteine wurden in einem Blockverband, anstelle eines Binderverbandes, verlegt und heben sich deutlich von der umliegenden Fassadenfläche ab (Abb. 150). Bei weiteren baulichen Eingriffen an der Fassade des Gebäudes wurde auf die Herstellung eines originalgetreuen Fassadenbild geachtet, wenngleich die Farbwahl stellenweise von den originalen Klinkersteinen abweicht (Abb. 161).

Abb. 188,189 abgeschlagener Fassadendekor, Photographischer Pavillon

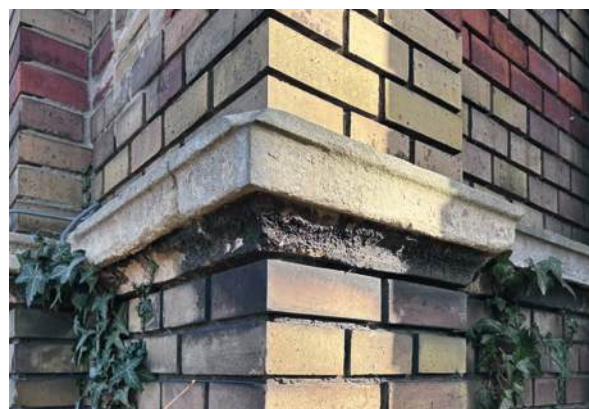
Die **Natursteine** der Gliederungselemente an der Fassade weisen insbesondere an den Gesimsen des Rothschild-Coudés einige Schäden auf. Der überwiegende Teil der Gesimselemente, welche durch auskragende Steine geschützt werden, ist mit einer schwarzen Gipskruste versehen (Abb. 190). Diese bildet sich im Zuge einer chemischen

Abb. 190 Gipskruste am Gesims, Rothschild-Coudé

Reaktion des porösen Kalksteines mit dem früher vorkommenden, sauren Regen. Auch durch andere Witterungseinflüsse ist bei der Mehrheit der Gesimselemente ein großer Substanzverlust zu erkennen. Die Natursteinplatten im Sockelbereich weisen an beiden Gebäuden einige kleinere bis größere witterungsbedingte Abplatzungen und Verschmutzungen auf, sind aber im Allgemeinen in einem guten Zustand. An einer Gebäudeecke des Rothschild-Coudé hat sich ein Plattenelement aus der Verankerung mit dem Mauerwerk gelöst. Beim Photographischen Pavillon weist eine Natursteinplatte an der nordwestlichen Gebäudeecke einen beinahe vollständigen Substanzverlust auf (Abb. 191). Ob der, an dieser Stelle vorhandene Setzling dafür verantwortlich ist oder andere Gründe, ist nicht eindeutig erkennbar. Des Weiteren sind an der horizontalen Oberfläche der Steinplatten an der Ostfassade rechteckige Ausnehmungen ersichtlich, die auf die ehemalige Unterkonstruktion der Eternitplattenverkleidung zurückschließen lässt.

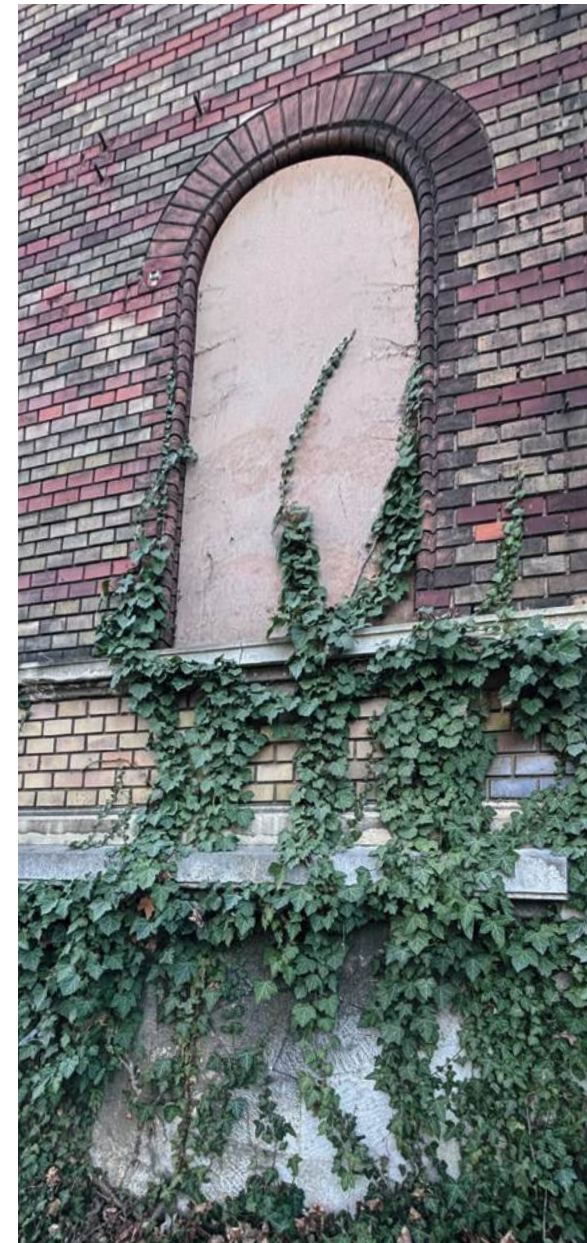
An beiden Gebäuden sind, bedingt durch die Lage in einem Parkareal, ebenfalls Schäden durch die angrenzende **Vegetation** zu verzeichnen. Der Bewuchs der Fassadenfläche mit immergrünen Kletterpflanzen ist vor allem im Sockelbereich des Haupttraktes vom Rothschild-Coudé ersichtlich (Abb. 194). Die Podestfläche des gleichen Gebäudes ist zur Gänze mit Efeu bewachsen, welcher sich bereits an der Metallfassade der Schutzhülle fortsetzt. Sowohl beim Rothschild-Coudé als auch beim Photographischen Pavillon wachsen Setzlinge in den Fugen der Fassadenfläche oder befinden sich unmittelbar davor. An der südöstlichen Ecke der Schutzhülle (Abb. 119) oder am Stiegenaufgang des Photographischen Pavillons sind Setzlinge, in einer bereits recht fortgeschrittenen Höhe erkennbar.

Abb. 194 Kletterpflanzenbewuchs, Haupttrakt, Rothschild-Coudé

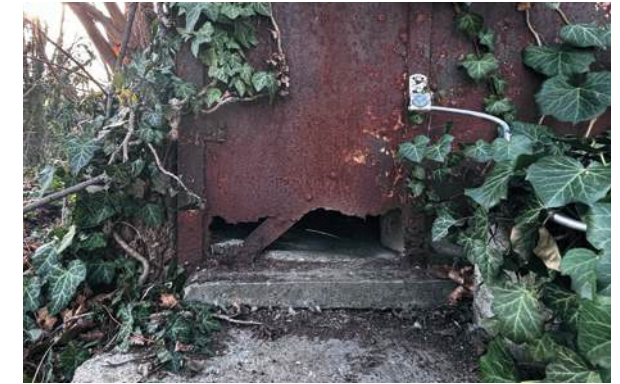
Die Korrosionsschäden sind am gesamten Bauteil zu verzeichnen. Besonders im Kontakt zur Bodenfläche ist bereits ein Substanzverlust der Blechplatten erkennbar (Abb. 195). Aber auch vereinzelt im oberen Bereich ist dies anhand eines Lochfraß an der Oberfläche ersichtlich sowie sich die Formen der Flach- und Winkleisen aus dem Innenraum, an der Fassade ablesen lassen. Der Öffnungsriegel weist besonders an der Fuge zur Plattenverkleidung und an den filigranen Fachwerksstreben deutliche Korrosionsschäden auf.

Abb. 195-196 Korrosionsschäden an der Oberfläche Schutzhülle, Rothschild-Coudé

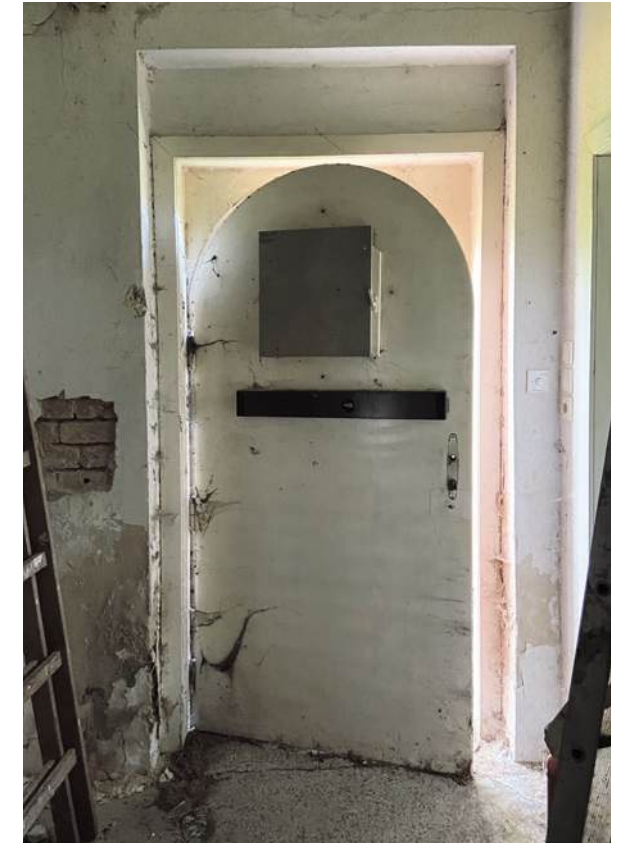
Im Bereich der **Türelemente** bezieht sich das Schadensbild vor allem auf die Außentüren der beiden Gebäude. Beim Photographischen Pavillon sind im unteren Bereich des Türblattes Wasserflecken ersichtlich sowie beim Rothschild-Coudé vermehrt Einkerbungen, Risse und Fehlstellen an der Holzfüllung vorhanden sind. Analog zu den Fenstern belaufen sich die übrigen Schäden auf die Beschichtung des Farbanstriches.

Abb. 202 Eingangstüre, Photographischer Pavillon

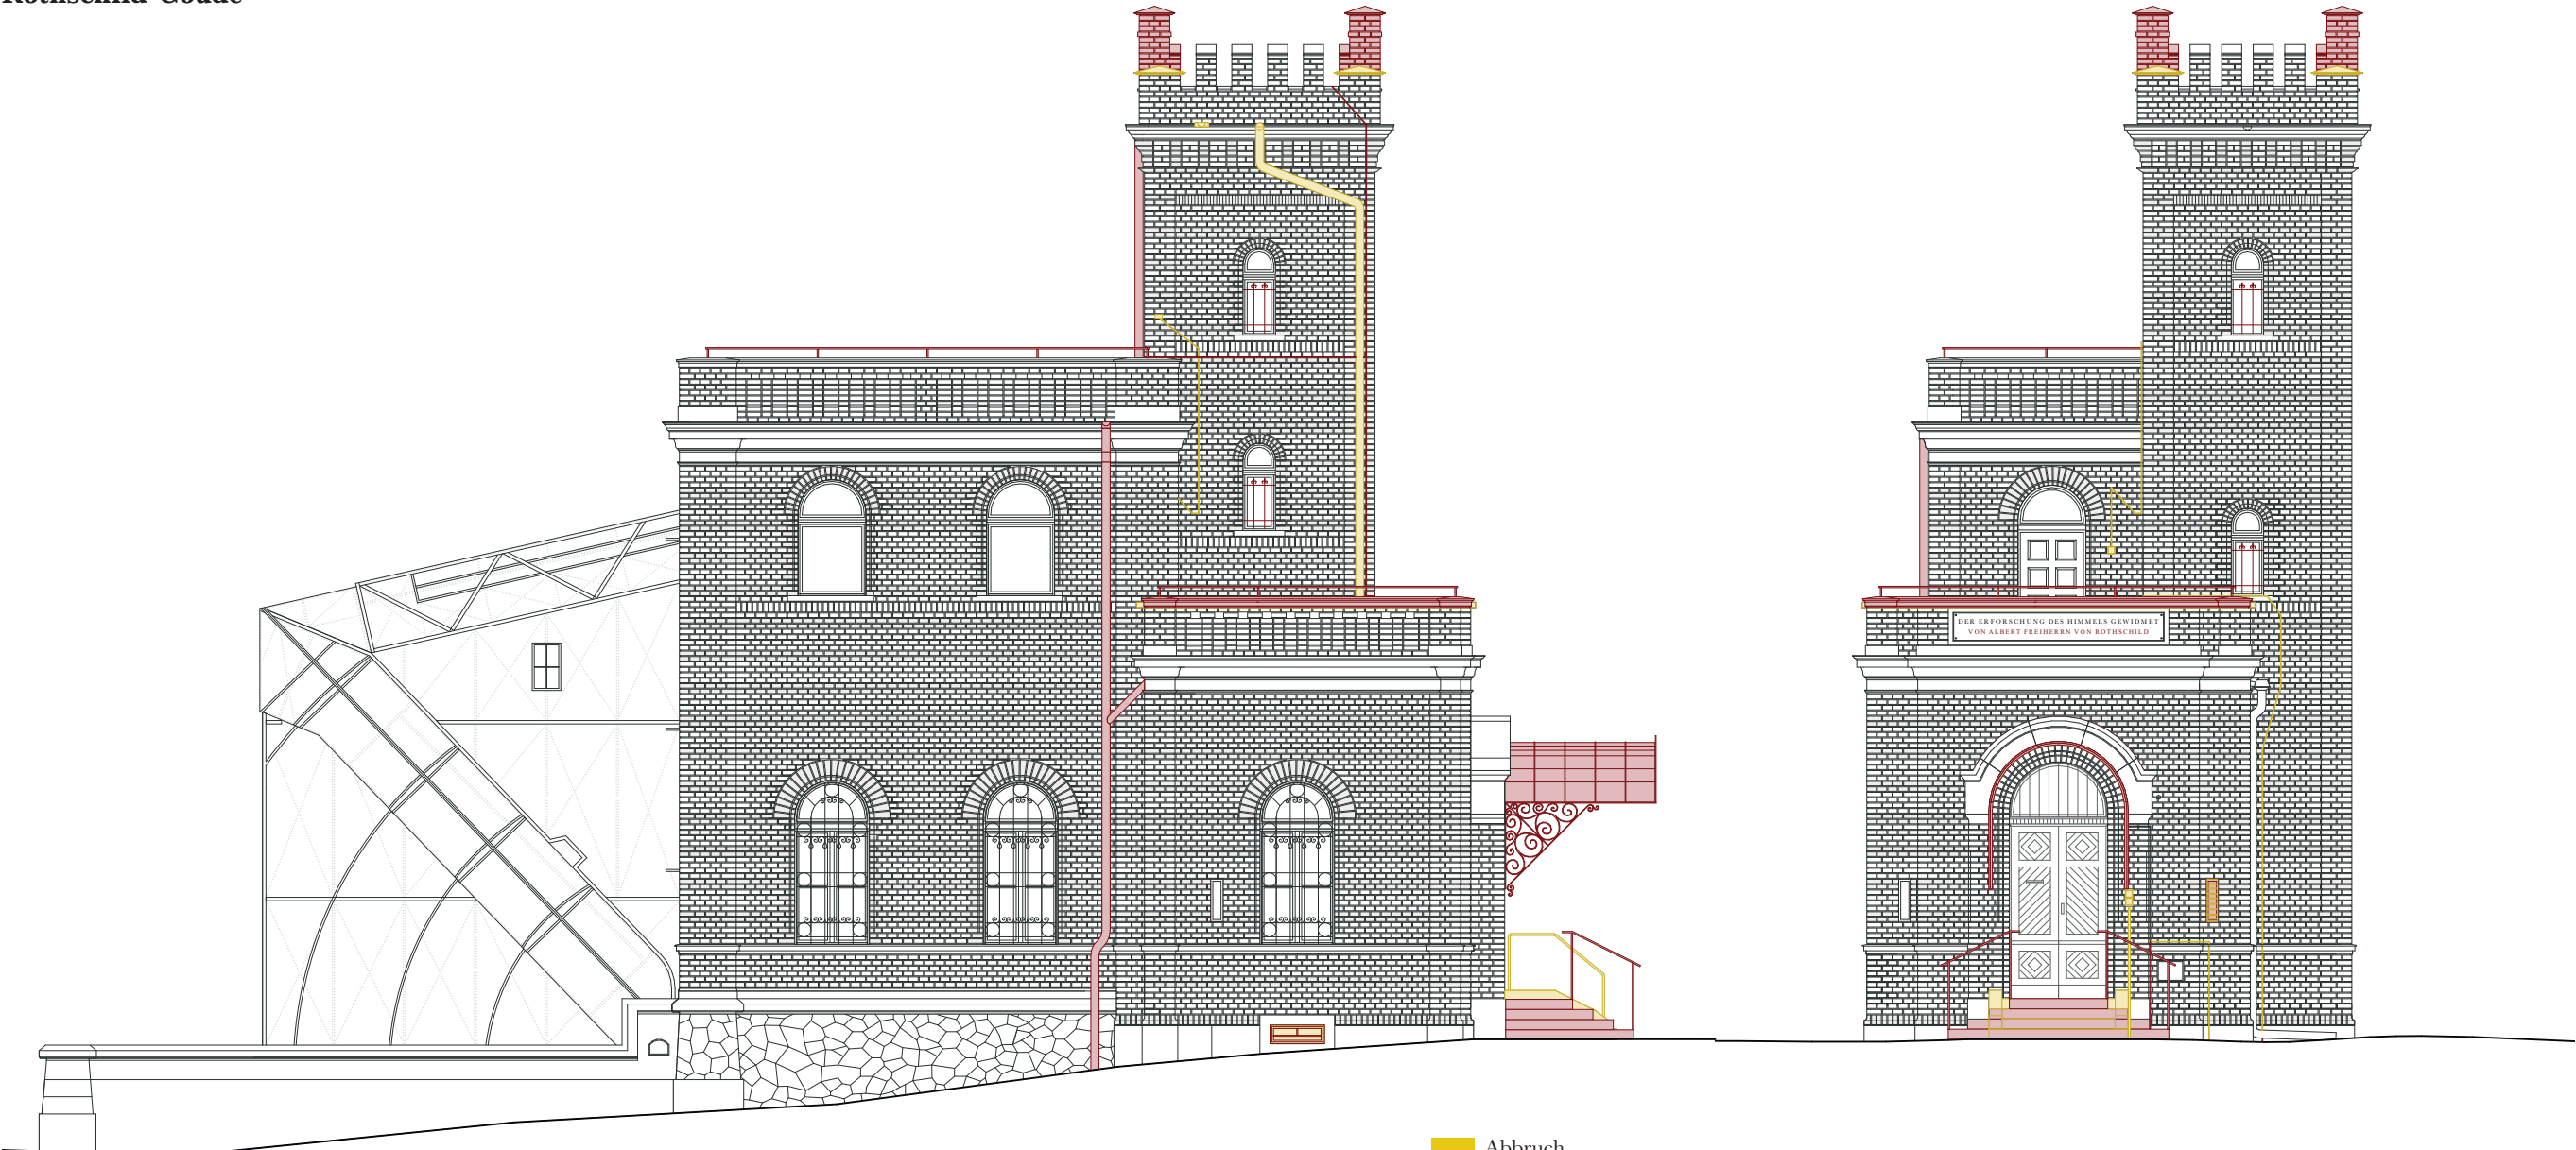
Abb. 252 v.l.n.r.: Ansicht Ost, Ansicht Nord, bauliche Eingriffe im Zuge der Nachnutzung, Rothschild-Coudé

Wiederherstellung von Zinnen, Vordach und Fenstergitter

Die bestehende Außentreppe aus den 1980er Jahren ist von einigen Schadensbildern im Erhalt gekennzeichnet. Außerdem ist der Handlauf nicht mehr vorhanden. Die neue Außentreppe aus Werksteinen greift den pyramidenförmigen Treppenlauf der einstigen Vorlegetreppe auf, wodurch der Zugang von allen Seiten möglich ist. Der beidseitige Handlauf ist aus filigranem Rundstahl auszuführen, der ein einheitliches Bild mit der neuen Absturzsicherung der Terrassen bildet.

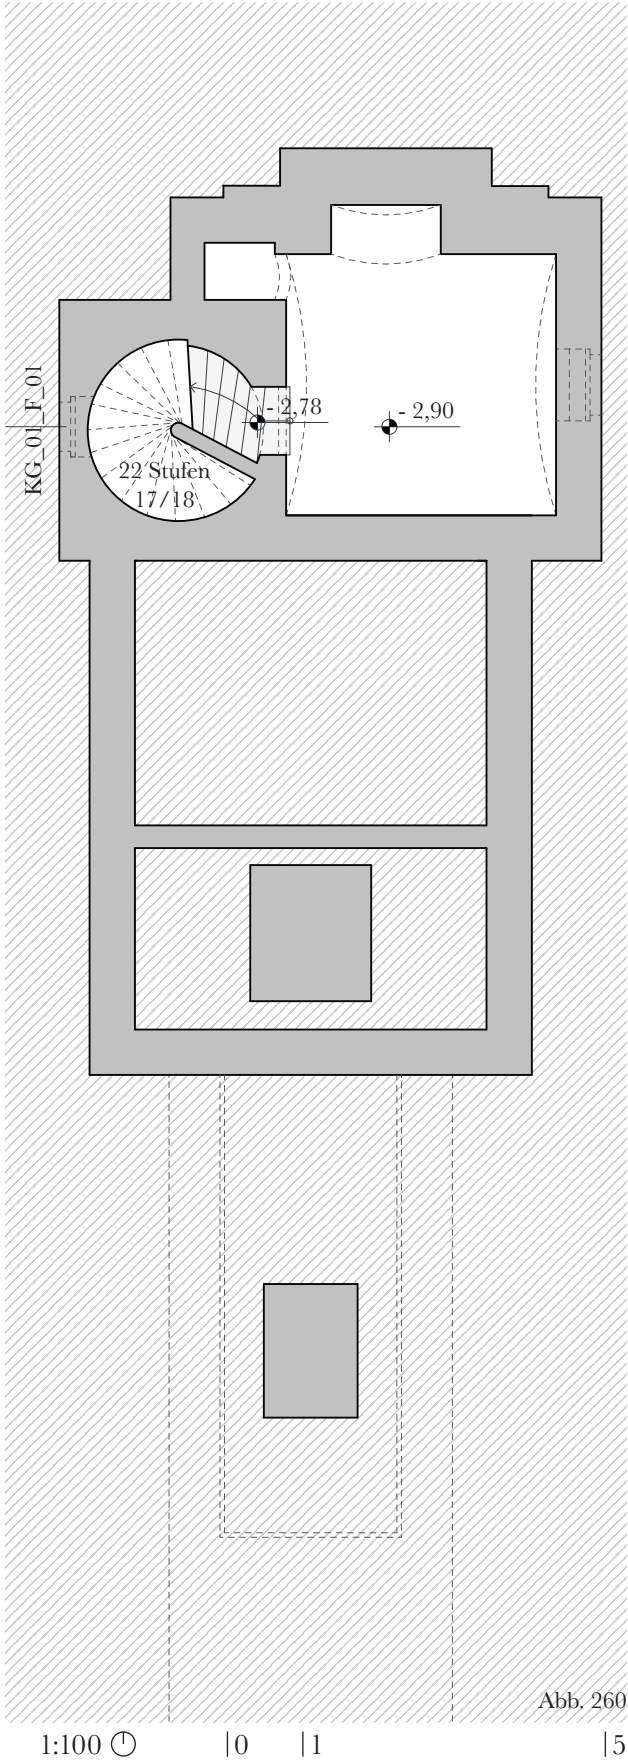
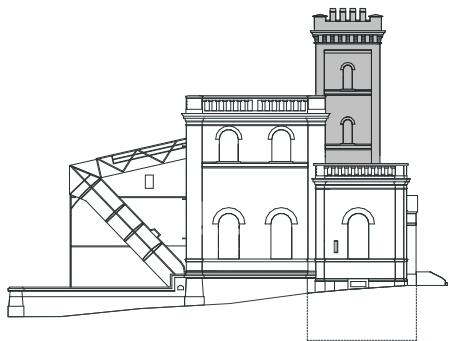
Abb. 260

**Schäden** Wände und Decke: bereichsweise groß-flächig freiliegendes Mauerwerk, großflächige Abplatzungen der Putzoberfläche; Handlauf mit Wandhalterungsvorrichtung nicht vorhanden, stattdessen punktförmige Ausbruchsstellen im Mauerwerk, leichte Abnutzungen der Steinstufen

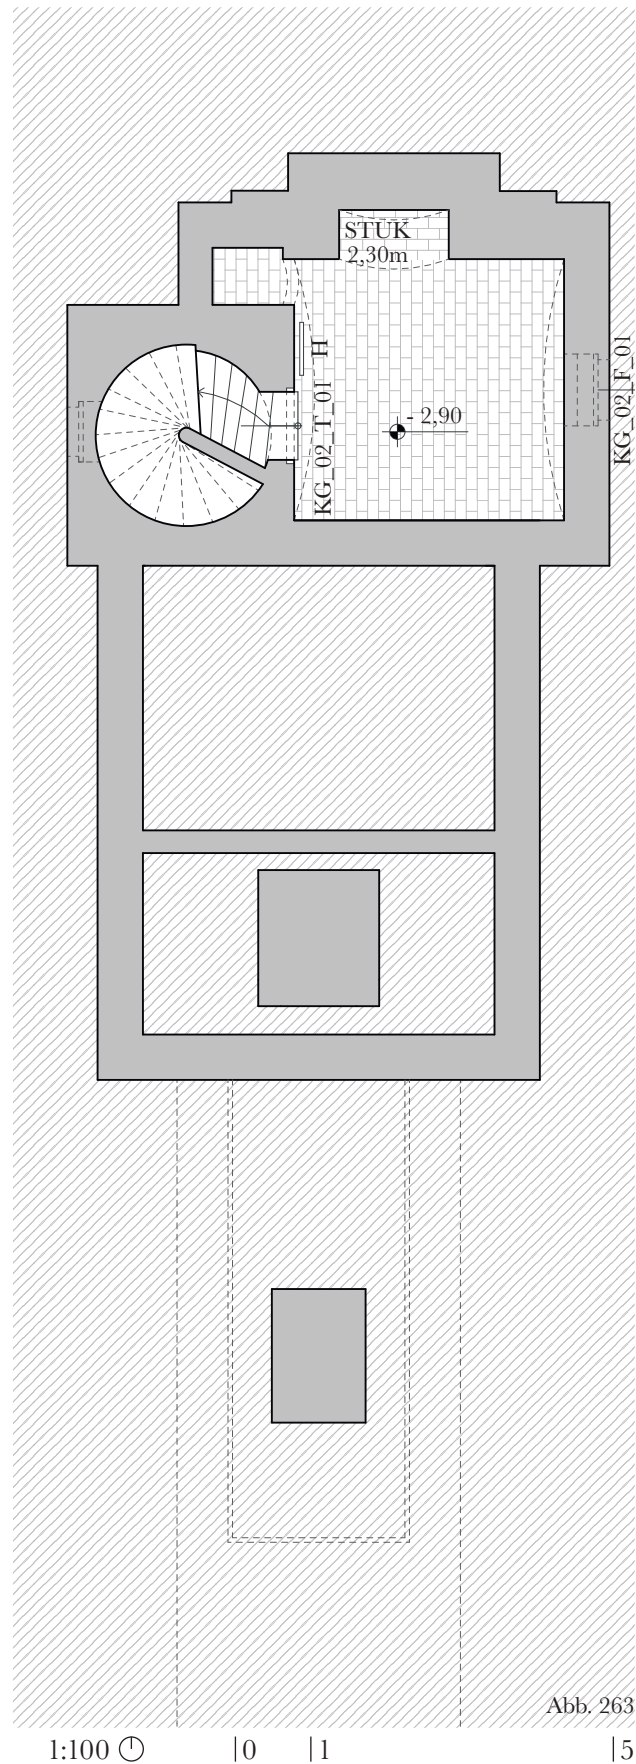
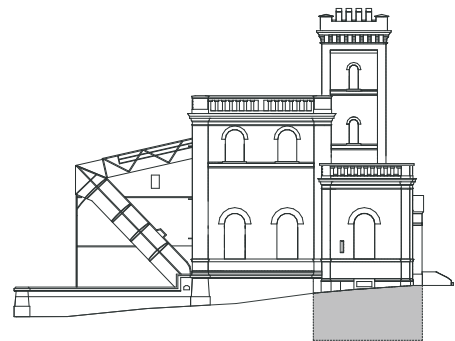
**Schäden** Wände, Decke: vereinzelt flächenweise Mörtel- und Putzüberreste, großflächige aussandene Fugen, vereinzelte Abplatzungen an Ziegel- und Bruchsteinen, Verfärbungen der Putzüberreste an Stelle des Radiators, Ausbruchsstelle des Segmentbogens über der Türöffnung, Ausbesserungsstellen mit grauem Mörtel; Boden: teilweise fehlende, ausgebrochene oder gespaltene Ziegelpflastersteine

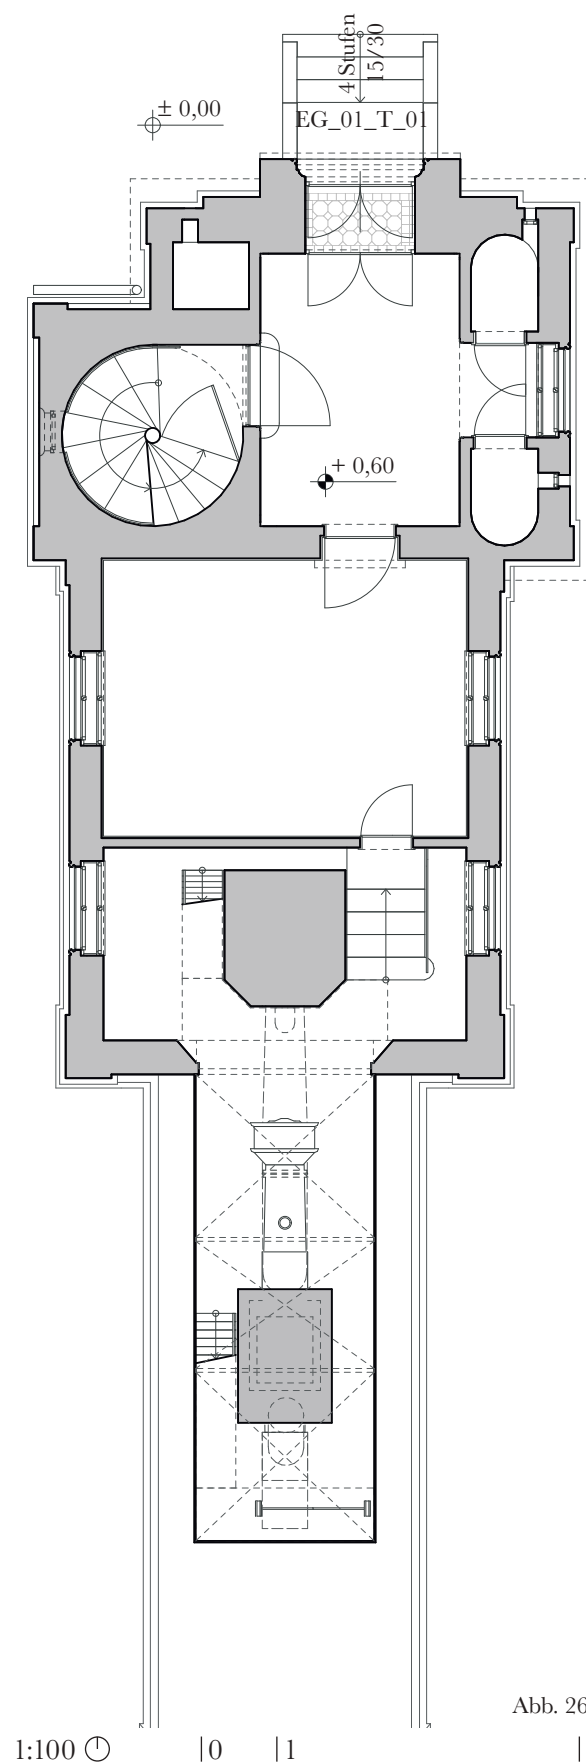
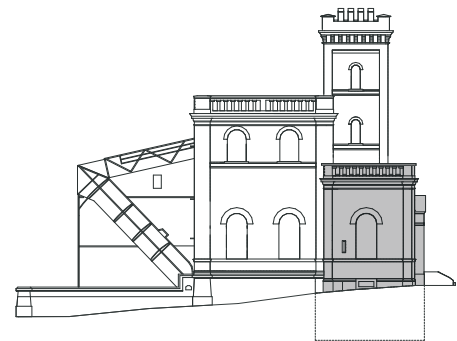
Abb. 267

**Schäden** Wände, Decke: Feuchtigkeitsschäden am Übergang von Wand zu Deckengewölbe, partielle Abplatzungen der Putzoberfläche, Rissbild entlang des Türstocks und des Gewölbescheitels; Boden: fehlende erste Fliesenreihe, teilweise Haarrisse an der Oberfläche, vereinzelte Sprünge und Fehlstellen im Fliesenbelag; Türe: zersprungene Glasscheibe im Oberlicht, Risse und Fehlstellen in der Holzfüllung, Beschädigung des Farbanstriches

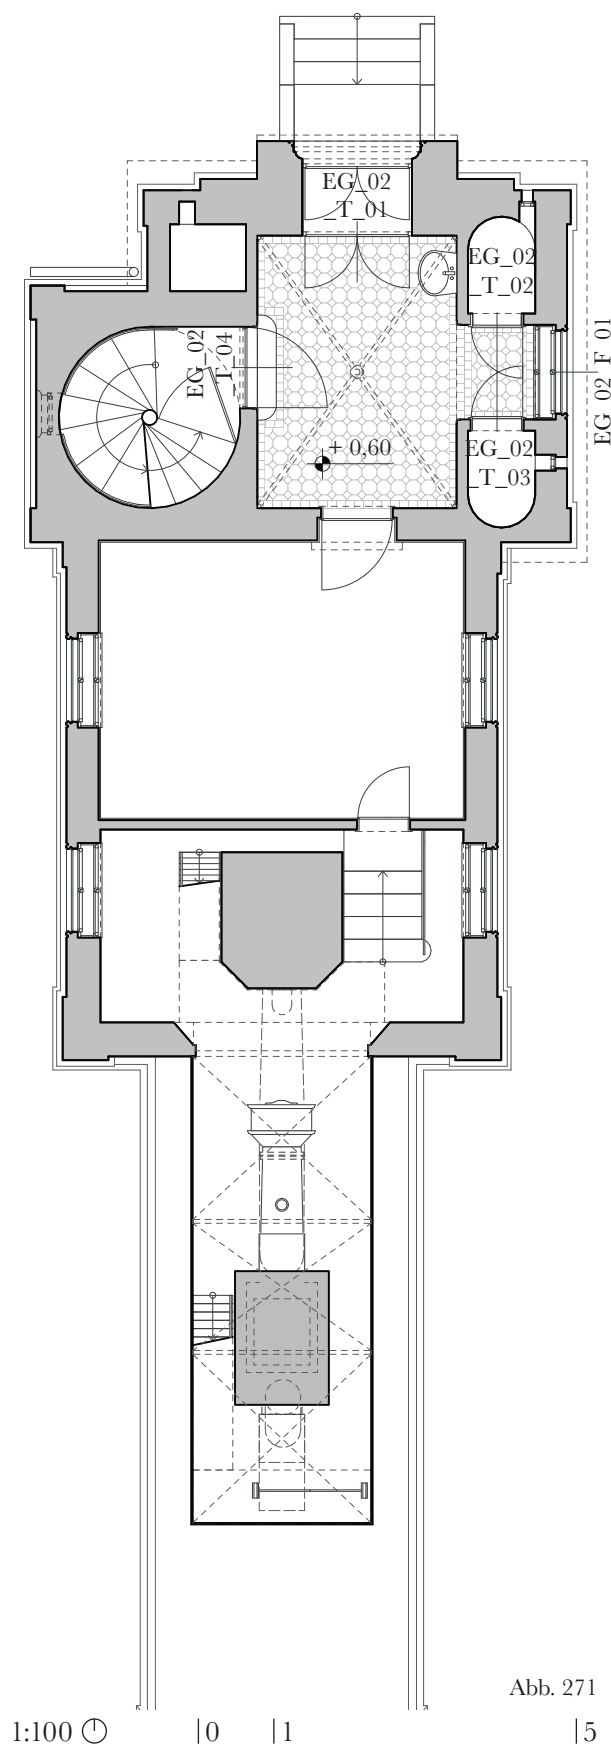
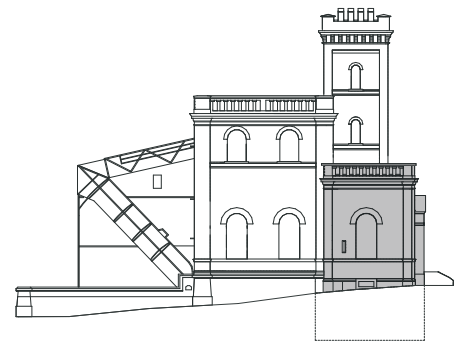
Abb. 271

**Schäden** Wände, Decke: Feuchtigkeitsschäden an Wand- und aufgehender Deckenfläche zu Raum EG\_01 und EG\_06, Abplatzungen und Bläschenbildung der Putzoberfläche an Wand- und Deckenfläche und entlang der Diagonalrippen, Risse an der Putzoberfläche; Boden: vereinzelte Sprünge und Fehlstellen im Fliesenbelag; Fenster, Türen: Beschädigung des Farbanstriches, zersprungenes Glasfeld bei T\_01

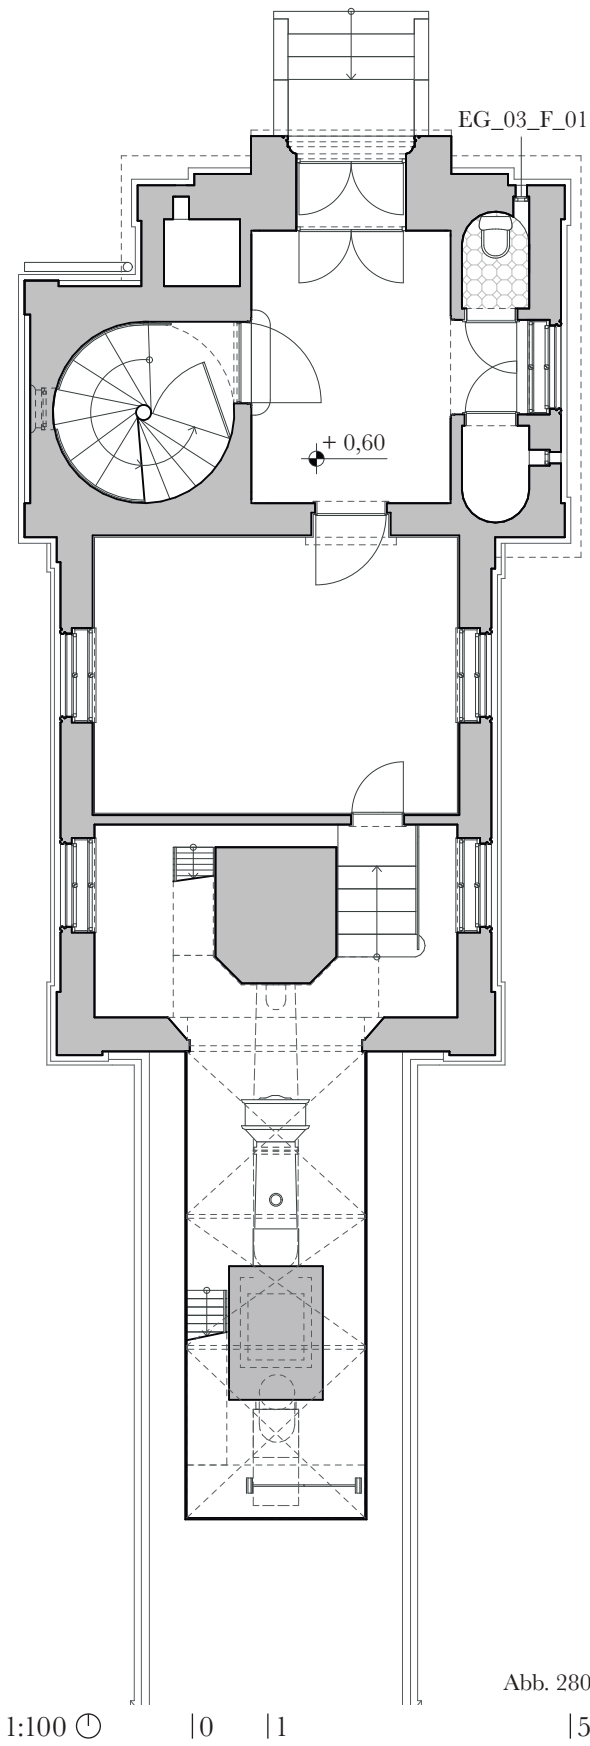
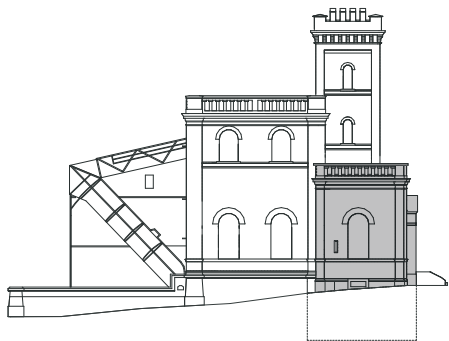
Abb. 280

**Schäden** Wände, Decke: Feuchtigkeitsschäden an der Außenwand in Höhe des Spülkasten, Abplatzungen und Bläschenbildung der Putzoberfläche; Fenster: zersprungene Glasscheibe

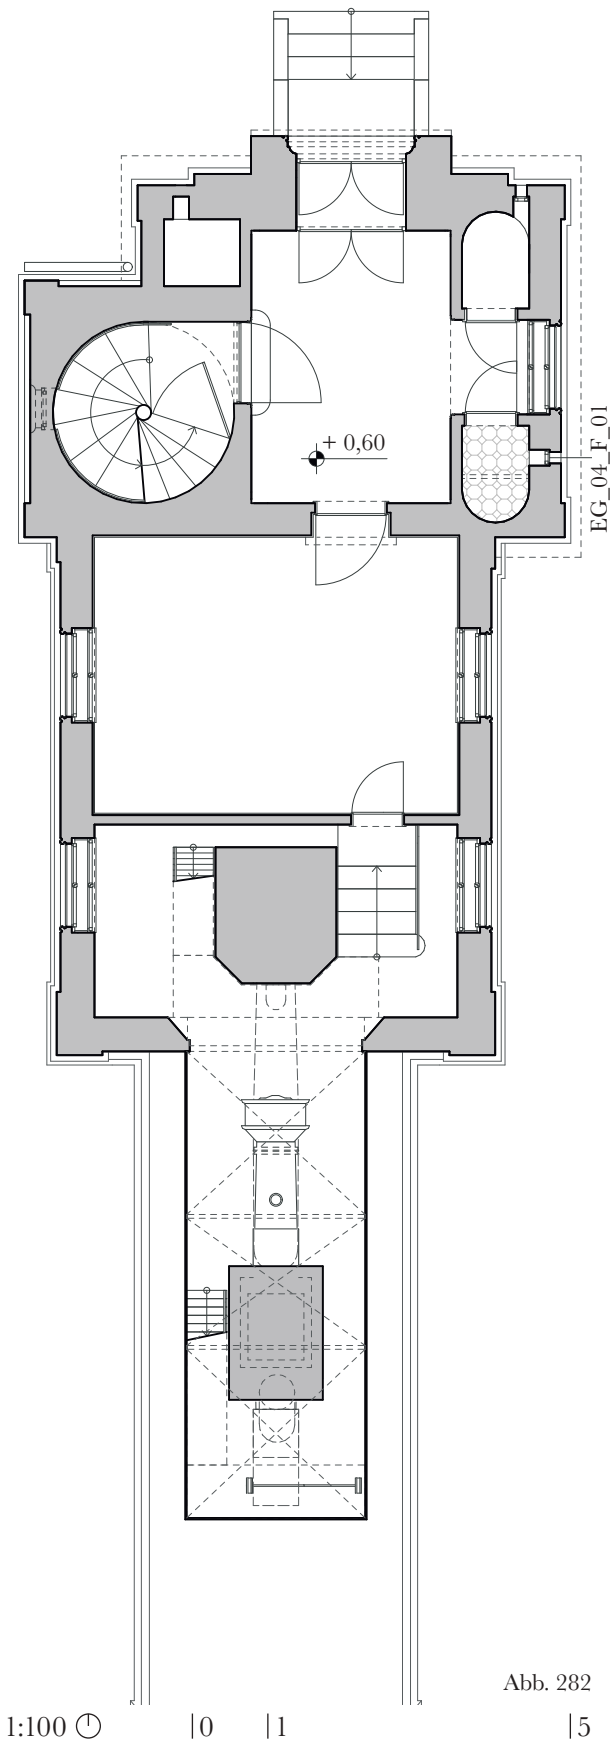
Abb. 282

**Schäden** Wände, Decke: Feuchtigkeitsschäden an der Decke, vereinzelte Risse und Abplatzungen an der Putzoberfläche

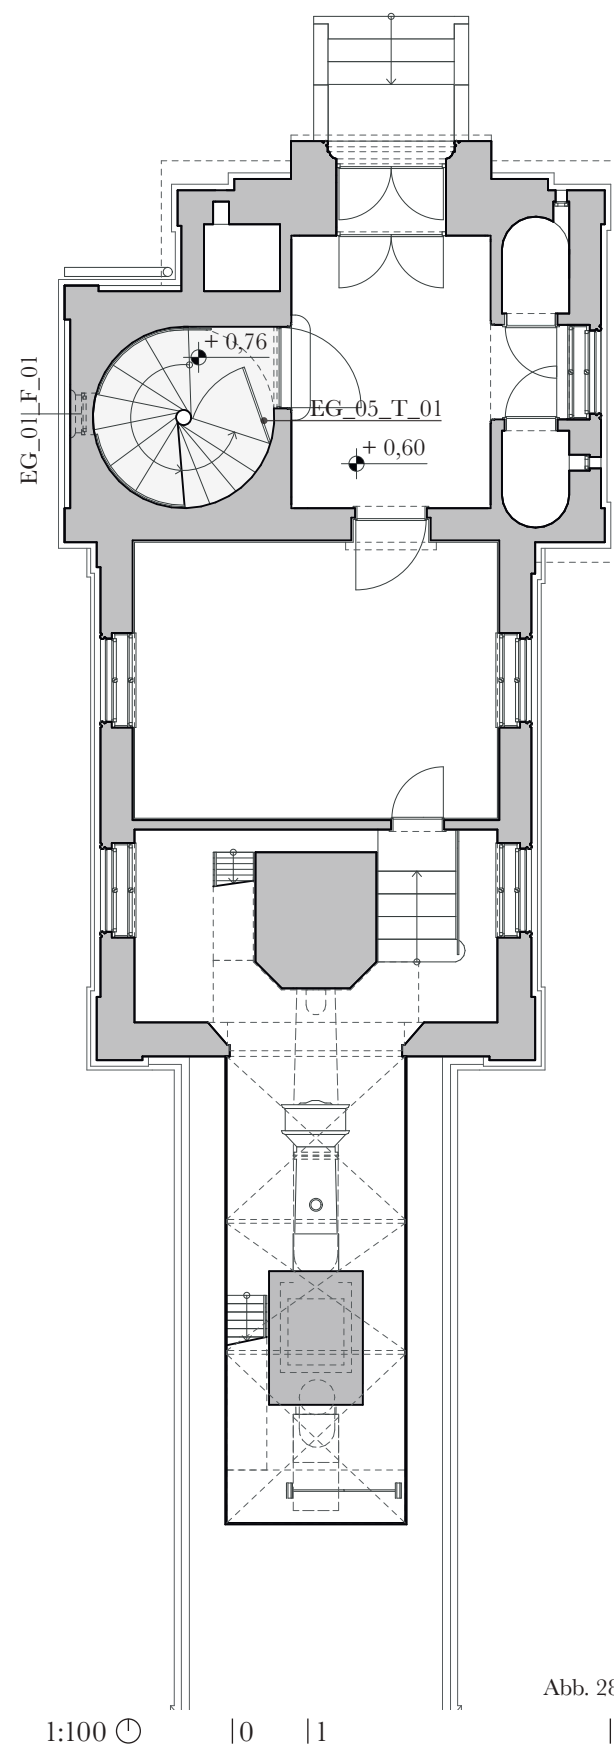
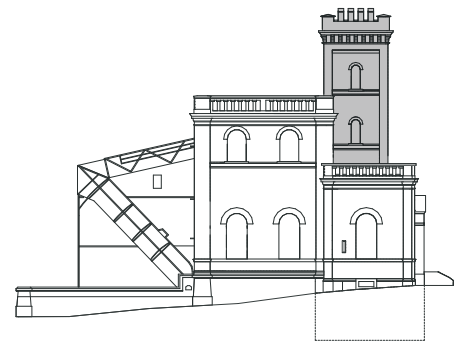
Abb. 283

**Schäden** Wände, Decke: großflächige Feuchtigkeitsschäden an der nördlichen und östlichen Außenwandfläche, Salzausblühungen und großflächige Abplatzungen sowie Verfärbungen der Putzoberfläche, feine Risse an der Putzoberfläche; Fenster: fehlende Glasscheibe beim Flügel und Oberlicht, Beschädigungen am Farbanstrich

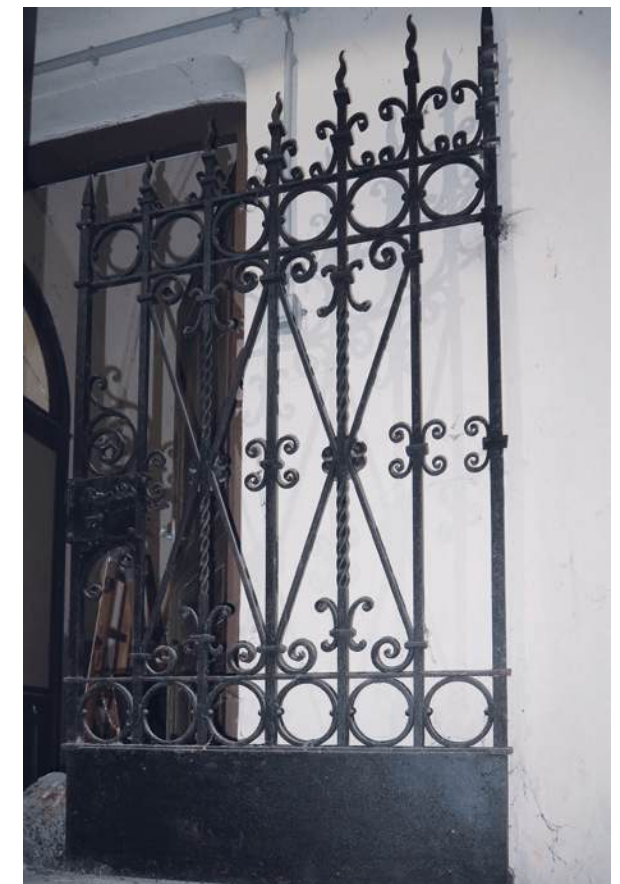
Abb. 285 Gittertor, EG\_05\_T01

an den Halboliven; Türe: Beschädigungen am Farbanstrich

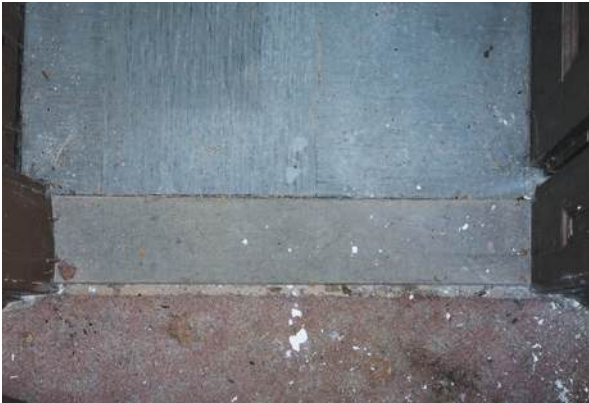
Abb. 287 Türschwelle, EG\_06\_T\_01

**Schäden** Wände, Decke: großflächiger Feuchtigkeitsschaden an der Wand- und Deckenfläche zu Raum EG\_02 über der Wandverkleidung, Schimmel- und Bläschenbildung der Putzoberfläche, teilweise Risse an der Putzoberfläche, stellenweise Einkerbungen an der Wandverkleidung und Beschädigungen am Farbanstrich, Wandverkleidung mit rotem Stift beschmiert; Boden: teilweise Verfärbungen der Linoleumplatten; Fenster: fehlende Glasscheiben in den Fensterflügeln; Tür: Türblatt zu Raum EG\_07 mit rotem Stift beschmiert

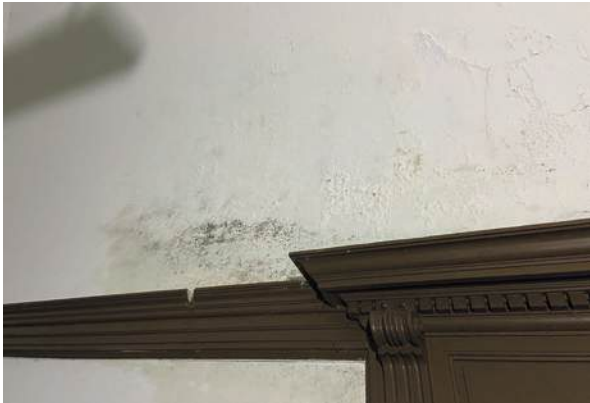
Abb. 288 Feuchtigkeitsschaden oberhalb Tür, EG\_06\_T\_01

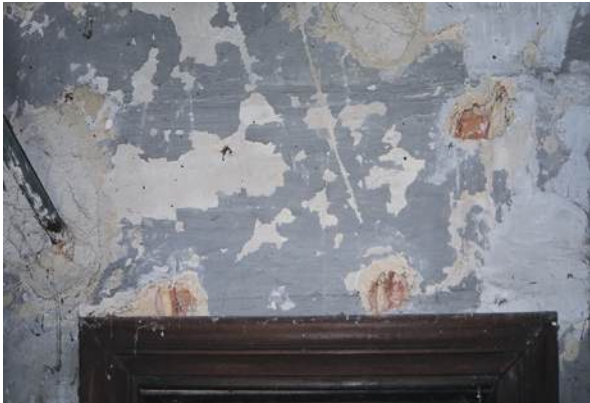
**Schäden** Wände, Pfeiler: großflächige Abplatzungen der Putzoberfläche, diverse Ausbesserungsstellen mit hellem, feinkörnigem Mörtel, diverse punktförmige Ausbruchstellen des Mauerwerkes, bereichsweise freiliegendes Mauerwerk an der Außenwandfläche, teilweise Risse und bereichsweise Verfärbung der Putzoberfläche, Korrosionsschäden an den diagonalen Wandstreben, Ausbruchsstellen an den Klinkersteinen; Decke: Korrosionsschäden an den beinahe zur Gänze freiliegenden I-Trägern, teilweise Risse in der Putzoberfläche, punktförmige Ausbruchstellen an der Putzoberfläche; Fenster: Beschädigungen am Farbanstrich; Treppe: leichte Abnutzung der Steintritten, großflächige Abplatzungen der Putzoberfläche und freiliegendes Mauerwerk an der Untermuerung, leichte Korrosionsschäden am Geländer; großflächige Korrosionsschäden an den gesamten Bestandteilen der Wangentreppe; Mobiliar: fehlende Füllung beim Türblatt

Abb. 297 Putzschäden, oberhalb der Tür, EG\_06\_T\_02
