# Revitalisierungskonzept für das Rothschild-Coudé und den Photographischen Pavillon im Sternwartepark in Wien

Diplomarbeit

**Revitalisierungskonzept für das  
Rothschild-Coudé und den  
Photographischen Pavillon im  
Sternwartepark in Wien**

Wien, Mai 2025

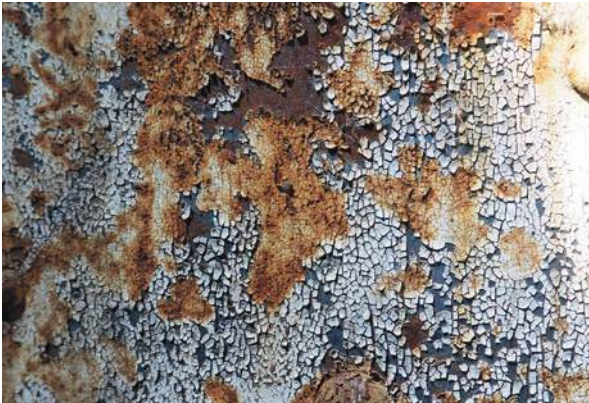
**Schäden** Schutzhülle: Eindringen von Wasser an undichten Stellen beziehungsweise beim Spalt der Öffnungsvorrichtung, starke Korrosionsschäden an den gesamten Bestandteilen der Schutzhülle, Ablösung des Farbanstriches, teilweise vollständige Auflösung von Eisenbestandteilen, wie Nietköpfe oder der Blechplatten, insbesondere am Kontaktbereich zum Boden, Eindringen von Pflanzenbewuchs aus dem Außenraum, Ablösen der textilen Bekleidung von der Decke; Pfeiler: großflächige Abplatzung der Putzoberfläche, freiliegendes Mauerwerk im unteren Bereich, freiliegende Eisenbewehrung, Risse an der Putzoberfläche; Treppe: großflächige Korrosionsschäden an den gesamten Bestandteilen der Wangentreppe; Technische Ausstattung: Korrosionsschäden an allen Mechanikbestandteilen des Öffnungsmechanismus, Korrosionsschäden und Ablösen des Farbanstriches am Fernrohr, Ablösen der Verkleidung der würfelförmigen Vorrichtung beim Kreuzungspunkt der Polrohre und am Objektiv

Abb. 305    Oberfläche Schutzhülle

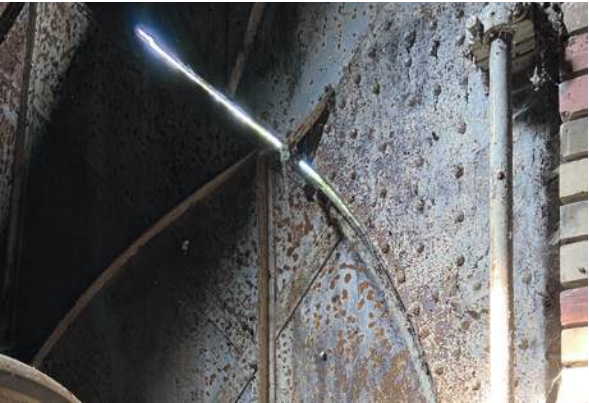
Abb. 310    Spalt der Öffnungsvorrichtung

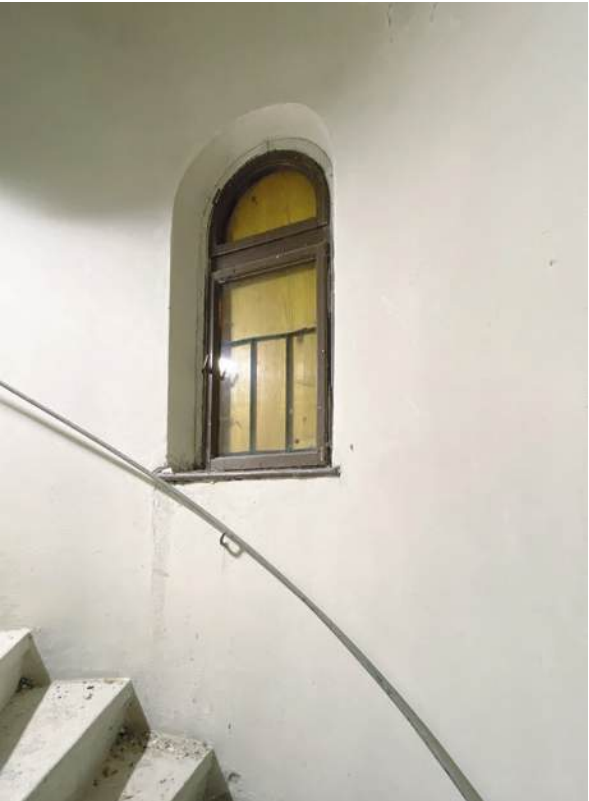
Abb. 319 Fenster OG1\_01\_F\_03

**Schäden** Wände, Decke: Feuchtigkeitsschäden  
an der Wand und unter dem Podest von OG2\_01,  
Abplatzungen und Verfärbungen der Putzober-  
fläche, Risse an der Putzoberfläche; Handlauf:  
Beschädigung an der Beschichtung, Fenster: teil-  
weise fehlende Glasscheiben beim Flügel und  
Oberlicht, Beschädigung des Farbanstriches,  
florale Gliederungselemente und senkrechte  
Flacheisen der Fenstergitter fehlen teilweise,  
Verformungen der Gitterelemente, F\_01 hat kein  
Fenstergitter

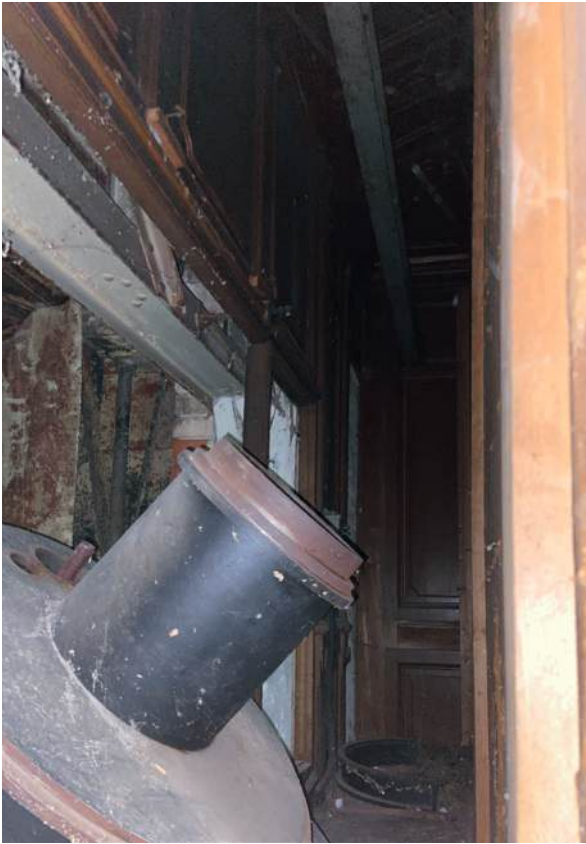
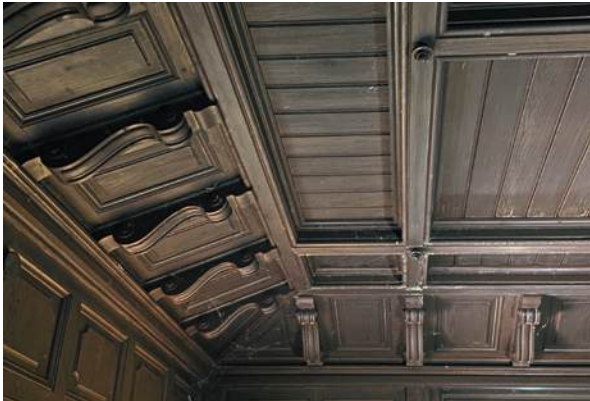
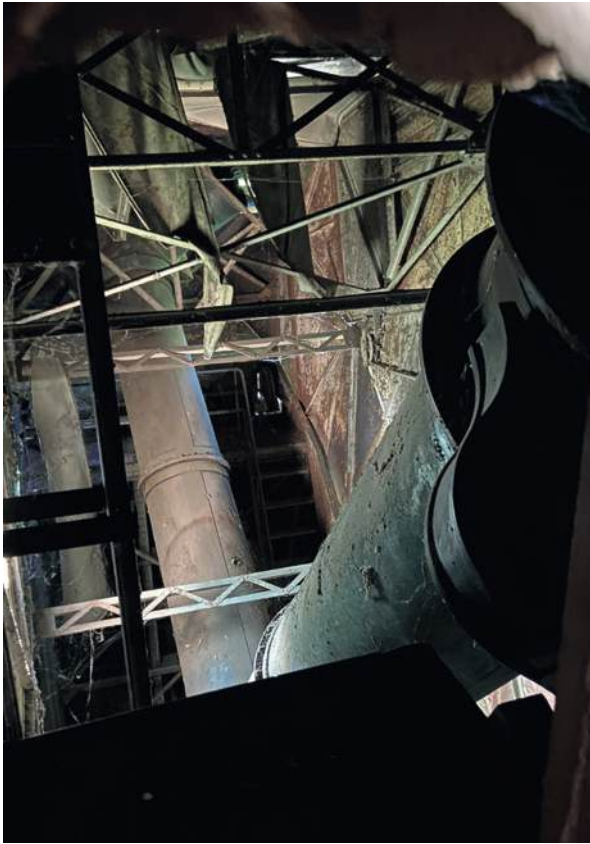
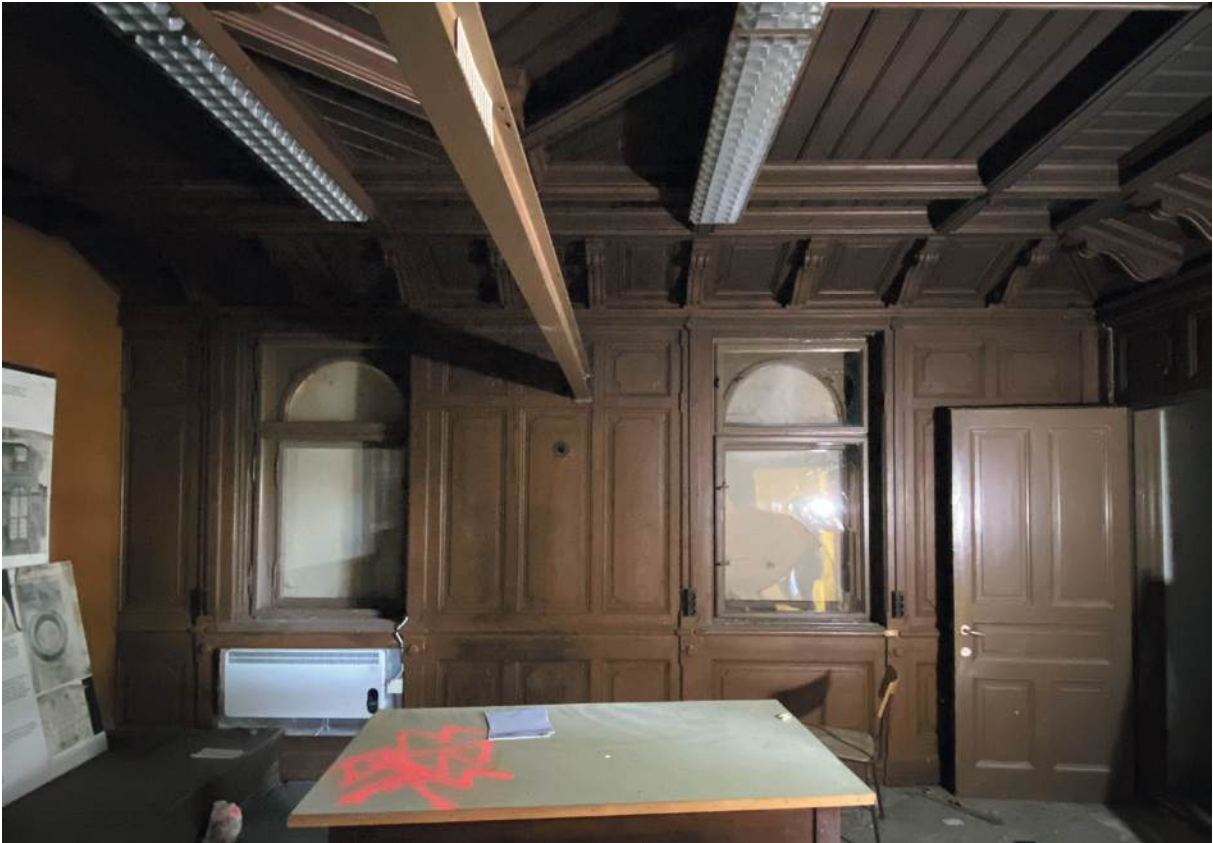
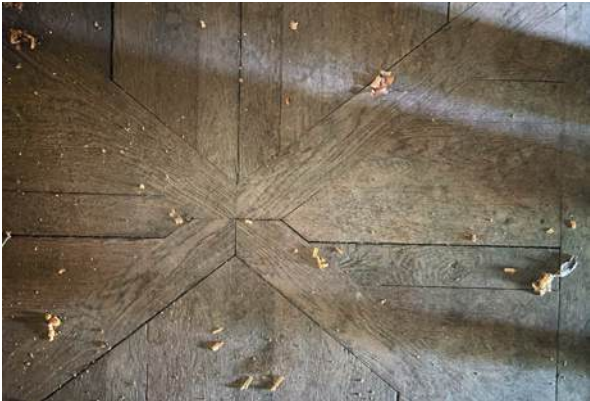
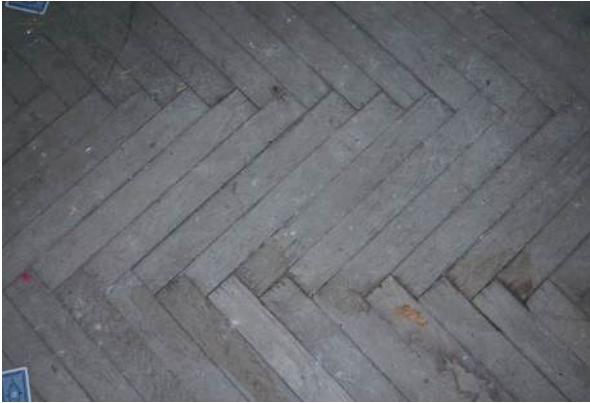
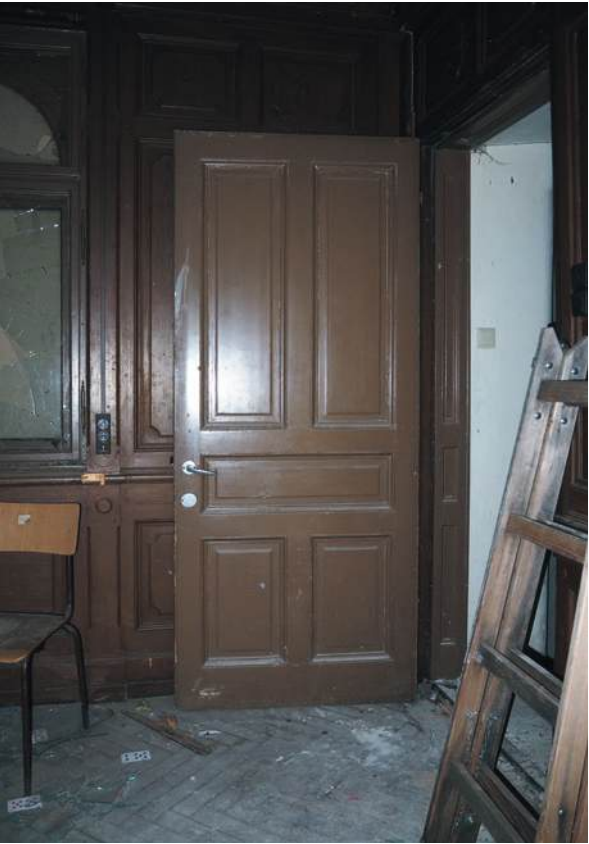
OG1\_02 Beobachtungsraum

**Schäden** Wand- und Deckenverkleidung: teilweise mit rotem Stift beschmiert, stellenweise Einkerbungen und punktuelle Fehlstellen, Beschädigungen der Oberfläche in Form von Kratzern, fehlende Holzverkleidung um das Okular, beidseitig fehlende Glasfüllung in der Wandverkleidung neben dem Okular, fehlende Holzfüllung beim Fensterparapet des Fensters F\_03, Herauslösen der Wandverkleidung an der Ecklaibung der Terrassentüre, Hinweis auf Vandalismus beim Einbruch in das Gebäude, Türblatt ausgenommen; Leichtbauwand: Pressspanplatte aufgebrochen, Holzspäne sind im Raum verteilt, Wasserflecken an der Holzrahmenkonstruktion; Boden: diverse Wasserflecken am Parkett im Bereich der Wandfläche zur Terrasse ersichtlich, gröbere Abnutzungserscheinungen und Fehlstellen an der Holzeinfassung des Podestes; Fenster: teilweise fehlende Glasscheiben beim Flügel und Oberlicht, kleinere Beschädigung am Farbanstrich; Türen: Riss in der Laibungsverkleidung, kleinere Beschädigungen am Farbanstrich

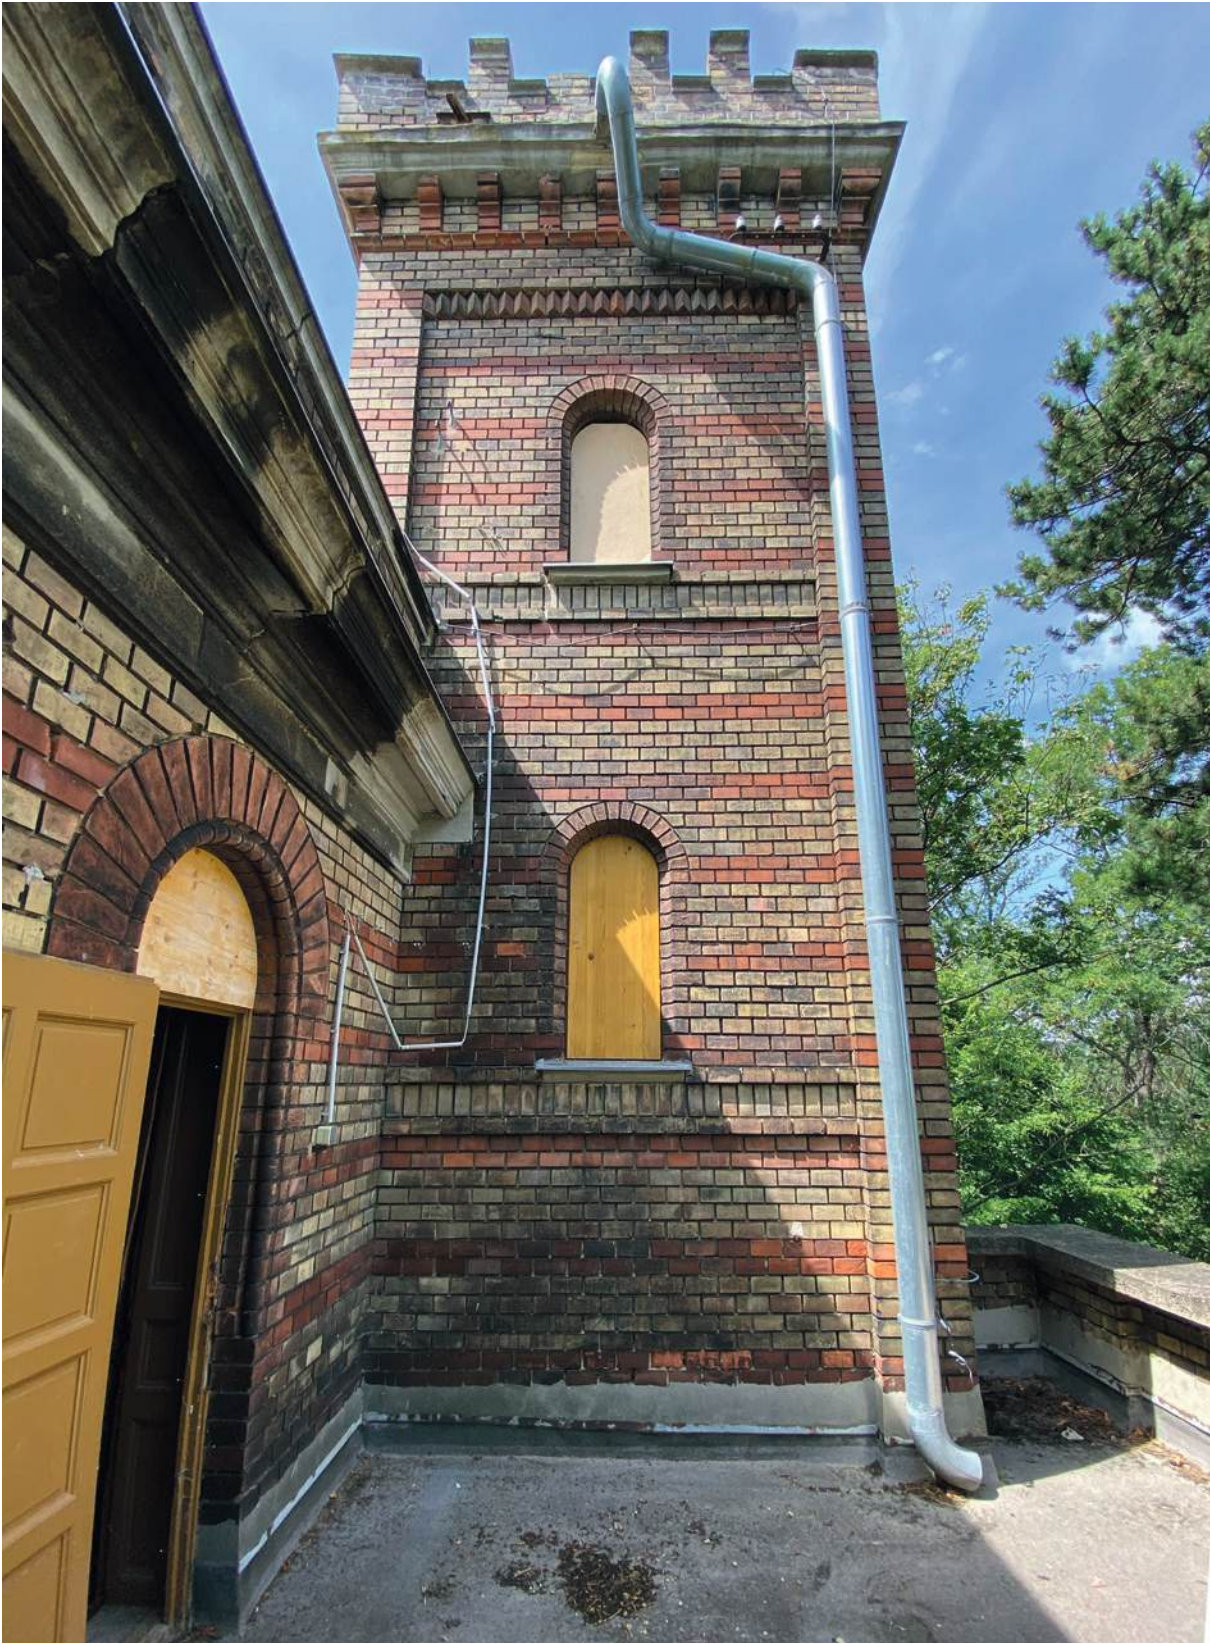
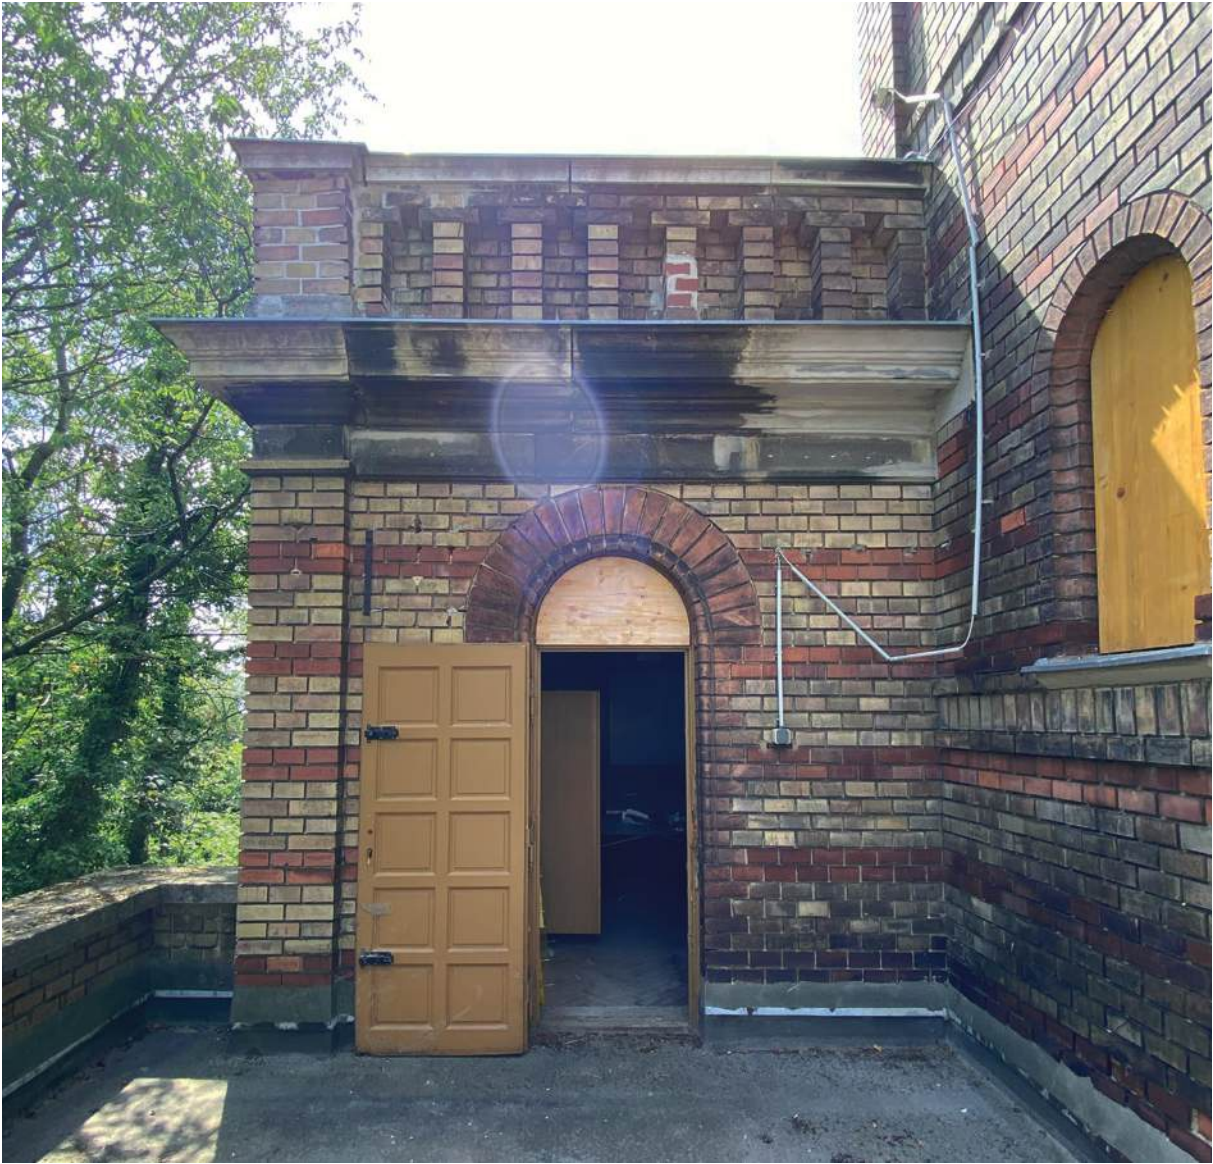
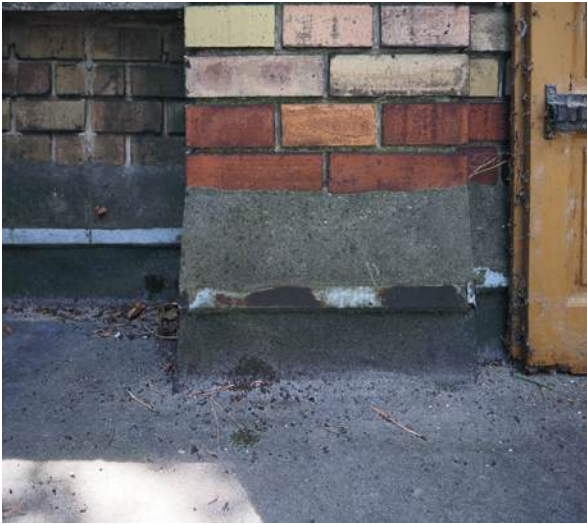
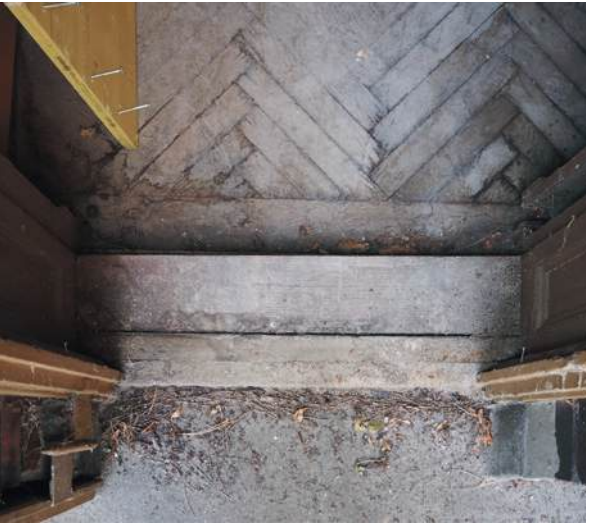
OG1\_03 Terrasse 1

**Schäden** Brüstung; Moosbelag an den Waschbetonplatten, bereichsweise Ausbrüche der Klinkersteine, hellgrauer, feinkörniger Mörtel-anstrich der Klinkersteine über Abschlussleiste des Hochzuges und grobkörniger Mörtelüberzug der Klinkersteine unter Waschbetonplatte, groß-flächige Verfärbungen der Klinkersteine, Feuchtig-keitsschäden an der nördlichen und östlichen Außenwand des Erschließungsturmes und an der nördlichen Außenwand des Beobachtungs-raumes, Hinweis auf unzureichende Dach-flächenentwässerung; Boden: Verschmutzung der Oberfläche, Korrosionsschäden an der Metall-leiste; Technische Ausstattung: Abfluss und anschließender Wasserfangkasten verstopft; Türe: fehlende Türdrückergarnitur und Türschild, kleinere Beschädigungen am Farbanstrich

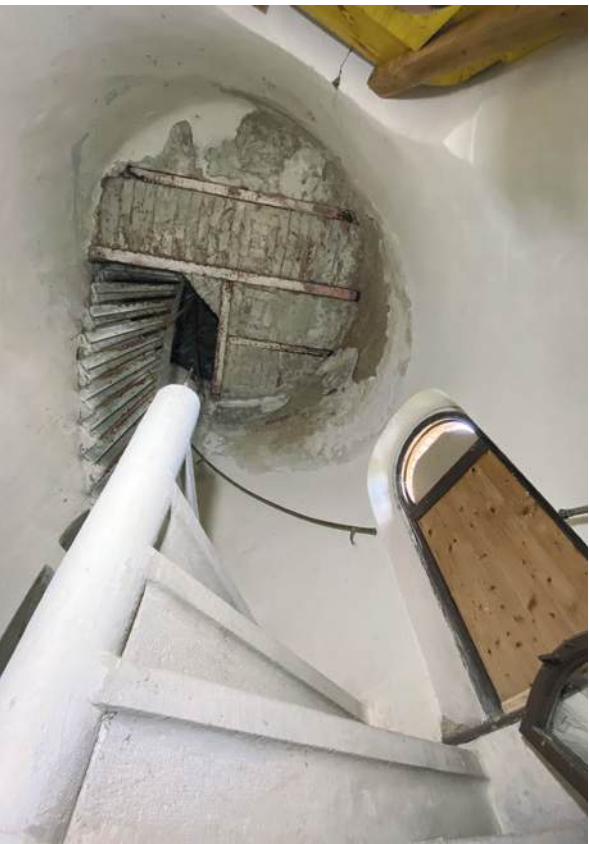
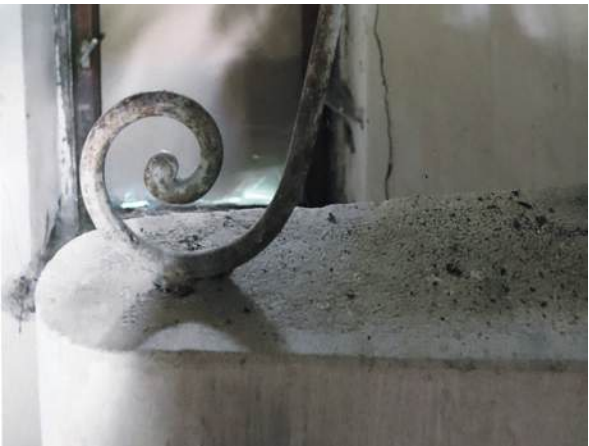
OG2\_01 Stiegenhaus

**Schäden** Wände, Decke: großflächige Feuchtigkeitsschäden im gesamten Bereich des Deckenfeldes und am Übergang zur Wandfläche, großflächige Fehlstellen der Putzoberfläche an der nördlichen und östlichen Außenwand, Abplatzung der Putzoberfläche, Verfärbungen in Form von Salzausblühungen, Rissbild über dem Türsturz und an der aufgehenden Wandfläche im Putz, Ausbesserungsstellen mit grauem Mörtel im Schwellenbereich der Türöffnung, fast vollständig freiliegende Konstruktion der Platzdecke, Korrosionsschäden an den I-Trägern; Wangentreppe: Korrosionsschäden an Trittstufen, Geländer und Wangen; Boden: teilweise

kleine Ausbruchsstellen an den Werksteinstufen; Türe: ein Großteil der Bestandteile sind starke korrodierte, großflächiges Ablösen des Farbanstriches; Fenster: kleinere Beschädigungen am Farbanstrich, bereichsweise Übermalung des Fensterstocks mit weißer Wandfarbe, teilweise fehlende Glasscheiben beim Flügel und Oberlicht

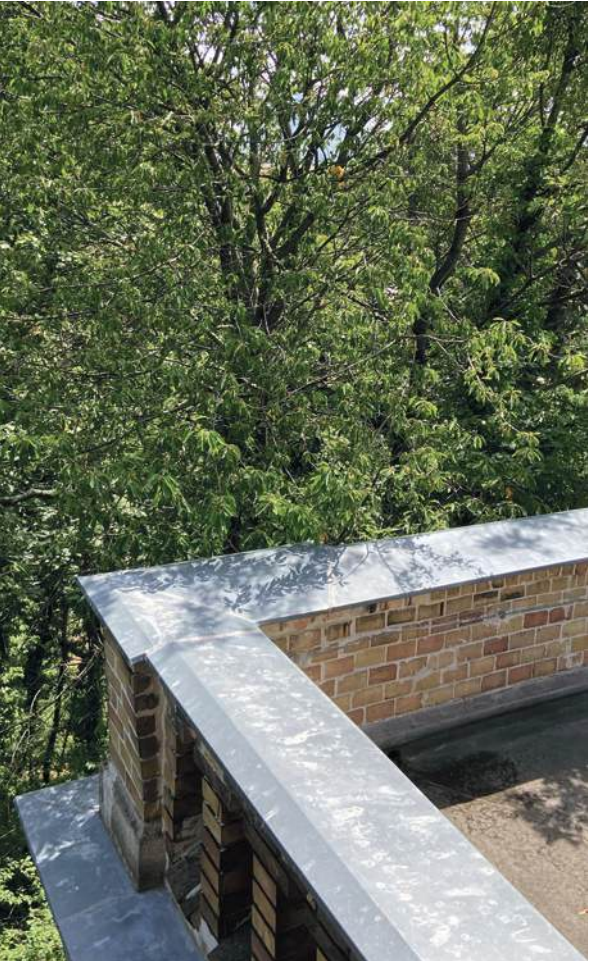
Abb. 338 Blick vom Stiegenhaus auf die Terrasse

**Schäden** Brüstung: Verfärbungen der Klinkersteine, vermehrte Ausbesserungsstellen an der Oberfläche des Sichtziegelmauerwerkes mit hellem, feinkörnigen Mörtel, Verschmutzung an der Oberfläche der Verblechung, Feststellung weiterer Schäden nur anhand einer Bauaufnahme möglich

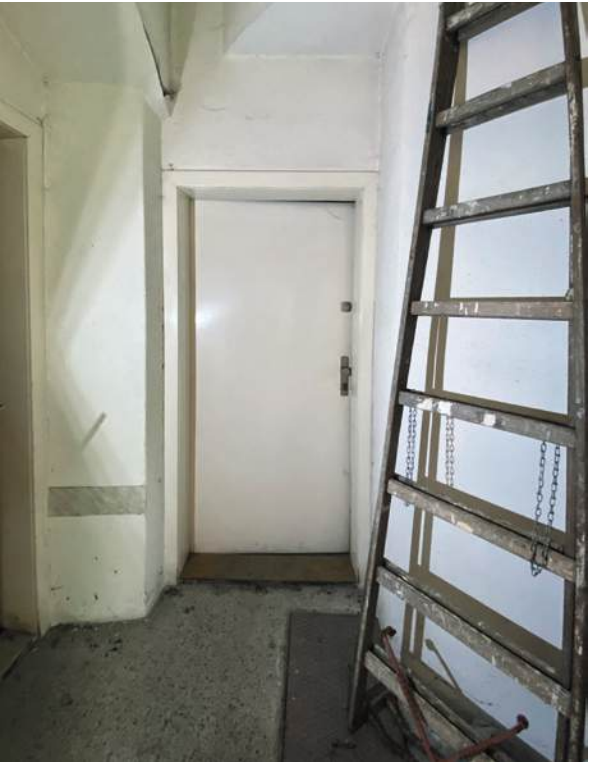
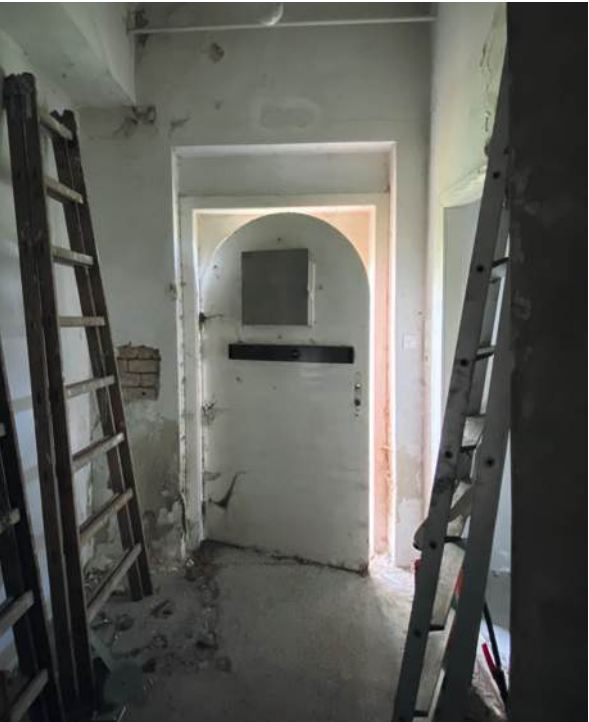
EG\_01 Eingang

**Schäden** Wände: Feuchtigkeitsschäden an der Außenwand und an der Innenwand zu EG\_02, großflächige Abplatzungen, Bläschenbildung und Risse an der Putzoberfläche, rechteckige Fehlstelle der Putzoberfläche an der Außenwand, Freilegung des Mauerwerkes im Zuge Mauerwerksfestigkeitsprüfung; Decke: Risse an der Putzoberfläche; Boden: Risse im Terrazzobelag; Türe: fehlende Fensterglasscheibe, Beschädigung des Farbanstriches, Türgriff fehlt; Technische Ausstattung: Korrosionsschäden an den Putztüren an der Wand

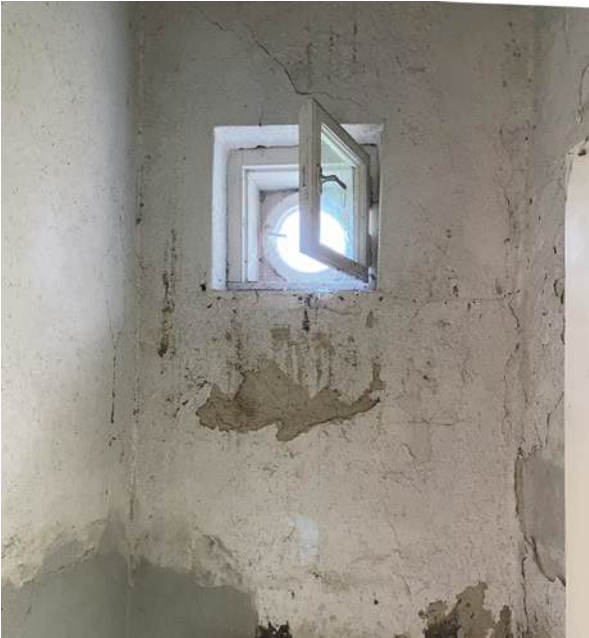
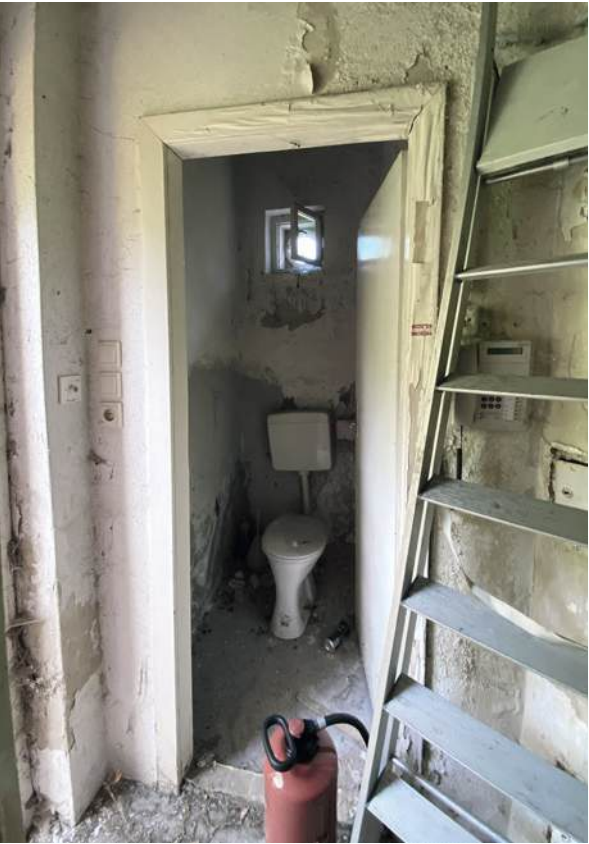
EG\_02 Toilette 1

**Schäden** Wände, Decke: Feuchtigkeitsschäden an allen Wand- und Deckenflächen, großflächige Fehlstellen, Abplatzungen und Bläschenbildung der Putzoberfläche, mehrere Rissbilder an der Wand- und Deckenfläche, großflächige Ausbesserungsstelle mit grauem Mörtel im Sockelbereich der Außenwanddecke, bereichsweise Verfärbung der grauen Mörteloberfläche, leichte Korrosionsschäden an den Eisenstangen; Fenster: zersprungene Glasscheibe an der inneren Fenster-ebene, Beschädigungen des Farbanstriches; Türe: großflächiges Ablösen des Farbanstriches an der Türzarge, kleinere Einkerbungen an der Oberfläche des Türblattes

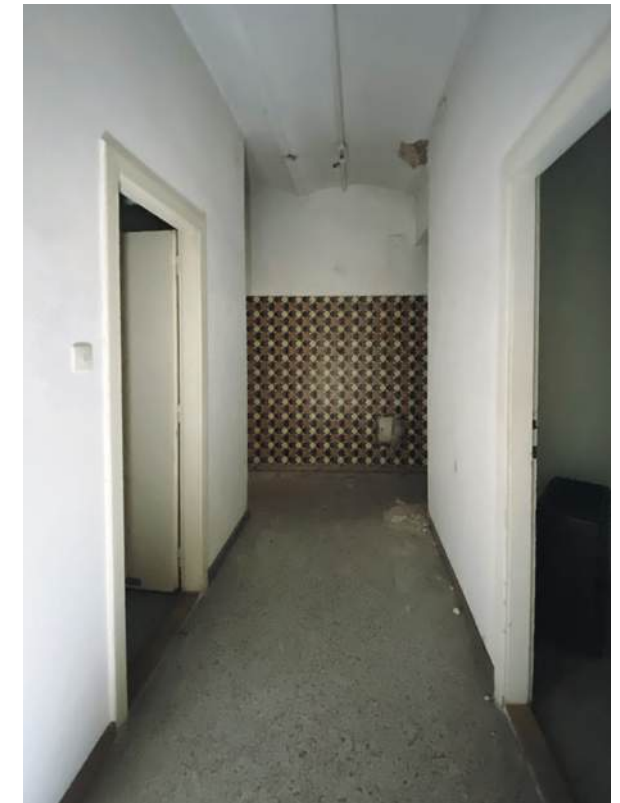
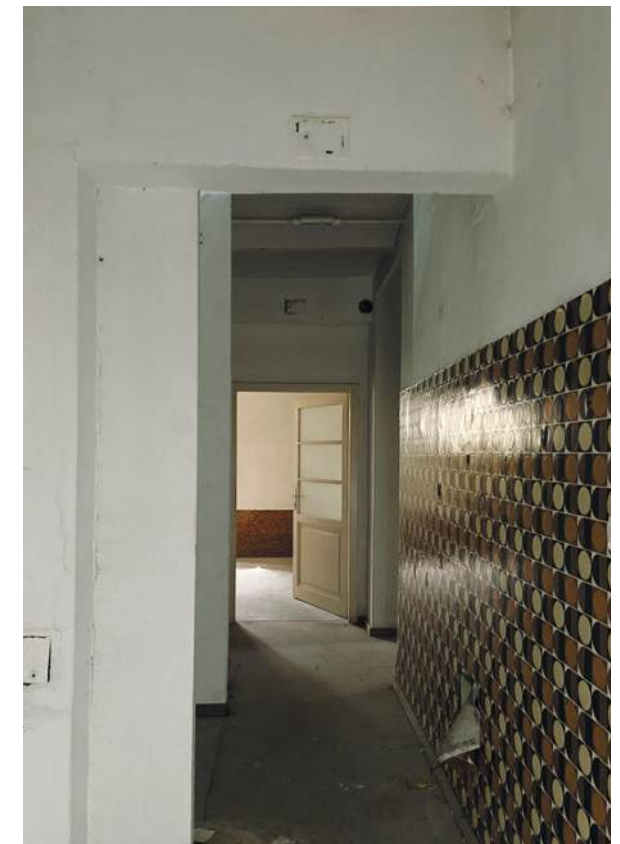
## EG\_03 Vorraum

**Schäden** Wände: bereichsweise Abplatzungen der Putzoberfläche, diagonales Rissbild zu Raum EG\_07, teilweise Risse entlang der Wand-ecken, bereichsweise Ausbesserungsstellen der grobkörnigen Putzoberfläche mit feinkörnigem Putz; Decke: eine kleinere Fehlstelle der Putz-oberfläche für die bereichsweise Freilegung der Deckenkonstruktion, Risse an der Putzoberfläche; Boden: vereinzelte getrocknete Wasser-flecken; Türe: Beschädigungen des Farbanstriches an beiden Türblättern; Technische Ausstattung: Korrosionsschäden an den Putztüren

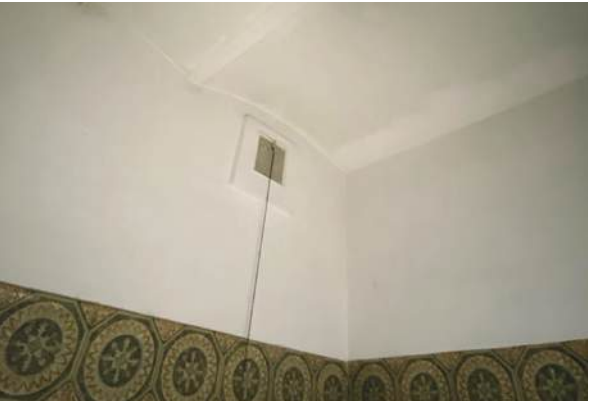
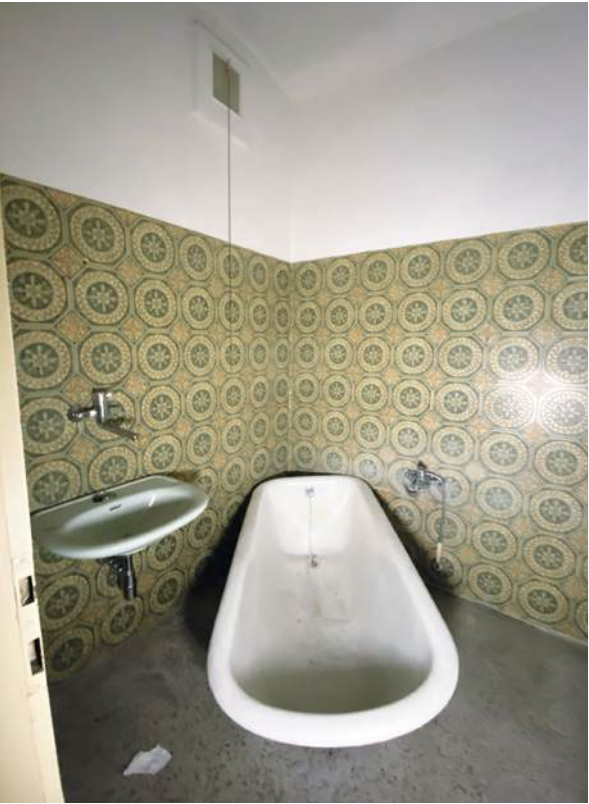
EG\_05    Bad

**Schäden** Wände: kleine Löcher in der Tapete über dem Waschbecken, helle Verfärbung an der Tapete unter der Wannenarmatur; Decke: fleckige Putzoberfläche, kleine Abplatzungen der Putzoberfläche an den I-Trägern

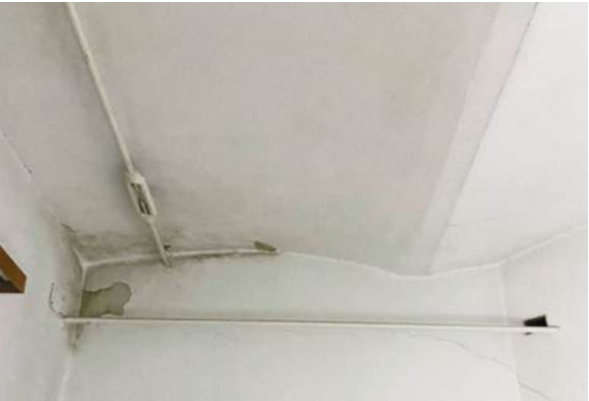
Abb. 355 Eisenstangen unterhalb der Platzldecke

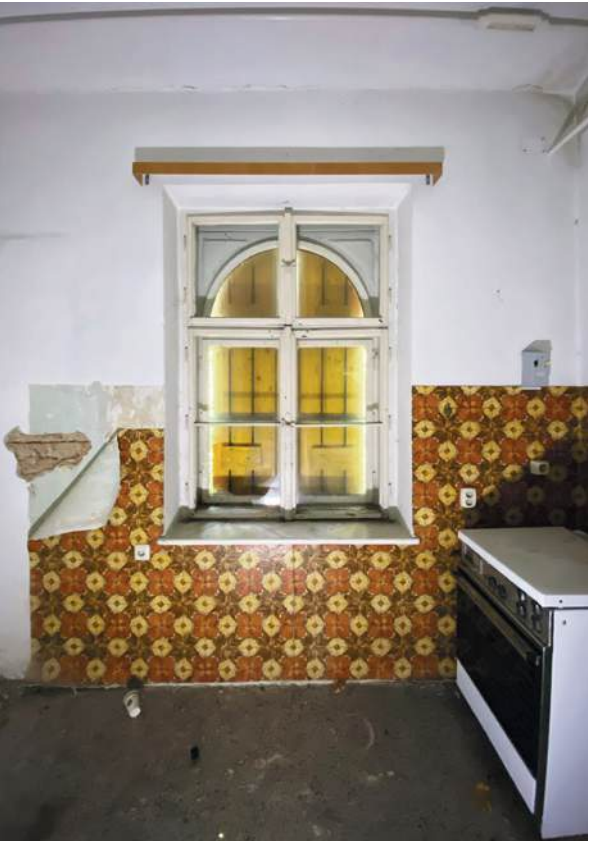
Abb. 356 Fenster, EG\_06\_F\_01

Freilegung des Mauerwerkes im Zuge Mauerwerksfestigkeitsprüfung, senkrechte und diagonale Rissbilder an Wand-und Deckenoberfläche, Rissbilder an Wandinnenstößen und entlang des Überganges von Außenwand zu Deckenfeld, Feuchtigkeitsschaden an der oberen Raumecke zu Raum EG01, bereichsweise Ablösen der Tapete; Fenster: Beschädigungen am Farbanstrich

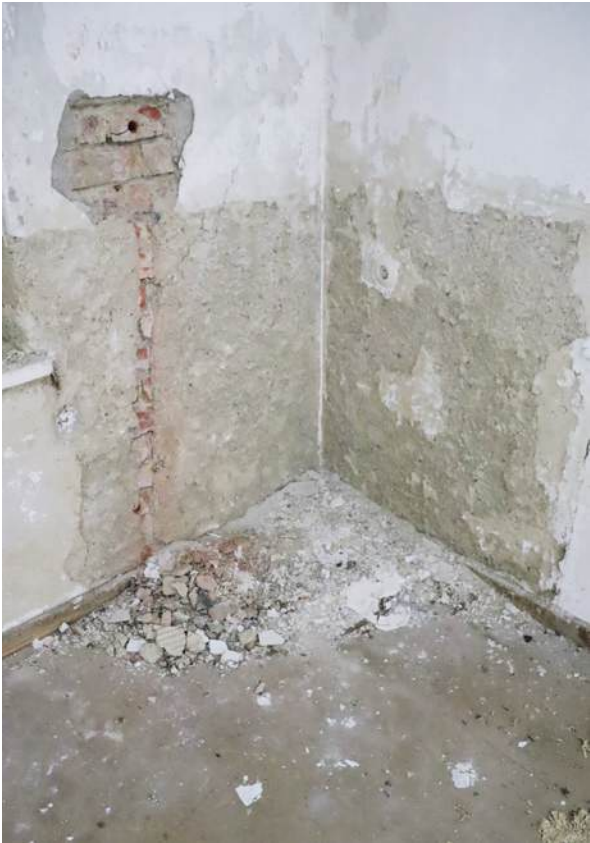
Abb. 359 Freilegung Mauerwerk, westseitige Außenwand

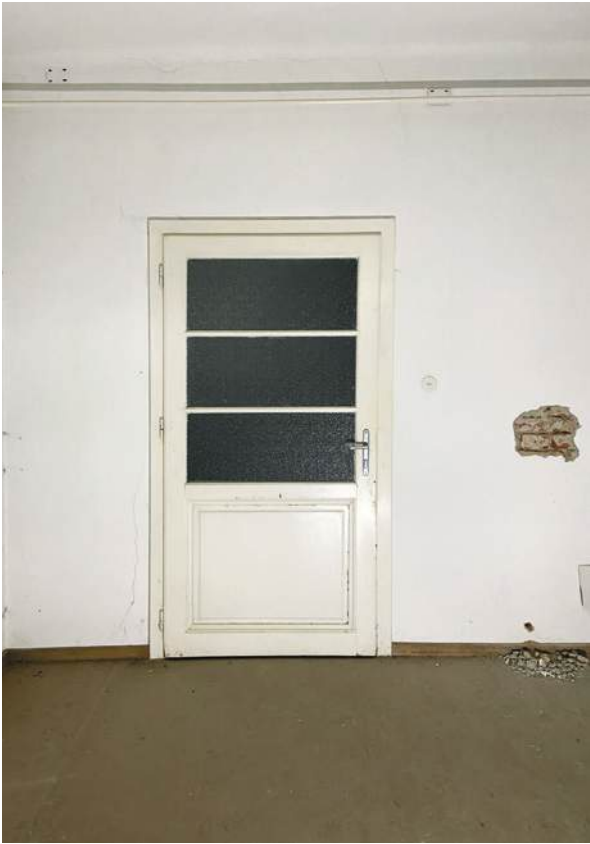
Abb. 360 Tür, EG\_07\_T\_01

**Schäden** Wände, Decke: Feuchtigkeitsschäden an der gesamten nordwestlichen Außenwanddecke, großflächige Abplatzungen und Fehlstellen an der Putzoberfläche, Sicht auf den Grobputz des Mauerwerkes, Freilegung des Mauerwerkes im Zuge Mauerwerksfestigkeitsprüfung an Außen- und Zwischenwand, senkrechte und horizontale Rissbilder an der Putzoberfläche der Wände und im Bereich der Wand- und Deckenstößen; Boden: mehrere Wasserflecken, vor allem im Bereich des Feuchtigkeitsschaden an der Außenwanddecke; Fenster: starke Beschädigungen am Farbanstrich, fehlende Glasscheibe bei F\_01; Türen: Beschädigungen am Farbanstrich, leichte Einkerbungen

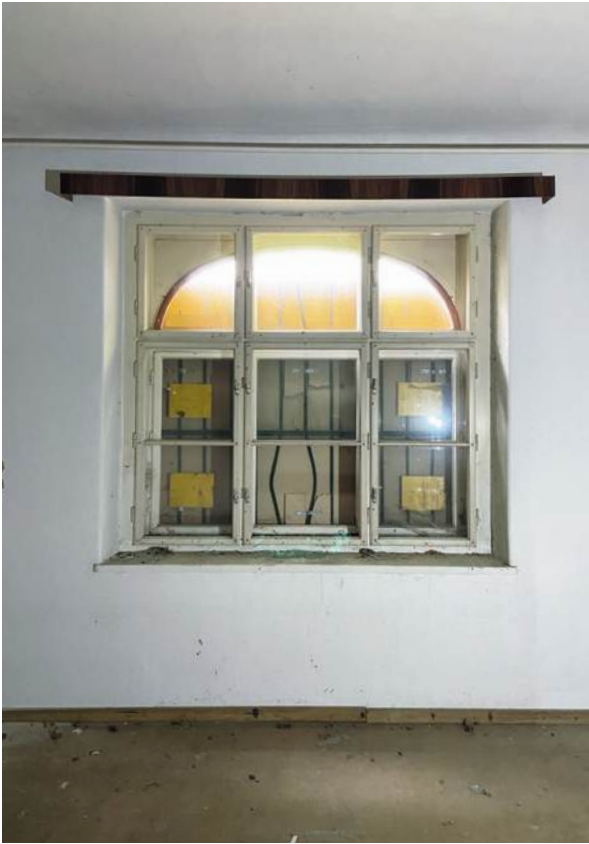
Abb. 364 Fenster, EG\_08\_F\_02

**Schäden** Wände: stellenweise Freilegung des Mauerwerkes im Zuge Mauerwerksfestigkeitsprüfung an Außen- und Zwischenwand, senkrechte und horizontale Rissbilder an den Putzoberfläche und im Bereich der Wand- und Deckenstößen; Decke: stellenweise Freilegung der Deckenuntersicht, Rissbilder über gesamtes Deckenfeld; Boden: großflächige getrocknete Wasserflecken; Fenster: zersprungene und fehlende Glasscheiben an beiden Fenstern, verformte Streben des Fenstergitters; Türe: Beschädigungen am Farbanstrich

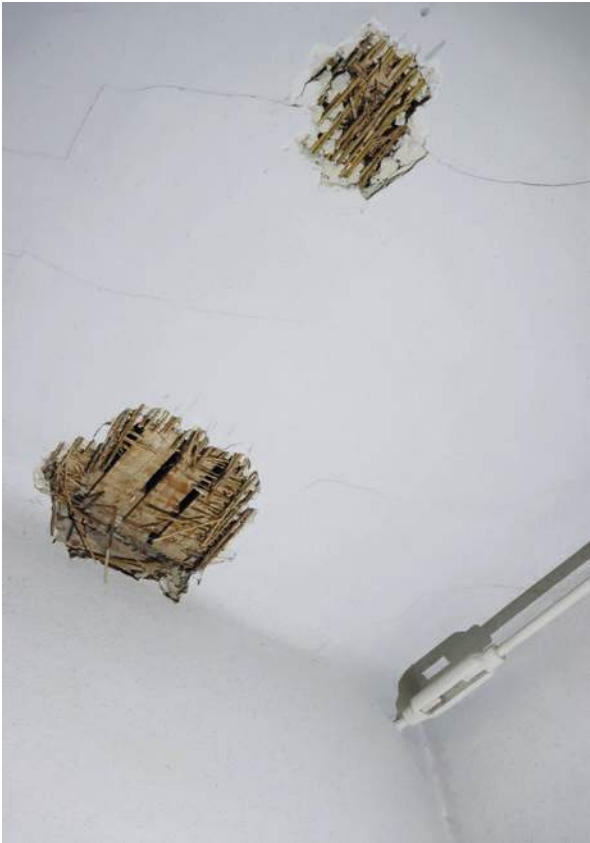
Abb. 366 Freilegung Deckenfeld

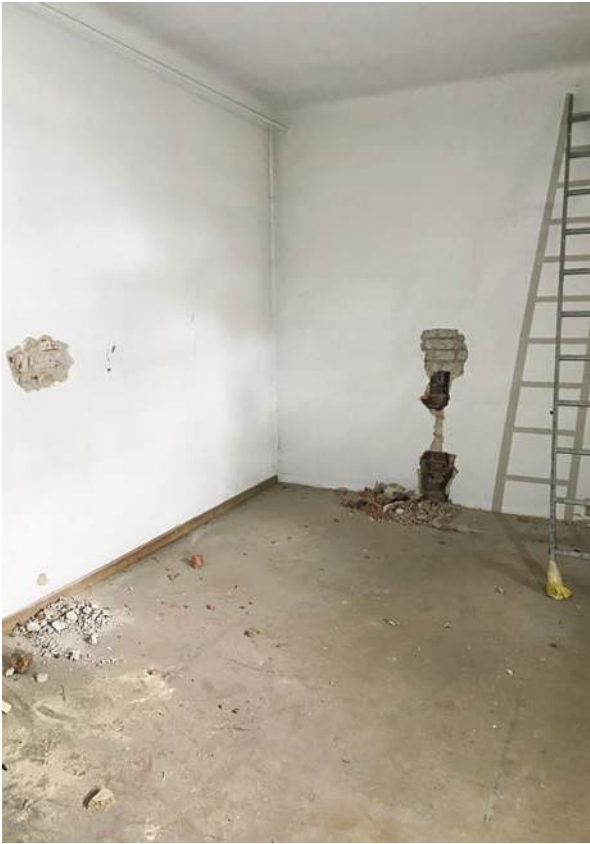
Abb. 367 Freilegung Mauerwerk

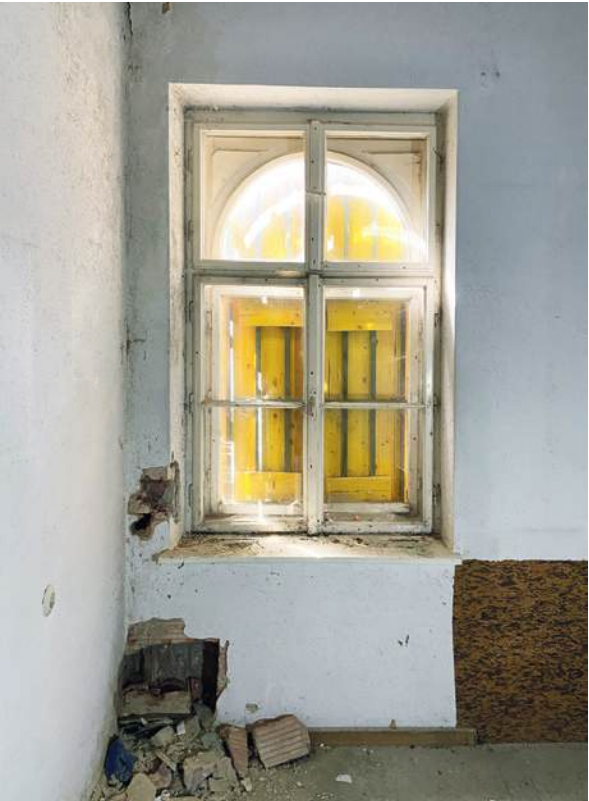
Abb. 372 Fenster, EG\_09\_F\_01

Putzoberfläche der südlichen Wandfläche, Rissbilder entlang Wand- und Deckenstöße; Boden: großflächige Wasserflecken; Fenster, Türe: Beschädigungen am Farbanstrich

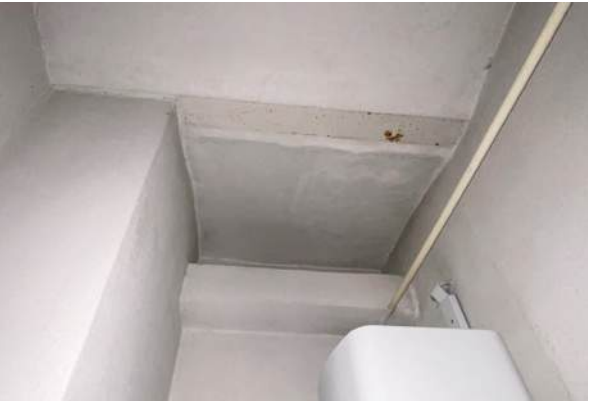
Abb. 374 Platzldecke

**Schäden** Wände, Decke: Risse an der Putzoberfläche, leichte Korrosionsschäden an einem I-Träger

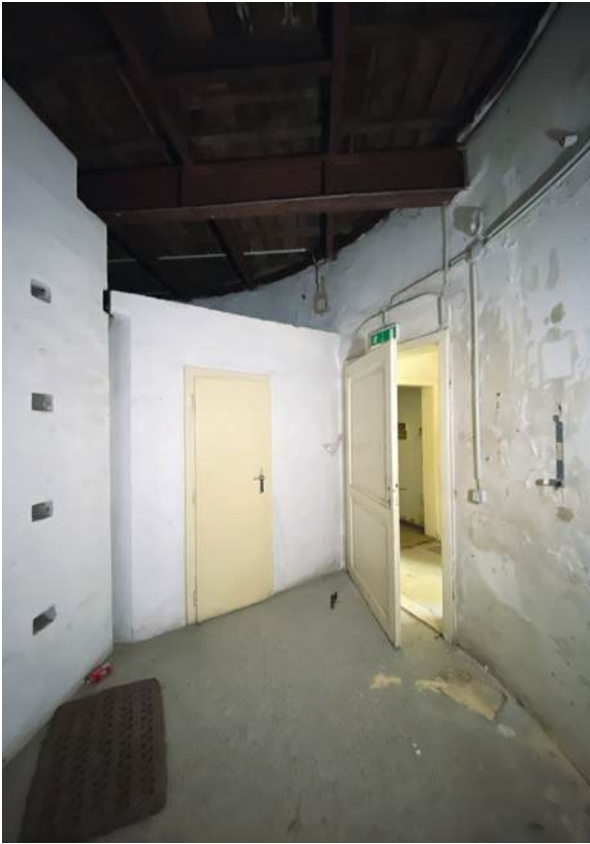
Abb. 381 v.l.n.r.: Tür, EG\_11\_T\_02, EG\_11\_T\_01

**Schäden** Wände: horizontaler Riss an der Putzoberfläche entlang der Außenmauer und Wandfläche zu EG13, stellenweise Freilegung des Mauerwerkes an der Außenwand für Mauerwerksfestigkeitsprüfung, großflächige Feuchtigkeitsschäden entlang der Rundmauer, insbesondere im südöstlichen Bereich, großflächige Abplatzungen und Verfärbungen an der Putzoberfläche, Wasserspurrinnen an Rundmauer ersichtlich, Ausbesserungsstellen mit braunem Mörtel für die Anbringung von Elektroinstallationen; Decke: mehrere getrocknete Wasserflecken auf der Untersicht des Brettelnbodens, Beschädigungen am Farbanstrich der Tragkonstruktion, bereichsweise Übermalung des Farbanstriches mit Wandfarbe, leichte Oberflächenkorrosion an Eisenträger; Boden: mehrere Wasserflecken sichtbar; Türen: Türschild und Türdrückergarnitur bei T\_01 fehlt

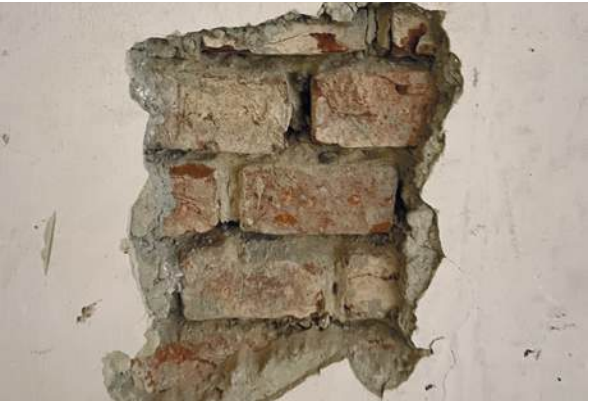
Abb. 382 Freilegung Mauerwerk

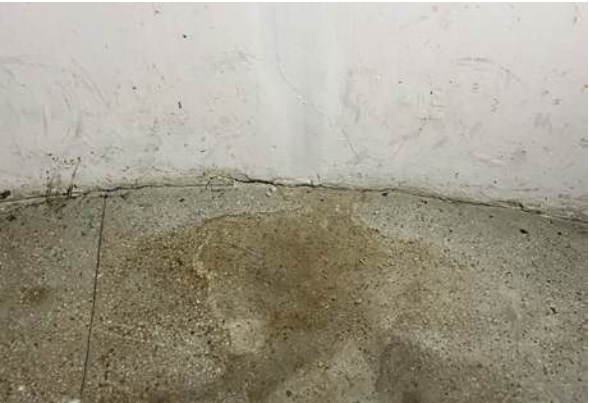
Abb. 383 Wasserfleck, Terrazzobelag

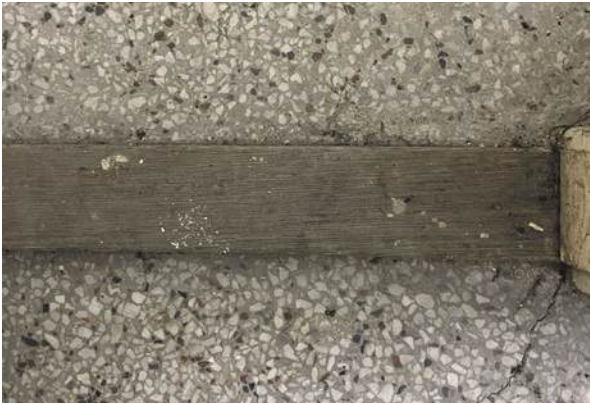
Abb. 389 Türschwelle, EG\_11\_T\_03

**Schäden** Wände: Rissbild entlang der Wand- und Deckenstoßfläche, fleckige Wandfarbe aufgrund der Demontage von ehemals vorhandenen Gegenständen an der Wand; Boden: Risse ausgehend von Türschwelle, mehrere Wasserflecken sichtbar

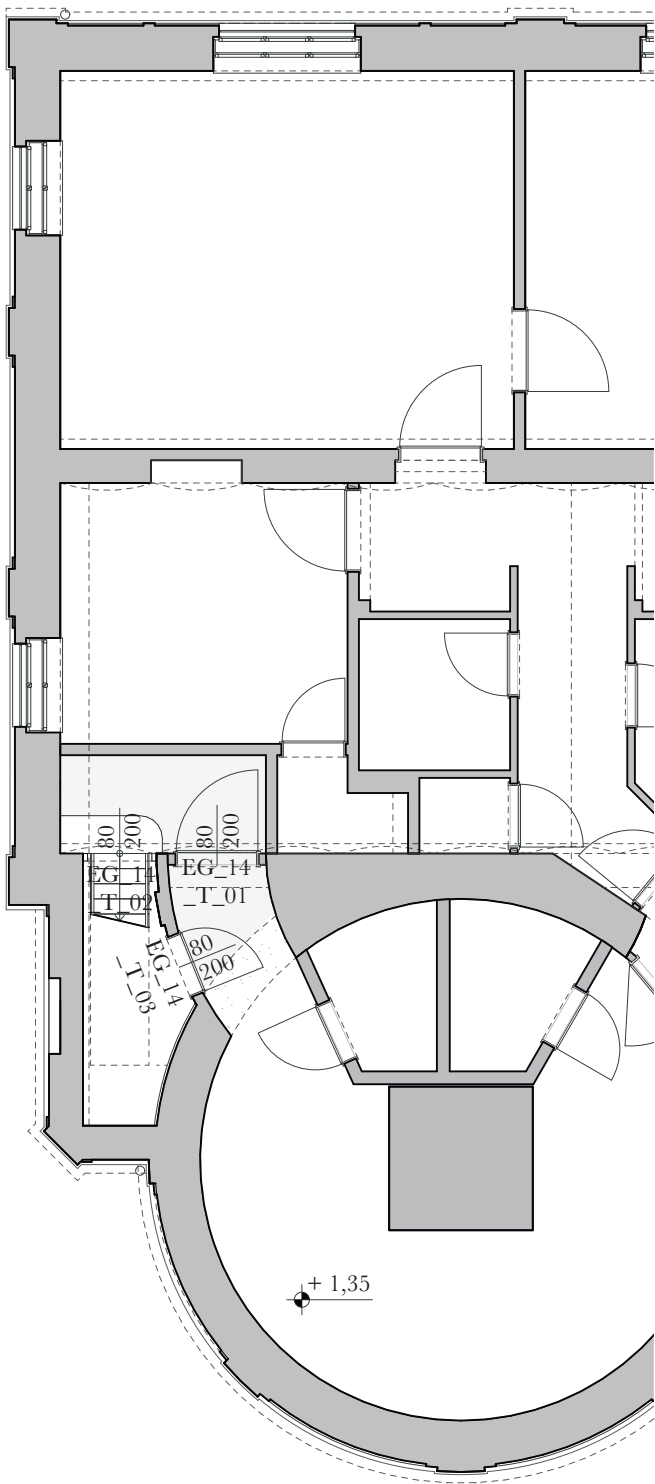
Abb. 391

**Schäden** Wände, Decken: mehrere Rissbilder an der Putzoberfläche von Wand und Deckenfeldern, großflächige Feuchtigkeitsschäden entlang des gesamten Deckenfeldes 2 und an den angrenzenden Wandflächen sowie im Bereich des Unterzuges; großflächige Abplatzungen und Bläschenbildung der Putzoberfläche, großflächige Salzausblühungen an der westlichen Außenwand

und am Deckenfeld 2, Korrosionsschäden an I-Träger und Eisenstange, Ausbesserungsstellen mit braunem Mörtel für die Anbringung von Elektroinstallationen, Boden: kleinere Ausbruchsstelle des Estrichbelags an der Fuge zum Terrazzo; Türe: ausgehängtes Gitter, Wandhalterung für Gitter ausgebrochen, Beschädigungen am Farbanstrich

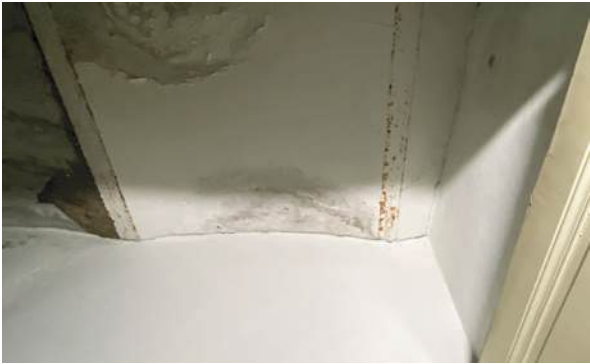
Abb. 395 Platzldecke

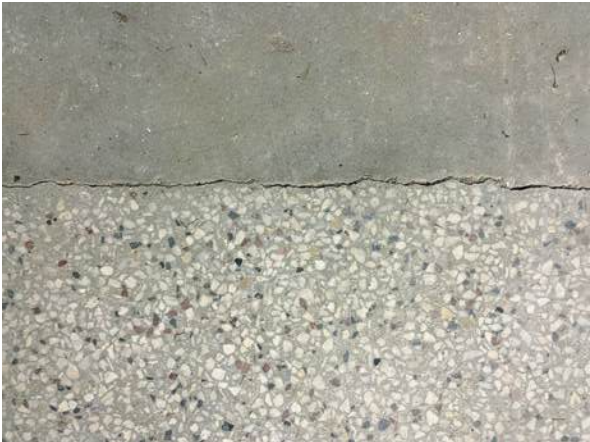
Abb. 397 Übergang Terrazzobelag zu Estrichboden
