# Revitalisierungskonzept für das Rothschild-Coudé und den Photographischen Pavillon im Sternwartepark in Wien

Diplomarbeit

**Revitalisierungskonzept für das  
Rothschild-Coudé und den  
Photographischen Pavillon im  
Sternwartepark in Wien**

Wien, Mai 2025

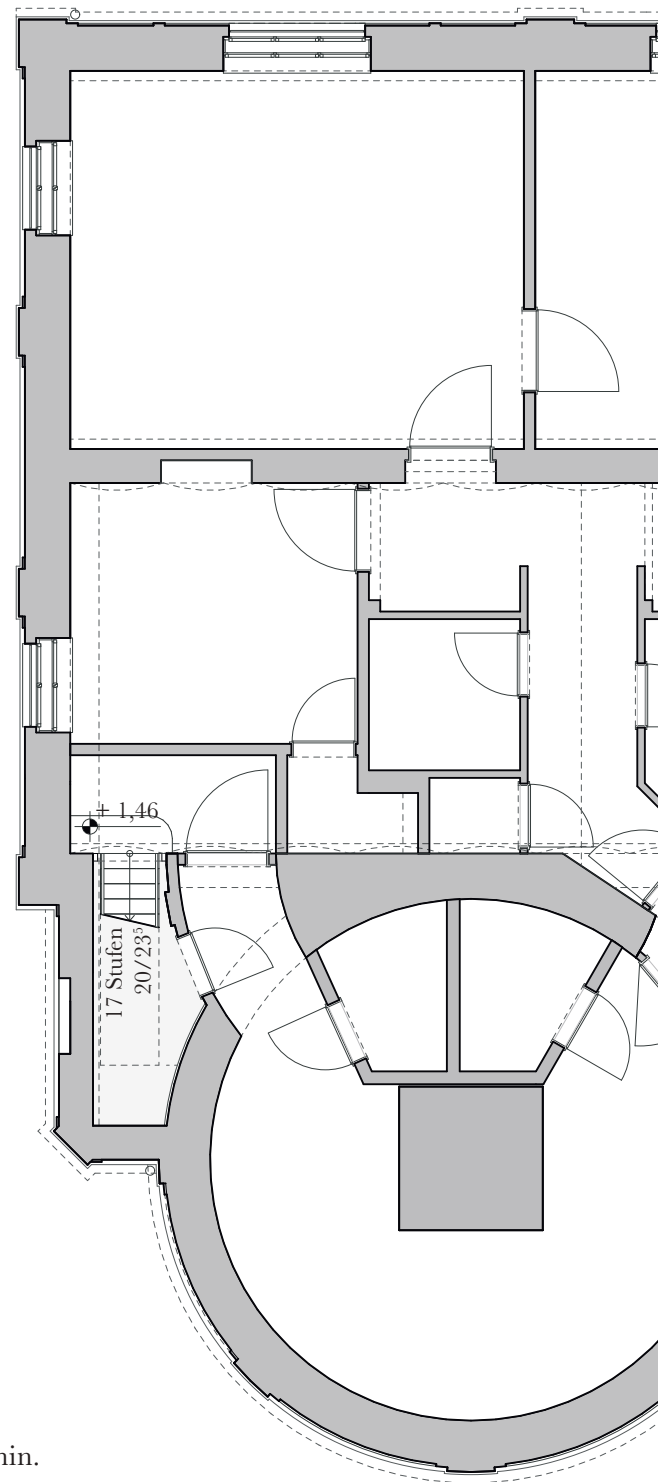
**Schäden** Wände: bereichsweise großflächig abgeschlagene Putzoberfläche, Abplatzungen der Putzoberfläche, Verfärbung des Mauerwerkes an nordwestlicher Raumaußenwanddecke, Ausbesserungsstellen mit grauem Mörtel; Treppe: Korrosionsschäden insbesondere an waagrechten Elementen; Fenster: fehlende und zersprungene Glasscheiben, Risse im Fensterkitt, grüner Farbanstrich unsauber aufgetragen, teilweise auf Glasfläche sichtbar, Beschädigungen am Farbanstrich, kleine Korrosionsschäden, durch Befestigung der Holzverschalung im Zuge Vandalismusvorfälle sind Löcher in Blechplatten entstanden

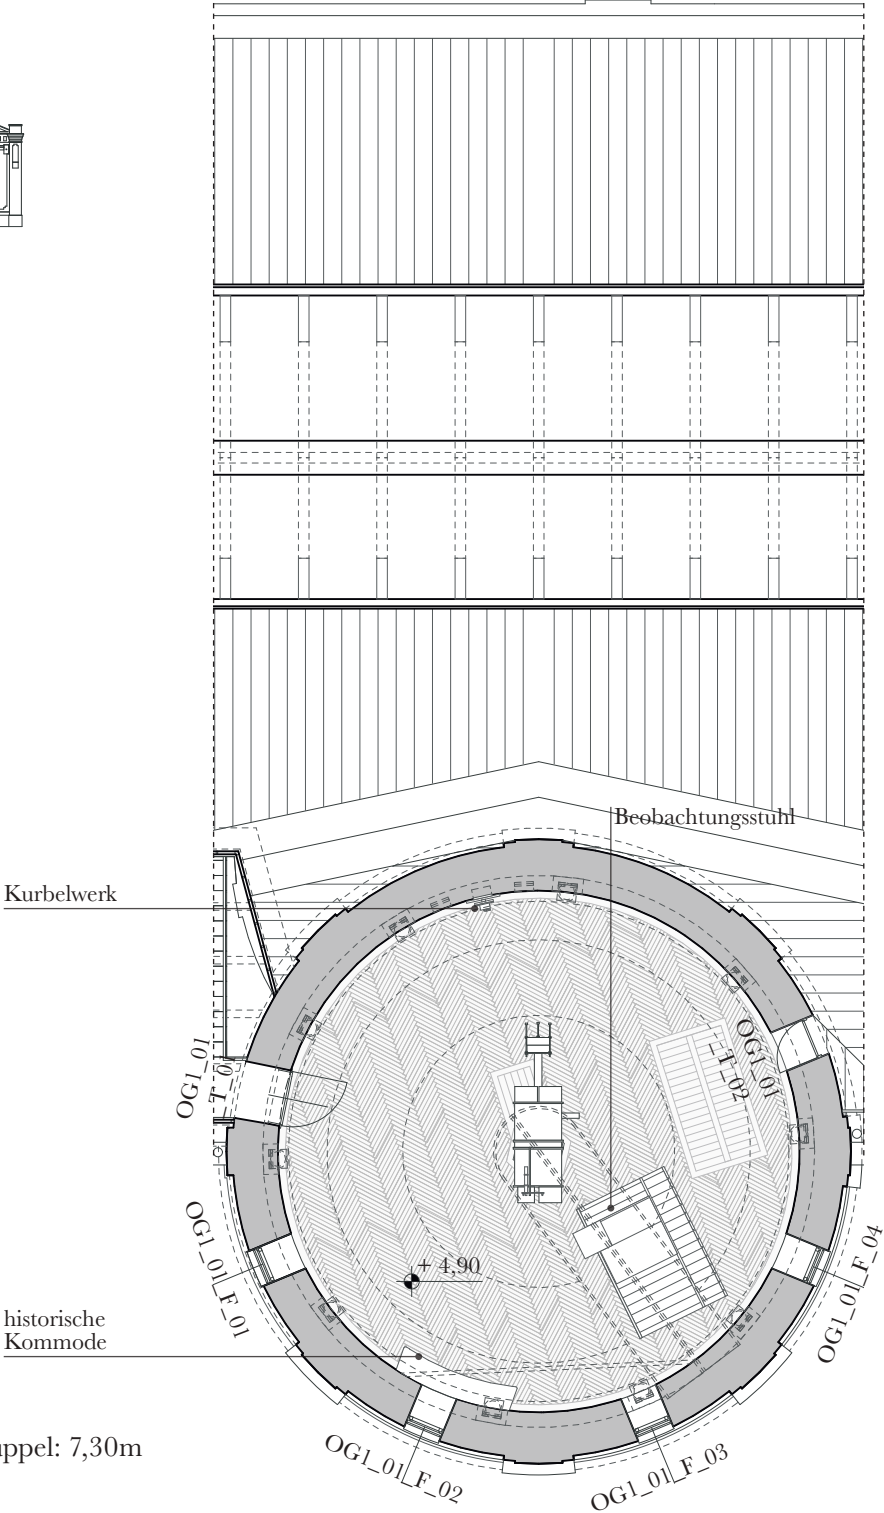
Abb. 406

**Schäden** Wände: Feuchtigkeitsschäden an der nicht vollständig verschlossenen Spaltöffnung der Drehkuppel, Wasserspurrinnen entlang der Wandfläche, teilweise Abplatzungen und Risse an der Putzoberfläche, sechs runde Löcher an der Putzoberfläche; Dach: Eindringen von Regenwasser durch die Schlitz des nicht dicht abschließenden Öffnungsspalt, geringe Korrosionsschäden an der Innenverkleidung erkennbar, kleinteiliges Ablösen des Farbanstriches; Boden: Wasserfleck im Bereich des Öffnungsspalt der Drehkuppel, minimale Abnutzungserscheinungen am Parkett; Türe OG1.02\_T\_02: Korrosionsschäden an Zarge und Türblatt, Beschädigungen am Farbanstrich, äußeres Türblatt mit Graffiti beschmiert; Fenster: Beschädigungen am Farbanstrich, Korrosionsschäden am Fenstergitter; Technische

Installationen: flächenweise Korrosionsschäden an der Oberflächenbeschichtung sämtlicher Bestandteile des Astroraphens und an allen Bestandteilen des Öffnungs- und Drehmechanismus der Beobertungskuppel; Mobiliar: kleinere Abnutzungserscheinungen an der Oberfläche des Holzes von der Kommode und dem Beobertungsstuhl, zwei Drehtüren sind ausgehängt, eine davon ist im Raum vorhanden

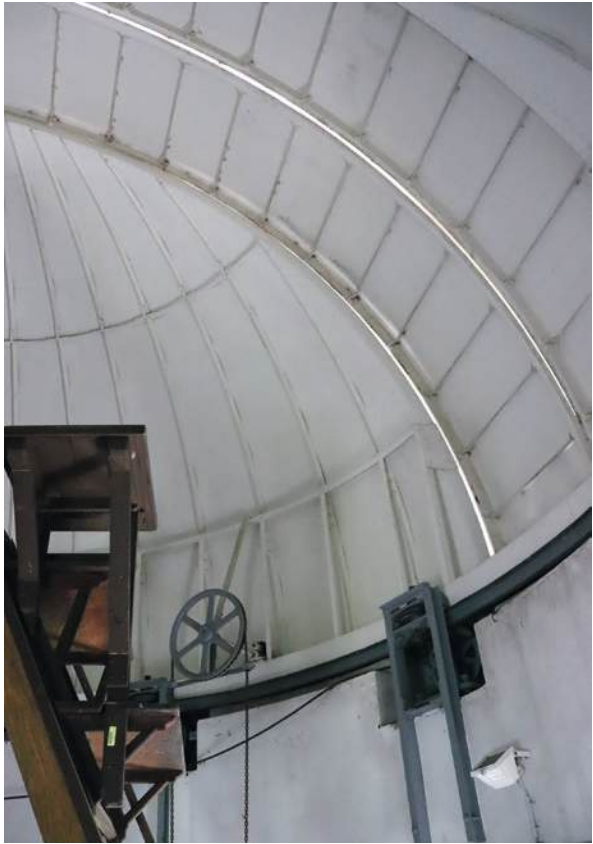
Abb. 413 Öffnungsspalt der Beobertungskuppel
