DIPLOMARBEIT

MACHBARKEITSSTUDIE SCHLOSS THÜRNTAL IM WEINVIERTEL

VON
CLAUDIA KUTSCHERA
Matrikelnummer 9725278

WIEN, IM NOVEMBER 2015

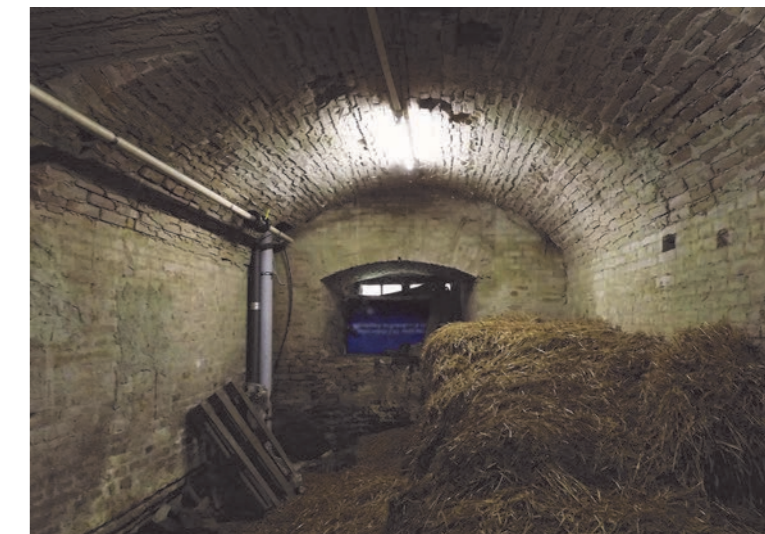
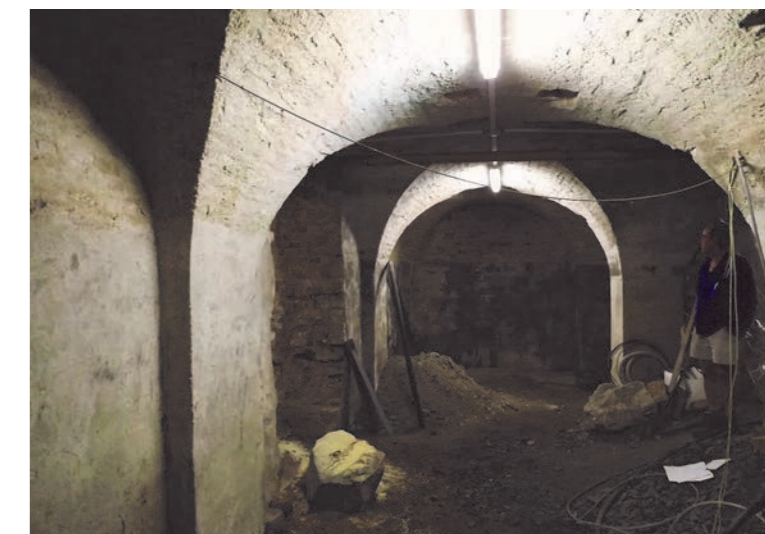
Abbildung 27
Souterrain, südöstlich
eigene Aufnahme, April 2015

Bei Schloss Thürnthal sind sämtliche Ausgänge aus dem Souterrain stark überarbeitet, so dass sich nicht erkennen lässt ob sich in der barocken Substanz ein Fenster oder eine Türe befand. Im Souterrain sind in den Zwischenwänden außerdem viele Türen abgemauert, so dass der Zutritt zu einigen Räumen derzeit nur von außen erfolgen kann.

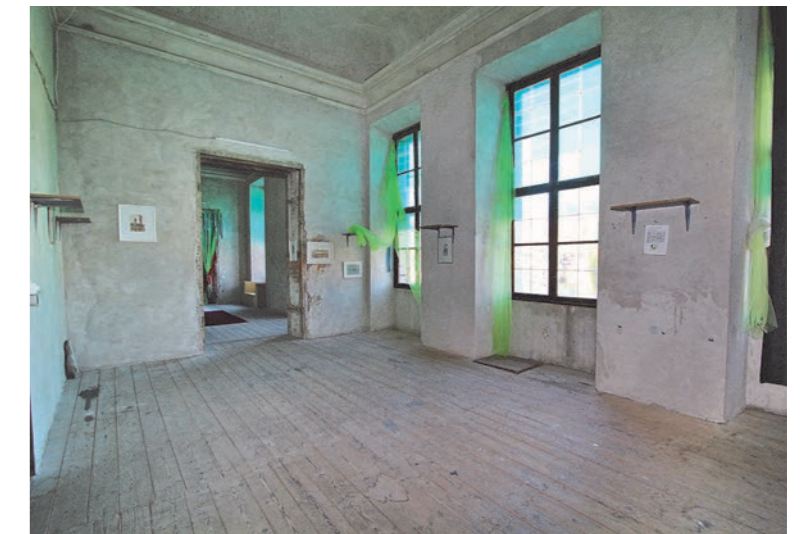
Abbildung 37

Die Decke zeigt die Jagdgöttin Diana, sie hält einen Hirtenstab und wird von drei Hunden begleitet. Die Decke wurde saniert, die linke untere Ecke mit der Zypresse nach Schließung des Deckendurchbruches ergänzt. Nach welcher Vorlage diese unauffällige, aber detailreiche Ergänzung erfolgte ist unbekannt. Sie ist heute verschmutzt und weist kleine Beschädigungen, vor allem Abplatzungen auf. Das Motiv ist gut erkennbar. Das Abblättern der Farbe lässt vermuten, dass ein nachträglicher Anstrich mit ungeeignetem Material erfolgte.

Diana

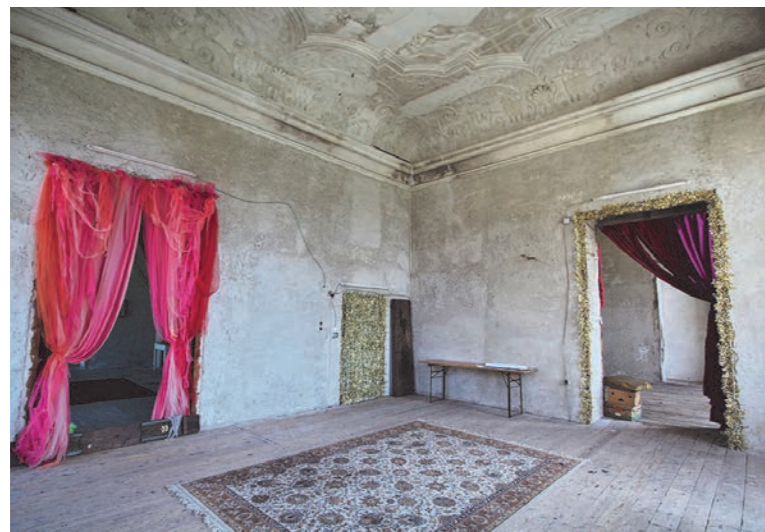
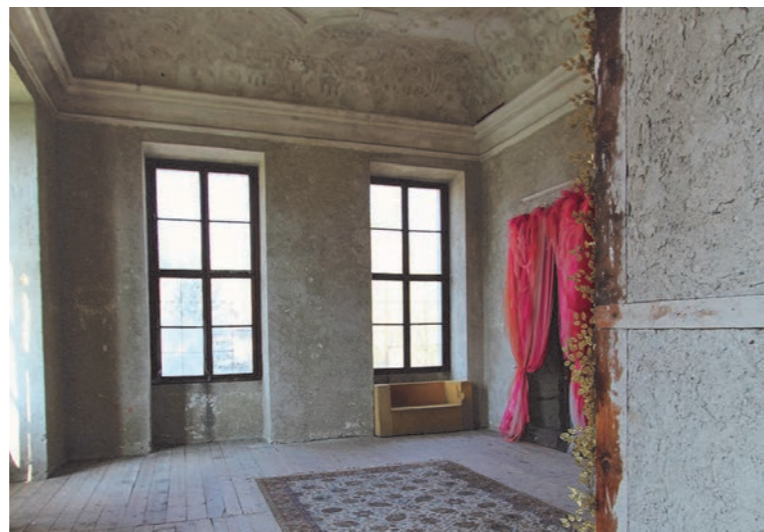
Abbildung 38
Lob der Künste
 eigene Aufnahme, Oktober 2015

Raum 10.17, Motiv Lob der Künste / Allegorie der Kunst

Die Decke weist sehr große Fehlstellen auf Grund früherer Deckendurchbrüche in den Motiven im Spiegel auf, so dass das Motiv nicht mehr eindeutig zu erkennen ist. Die Durchbrüche wurden um 1943/44 geschlossen, die Fehlstellen glatt verputzt. Dieses Deckenmotiv ist mit Abstand das am stärksten beschädigte, da auch eine Ergänzung kaum möglich scheint. Die Ranken um den mittleren Spiegel sind symmetrisch angeordnet, im Zuge der Sanierung wurden in diesem Bereich die Fehlstellen ergänzt.

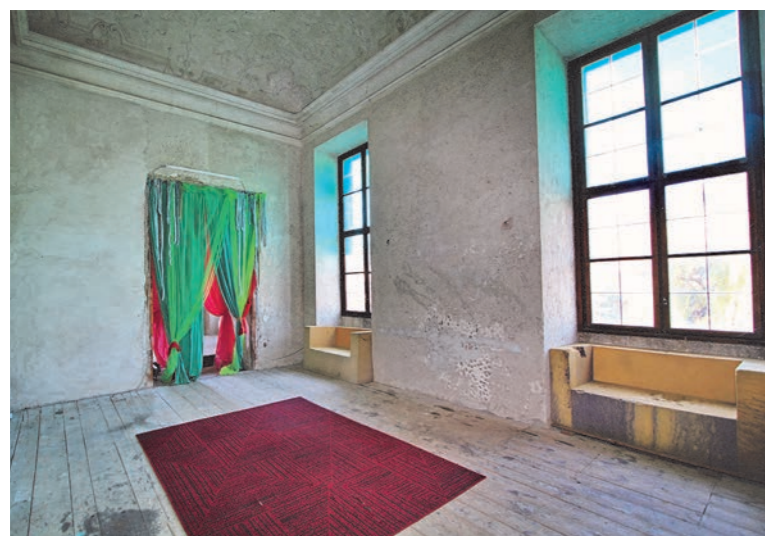
Abbildung 40
Äneas
 eigene Aufnahme, Oktober 2015

Die Decke zeigt Anchises, als er seinen Vater Äneas aus dem brennenden Troja rettet. Sie ist verschmutzt und weist einige Abplatzungen auf, vor allem auch im Bereich des Spiegels. Das Gesimse ist abgesehen von einigen Rissen intakt.

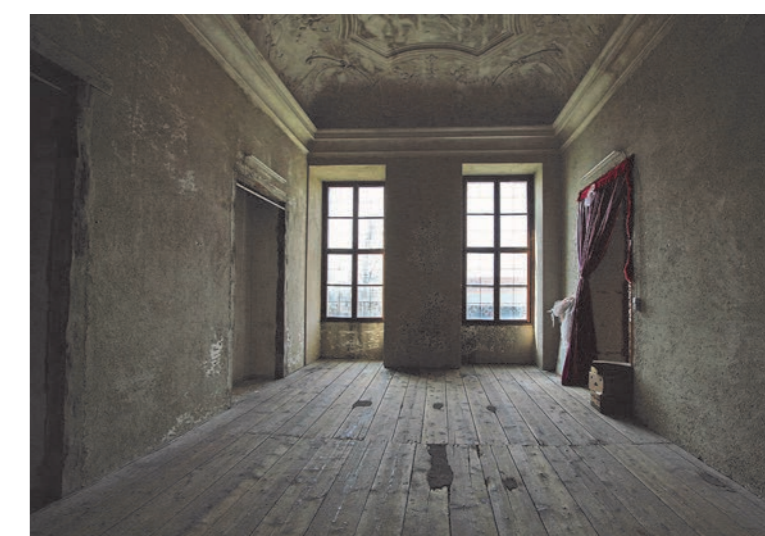
Abbildung 41
Ikarus und Dädalus
 eigene Aufnahme, April 2015

Die Decke ist relativ stark verschmutzt, Risse wurden nachträglich gekittet. Es gibt jedoch keine Löcher – auch das Gesimse ist vergleichsweise vollständig. Das Motiv im Spiegel sowie die vier Eckmedaillons sind gut erkennbar, dargestellt ist die Szene aus Ikarus und seinem Vater Dädalus, als Ikarus im Flug der Sonne zu nahe kommt, das Wachs seiner Flügel schmilzt und er daraufhin herabfällt.

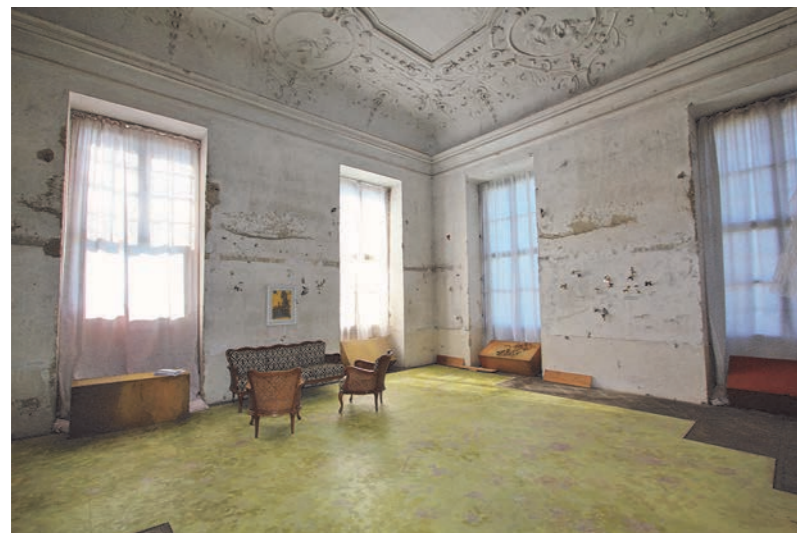
Abbildung 46
Allegorie der Gartenkunst
 eigene Aufnahme, Oktober 2015

In den Randbereichen des Raumes sind noch einige Reste des Tafelparkettbodens – jedoch in schlechtem Zustand - erhalten, so dass sich zumindest die Geometrie ablesen lässt. Die Wände sind glatt verputzt, aber mit vielen Fehlstellen, die Türen, Leibungsverkleidungen und Supraportenfelder herausgerissen. Die Mauerecke, in der einst der Kamin stand, ist mit Stuckmarmor und Zierleisten versehen.

Auf den ersten Blick erschrecken die zehn in regelmäßigen Abständen angeordneten kleinen Löcher, die eine diagonale Linie in der türseitigen Ecke ergeben. Eine weitere, größere Öffnung ist provisorisch abgedeckt. Bei genauerer Betrachtung ist außerdem das Gesimse beschädigt. Das Motiv im Spiegel sowie die Medaillons sind klar erkennbar. Die Schäden ziehen sich nur durch Stuckleisten und das sich an der Decke wiederholende Rankwerk. Der Raum befindet sich an der südwestlichen Gebäudeecke und hat drei Türöffnungen und vier Fenster.

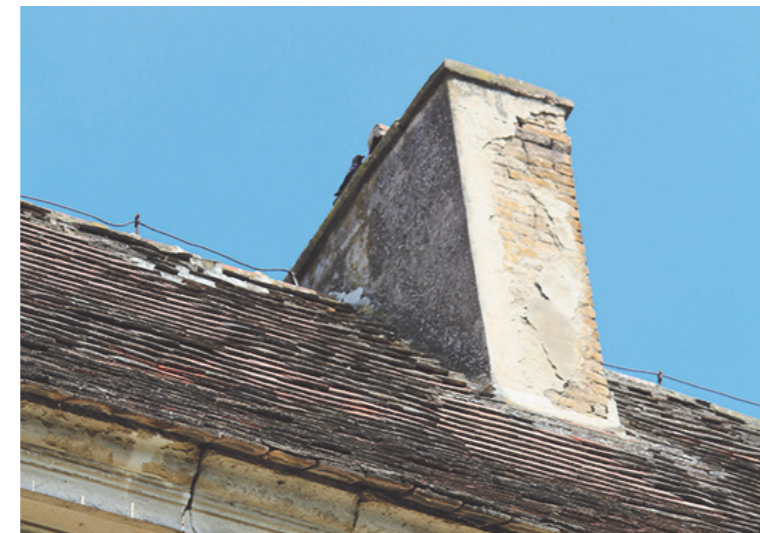
Abbildung 67
Kaminköpfe, vereinfacht
eigene Aufnahme, April 2015

Geringfügige Einbauten bzw. Änderungen vor allem durch Abluftleitungen entstanden in der Zeit der industriellen Nutzung des Schlosses. Die Dachdeckung weist freilich zahlreiche spätere Ausbesserungen auf, die Dachhaut ist jedoch geschlossen, so dass kein Wasser eindringt. Die Kaminköpfe wurden nachträglich vereinfacht, wie alte Fotoaufnahmen beweisen.

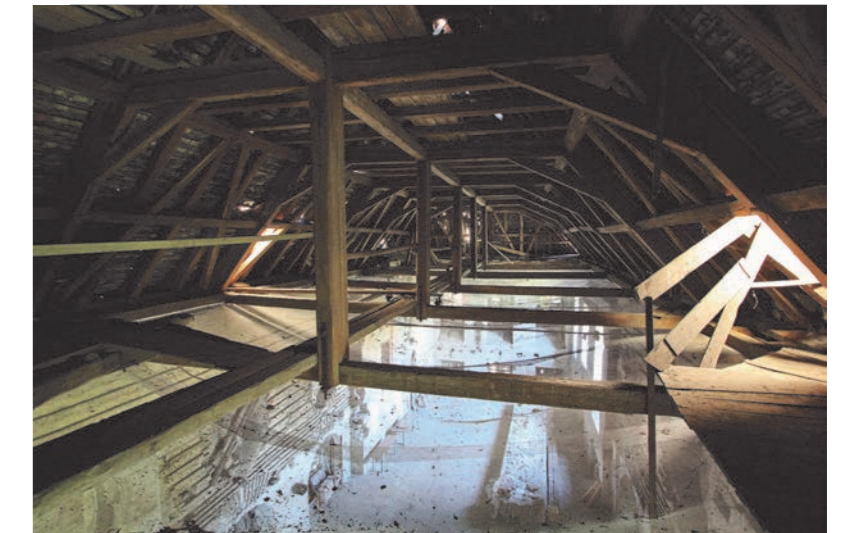
Einzelne Teile des Dachstuhls haben Auflager in den Kaminmauern, eine nähere Untersuchung bzgl. der Auflagertiefe und daraus resultierenden Brandgefahr ist noch ausständig.

Abbildung 68
Dachstuhl Osttrakt (über dem großen Saal)
eigene Aufnahme, April 2015

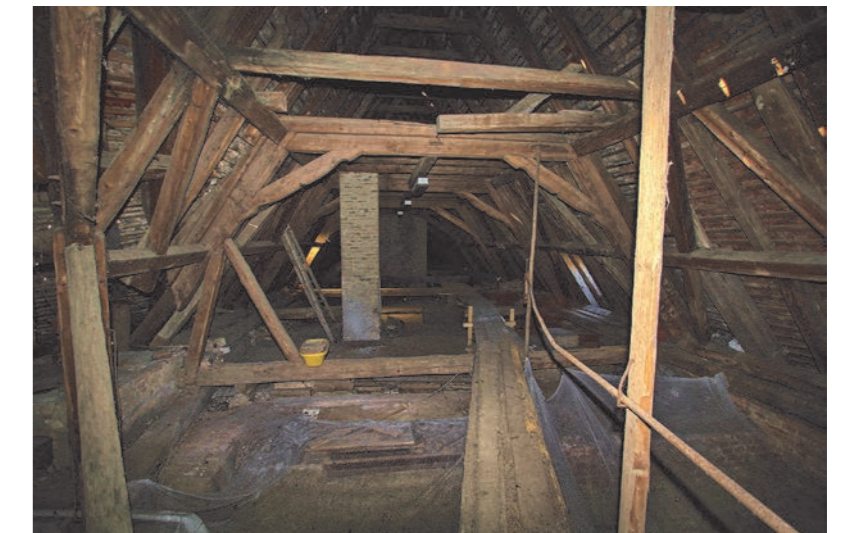
Abbildung 69
Dachstuhl Nordtrakt
eigene Aufnahme, April 2015

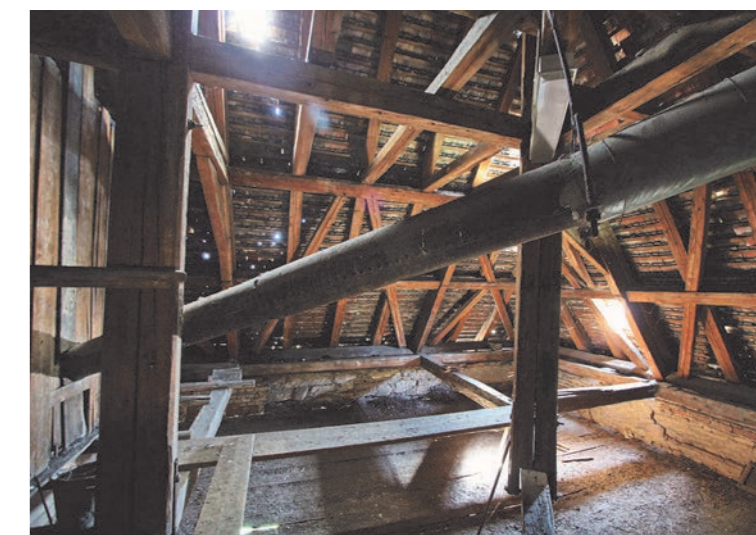
Abbildung 85
Dachgeschoß, Fragment der ehemaligen Entlüftung, südwestliche Ecke neben dem großen Saal
eigene Aufnahme, April 2015
