GASTHOF "ZUM WEIßEN LAMM"

Baufaufnahme, Analyse und Revitalisierung eines ehemaligen Wirtshauses in Hermannstadt

DIPLOMARBEIT

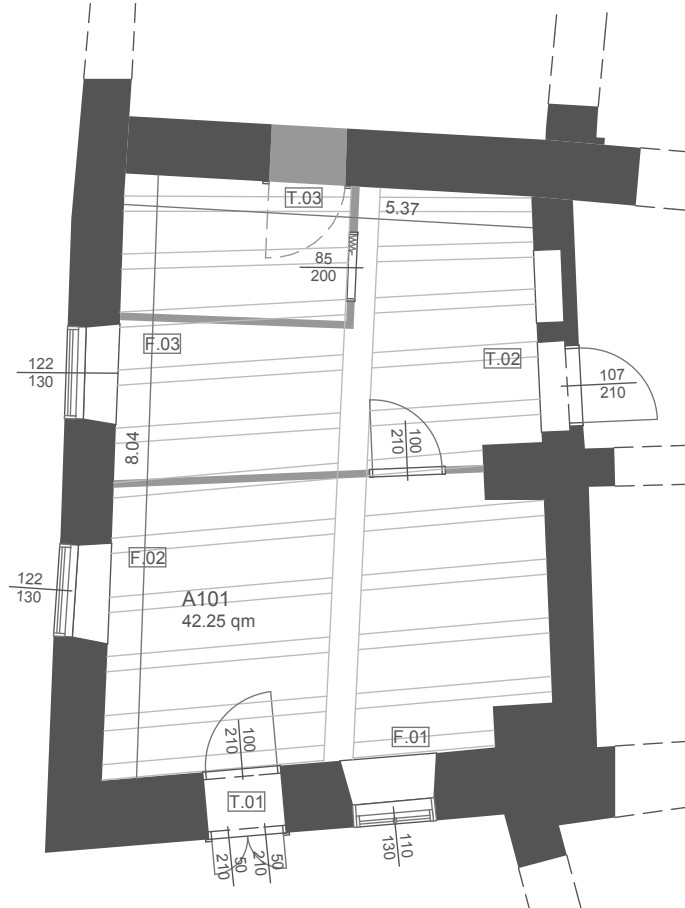
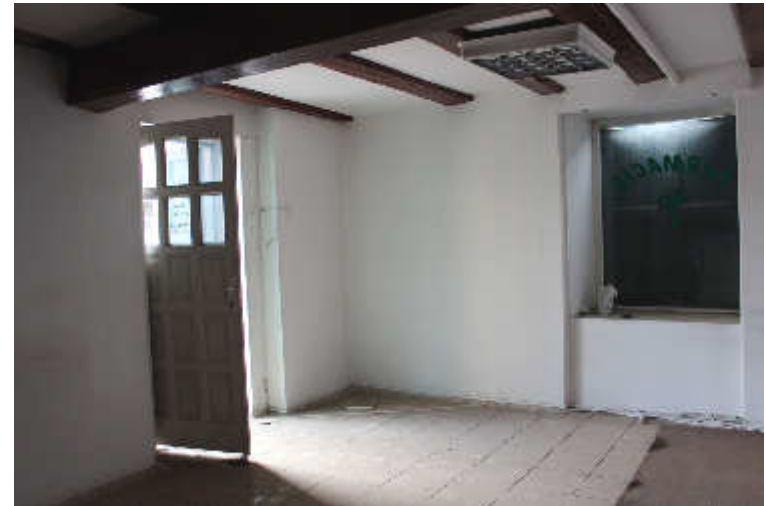
RAUM A101

- Verlust und Abplatzung des Schichtpaketes vor allem in der Sockelzone;
- verschmutzte Wandoberflächen;
- Ursache kann die aufsteigende Feuchte aus dem Boden sein.

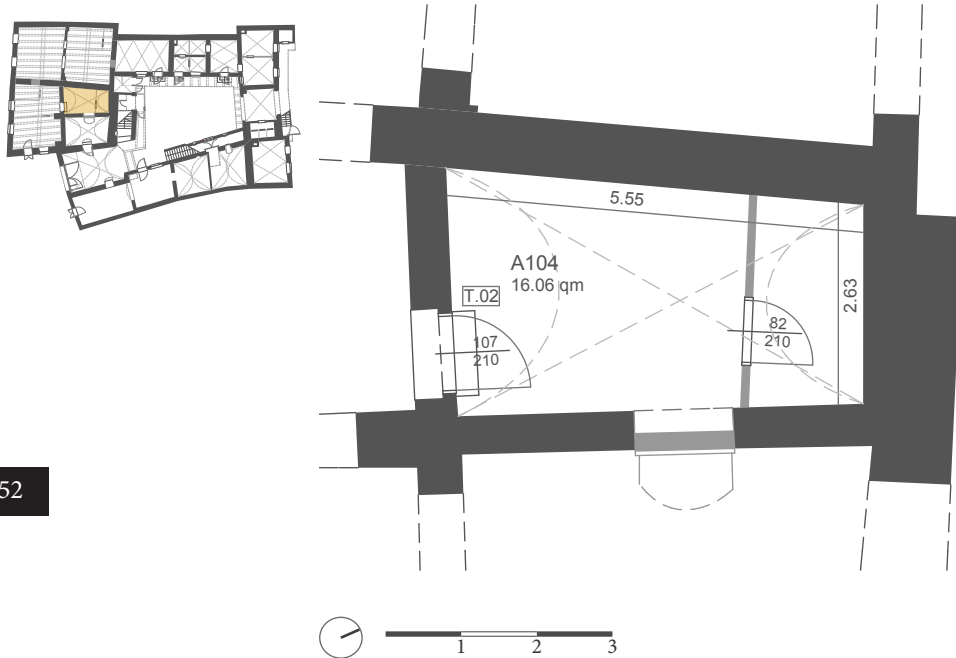
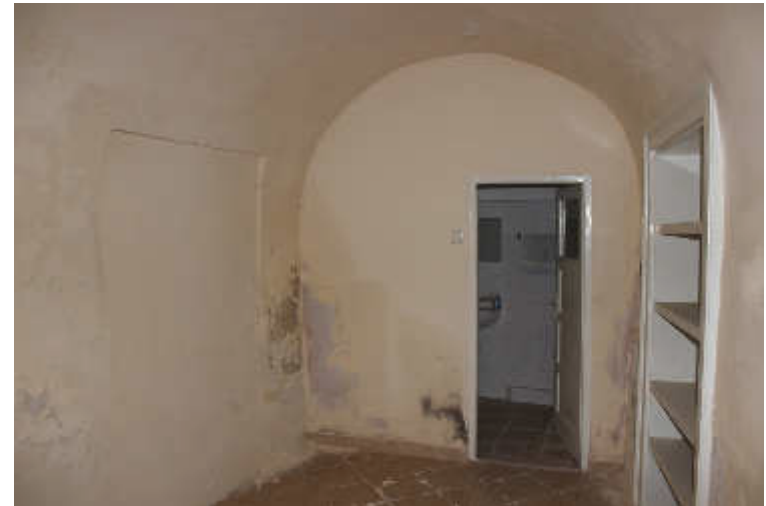
RAUM A104

- nasse Wände im Sockelbereich;
- Verlust und Abplatzung des Schichtpaketes vor allem in der Sockelzone;
- verschmutzte Wandoberflächen;
- Ursache kann die aufsteigende Feuchte aus dem Boden sein.

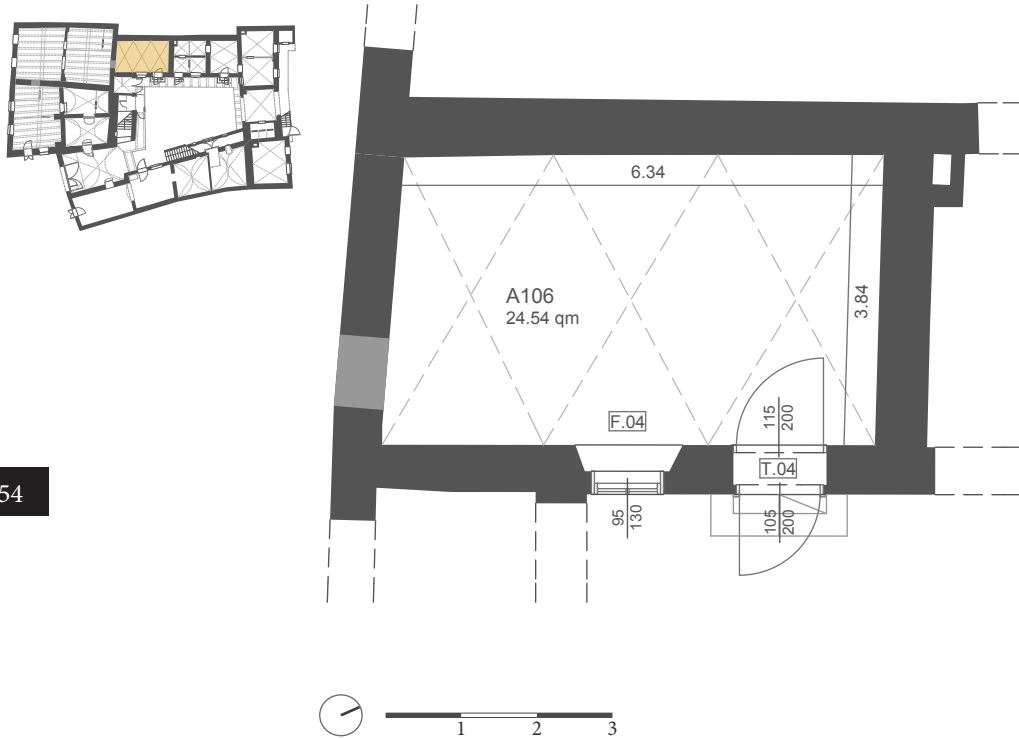
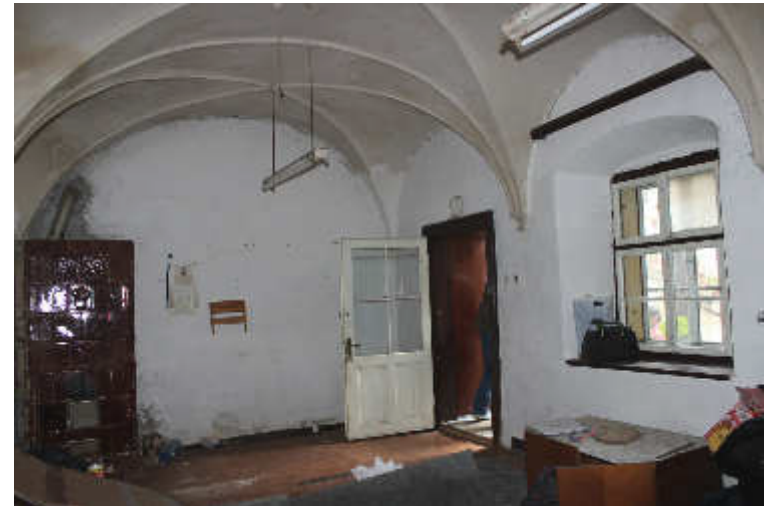
RAUM A106

- Verlust und Abplatzung des Schichtpaketes vor allem in der Sockelzone;
- verschmutzte Wand- und Deckenoberflächen;
- Ursache kann die aufsteigende Feuchte aus dem Boden sein.

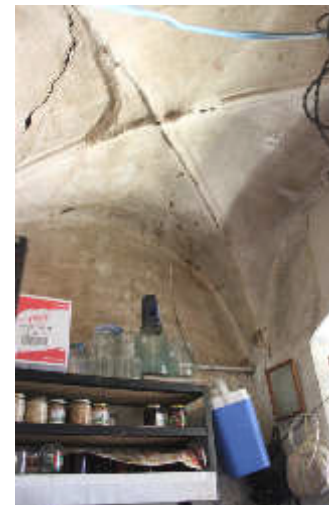
- Verlust und Abplatzung des Schichtpaketes vor allem in der Sockelzone und an der Decke;
- verschmutzte Wand- und Deckenoberflächen;
- Ursache kann die aufsteigende Feuchte aus dem Boden sein.

Abb. 54 (rechts) |
Aufplatzung des
Schichtpaketes

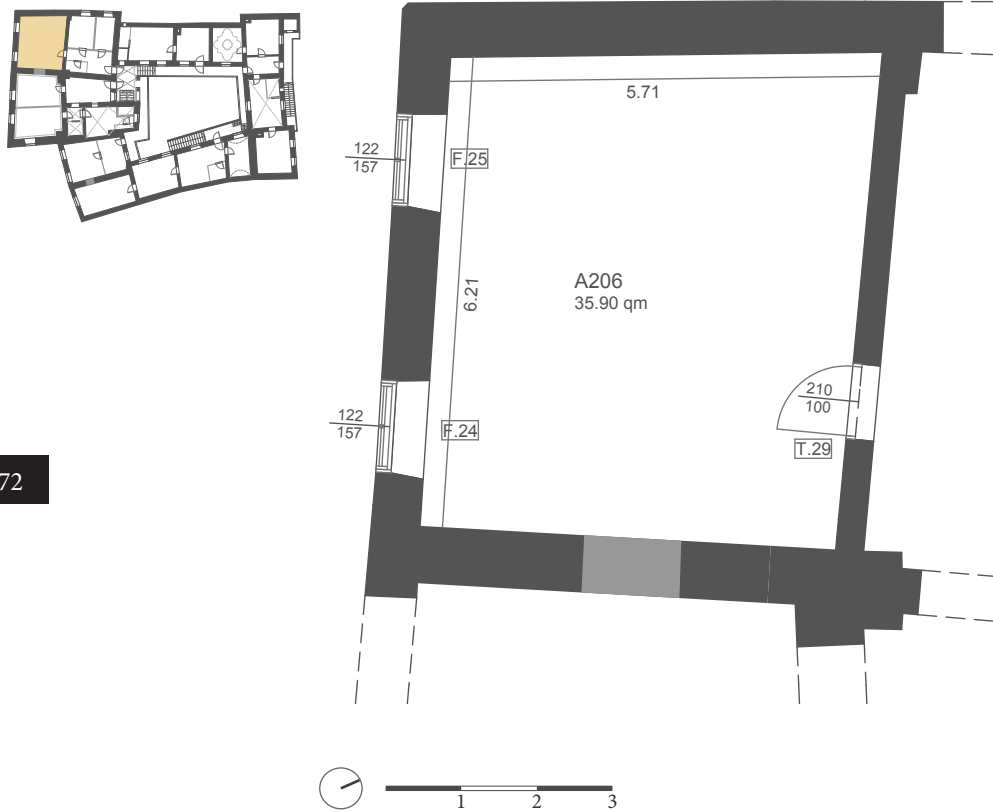
Abb. 77 (rechts) |
starke Wölbung der
Decke von NO nach
SW

- keine sichtbare Schäden an den Wänden;
- starke Wölbungen der Decke von NO nach SW; vermutlich entlang der Holzbretter

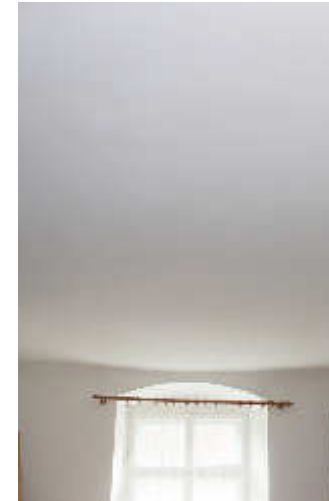
Abb. 79 (rechts) |
starke Wölbung der
Decke von NO nach
SW

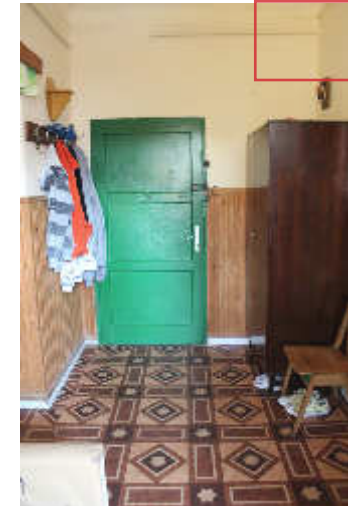
Abb. 95 (rechts) |
Süd-Westwand mit
Eingangstür | unter-
brochene Stuckbor-
düre (mit rot)

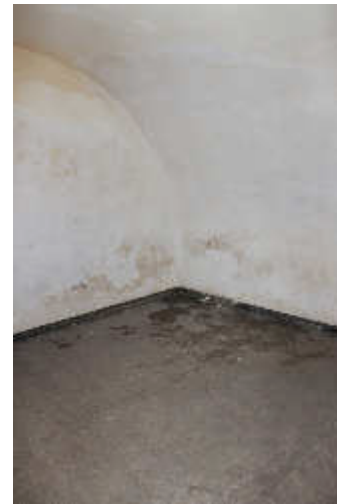
- nasse Wände im Sockelbereich;
- verschmutzte Wandoberflächen;
- Ursache kann die aufsteigende Feuchte aus dem Boden sein

Abb. 120 (links) |
Feuchtigkeits-
schäden

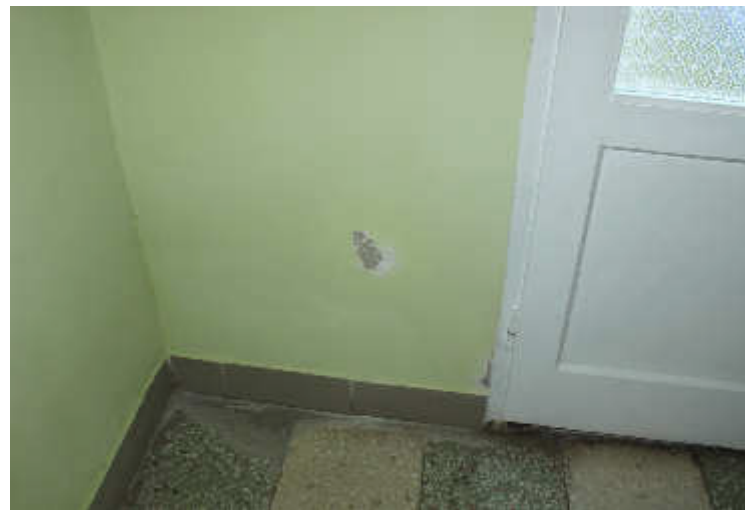
- nasse Wände im Sockelbereich;
- Verlust und Abplatzung des Schichtpaketes vor allem in der Sockelzone;
- verschmutzte Wandoberflächen;
- Ursache können die Abwesenheit des Fundaments und die aufsteigende Feuchte aus dem Boden sein;
- unebene Decke

Abb. 136 | Abplatzung des Schichtpaketes in der Sockelzone

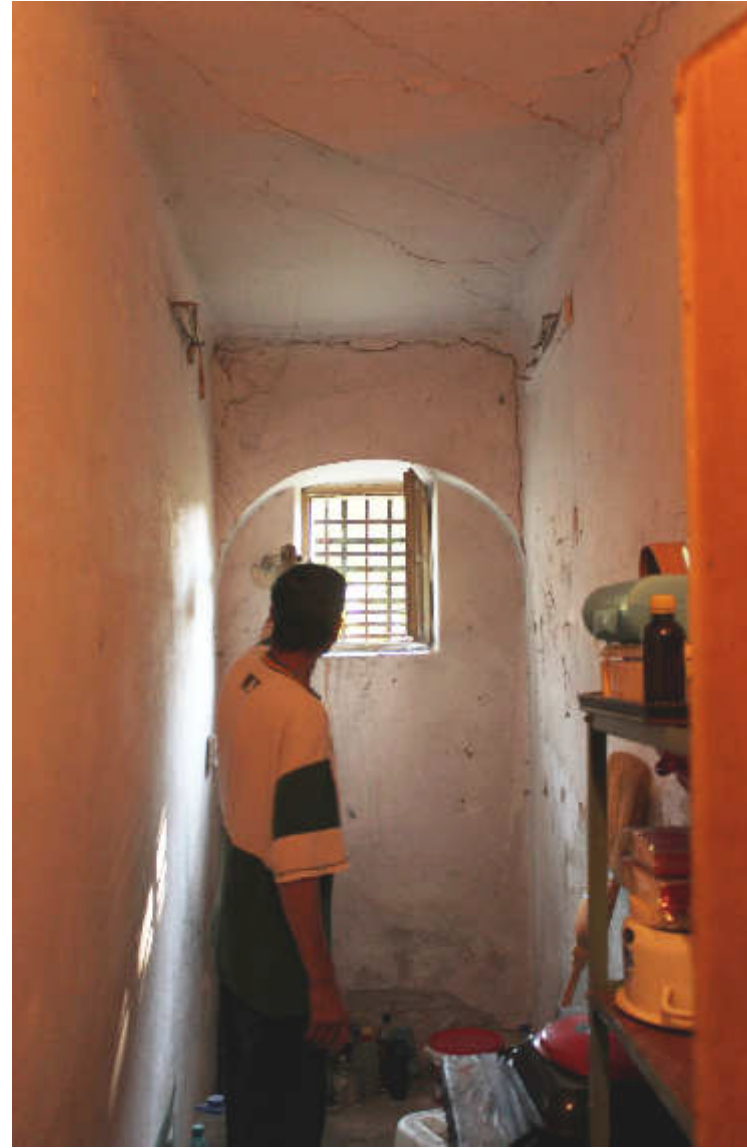
- dichtes Netz von horizontalen und vertikalen Rissen an der Decke;
- Risse in den Ecken und Übergang von Wand zu Decke;
- Ursache können die Abwesenheit des Fundaments und die aufsteigende Feuchte aus dem Boden sein

Abb. 138 |
Blick im Raum
C102

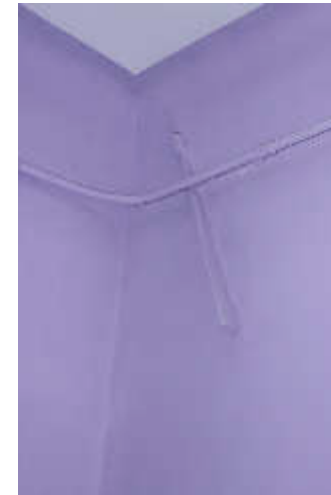
- nasse Wände im Sockelbereich;
- an den Wänden sind Metallaussteifungen zu beobachten, die die gesamte Konstruktion in einer festen Verbindung halten;
- Ursache können die Abwesenheit des Fundaments und die aufsteigende Feuchte aus dem Boden sein.
- die mündliche Mitteilung des Besitzers kann diese Information bestätigen

Abb. 142 |
Metallaussteifung
an der Wand

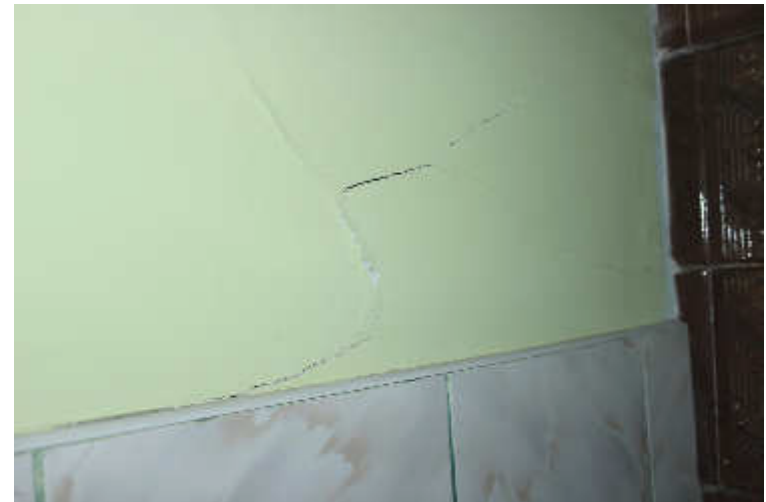
Abb. 145 |
schollenartige
Abhebungen der
Farbschichten

- die partiellen, schollenartige Abhebungen der Farbschichten führen zu blasenartige Deformationen über verschiedene Stellen der Wandoberfläche;
- Ursache können die Abwesenheit des Fundaments und die aufsteigende Feuchte aus dem Boden sein

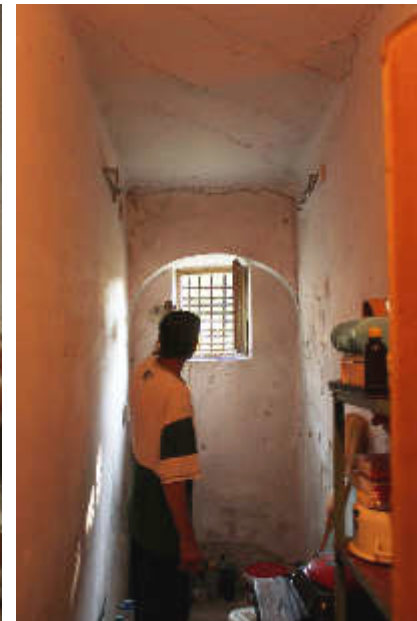
Die Decken einiger Räume des Traktes C weisen Schäden auf, die vermutlich auf den Wassereintrag durch ein schadhaftes Dach zurückzuführen sind. Wasserflecken bzw. Rinnsuren ehemaliger Wasserschäden finden sich an den mit Farbfassung aufgeputzten Holzbalkendecken in den Räumen C101 und C102 (siehe Raumbefundung Raum C102).

Abb. 153 (rechts) |
Abplatzungen, stati-
sche Risse bis durch
das Mauerwerk im
Raum C102

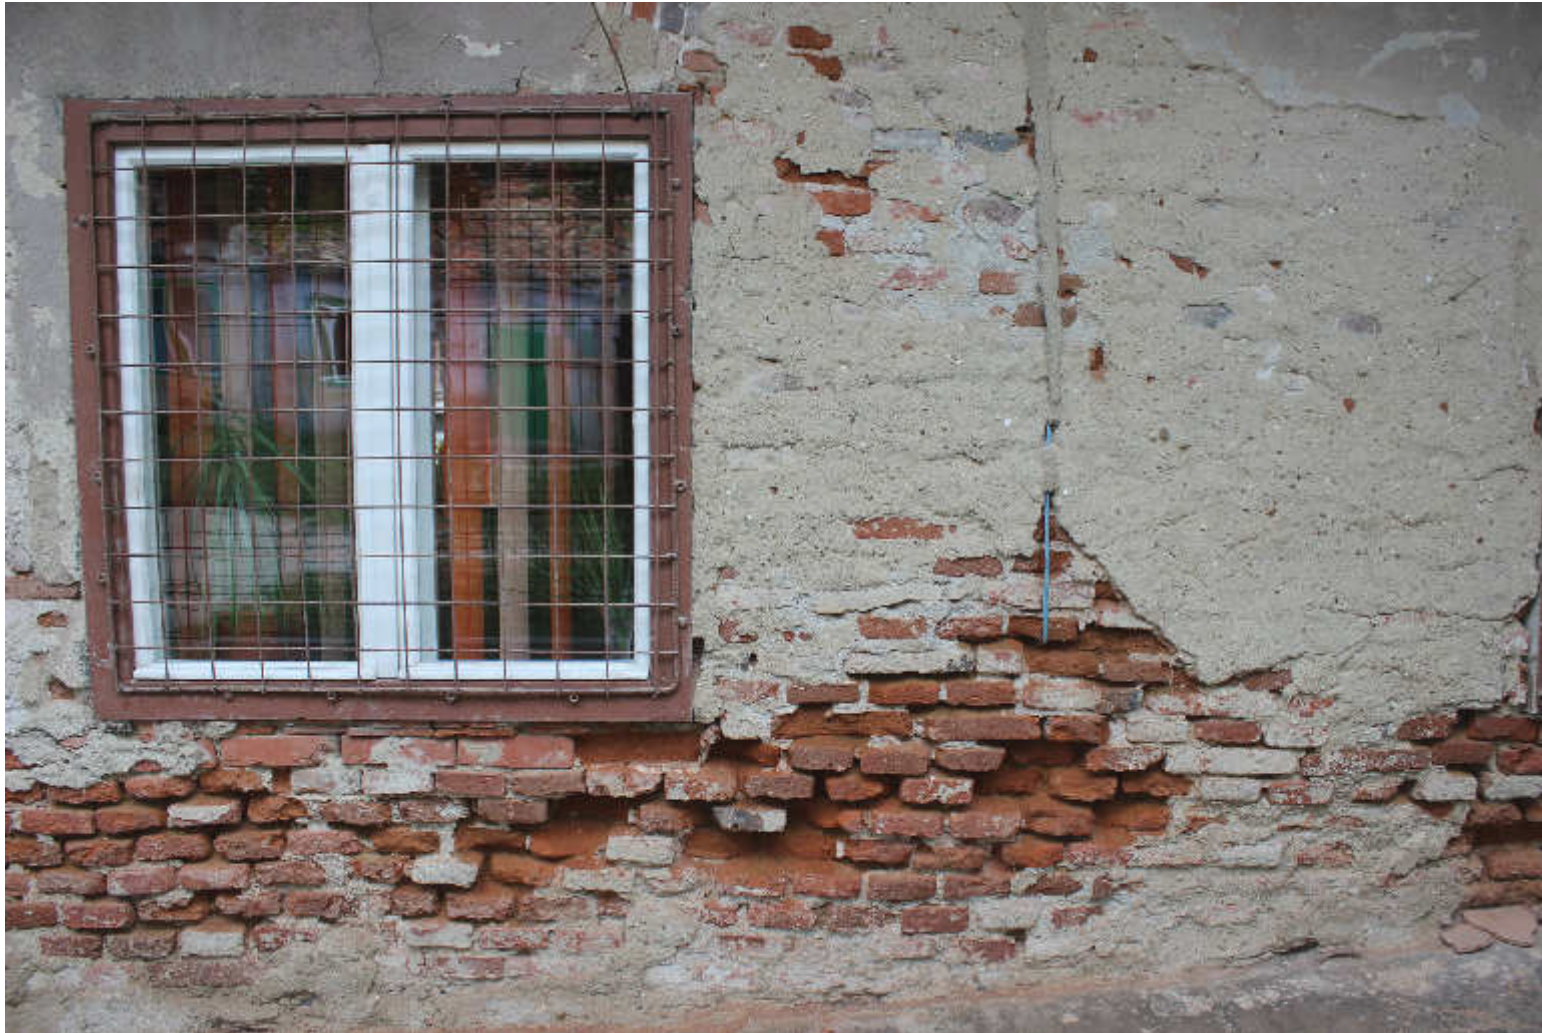
Durch Bewegungen innerhalb des Baukörpers kommt es zu Deformationen und statischen Problemzonen. Die Decke des Raumes A206 ist deformiert. Sie weist eine Wölbung von Nord-Osten nach Süd-Westen auf, vermutlich entlang der Holzbrettern. Vereinzelt befinden sich sowohl in dem Haupttrakt A, als auch im Baukörper C breitere Risse, die wahrscheinlich bis durch das Mauerwerk reichen. Diese gehen vermutlich auf Bewegungen des Erdreiches und somit einzelner Bauteile zurück. Dazu zählen die Risse im Innenbereich in den Ecken und beim Übergang von Wand zu Decke. Diese Schadensphänomene treten besonders stark im Trakt C, auf Grund des fehlenden Fundaments, auf, aber auch an dem Querflügel des Traktes A, an der Nord-Westwand des Raumes A109. Hier scheint es, als würde die Nord-Westwand des Gebäudes nach außen kippen.

Abb. 156 |
Stark deformierte
Wandoberfläche im
Außenbereich des
Raumes A109

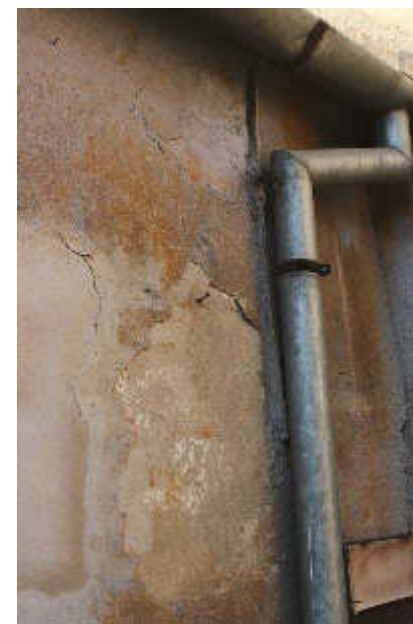
Diese Behauptung kann durch Folgendes unterstützt werden. Es sind sowohl auf den Außenwänden, als auch in den Innenräumen Metallaussteifungen zu beobachten, die die Funktion haben, die einzelnen Mauerwerkssegmente in einer festen Verbindung zu halten.

Abb. 167 (rechts) |
Metallaussteifungen
an den Wänden im
Außenbereich
