DIPLOMARBEIT

Freyer Körnerkasten - der Getreidespeicher von Obermühl

E 251.2 Institut für Kunstgeschichte, Bauforschung und Denkmalpflege:
Lehrstuhl für Denkmalpflege und Bauen im Bestand

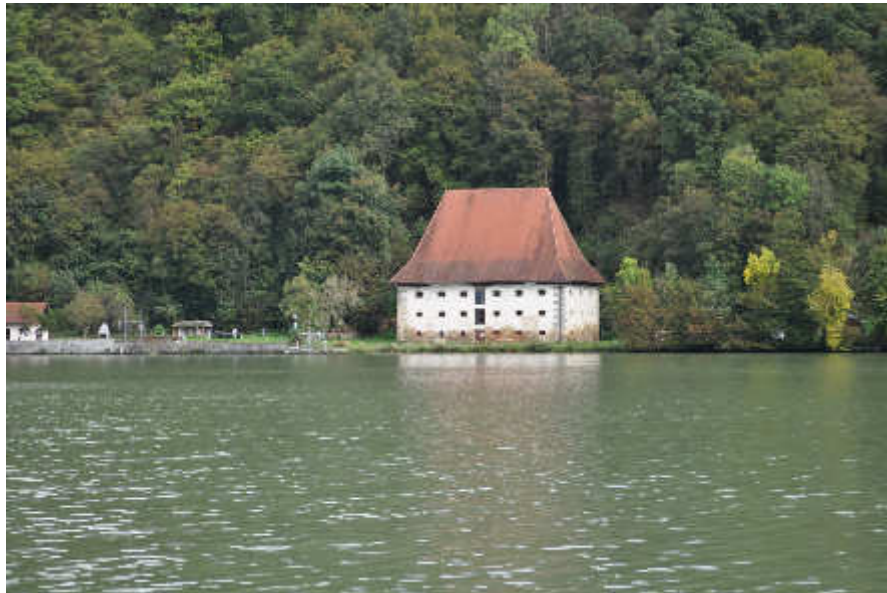
Abb.56. Getreidespeicher/Ansicht von der Donau

Derzeit ist die Fassade in schlechtem Zustand. Besonders in der Sockelzone bis hinauf über die erste Fensterreihe hat sich der Putz an allen Seiten sogar teilweise bis zum Mauerwerk abgelöst. Weiter oben kommt unter dem Anstrich immer wieder der Lehmputz zum Vorschein. Die grauen Umrandungen der Fenster und die Eckquaderung gehen immer mehr verloren. Im Erdgeschoss sind bei allen Öffnungen die Ziegel zu sehen, da sich der Putz besonders in diesem Bereich abgelöst hat. Unter dem Dachvorsprung der gesamten Fassade hat sich beinahe die ganze Verschalung der Traufe abgelöst.

Diese Seite ist der Donau zugewandt und ist die am besten einsehbare Front. Die rechte Hälfte ist in einem etwas besseren Zustand. Die Eckquaderung ist gut erhalten und es treten keine tiefgehenden markanten Risse auf. Deutlich erkennbar ist ein graues Quadrat zwischen den rechten vier Fenstern des Erd- und ersten Obergeschosses. Darunter verbirgt sich vermutlich eine Sonnenuhr. Hier wurde dem Putz Zement zugemischt, genauso wie dem Bereich unter der rechten Öffnung und dem linken mittlern Fenster. Die Eingangstür im Erdgeschoss wurde offensichtlich erneuert. Ihr Türstock wurde nicht mit Lehmputz eingefügt. Über den Türrahmen im ersten und zweiten Geschoss kommt es zu schweren Putzverlusten. Auf der linken Seite ist über dem äußeren Fenster des ersten Obergeschosses ein tiefer Schlitz ersichtlich. Die Eckquader sind im Vergleich zur rechten Seite von schlechterer Beschaffenheit. An der Fassade sind auch rechts, links und mittig die Eisenstäbe der Zuganker zu sehen. Die linke Dachrinne fehlt im unteren Bereich.

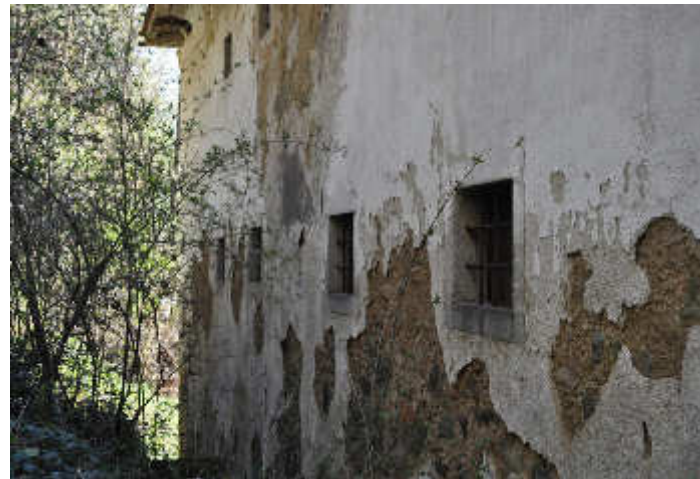
Abb.58. Ostfassade

Die Ostfassade weist den schlechtesten Zustand auf. Ablösungen des Anstrichs und großflächige Putzverluste bis zum Mauerwerk sind zu erkennen.

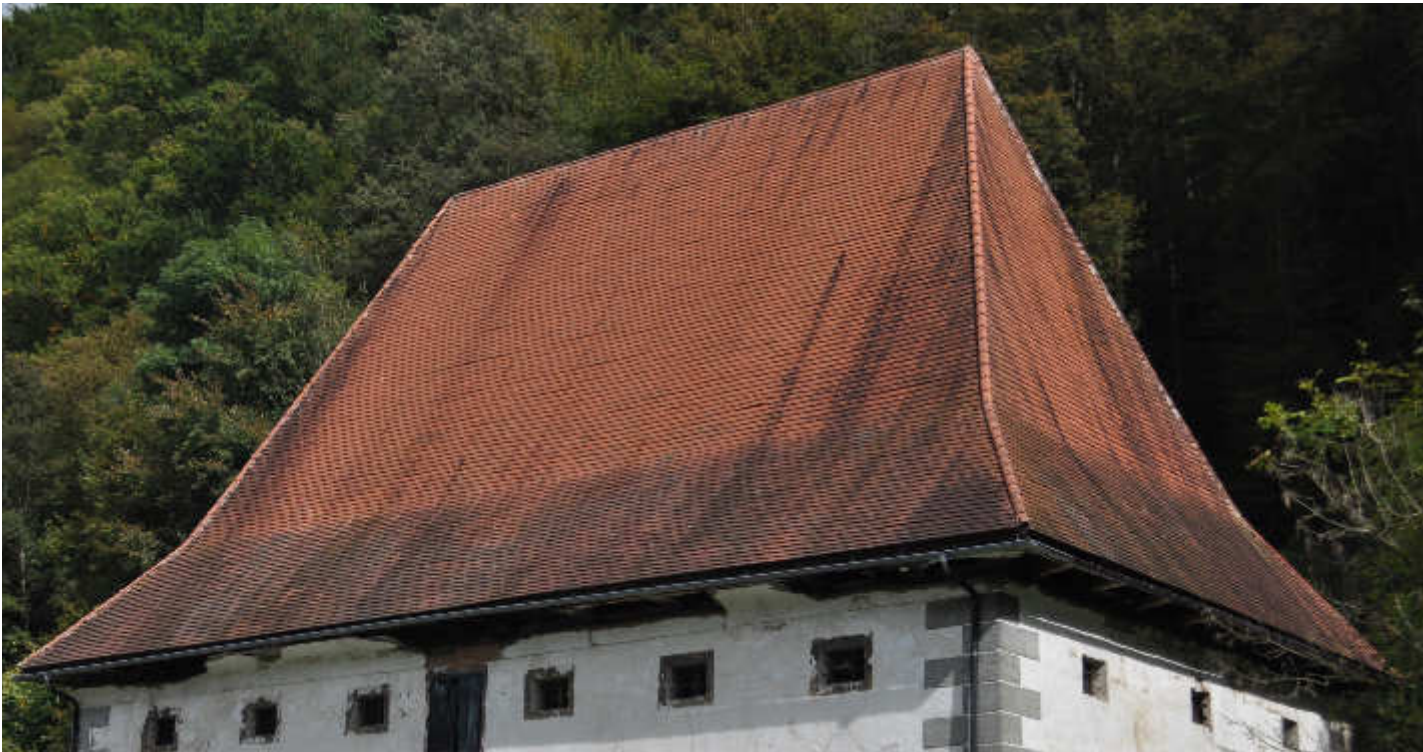
Abb.61. Dach

Das 14 Meter hohe Walmdach ist mit einer roten Ziegeldeckung versehen und ist in einem sehr gutem Zustand. Es hat eine ungewöhnliche Steilheit über 60°. Die Dachziegel wurde im Jahr 1970 erneuert.

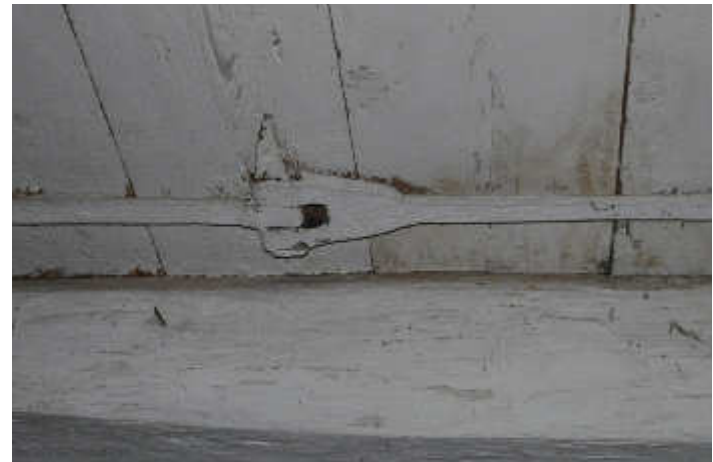
Abb.63. Zugband

Das Mauerwerk wird an der Breitseite im Erdgeschoss durch drei Zuganker aus Eisen verstärkt (Abb.63). Ein Zugelement hat eine Dimension von ca. 6 x 2 cm und setzt sich aus drei langen Stangen zusammen, die an den Knotenpunkten mit einem Eisenkeil verbunden sind. Dieser Keil kann bei Bedarf weiter vorgetrieben werden, um die Spannung zu erhöhen. Die Enden befinden sich an den beiden gegenüberliegenden Fassaden und sind mit einem Eisenstab verankert.

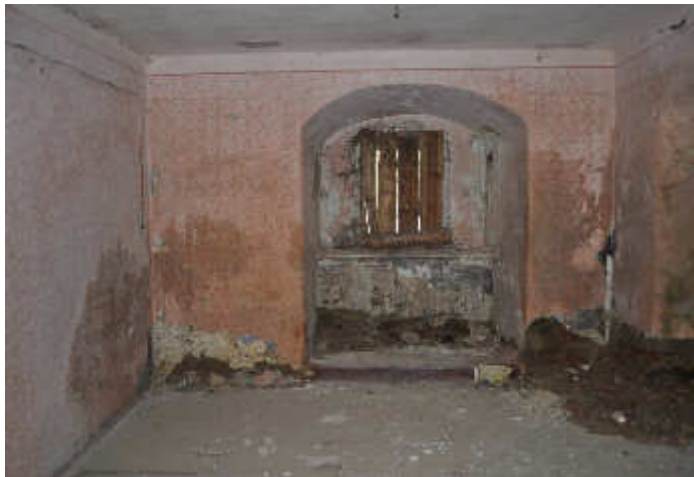
Abb.74. Außenmauer mit Fensteröffnung, Wand b

Dem Fenster a fehlen alle 4 Gläser. Die Öffnung in Wnad b ist mit Holzbrettern zugenagelt. Dort sind die gesamten Fensterflügel abgängig. Unter diesem Fenster befindet sich ein hölzernes Fensterbrett, das mit einem weißen Anstrich versehen ist. Die Tür ist noch funktionsfähig, auch wenn die Bänder und das Kastenschloss schon sehr mitgenommen sind. Weiters fehlt ein Teil des Türblatts im linken unteren Bereich. Die Elektroleitungen sind an Wand c und d und auf der Decke auf Putz verlegt. In der Wand d befindet sich ein Loch für das Kaminrohr.

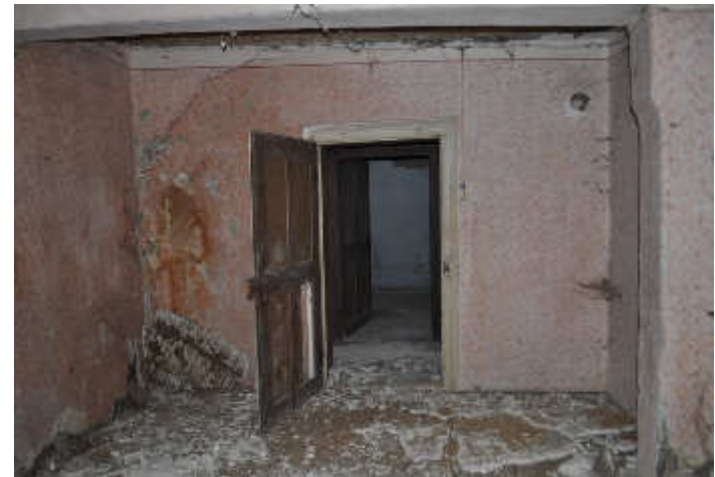
Abb.75. Eingang Raum 1, Wand d

Die Decke ist vor allem im hinteren Bereich (d) sehr stark beschädigt. Der Putzaufbau, der aus Schilf, Lehm und einem weißen Anstrich besteht, hat sich großflächig abgelöst bis zu dem Balken, der quer zur Wand d verläuft. Der Holzbalken ist mit einem Kalkanstrich versehen. Der Deckenbereich auf der anderen Seite des Trägers ist gut erhalten und mit weißer Kalkfarbe angestrichen. Die Wände a und b sind vor allem in den Sockelzonen stark beschädigt. Der Putz löst sich bis zum Mauerwerk ab, es ist sehr feucht und es hat sich ein grüner Schimmel gebildet. In oberen Bereich der Wand und auf der ganzen Wand c und d treten immer wieder großflächige Verfärbungen und Risse auf. Eine besonders große Fuge ist auf der linken Seite von Wand d vorhanden, wo auch im Sockelbereich der Farbanstrich stark abblättert. Der ganze Wandbereich ist mit einem rosa Anstrich versehen, auf dem zusätzlich ein rotes Blumen- und Blättermuster aufgedruckt ist. Um die Rottöne zu erreichen, wurde der Farbe Ziegelstaub beigemischt. Dieser Anstrich löst sich in manchen Bereichen ab und dahinter kommt eine grüne Schicht, die wiederum eine blaue Farbe deckt, zum Vorschein. Im oberen Bereich der Wand c und an der Decke sind Elektroleitungen auf Putz verlegt.

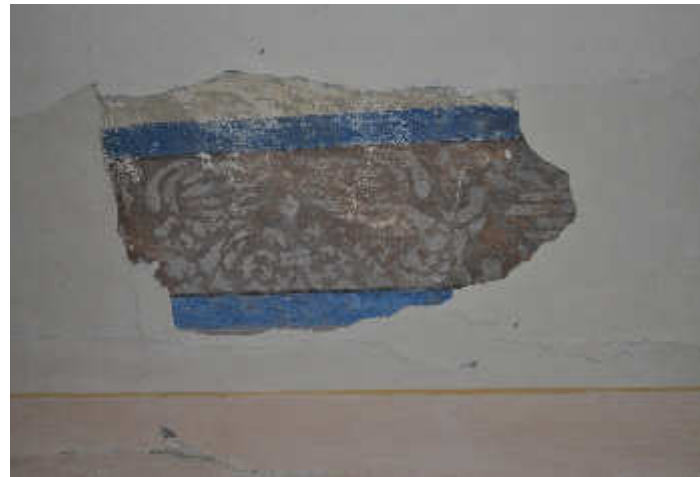
Abb.77. Unterschiedlich erkennbare Farbschichten der Decke

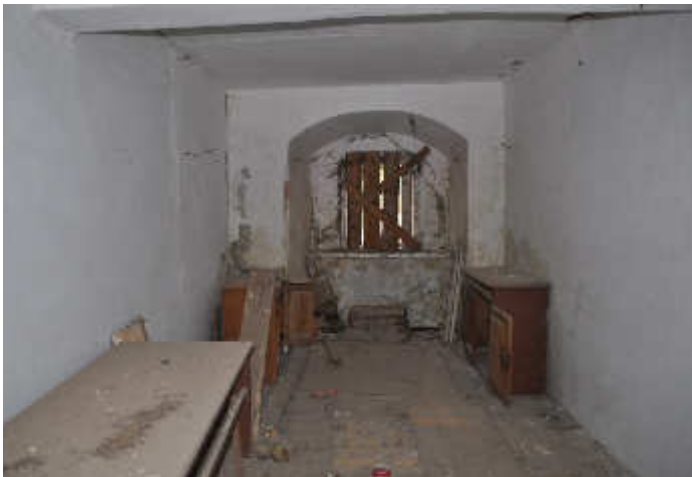
Abb. 78. Außenmauer mit Fensteröffnung, Wand b

Der gesamte Raum ist mit einem weißen Anstrich versehen. Der Putzaufbau der Decke ist vor allem im hinteren Bereich (d) verloren gegangen und es ist die Holzverkleidung der Tramdecke ersichtlich. Nach dem Querbalken, der in etwa in der Mitte des Raumes verläuft, ist der Zustand wesentlich besser. Bis auf kleine Risse im Anstrich sind wenige Schäden zu erkennen. Nur ein 3 cm breiter, verputzter Streifen zieht sich von der Mitte der Decke bis zur Mitte der Wand c hinunter. Vermutlich waren in dieser Zone einmal Stromleitungen für die Lampe verlegt. Die Wände a und c sind, bis auf kleine Flecken, bei denen es zum Verlust des Anstrichs kommt, von guter Beschaffenheit. Bei Wand a treten im Bereich der Türe, großflächige Abbröckelungen der weißen Farbe, die eine grüne Farbschicht verdeckt, auf. In Zone b, wo sich das Fenster befindet, ist vor allem die Sockelzone und das Areal um die Öffnung herum in schlechtem Zustand. Schimmel breitet sich aus und besonders im linken Eck des Mauerbogens kommt es zu starkem Putzverlust. Beim Kreuzungspunkt von Wand b und c lösen sich die Farben ab und es kommen unterschiedliche Farbschichten zum Vorschein: eine weiße mit grünem Muster, eine graue mit weißen Verzierungen und auch blaue Farbe sind zu

erkennen. Bei Wand d zieht sich ein großer Riss über die ganze Wand. Dieser ist ca. 3 cm breit und verläuft im Bereich, wo der Deckenbalken auf das Mauerwerk trifft. Die beiden Fensterflügel des Stocks sind nicht eingesetzt, stehen aber im Raum. Diese sind jeweils durch zwei Sprossen in drei Flächen für das Glas unterteilt, welches aber fehlt. Das Türblatt der Tür in Wand a ist zerstört. Es fehlt die ganze untere Hälfte. Das Kastenschloss und die Türbänder sind erhalten. Elektroleitungen auf Putz befinden sich an Bauteil d und Öffnungen für die Kaminrohre an a, c und d.

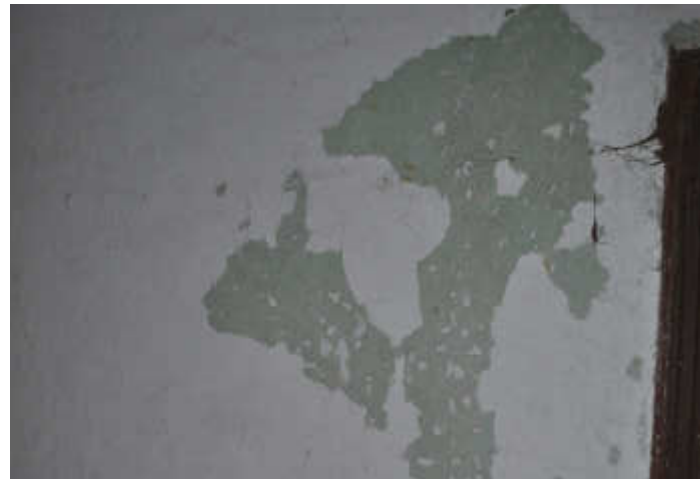
Abb.81. Großflächiger Verlust des Anstrichs, Wand a

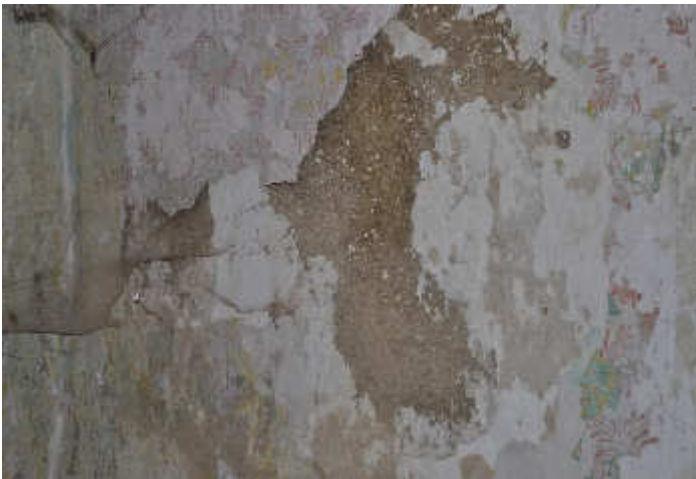
Der gesamte Raum ist mit einem weißen Anstrich versehen. Die Decke befindet sich in einem guten Zustand. Größere Risse in der Farbschicht treten nur in den Randbereichen, wo die Decke auf den Wänden aufliegt, auf. Wand a ist in gutem Zustand. Nur im Eck zum Anschluss auf Bauteil b bröckelt der Anstrich in großem Ausmaß von der Decke bis zum Boden ab. Auf Wand b ziehen sich große gelbliche Flecken, vor allem in der unteren Hälfte entlang der Mauer, die sich auch noch auf kleine Bereiche von a und c ausbreiten. Die Zone vor dem Fenster ist besonders betroffen und unter der Öffnung kommt es zum Putzverlust bis zum Mauerwerk. An Wand c schimmert großflächig immer wieder ein grüner Anstrich mit roten Blumen durch die weiße Farbe. Im hinteren Bereich ist eine Stütze in die Wand eingemauert, bei der es zu zwei großen vertikalen Rissen und einem horizontalen Riss in der Mitte der Wand in der obersten Wandschicht kommt. Wand d hat einen sehr großen Spalt oberhalb des Türstocks, der sich über das ganze Bauteil zieht. Ein Balken der Decke schließt hier an das Mauerwerk an. Jedoch kann man besonders im linken Bereich zwischen Mauer und Träger durchsehen. Auf der selben Seite im Eck tritt

Abb.84. Großflächiger Verlust der Anstriche, Wand a

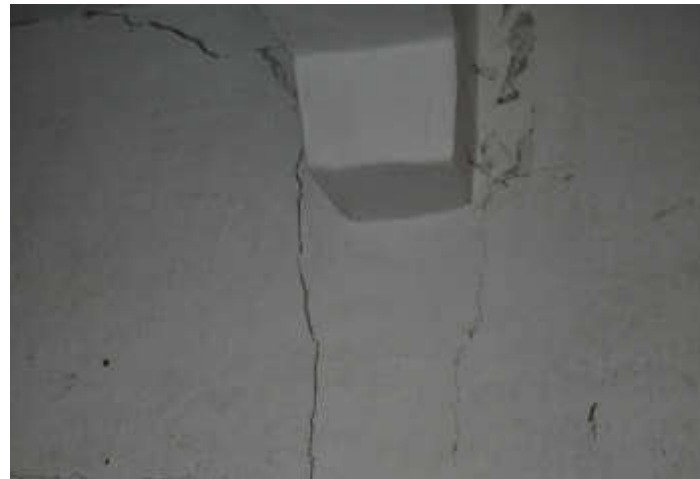
Abb.85. In die Wand eingemauerte Stütze, Wand c

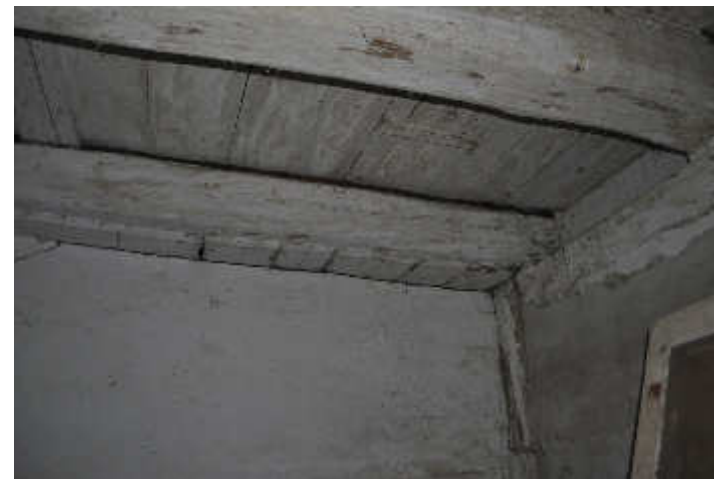
Abb.87. Erkennbare Verkleidung der Decke von Raum 3, Wand a

Die unverkleidete Tramdecke ist mit einem Kalkanstrich versehen. Teilweise schimmert sowohl an den Balken als auch an den Holzbrettern des darüber liegenden Bodens das Holz durch. Es gibt eine Öffnung in der Decke. Die Träme liegen meist nicht direkt auf den Unterzügen auf. Bei den Knotenpunkten wird durch Holzbrettchen die Auflagefläche geschaffen. Im Raum sind vier Tram ganz zu erkennen und einer ist in Wand a integriert. An diesem Bauteil ist im Übergang von Decke zu Wand noch die Verkleidung der Decke von Raum 3 zu erkennen. Der Putz ist relativ uneben und im Stützenbereich, wo die Stütze zur Hälfte in die Wand eingearbeitet ist, kommt es zu Rissen. Die Mauer ist bis in einer Höhe von ca. 140 um 20 cm dicker, danach kommt es zu einem Rücksprung. Wand b ist vor allem in der Sockelzone und den Wandbögen vor Tür und Fenster stark beschädigt. Der weiße Kalkanstrich und der Lehmputz bröckeln großflächig ab. Im oberen Bereich, wo die Tram auf das massive Mauerwerk aufliegen, kommt es vermehrt zu Spalten der obersten Schicht.

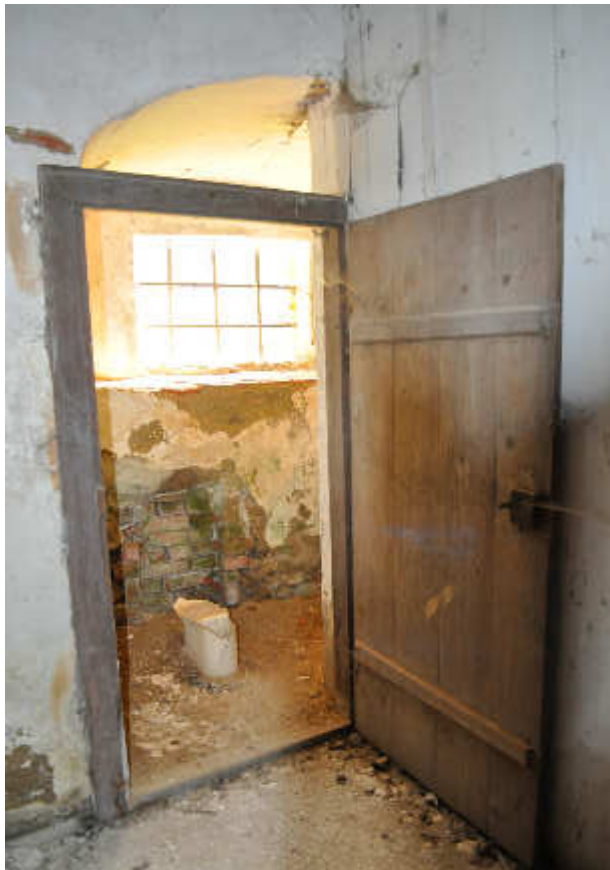
Abb.92. Eingang Raum 6

Raum 6 besteht nur aus dem Bereich des Mauerbogens vor dem Fenster. Dieser ist von Putzverlusten, die auch bis zum Mauerwerk vorkommen, gezeichnet. Schimmel hat sich ausgebreitet und auch Risse treten auf. Der Türstock geht nicht bis zur oberen Kante des Mauerbogens. Somit ist die Tür nicht raumabschließend. Die Holzstütze, die vor dem Fenster positioniert ist, ist mit einem weißen Kalkanstrich versehen, der sich aber bereits auf vielen Stellen abgelöst hat. Auch Spalten im Holz sind zu erkennen.

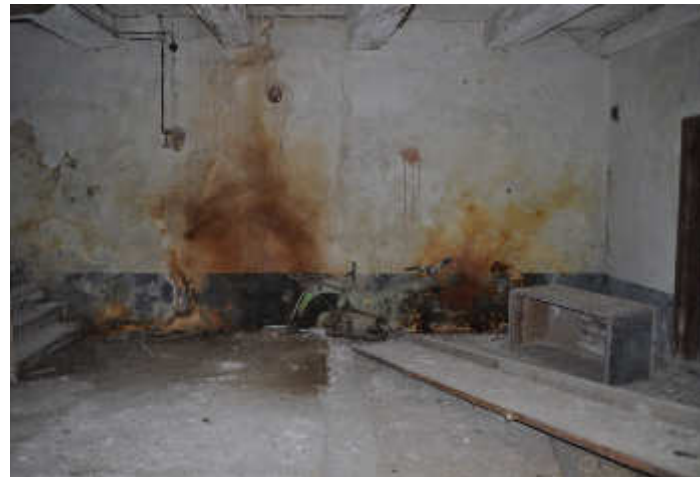
Abb.93. Außenmauer, Wand d.b

Die gesamte Deckenkonstruktion und die Stützen sind mit einem Kalkanstrich bemalt. Dieser löst sich an vielen Stellen ab und das Holz schimmert durch oder kommt ganz zum Vorschein. Im linken Bereich a ist die Decke bis zum Beginn der Treppe verkleidet. In der Kalkfarbschicht sind sehr viele Risse zu erkennen und sie löst sich teilweise ab. Besonders auffallend sind die vielen kleinen Löcher im Balken und den Stützen im Bereich neben der Stiege. Diese Hölzer sind von Anobien befallen. Element a ist im Sockelbereich mit einer grauen Farbe versehen, die sich auf fast allen massiven Mauern fortsetzt. Bei a.a sind besonders rund um den Deckenbalken große Risse sichtbar. Sonst ist der Zustand des Bauteils in Ordnung. A.b. ist in sehr schlechter Verfassung. Die gesamte Mauer ist von Schlitzern, Farbablösungen und im Sockelbereich zusätzlich mit Schimmel überzogen. Dieselbe Problematik führt sich auf dem gemauerten Teil von Wand b weiter. Dort, wo der Balken auf das Mauerwerk trifft, zieht sich parallel ein großer Spalt über die gesamte Länge. Der Putzaufbau ist sehr uneben und je weiter man in Richtung

links kommt, desto mehr lösen sich die oberen Schichten ab. Im Areal vor Raum 4 befindet sich nicht, wie der beinahe im ganzen Speicher verwendete Lehmputz, sondern Putz mit Zementzusatz. In Bodennähe sind oft die Ziegelsteine zu sehen. Die Holzwand b.b. mit Kalkanstrich, die an das Mauerwerk anschließt, ist in gutem Zustand. Die massive Außenmauer c.a. weist nur im Sockelbereich Ablösungen der Farbschicht auf. Allgemein ist der Anstrich aber etwas fleckig und partiell verfärbt. In der oberen Zone der Wand sind vereinzelt Risse zu sehen und bei einem Fleck ist der Putz bis zum Mauerwerk abgelöst. Die Raumbegrenzung d.a. aus Holz ist von guter Beschaffenheit, genauso wie Bauteil c.b. Dieses Element weist nur kleine Farbablösungen oberhalb der Tür auf und hat schwarze Flecken im Sockelbereich des grauen Anstrichs. Diese dunklen Stellen werden auf Wand d.b. häufiger und vor allem wesentlich großflächiger. Die oberste Schicht hat vermehrt Risse und löst sich vor allem bei der Stiege großzügig ab. Rote und gelbe Farbflecke stechen einem gleich ins Auge. Alle drei Türen, die den Anschlag in diesen Raum haben, sind in

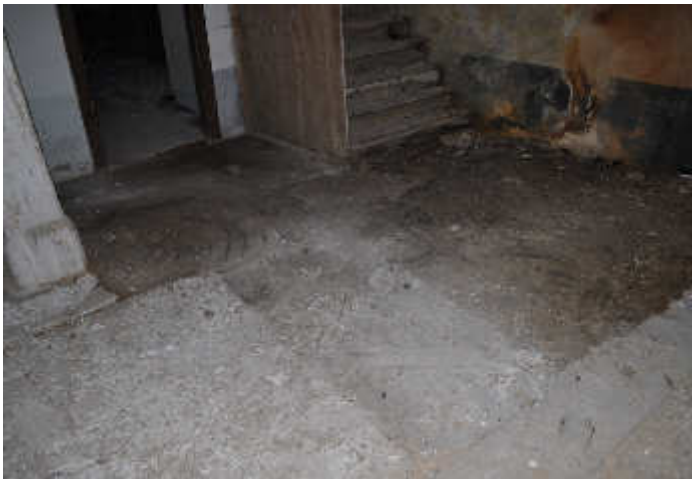
Abb.94. Betonierte Bodenfläche vor der Treppe

akzeptablem Zustand. Dieser Raum ist am besten ausgestattet und hat neben den Stromleitungen sogar eine Wasserleitung. Die Eisenbänder, die in Raum 5 und 4 schon erwähnt wurden, sind sichtbar. Im Holzboden wurden einige Bretter entfernt und einmalig ist auch die betonierte Bodenfläche vor den Treppen.

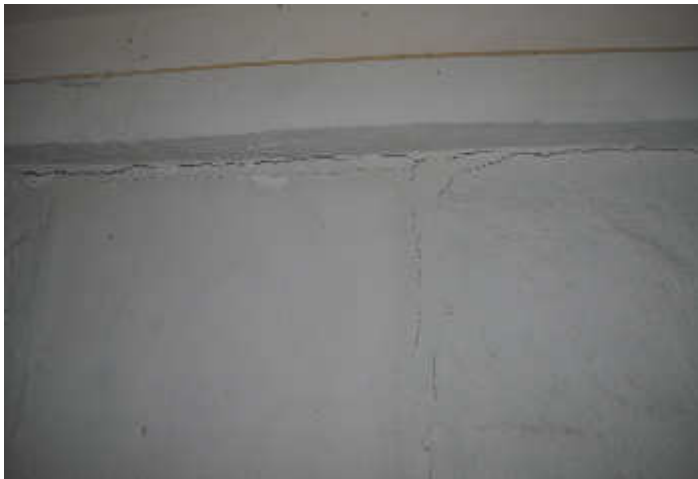
Abb.100. Wand d

Das kleinste Zimmer des Speichers ist an Wänden und Decke mit weißer Kalkfarbe beschichtet. Die Decke ist von langen aber schmalen Rissen übersät, die sich über die Längsseite ziehen und von denen sich die Farbe teilweise ablöst. Wand a ist mit demselben Schadensbild versehen. Besonders auffallend ist die markante Spalte im oberen rechten Eck, die sich horizontal über die gesamte Mauer d bis hin zu c fortsetzt. Der Schaden befindet sich genau in dem Bereich, wo der Querbalken auf die Mauer aufliegt. In der linken oberen Zone von a ist ein etwas größerer Farbverlust sichtbar. Dort ist eine blaue Farbschicht zu erkennen. Ein gelber ca. 1 cm dicker Streifen zieht sich über alle Wände und befindet sich in Deckennähe. Bauteil b ist von hellgrauen Rinnspuren und flächigen leichten Farbveränderungen in grau-braun übersät. An c kommt es im Sockelbereich und neben dem Türrahmen zu kleineren Putzverlusten und die Thematik der Risse setzt sich fort, genauso wie bei Wand d. Bei dieser ist die Unebenheit des Putzes auf der rechten Seite auffallend. Der Holzboden hat im Bereich vor Element a ein kleines ovales Loch und hat unebene Stellen. Die Holztür (c) ist in erstaunlich gutem Zustand.

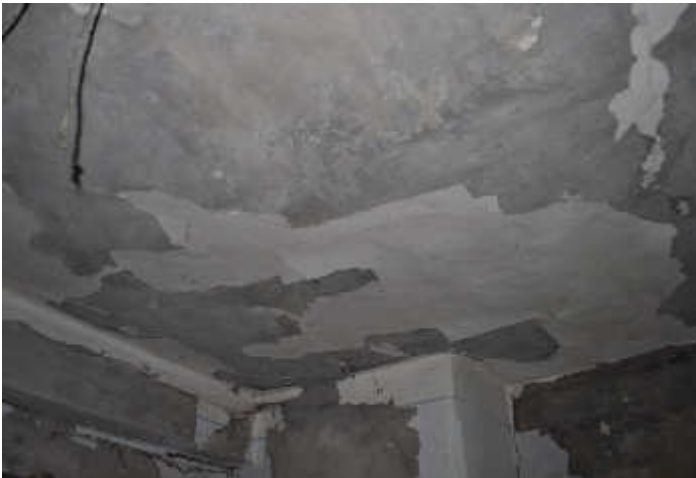
Abb.104. Decke

An der Decke hat sich die weiße Farbschicht großflächig abgelöst und es ist die graue Putzschicht zu sehen. Diese Farbverluste setzen sich auf allen Wänden fort, jedoch in einem etwas geringeren Maß. Wand a setzt sich aus Außenmauer und Zwischenmauer zusammen. Besonders Erstere ist beschädigt, es kommt zu Putzverlusten bis zum Mauerwerk und grau-bräunlichen Farbveränderungen des Anstrichs. An Wand b ist durch das Abbröckeln des Anstrichs ein grauer Querbalken ersichtlich und weiters eine Stütze, die ihre weiße und graue Farbschicht verliert. Im linken Eck befindet sich der Kamin, der aus Ziegelsteinen gemauert ist, die aufgrund vom Putzverlust sichtbar sind. Auch die Kamin-tür befindet sich hier. Wand c ist am besten erhalten. Dennoch treten Schlitzte, kleinere Farb- und Putzverluste auf, die sich an Bauteil d wieder intensivieren. Die beiden Fensterflügel befinden sich in einem Rahmenstock mit senkrechtem Kämpfer in Wand a. Der Holzrahmen der Flügel wird durch Eisenstäbe in sechs Flächen für das Glas geteilt, das fehlt oder zerbrochen ist.

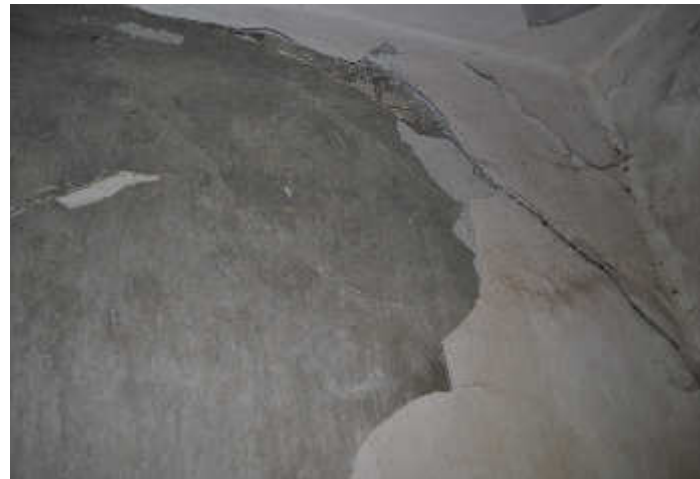
Abb.109. Wand b

Das Schadensbild an der Decke ist gezeichnet von Farbabblösungen. Diese sind in der Zone vor dem Fenster intensiver als bei der gegenüberliegenden Tür. Unter dem weißen Anstrich ist noch eine graue Schicht zu erkennen und dann teilweise auch der Putz. Wand a besteht zum Großteil aus dem Mauerbogen, der vor der Öffnung ist. Die Sockelzone ist von starken Putzablösungen bis zum Mauerwerk betroffen und Schimmel breitet sich aus. In der oberen Region, neben dem Fenster und an den Seitenwänden des Bogens sind die erwähnten Beeinträchtigungen nicht so extrem, mit Ausnahme des rechten Ecks, aber trotzdem vorhanden. Der Mauerbewurf ist kaum sichtbar, aber im Anstrich sind einige Risse und Farbveränderungen zu erkennen. Die restlichen drei Wände sind bis in eine Höhe von ca. 120 cm mit einem rosa-gemusterten Anstrich versehen, der sich speziell in Öffnungsnähe an Element b und d ablöst. Nicht nur die Sockelzone, sondern auch der obere Bereich, ist von dem Problem betroffen. Nach den Türen an selbigen Wänden sind meist nur Risse im Anstrich und es kommt partiell zu Ablösungen der Farbe. Wand c, die über der Tür verläuft, ist mit Schlitzfenstern übersät.

An Bauteil d sticht ein großer Spalt besonders ins Auge. Dieser befindet sich dort, wo der Querbalken auf das Mauerwerk trifft. In die Öffnung bei a ist ein Rahmenstock eingesetzt und Gitterstäbe sind sichtbar. Auch ein weißes Fensterbrett ist vorhanden. Leitungen verlaufen an Wand c und im Mauerbogen a. Öffnungen für Kaminrohre sind in Element b und c vorhanden.

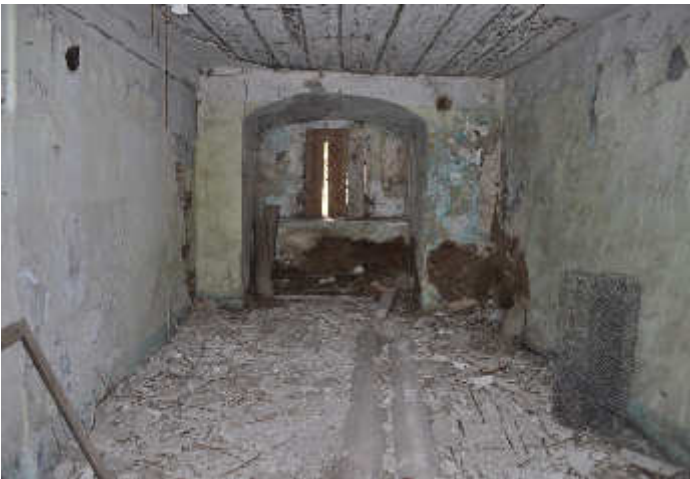
Abb.110. Außenmauer mit Fensteröffnung, Wand a

In diesem Raum hat sich nahezu der gesamte Mauerbewurf der Decke abgelöst. Nur im Türbereich ist dieser noch vorhanden. An der Decke sind die Befestigungshaken für die Schilfmatten des Putzaufbaus gut zu erkennen. Allgemein herrscht in diesem Zimmer eine hohe Luftfeuchtigkeit. Wand a ist von starken Putzverlusten bis zum Mauerwerk in der Sockelzone gezeichnet. In Fensterhöhe löst sich der Anstrich ab und es sind mehrere Farbschichten zu erkennen. Die oberste hat einen gelb-grünlichen Ton, der links noch gut erhalten, aber beim Rest des Bauteils kaum noch wahrzunehmen ist. Darunter kommen noch türkise und orangene Anstriche zum Vorschein. Die Farbe des oberen Anstrichs setzt sich im gesamten Raum fort, genauso wie ein grünlicher 20 cm dicker Streifen im Bodenbereich. Bauteil b ist besonders rechts vom Verlust des Mauerbewurf bis zu den roten Ziegelsteinen betroffen und auch der Anstrich löst sich ab. Das zweite Problem setzt sich in geringerem Maß an der gesamten Fläche fort und Risse kommen hinzu. Teilweise schimmert ein rotes Muster durch. Eine Stütze ist in der Mitte der Wand eingearbeitet. Ein wirklich großer Schlitz zieht sich im Auflagebereich des

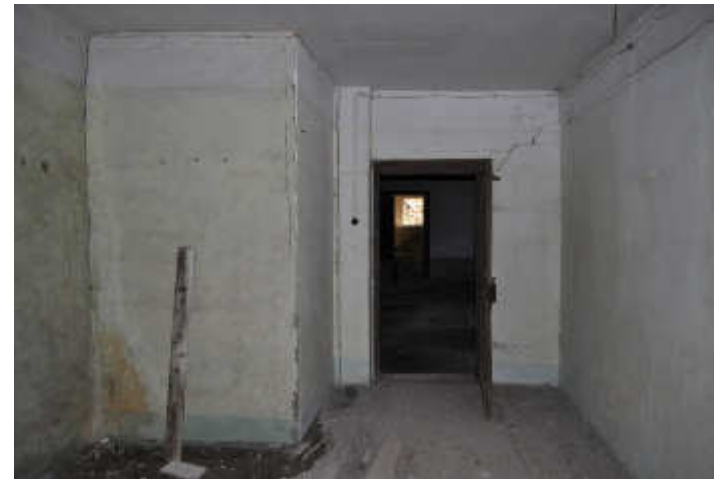
Abb.111. Eingang Raum 11, Wand c.a

Balkens auf das Mauerwerk über das Element und endet in Wand c beim Türstock. Dieser Bauteil hat einen Vorsprung, da sich der Treppenaufgang über diesem Raum befindet. Die Wandteile haben wenig Verluste oder Ritze, nur in den Eckbereichen sind diese ausgeprägt. An d.a ist ein rotes Blumenmuster vollflächig angebracht. C.b hat im linken Eck einen besonders feuchten Fleck. Die Außenmauer d.b ist besonders gezeichnet von Aufwölbungen durch die Humidität und natürlich von denselben Defiziten wie die anderen Mauerteile. Am meisten betroffen ist das linke untere Eck. Der hohe Feuchtigkeitsgehalt setzt auch dem Boden zu. Besonders vor Wand d sind die Holzbretter in schlechtem Zustand. Die Fensterflügel des Rahmenstocks fehlen. Unter der Öffnung ist ein Fensterbrett vorhanden. Die Tür ist gut erhalten und besonders einzigartig ist eine Segenbitte der Heiligen drei Könige aus dem Jahr 1951. Die Stromleitungen verlaufen an Wand a/b/c und sogar zwei Lichtschalter an a und c sind vorhanden. Ein eisernes Wasserleitungsrohr verläuft im Bodenbereich des Mauerbogens der Wand a. Die Öffnung für das Kaminrohr befindet sich in b.

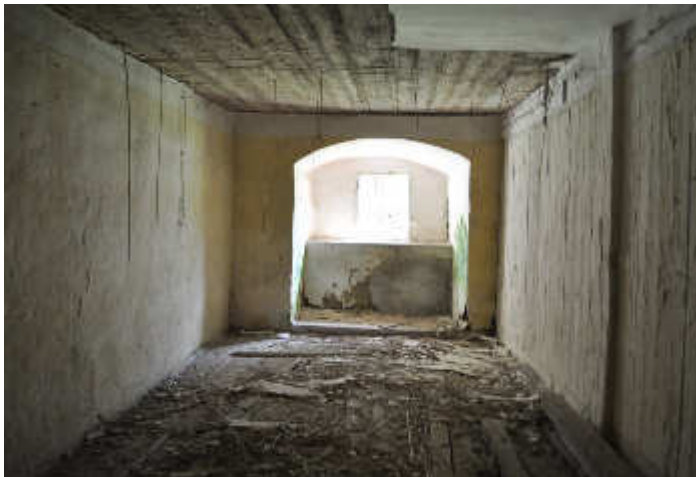
Abb.113. Außenmauer mit Fensteröffnung, Wand c

Der Putzaufbau am verkleideten Tram ist beinahe ganz, bis auf ein Quadrat in der Mitte des Raumes, abgefallen und Holzbretter mit einem weißlichen Anstrich sind zu sehen. Die vorherrschende Wandfarbe ist gelb. An Wand a ist der Anstrich sehr fleckig und hat dunkle und helle gelbe sowie weiße Flecken. Teilweise schimmert ein rotes Muster durch. Auf den ersten Blick könnte die Wand auch gemauert sein, aber durch drei kleine Putzablösungen sind durch die Schilfmatten Holzbretter zu erkennen. Element b ist eine Holzwand mit einer Stütze in der Mitte. Diese ist zur Gänze mit einem Kalkanstrich und darauf gelber Farbe bestrichen, die sich kleinteilig aber extrem häufig, ablöst. Im Deckenbereich verläuft ein großer Riss über das ganze Element. Die Sockelzone von c, aber vor allem die im Bereich des Mauerbogens, ist stark von grünem Schimmel befallen und links von Putzverlusten bis zum Mauerwerk betroffen. Das restliche Mauerwerk hat bis auf die unterschiedliche Färbung keine starken Schäden. Die Außenmauer d dürfte relativ feucht sein, da sich der Anstrich stark wellt. Auch kleine Risse sind über die ganze Fläche verteilt.

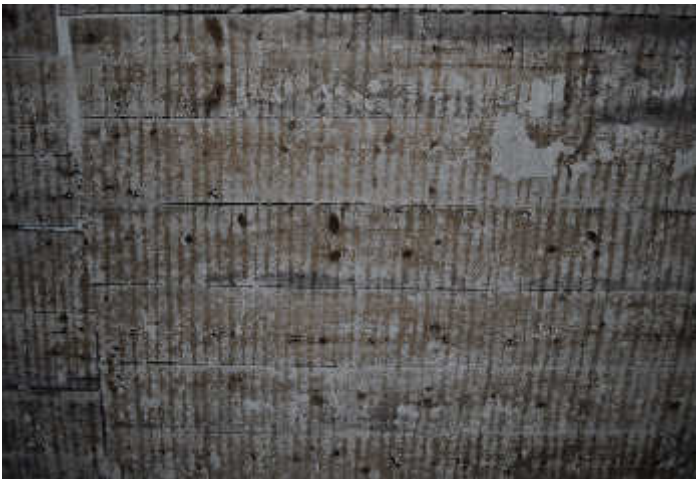
Abb.115. Decke ohne Putzaufbau

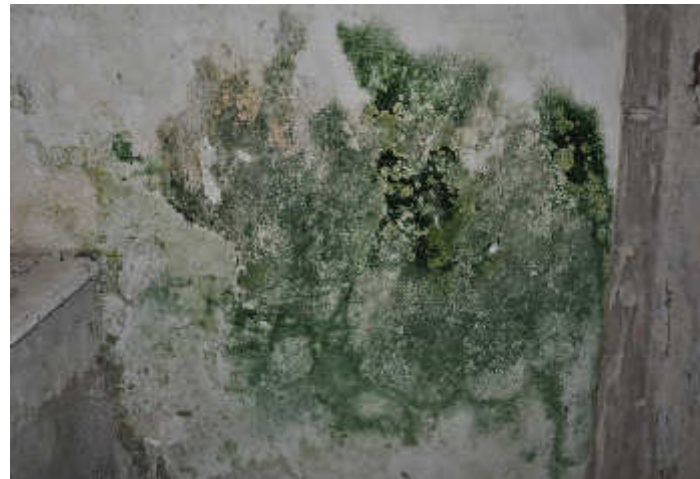
Abb.116. Schimmel im Bereich des Mauerbogens, Wand c

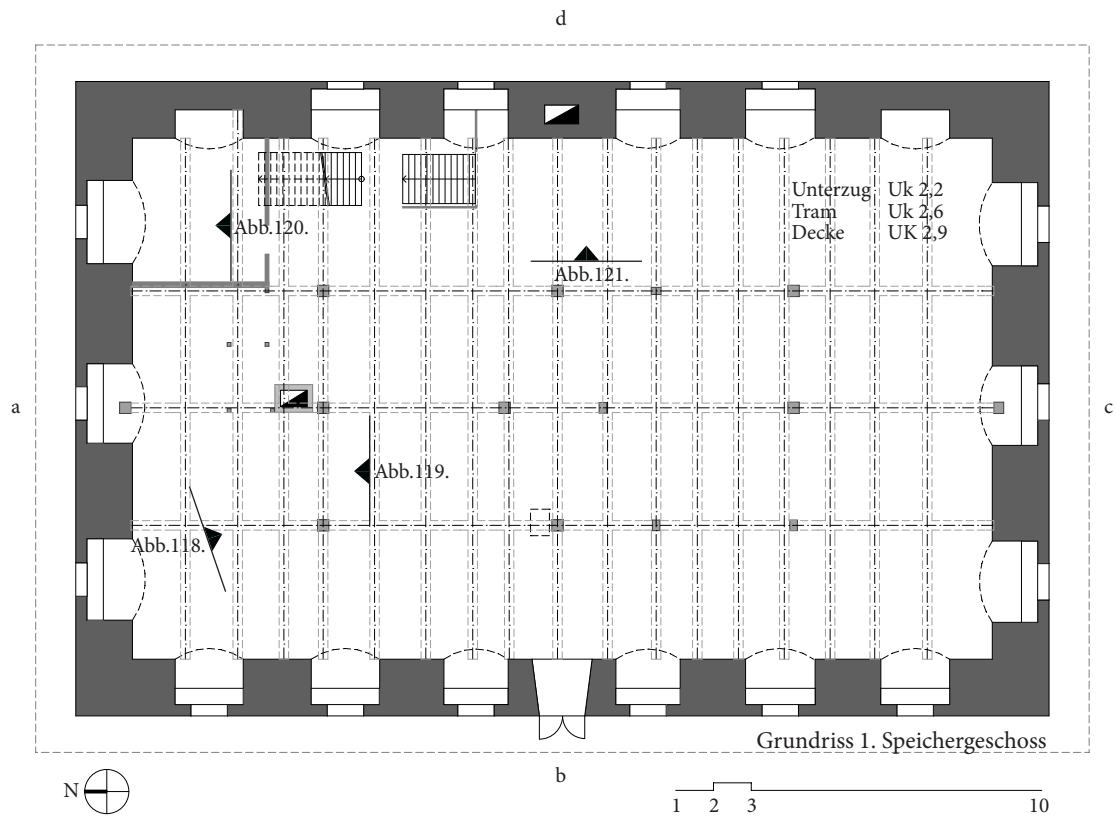
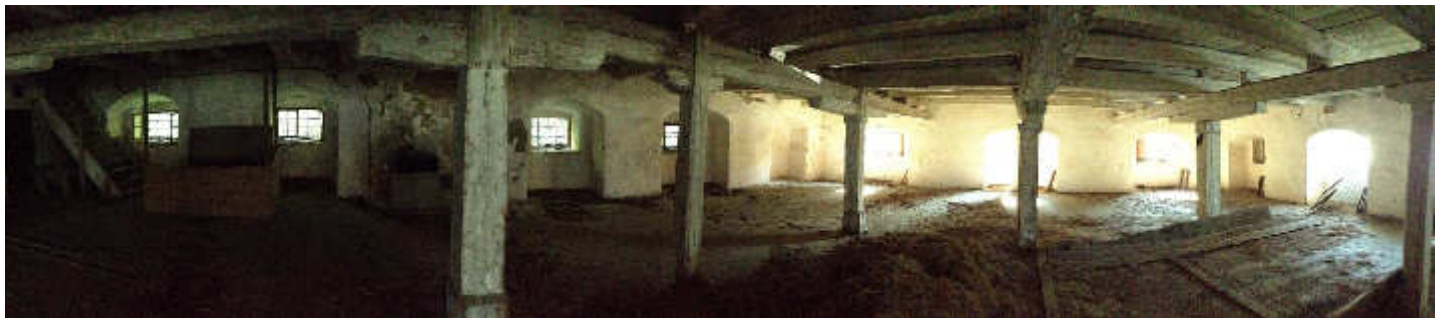
Abb.117. Panoramablick erstes Speichergeschoss

Im ersten Speichergeschoss ist ein kleines Zimmer mit Holz-wänden vom restlichen großen Raum abgetrennt. Dieser Raum ist unter dem Stiegenaufgang positioniert und befindet sich im rechten Eck von Wand a. Neben der Treppe befindet sich ein Eingang jedoch ohne Türstock. Oberhalb gibt es eine kleine Öffnung mit 28/24 cm, die mit einem Drahtgitter versehen ist. Die hölzerne Wandkonstruktion ist innen und außen in einem guten Zustand, nur Verluste des Anstrichs sind zu erkennen. Der Mauerbereich im Raum ist geprägt von starken Rissen, vor allem im Bereich der beiden Mauerbögen. Farb- und Putzverluste treten auch auf und an Wand a hat sich der Putz unter dem Fenster und im oberen rechten Eck bis zum Mauerwerk abgelöst. Anschließend an diesen Raum befinden sich mehrere kleine Stützelemente, die aber nicht mit Holzbrettern versehen sind und somit keine weiteren Räume bilden. Die Holzteile, ob die 17 Tram, die drei Unterzüge oder die 15 Stützen, sind gut erhalten und weisen nur Farbverluste und kleinere Risse auf, die die Tragfähigkeit nicht beeinflussen. Die tragenden Außenmauern kämpfen an vielen Stellen mit denselben Problemen. Die markantesten sind Farb- und Putzabbröckelungen und Schlitze. Anfällig für diese Schäden sind besonders die Bereiche, wo die Holzelemente an die Mauer anschließen. An Wand a ist an der Unterkante der Decke das Mauerwerk über eine Länge von ca. 180 cm zu erkennen. An Wand b ist unterhalb der Tram 2 und 14 eine größere schadhafte Fläche sichtbar, genau so wie an Bauteil d bei 15. An letzterem Element ist im mittleren Bereich ein besonders großflächiger Farbverlust vom Boden bis zur Decke. Genau dort befindet sich eine Öffnung in der Wand, in der ein Kaminschacht verläuft. In der Zone des Stiegenaufgangs hat sich der weiße Anstrich besonders abgelöst und die Farbe grau dominiert. Am Holzboden sind diverse Leisten montiert und ein rechteckiges Loch, das vermutlich die Abwurföffnung war, ist vorhanden. Neben beinahe allen Fenstern stehen die Fensterflügel, die nicht eingesetzt sind. Teilweise liegen Fensterrahmen im Raum. Stromleitungen verlaufen an Wand d.

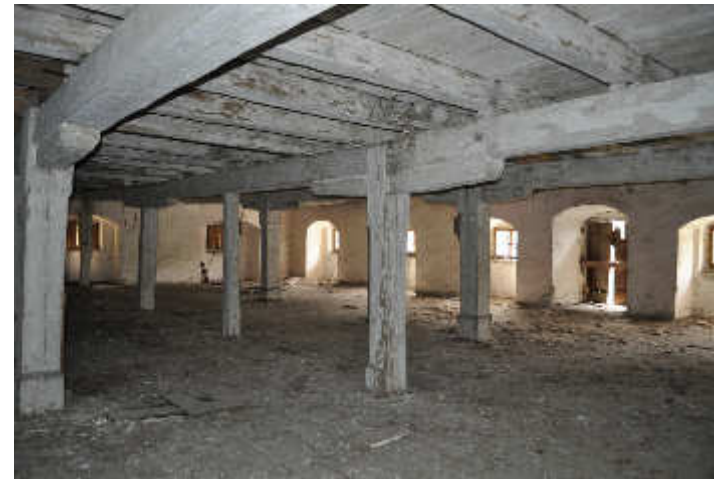
Abb.124. Blick Wand b/c

Das zweite Speichergeschoss ist ein großer Raum ohne jegliche raumbildenden Elemente. Die Decke bildet sich aus drei Querbalken, auf denen 22 Tramhölzer aufliegen. Die gesamte Tramdecke wird von 14 Stützen unterschiedlicher Dimension getragen. Der Zustand der Balken ist gut, nur nördlich am Mittelbalken und in der Nähe des Kamins herrscht ein reger Anobienbefall. Bei mehreren Tram fand ein Eingriff statt, um die statischen Stabilität zu gewährleisten. Dieser ist in jüngerer Zeit passiert. An der Seite der Donau wurden die linken Drittel der Tram Nr. 2 durch das Dazulegen eines Holzbalkens verstärkt. Die Träme Nr. 4, 10 und 13 sind durch das Anschrauben jeweils eines Holzbalkens rechts und eines Balken links verstärkt. Im selben Bereich konnten leider die Träme Nr. 3, 11 und 12 die Tragfähigkeit nicht mehr gewährleisten und mussten deshalb zur Gänze ausgetauscht werden. Das neue Drittel der Tram wurde einfach im Balkenbereich an den alten Teil angelegt und nur durch eine Eisenklammer verbunden. Im Mittelbereich sind alle Balken gut erhalten und an der Hangseite kam es wieder zu Verstärkungen der Nr. 3 durch einen Holzträger. Die Träme Nr. 4, 13, 19, 22 wurden mit Bolzen und einem Balken auf beiden Seiten versehen.

Zum gänzlichen Tausch kam es bei Nr. 11, 12 und 14. Nur ein Holzbalken, der nicht einmal über die gesamte Länge eines Drittels der Tram geht, ist an Nr. 17 und 18 angelegt. An Wand a und d gibt es Verkleidungen der Tramdecke, die ca. 180 cm breit sind und über fast die ganze Länge verlaufen. Die fünf Bretter sind durch Holzleisten, die ca. alle 100 cm angebracht sind, verbunden. Donauseitig gibt es im Türbereich zwischen Tram 9 und 13 eine Unterbrechung und in der linken Zone sind die Bretter besonders bauchig. Hangseitig sind die Hölzer im linken Bereich teilweise gebrochen. Die Verkleidung wird im selben Areal auch von kleinen Holzstäben gestützt, um das Herabfallen der Konstruktion zu verhindern. Die Stützen sind in gutem Zustand. Teilweise blättert der Kalkanstrich ab und auch Risse sind vorhanden, jedoch ist die Tragfähigkeit nicht in Gefahr. An den Wänden schimmert oft durch die weiße oberste Farbschicht der Lehmputz durch. Auch der Anstrich blättert oft ab, genauso wie sich der Putz bis zum Mauerwerk ablöst. Risse treten immer wieder auf, besonders im Bereich der Mauerbögen. Eine kritische Zone stellt auch die Oberkante der Wand dar. Da man nicht alles genau verorten kann, werde ich an dieser Stelle nur die besonders großen Schäden kurz beschreiben.

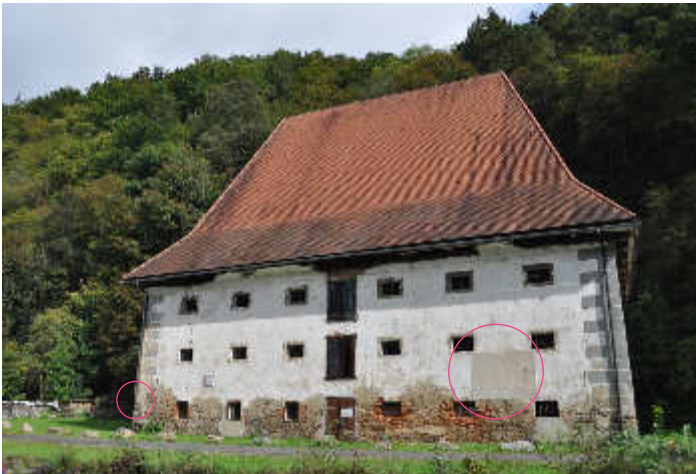
Abb.141. Westfassade: links: fehlende Dachrinne;
rechtes: Quadrat aus Zementputz

Die fehlende Dachrinne (Abb.141) an der Westfassade wird ersetzt.

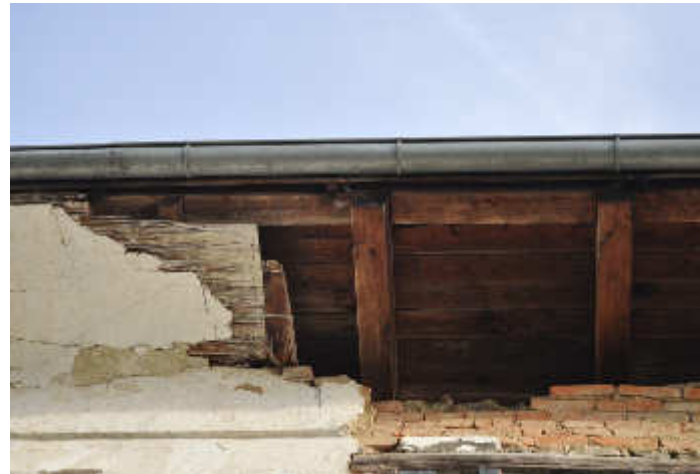
Im Traufenbereich des Daches hat sich ein großer Teil der Schalungsbretter abgelöst (Abb.142). Diese sollen ergänzt und anschließend mit einer Putzträgerschicht, einem Putz und einem Anstrich versehen werden.

Abb.142. Abgelöste Schalungsbretter der Dachtraufe

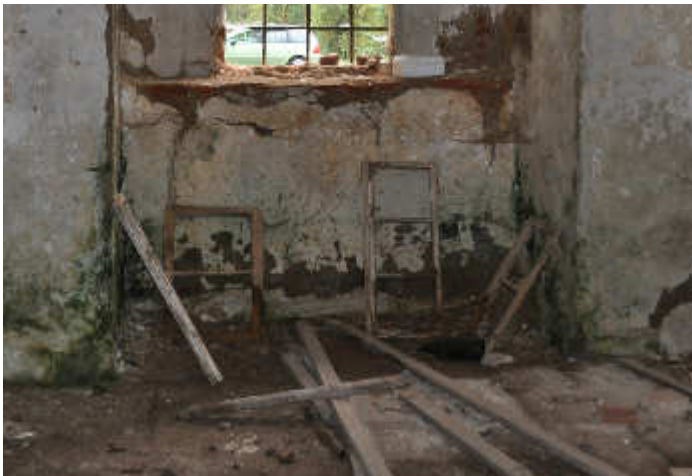
Der Innenputz bedarf an manchen Stellen, wo sich der Putz abgelöst hat, Ergänzungen. Wichtig hierbei ist, dass die Ergänzungsmaterialien in Anlehnung an das bestehende Putzsystem gewählt werden. Besonders in den Sockelzonen tritt Schimmel auf (Abb.143), der entfernt und bekämpft werden muss. Weiters soll der Kalkanstrich erneuert werden.

Abb.143. Sockelzone mit Schimmel

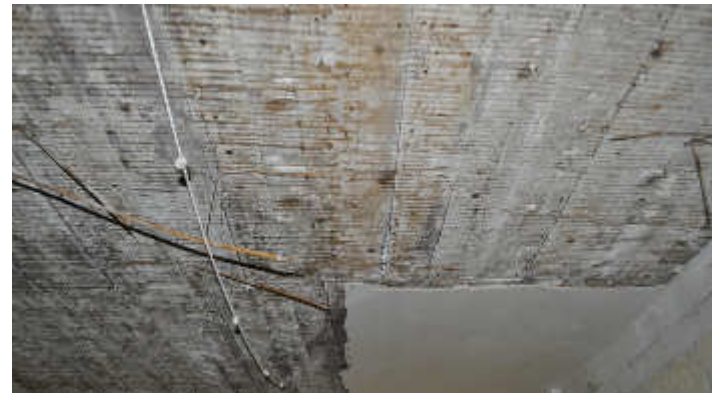
Im Erdgeschoss sind die Decken nur in einigen Räumen verkleidet. Genau in diesem Bereich haben sich der Putzaufbau und der Putzträger großflächig abgelöst (Abb.144). Diese müssen ergänzt werden. Kleinere Fehlstellen im Putz an der Decke sollen ebenfalls beseitigt werden. Anschließend wird ein Kalkanstrich aufgetragen.

Abb.144. Abgelöster Putzaufbau der Decke im EG

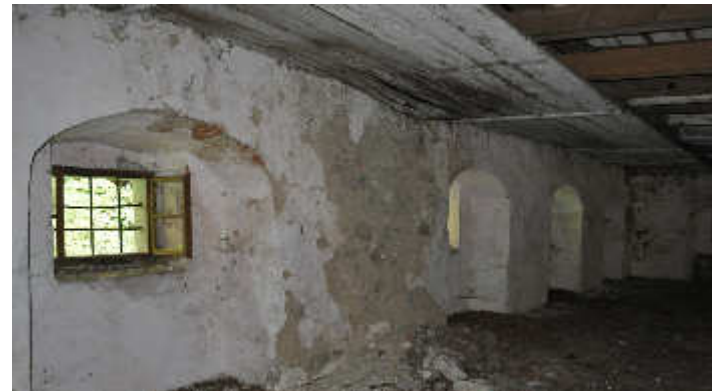
Die Holzverkleidungen an den Längsseiten des zweiten Obergeschosses (Abb.145) sind in einem sehr schlechten Zustand und werden deshalb entfernt.

Abb.145. Holzverkleidung der Decke im 2.OG

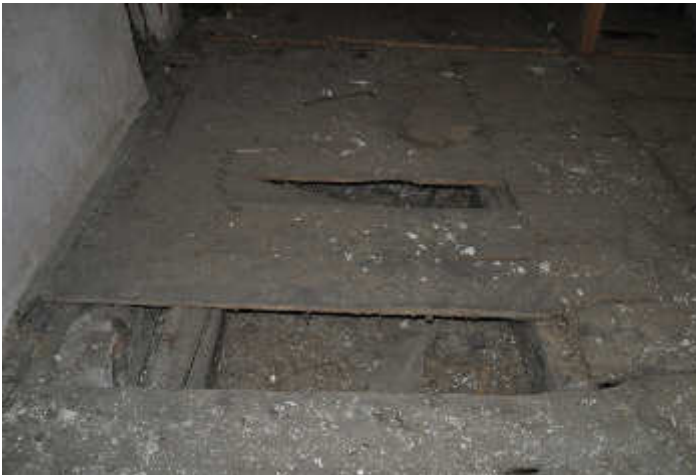
Abb.146. Fußboden 1.OG

Der Zustand einiger Bodenbretter, die auf der Tramdecke als Fußboden angebracht sind (Abb.146), ist bedenklich. Um die bestehende Substanz zu erhalten und diese gleichzeitig nicht weiter zu belasten, werden neue Holzbretter über die gesamte Fläche des bestehenden Untergrundes gelegt.

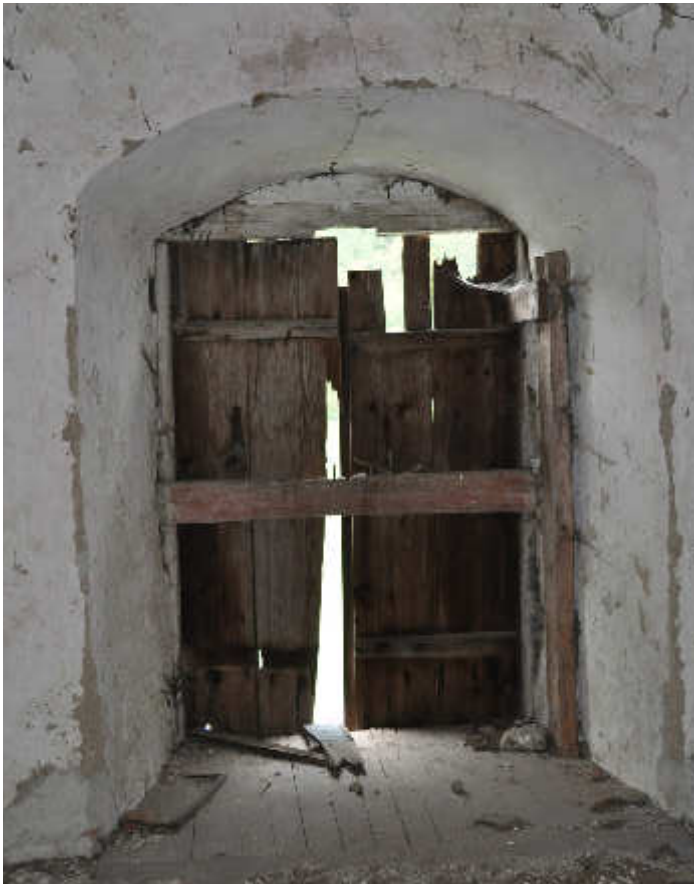
Abb.148. Tür 2.OG

Die Eingangstür im Erdgeschoss, die vermutlich um 1970 erneuert wurde, muss lediglich instand gehalten werden. Die Türen der Speichergeschosse (Abb.148) müssen restauriert werden, da sich bereits Holzleisten aus dem Türblatt gelöst haben oder abgebrochen sind. Zusätzlich sollen an der Innenseite der beiden Türen in den oberen Stockwerken Absturzsicherungen angebracht werden.

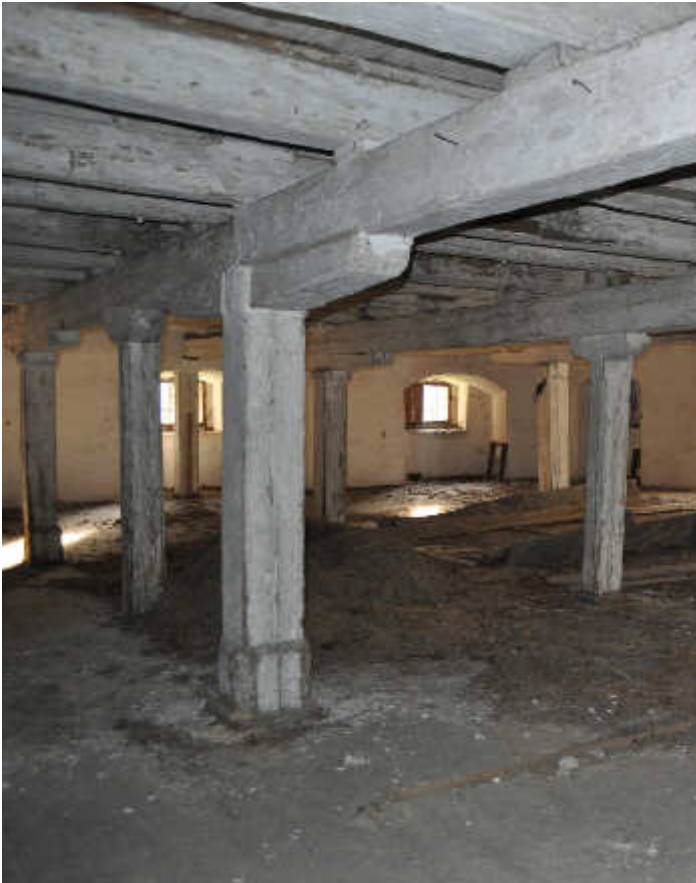
Abb.150. Holzkonstruktion

Die Holzkonstruktion (Abb.150), welche aus Stützen, Tramdecke und Unterzügen besteht, erfüllt augenscheinlich ihre Tragfunktion in allen Geschossen noch gut. In den ersten drei Stockwerken sind die Holzbauteile mit einem Kalkanstrich versehen und müssen nur instand gehalten werden. Das Holz sollen lediglich mit einer Bürste grob gereinigt und abgestaubt werden.
