DIPLOMARBEIT

DIE VILLA ROSA IN PERGINE VALSUGANA

BESTANDSAUFNAHME, ANALYSE, REVITALISIERUNG UND VORSCHLÄGE
ZUR GEGENWÄRTIGEN NUTZUNG.

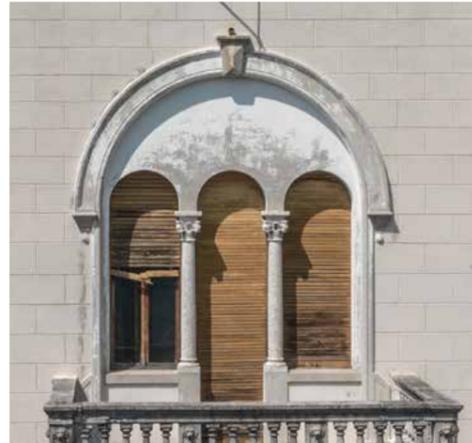
LINKS:
Abb. 88
Pulverisierung der Putze an der Lünette des zentralen Drillingsfensters.
Polverizzazione degli intonaci sulla lunetta centrale.

- Es sind Zonen vorhanden, in denen die Farbe des Putzes an der Lünette des zentralen Drillingsfensters verblasst erscheint (Pulverisierung der Putze);
- Abblättern des ockerfarbenen Putzes an einigen Stellen der Fassade;
- Teilweise Verwitterung der Betonüberdeckung an der Unterseite der Balkons aufgrund der Karbonatisierung des Betons und demzufolge eine Korrosion der Bewehrungsseisen;
- Am östlichen Turm, ein tiefer Riss an der zweiten Stützkonsolle des Balkons;
- Rissbildung ohne Ablösung der betroffenen Bereiche am Gurtgesims aus Beton des Erkers, aufgrund einer beginnenden Karbonatisierung;
- Biologischer Befall und Pflanzenbewuchs auf den Treppen und an der Außenmauer des Verbindungskorridors zur Kirche.

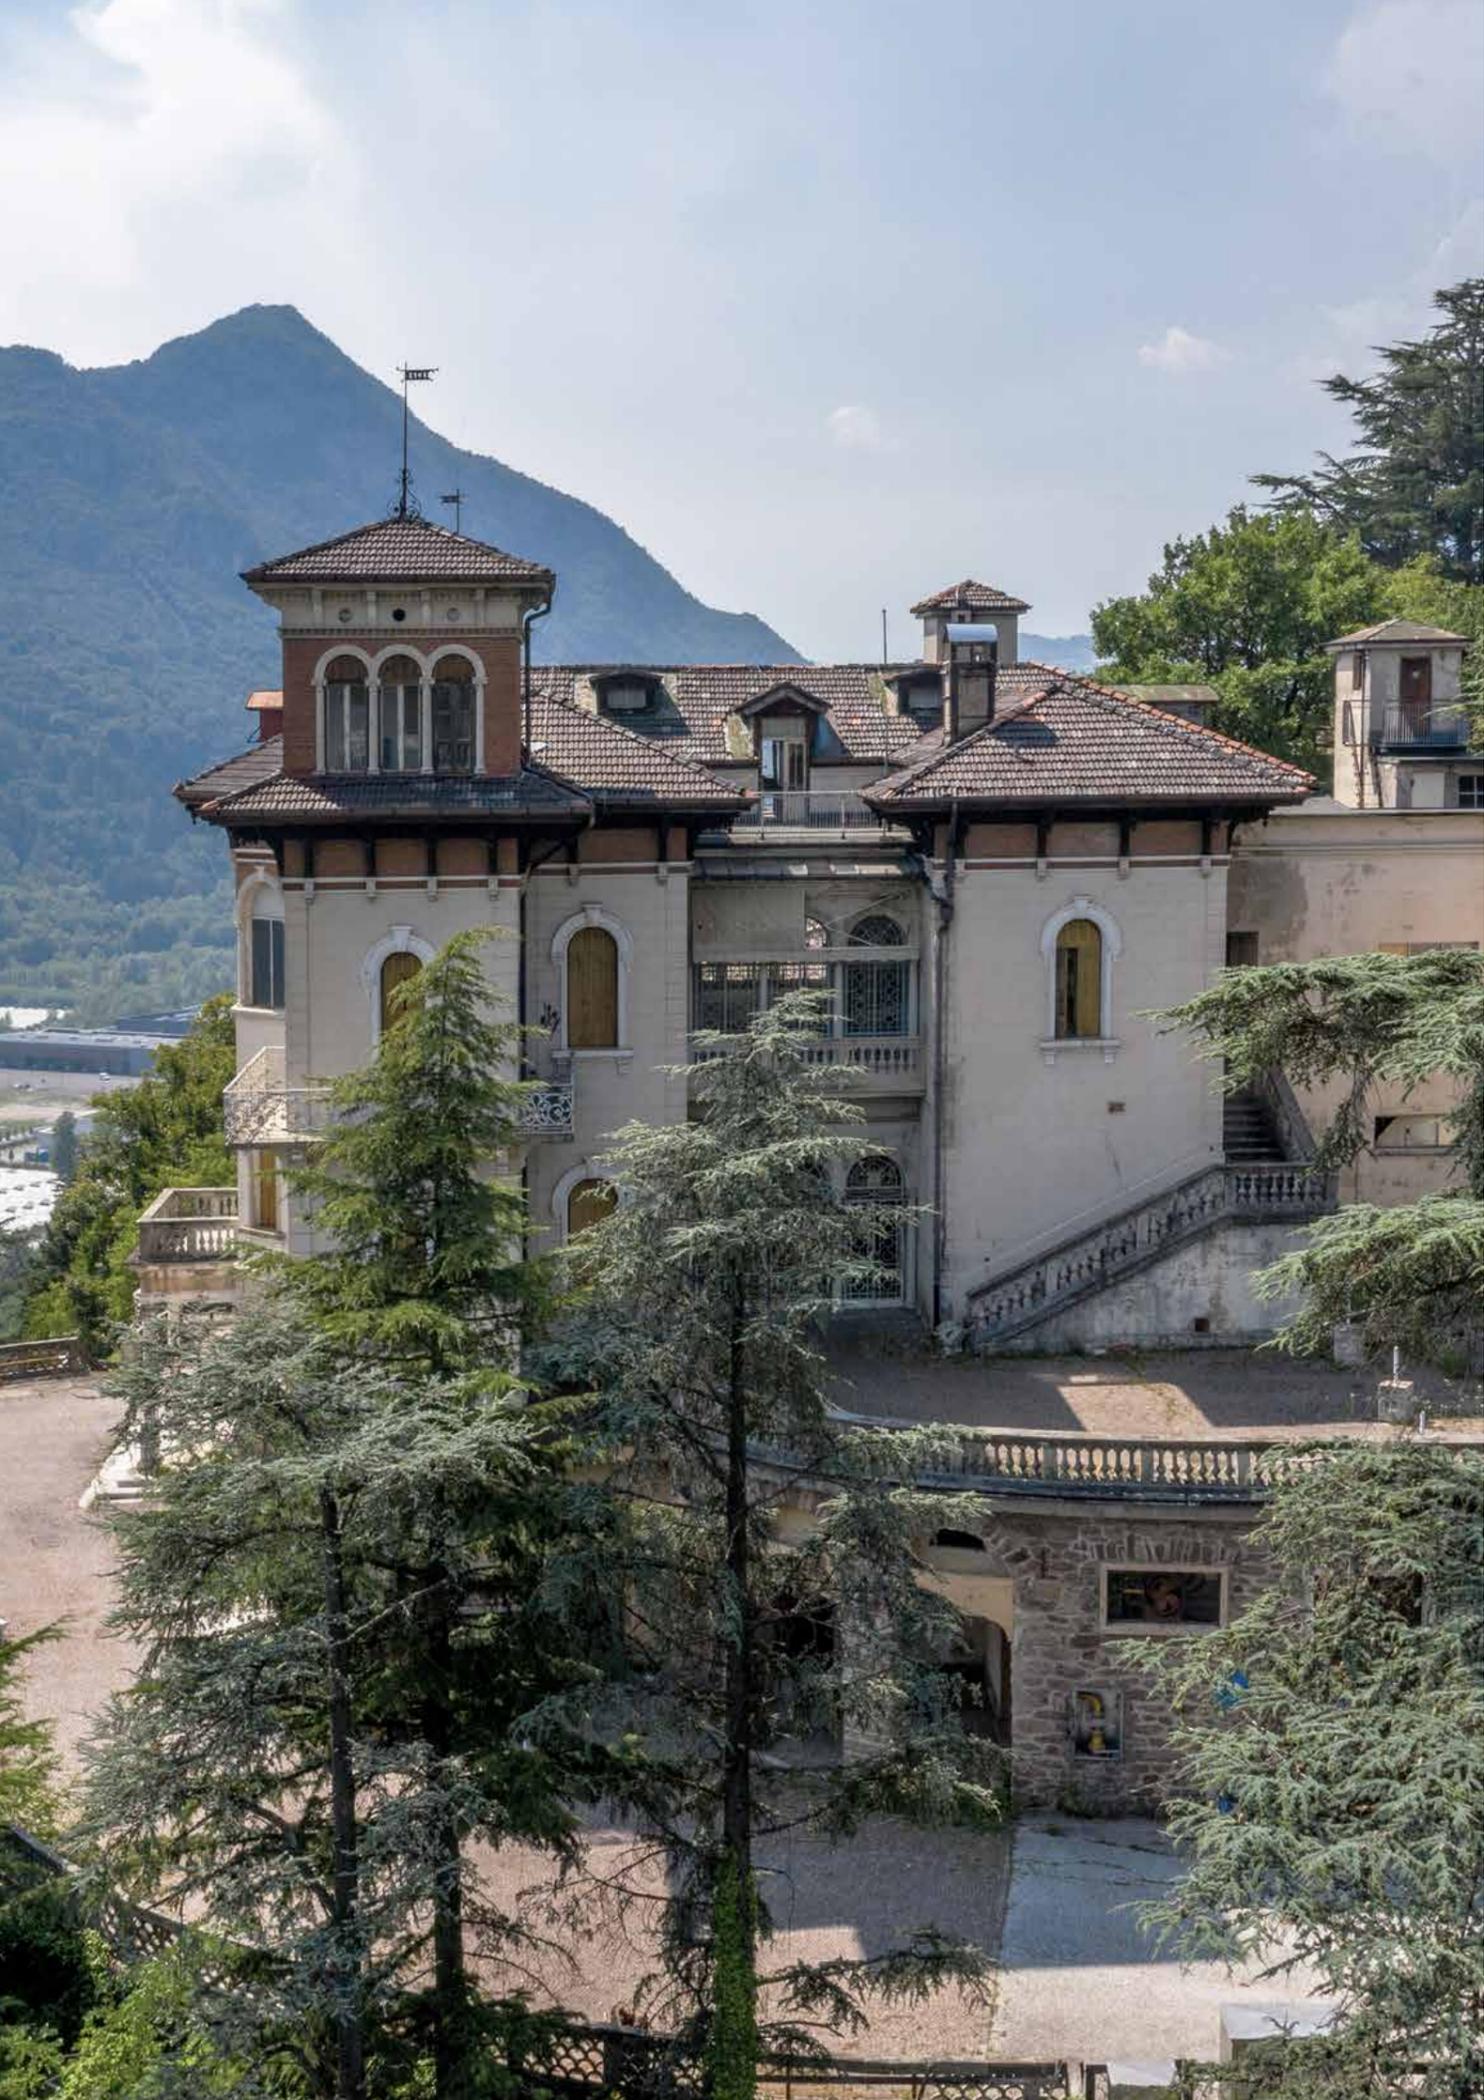
Östliche Ansicht Facciata est

In der Nähe der Regenrinne hat die Regenwasserinfiltration einen langen Riss an den Oberflächenschichten des Mauerwerks verursacht.

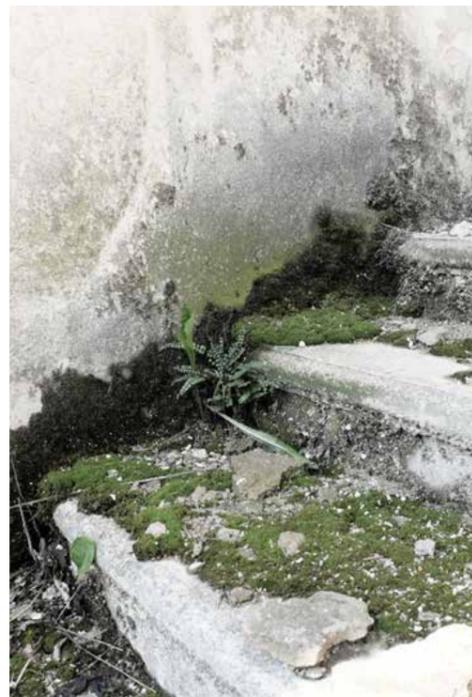
LINKS:
Abb. 95
Biologischer Befall auf den Treppe
und an dem Mauersockel.
Palma biologica sulle scale e sulla
base del muro.
RECHTS:
Abb. 96
Gebrochene Brüstung der Treppe.
Rottura del parapetto delle scale.

Die deutlichste Beschädigung, die bei der Besichtigung erkannt wurde, betrifft die Stiege, die zum neuen Krankenhausflügel führt.

Hier ist auf der Betonbrüstung, auf den Treppen und an der Mauerbasis in großem Ausmaß einen biologischen Befall vorhanden. Außerdem ist ein Teil der Brüstung ausgerissen und an mehreren Teilen gebrochen.

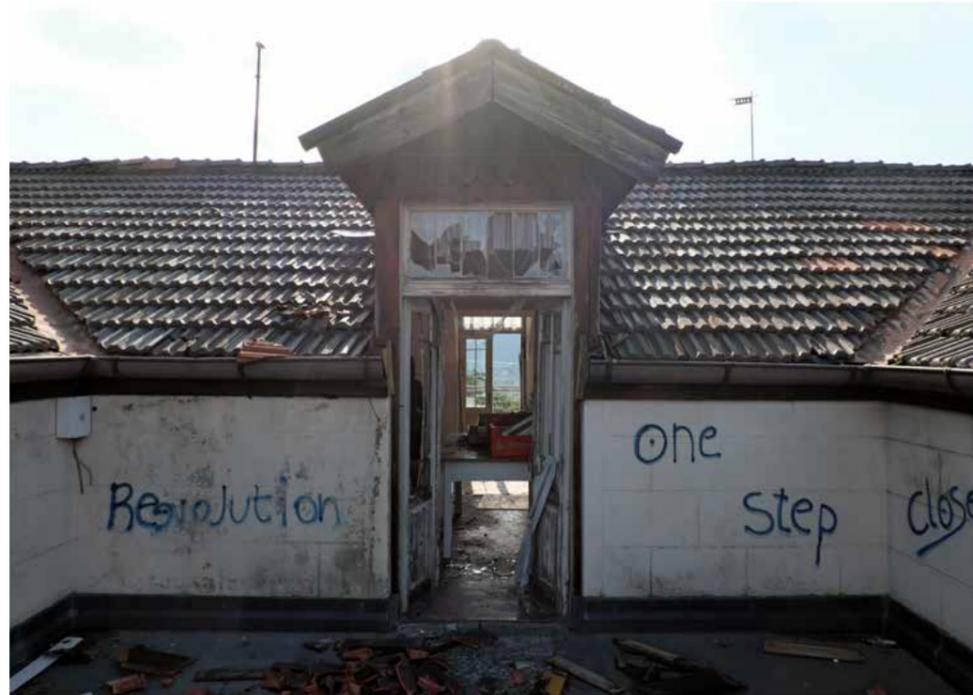
Das Dachfenster und die Terrasse befinden sich in einem sehr schlechten Erhaltungszustand: Der Rahmen ist komplett zerstört, die Scheiben fehlen, die angrenzende Mauer ist mit Graffiti verschmutzt worden, die Brüstung ist verrostet und die Terrasse voller Schutt und gebrochenen Dachziegeln. An den zwei südlichen Monoforien ist die Putzfarbe stark verblasst (Pulverisierung der Putze).

Abb. 103
Dachfenster und Terrasse im 3. OG.
Abbaino e terrazza del terzo piano.

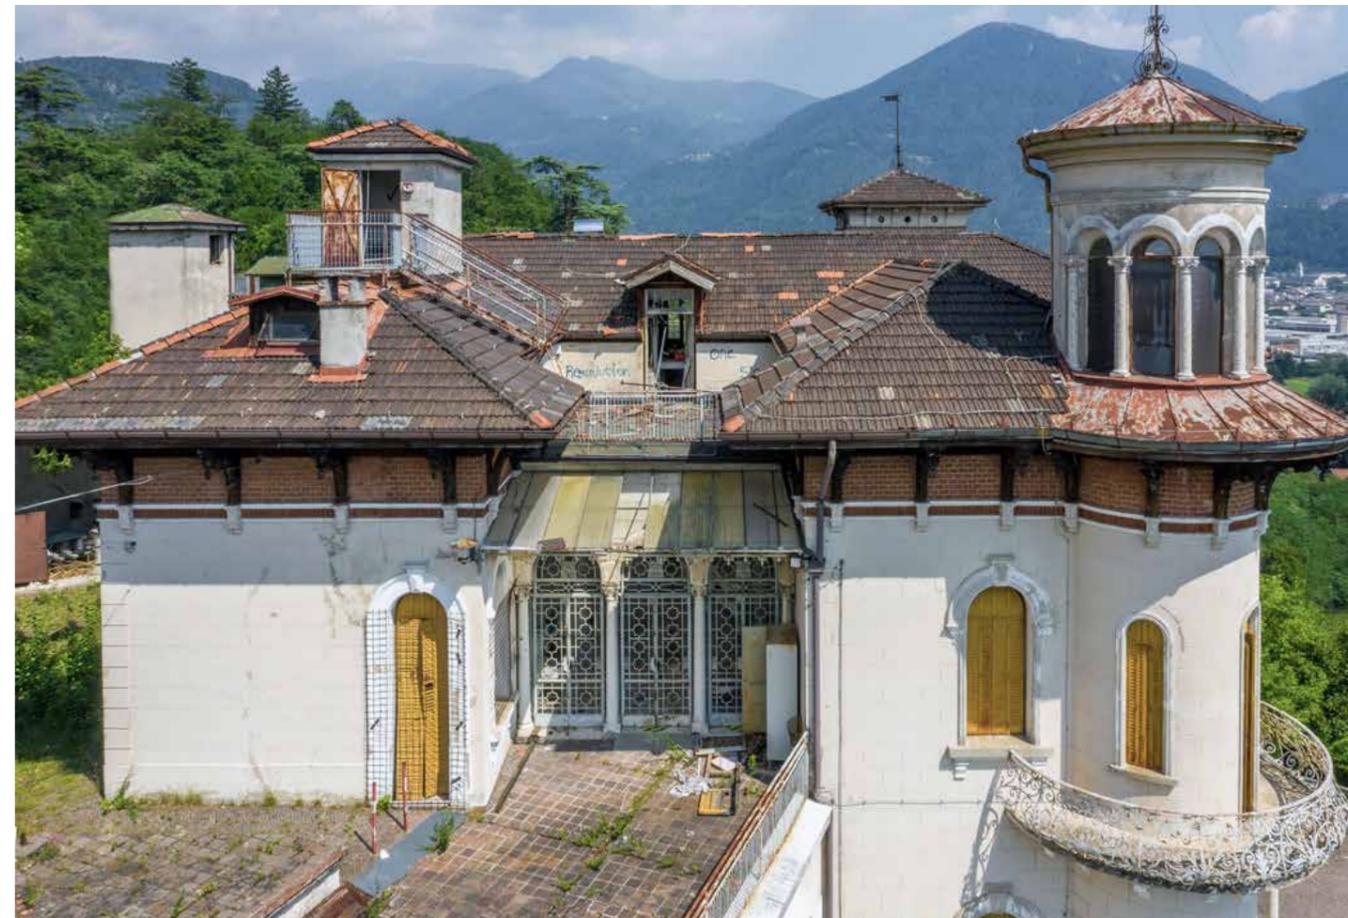
Diese ist die Fassade mit dem schlechtesten Erhaltungszustand. In der Nähe der Tür zum Treppenhaus gibt es ein Rissbildungs- und Salzausblühungsproblem mit folgender Ablösung der ersten Putzschicht, wahrscheinlich aufgrund der Regenwasserinfiltration vom Dach.

LINKS:
Abb. 105
Rissbildung und Salzausblühung.
Fessurazione e efflorescenza salina.
RECHTS:
Abb. 106
Biologischer Befall an dem Mauersockel.
Patina biologica sulla base del muro.
UNTEN:
Abb. 107
Luftbild Westfassade.
Foto aerea facciata ovest.

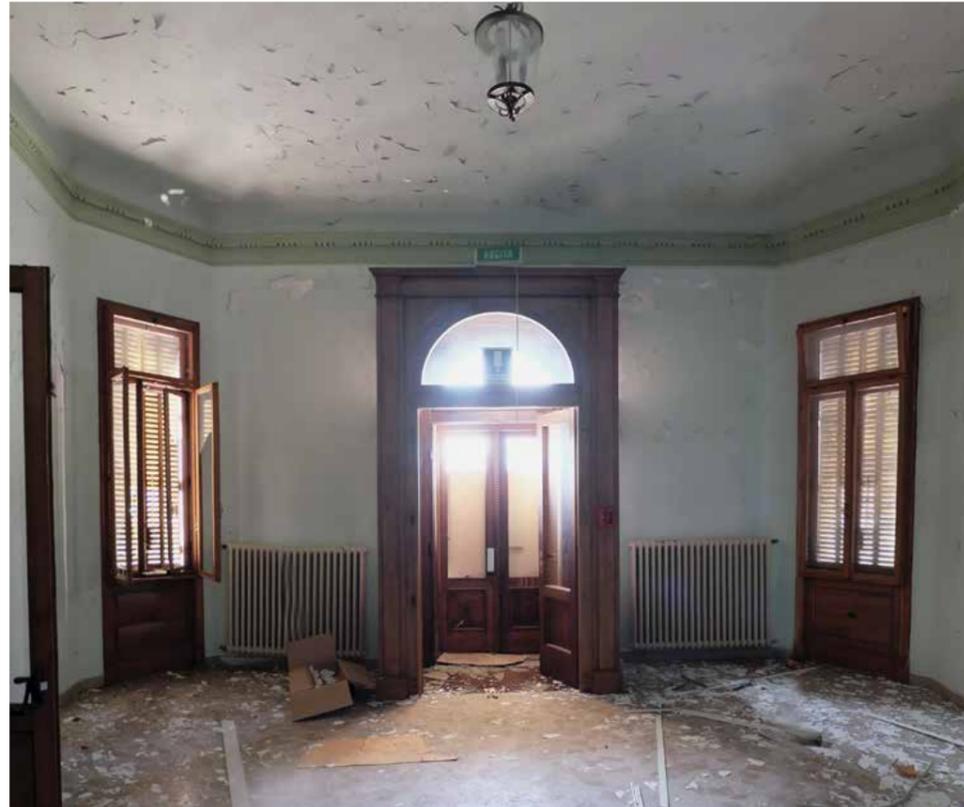
Abb. 131
Raum Nr. 01, Eingangstür.
Stanza nr.01, portone d'ingresso.

Fenster und Eingangstür sind in schletem Zustand. Zerbrochene Fenstergläser und starken Lack- und Holzschäden.

Le finestre e il portone di ingresso sono in cattivo stato di conservazione. I vetri sono rotti e si sono rilevati grossi degradi alla vernicie e alle parti in legno.

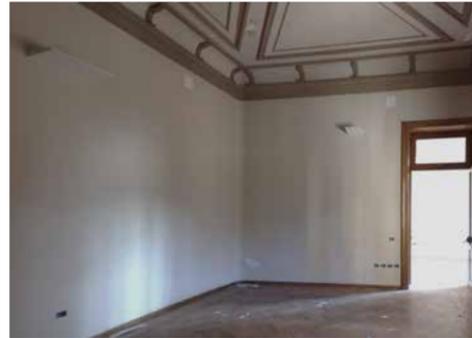
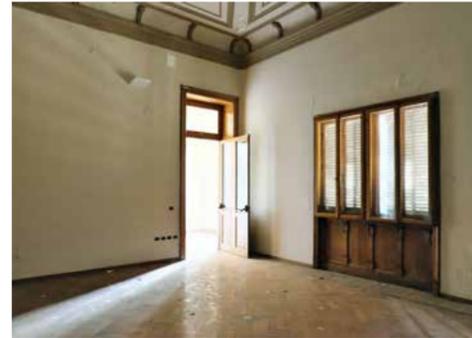
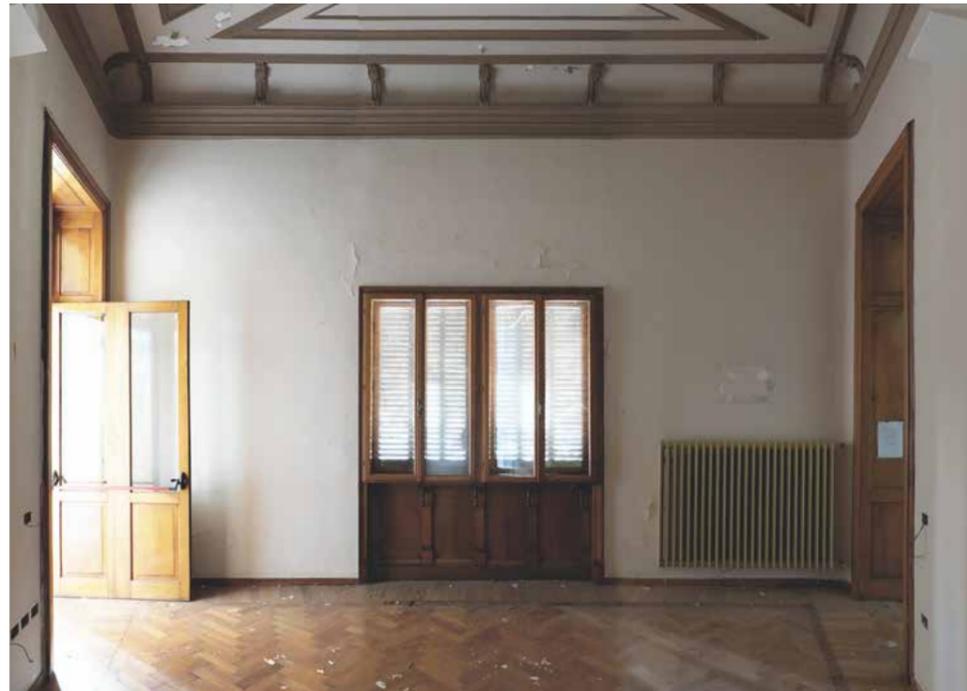
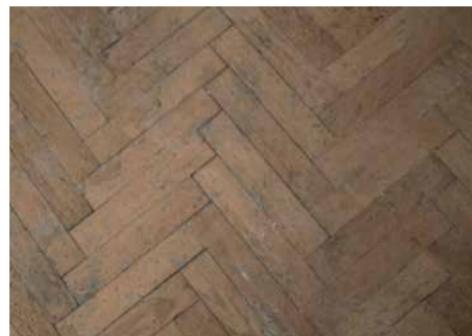
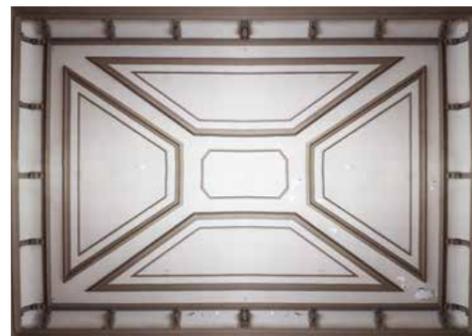
LINKS:
Abb. 135
Raum Nr. 02, Nordost-Ecke.
Stanza nr. 02, angolo nord-est.

Der Raum befindet sich in vergleichsweise gutem Zustand. Leichtes Abblättern (S5) und Blasenbildung (S11) des Putzes an der Decke. Türen, Fenster und Holzboden sind in sehr gutem Erhaltungszustand. Die elektrische Anlage ist stark beschädigt.

Nel complesso la stanza non presenta gravi problemi di degrado. Leggera esfoliazione (S5) e sollevamento (S11) dell'intonaco del soffitto. Porte, finestra e pavimento in legno sono in ottimo stato di conservazione.

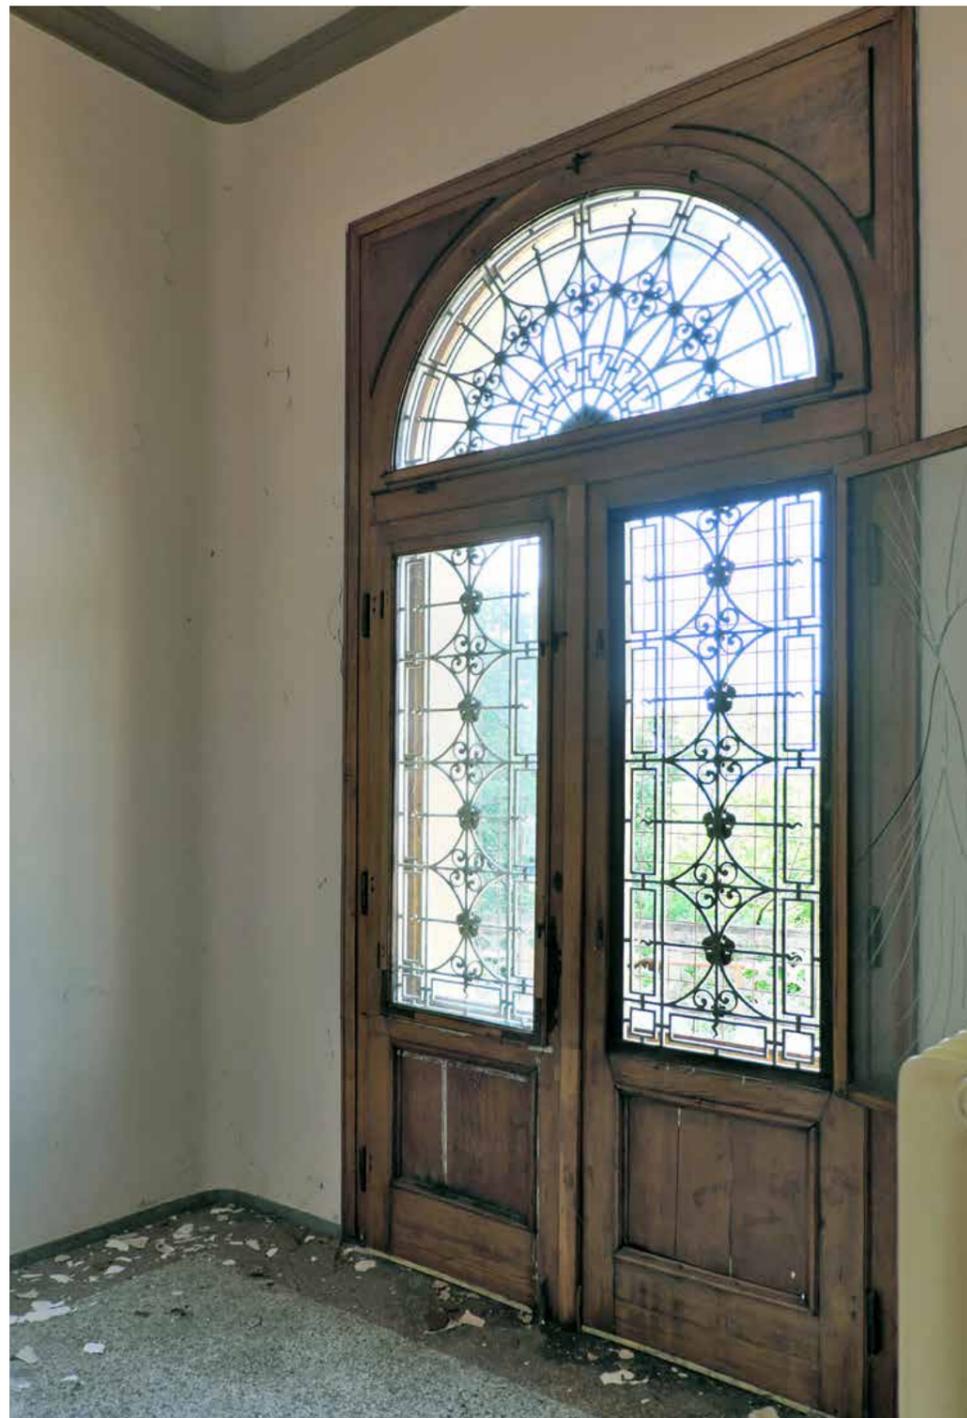
Der Boden ist in einem sehr gutem Zustand.
Abblättern (S5) und Blasenbildung (S11) des Putzes an der Decke.
Blasenbildung (S11) mit Rissbildung (S6) des Putzes in der Süd-Ost-Ecke.
Eingangstor: Zerbrochenes Fensterglas und starke Lack- und Holzschäden.

La pavimentazione è in ottimo stato.
Esfoliazione (S5) e sollevamento (S11) dell'intonaco del soffitto.
Sollevamento (S11) e fessurazione (S6) dell'intonaco nell'angolo sud-est.
Portone di ingresso: Rottura del vetro e gravi problemi di degrado alla vernice e alle parti in legno.

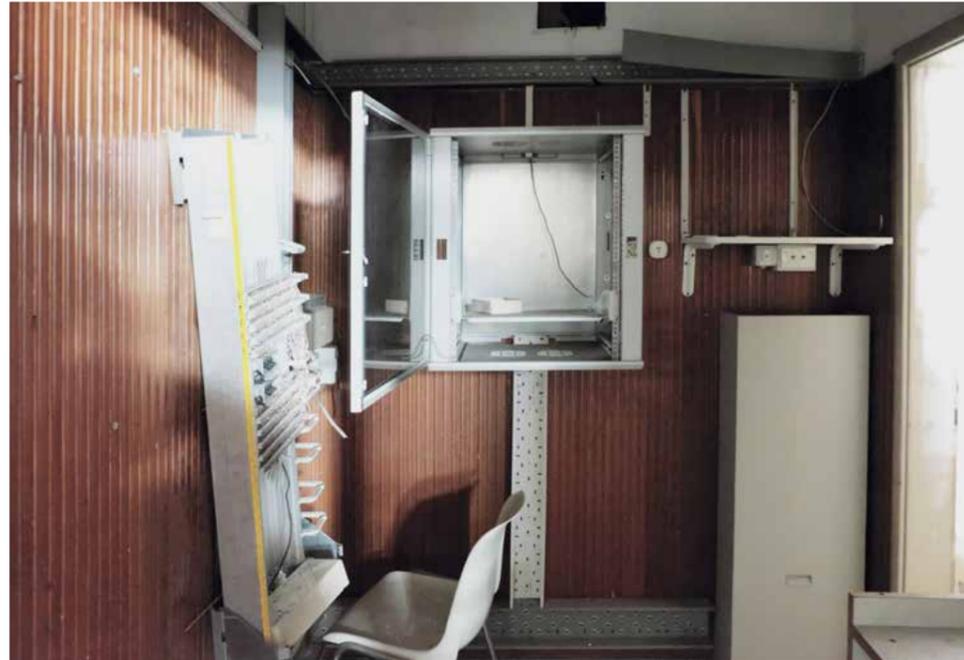
Abb. 141
Raum Nr. 04, Technischer Raum,
elektrische und Netzwerkschränke.
Stanza nr. 04, locale tecnico, quadri
tecnici e di rete.

Raum Nr. 04:
Boden und Holztafelung sind in einem sehr gutem Zustand. Beide Türblätter fehlen.
Die technische Ausrüstung ist stark beschädigt.
Raum Nr. 09:
Salzausblühung (S4) im Sockelbereich an der Nord- und Westwänden.
Raum Nr. 13:
Der Raum ist in schlechtem Zustand.
Gelbe Flecken (S8) mit Schimmel an den Wänden aufgrund von der Feuchtigkeit. Abblättern (S3) des Kalkanstriches.

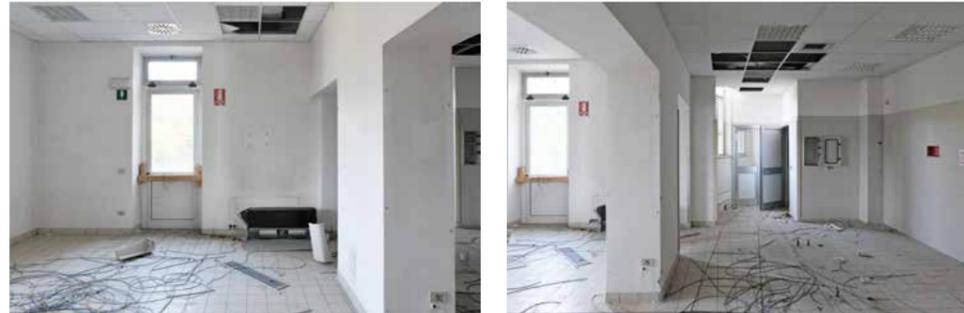
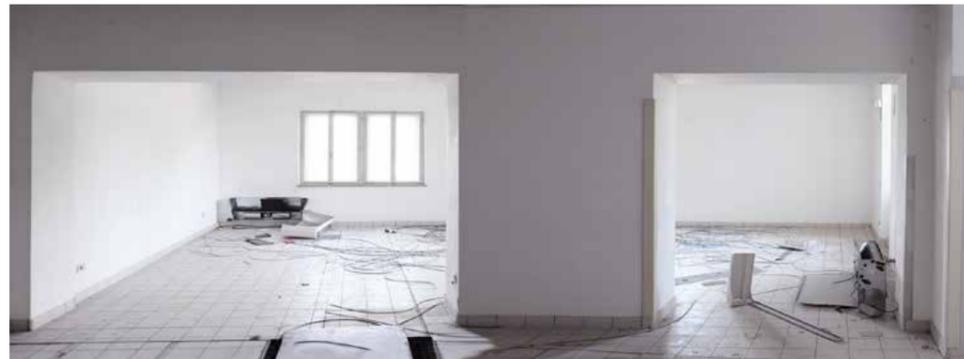
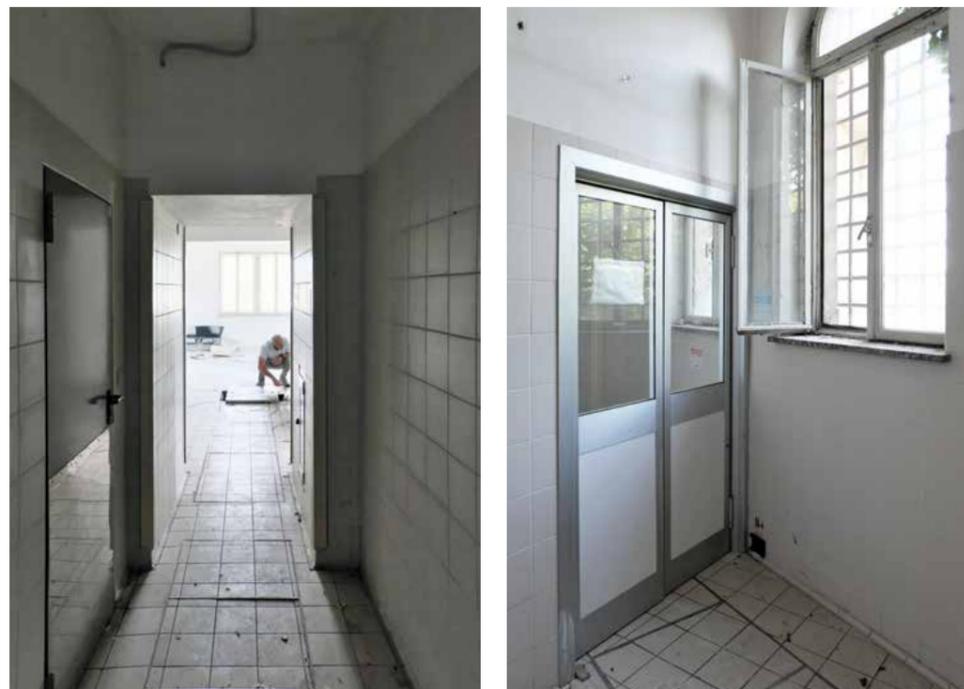
LINKS:
Abb. 149
Raum Nr. 07, Kantine für das Personal.
Stanza nr. 07, cucina.
RECHTS:
Abb. 150
Raum Nr. 07, Küche.
Stanza nr. 07, cucina.

Raum Nr. 07:
Die verputzten Oberflächen an den Wänden sind mit einer graulichen, zeitlich bedingten Ablagerung überzogen. Ablättern (S5) des Putzes an der Südwand neben dem Rundbogenfenster.
Fehlende Platten in der Mineralfaserdecke.
Die technische Ausrüstung ist stark beschädigt.
Raum Nr. 08:
Die Fliesen der Wände und der Decke sind in gutem Zustand.

Stanza nr. 07:
Le superfici intonacate delle pareti sono coperte da un deposito grigiastro correlato al tempo.
Esfoliazione (S5) dell'intonaco sulla parete sud vicino alla finestra ad arco.
Mancanza dei pannelli fonoassorbenti del controsoffitto. L'impiantistica è fortemente danneggiata.
Stanza nr. 08:
Le piastrelle delle pareti e del pavimento sono in buono stato.

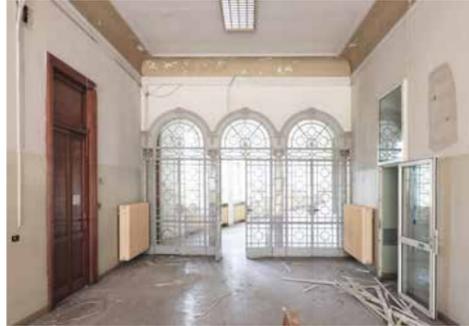
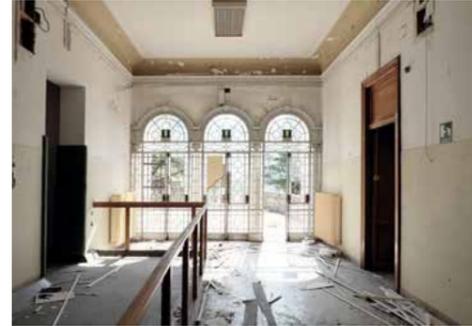
LINKS:
Abb. 158
Raum Nr. 1.01, Hauptsaal, Westwand.
Stanza nr. 1.01, salone principale,
Parete ovest.
RECHTS:
Abb. 159
Raum Nr. 1.01, Hauptsaal, Ostwand.
Stanza nr. 1.01, salone principale,
Parete est.

Besonders auffällig sind Blasenbildung (S11), Ablättern (S5) und Ablösung (S3) des hellerockerfarbenen Anstrichs an allen Wänden und des ockerfarbenen Streifens.
Verschmutzung des weißen Putzes, insb. an der Ostwand, oben auf der Glastür.
Zerbrochene Türgläser und Lackschäden an der östlichen dreibogigen Glastür.
Putzfehlstelle (S7) neben der Glastür auf der Nordseite.
Blasenbildung (S11), Ablättern (S5) und Ablösung (S3) des Putzes an den Säulenschäften und an den Kapitellen.
Die technische Ausrüstung ist stark beschädigt.

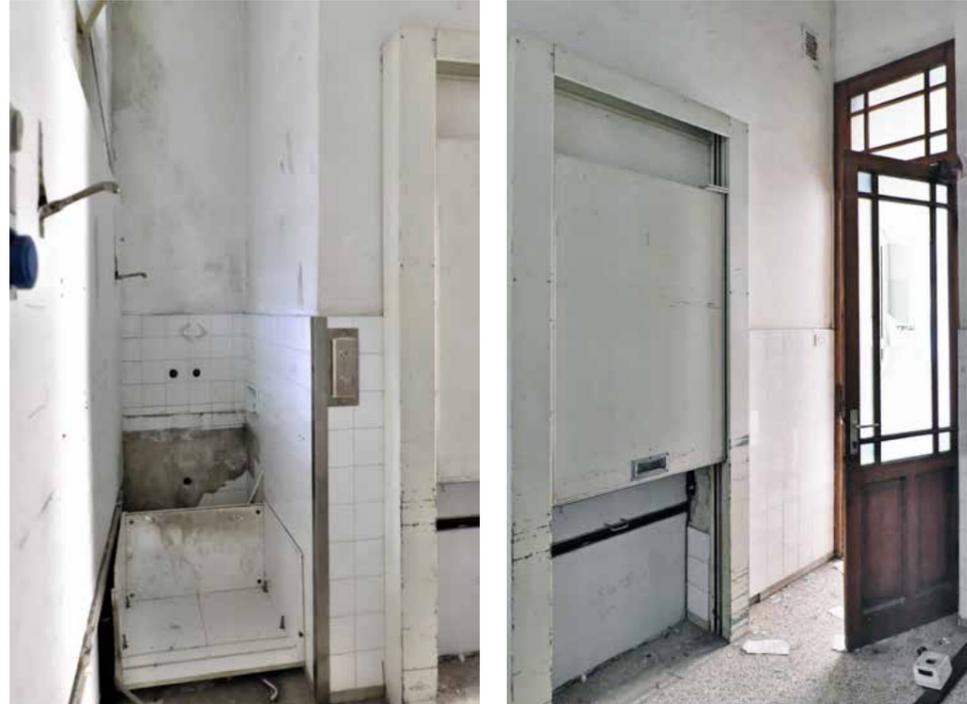
LINKS:
Abb. 167
Raum Nr. 1.04, Lagerraum.
Stanza nr. 1.04, deposito.

Starke Verschmutzung des weißes Putzes an den Wänden und an der Decke.
Die Fliesen an der Ostwand, neben dem Warenaufzug, sind beschädigt.
Zerbrochenes Türglas.
Die technische Ausrüstung ist stark beschädigt.

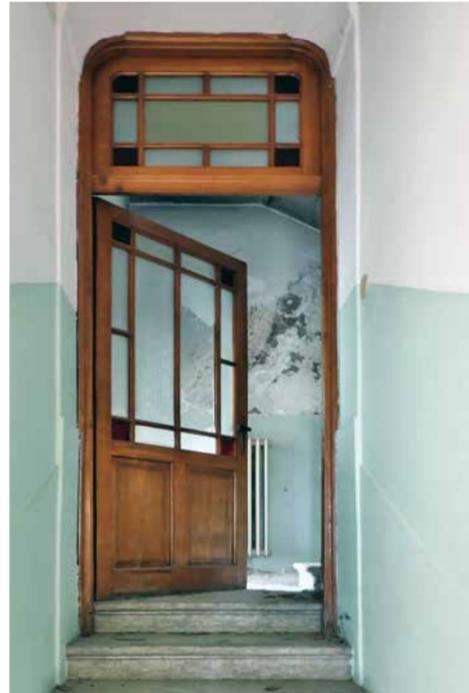
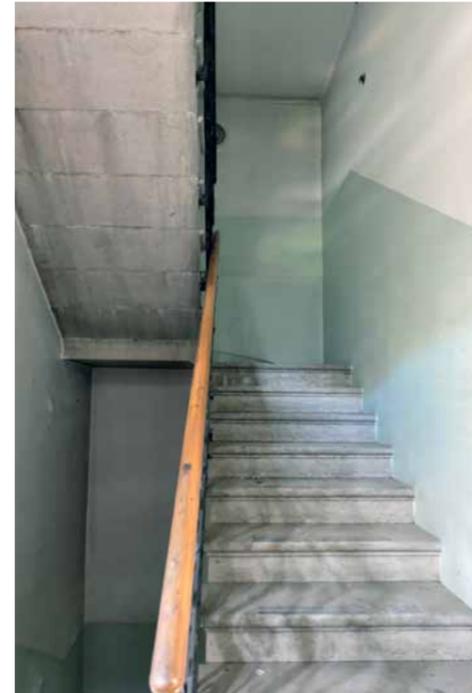
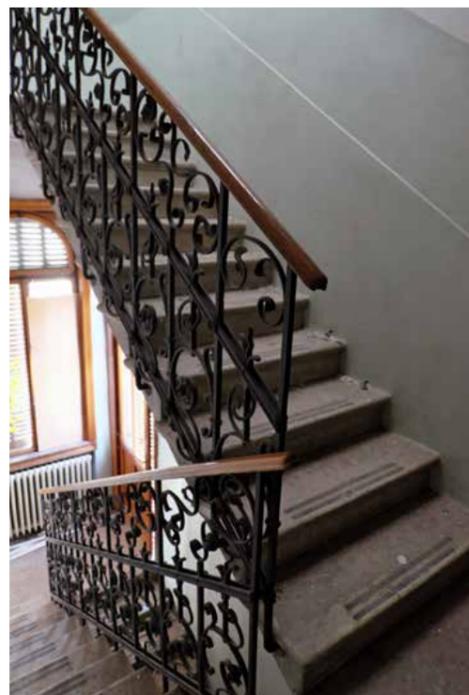
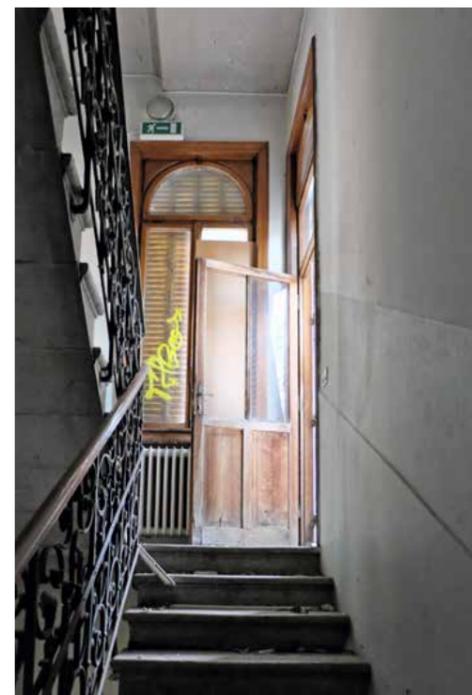
LINKS:
 Abb. 169
 Raum Nr. 1.05, Zugang zum Stiegenhaus.
 Stanza nr. 1.05, accesso al corpo scala.
 RECHTS:
 Abb. 170
 Raum Nr. 1.06, Stiegenhaus.
 Stanza nr. 1.06, corpo scala.

Durchgang: keine sonstige Öffnungen vorhanden.
Stiege: keine sonstige Öffnungen vorhanden.
Durchgang:
Der Durchgang ist in gutem Zustand.
Zerbrochenes Türglas.
Stiege:
Besonders auffällig sind Ablösung (S3), Salzausbildung (S4) und Blasenbildung (S11) des Putzes an der Westwand im ersten Obergeschoss.
Die Marmortreppe, das Geländer und der Handlauf sind in einem sehr gutem Zustand.
Die Tür in der Westwand hat starken Lack- und Holzschäden.

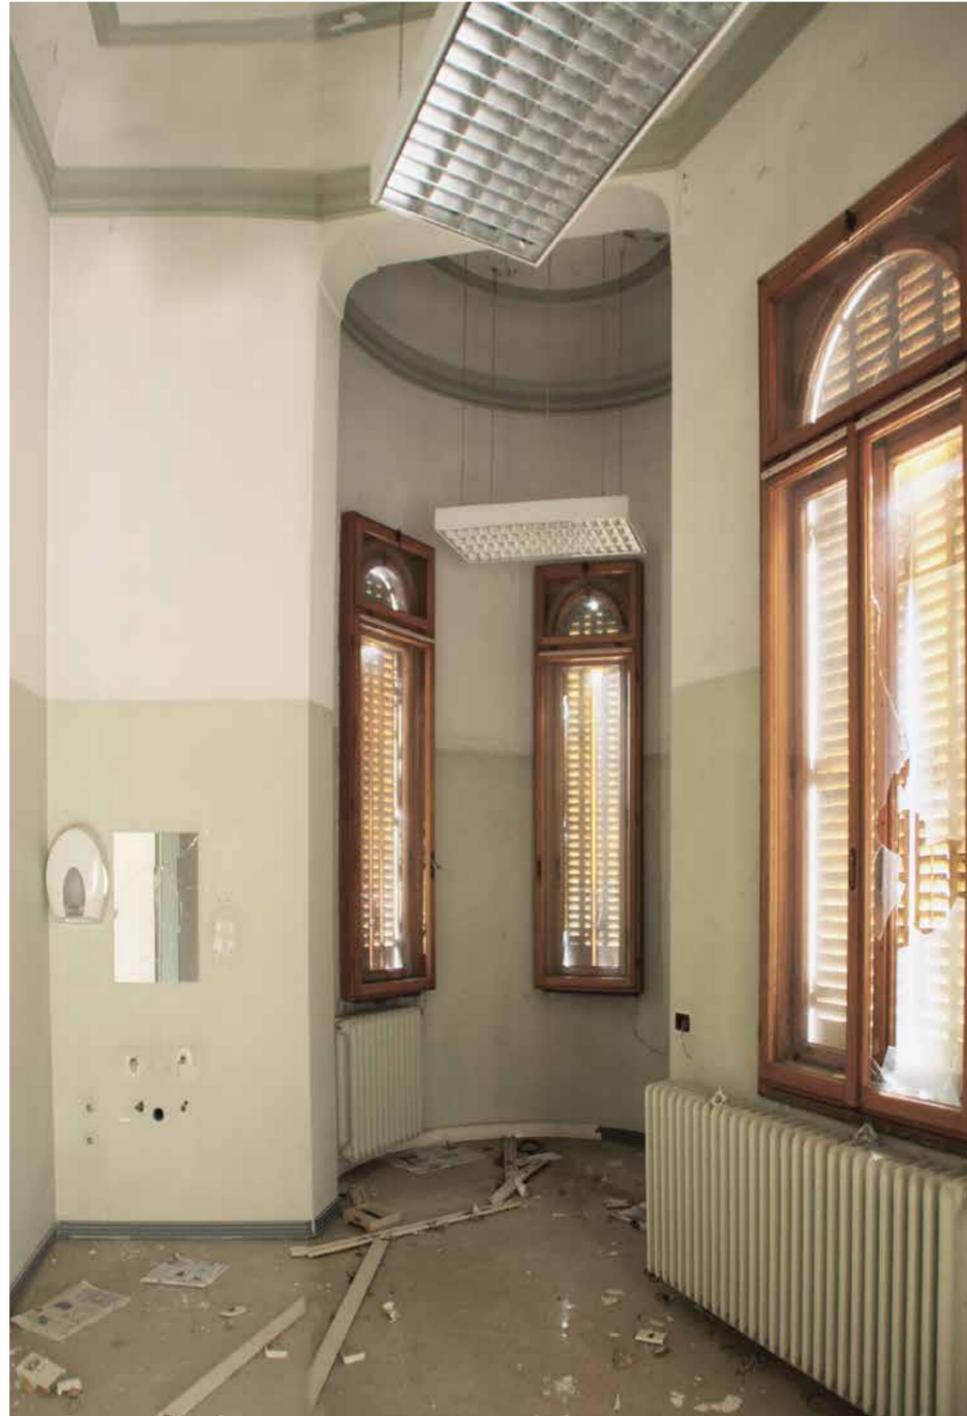
Abb. 178
Raum Nr. 1.09, Untersuchungsraum.
Stanza nr. 1.09, ambulatorio medico.

Keine sonstige Öffnung vorhanden.	Nessuna altra apertura.	SONSTIGE ÖFFNUNGEN ALTRE APERTURE
Ablösung (S3) und Abblättern (S5) des Putzes der grünen Gesimse. Leichte Blasenbildung (S11) mit Rissbildung (S6) des wasserabweisenden Anstrichs der Nordwand. Zerbrochenes Fensterglas des Fensters in der Westwand.	Presenza in alcuni punti di esfoliazione (S5) e distacco (S3) degli intonaci nella cornice verde del soffitto. Leggero sollevamento con fessurazione dell'intonaco idrorepellente nella parete nord. I vetri dell'infisso sulla parete ovest sono rotti.	SCHÄDEN DEGRADI Siehe „Anhang A - Ermittlung der Schäden“ Vedi "Allegato A - Rilievo degradi"
Heizkörper.	Termosifoni.	AUSSTATTUNG ALLESTIMENTO

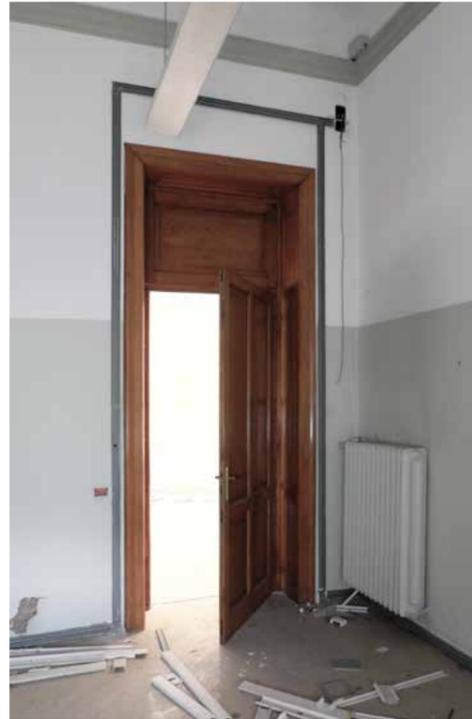
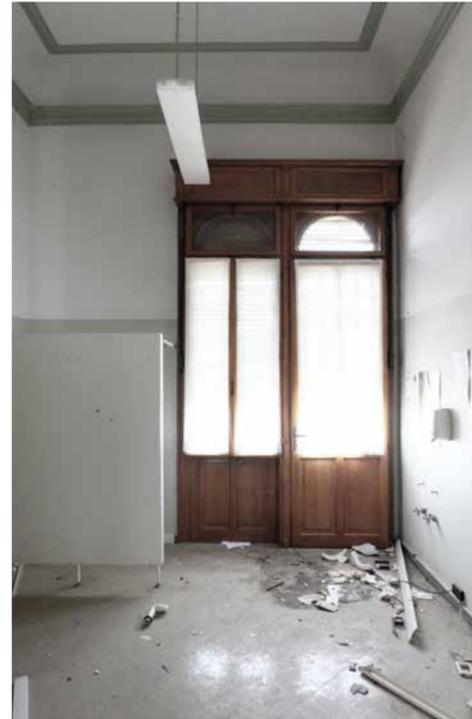
LINKS:
Abb. 179
Raum Nr. 1.10, Untersuchungsraum.
Stanza nr. 1.10, ambulatorio medico.

Keine sonstige Öffnungen vorhanden.	Nessuna altra apertura.	SONSTIGE ÖFFNUNGEN ALTRE APERTURE
Blasenbildung (S11), Rissbildung (S6) und teilweise Ablösung (S3) des Putzes an den Nord- und Ostwänden neben der Tür. Technische Ausrüstung stark beschädigt. Türe und Fenster sind in gutem Zustand.	Sollevamento (S11), fessurazione (S6) e parziale distacco (S3) degli intonaci sulle pareti nord e est, vicino alla porta. L'impiantistica è fortemente danneggiata. Le porte e la finestra sono in buono stato.	SCHÄDEN DEGRADI Siehe „Anhang A - Ermittlung der Schäden“ Vedi "Allegato A - Rilievo degradi"
Heizkörper, metallische Trendwand.	Termosifone, parete divisoria in metallo.	AUSSTATTUNG ALLESTIMENTO

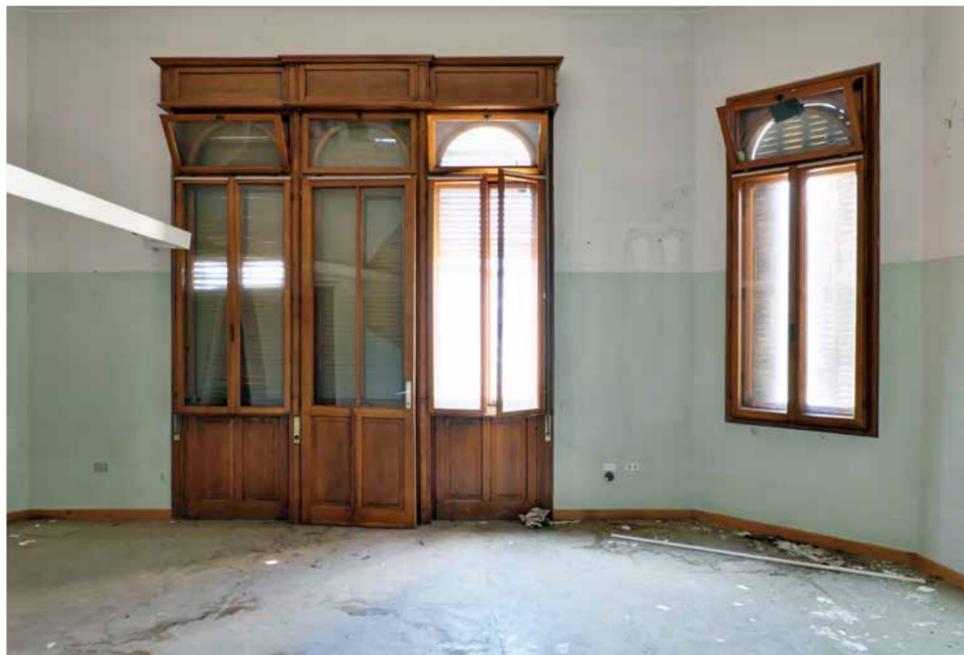
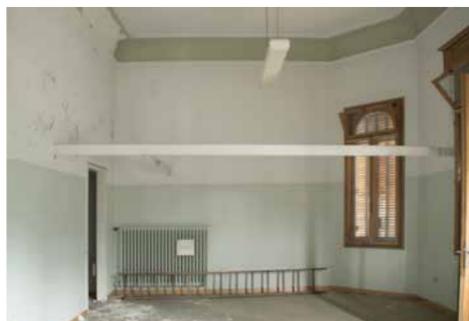
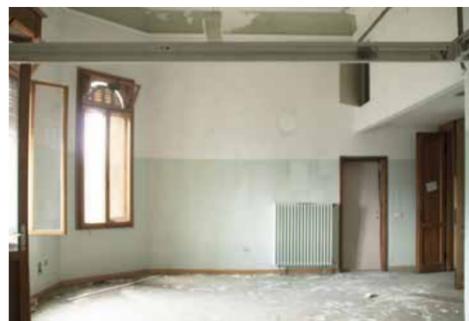
Abb. 181
Raum Nr. 1.11, Untersuchungsraum.
Tür-Fenster Kombination.
Stanza nr. 1.11, ambulatorio medico.
Combinazione porta finestra.

Starkes Abblättern (S5) und Ablösung (S3) des weißen Putzes an der Nordwand und des grünen Streifen.
Verschmutzung und Rissbildung (S6) im Putz an den anderen Wänden.
Alle Fenstergriffe fehlen. Die Rollladen der Tür-Fenster Kombination sind defekt.

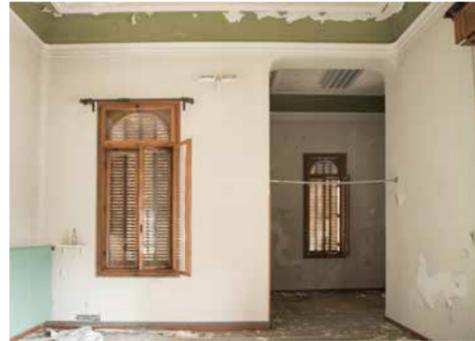
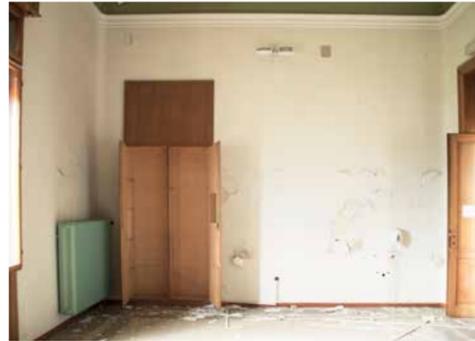
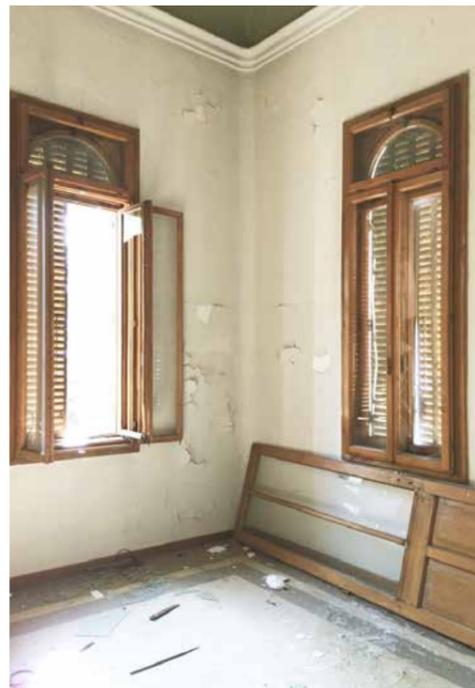
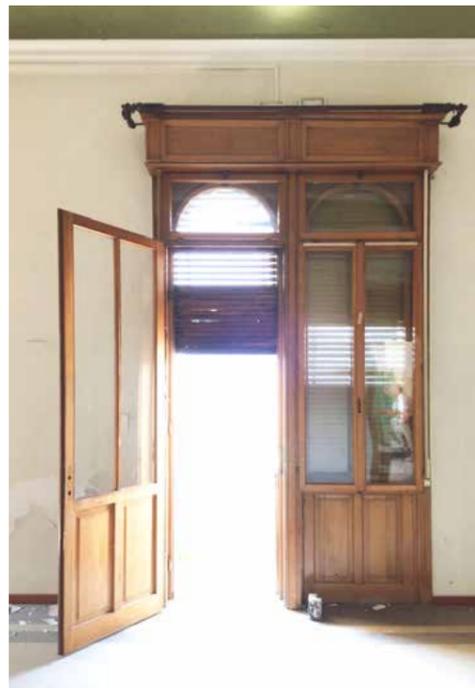
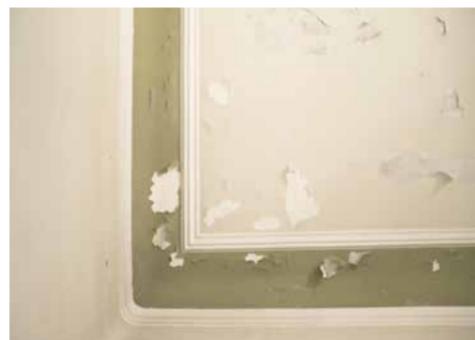
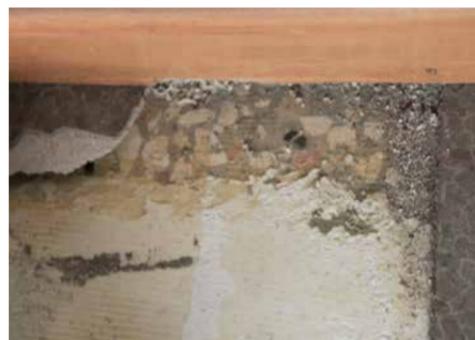
LINKS:
Abb. 186
Raum Nr. 1.13, Untersuchungsraum.
Ostwand.
Stanza nr. 1.13, ambulatorio medico.
Parete est.
RECHTS:
Abb. 187
Raum Nr. 1.13, Untersuchungsraum.
Westwand.
Stanza nr. 1.12, ambulatorio medico.
Parete ovest.

LINKS:
Abb. 188
Raum Nr. 1.13, Untersuchungsraum.
Turm.
Stanza nr. 1.13, ambulatorio medico.
Torretta.
RECHTS:
Abb. 189
Raum Nr. 1.13, Untersuchungsraum.
Fenster.
Stanza nr. 1.13, ambulatorio medico.
Finestra.

LINKS:
Abb. 190
Raum Nr. 1.13, Untersuchungsraum.
Decke.
Stanza nr. 1.13, ambulatorio medico.
Soffitto.
RECHTS:
Abb. 191
Raum Nr. 1.13, Untersuchungsraum.
Linoleum Boden.
Stanza nr. 1.13, ambulatorio medico.
Pavimento in Linoleum .

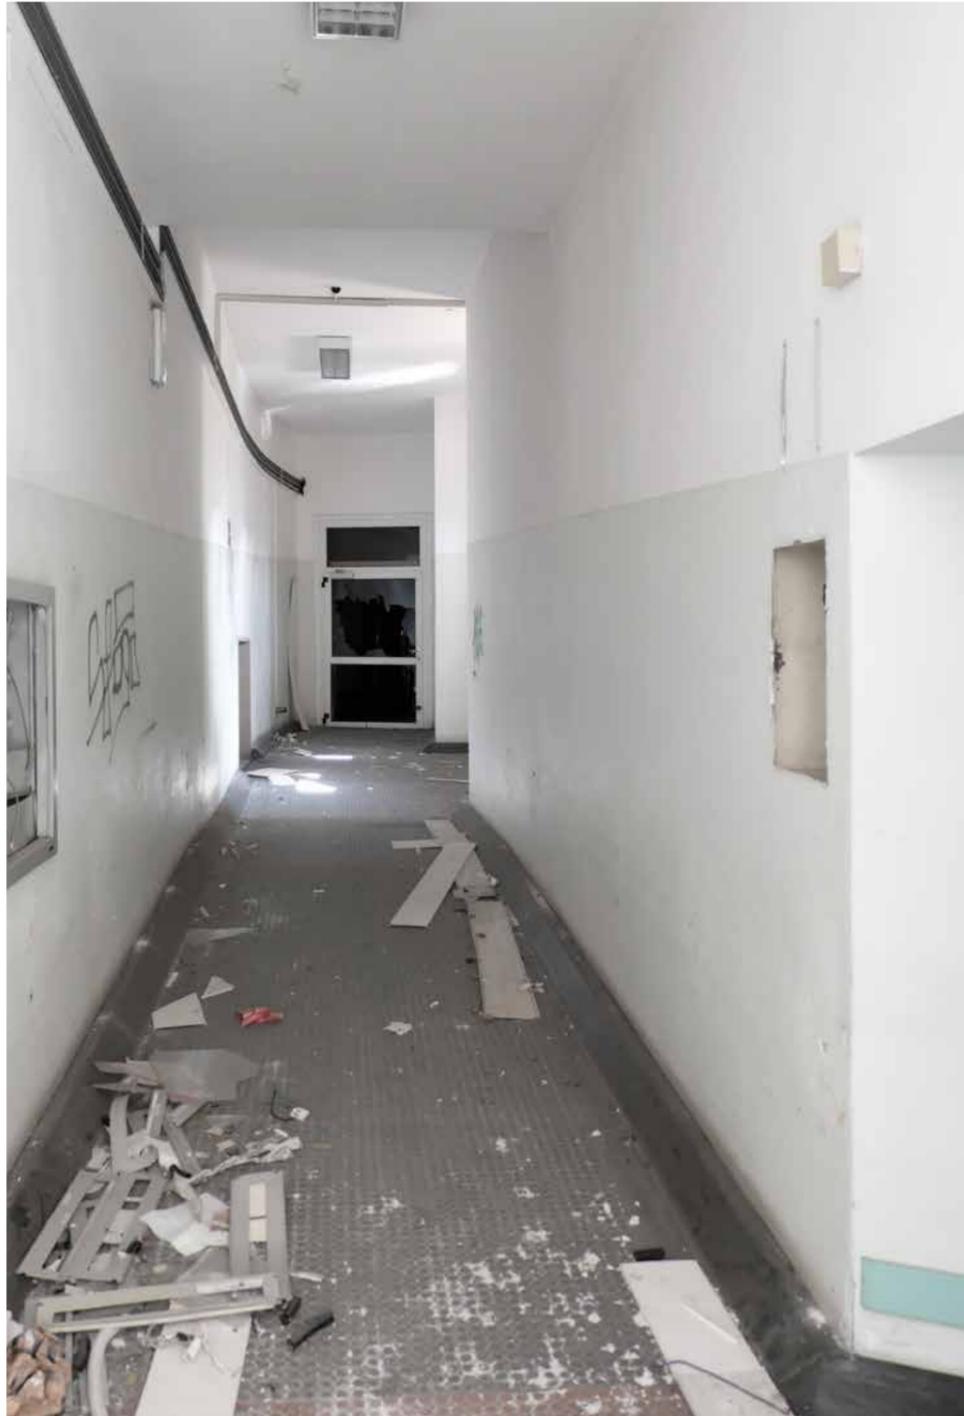
Abb. 192
Raum Nr. 1.14, Durchgang zum
neuen Gebäude.
Stanza nr. 1.14, corridoio di collega-
mento con la nuova ala degenze.

Technische Ausrüstung stark beschädigt.
Grüne Flecken (S8) an den West- und Ostwänden (Graffiti).
