DIPLOMARBEIT

DIE VILLA ROSA IN PERGINE VALSUGANA

BESTANDSAUFNAHME, ANALYSE, REVITALISIERUNG UND VORSCHLÄGE
ZUR GEGENWÄRTIGEN NUTZUNG.

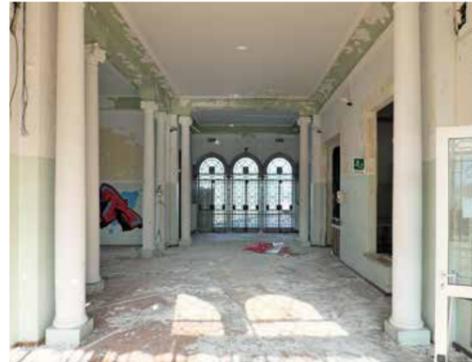
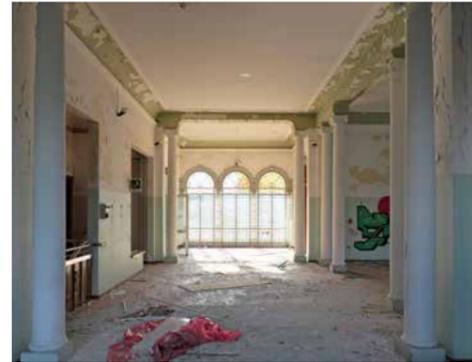
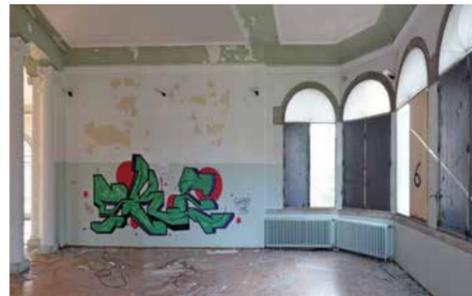
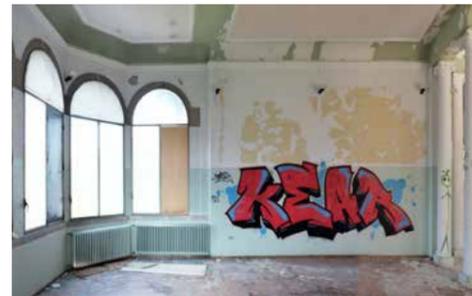
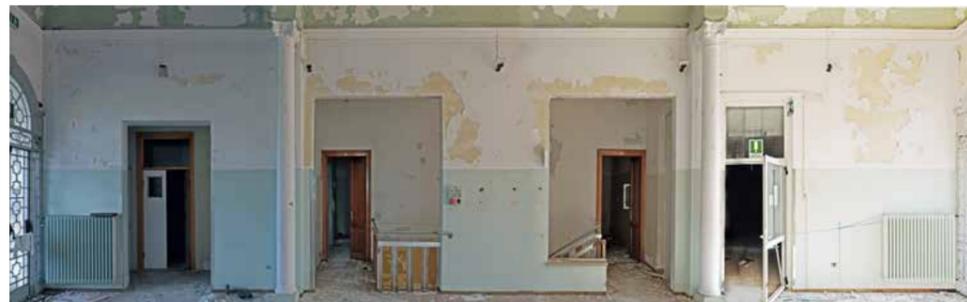
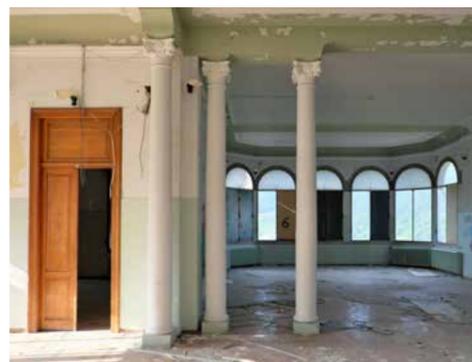
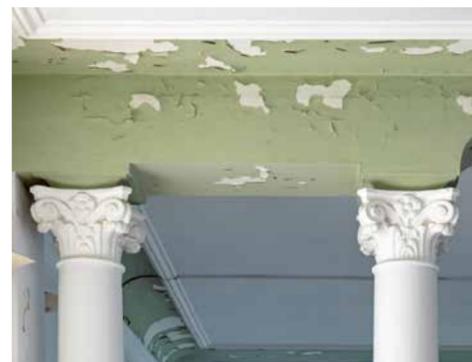
Der Raum ist in schlechtem Zustand.
Starke Blasenbildung (S11), Abblättern (S5) und Ablösung (S3) des Putzes an den Wänden und an der Decke, insb. an den grünen Streifen.
Gelber Fleck (S10) im westlichen Teil des Raums infolge von Wassereinsickerung aus der Dachterrasse.
Zwei mehrfarbige Flecken an den Ost- und Westwänden (Graffiti).
Zerbrochene Fenster- und Türgläser.
Wölbung des Holzbodens infolge vom Wassereintritt aus den undichten Fenstern.

La stanza è in cattivo stato di conservazione.
Forte rigonfiamento (S11), esfoliazione (S5) e distacco dell'intonaco sulle pareti e sul soffitto, in particolare modo sulla fascia verde.
Macchia gialla (S10) dovuta all'infiltrazione d'acqua dalla terrazza soprastante nella parte ovest della stanza.
Due macchie di diversi colori sulle pareti est e ovest (graffiti).
Rottura dei vetri di porte e finestre.
Sollevamento del pavimento in legno inseguito all'infiltrazione di acqua dalle finestre.

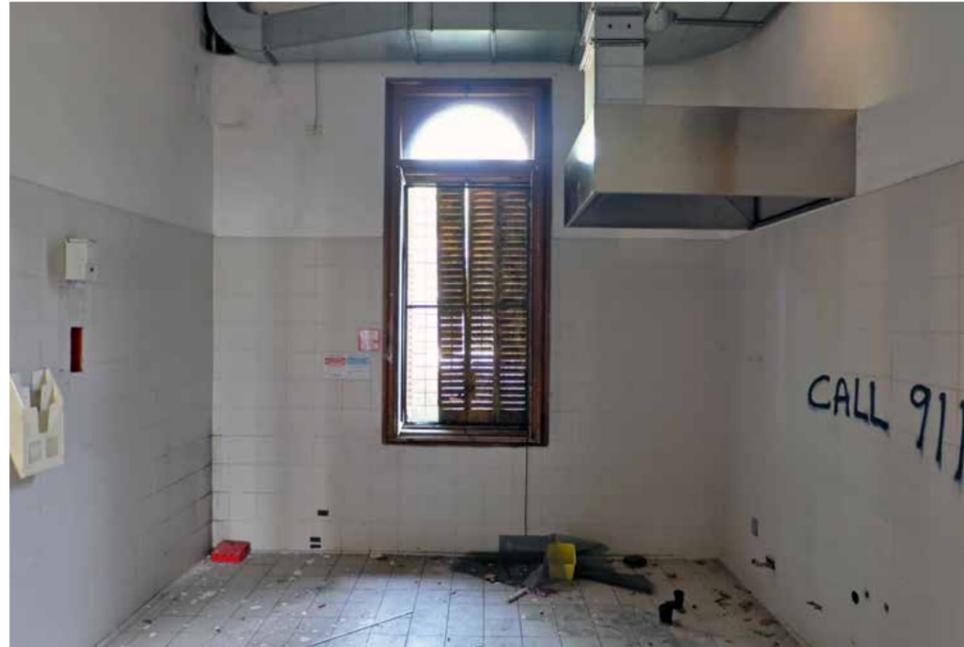
Abb. 200
Raum Nr. 2.03, Küche,
Stanza nr. 2.03, cucina.

Raum Nr. 02:
Die Küche ist in einem gutem Zustand. Es gibt keine große Schäden an den Wänden und an der Decke. Fenstergriff fehlt. Eingangstür hat Lackschäden.
Raum Nr. 03:
Abblättern (S5) des Putzes an der Nordwand neben dem Luftkanal. Fenster und Jalousien sind in schlechtem Zustand. Zerbrochene Fenstergläser und starken Lack- und Holzschäden. Schwarzer Fleck an der Ostwand (Graffiti).
Raum Nr. 04:
Keine besonderen Schäden.

Stanza nr. 02:
La cucina è in un buon stato di conservazione. Non ci sono degradi rilevanti sulle pareti e sul soffitto. Maniglia della finestra assente. La porta di ingresso presenta problemi alla vernice.
Stanza nr. 03:
Esfoliazione (S5) dell'intonaco sulla parete nord vicino alla condotta di ventilazione. La finestra e la persiana sono in cattivo stato di conservazione. Rottura dei vetri e problemi di degrado alla venice e al legno.
Macchia nera sulla parete est (graffito).
Stanza nr. 04:
Nessun particolare degrado.

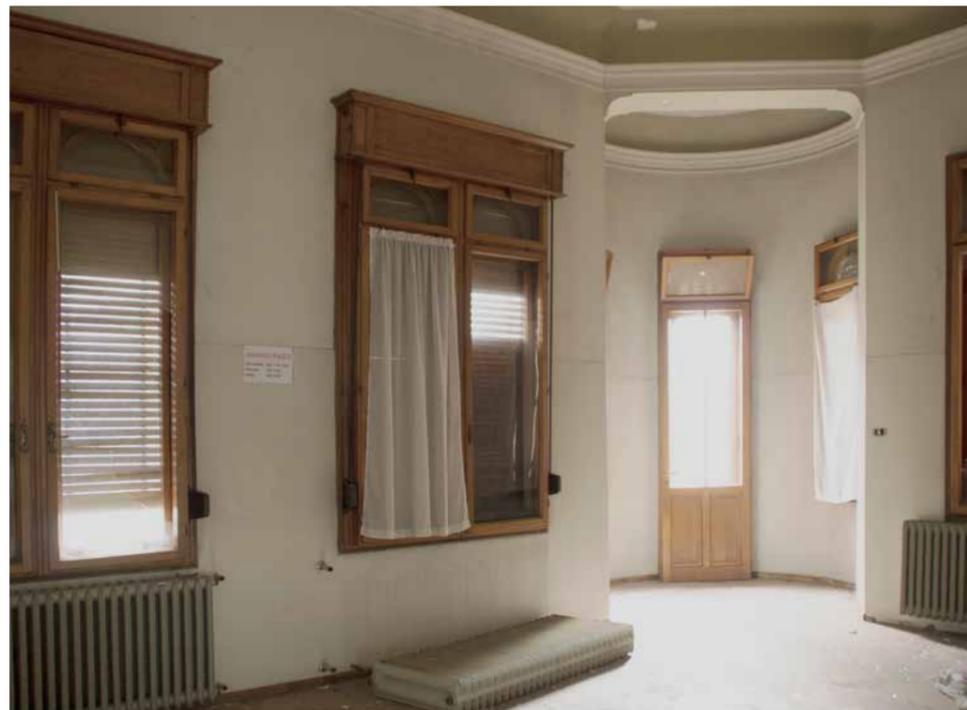
Abb. 205
Raum Nr. 2.06, Kantine.
Stanza nr. 2.06, mensa.

Der Raum ist in einem gutem Zustand.
Der originale Parkettboden ist stark abgenutzt und hat Lack- und Holzschäden.
Leichtes Abblättern (S5) und Ablösung (S3) des Putzes des grünen Streifens und der Decke.
Zerbrochene Fenstergläser.
Der Heizkörper unterhalb des südlichen Fensters liegt am Boden.

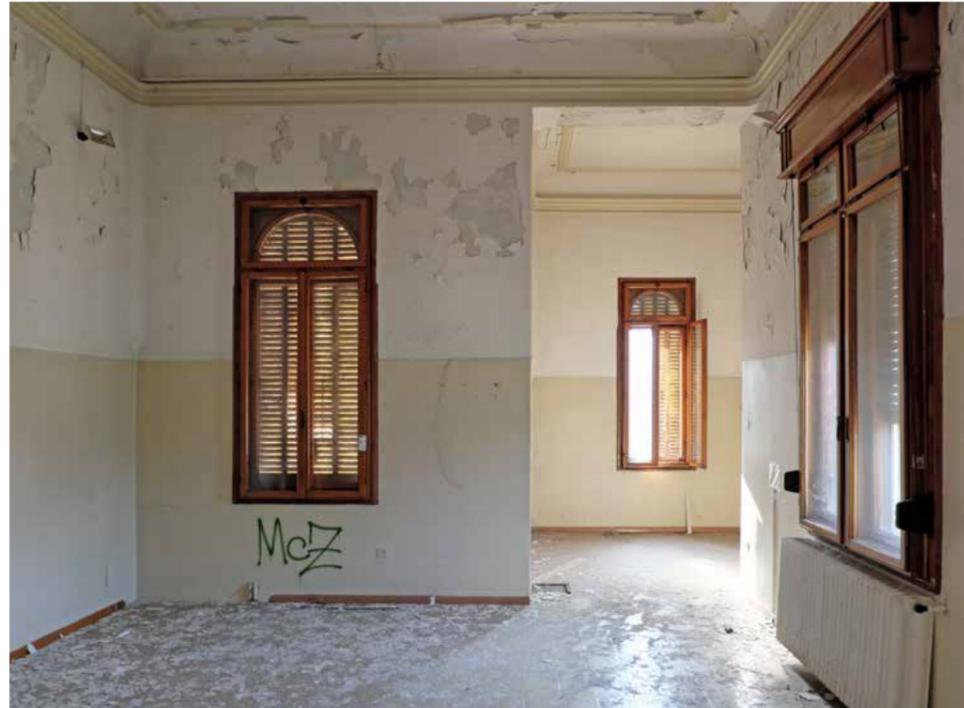
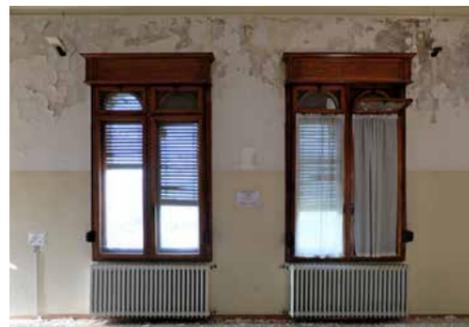
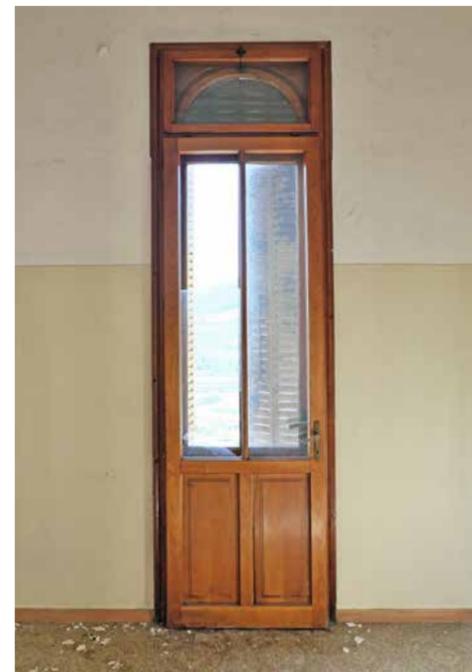
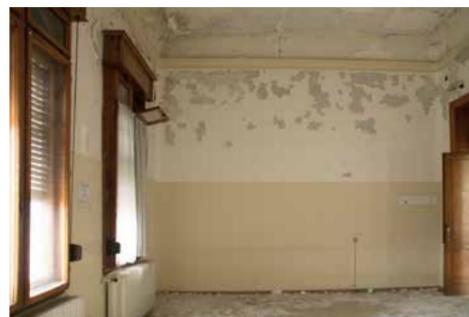
Abb. 209
Raum Nr. 2.07, Wohnraum.
Stanza nr. 2.07, soggiorno.

Starke Blasenbildung (S11), Ablättern (S5) und Ablösung (S3) des Putzes an den Wänden und an der Decke.
Südliche Wand und Süd-Westlicher Teil der Decke in sehr schlechtem Zustand. Salzausbildung (S4) und gelbe Wasserflecken (S10) aufgrund von Wassereinsickerung durch das undichte Dach.
Grüner Fleck unterhalb des östlichen Fensters (Graffiti).
Zerbrochene Fenstergläser.

Forte sollevamento (S11), esfoliazione (S5) e distacco (S3) dell'intonaco sulle pareti e sul soffitto.
La parete sud e la parte sud-ovest del soffitto sono in cattivo stato di conservazione. Macchie gialle (S10) dovute all'infiltrazione dell'acqua dal tetto e efflorescenza salina (S4).
Macchia verde sotto la finestra est (graffito).
Rottura dei vetri delle finestre.

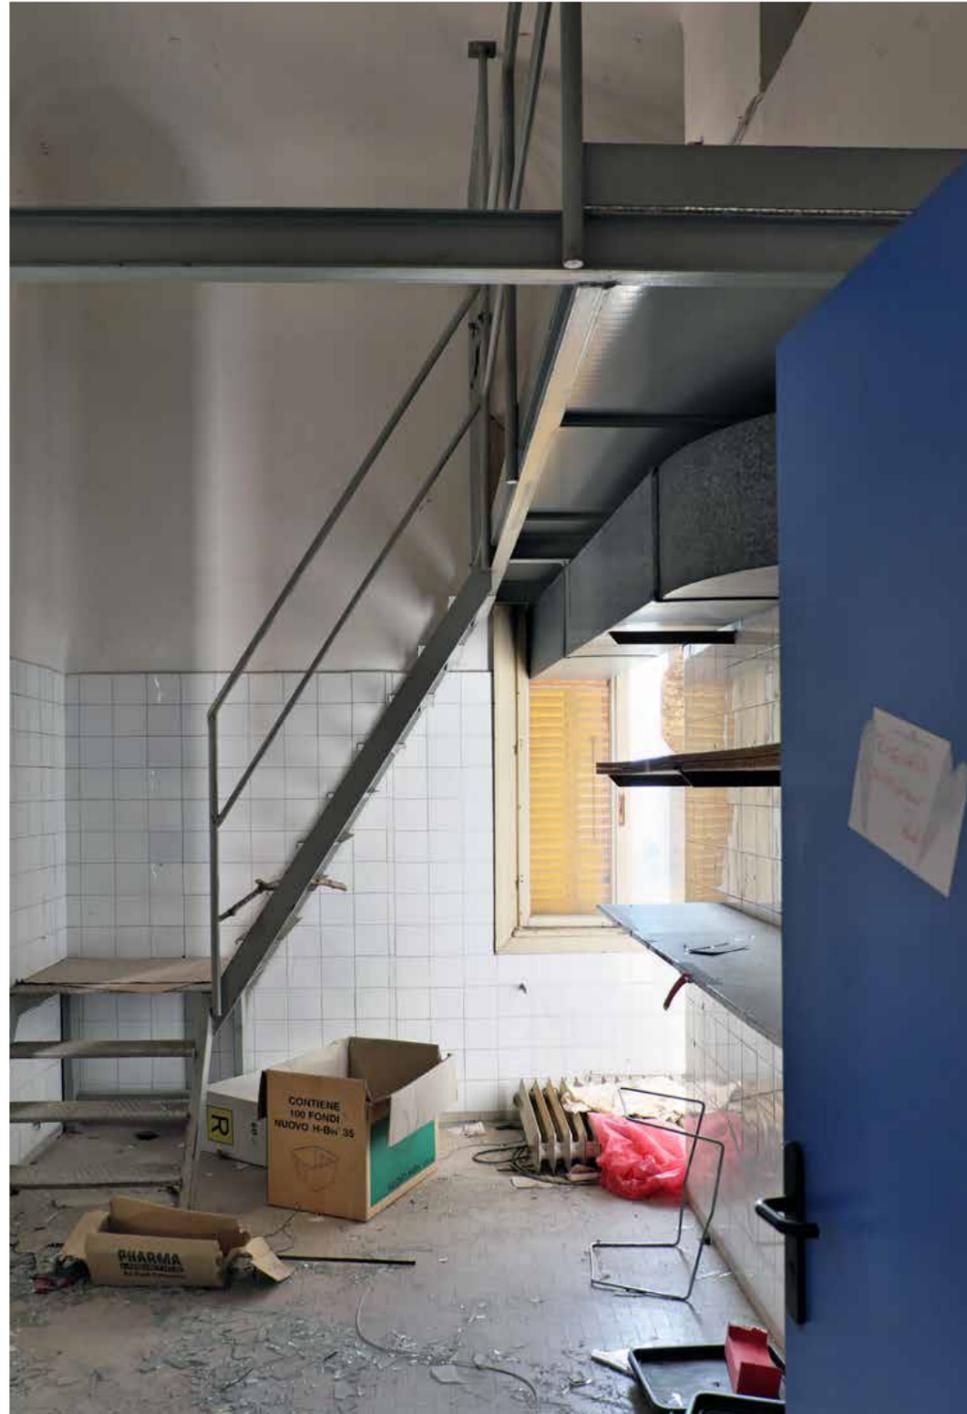
Abb. 214
Raum Nr. 2.09, Technischer Raum.
Stanza nr. 2.09, locale tecnico.

Keine sonstige Öffnung vorhanden.	Nessuna altra apertura.	SONSTIGE ÖFFNUNGEN ALTRE APERTURE
Der Raum ist in einem guten Zustand. Zerbrochene Fenstergläser und starke Lack- und Holzschä- den.	La stanza risulta in buone condizioni. Rottura dei vetri e problemi di degrado alla venice e al le- gno.	SCHÄDEN DEGRADI Siehe „Anhang A - Ermittlung der Schäden“ Vedi "Allegato A - Rilievo degradi"
Heizkörper, Metallregal, Luftkanal.	Termosifone, scaffalatura metallica, condotta d'aria.	AUSSTATTUNG ALLESTIMENTO

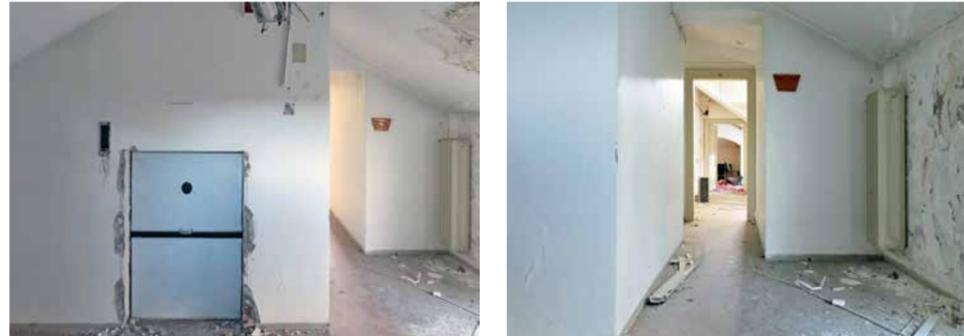
LINKS:
Abb. 214
Raum Nr. 3.01, Eingangsbereich.
Stanza nr. 3.01, Ingresso.

Der Raum ist in einem schlechten Zustand. Starkes Abblättern (S5), Salzausblühung (S4), Ablösung (S3) des Putzes an der Südwand und am Dach. Wasserflecken (S10) und Schimmelpilzbildung aufgrund von Wassereinsickerung durch das Dach. Horizontale und vertikale Rissbildung (S6) zwischen der Südwand und dem Dach und auch an dem Dachstuhl. Ecken und Kanten der Nische sind angeschlagen. Die elektrische Anlage ist stark beschädigt.

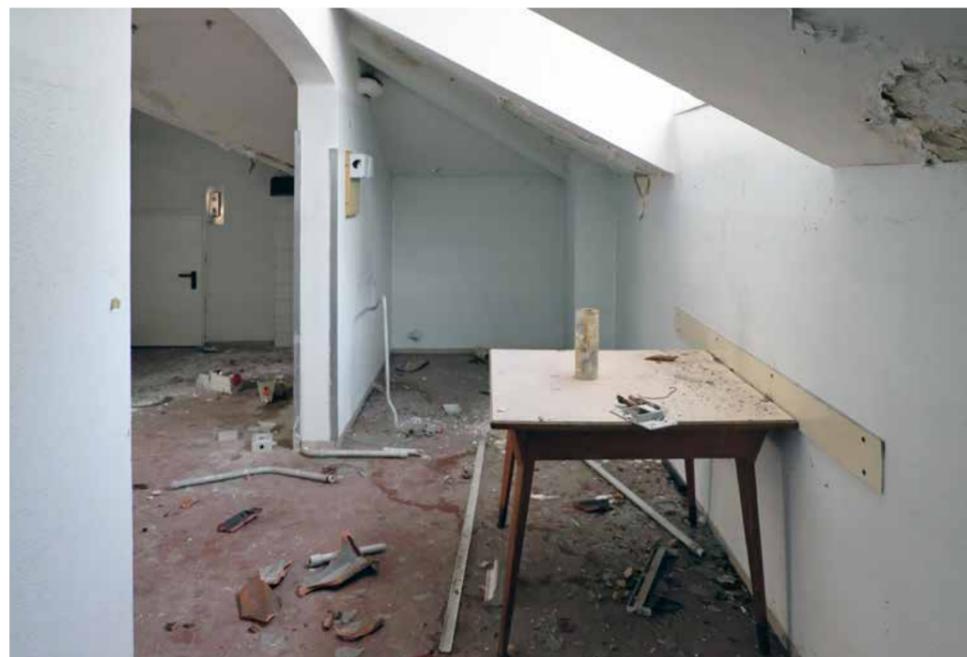
Abb. 220
Raum Nr. 3.03, Küche. Nördlicher Teil.
Stanza nr. 3.03, cucina. Parte nord.

Wasserflecken (S10), Blasenbildung (S11), Abblättern (S5), Salzausblühung (S4) und Ablösung (S3) des Putzes der Decke.
Grüner Fleck im südlichen Teil der Nordwand (Graffiti).
Die elektrische Anlage ist stark beschädigt.

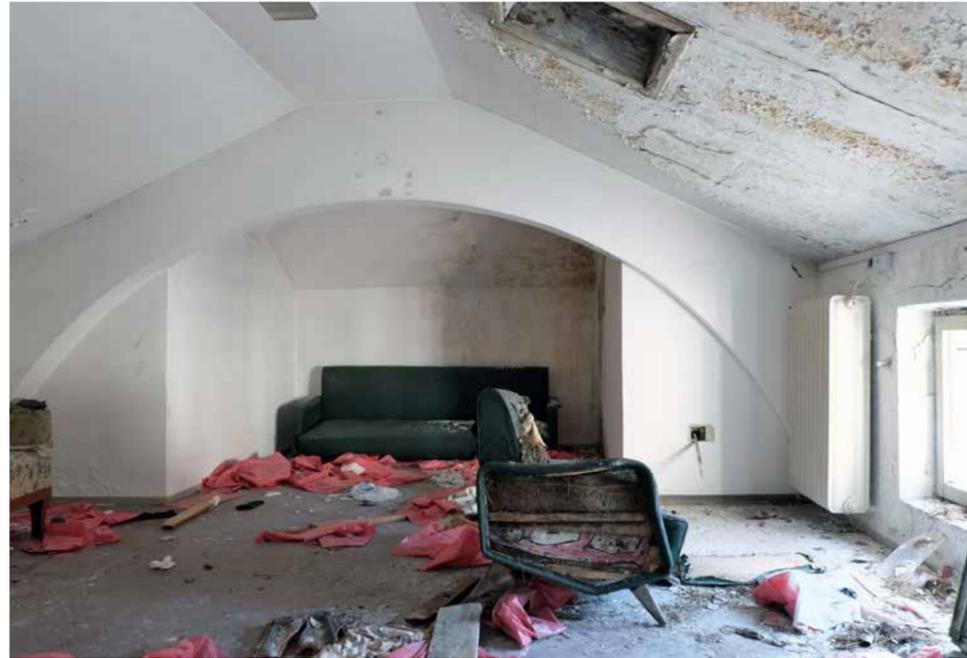
Abb. 224
Raum Nr. 3.04. Ostwand.
Stanza nr. 3.04. Parete est.

Der Raum ist in einem schlechten Zustand.
Große Wasserflecken (S10) mit Abblättern (S5), Salzausblühung (S4), Blasenbildung (S11) und Ablösung (S3) des Putzes an der Decke und an der Südwand.
Putz- und Mörtelstelle (S7) neben dem Dachfenster.
Horizontale Rissbildung an der Südwand.
Beide Fenster sind stark beschädigt. Zerbrochene Fenstergläser.
Blasenbildung (S11) des Putzes im Sockelbereich an der Ostwand.
Starke Verschmutzung.
Die technische Ausrüstung ist stark beschädigt.

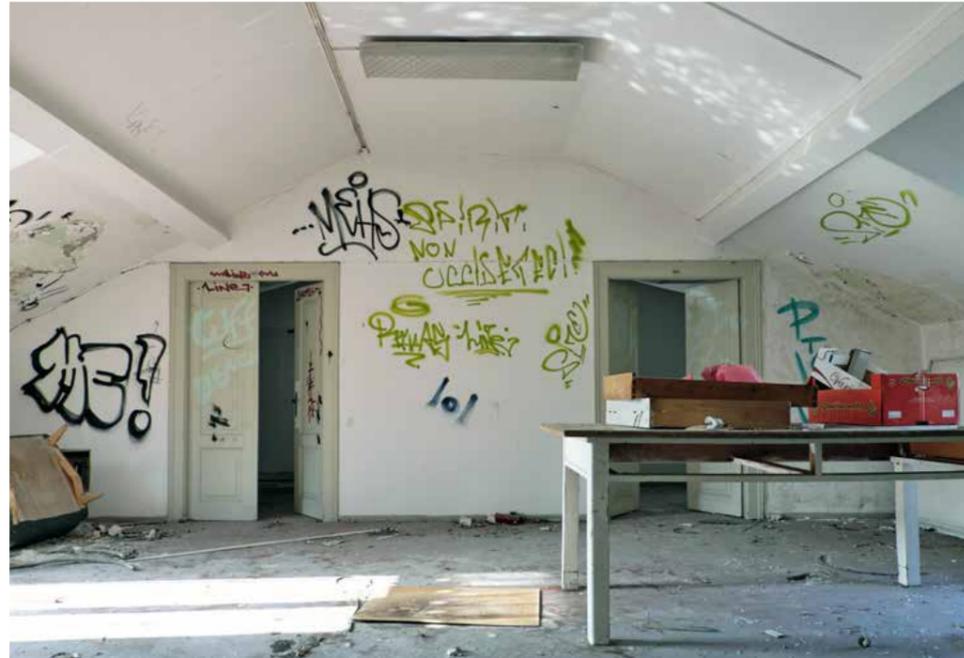
Abb. 227
Raum Nr. 3.05. Südwand.
Stanza nr. 3.05. Parete sud.

Mehrfarbige Flecken (S8) an allen Wänden und Türen (Graffiti).
Wasserflecken (S10), Ablättern (S5), Salzausblühung (S4), Ablösung (S3) und Blasenbildung (S11) des Putzes an der Decke und an der Westwand.
Horizontale Rissbildung (S6) und Schimmelpilzbildung an der Westwand.
Beide Türfenster sind stark beschädigt. Zerbrochene Fenstergläser und starke Lack- und Holzschäden.

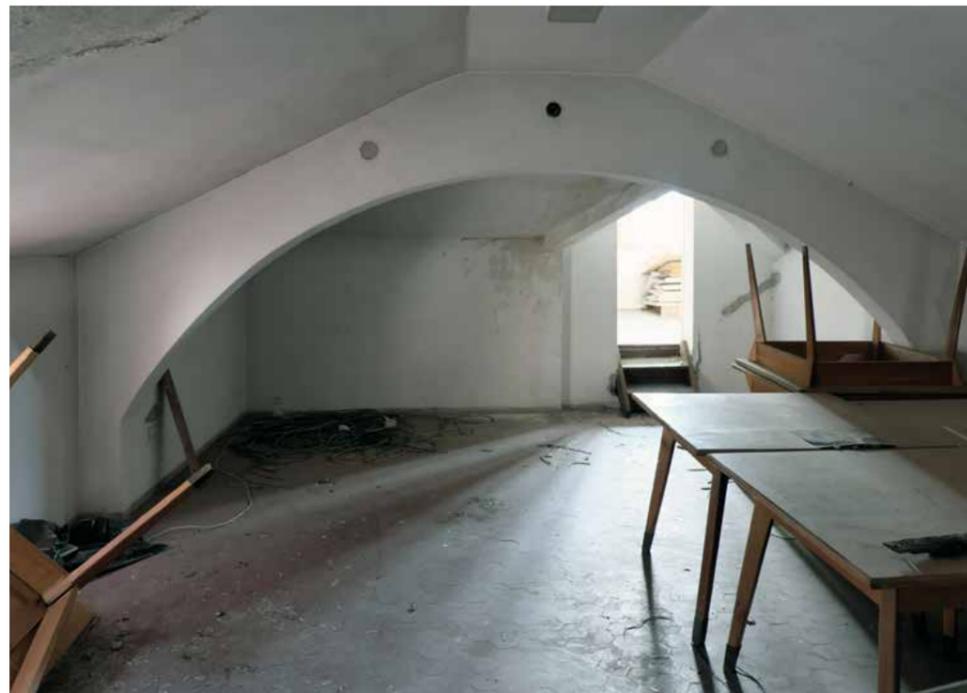
Abb. 231
Raum Nr. 3.07, Ostwand.
Stanza nr. 3.07, parete est.

Wasserflecken (S10), Ablättern (S5), Salzausblühung (S4)
und Ablösung (S3) und Blasenbildung (S11) des Putzes an
der Decke.
Große Wasserflecken (S10), Ablättern (S5), Salzausblü-
hung (S4), Schimmelpilzbildung und Ablösung (S3) des
Putzes am südwestlichen Eck.
Rissbildung (S6) zwischen Decke und Westwand.
Tür in der Westwand ohne Türblätter.

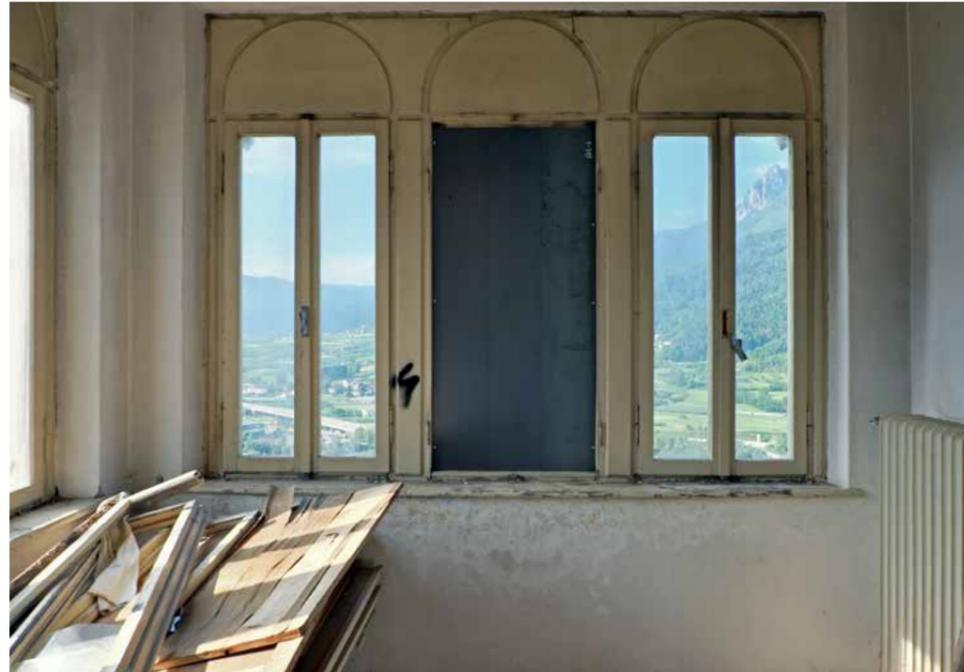
Abb. 233
Eckturm. Fenster.
Torretta rettangolare. Finestre.

Weißer Fliesen sind in einem guten Zustand.
Loch im Mauerwerk der Nordwand (Vandalismus).
Verschmutzung des weißen Putzes, insb. am nordöstlichen Eck.
Wasserflecken (S10), Abblättern (S5) und Salzausblü- hung (S4) des Putzes unterhalb des Fensters an der Süd- wand.
Starke Lack- und Holzschäden an den beiden Fen- stern.
Fenster in der Südwand: zerbrochene Fenstergläser und ein Fenstergriff fehlt.

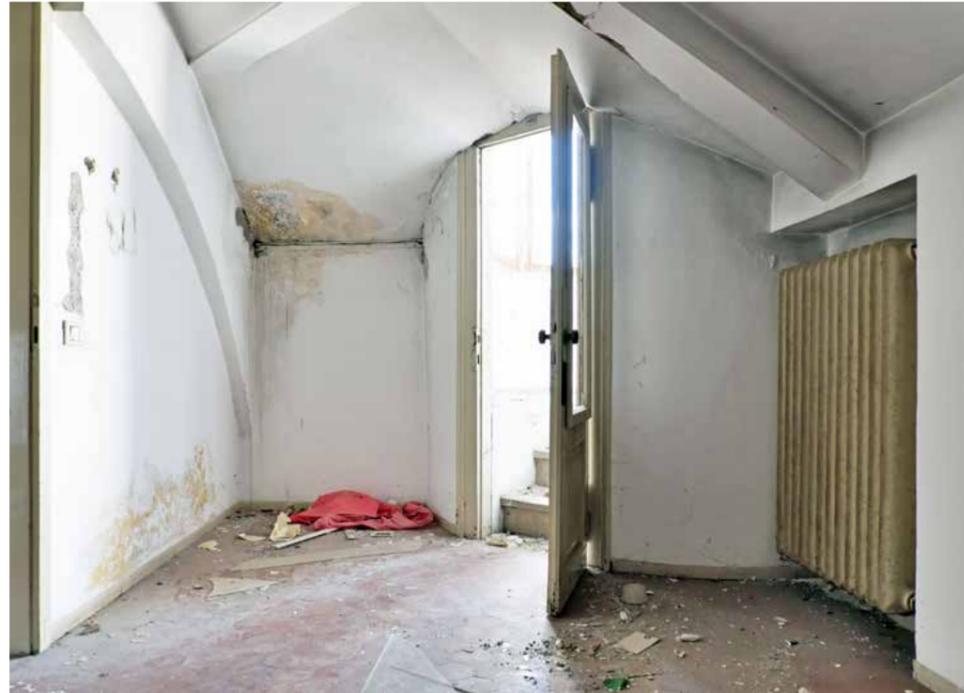
Abb. 235
Erker, Südwand.
Erker, Parete sud.

Putz- und Betonfehlstelle (S7) auf dem Dachträger. Unterstehendes Holz sichtbar.
Südöstliches Eck:
Wasserflecken (S10) und Schwarze Schimmelpilzbildung aufgrund von Wassereinsickerung durch das Dach.
Starkes Abblättern (S5), Salzausblühung (S4), Ablösung (S3) des Putzes an der Südwand und am Dach.
Horizontale Rissbildung (S6) zwischen Dach und Südwand.
Ostwand:
Wasserflecken (S10), Abblättern (S5) und Salzausblühung (S4) des Putzes. Zwei Löcher im Mauerwerk neben der Tür.
Erker:
Starke Lackschäden an den Fenstern. Zerbrochene Fenstergläser.
