## **DIPLOMARBEIT**

Ehemalige Schlossmühle Ebendorf

Geschichte, Bestandsaufnahme und Revitalisierung

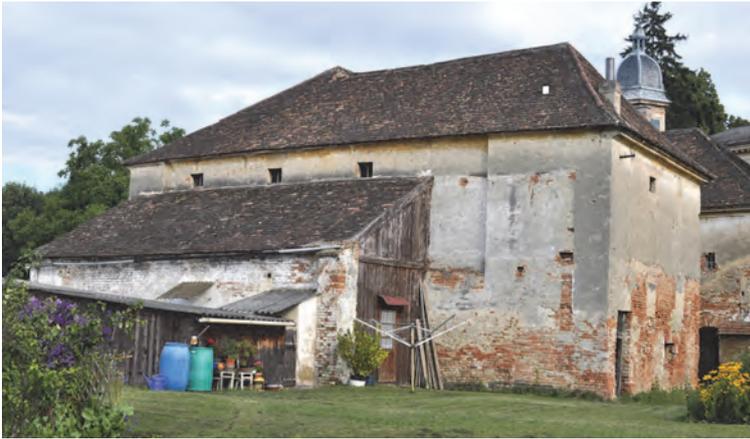
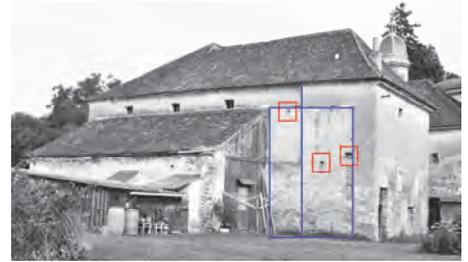
Abb.: 34 Nordfassade

An der Nordfassade der Mühle, die etwa bis zur Hälfte vom Zubau verdeckt wird, ist keine klare Struktur oder Gliederung zu erkennen. Sie ist Großteils vom Zubau verdeckt und hat oberhalb dessen drei rechteckige Fenster, die das Dachgeschoß belichten. Es ist kein Fassadendekor zu erkennen. Auch das Traufgesims ist hier nicht ersichtlich. Der überwiegend glatte, graue Putz ist bereits stark abgewittert und lässt den Ziegel zum Vorschein kommen. Aufgrund der linearen bzw. sprunghaften Änderung im Putz und den Maueraussparungen für mögliche Balken, kann vermutet werden, dass es hier eine bauliche Veränderung gab.

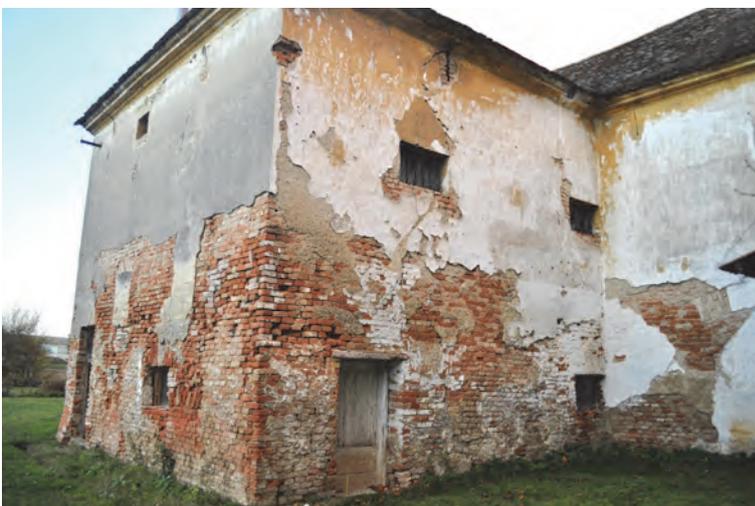
Abb.: 35 Nordtrakt der Westfassade

An der Westseite des Gebäudes befindet sich der offene Innenhof des u-förmigen Grundrisses. Der nördliche Schenkel beinhaltet den Wirtschaftstrakt. Dies ist auch an der Fassade erkennbar. Es gibt wenige kleine Fensteröffnungen. Sie haben teilweise Glas, sind mit Folien geschlossen oder ganz offen. Jedoch findet sich hier das Traufgesims wieder. Der Putz und der darunter liegende Ziegel

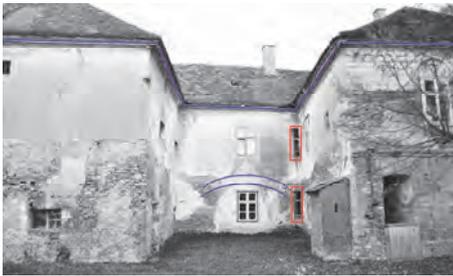
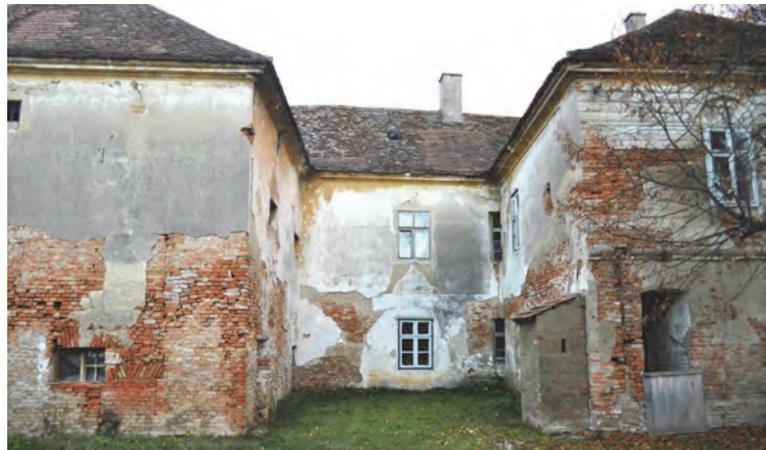
Abb.: 36 Innenhof

Die zentrale Fassade des Innenhofes weist wieder die Fensterstruktur der Ost- und Südfassade auf. Mittig dieser ist an den Rissen ein vermutlich ehemaliger Bogen zu erkennen. Auffällig sind zwei schmale Fenster in der südlichen Ecke des Hofes, da diese nur die halbe Breite der zentralen Fenster aufweisen und zusätzlich in die Mauer versetzt sind.

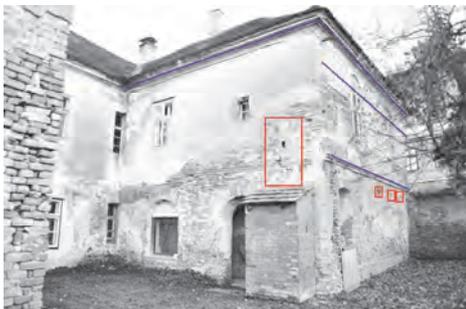
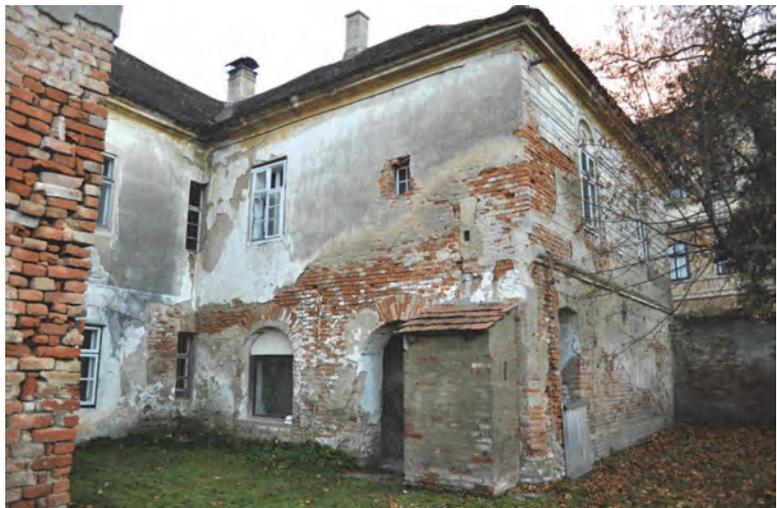
Abb.: 37 Südtrakt

Die Nordfassade des südlichen Gebäudetrakts hat keine einheitliche Struktur. Im Erdgeschoß befindet sich ein vorgesetzter offener Gang, der durch Bögen belichtet wird. Das Fenster im Obergeschoß ist stark abgewittert. Ein kleines Fenster, vermutlich aus dem 20. Jahrhundert, ist ein weiteres Element der Fassade. Der Putz ist ebenfalls glatt und weist eine ähnliche Beschädigung auf, wie die anderen Fassaden der Westseite. Weiters ist eine Mauernahrt sowie eine rechteckiges Loch zu erkennen, womöglich auch Anzeichen einer baulichen Veränderung.

Die Westfassade des südlichen Traktes zeigt wieder, wenn auch stark verwittert, die gleiche Gliederung mittels Fassadenelementen wie an der Südfassade. Das Erdgeschoß ist glatt und fensterlos. Als erstes waagrechtes Gliederungselement ist ein Gesims zu erkennen. Darüber die Putznutung, welche durch das Fenstergesims unterbrochen wird. Auch die runden Fensterverdachungen und das Traufgesims finden wieder Anwendung.

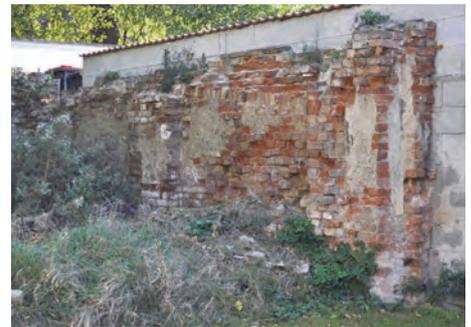
Abb.: 38 Ziegelfragmente

Verknüpft mit den Ziegelfragmenten auf der Westseite des Grundstücks könnten diese auf eine ehemalige Verbauung dieses Bereichs hinweisen.

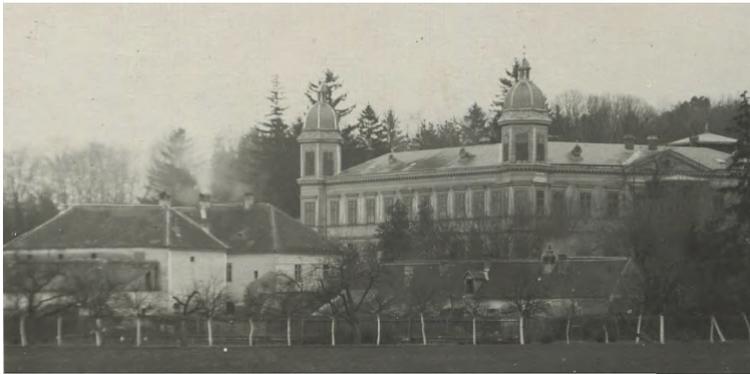
Abb.: 57 Foto der Nordseite

Im Vergleich zur heutigen baulichen Struktur der Mühle, ist hier zu erkennen, dass die vermutliche Radstube verkürzt wurde.

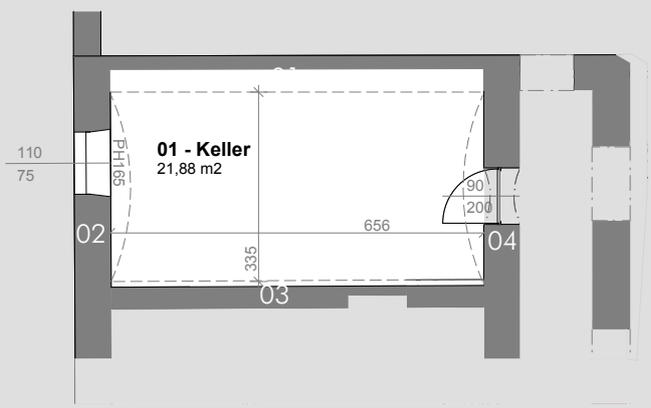
Südwand (02) ist zur Straße orientiert. Das Fenster hat eine Fixverglasung, welche durch eine waagrechte und zwei senkrechte Sprossen unterteilt ist. Es ist rechtsbündig in der schrägen Leibung positioniert.

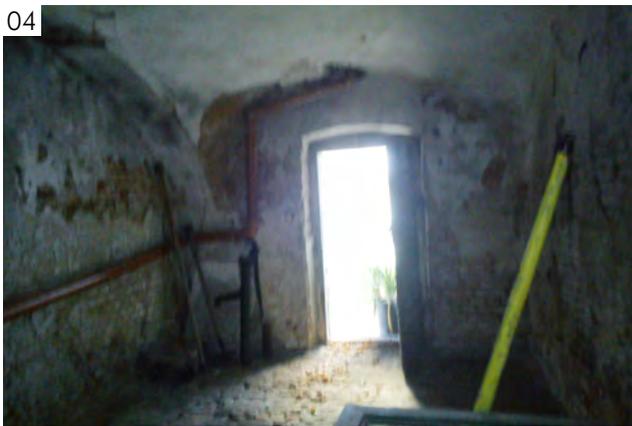
Die Nordwand (04) schließt an den Gang zum offenen Innenhof an. Das vom Obergeschoß kommende Abwasserrohr wird von hier aus vermutlich in den Kanal geleitet. Das Türblatt aus Holz in der Holzzarge streift am Boden.

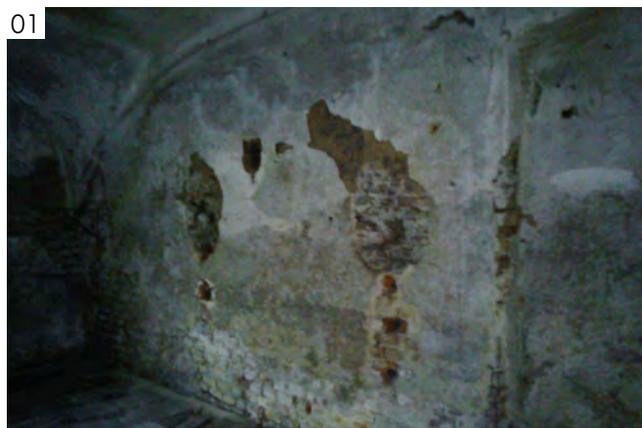
An der Westwand (01) ist eine ehemalige Türöffnung sichtbar.

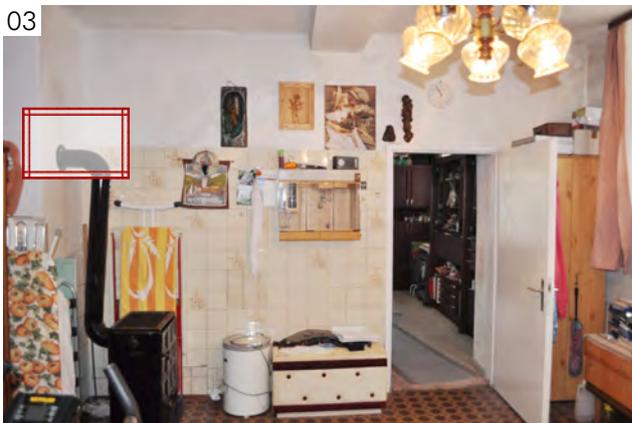
Der Kaminanschluss ist in Verwendung, da keine andere Heizmöglichkeit vorhanden ist. Ober- und unterhalb des Anschlusses sind Rufflecken erkennbar.

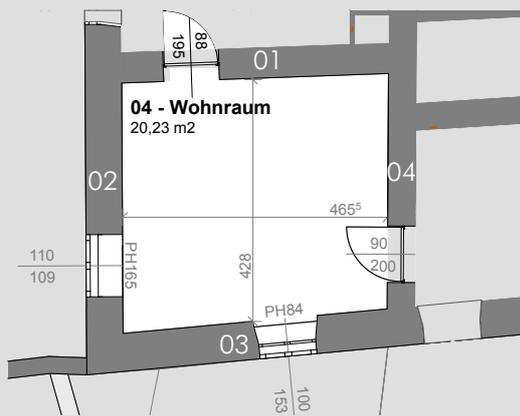
Feuchtigkeit dringt stark bei den Fenstern ein. Fensterbeschreibung, siehe Raum 03.

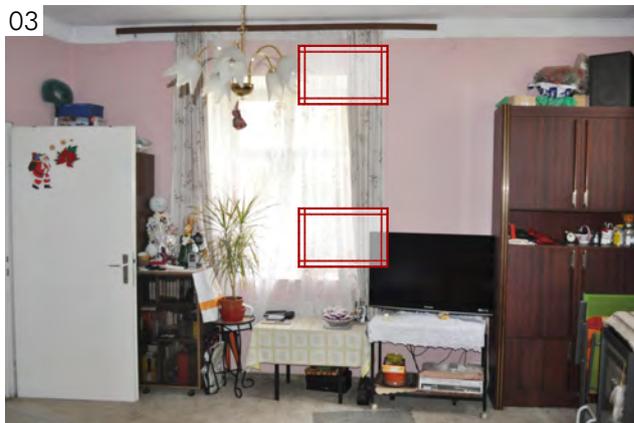
Die Fensterleibung ist mit Hartfaserplatten beplankt um den vermutlich hohlen Putz abzustützen.

Die Hartfaserplatten wurden durch Feuchtigkeit ebenfalls beschädigt.

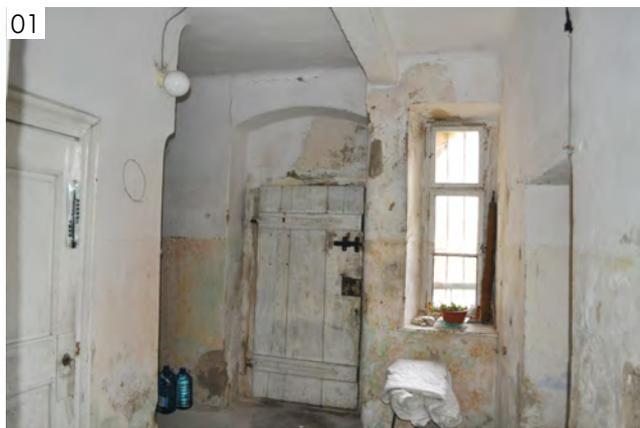
Das schmale Fenster besitzt eine einseitig schräge Leibung und einen schrägen Sturz. Es ist halb in die normal dazu stehende Außenmauer versetzt. Im Gegensatz zu den anderen Fenstern hat es einen einfachen Flügel und keinen Kasten. Fensterflügel, sowie Sprossen, Kämpfer und Rahmen sind außen wie innen weiß beschichtet. Die Beschläge sind stark verrostet. Das Fenster scheint nicht mehr funktionstüchtig.

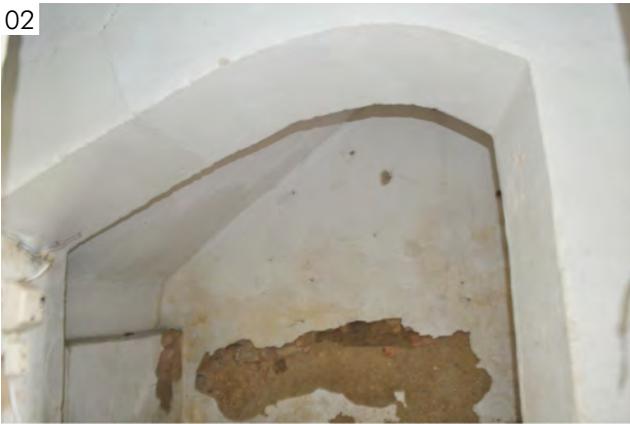
02

Detail des abbröckelnden Putzes, darüber vermutlich Kalkfarbe.

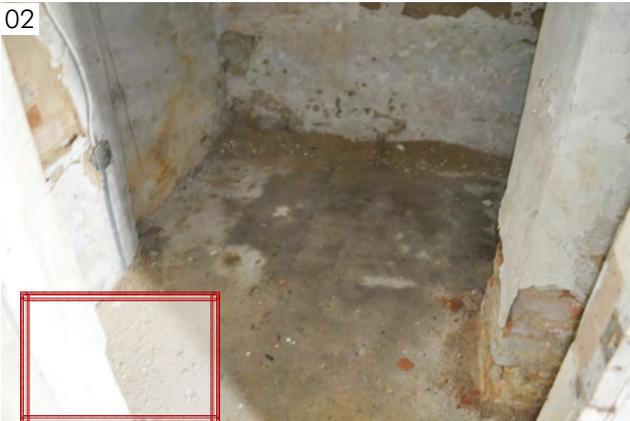
02

Südöstliches Eck bzw. Untersicht der Stiege (02) mit Feuchtigkeitsschäden.

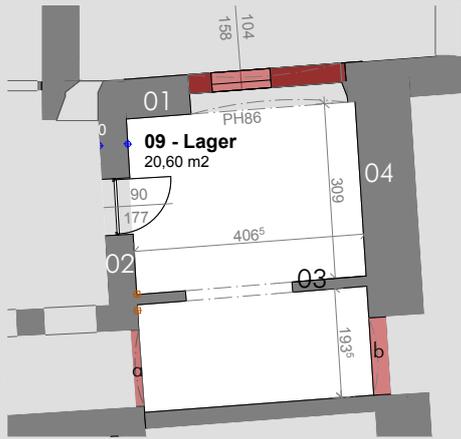
Sichtbar ist hier eine 16cm starke Trennwand mit einer dahinter liegenden, tragenden Wand. An dieser sind Feuchtigkeitsschäden wie Schimmel sichtbar. Sie grenzt an das Schlafzimmer der Wohnung.

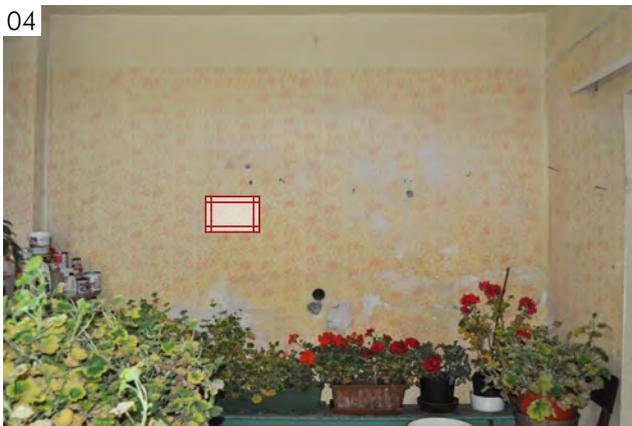
Detail  
Wandbemalung.  
Dieses ließ sich  
feucht verwischen.

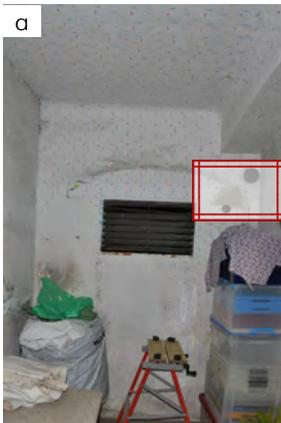
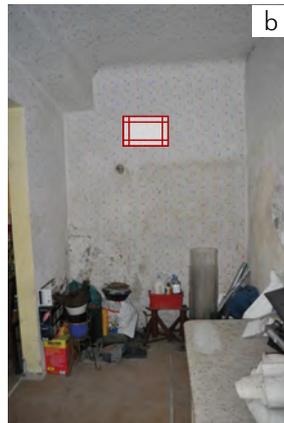
Sichtbare Risse vom  
Lüftungsfenster zur Decke.  
Kaminanschluss sowie Strom  
vorhanden.

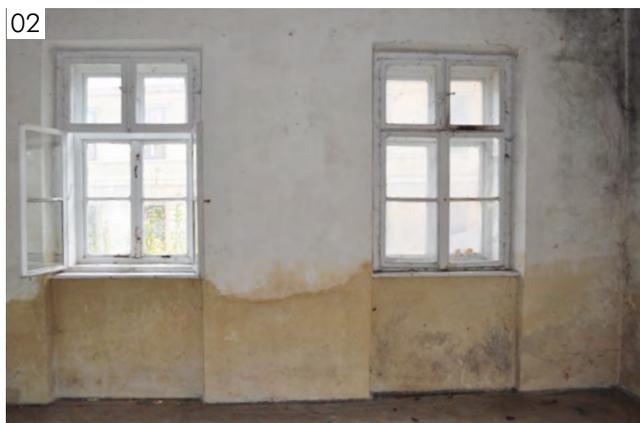
Die Fenster der Südwand (02) sind funktionsfähig und werden zum Lüften genutzt

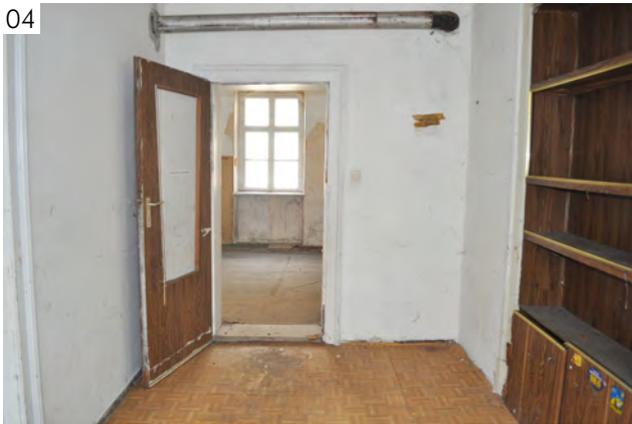
04

An der Nordwand (04) führt das Rauchabgasrohr von Raum 10 zu Raum 13. Die Türe stammt vermutlich aus dem 20. Jahrhundert und hat ein gekacheltes Glasfeld in der Mitte. Die Umfassungszarge aus Holz ist vermutlich aus dem 19. Jahrhundert.

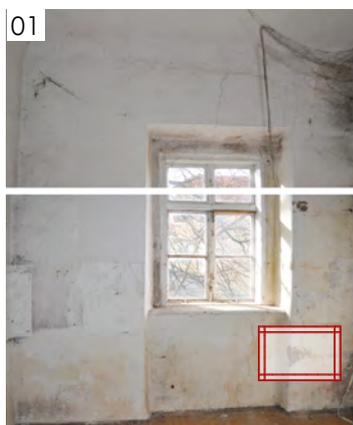
Die westlich liegende Außenwand (01) ist etwa 60cm dick. Die Beschläge des Fensters sind teilweise stark verrostet weswegen ein Öffnen nicht möglich ist. Auch der innere Fensterflügel des Kastenfensters ist nicht mehr vorhanden.

Der Putz weist einige Risse auf.

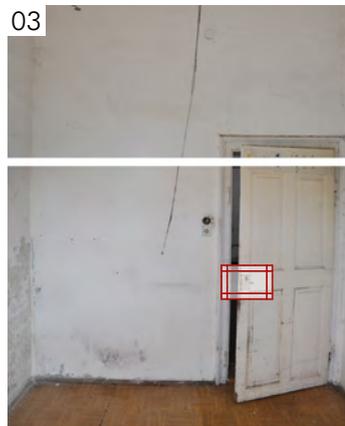
Der Beschlag ist stark abgenützt und etwas rostig. Die Klinke lässt sich nur teilweise hinunterdrücken. Ein Schließen der Türe ist derzeit nicht möglich.

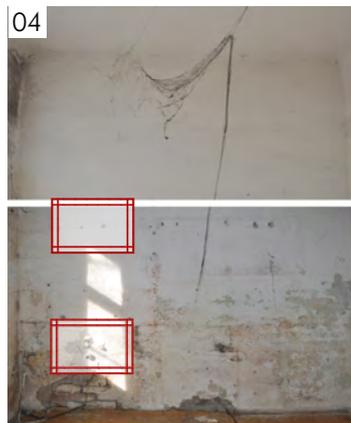
Wasseranschluss für eine mögliche, ehemalige Küche

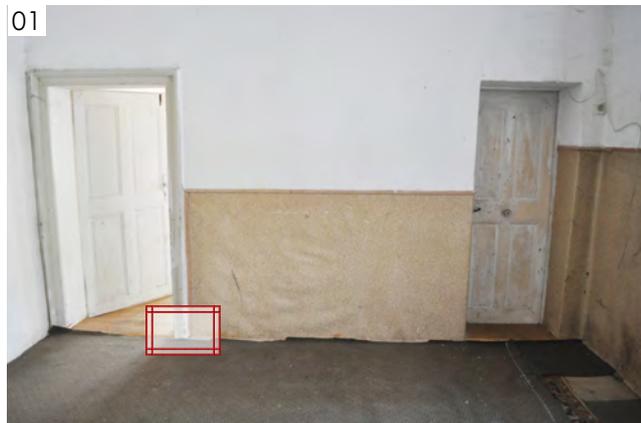
Die Westwand (01) beinhaltet zwei unterschiedliche Türen, in Maß und Ausführung. Obwohl sich die Struktur der beiden Türen ähnelt hat nur eine eine Umfassungszarge. Auch die Beschläge unterscheiden sich deutlich.

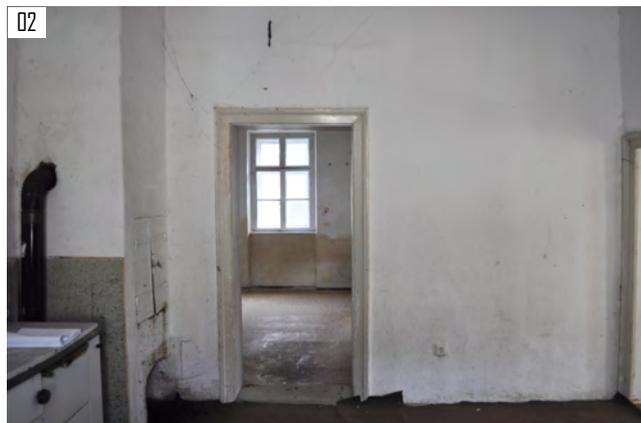
Die Südwand (02) zeigt den Zugang zu den weiteren Räumen an der Straßenfassade. Der Kaminanschluss führt direkt in den Rauchabgasschacht des Kamins.

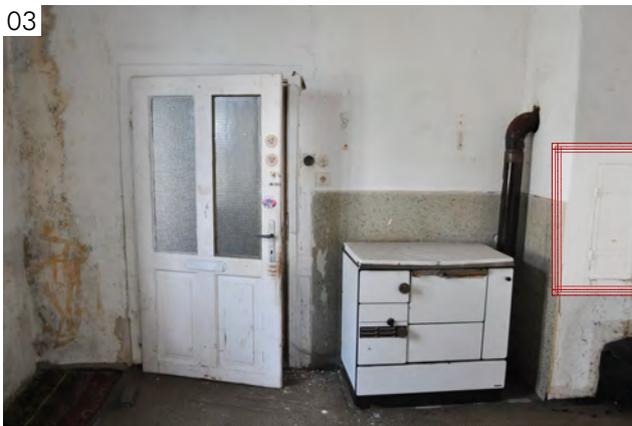
03

Vermutung eines schließbaren Kamins aufgrund der Dimensionen. Die Metalltüre ließ sich nicht öffnen.

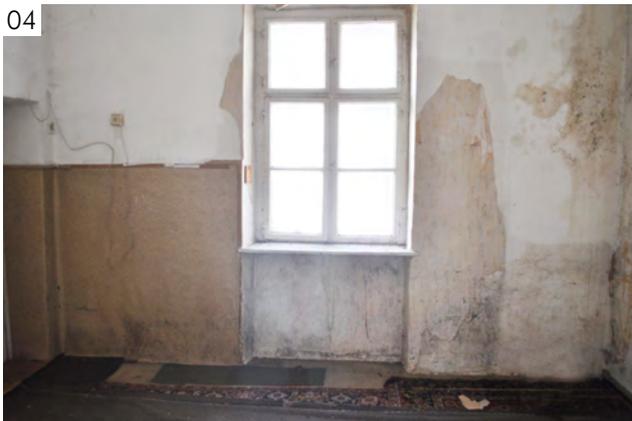
04

Die Nordwand (04) grenzt an den offenen Innenhof. Hier gut sichtbar, ist der stark unebene Boden aufgrund vielfacher Lagen Teppich.

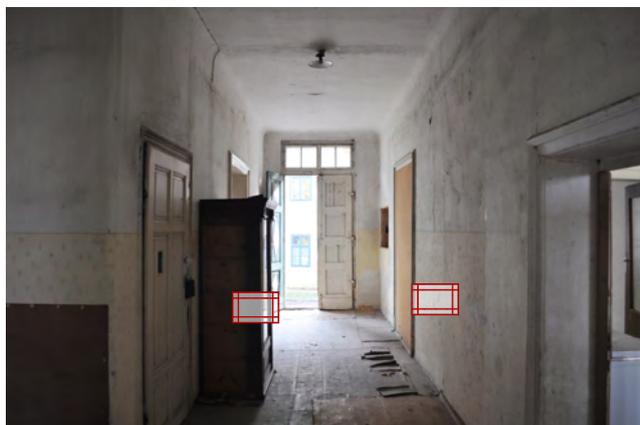
Blick Richtung Süden (Straßenseite). Auf der rechten Seite am Bild ist der ehemalige Durchgang mit einer OSB-Platte verschlossen. Das Türblatt wurde bisher vor Ort nicht aufgefunden.

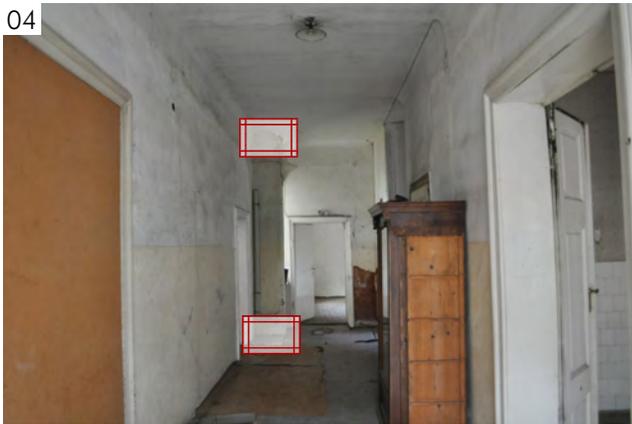
Blick vom Eingang Richtung Norden. Nur durch den Lichtschein ist das schmale Fenster sichtbar, das mit halber Breite in die daran anschließende Außenmauer positioniert ist. (siehe Raum 09 im Erdgeschoß)

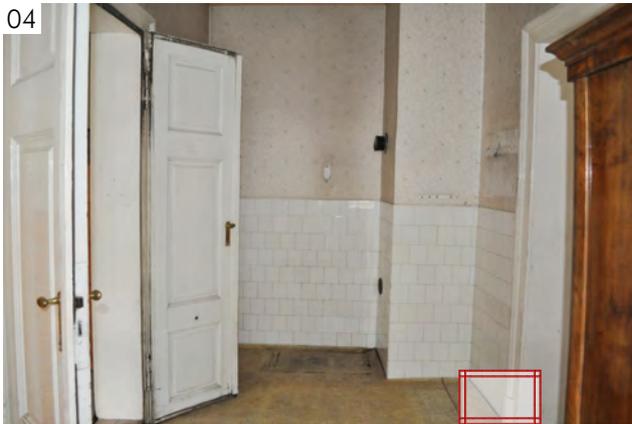
04

Sockeldetail der Holzürzarge.  
Punktueller Merkmale sichtbar,  
möglicherweise von einer  
Sanierung

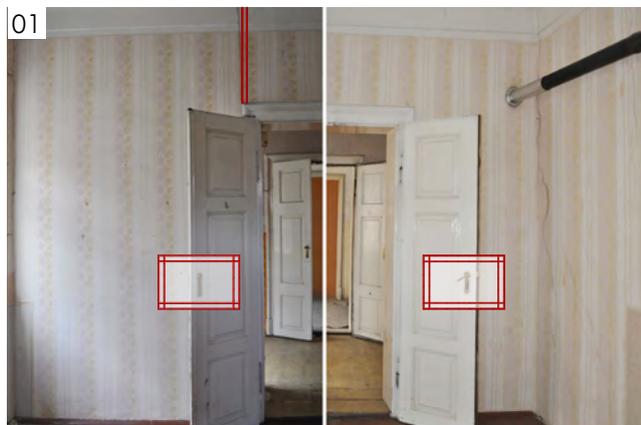
Hier gut erkennbar ist die Durchgängigkeit der Räume, wäre der hinterste Türdurchbruch nicht verschlossen. Die westorientierte Wand (01) hat einen leichten Knick (siehe rote Linie). Zwischen Raum 16 und 17 gibt es eine Türschwelle von 3 cm. Es sind Risse in der rechten Ecke der Wand erkennbar.

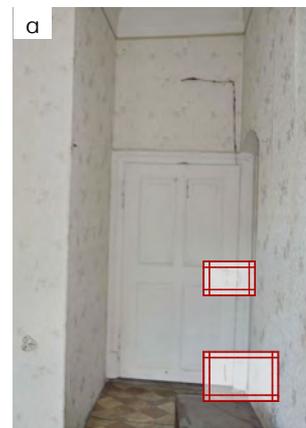
Die nach Westen orientierte Wand (01) bildet einen Gang. Hier ist sichtbar, dass es einmal einen Durchgang gegeben haben könnte.

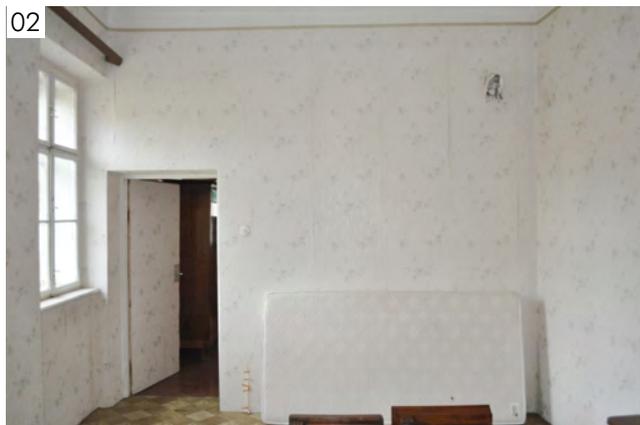
An der Südwand (02) ist eine sehr schmale Türzarge zu sehen. Die Verbindung zum Kamin ist hier ebenfalls sichtbar. Fenster siehe Beschreibung Raum 10.

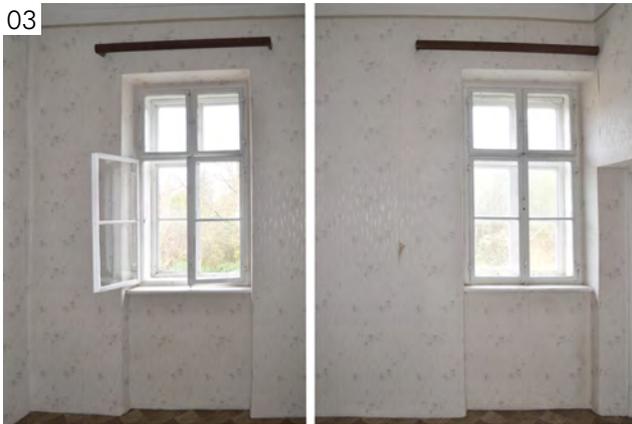
Die Außenwand (03) hat zwei gängige Fenster. Auch die Fensteransichten weisen augenscheinlich keine Feuchtigkeitsschäden auf.

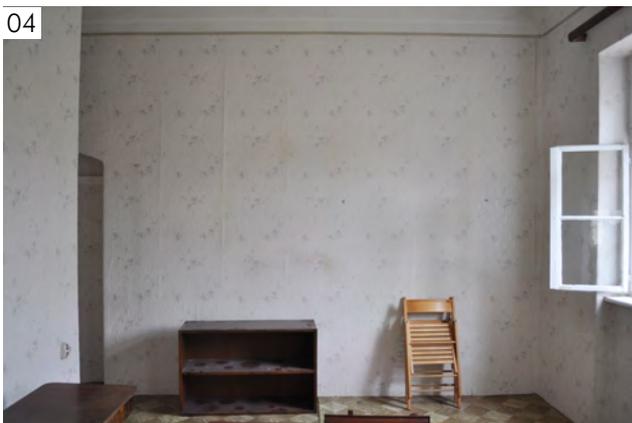
An der nach Norden orientierten Wand (04) war der vermutliche Durchgang, dieser ist von Raum 20, der gegenüber liegt, nicht sichtbar.

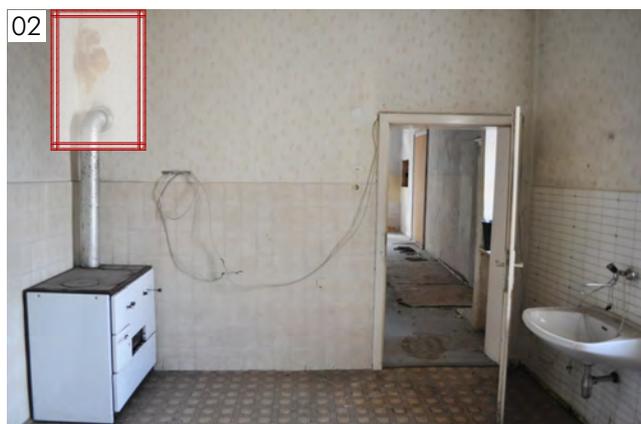
Kaminanschluss, im Dachgeschoß darüber sichtbar: Aufgrund der Flecken wird ein versotteter Kamin vermutet.

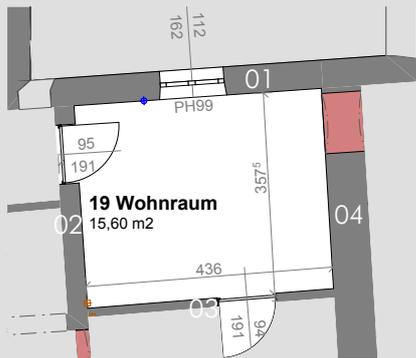
Die Südwand (02) führt in den Eingangsbereich der ehemaligen Schlossmühle. Die hier sichtbare Türe stammt vermutlich aus dem 20. Jahrhundert, da die mehrheitlichen Zargen der Mühle strukturiert waren.

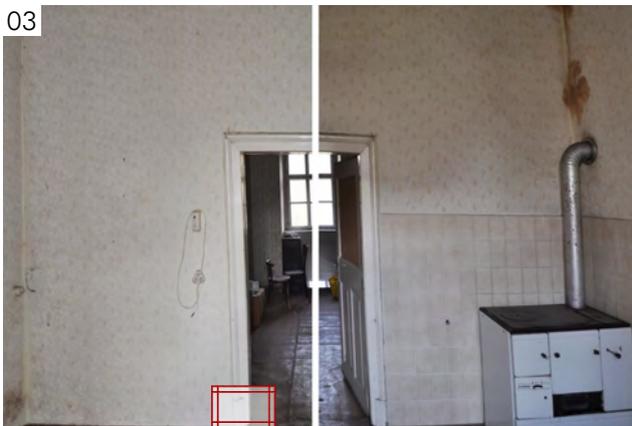
Sockel der Türzarge weist ebenfalls punktuelle Merkmale in der Oberfläche auf

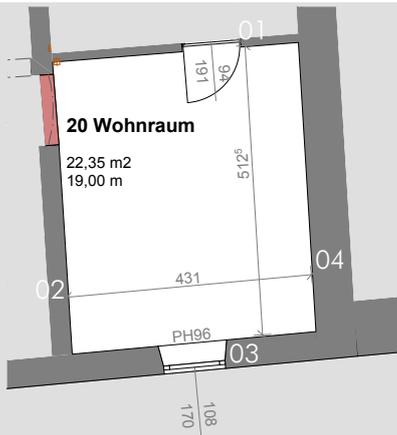
An der Nordwand (02) sind feine, aber meterlange Risse vorhanden. Vorallem direkt in den Ecken, aber auch zu den Ecken führend.

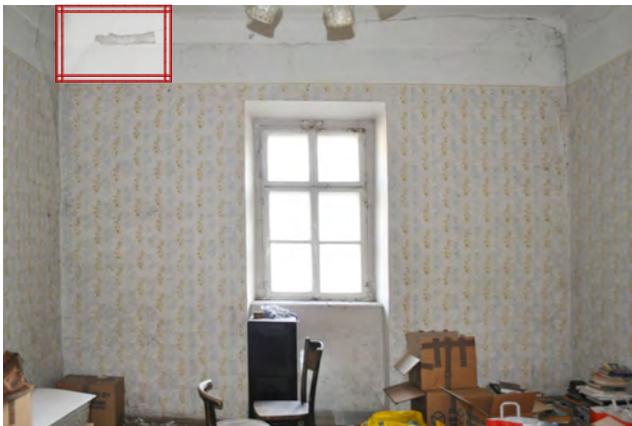
Offensichtlich fehlt der Putzträger, weswegen der Putz vom Holzunterzug abplatzt.

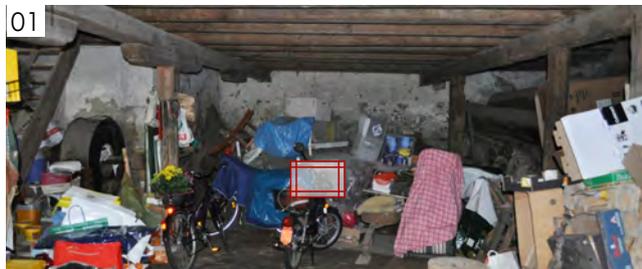
Westwand (01) des Ökonomietraktes. Die Primärkonstruktion und die Sekundärkonstruktion im Abstand von bis zu 90cm ist gut sichtbar. Die meisten Stützen sind kraftschlüssig mit den Unterzügen verbunden.

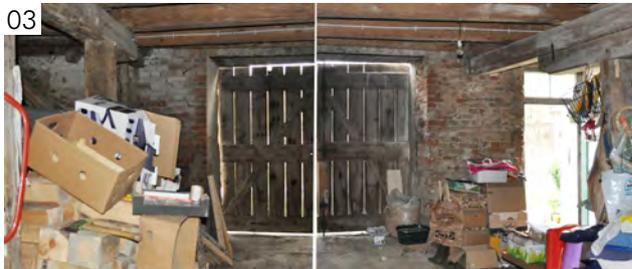
Die Ostwand (03) ist 98cm stark und beinhaltet ein nachträglich eingebrachtes Holztor (auf alten Abbildungen ersichtlich) sowie den Eingang. Die Holztüre ist durch eine Holzarge mit der Mauer verbunden und hat darüber ein Oberlicht.

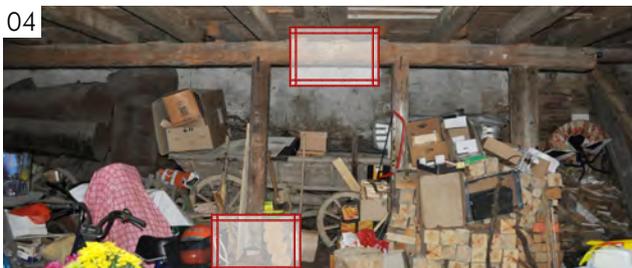
Bei der Nordwand (04) ist der unebene aus Ziegeln bestehende Boden gut sichtbar. Die Balken sowie Stützen sind vermutlich mehrmals getauscht worden. Auf dem Bild ganz rechts, wurde der Unterzug gekürzt und mit einem, im Querschnitt runden, Balken wieder ergänzt.

Manche der Stützen sind bis etwa 15cm über Fußbodenniveau gekürzt und auf losen Ziegeln aufgestützt, augenscheinlich aufgrund von beginnender Vermorschung.

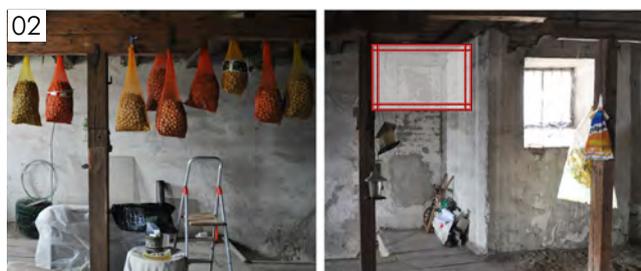
Die Südwand (02) enthält eine mögliche Türöffnung mit einem Holz-Unterzug.

Beim Fenster sind starke Risse sichtbar. Die Fixverglasung wird mit einer senkrechten Sprosse unterteilt.

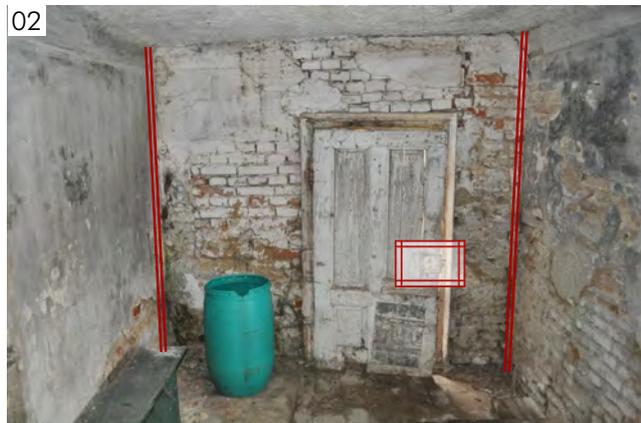
Das Kastenschloss gehört im Vergleich zu den anderen Schlössern zu den älteren. Es ist in einem schlechten Zustand, da es von Rost beschädigt ist.

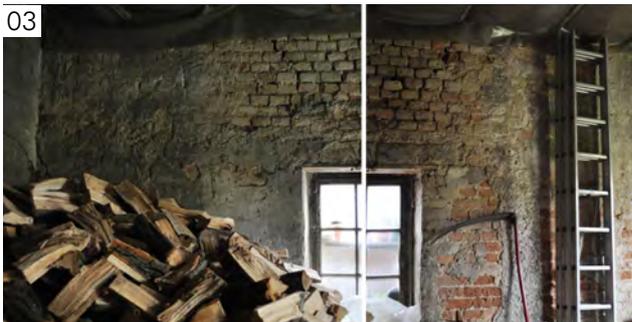
An der Nordwand (04) befindet sich über dem Fenster Mauerwerk mit ausgewaschenen Fugen. Das Holzfenster sitzt mittig in einer orthogonalen Leibung. Die Fixverglasung ist durch eine Sprosse senkrecht und zwei Sprossen waagrecht geteilt.

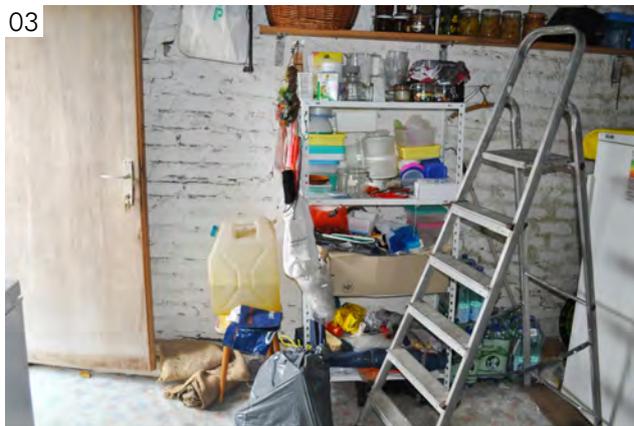
Die Ostwand (03) schließt an den Holzraum an.

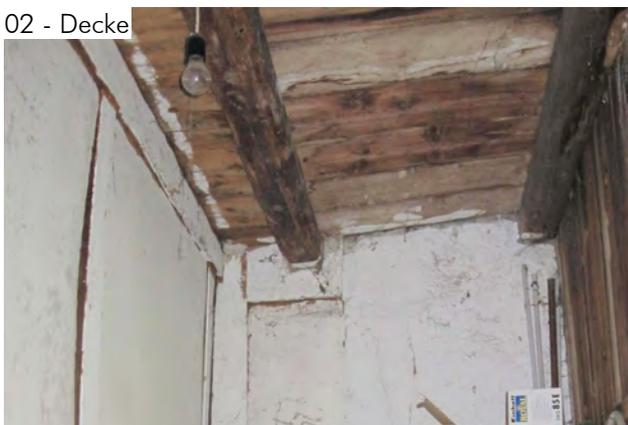
An der nach Süden orientierten Wand (02) ist zu erkennen, dass die Struktur der Unterzüge des Ökonomietraktes weiter geführt wurde.

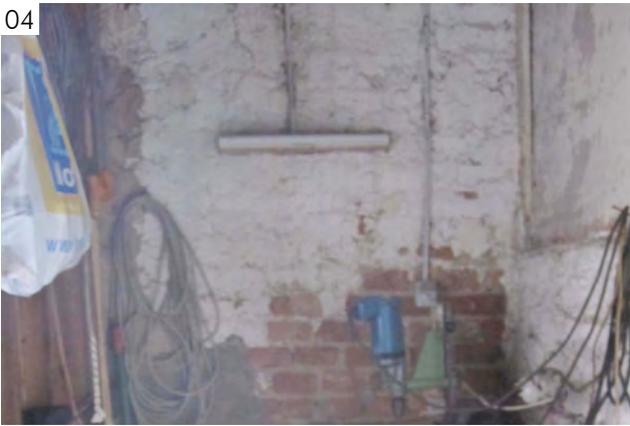
04

Die nach Norden orientierte Wand (04).

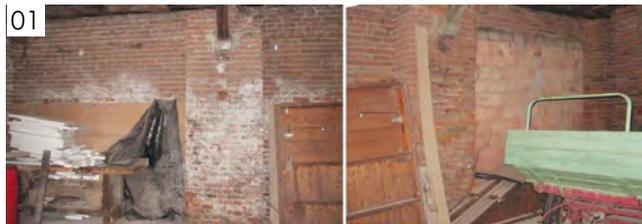
Die nach Westen orientierte Wand (01) besteht aus tragenden Stützmauern und raumabschließenden Wänden. Hier ist eine vermutlich ehemalige Öffnung sichtbar.

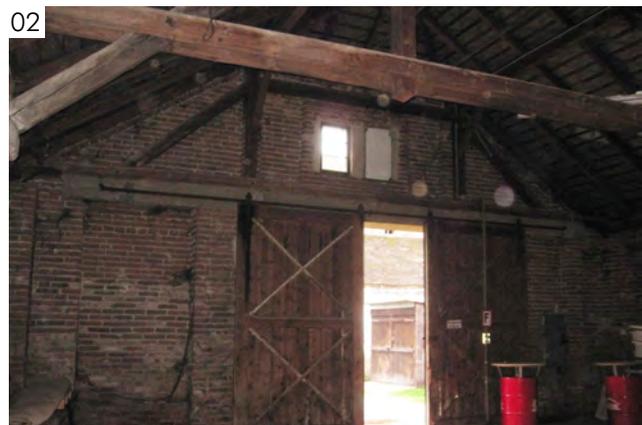
Die nach Süden orientierte Wand (02) trägt das Holzschiebetor und ist ebenfalls aus Ziegeln gebaut, mit zwei Fenstern darüber.

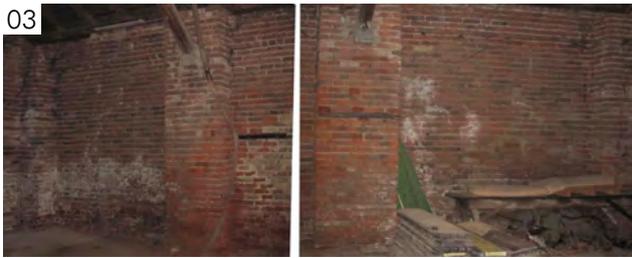
Die nach Osten orientierte Wand.

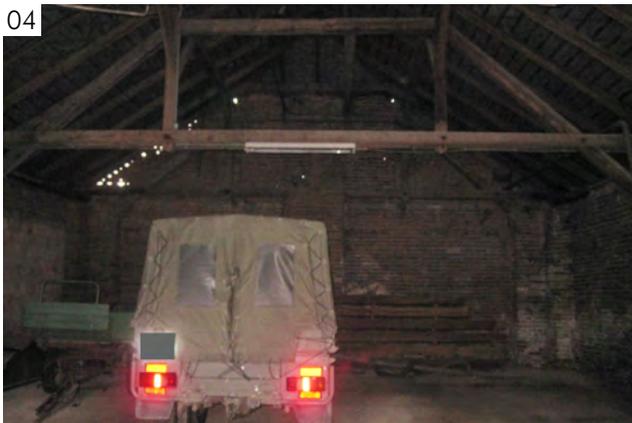
Die nach Norden orientierte Wand.

Foto vom offenen Dachstuhl. Das Dach weist augenscheinlich keine Schäden auf und scheint dicht zu sein.
