**MASTERARBEIT**

**WIENER HOFBURG:**

**FORSCHUNGEN ZUR BAUGESCHICHTE DER  
BAROCKEN DACHWERKE IM SCHWEIZERHOF**

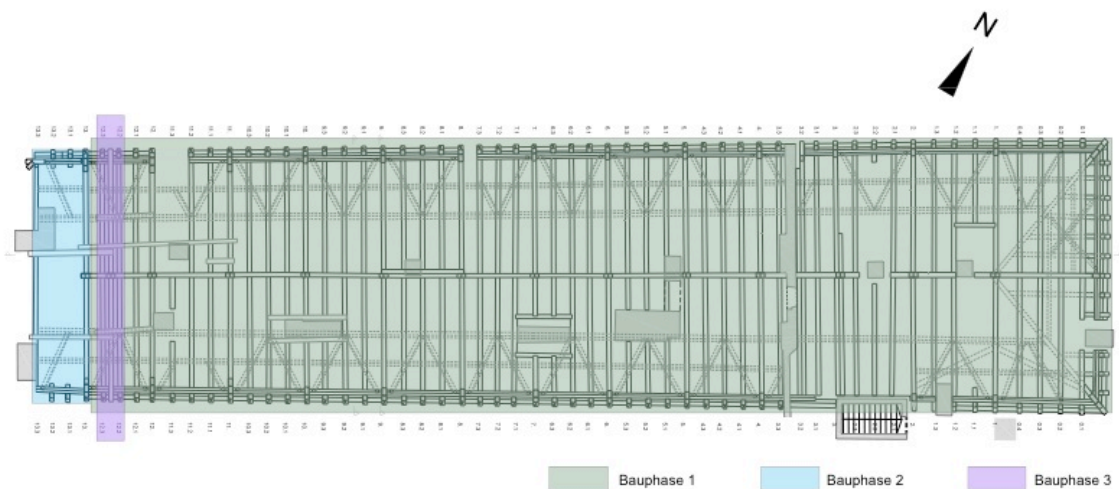
Abbildung 27 Darstellung von Bauphasen des NW-Dachwerks

Die erste Bauphase ist die ursprüngliche Dachkonstruktion. Sie ist auf Grund der durchgehenden Abbundzeichen im Bereich der Gespärre 0.1 bis 13 ersichtlich.

Als dritte Bauphase wird die nachträglich hinzugefügte Hängekonstruktion zwischen den Gespärren 12.2 und 12.3 gewertet. Laut dendrochronologischen Untersuchungen wurden die Bauhölzer dieser Konstruktion in den Jahren 1817-1818 gefällt.

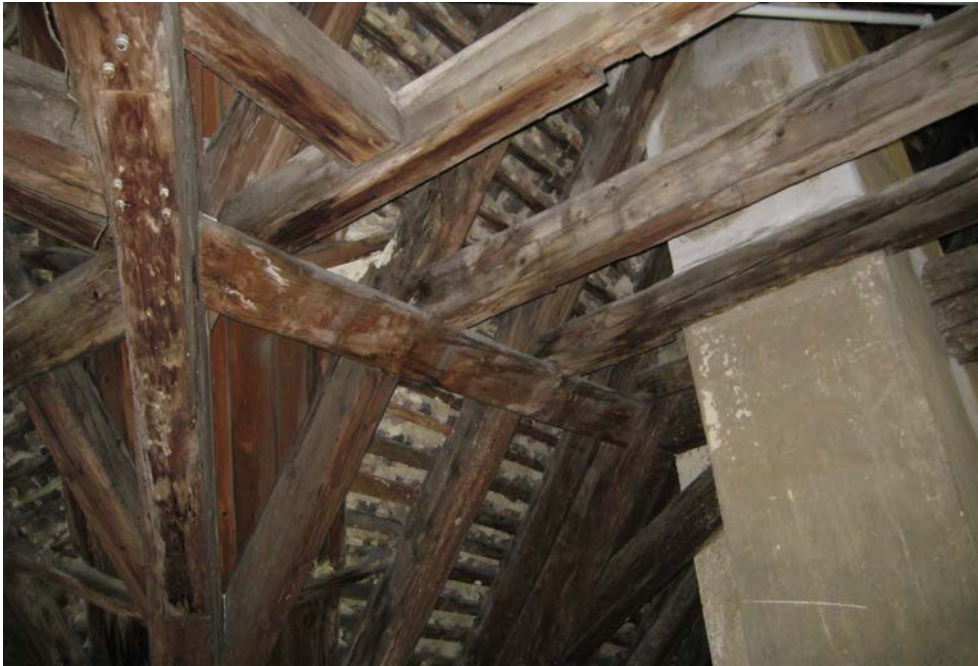
*Abbildung 28 Blick auf die Gespärre 13.1 bis 13.3*

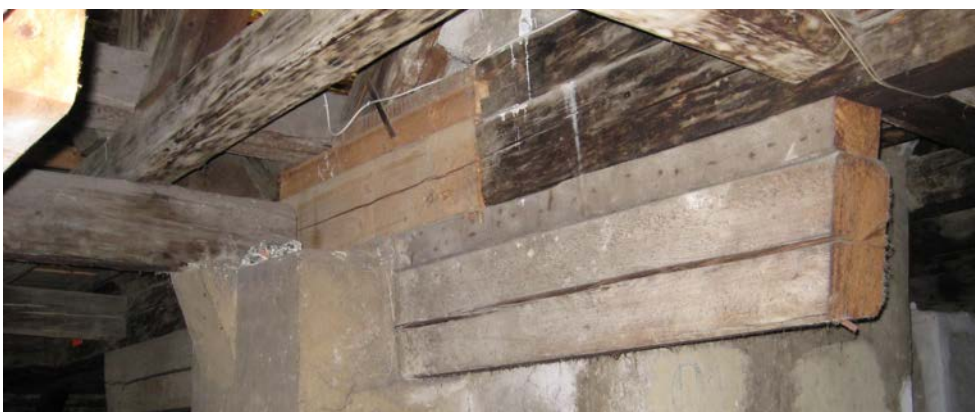
Abbildung 89 Blick auf Kehlbalken und Spannriegel im Gespärre 1

In den Bereichen zwischen den Vollgespärren 3-4 und 4-5 wurden auf der Nordseite die Stuhlschwellen erneuert. Zwischen Gespärre 4 und 5 wurde zudem auch die Mauerbank ausgetauscht. Die Mauerbank zwischen den Gespärren 1-2 und 3-4 wurde teilweise erneuert. Hierbei wurde der innengelegene Balken der Mauerbank entfernt und durch ein Stahlprofil ersetzt.

Im Gespärre 1 wurde der Spannriegel und der Kehlbalken in der Mitte beim Auflagerpunkt auf der Mauer entfernt und der fehlende Teil erneuert.<sup>87</sup> Im Zuge dieser Erneuerung wurde die Auflagerfläche vergrößert. (Abb. 89)

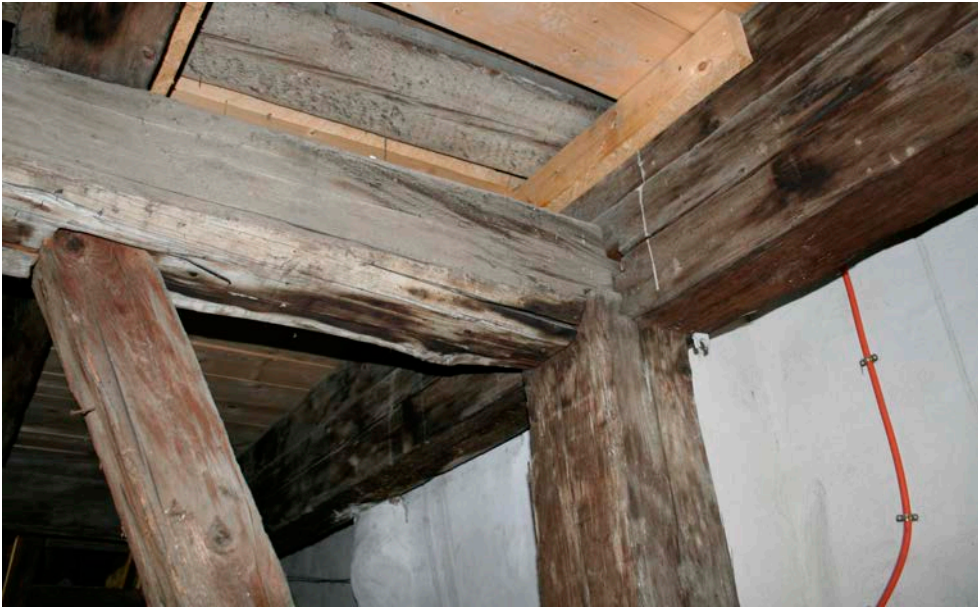
Abbildung 93 Blick auf Holzsäule im Gespärre 0

Erkennbar ist die Erweiterung unter anderem anhand der abweichenden Abbundzeichen der Sparren ab Gespärre 5 und der nachträglich hinzugefügten Holzsäule im Gespärre 0, die als Auflager dient. (Abb. 93)

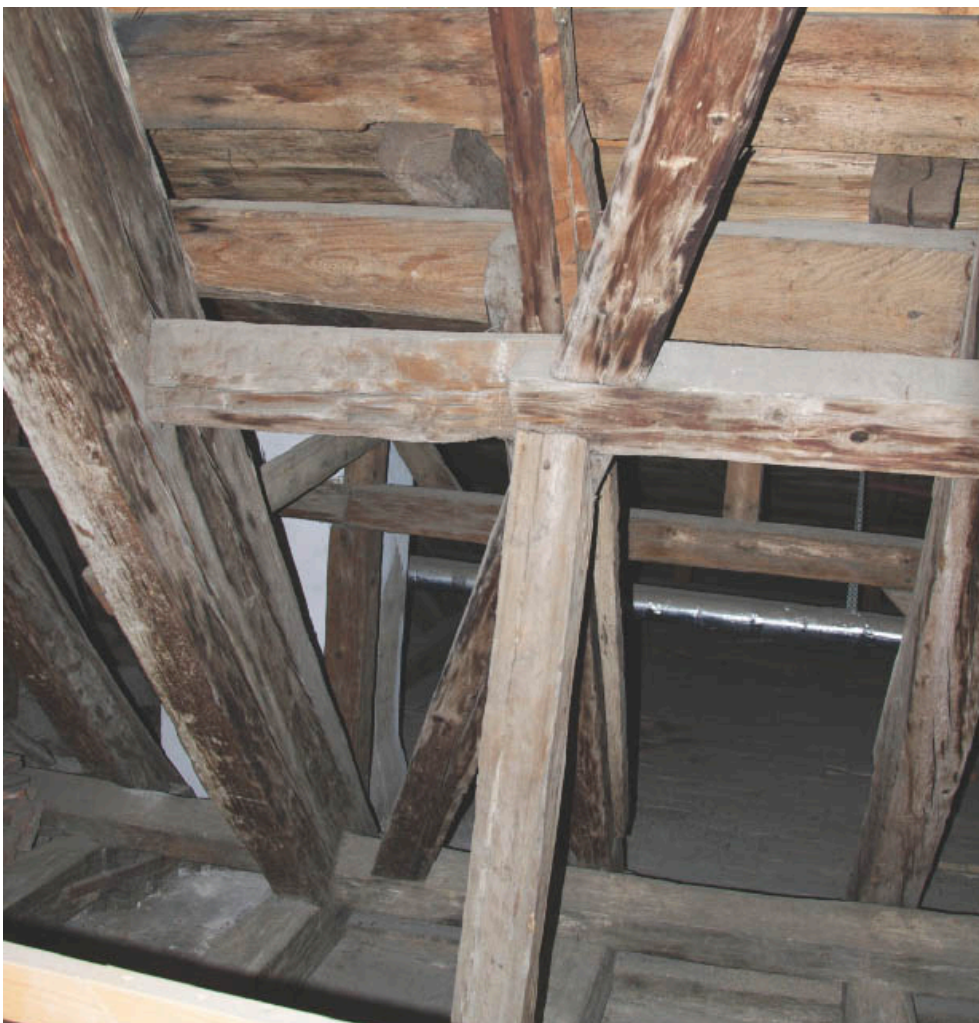
Abbildung 117 Blick auf Brustriegel zwischen den Gespärren 2 und 3

Eine sichtbare Verstärkung befindet sich an der Stuhlsäule des Gespärres 1 auf der Westseite. Dort wurde ein zusätzlicher verstärkender Balken angebracht.

Der Brustriegel zwischen den Gespärren 2 und 3 wird zusätzlich von einer Strebe im Gespärre 2.1 unterstützt. (Abb. 117)

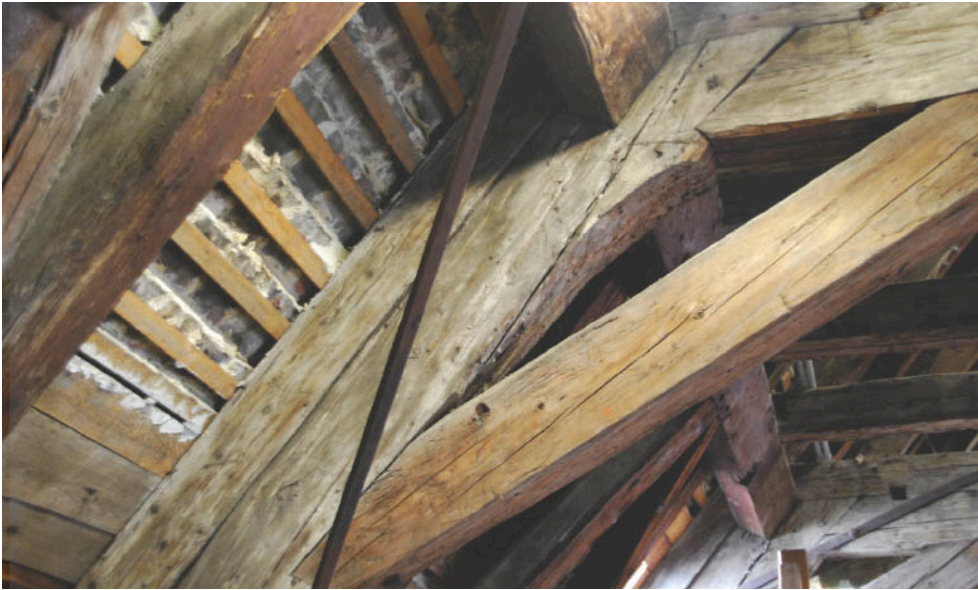
Abbildung 119 Blick auf Stuhlsäule mit Abrundung am Übergang zum Spannriegel

Die Stuhlsäulen der Gespärre 7, 8, 9, 10 und 11 wurden im oberen Bereich, knapp unterhalb der Spannriegel, abgerundet. (Abb. 119)

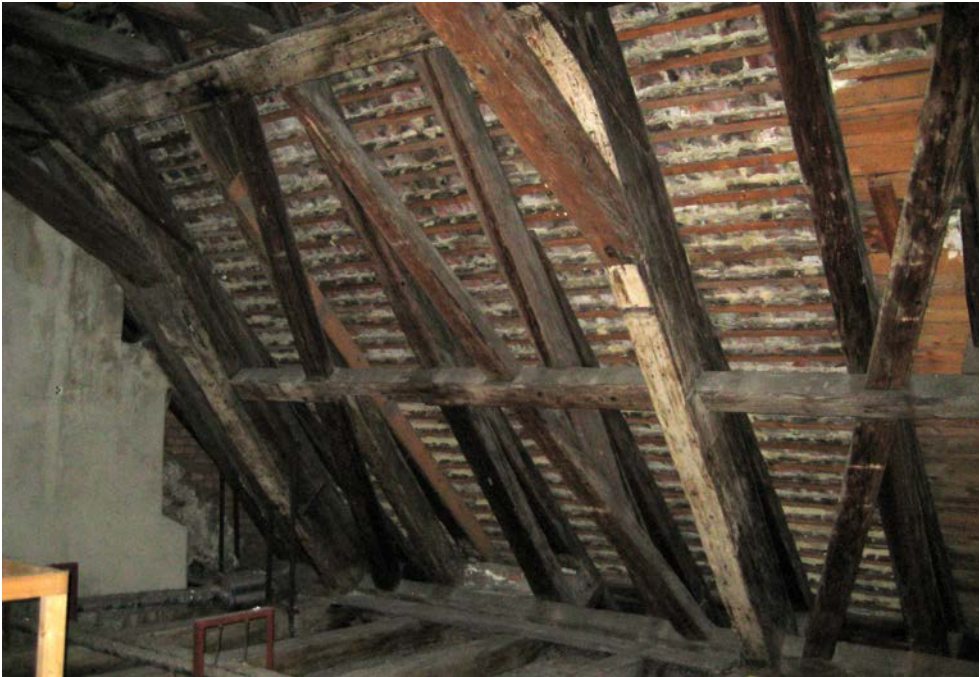
Abbildung 121 Blick auf Gespärre 10 bis 11

Die zweite Bauphase bezieht sich auf die Erweiterung des Daches in Richtung Süden ab dem Gespärre 10. (Abb. 121) Die Neubeginnende Kennzeichnung der Abbundzeichen und die veränderten Abbundzeichen belegen diese These. Aus den dendrochronologischen Untersuchungen geht hervor, dass die verarbeiteten Bauhölzer Fälljahre zwischen 1706 und 1707 aufweisen. Laut Baugeschichte wurden im Jahr 1709, unter dem Kaiser Joseph I., Teile des baufälligen Südturmes abgetragen. Dies deutet darauf hin, dass der neue Teil des Dachwerks 1709 errichtet wurde. Möglicherweise wurde ein Teil des ursprünglichen Daches durch herabfallende Turmteile zerstört.

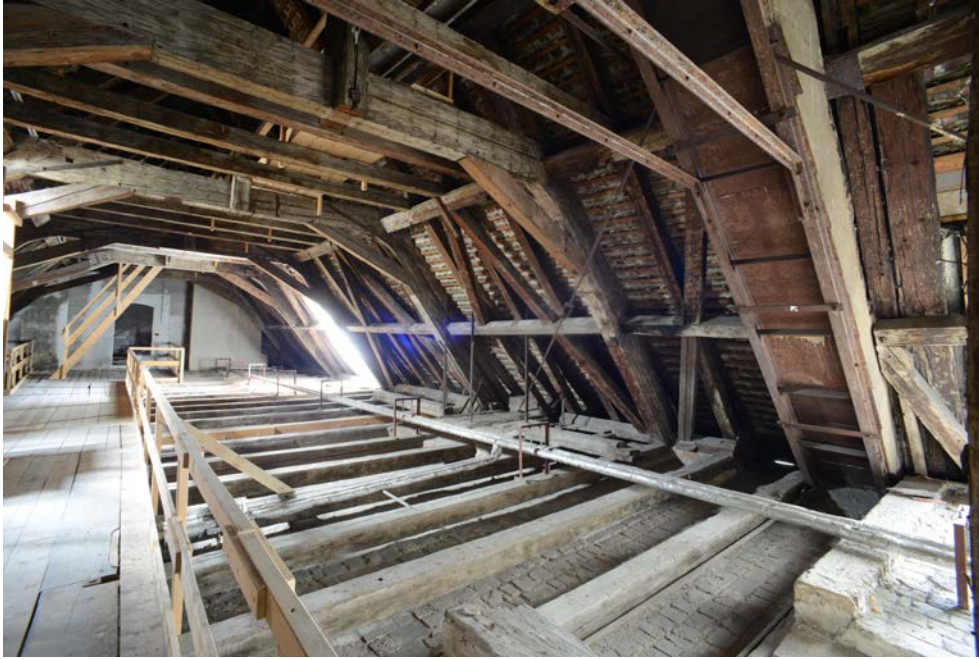
*Abbildung 122 Blick in Richtung Süden auf den umgebauten Teil des südwestlichen Dachwerks*

Die Schäden und Veränderungen im Bereich zwischen den Gespärren 7 bis 11.1 deuten darauf hin, dass hier ein systematischer Umbau stattgefunden hat. (Abb. 122)

Die entfernten Überzüge und Hängesäulen sowie die Abrundungen der Stuhlsäulen lassen darauf schließen, dass dort ein größerer Raum mit möglichem Einbau geschaffen wurde. Nach der Entfernung des Einbaus wurden die zuvor entfernten Kopfbänder wieder ersetzt.

Die gefundenen Putzreste lassen zudem den Schluss zu, dass der Dachraum nicht nur als Lager fungiert hat.
