DIPLOMARBEIT

DIE HÄRINGMÜHLE IN WILFERSDORF

GESCHICHTE, BESTANDSAUFNAHME UND REVITALISIERUNG

Wien, September 2017

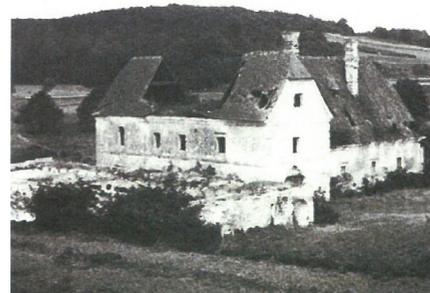
Die Feldmühle befand sich zwischen Zwentendorf und Michelstetten und wurde infolge der Zayaregulierung 1907 stillgelegt. Das Gebäude wurde durch einen Bombentreffer schwer beschädigt und wurde in den Nachkriegsjahren abgetragen. Fotografien und auch die Urmappe zeigen, dass die Mühle aus einem schmalen zweigeschossigen Quertrakt samt Krüppelwalmdach und einem älteren eingeschossigen und breiteren Gebäudeteil mit sehr steilem Dach bestand.

Abb. 15: Ruine mit Bombenschäden

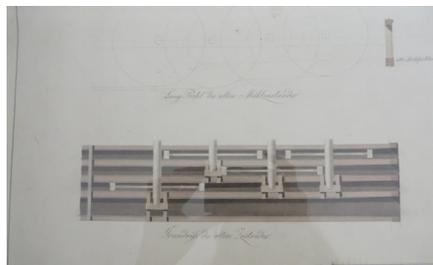
Abb. 37: alter Zustand mit 4 Rädern

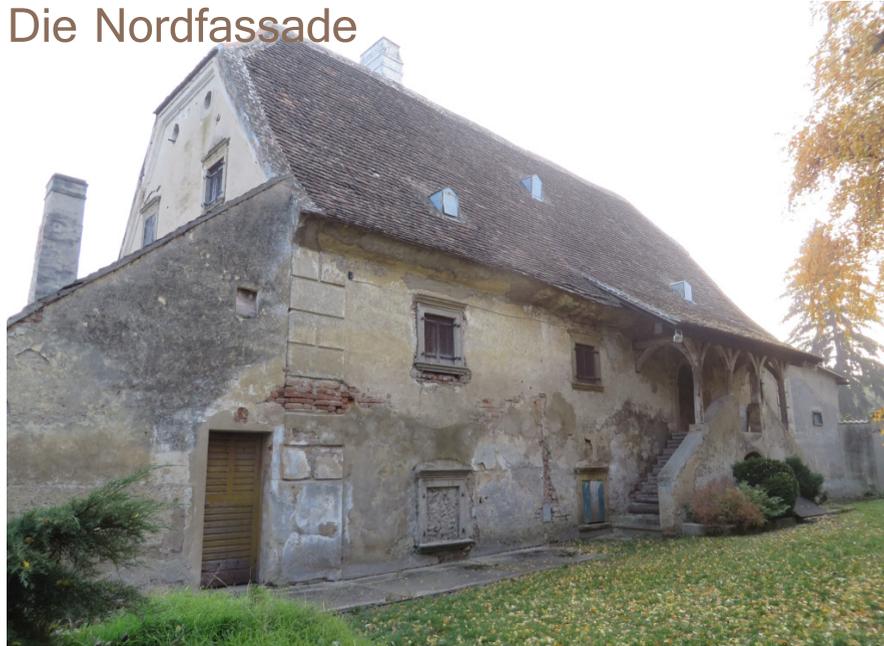
Abb. 130: Ansicht der Nordfassade

An der gesamten Nordfassade sind Putzverfärbungen, aber auch immer wieder Putzabplatzungen vorhanden und somit wird das darunterliegende Ziegelmauerwerk sichtbar. An vielen Stellen, vor allem aber im Traufbereich wurden Fehlstellen mit Zementputz ausgebessert, bzw. ergänzt. Ebenfalls an der gesamten Fassade sind Feuchteschäden erkennbar, die teilweise bis in den Parapethbereich des Obergeschosses reichen.

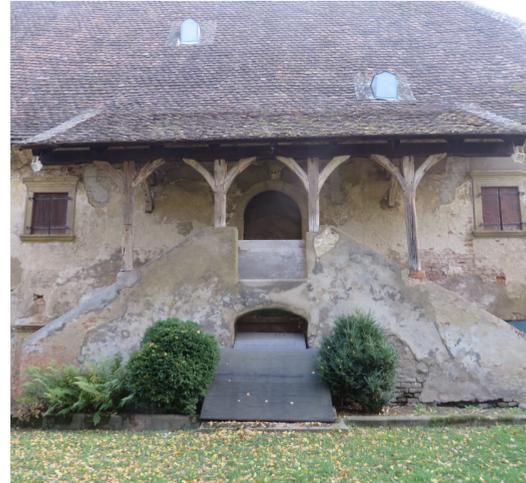
Abb. 131: überdachte zweiläufige Außentreppe

besteht die Dachdeckung aus Wiener Taschen. Die Brüstung der Außentreppe ist aus Ziegel gemauert und beidseitig verputzt, wobei der Putz an einigen Stellen abplatzt. An der Oberseite der Brüstung wurde der Putz ausgebessert und mit Zementmörtel ergänzt, da vor allem dieser Bereich durch eindringenden Niederschlag erheblich gefährdet ist.

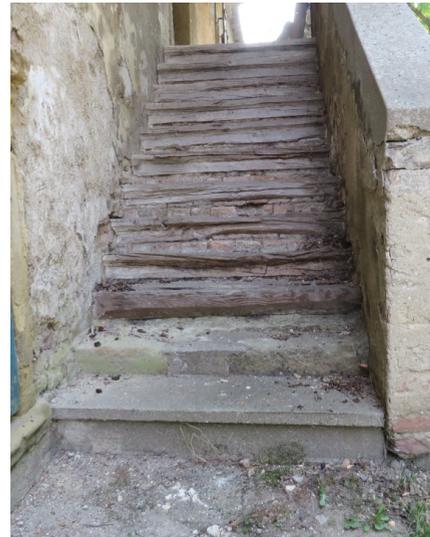
Abb. 133: linker Stiegenlauf

Die Stufen der Außentreppe sind als Holzstufen auf einer Ziegelunterkonstruktion ausgebildet. Allerdings ist beim linken Treppenlauf die unterste Stufe aus Betonguss und die zweite als Steinstufe hergestellt worden (Abb. 133). Bei dem rechten Treppenlauf ist ebenfalls die erste Stufe aus Betonguss und die beiden folgenden Stufen aus Stein (Abb. 134). Einige der hölzernen Trittstufen sind witterungsbedingt schon sehr zerstört. Der Eingang zum Obergeschoss ist als einflügelige Holztüre mit steinernem Rundbogenportal ausgeführt.

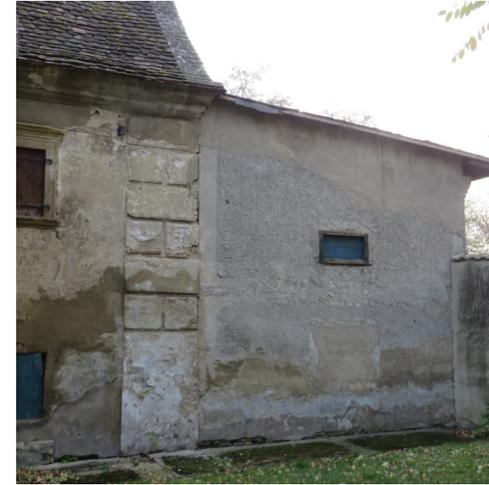
Abb. 140: westseitiger Anbau

Der rechte Anbau hat an dieser Fassade nur ein Fenster. Im Vergleich zu den anderen Fenstern im Hauptteil, weist diese Öffnung jedoch eine viel geringere Parapethöhe auf. Weiters ist erkennbar, dass sich darunter früher ein weiteres Fenster befand, da sich an der Fassade Umrisse einer vermauerten Öffnung abzeichnen.

Aufgrund der unterschiedlichen Putzstrukturen zeigt sich auch, dass das Pultdach früher steiler war und ein Teil später aufgemauert wurde (Abb. 140).

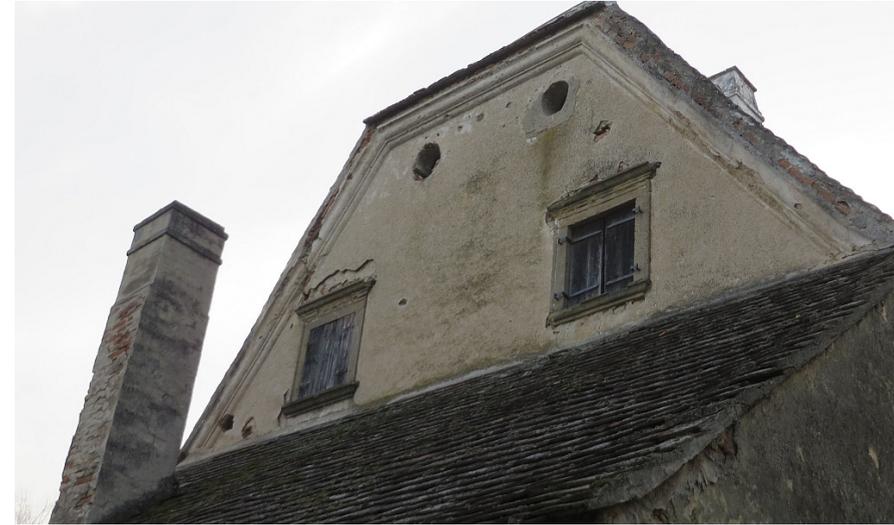
Abb. 142: Giebelbereich

Im Giebelbereich des Haupttraktes befinden sich zwei Fenster, die wie jene auf der Nordfassade mit Steingewänden und zweiflügeligen Holzfensterläden ausgebildet sind (Abb. 142). Rund um die Steingewände beginnt der Putz abzuplatzen und beim linken Fenster ist der gemauerte Rundbogen über dem Fenster schon sichtbar. Über den beiden Fenstern befinden sich noch zwei weitere kleinere runde Öffnungen.

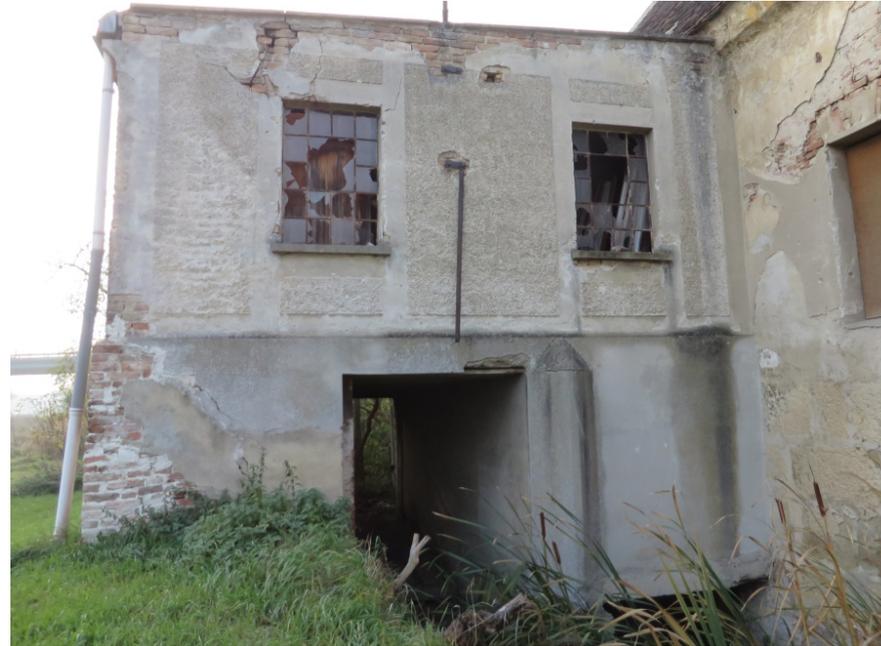
Abb. 144: Ostansicht des südseitigen Anbaus

Der zweite Anbau wurde über dem ehemaligen Mühlbach errichtet, dessen Bachbett an der Ostseite offensichtlich aufgeschüttet wurde, da von dieser Seite nur mehr eine Mulde übrig ist, in der ein Wasserrest steht und Pflanzen vor sich hin wachsen können (Abb. 144).

Auf dem Niveau des Obergeschosses befinden sich zwei Fenster, deren Glas-scheiben in den Metallgittern fast alle zerbrochen sind.

Am oberen Ende der Fassade ist fast über die gesamte Breite der Putz verloren gegangen.

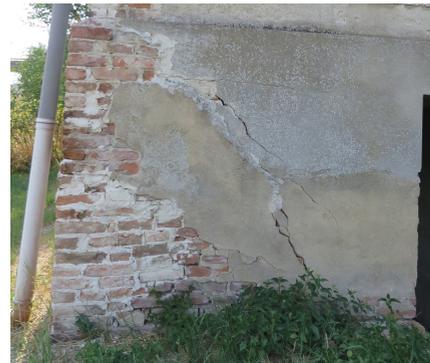
Abb. 145: rechter Sockelbereich

Im Bereich des Erdgeschosses befindet sich Mittig eine Öffnung, die durch den gesamten Anbau führt. Der Mauerteil rechts davon reicht nicht bis zum Boden und so ist ein Teil einer Turbine sichtbar (Abb. 146). Beim linken Mauerteil ist an der Ecke der Putz abgeplatzt und ein Riss erkennbar (Abb. 145), der auf Setzung des Erdreiches hindeuten kann.

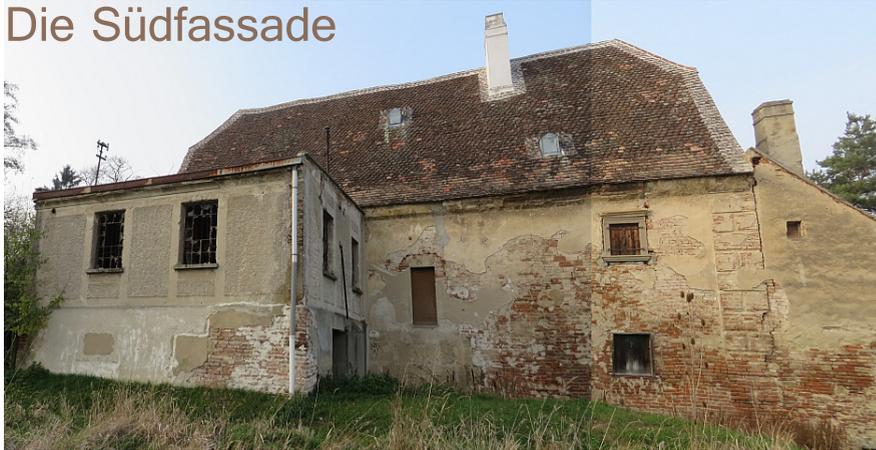
Abb. 147: Ansicht der Südfassade

Da bei der gesamten Südfassade an vielen Stellen der Putz fehlt, ist das
darunter liegende Ziegelmauerwerk gut zu sehen. Es besteht zum Großteil aus
gebrannten Ziegeln in unterschiedlichen Größen, aber auch Bruchsteine sind
zu sehen. Diese kommen im Mauerbereich unter dem einzelnen hohen Fenster
vor und auch immer wieder beim Anbau. Im Allgemeinen ist das Mauerwerk
sehr unregelmäßig. Aufgrund des Putzverlustes wurde an einigen Stellen der
Fugenmörtel bereits ausgewaschen und einige Ziegel zerfressen. Weiters klar
zu sehen ist, dass das Mauerwerk des ostseitigen Anbaus nur im unteren
Bereich mit dem Bestand verschmätzt wurde. Im oberen Bereich ist eine klare
Trennung erkennbar. Ebenfalls gut zu sehen ist, dass die Eckquaderungen mit
dem Mauerwerksverband vorprofiliert wurden (Abb. 151).

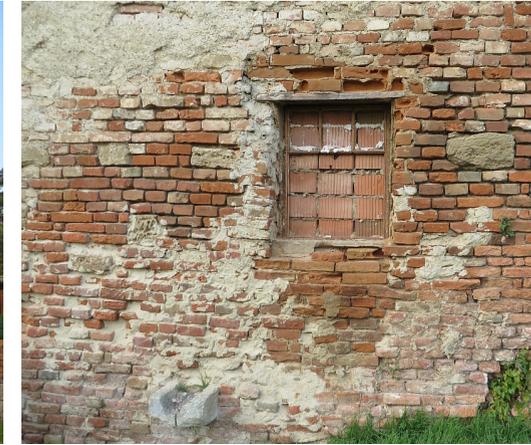
Abb. 149: Detail Ziegelverband, zugemauertes Fenster

Fenster vorhanden. Denn bei jenem im Erdgeschossbereich wurde der Fenster-
rahmen mit Hochlochziegeln zugemauert (Abb. 149). Dadurch ergibt sich eine
kleine Nische, mit einem Holzbrett als Überlager, in der Fassade. Das zweite
Fenster ist nur eine kleine Öffnung genau wie bei der Nordseite.

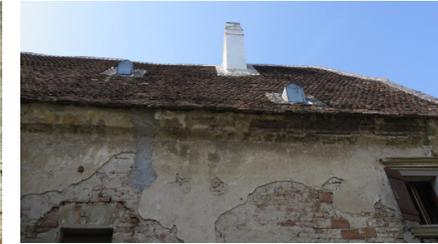
Im Traufbereich ist beim Gesimse das Ziegelmauerwerk ebenfalls sichtbar, da
der Putz in einem längeren Bereich abgeplatzt ist. An einer kleinen Stelle wurde
der Putz ergänzt. Sogar Wespen haben sich an einer Öffnung ohne Putz ein
Nest eingerichtet.

Abb. 152: Traufbereich

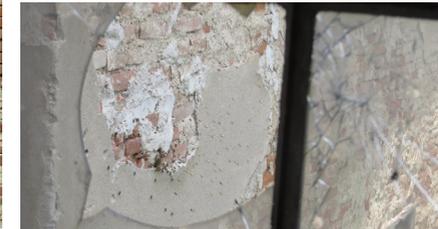
Abb. 153: Wespennest

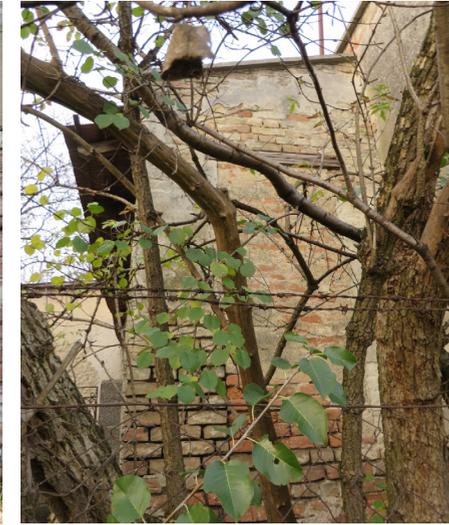
Der Zugang zum südseitigen Anbau befindet sich über dem ehemaligen Mühlbach. Gut zu erkennen sind ein Holzüberlager und der sichtbare Ziegelverband, die darauf hindeuten, dass es hier früher eine Öffnung gab (Abb. 156). Der Putz fehlt in diesem Bereich fast zur Gänze und beim unteren Mauerwerksteil sind bereits die Fugen ausgewaschen.

Abb. 156: Zugang zum Südanbau

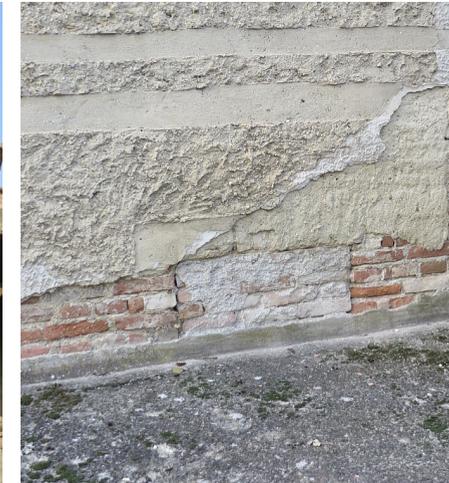
Die südseitige Fassade des Westanbaus ist mit den verschiedenen Putzoberflächen gleich gegliedert wie jene an der Nordseite. Durch die Putzabplatzung im Sockelbereich ist das Ziegelmauerwerk darunter sichtbar und somit klar erkennbar, dass auch hier eine Öffnung nachträglich zugemauert wurde (Abb. 158).

Abb. 158: zugemauerte Öffnung

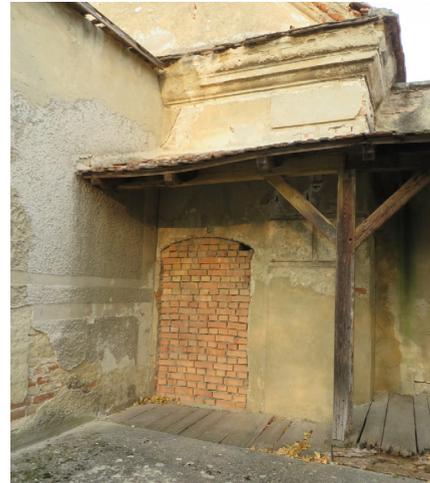
Abb. 161: zugemauerte Türöffnung

Ein früher vorhandener zusätzlicher Eingang in das Gebäude wurde zugemauert (Abb. 161).

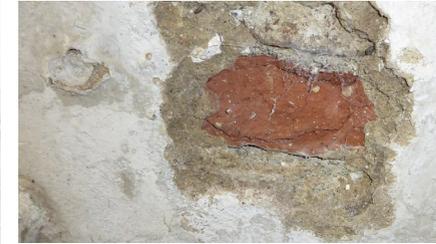
Alle Wände und Decken sind verputzt und mit weißem Kalkanstrich versehen. Betritt man die Mühle von außen, fällt der Blick sofort auf die gegenüberliegende Wand C welche großflächige Putzverfärbungen und auch Putzabplatzungen aufweist. Wand B ist eine frühere Außenmauer an der vor allem im Bereich über Tür 4 Salzausblühungen vorhanden sind und im anschließenden Deckenbereich löst sich großflächig der Putz. Hier sind bereits das Schilf als Putzträger und die Holzschalung sichtbar. An Wand B im Bereich der vier Stufen gibt es eine Stelle an der ein beschädigter Ziegel zum Vorschein kommt. In dem Raum sind zahlreiche Stellen mit Putzabplatzungen vorhanden. Die Wand entlang der Stiege ist in einem besseren Zustand als der Rest des Raumes. Hier blättert an einigen Stellen im unteren Bereich der äußeren Stiegenwange die Farbe ab, sodass frühere Farbfassungen erkennbar sind. Sichtbar sind unterschiedliche Grautöne, Türkis und ein Rotton. Auch an der Decke des Stiegenaufganges löst sich die Putzschicht und der darunterliegende Aufbau wird sichtbar. Weiters sind die Aufputzleitungen zur Stromversorgung sichtbar.

sichtbarer Ziegel

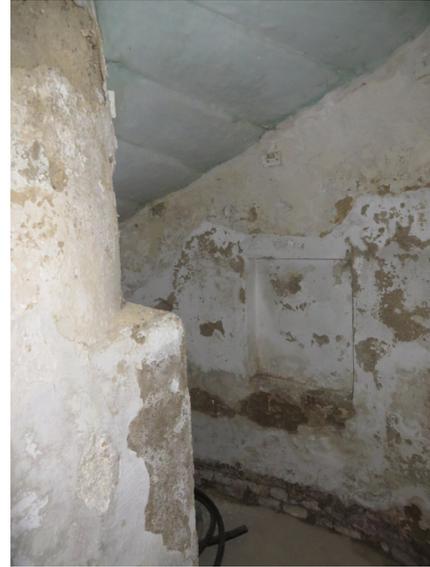
Die Wand ist verputzt und weiß gestrichen, wobei an vielen Stellen die Farbschicht verloren und Putz abgeplatzt ist. Im Sockelbereich fehlt auf der gesamten Länge der Putz und die unteren drei Ziegelscharen sind sichtbar.

Nische, sichtbare Ziegel im Sockelbereich

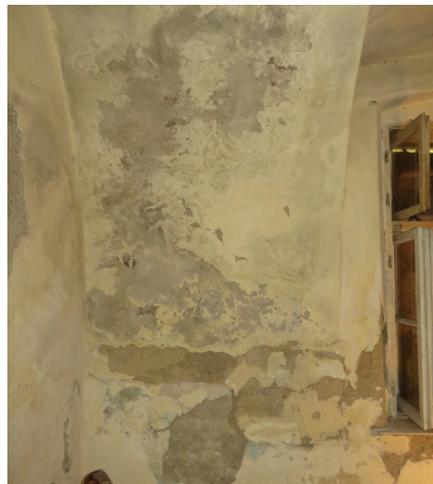
Wand B ist eine Außenmauer, in der sich das einzige Fenster zur Belichtung befindet. Es handelt sich dabei um ein zweiflügeliges Kastenfenster, das von außen durch Holzbretter und ein Eisengitter verschlossen ist. Weiters sind nur die äußeren Fensterelemente vorhanden. Im Parapetbereich, sowie links und rechts vom Fenster, gibt es einen Verlust des Anstriches und der Putz kommt zum Vorschein.

Mauerteil links neben dem Fenster

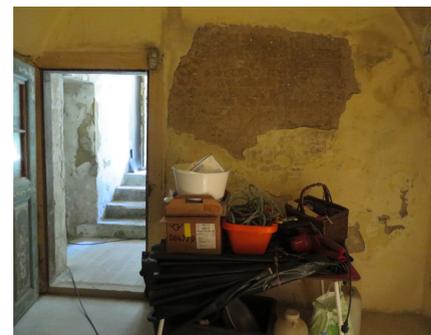
An vielen Stellen in dem Raum kommen frühere Farbfassungen zum Vorschein bzw. treten Verfärbungen auf. Bei Wand A fehlt an einer großen Stelle der Putz und das darunterliegende Ziegelmauerwerk ist sichtbar. Der obere Raumabschluss wird durch ein Tonnengewölbe gebildet, wobei dieses bei den Wänden B und D in einer Höhe von 1,25 m beginnt und in der Mitte 2,97 m hoch ist.

Putzverluste an Wand A

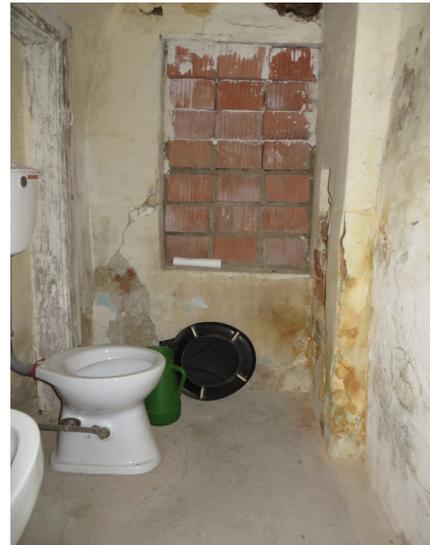
Ein früheres Fenster in Wand C wurde mit Hochlochziegeln zugemauert und unverputzt belassen. Darüber befindet sich eine große, dunkel verfärbte Stelle. Im Sockelbereich ist teilweise der Putz sichtbar und es kommen frühere Farbfassungen zum Vorschein.

zugemauertes Fenster in Wand C

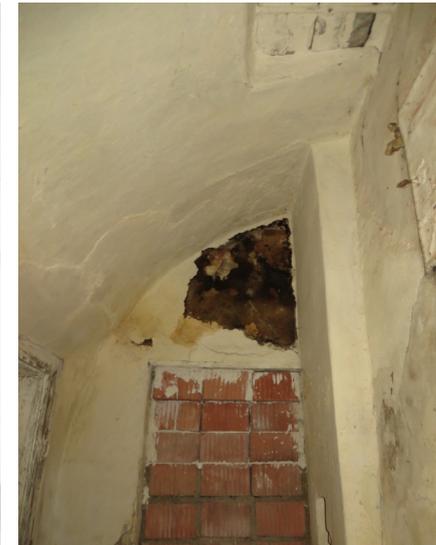
dunkle Verfärbung an Wand C

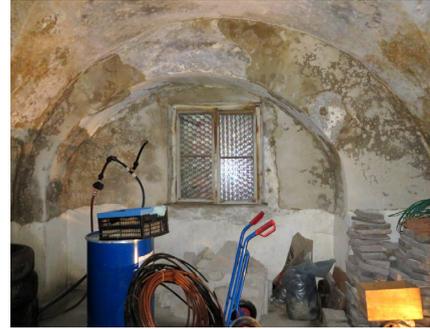
Zugemauertes Fenster in Wand A

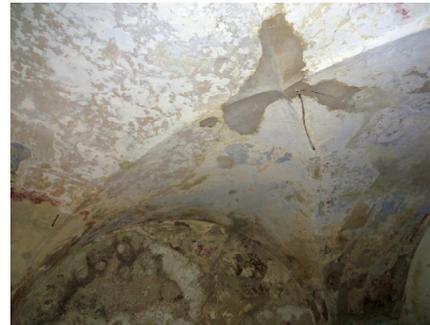
Auch hier wurde an einigen Stellen an Wänden und Decke mit Zementputz ausgebessert.

Putzausbesserungen

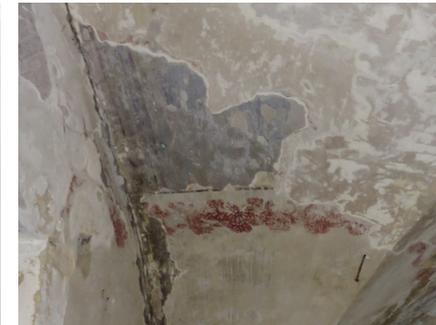
Wie beim vorherigen Raum haben die Wände und die Decke kein einheitliches Erscheinungsbild. Es gibt Verfärbungen und es kommen unterschiedliche Farbschichten zum Vorschein.

sichtbare ältere Farbfassungen

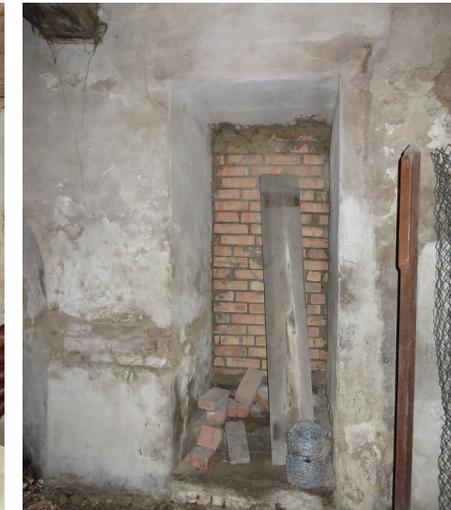
zugemauerte Türöffnung in Wand D

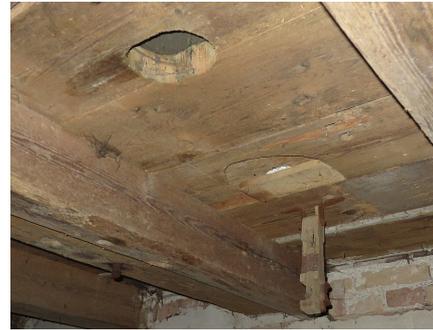
Blick an die Decke des niedrigen Bereiches geschwächter Tram

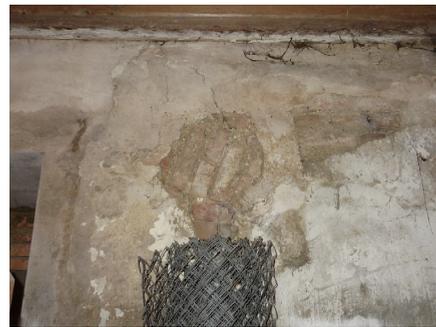
Alle Wände sind verputzt und grundsätzlich hell gestrichen, wobei an allen Wänden immer wieder dunkle Verfärbungen auftreten und auch unterschiedliche Schichten des Kalkanstriches sichtbar sind. An zahlreichen Stellen kommen die darunterliegenden Ziegel zum Vorschein.

sichtbare Ziegel

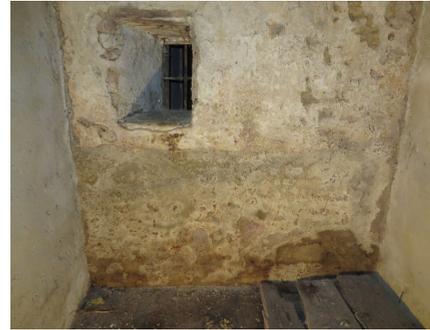
Der Raum 08 wurde in den Raum 07 hinein gebaut und ist auch nur über diesen, durch Tür 8, zu erreichen. Diese Tür ist im Grunde nur ein Durchgang ohne Türblatt und hat eine Breite von 60 cm. Die Wände A, C und D sind aufgemauert und beidseitig verputzt. Nur Wand B weist Verfärbungen der Putzoberfläche aufgrund von Feuchtigkeit auf. Hier befindet sich ein kleines Fenster zu Raum 06.

Wand B mit dem Fenster 4

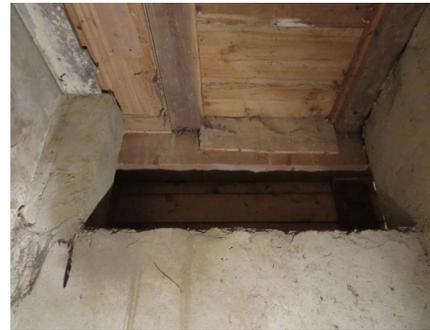
Ein Großteil der Wand C reicht nicht bis zur Decke, sondern ist nur 2,17 m hoch. Der obere Raumabschluss ist eine Tramdecke, wobei sich die Träme aus Raum 07 fortsetzen.

fehlender oberer Raumabschluss von Wand C

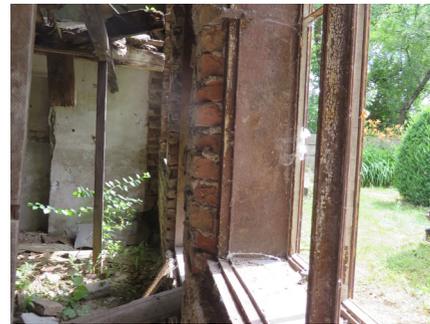
Wand D ist die einzige Wand, welche nicht verputzt ist. An den verputzten Wänden treten, vor allem in den Sockelbereichen und an Wand B im Bereich links neben der Tür, Putzschäden aufgrund von Feuchtigkeit auf. Bei den beiden großen Fenstern fehlen die Glasscheiben.

Detail Fenster 8

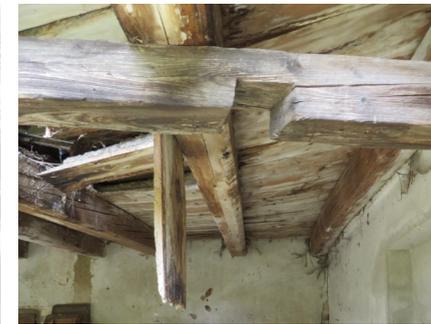
Die Deckenkonstruktion bestehend aus Holztrümen und einer Schalung, ist stark vermorscht und teilweise bereits eingestürzt, sodass sie provisorisch unterstützt wird. Deshalb wurde dieser Raum nur von außen aufgenommen.

kaputte Decke

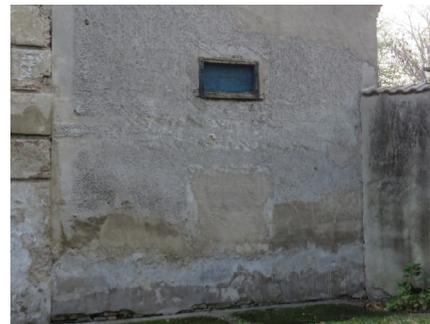
In den Wänden A und C befindet sich jeweils eine Nische, wobei jene in Wand C bis zum Boden reicht. Bei beiden Nischen handelt es sich um zugemauerte Öffnungen. Bei beiden gibt es Spuren an der Außenfassade die darauf hindeuten. An Wand A ist eine Änderung der Putzstruktur sichtbar und bei Wand C sieht man aufgrund des abgeplatzten Putzes die hinzugefügten Ziegel im Mauerwerksverband.

Wand A von außen, zugemauertes Fenster

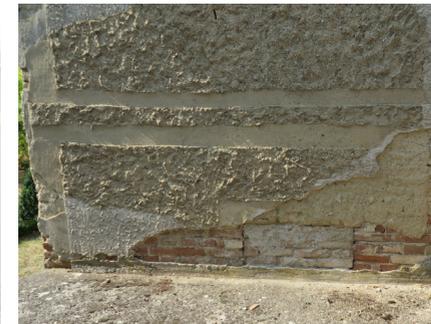
Wand C von außen, zugemauerte Öffnung

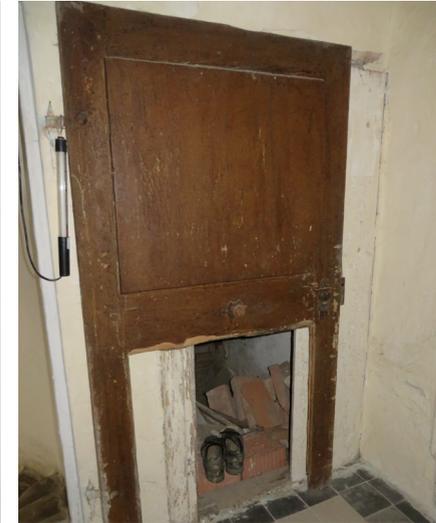
Raum 10 ist ein kleiner Gang im Obergeschoss und wird über die gewendelte Stiege in Raum 01 erschlossen. Betreten wird der Raum durch Tür 11, einer Holztüre, bei der ein Rahmenfüllungselement fehlt. Alle anderen Türen des Raumes sind ebenfalls Holztüren, wobei die Türen 12 und 13 zu diesem Raum hin weiß gestrichen sind. In Wand A befindet sich das einzige Fenster des Raumes. Das sehr kleine Fenster, bei dem die Glasscheibe zerbrochen ist, ist allerdings von außen mit Holzbrettern verschlossen.

Türblatt von T11, dahinter T12

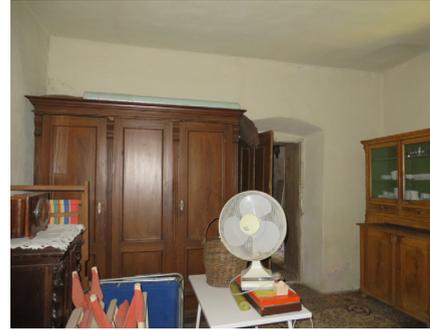
Alle Wände und auch die Decke sind verputzt. Nur an einigen wenigen Stellen gibt es Verfärbungen beim Anstrich. Bei Wand D ist rechts neben der Tür eine ältere Farbfassung sichtbar.

Blick in den Raum auf Wand D

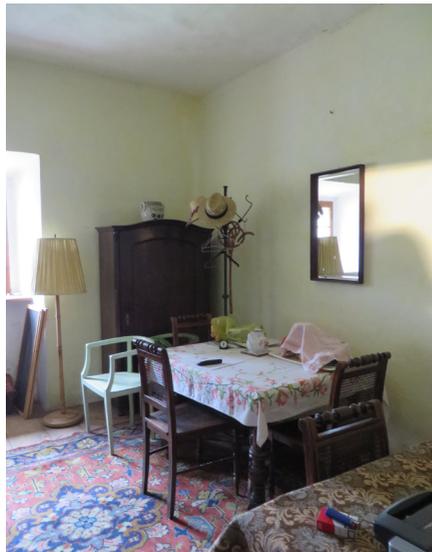
Blick in das Eck von Wand C und D

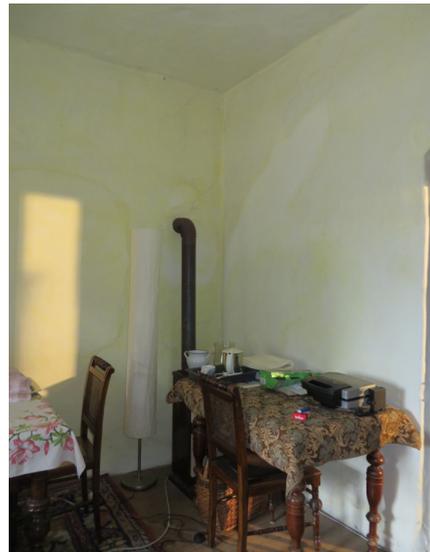
Blick in das Eck von Wand D und A

Belichtet wird der Raum über ein zweiflügeliges Holzfenster welches gegenüber dem Eingang in Wand C liegt. Es ist genauso ausgeführt, wie jenes in Raum 13. Im Eck zwischen den Wänden A und D befindet sich ein kleiner Ofen, dessen Abluftrohr in Wand D einmündet. Hier sind ein paar Risse in der Wand erkennbar.

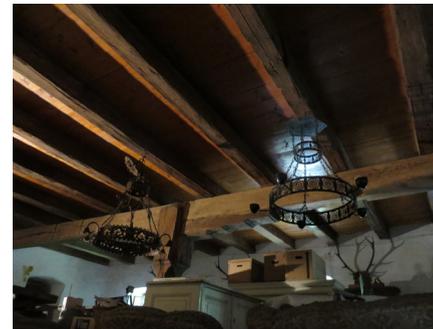
Die Decke ist als Tramdecke ausgebildet, wobei die 13 Träme von Wand A zu Wand C reichen und durch einen Unterzug, der allerdings nicht mittig liegt, unterstützt werden. Tram Nummer 9 wurde falsch herum eingebaut. Er hat einen Querschnitt von 25/20 cm. Die restlichen Träme allerdings 20/25 cm. Entlang der Träme 3 und 8 sind Zugstäbe vorhanden.

Blick auf die Tramdecke

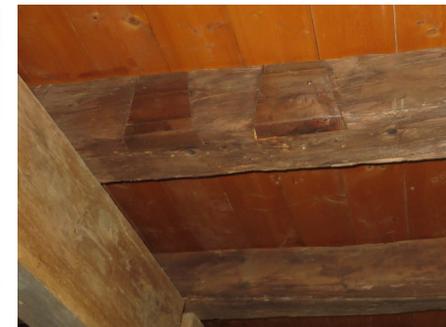
Ausbesserungen am Tram

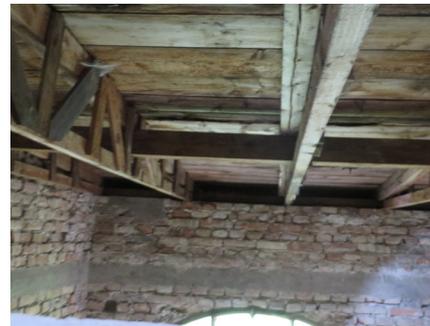
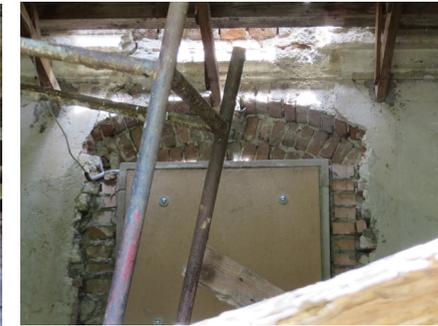
Fenster 9 in Wand D

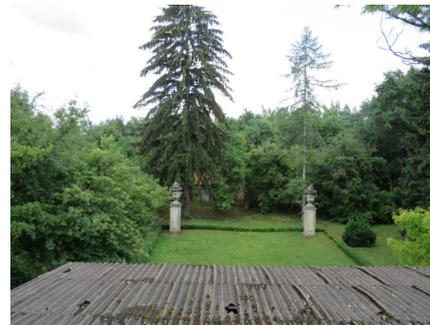
Den oberen Raumabschluss bildet das Dach des Anbaus. Die Dachkonstruktion besteht aus mehreren Fachwerkträgern, Holzschalung und einer Wellblechdeckung, die allerdings Löcher aufweist. Bis zu der Unterkante der Fachwerkträger beträgt die Raumhöhe in etwa 2,25 m.

Löcher in der Wellblechdeckung

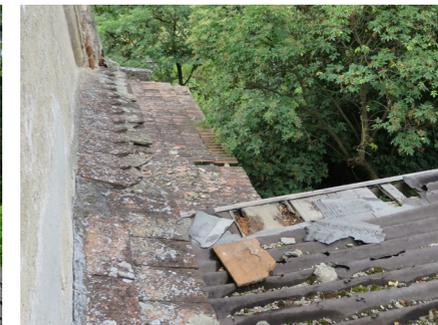
Schadhafte Dachdeckung

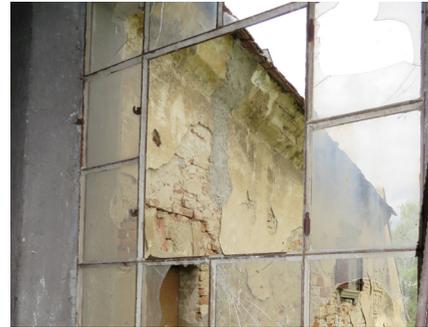
zerbrochene Fensterscheiben

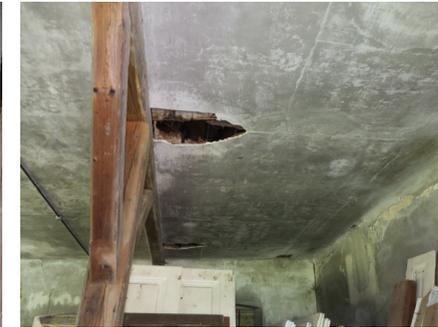
In den Übergangsbereichen von den Wänden zur Decke sind immer wieder Risse im Putz zu erkennen. Durch mehrere Löcher in der Decke ist das darüberliegende, vermorschte Holz zu sehen. Dies weist auf Schäden in der Dachdeckung hin. Die Decke weist ein leichtes Gefälle auf, wobei die größte Raumhöhe bei Wand A und die geringste bei Wand C gemessen werden kann. An jener Stelle, wo sich darunter die Turbine befindet, sind im Boden zwei kleine Öffnungen vorhanden, die für die Übertragung der gewonnenen Energie notwendig waren. Ein Rest der Elektroinstallation und die Oberputzleitungen lassen erkennen, dass sich hier einmal ein Maschinenraum befand.

Löcher in der Decke

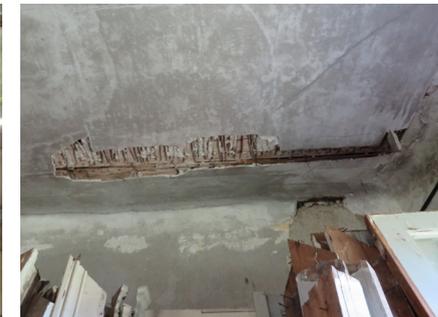
Schadhafte Stelle im Putz

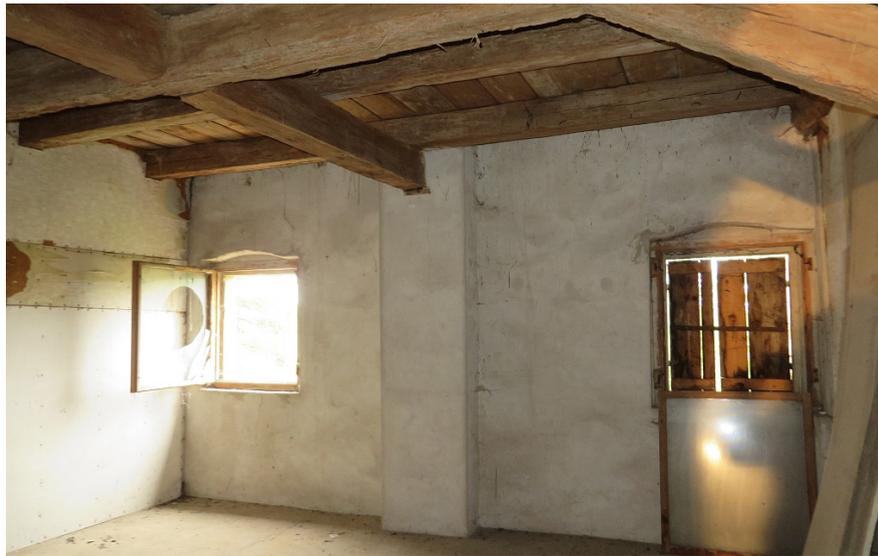
Blick auf Wand B

Raum 19 befindet sich im Dachgeschoss und wird über eine Tür mit Spitzbogen in Wand D erreicht. Für die Belichtung sorgen zwei Fenster in Wand B, die gleichzeitig die Giebelwand ist. Das linke Fenster hat einen Fensterflügel, bei dem die Glasscheibe kaputt ist und beim Rechten fehlen beide Fensterflügel. Es kann nur mit den beiden außenliegenden hölzernen Fensterläden geschlossen werden.

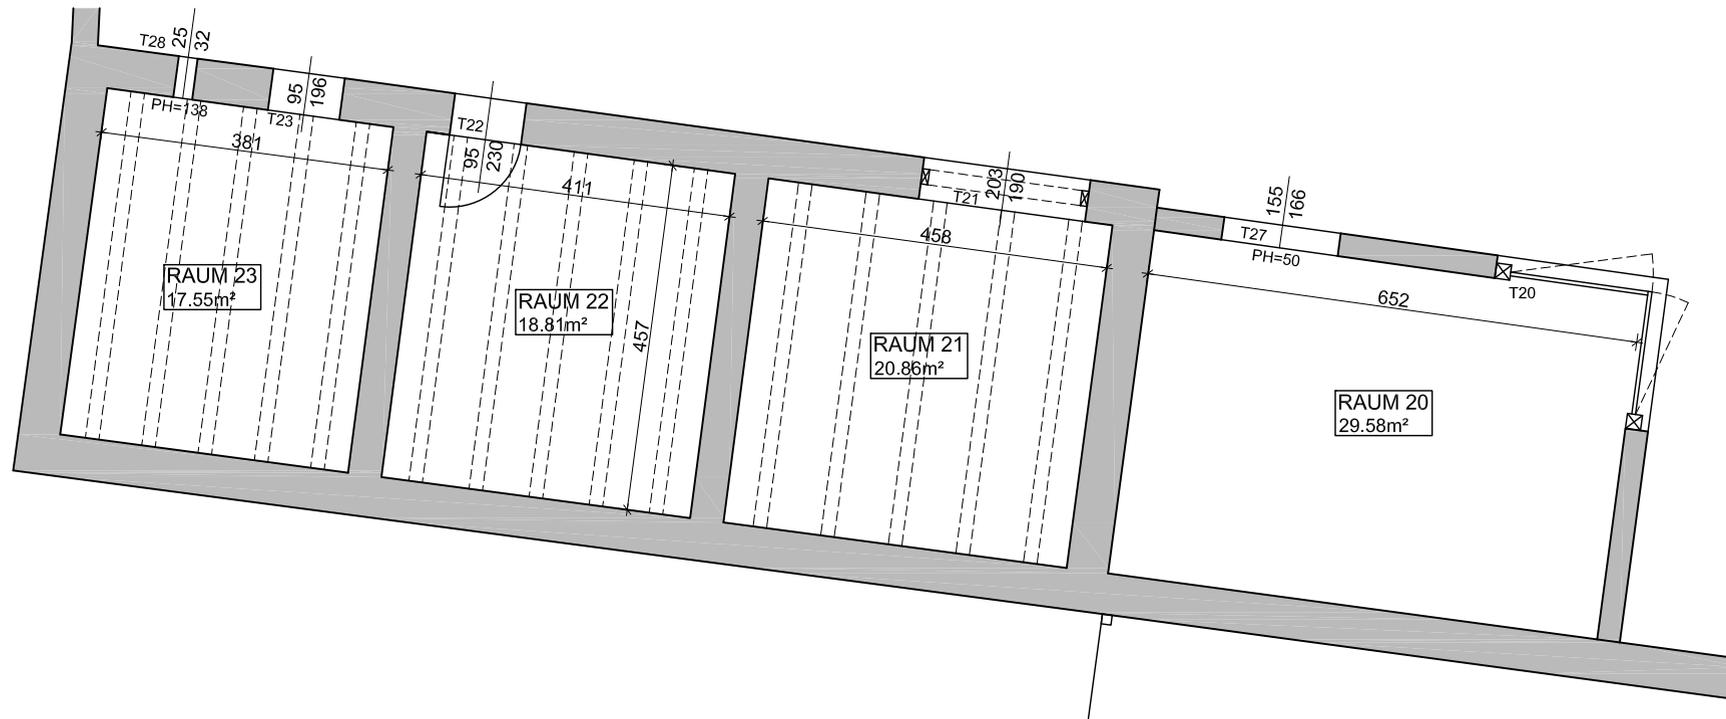
Die Tramdecken sind stark vermorscht und in keinem guten Zustand. Durch entstandene Löcher in der Schalung ist der darüberliegende Dachstuhl sichtbar. Bei den verputzten Außenfassaden treten großflächige Putzabplatzungen auf und an einigen Stellen sind Farbreste sichtbar. An der Nordseitigen Fassade gibt es über die gesamte Länge Schäden im Sockelbereich.

Bei dem Nebengebäude sind alle vermorschten Holzelemente vorsichtig zu entfernen und zu ersetzen. Die Dachdeckung muss überprüft und Schäden behoben werden. Für die Wände, Türen und Fenster gilt das gleiche wie für das Mühlengebäude.

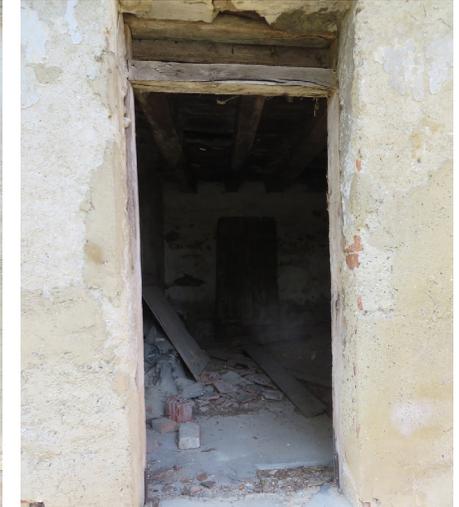
Der nächste Raum hat eine einflügelige Holztür mit Oberlicht. Für den Innenraum gilt das gleiche wie bei dem vorherigen Raum. Bei dem letzten Raum 23 fehlt das Türblatt. Auch hier gibt es ein kleines Oberlicht und zusätzlich ist noch ein kleines Fenster vorhanden. Bei den verputzten Wänden treten sehr starke Verfärbungen und Abplatzungen auf und am Boden befindet sich ebenfalls Schutt.

Tür zu Raum 23

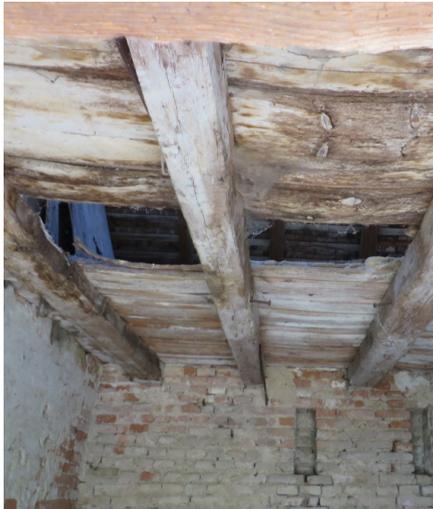
vermorschte Tramdecke

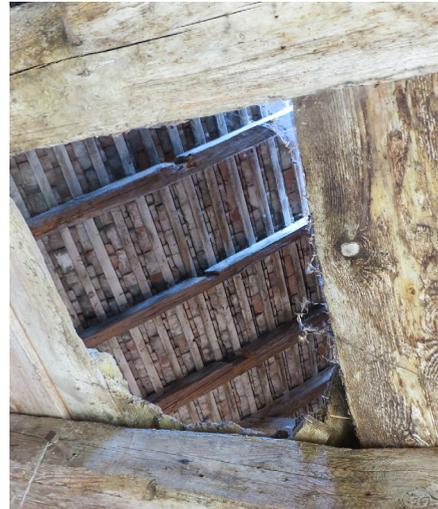
Blick in den Dachstuhl

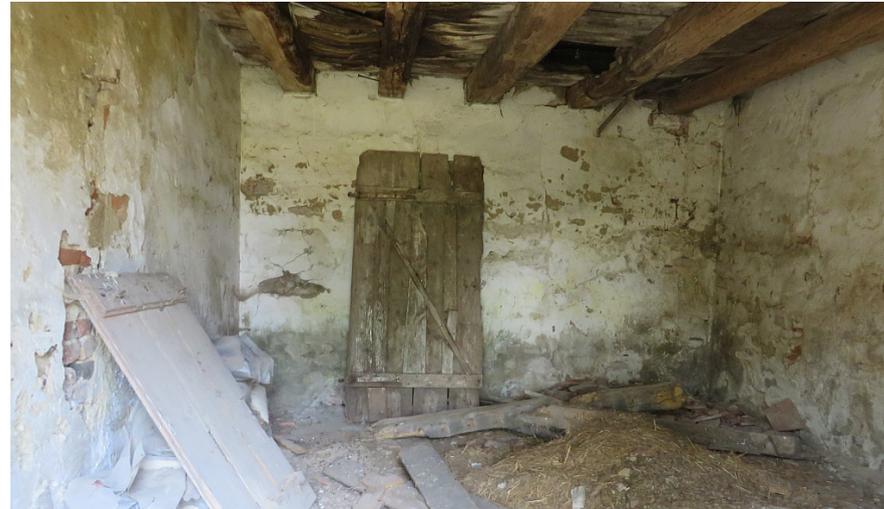
Raum 23, vermorschte Decke, Verfärbungen und Abplatzungen an den Wänden
