Diplomarbeit

Das Graggaberggut - Bestandsaufnahme und Revitalisierung

Caroline Pflügl
0906010

Wien, am 22.05.2017

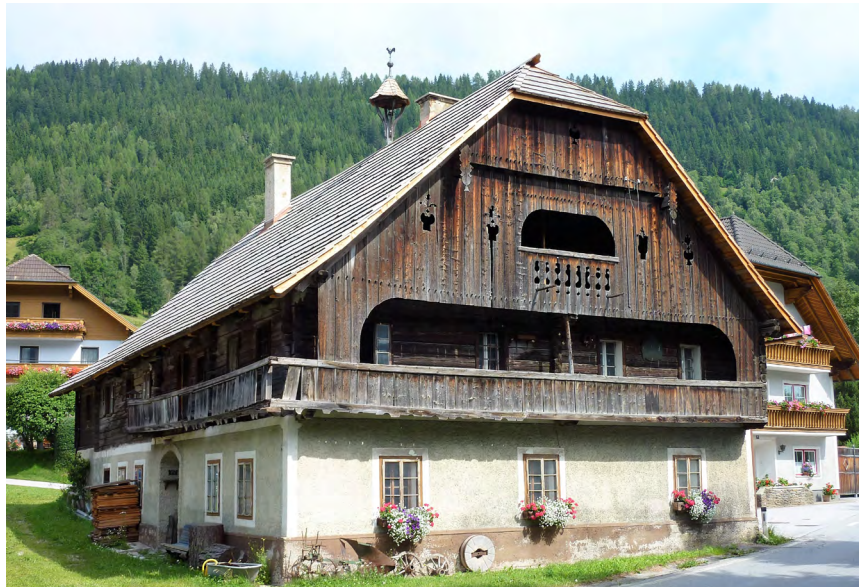
Abb. 46 Wohnhaus Ansicht Süd

Von außen ist das Wohnhaus in gutem Zustand zu sein, lediglich im Sockelbereich blättern Putz und Farbe ab (siehe Abb. 46). Ein durchaus größeres Problem stellte der morsche Balkon dar, bei dem nicht nur die seitlichen Geländerbretter teilweise fehlten, sondern auch die Konstruktion im westlichen Bereich stark beschädigt war (siehe Abb. 107). Im Herbst 2016 veranlasste der Eigentümer die Sanierung des Balkons. Die morsche Konstruktion wurde durch neue Holzträger und Bodenbretter ersetzt. Das Geländer wurde mit gebeizten Fichtenbrettern erneuert und die Ornamentbretter für den unteren Balkonabschluss wurden von einem Zimmerer nach den noch vorhandenen, originalen Brettern angefertigt.

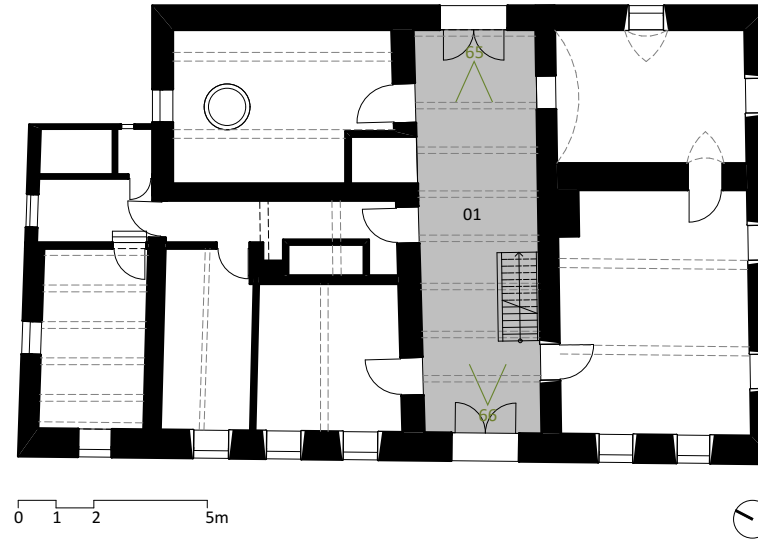
01 Laben

allgemein guter Zustand, teilweise blättert Wandfarbe ab,
Holzbalkendecke vor der Rauchkuchl ist schwarz vom Rauch

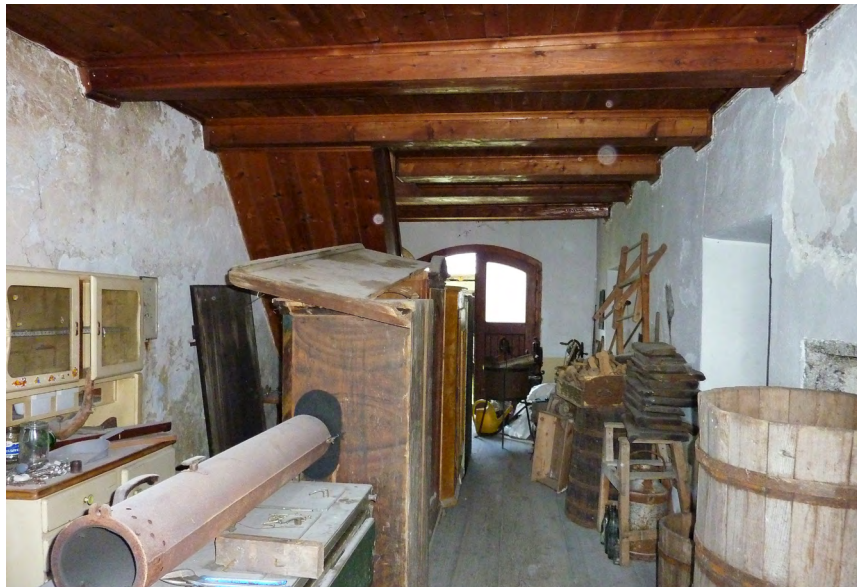
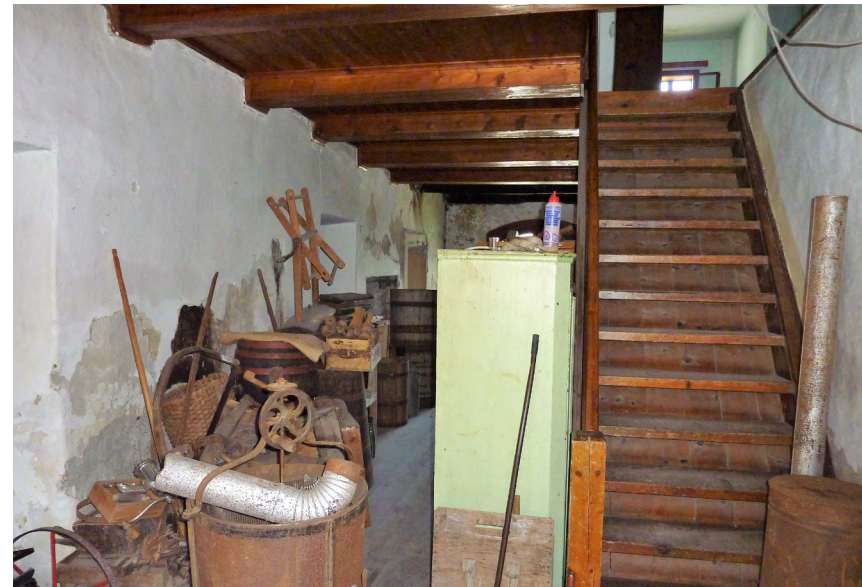
Die Holzbalkendecke ist vom Rauch aus der Rauchkuchl geschwärzt. Teilweise wurde die Decke verschalt.

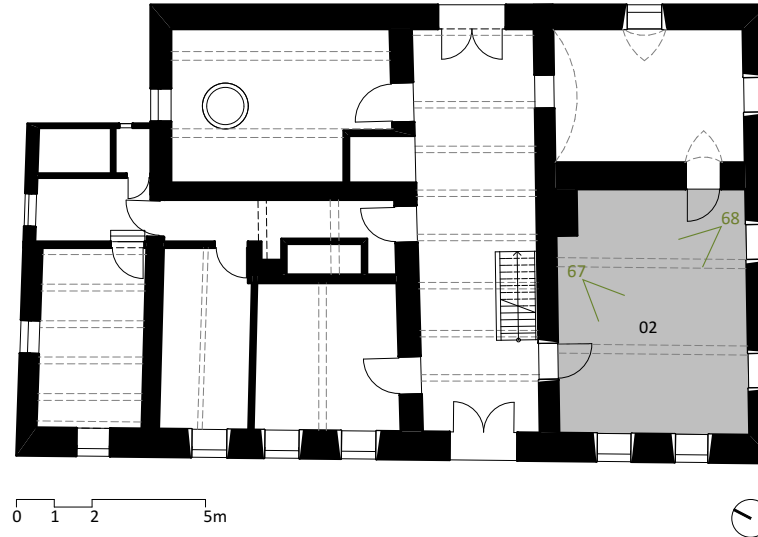
02 Stube

allgemein guter Zustand

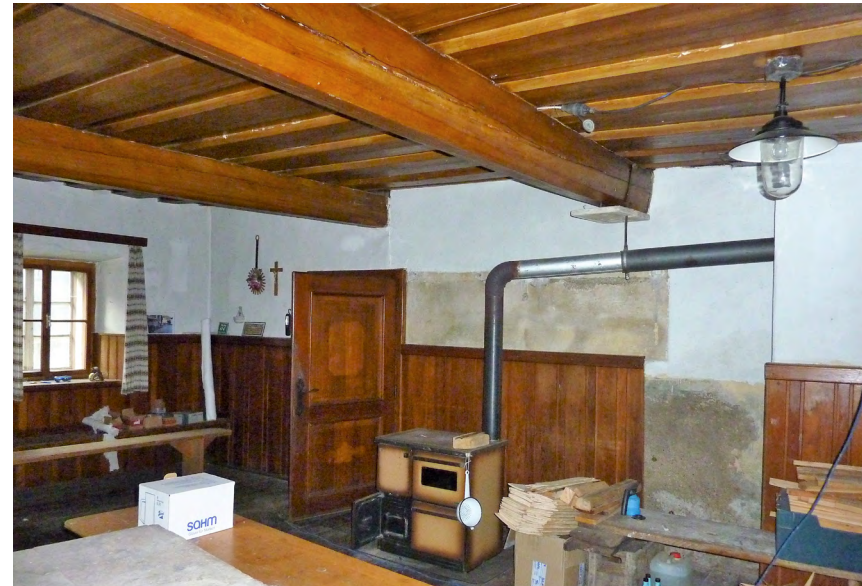
Abb. 68 Stube Innenansicht

Die Stube des Graggaberguts ist in einem guten Gesamtzustand, besonders hervorzuheben ist hierbei die erhaltene Holzbalkendecke, die lediglich nachträglich lasiert wurde. Der Kachelofen ist jedoch nicht mehr vorhanden und auch die innenliegenden Fensterflügel der vier Kastenstockfenster wurden erneuert. Hierbei fällt die unterschiedliche Unterteilung auf, denn während die älteren, äußeren Flügel sechsteilig sind, sind die neueren, inneren Fensterflügel vierteilig. Die Holzvertäfelung wurde vermutlich in den 1960er Jahren erneuert. Beim Fußboden handelt es sich um Fichtenholzdielen.

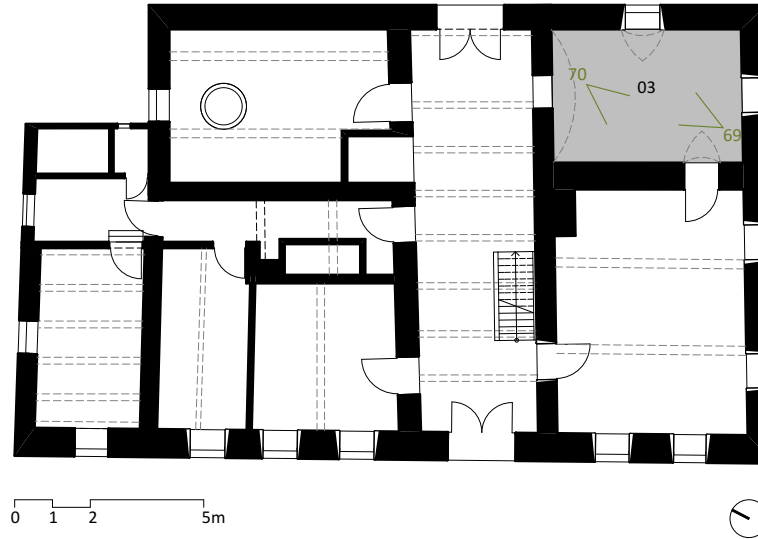
03 Rauchkuchl

Putz wurde abgeschlagen, Ruß von der offenen Feuerstelle vor allem auf dem Gewölbe

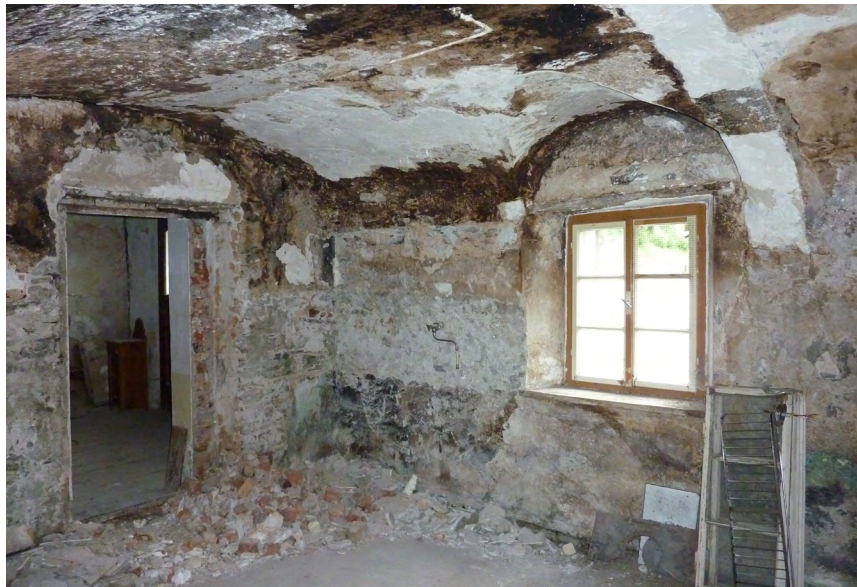
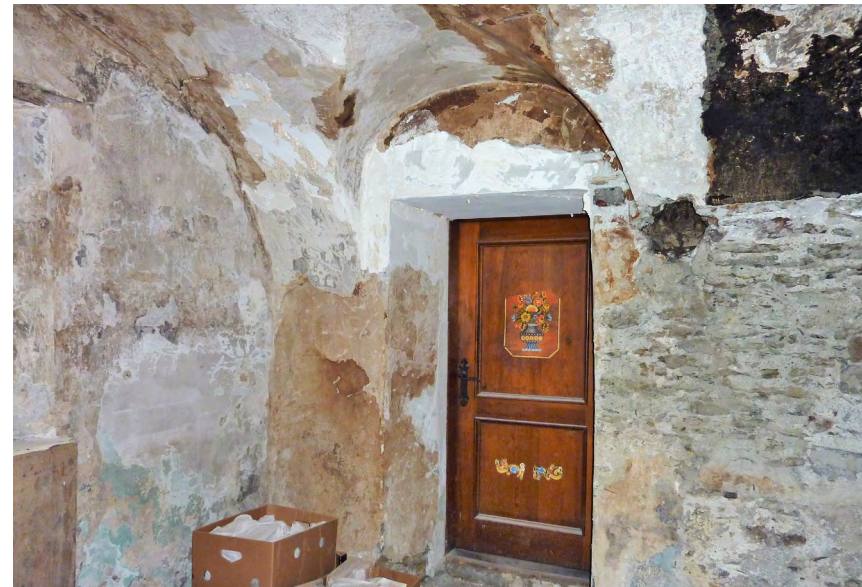
Abb. 69 Rauchkuchl Innenansicht

allgemein guter Zustand, feuchte Stellen am Boden und an der Wand, Ruß an den Trämen

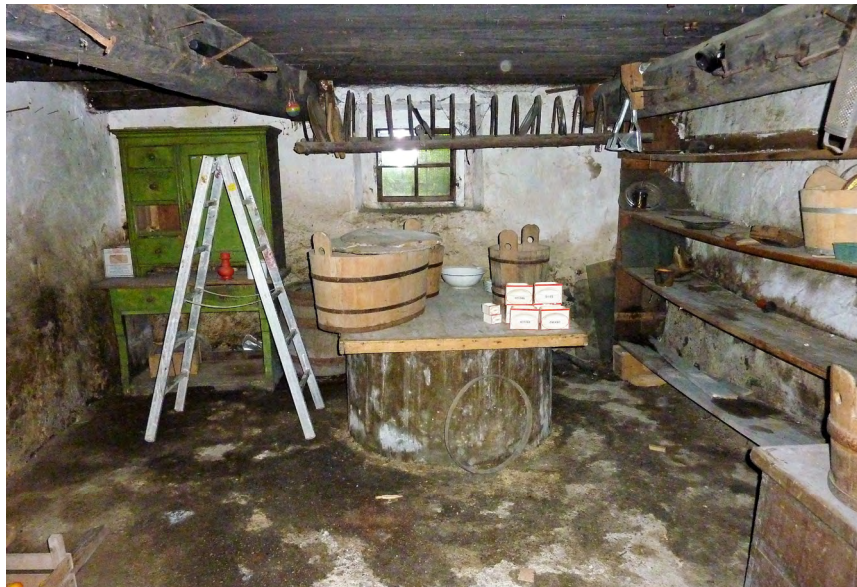
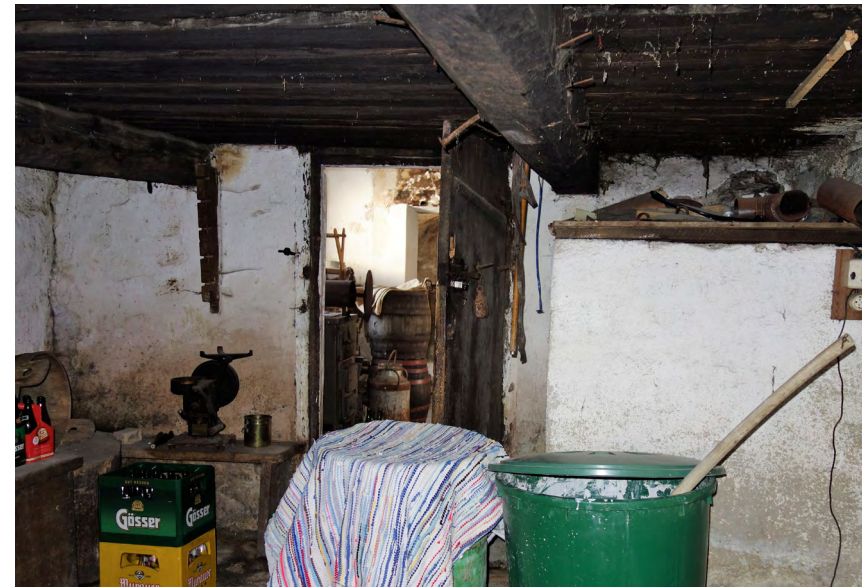
Abb. 71 Speisekammer Innenansicht

Am Boden und an den Wänden befinden sich feuchte Stellen und die Holzbalkendecke ist schwarz vom Ruß. Das Raumklima ist dennoch bis heute ideal zur Lebensmittelaufbewahrung und so wird das selbst geerntete Obst vom Eigentümer auch hier eingelagert.

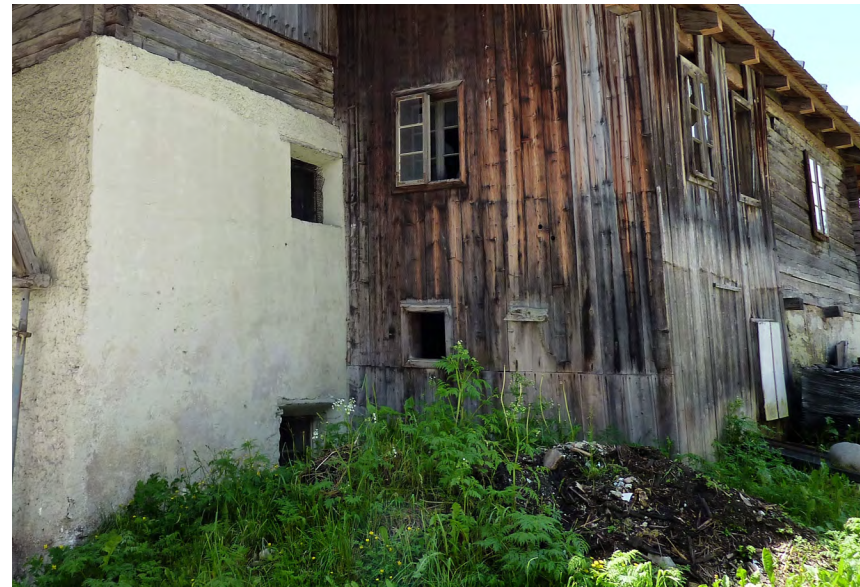
Abb. 74 Außenansicht Trockentoilette und Schacht

Decke abgestürzt, Feuchtigkeitsschäden

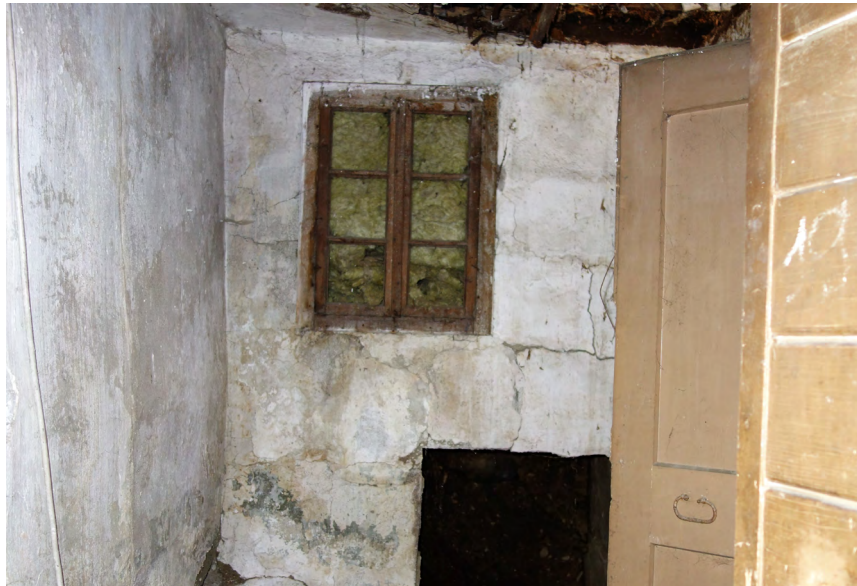
Abb. 75 Innenansicht Vorraum

Decke teilweise eingestürzt, Feuchtigkeitsschäden

Der Vorraum (Raumnummer 07) ist ebenfalls in sehr schlechtem Zustand. Die Decke zum Obergeschoss droht abzustürzen, beziehungsweise ist in einem Bereich bereits durchgebrochen. Zudem sind im Mauerwerk Risse ersichtlich.

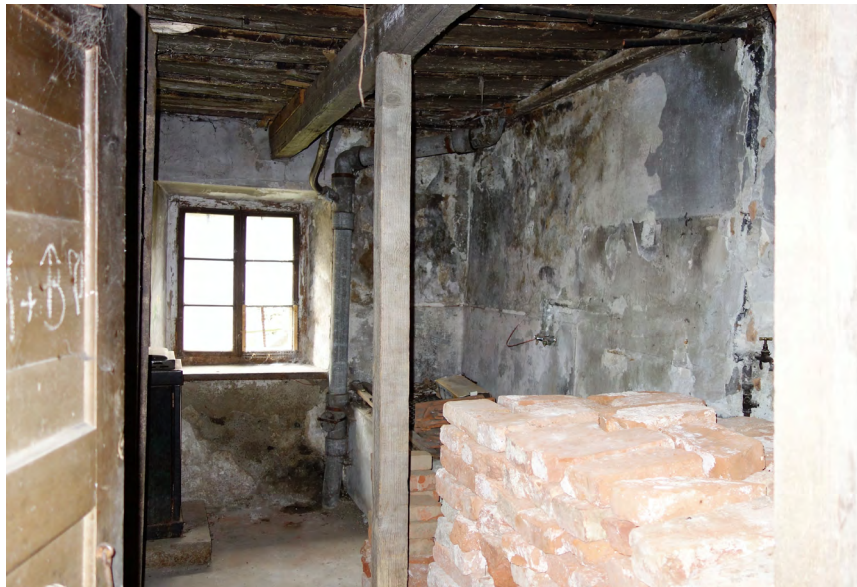
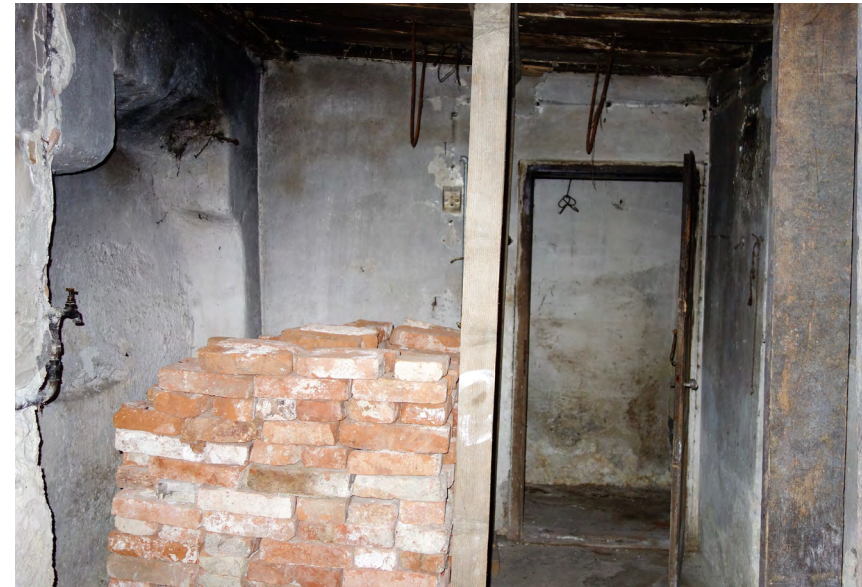
Abb. 78 Innenansicht Waschküche

feuchte Stellen am Boden, Decke muss gestützt werden

Das alte Schindeldach war vor der Erneuerung vor zwei Jahren in sehr schlechtem Zustand. Es war desolat und an vielen Stellen undicht. Besonders von der eindringenden Feuchtigkeit ist der gesamte nördliche Bereich des Wohnhauses sowohl im Erdgeschoss als auch im Obergeschoss betroffen. In der ehemaligen Waschküche ist die Tramdecke durch die Feuchtigkeit in ihrer Tragfähigkeit beeinträchtigt und muss in der Mitte des Raumes zusätzlich abgestützt werden (siehe Abb. 78). Auch am Boden und vor allem an der Wand sind feuchte Stellen und der Putz ist bereits abgeblättert.

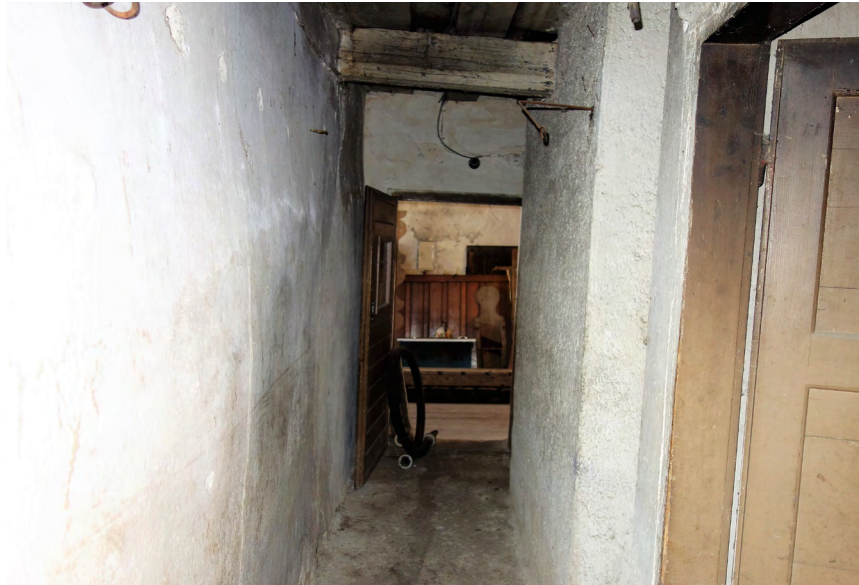
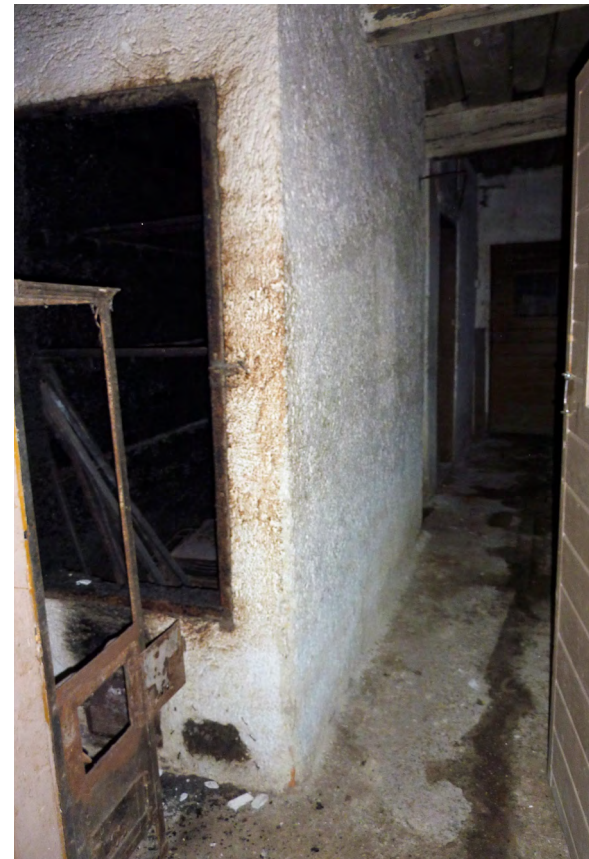
Über den Gang gelangt man in die Waschküche und in den Zubau. Die Wand zur Speisekammer hat sich im Laufe der Zeit bereits stark gewölbt und am Boden befinden sich nasse Stellen. Der Gang ist mit einer Räucher- kammer, einer sogenannten „Selche“ ausgestattet. In dieser wurde das selbst geschlachtete Fleisch aufgehängt und durch Rauch konserviert.

Generell ist festzuhalten, dass es im gesamten Wohnhaus kaum einen rechten Winkel gibt und auch die Raumhöhen innerhalb eines Zimmers sehr variieren. Besonders deformiert ist die Wand zwischen Gang (Raumnummer 11) und Speisekammer (Raumnummer 04), sie weist eine starke Wölbung Richtung Gang auf. Auch in diesem Bereich sind Feuchtigkeitsschäden am Boden auszumachen.

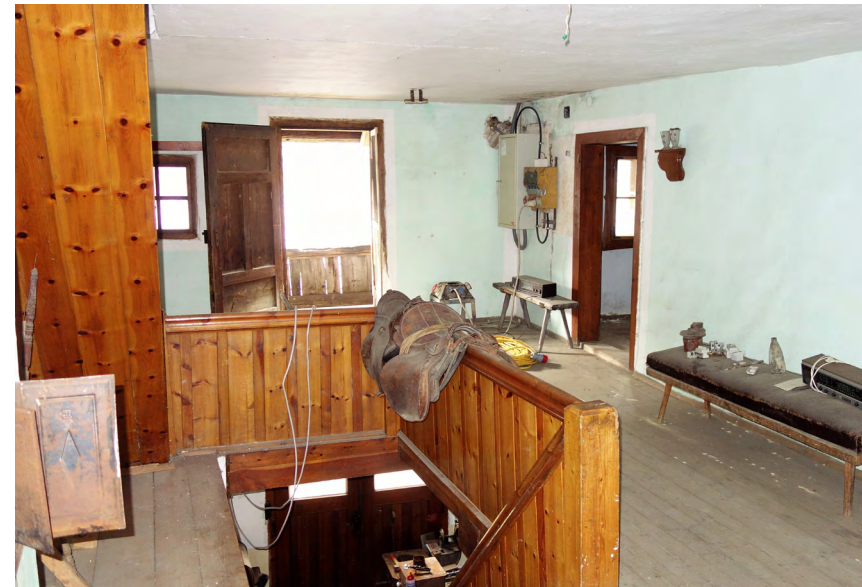
Abb. 87 Gang Richtung Balkon

Gang ist im südlichen Bereich in sehr gutem Zustand, während er im nördlichen Gebäudeteil durch Feuchtigkeitsschäden stark in Mitleidenschaft gezogen wurde.

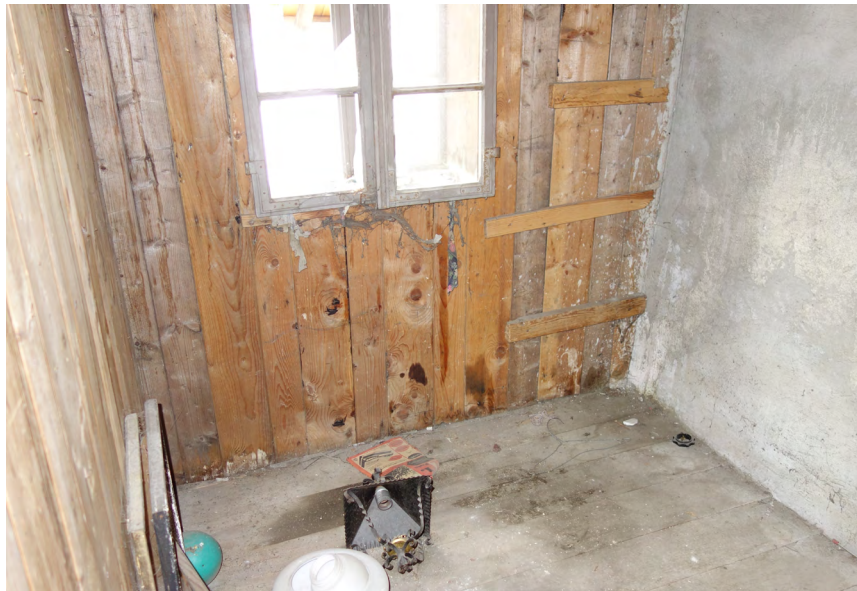
Abb. 97 Innenansicht Abstellraum

guter Zustand, teilweise Feuchtigkeitsschäden an der Decke und an der Wand

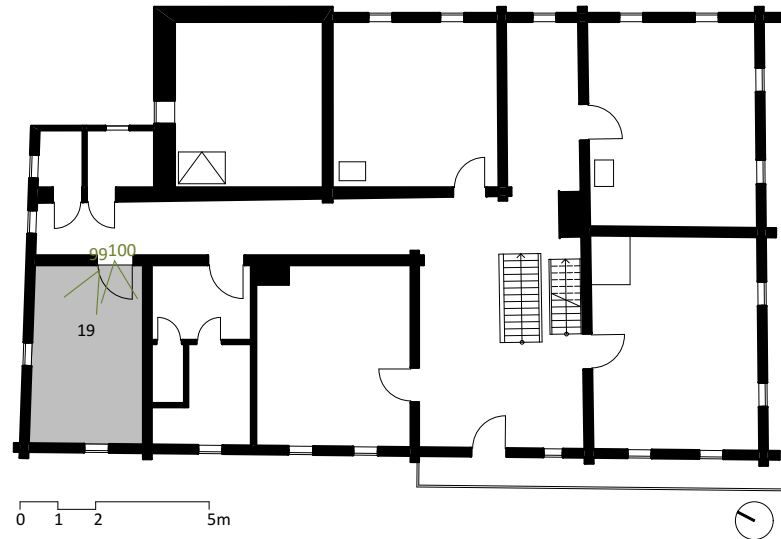
19 Kammer

schlechter Zustand, Decke zur Gänze abgestürzt, Feuchtigkeitsschäden an der Wand

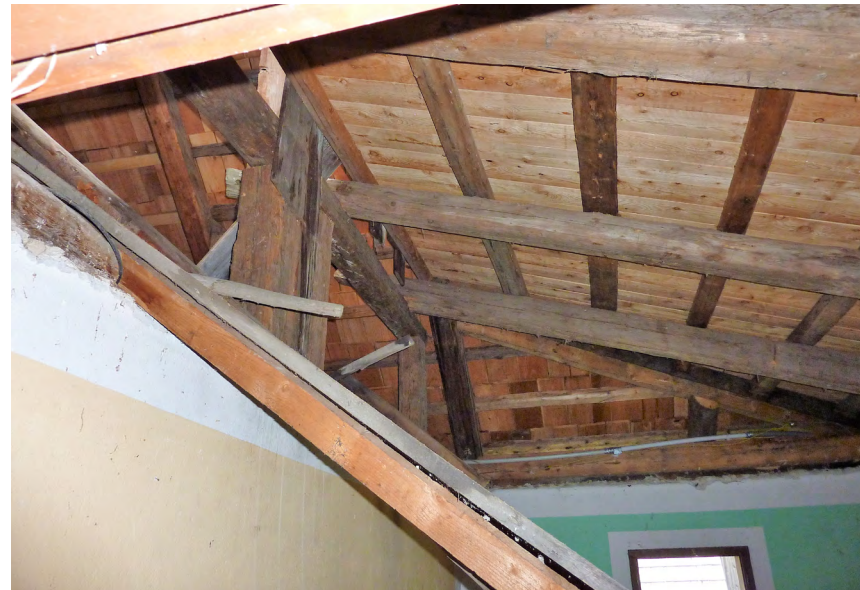
Abb. 100 Herabgestürzte Decke

Ähnlich kritisch ist die Situation in der daneben liegenden Kammer. Hier ist die gesamte Deckenkonstruktion bereits vor einiger Zeit abgestürzt und die Holzträme liegen seither am Boden. Durch die eindringende Feuchtigkeit wurde in diesem Zimmer der Putz beschädigt und löste sich ab. Dadurch sieht man direkt auf die Holzbalkenwand, die durch die Nässe schon etwas morsch geworden sein dürfte.

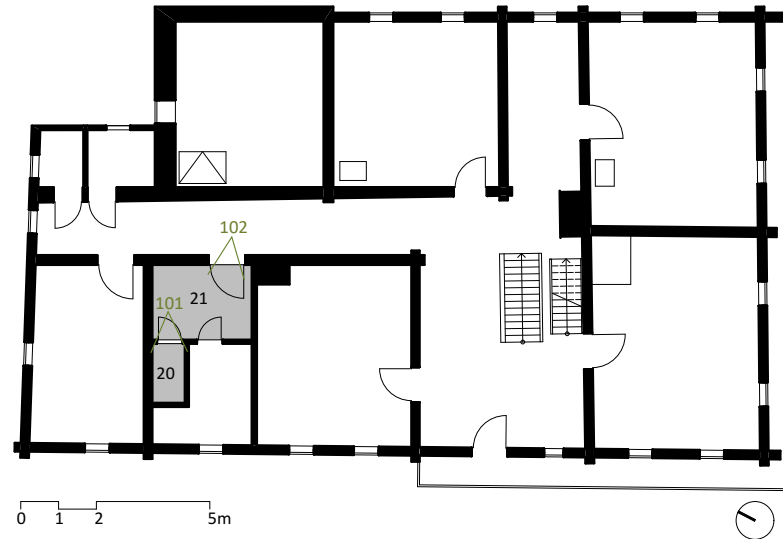
Feuchtigkeitsschäden, Schimmel an der Wand

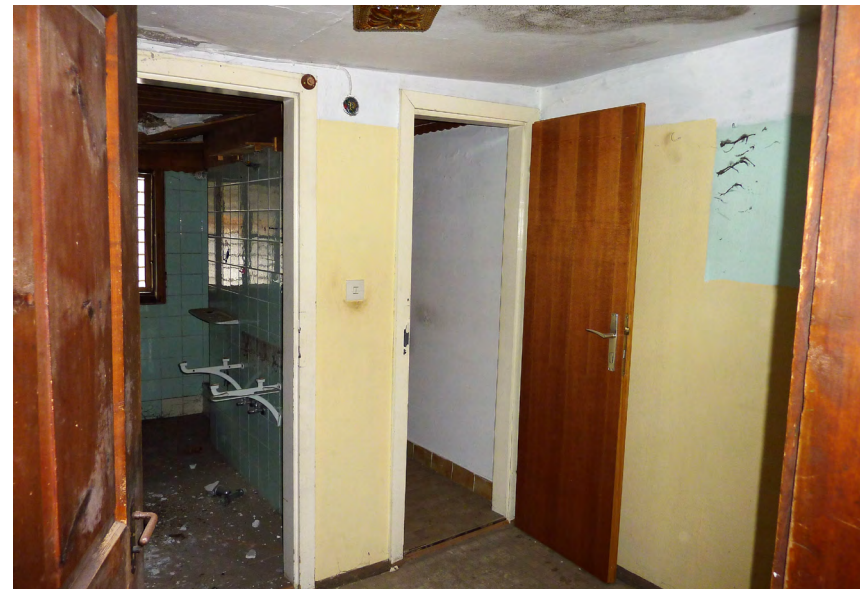
Abb. 102 Innenansicht Vorraum

Feuchtigkeitsschäden und Schimmel an der Decke

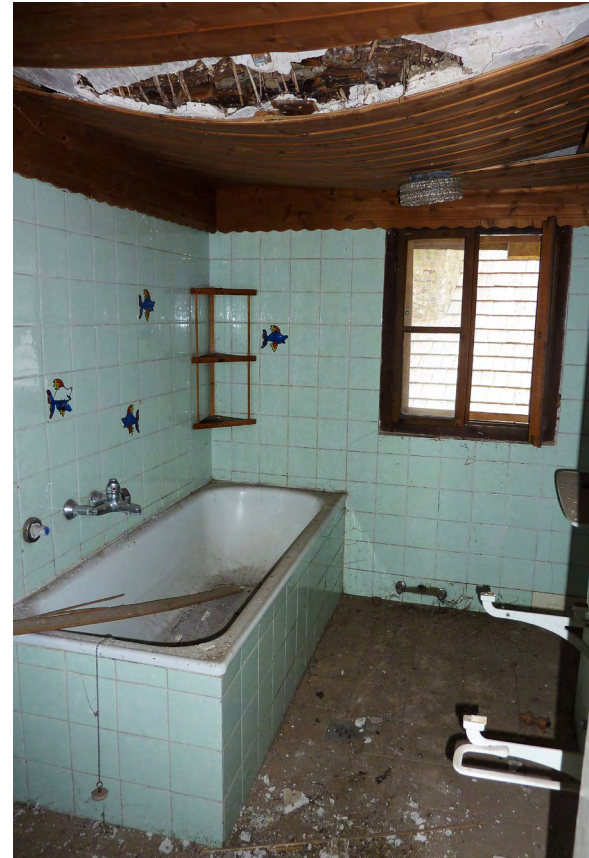
Abb. 103 Innenansicht Bad im Juli 2016

schlechter Zustand, Decke akut einsturzgefährdet bzw. teilweise bereits eingestürzt

In der ehemaligen Kammer, die ursprünglich vermutlich als Schlafkammer diente, wurden Bad, WC und der Vorraum nachträglich eingebaut. An den Wänden sind raumhoch türkise, quadratische Fliesen, als Bodenbelag wurde Linoleum verlegt und die Holztramdecke ist vertäfelt. Von der Badezimmereinrichtung sind noch die Bade- und Duschwanne vorhanden. Das Waschbecken sowie das WC im nebenan liegenden Raum 20 wurden entfernt. Badezimmer, WC und Vorraum sind heute in sehr schlechtem Zustand. Die Decke im Badezimmer ist einsturzgefährdet beziehungsweise teilweise bereits eingestürzt.

Im Obergeschoss des Wohnhauses sind die Schäden durch das ehemals undichte Dach ebenfalls im nördlichen Teil ersichtlich. An der Decke im Vorraum (Raumnummer 21) und an der Wand im WC (Raumnummer 20) sind Schimmelflecken zu erkennen. Im nachträglich eingebauten Badezimmer herrscht dringender Handlungsbedarf. Im Juli 2016 hing die Decke bereits durch (siehe Abb. 103) und drohte einzustürzen. Zwei Monate später waren die Bretter der Vertäfelung bereits herabgestürzt und die Decke biegt sich immer mehr durch (siehe Abb. 142). Der Eigentümer wird die Decke zur Gänze entfernen und durch eine neue Konstruktion ersetzen.

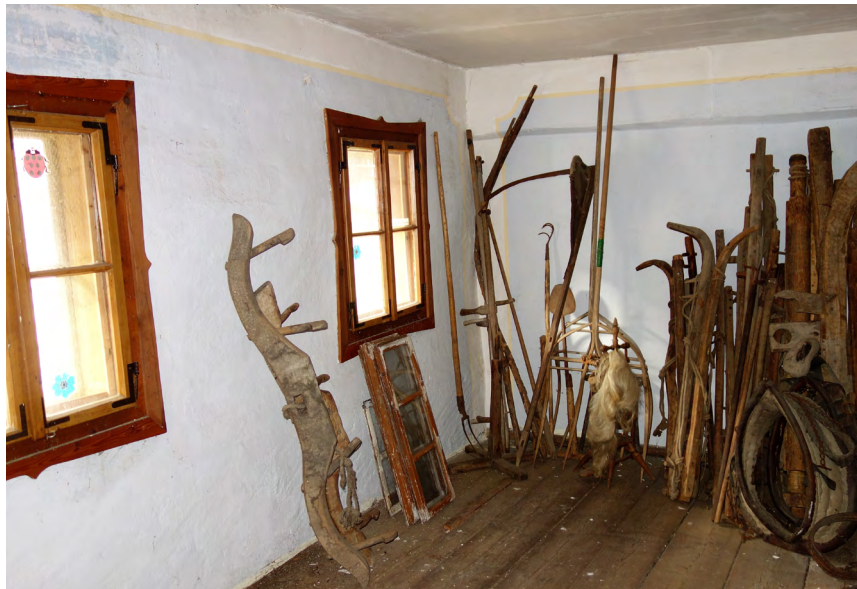
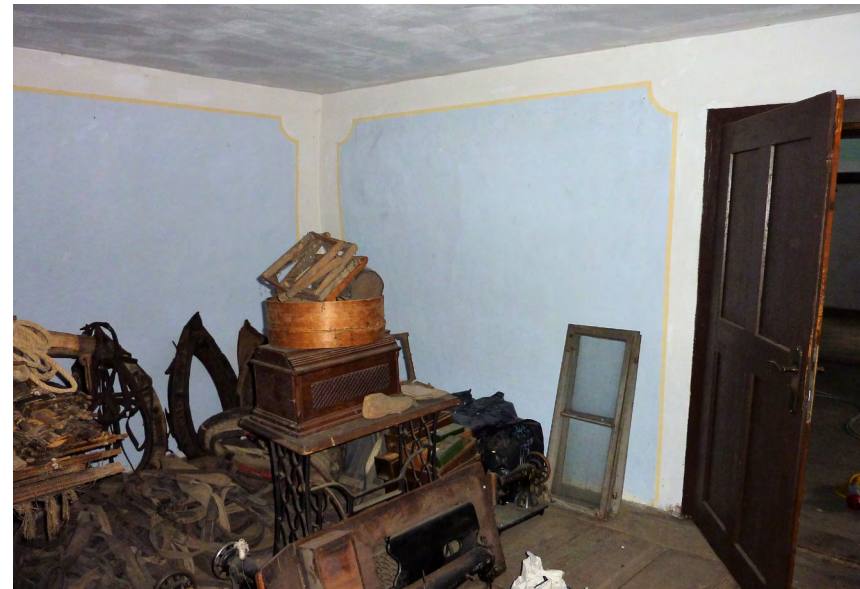
guter Zustand, Deckenputz blättert an einer Stelle ab

Der Raum ist allgemein in einem guten Zustand, hervorzuheben ist hier der alte Dielenboden. An einer kleinen Stelle blättert der Deckenputz ab und die innen liegenden Fensterflügel wurden nachträglich ausgetauscht, ersichtlich ist dies an der Vierteilung. Die äußeren, älteren Flügel sind sechsteilig, wobei die Außenflügel des nördlichen Fensters gänzlich fehlen.

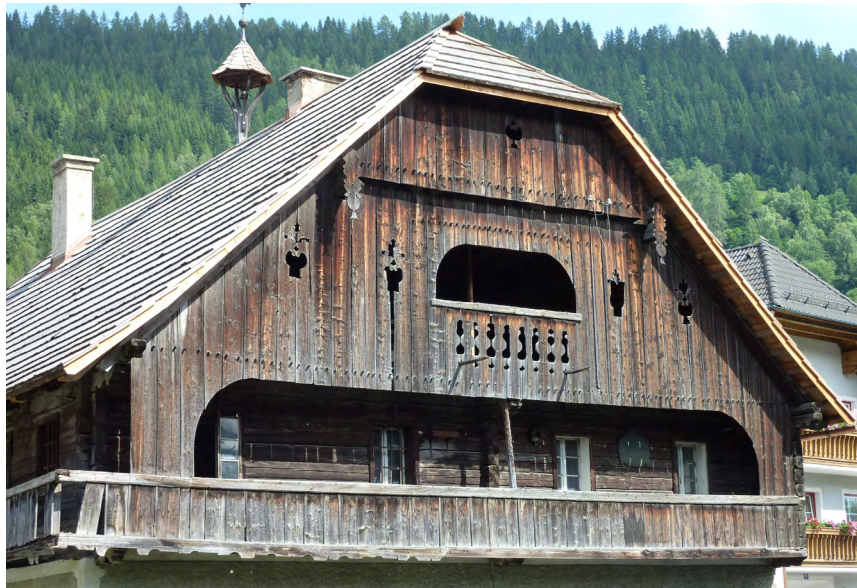
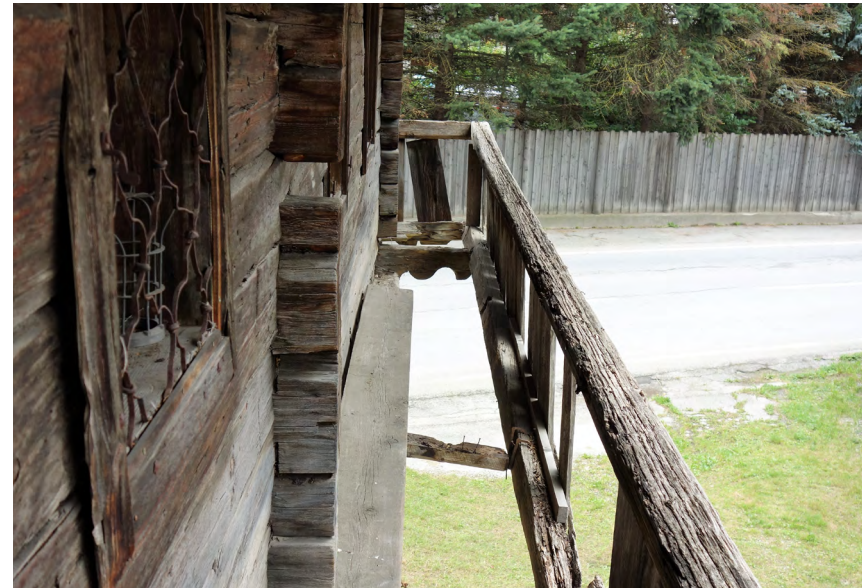
seit Herbst 2016 sehr guter Zustand, davor fehlten Geländer- und Bodenbretter teilweise, an der Westfassade fehlten Bodenbretter gänzlich

Der Gank des Graggaberguts war bei den ersten Begehungen im Juli 2016 in sehr schlechtem Zustand. Im Herbst 2016 ließ der Eigentümer den Balkon sanieren.

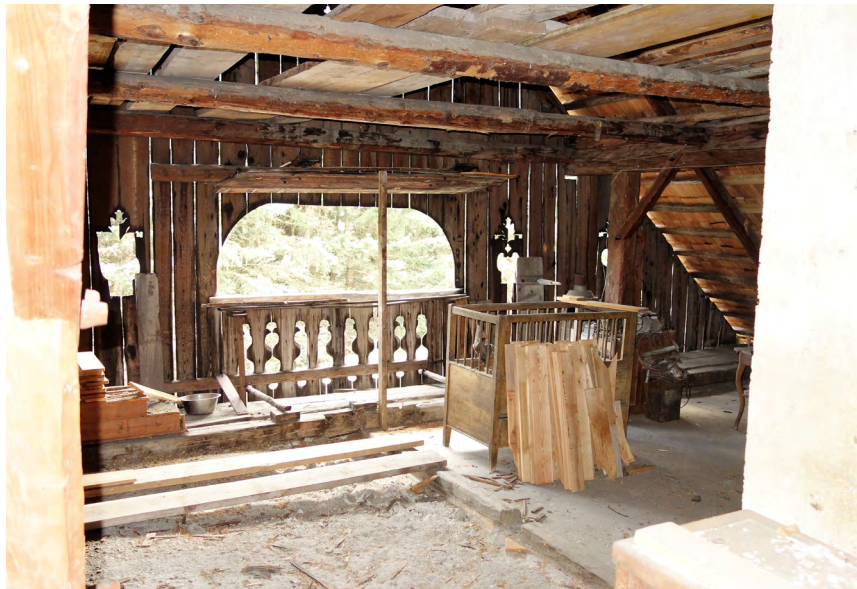
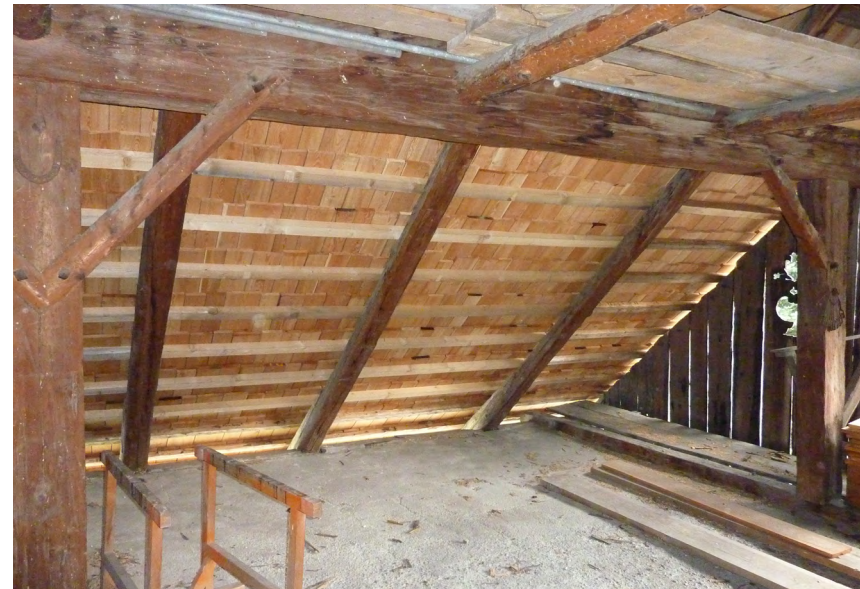
allgemein guter Zustand, allerdings Teil des Bodens über Raum 18 und 19 abgestürzt

Der Boden besteht teilweise aus Fichtendielen und in manchen Bereichen aus Beton. Insgesamt ist der Dachraum dank der aufwendigen Sanierungen in historischer Bauweise in sehr gutem Zustand.

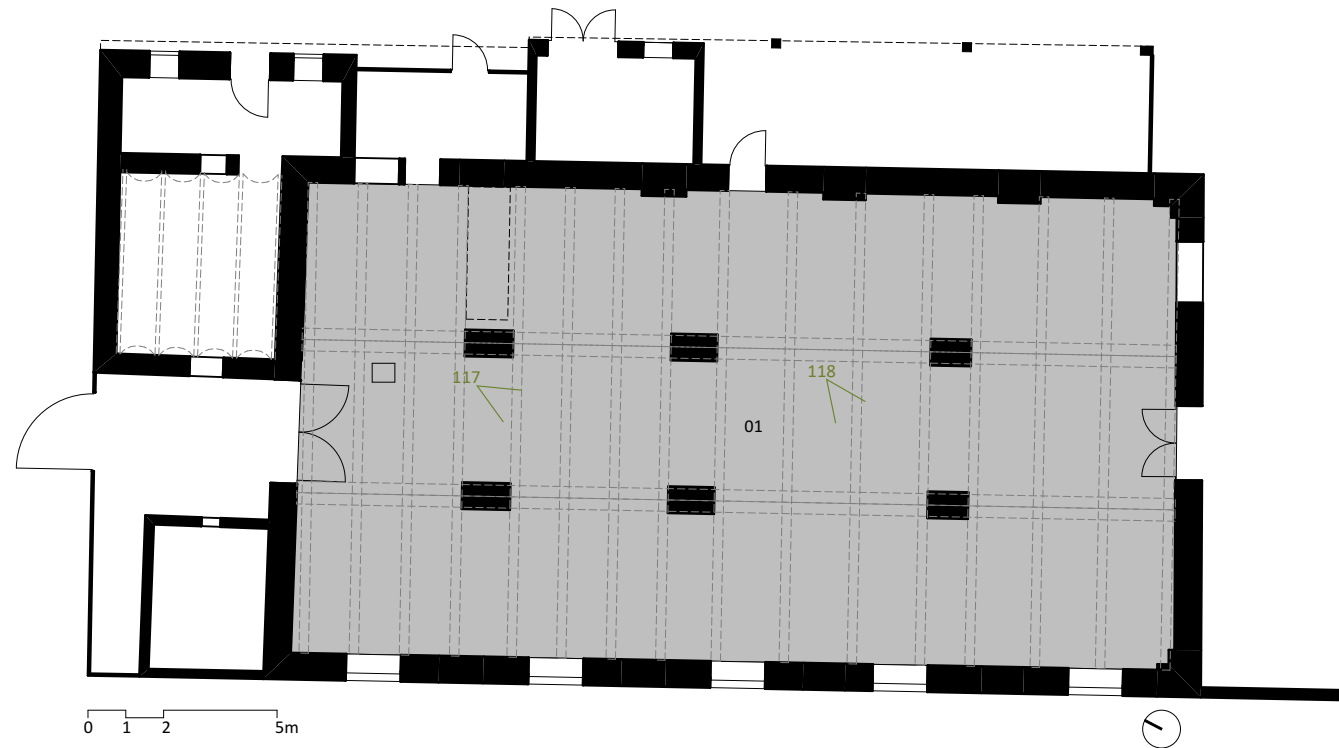
01 Stall

Träme müssen teilweise gestützt werden

Im Inneren des Stallgebäudes sind die Tenne und der Dachraum gut erhalten, sowohl die Stuhlsäulen als auch der Dachstuhl sind in gutem Zustand. Problematischer ist die Situation im Erdgeschoss, denn hier muss die Tramdecke im Stall aus statischen Gründen zusätzlich abgestützt werden und die Decke der Stalleinfahrt weist feuchte Stellen auf. Auch der nördliche Anbau ist desolat und einsturzgefährdet. Im März 2017 hat der Eigentümer bereits damit begonnen, die verfaulte Konstruktion abzutragen, um sie anschließend zu erneuern.

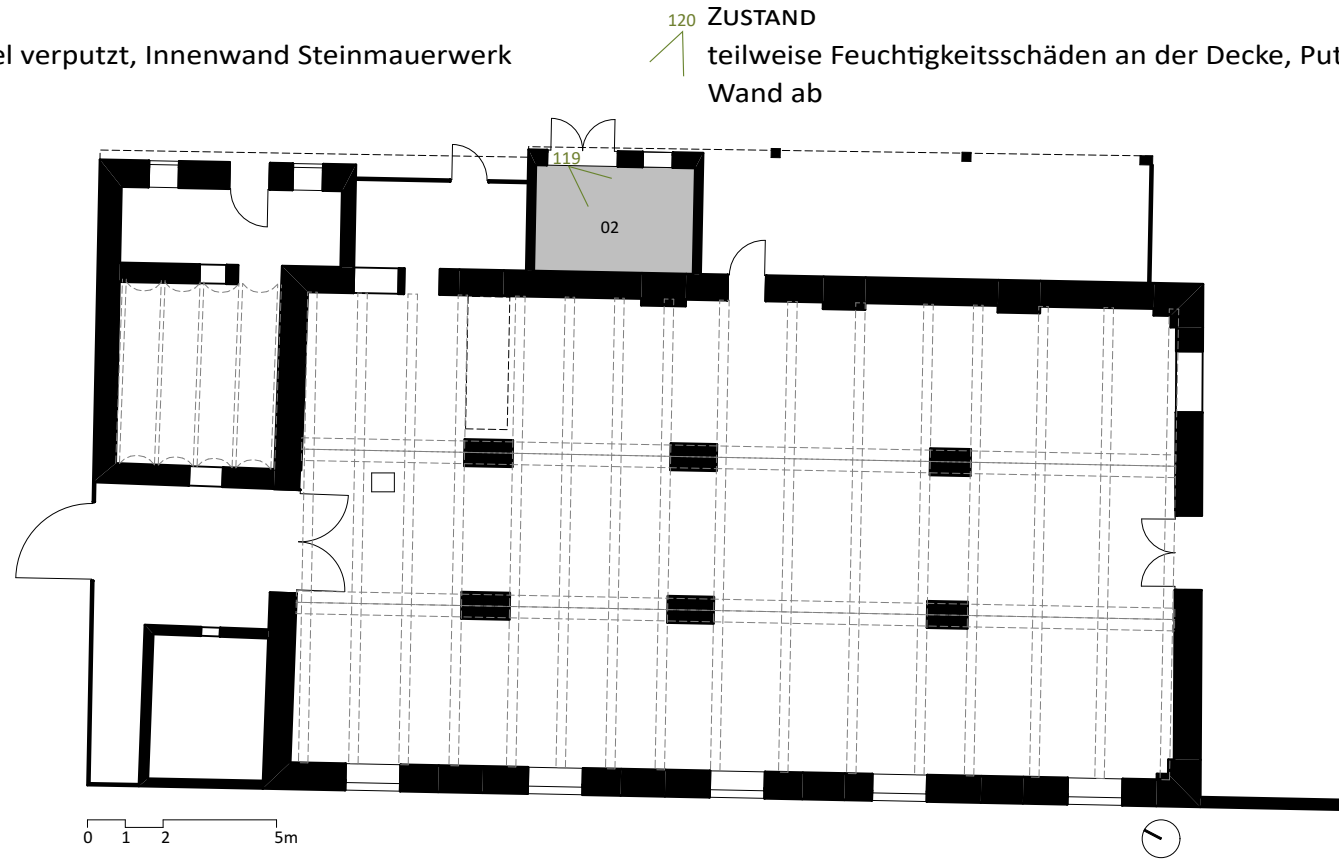
02 Mühle

teilweise Feuchtigkeitsschäden an der Decke, Putz blättert an der Wand ab

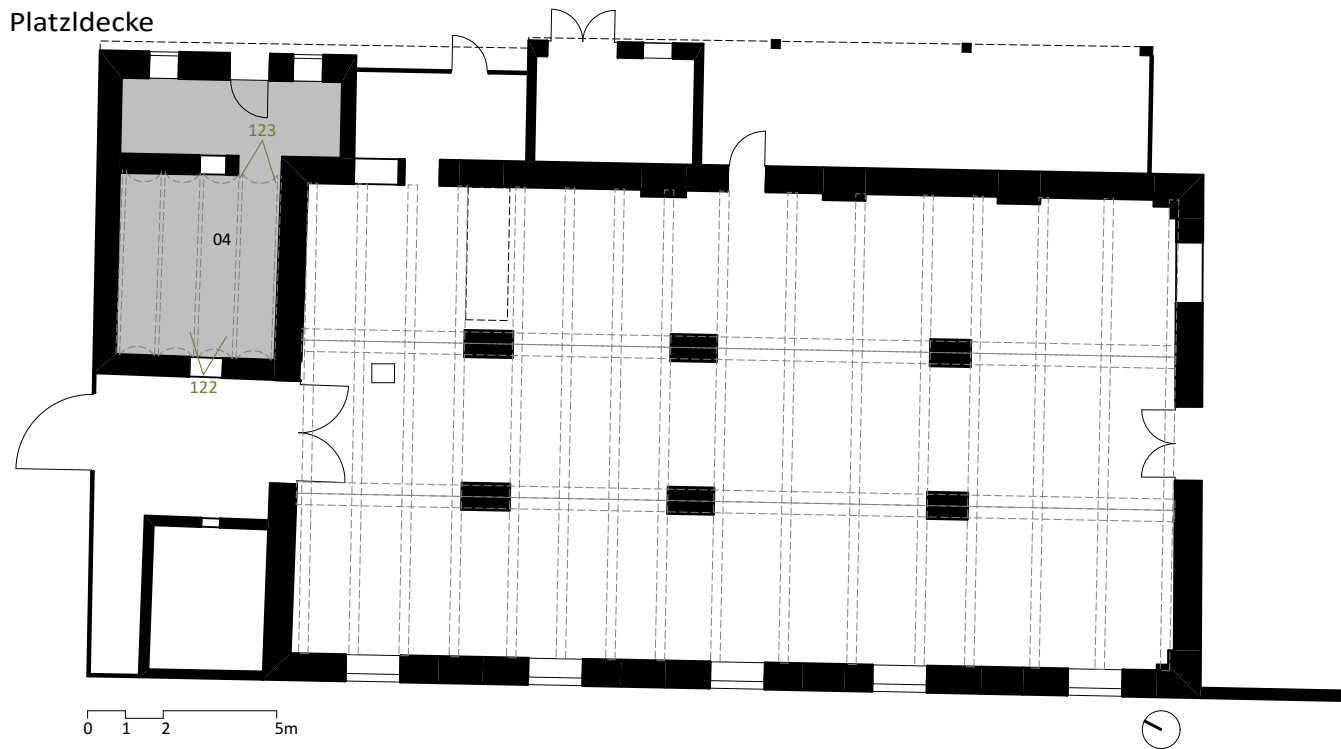
04 Schweinestall

Feuchtigkeitsschäden an der Decke

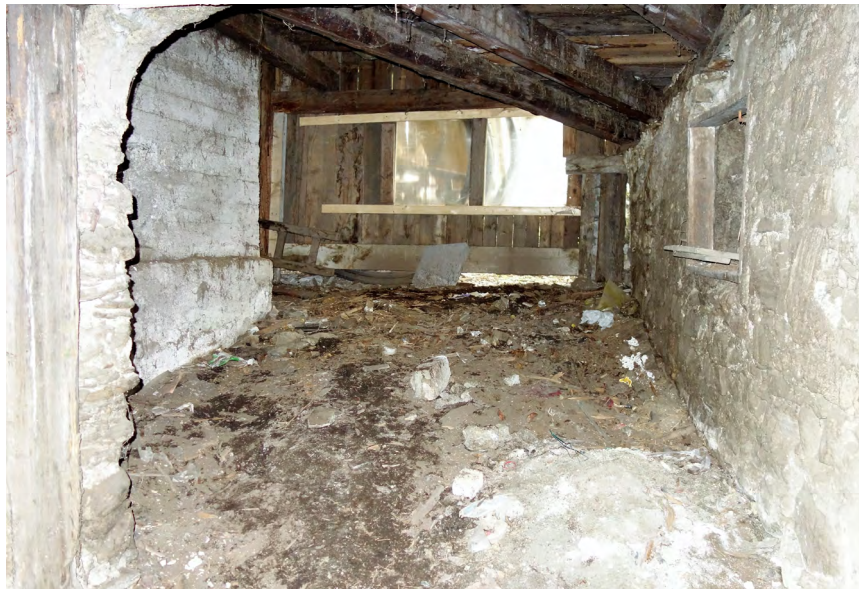
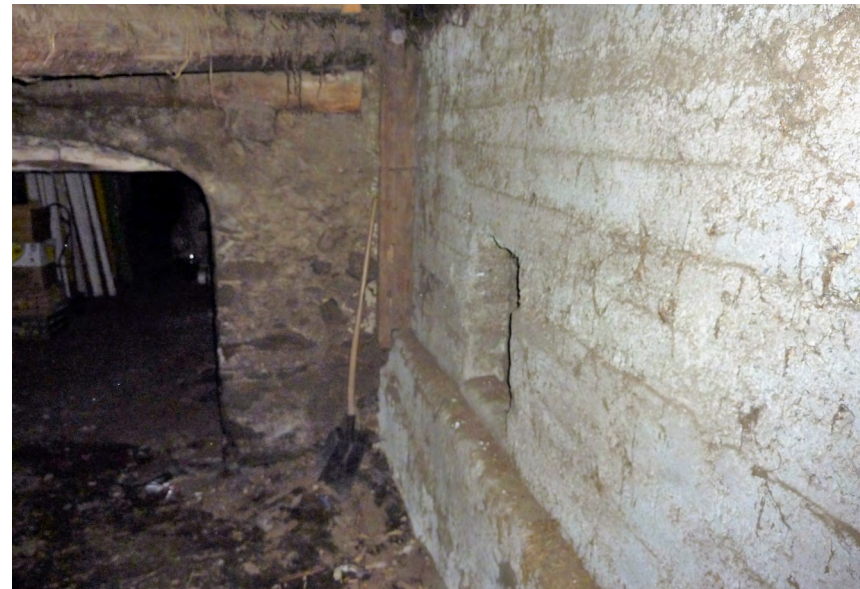
Decke einsturzgefährdet

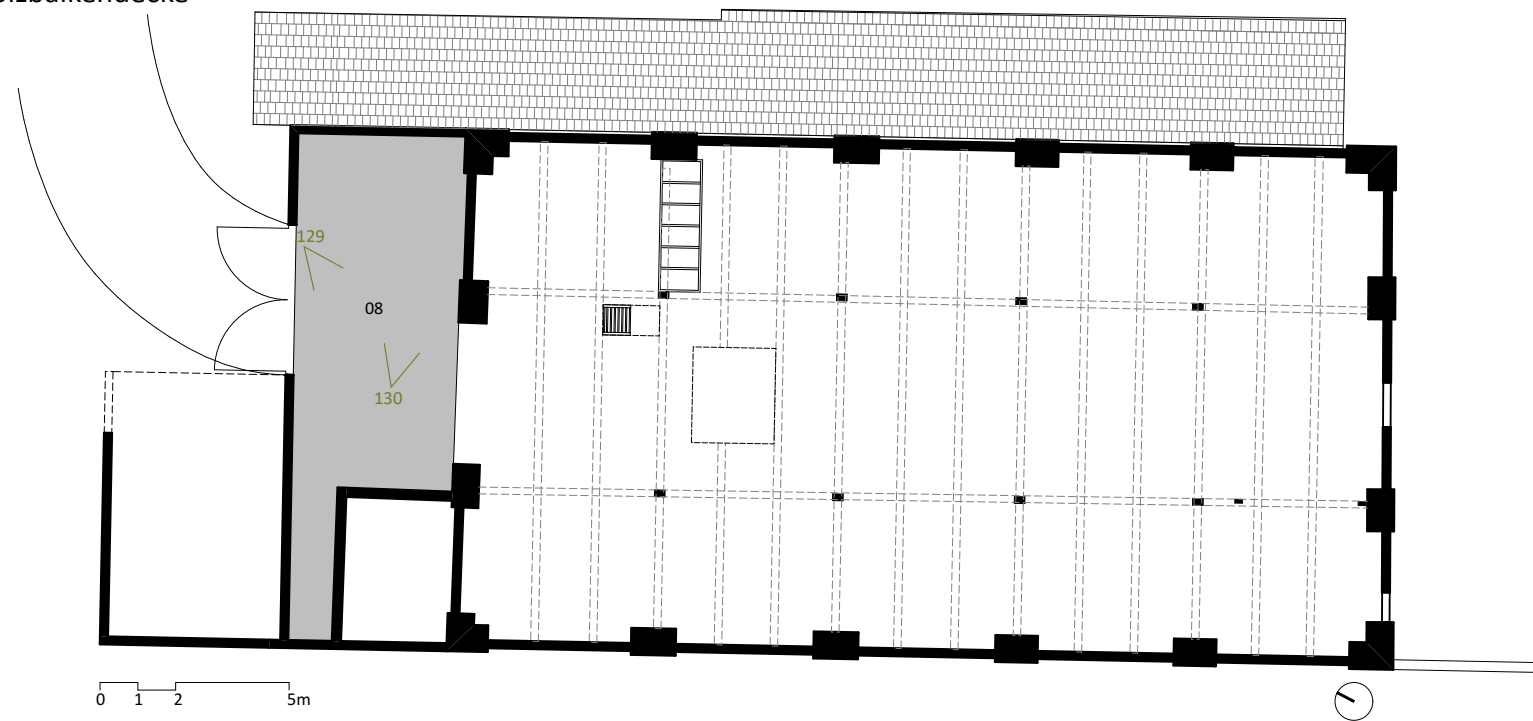
08 Tennenauffahrt

teilweise verfaulte Holzbretter
