Diplomarbeit

Das Graggaberggut - Bestandsaufnahme und Revitalisierung

Caroline Pflügl
0906010

Wien, am 22.05.2017

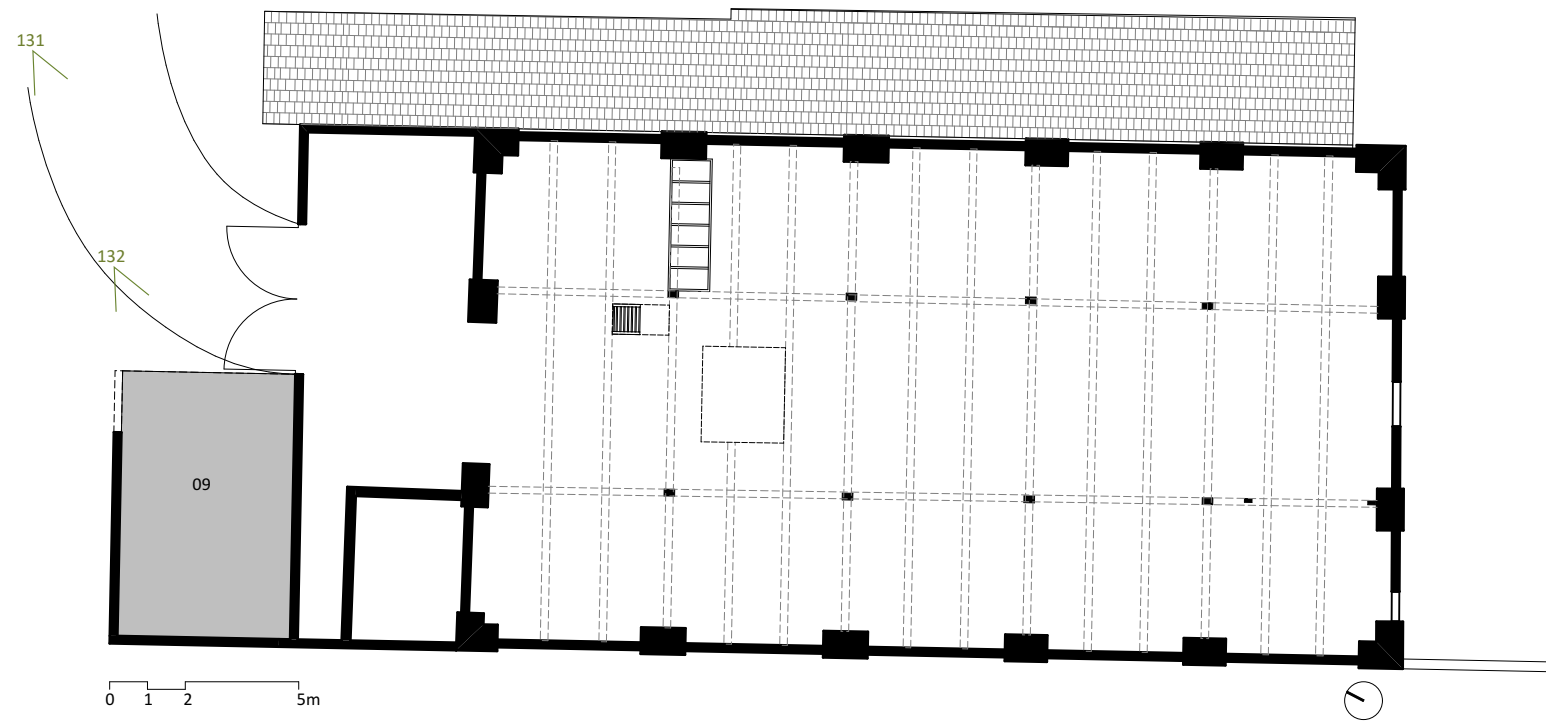
09 Unterstand

Decke einsturzgefährdet

Der Unterstand wurde nachträglich an die Nordfassade des Stalles angebaut. Bei der Decke handelt es sich um eine Holzbalkendecke, die Fassade besteht aus einfachen, senkrechten Fichtenbrettern und das Dach ist mit Wellblech gedeckt. Der Unterstand ist in sehr desolatem Zustand. Im Sommer 2016 bestand die Gefahr eines Deckeneinsturzes, im März 2017 war die Decke bereits abgetragen.

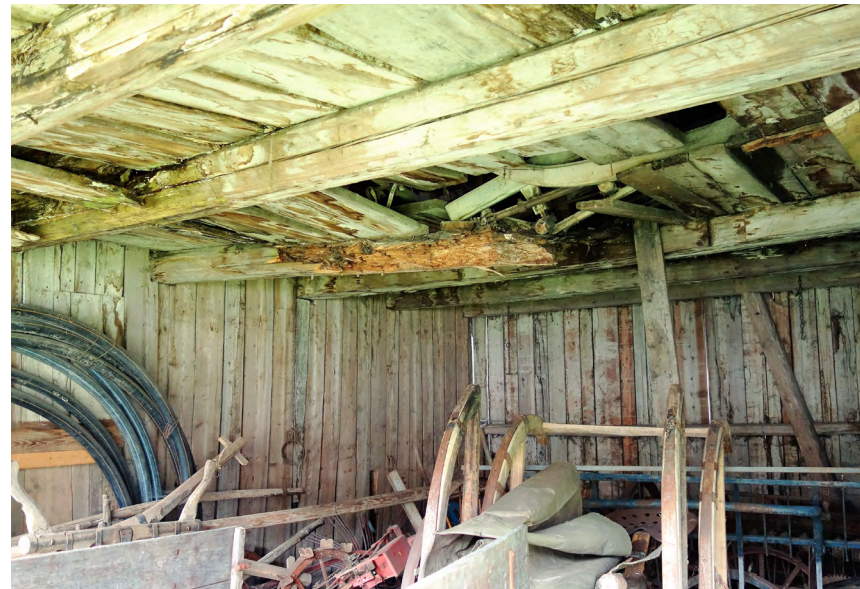
Abb. 132 Morsche Decke im Sommer 2016

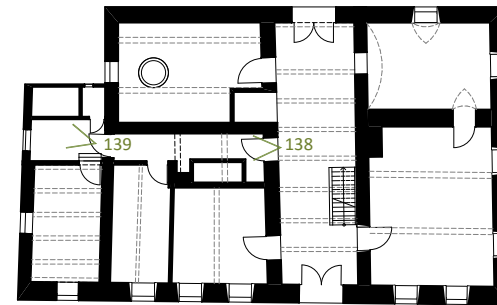
Das alte Schindeldach war vor der Erneuerung vor zwei Jahren in sehr schlechtem Zustand. Es war desolat und an vielen Stellen undicht. Besonders von der eindringenden Feuchtigkeit ist der gesamte nördliche Bereich des Wohnhauses sowohl im Erdgeschoss als auch im Obergeschoss betroffen. In der ehemaligen Waschküche ist die Tramdecke durch die Feuchtigkeit in ihrer Tragfähigkeit beeinträchtigt und muss in der Mitte des Raumes zusätzlich abgestützt werden (siehe Abb. 78). Auch am Boden und vor allem an der Wand sind feuchte Stellen und der Putz ist bereits abgeblättert.

Abb. 137 Schäden im Erdgeschoss

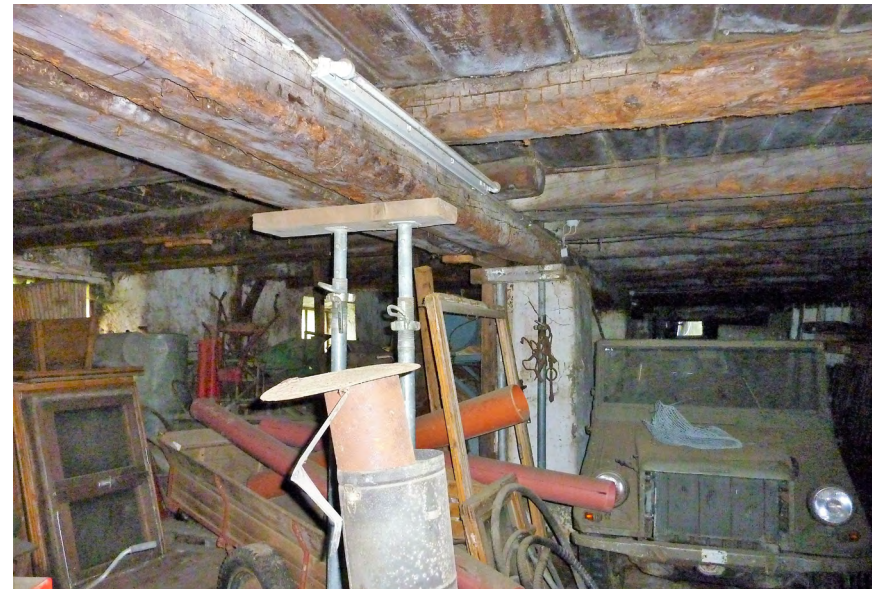
Im Inneren des Stallgebäudes sind die Tenne und der Dachraum gut erhalten, sowohl die Stuhlsäulen als auch der Dachstuhl sind in gutem Zustand. Problematischer ist die Situation im Erdgeschoss, denn hier muss die Tramdecke im Stall aus statischen Gründen zusätzlich abgestützt werden und die Decke der Stalleinfahrt weist feuchte Stellen auf. Auch der nördliche Anbau ist desolat und einsturzgefährdet. Im März 2017 hat der Eigentümer bereits damit begonnen, die verfaulte Konstruktion abzutragen, um sie anschließend zu erneuern.

Abb. 147 Abgestützte Decke im Stall

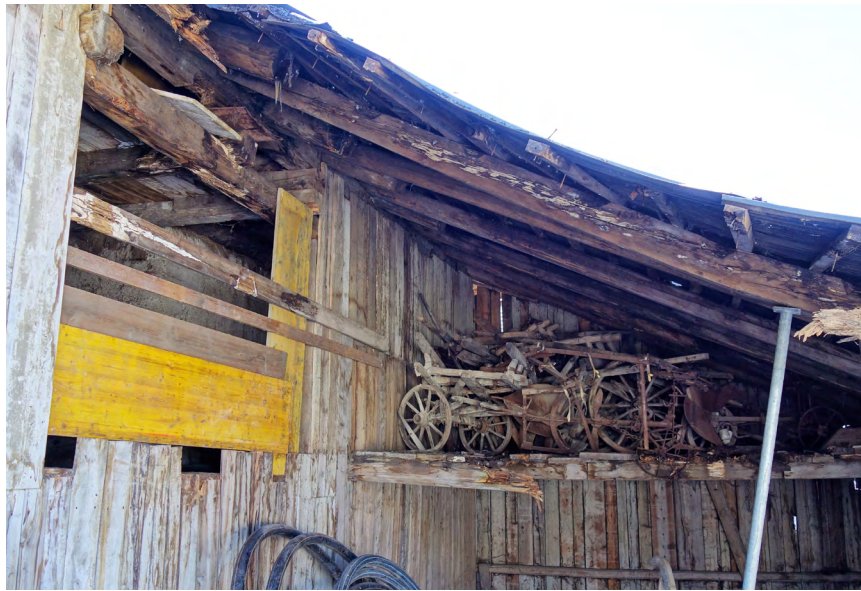
Abb. 148 Desolater Zubau im März 2017
