Johann Staber und das Waldviertel

**der architektonische Beitrag des Architekten zu dieser Region,
gezeigt anhand der Möbelfabrik Bobbin in Gmünd**

Band I

BAND II – RAUMBUCH

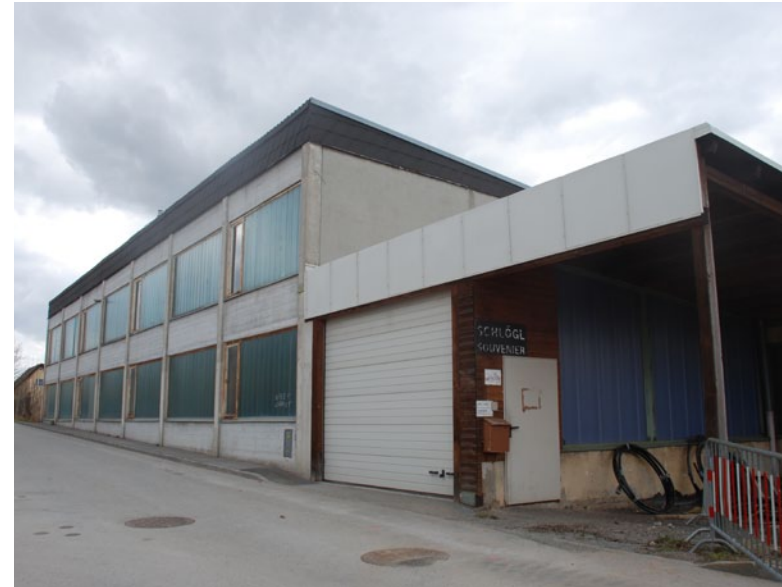
Bei der Lehrwerkstätte handelt es sich um einen zweigeschoßigen Sichtbetonbau mit Pultdach. Das Stahlbetonskelett wird durch Glasflächen ausgefacht, welche sich aus Metallfenstern sowie Fixverglasungen aus bläulichem Gussglas zusammensetzen. Eine Garage mit angrenzender Überdachung schließt im Osten an den Bau an. Das Gebäude war Teil der letzten Ausbauphase der Firma *Bobbin*, aus dem Jahr 1973. Sein Zustand wirkt stabil und intakt. Zwar rosten die Rahmen der Fenster- und Glasflächen bereits stark, die frühere Lehrwerkstätte wird dennoch von der *Firma Schlögl* als Depot genutzt.

ABB. 101
Südfassade der Lehrwerkstätte mit
angrenzender Garage.

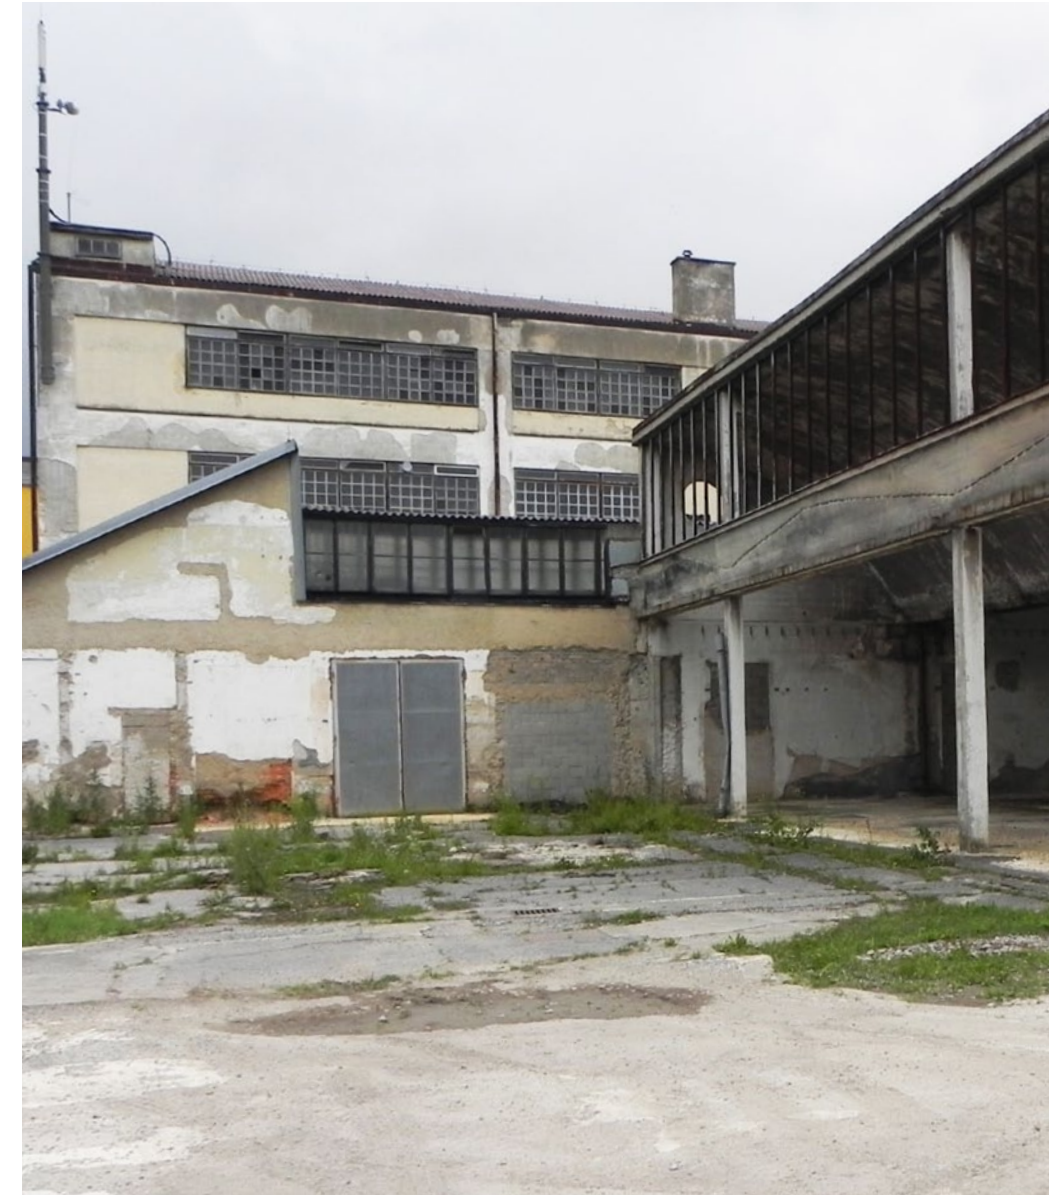
teilweise auch schon das Ziegelmauerwerk freiliegt. In einem deutlich schlechteren Zustand befindet sich die nach Westen hin orientierte Fassade. Durch stärkere Witterungseinflüsse ist diese Seite des Kopfgebäudes bereits stark verschmutzt. Farbe und Putz platzen, vor allem in den Bereichen des Stahlbeton-Skeletts, stark ab. Die Fenster befinden sich ebenfalls in einem recht schlechten Zustand. Einzelne Scheiben sind zerbrochen oder bereits völlig herausgefallen. An den Schmalseiten halten sich die Schäden in Grenzen und beschränken sich hauptsächlich auf die Sockelzone. An der Nordfassade blättert die Farbe hier lediglich in manchen Bereichen leicht ab. Größere Schäden finden sich an der Südseite des Baus. Der Putz ist hier an den Seiten der Türe, auf Niveau des Fußbodens, bereits stark abgefallen und Teile vom Ziegelmauerwerk liegen frei.

ABB. 117
Aktueller Zustand der
Westfassade.

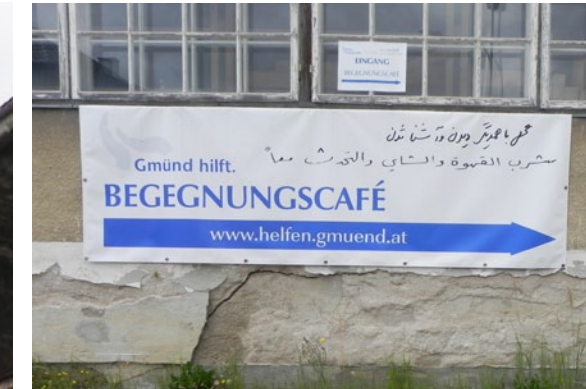
Der Zustand der verschiedenen Fassaden des Kopfgebäudes variiert je nach ihrer Orientierung und der damit verbundenen Bewitterung. Die Ostfassade befindet sich in einem recht guten Zustand. Im zweiten Feld blättert die Farbe zwischen dem zweiten Geschöß und dem Dachgeschoß an manchen Stellen leicht ab. Etwas stärkere Fehlstellen haben sich im Sockelbereich gebildet, wo

ABB. 118
Schadstellen im Sockelbereich
der Ostfassade.

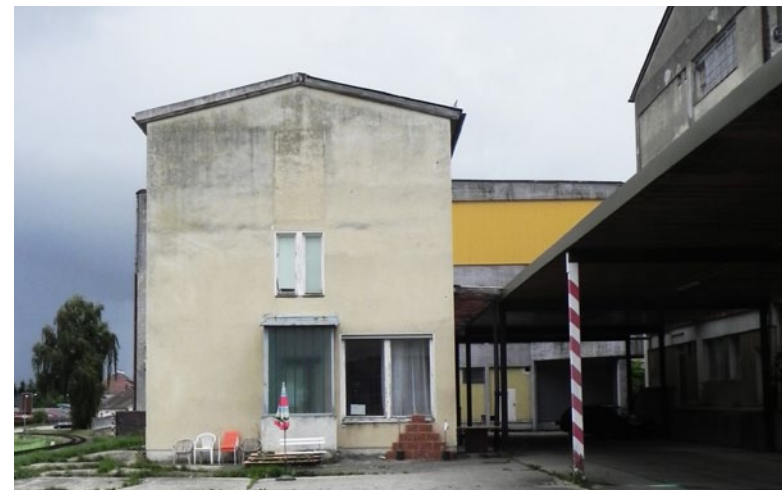
ABB. 137
Westfassade des Bürohauses.

Die Fassaden des Bürogebäudes befinden sich in einem guten Zustand. Einzig die wetterbedingte Verschmutzung lassen sie in manchen Bereichen etwas abgenutzt wirken. Im Vergleich zu den restlichen Fassaden ist vor allem die Westfassade davon deutlich stärker betroffen und auch der Anstrich der Fensterrahmen blättert an dieser Seite stellenweise ab. Deutlich zeichnet sich im Bereich der Mittelachse auf Höhe des zweiten Obergeschoßes der Umriss der hier ursprünglich positionierten Fensteröffnung ab (vergl. ABB. 137).

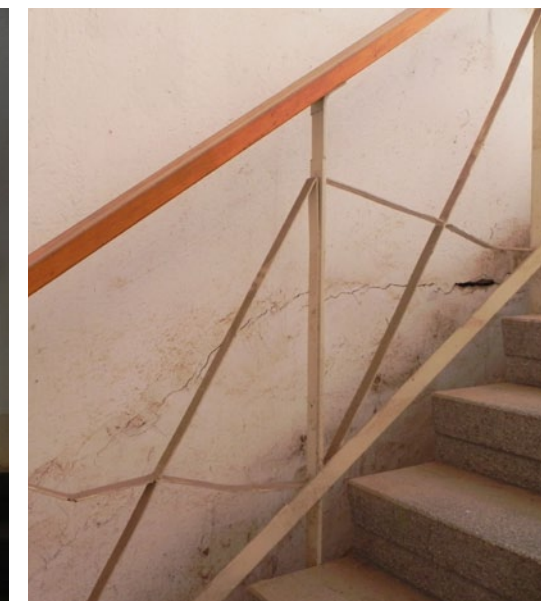
19

Das nördliche Stiegenhaus befindet sich allgemein in einem guten Zustand, die Oberflächen der unterschiedlichen Bauteile sind zu einem großen Teil intakt. Im Bereich zwischen Erdgeschoß und erstem Zwischenpodest zieht sich ein Riss entlang des Treppenlaufes durch das angrenzende Mauerwerk. Im dritten Obergeschoß kam es entlang der Auflagerflächen des Leichtdaches an das Stahlbeton-Skelett ebenfalls zu starken Rissbildungen. Im Bereich der angrenzenden Ziegelwand im Süden zieht sich der Riss in der Vertikalen weiter. Im Falle einer weiteren, intensiven Nutzung des Gebäudes wird eine genauere statische Untersuchung im Bezug auf diese Schäden notwendig sein.

ABB. 20
Riss entlang des Treppenlaufes
im Erdgeschoß.

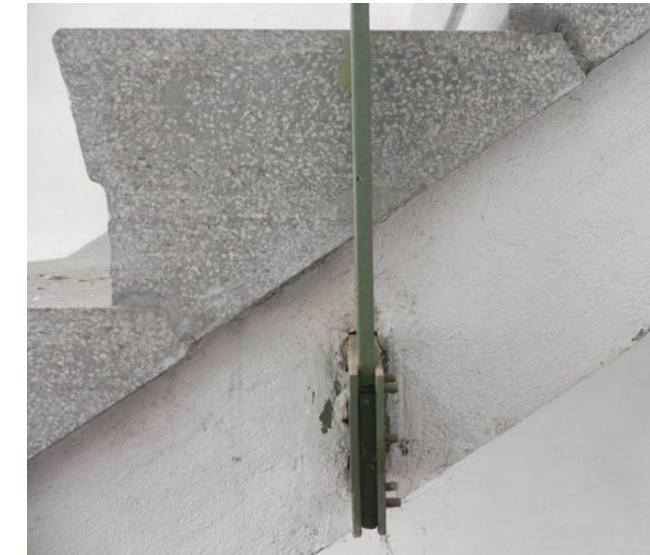
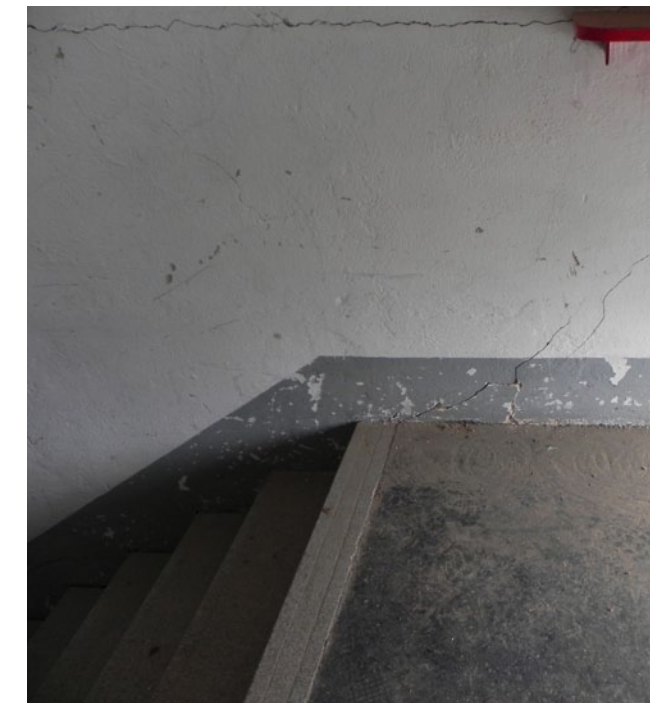
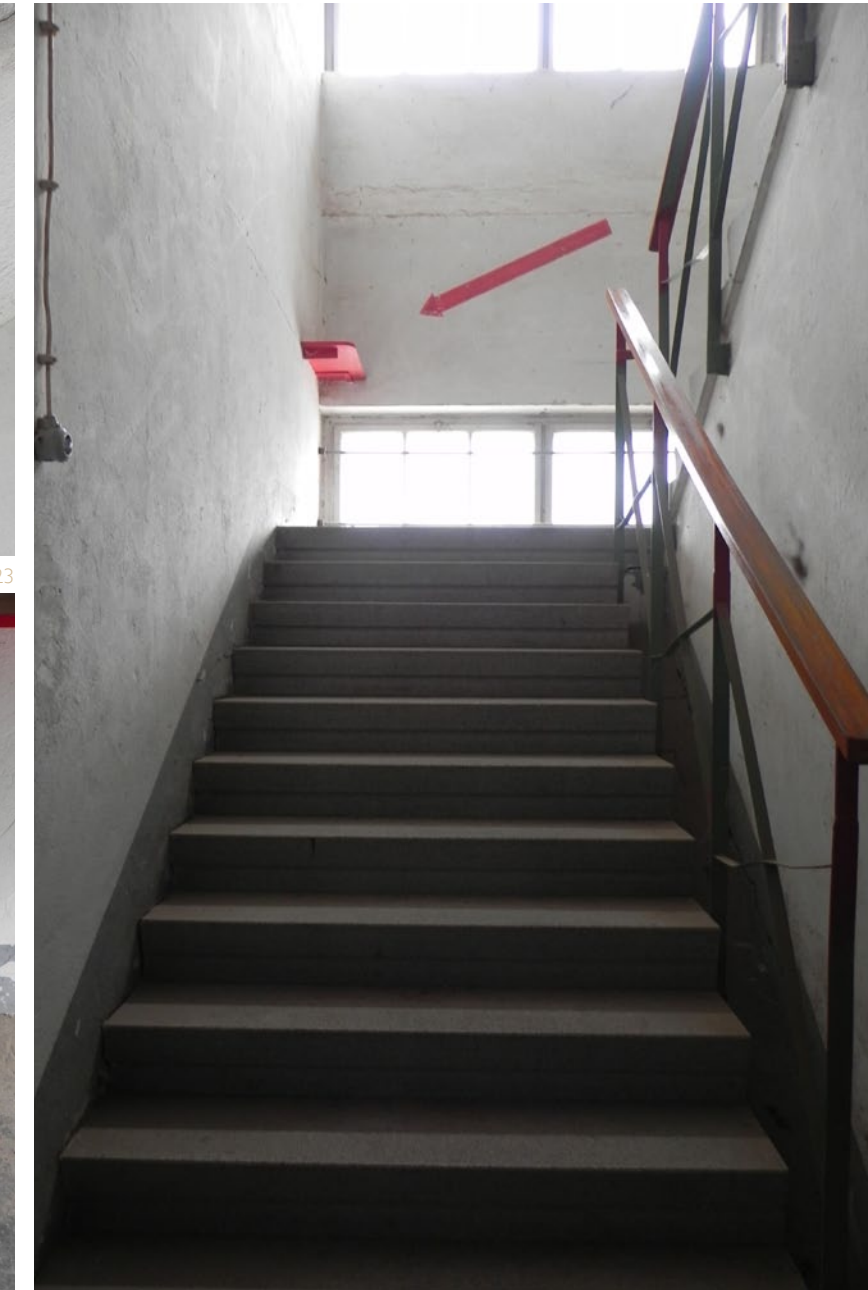
Das Schadensbild des südlichen Stiegenhauses entspricht jenem im Norden. Dies bezieht sich auf den Riss in der Ziegelwand entlang der Treppe im Erdgeschoß, sowie auf jenen entlang des Übergangs zwischen Stahlbeton-Skelett und Dachkonstruktion (vergleiche R2, S. 022). Putz und Anstrich befinden sich ebenfalls in keinem guten Zustand. Vor allem im Bereich des Spitzschutzes blättern sie stellenweise stark ab. Bei den Geländern der Treppen sind die Eisenbänder der Auskreuzungen teilweise schon sehr stark verbogen. Im obersten Geschoß fehlen sie ganz, weshalb hier das schadhafte Geländer provisorisch mit Spanplatten beplankt wurde.

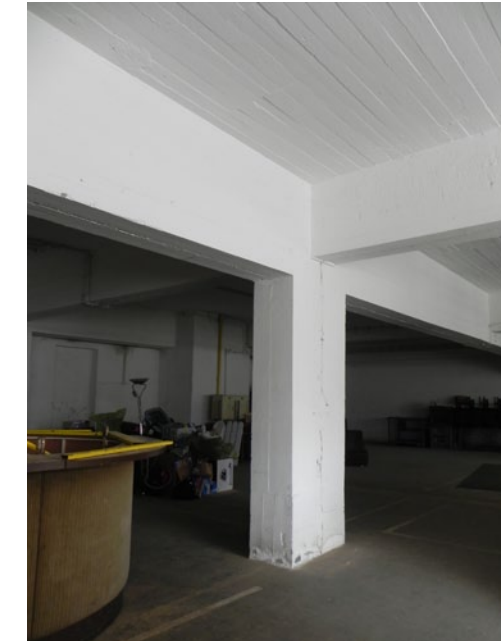
Der allgemeine Zustand des Erdgeschoßes ist gut. Im Bereich der Fuge zu der im Westen angrenzenden Fabrikhalle treten vereinzelt Wasserschäden auf.

ABB. 27
Blick - Achse 2 bis 4.

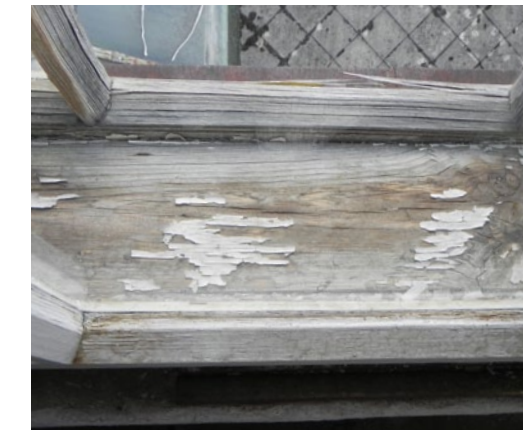
Wegen der weniger intensiven Nutzung, der Raum dient zur Einlagerung alter Möbel, wirkt das zweite Obergeschoß „verwahrloster“ als das darunterliegende. Die größten Schadensbilder finden sich am Boden sowie bei den Fenstern. Bei dem Betonboden ist die Beschichtung großflächig nicht mehr vorhanden. Deutlich ist zu erkennen, dass die Fenster an der Westfassade in einem wesentlich schlechteren Zustand sind, als jene im Osten. Vor allem bei den außen liegenden Fenstern ist das Holz der Rahmen sehr morsch. Die Farbe ist schon stark abgeblättert und in vielen Bereichen kaum mehr zu erkennen. Vereinzelt sind bereits einige Fenstergläser herausgebrochen. Die innen liegenden Fensterrahmen und Beschläge wurden mit weißer Farbe überstrichen.

ABB. 33
Zustand der Fenster im Westen.

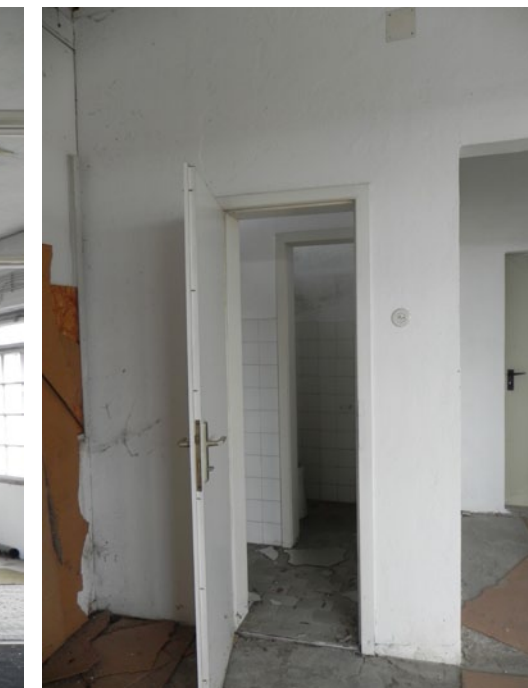
Der Zustand des Dachgeschoßes ist um einiges schlechter als jener in den darunterliegenden Stockwerken. Dies ist wahrscheinlich auch auf die untypische Nutzung, in jedem Fall jedoch auf ausgebliebene Wartungs- sowie Instandsetzungsmaßnahmen in den vergangenen Jahren zurückzuführen. Die Schäden beziehen sich hauptsächlich auf Rissbildungen in den Dachschrägen nahe der Zugstangen sowie auf Wasserschäden. Letztere treten vor allem im Bereich der Dehnfuge auf. Die Westfassade ist davon, wetterbedingt, deutlich stärker betroffen. Weitere, kleinere Wasserschäden befinden sich zwischen Achse 4 und 5, nahe dem Aufzug und im Bereich des Deckendurchbruches zur Liftüberfahrt am südlichen Ende des Gebäudes. Die Fenster im Dachgeschoß befinden sich in einem sehr schlechten Zustand, wobei auch hier die östliche Seite etwas besser erhalten ist. Im Westen ist das Holz der Rahmen schon sehr morsch und die ursprüngliche hellgraue Farbe ist in vielen Bereichen kaum mehr zu erkennen. Viele Fensterscheiben sind bereits eingeschlagen oder herausgebrochen. Zwischen den Achsen 2 und 3 drohen die Fensterbänke abzubrechen, Farbe und Teile vom Putz des darunterliegenden Mauerwerkes sind bereits abgeblättert. Am Boden kam es in diesem Bereich zu Schimmelbildung und Rissen. Die Toiletten im Norden sind stark verschmutzt und nicht mehr in Betrieb.

ABB. 38
Zugang vom nördlichen Stiegenhaus mit angrenzenden Toiletten.

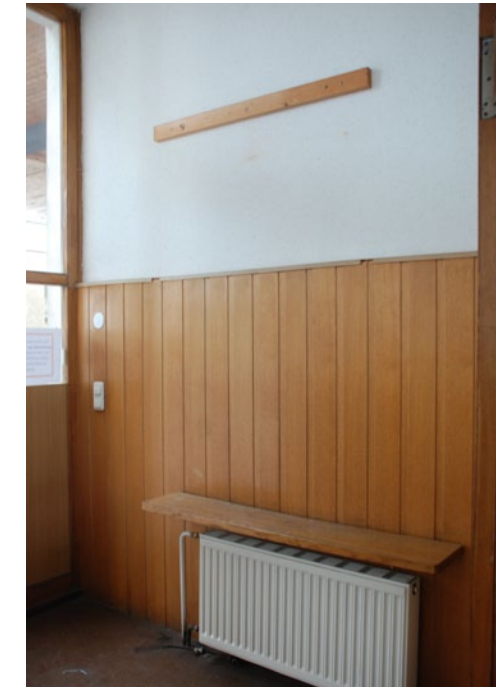
Der Vorraum befindet sich, auch wegen dem Einsatz von hochwertigen Materialien, in einem guten Zustand. Einzig im Bereich der Glastüren wurden präventive Maßnahmen vorgenommen. Bei **Wand 1** wurden die Fixverglasungen an den Seiten der Eingangstüre bis zu einer Höhe von 120cm mit furnierten Spanplatten überdeckt*. Im Bereich von **Wand 2** finden sich die gleichen Eingriffe neben den Seitenflächen auch innerhalb der Schwingflügel.

ABB. 71
Raum 1, Wand 1.

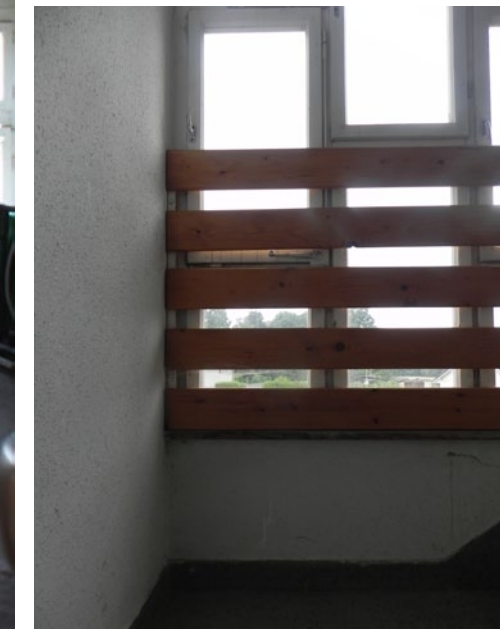
Der bauliche Zustand vom Stiegenhaus ist sehr gut und vorgenommene Eingriffe beziehen sich hauptsächlich auf baurechtliche Vorgaben. Im Bereich der Treppe wurden an den Geländern, auf Fußhöhe, Holzlatten (unbehandelt) angebracht. * Vor den Fenstern des ersten Zwischenpodestes findet sich ebenfalls solch eine Absturzsicherung. In diesem Fall wurden fünf Holzlatten (unbehandelt) bis zu einer Höhe von 145-120cm oberhalb des Parapets montiert. * Der Bereich um T5 wurde zu einem späteren Zeitpunkt geschlossen, was man noch heute an der anderen Oberflächenstruktur erkennen kann. Ursprünglich gab es auch hier eine gläserne Doppelschwingtüre mit Oberlichte (vergleiche R19, S. 120).

ABB. 85
Raum 3, Absturzsicherung
bei Zwischenpodest I.

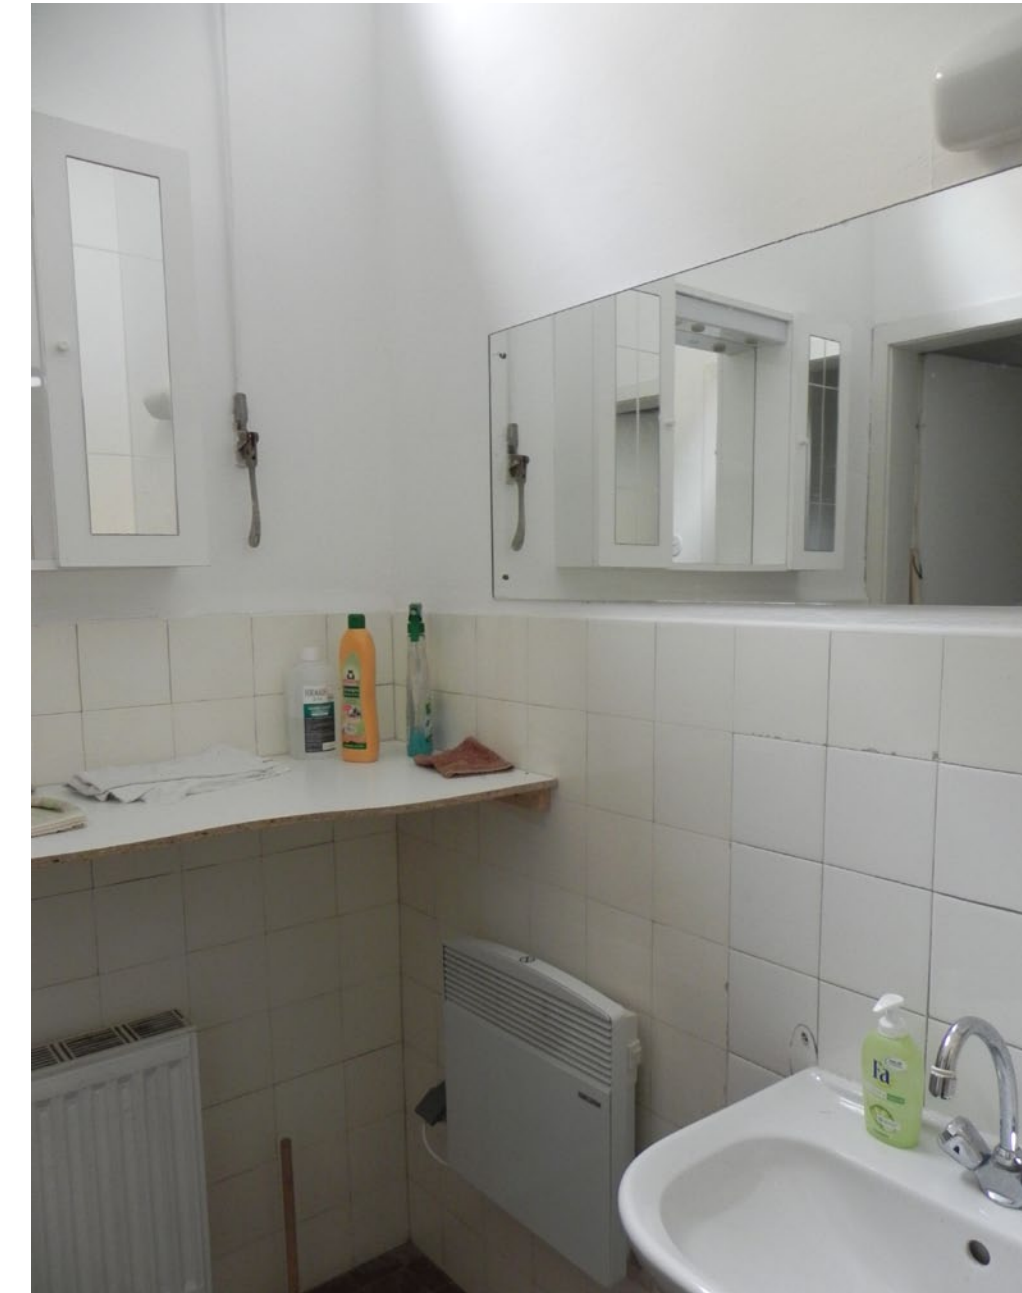
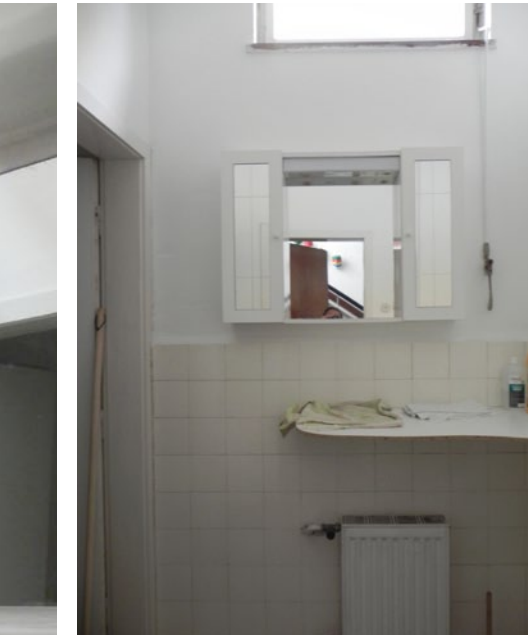
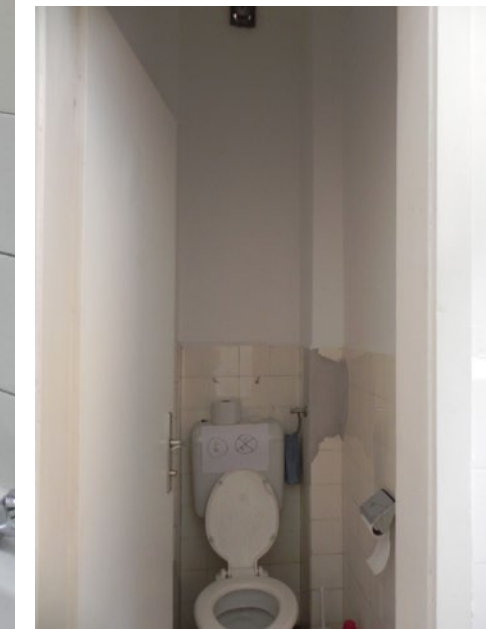
Der Zustand der Toilette ist an sich in Ordnung. Die Fliesen an den Wänden wurden teilweise abgebrochen beziehungsweise im Bereich zwischen den beiden Kabinen mit weißer Wandfarbe überstrichen. Bei der Lampe in der rechten Kabine fehlt bereits die Abdeckung aus weißem Milchglas.

ABB. 90
Raum 4, Vorraum.

ABB. 92
Raum 4, WC-Kabine.

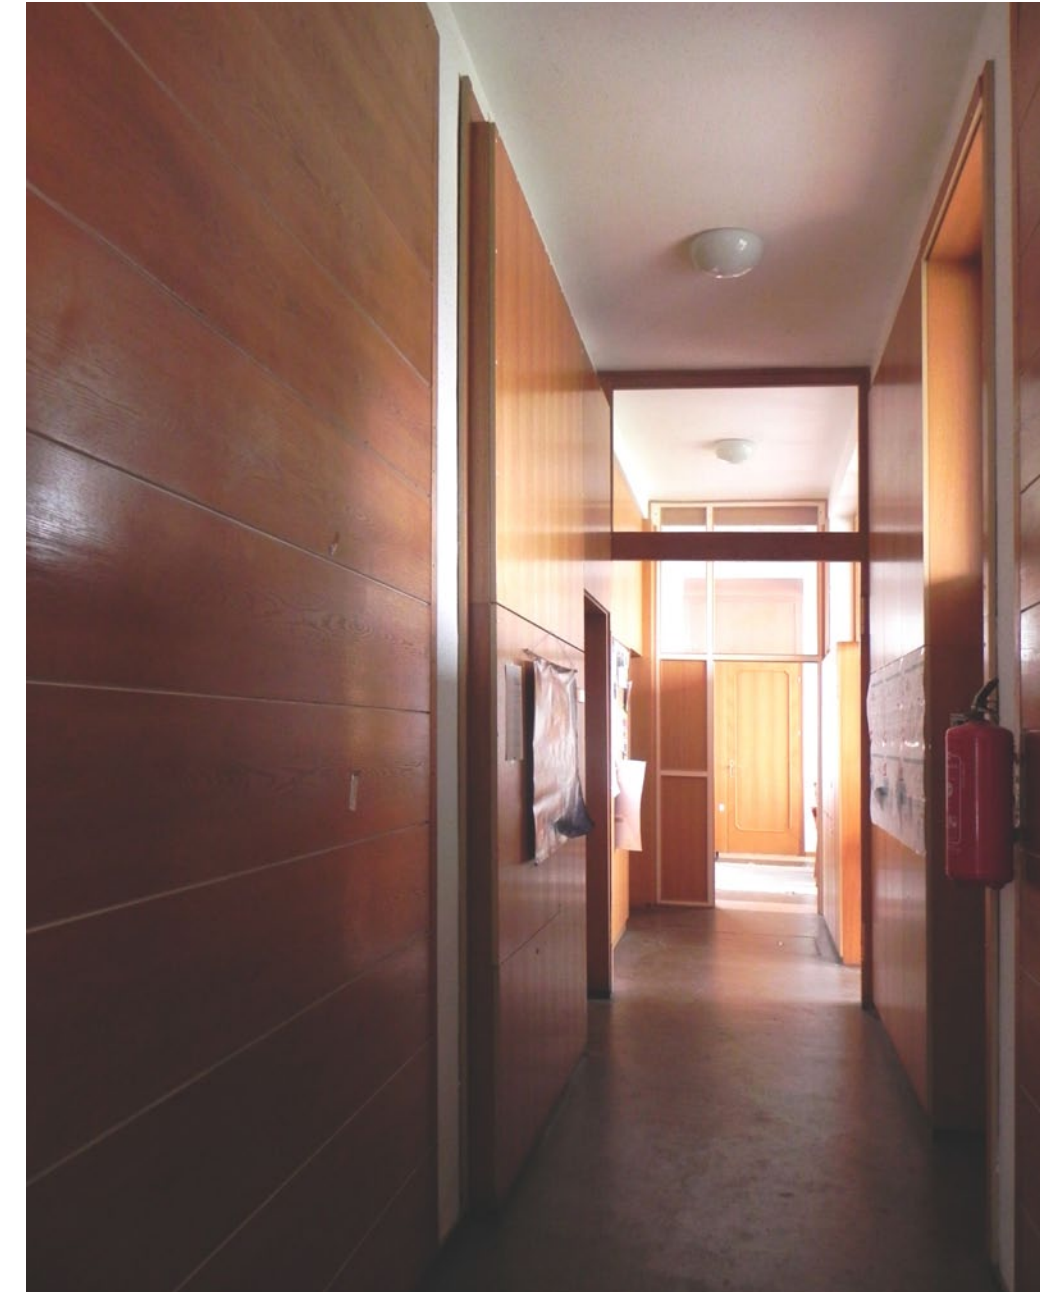
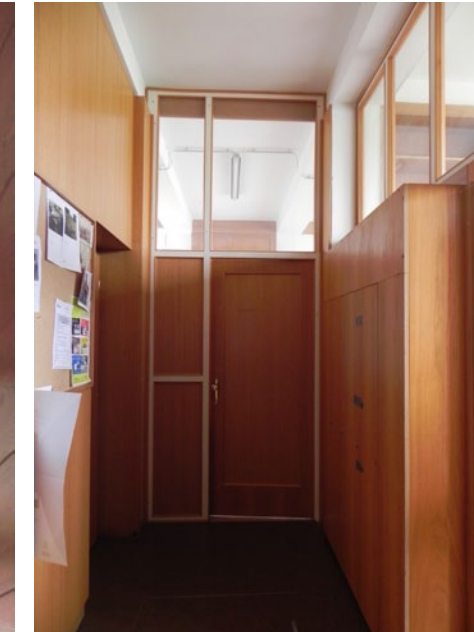
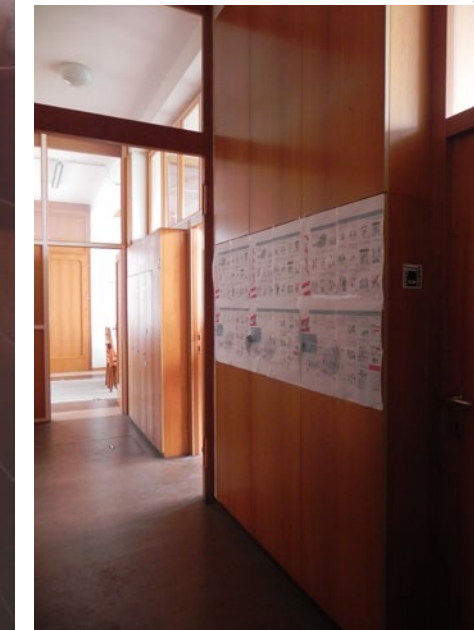
Die bauliche Substanz im Gang befindet sich in einem guten Zustand. Im Bereich der Holzvertäfelungen klaffen zwar manche Fugen auf, aber auch hier lässt sich allgemein ein guter Zustand feststellen.

ABB. 94
Raum 5, Blick Richtung
Westen.

ABB. 95
Raum 5, Blick Achse 2-3.

ABB. 96
Raum 5, Achse 3-4, Nord,
Oberlichte.

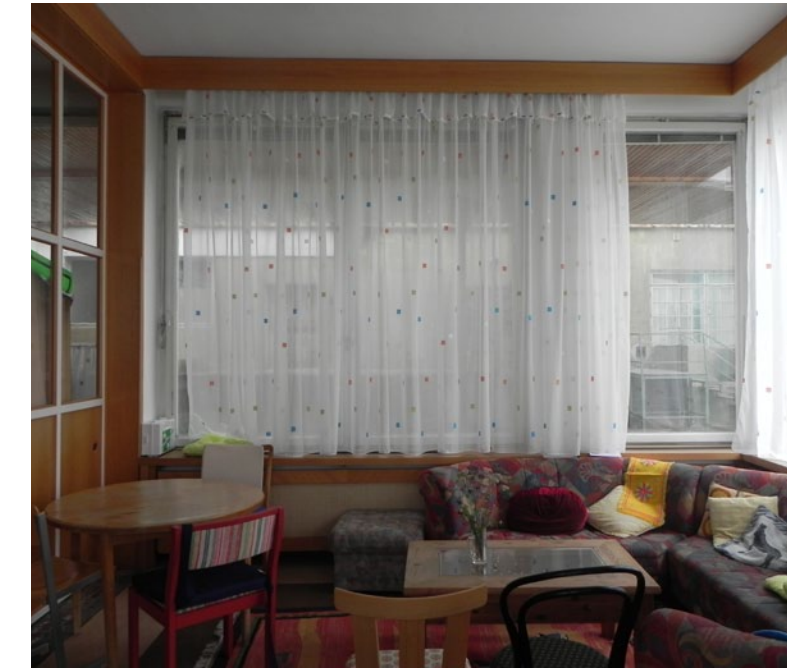
Raum 6 befindet sich in einem guten Zustand. Vor Wand 1 im Bereich der Achsen C-D fehlt ein circa 20cm breiter Streifen des Bodenbelages, was darauf schließen lässt, dass diese Wand ursprünglich stärker ausgeführt war oder sich hier ein Vorbau befand.

ABB. 98
Raum 6, Wand 1.

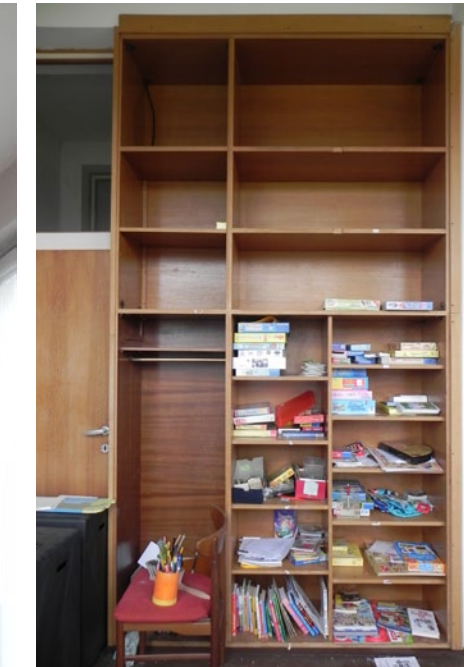
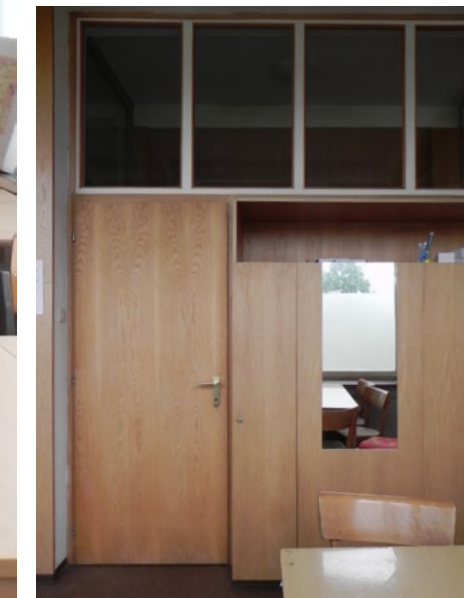
Die Bausubstanz befindet sich in einem guten Zustand, einzig im Bereich der Einbauten lassen sich kleinere Mängel ausmachen. Der Einbauschränk bei **Wand 1** weist an sich keine Schäden auf. Lediglich die einfassende Latte ist im Bereich der Stahlbetonstütze etwas verbogen. Bei **Wand 4** hat sich das Holz vom Einbauschränk zwischen den Achsen 3-4 verzogen und der Schrank schließt daher nicht mehr bündig an die Stahlbetonstütze an. An manchen Stellen fehlen hier ebenfalls die Furniere an den Stirnseiten.

ABB. 105
Raum 7,
Blick in Richtung Wand 1.

ABB. 107
Raum 7, Wand 4, Achse 2-3.

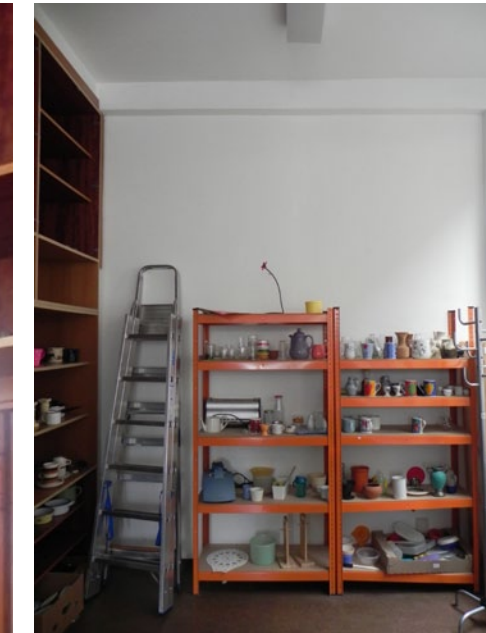
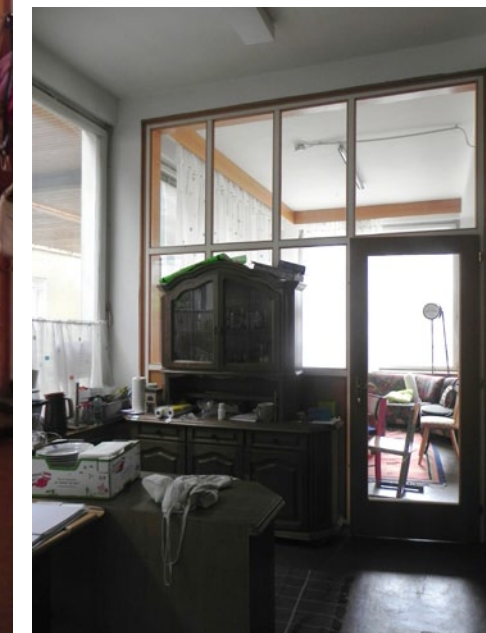
Den auffallendsten Mangel in diesem Raum bilden die fehlenden Schranktüren bei **Wand 4**. Die noch vorhandenen Scharniere weisen darauf hin, dass die Einbauschränke in diesem Raum ursprünglich nicht offen konzipiert waren. Im Bereich der Achsen 3-4 fehlt die abdeckende Leiste an der rechten Seite, wodurch der Schrank nicht mehr bündig an die Stahlbetonstütze anschließt.

ABB. 109
Raum 8,
Ecke Wand 3 und 4.

ABB. 111
Raum 8,
Ecke Wand 2 und 3.

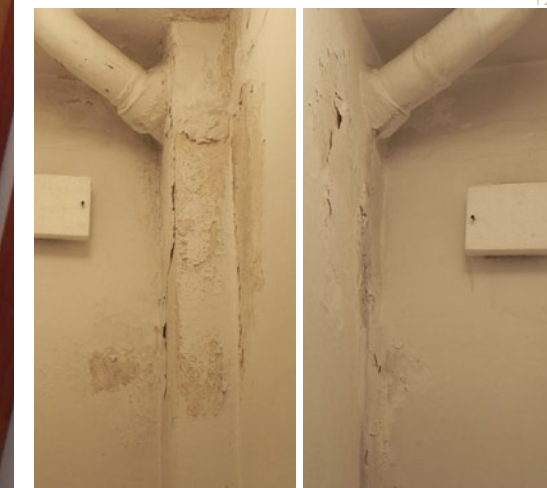
Die gesamte Toilette wird nicht mehr genutzt und ist stark verschmutzt. Die Abflussrohre der beiden WCs im 2. Obergeschoß münden sichtig in die Trennwand der Kabinen im 1. Obergeschoß ein. In diesem Bereich zeichnet sich ein Wasserschaden an beiden Seiten der Wand ab.

ABB. 122, ABB. 123
Raum 11,
Wasserschäden in den
beiden Kabinen.

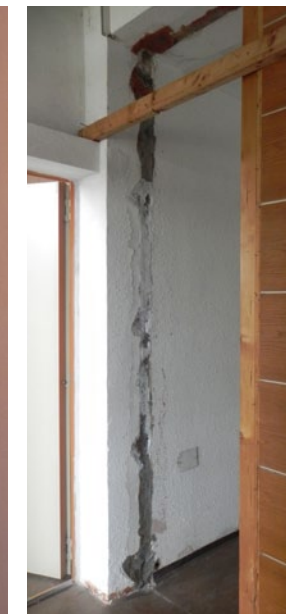
ABB. 134
Raum 13, Achse 4-5,
herausgebrochene Türe.

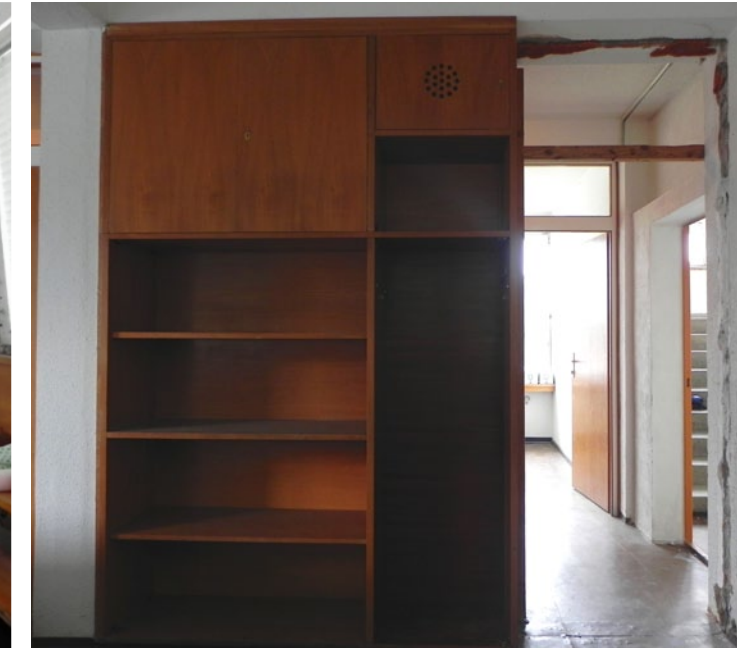
Die größte Schadstelle befindet sich zwischen den Achsen 3 und 4. Der Wandverbau wurde in diesem Bereich abgebrochen, wodurch hier ein großer Durchgang zum angrenzenden Gang entstand. Auf ähnliche Weise wurde zwischen den Achsen 4 und 5 die Türe herausgerissen. Durch die Entfernung dieser beiden Bauteile kamen auch Anstrich und Putzoberfläche vom angrenzenden Mauerwerk zu Schaden. Der verbliebene Schrank im Bereich der Achsen 4-5 befindet sich in einem guten Zustand. Bei jenem im angrenzenden Feld sind die Schranktüren nur noch im oberen Bereich vorhanden und lassen sich teilweise nicht schließen, da das Holz sich verzogen hat. Weiters fehlen hier auch einige Regalböden. Der restliche Raum befindet sich in einem guten Zustand. Auszumachende Schadstellen sind wenn oberflächlich. Bei **Wand 1** blättert der Putz im Bereich der Sesselleiste leicht ab und die Grundierung liegt frei. Der Zustand vom Mauerwerk von **Wand 3** kann erst nach einer Demontage der vorgehängten MDF-Platte genau aufgenommen werden.

ABB. 136
Raum 14, Wand 1.
ABB. 137
Raum 14, Wand 1,
Achse 4-5.

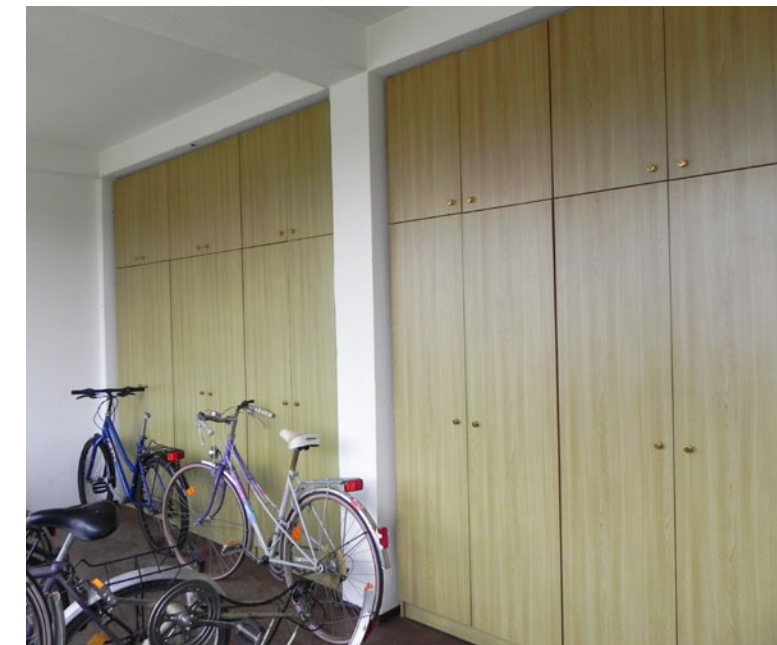
Bei **Wand 4** wurden einige Nägel eingeschlagen, wodurch Farbe und Putz in diesen Bereichen leicht abblättern. Die Oberflächen der Schränke von **Wand 4** sind stark vergilbt. Generell lässt sich sagen, dass die Qualität der Einbauschränke in diesem Raum sehr schlecht ist, was sich auch auf den Alterungsprozess auswirkt.

ABB. 147
Raum 16, Wand 4.

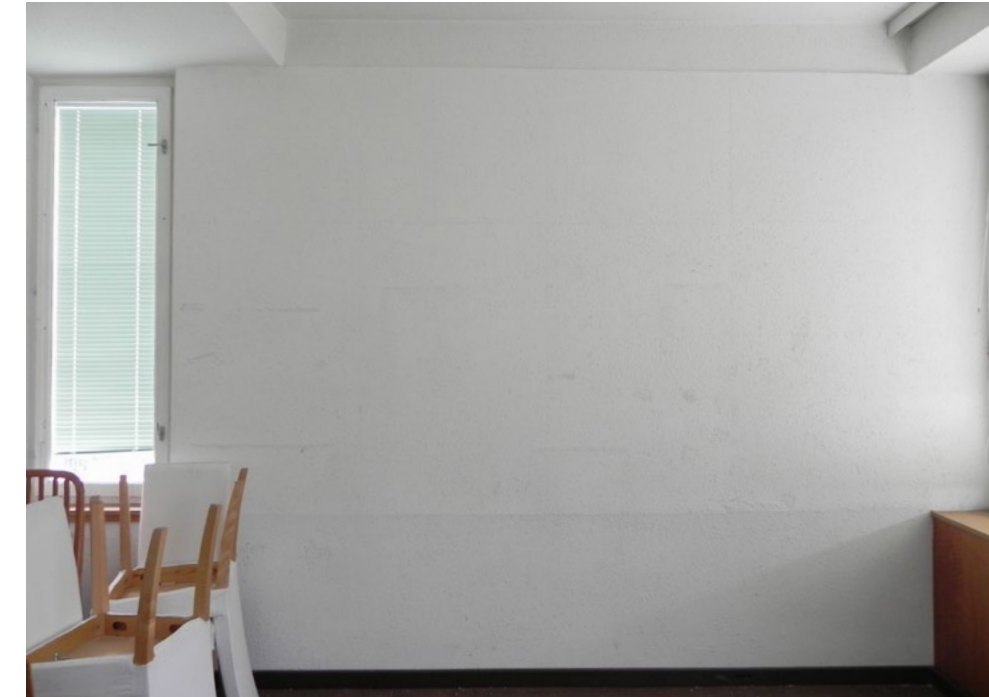
Raum 17 befindet sich in einem recht guten baulichen Zustand. **Wand 2** wurde von innen gedämmt* und anschließend, ohne Putzuntergrund, mit einem Raufaseranstrich versehen, weshalb die Styroporplatten an manchen Stellen durch den Anstrich durchscheinen. Bei **Wand 4** wurden einige Nägel eingeschlagen und Farbe und Putz blättern in diesen Bereichen leicht ab. Das Holz der Fensterbretter ist bereits sehr morsch und splittert in vielen Bereichen bereits ab.

ABB. 149
Raum 17, Wand 2.

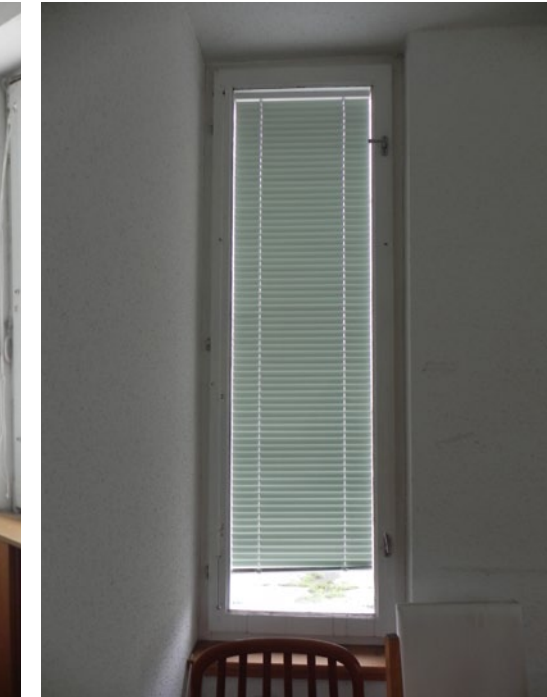
ABB. 150
Raum 17, Wand 2, Fenster.

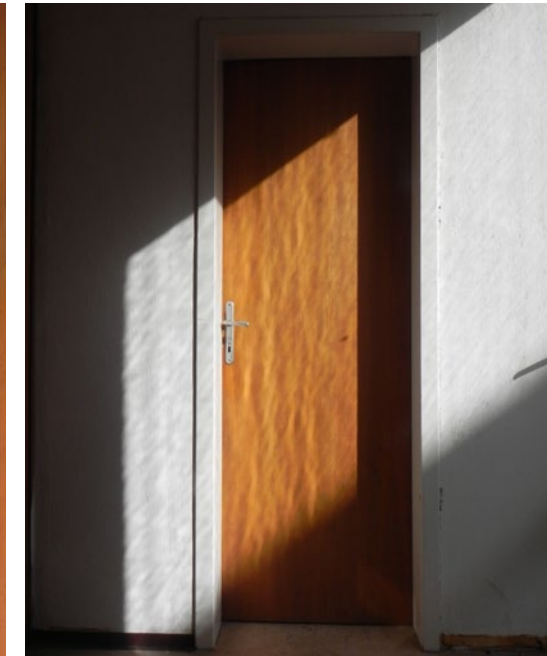
Der Vorraum befindet sich in einem guten Zustand. Von der Decke blättert der Anstrich leicht ab und bei **Wand 1** fehlt rechts neben **T31** die Sesselleiste.

ABB. 158
Raum 20, Wand 1.

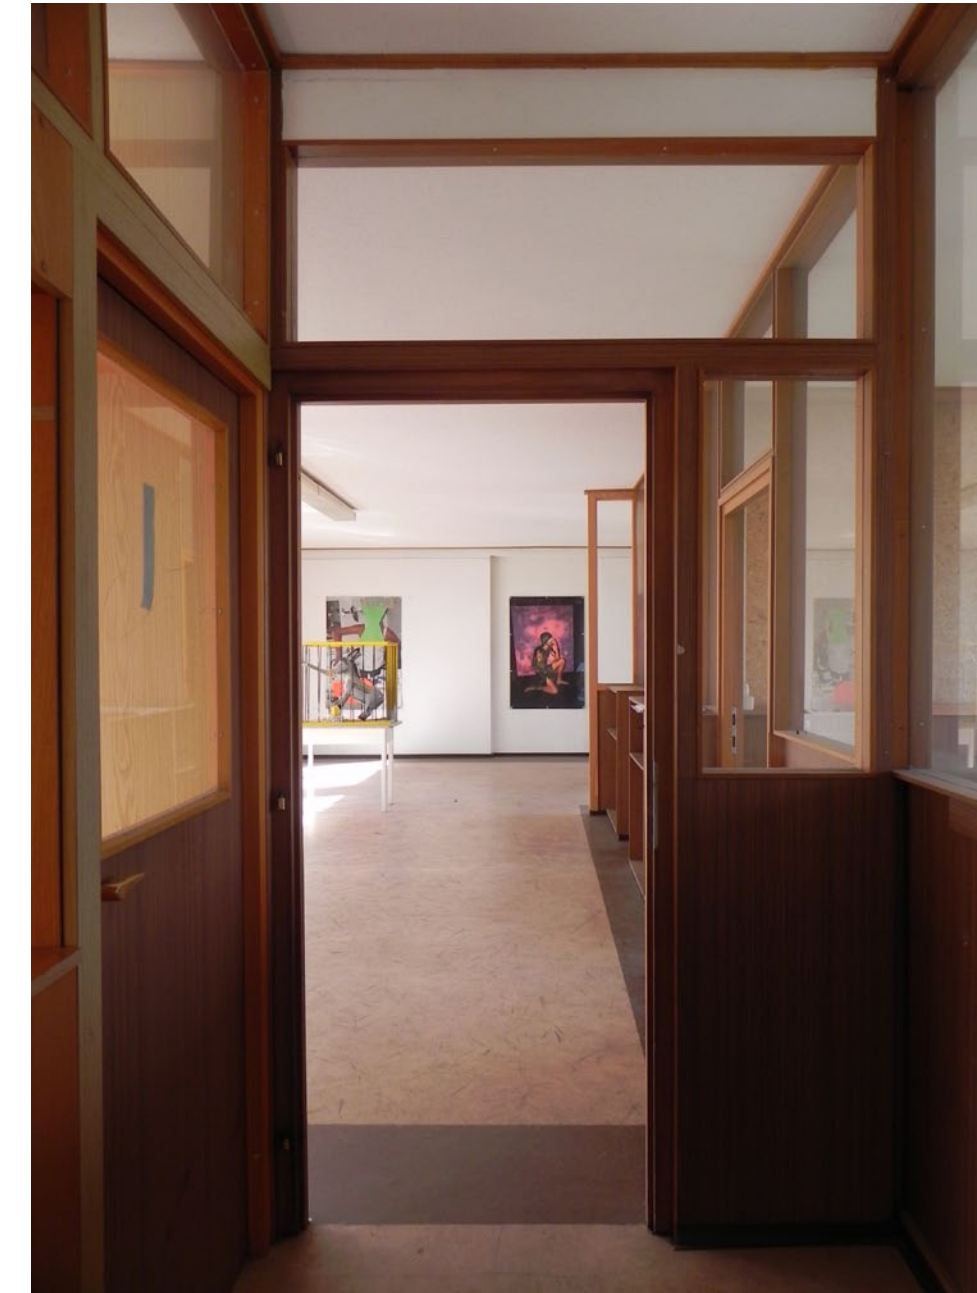
ABB. 169
Raum 23, Wand 2.

Der Vorraum wirkt aufgrund des Einsatzes verschiedener Furniere stark zusammengewürfelt und wirkt wie ein Provisorium.²⁴ Vor allem **Wand 1** ist, auch aufgrund dieser Tatsache, in keinem guten Zustand mehr. Die Fugen zwischen den unterschiedlichen Materialien klaffen hier stark auseinander und die Glasscheibe des Lichtausschnittes ist stark verschmutzt. Vor dem Schiebefenster wurden Drähte gespannt, deren Funktion nicht eruiert werden konnte.

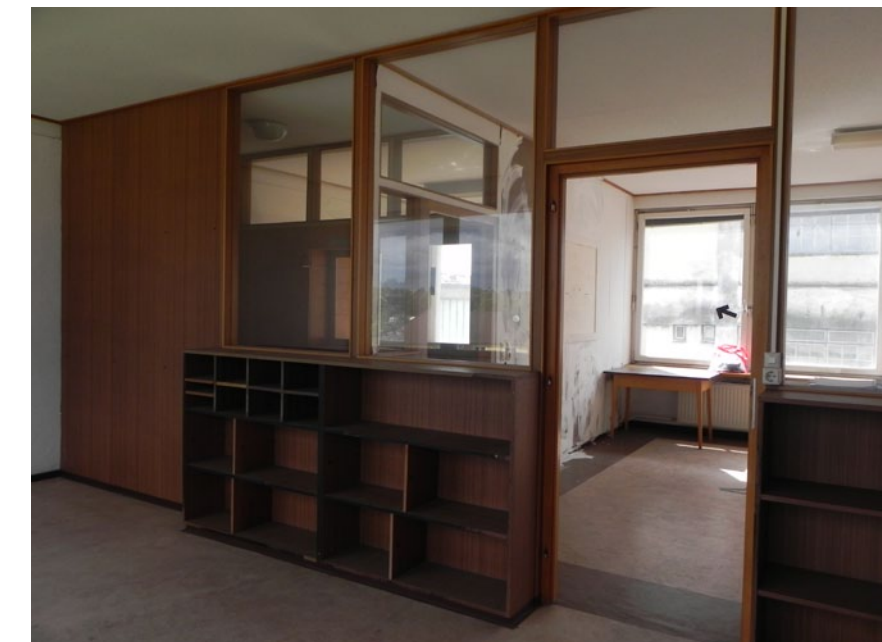
ABB. 176
Raum 25, Wand 4.

Das Holz der Fensterbretter befindet sich in einem schlechten Zustand. Nahe der Laibungen sind Feuchteschäden zu erkennen, gleichzeitig ist das Holz aber auch schon sehr trocken und splittert ab. Die eingelegten Lochbleche biegen sich ebenfalls bereits stark auf. Bei **Wand 3** wurden einige Nägel eingeschlagen, weshalb in diesen Bereichen Farbe und Putz abblättern. Die Leuchtstoffröhren an der Decke sind mit Drähten fixiert.

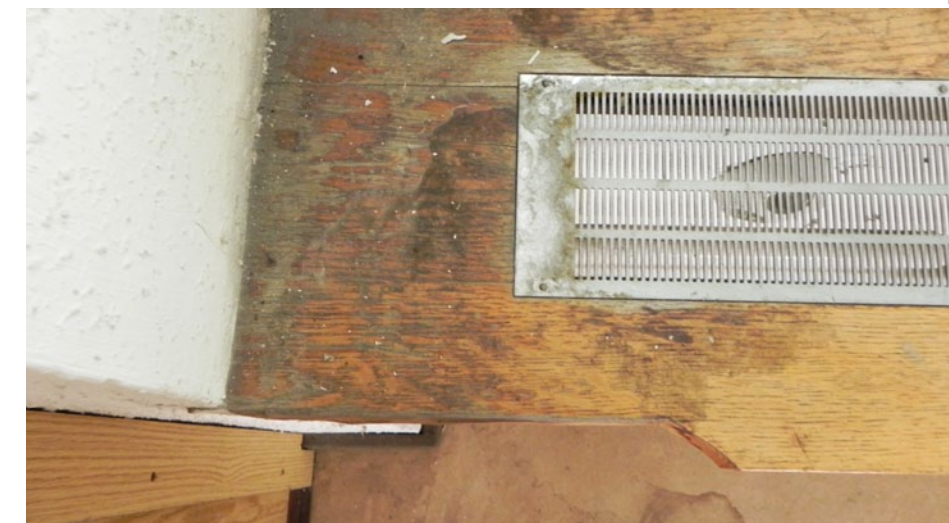
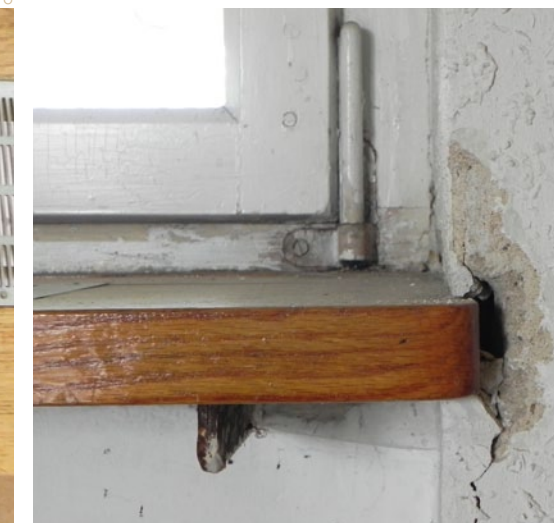
Die bauliche Substanz des Raumes sowie auch die furnierten Oberflächen sind in einem guten Zustand. So wie auch schon bei *R25* treten die größten Schäden im Bereich der Fensterbretter auf (feucht und trocken, vergleiche *R25*, S. 144) An der linken Seite ist ein Teil des Fensterbrettes abgeschlagen, an der rechten Seite blättert der Putz im Bereich der Einmündung vom Holz ins Mauerwerk ab.

ABB. 180, ABB. 181
Raum 26, Schäden im
Bereich des Fensterbrettes.

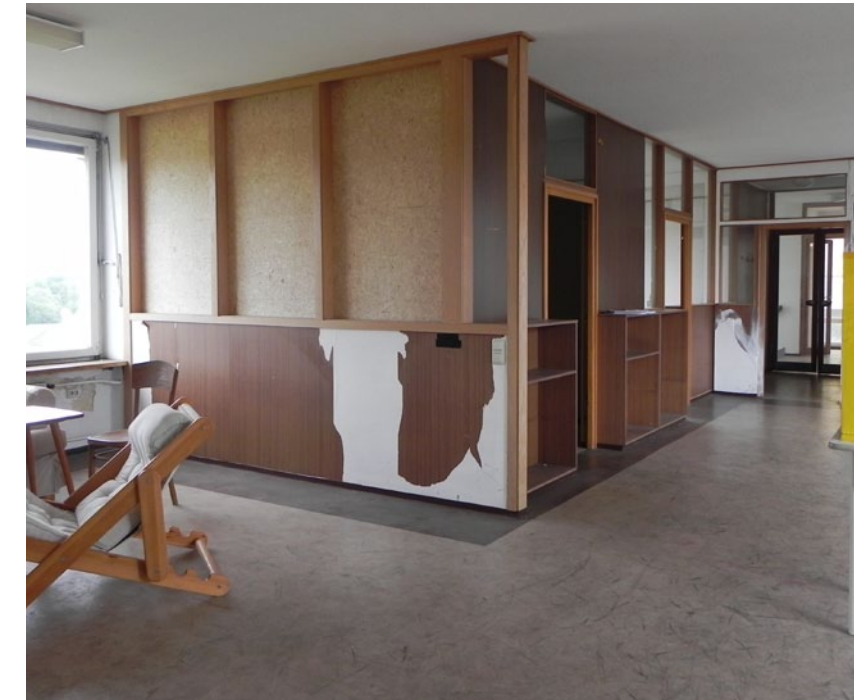
ABB. 183
Raum 27, Wand 4, Wand 5.

Der Boden im Besprechungszimmer weist vor allem in der Mitte des Raumes Abnutzungserscheinungen auf. Die Fensterbretter im Süden befinden sich in einem besseren Zustand als jene im Norden. Diese weisen Feuchteschäden sowie Absplitterungen auf (vergleiche R25, S. 144). Die Holzständerwände **Wand 4** und **Wand 6** wurden nachträglich mit Raufasertapete tapeziert und weiß überstrichen, wobei sich die Tapete an vielen Stellen bereits abgelöst hat und das Nussholz furnier durchscheint. Bei **Wand 5** im Bereich der Achse 2-3 ist die Qualität des Furniers sehr schlecht,²⁷ teilweise ist es schon beschädigt und die Spanplatte liegt frei. Im Bereich der Oberlichte wellt sich die oberste Schicht der Spanplatte samt Furnier.
