Diplomarbeit

NEUES SCHLOSS LENGENFELD

Baugeschichte. Bestandsanalyse. Revitalisierung

Wien, am 24.10.2018

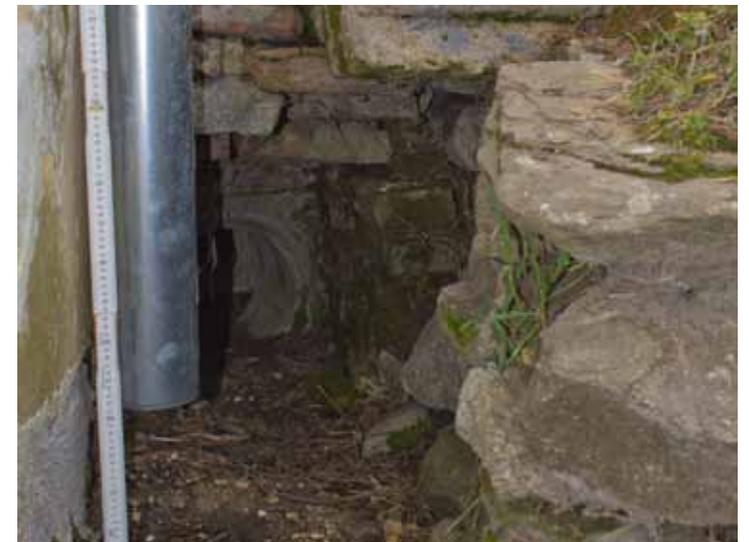
Durch die außenseitigen Anschüttungen wird das Mauerwerk in einem dauerhaft feuchtem Zustand gehalten. Die fehlende oder falsch platzierte Entwässerung verschlechtert die Situation nur. Besonders die Planung der Regenwasserabführung im westlichen Teil und südwestlichen Eckbereich ist mangelhaft (siehe Abb.76). Das Gelände ist südlich vom Straßentor zur Fassade hin abgeböscht. Ein Regenwasserfallrohr endet im Freien in diesen Graben, von wo das Wasser über einen gemauerten Kanal in den Bach abfließt. Die Durchnässung des Mauerwerks war hier absehbar.

Abb.76: Entwässerung in der südöstlichen Gebäudeaußenecke (Türk, 27.03.2018)

Es wird bei einer Nachnutzung unabdingbar sein, die Feuchtigkeitsprobleme unter Kontrolle zu bekommen. Gängige Methoden hierfür sind die Schaffung von Drainagen, das Anbringen vertikaler Feuchtigkeitsabdichtungen im Erdbereich oder die Abgrabung von feuchtigkeitsförderndem Erdreich.

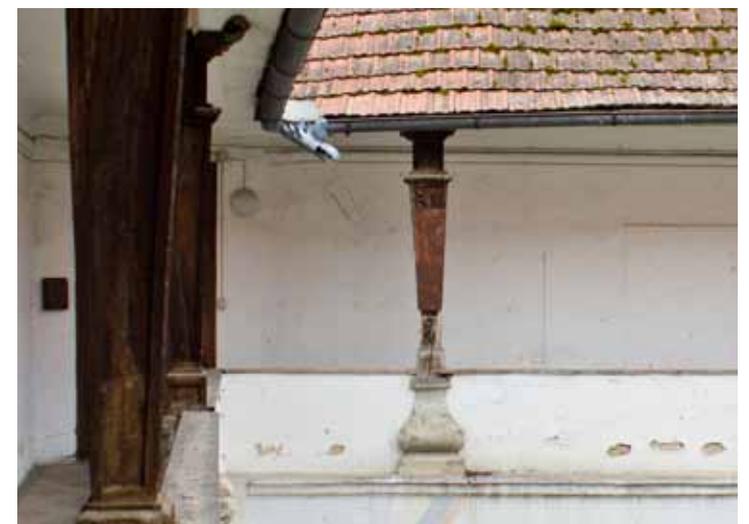
Die Innenhofentwässerung ist nicht ideal. Die Dachwässer werden über Regenrinnen zu Wasserspeiern geleitet, von wo sie in freiem Fall in den Innenhof stürzen (siehe Abb.77). In der Mitte des Innenhofs ist ein Einlaufgitter, von wo die Niederschlagswässer über einen Kanal abgeführt werden.

Abb.77: Südöstliche Innenhofecke mit Entwässerung (Türk, 29.03.2018)

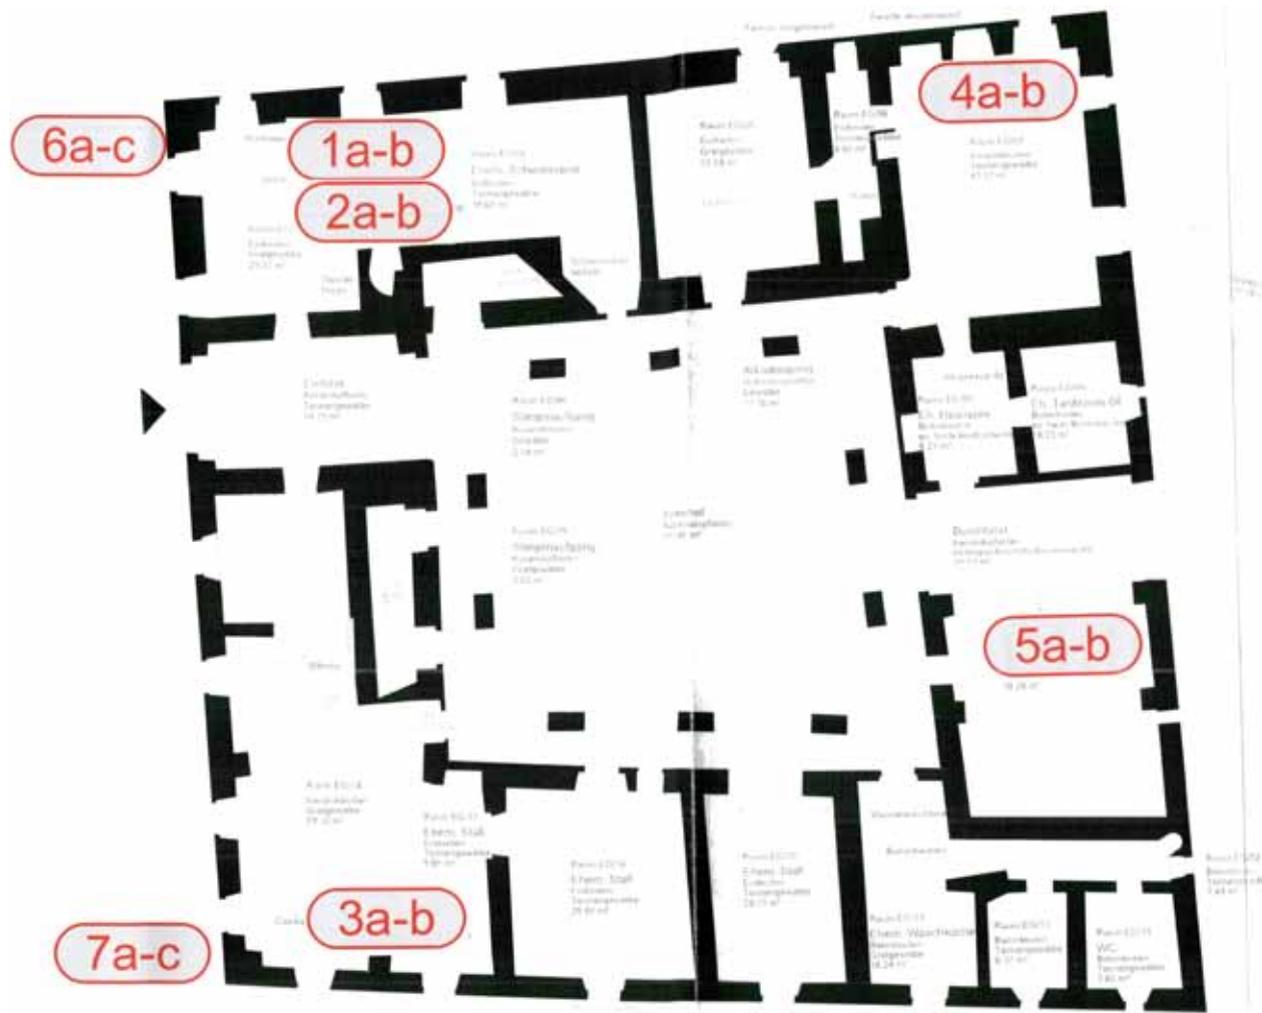
Plan 24: Bauchemische Beprobungen im Erdgeschoss (Macho 2014, S.92)

Die Belastung durch die Feuchtigkeit zeigt sich durchwegs in allen Räumen des Erdgeschosses (siehe Abb.79). Mit der kapillar aufsteigenden Mauerwerksfeuchtigkeit werden auch Schadsalze mittransportiert, die sich weiters in die Wände einlagern und Putzschäden (Abplatzungen, Abblattungen, Absandungen) verursachen. Die Ergebnisse (siehe Tab.5) der bauchemischen Untersuchungen (siehe Plan 24) durch Architekt Gerhard Macho im Jahr 2014 zeugen von einer hohen Belastung mit Chloriden und Nitraten. Der Sulfategehalt liegt im mittleren Bereich. Der Feuchtigkeitsgehalt ist erwartungsgemäß zu hoch. Die Tierhaltung und die damit verbundenen stickstoffhaltigen Ausscheidungen haben das Mauerwerk in den Erdgeschossräumen zusätzlich belastet, ebenso wie der Einbau des Schwimmbads in EG_02. Schwefel gelangte durch unreine Niederschlagswässer und Luftverschmutzung von außen in die Mauerwerksstruktur. Umweltbelastungen wie hohe Temperaturunterschiede und Frost trugen ihres

Durch das Einbringen einer feuchtigkeitsstoppenden Trennschicht oder durch Mauerwerksbohrungen und anschließenden Injektionen von verdichtenden oder wasserabweisenden Mitteln kann das weitere Aufsteigen von Kapillarwasser verhindert werden.

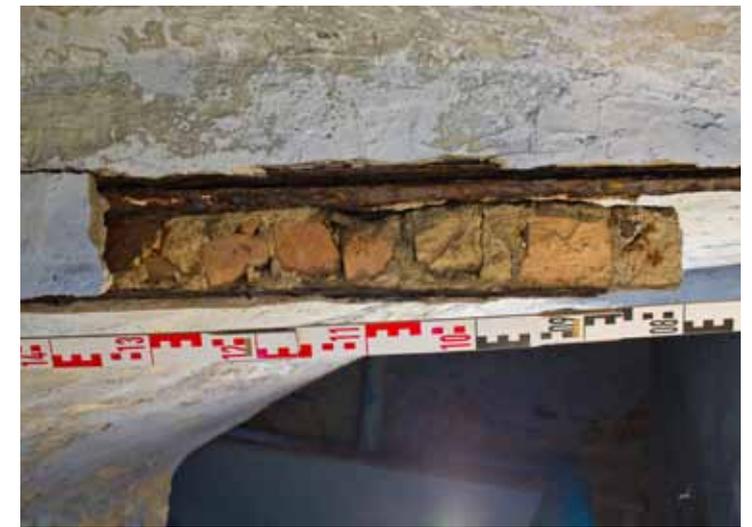
Abb.87: Stark korrodierter Eisenträger unter der Stiege in EG_02 (Türk, 27.03.2018)

Die Vierflügelanlage ist im Grunde solide erbaut. Dennoch gibt es ein paar Stellen, die einer näheren Untersuchung bzw. einer Sanierung bedürfen. Im Erdgeschoss gibt es ein paar Durchgänge, die mit Hilfe von Eisenträgern hergestellt worden sind (EG_02, EG_11, EG_15, EG_16). Diese sind mittlerweile stark korrodiert und in statisch bedenklichem Zustand (siehe Abb.87).

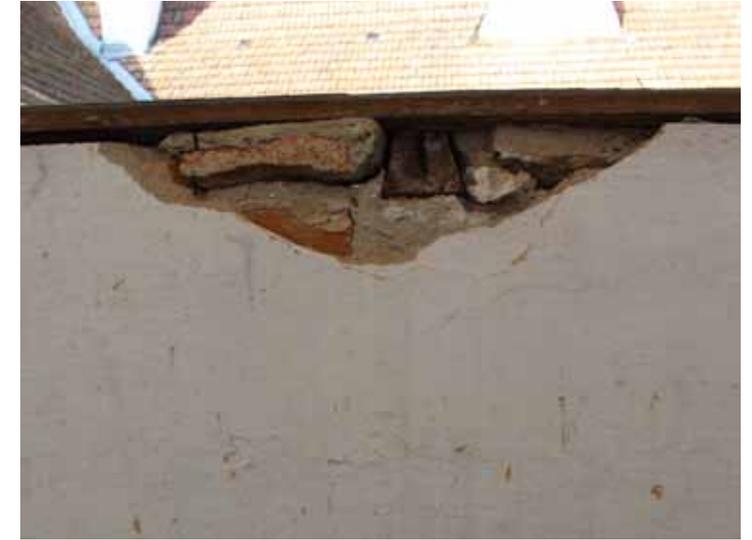
Abb.89: Schadhafte Brüstung im Osttrakt (Türk, 30.03.2018)

bedenkliche Risse (siehe Abb.88), auch in der nordöstlichen Ecke sind Deckenrisse erkennbar. Die Brüstung zwischen den zwei Säulen im Osttrakt ist besonders schadhaft und sollte saniert werden (siehe Abb.89).

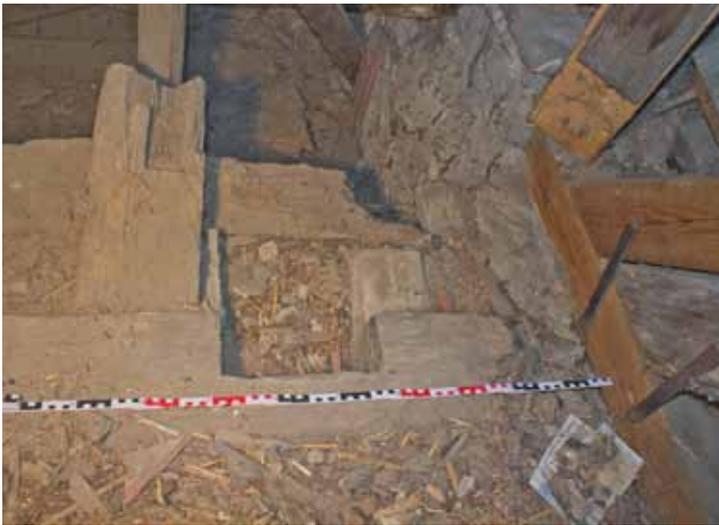
Abb.92: Abmorschungen im nordwestlichen Dachwerk (Türk, 09.04.2018)

Das Dachwerk ist grundsätzlich aus Hölzern von überdurchschnittlich großen Querschnitten gebaut. An mehreren Stellen gibt es jedoch Feuchtigkeitsschäden (siehe Abb.96). Besonders in den Ichen und den Traufbereichen kam es zu Abmorschungen (siehe Abb.92). Es gibt auch Hölzer mit Schädlingsbefall. Auch im Dachwerk zeigen sich die Setzungsprobleme im Gebäude: Besonders im Nord- (siehe Abb.94) und Westtrakt (siehe Abb.95) wurden

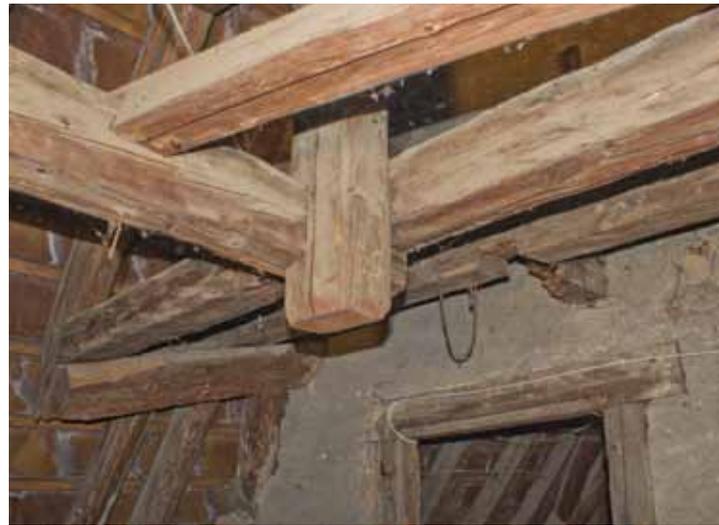
Abb.93: Unfachmännische Lösung im nordwestlichen Dachwerk (Türk, 09.04.2018)

einzelne zimmermannsmäßige Holzverbindungen so verändert, dass keine kraftschlüssige Übertragung mehr vorhanden ist. Manche Bereiche wurden oft weniger fachmännisch saniert (siehe Abb.93).¹¹

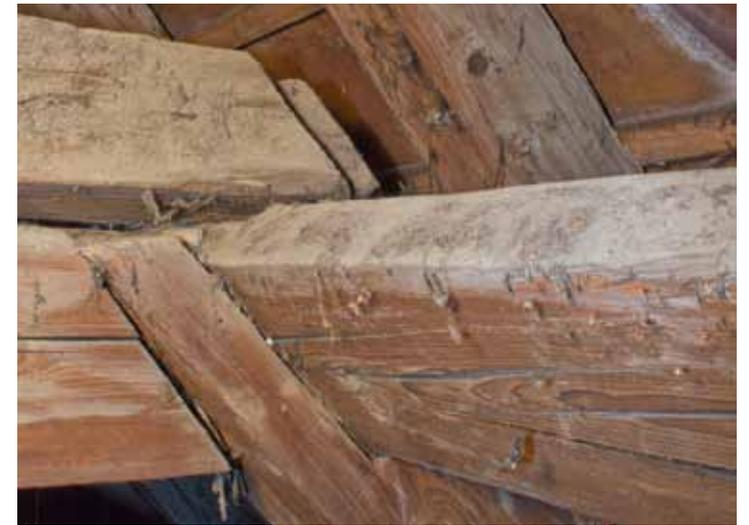
Abb.94: Fehlende kraftschlüssige Verbindung im Nordtrakt (Türk, 09.04.2018)

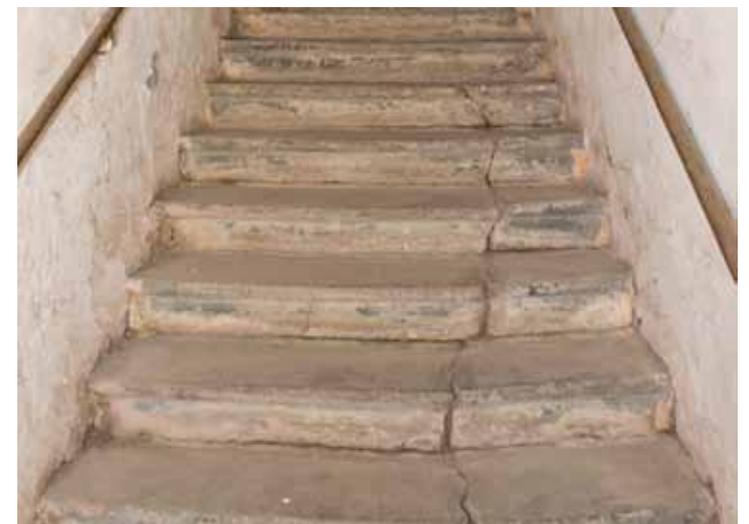
Abb.98: Gebrochene Betonstufen in EG_19 (Türk, 29.03.2018)

Die Betonstufen in EG_19 bzw. OG_21 sind im unteren Bereich zu einem Großteil gebrochen (siehe Abb.98).

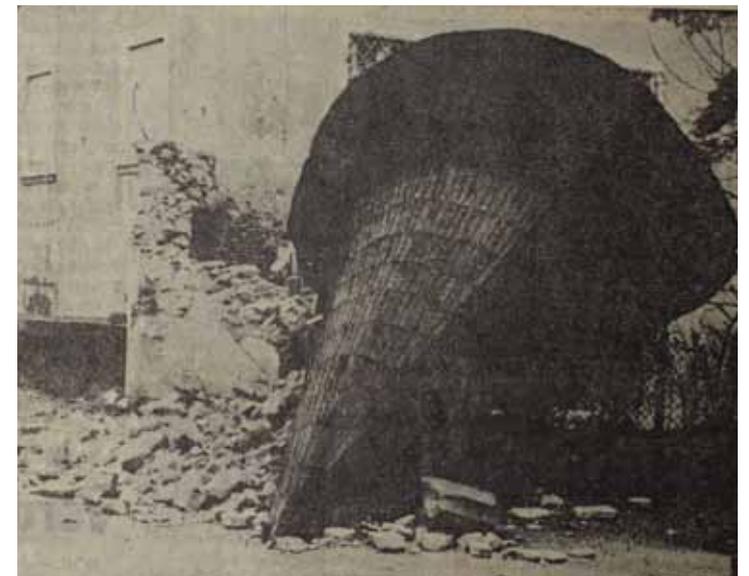
Infolge eines Unfalls wurde 1981 der Nordwestturm schwer beschädigt (siehe Abb.169). Es wurde dessen Versetzung zum besseren Verkehrsdurchfluss diskutiert,

Abb.169: Einsturz des Nordwestturms 1981
(Kremser Zeitung 1981)

das Bundesdenkmalamt und Christa Hauer konnten sich aber durchsetzen. Der Turm wurde an derselben Stelle wiedererrichtet.¹¹¹

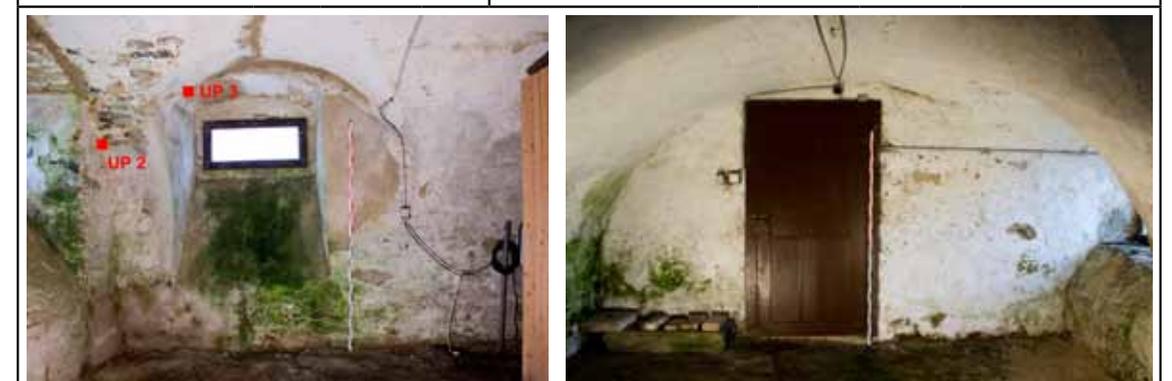
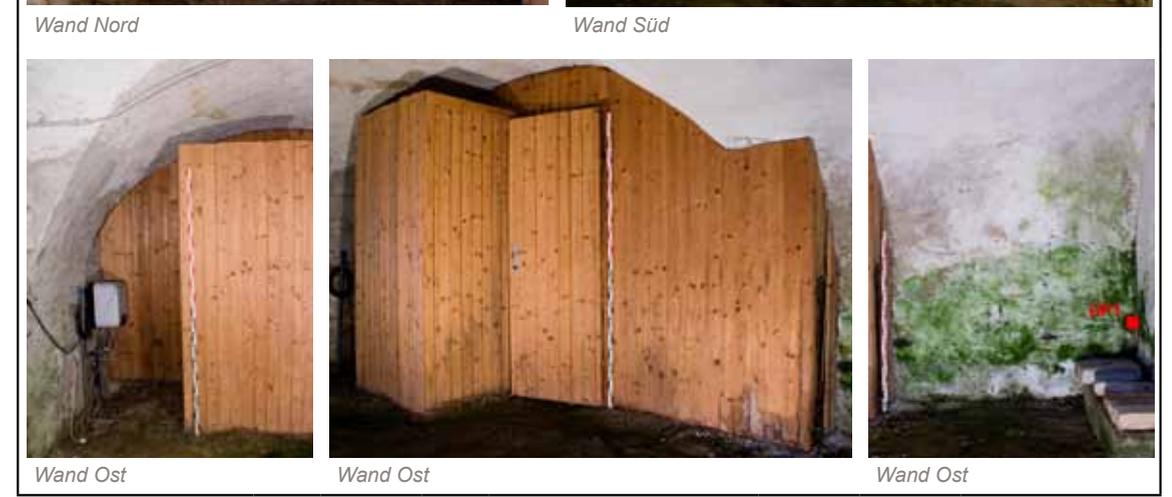
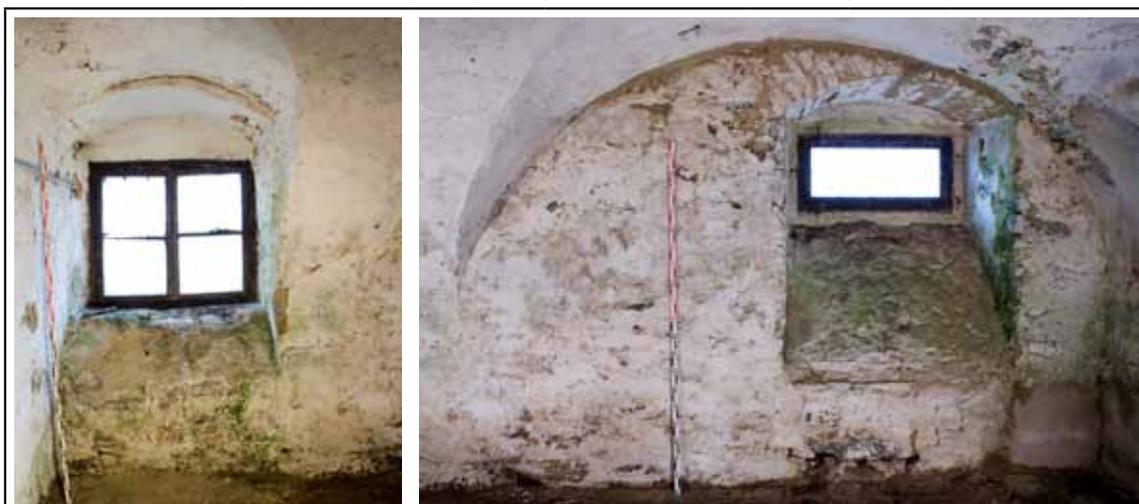
Raum:	EG_01
	<p>Wände: Kalkfarbe</p> <p>Türen: Innentür zu EG_02, Außentür zu Einfahrt</p> <p>Fenster: 2 Westfenster, 1 Nordfenster</p> <p>Installationen: Wasser- und Elektroleitungen auf Putz 1 Deckenleuchte, Warmwasseraufbereitung</p> <p>Schäden: Putzschäden, Feuchtigkeit, Versalzungen</p> <p>Besonderheit: keine</p>

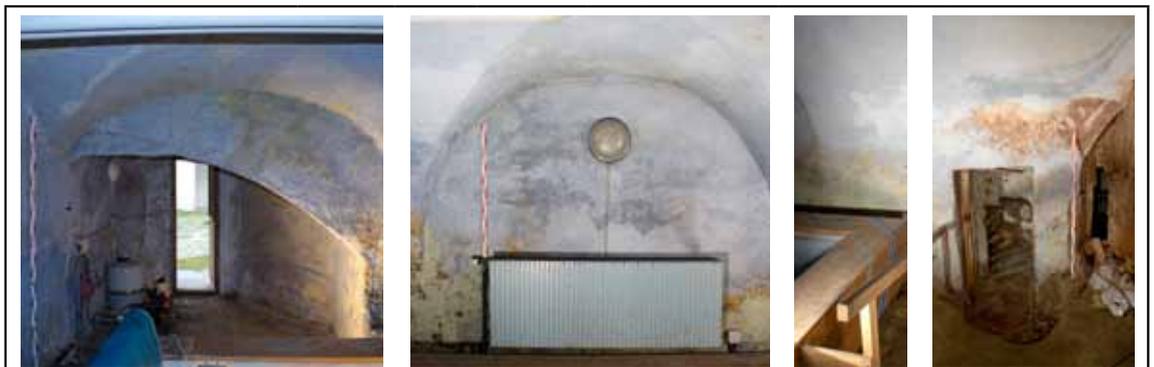
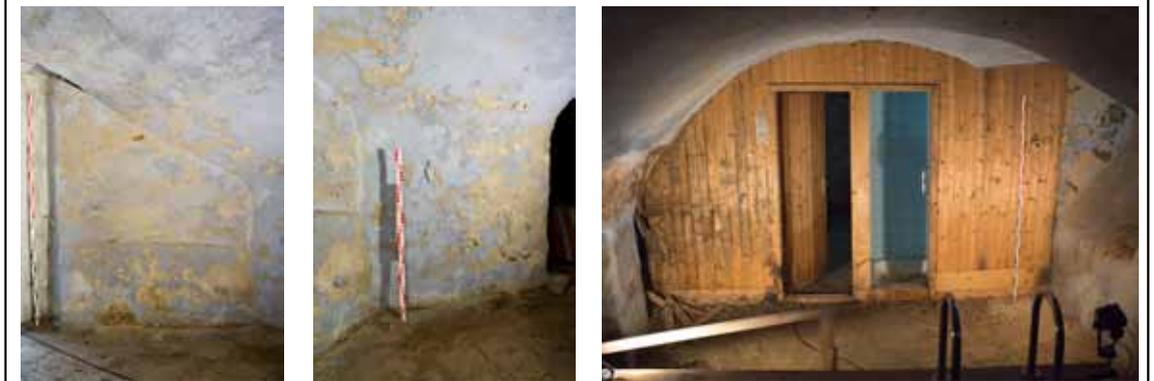
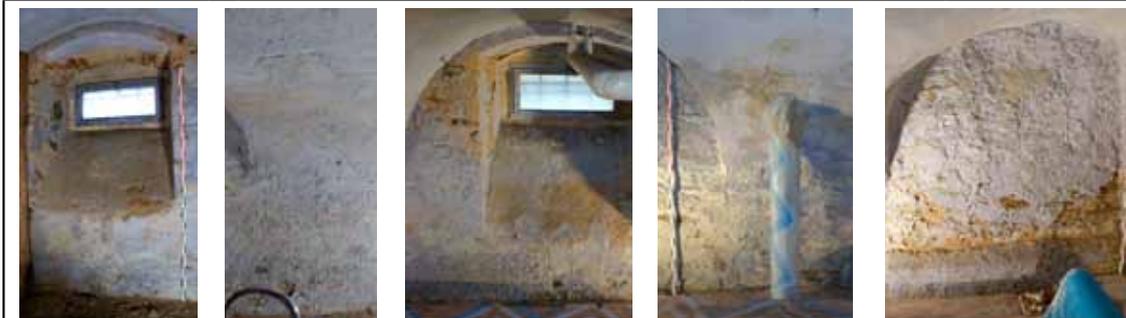
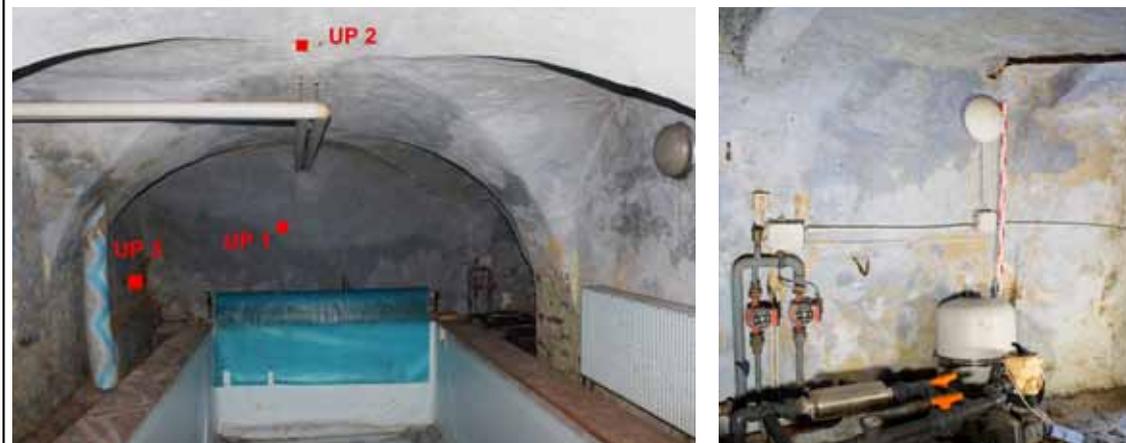
Raum:	EG_02
	<p>Wände: Kalkfarbe</p> <p>Türen: Innentür zu EG_01, Außentür zu Innenhof Durchgang zu EG_03 (Wendeltreppe)</p> <p>Fenster: 2 Nordfenster</p> <p>Installationen: Wasser- und Elektroleitungen auf Putz Heizungsrohre auf Putz, 1 Heizkörper WC-Abwasserfallrohr, Schwimmbadtechnik 2 Wandleuchten</p> <p>Schäden: Putzschäden, Feuchtigkeit, Versalzungen Rost an Eisenträgern unter der Stiege</p> <p>Besonderheit: tiefer liegender Zugang zu EG_03</p>

Es handelt sich um einen ehemaligen Keller bzw. Lagerraum. Gewölbe und südlich angrenzendes Stiegenhaus wurden unwesentlich später errichtet. Das Gewölbe bzw. die Innenoberflächen tragen 2 Putze und 2 Farbfassungen. Die Wände und das Gewölbe bestehen aus Mischmauerwerk mit geringem Ziegelanteil. Es sind Sandsteinspolien vermauert (Bearbeitungsspuren sind keine erkennbar). Die nördliche Außenmauer weist bestenfalls lagige Tendenzen auf, jedoch keine Abgleichlagen (Kompatimente). Andererseits gibt es Auswickelungen und Ziegel in primärer Verwendung. Dies lässt auf ein neuzeitliches Mauerwerk schließen unter Verwendung alter Baumaterialien.

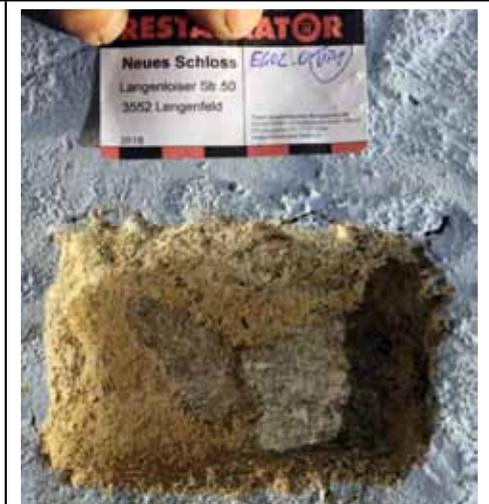
Untersuchungsposition 1

Befundnummer	Position			
EG.02.O.UP1	Badehalle, Höhe 1,45m, 1,72m von Nordwand			
Schicht	Farbigkeit	Art der Fassung	Beschreibung und Anmerkungen	
0	Beigegrau	Stein	Stein	
1	Braun	Putz	Kalkputz, Stärke<5mm, Körnung<3mm nicht historisch	
2	Hellbraun	Putz	Kalkputz, Stärke<2cm Körnung<5mm, grob abgezogen, mit Kelle texturiert, nicht historisch	
3	Blau	Farbfassung	Rezent vermutl. Kalk

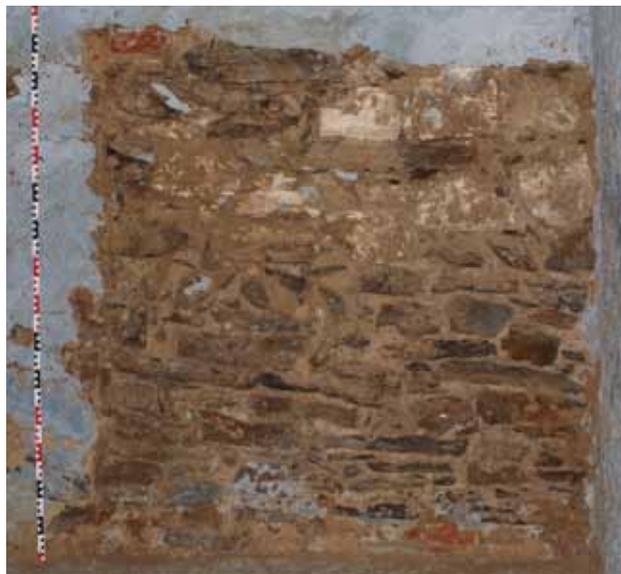
Untersuchungsposition 3

Befundnummer		Position	
EG.02.N.UP3		Mauerwerksstruktur der Nordwand Höhe: 45cm	
0		Bruchsteinmauerwerk mit geringem Ziegelanteil und mittelalterlichen Sandsteinspolien (u.a. Säulentrommel) ohne erkennbare Bearbeitungsspuren	
1		Kalkputz (Stärke < 25mm, Körnung < 5mm, mind. zweilagig, nicht historisch)

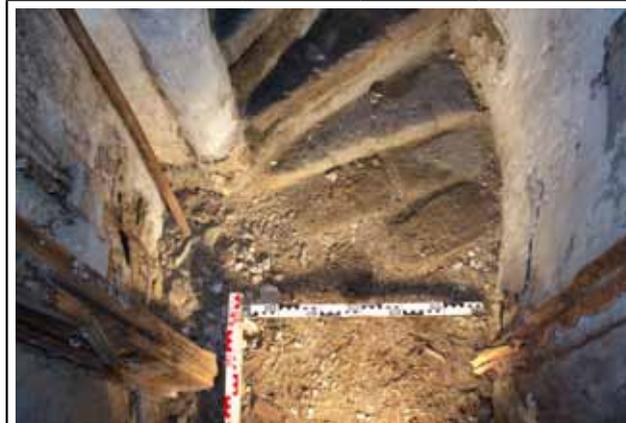
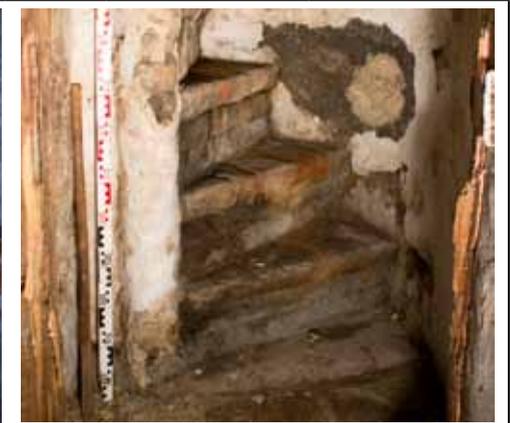
Raum:		EG_03	
	Wände:	Kalkfarbe	
	Türen:	Innentür zu EG_02,	
	Fenster:	keine	
	Installationen:	Elektroleitungen auf Putz, 1 Deckenleuchte	
	Schäden:	Putzschäden, Feuchtigkeit, Versalzungen	
	Besonderheit:	Zugang liegt tiefer als FBOK von EG_02

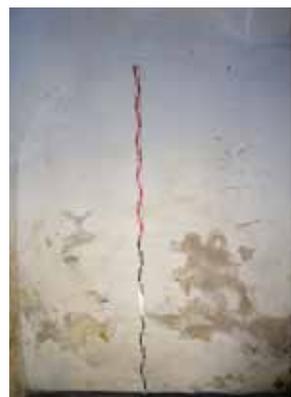
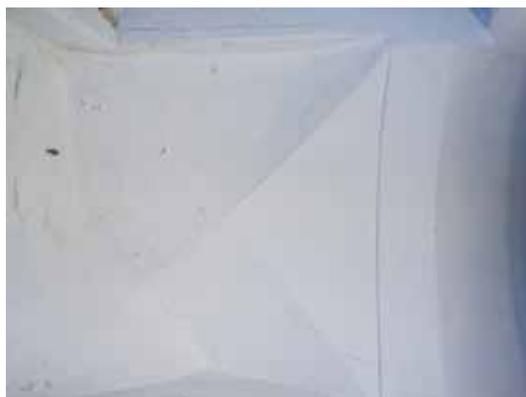
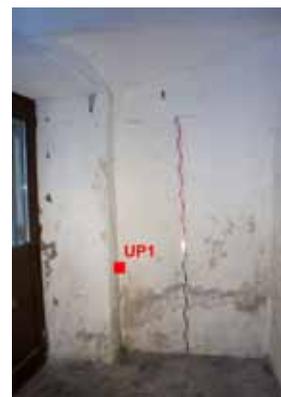
Raum:	EG_04
	<p>Wände: Kalkfarbe</p> <p>Türen: Außentür zu Innenhof, Stiege zu OG_01</p> <p>Fenster: keine</p> <p>Installationen: Elektroleitungen auf Putz</p> <p>Schäden: Putzschäden, Feuchtigkeit</p> <p>Besonderheit: Wendeltreppe scheidet in das Gewölbe hinein</p>

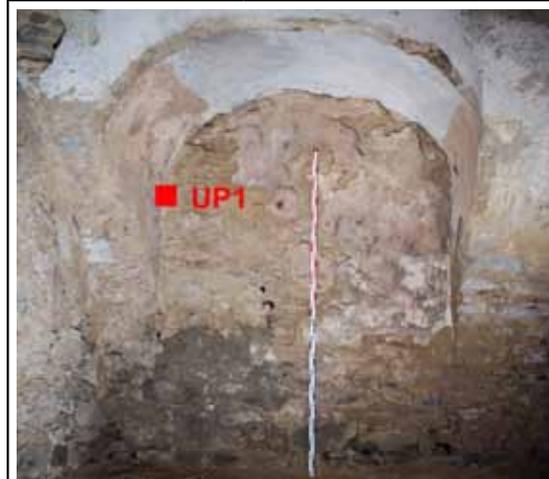
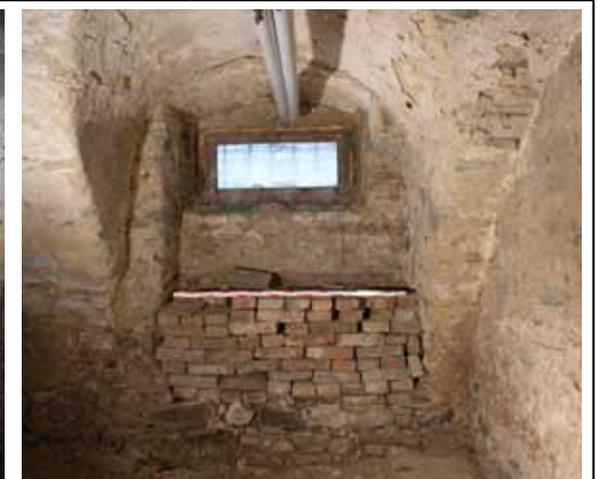
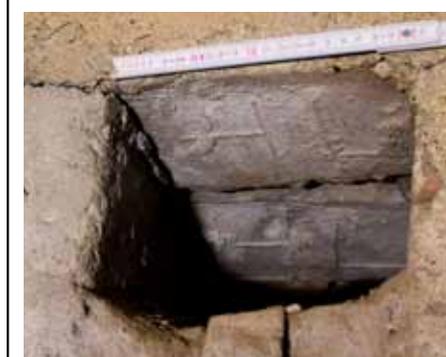
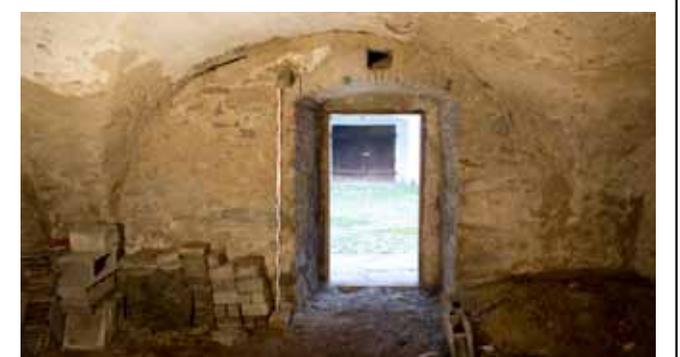
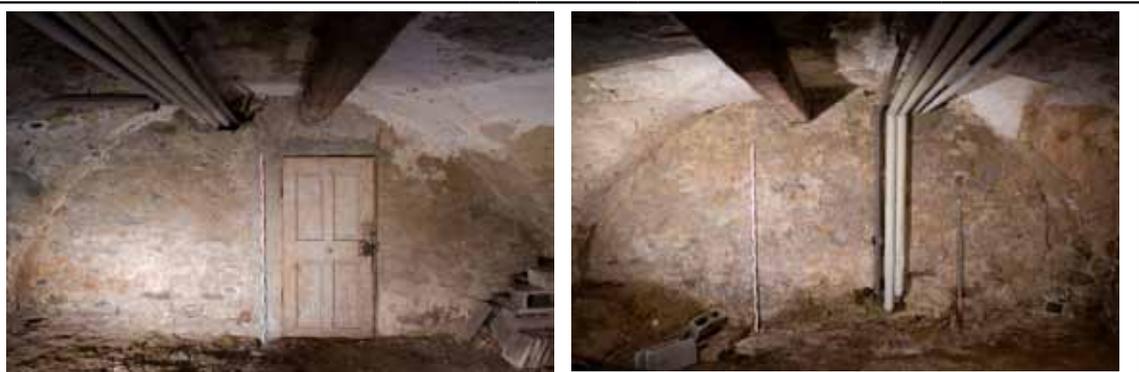
Raum:	EG_05
	<p>Wände: Kalkfarbe</p> <p>Türen: Innentür zu EG_06, Außentür zu Innenhof</p> <p>Fenster: 1 Nordfenster</p> <p>Installationen: Elektroleitungen auf Putz, 1 Wandleuchte Rohrleitungen auf Putz, Blitzschutz</p> <p>Schäden: Putzschäden, Feuchtigkeit, Versalzungen Risse zwischen Nordwand und Gewölbe</p> <p>Besonderheit: Holztram unterhalb des Gewölbescheitels Zuganker</p>

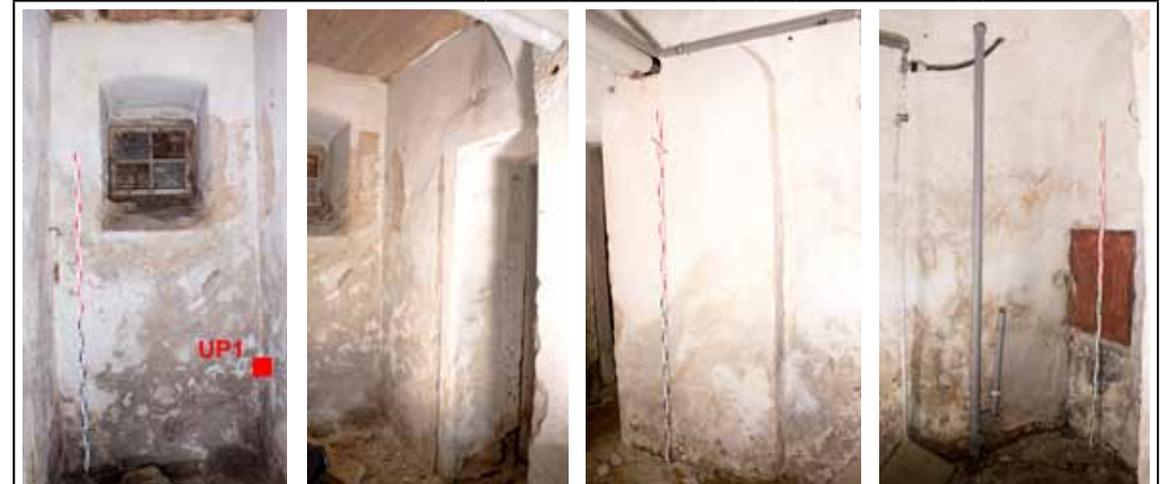
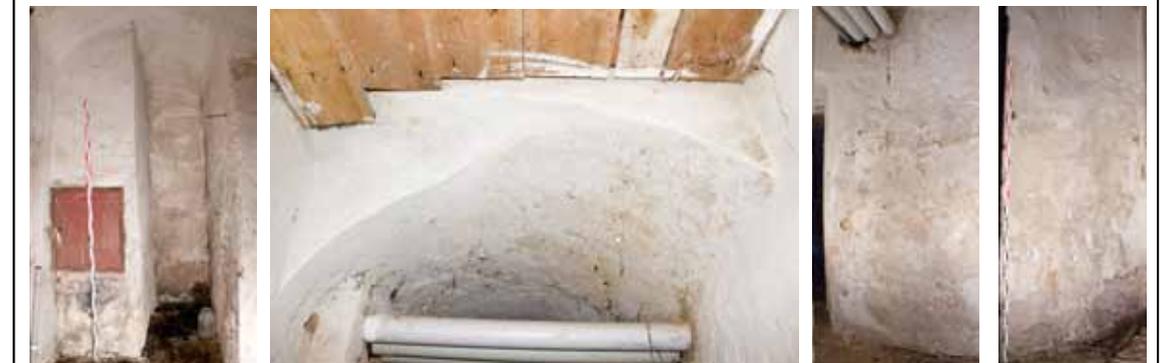
Wände: Kalkfarbe
 Türen: Innentür zu EG_05, Durchgang zu EG_07
 Fenster: 1 Nordfenster
 Installationen: Wasser- und Heizungsrohre auf Putz, Rauchfang
 Schäden: Putzschäden, Feuchtigkeit, Versalzungen
 Besonderheit: Deckendurchbruch nach oben bei Wand Nord

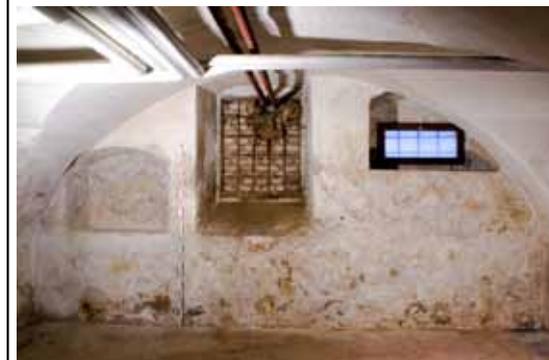
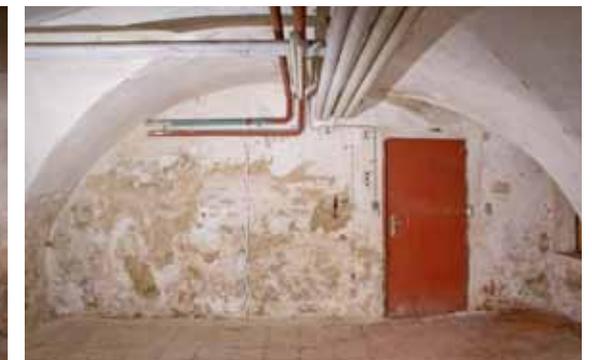
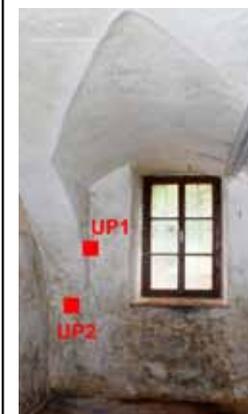
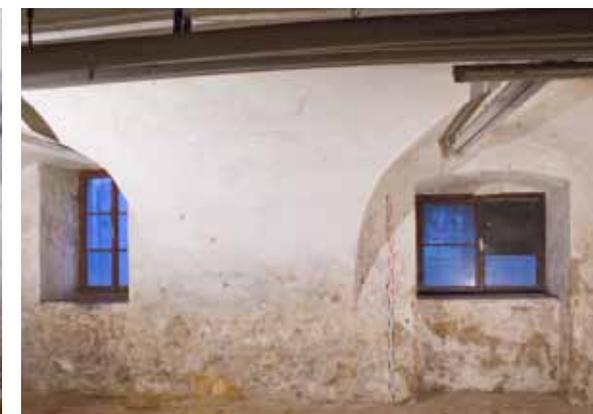
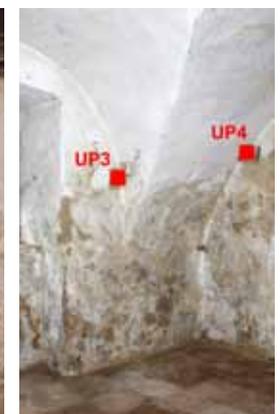
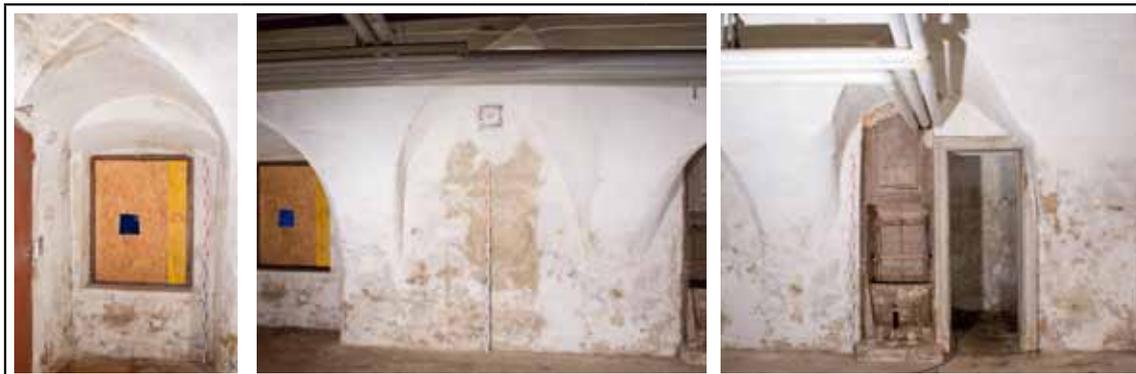
Raum:	EG_07
	<p>Wände: Kalkfarbe</p> <p>Türen: Durchgang zu EG_06, Innentür zu EG_08</p> <p>Fenster: 2 Nordfenster, 2 Ostfenster 1 Westfenster vorgesehen</p> <p>Installationen: ehemaliger Speiseaufzug, Deckenleuchte Rohr- und Elektroleitungen auf Putz</p> <p>Schäden: Putzschäden, Feuchtigkeit, Versalzungen</p> <p>Besonderheit: keine</p>

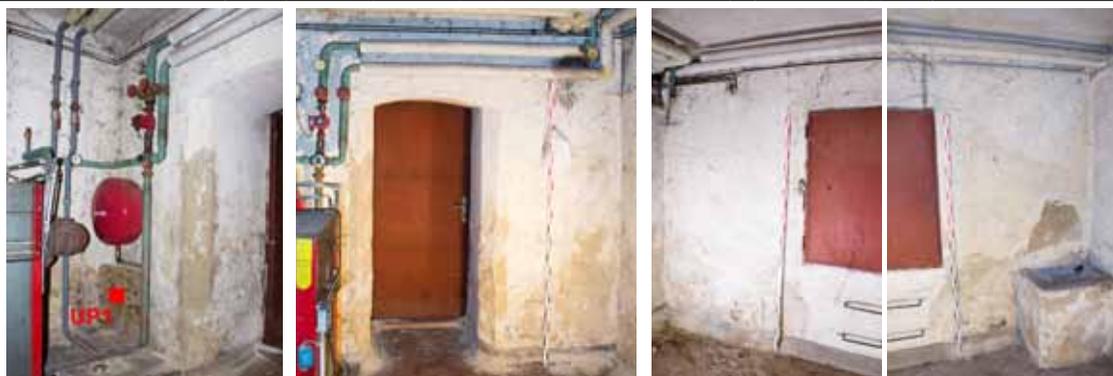
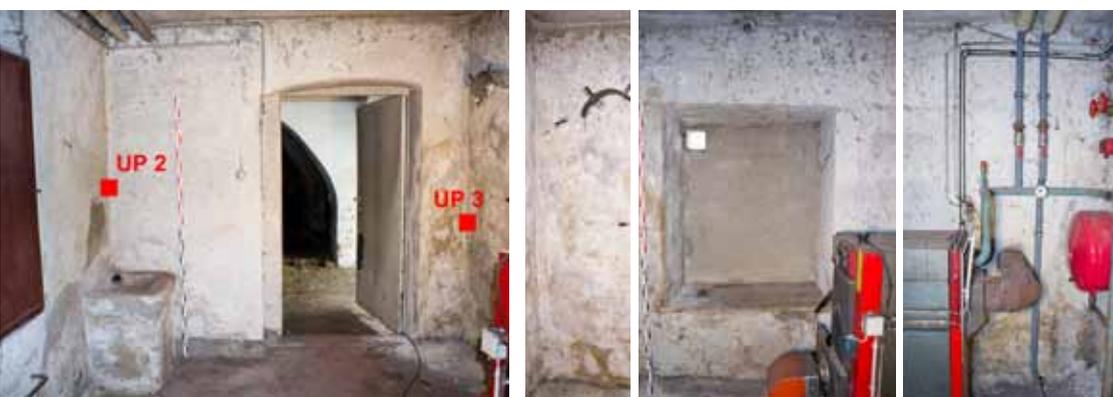
Raum:	EG_08
	<p>Wände: Kalkfarbe</p> <p>Türen: Innentür zu EG_07, Durchstieg zu EG_09 Außentür zu Durchfahrt</p> <p>Fenster: westliche Lüftungsöffnung</p> <p>Installationen: Rohr- und Elektroleitungen auf Putz Heizungsinstallationen, 1 Wandleuchte</p> <p>Schäden: Putzschäden, Feuchtigkeit, Versalzungen</p> <p>Besonderheit: keine</p>

Es handelt sich um einen Heizraum. Zur Nordwand findet sich eine Baufuge, die darauf hindeutet, dass es sich bei der Nordwand, um die frühere Fassadenoberfläche des Nordtrakts gehandelt haben dürfte. Es könnte sich auch um das Ende eines Bauabschnitts gehandelt haben. In der Westwand zeigt sich eine frühere mit Ziegeln vermauerte Türöffnung. Die Südwand wurde erst nachträglich mit Ziegeln geschlossen.

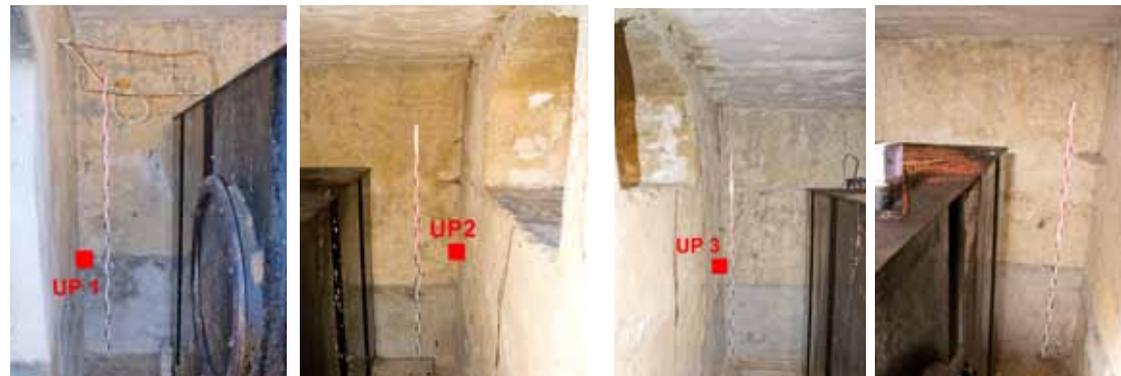
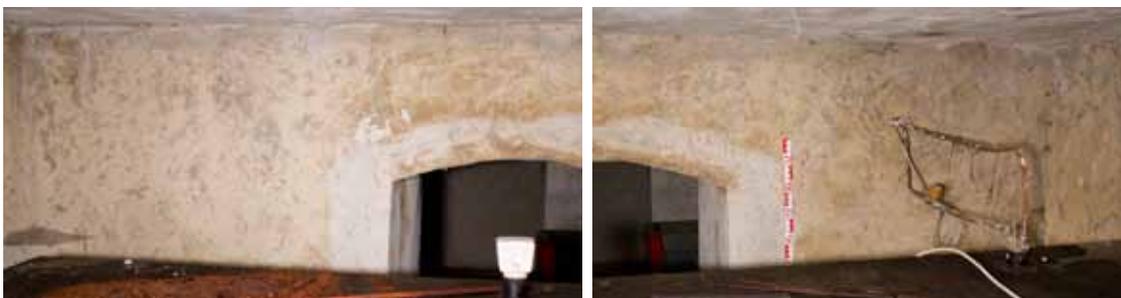
<p>Wände: Kalkfarbe</p> <p>Türen: Durchstieg zu EG_08</p> <p>Fenster: östliche Lüftungsöffnung</p> <p>Installationen: Öltank, Leitungen auf Putz (Erdungsleitungen) Heizungsinstallationen</p> <p>Schäden: Putzschäden, Feuchtigkeit, Versalzungen</p> <p>Besonderheit: keine</p>

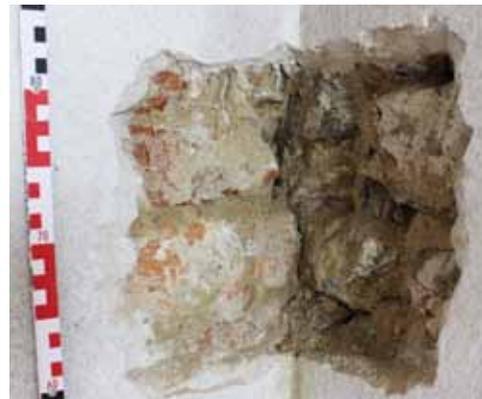
Untersuchungsposition 1

*Nordostecke
Höhe: 60cm*

- 0 Ziegelwand (Nordwand) steht an Mischmauerwerk an (Ostwand)
- 1 Zementputz (Stärke < 40mm, Körnung < 1mm, nicht historisch)

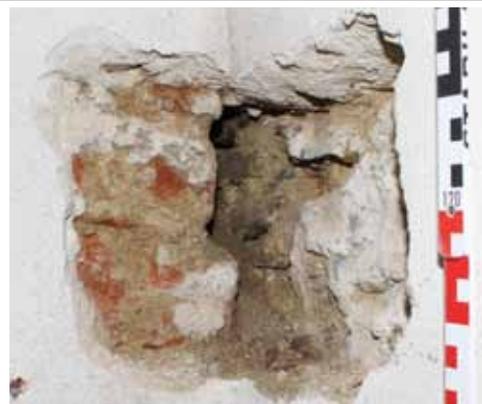
Untersuchungsposition 2

*Südostecke
Höhe: 110cm*

- 0 Ziegelwand (Ostwand) steht an Mischmauerwerk (Südwand)
- 1 Zementputz (Stärke < 40mm, Körnung < 1mm, nicht historisch)

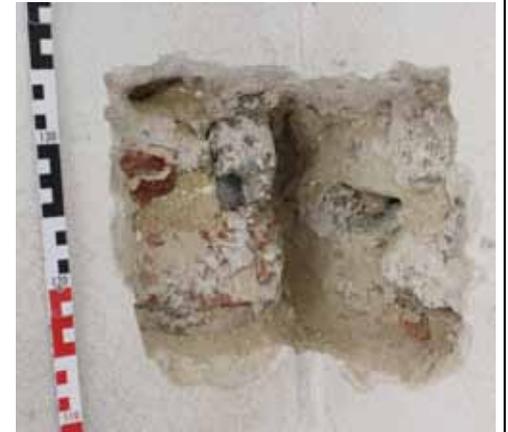
Untersuchungsposition 3

*Südwestecke Gewölbeansatz
Höhe: 112cm*

- 0 Ziegelmauer (Südwand) steht an Mischmauerwerk (Westwand) an (50 mm Spalt)
- 1 Zementputz (Stärke < 40mm, Körnung < 1mm, nicht historisch)

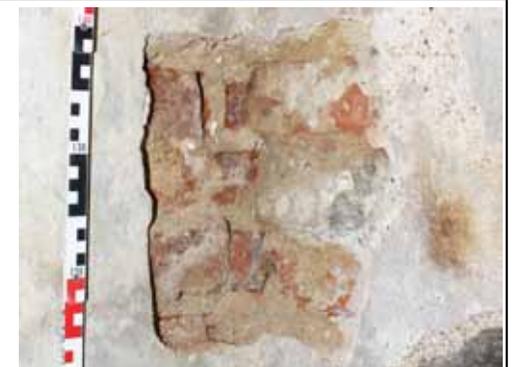
Untersuchungsposition 1

Nordostecke
Höhe: 112cm

- 0 Mischmauerwerk (Ostwand) endet an Ziegelmauer (Nordwand)
- 1 Kalkputz (Stärke < 20mm, Körnung < 2mm, nicht historisch, mind. zweilagig)

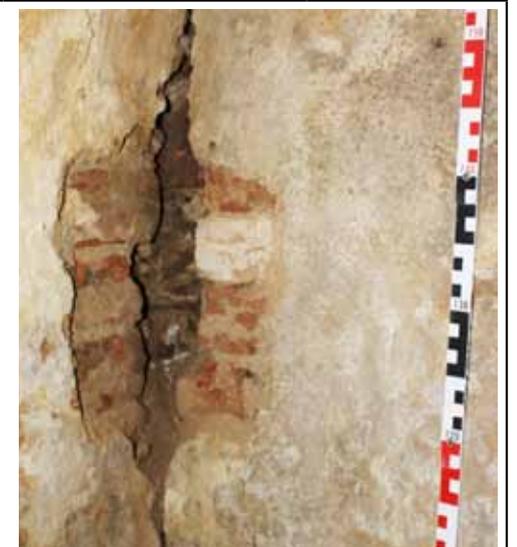
Untersuchungsposition 2

Südostecke
Höhe: 112cm

- 0 Ziegelmauer (Ostwand) steht an Bruchsteinmauerwerk (Südostecke) an
- 1 Kalkputz (Stärke < 20mm, Körnung < 3mm, nicht historisch, mind. zweilagig)

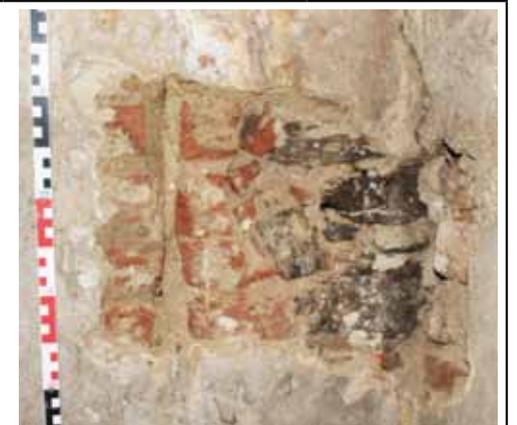
Untersuchungsposition 3

Südwestecke
Höhe: 96cm

- 0 Ziegelmauer (Westwand) steht an Bruchsteinmauerwerk (Südwand) an
- 1 Kalkputz (Stärke < 20mm, Körnung < 3mm, nicht historisch)

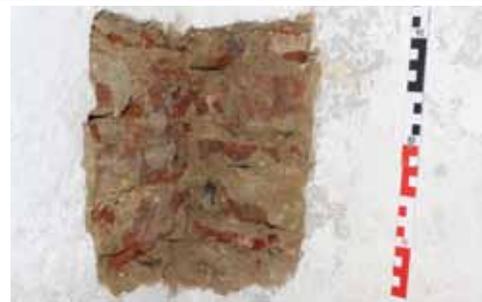
Untersuchungsposition 1

Südoestecke
Höhe: 64cm

- 0 Ziegelmauer (Ostwand) endet an Ziegelmauer (Südwand)
- 1 Kalkputz (Stärke < 15mm, Körnung < 2mm, nicht historisch)

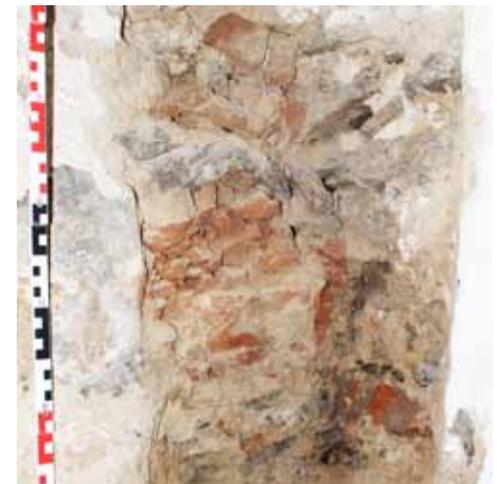
Untersuchungsposition 1

- 0 Bruchsteinmauerwerk (Pfeiler W) verzahnt mit Bruchsteinmauerwerk (Westwand)
- 1 Kalkputz (Stärke < 30mm, Körnung < 2mm, nicht historisch)

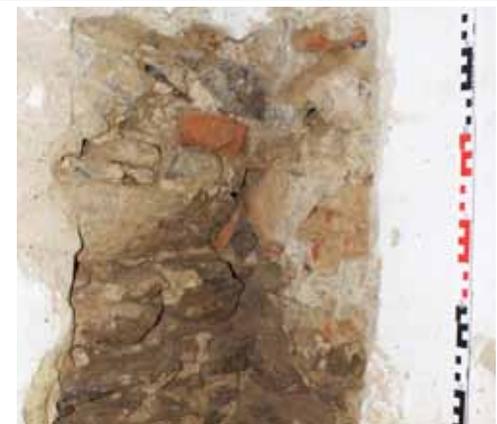
Untersuchungsposition 2

- 0 Bruchsteinmauerwerk (Pfeiler SO) verzahnt mit Bruchsteinmauerwerk (Südwand)
- 1 Kalkputz (Stärke < 20mm, Körnung < 3mm, nicht historisch)

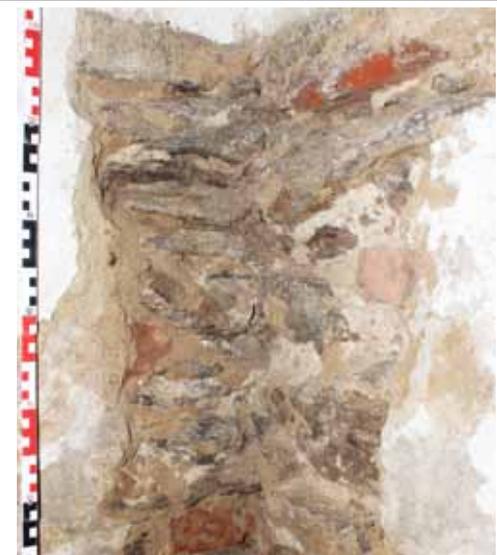
Untersuchungsposition 3

- 0 Bruchsteinmauerwerk (Pfeiler SW) verzahnt mit Bruchsteinmauerwerk (Südwand)
- 1 Kalkputz (Stärke < 20mm, Körnung < 3mm, nicht historisch, mind. zweilagig)

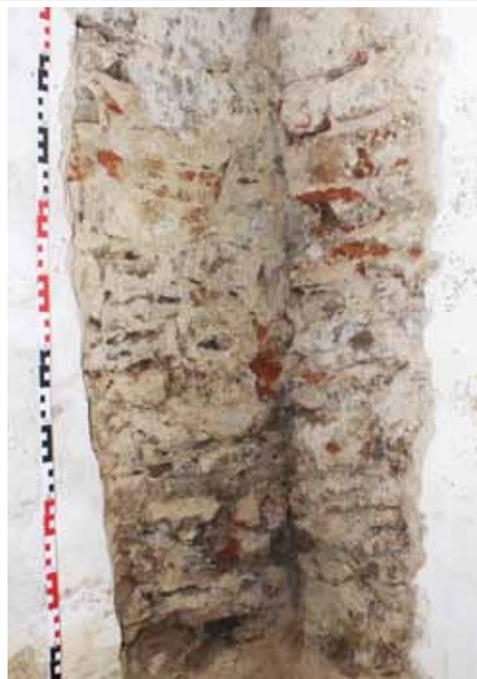
Untersuchungsposition 4

- 0 Bruchsteinmauerwerk (Zwischenwand) steht an Bruchsteinmauerwerk (Westwand) an
- 1 Kalkputz (Stärke < 5mm, Körnung < 2mm, nicht historisch, mind. zweilagig)
- 2 Gewölbeansatz (Ziegelmauerwerk)
- 3 Kalkputz (Stärke < 20mm, Körnung < 3mm, mind. dreilagig)

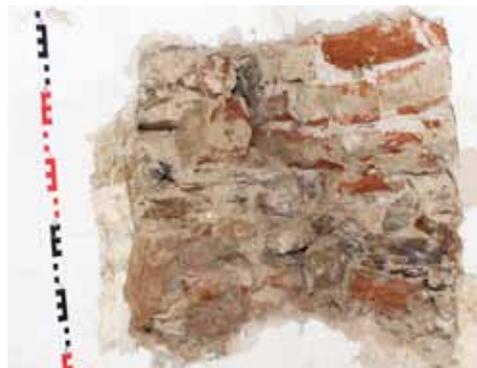
Untersuchungsposition 5

- 0 Bruchsteinmauerwerk (Nordwand) verzahnt mit Bruchsteinmauerwerk (Westwand)
- 1 Kalkputz (Stärke < 10mm, Körnung < 5mm)
- 2 Farbfassung (schwarz)
- 3 Kalkputz (Lehm? Stärke < 20mm, Körnung < 1mm)
- 4 Farbfassungen (mind. 3: gelb, grün, weiß)
- 5 Kalkzementputz (Stärke < 5mm, Körnung < 1mm)

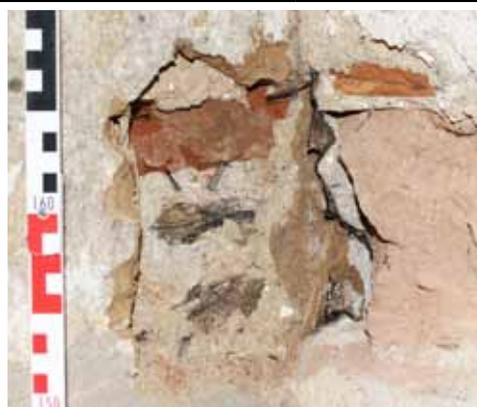
Untersuchungsposition 6

- 0 Bruchsteinmauerwerk (Nordwand)
- 1 Kalkputz (Stärke < 10mm, Körnung < 3mm, mind. zweilagig)
- 2 Bitumenanstrich (mind. zweilagig)
- 3 Kalkzementputz (Stärke < 5mm, Körnung < 3mm)
- 4 Ziegelmauerwerk (Ostwand)
- 5 Kalkputz (Stärke < 15mm, Körnung < 3mm, mind. zweilagig)

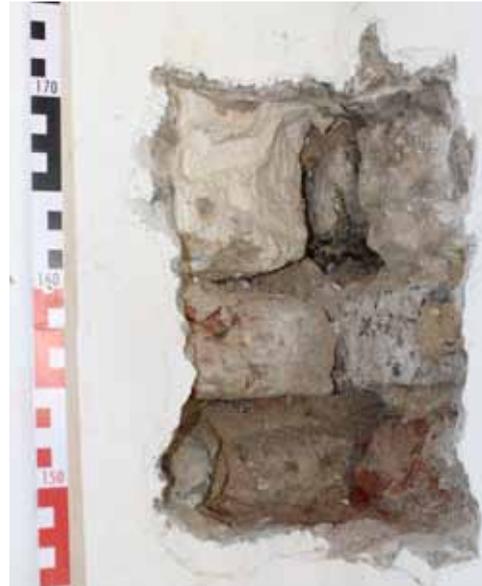
Untersuchungsposition 1

- 0 Bruchsteinmauerwerk (Nordwand) verzahnt mit Bruchsteinmauerwerk (Westwand) mit Sandsteinspolie
- 1 Kalkzementputz (Stärke < 30mm, Körnung < 3mm, nicht historisch)

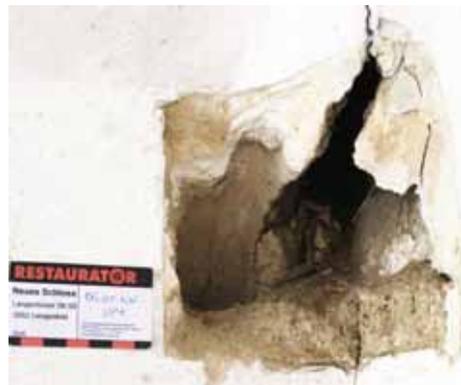
Untersuchungsposition 1

Es handelt sich um eine ehemals große Halle mit OG_16, OG_17, OG_18. Im nordwestlichen Eck zeigt sich ein ca. 5cm breiter statischer Riss, der sich über die gesamte Wandfläche zieht. Hier kommt es zu einem Mauerwerks- bzw. Gewölbeabriss. Die Westwand ist an einen bauzeitlichen Wandpfeiler angestellt

Befundnummer	Position	Schicht	Farbigkeit	Art der Fassung	Beschreibung und Anmerkungen
OG_01.NW.UP1	Nordwest-Ecke Gewölbeübergang, Höhe 2,9m				
0		Mauerwerk			~5cm breiter statischer Riss, der sich über die gesamte Wandfläche zieht. Mauerwerks- bzw. Gewölbebriss
1		Putz	Beige rötlich		geglättete Oberfläche, hart, Körnung<3mm, Stärke<1,5cm, Kalkspatzen
2		Tünche	Grau		
3		Putz	Hellbeige		Rissausbesserung, Körnung<5mm
4-18		Tünche	Gebrochen Weiß		~15 weiße, gelbliche bzw. hellgraue Kalktünchen, zum Teil mit Sandzuschlag
19		Putz	Beige		diverse Putzausbesserungen im Eckbereich
20		Mineralisches Farbsystem	Weiß		Letztfassung

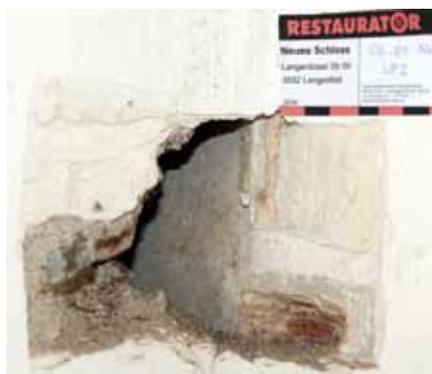
Untersuchungsposition 2

Befundnummer	Position	Schicht	Farbigkeit	Art der Fassung	Beschreibung und Anmerkungen
OG_01.NW.UP2	Nordwest-Ecke, Höhe 2,5m				
0		Mauerwerk			statischer Riss im Eckbereich
1		Putz	Beige rötlich		geglättete Oberfläche, hart, Körnung<3mm, Stärke<1,5cm, Kalkspatzen
2		Ziegel	Grau		Westwand eingestellt
3		Putz	Hellbeige		Rissausbesserung, Körnung<5mm
4-13		Tünche	Gebrochen Weiß		~10 weiße, gelbliche bzw. hellgraue Kalktünchen, zum Teil mit Sandzuschlag
14		Putz	Beige		diverse Putzausbesserungen im Eckbereich
15		Mineralisches Farbsystem	Weiß		Letztfassung

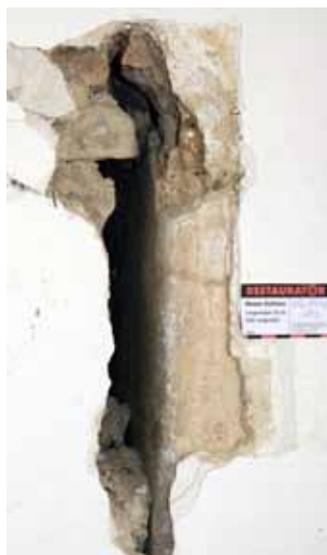
Untersuchungsposition 3

Befundnummer	Position	Schicht	Farbigkeit	Art der Fassung	Beschreibung und Anmerkungen
OG_01.NW.UP3	Nordwest-Ecke, Höhe 1,4m von Norden / Fensterhöhe 65cm				
0		Mauerwerk			Wandpfiler
1		Putz	Beige rötlich		runde Kantonausformung des Pfeilers, geglättete Oberfläche, hart, Körnung<3mm, Stärke<1,5cm, Kalkspatzen
2		Tünche	Grau		verschmutzte Oberfläche
3		Ziegel			Westwand eingestellt
4		Putz	Beige/graue		Körnung<2cm, Stärke<3cm
5		Tünche	Grau		
6		Tünche	Hellgelb		
7		Tünche	Weiß		
8		Putzüberrieb	Hellgrau		feinkörnig, Stärke<3mm
9		Tünche	Weiß		
10		Mineralisches Farbsystem	Weiß		Letztfassung

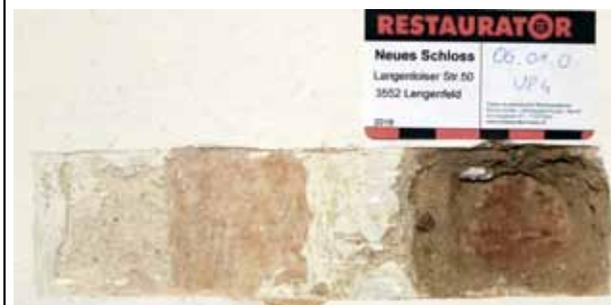
Untersuchungsposition 4

Befundnummer	Position	Schicht	Farbigkeit	Art der Fassung	Beschreibung und Anmerkungen
OG_01.O.UP4	Ostwand, Höhe 0,65m von Norden 3m				
0		Mauerwerk			
1		Putz	Braun		Körnung<5mm, Stärke<2cm, Kalkspatzen<1cm, viel Feinsand
2		Tünche	Weiß		
3		Tünche	Weiß		
4		Tünche	Lachs		
5		Putzüberrieb	Beige		feinkörnig, Stärke<3mm
6		Tünche	Weiß		
7		Mineralisches Farbsystem	Weiß		Letztfassung
