Diplomarbeit

NEUES SCHLOSS LENGENFELD

Baugeschichte. Bestandsanalyse. Revitalisierung

Wien, am 24.10.2018

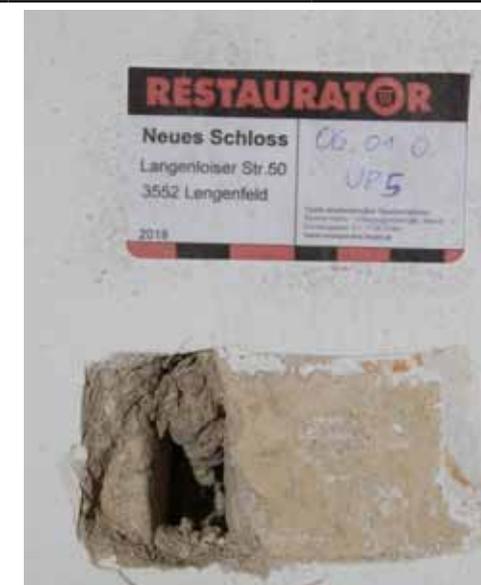
Untersuchungsposition 5

Befundnummer	Position	Schicht	Farbigkeit	Art der Fassung	Beschreibung und Anmerkungen
OG_01.O.UP5	Ostwand, Höhe 1,4m von Norden 4,55m				
0		Mauerwerk			
1		Putz	Hellbeige		
2		Tünche	Lachs		
3		Putz	Beige		feinkörnig, Stärke<1,5cm
4		Tünche	Weiß		
5		Mineralisches Farbsystem	Weiß		Letztfassung

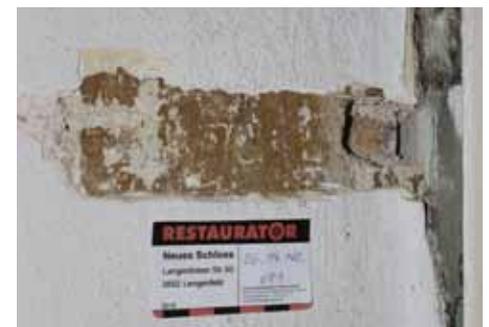
Untersuchungsposition 1

OG.14.NO.UP1

Befundnummer	Position	Schicht	Farbigkeit	Art der Fassung	Beschreibung und Anmerkungen
OG_14.NO. UP1	Nordost-Ecke, direkt neben dem Türstock, Höhe 1,7m				
0				Ziegel	Ostwand, zwischen NO-Ecke und Türstock
1			Grau	Putz	Stärke 3 cm, stark verschmutzt
2			Weiß	Tünche	
3			Hellgrün bläulich	Tünche	stark verschmutzt
4 bis 6			Hellgrau	Tünchen	etwa 3 Schichten, laufen hinter die Nordwand
Nordwand eingestellt; Ziegel					
7			Grau	Putz	auf Nordwand, Stärke 1,2cm, feinkörnig
8			Hellgrau bräunlich	Tünche	
9			Rotbraun	Farbfassung	leicht pudrig
10 bis 11			Weiß	Tünche	etwa 2 Schichten
12 bis 15			Grau	Tünche	mehrere Schichten - etwas unterhalb der Befundstelle
16			Grünbraun	Tünche	etwas unterhalb der Befundstelle
17 bis 18			Helllachs- Beige	Farbfassung	2 Schichten, wirkt wie Leimfarbe
19			Gebrochen Weiß	Schlämme bzw. Putzüberrieb	auslaufend von der Kittung links daneben (unter Putz verlegte Elektroleitung)
20			Gebrochen Weiß	Farbfassung	mineralischer Anstrich

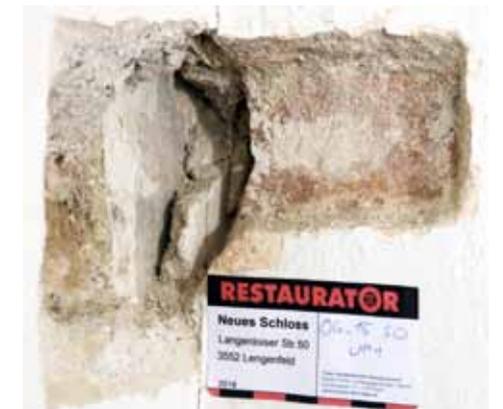
Untersuchungsposition 1

OG.15.SO.UP1

Befundnummer	Position		
OG_15.SO. UP1	SO-Ecke, Höhe 0,8m		
Schicht	Farbigkeit	Art der Fassung	Beschreibung und Anmerkungen
0		Mauerwerk	S-Wand, Mischmauerwerk, feinkörniger, gelber, lehmiger Setzputz
1	Beige	Putz	geglättete Oberfläche, Körnung 3mm, Stärke<1cm, kleine Kalkspatzen
2-6	Gebrochen Weiß	Tünche	~5 gebrochen weiße / hellgraue Kalktünchen
7	Beige	Putz	Körnung<3mm, Stärke<1cm, kleine Kalkspatzen
8-10	Gebrochen Weiß	Tünche	~3 Kalktünchen
		Ziegel	S-Wand angestellt
11	Beige	Putz	Körnung<2mm, Stärke<1,5cm, kleine Kalkspatzen
12	Lachs	Farbfassung	
13	Lachs	Farbfassung	
14	Grau	Putz	O-Wand, zementhaltige Putzausbesserung, historische Fassungen und Putze wurden in diesen Bereichen entfernt
15	Weiß	Modernes Farbsystem	auf beiden Wandflächen

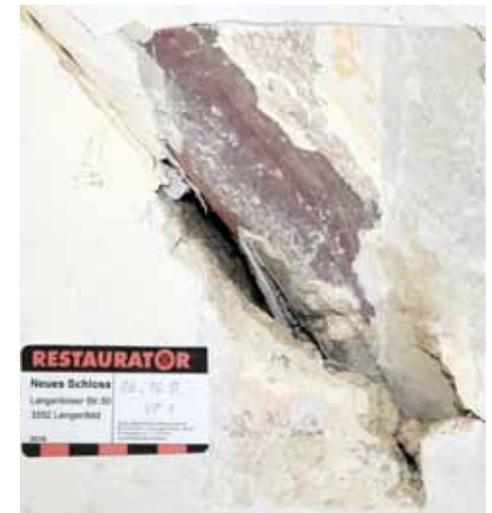
Untersuchungsposition 1

OG.16.O.UP1

Befundnummer	Position		
OG_16.O. UP1	Ostwand, Schnittstelle eingestellte O-Wand - Gewölberippe, Höhe 2,4m, Entfernung zur S-Wand 0,3m		
Schicht	Farbigkeit	Art der Fassung	Beschreibung und Anmerkungen
eingestellte Ostwand			
1	Hellbraun	Putz	feinkörnig bis 2mm Körnung, kleine Kalkspatzen
2	Weiß	Grundierung	
3	Hellgrau	Tünche	
4	Hellbeige gelblich	Tünche	
5	Weiß	Grundierung	
6	Hellrosa rötlich	Tünche	
7	Hellgrau	Tünche	mit roter, 1cm breiter waagrechter Linie auf 2,3m Höhe, untere Wandzone mit fragmentiertem orangen Muster
8	Hellgrau	Schlämme bzw. Putzüberrieb	hart
9	Gebrochen Weiß	Tünche	Kalkanstrich mit Zusatz v. modernem Bindemittel, Pinselduktus erkennbar

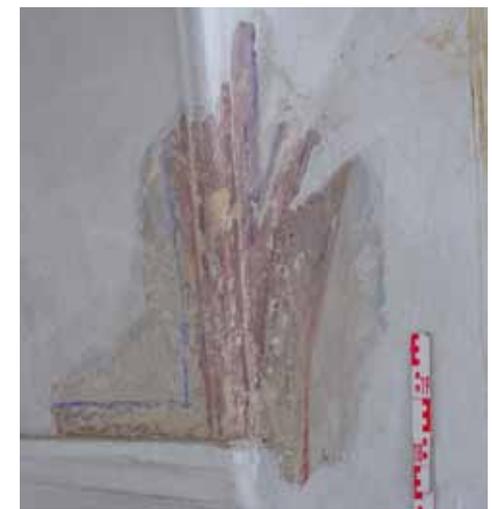
Es handelt es sich nicht um die älteste Raumgestaltung, die hier freigelegt und präsentiert wurde. Es dürfte etwa die 7. Ausmalung sein. Schäden von der Freilegung, unpassende Kittungen und Retuschen (gelb) sind zu erwähnen.

Malerei an Nordwand

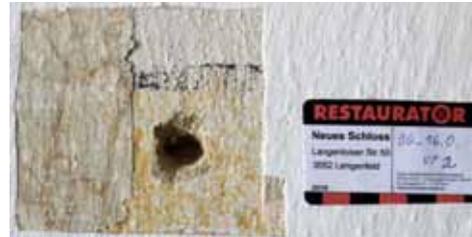
Untersuchungsposition 1

OG.16.O.UP2

Befundnummer	Position		
OG_16.O. UP2	Ostwand, Höhe 1,7m, Entfernung zur N-Wand 1,24m		
Schicht	Farbigkeit	Art der Fassung	Beschreibung und Anmerkungen
1	Hellbraun	Putz	Stärke >1 cm, feinkörnig bis vereinzelt 1mm Körnung, 2mm Kalkspatzen
2	Hellgrau	Tünche	untere Wandzone bis 1,72 m Höhe in Gelb mit schwarzer wagrechter, 1cm breiter Abschlusslinie und vermutlich dazugehörigem 1,26m hohem schwarzen Sockel
3	Hellrosa	Farbfassung	wirkt wie Leimfarbe, fragmentiert
4	Hellgrau	Farbfassung	ev. entfärbte Oberfläche von 3 mit reduziertem rötlichen Walzmuster
5	Gebrochen Weiß	Farbfassung	mineralischer Anstrich mit verm. synthetischem Zusatz

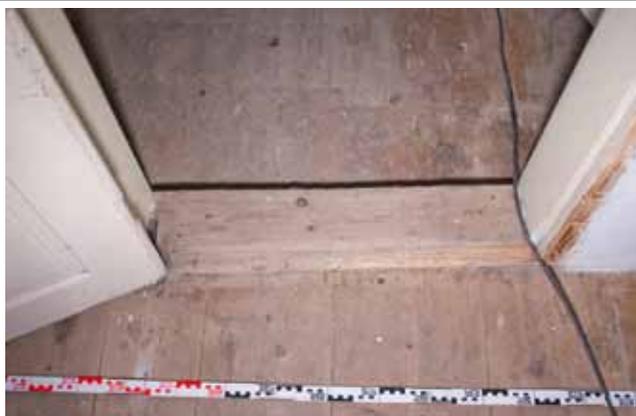
Am Gesims in der SW-Ecke ist in einer Ausbruchsstelle zu erkennen, dass auch das Gesims in dieser Phase rot gefasst war. In der Ostwand eine „Tapeten“-Tür eingesetzt (siehe Nagellöcher).

Tapetentür von OG-16 zu OG_18 (Boden)

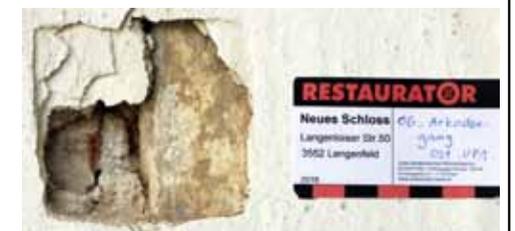
Untersuchungsposition 1

Zusammenfassung der Untersuchungsergebnisse / Zustand / Anmerkungen:
Die Tür wurde relativ früh verfüllt. Es finden sich sehr viele (etwa 20) Anstriche. Es gibt gravierende Schäden in der SO-Ecke des Arkadengangs an der Decke (Risse und Absturzgefahr!) Zum Teil ist hier eine massive Ablösungen des Putzes vom hölzernen Träger zu beobachten (~25 Kalktünchen).

Befundnummer	Position		
OG_Arkadengang.O.UP1	Ostwand, vermauerte Tür, rechte Laibungskante zur Verfüllung. Höhe 1,5m, Entfernung zur N-Wand 11,7m		
Schicht	Farbigkeit	Art der Fassung	Beschreibung und Anmerkungen
0		Stein	
1	Gebrochen Weiß	Tünche	
2	Hellbraun	Tünche	
3	Braungrau	Tünche	fragmentiert, läuft auch in die Türailbung hinein.
Ziegelverfüllung der Tür			
4	Grau	Putz	Stärke etwa 1cm, feinkörnig, kleine Kalkspatzen
5 bis 24	Gebrochen Weiß	Tünchepaket mit Schlämme	5mm stark, mindestens 20 Schichten; Paket spaltet sich; mehrere schwarze Sockelgestaltungen - nicht eindeutig zuordenbar
25	Hellachs	Tünche	mit Walzmuster in Orangebraun, bis in 1,3m Höhe, oberhalb Hellbeige
26	Gebrochen Weiß	Tünche	vermutlich mit Zusatz von modernem Bindemittel

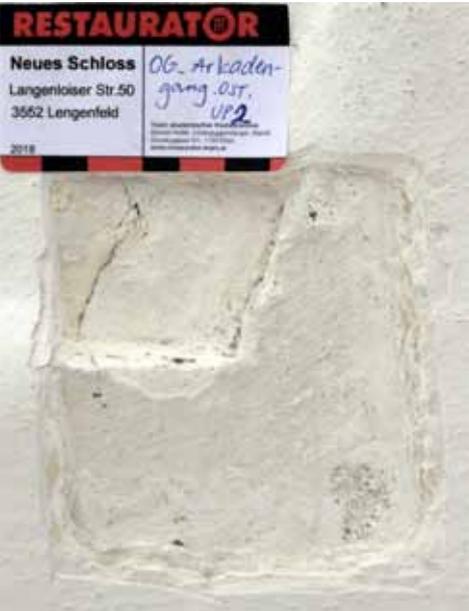
Untersuchungsposition 2

Befundnummer	Position		
OG_Arkadengang.D.UP2	Decke Arkadengang Ost, von Osten 30cm, von Süden 3m		
Schicht	Farbigkeit	Art der Fassung	Beschreibung und Anmerkungen
1	Weiß	Putz	feinkörnig, hart
2-26	Weiß	Tünche	~25 Kalktünchen, vereinzelt hellgrau bzw. gelblich

- **ARKADENGANG:** Unterstellung der gefährdeten Deckenschale in der SO-Ecke des Arkadenganges. Danach Eruiierung des Schadensausmaßes - Überprüfung der Funktionsfähigkeit und des Zustandes der tragenden Anschüblinge im Dachwerk, Überprüfung der Anbindung und Zustand der Schalbretter, Überprüfung der Putzanbindung an die Schalung – Reparatur veranlassen

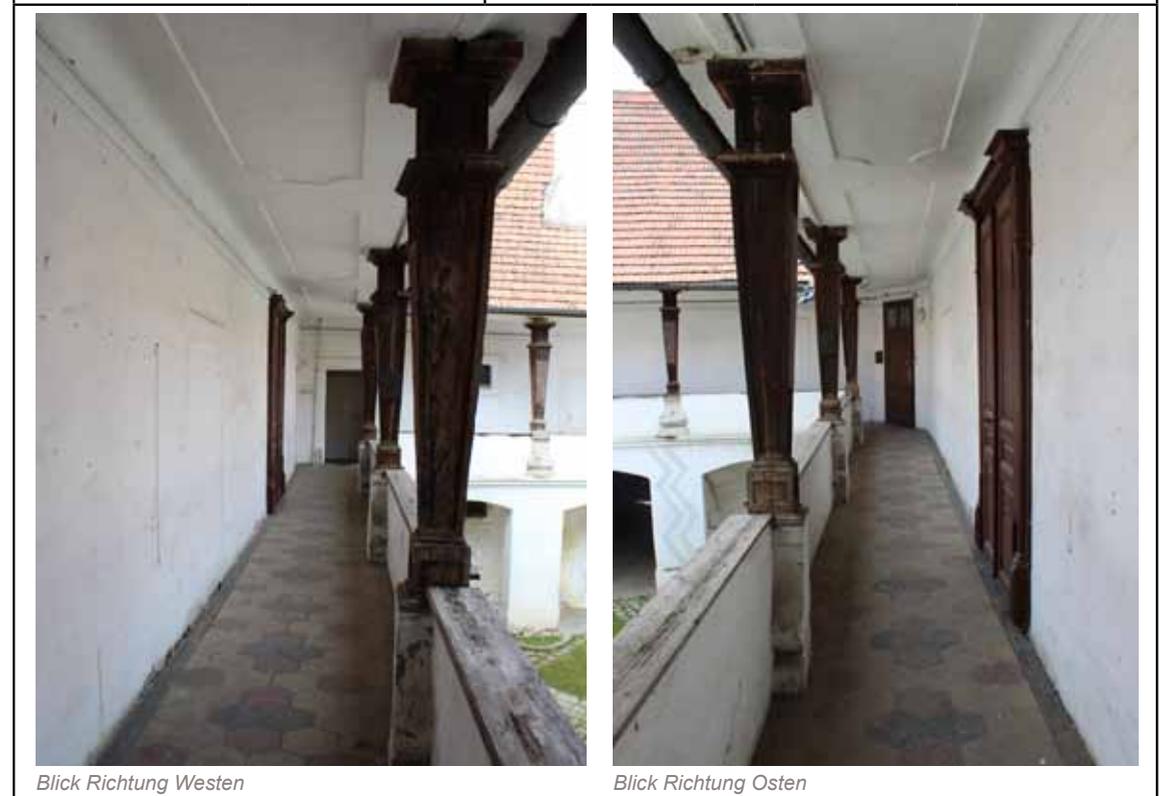
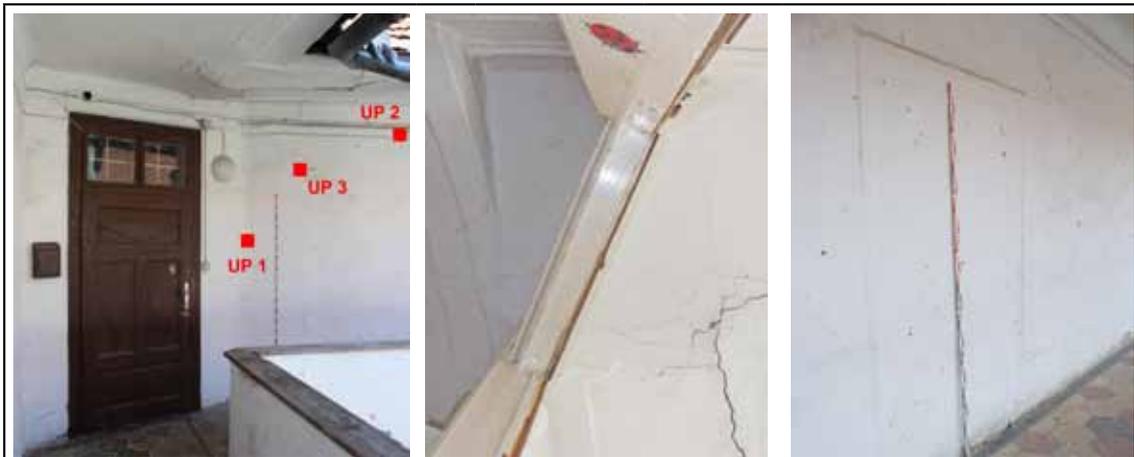
Südostecke

<p style="text-align: center; margin-top: 5px;">0 1 2 5m</p>	<p>Wände: Kalkfarbe</p> <p>Türen: Außentür zu OG_08, Durchgang zu OG_21 Außentür zu OG_11 (Doppeltür) Außentür zu OG_10 vermauerte Tür zu OG_09</p> <p>Fenster: keine</p> <p>Installationen: Elektroleitungen auf Putz, 1 Wandleuchte</p> <p>Schäden: Putzschäden, Verschmutzungen schadhafte Decke (SO-Ecke)</p> <p>Besonderheit: keine</p>

Decke im Südostbereich

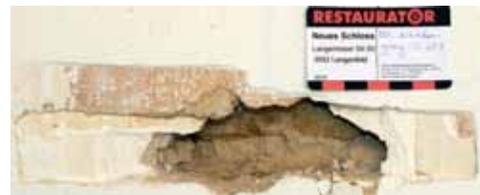
Untersuchungsposition 1

Befundnummer	Position	Schicht	Farbigkeit	Art der Fassung	Beschreibung und Anmerkungen
OG_Arkadengang.S.UP1	Südwand, direkt im Knick der Südwand, Verfüllung einer ehemaligen bogenförmigen Öffnung, Höhe 1,5m, Entfernung zur O-Wand 2m	0		Ziegel	weicher Lehmziegel
1		1	Braungrau	Putz	Stärke 2-4 cm, feinkörnig bis 4mm Körnung
2 bis 21		2 bis 21	Gebrochen Weiß	Tünchen und Schlämmen	4mm stark, vermutlich etwa 20 Schichten
22		22	Braun	Putzergänzung	Stärke <1cm, feinkörnig, nur im Knick; im Knick Störzone mit mehreren Putzergänzungen
23		23	Rotbraun	Tünche	
24 bis 30		24 bis 30	Weiß und Hellgelblich	Tünche	etwa 7 Schichten
31		31	Hellgrau	Tünche	
32		32	Hellgelb	Tünche	
33		33	Gebrochen Weiß	Tünche	mineralischer Anstrich mit modernem Bindemittelzusatz

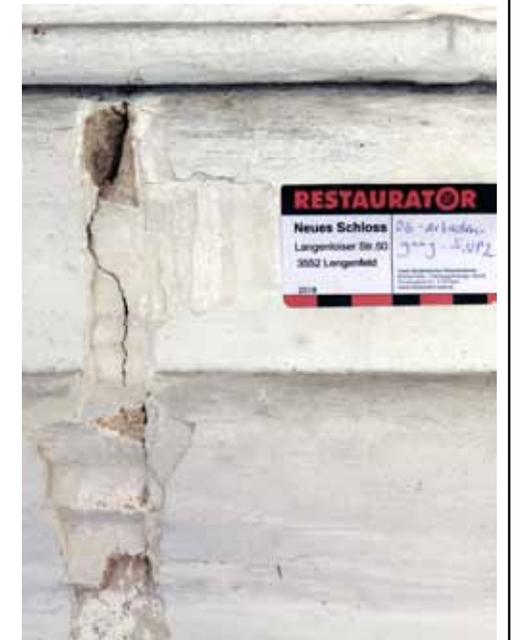
Untersuchungsposition 2

Befundnummer	Position	Schicht	Farbigkeit	Art der Fassung	Beschreibung und Anmerkungen
OG.ARK.S.UP2	Rundum laufendes Kalkstückgesims, Höhe 3m, 3,5m von Nordwand	0	Hellbraun	Putz	Wand, Kalkputz
1		1	Gebrochen Weiß	Kalkglätte	Wand, Kalk
2		2	Hellbraun	Putz	Stuckprofil, Brandkalkputz, Stärke-5cm Körnung<3mm, gezogen
3		3	Gebrochen Weiß	Kalkglätte	Kalk, feinkörnig
4		4	Hellbeige	Tünche	Kalk, Wand darunter etwas dunkleres Beige
5-9		5-9	Gebrochen Weiß		Tünchepaket, bis zu 5 Schichten
10		10	Hellbeige	Tünche	Kalk
11		11	Weiß	Tünche	Kalk
12		12	Weiß	Tünche	Kalk
13		13	Weiß	Tünche	Kalk
14		14	Hellgelb	Tünche	Kalk
15		15	Weiß	Tünche	Kalk
16		16	Weiß	Tünche	Kalk
17		17	Hellgrau	Tünche	Kalk
18		18	Hellgelb	Tünche	Kalk
19		19	Weiß	Tünche	Kalk
20		20	Hellgrau	Tünche	Kalk
21		21	Hellgelb	Tünche	Kalk
22		22	Weiß	Tünche	Rezent Kalk

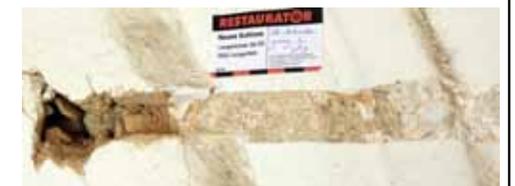
Untersuchungsposition 3

Befundnummer	Position	Schicht	Farbigkeit	Art der Fassung	Beschreibung und Anmerkungen
OG_Arkadengang.S.UP3	Südwand, Fragment eines Bogens, Höhe 2,2m, Entfernung zur O-Wand 2,5m, zum Knick in der Südwand 0,7m	0	Beige	Stein	weich
1		1	Beige	Tünche	
2		2	Weiß	Tünche	Fassungsreste in den Vertiefungen
3		3	Gelber Ocker	Tünche	
4		4	Weiß	Tünche	Fassungsreste in den Vertiefungen, Craquelé
Verfüllung des Bogens					
6		6	Braun und Rötlich	Putz	dick überputzt
7		7	Weiß	Tünche	
8		8	Hellbeige	Tünche	
9		9	Gelblich	Tünche	
10		10	Weiß	Tünche

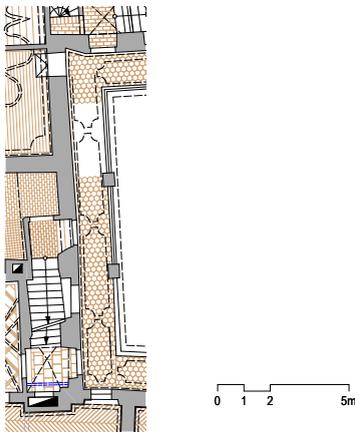
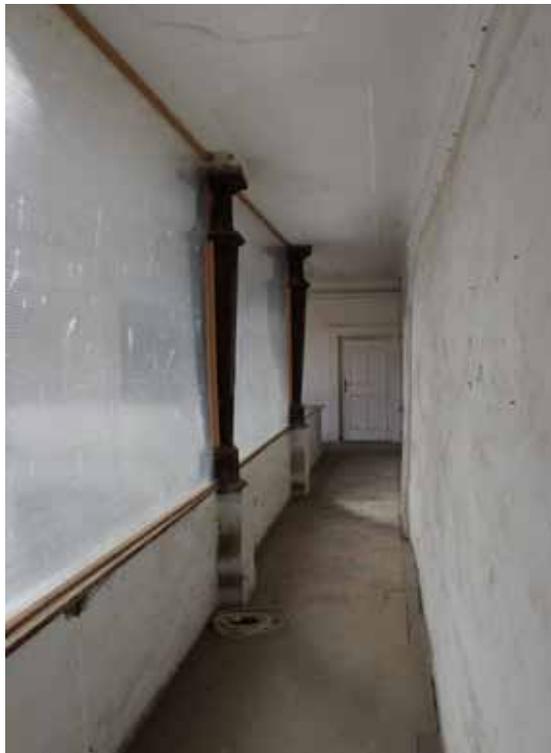
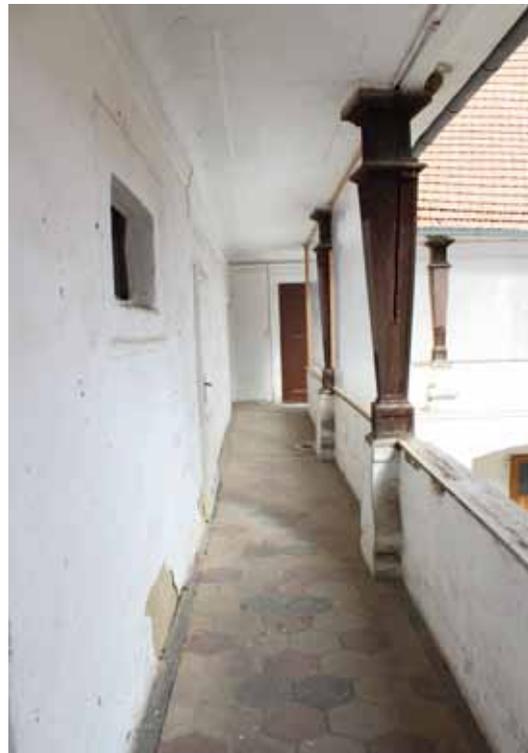
Raum:	OG_Laubengang_West

<p>Wände: Kalkfarbe</p> <p>Türen: Außentür zu OG_22</p> <p>Fenster: 1 Ostfenster</p> <p>Installationen: Elektroleitungen auf Putz</p> <p>Schäden: Putzschäden, Verschmutzungen Schäden im Bodenbelag</p> <p>Besonderheit: Brüstung ist großteils mit transluzenten Kunststoffpanellen verschlossen.</p>

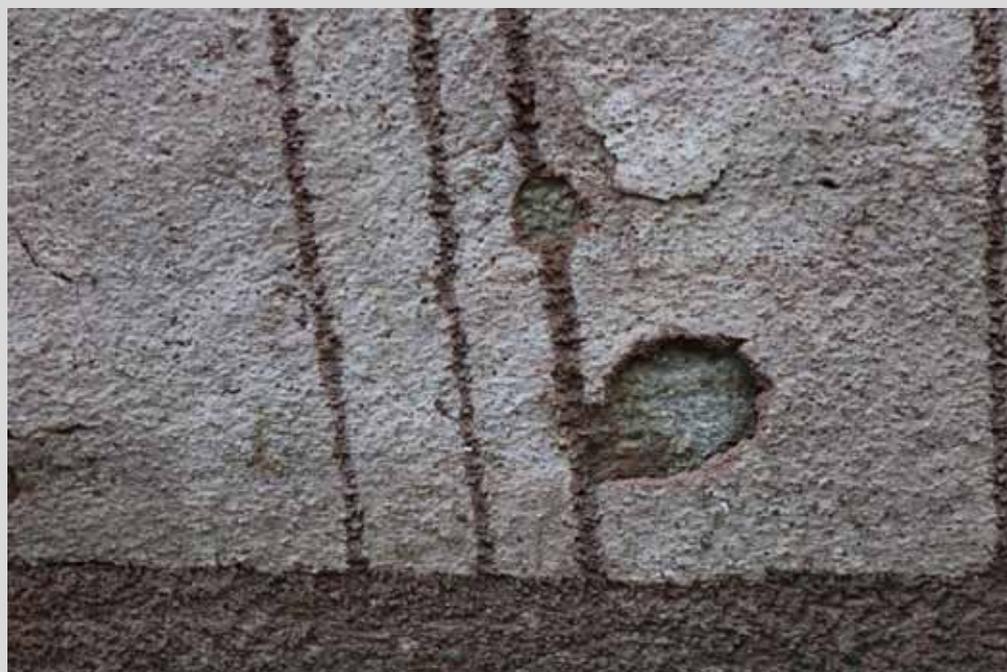
Aufgrund der lagebedingten massiven Baukörperfeuchte in der gesamten Erdgeschoßzone, in Kombination mit hauptsächlich zementgebundenen sekundären Putzschalen waren die Folgen von Salzkristallisationsprozessen unausweichlich. Die Zementputze halten zwar anfänglich durch deren physikalische Wasserhärtung und eine hohe Endfestigkeit dem mauerfeuchtebedingten Kristallisationsdruck vermeintlich lange stand, lösen sich aber nach geraumer Zeit in größeren Platten und Blasen umso massiver vom Mauerwerk. Darüber hinaus geben dauerfeuchte Zementputze laufend zusätzliche Schadsalze an das Mauerwerk ab, die dann sukzessive zur Zermürbung des kalkgebundenen historischen Setzputzes führen.

Dementsprechend sind in den Sockel Bereichen aller Fassadenseiten Putzblasenbildungen und -abplatzungen zu beobachten. Die Schadsalze führten auch an einigen Sandsteinlaibungen der Fenster- und Türöffnungen zu erheblichen Schäden.

Blasen und Blasenabsprengungen

Um weitere Schäden am Sgraffito in der Sockelzone zu vermeiden erscheinen hier unmittelbare Konsolidierungsmaßnahmen zum Erhalt des Bestandes notwendig.

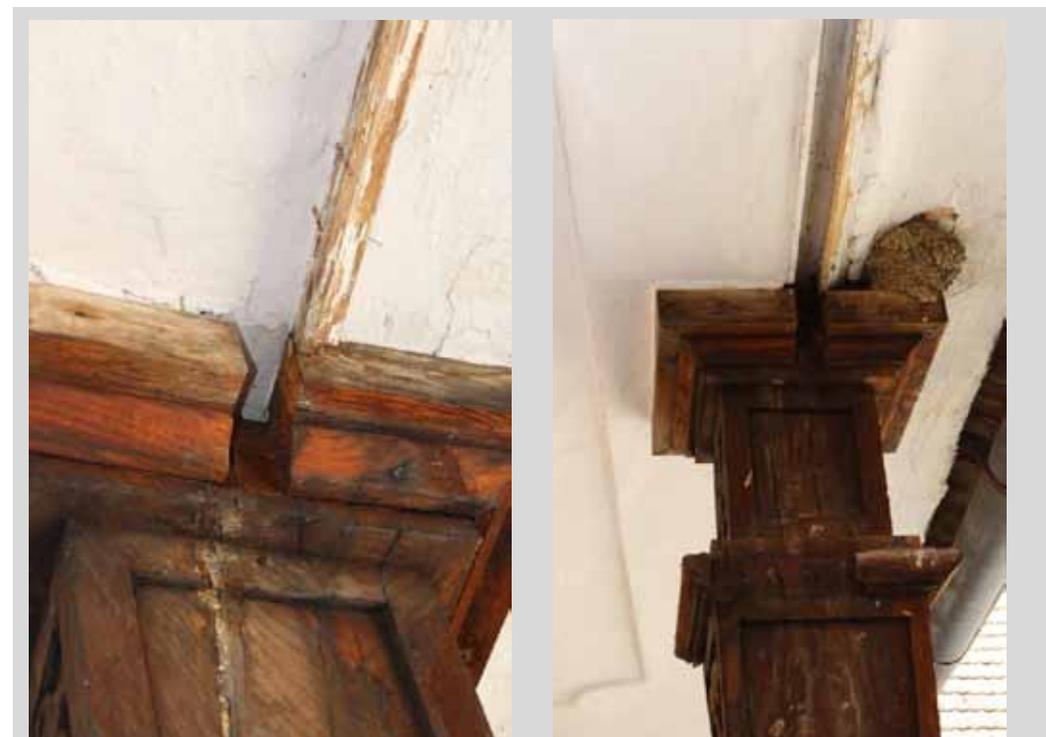
Arkade Südlicher Flügel, Sekundärer Kapitellabschluss mit Ausnehmung für Verglasung und Deckenleisten

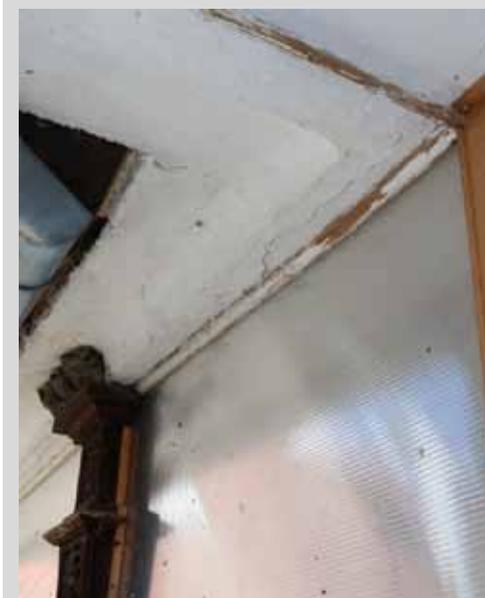
Sekundäre Verwendung der Führungsschiene an der Decke für eine „Verglasung“ Ende 20. Jh.

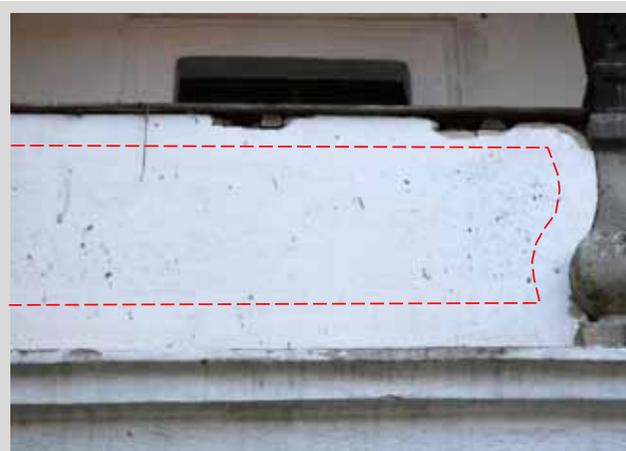
Rauer Putzspiegel mit geglätteten Randfaschen

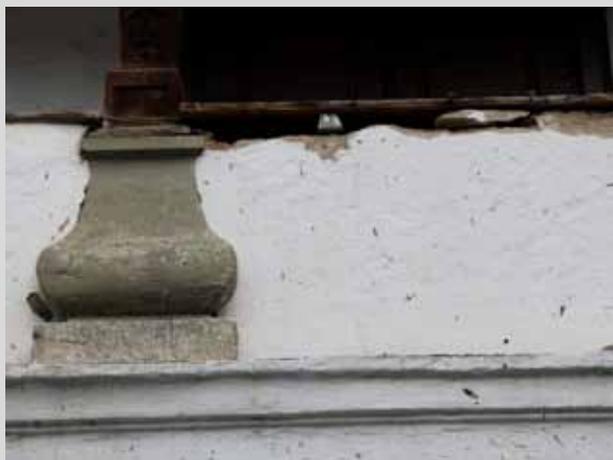
Eingemauerte Holzkeile, Putzspiegel

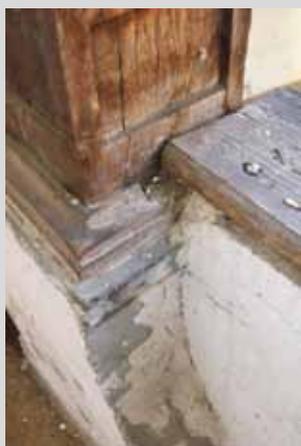
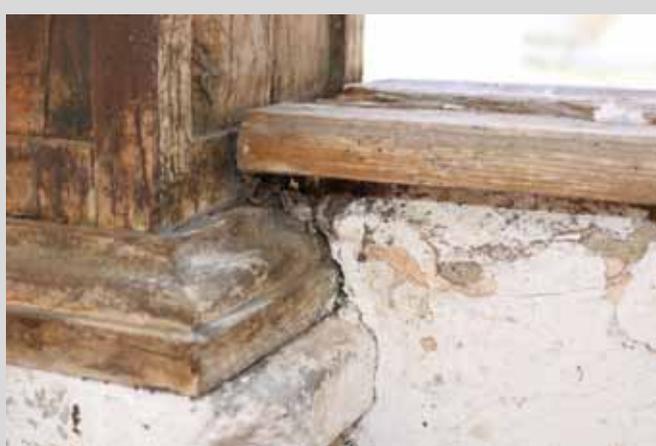
Sekundäre Anschlüsse an die älteren Arkadenpfeiler

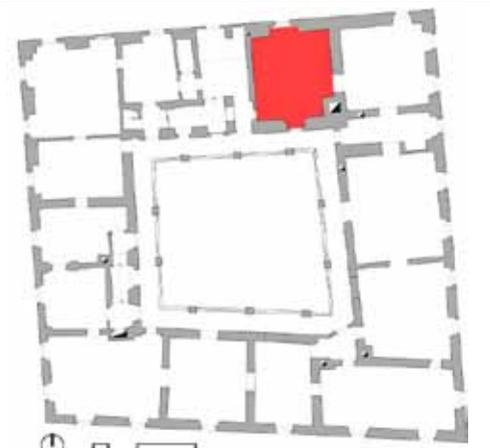
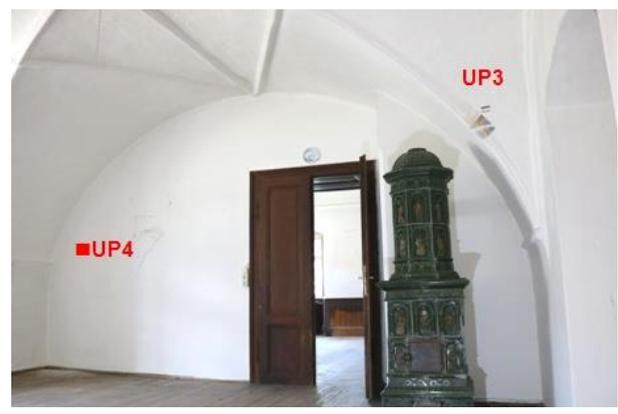
Raumnummer: OG_02

Ostwand / Gewölbe

Zusammenfassung der Untersuchungsergebnisse / Zustand / Anmerkungen:
Insgesamt bis zu 17 Fassungen (Ostwand) festgestellt. An der Westwand - vermutlich großflächige Entfernung der historischen Fassungen und Putze im Zuge der Elektrokastenmontage in OG_01. Es gibt einfarbige Farbfassungen und später Dekorsysteme in Leimfassung aus dem 20. Jh.
An der Decke etwas weniger Fassungen als auf den Wänden. Auf hellbraunem Putz liegt eine weiß grundierte, farbintensive Erstfassung: blaues Feld im Gewölbezwickel mit gelber Rahmung und anschließender roter Fläche (oder Band.). Die Rippe selbst war in dieser Gestaltungsphase grau gefasst. Eine erste zeitliche Einordnung dieser Fassung ins späte 19. Jh. wäre mit zusätzlichen Sondagen zu überprüfen. Aufgrund des guten Zustands war auch die Freilegung innerhalb der Sondage technisch gut möglich.
Die Ermittlung der zugehörigen Wandfassung wäre ebenfalls wünschenswert.

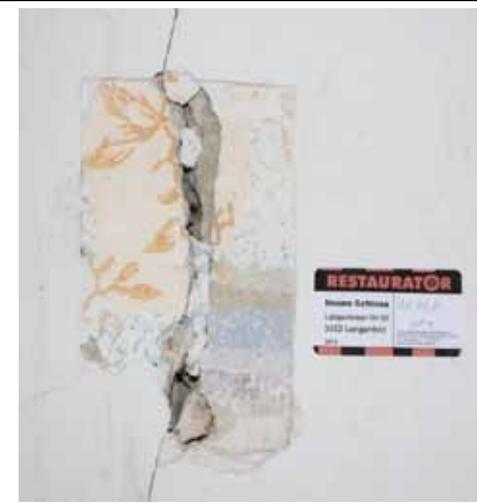
Untersuchungsposition 4

Befundnummer	Position	Schicht	Farbigkeit	Art der Fassung	Beschreibung und Anmerkungen
OG_02.O. UP4	Ostwand, bei statischem Riss, Höhe 1,6m, Entfernung zur N-Wand 0,5m				
1			Hellbraun	Grobputz	Stärke etwa 2,5 cm, Körnung <5mm
2			Hellbraun	Feinputz	Stärke <5mm, feinkörnig, einzelne Sandkörner bis 1mm, Kalkspatzen
3			Gebrochen Weiß	Tünche	
4			Grau	Tünche	
5			Weiß	Tünche	
6			Bräunlich	Schlämme	
7			Weiß	Tünche	
8			Grau	Tünche	mit violetter Patina
9			Weiß	Tünche	
10			Grau	Tünche	
11			Weiß	Tünche	
12			Blau	Tünche	
13			Hellgrün	Tünche	fragmentiert
14			Bräunlich	Tünche	fragmentiert
15			Hellgelber Ocker	Tünche	dicke Schichte mit erkennbarem Pinselduktus
16			Bräunlich	Tünche	
17			Hellgrün bläulich	Tünche	fragmentiert
18			Weiß	Farbfassung	mit dunkelgrün-orangem Walzmuster
19			Hellgelb	Farbfassung	mit orangebraunem gewalzten Pflanzendekor
20			Weiß	Farbfassung	Spachtelmasse bzw. mehrmaliger Anstrich

- **ÜBERPRÜFUNG STATIK:** Einbringung eines Statiker Gutachtens – vertikaler Riss an der Ostfassade, Nordmueranschlüsse des Gewölbes in OG.01 und OG.16. - Anbringung von Risspionen.

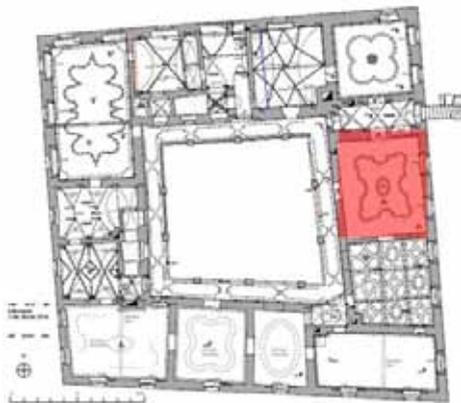
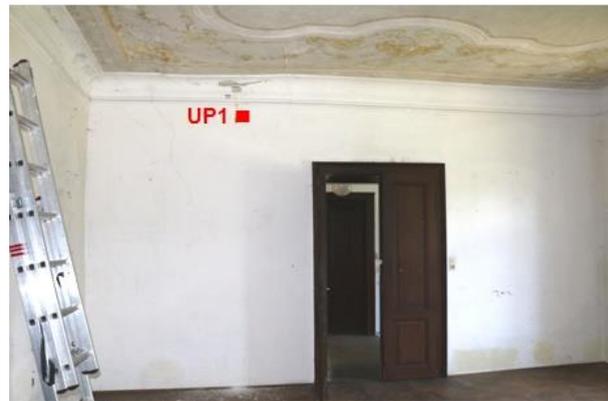
Raumnummer: **OG_05**

Nordwand

Insgesamt wurden bis zu 12 Fassungen (Nordwand, Stuckansatz) festgestellt. Die Wände sind bereichsweise handwerklich überarbeitet.

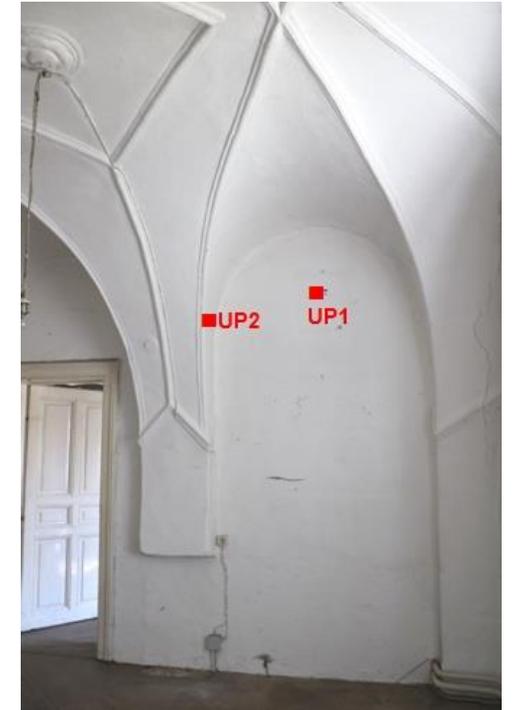
Raumnummer: OG_12

Südwand / Gewölbe

Erwähnenswert scheint eine kräftig rote, allerdings stark fragmentierte Fassung auf der Südwand und am Gewölbezwickel (die Rippe selbst : weiß).

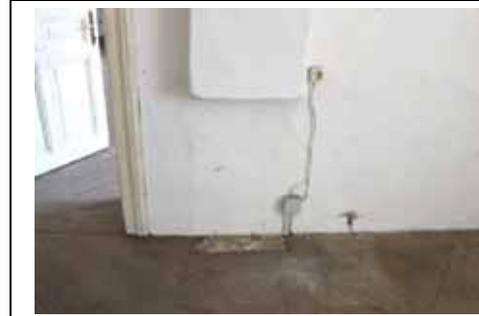
Sekundär abgetragene Gewölbeansatzbasis

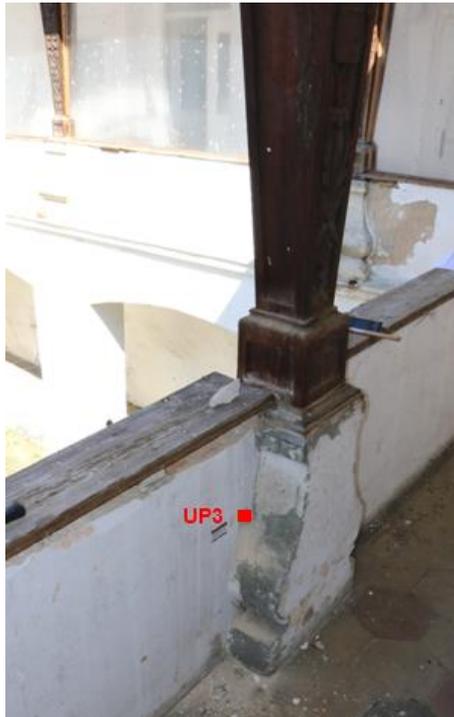
<p style="text-align: center;">Arkadengang Ost: Anschluss Steinbasis - Brüstungsmauer</p>
<p>Zusammenfassung der Untersuchungsergebnisse / Zustand / Anmerkungen: Die erste graue Kalkfassung der Sandsteinbasen zieht hinter die Brüstungsmauer – deutlicher Hinweis auf einen sekundären Mauereinsatz. Die Brüstungsmauer trägt an ihrer Innenfläche lediglich 7 Fassungen und stammt somit vermutlich aus dem frühen 20. Jahrhundert.</p>
