DIPLOMARBEIT

DAS GEWERKENHAUS MAYR IN STOSSAU BESTANDSAUFNAHME | ANALYSE | REVITALISIERUNG

Stephanie Drexler
01225601

Wien, am März 2019

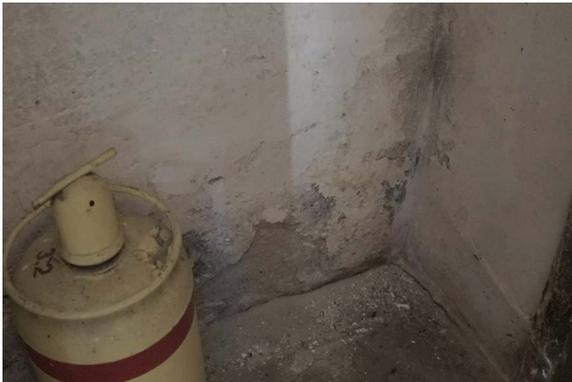
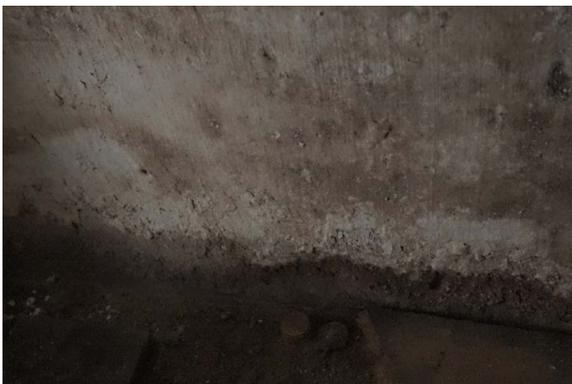
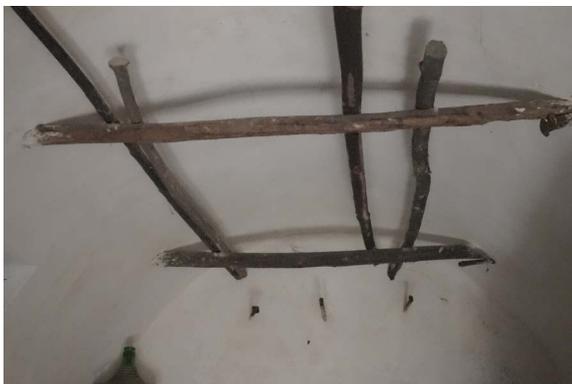
EG 1.1 GEWÖLBTE KAMMER

Schäden: Abblättern des Putzes an der
Decke, Wölbungen in der Wand,
kleines Loch in der Mauer unter
dem Fenster an der Nordwand,
unebene Ziegel – wölben sich nach
oben

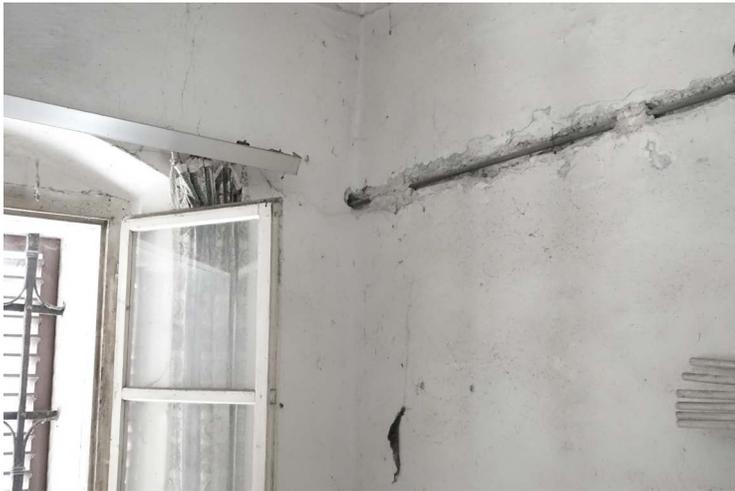
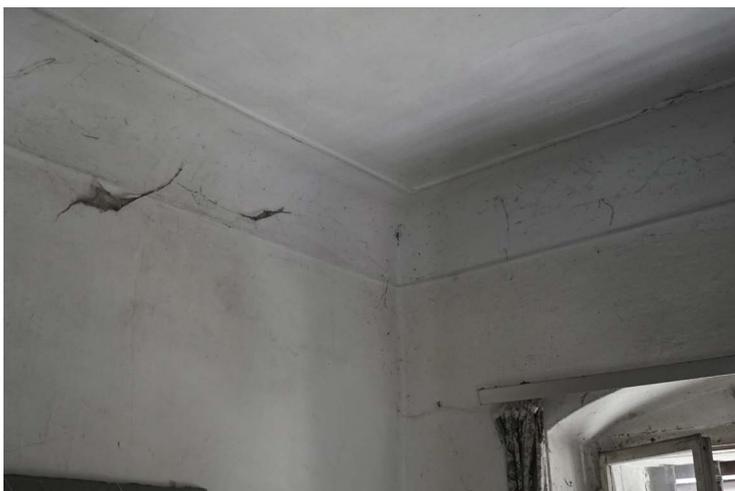
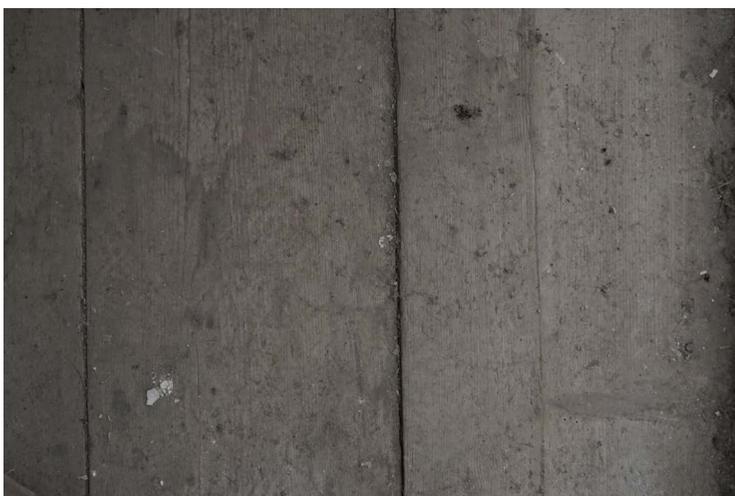
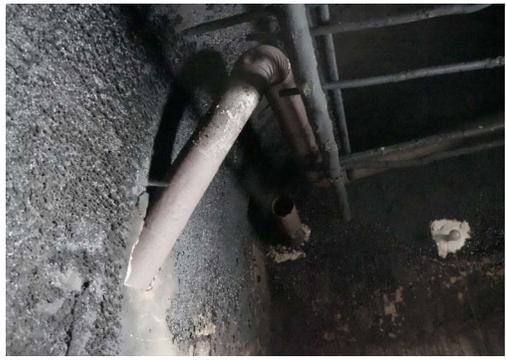
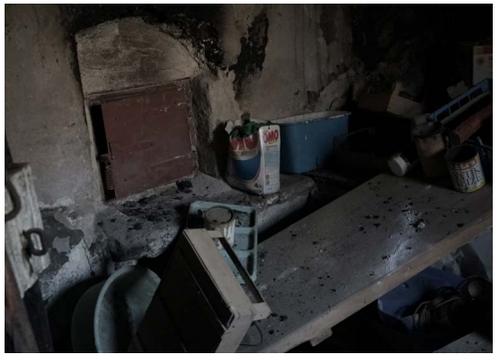
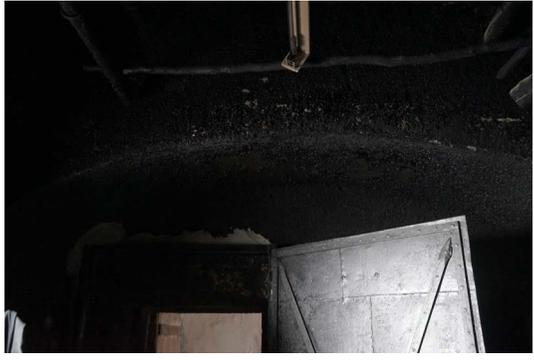
EG 1.2 KAMMER

Schäden: Stemmöffnungen an der westlichen
Wandseite, Abplatzungen im
unteren Bereich der Südwand und
der Westwand, schwarze Pünktchen
auf der westlichen Wandseite,
Rostflecken rechts von der Tür

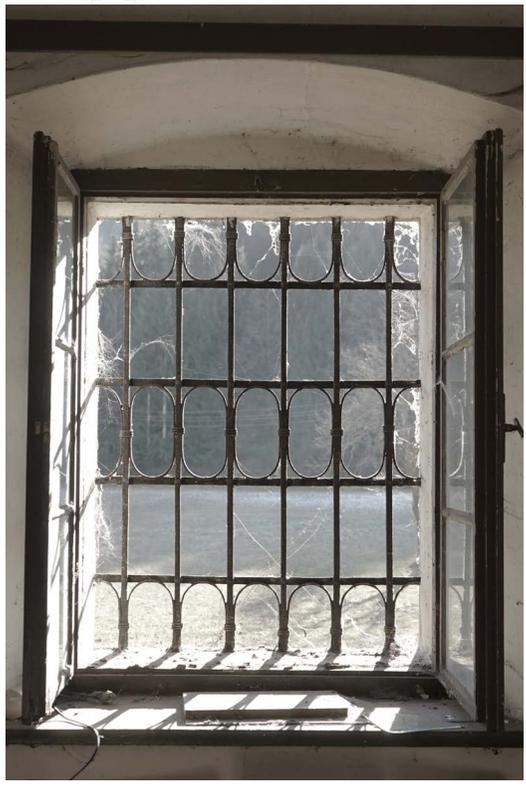
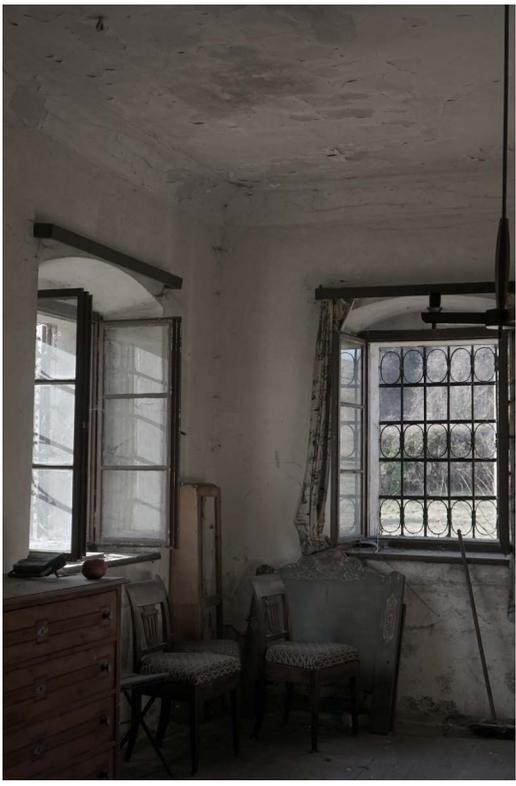
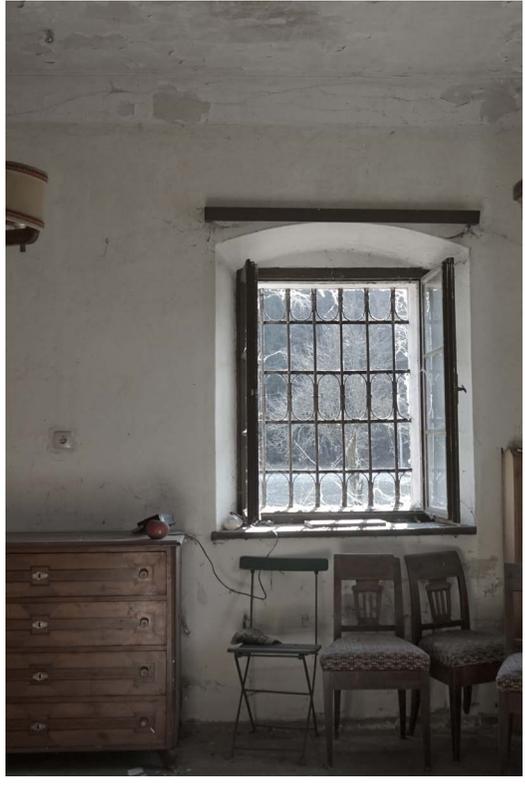
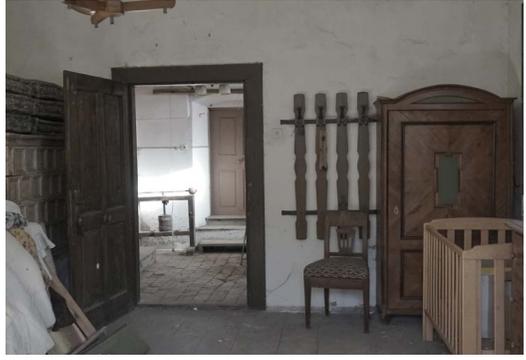
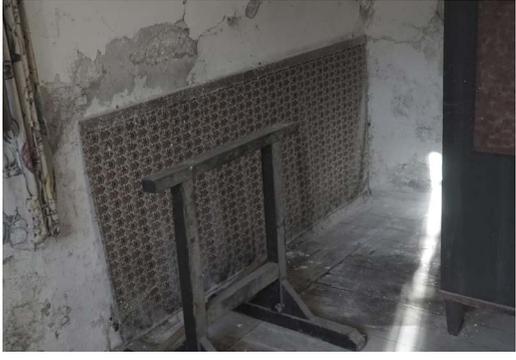
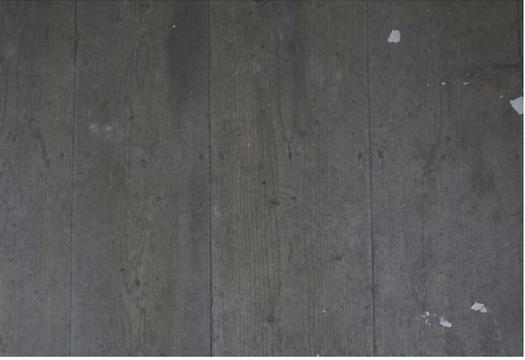
EG 1.3 RAUCHKUCHL

Schäden: abblättrender Putz im unteren
Wandbereich, Ruß bröckelt ab

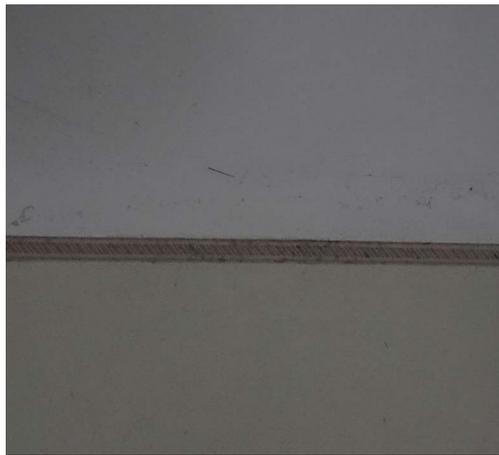
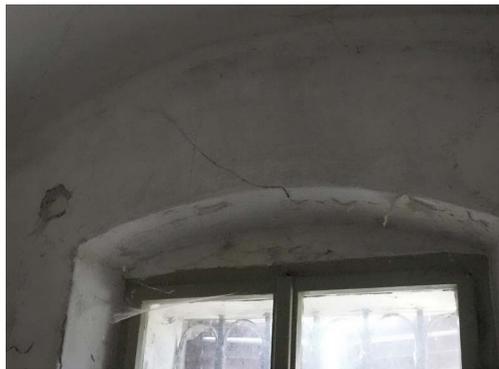
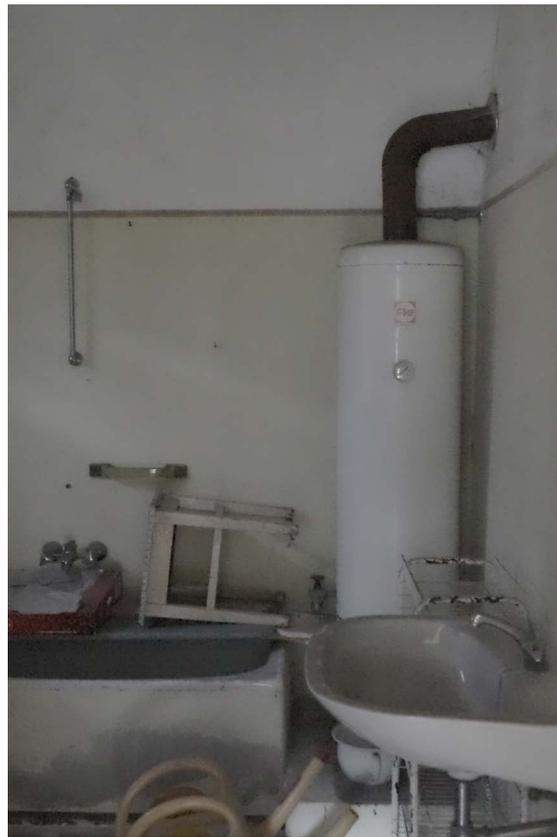
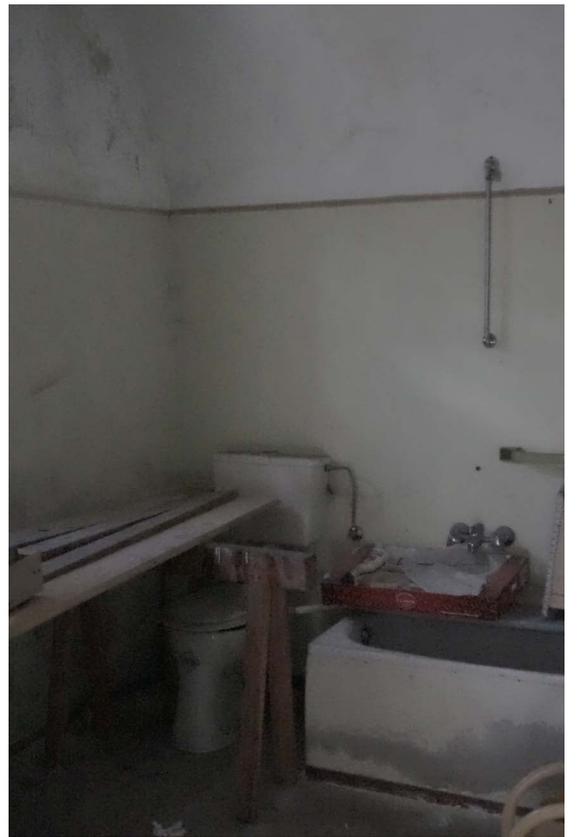
EG 1.4 OFENSTUBE | ZIMMER

Schäden: Abblättern des Putzes an allen
Wandseiten außer der Ostwand –
hauptsächlich im unteren Wandbereich,
Bläschen und Abblättern des Putzes an
der Decke, Wand-Ausbeulungen an der
Ostwand

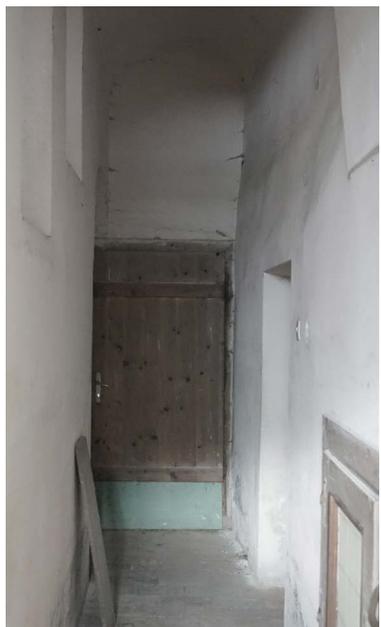
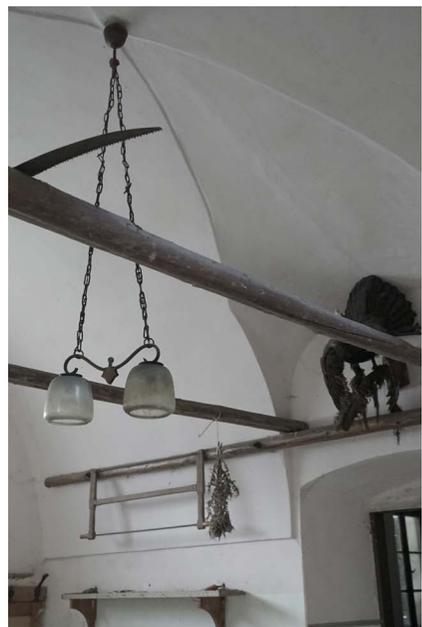
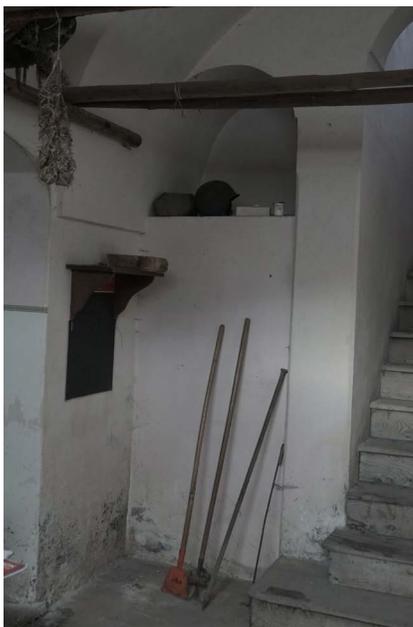
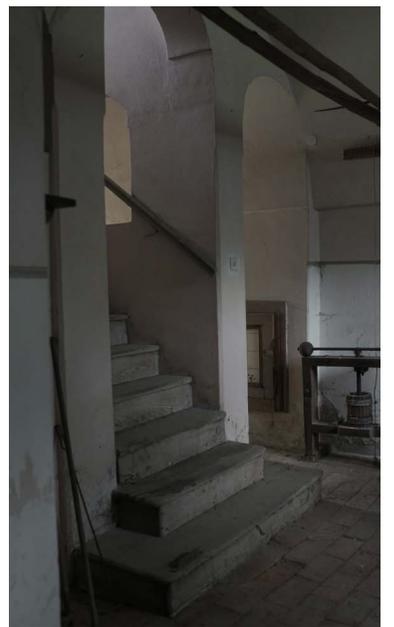
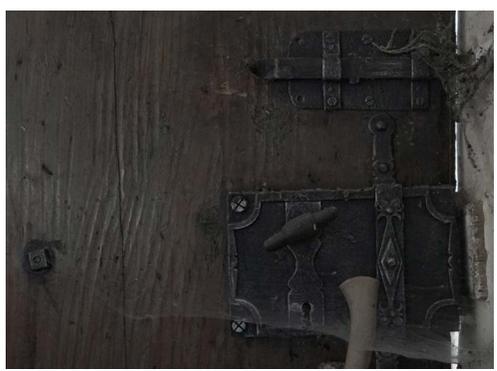
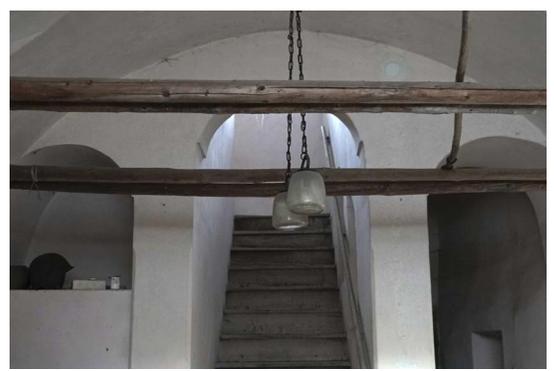
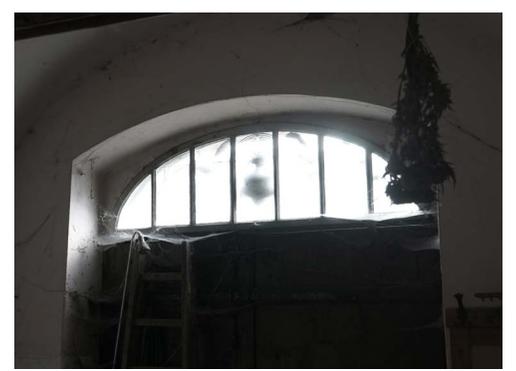
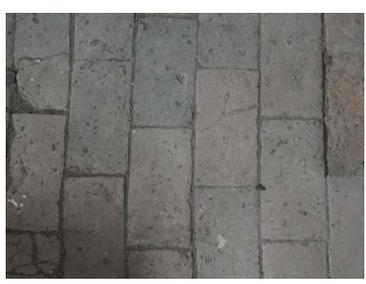
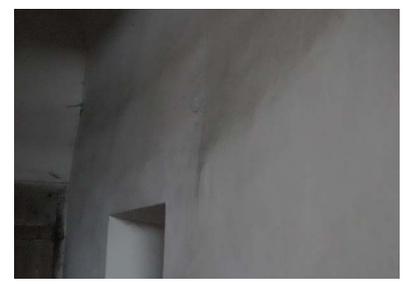
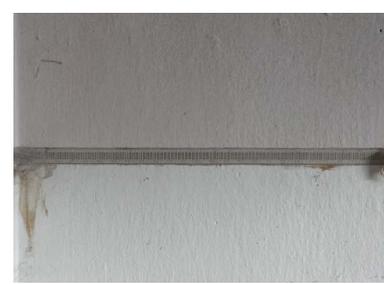
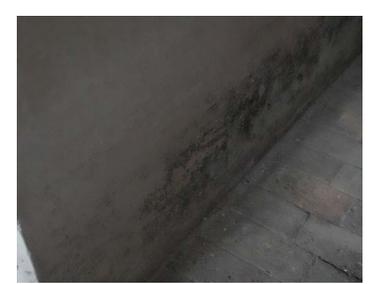
EG 1.6 LABN

Schäden: Unebenheiten im Boden, abblättrender Putz in unteren Wandabschnitten, graue und schwarze Pünktchen über Stiegenhaus Aufgang und auf der Ostwand

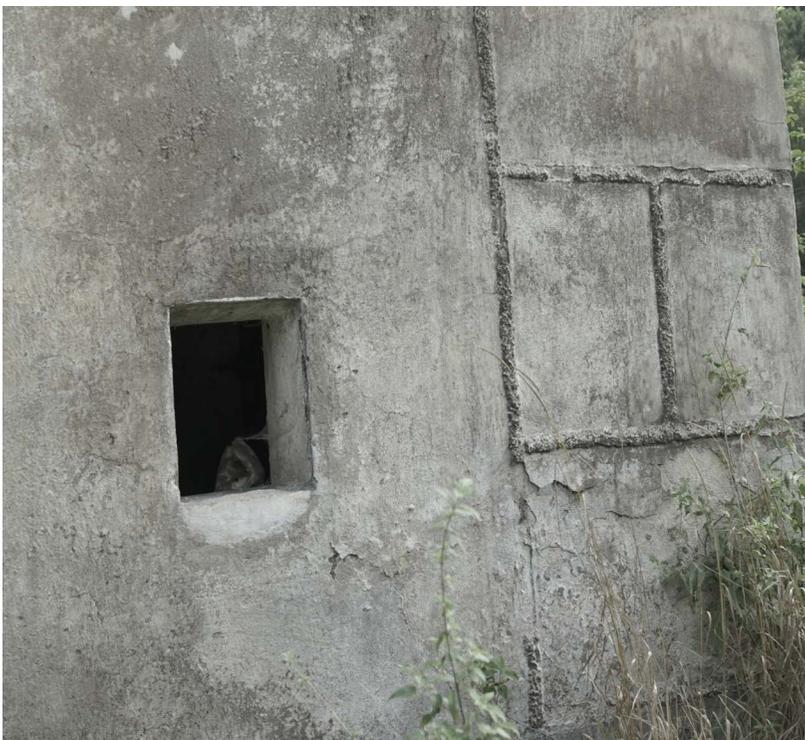
EG 1.7 KLEINER AUBENRAUM | WC

Schäden: abblätternde Putz

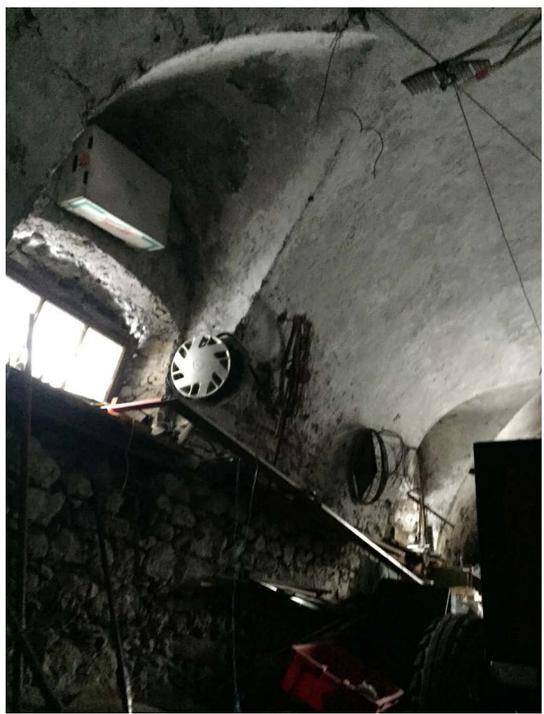
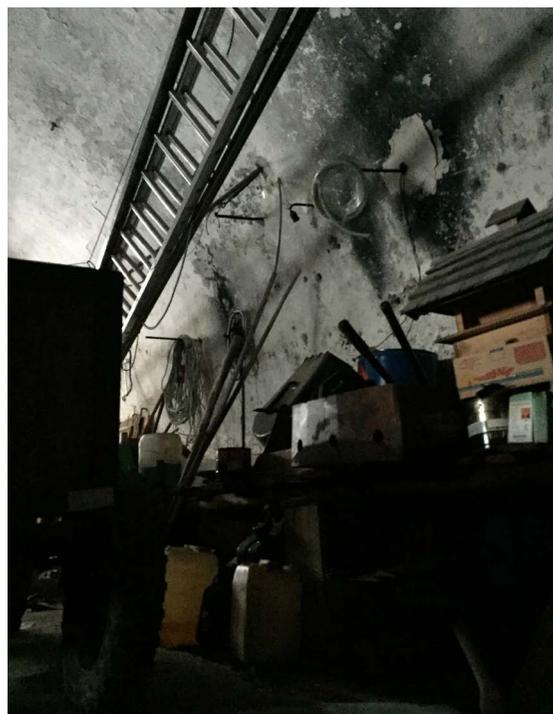
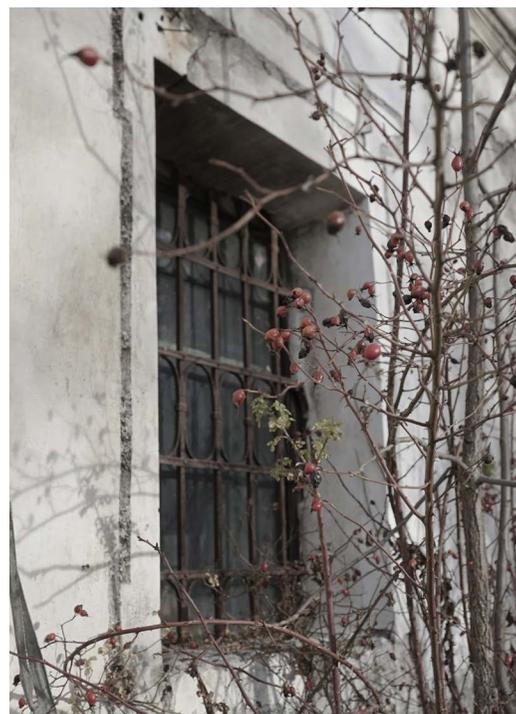
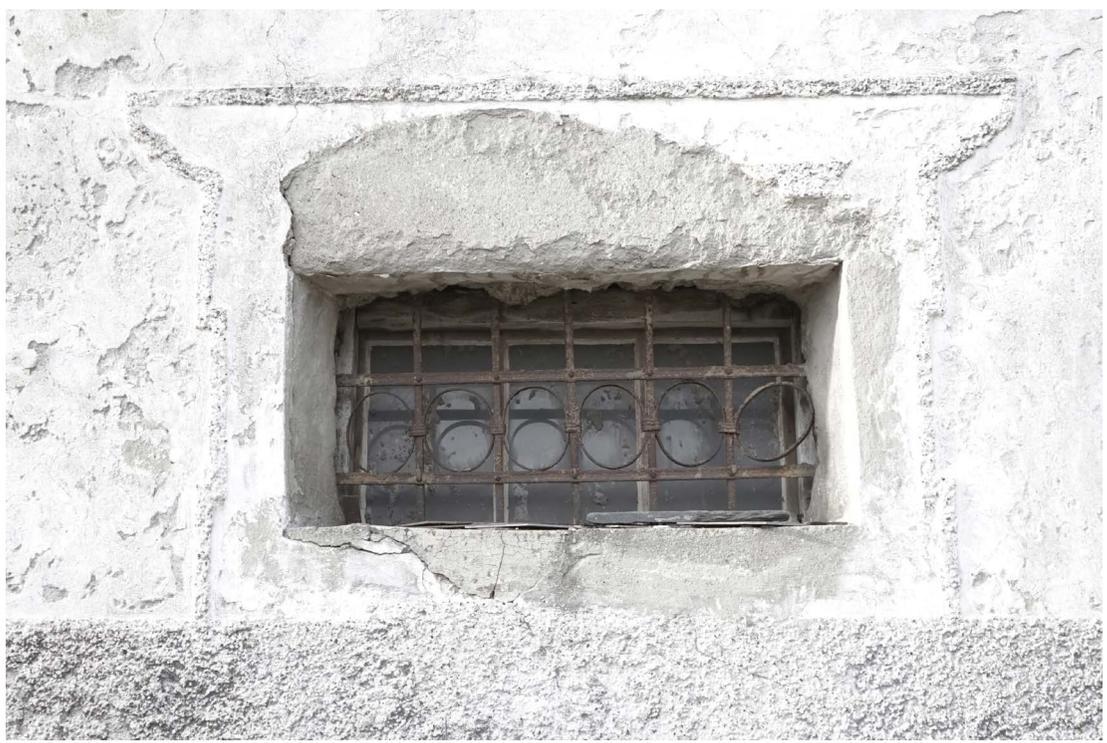
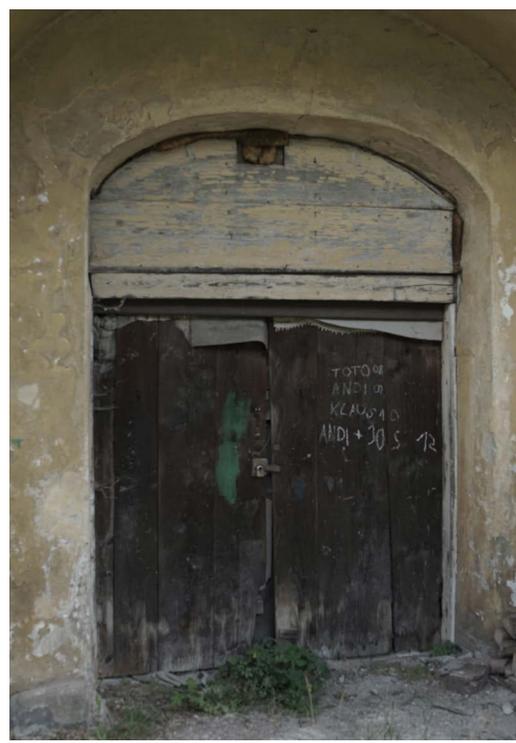
EG 1.8 STALL

Schäden:

abblätternder Putz, schwarze
Flecken, Mauerwerk ist
sichtbar, Fensterrahmen sind
ausgebrochen/undicht,
Feuchtflecken, eventuell
Salzkristalle an der
Oberfläche

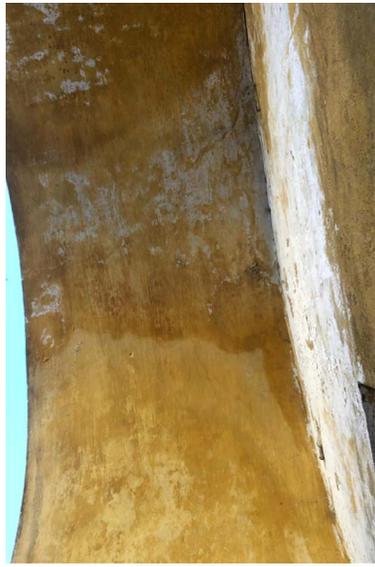
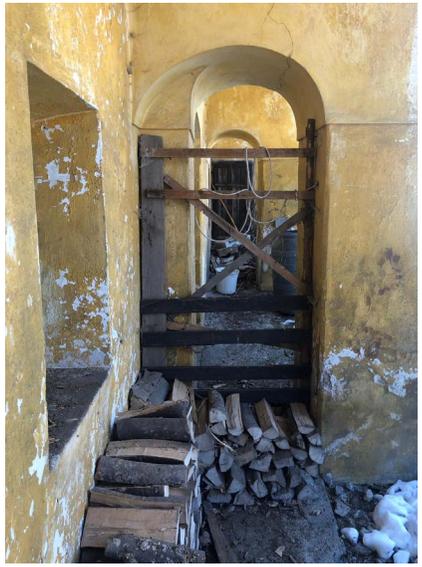
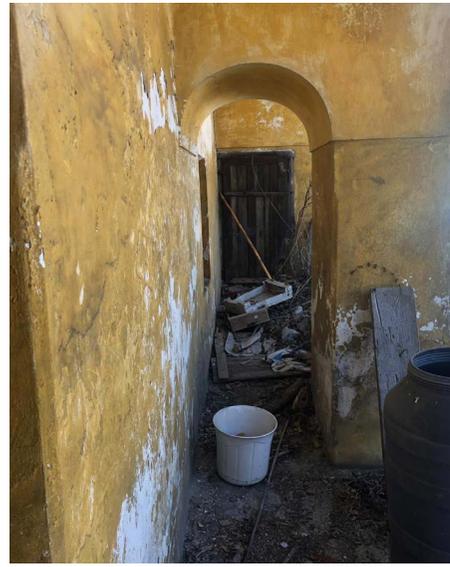
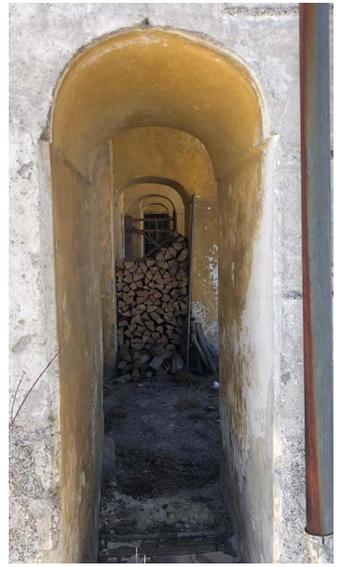
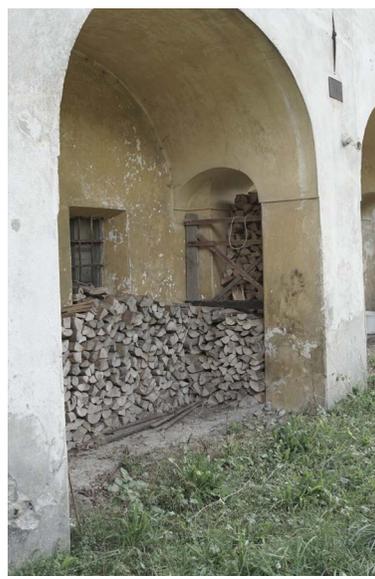
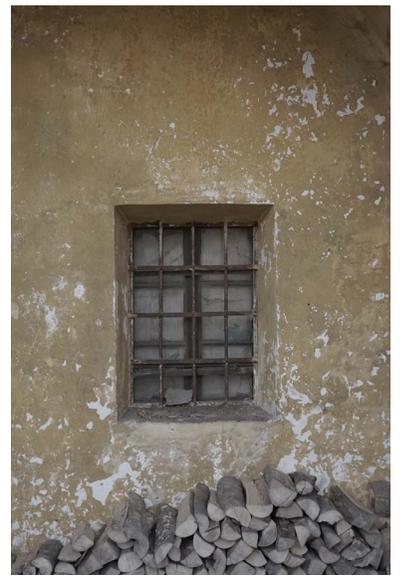
EG 1.9 LAUBENGANG

Schäden: Risse bei Gewölbe, abblätternde
Türlackierung, Stalltor – Holzbretter
beschädigt, Wandausbeulungen,
schwarze Flecken, Feuchteflecken an
unteren Wandabschnitten

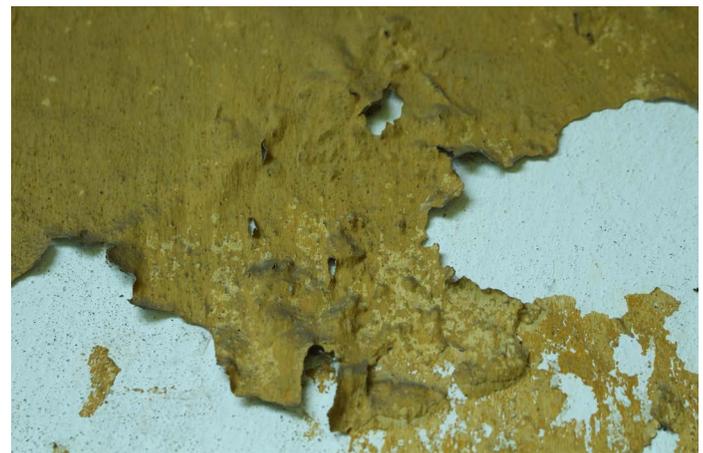
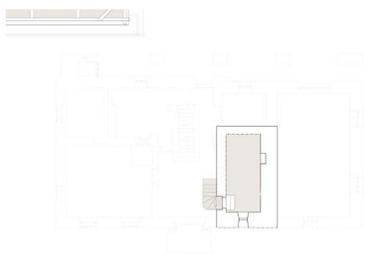
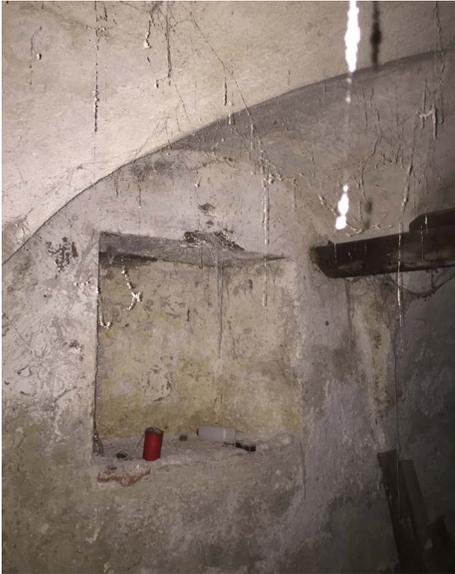
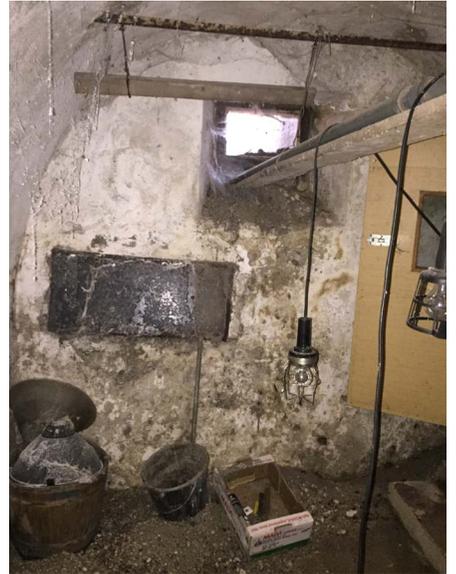
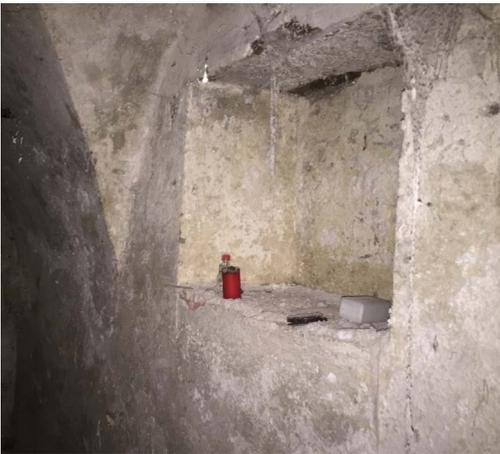
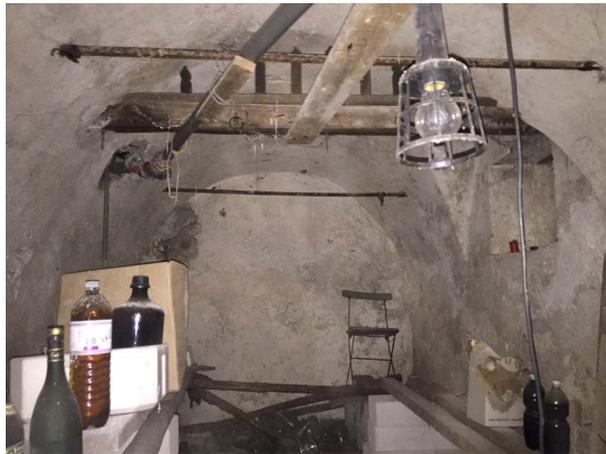
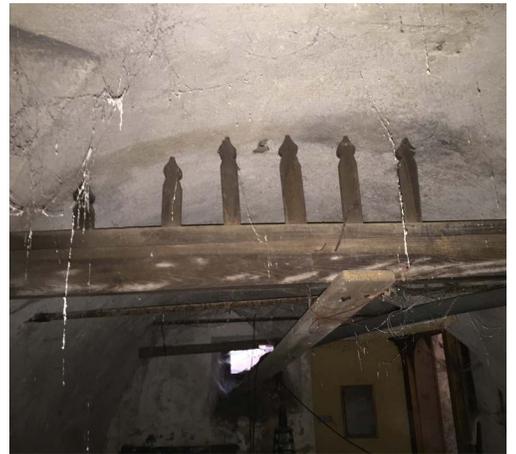
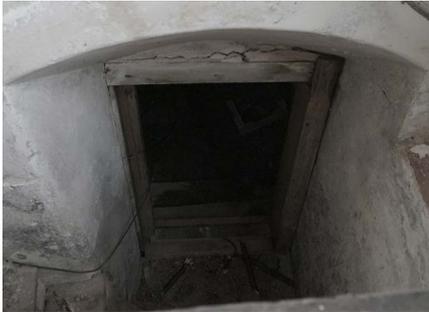
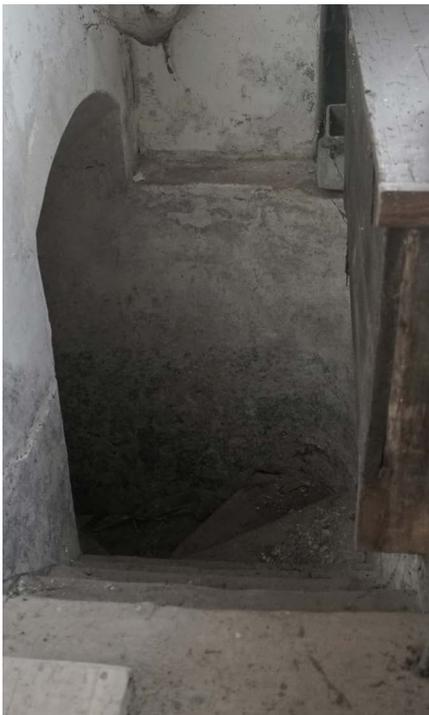
KG - 1.1 KELLER

Schäden: Feuchtflecken, Salzkristalle an
Wandoberfläche (vor allem bei der
kleinen Wandnische an der Ostwand),
Ameisennest

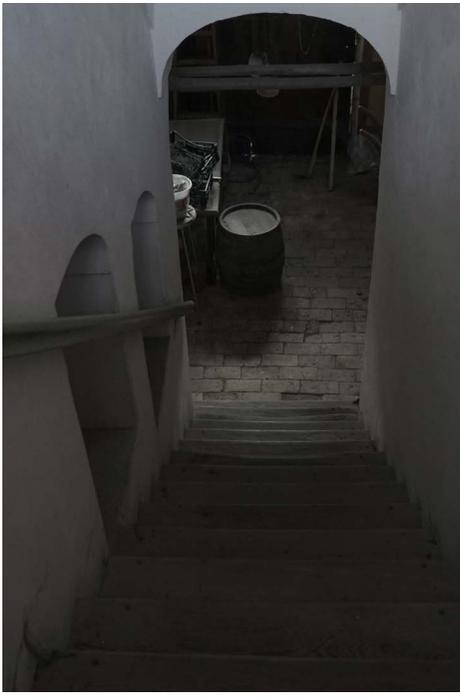
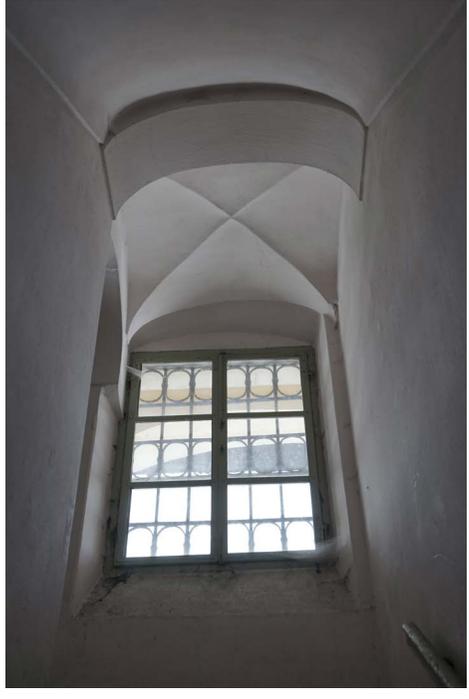
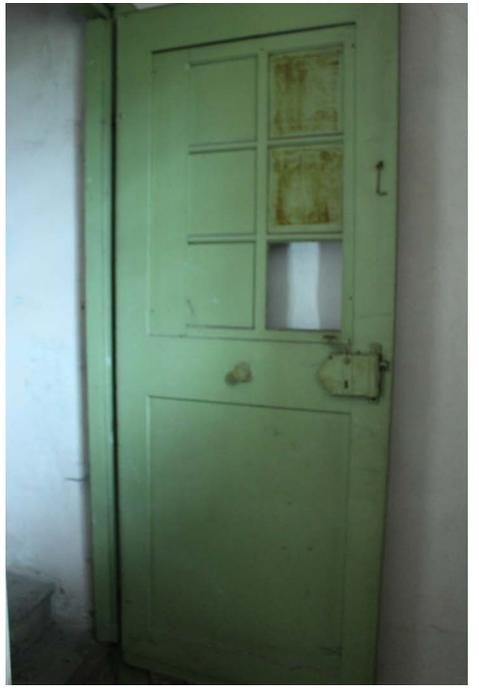
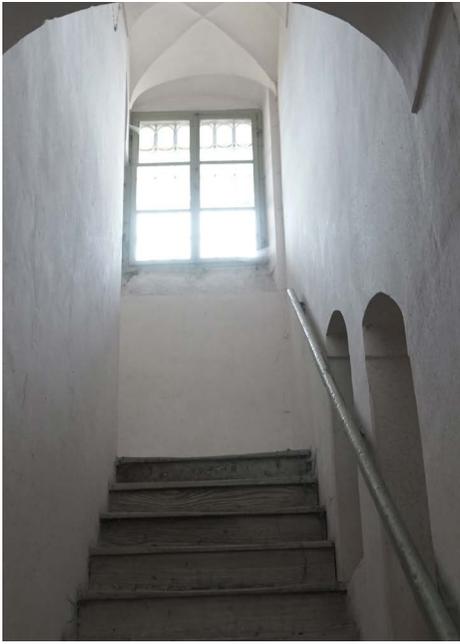
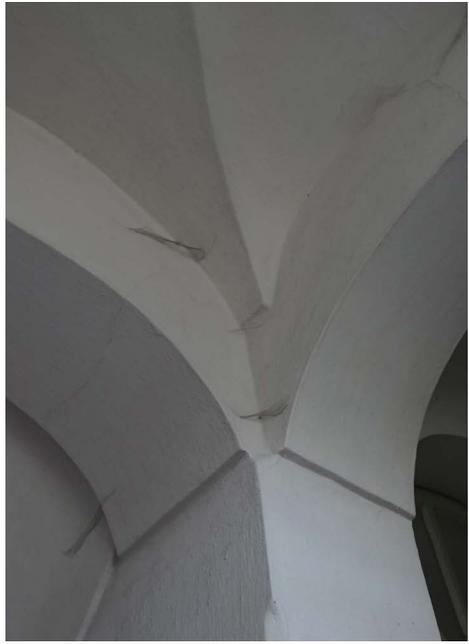
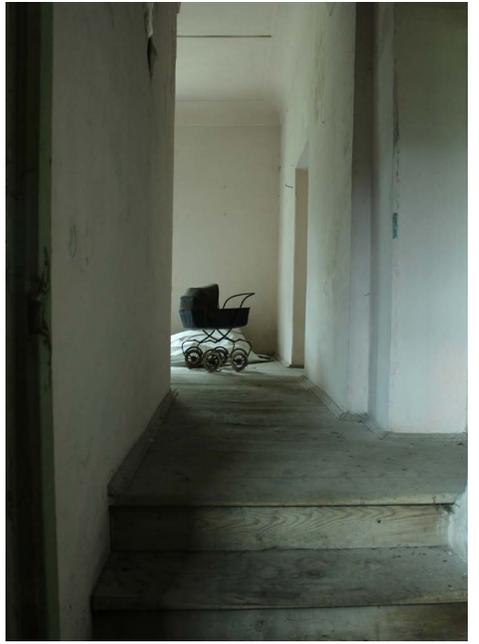
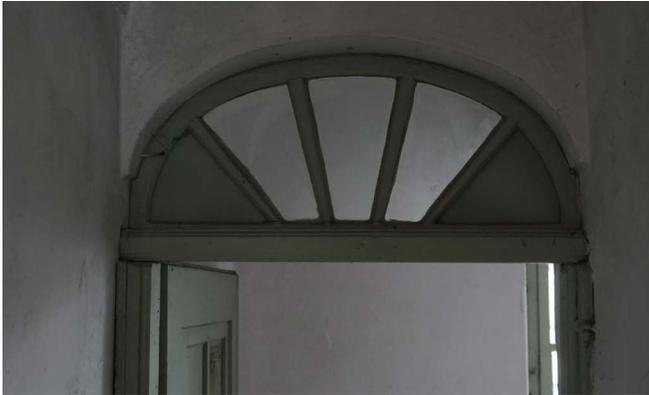
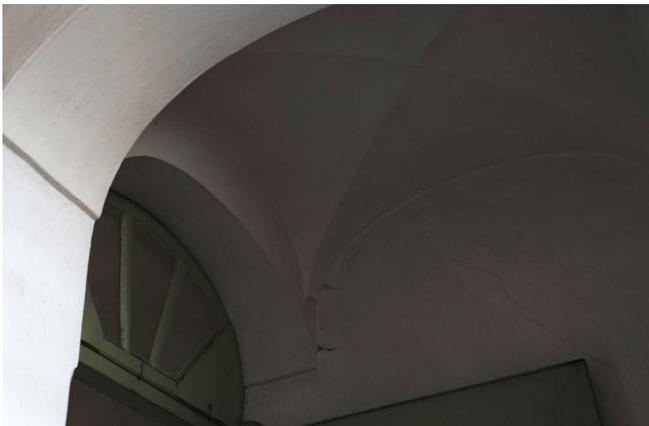
STG 1.1 STIEGENHAUS

Schäden: guter Zustand, nur schwarze und graue Pünktchen über Handlauf

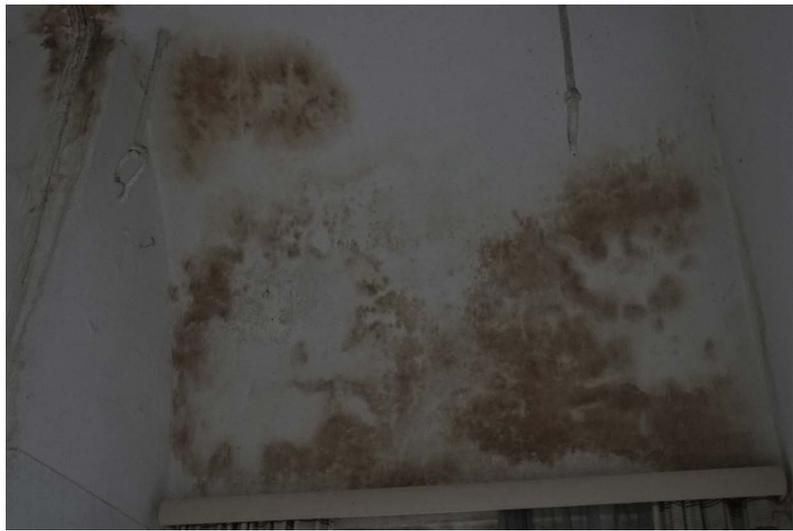
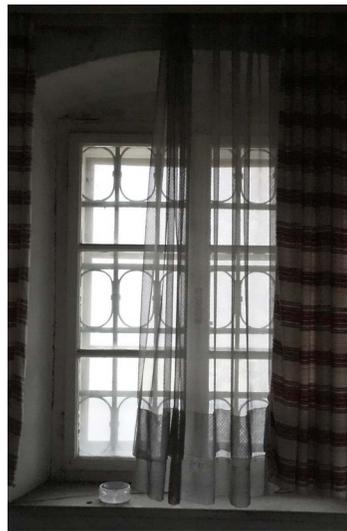
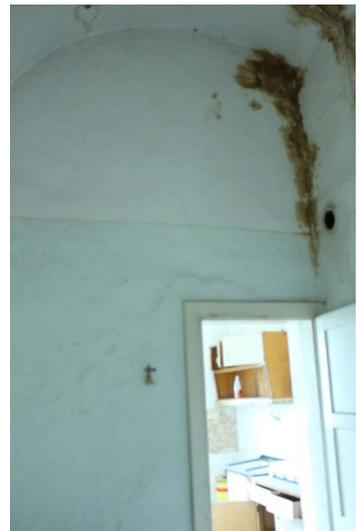
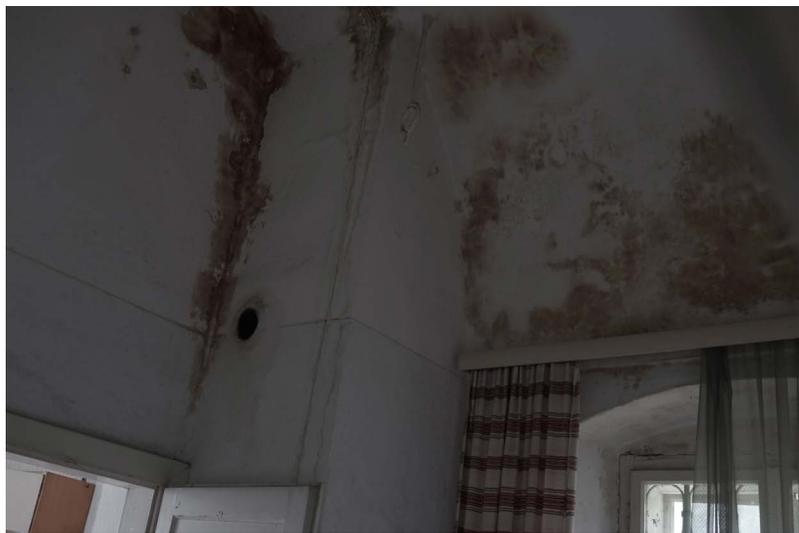
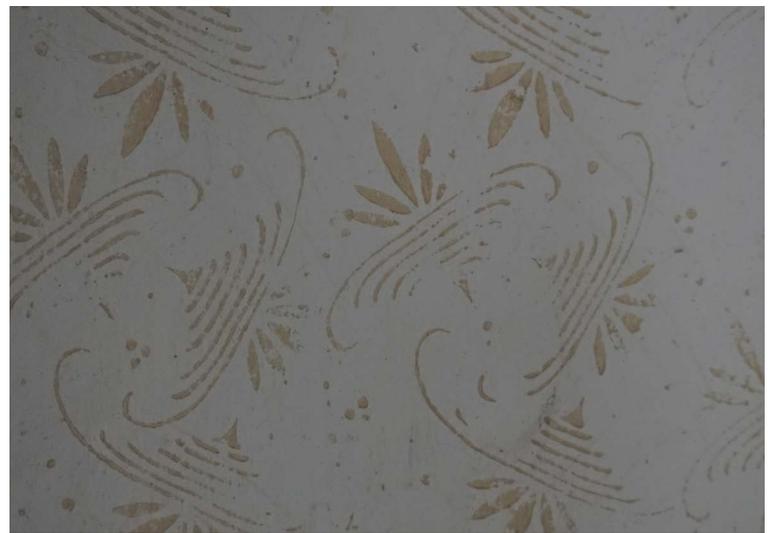
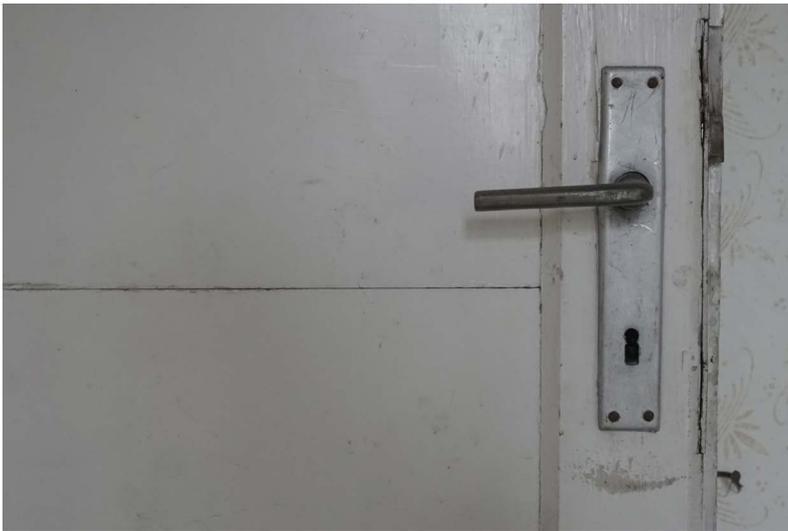
OG 2.1 KABINETT

Schäden: schwarze Pünktchen, braun-gelbe Flecken, Feuchtflecken, Wandausbeulungen

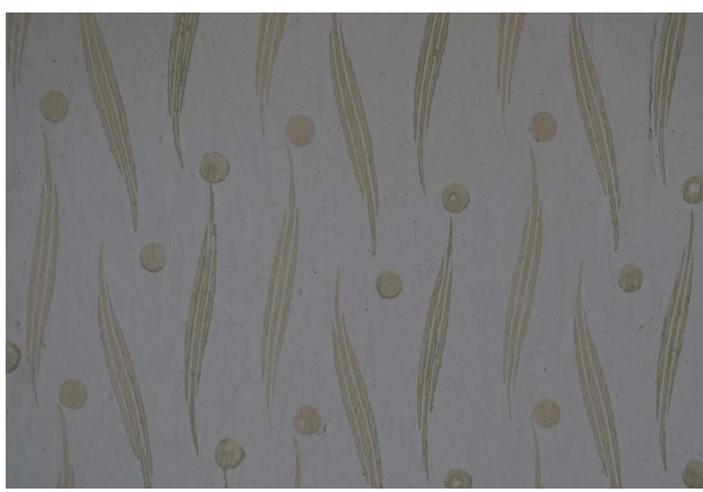
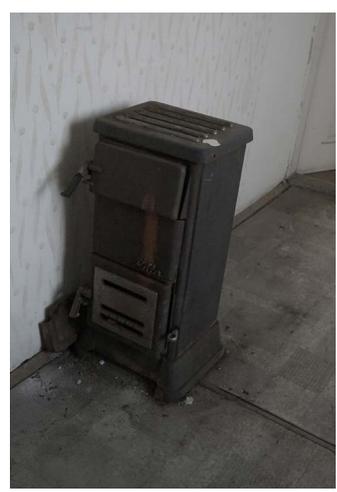
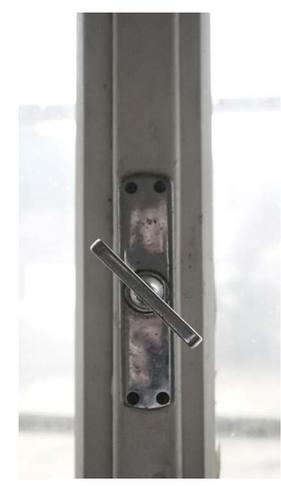
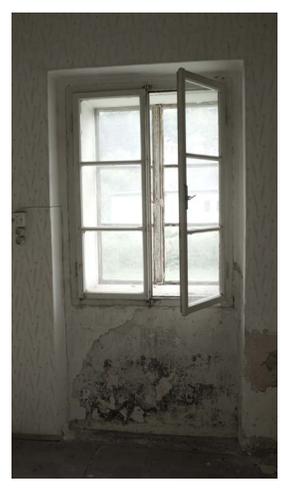
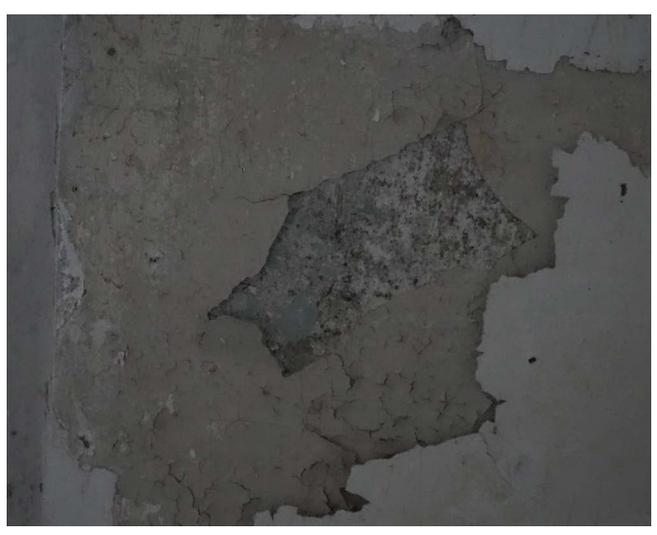
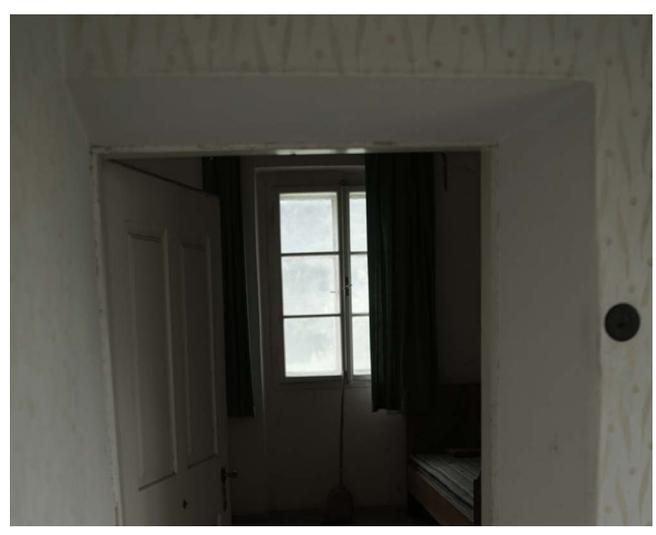
OG 2.2 KÜCHE

Schäden: gelb-braune Flecken, schwarze Flecken
und Abbröckeln des Putzes unter dem
Fenster an der Westwand

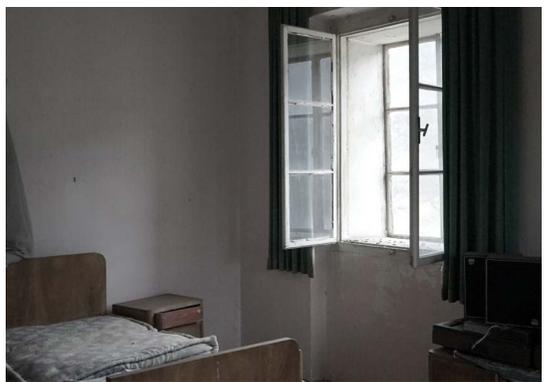
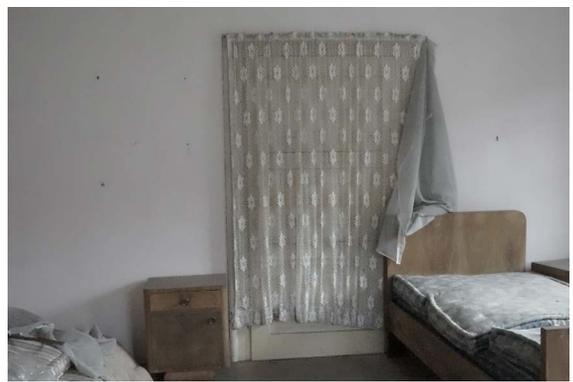
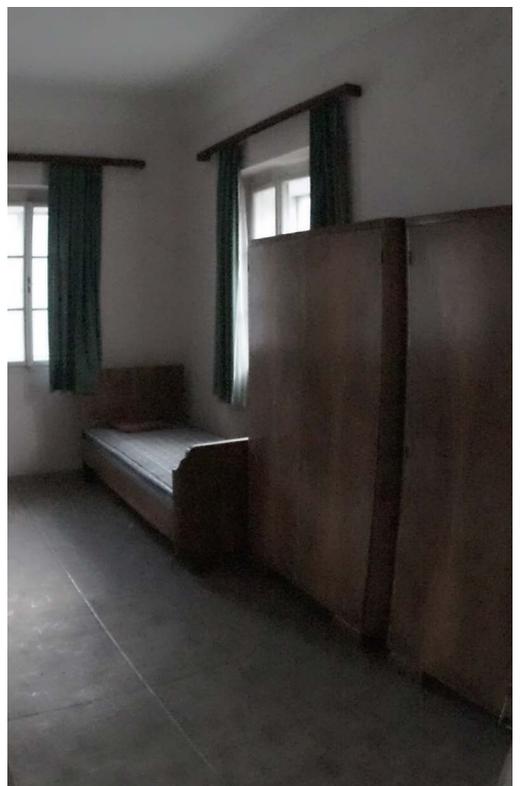
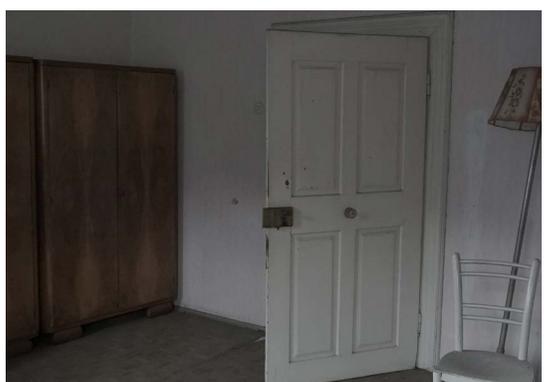
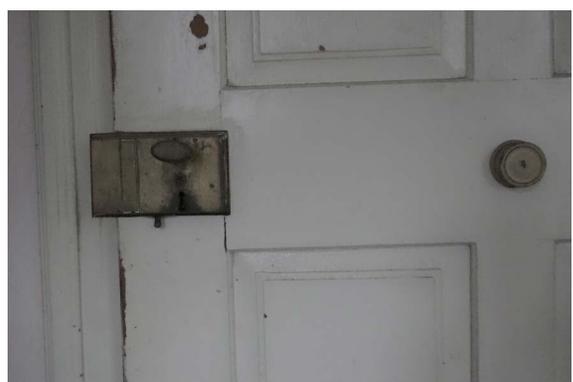
OG 2.3 SCHLAFZIMMER

Schäden: unter linkem Fenster Abblättern des
Putzes, schwarze Pünktchen auf der
rechten Seite der Westwand, dünne
Risse an der Decke

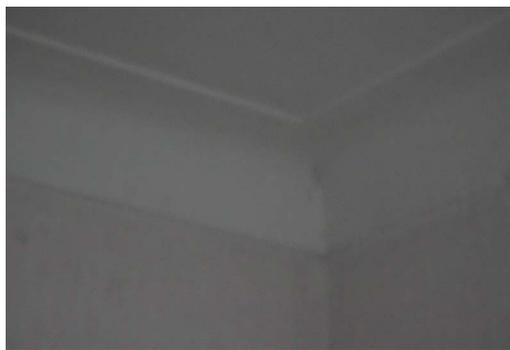
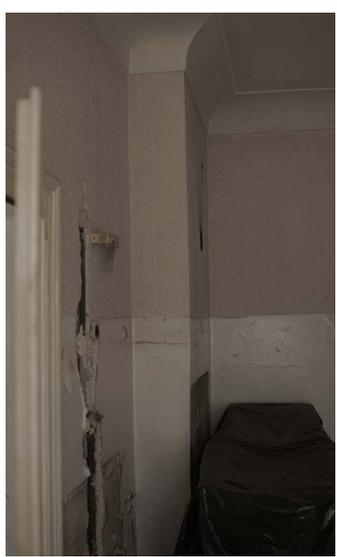
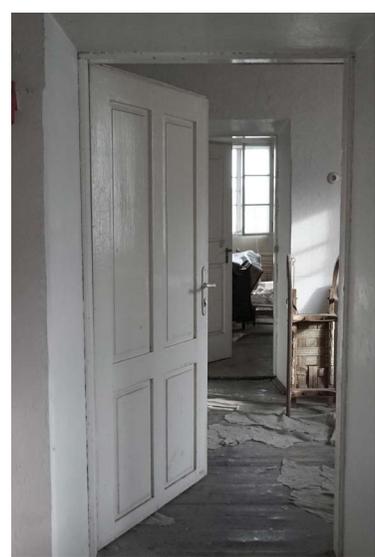
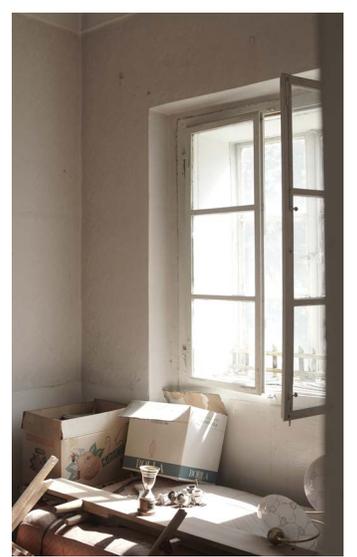
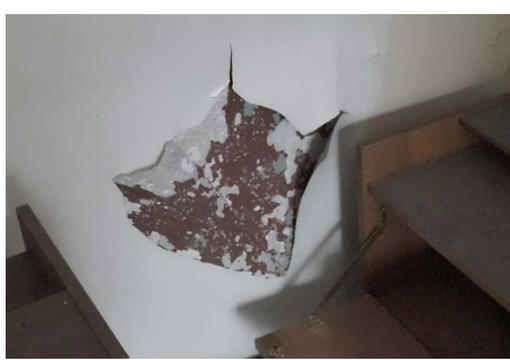
OG 2.4 ZIMMER I

Schäden: kleine Risse, Stemmschäden an der
Ostwand, schwarze Flecken über
Rohröffnungen, freiliegende Leitungen
