DIPLOMARBEIT

DAS GEWERKENHAUS MAYR IN STOSSAU BESTANDSAUFNAHME | ANALYSE | REVITALISIERUNG

Stephanie Drexler
01225601

Wien, am März 2019

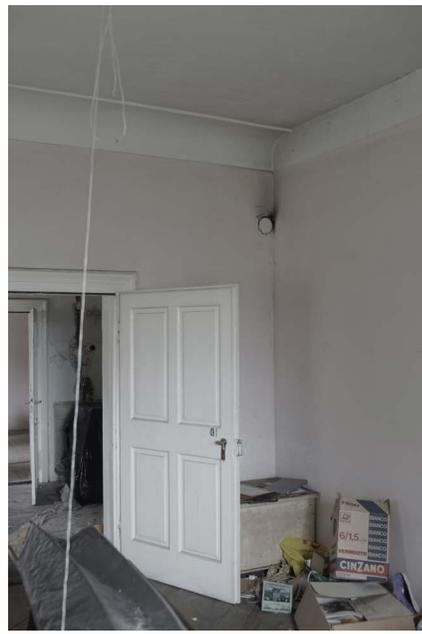
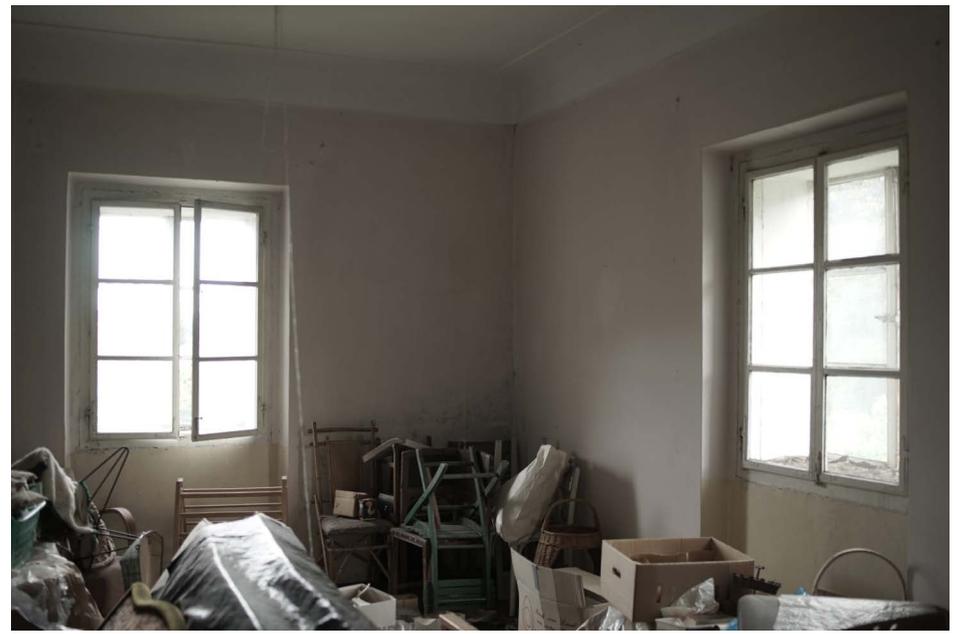
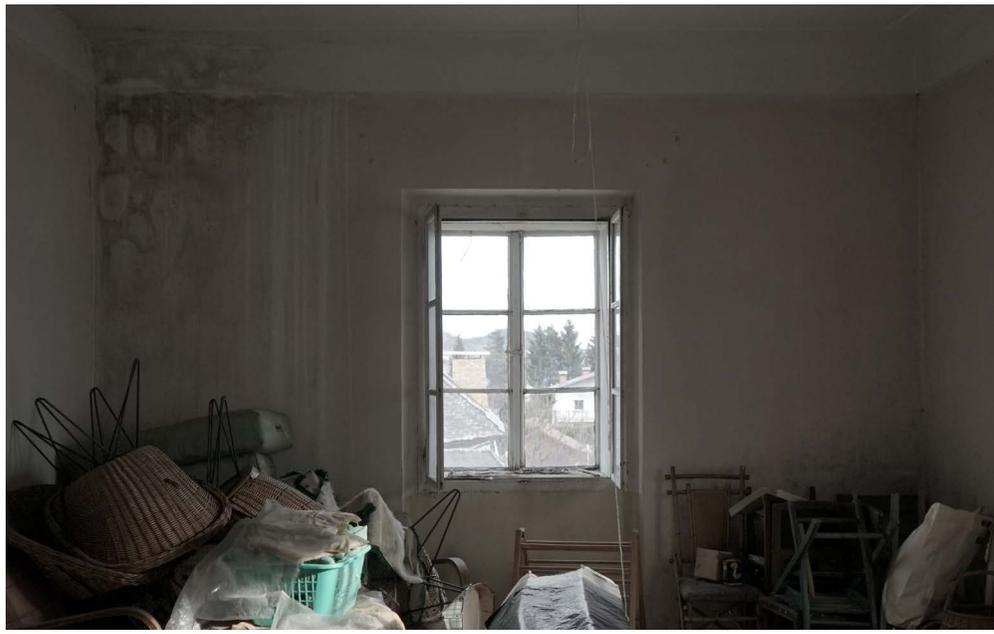
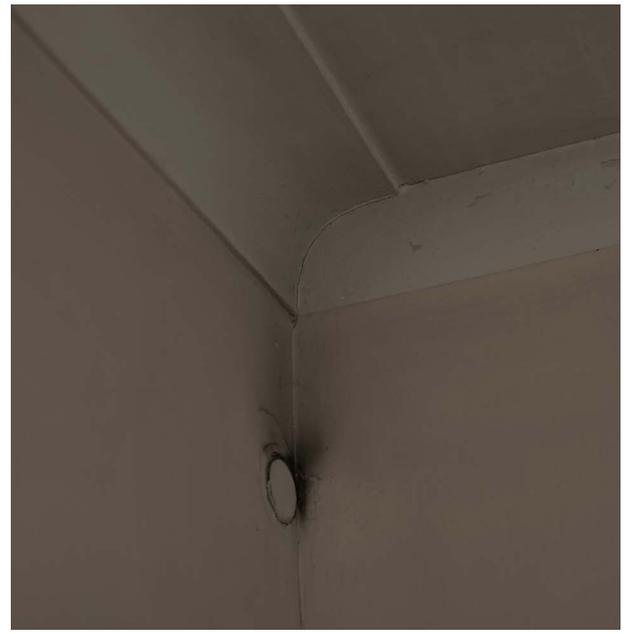
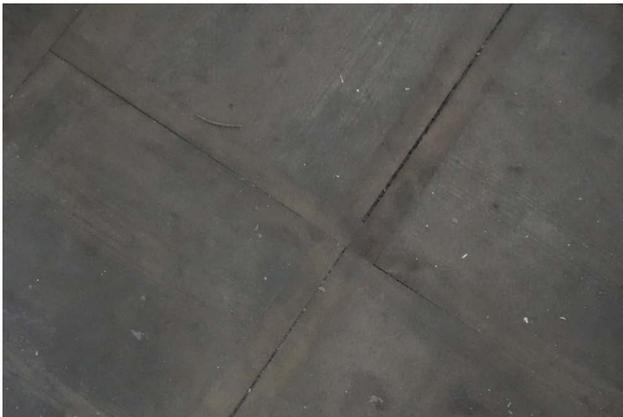
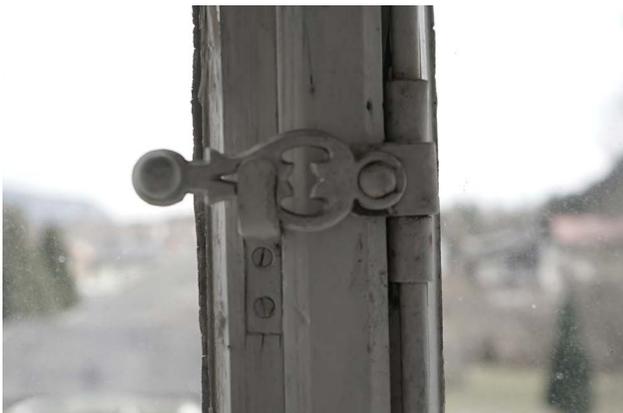
OG 2.5 ZIMMER II

Schäden: Flecken in nord- und südöstlichen
Wanddecken, schwarze Flecken über
dem Rohr an der Westwand, sonst in
einem guten Zustand

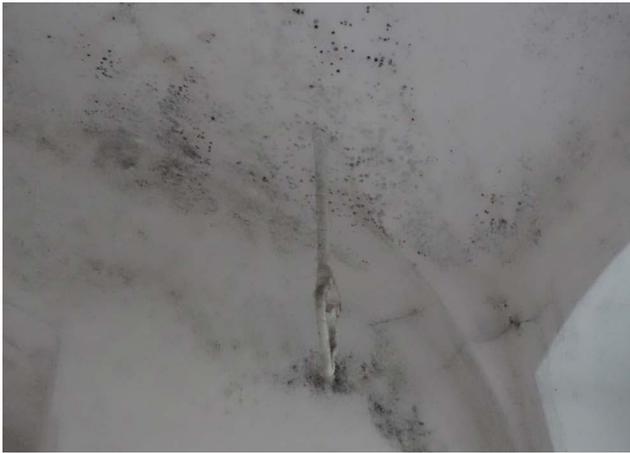
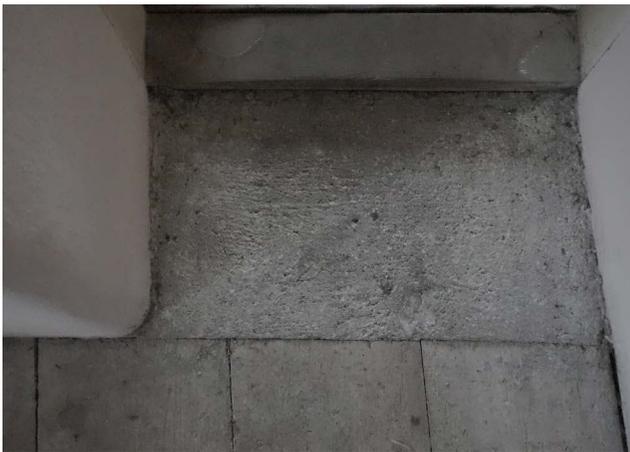
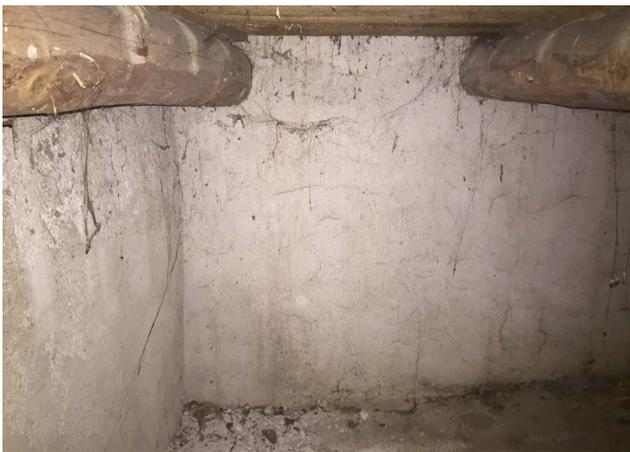
OG 2.6 ZIMMER III

Schäden: Feuchtflecken, schwarze Pünktchen an
der Decke

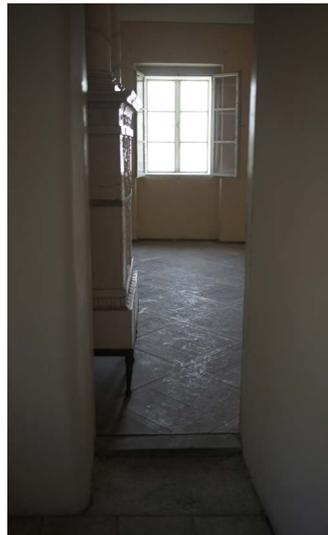
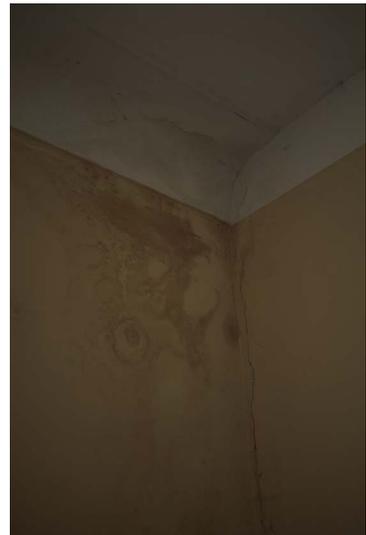
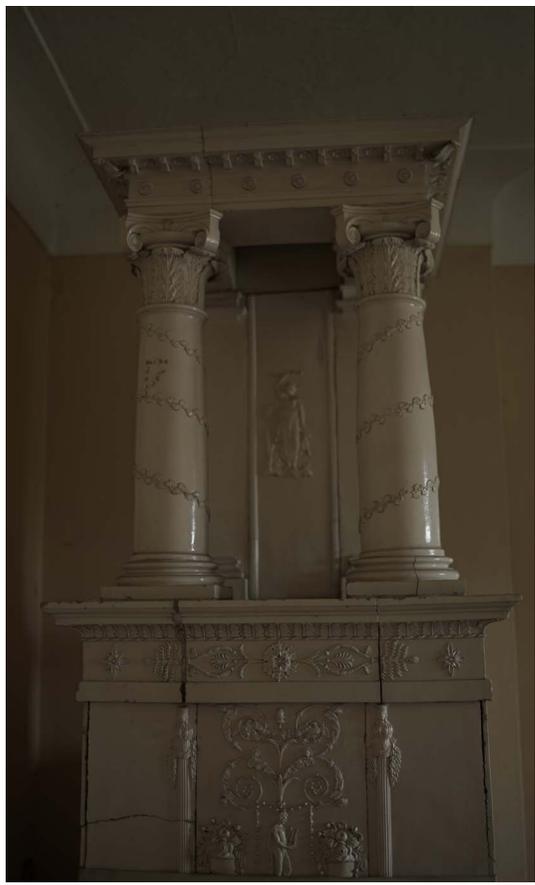
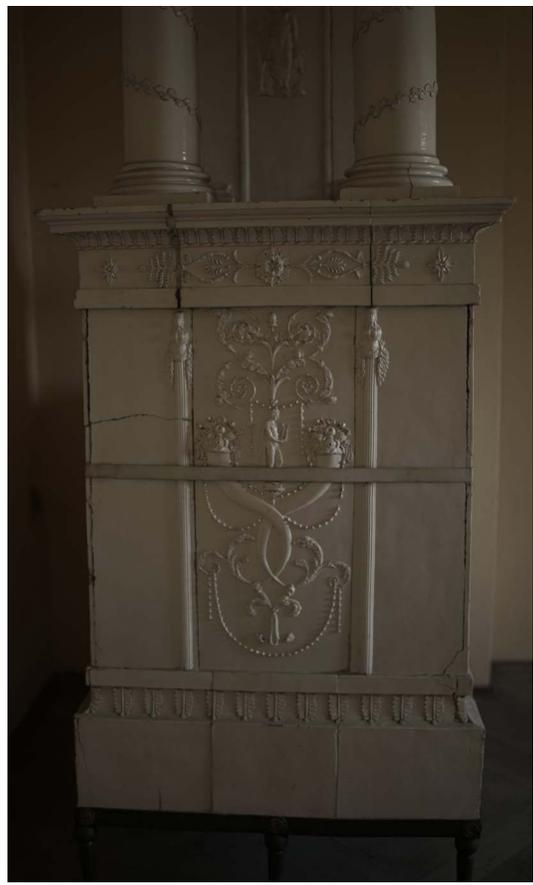
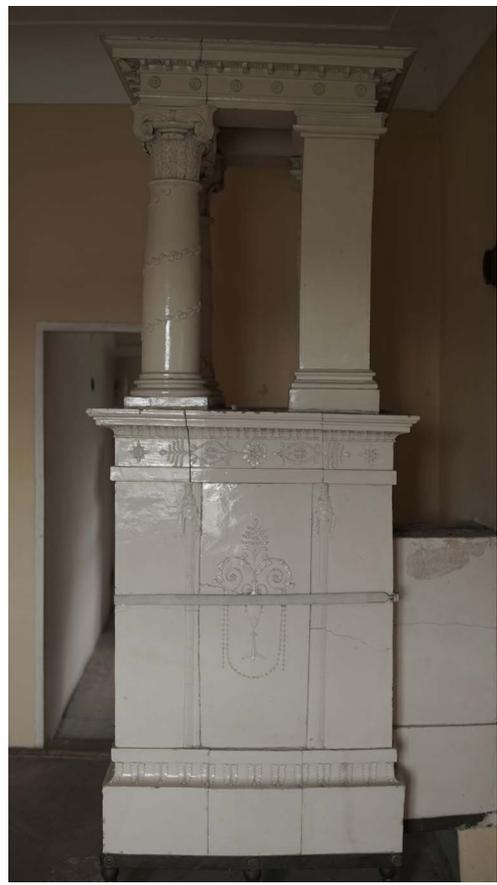
OG 2.7 KACHELOFEN - ZIMMER

Schäden: Flecken in der Ecke rechts vom Fenster an
der Ostwand, Unebenheiten an der Decke,
sonst in einem guten Zustand

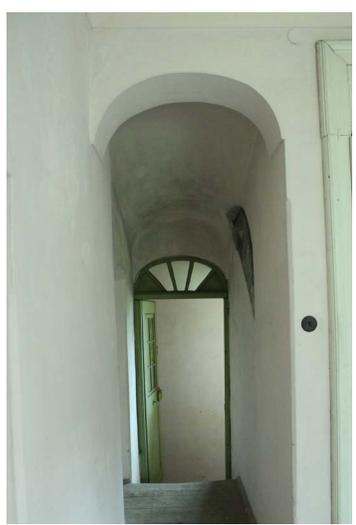
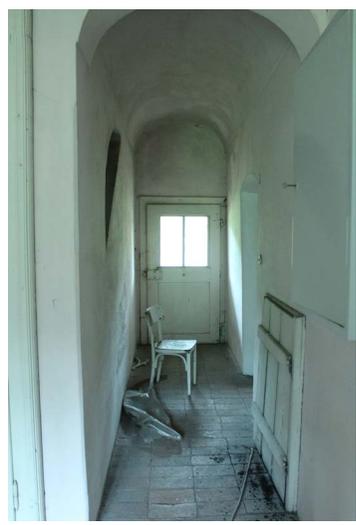
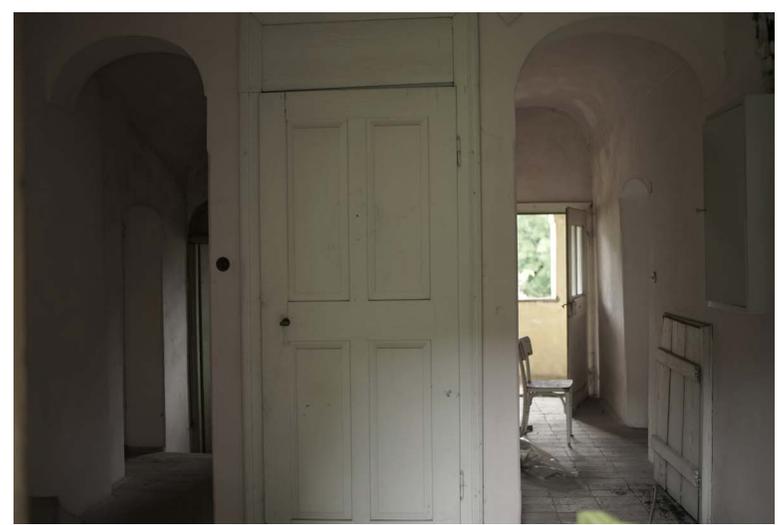
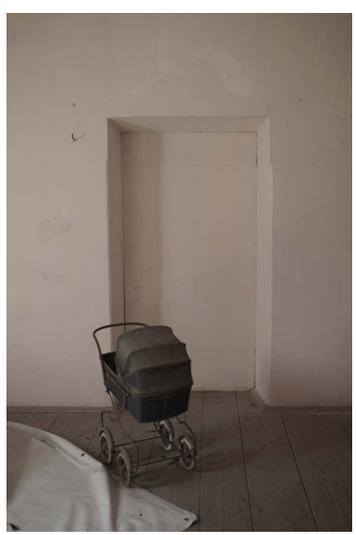
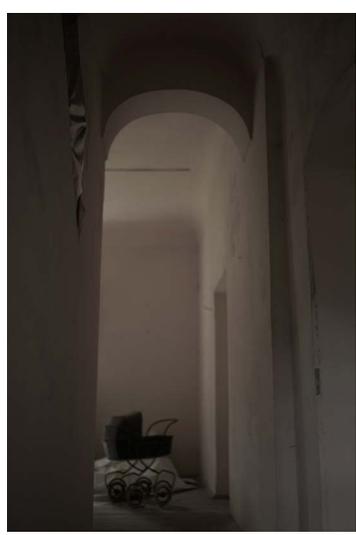
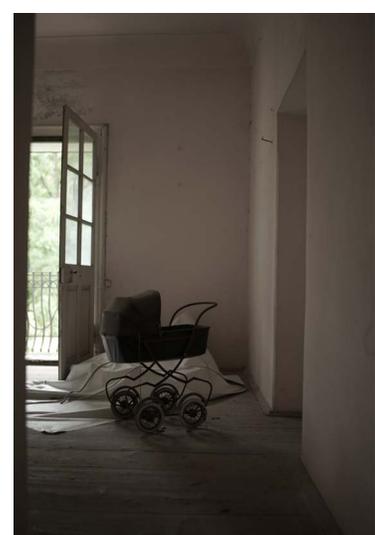
OG 2.8 VORRAUM

Schäden: Putz fehlt links von der Tür an der
Ostwand zu Zimmer I (OG 2.4) und bei
dem zugemauertem Eingang an der
Westwand, Stemmöffnungen über dem
Elektrokasten an der Ostwand,
Andeutungen von Malereien kommen an
der Südwand über der Balkontür zum
Vorschein

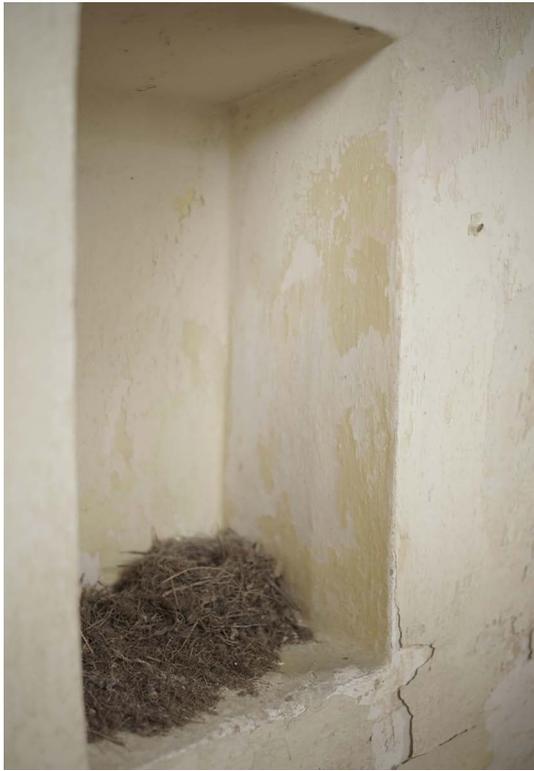
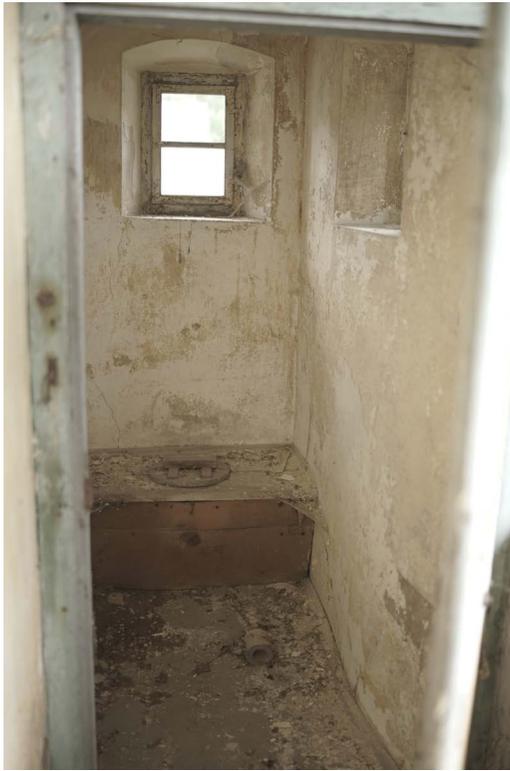
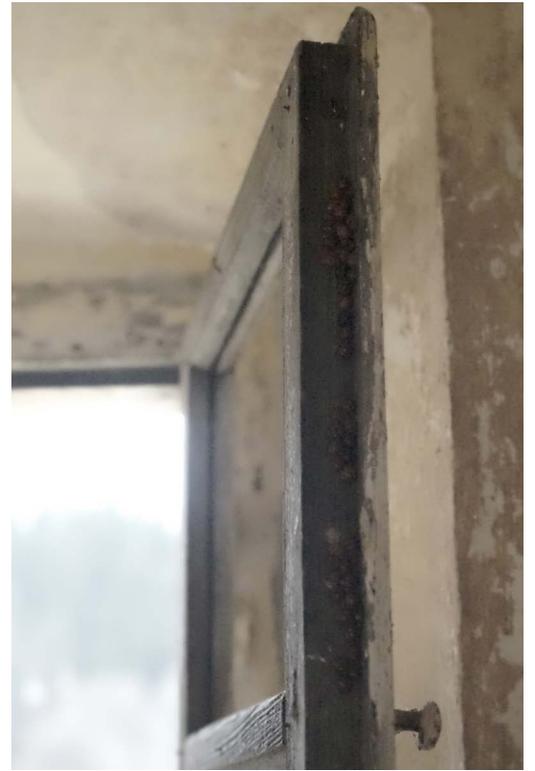
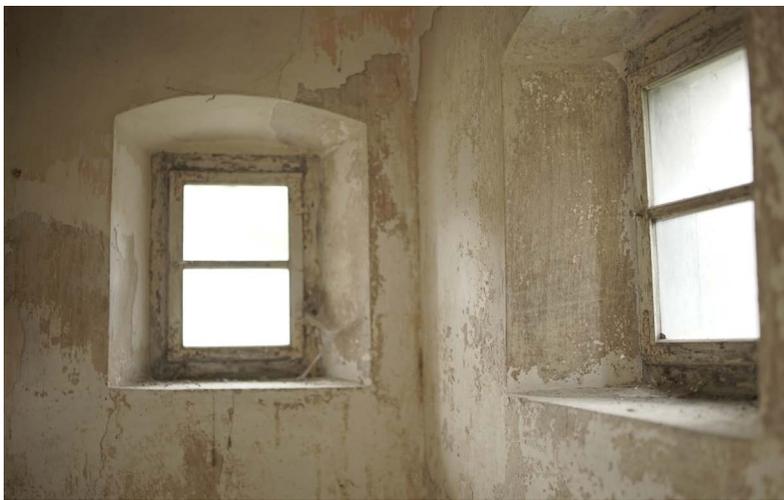
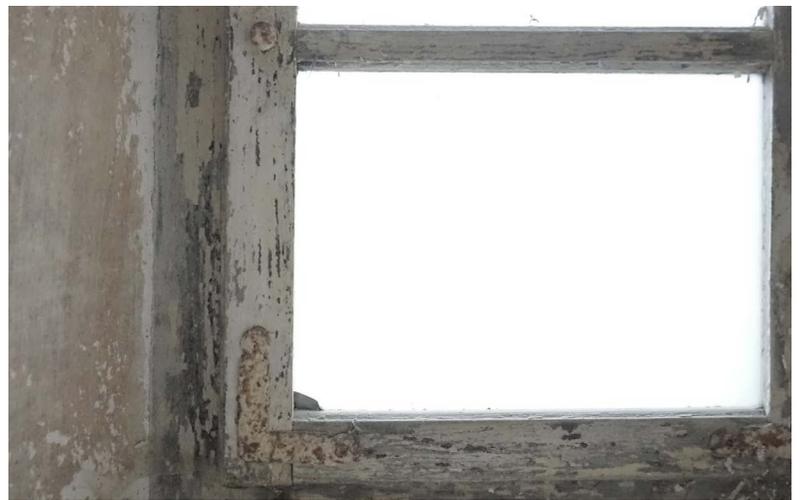
OG 2.9 WC

Schäden: Abblättern des Putzes, Wölbungen in der Mauer

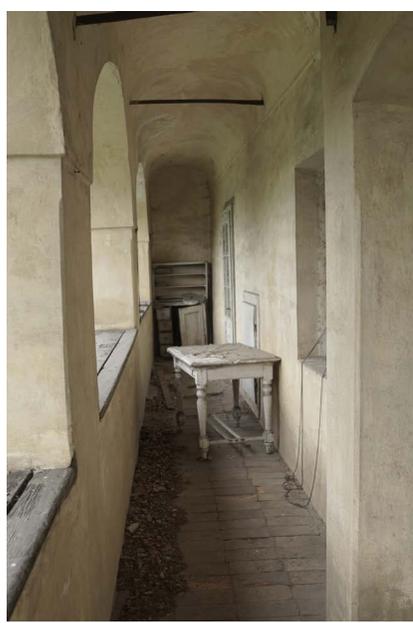
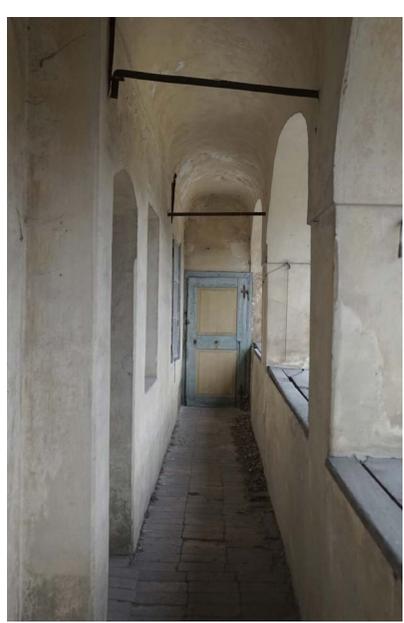
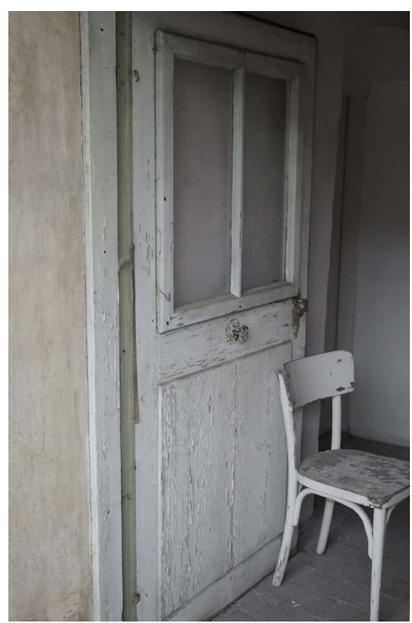
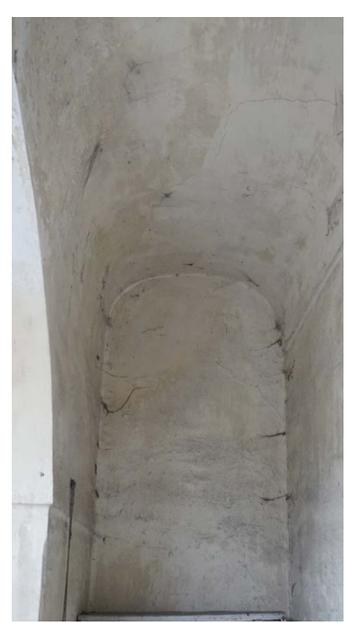
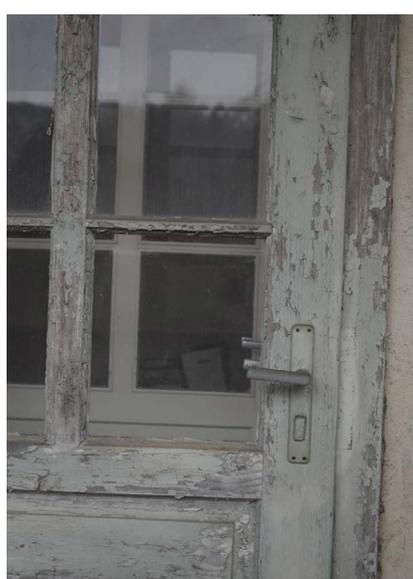
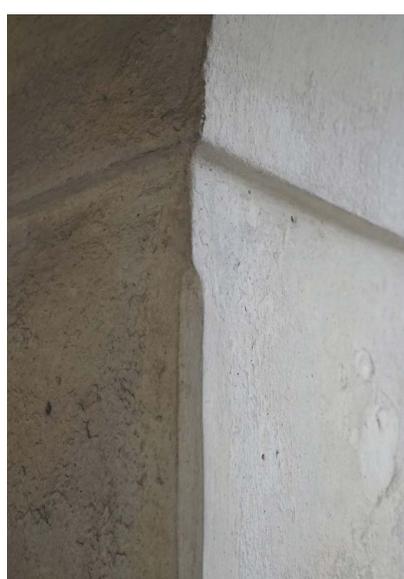
OG 2.10 LAUBENGANG

Schäden: Risse bei Gewölbe vor dem WC,
Riss beim Fenster rechts neben der
Tür zum Vorzimmer, Riss über
Ankerbalken über der Tür beim Kamin,
Abblättern der Türlackierungen

Risse in den Wand- und Deckenbereichen im Innen- und Außenraum sollten von einem Statiker begutach-

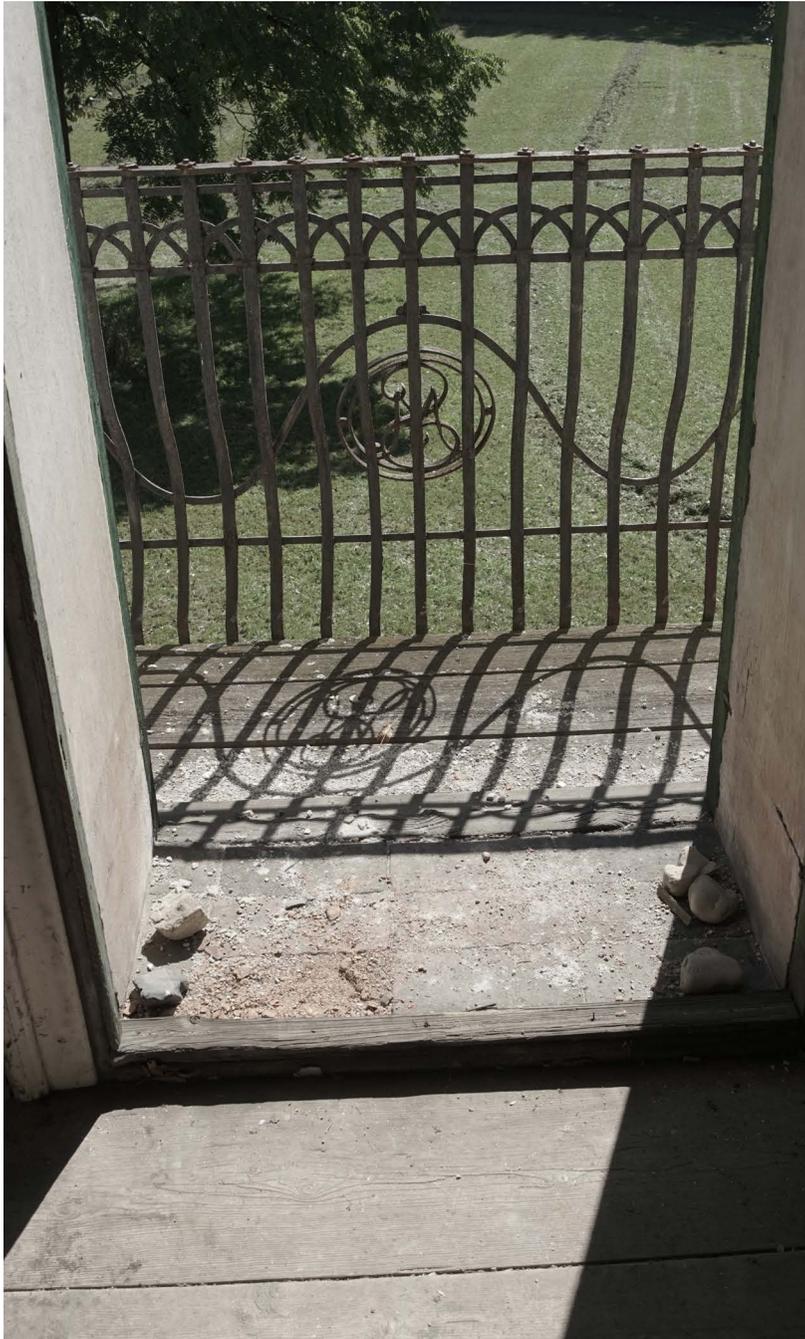
OG 2.11 BALKON

Schäden: - Fenster: 4 x quadratische Türfenster
Rostflecken auf dem Geländer, abblätternde Farbe an Türstock und Geländer, Löcher zwischen dem Holz-Türstock und der Wand

Die geschmiedeten spätbarocken Gitter in den Fenstern und das Korbgitter des Balkons müssen restauriert und vor weiterem Rostbefall geschützt werden. Dies sollte auch bei den Regenrinnen, Ankerbalken und Ähnlichem kontrolliert werden und bei Bedarf ersetzt oder instand gesetzt werden.

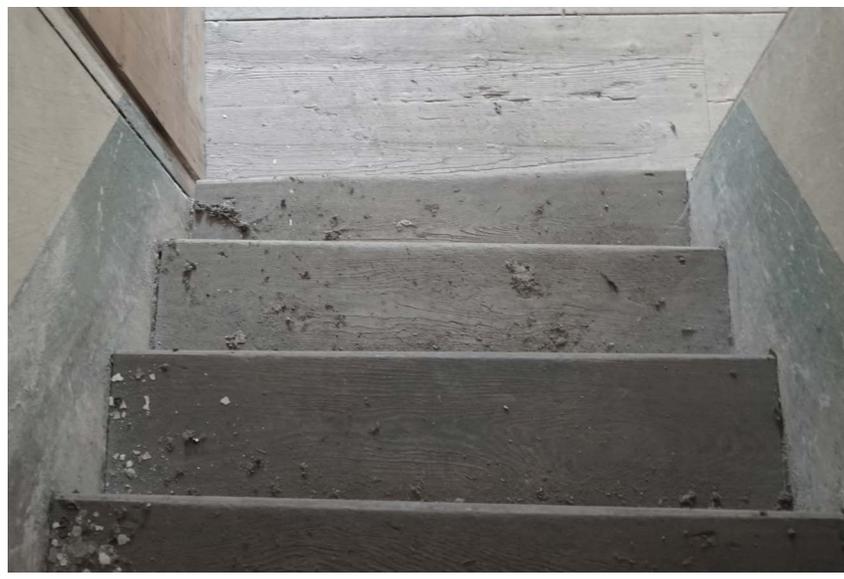
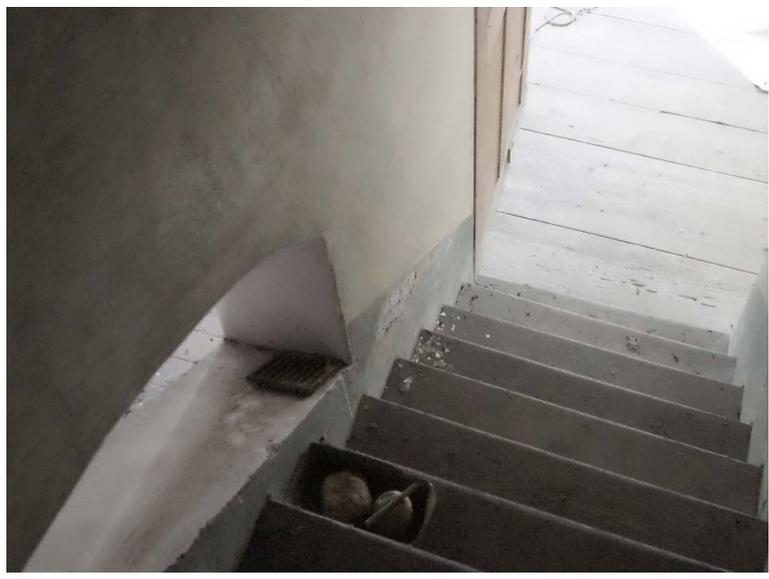
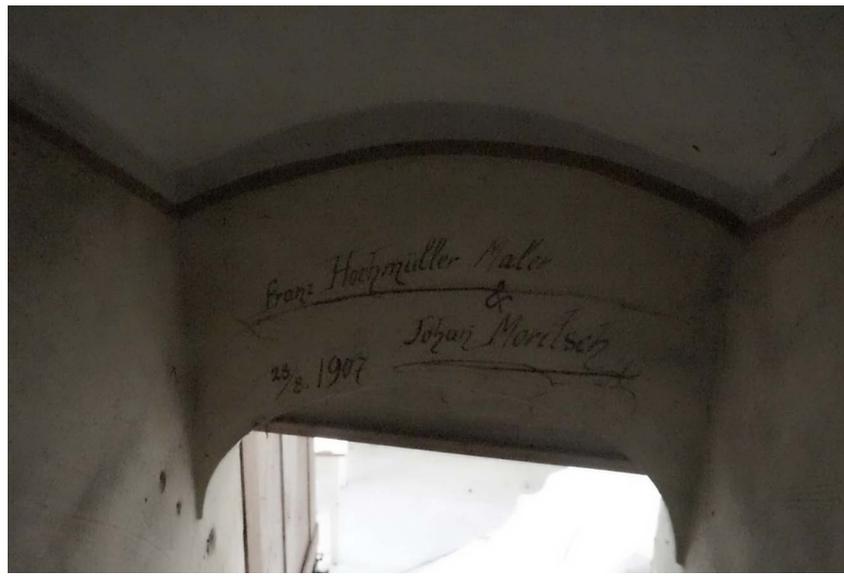
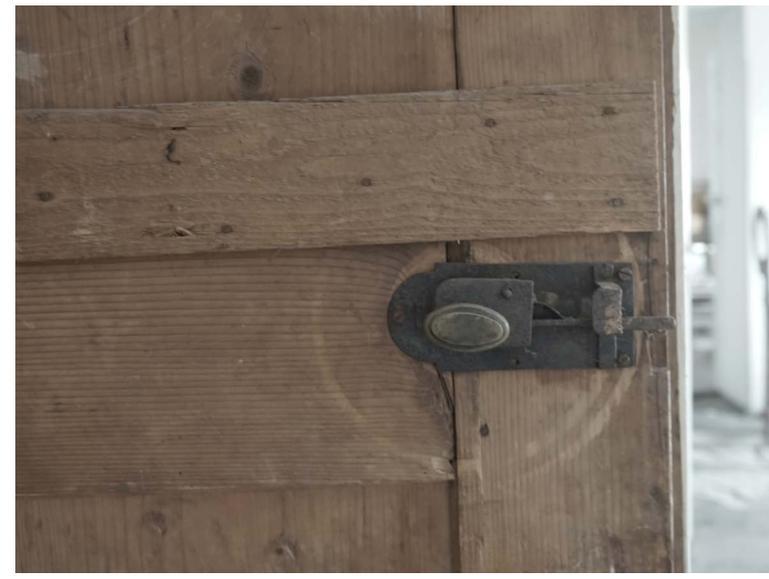
DG 3.1 STIEGENHAUS

Schäden: unterer Wandabschnitt: abblätternde Putz

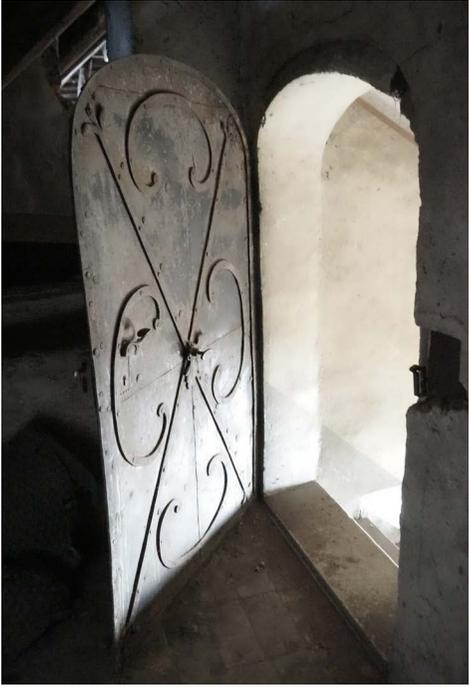
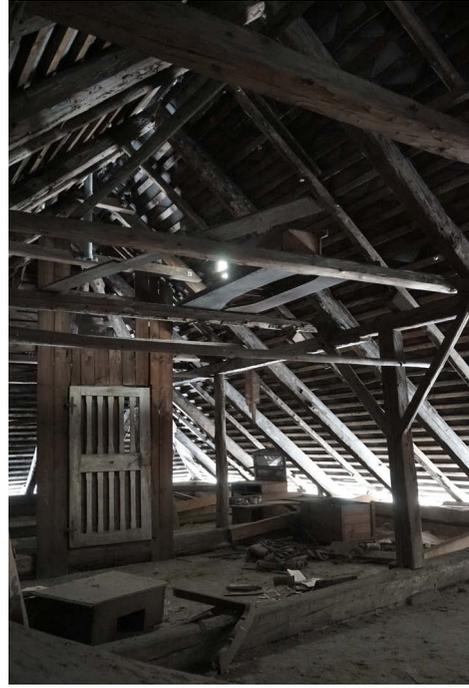
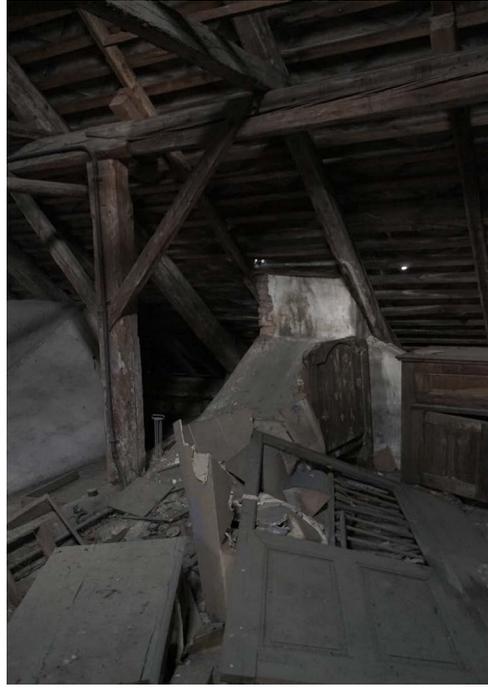
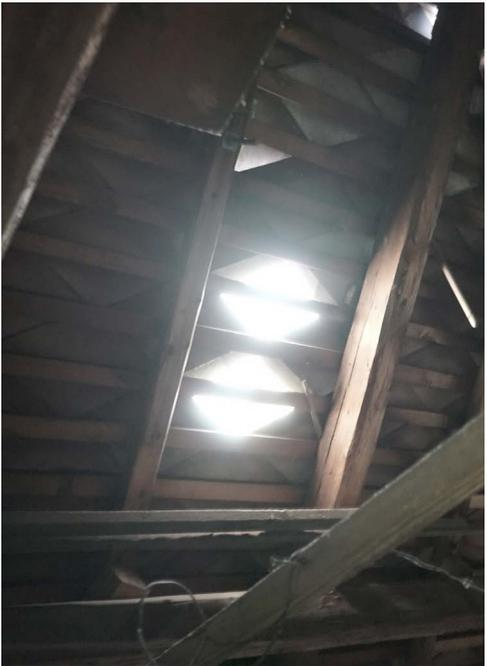
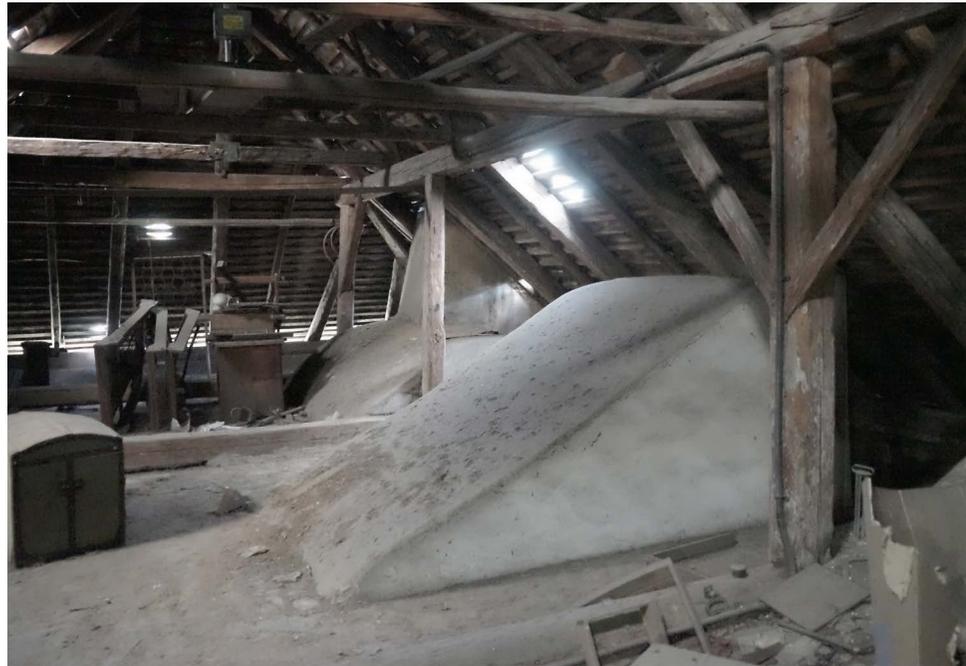
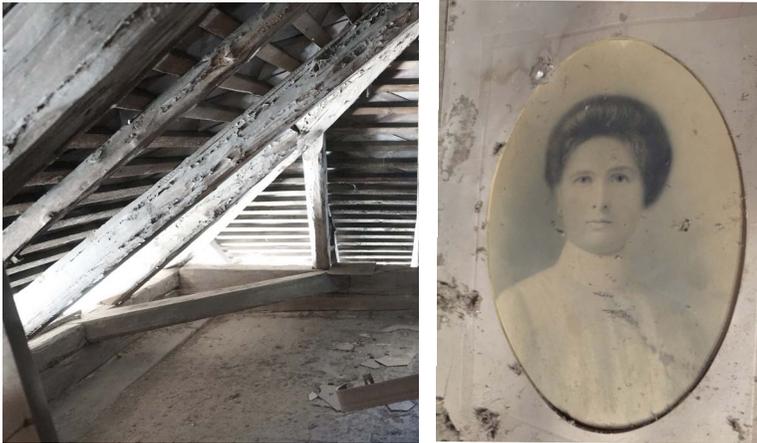
DG 3.2 DACHRAUM

Schäden: - **Fenster:** 0
abgeschlagene Ecken an den
Kaminköpfen, fehlende
Eternit-Steinplatten

Die Tragfähigkeit des Dachstuhles muss nachgeprüft und die Eternit-Dachziegel müssen auf ihre Dichtigkeit sowie auf Frostschäden kontrolliert und erforderlichenfalls ersetzt werden.

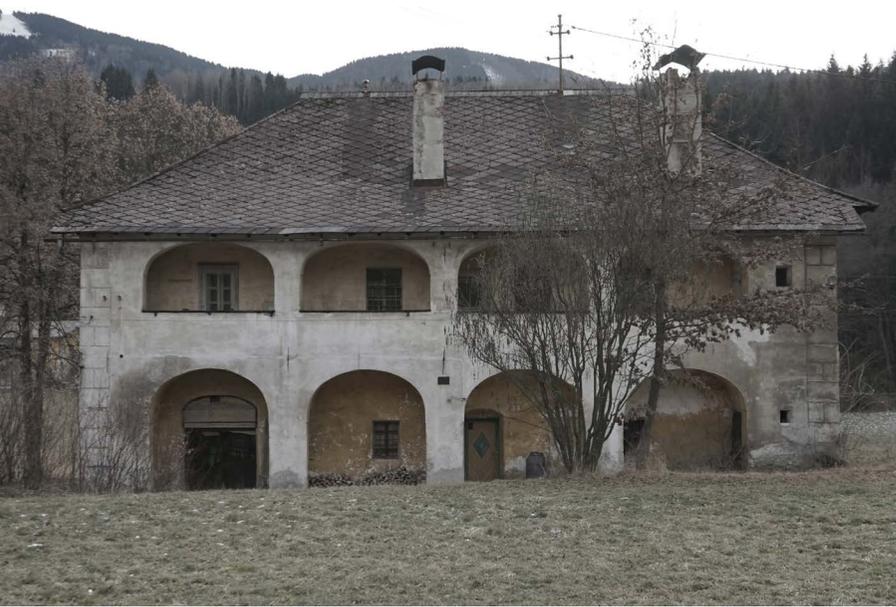
ABB.69: NORDFASSADE | VORHER

Das Kordongesimse wie auch der Rieselputzdekor um die Fenster und an den Ecken sind teilweise fehlerhaft und beschädigt und sollten somit saniert werden.

Der Sockelbereich sowie der Dachabschluss müssen restauriert werden, da hier das Mauerwerk zum Vorschein tritt und daher dringend vor Feuchtigkeit geschützt werden muss.

Weitere Löcher an der Fassade müssen analysiert und dann soweit behandelt werden, dass sie der Konstruktion nicht mehr schaden.
