DIPLOMARBEIT

# Nutzen was da ist

Revitalisierung eines ehemaligen Wiener Heurigen

Wien, am 20.03.2019

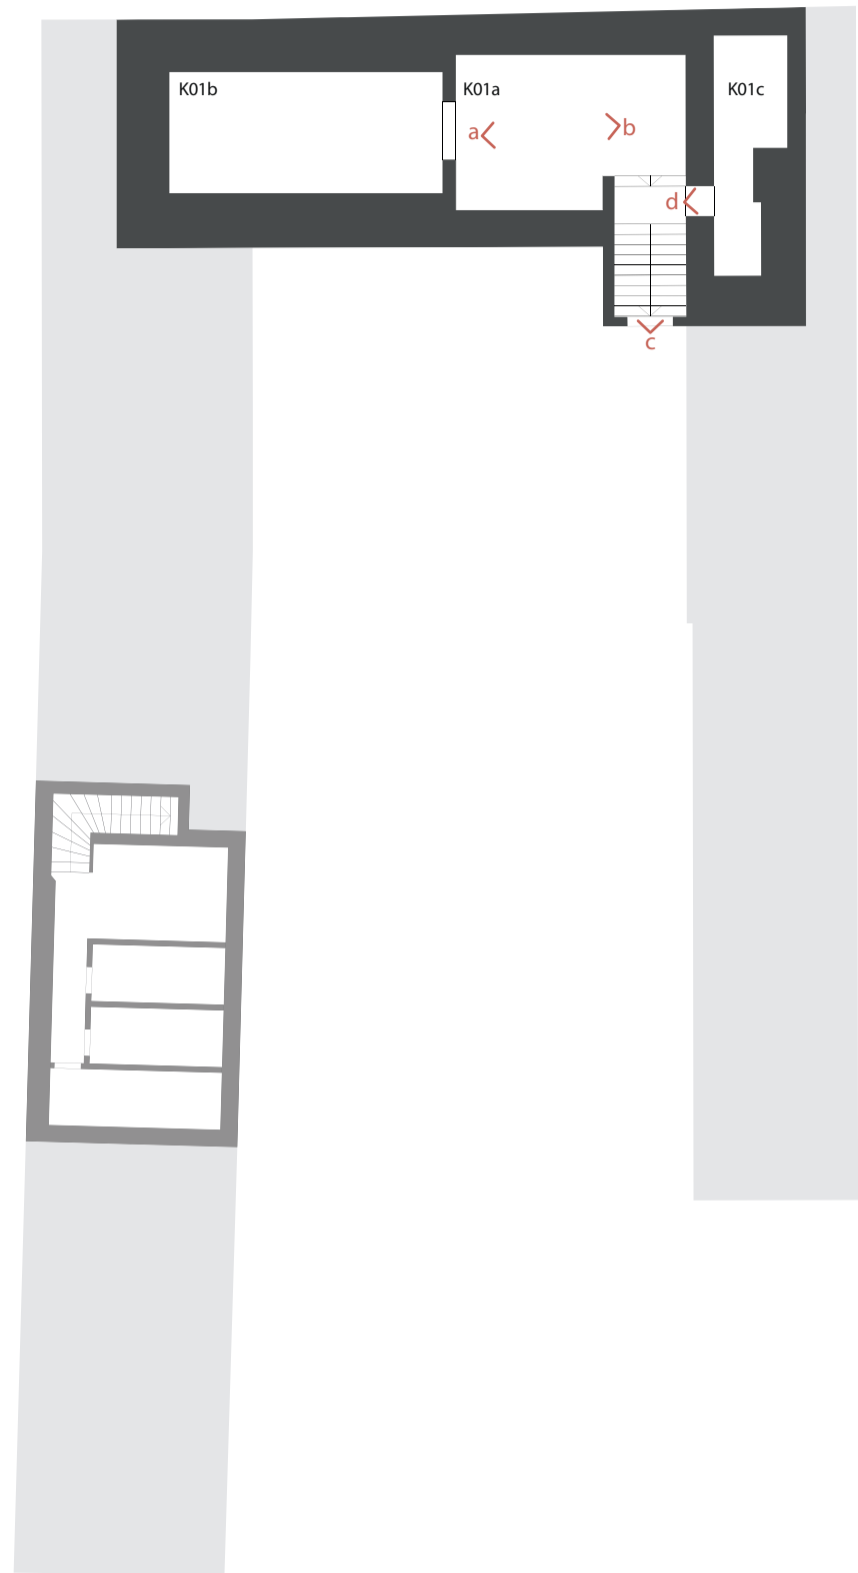
Abb.64 Grundriss Untergeschoß | M 1:200 | Keller 01

Der Raum befindet sich in einem mangelhaften Zustand. Teilweise steht das Wasser wenige Millimeter über FOK. Das Mauerwerk weist bei der quantitativen Feuchtemessung auf einer Höhe von 0,85 m eine hohe Feuchtigkeitsbelastung von 24,73 Masse-% auf, vmtl. aufsteigende Feuchtigkeit.

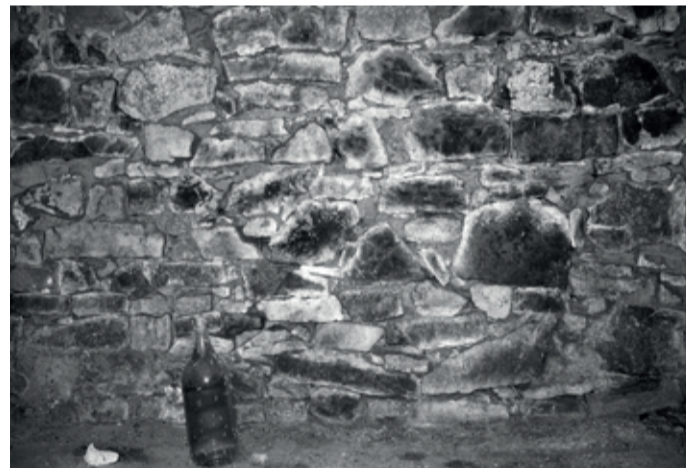
Abb.67 Mischmauerwerk

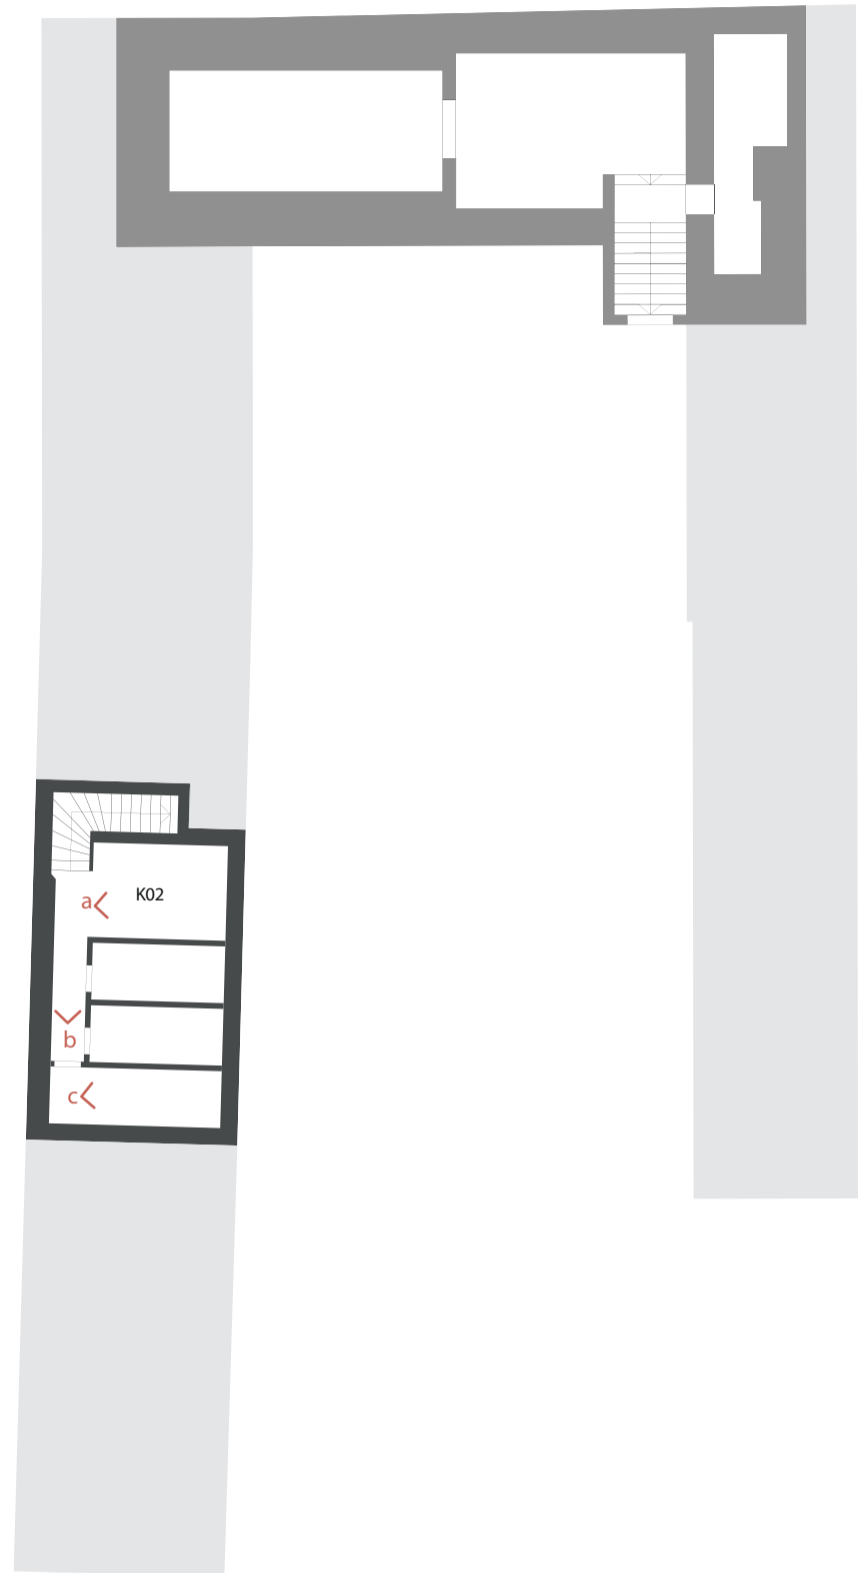
Abb.70 Grundriss Untergeschoß | M 1:200 | Keller 02

Der Raum befindet sich in einem mangelhaften Zustand. Die Stahlträger des Kappengewölbes korrodieren. Bei genaueren Untersuchungen muss die Tragfähigkeit der Träger unbedingt überprüft werden. Das Mauerwerk weist bei der quantitativen Feuchtemessung auf einer Höhe von 0,45 m eine hohe Feuchtigkeitsbelastung von 14,80 Masse-% auf, vmtl. aufsteigende Feuchtigkeit.

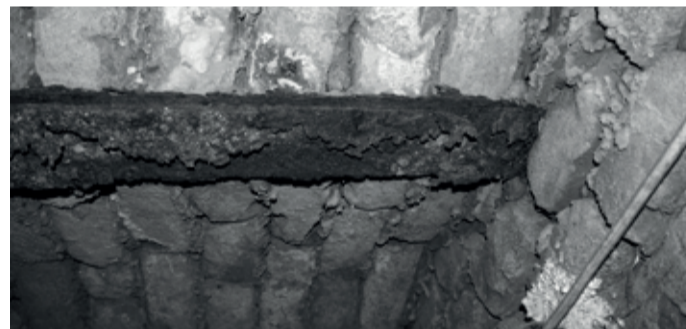
Abb.73 Korrodierender Stahlträger

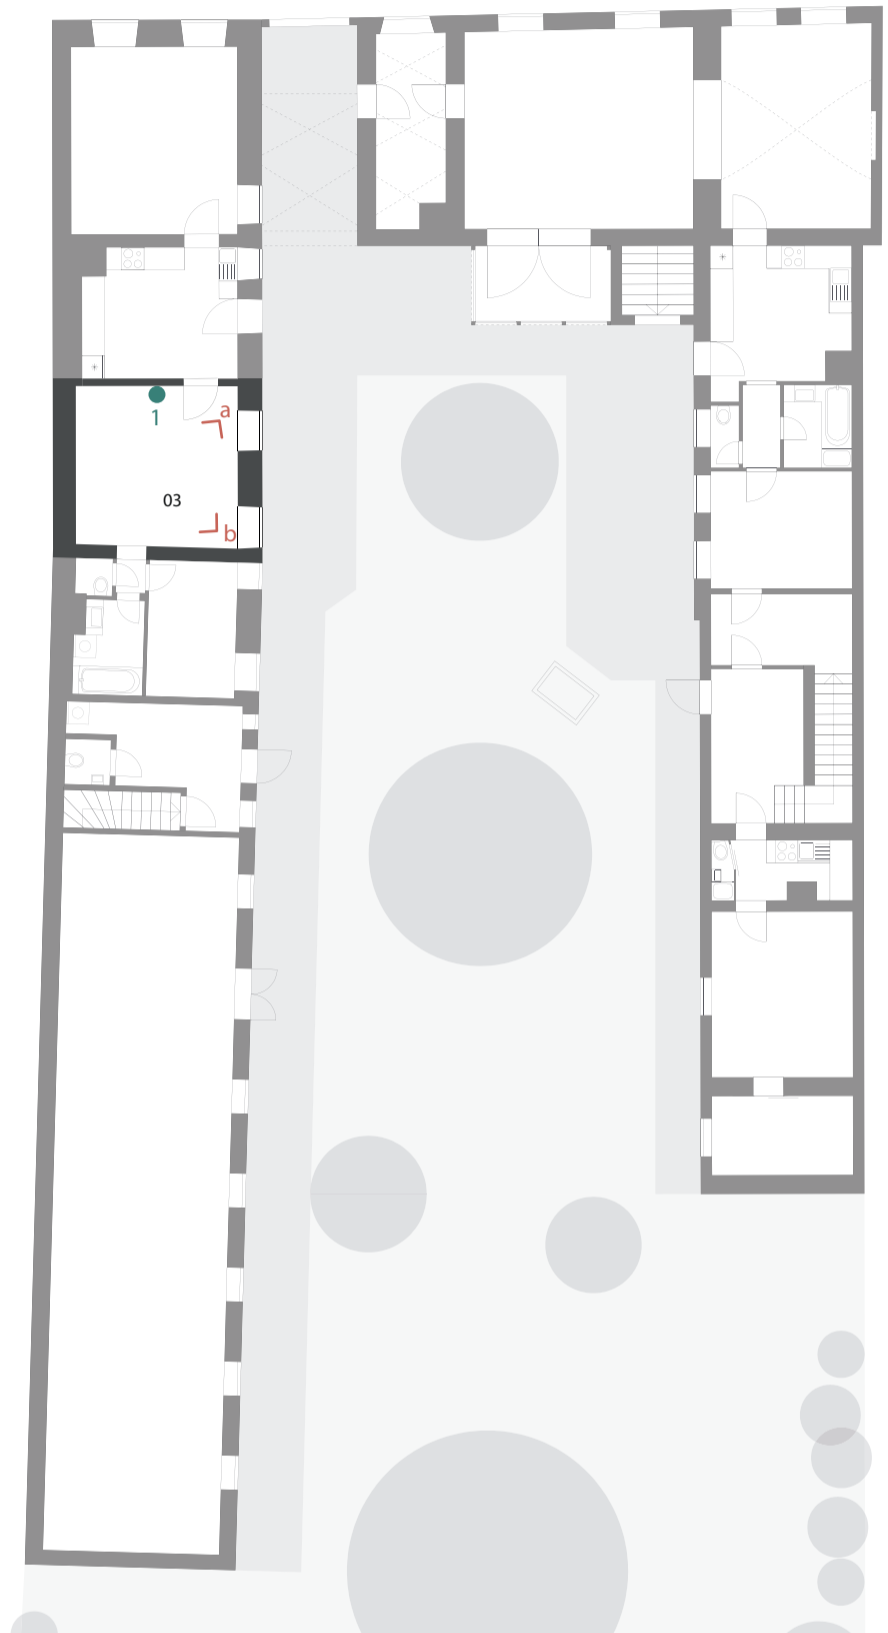
Abb.82 Grundriss Erdgeschoß | M 1:200 | Raum 03

Der Raum befindet sich in einem leicht mangelhaften Zustand. Die Innenseite der Feuermauer wurde mit einer Gipskartonwand verkleidet und ca. 10 cm FOK und 10 cm DUK mit Lüftungsschlitzen versehen. Besonders im Innenbereich können sich Schimmelpilze an der feuchten Wandoberfläche hinter der Vorsatzschale festsetzen, deren Sporen in weiterer Folge in die Raumluft gelangen und die Bewohner gefährden. Pro Meter müssen die Zu- und Abluftöffnungen jeweils 50 cm<sup>2</sup> pro Meter betragen. Hier haben die Lüftungsöffnungen eine Fläche von 1600 cm<sup>2</sup> pro Meter. Es ist anzunehmen, dass sich aufgrund der Öffnungsgröße der Hinterlüftung keine Schimmelpilze hinter der Vorsatzschale befinden. Im Zuge einer Sanierung ist eine Überprüfung anzuraten.

Die nicht-tragende Innenwand zur Küche weist bei einer qualitativen Feuchtemessung sehr hohe Werte auf. Es ist anzunehmen, dass es sich hier um vagabundierende Feuchtigkeit (direkt in das Mauerwerk eindringendes Wasser, hervorgerufen durch z.B. undichte Installationsleitungen) handelt.

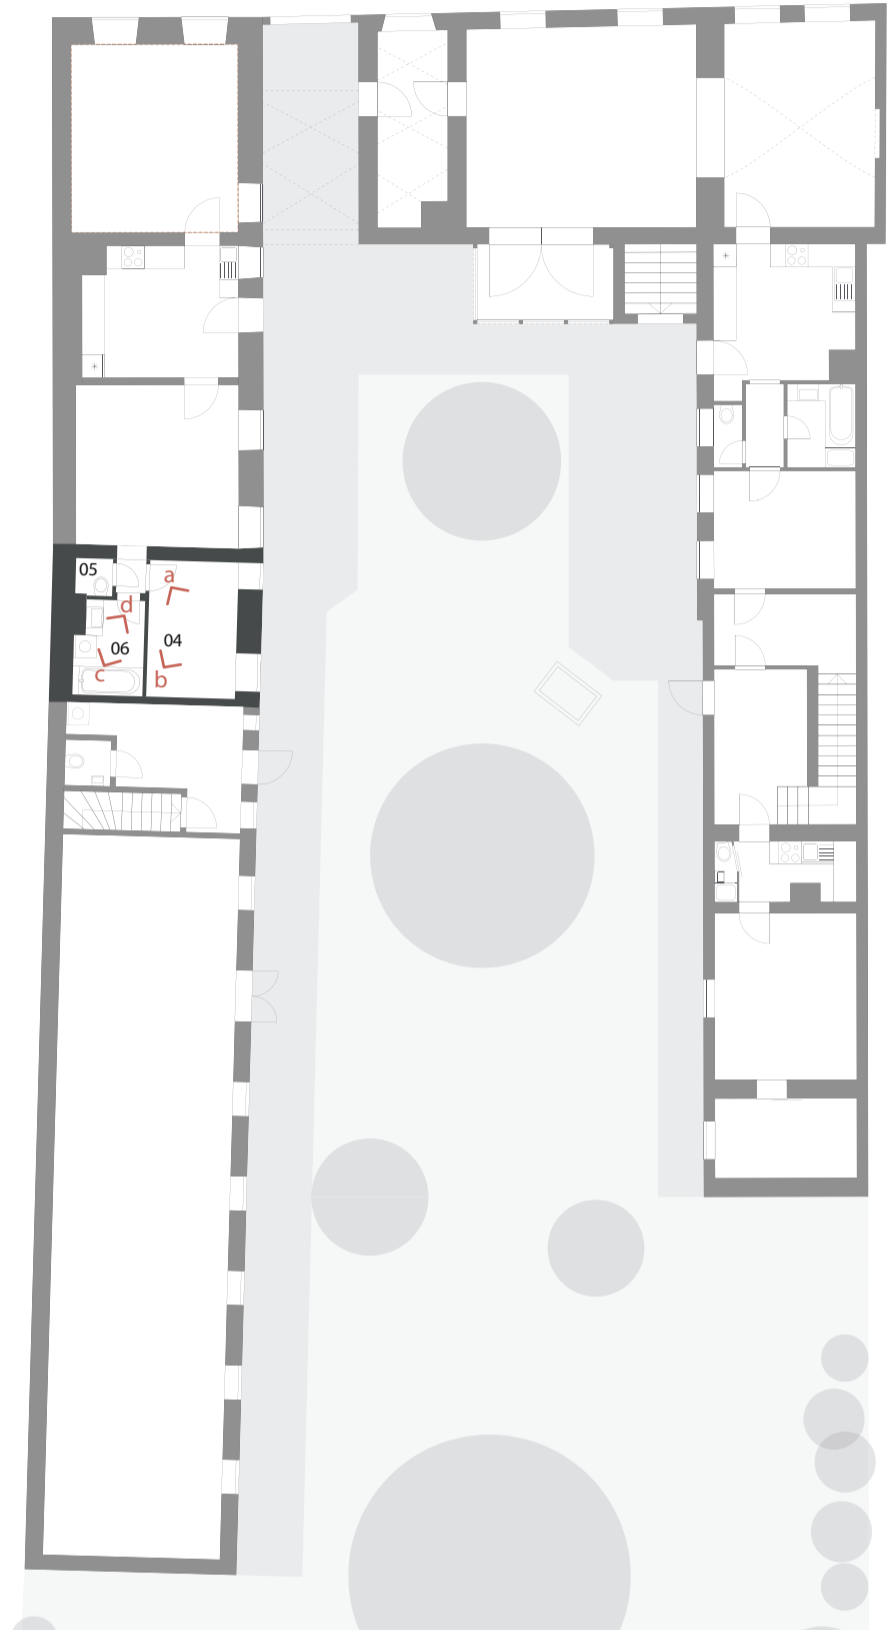
Abb.86 Grundriss Erdgeschoß | M 1:200 | Raum 04, 05, 06

Das Kabinett befindet sich in einem leicht mangelhaften Zustand. Bei den qualitativen Feuchtemessungen ergab sich, dass die Innenwand zum unbeheizten Wirtschaftsraum erhöhte Feuchtwerte aufweist. Die Toilette befindet sich in einem guten Zustand. Die Innenseite der Feuermauer wurde teilweise mit einer Gipskartonwand verkleidet und ca. 10 cm FOK und 10 cm DUK mit Lüftungsschlitzen versehen. Besonders im Innenbereich können sich Schimmelpilze an der feuchten Wandoberfläche hinter der Vorsatzschale festsetzen, deren Sporen in weiterer Folge in die Raumluft gelangen und den Benutzer gefährden. Pro Meter müssen die Zu- und Abluftöffnungen jeweils 50 cm<sup>2</sup> pro Meter betragen. Hier haben die Lüftungsöffnungen eine Fläche von 1600 m<sup>2</sup> pro Meter. Es ist anzunehmen, dass sich aufgrund der Öffnungsgröße der Hinterlüftung keine Schimmelpilze hinter der Vorsatzschale befinden. Im Zuge einer Sanierung ist eine Überprüfung anzuraten. Das Badezimmer befindet sich in einem guten Zustand.

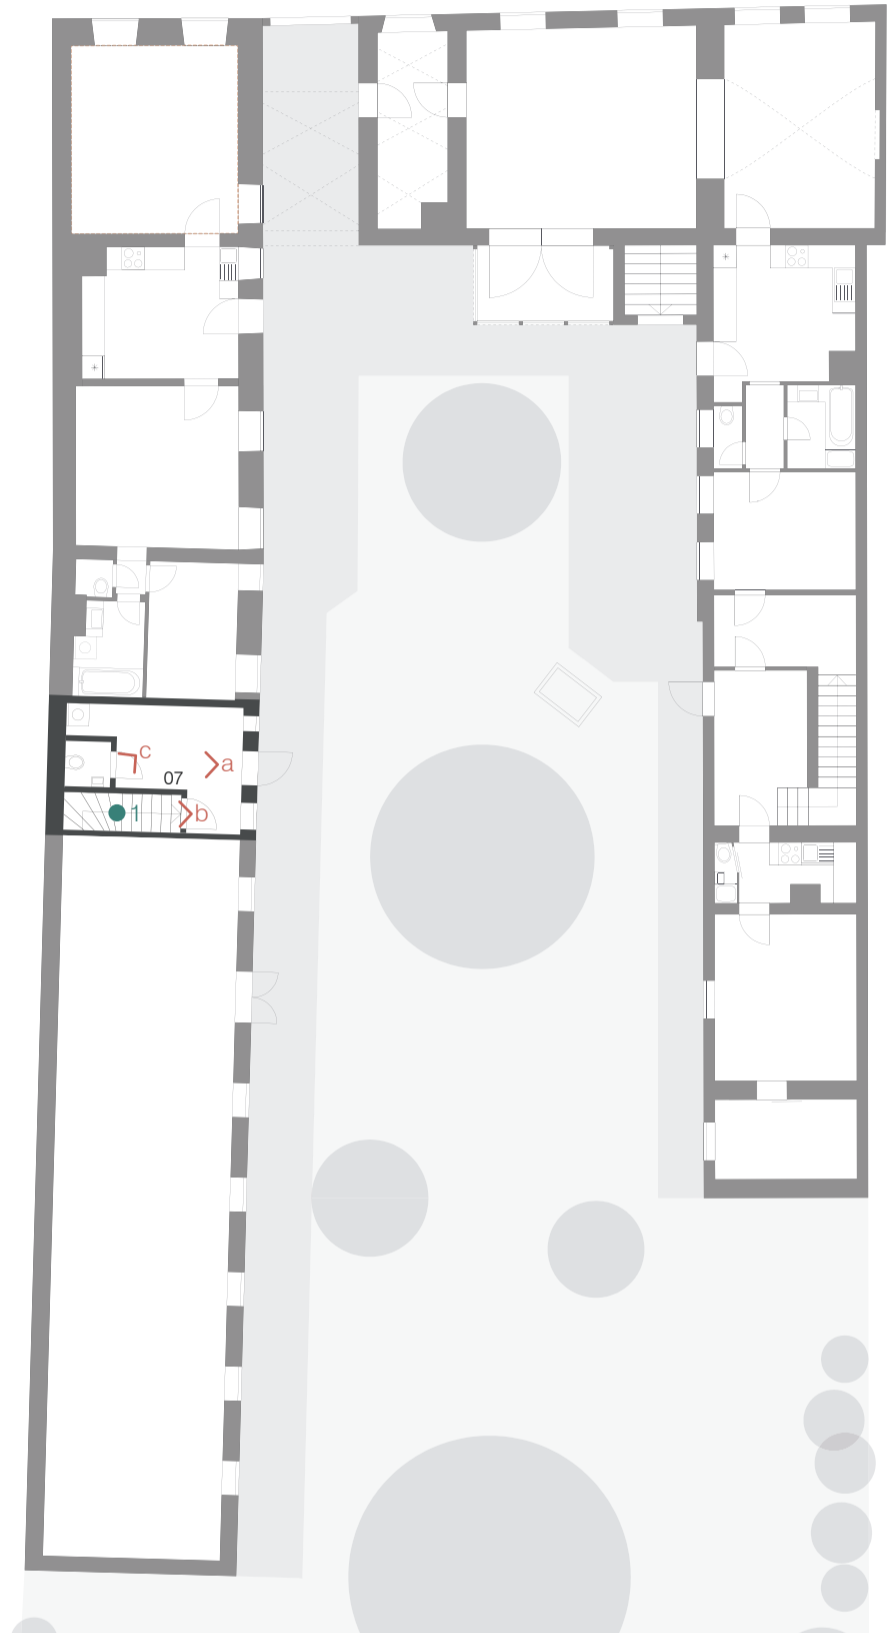
Abb.91 Grundriss Erdgeschoß | M 1:200 | Raum 07

Der Raum befindet sich in einem mangelhaften Zustand, teilweise im Rohbau und stark abgelebt. Im Winter ist der Raum unbeheizt und die aufsteigende Feuchtigkeit vom Kellerabgang ist spürbar. Die Doppelbaumdecke über dem Kellerabgang ist teilweise beschädigt.

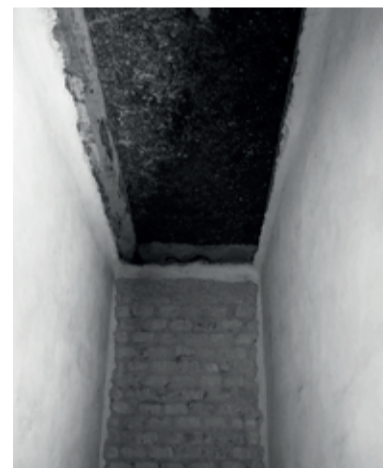
Abb.94 Beschädigte Decke | Stelle 1

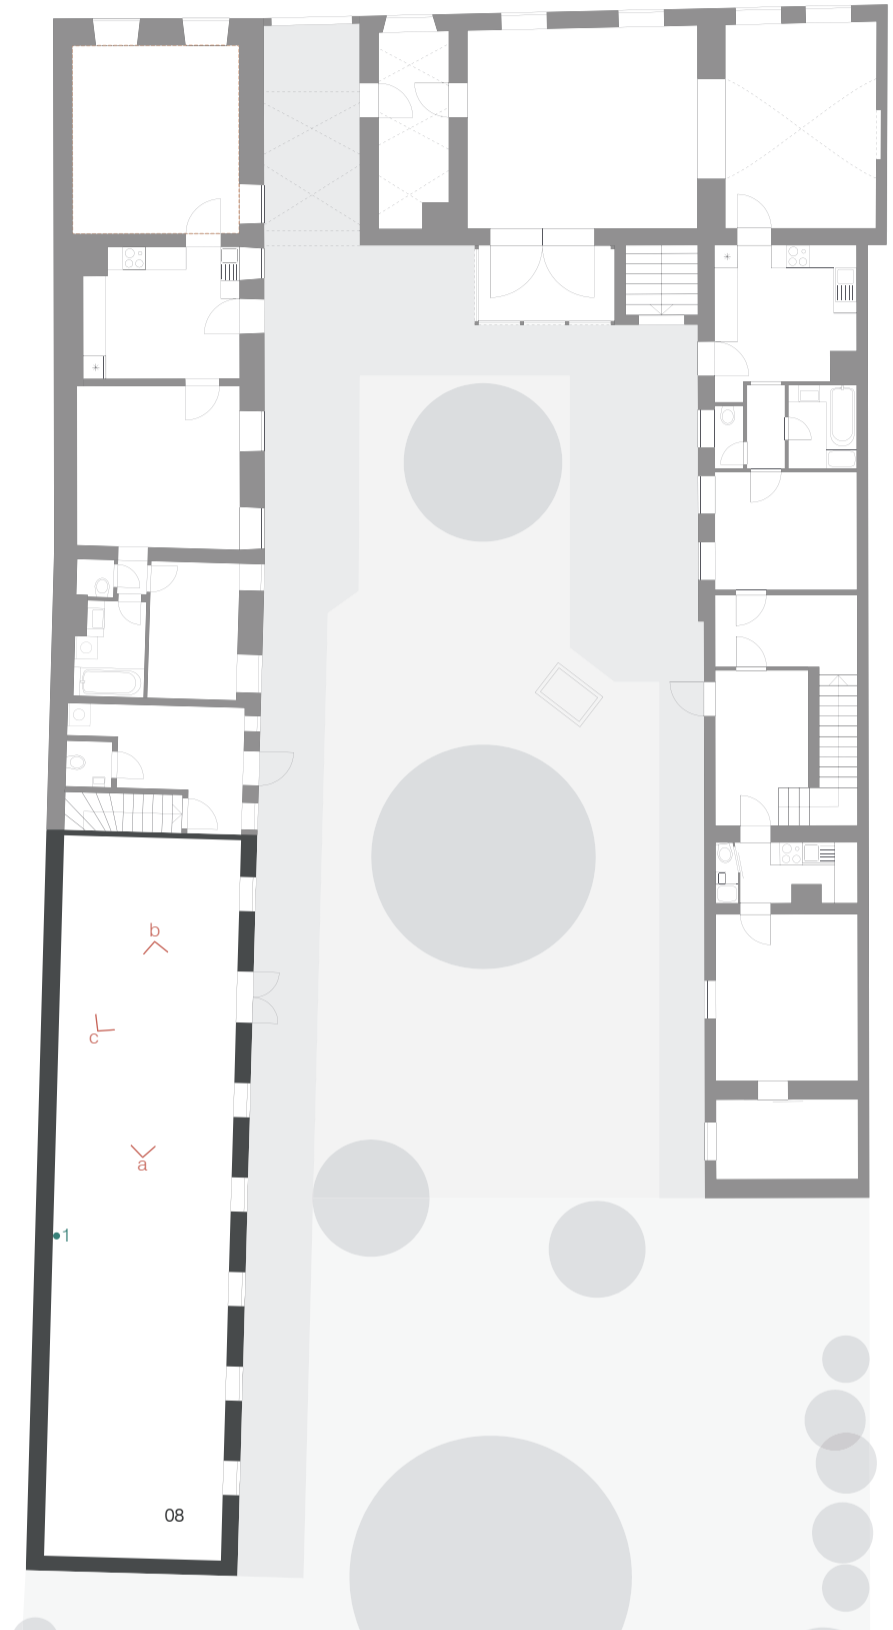
Abb.96 Grundriss Erdgeschoß | M 1:200 | Raum 08

Der Raum befindet sich in einem mangelhaften Zustand. Seit Ende des Heurigenbetriebs wurde der Schankraum weder renoviert, noch saniert. Der Putz blättert an einigen Stellen ab (Decke, oberer Bereich der Wände) und teilweise liegt das Mauerwerk frei. Die hofseitige Außenfassade weist bei der quantitativen Feuchtemessung auf einer Höhe von 0,5 m eine mittlere Feuchtigkeitsbelastung von 8,9 Masse-% auf, vmtl. aufsteigende Feuchtigkeit. Hier sind auch Salzausblühungen erkennbar und eine Analyse bauschädlicher Salze ergab, dass eine mittlere Salzkonzentration von Chloriden und Sulfaten im Mauerwerk vorhanden ist. Der Stromanschluss entspricht nicht mehr dem Stand der Technik und muss erneuert werden. Obwohl der Raum unbeheizt ist, spürt man ein angenehmes und trockenes Raumklima. Er wirkt durch seine Größe und Raumhöhe von über 3 m sehr großzügig. Die Fensterflächen scheinen für die Größe des Raumes dennoch zu wenig, da der Raum tagsüber eher dunkel wirkt.

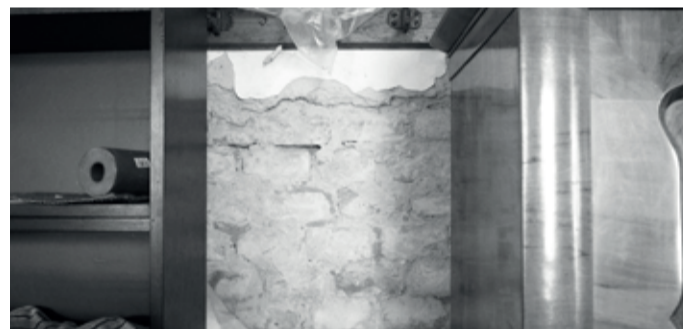
Abb.99 freiliegendes Mauerwerk | Stelle 1

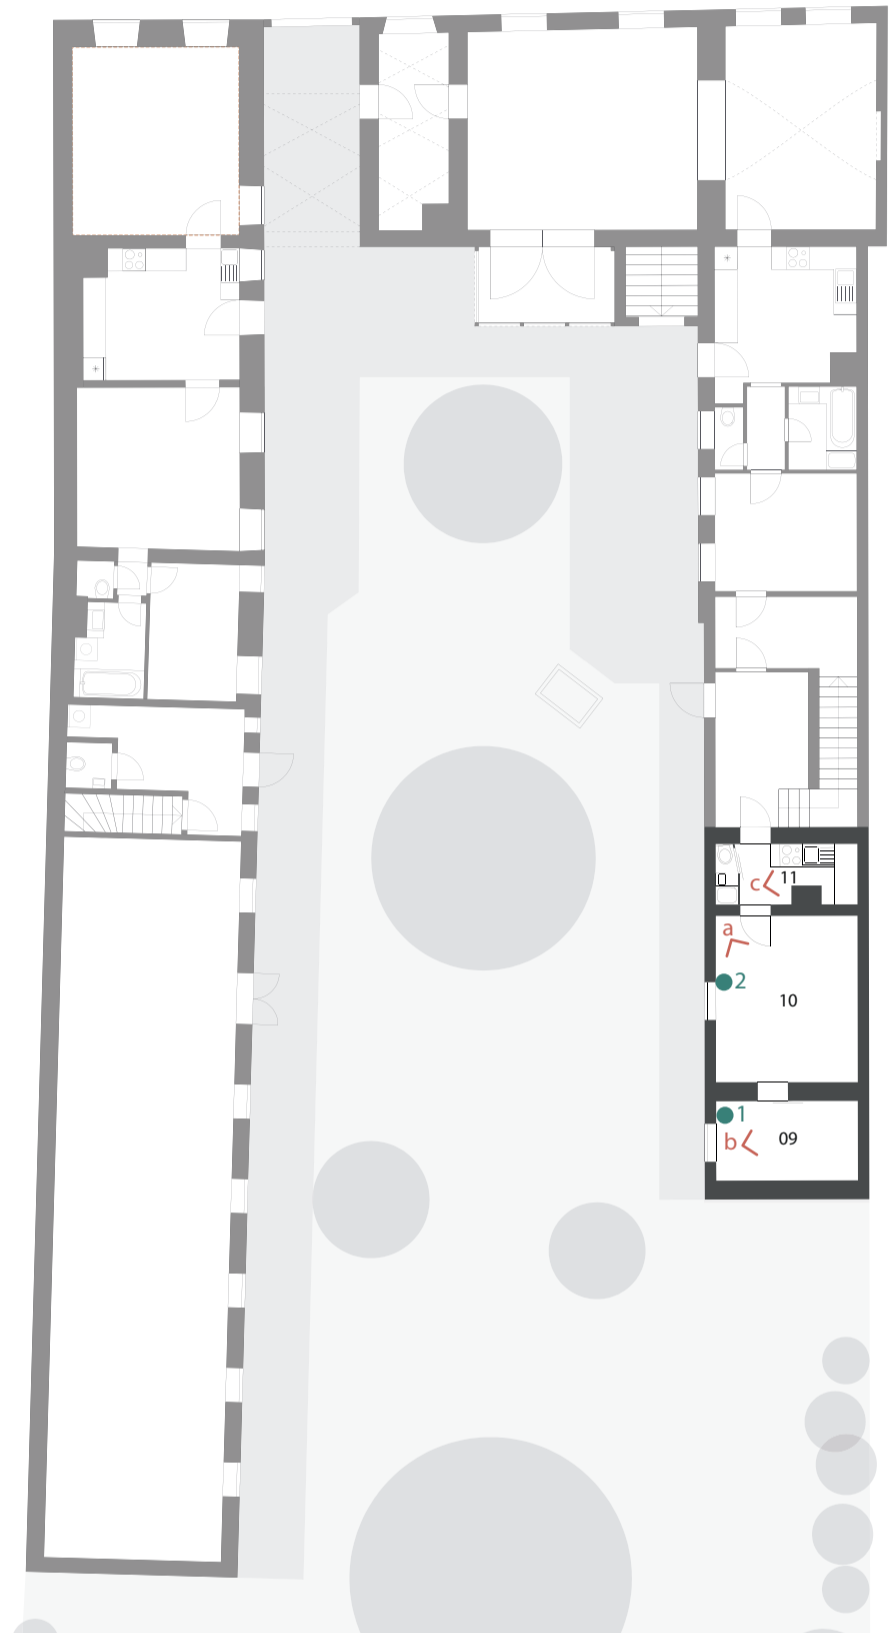
Abb.101 Grundriss Erdgeschoß | M 1:200 | Raum 09, 10, 11

Alle Räume befinden sich in einem mangelhaften Zustand. An der fensterseitigen Außenfassade ist auf der Innenseite starke Schimmelbildung sichtbar, vmtl. aufgrund von Kondensat. Auf der Außenfassade sind Salzausblühungen erkennbar. Die hofseitige Außenfassade weist bei der quantitativen Feuchtemessung auf einer Höhe von 0,49 m eine mittlere Feuchtigkeitsbelastung von 5,9 Masse-% auf, vmtl. aufsteigende Feuchtigkeit. Eine Analyse bauschädlicher Salze ergab, dass eine mittlere Salzkonzentration von Chloriden und Sulfaten im Mauerwerk vorhanden ist. Das Schlafzimmer ist aufgrund der geringen Raumgröße von

< 10 m<sup>2</sup> nicht als Aufenthaltsraum geeignet. In der Küche befindet sich kein Fenster, wodurch eine direkte Belichtung und Belüftung nicht möglich ist (nur über die geöffnete Badezimmerschiebetür), was nach den OIB-Richtlinien nicht zulässig ist. Auch aufgrund der geringen Raumgröße von < 10 m<sup>2</sup> ist dieser Raum nicht als Aufenthaltsraum geeignet.

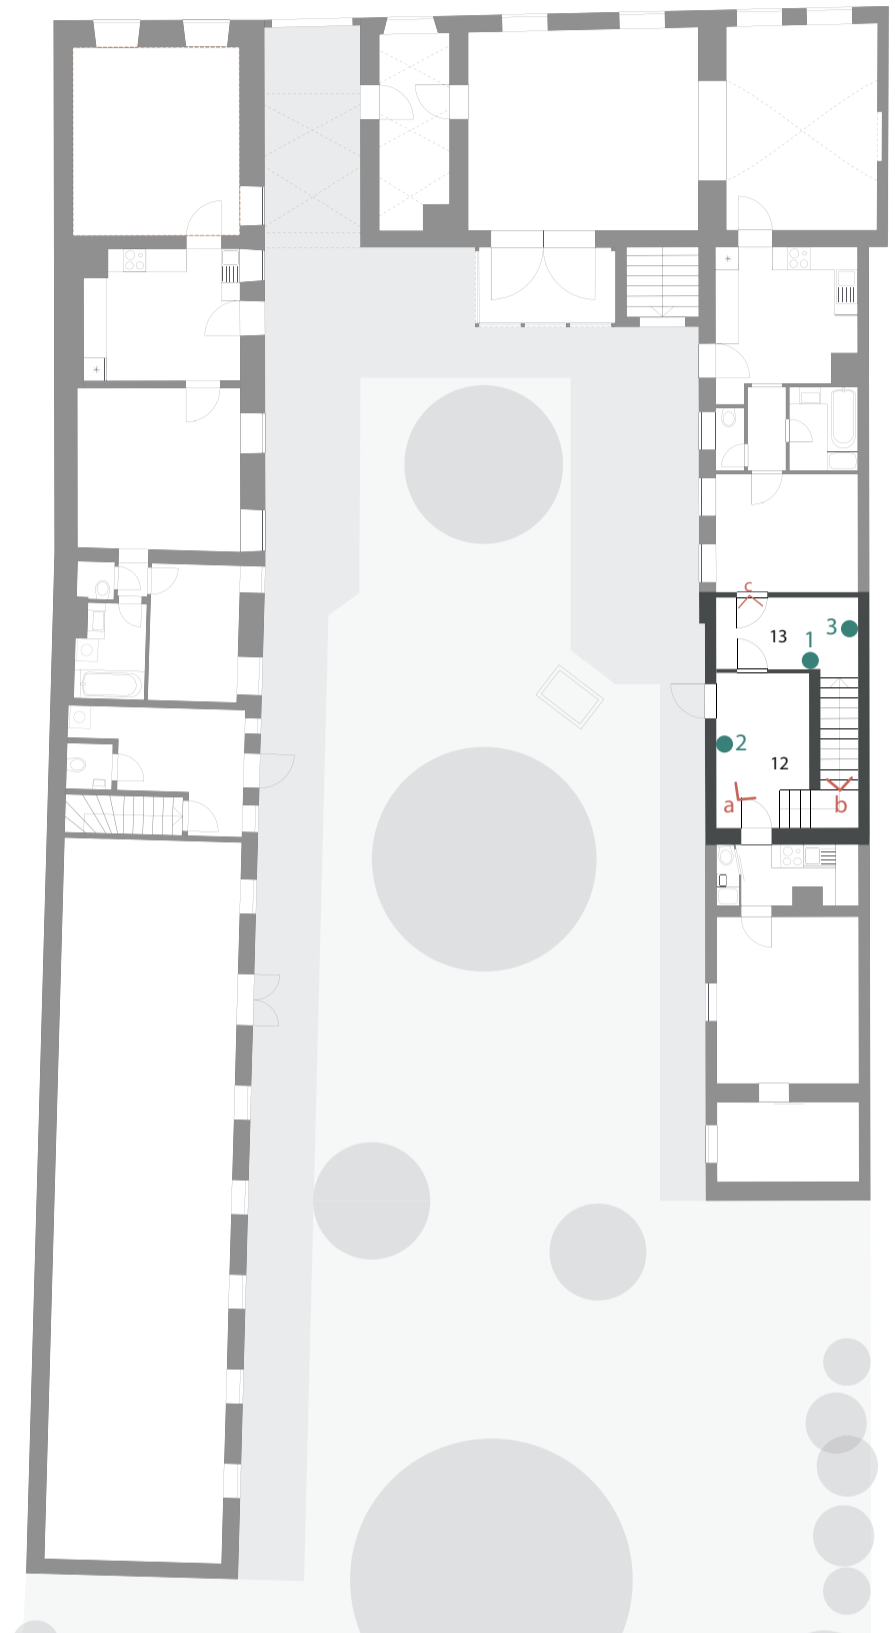
Abb.106 Grundriss Erdgeschoß | M 1:200 | Raum 12, 13

Das Vorzimmer (Raum 12) befindet sich in einem eher mangelhaften Zustand. Die hofseitige Außenfassade weist bei einer qualitativen Feuchtemessung sehr hohe Werte auf (vmtl. aufsteigende Feuchtigkeit) Im Sockelbereich blättert an einigen Stellen der Putz ab. In der nicht-tragenden Innenwand zum angrenzenden Ankleidezimmer ziehen sich mehrere horizontale Risse durch. Der Treppenaufgang ist kaum natürlich belichtet und ist daher wenig attraktiv. Die Garderobe (Raum 13) befindet sich in einem mangelhaften Zustand.

Die hofseitige Außenfassade weist bei der quantitativen Feuchtemessung auf einer Höhe von 0,6 m eine mittlere Feuchtigkeitsbelastung von 6,6 Masse-% auf, vmtl. aufsteigende Feuchtigkeit. Die Innenseite der Feuermauer weist sichtbare Feuchteschäden auf.

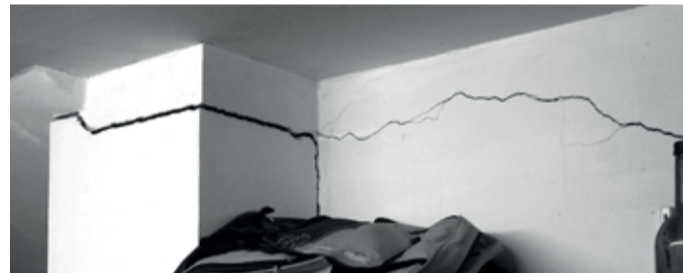
Abb.109 Riss | Stelle 1 | Raum 13

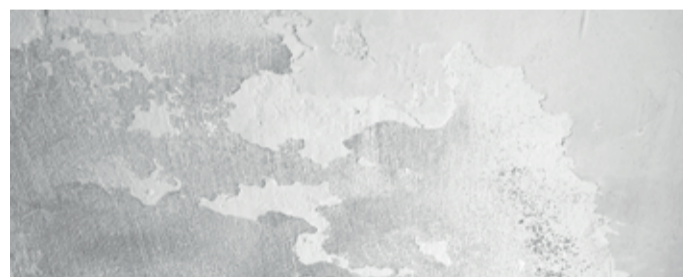
Abb.110 Feuchteschäden | Stelle 2 | Raum 12

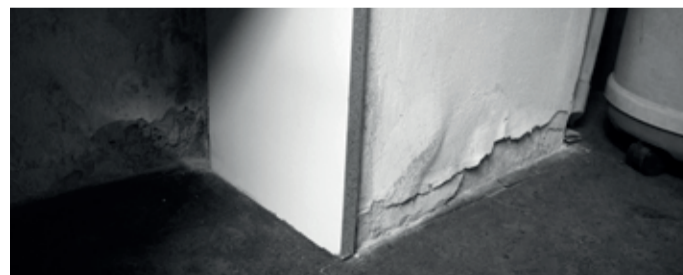
Abb.111 Feuchteschäden | Stelle 3 | Raum 13

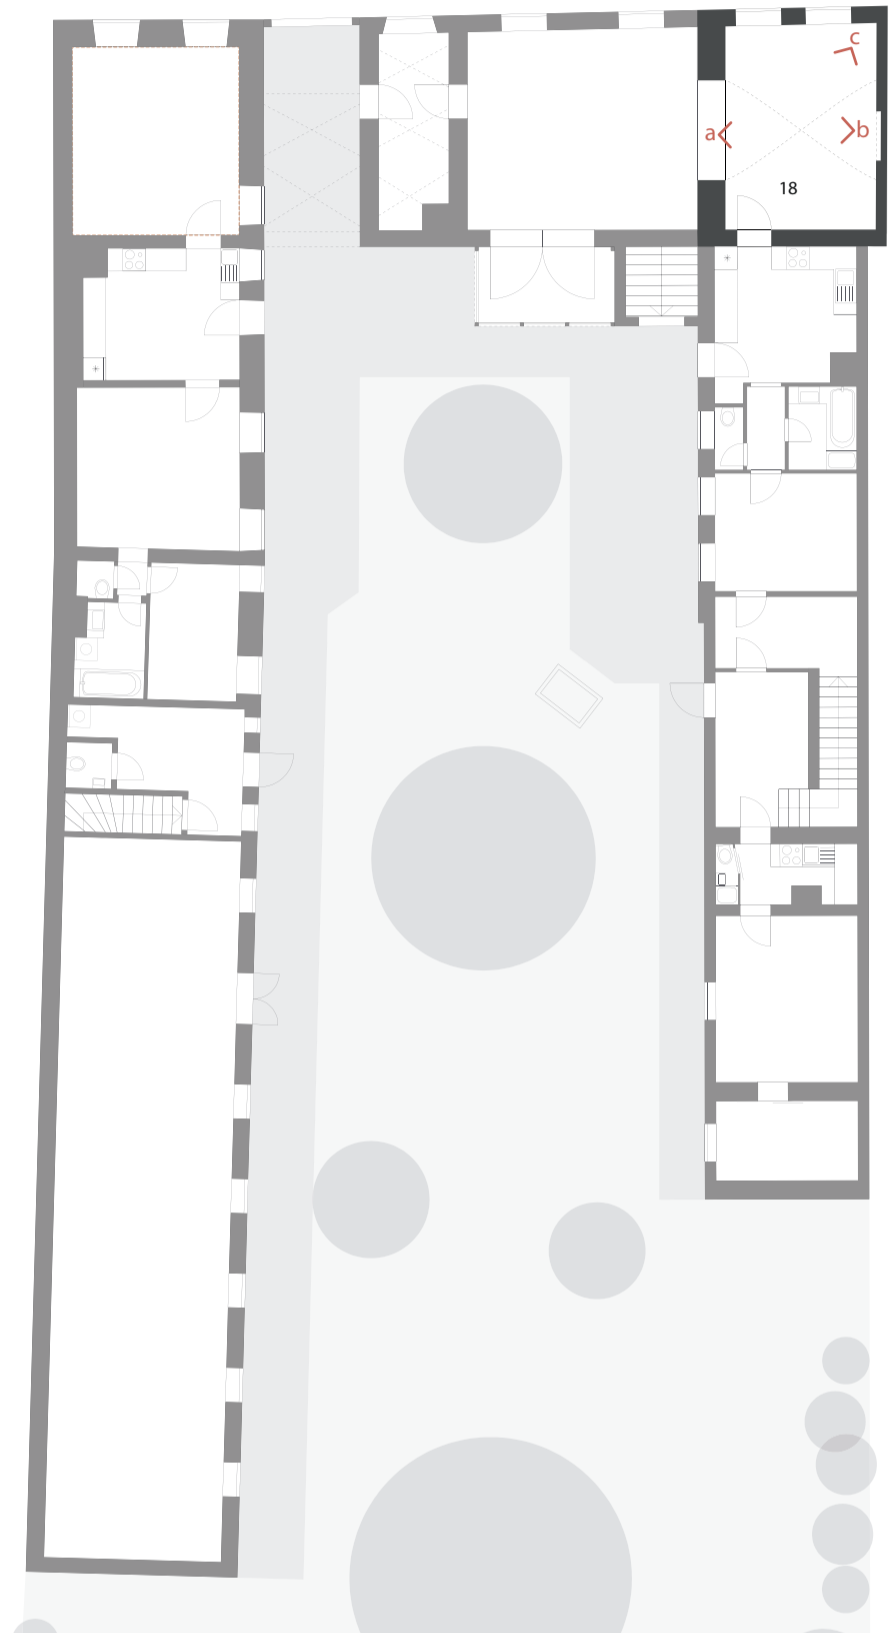
Abb.120 Grundriss Erdgeschoß | M 1:200 | Raum 18

Der Raum befindet sich in einem leicht mangelhaften Zustand. Die straßenseitige Außenfassade weist bei der quantitativen Feuchtemessung auf einer Höhe von 0,65 m eine mittlere Feuchtigkeitsbelastung von 8 Masse-% auf, vmtl. aufsteigende Feuchtigkeit. Hier sind auch Salzausblühungen erkennbar und eine Analyse bauschädlicher Salze ergab, dass eine mittlere Salzkonzentration von Chloriden und Sulfaten im Mauerwerk vorhanden ist. Ausbesserungsarbeiten in der Decke zeigen, dass hier auch der Putz abblättert. Der Durchbruch in den angrenzenden Raum lässt das Zimmer großzügiger wirken. Durch die Verbindung der beiden Räume kann das Kreuzgewölbe sehr gut wahrgenommen werden.

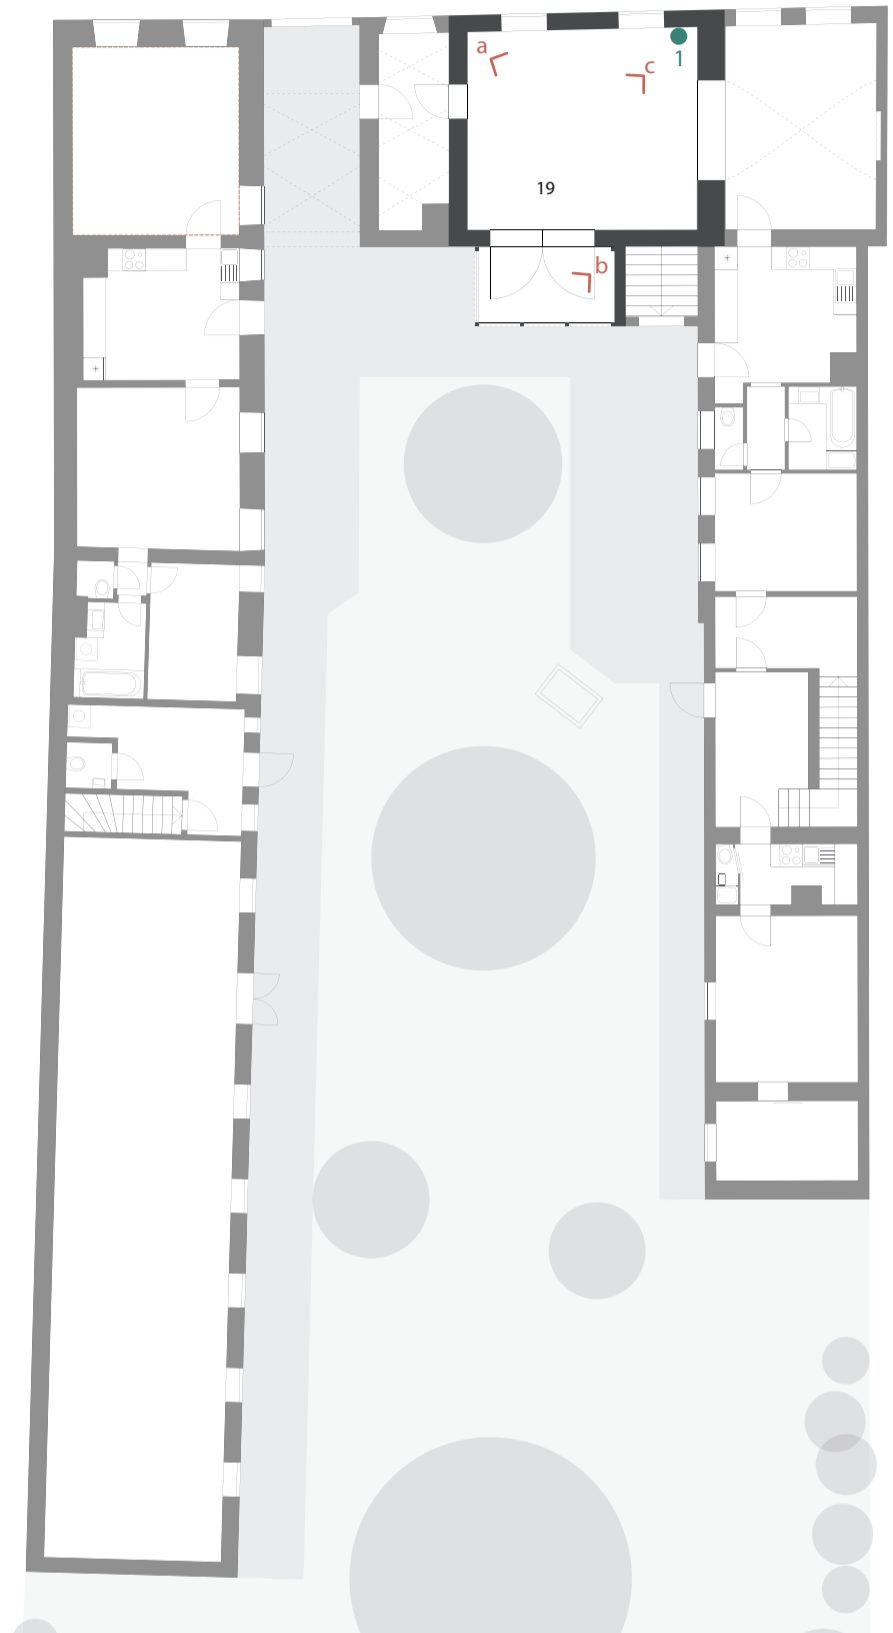
Abb.124 Grundriss Erdgeschoß | M 1:200 | Raum 19

Der Raum befindet sich in einem leicht mangelhaften Zustand. Im Sockelbereich der straßenseitigen Außenmauer wurde auf der Innenseite der Putz aufgrund von Feuchteschäden heruntergeschlagen. Es ist anzunehmen, dass das Mauerwerk von aufsteigender Feuchtigkeit oder auch seitlich eindringender Feuchtigkeit betroffen ist. Der Wintergarten ist in einem sehr guten Zustand.

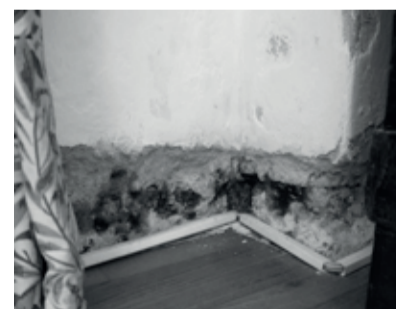
Abb.128 Feuchteschäden | Stelle1

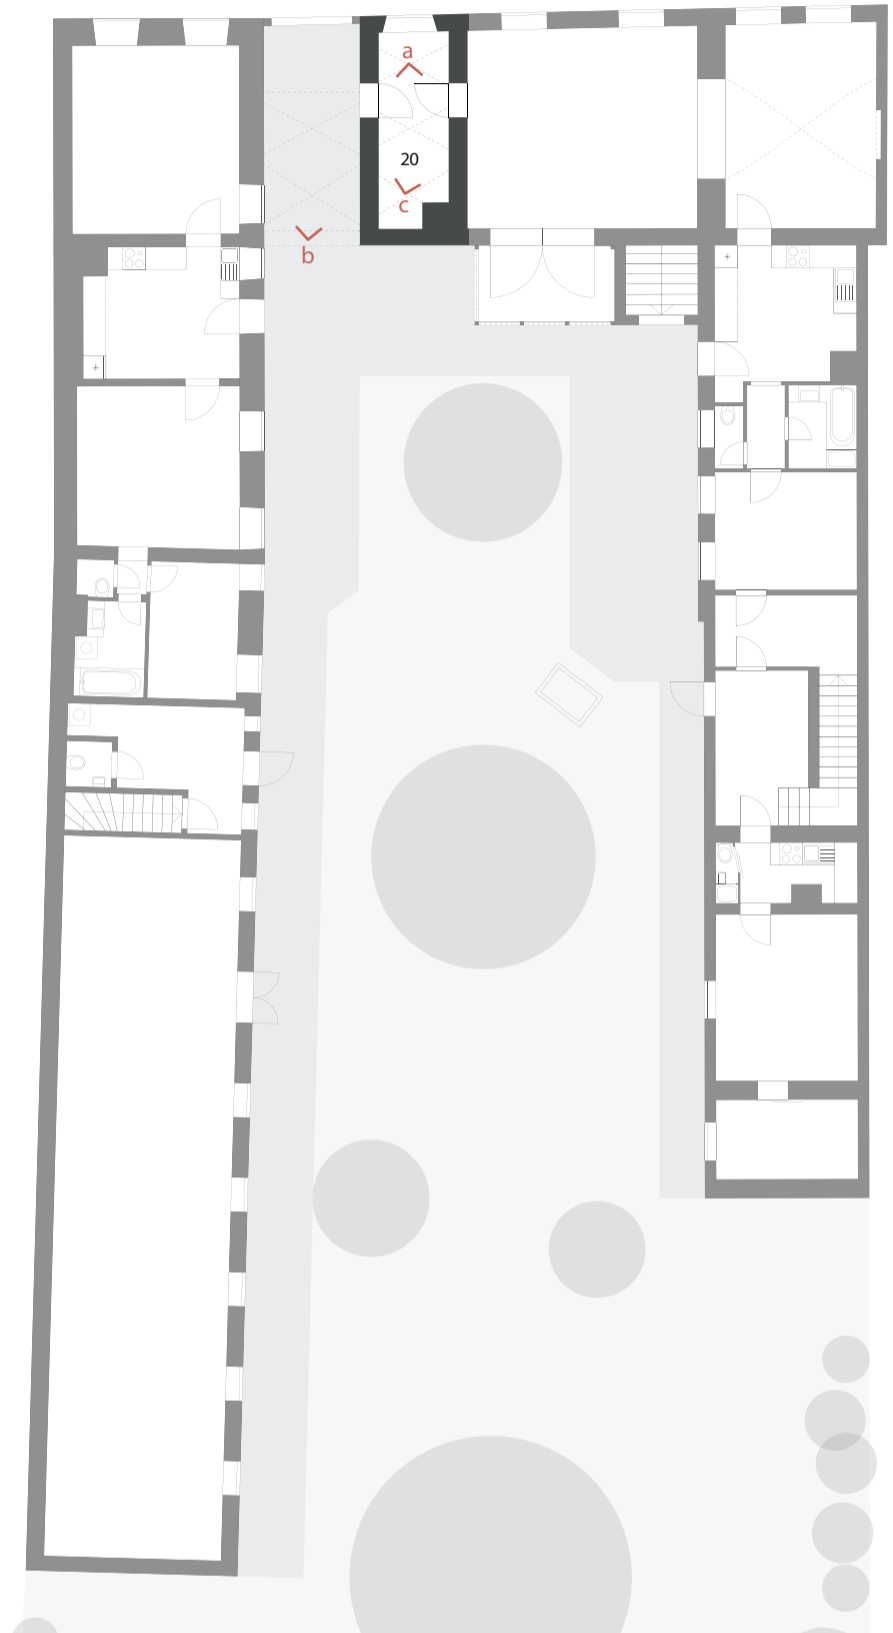
Abb.129 Grundriss Erdgeschoß | M 1:200 | Raum 20

Der Raum befindet sich in einem leicht mangelhaften Zustand. Es ist anzunehmen, dass das Mauerwerk von aufsteigender Feuchtigkeit betroffen ist.

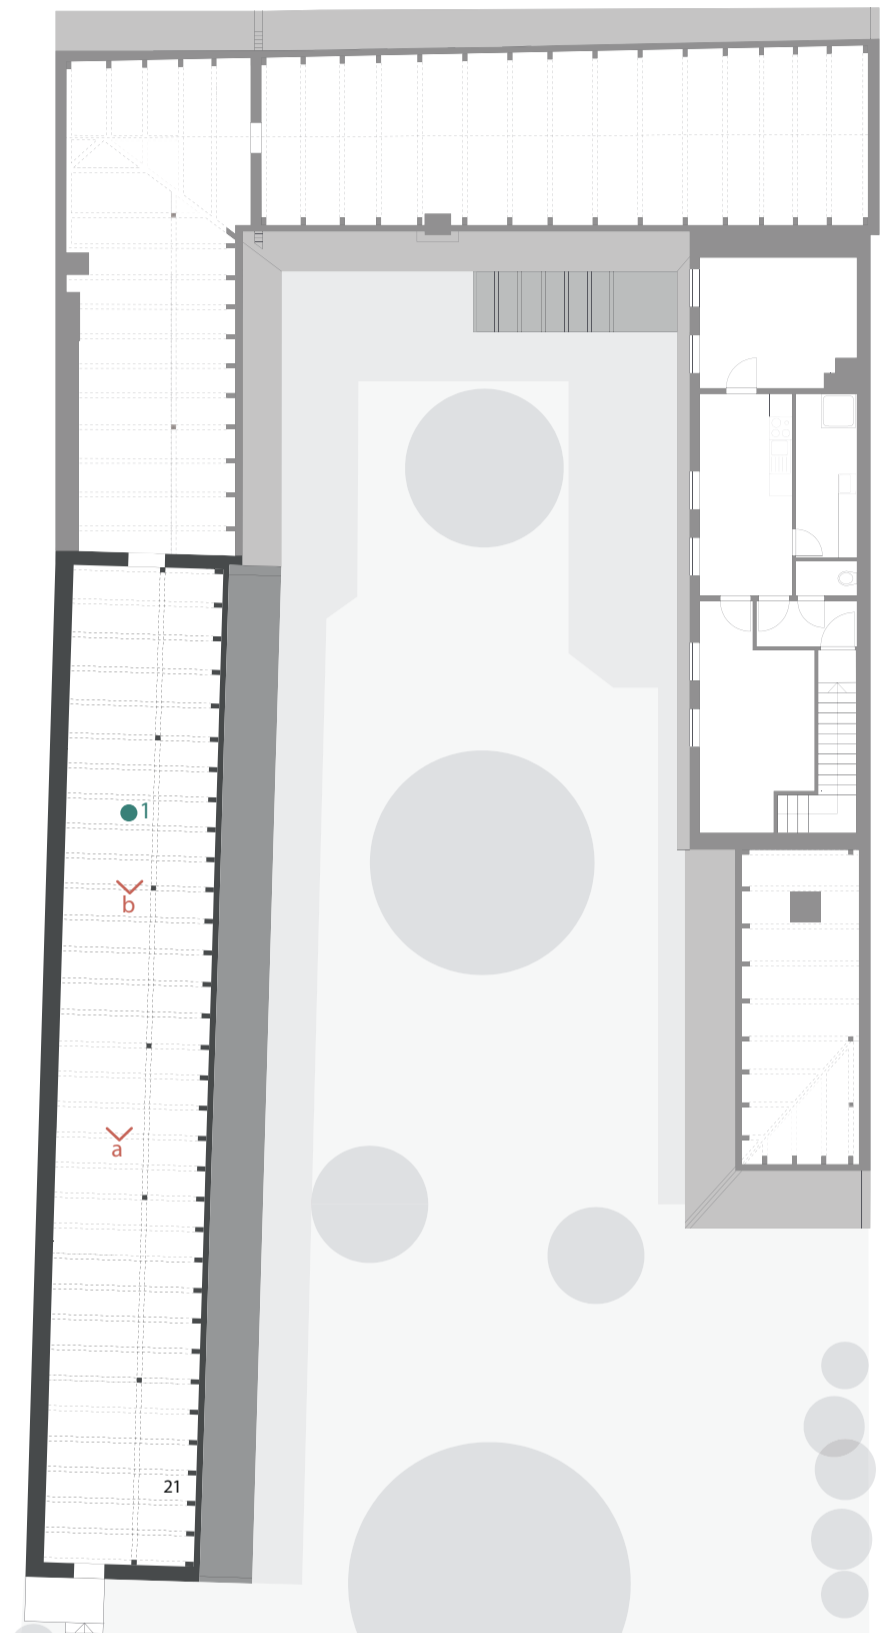
Abb.134 Grundriss Dachgeschoß | M 1:200 | Raum 21

Das Dachgeschoß befindet sich im Rohbau und in einem mangelhaften Zustand. Die Dippelbaumdecke ist teilweise beschädigt und wurde provisorisch mit einem Brett zum Betreten überdeckt. Da weder Kotballen noch Ausschlupflöcher sichtbar sind, kann der Holzbefall durch tierische Schädlinge, z.B. Hausbock, ausgeschlossen werden. Auch Schadstellen durch einen Schwamm, Verwitterung oder Fäulnis sind nicht sichtbar.

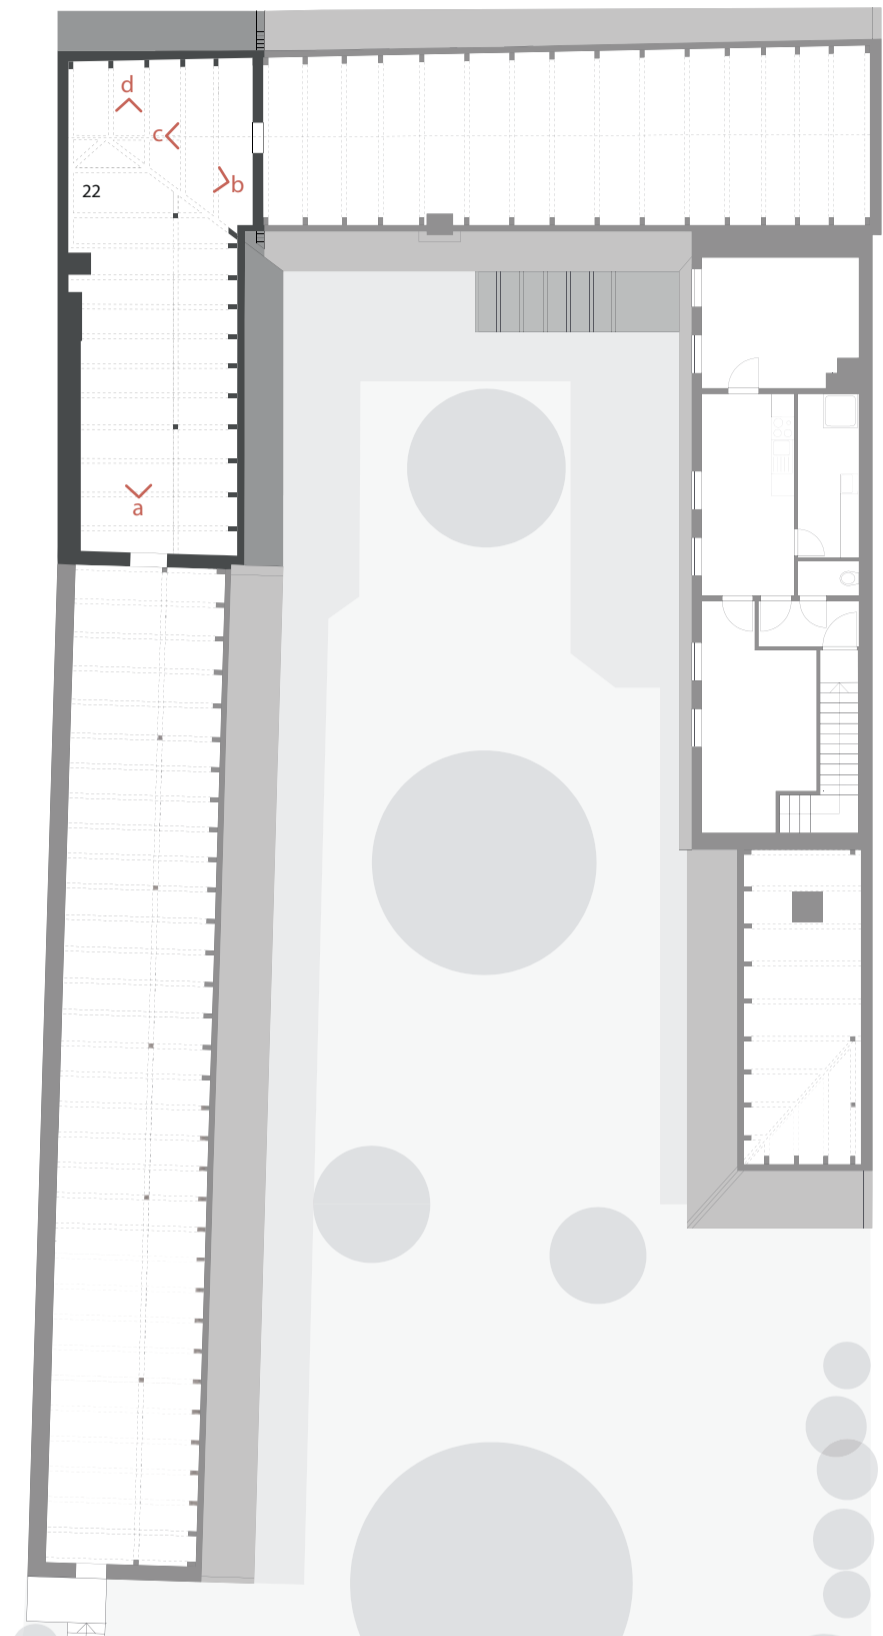
Abb.138 Grundriss Dachgeschoß | M 1:200 | Raum 22

Das Dachgeschoß befindet sich im Rohbau und in einem mangelhaften Zustand. Die Wand zum Kaminabzug weist bei einer qualitativen Feuchtemessung sehr hohe Werte auf. Es ist anzunehmen, dass es sich hier um vagabundierende Feuchtigkeit (direkt in das Mauerwerk eindringendes Wasser, hervorgerufen durch z.B. eine undichte Dachhaut) handelt. Da weder Kotballen oder Ausschlupflöcher sichtbar sind, kann der Holzbefall durch tierische Schädlinge, z.B. Hausbock, ausgeschlossen werden. Auch Schadstellen durch einen Schwamm, Verwitterung oder Fäulnis sind nicht sichtbar. Durch den Deckensprung von 0,5 m ist der nördliche Teil niedriger und die nutzbare Fläche (15 m<sup>2</sup>) daher wesentlich geringer, als im südlicheren Teil (29 m<sup>2</sup>) vor dem Deckensprung.
