DIPLOMARBEIT

# Nutzen was da ist

Revitalisierung eines ehemaligen Wiener Heurigen

Wien, am 20.03.2019

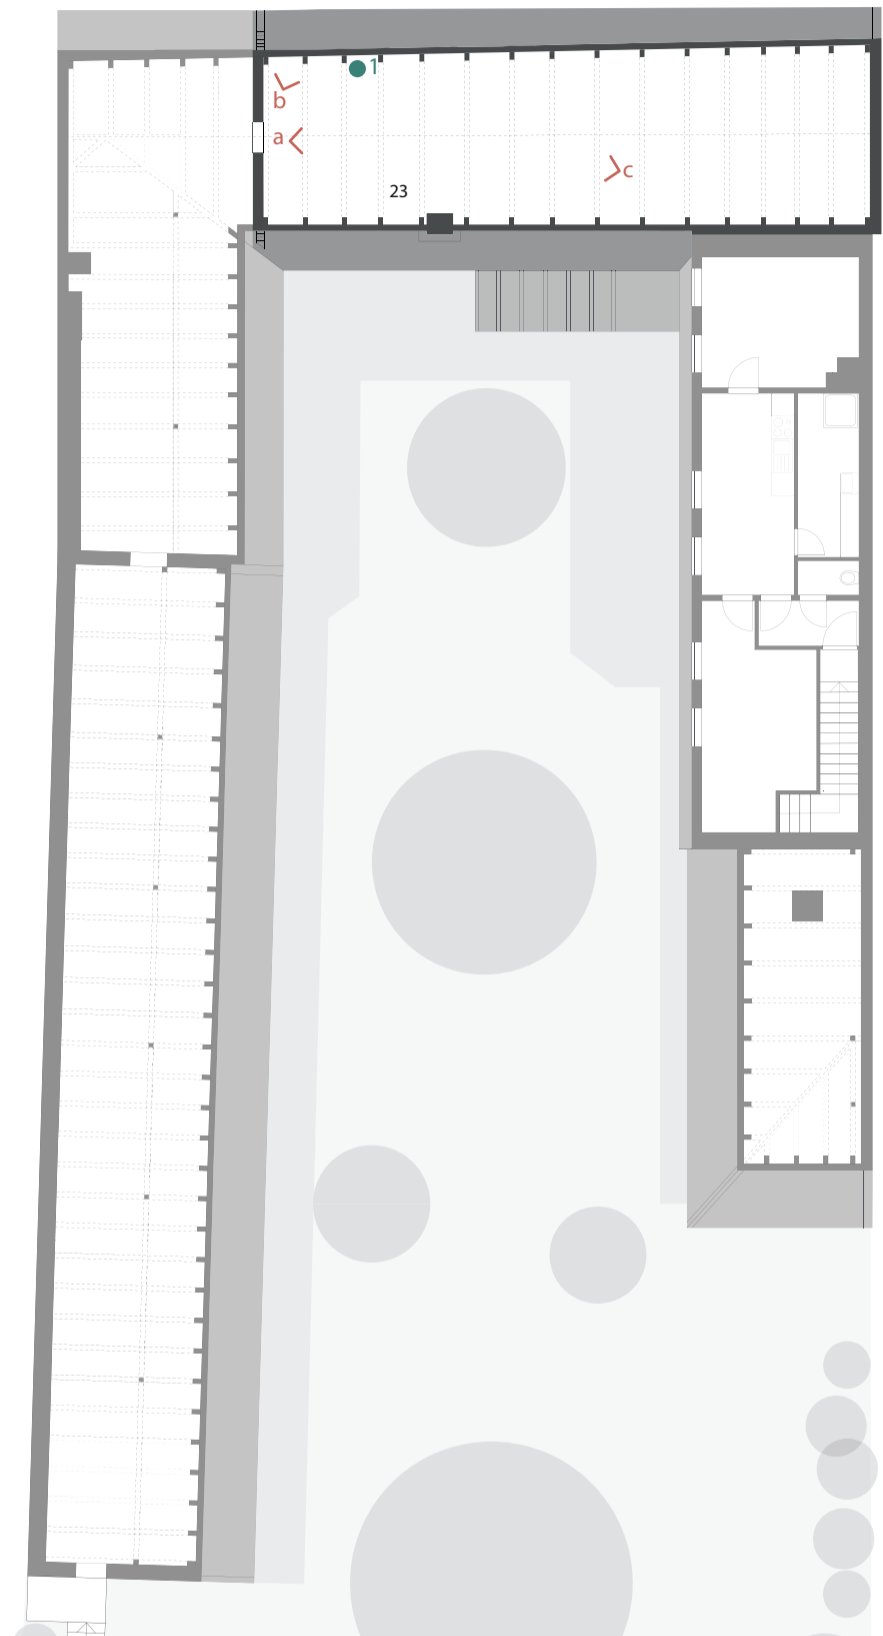
Abb.143 Grundriss Dachgeschoß | M 1:200 | Raum 23

Das Dachgeschoß befindet sich im Rohbau und in einem mangelhaften Zustand. Die Holzkonstruktion ist teilweise beschädigt. Der Boden ist provisorisch mit Tellwolle ausgelegt, um den Raum darunter zu dämmen. Im Zuge eines Umbaus oder einer Sanierung muss das Dach neu eingedeckt werden, weil die asbesthaltigen Rhombusschablonen gesundheitsschädlich sind. Die alte Deckung, sowie die Tellwolle, müssen fachgerecht entsorgt werden, da es sich bei beiden Baustoffen um Problemstoffe handelt. Da weder Kotballen noch Ausschlupflöcher sichtbar sind, kann der Holzbefall durch tierische Schädlinge, z.B. Hausbock, ausgeschlossen werden. Auch Schadstellen durch einen Schwamm, Verwitterung oder Fäulnis sind nicht sichtbar.

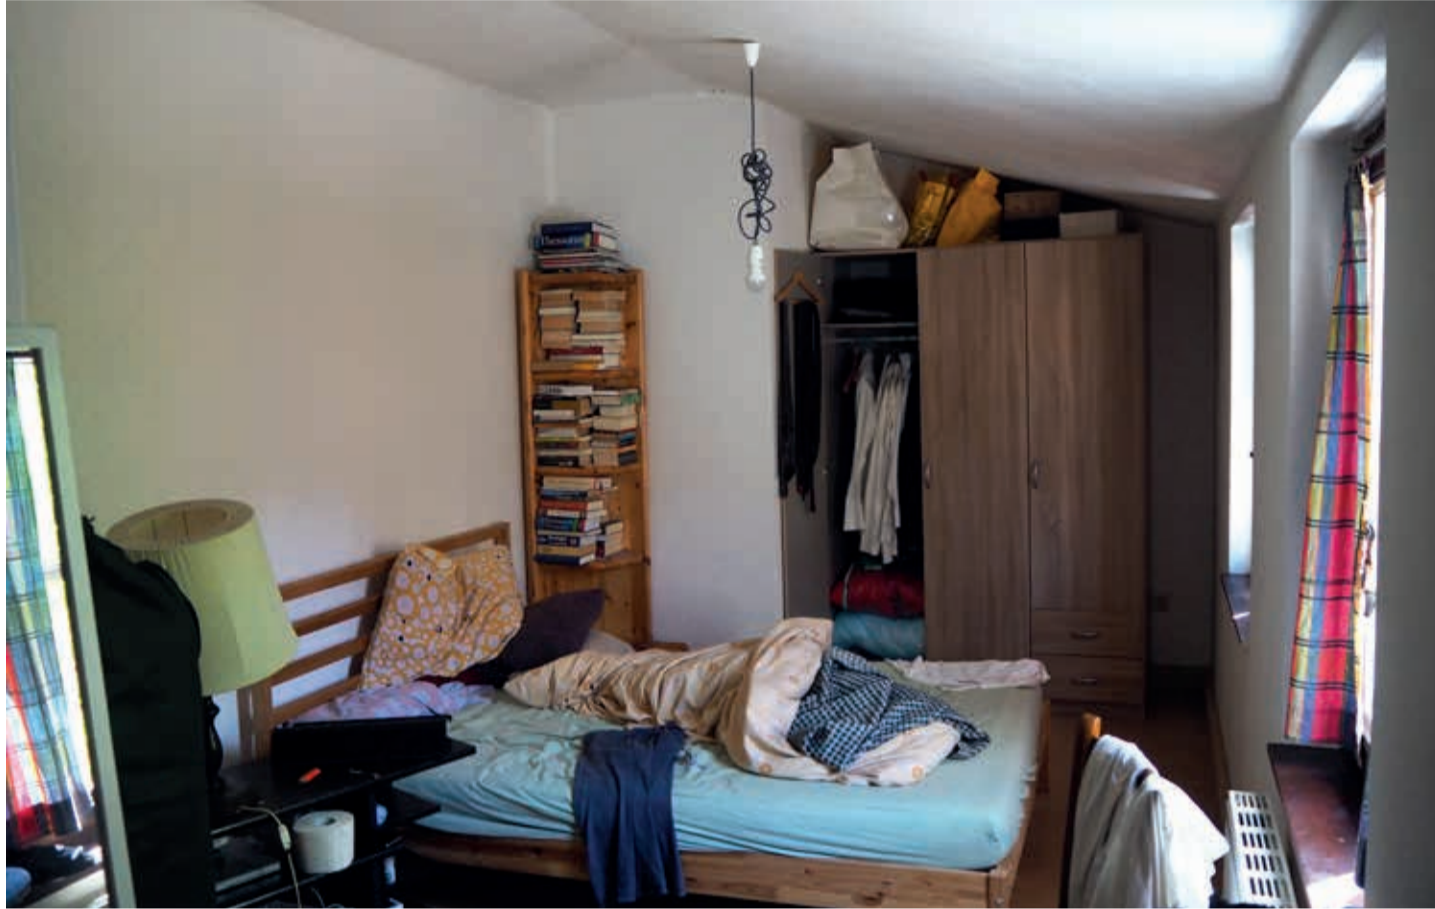
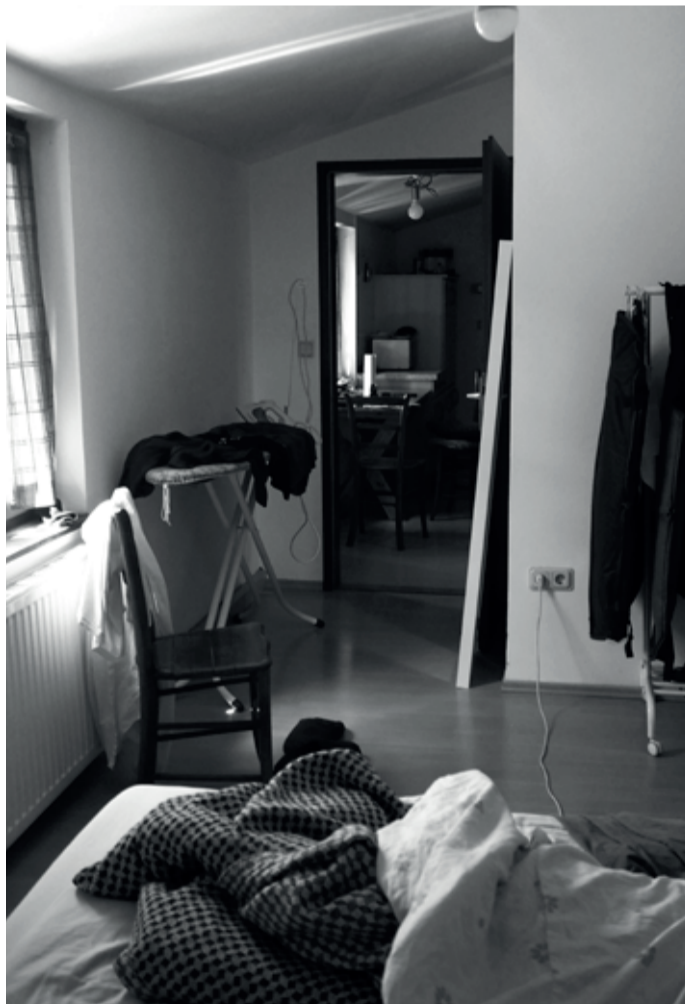
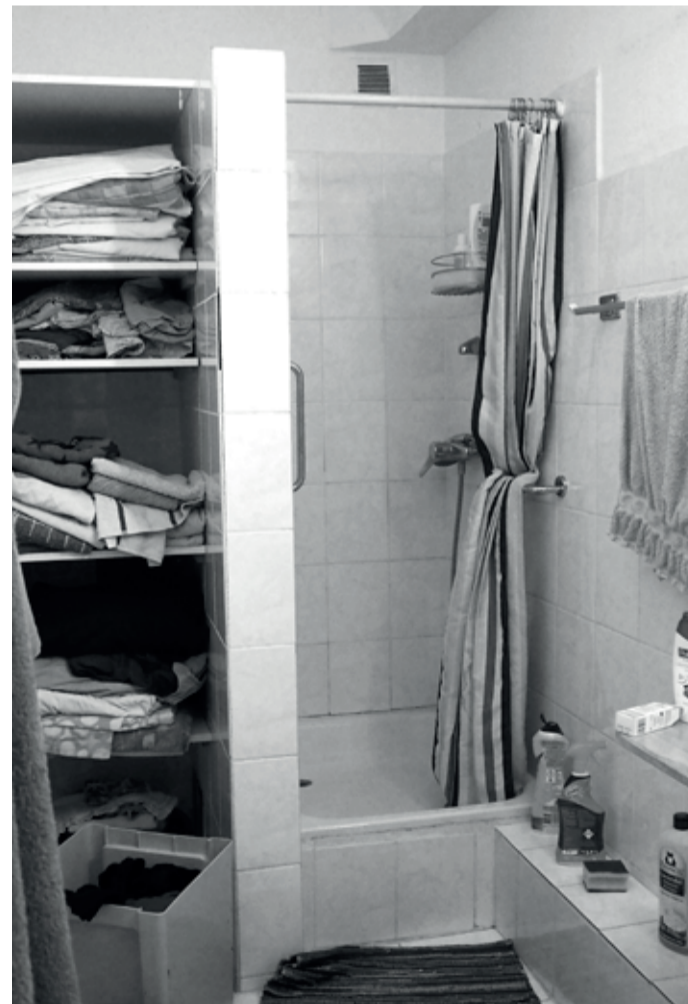
Alle Räume befinden sich in einem guten Zustand, allerdings wirken die Räume aufgrund ihrer Größe und der zusätzlichen Dachschrägen eher beengend.

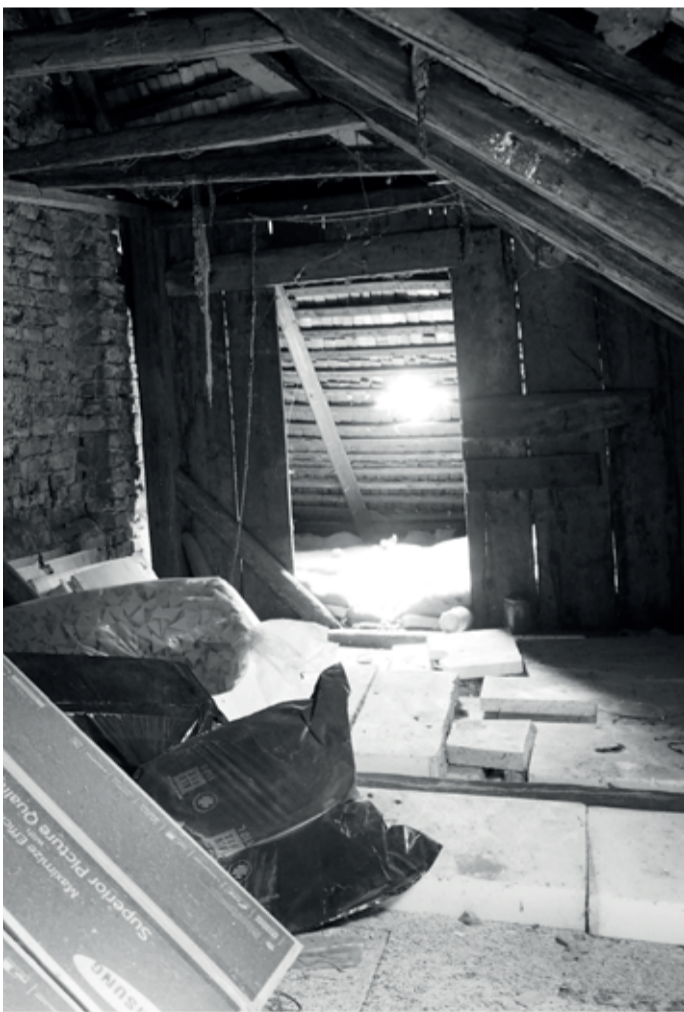
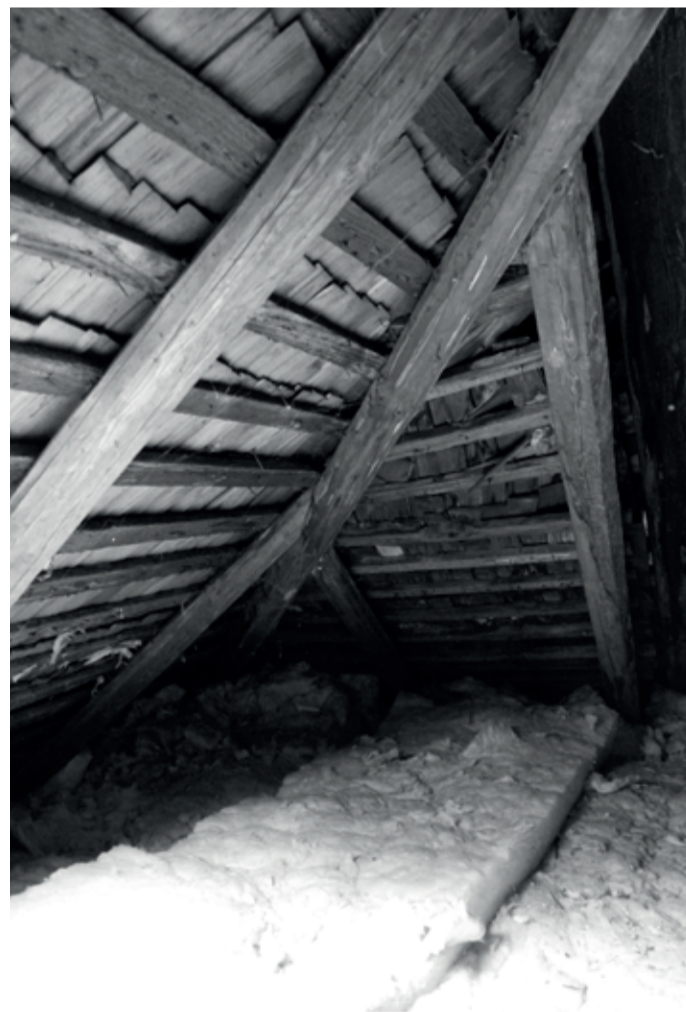
Das Dachgeschoß befindet sich im Rohbau und in einem mangelhaften Zustand. Der Boden ist provisorisch mit Wärmedämmplatten und Tellwolle ausgelegt, um den Raum darunter zu dämmen. Im Zuge eines Umbaus oder einer Sanierung muss das Dach neu eingedeckt werden, weil die asbesthaltigen Rhombusschablonen gesundheitsschädlich sind. Die alte Deckung und die Tellwolle müssen fachgerecht entsorgt werden, da es sich hier um Problemstoffe handelt. Da weder Kotballen noch Ausschlupflöcher sichtbar sind, kann der Holzbefall durch tierische Schädlinge, z.B. Hausbock, ausgeschlossen werden. Auch Schadstellen durch einen Schwamm, Verwitterung oder Fäulnis sind nicht sichtbar.

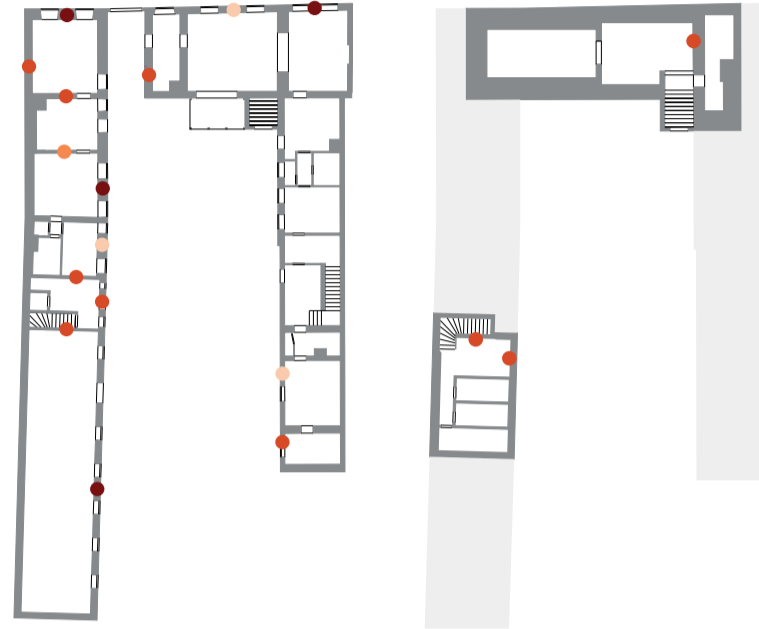
Abb.169 Feuchteverteilung EG und UG | M 1:500

- Bei den Wänden 1a | 3b | 8b | 18a wird seitlich eindringende Feuchtigkeit vermutet, hervorgerufen durch seitliches Eindringen von Bodenwasser aufgrund des Geländegefälles.
- Bei den Wänden 4b | 10d | 19a kann von Kondensat oder massiver Durchfeuchtung ausgegangen werden. Da die nachfolgenden quantitativen Messungen keine sehr hohen Werte aufweisen, wird hier Kondensat vermutet, besonders bei der Wand 10d, aufgrund der geringeren Mauerwerksstärke. Zudem ist bei den Wänden 9d und 10d massive Schimmelbildung auf der Wandinnenseite erkennbar.
- Bei der Innenwand 3a kann zudem von vagabundierender Feuchtigkeit ausgegangen werden. Darunter versteht man direkt in das Mauerwerk eindringendes Wasser, hervorgerufen durch z.B. undichte Installationsleitungen, eine undichte Dachhaut o.Ä.

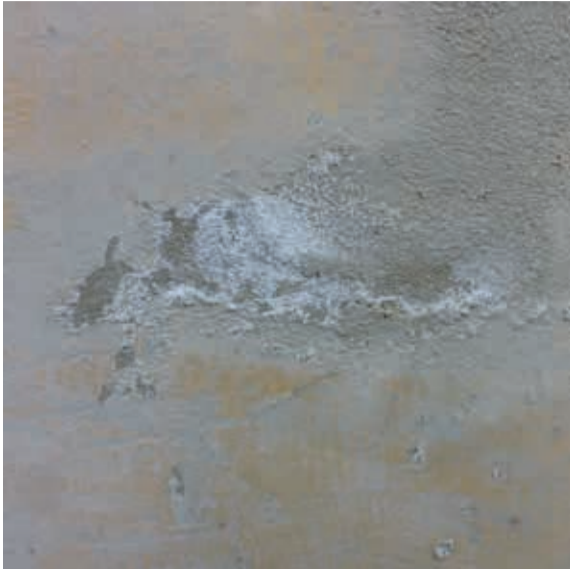
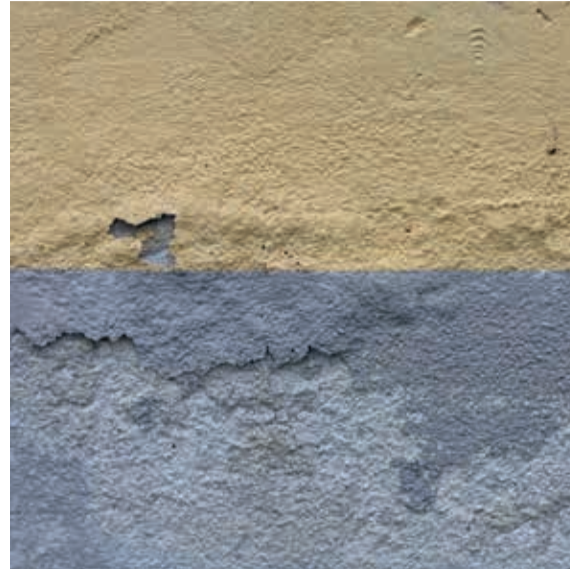
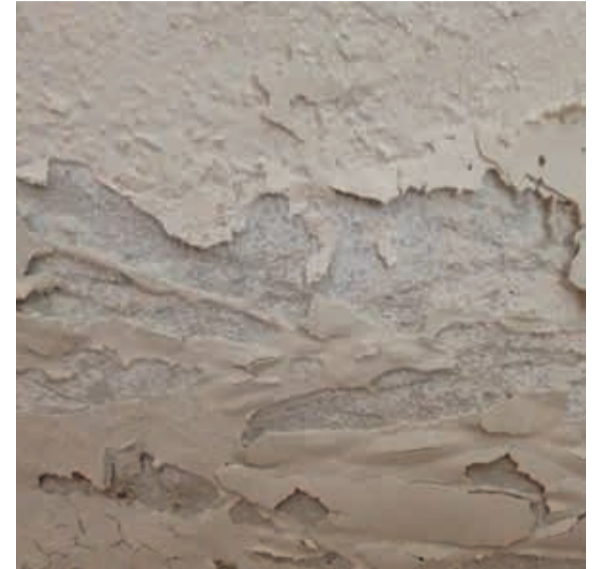
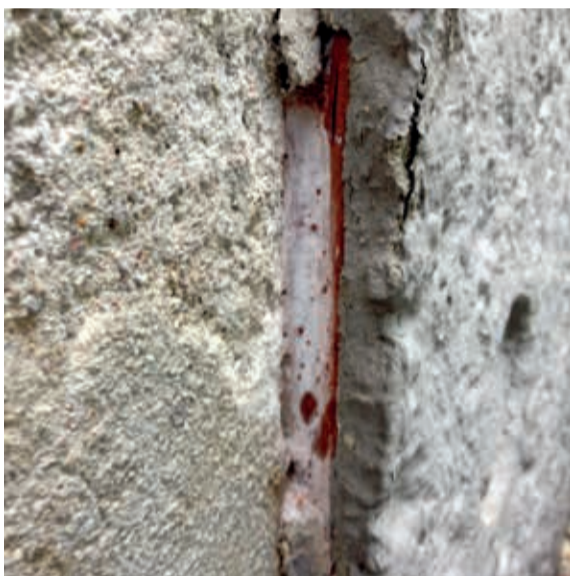
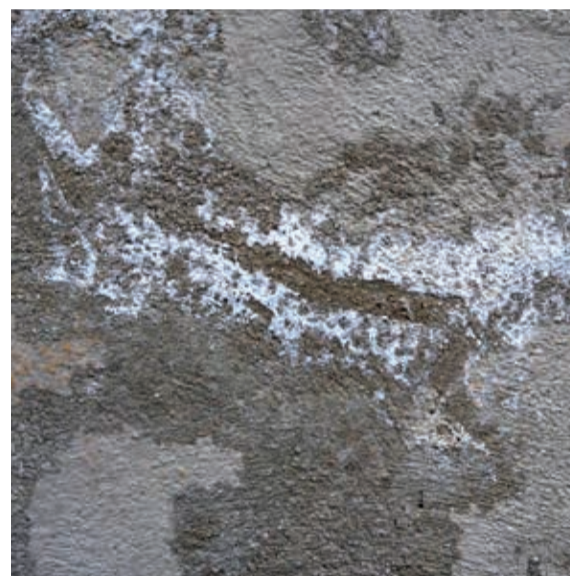
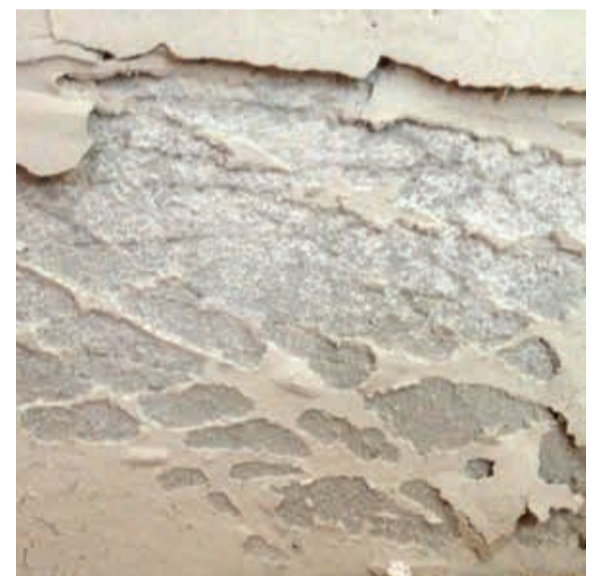
Abb.184 Salzausblühungen
