Institut für  
Fertigungstechnik und  
Hochleistungslasertechnik

# Masterarbeit

## Optimierung von Planfräsbearbeitungen an Kurbelgehäusen

Wien, im November 2012

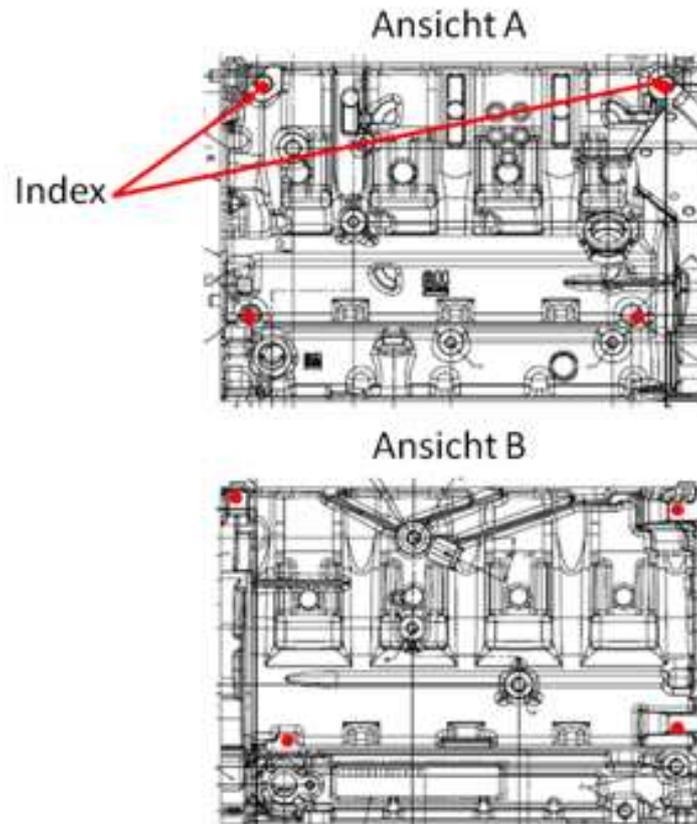
Abbildung 3-4: Spannpunkte am Werkstück

Das Werkstück wird an insgesamt neun Punkten fixiert. An der Unterseite wird es anhand zweier Bohrungen zentriert und an zwei Flächen abgestützt, an der Oberseite werden vier hydraulisch betätigte Andrücker eingesetzt. Ein weiterer Andrücker an der Oberseite stützt den Teil entgegen der Transferrichtung ab.

Auffällig ist vor allem, dass die Randzonen an der Getriebeanschlussfläche nicht abgestützt werden. Beim Stirnfräsen kann es beim Einsatz von Fräsern mit großem Durchmesser zu sehr großen Schnittkräften vor allem in den Randzonen der Bearbeitungszone kommen. Im betrachteten Fall wird ein Fräser mit sehr großem Durchmesser eingesetzt. Passivkräfte, die während der Bearbeitung auftreten könnten, werden von der entsprechenden Spannvorrichtung nur unzureichend aufgenommen. Es kann zu einer elastischen Verformung der Werkstückfläche während der Bearbeitung kommen.

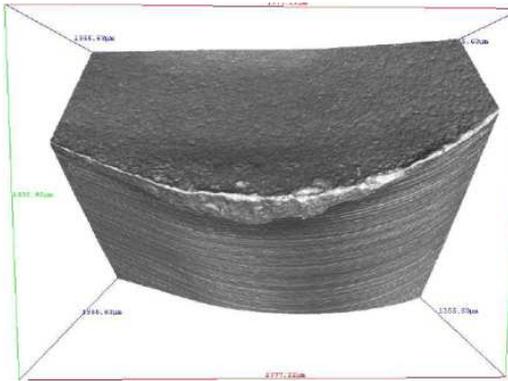
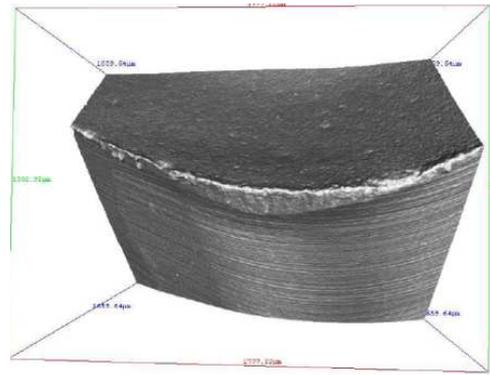
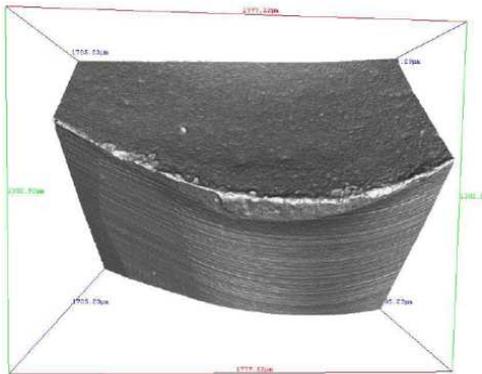
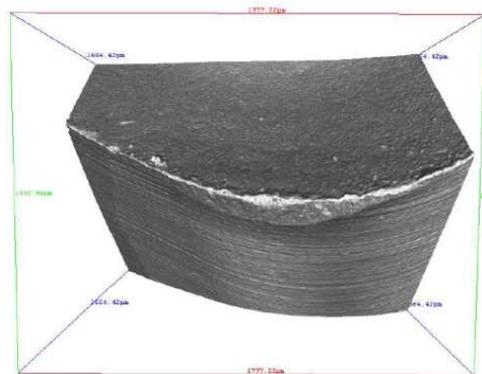
Die Abhängigkeit des Verschleißes der einzelnen Schneidplatten vom jeweiligen Spanungsquerschnitt ist deutlich zu erkennen. Jene Schneidplatten mit geringem berechnetem Spanungsquerschnitt, zum Beispiel die Schneidplatten 1B, 2B, 3B und 10B, weisen eine sehr geringe Verschleißmarkenbreite auf. Im Vergleich dazu haben Schneidplatten mit einem hohen berechnetem Spanungsquerschnitt, wie zum Beispiel die Platten 13B, 16B, 19B und 27B, eine größere Verschleißmarkenbreite. Auffällig ist, dass an den Spanflächen nahezu kein Verschleiß erkennbar ist.

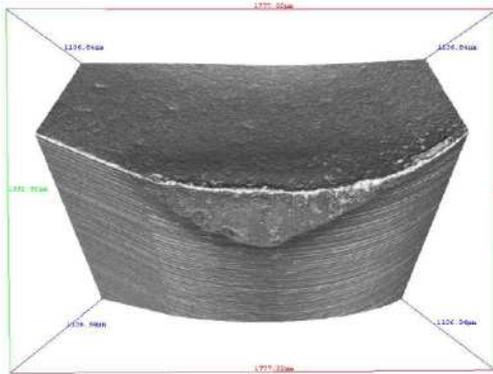
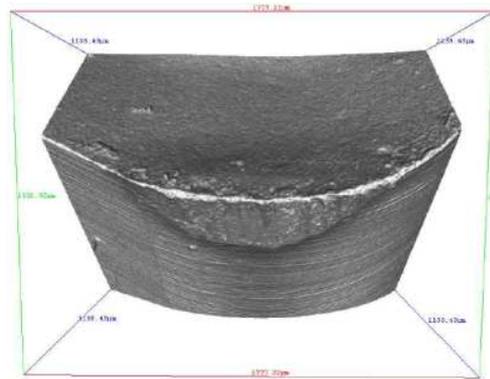
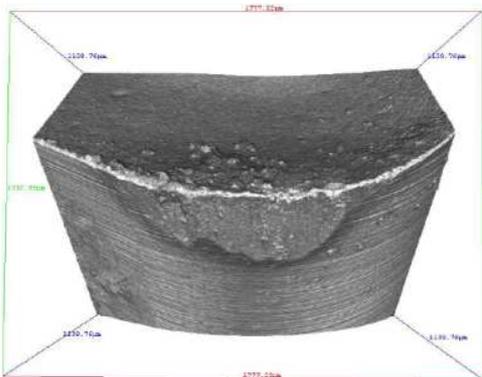
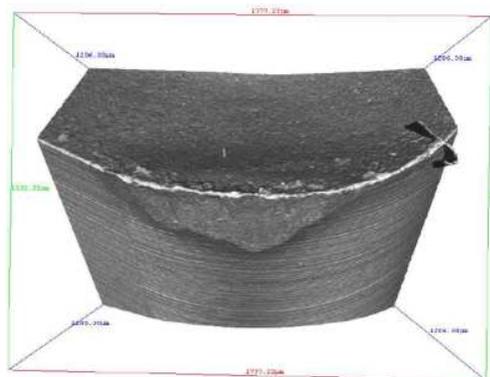
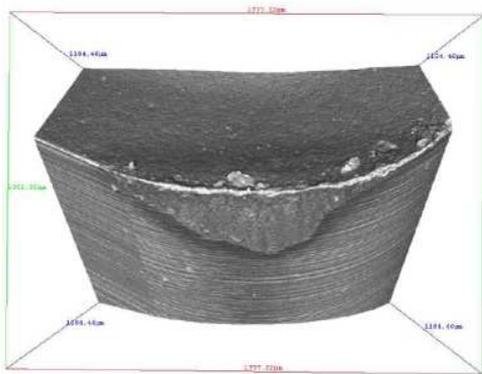
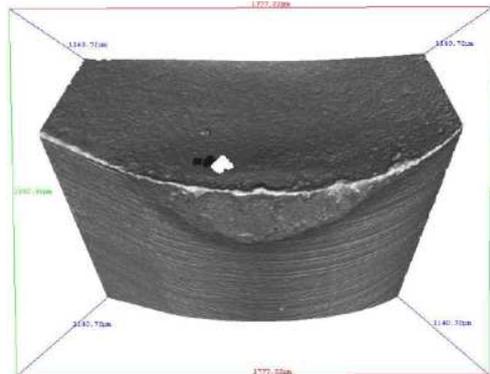
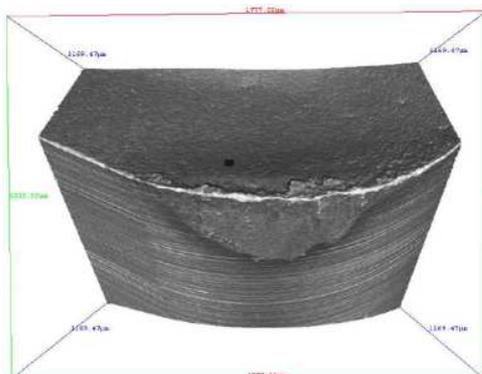
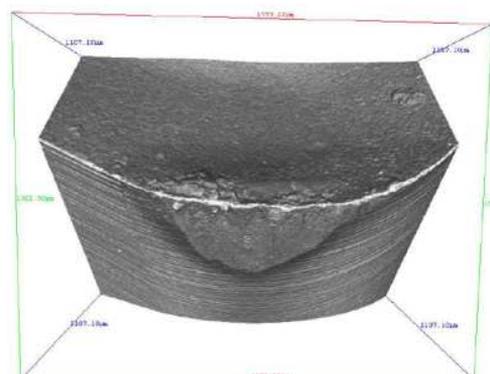
Wie schon bei den Schlichtplatten war auch bei den Schruppplatten ein deutlicher Freiflächenverschleiß erkennbar. Auf Grund des weitaus größeren Spanungsquerschnittes und der geringeren Unterschiede der Querschnitte war ein Zusammenhang zwischen dem Spanungsquerschnitt und der Verschleißmarkenbreite jedoch nur bedingt feststellbar. Abbildung 4-17 stellt die Ergebnisse der Berechnung des Spanungsquerschnittes der Schruppplatten dar. Die Abbildungen 4-18 bis 4-25 bilden die vergrößerte dreidimensionale Darstellung der einzelnen Schneidplatten ab. Da aus den oben genannten Gründen nur sehr geringe Unterschiede in der Verschleißmarkenbreite erkennbar sind, werden jeweils nur jene vier Schneidplatten mit dem geringsten und jene vier Schneidplatten mit dem größten Spanungsquerschnitt dargestellt.

Bis auf den Freiflächenverschleiß und eine geringfügige Kantenverrundung konnten keine weiteren Verschleißmerkmale wie Kolk oder Ausbrüche aus dem Schneidwerkstoff entdeckt werden. Abschließend wurde festgehalten, dass die Plan- und Rundlaufabweichungen der einzelnen Schneiden einen nachweisbaren Einfluss auf den Verschleiß der einzelnen Schneidplatten hatten. Dieser ungleichmäßige Verschleiß wurde als mögliche Ursache für die untersuchten Standmengenschwankungen identifiziert. Die genauen Zusammenhänge wurden durch weitere Versuche größerer Standmenge, beschichteten Schneidplatten und veränderter Plattengeometrie untersucht, wie in Abschnitt 5 genauer beschrieben ist.

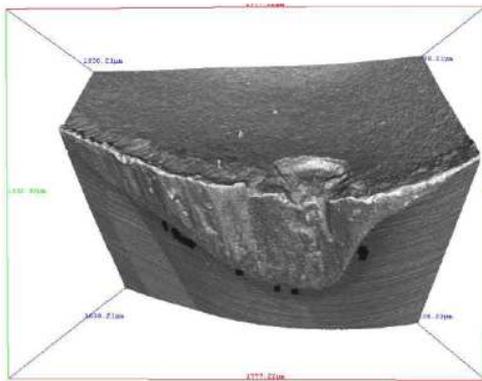
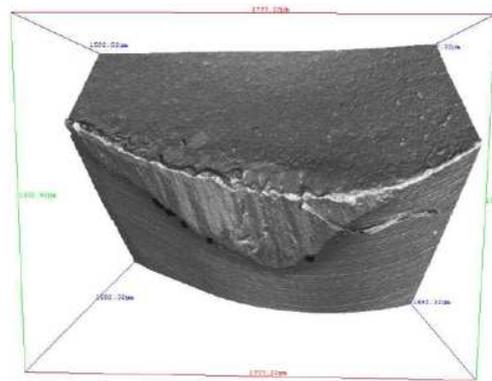
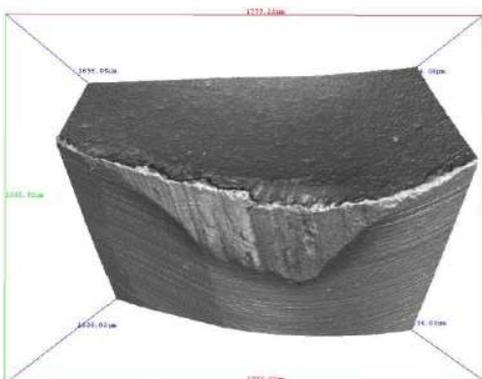
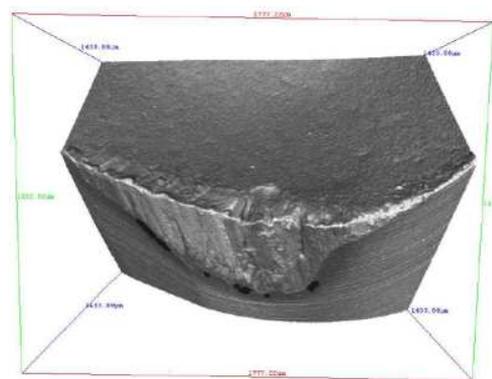
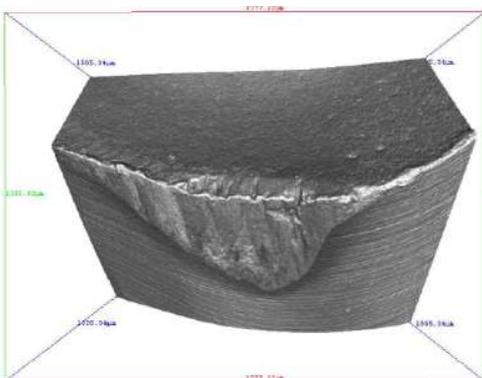
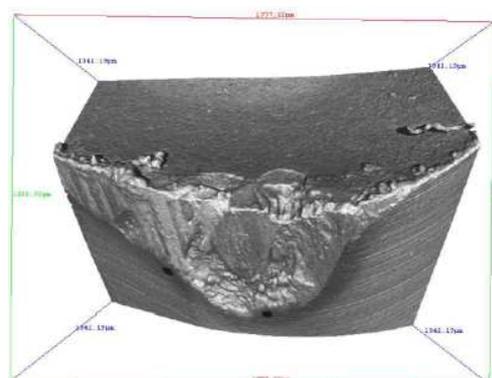
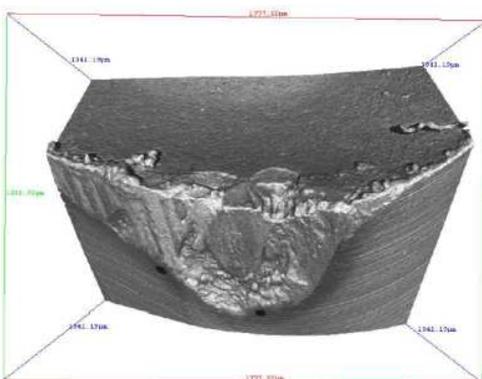
Bei diesem Versuch wurde eine Standmenge von 1000 Teilen erreicht. Sowohl bei den Schlicht- als auch bei den Schruppplatten waren deutliche Merkmale eines abrasiven Verschleißbildes an den Freiflächen feststellbar. Auch Anzeichen für geringen Kolkverschleiß auf den Spanflächen waren zu erkennen. Der

Freiflächenverschleiß ist weitaus stärker ausgeprägt, als der Verschleiß an den Spanflächen. Dies weist auf einen sehr geringen Spanungsquerschnitt hin (vgl. [10]).

Der starke abrasive Verschleiß an den Freiflächen war ein Indiz für eine sehr hohe mechanische Belastung an den Freiflächen. Als mögliche Ursache wurde die geringe Spantiefe identifiziert. Bei fortgeschrittenem Verschleiß der Schneidkanten kann es zu einem Gleiten der Schneide über den eigentlichen Spanungsquerschnitt ohne Materialabtrag kommen. Die großen vorherrschenden Reibungskräfte führen zu sehr starkem abrasiven Verschleiß.

Es ist offensichtlich, dass weder bei den Schlicht- noch bei den Schrupplatten ein Zusammenhang zwischen dem berechneten Spanungsquerschnitt der Schneidplatten und dem Verschleißbild besteht. Ein Grund hierfür scheint der starke abrasive Verschleiß zu sein. Der Verschleiß einer einzelnen Platte führt zu einer Verringerung des Spanungsquerschnitts, dies beeinflusst natürlich auch den Spanungsquerschnitt der darauffolgenden Schneidplatten.
