Diplomarbeit

Revitalisierung der ehemaligen Ziegelfabrik Struma

Kurzfassung

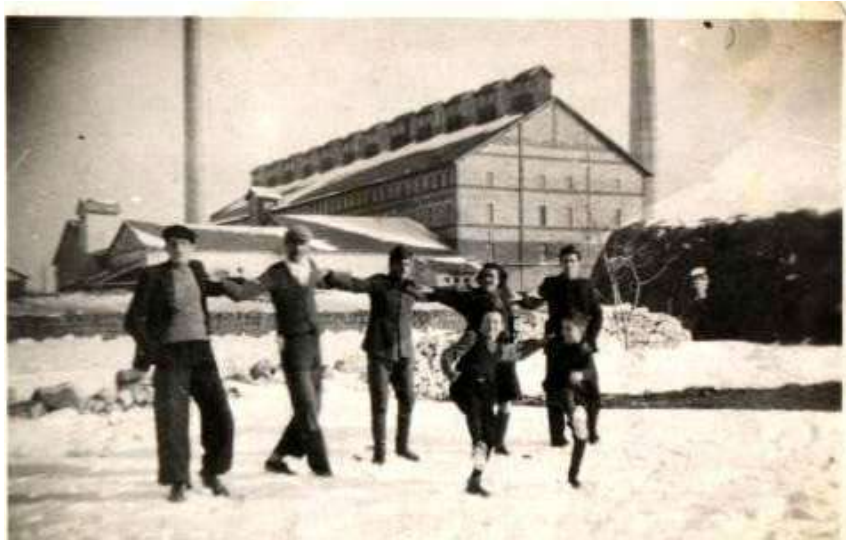
Abb. 22: Ziegelfabrik Struma, historische Aufnahme

zur tatsächlichen Ausführung; wie etwa die Proportionen der Segmentbogenfenster und die Position der umlaufenden horizontalen Gesimse, welche in der Realität direkt unter der Fensteröffnung verlaufen. Außerdem ist in der Südansicht der östliche Anbau, in dem der Kohleelevator untergebracht war, nicht dargestellt; im Längsschnitt jedoch schon. Der eingeschobene WC-Anbau fehlt ebenfalls in der Südansicht, ist aber in der Westansicht eingezeichnet. Dafür sind in der Ansicht der Westfassade pro Stockwerk nur jeweils zwei Fensteröffnungen zu sehen, auf historischen Fotografien erkennt man allerdings jeweils vier (sh. Abbildung 22 und 23; Erstellungsdatum unbekannt).

Weiters wurde das Dach offenbar zweimal erneuert: Die oben genannten historischen Aufnahmen zeigen zwölf, augenscheinlich gleich große Firstlaternen; die Plandarstellung der Südansicht aus dem Jahr 1943 stellt nur acht Stück dar; zwei kleinere, sechs größere – heute weist das Satteldach keine Dachaufbauten auf.

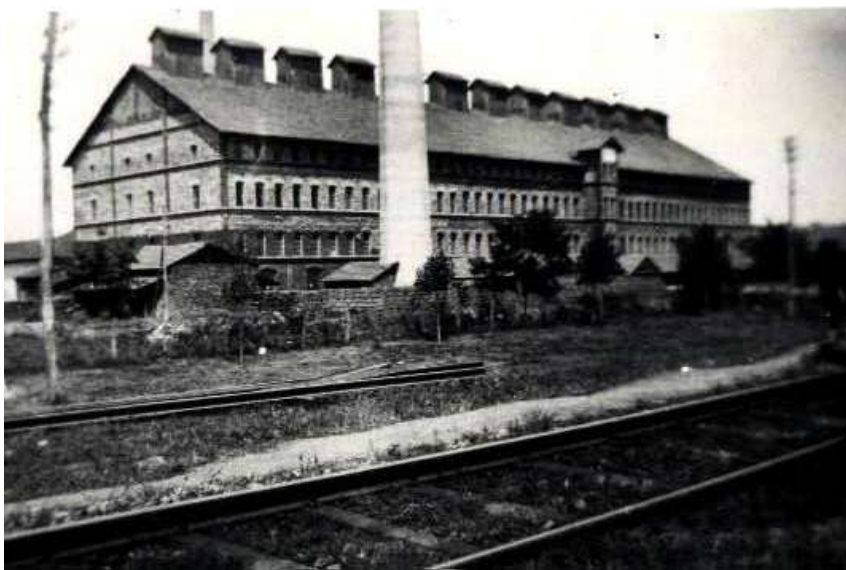
Abb. 23: Ziegelfabrik Struma, historische Aufnahme

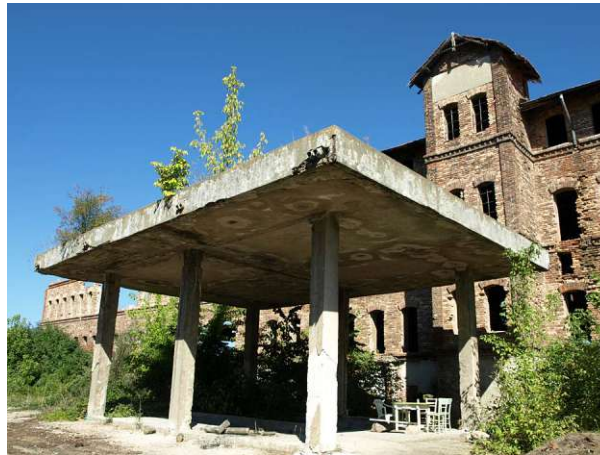
Abb. 28: Ziegelfabrik Struma, Stahlbetonzubau (2019)

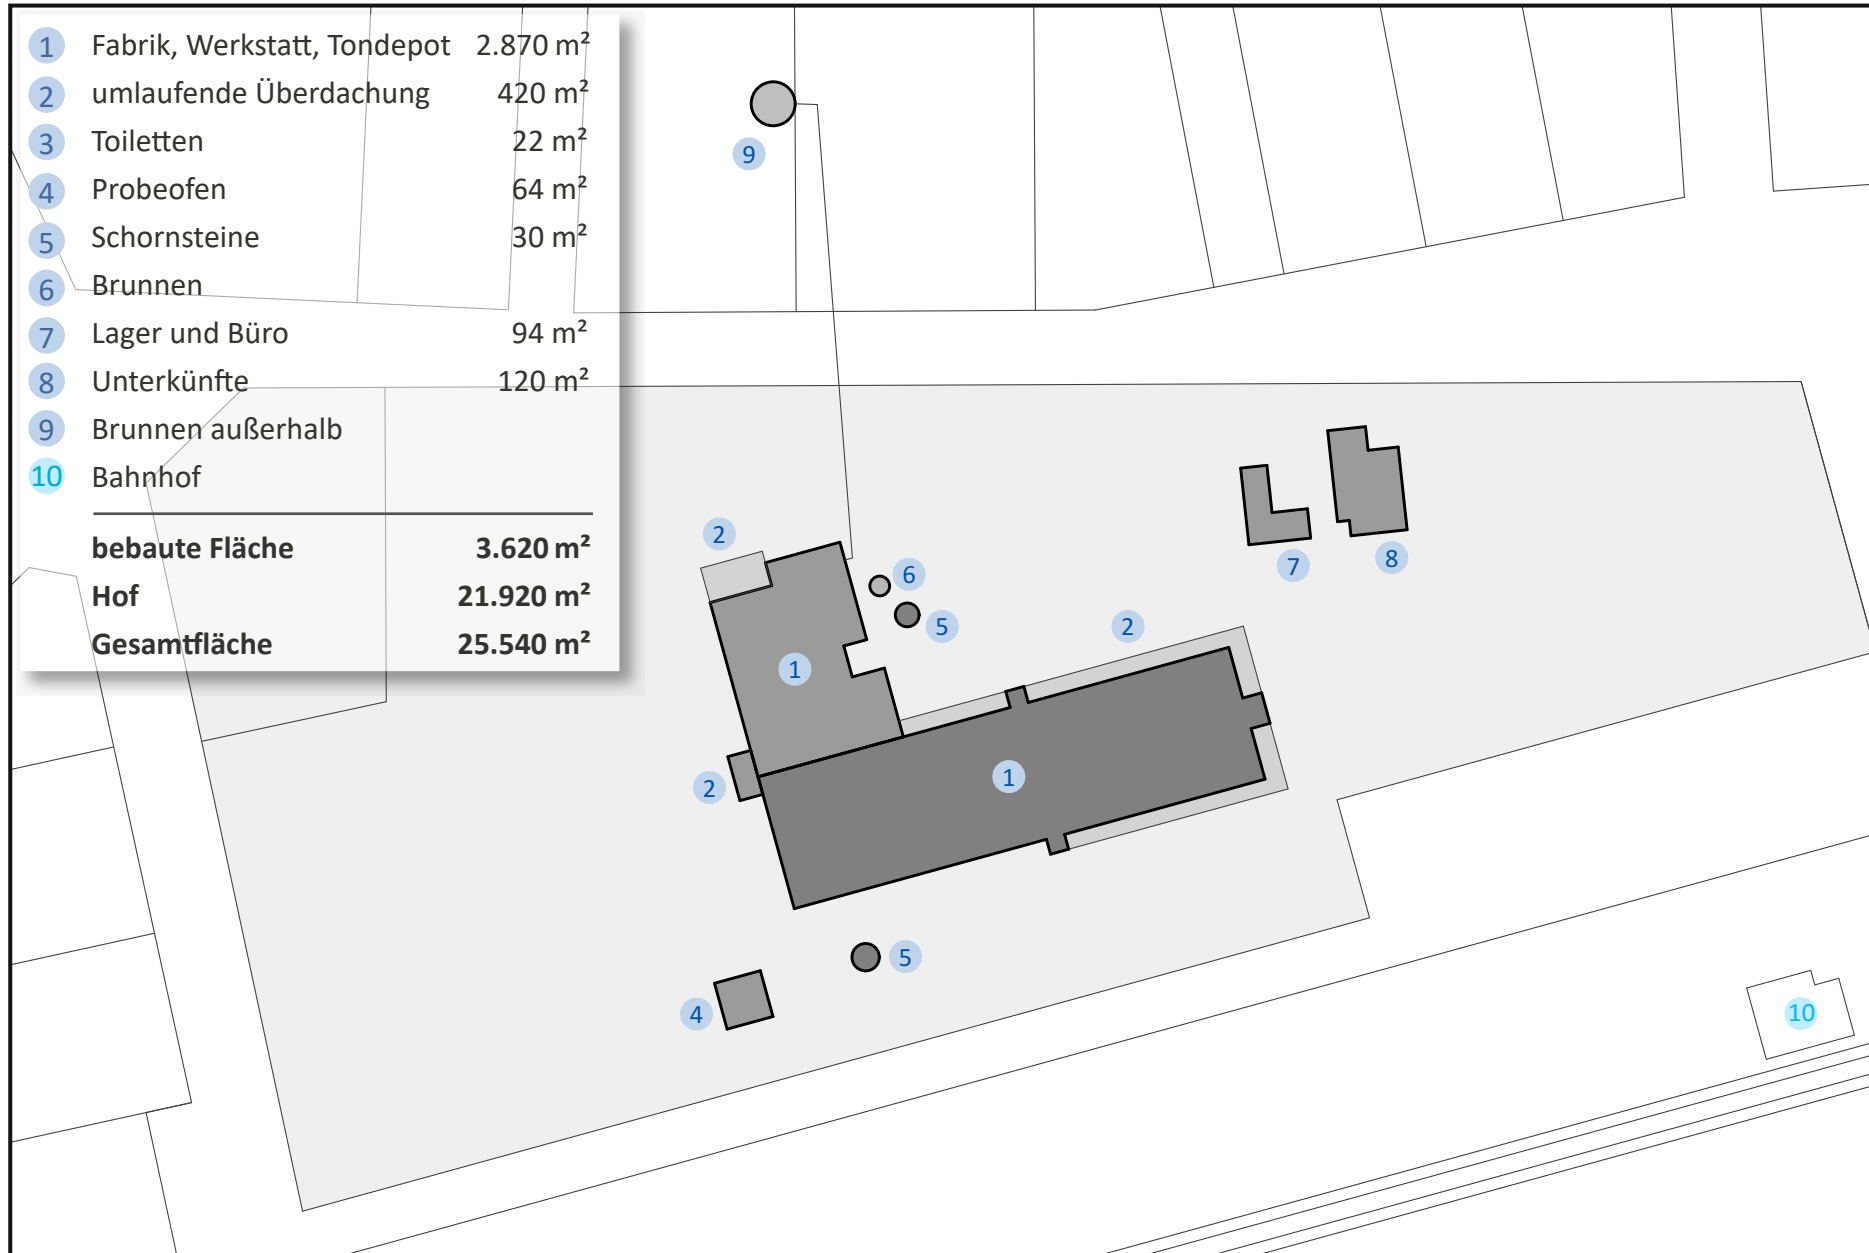
Lageplan der Fabrik mit Nebengebäuden - digitalisiert aus der Bauakte, Stand 1943

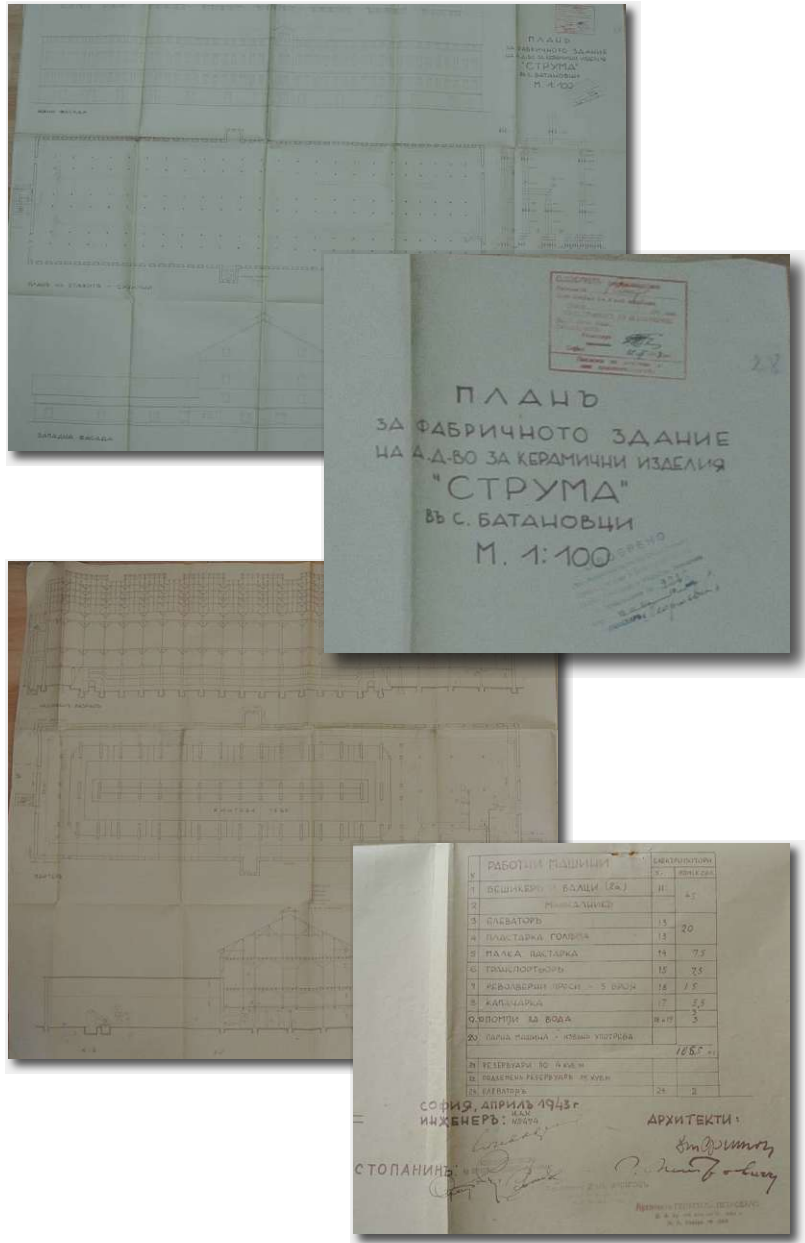
Abb. 30: Fotografien der Konsenspläne (1943) aus der Bauakte

Ein Grundriss stellt das Erdgeschoß des Hauptgebäudes inklusive dem Ringofen und den direkt angrenzenden Bauten dar. Der Zweite Grundriss zeigt das Dachgeschoß, also einen Teil des Trockenlagers, wie an den eingezeichneten Wasserreservoirien zur Feuerbekämpfung zu erkennen ist; denn diese sind laut dem Protokoll von Ingenieur Bontschev im Dachgeschoß platziert worden.⁵⁰ Der Längsschnitt wurde mittig durch das Gebäude geführt, der Querschnitt zeigt den Westtrakt und den nördlich anschließenden Zubau, also den Bereich, in dem die Maschinen und das Tondepot untergebracht waren. Außerdem sind Ansichten der Süd- und Westfassade vorhanden sowie Schnitte und Grundrisse der beiden Schornsteine.

Da die Pläne für den Zweck der Elektrifizierung erstellt wurden und zu diesem Zeitpunkt offenbar keine gravierenden baulichen Änderungen vorgesehen waren, erscheint es plausibel, dass der Schwerpunkt in der Veranschaulichung der Elektro-Installationen lag und daher eine genaue, wahrheitsgetreue Darstellung der Bausubstanz nicht im Vordergrund stand. Dies erklärt auch den sparsamen Umgang mit der Kotierung.

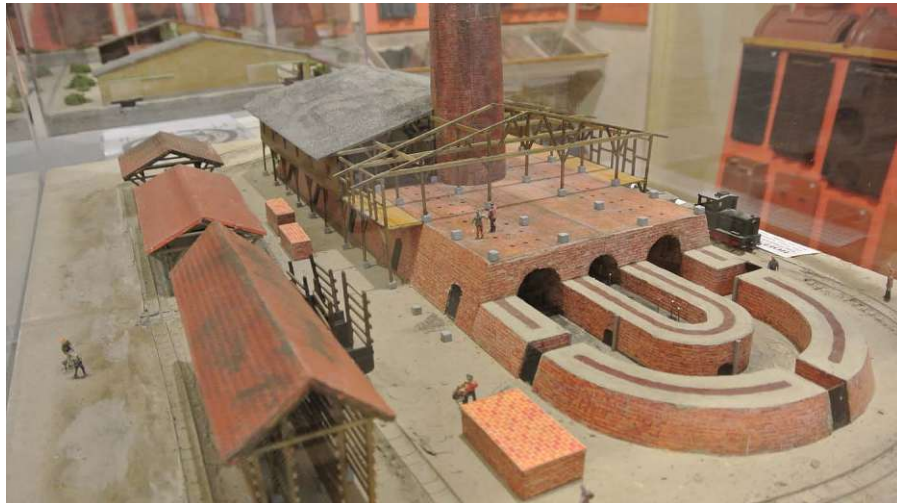
Abb. 45: Modell eines Ringofens, Wiener Zieglmuseum

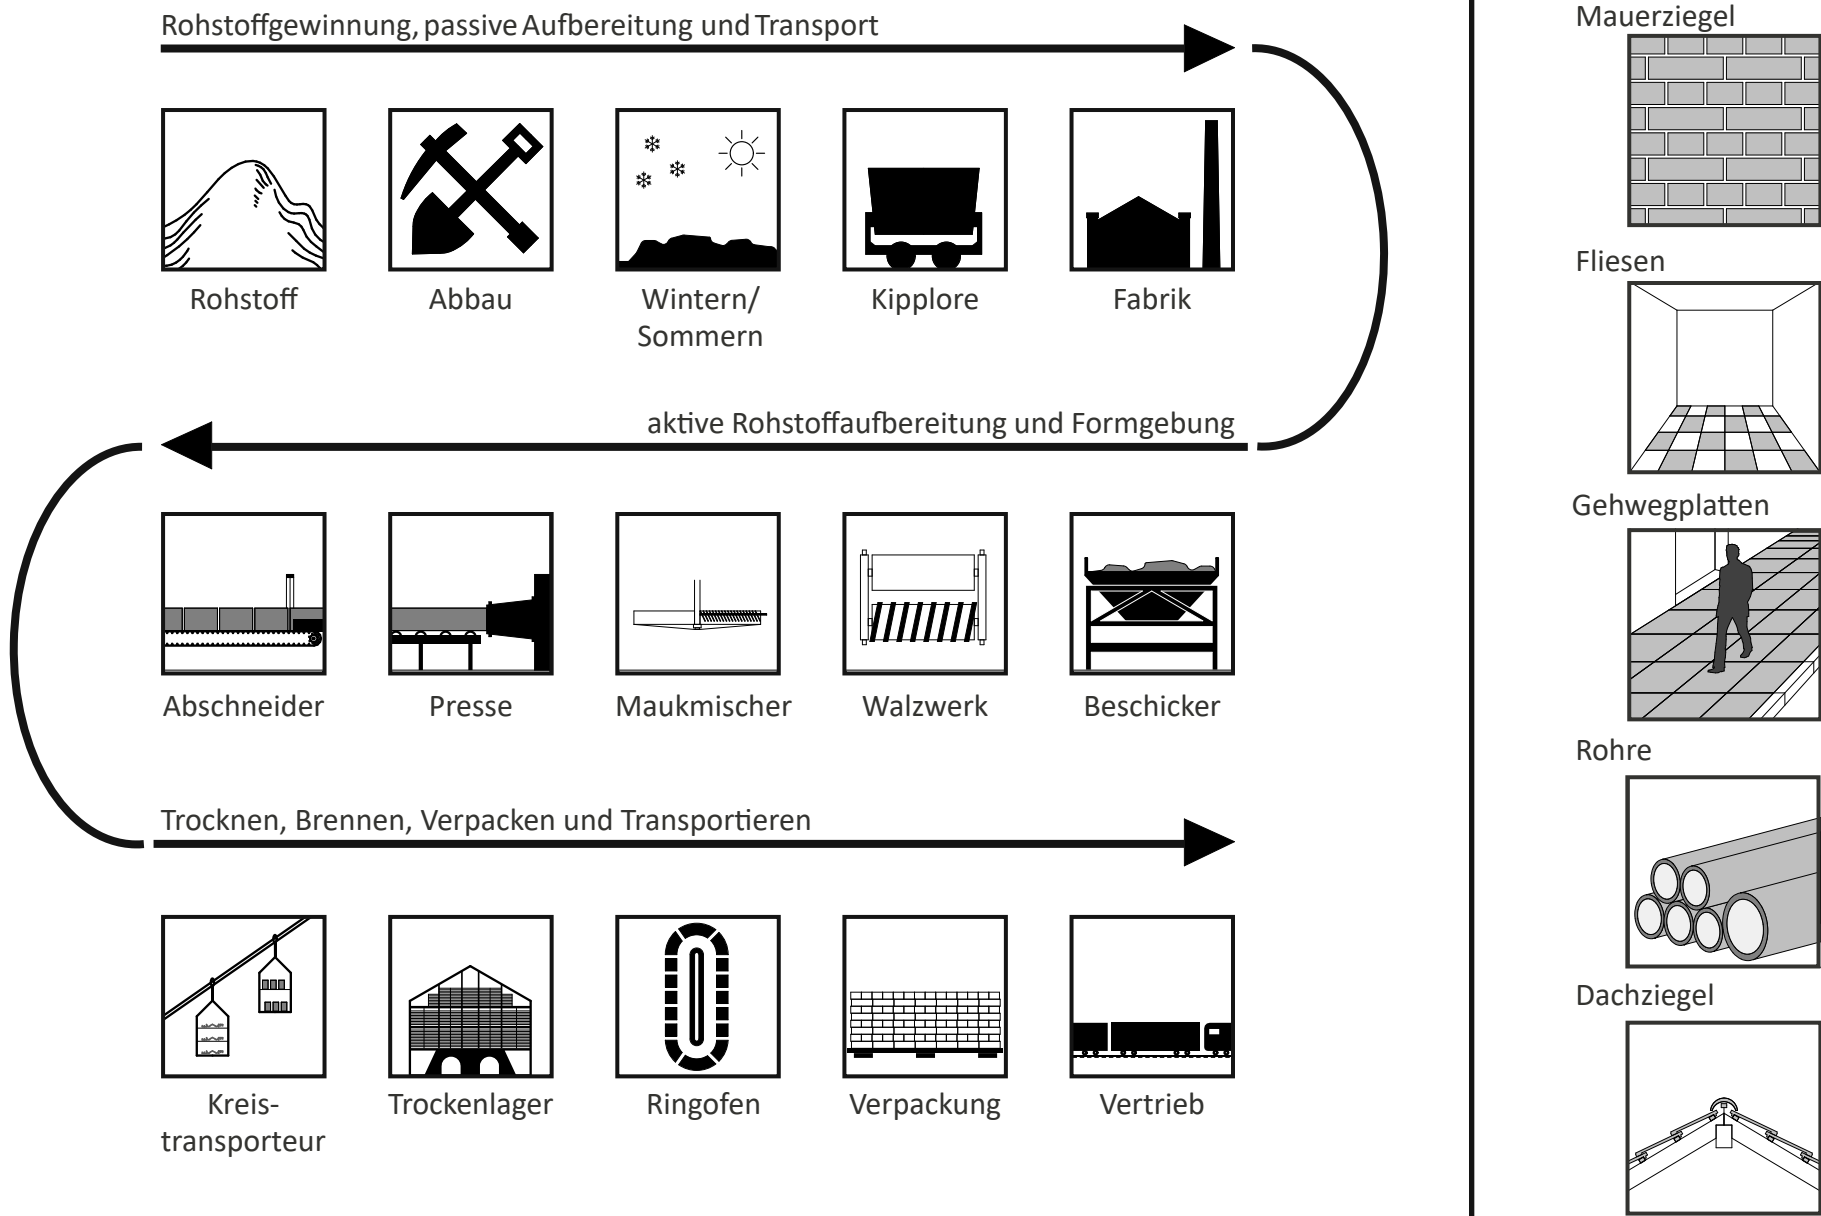
Abb. 54: Produktionsabläufe und Produkte der Ziegelfabrik Struma

Das aufbereitete Material gelangte über ein weiteres *Förderband* (*Nr. 3*) und einen Trichter in die *Strangpresse* (*Nr. 4*), die den Ton mithilfe einer Schnecke kontinuierlich durch ein Mundstück presste. So entstand ein endloser Ziegelstrang mit einem gleichmäßigen Querschnitt (je nach Form des Mundstücks), der anschließend in

einzelne „Kuchen“ geschnitten wurde. Aus den Unterlagen geht nicht hervor, ob dies manuell erfolgte oder durch einen mechanischen Abschneider – aufgrund des Automatisierungsgrades der restlichen Anlage kann man von dem Einsatz einer automatischen Vorrichtung ausgehen. Das Förderband und die Strangpresse mussten aufeinander abgestimmt sein, daher wurden sie durch dieselbe Antriebswelle in Bewegung gesetzt. Diese wurde nach der Modernisierung der Fabrik gekürzt und durch einen Elektromotor mit 14,9 Kilowatt (Nr. 13) angetrieben.

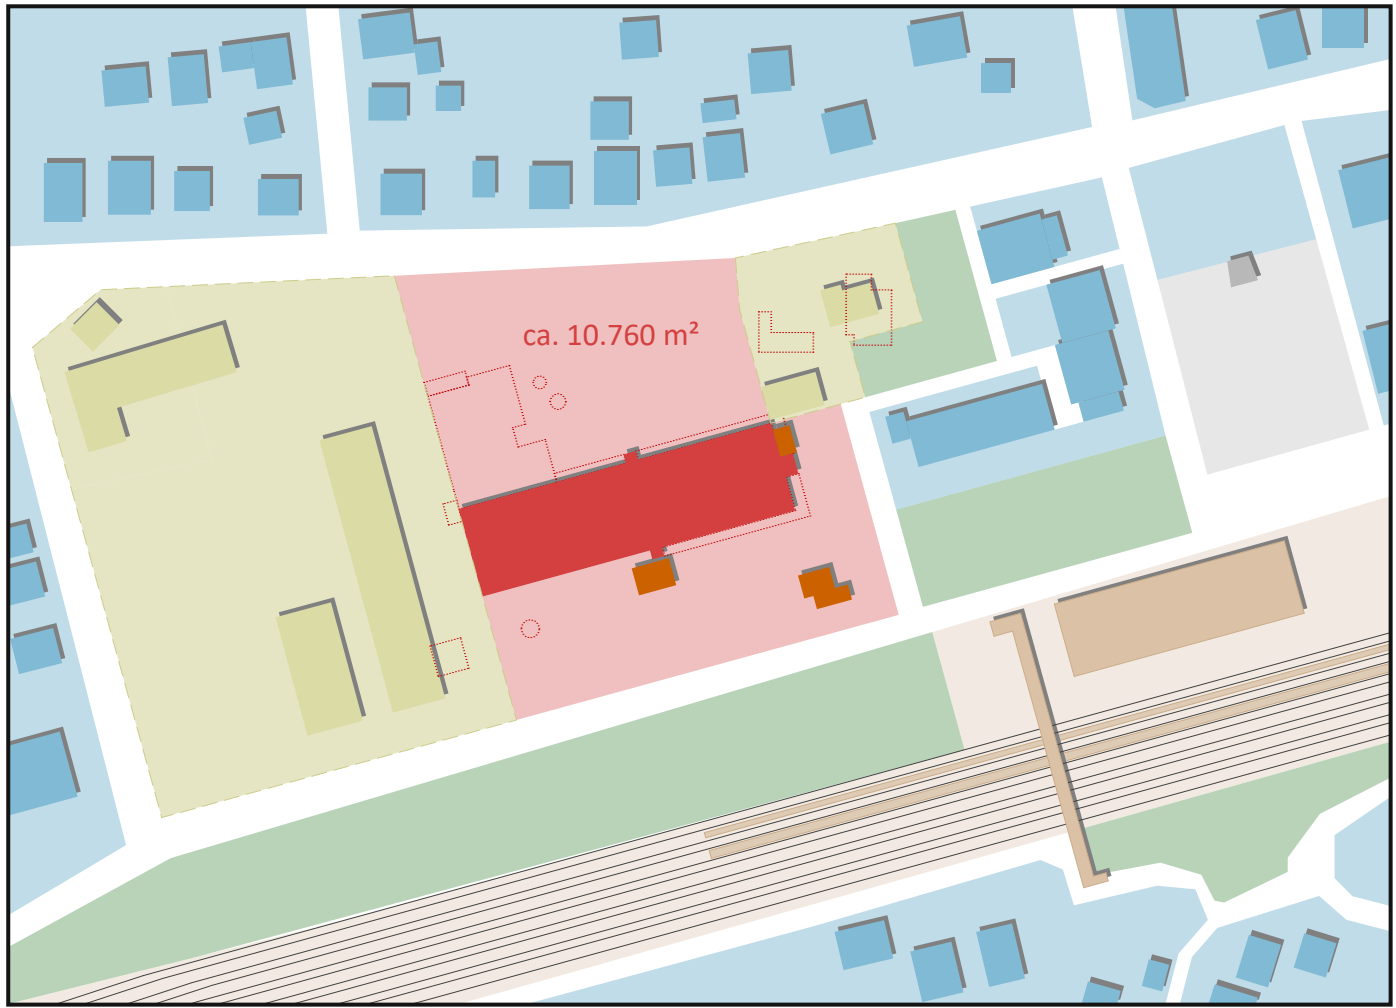
Grundstück heute, M 1:2000

- Fabriksgelände (Struma)
- Zubauten (nach 1961)
- ehem. Nebengebäude
- Wohnbau, Privatgrund
- Bahnhof, Bahnübergang
- Gewerbegebiet
- öffentlicher Platz, Bühne
- Grünfläche, Brache

Teile der Parzelle, westlich und nordöstlich der Fabrik, werden heute von umliegenden Betrieben als Lagerflächen genutzt und sind nicht öffentlich zugänglich. Im östlichen Grundstücksabschnitt wurden sechsstöckige Wohnhäuser errichtet. Vom ehemals 25.540 Quadratmeter umfassenden Fabriksgelände verbleiben heute rund 10.760 Quadratmeter; davon entfallen rund 2.100 Quadratmeter auf das Hauptgebäude, welches als einziges auf dem Betriebsgelände der ehemaligen Ziegelfabrik Struma noch erhalten ist. Auch der zweite Schlot ist mittlerweile abgetragen worden; die Bruchstücke liegen seit der Sprengung im November 2020 noch an Ort und Stelle.

Südlich des Fabriksgebäudes befindet sich eine, in der Zeit der Nachnutzung errichtete Überdachung aus Stahlbeton, welche eine Arbeitsgrube überspannt, was vermuten lässt, dass sie zum Zweck von Wartungsarbeiten an Lastkraftwagen errichtet worden ist. Östlich davon befindet sich ein weiterer, teils geschlossener Zubau in baufälligem Zustand. Direkt an die Ostfassade der Fabrik schließt ein eingeschossiger Zubau an, der eine Trafostation beinhaltet.

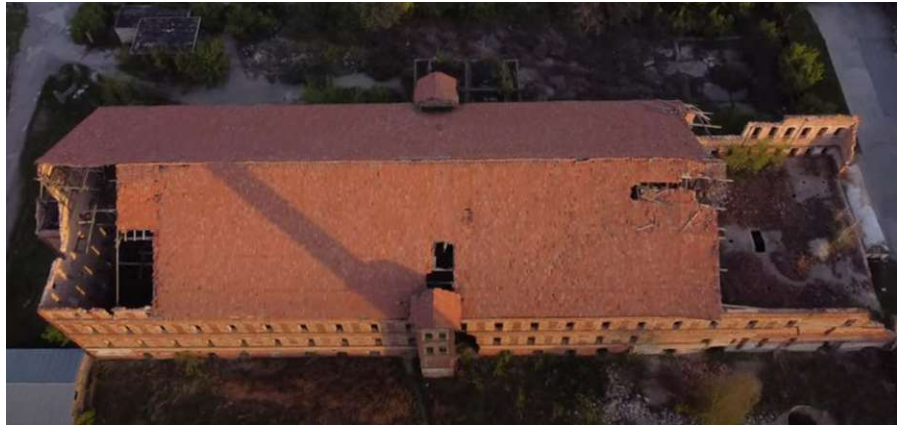
Abb. 58: Luftaufnahme, Schäden an der Dachhaut

Nachdem sich seit rund vierzig Jahren niemand mehr für die Instandhaltung des Bestands zuständig fühlt, wurden notwendige Wartungsarbeiten am Dach unterlassen – es handelt sich um ein Satteldach mit Falzziegeleindeckung. Über die Jahre vergrößerten sich Schadstellen in der Dachhaut; somit wurde der hölzerne Dachstuhl durch Witterungseinflüsse beschädigt. Dies führte, vor allem im Westtrakt, zu Einstürzen – es sind noch etwa 70 Prozent der Dachhaut erhalten.

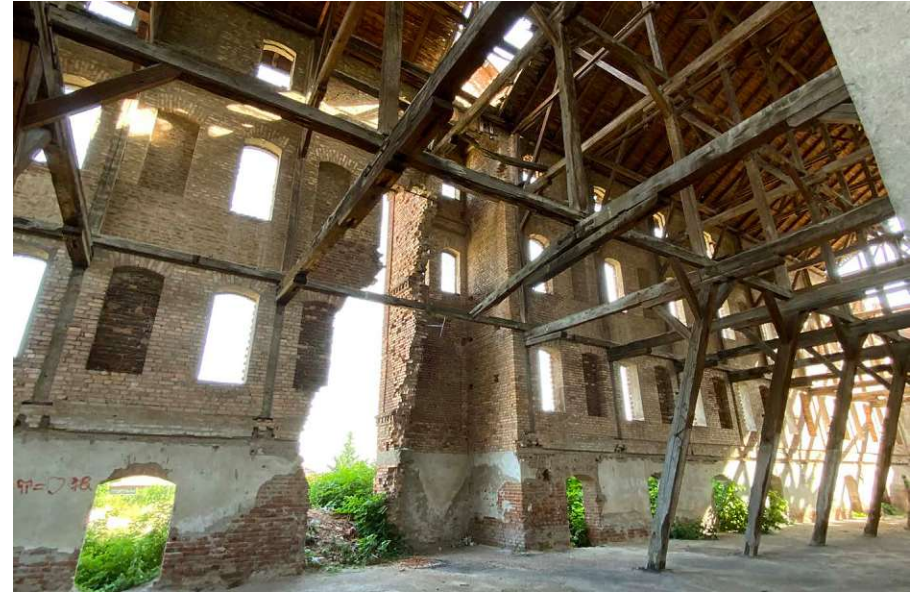
Abb. 63: Fehlstellen im Mauerwerk und fehlende Stützen (2021)

Die hölzerne Tragsubstanz ist, bis auf den verfallenen Westflügel und die nordöstliche Gebäudeecke, größtenteils erhalten, da sie durch das verbliebene Dach vor Niederschlägen geschützt ist. Jedoch wurden im Erdgeschoß einzelne Träger und Stützen durch Menschenhand entfernt; ebenso die als Ringanker dienenden Holzbalken. Das Traggerüst war ursprünglich für große Lasten ausgelegt, da sich in den oberen drei Geschoßen die Trockenlager für die Ziegelrohlinge befanden. Durch den Wegfall dieser Belastung reicht die Tragfähigkeit trotz fehlender Stützen offenbar aus, sodass es sogar beim letzten größeren Erdbeben im Jahr 2012 nicht zu weiteren Einstürzen kam. Eine (provisorische) Aufschrift an der Ost- und Südfassade warnt jedoch davor, das Gebäude zu betreten.

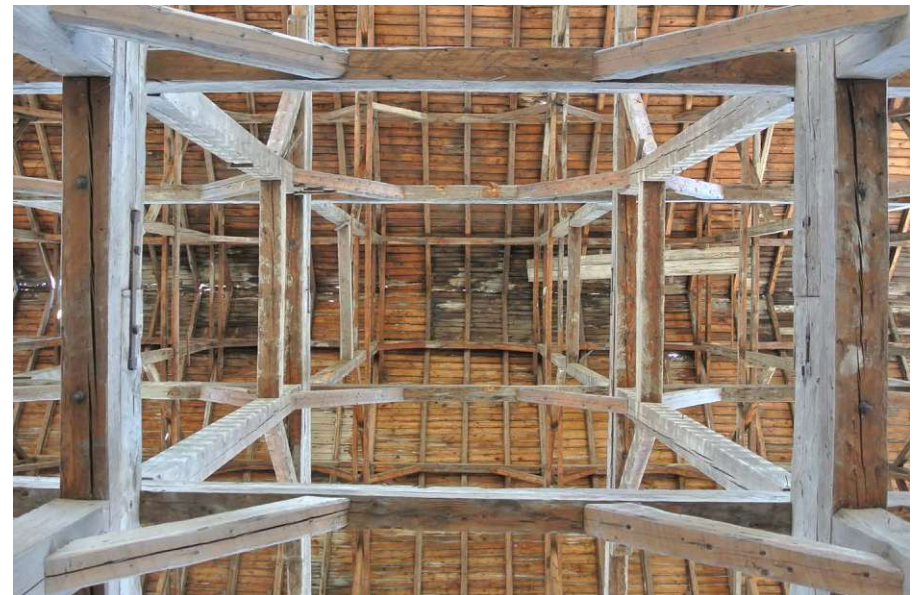
Abb. 64: Holztragwerk (2021)

Das Tragsystem, gegründet auf Streifen- und Einzelfundamenten, besteht aus den tragenden Außenmauern und einer innenliegenden Holzkonstruktion. Im Erdgeschoß wurde das Tragwerk um den heute nicht mehr existierenden Ringofen herumgebaut; daher sind die Holzstützen in diesem Bereich schräg ausgeführt. Die mittleren Stützen fußen auf gemauerten Pfeilern, welche sich im Inneren des Ofens befanden. Eine Verbindung zwischen der massiven und hölzernen Tragstruktur wird durch vertikale und horizontale Holzbalken erreicht, welche in das Mauerwerk eingelassen sind und die Funktion eines Ringankers erfüllen. So wird die Wand-Innenansicht in einen regelmäßigen Raster unterteilt, der jeweils zwei und im Westtrakt drei Fensteröffnungen einschließt.

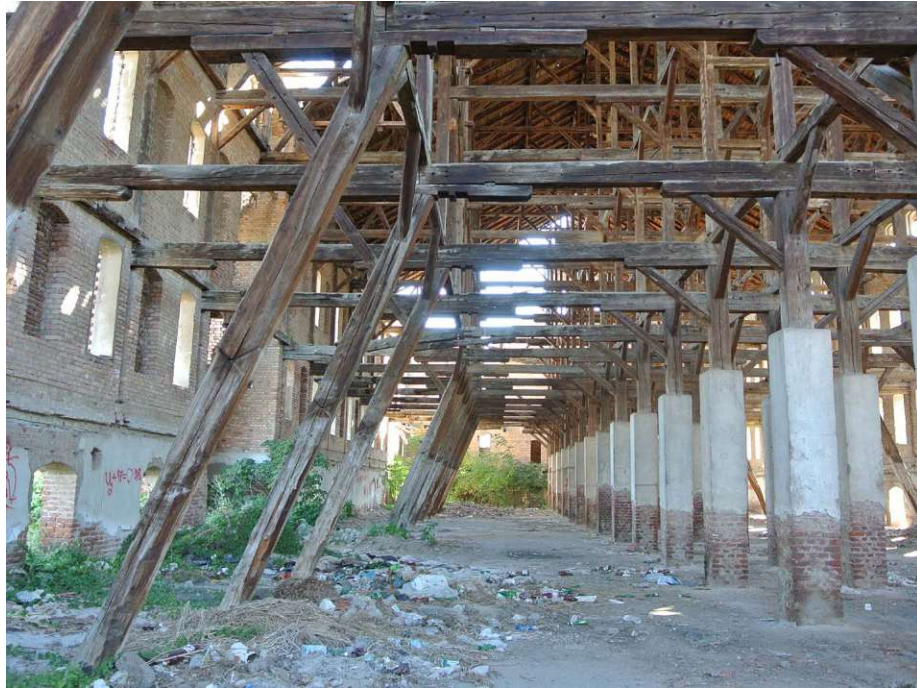
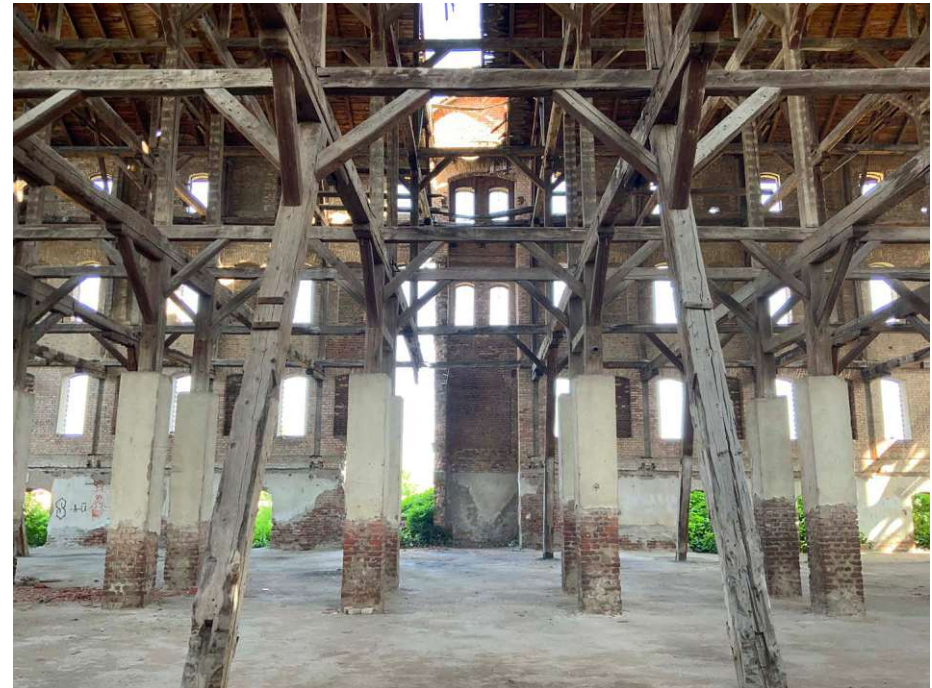
Abb. 65: Bereich des ehemaligen Ringofens (2019)

Abb. 66: Bereich des ehemaligen Ringofens (2021)

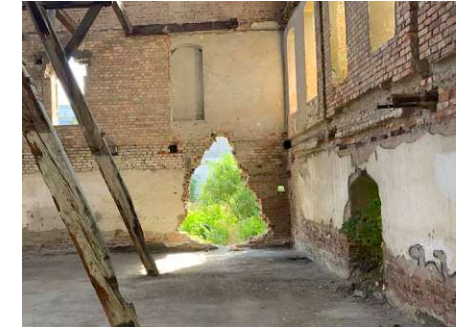
Abb. 71: Mauerwerk-Fehlstellen (2021)

Im Falle der Ziegelfabrik ist jedenfalls eine Untersuchung der Tragstruktur durchzuführen. Durch Sondierungen können die Fundamentbeschaffenheit und -tiefe sowie die Belastbarkeit des Bodens eruiert werden.¹⁸² Ferner sind die Fehlstellen und Rissbildungen im tragenden Mauerwerk zu überprüfen. Durch Labortests kann unter anderem die Ziegel- und Mörtelfestigkeit ermittelt werden. So wird sichergestellt, dass bei einer allfälligen Mauerwerksergänzung beziehungsweise der Verfüllung ausgewaschener Mörtelfugen das geeignete Material eingesetzt wird. Auch die Holzbauteile sind auf ihre Tragfähigkeit zu untersuchen, um festzulegen, welche Stützen und Träger ausgetauscht oder verstärkt werden müssen und welche noch den sicherheitstechnischen Anforderungen entsprechen.

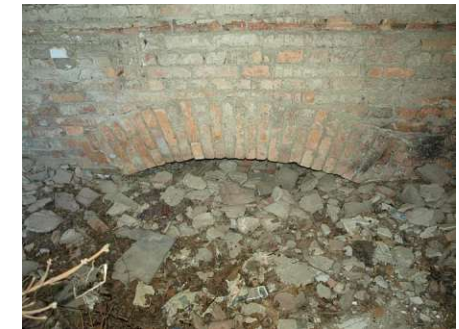
Abb. 73: ehem. Kohledepot (2016)

Im östlichen Vorbau ist knapp über dem aktuellen Erdgeschoßniveau noch der Segmentbogen der Öffnung ersichtlich, durch die zur Zeit des Ziegeleibetriebs die für die Befuerung des Ringofens benötigte Kohle eingebracht und anschließend mittels eines Becherwerks auf den Schürboden befördert wurde. Eine ebenfalls größtenteils verschüttete, mit einem Betonkranz versehene Maueröffnung ist im südlichen Turm zu erkennen, welche direkt zum südlich gelegenen Stahlbetonzubau aus der Nachnutzungszeit führt. Aus den Unterlagen im Archiv geht nicht hervor, ob diese Öffnung ursprünglich zum Schmauchkanal gehörte, der Ofen und Schlot miteinander verband, oder ob sie nachträglich hergestellt wurde.

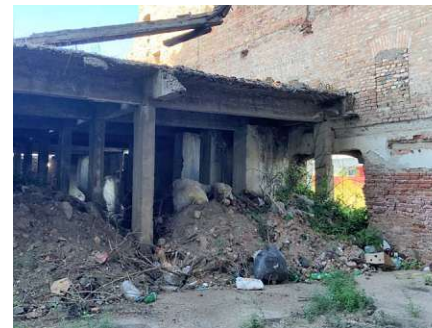
Abb. 74: Einbauten im Westtrakt (2021)

Die Antriebs- und Produktionsmaschinen, welche sich im westlichen Gebäudebereich und im angrenzenden Zubau befanden, wurden nach der Einstellung des Betriebs veräußert. An ihrer Stelle befindet sich heute eine eingeschossige Stahlbetonkonstruktion, die in der Zeit der Nachnutzung errichtet wurde und mittlerweile ebenfalls Schäden aufweist. Der Ringofen, welcher sich im östlichen Gebäudetrakt befand, wurde abgetragen. Auch die hölzernen Geschoßdecken der Trockenlager sowie die Treppen sind nicht mehr vorhanden.

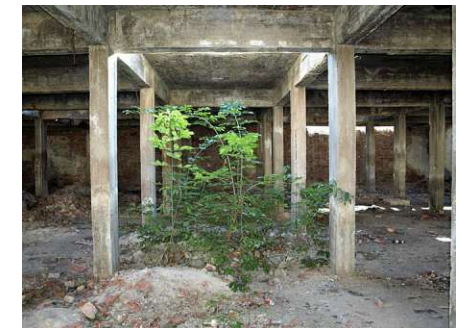
Abb. 75: Einbauten im Westtrakt (2016)

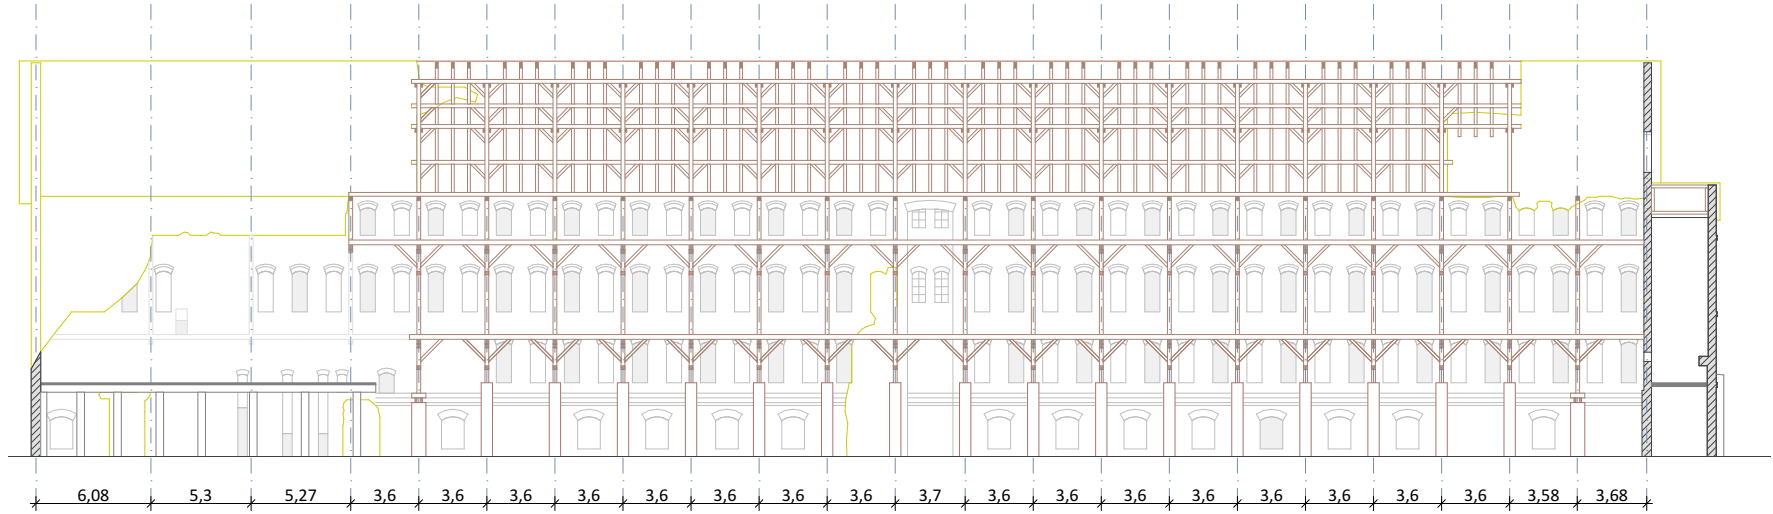
Schnitt A-A, Bestand, 1:400

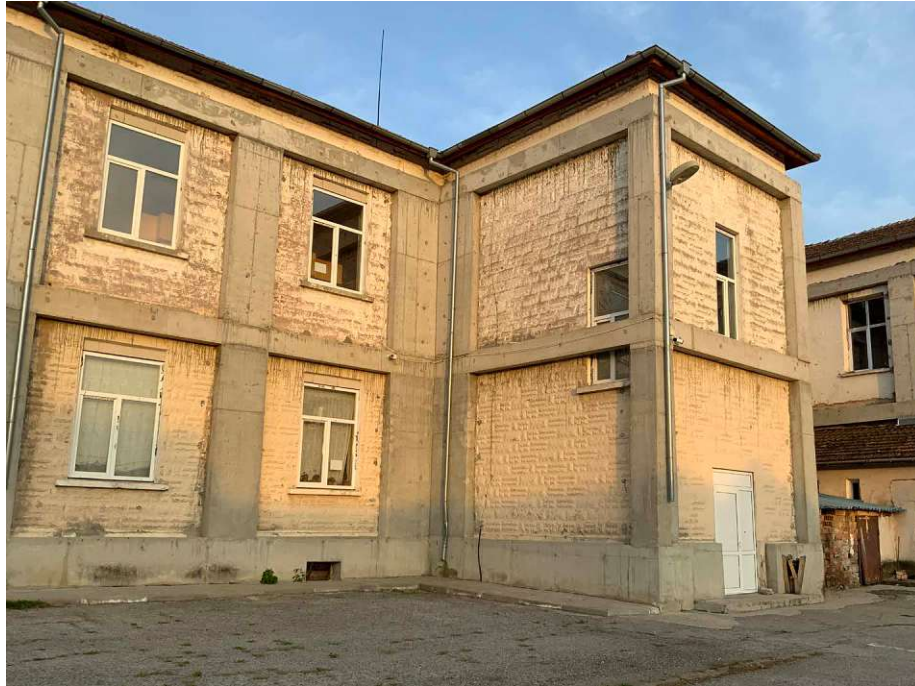
Abb. 76: Schule, Betonverstärkung (2021)

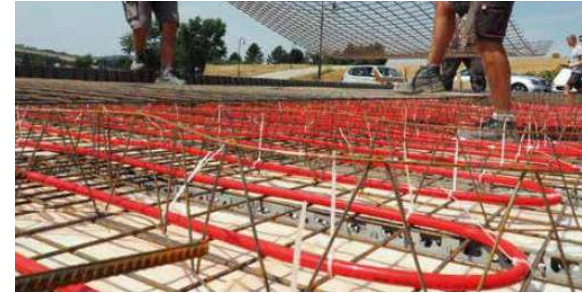
Abb. 104: Verlegung der Heiz- und Kühlregister auf der Deckenbewehrung

Beim geplanten Bauvorhaben können die Lüftungsleitungen, vor allem im Restaurantbereich, entlang der oberen Raumkanten geführt und teilweise verkleidet werden. Außerdem werden die Bereiche um die Durchstanzkegel der Flachdecke bei der Verlegung der Heizkreise ausgespart. Bereits bei der Planung muss entschieden werden, ob die Rohrleitungen eher mittig in den Betonkern eingebaut werden sollen, um nachträgliche Umbauten und Befestigungen an der Decke zu ermöglichen, oder eher an der Oberfläche, um optimale Ergebnisse bei der Temperierung zu erzielen.

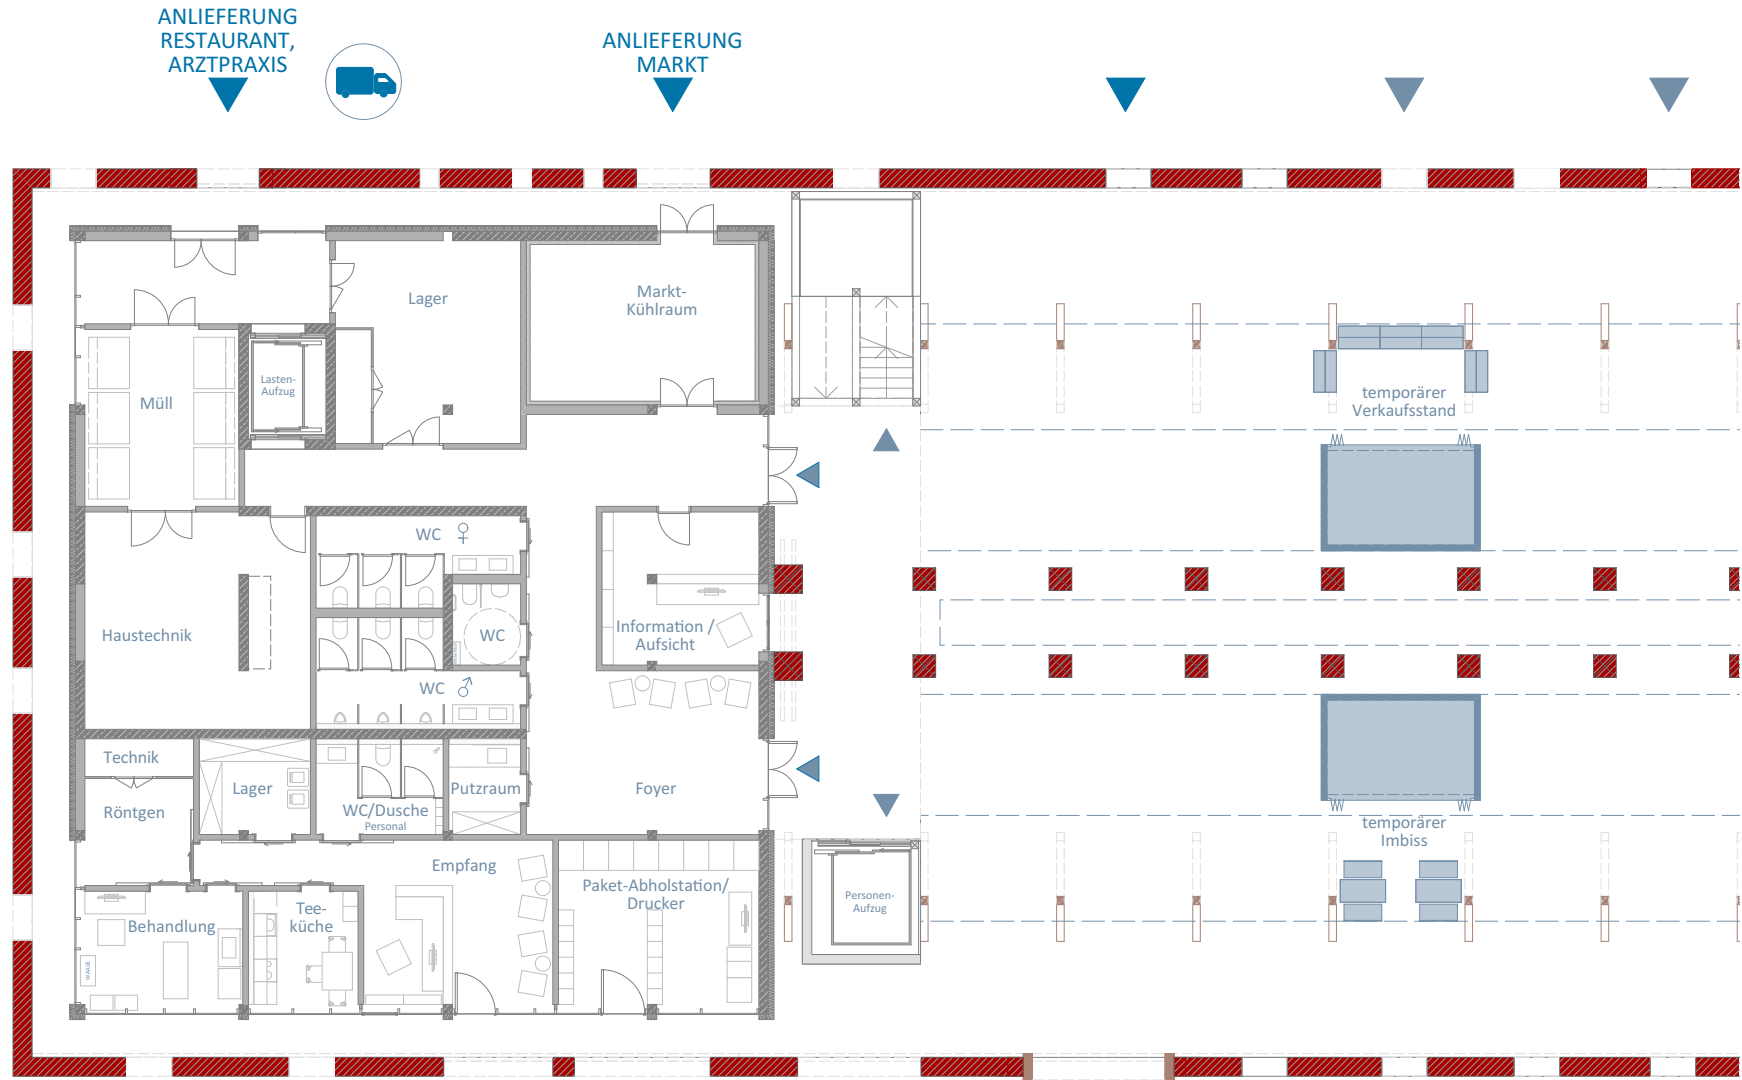
Grundriss Erdgeschoß (FOK +/- 0,00)

- Bestands-mauerwerk
- Neubau
- Holz-Bauteile
- temporäre Stände
- ehem. Position des Ringofens

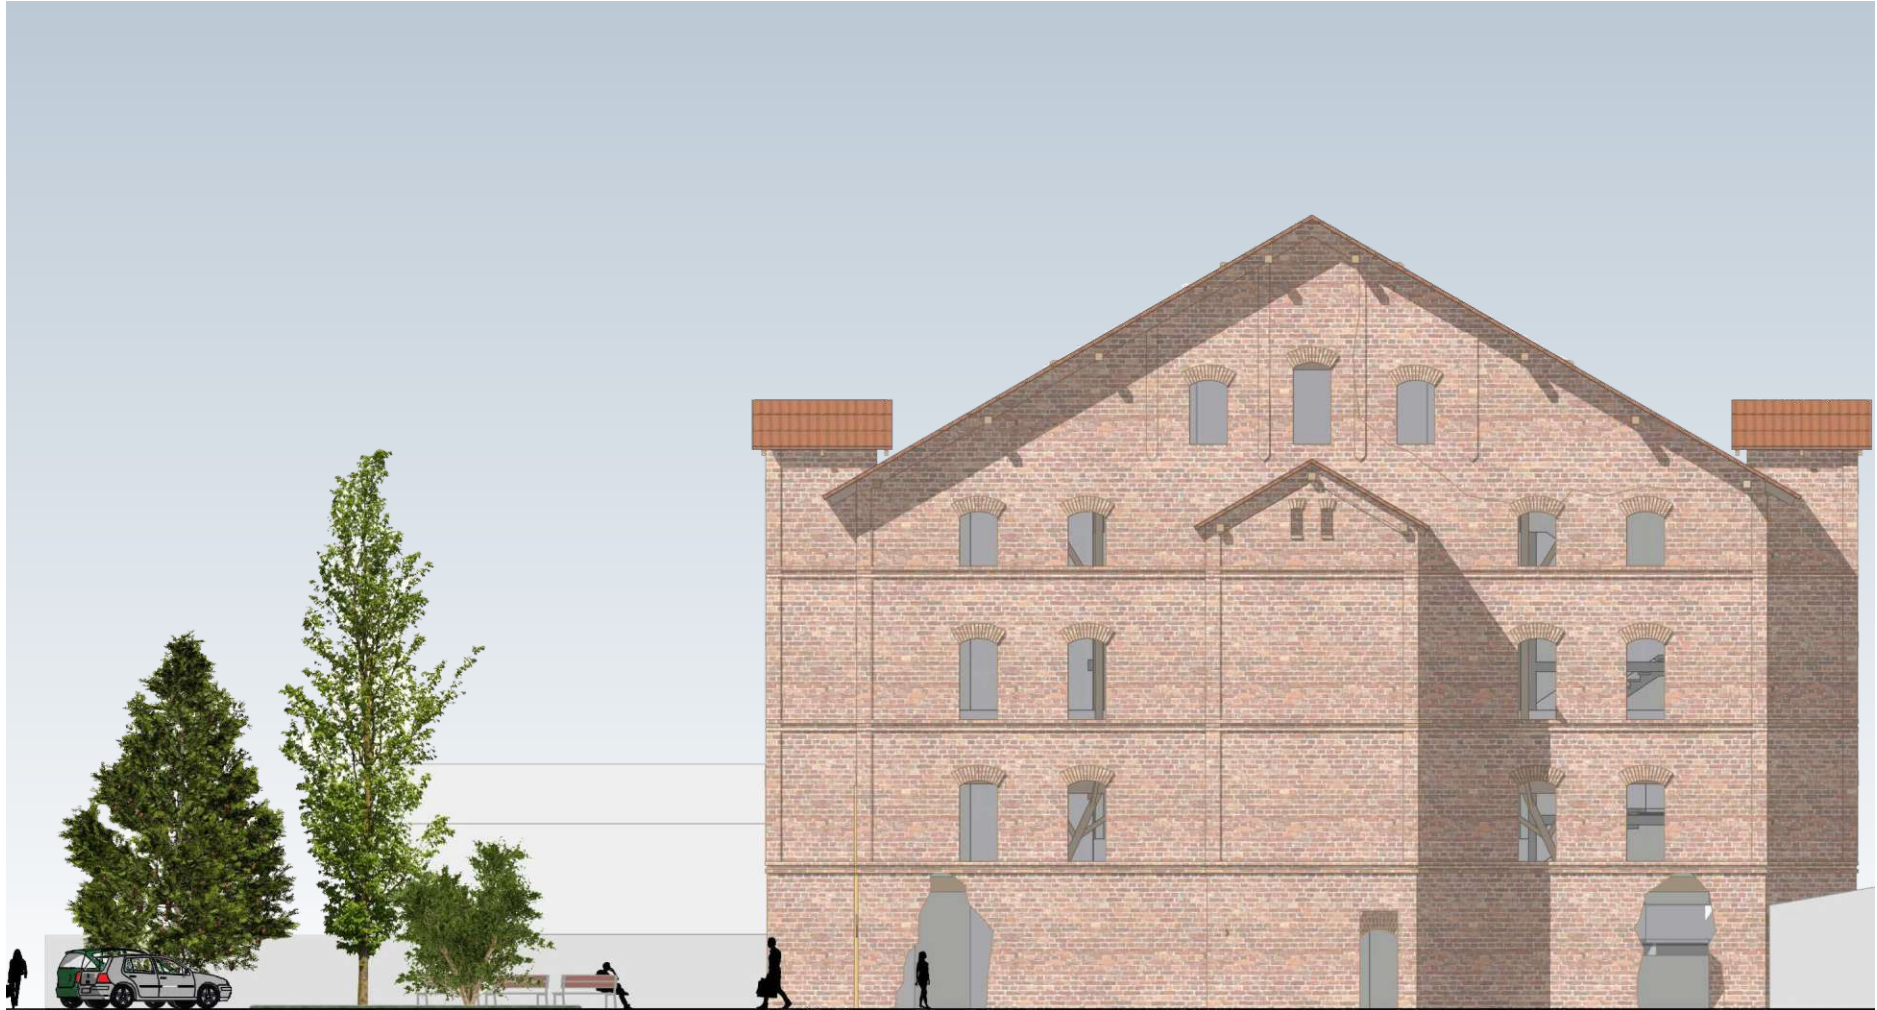
Ostansicht (Bestand)

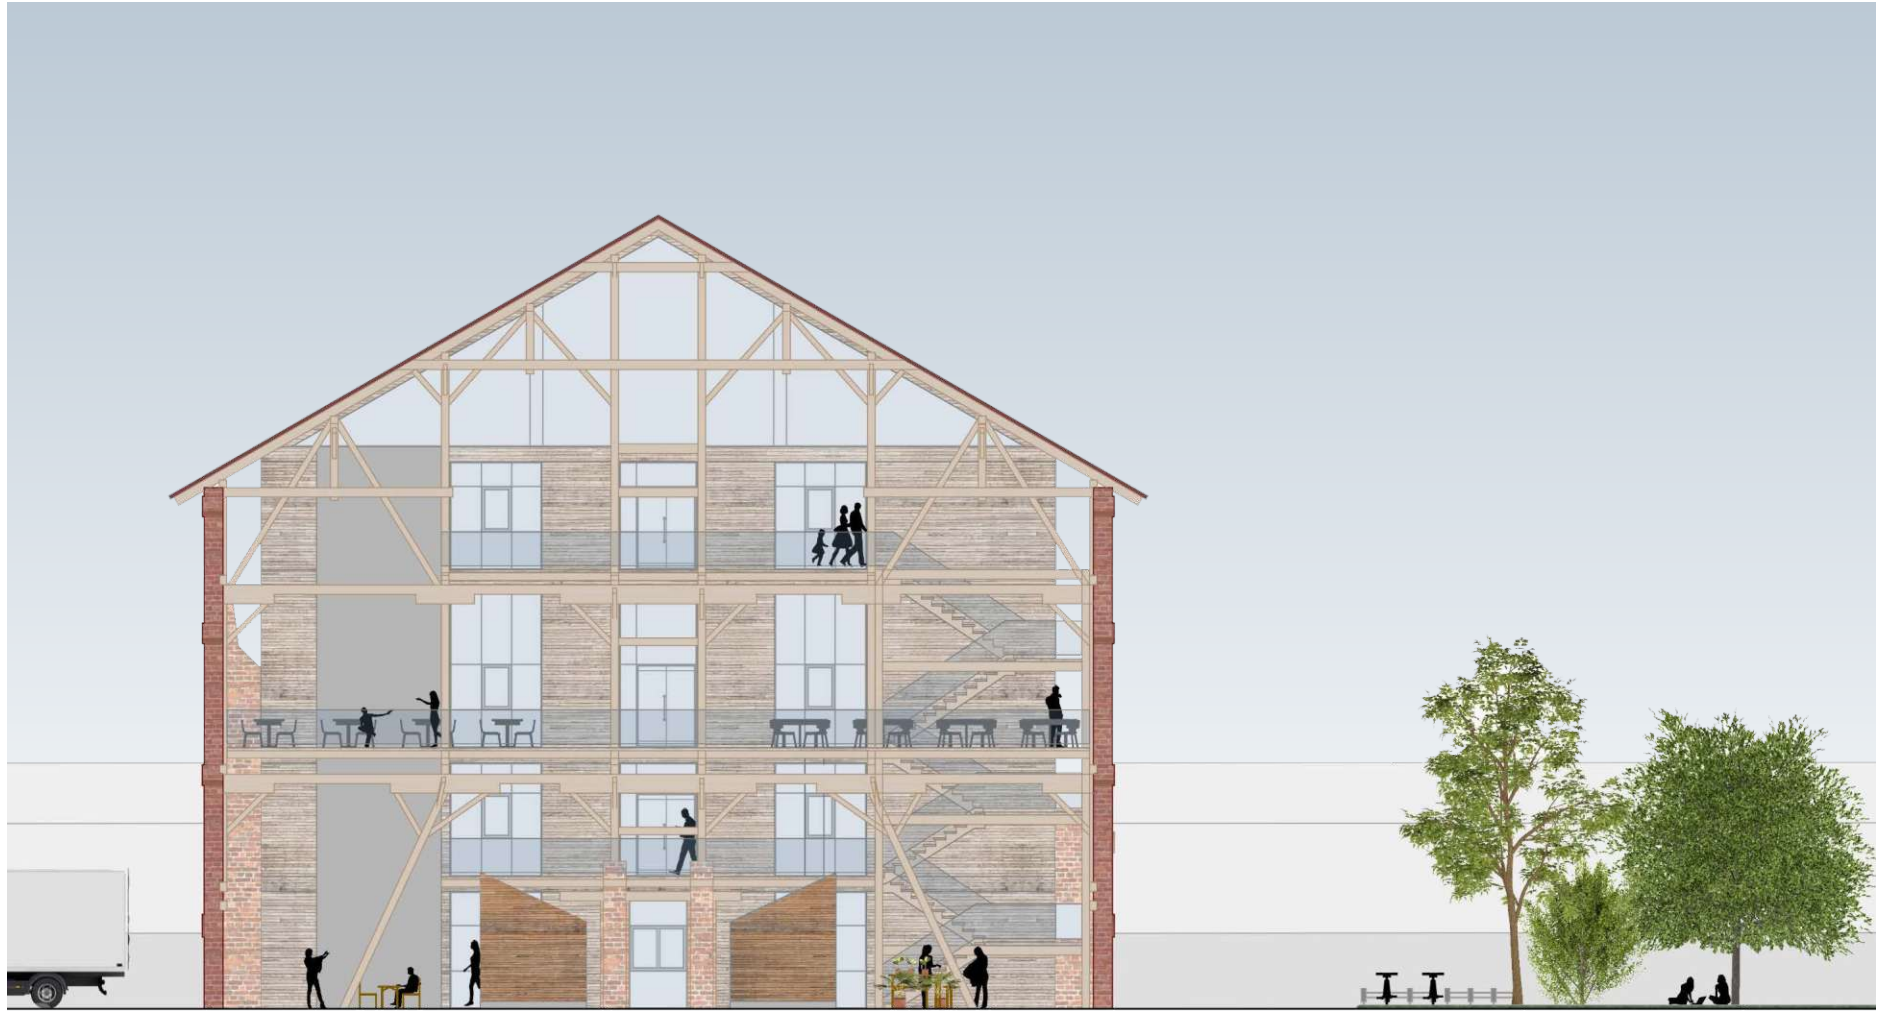
Ostansicht (Neubau, Schnitt durch das Bestandsgebäude)

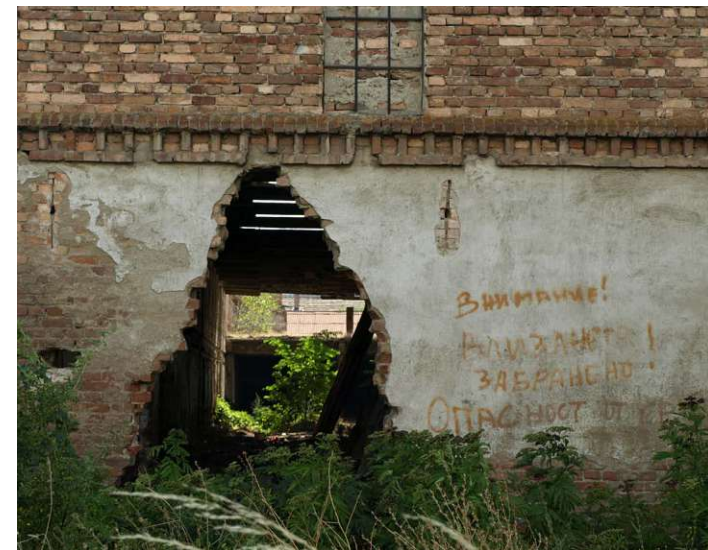
Abb. 105: Ostfassade, Warnung: „Achtung! Betreten verboten! Einsturzgefahr.“

Von den 50 Zentimeter dicken tragenden Außenmauern des dreigeschoßigen Gebäudes blieben bis heute rund 80 Prozent bestehen. Die Westfassade ist größtenteils zerstört. In der Südfassade wurden bestehende Öffnungen augenscheinlich mit Absicht vergrößert. Die Nordfassade ist weitgehend intakt, neben dem vorgeschalteten Turm befindet sich jedoch ein Durchbruch, welcher sich über drei Stockwerke erstreckt. Ein Teil der Ostfassade ist im Jahr 2018 eingestürzt.
