# Auswirkungen des Pilotversuchs BDA auf die Grundwasserverhältnisse

**Zusammenfassung** In dieser Arbeit wurde untersucht, welchen Einfluss die Summe der baulichen Maßnahmen im Bereich der Pilotversuchsstrecke Bad Deutsch-Altenburg auf die Grundwasserverhältnisse haben. Als methodische Vorgangsweise wurde eine Vergleichsdarstellung der Bedingungen der Austauschprozesse zwischen Grund- und Flusswasser vor und nach den Baumaßnahmen gewählt. Die bisherigen Analysen der Grundwasserverhältnisse vor und nach den Baumaßnahmen im Pilotversuch BDA zeigen keine wesentliche Beeinflussung der Grundwasserverhältnisse. Dies ist weitgehend auf die effluenten Verhältnisse zwischen Grund- und Oberflächenwasser in diesem Streckenabschnitt der Donau zurückzuführen. Eine Übertragung dieser Ergebnisse auf andere Streckenabschnitte der Donau mit anderen Rahmenbedingungen ist nur bedingt möglich. Es zeigt sich, dass eine Aufrechterhaltung der Interaktion des Grundwassers mit der Donau und deren Seitenarme eine wesentliche Bedeutung für die Erhaltung der Grundwasserverhältnisse haben. Deshalb sind zur Erhaltung der Grundwasserverhältnisse weitere Maßnahmen gegen ein Absinken der Oberflächenwasserstände

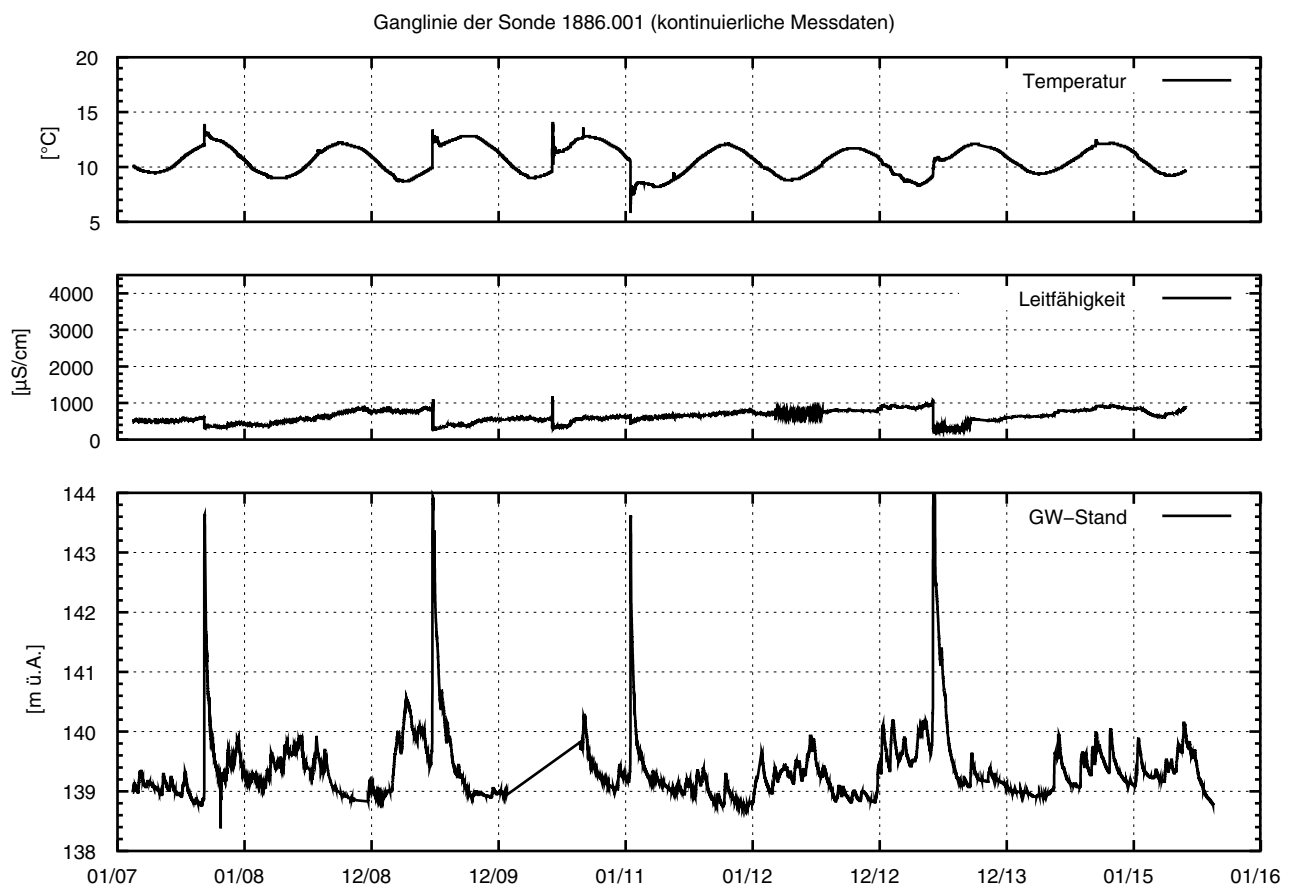
Abb. 3 Gemessene Zeitreihen beispielhaft für die Grundwassermessstelle 1886,001 (siehe Abb. 1 für den Lageplan) mit kontinuierlicher Datenerfassung von Grundwasserstand, -temperatur und Leitfähigkeit

Bei der Entwicklung der Grundwasserspiegellagen zeigte sich ein gleich bleibender linearer Trend bei allen untersuchten Grundwassermessstellen bis Juni 2015, wie in Abb. 3 beispielhaft für die Messstelle 1886.001 dargestellt.

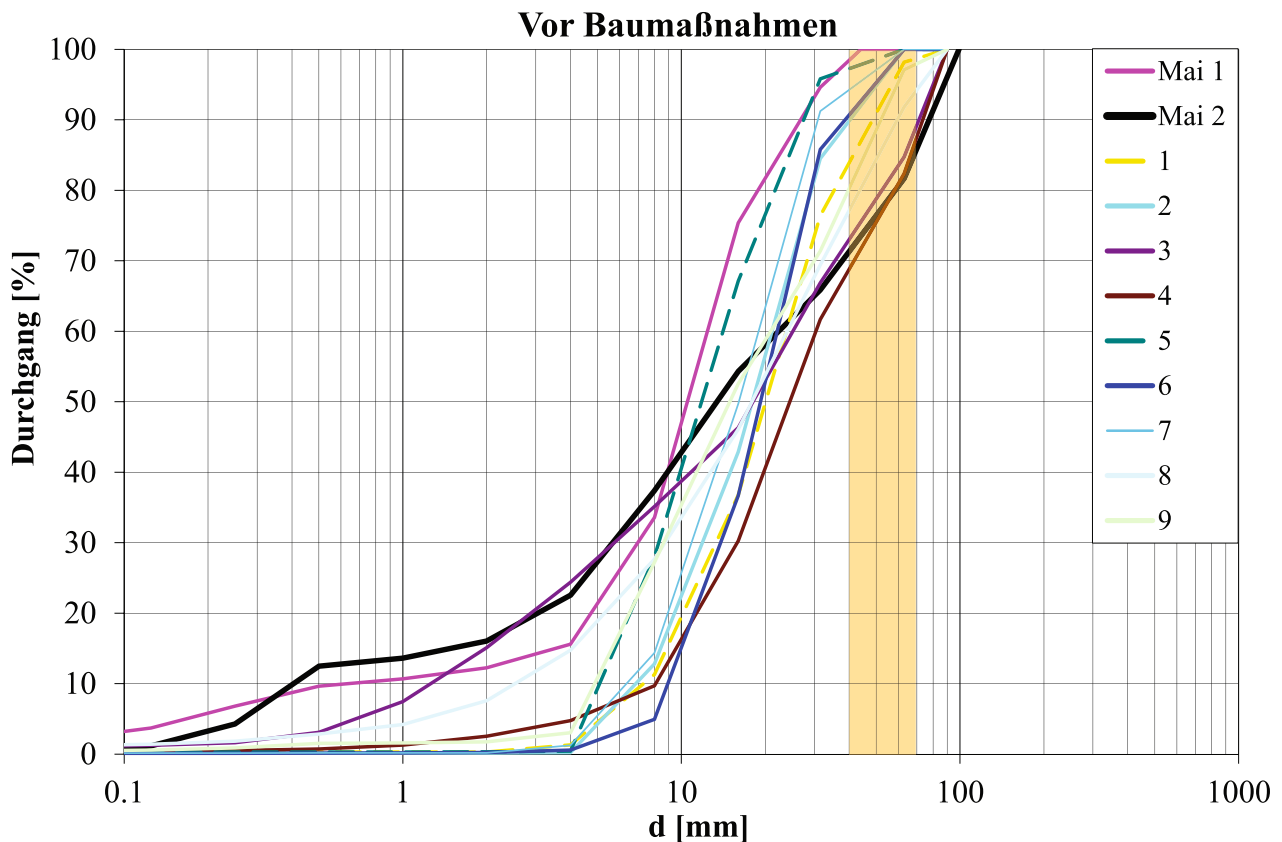
**Abb. 6** Freeze-Panel-Auswertung vor den Baumaßnahmen im Jahr 2006 (Kornanteil 40/70 mm, Standard-GSV ist *gelb* markiert)

Die Abb. 6 und 7 zeigen die Darstellung der Siebanalysen für die Freeze-Panels in der Pilotversuchsstrecke vor und nach den Baumaßnahmen. Der gelb markierte Bereich zeigt die Kornfraktion 40/70 mm, welche häufig bei der Zusammensetzung der GSV gewählt wird (Liedermann et al. 2016, in dieser Ausgabe). Beim Vergleich der Abbildungen erkennt man eine deutliche Vergrößerung des Sediments in diesem gelb markierten Bereich. Auch in den Bühnenbereichen kommt es zu einer Vergrößerung der Sedimente. Der Vergleich der Fotodokumentation der Stromsohle, hier beispielhaft für den Bereich Strom-km 1886,330 207 m bzw. 205 m vom linken Ufer der Donau dargestellt, zeigt ebenfalls eine deutliche Vergrößerung der obersten Sedimentlagen (vergleiche Abb. 8 und 9).

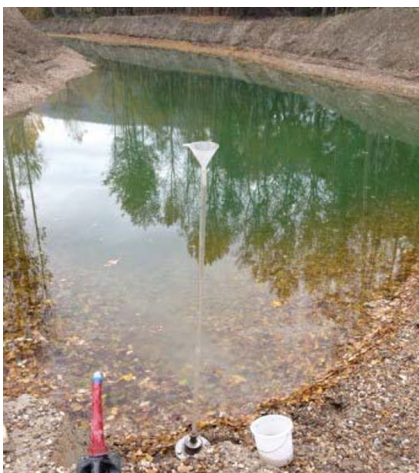
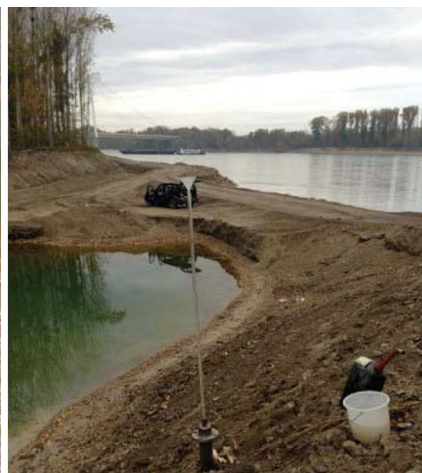
**Abb. 10** Versickerungsversuche im Johler Arm im Jahr 2013

sedimentauflagen vorlagen (s. Abb. 10, beispielhaft für das Jahr 2013). Die Versuchsauswertung vor Baubeginn ergab für einen Standort im Einlaufbereich des Johler Arms (Aulehmboden) einen Wert für die hydraulische Durchlässigkeit ( $k_f$ -Wert) von  $2 \times 10^{-8}$  m/s, welcher einen extrem gering durchlässigen Boden charakterisiert. Die weiteren Versuche an weiteren typischen Standorten im Johler Arm erlaubten aufgrund der dort vorhandenen großen Durchlässigkeit keine Messung bzw. Auswertung. Es war an diesen Stellen mit kiesiger Oberfläche mit einem  $k_f$ -Wert von  $< 2 \times 10^{-2}$  m/s zu rechnen. Diese extrem durchlässigen Kiesflächen wechselten sich mit dem sehr dichten Aulehmboden im Johler Arm ab (Derx und Blaschke 2015). Somit ergaben sich Bereiche, in denen bei einer Durchströmung des Johler Armes eine sehr rasche Versickerung von Donauwasser auftritt. In den Bereichen einer Feinsedimentauflage war eine kaum messbare Versickerung vorhanden. Die Versuchsauswertung während der Bauphase im Oktober 2013 ergab für alle drei gewählten Standorte (bei Wasseranschlagslinie,

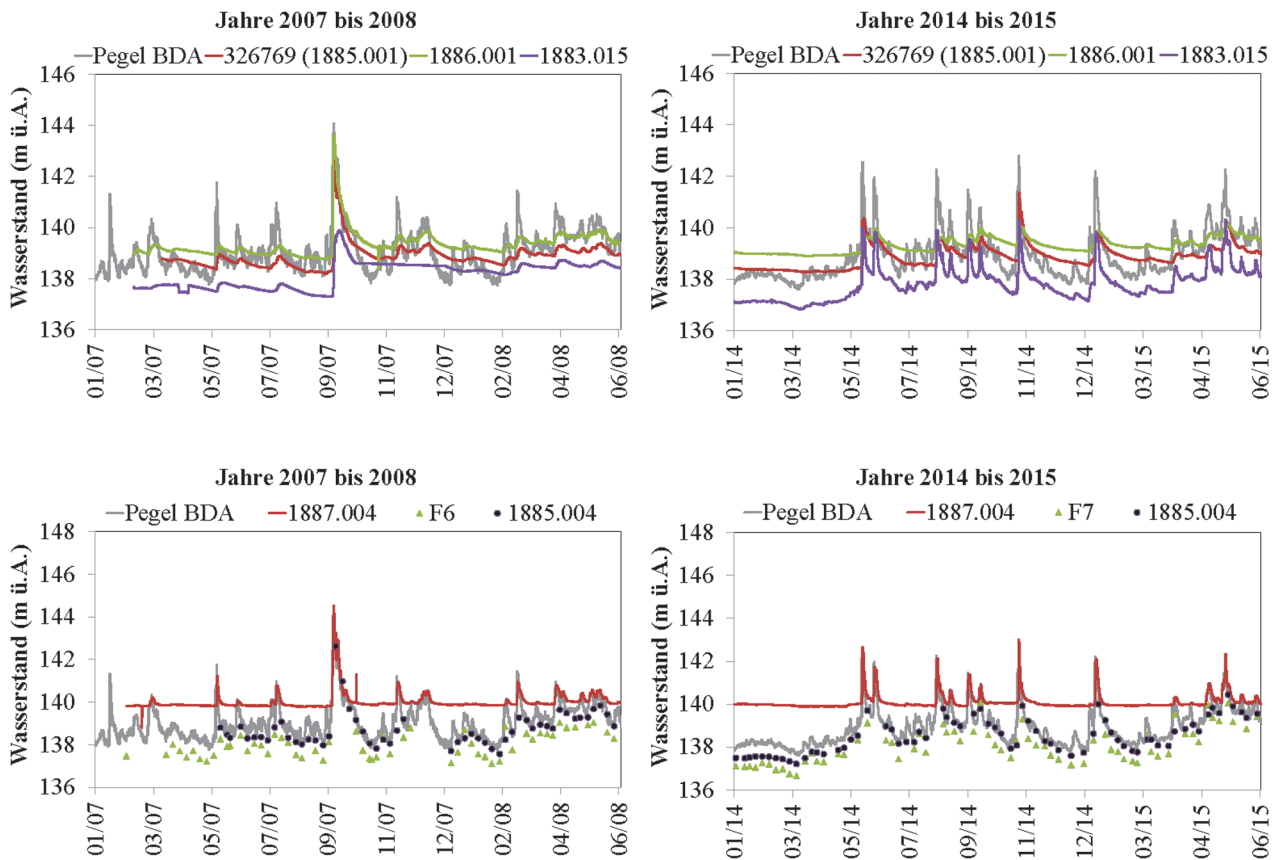
Abb. 11 Wasserstandsganglinien der Donau (Pegel Bad Deutsch-Altenburg) und von Grundwasser-sonden links- (oben) und rechtsufrig der Donau (unten); links vor den Baumaßnahmen, rechts danach

Die Analyse der Grundwasserganglinien vor und nach Beginn der Bauphase zeigt eine gleichbleibende Interaktion der Donau mit dem Grundwasser. Linksufrig im Marchfeld sind meist effluente Verhältnisse vorherrschend (Abb. 11). Dies gilt ebenso für die Messstelle 1883,015, wenn man die Höhendifferenz zum Pegel BDA mitberücksichtigt. Lediglich bei erhöhten Donauwasserführungen zeigt sich der Einfluss der Donau auf die Grundwasserstände und es kommt zur

temporären Infiltration von Donauwasser in den Grundwasserkörper. Die Ganglien in Abb. 11 zeigen dies sehr anschaulich. Rechtsufrig wechseln sich effluente Verhältnisse im Bereich der Thermalbrunnen mit geringfügig influenten Verhältnissen im Bereich des Johler Arms ab.

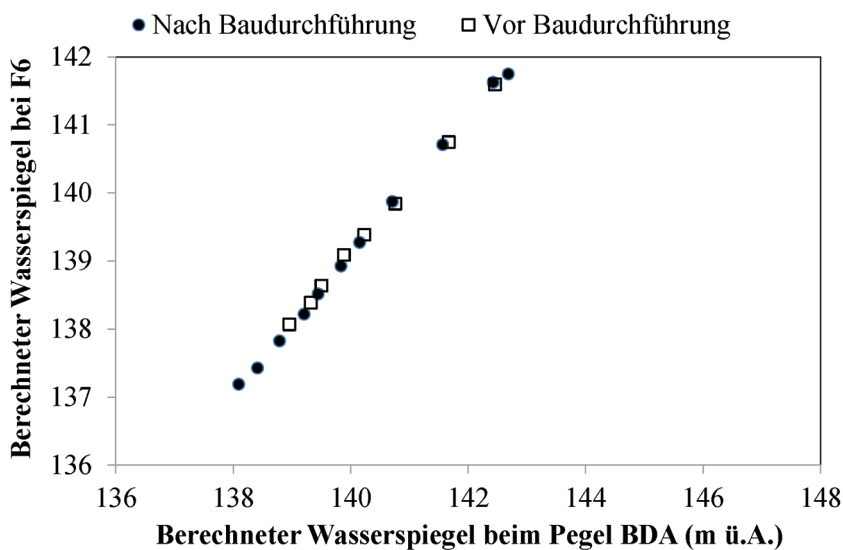
Abb. 12 Beziehung der berechneten Wasserspiegel der Donau (Pegel BDA) und beim Johler Arm (F6) vor und nach Baudurchführung zu verschiedenen Wasserständen (s. Liedermann et al. 2016, in dieser Ausgabe). Siehe Abb. 1 für die Lage der Messstellen

in Relation zu den Wasserständen des Pegels Bad Deutsch-Altenburg gesetzt. Es gingen dabei die Ergebnisse des hydrodynamischen Modells für 13 verschiedene Durchflüsse der Donau von RNQ bis HQ<sub>100</sub> ein (Liedermann et al. 2016, in diese Ausgabe). Es zeigt sich, dass durch den neu angelegten Einstrombereich des Johler Arms die Stelle bei der Grundwassermessstelle F6 auch bei tieferen Wasserführungen der Donau überströmt wird (Abb. 12). Bei höheren Wasserspiegeln zeigt sich an dieser Stelle
