Umbau oder Neubau?

Klärung denkmalpflegerischer Fragen für ein Gebäude am Leopoldauer Platz in Wien

Diplomarbeit

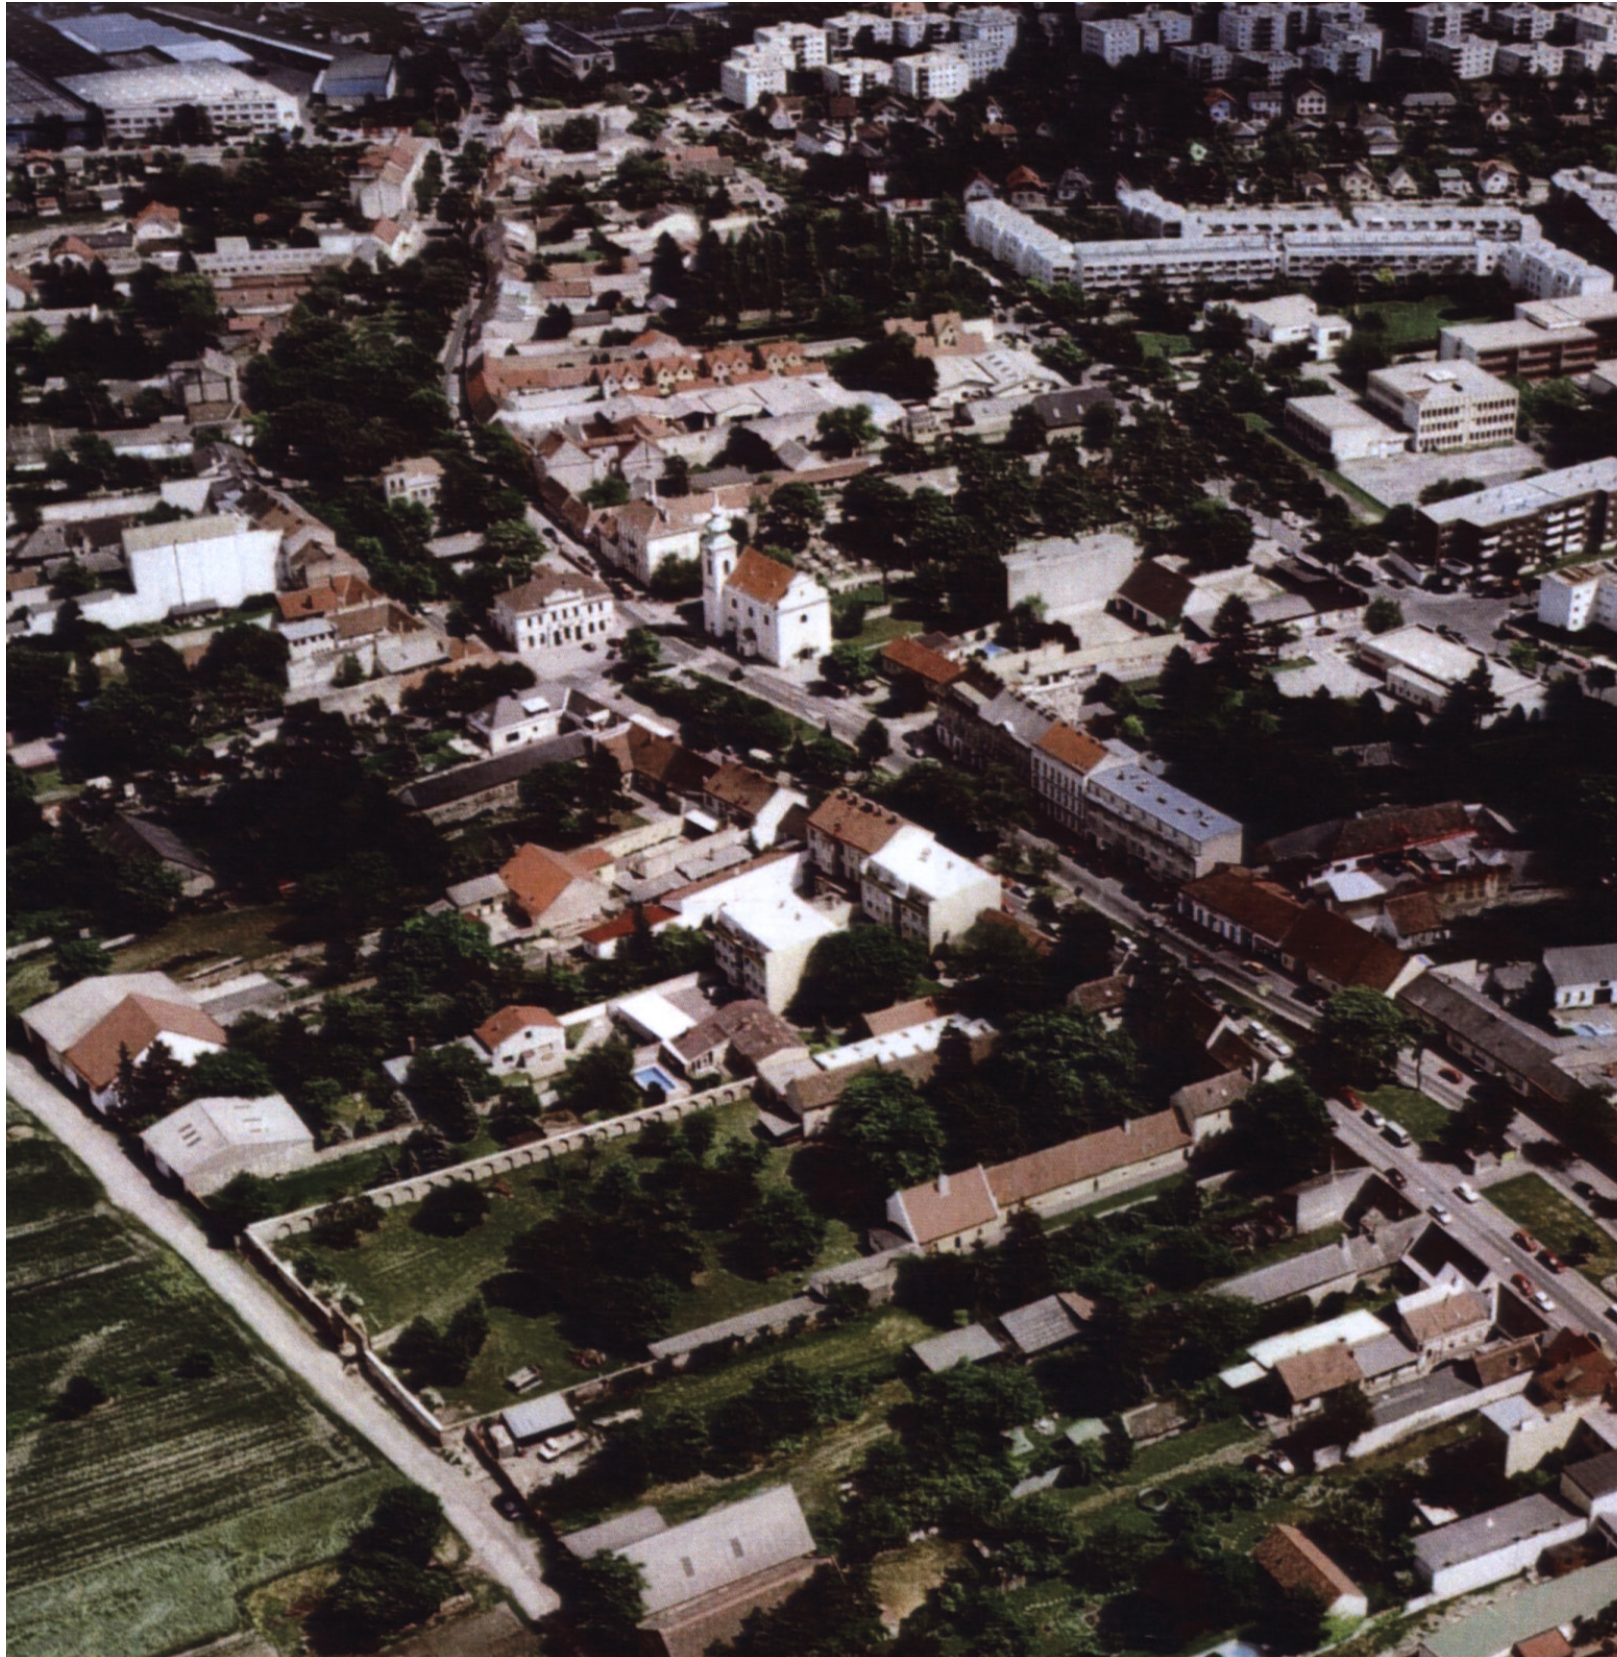
Abb. 10
Luftaufnahme
von Leopoldau
aus dem Jahre
2000

Die Luftaufnahme aus dem Jahre 2000 bildet den Leopoldauer Platz so ab, wie er in seiner städtebaulichen Struktur auch heute noch existiert (Abb.10). Der erhaltene Dorfkern wurde im hinteren Bereich zu einem Park mit Teich und altem Baumbestand umgestaltet. Der vordere Bereich des Angers wird von kleineren Grünflächen und Platzgestaltungen geprägt. Ganz nach der Tradition des mittelalterlichen Angerdorfes werden diese mittig im Dorf gelegenen Flächen nach wie vor von zwei Straßenläufen gesäumt. Entlang dieser beiden Straßenverläufe erstreckt sich die heutige Bebauung. Die Situierung derselben entspricht der Situierung der vormaligen Bauernhöfe. Der Platz bildet sozusagen die grüne Oase innerhalb einer fast burgartig abgeschlossenen und museal wirkenden Stadtzone.

Am gesamten Platz ist der Leerstand der Erdgeschosszonen feststellbar. Beim Betrachten der Luftaufnahmen (Abb. 10 und Abb. 11) der Stadt Wien aus dem Jahr 1999, welche im Zuge der Inventarisierung der Schutzzone Leopoldau erstellt wurden, fällt auf, dass bis heute ein starker Rückgang der Geschäftsbereiche zu beobachten ist. Gab es 1999 am Platz noch Restaurants, ein Reisebüro, eine „Autobelehrung“, Fachhersteller für Schranksysteme, und vor 1999 noch eine Volksbank sowie weitere Gebäude mit Geschäftsflächen, so stehen diese Bereiche nun leer, wurden gänzlich zurückgebaut oder dienen in manchen Fällen als Wohnraum. Diese fehlende soziale Belebung der Erdgeschosszonen stellt ein wesentliches Problem der Schutzzone dar.

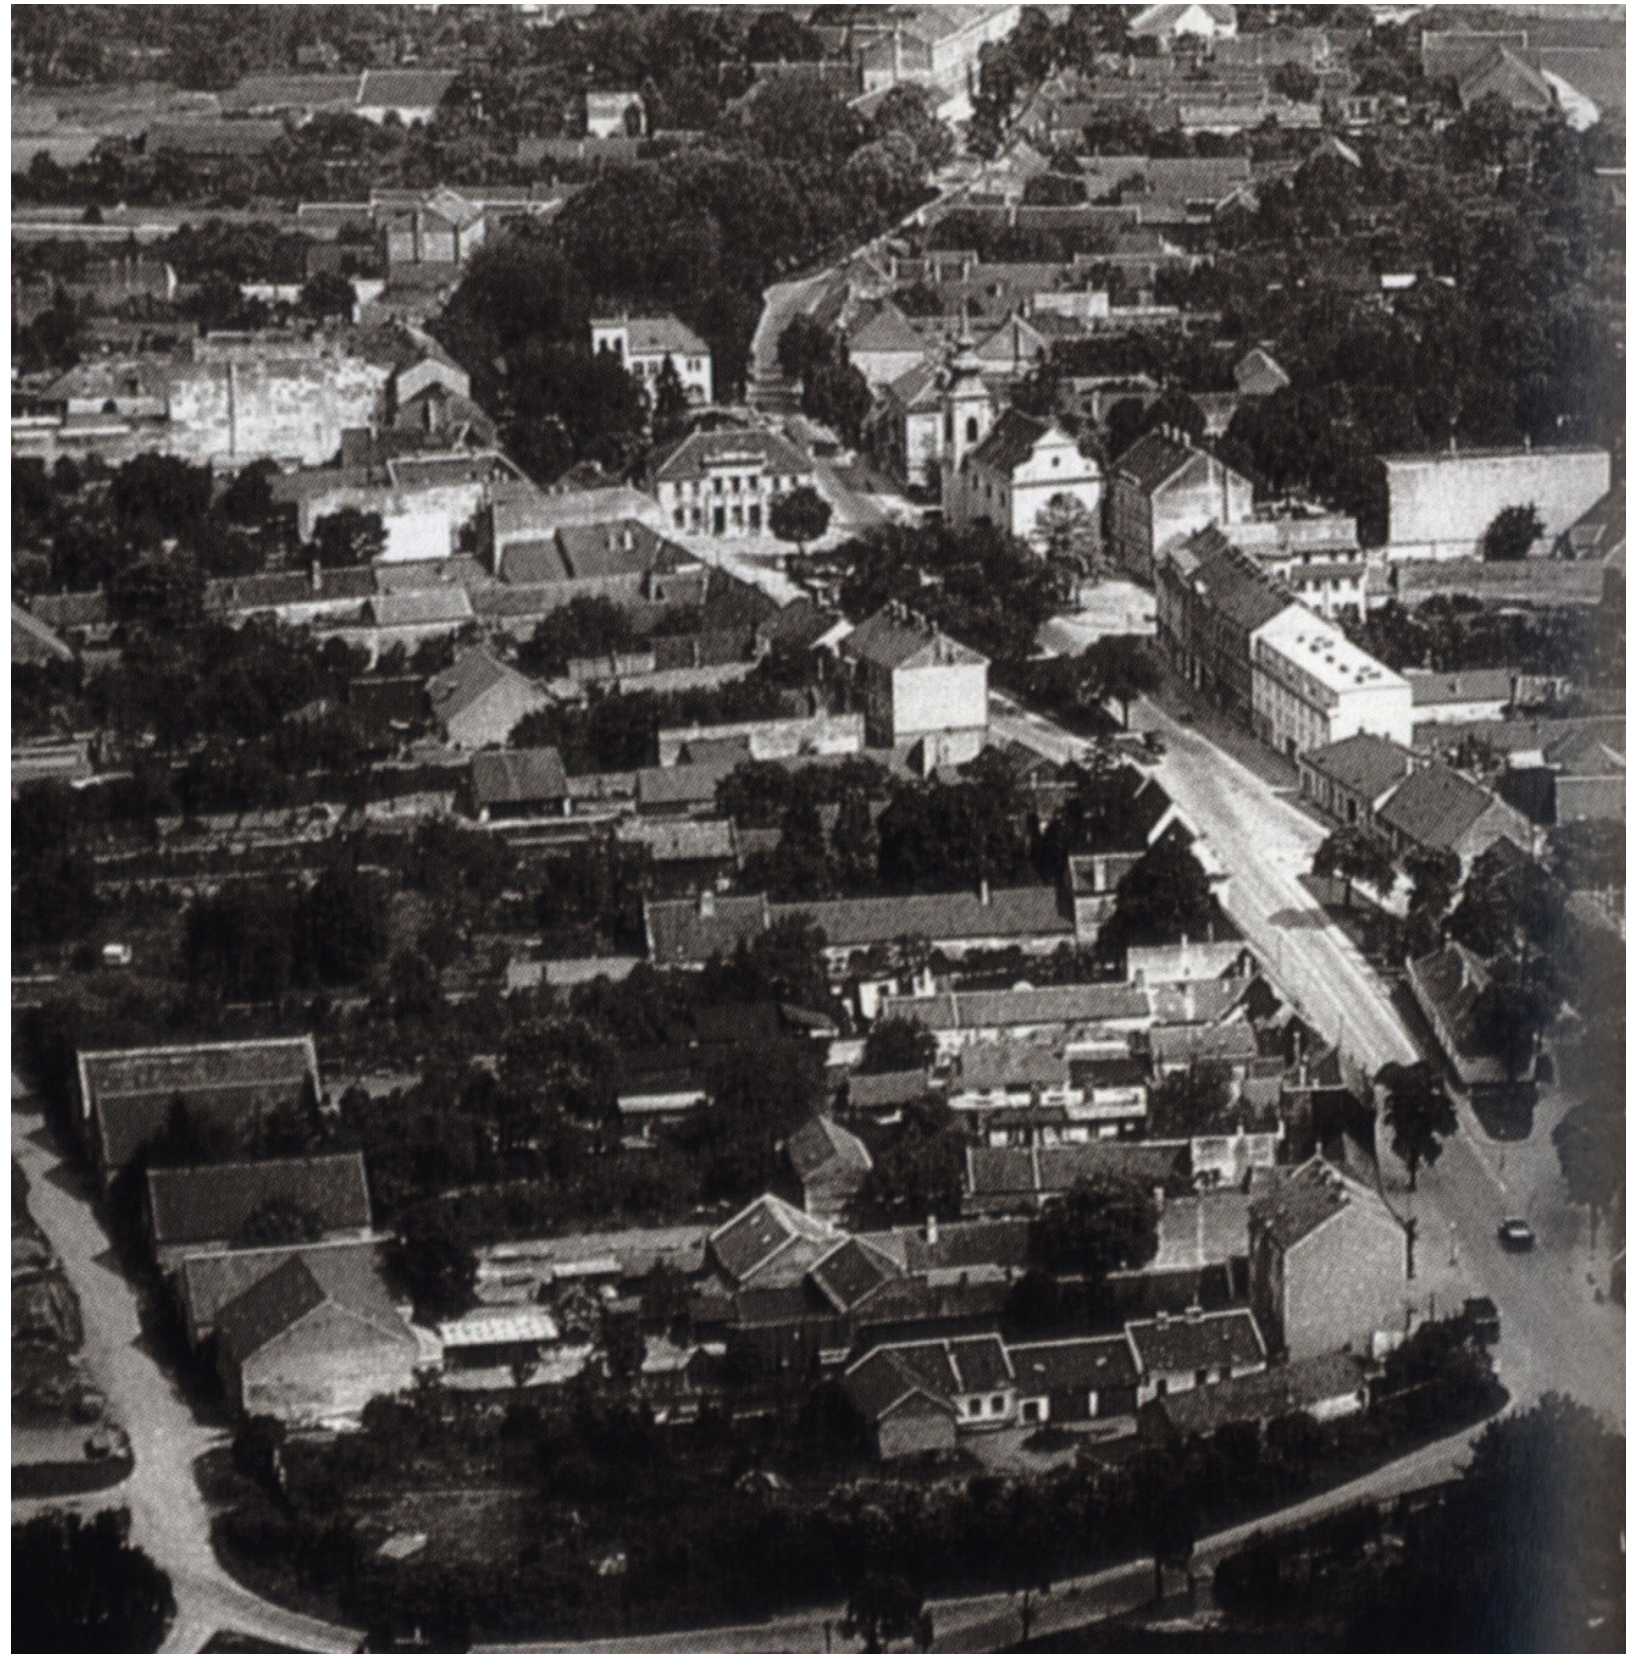
Abb.11
Luftaufnahme
von Leopoldau
aus dem Jahre
1939

ernhöfe. Zu diesen besonderen Bauten zählen die Kirche, welche in der Mitte des Platzes (Abb.11) zu erkennen ist, sowie der links befindliche Gemeindegasthof und der der Kirche gegenüberliegende Pfarrhof. Das Gemeindemarkthaus hatte die Überschwemmung überstanden, es wurde jedoch leider abgerissen. Der Standort befand sich an der Stelle der heutigen Kreuzung der Großfeldstraße mit dem Leopoldauer Platz. Ein Vergleich der heutigen Situation mit einer Luftaufnahme aus dem Jahr 1939 (Abb.11) zeigt deutlich die gut erhaltene Struktur des Platzes. Die meisten der Bauten sind auf beiden Aufnahmen erkennbar.

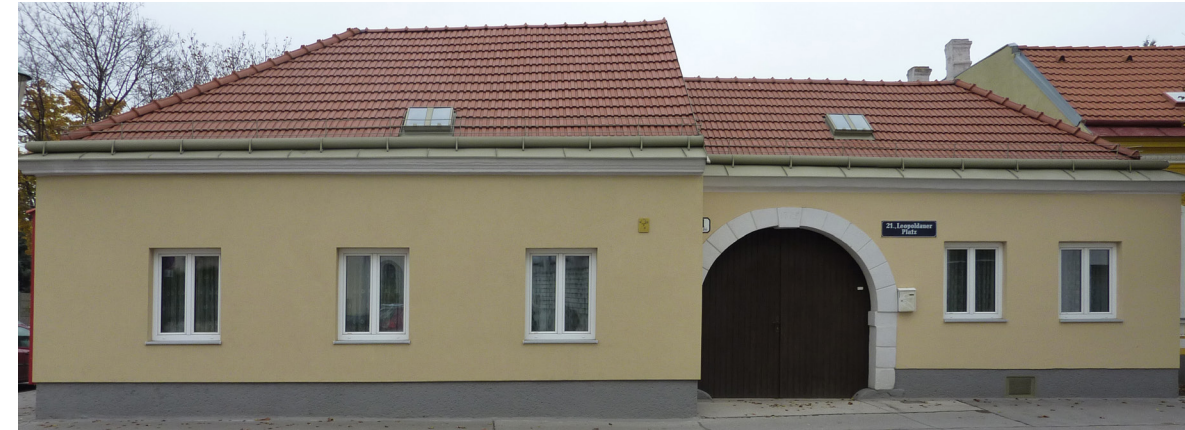
Abb. 14
Leopoldauer Platz Nr. 21
Errichtung: 1775

Charakteristisch für den Leopoldauer Platz ist die zur Straßenfront hin gut erhaltene Bebauung der Schutzzone aus dem 18. und 19. Jahrhundert. Es handelt sich hierbei um einige noch gut erhaltene, eingeschossige Zwerchhakenhöfe mit Gassenfrontenhäusern (zum Beispiel Leopoldauer Platz Nr. 21-23, 32 und 34) (Abb. 14-18). Einer der ältesten Höfe ist Nr. 21 (Abb. 14), welcher aus dem Jahr 1775 stammt. Das Gebäude schließt an die Großfeldstraße an, welche sich links vom Gebäude befindet. Wie schon erwähnt handelt es sich hierbei um das ehemaligen Grundstück Leopoldauer Platz Nr. 20, auf dem sich das Gemeindegemerkthaus befand. Die noch erhaltene Feuermauer hin zur Großfeldstraße lässt den ehemaligen Gemeindebau vermuten. Die unterschiedlichen Baujahre der weiteren Bauten zeigen sich nicht durch deren Ornamentik. Die Fassaden der ehemaligen Bauernhöfe wurden nach dem Vorbild der benachbarten Gründerzeitbauten, trotz ihrer eingeschossigen und lediglich betrieblichen Nutzung mit floraler Ornamentik überladen. Der Bautrend der Wiener Gründerzeit hat also sogar die Bauern in Leopoldau zu einem Umgestalten der eigenen Straßenfassaden bewogen. Einige Fassaden (z.B. Abb. 14) erfuhren während der letzten Jahrzehnte eine thermische Sanierung. Auf den Außenwänden wurde ein Wärmedämmverbundsystem samt neuer Putzgestaltung aufgebracht. Ebenfalls erfolgte eine Erneuerung der Fenster. Trotz dieser Neuerung blieb das Eingangsportal das prägende Gestaltungselement dieser Bauten. Traditionell ist es bogenförmig gestaltet und führt in den Innenhof, welcher die betriebliche Nutzung der Bauernhöfe widerspiegelt. Die zum Teil repräsentativ geschmückte Straßenfassade steht oftmals einer stadelartigen Holzbebauung des Hinterhofes gegenüber.

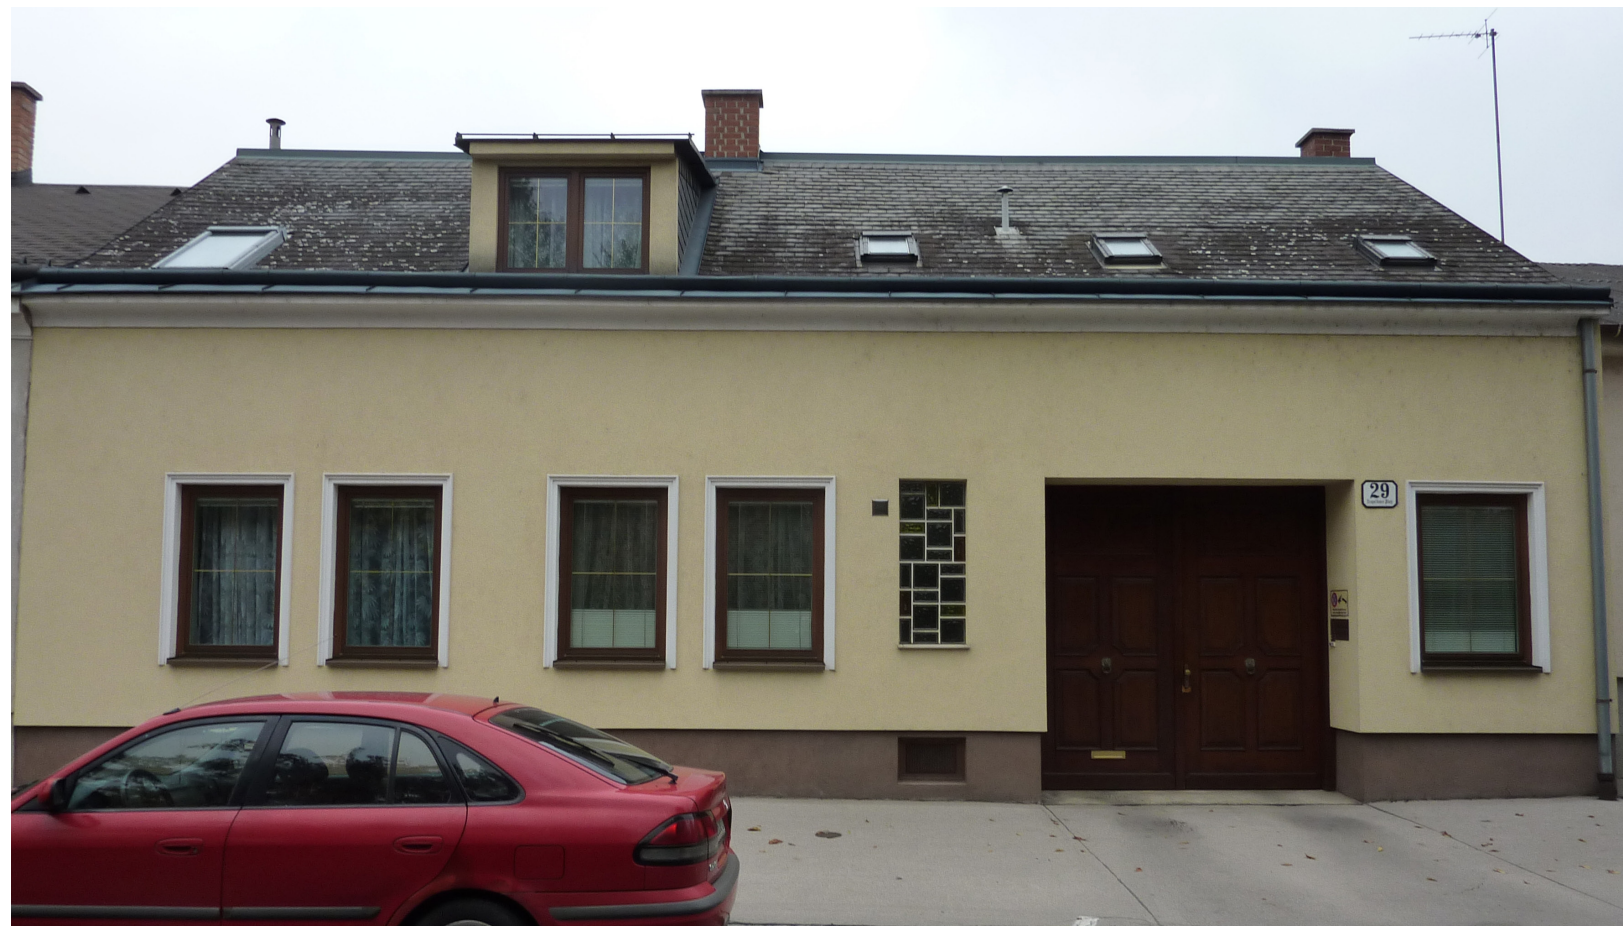
Abb.22
Leopoldauer Platz Nr. 35

Manche Bauparzellen am Leopoldauer Platz sind nicht, oder nicht mehr bebaut. Zum einen wurden einige der alten Zwerchhakenhöfe abgetragen, es erfolgte zum Teil keine neue Bebauung. Zum anderen wurden Grundstücke (z.B. Nummer 35) 2-geschossig bebaut (Abb.22). Diese Bauten entsprechen den rechtlichen Bestimmungen des Bebauungsplanes und der Schutzzonenbestimmung von 1978 nicht immer. Leider liegen bei der Baupolizei keine Plandokumente zu diesen Bauten vor.

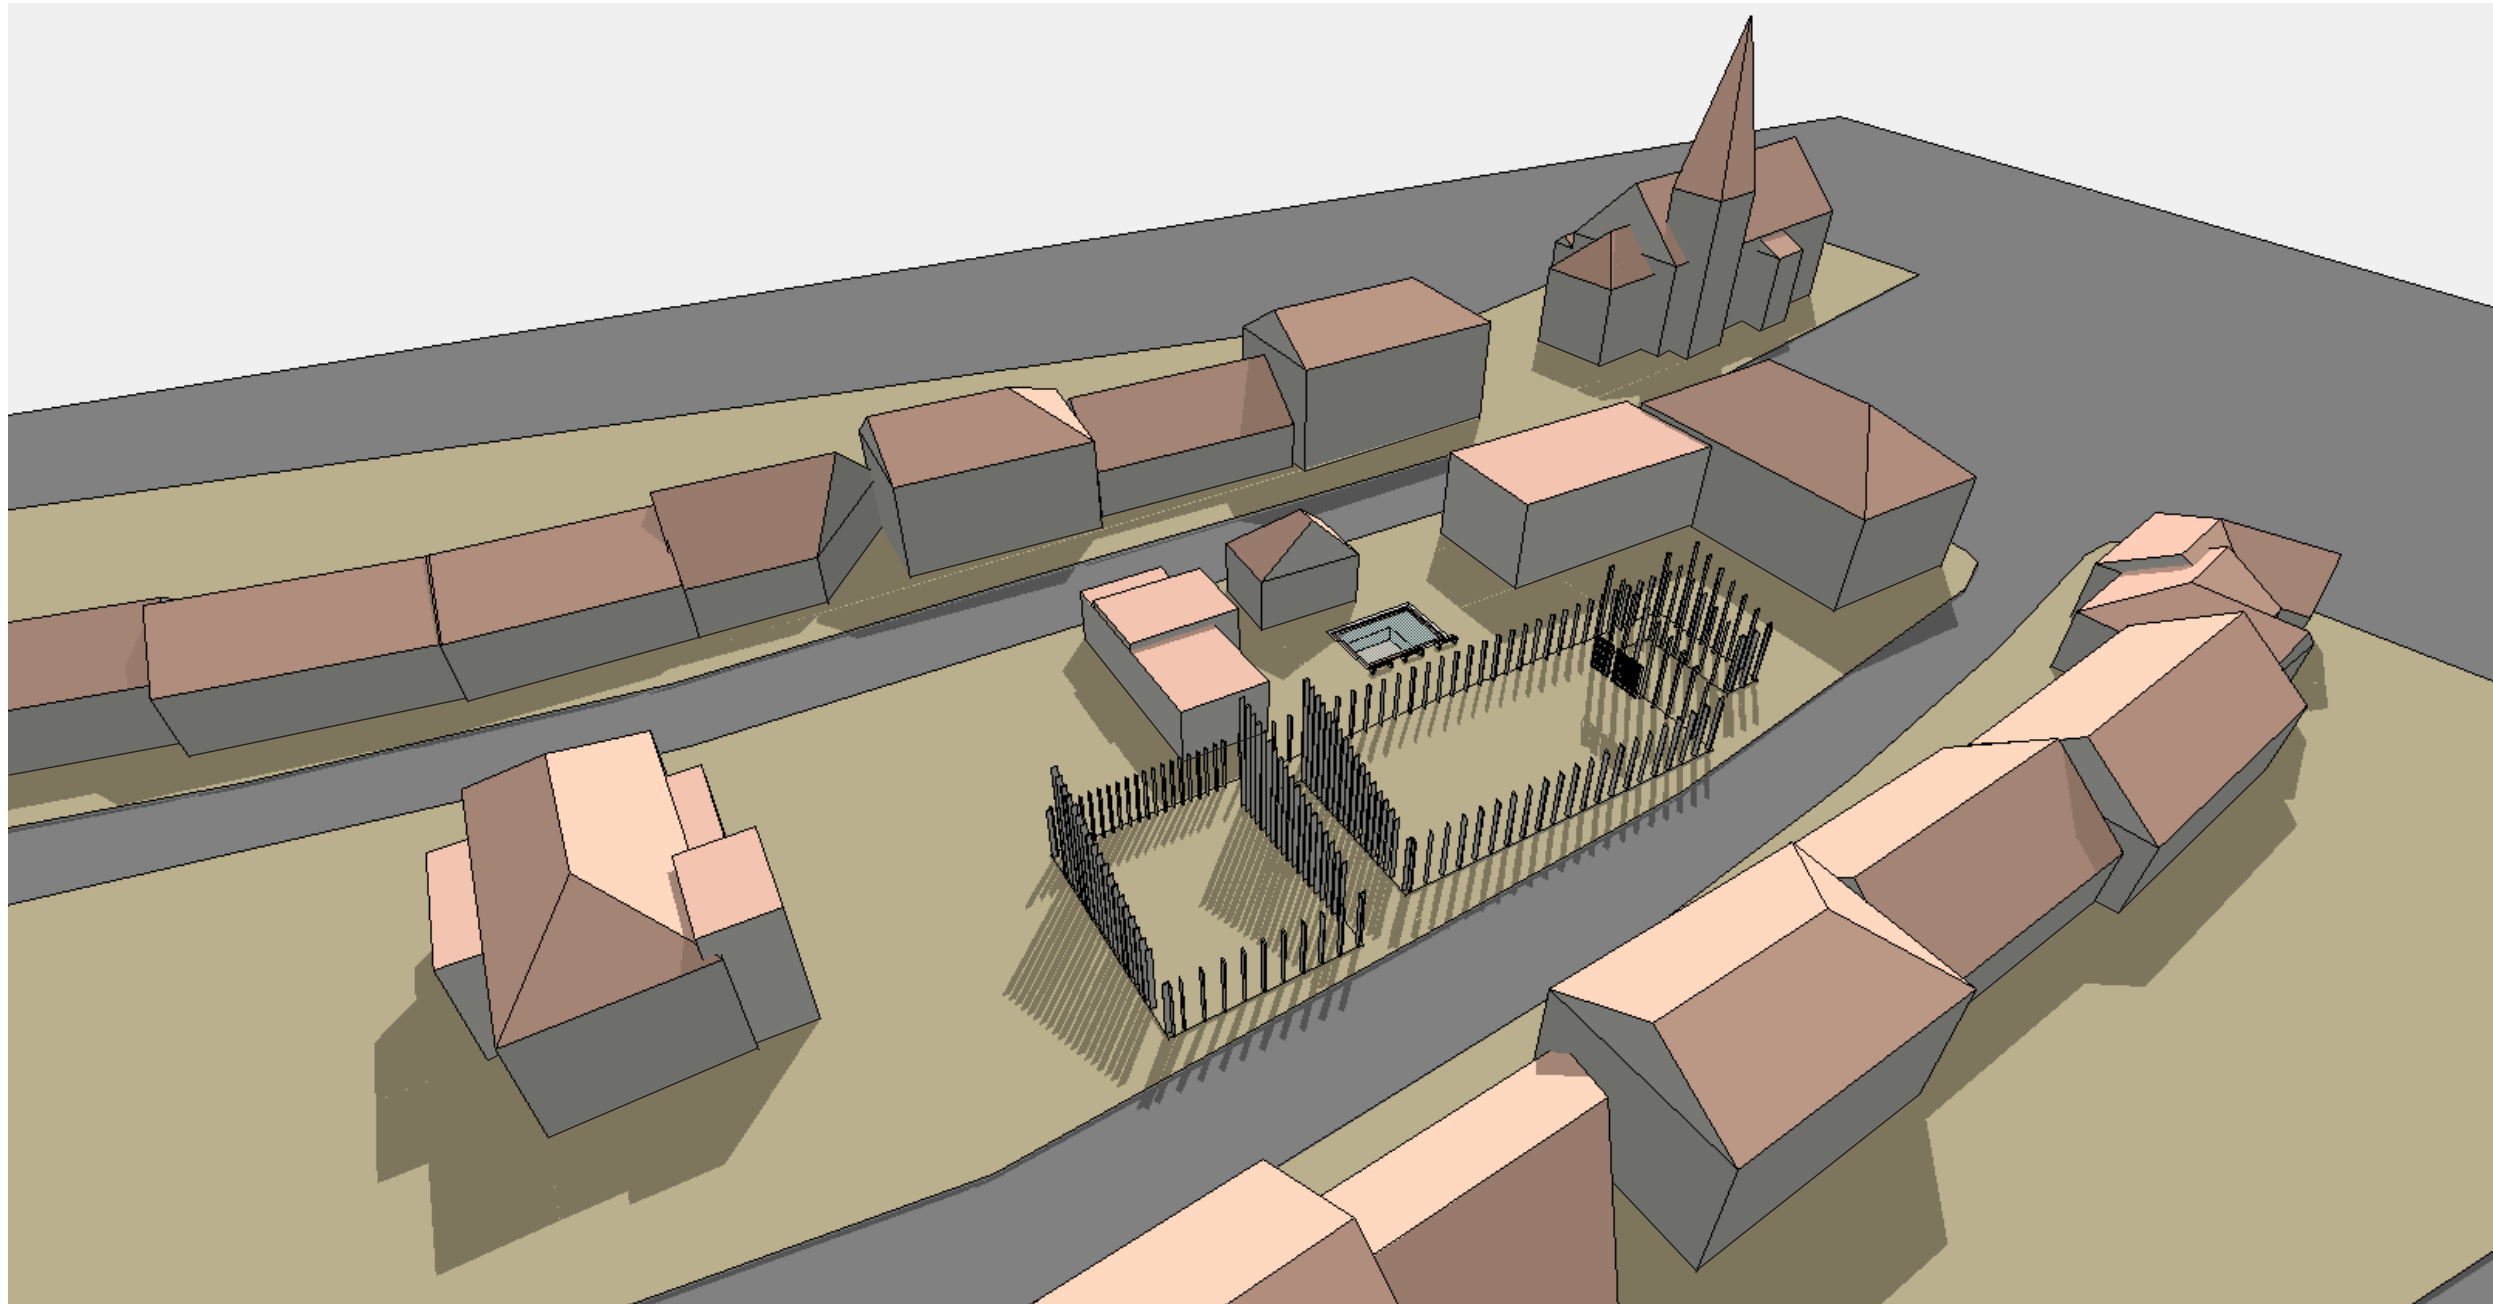
Einfügung dreier unterschiedlicher Sakralkäume, welche durch das kreuzgangartige Erschließungssystem miteinander verbunden werden.

- großer Kirchenraum
- kleiner Kirchenraum
- Kapelle

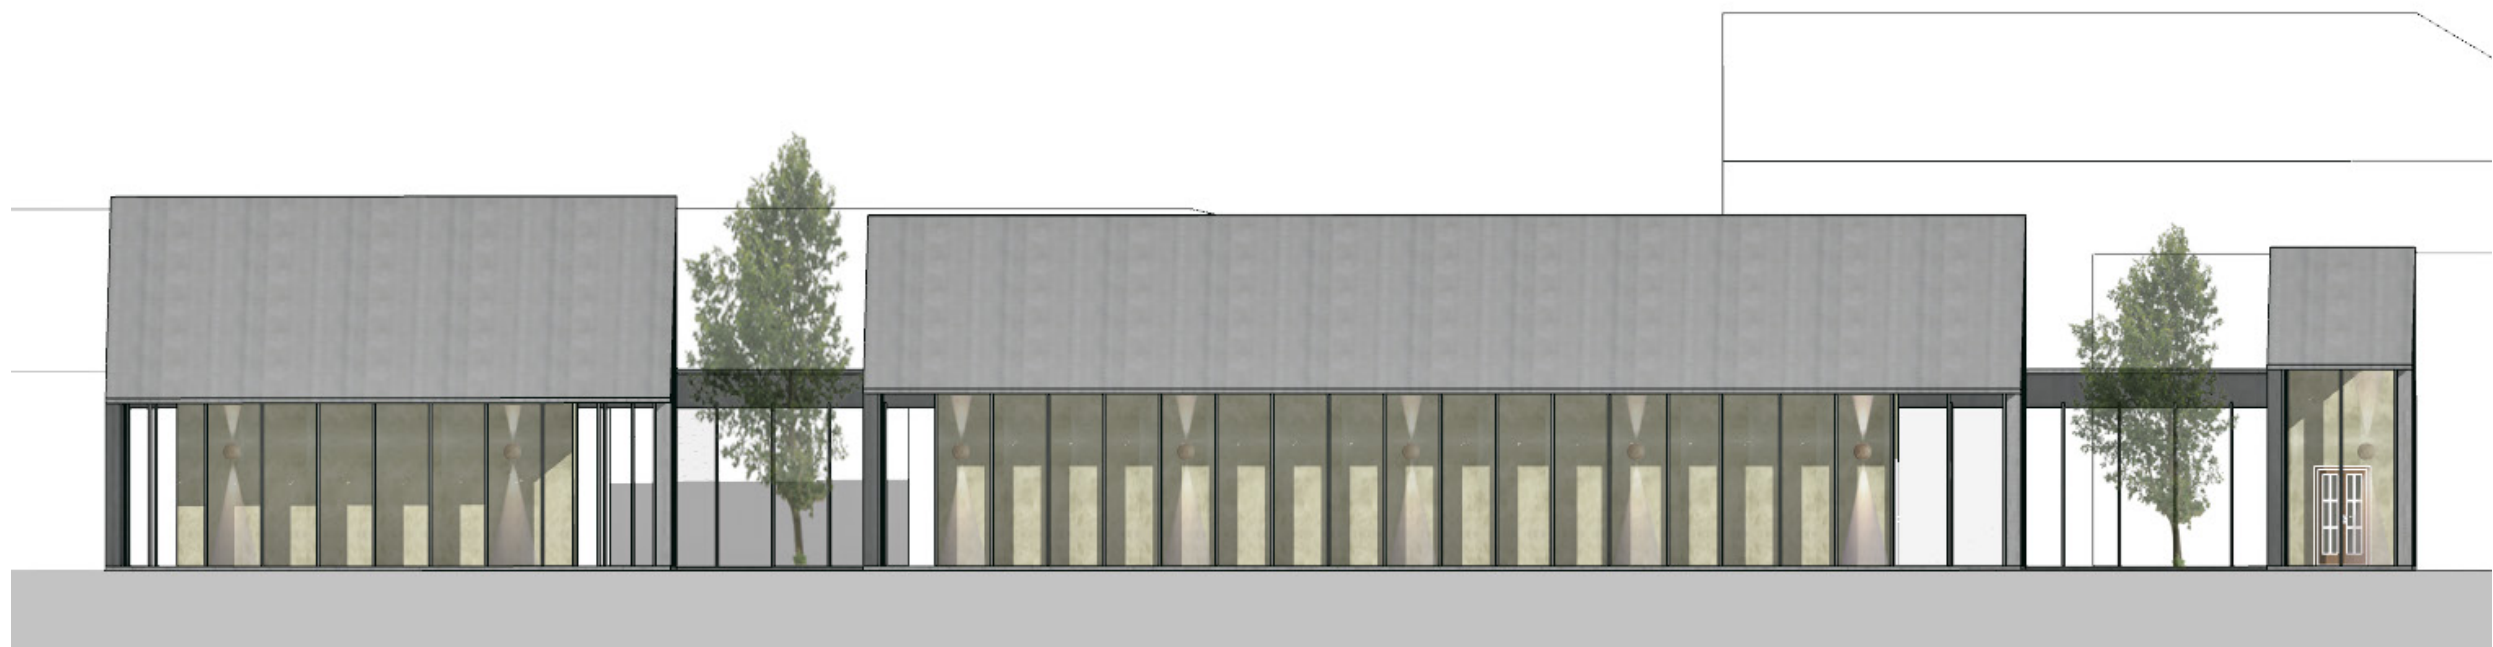
Südansicht

Nordansicht

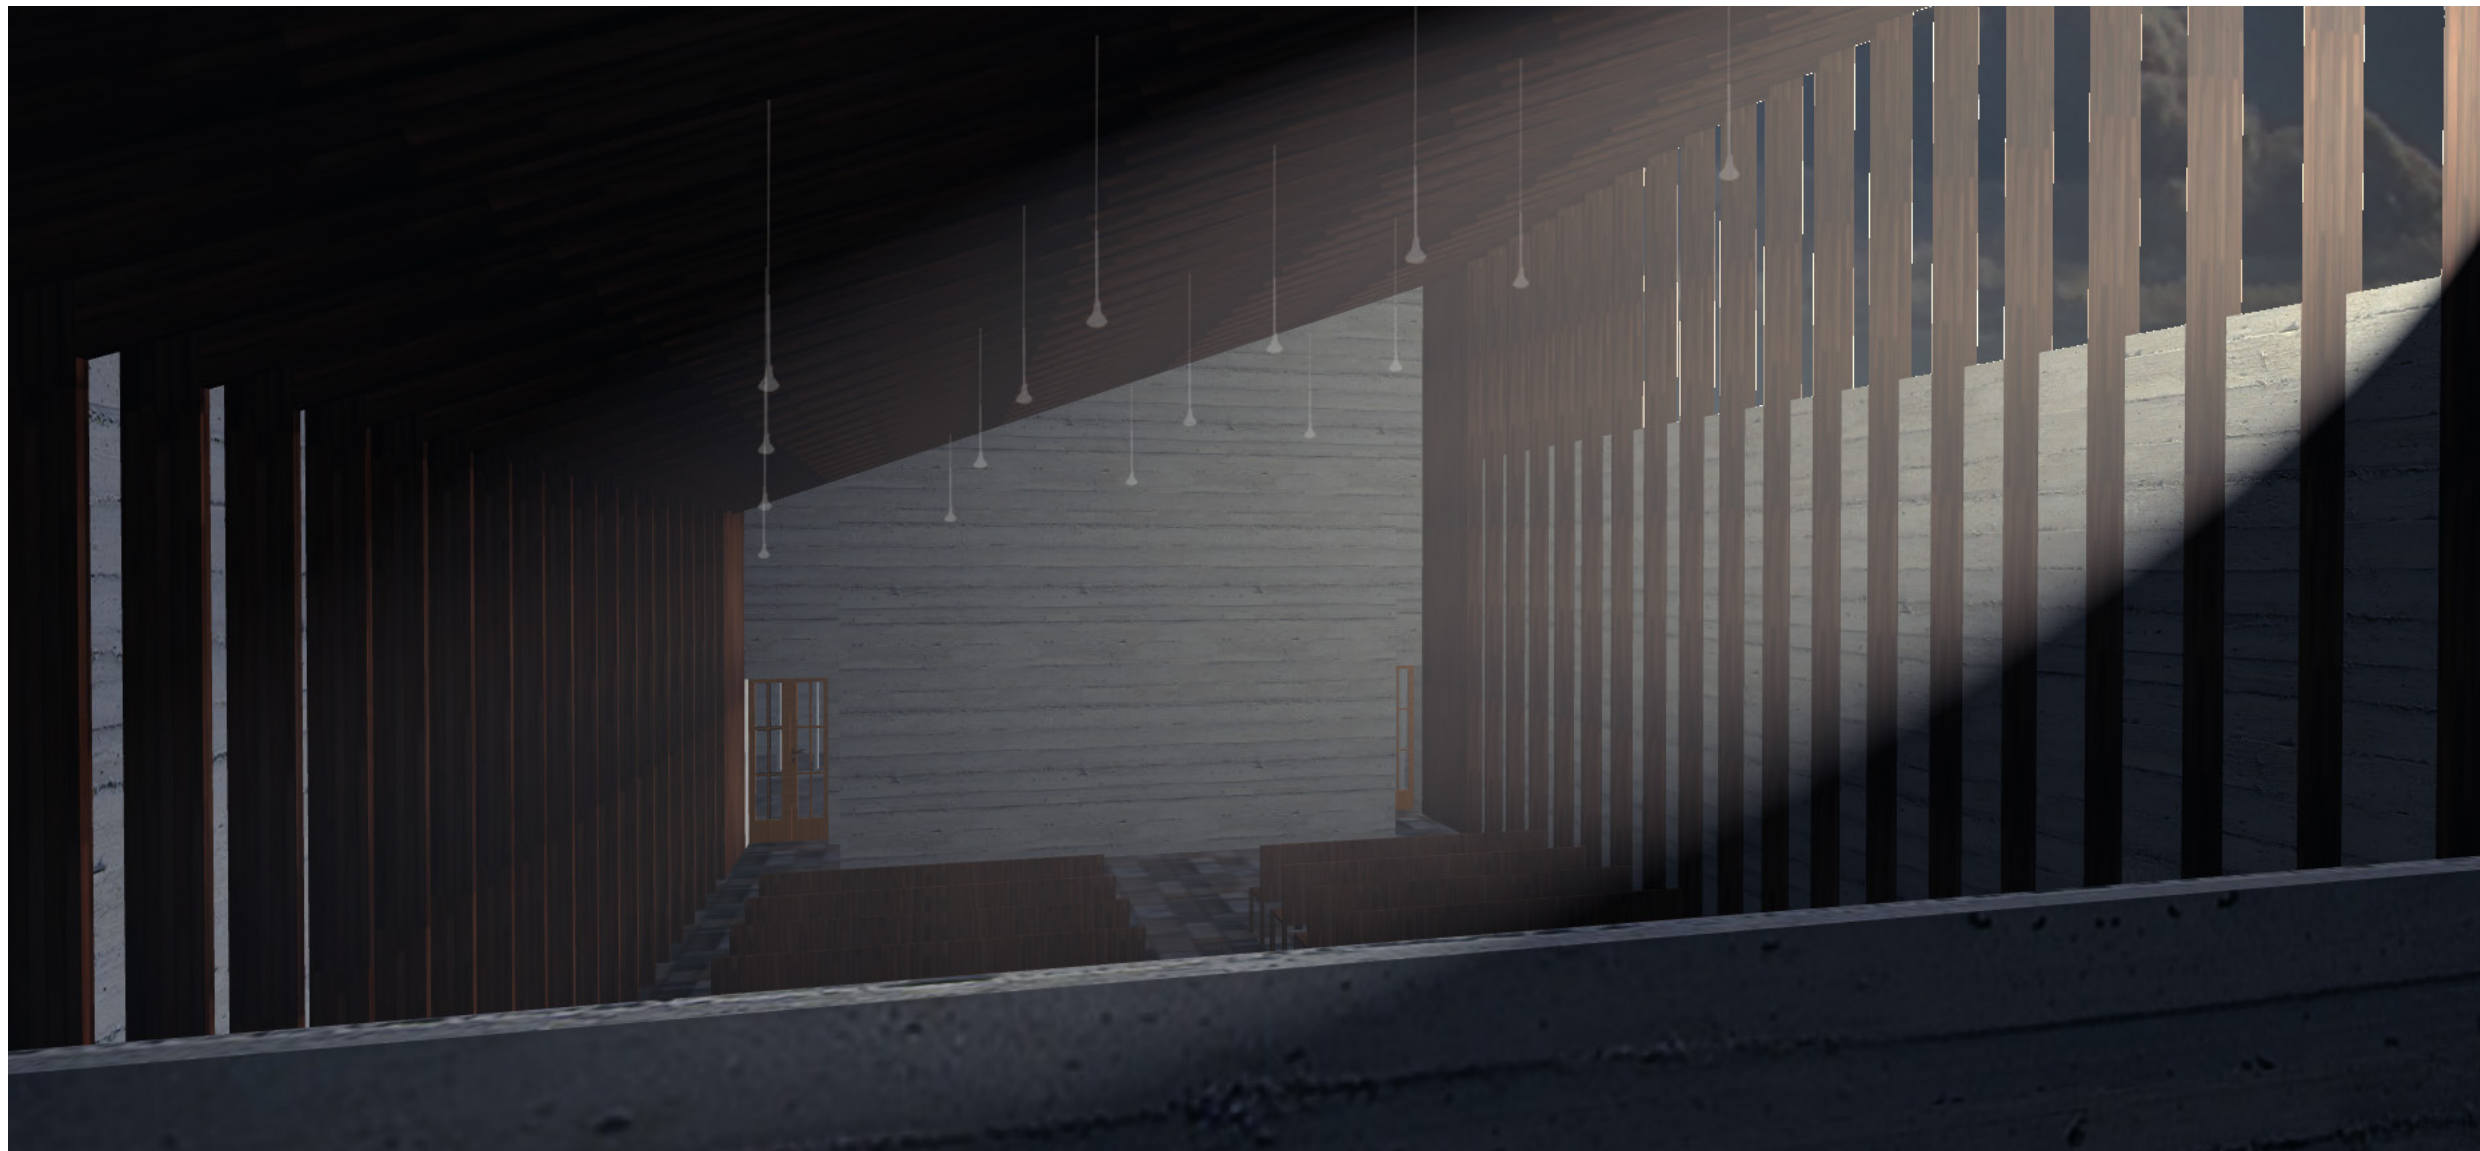
Visualisierung Lichtstimmung

Um die Möglichkeit zu bieten, Messen verschiedener orthodoxer Glaubensrichtungen abzuhalten, wird der Innenraum möglichst zurückhaltend gestaltet. Lediglich die charakteristische Lichtstimmung weist auf die sakrale Nutzung des Raumes hin.

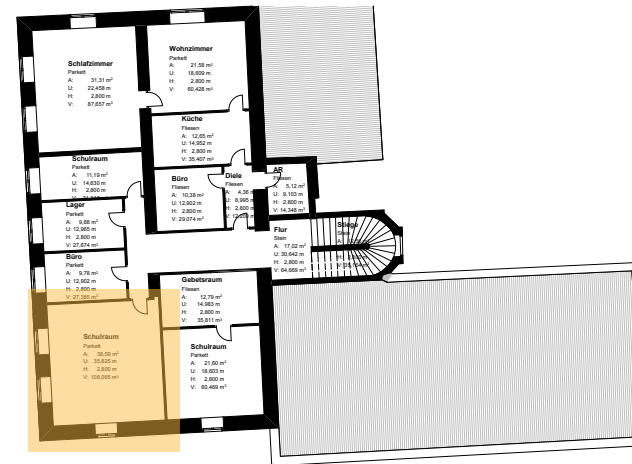
Stockwerk	1.Stock
Raum	Schulraum
Raumgröße	38,59m ²
Raumhöhe	3,60m
Raumniveau	+4,80m
Länge	6,04m
Breite	5,56m
Umfang	35,82m
Boden	Parkett

Der erste Schulungsraum befindet sich an der Gebäudeecke hin zur katholischen Kirche. Neben dem Bezug zu dieser steht der Raum in Wechselwirkung zum Leopoldauer Platz. Die Fenster sind in besonders schlechtem Zustand. Die Fensterbänke wurden erneuert (Granitstein). Ebenfalls wurde der Bodenbelag erneuert (vermutlich PVC Belag). Die Fensterbeschläge sind nicht original.

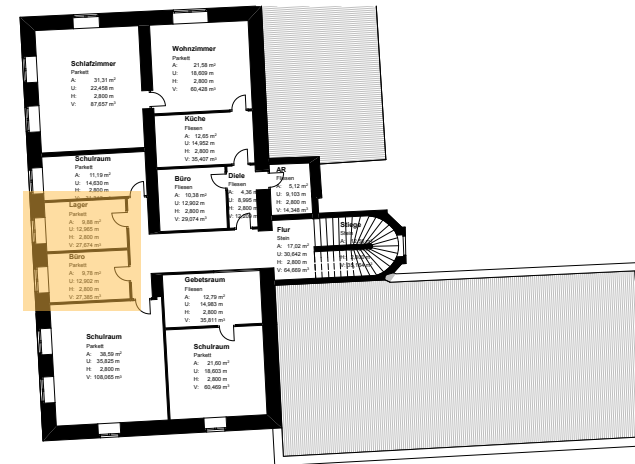
Stockwerk	1.Stock
Raum	Büro und Lager
Raumgröße	9,78m ²
Raumhöhe	3,60m
Raumniveau	+4,80m
Länge	4,08m
Breite	2,44m
Umfang	12,90m
Boden	Parkett

Der Abstellraum befindet sich an der Hauptfassade. Die Situierung eines solchen Nebenraumes an dieser prominenten Gebäudezone ist zu hinterfragen. Die Fenster sind in besonders schlechtem Zustand. Die Fensterbänke wurden erneuert (Granitstein). Ebenfalls wurde der Bodenbelag erneuert (vermutlich PVC Belag). Die Fensterbeschläge sind nicht original.
