DIPLOMARBEIT

Die Raschalaer Kellergasse: Entwicklungsprozess und Sanierung

Institut für Kunstgeschichte, Bauforschung & Denkmalpflege
e251-1 Fachgebiet Baugeschichte und Bauforschung

eingereicht an der Technischen Universität Wien

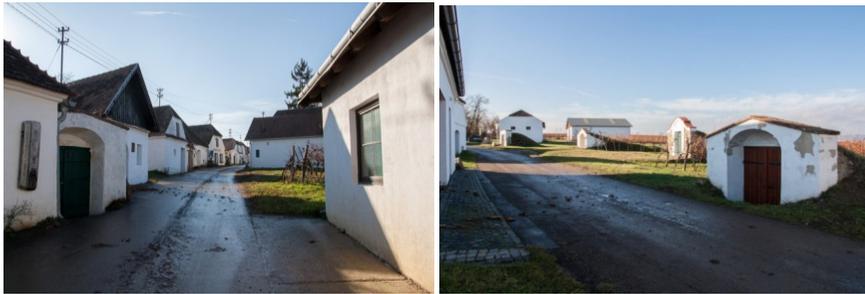
Abb.3,4 Maulavern Kellergasse Zellerndorf

Die Maulavern Kellergasse in Zellerndorf ist ein Beispiel für die Vielfalt, die in Kellergassen zu finden ist. Wie in den Abbildungen 3 und 4 zu sehen ist, sticht die Maulavern Kellergasse nicht nur durch ihre Baustruktur, sondern auch durch die verschiedenen Gebäudetypologien heraus. Die Kellergasse ist als Zeile angelegt, zum Teil eng und zum Teil mit aufgebrochener platzartiger Bebauung. Diese wird durch die Verschiedenartigkeit der Kubaturen, Dachformen und Gebäudedetails ergänzt. Presshäuser und Vorkapfln wechseln einander in verschiedenen Ausmaßen ab. Durch das nur leicht ansteigende Gelände ist es notwendig, dass der Kellerhals oberirdisch aufgeschüttet werden musste, um die notwendige Erdüberdeckung zu gewährleisten.

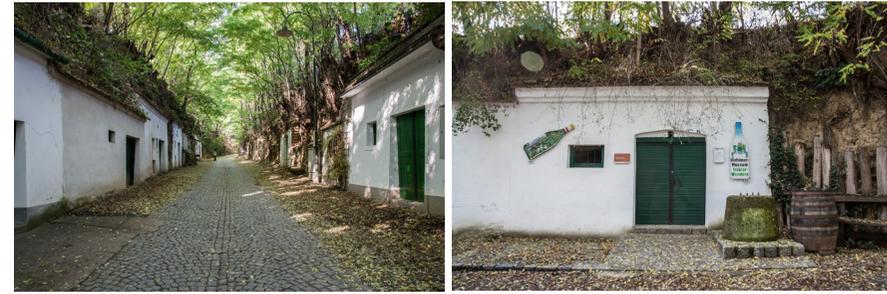
Abb.5,6 Kellergasse Radyweg Poysdorf

Der in den Abbildungen 5 und 6 zu sehende Radyweg in Poysdorf ist mit seiner beidseitigen Bebauung ein aussagekräftiges Beispiel für eine bei Hohlwegkellergassen typische Eingliederung in die Naturgegebenheiten. Anders als bei der Kellergasse Maulavern, bei der unzureichende topographische Gegebenheiten durch bauliche Maßnahmen kompensiert wurden, musste beim Radyweg beim Bau der Presshäuser auf die natürlichen Gegebenheiten eingegangen werden. Durch die hohen Lösswände war es nicht möglich, ein auskragendes Dach zu errichten. Durch die begrenzten Platzverhältnisse handelt es sich gebäudetypologisch um Vorhäuser, deren Wände durch die Lösswand begrenzt sind und die mit einem Pultdach oder Flachdach abschließen.

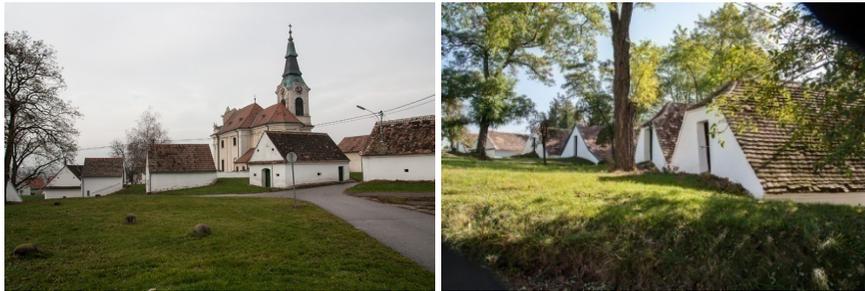
Abb. 7,8 Kellerviertel Aspersdorf

Das Kellerviertel in Aspersdorf ist durch seine Bebauungsstruktur sowie durch die prominente Lage unterschiedlich zu den klassisch zeilenförmigen Kellergassen. Diese Anlage ist zudem eine der zwei Kellergassen im Weinviertel, die unter Denkmalschutz gestellt wurden. Laut dem Denkmalschutzbescheid wurde das Ensemble 1981 unter Schutz gestellt. Der Beschreibung im Bescheid zufolge handelt es sich um ein Kellerviertel aus dem 18. und 19. Jahrhundert, dessen Presshäuser sich um die Pfarrkirche gruppieren. Diese wurde von Lukas von Hildebrand 1730 erbaut. Öffentliches Interesse an der Erhaltung dieses Ensembles wird im Bescheid damit begründet, dass die Anlage „[...] weitestgehend ungestört erhalten sei und als eines der architektonisch wertvollsten in Niederösterreich bezeichnet werden könne.“ (vgl. Bundesdenkmalamt 7797/81)

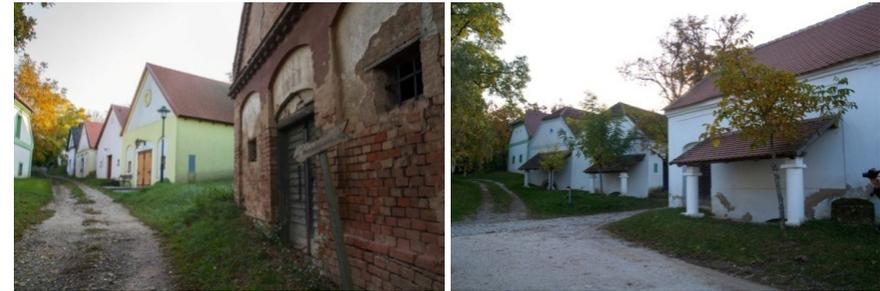
Abb. 9,10 Kellerviertel Loamgrui Unterstinkenbrunn

Die Loamgrui in Unterstinkenbrunn ist, wie auf den Abbildungen 9 und 10 zu sehen, eine spezielle Form der Kellergasse. Weit entfernt vom Dorf bildet die Loamgrui ein eigenes Kellerdorf. Die Besonderheiten sind zum einen in der speziellen Fassadengestaltung, die sich in vielfacher Zahl in ähnlicher Weise innerhalb des Kellerviertels wiederholt und andererseits in den speziellen seitlichen Eingangssituationen, die in dieser Komposition in keiner Kellergasse sonst zu finden sind.

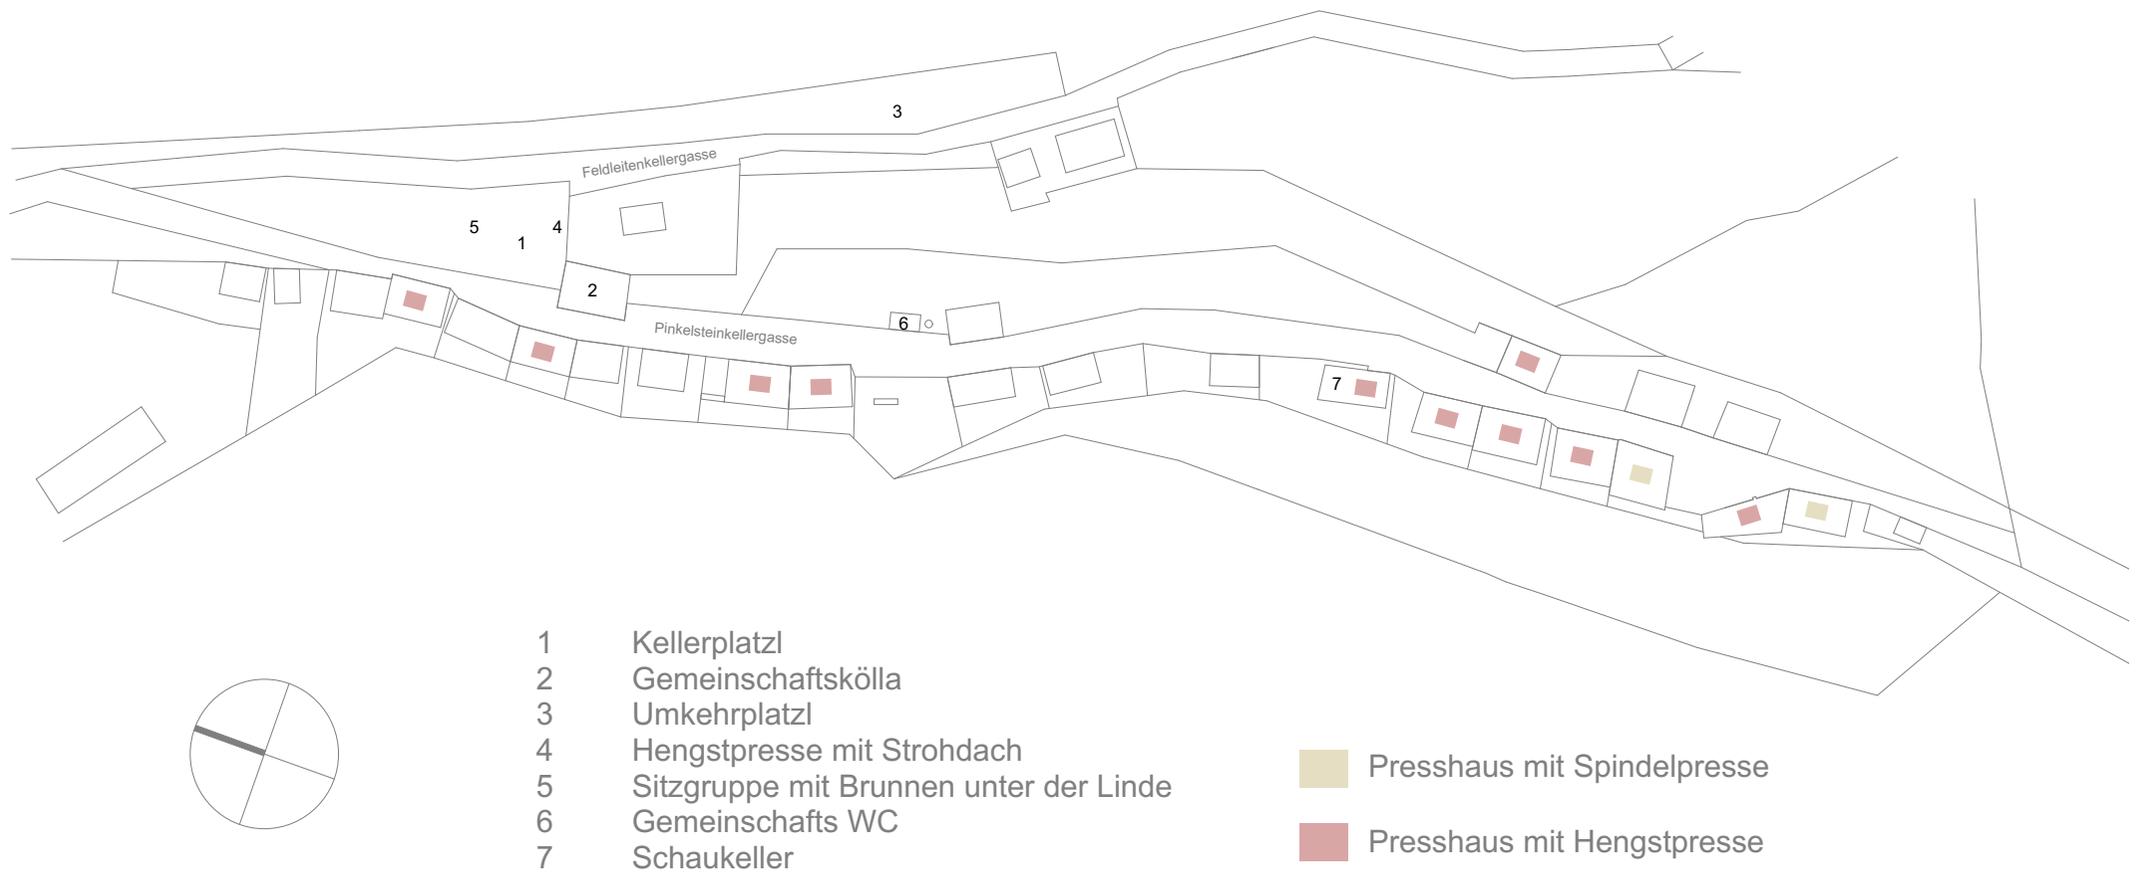
Der Bestandsplan wurde auf Grundlage des Flächenwidmungsplanes sowie den Einreichplänen diverser Umbauprojekte erstellt. Eigene Erhebungen mittels Handaufmaß waren im Zuge der Erstellung des Lageplanes besonders in Bezug auf die Vorkapfln wichtig, da diese im

Abb.24 Bestandsaufnahme Lageplan Maßstab 1:1000 (Eigene Plandarstellung auf Basis eigener Erhebungen und der Daten des Flächenwidmungsplans der Gemeinde)

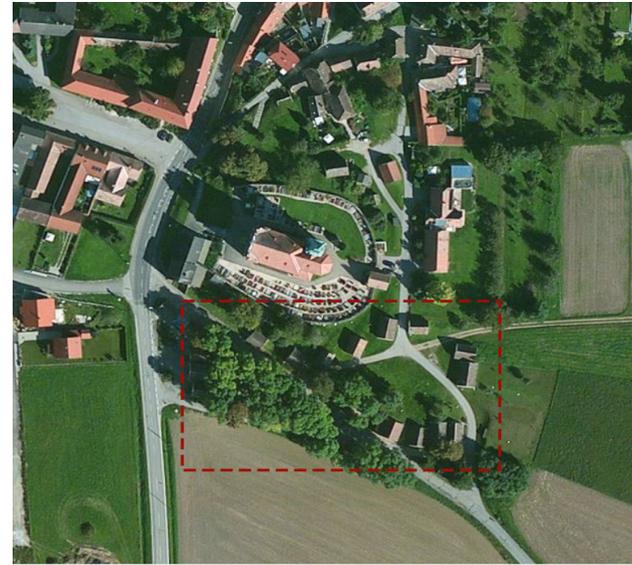
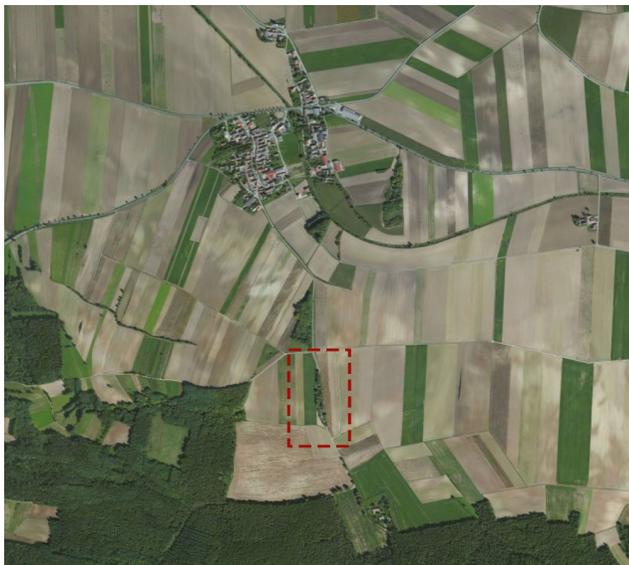
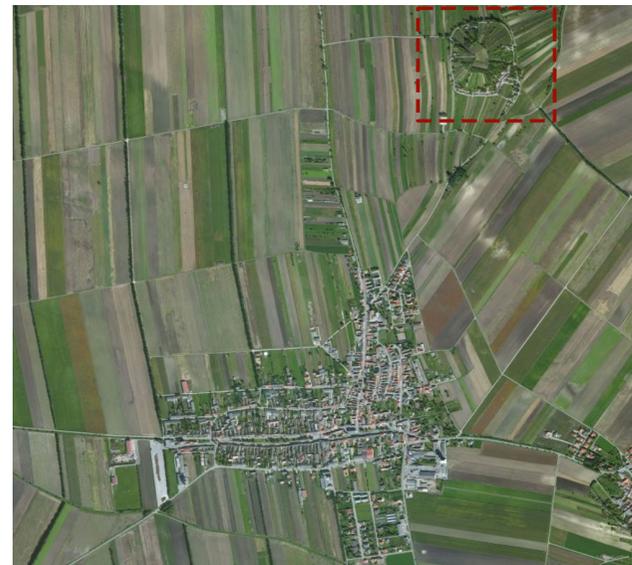
Die Kellergasse in Großstelzendorf (Abbildung 34) beginnt am Rand des Ortes als Fortführung einer Seitenstraße und ist in einem Hohlweg angelegt. Das Beispiel in Abbildung 35 zeigt die Kellergasse in Kleinstetteldorf, die anders als die Kellergasse in Großstelzendorf weit außerhalb des Ortes liegt. Beide Kellergassentypen haben jedoch wiederum gemeinsam, dass sie in Form von Zeilen angelegt sind. Im Vergleich dazu steht die platzartige Anordnung der Kellergasse als Kellerviertel oder Kellerberg. Das Beispiel der Abbildung 36 zeigt das Kellerviertel in Aspersdorf das in direkter Nähe zur Kirche platzartig errichtet wurde. Die Kellergasse in Wildendürnbach auf Abbildung 37 zeigt einen Kellerberg. Anders als in Aspersdorf ist dieser außerhalb des Ortes auf einer Erhebung zeilenartig angelegt, wogegen das Kellerviertel in Aspersdorf zentral um die Kirche angeordnet ist.

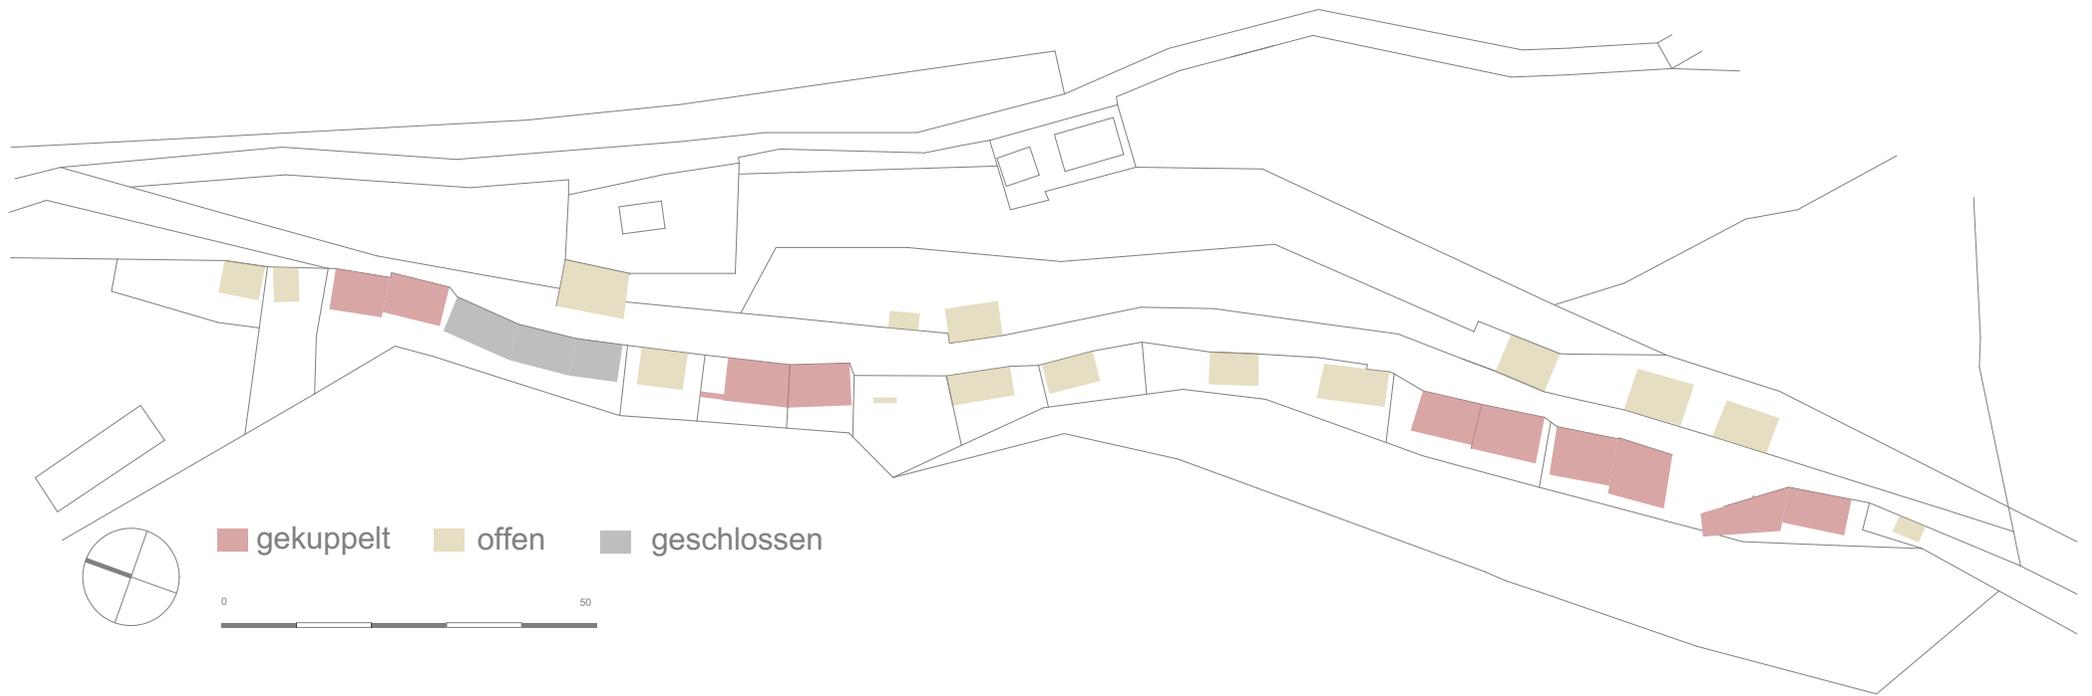
Abb.39 Lageplan Bauweise Maßstab 1:1000

Im Vergleich zu anderen Hohlwegkellergassen ist die Raschalaer Kellergasse locker bebaut. Im Bezug zum Ort bildet sie eine lineare Fortsetzung des Ortes Richtung Flur. Im Allgemeinen sind Hohlwegkellergassen aufgrund der begrenzten Platzverhältnisse eher dicht und eng bebaut, womit die

Raschalaer Kellergasse keine typische Hohlwegkellergasse darstellt, aber mit ihrer dicht bewachsenen Vegetation zwischen den Presshäusern ein eigenes Bild einer Hohlwegkellergasse erzeugt.

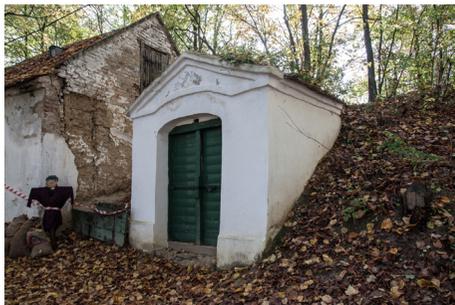
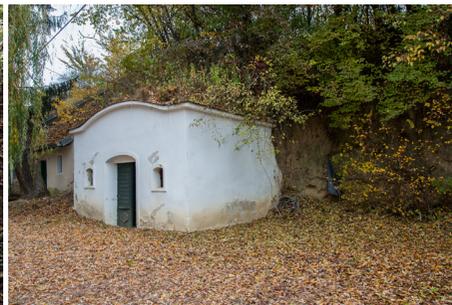
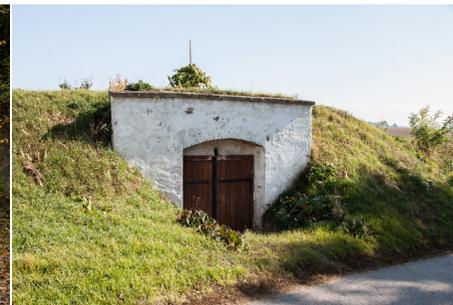
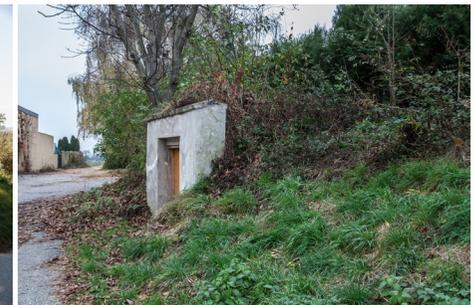
Das Beispiel in Abbildung 40 zeigt ein Vorkappl in Bogenneusiedl mit vorgelagertem Raum und geneigtem Giebelabschluss. Abbildung 41 zeigt auch ein Vorkappl mit vorgelagertem Raum, von der Größe aber schon ähnlich einem Presshaus. Dieses schließt jedoch mit einem runden Abschluss ab und besitzt an der Fassade zwei Öffnungen links und rechts der Türe. Abbildung 42 zeigt ein Vorkappl aus Aspersdorf in Form einer Schildmauer vor der Kellerröhre und mit geradem Abschluss, ähnlich dem Beispiel aus Furth bei Göllersdorf in Abbildung 43.

Abb.40 Vorkappl Bogenneusiedl

Abb.41 Vorkappl Großstelzendorf

Abb.42 Vorkappl Aspersdorf

Abb.43 Vorkappl Furth bei Göllersdorf

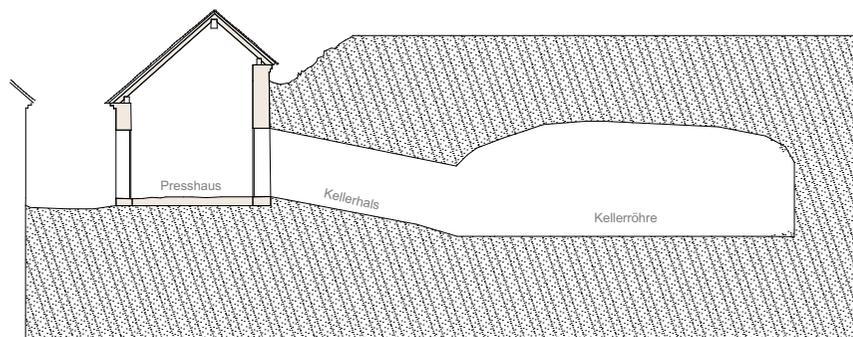
Abb.44 Schematische Darstellung eines Presshauses

Der nächst größere Bautyp in Kellergassen ist das Presshaus. Das Presshaus ist im Vergleich zum Vorkappl ein eigenständiger Baukörper und war als hochfunktioneller Zweckbau konzipiert. Schmidbaur (1990:45) schreibt „Die Presshäuser sind Wirtschaftsgebäude, deren Hauptzweck die Aufnahme der Presse ist“. Da das Presshaus für die Verarbeitung der Trauben und Lagerung des Weines gedient hat, gliedert sich der Funktionsbau grundsätzlich in ein über der Erde liegendes Presshaus und einen unterirdischen Erdkeller. Verbunden sind diese beiden Ebenen durch den Kellerhals. Nach außen hin ist die Fassade in der Regel durch drei Elemente geprägt: die Presshaustüre, das Gaitloch und die Lüftungsöffnungen. In

Die Ausrichtung der Presshäuser in der Kellergasse ist entweder trauf- oder giebelseitig. Presshäuser, die mit dem Giebel zur Kellergasse zeigen, sind meist durch einen Abstand, „Schluf“ genannt, vom benachbarten Presshaus getrennt. Baulich dient der „Schluf“ als Ablaufrinne des Regenwassers, praktisch und funktionell gesehen auch als Abkürzung in den oberhalb des Presshauses gelegenen Weingarten. (vgl. Galler 1980:22; Schmidbauer 1990:95ff) Es gibt Kellergassen, die rein trauf- oder giebelständig gebaut wurden, es kommt aber auch vor, dass sich innerhalb einer Kellergasse sowohl trauf- als auch giebelständige Presshäuser befinden, je nach geographischen und platzmäßigen Gegebenheiten.

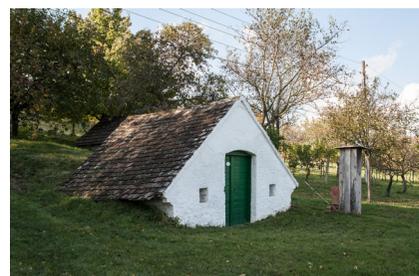
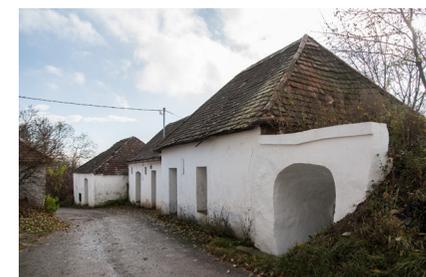
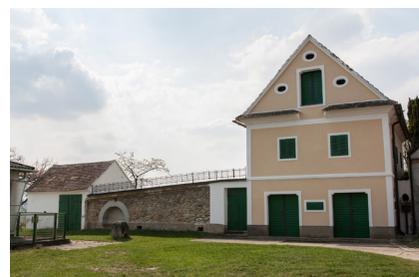
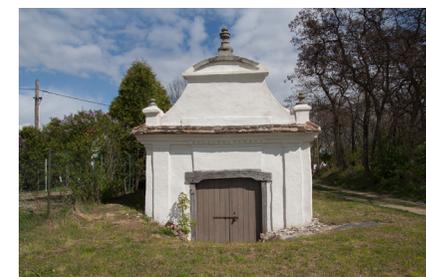
Abbildung 45 Kleines freistehendes Presshaus am Kellerberg in Wildendürnbach

Abbildung 46 Geschlossen aneinander gebaute Presshäuser in der Öhlbergkellergasse in Pillersdorf

Abbildung 47 Zweigeschöbiger herrschaftlicher Zehentkeller in der Sitzendorfer Kellergasse in Hollabrunn

Abbildung 48 Freistehendes Presshaus mit Elementen der Hocharchitektur an der Presshausfassade im Kellerviertel an der Bundesstraße zwischen Grund und Guntersdorf

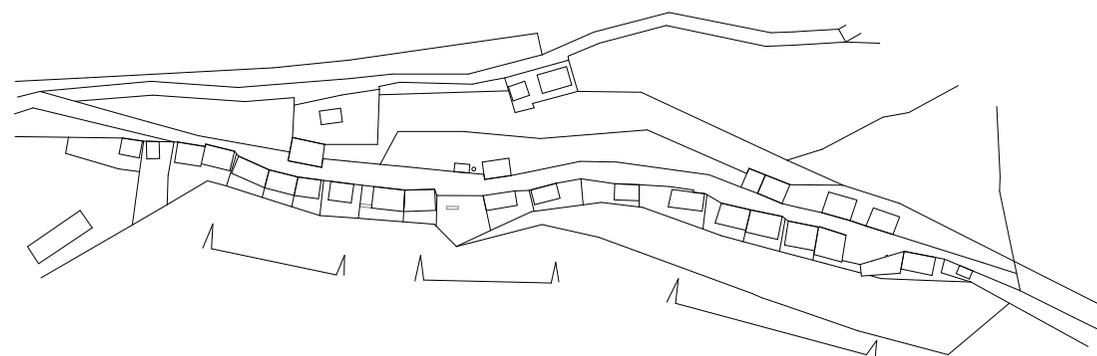
Abb.57 Fassadenabwicklung Ostseite Maßstab 1:500

Im Zuge der Bestandserhebung der Kellergasse war es mir ein Anliegen, die Kellergasse in ihrer Gesamtheit und topographischen Lage zeigen zu können. Als Darstellungsform habe ich deshalb die Abwicklung beziehungsweise Ansicht der Fassaden gewählt, um einerseits die komplette Raumsituation zeigen zu können und andererseits die Volumen

der Gebäude, wie sie zu einander in Beziehung stehen und wie sich die beiden Kellergassenzeilen voneinander unterscheiden zu zeigen. Die vorliegenden Ansichten erheben keinen Anspruch auf eine detaillierte Bauaufnahme, sie sollen mehr die Gesamtheit der Kellergasse erfassen und vermitteln. Die dafür notwendigen Maße und Daten wurden mittels Handaufmaß und Laserdistanzmesser auf Grundlage des erstellten Lageplans sowie der geologischen Höhenkoten aus dem Niederösterreich Atlas ermittelt und daraus die folgenden beiden Ansichten erstellt.

Fassadenansicht Ostseite

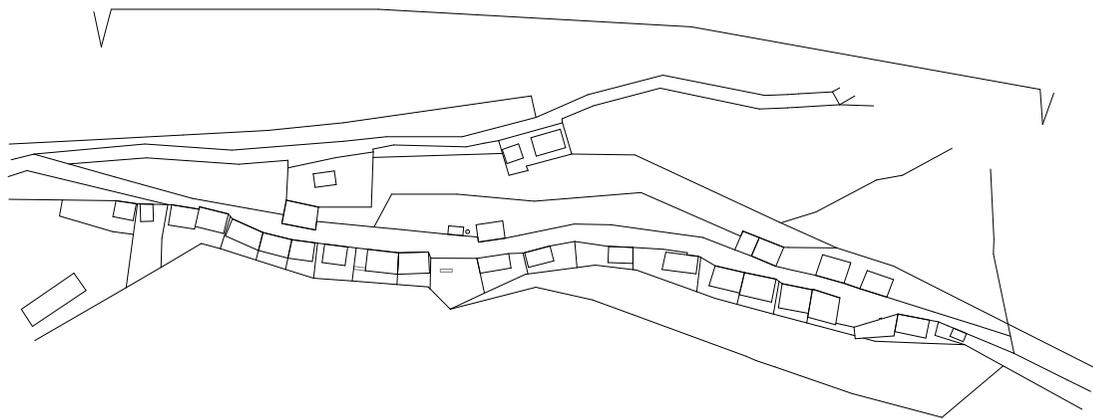
Abb.58 Fassadenabwicklung Westseite Maßstab 1:500

Fassadenansicht Westseite

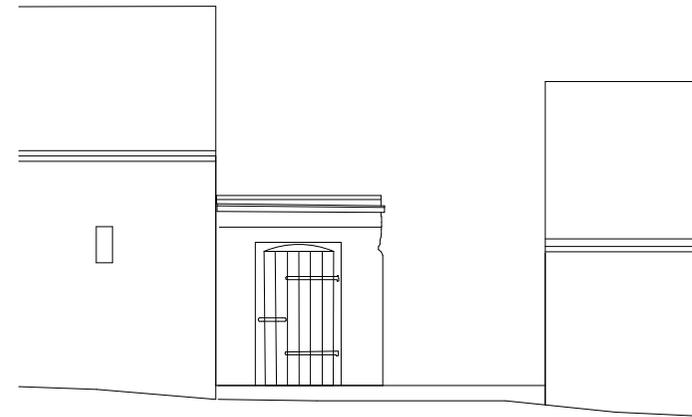
Abb.64 Bieglmayer Vorkappl Maßstab 1:100

Das Bieglmayer Vorkappl in Abbildung 59 und 64 hat eine Breite von 2,08 Meter und eine Höhe von 2,5 Meter. Die einfach gehaltene Brettertüre sitzt mittig in der Vormauerung und hat eine Breite von 91 Zentimeter und eine Höhe von 176,5 Zentimeter. Der obere Abschluss der Vormauerung ist gerade und mit einer Holzdachrinne versehen. Das Satzinger Vorkappl auf der Abbildung 60 und 65 hat, wie auch das vorherige, einen geraden Mauerschluss. Die Decken- beziehungsweise Dachstärke ist sichtbar mit einer Dicke von zirka 12 Zentimeter. Es ist 2,6 Meter breit und 2,28 Meter hoch. Die Türe ist nicht ganz mittig gesetzt, wie aber auch beim vorherigen Beispiel, von der Fassade zurückversetzt. Bei diesem Vorkappl ist die Maueröffnung jedoch bis zur Decke hochgezogen, die Breite entspricht der Türöffnung. Das Überlager ist sichtbar. Über diesem ist eine kleine quadratische Lüftungsöffnung platziert. Beim Bieglmayer Vorkappl ist die Maueröffnung breiter als die Architekturlichte der Türe.

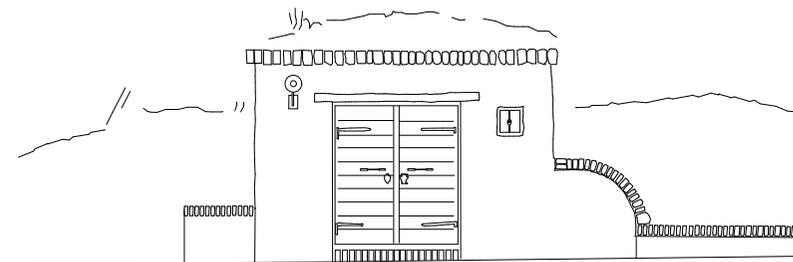
Abb.66 WC Vorkappl Maßstab 1:100

Das „WC-Vorkappl“ ist ein 2003 errichteter Neubau. Dieser wurde als Gemeinschaftstoilette konzipiert. Baulich wurde es entsprechend gestaltet, um sich harmonisch in den Bestand einzufügen. Ausgestattet wurde der Neubau mit zwei Toiletten und Waschbecken, die an eine Senkgrube neben dem Vorkappl angeschlossen sind. Dieses Vorkappel hat eine Breite von zirka vier Metern und eine Höhe von zirka 2,7 Metern. Die Doppelflügeltüre aus Holz sitzt nicht ganz mittig in der Fassade. Das vorderste der drei

Balkenüberlager ist in seiner ganzen Länge sichtbar, das Satzinger Vorkappl zeigt das Balkenüberlager nur im Rahmen der Architekturlichte durch die rückversetzte Position der Türe. Die Fassade des „WC-Vorkappls“ enthält zudem ein Beleuchtungselement, eine Lüftungsöffnung mit eingesetztem Fenster an der Hauptfassade und eine seitlich. Der obere Abschluss der Fassade ist gerade und mit einem Gründach überdeckt, wie es auch beim Satzinger Vorkappl der Fall ist. Im Detail wird dieses Vorkappl im Kapitel der Gemeinschaftsprojekte näher untersucht und analysiert, der Vollständigkeit halber aber auch an dieser Stelle erwähnt.

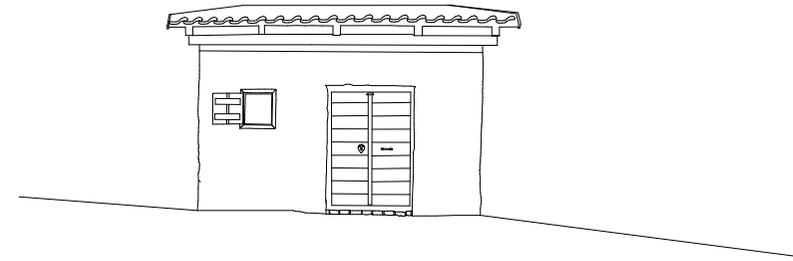
Abb.67 Breindl Vorkappl Maßstab 1:100

Das Breindl Vorkappl ist das größte Vorkappl der Raschalaer Kellergasse und befindet sich am Ende der Kellergasse. Dieses Vorkappl ist von seiner Kubatur relativ groß im Vergleich zu den anderen Vorkappln. Der Erdkeller schließt nicht mit der Schildmauer ab, sondern ist durch einen kleinen Vorraum ergänzt. Auch in seinen baulichen Details unterscheidet es sich von den anderen in der Kellergasse bestehenden Vorkappln. An der Fassade ist eine Fensteröffnung vorhanden. Bei zwei von den vier vorhandenen Vorkappln ist keinerlei Fensteröffnung in dieser Größe zu finden. Im neugebauten WC Vorkappl befinden sich zwei Lüftungsöffnungen in der Fassade. Das Satzinger Vorkappl hat direkt über dem Überlager eine Lüftungsöffnung. Auch das Pultdach des Breindl Vorkappls mit seitlicher Verbretterung ist eher untypisch für ein klassisches Vorkappl, da diese meist einen flachen Deckenabschluss besitzen und mit Erde beschüttet und begrünt sind. Von diesen formalen Details ausgehend könnte man das Breindl Vorkappl auch als kleines Presshaus bezeichnen beziehungsweise es auch als Zwischentyp, zwischen Vorhäusl und Presshaus, einordnen.

Das bestehende Pultdach wurde in den Achtzigerjahren durch den Besitzer anstatt des ursprünglichen Flachdaches errichtet. Eine Sanierung des Vorkappls und Erneuerung des Daches musste vorgenommen werden. (vgl. Leierer 2016d)

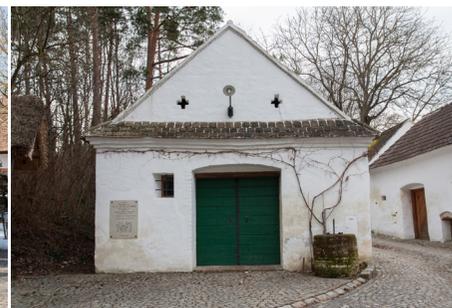
Abb.72 Gemeinschaftskölla

Der „Gemeinschaftskölla“ ist eines der drei giebelständigen Presshäuser, das 2010 in den heutigen Zustand rückgebaut wurde. Die Presshausfront ist durch das ziegelgedeckte Gesims gegliedert. Über dem Gesims befinden sich zwei kreuzförmige Lüftungsöffnungen sowie ein Beleuchtungselement. Zusätzlich zu den Lüftungsöffnungen an der Presshausfront sind zwei quadratische und zwei rechteckige Lüftungsöffnungen seitlich und

an der Rückseite zu finden. Unterhalb des Gesimses befindet sich die Presshaustüre mit sichtbarem Balkenüberlager und einer rechteckigen Lüftungsöffnung. Da die Sanierung des „Gemeinschafts-Kölla“ ein Projekt des Vereins war, wird die Sanierung dieses Presshauses im Kapitel der Gemeinschaftsprojekte analysiert.

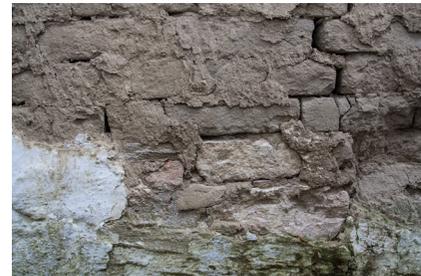
Abb.79 Mauerwerk „Am Zipf“ in Mailberg

In Abbildung 79 ist das Mauerwerk eines Presshauses in der Kellergasse „Am Zipf“ in Mailberg zu sehen. Im unteren Bereich des Bildes ist Steinmauerwerk zu erkennen. Direkt darüber wurden luftgetrocknete Lehmziegel verwendet. Die Abbildung 80 zeigt den Bereich der Brustmauer eines Presshauses in Haugsdorf ausgeführt aus Bruchstein und gebranntem Ziegel. In Abbildung 81 ist eine Brustmauer in der Öhlbergkellergasse in Pillersdorf zu sehen mit Bruchsteinmauerwerk unterhalb der Traufe. Die Abbildung 82 zeigt ein Presshaus in Großstelzendorf aus Mischmauerwerk, gefertigt aus Bruchstein, gebrannten Ziegeln und vereinzelt Lehmziegeln.

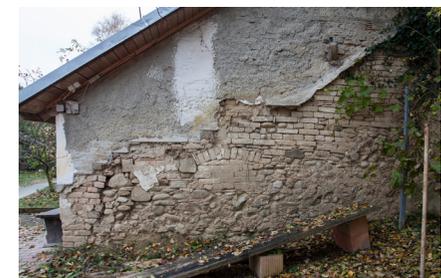
Abb.82 Stein, Ziegel und Lehmziegel Großstelzendorf

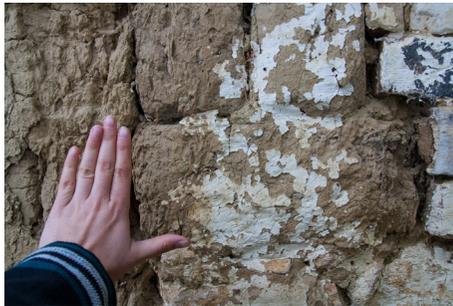
Abb.83 Quaderstockmauerwerk

In den folgenden Aufnahmen ist Lehmmauerwerk zu sehen. Die Abbildung 83 zeigt ein Quaderstockmauerwerk, im Vergleich dazu ist auf Abbildung 84 ein Lehmmauerwerk aus Lehmziegeln zu erkennen, beide aus der Kellergasse „Am Zipf“ in Mailberg. Abbildung 85 zeigt das Wutzelmauerwerk eines Presshauses in Untermarkersdorf. Die Abbildung 86 zeigt einen unverputzten Teil eines Presshauses im Bereich des Gaitloches in der Loimgrui in Unterstinkenbrunn. Gut zu erkennen sind in dieser Aufnahme die verschiedenen Schichten des Putzes, in diesem Fall Lehmputz mit Strohhäcksel und mehrere Schichten Kalkanstrich. Das Mauerwerk besteht sowohl aus Lehmziegeln als auch gebrannten Ziegeln.

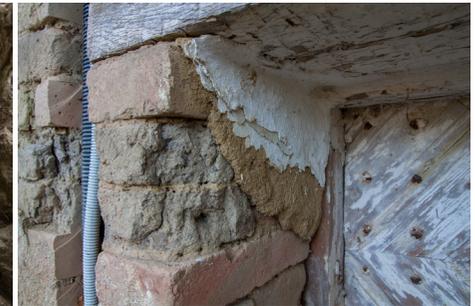
Abb.86 Mauerschichten

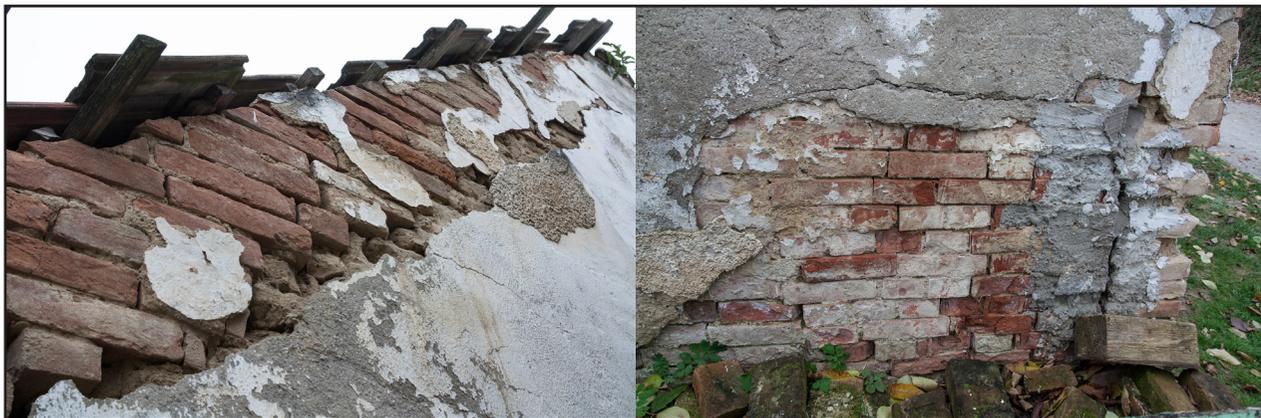
Abb.87 Dachbereich und Sockelzone eines Presshauses in Furth bei Göllersdorf

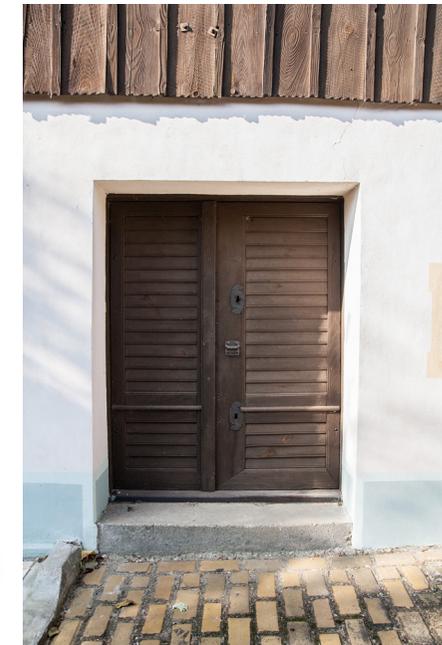
Abb.91 Verbretterung und Presshaustüre in
der Satzer Kellergasse in Hollabrunn

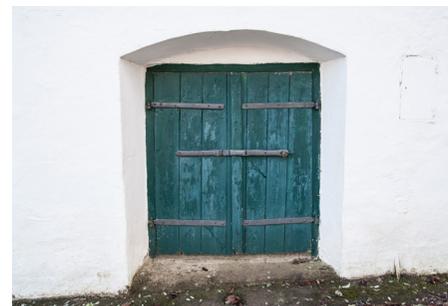
Abb.92 Presshaustüre mit Schlagleisten
Maulavern Kellergasse in Zellerndorf

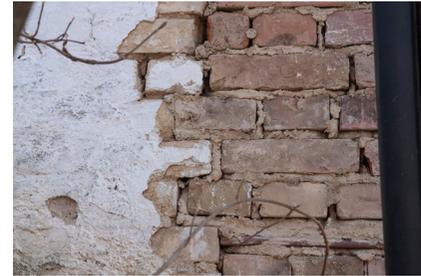
Abb.98 Gebrannter Ziegel mit Lehmörtel

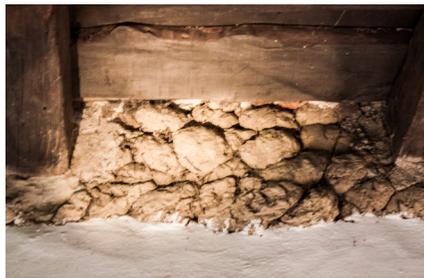
Abb.94 Wutzelmauerwerk Leierer Kölla

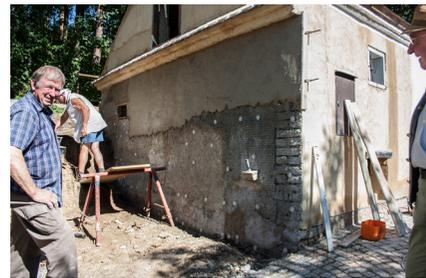
Abb.95 Erneuerung des Putzes eines Presshauses aus gebranntem Ziegel und Quaderstock

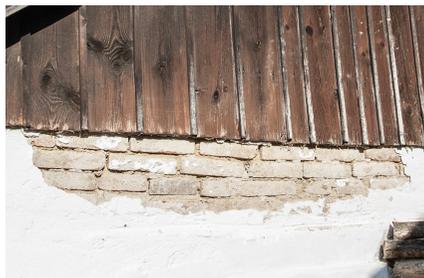
Abb.96 Freigelegtes Mauerwerk aus gebranntem Ziegel

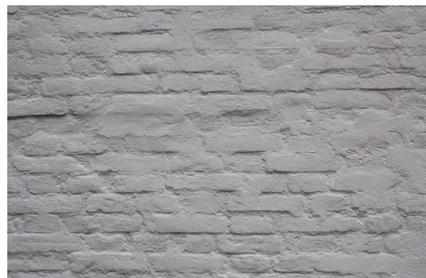
Abb.97 Ziegelmauerwerk mit Kalkanstrich

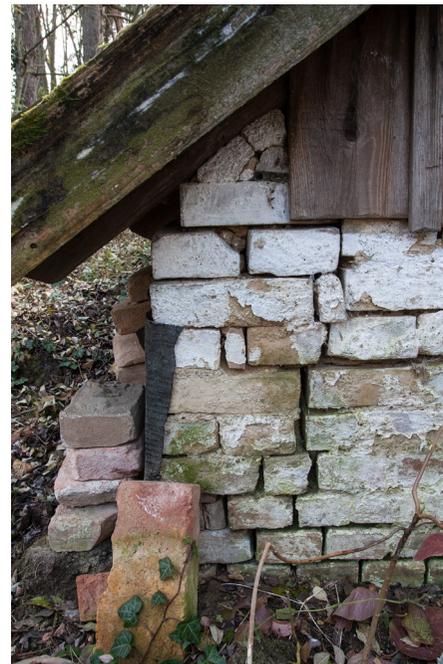
Abb.100 Ziegelmauerwerk Sockelzone

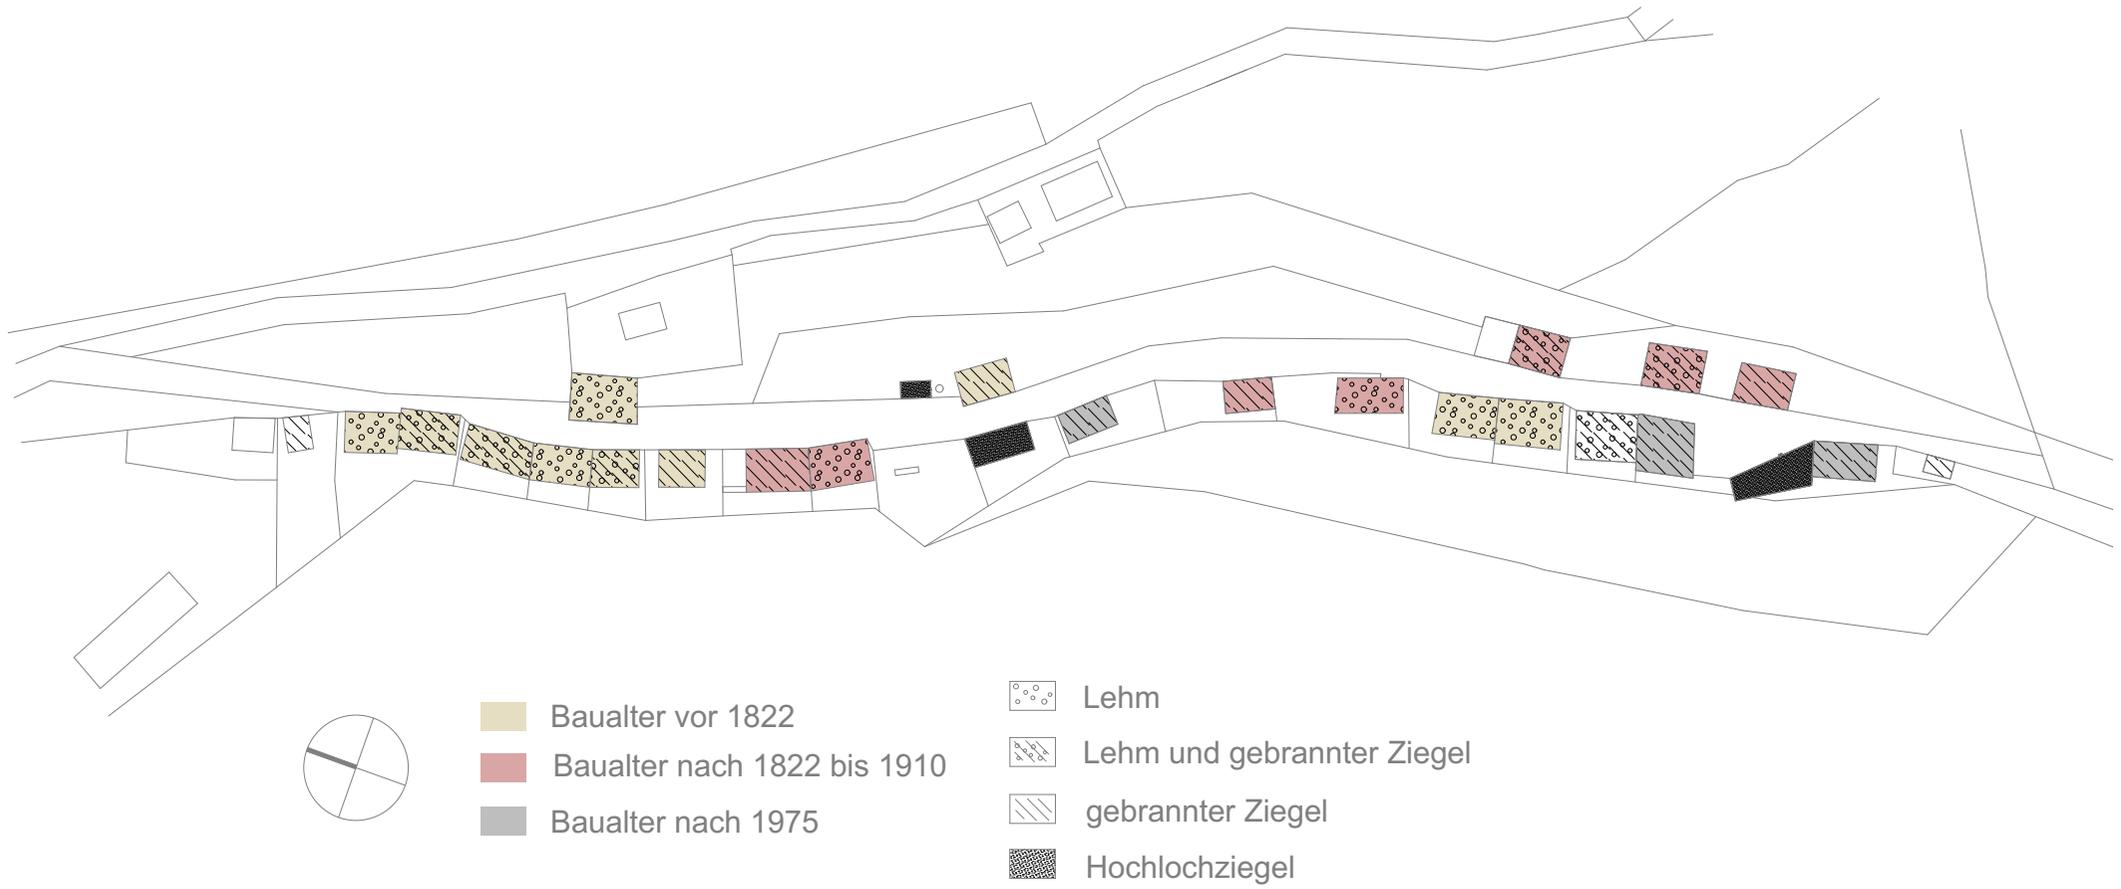
Abb.102 Lageplan Baualter und Materialien Maßstab 1:1000

Zu den verwendeten Materialien gebrannter Ziegel und Lehmziegel kann in Bezug auf das Baualter festgestellt werden, dass der historische Bestand der Presshäuser, vor 1822 erbaut, vermehrt noch aus Lehm errichtet wurde. Eigenen Erhebungen zufolge waren fünf der zehn 1822 bestehenden Presshäuser noch reine Lehmbauten, drei waren ‚gemischt‘ errichtet aus Lehmmauerwerk ergänzt mit gebranntem Ziegel und zwei Presshäuser wurden bereits rein aus gebranntem Ziegel errichtet. Bei den Presshäusern, die zwischen 1822 und 1910 entstanden sind, ist die

Mehrzahl schon rein aus gebranntem Ziegel errichtet. In diesem Zeitraum entstanden acht Presshäuser, vier aus gebranntem Ziegel, zwei gemischt aus Quaderstock und gebranntem Ziegel und zwei als reine Lehmbauten. Alle Presshäuser, die nach 1975 errichtet wurden, sind aus gebranntem Ziegel oder Hochlochziegel gebaut. (Anmerkung: Die Erhebungen zum Mauerwerk basieren zum Großteil aus Erkenntnissen von Interviews, da in den meisten Fällen das Mauerwerk durch intakte Putzoberfläche nicht zerstörungsfrei erhoben werden konnte.)

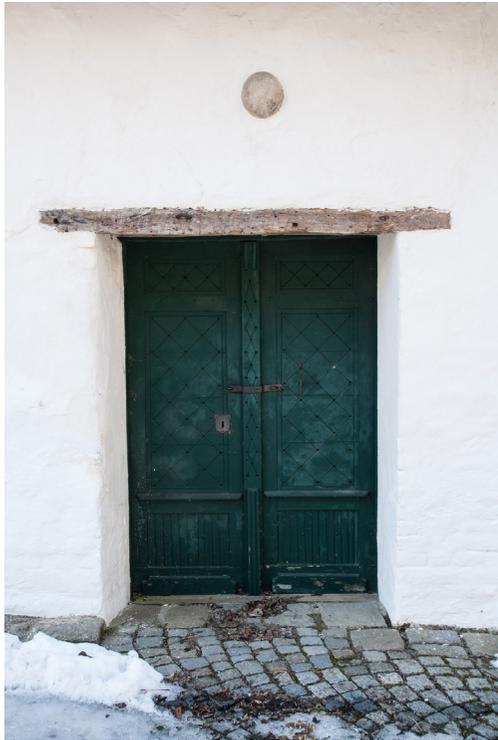
Abb.105 Presshaustüre mit sichtbarem Balkenüberlager

Holz kommt in der Raschalaer Kellergasse in erster Linie in Form von Presshaustüren und als Überlager von Maueröffnungen zum Einsatz. An sechs Presshäusern sind Verbretterungen der Giebelwände zu finden. Das Presshaus Stockinger ist das einzige, bei dem beide Giebelmauern verbrettert sind. Ein weiteres Presshaus, der Steinwendtner Keller, hat eine Giebelmauer verbrettert, die andere Giebelmauer schließt mit gemauertem Staffelgesims ab. Eines der drei giebelständigen Presshäuser, der Satzinger Keller, ist an der Presshausfront verbrettert. Die vier übrigen Presshäuser, an denen Holz im Fassadenbereich zu finden ist, sind gekuppelt errichtet und haben jeweils einen verbretterten Giebelwandbereich auf der freistehenden Seite. An zwei Presshäusern sind Holzdachrinnen zu finden, die jedoch nicht Teil des ursprünglichen Bestandes sind. Generell ist im Fassadenbereich wenig Holz zu finden. Die Dachdeckung im Bereich des Ortgangs ist in den meisten Fällen im Mörtelbett verlegt und überragt einige Zentimeter die Giebelmauer. Eine andere Variante, in der die Randbereiche der Dächer ausgeführt sind, ist das Sparrengesims, bei dem der Dachvorsprung mit Stirnbrett abschließt. Traditionell war das Stirnbrett aus Holz, im Zuge von Sanierungsmaßnahmen wurde dies in vielen Fällen durch Verblechungen ersetzt. In Raschala wurde das Stirnbrett aus Holz zumindest durch Metall in dunkler Farbgebung ersetzt. Eigenen Erhebungen nach ist Holz allgemein im Fassadenbereich in der traditionellen Bauweise besonders bei giebelständigen Presshäusern zu finden als Verbretterung der Giebelmauer. Holz ist heute besonders im Bereich bereits sanierter Dachstühle zu finden, als Sparrengesims in Varianten mit breiterem Dachvorsprung. Diese Ausprägung des Dachabschlusses sticht relativ stark hervor und ist zum Beispiel auch verstärkt in Wildendürnbach

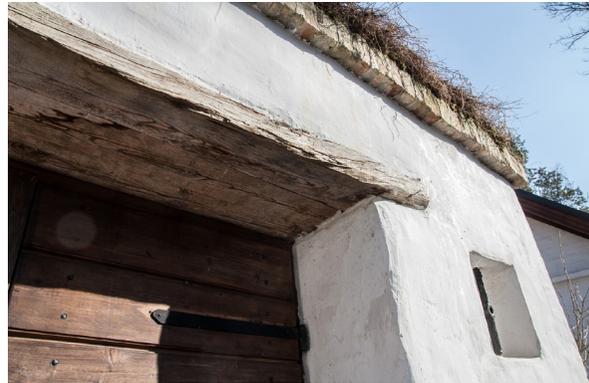
Abb.107 Balkenüberlager aus altem Bauholz

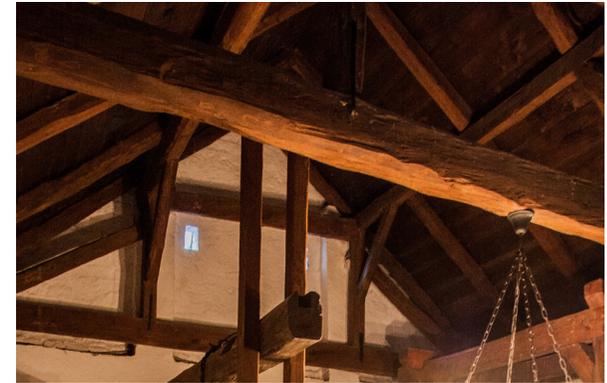
Abb.111 Sparrendachstuhl

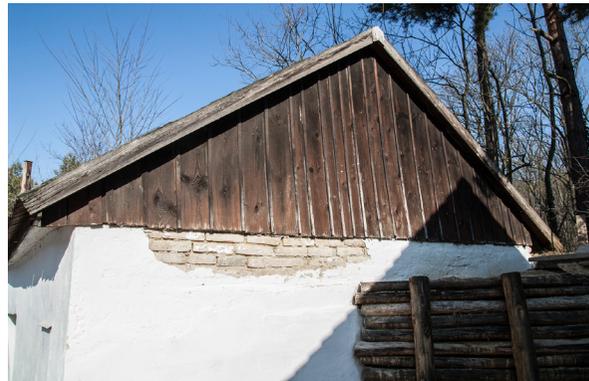
Abb.108 Verbretterung der Giebelwand Stockinger Presshaus

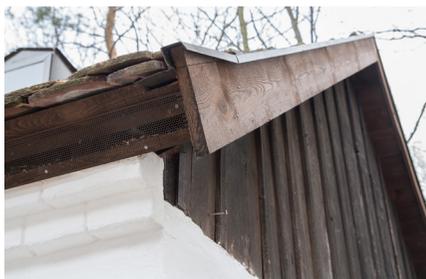
Abb.106 Stirnbrett aus Holz mit Blechkante und Verbretterung des Giebels

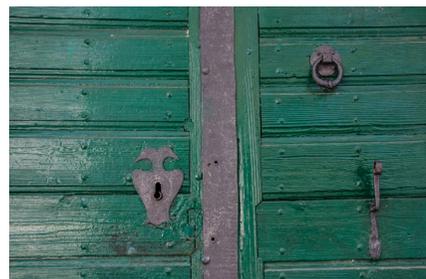
Abb.109 Schloßblech und Türgriffe

zu finden. Eisen hingegen ist sehr häufig in Form von Gitterstäben in Lüftungsöffnungen zu finden sowie auch in Form von Schlagleisten und Schloßblechen. Schloßbleche sind zum Großteil eher schlicht. Besonders der Doppeladler, als eines der nach Walter Berger (1999:30) am häufigsten auftretenden Volkssymbole bei Schloßblechen, wurde in späteren Umbauten und Neubauten verwendet. Schlagleisten sind jedoch nicht nur aus Eisen zu finden, besonders bei den einfach gehaltenen Brettertüren sind diese oft aus Holz. Gitterstäbe aus Eisen sind in Raschala noch häufig vorhanden. Allgemein sind diese immer weniger zu finden, da sie im Zuge von Sanierungen Fensterrahmen weichen mussten. Da in Raschala bei Sanierungen darauf geachtet wurde, die Fensterrahmen tief in der Laibung einzusetzen, konnten Gitterstäbe in vielen Fällen erhalten bleiben.

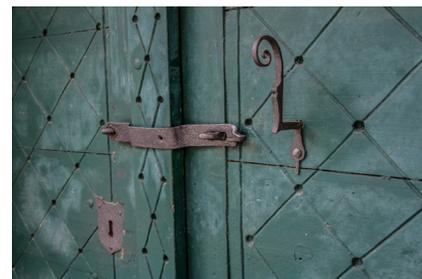
Abb.110 Eisenelemente an einer Presshaustüre

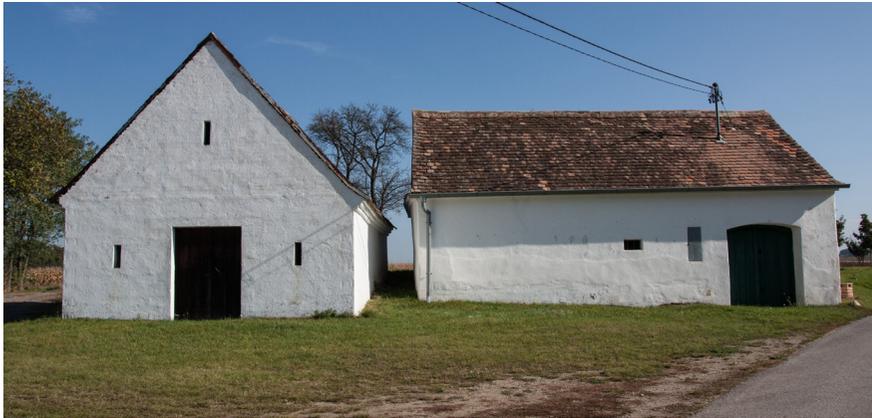
Abb.114 Satteldächer im Kellerviertel in Aspersdorf

In Abbildung 114 sind zwei Presshäuser aus dem Kellerviertel in Aspersdorf zu sehen, bei dem das rechte Presshaus als Dachform ein Satteldach, auf einer Seite jedoch die Abschrägung eines Walmdaches hat und mit Wiener Tasche gedeckt ist. Die Kellergasse Maulavern in Zellerndorf ist ein Beispiel für die Vielfaltigkeit an Dachformen, die innerhalb einer Kellergasse zu

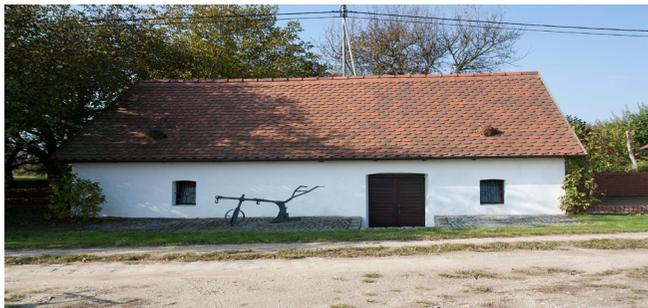
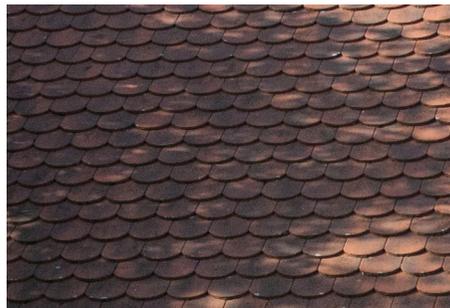
Abb.115 Satzer Kellergasse Hollabrunn

Abb.116 Detailaufnahme SatzerKellergasse

Abbildung 115 und 116 zeigen die Dachfläche einer Neueindeckung aus industriell gefertigten Bieberschwanzdachziegeln. Im direkten Vergleich zeigt die Abbildung 117 eine Dachdeckung aus historischer Wiener Tasche und Bieberschwanz aus der Loamgrui in Unterstinkenbrunn

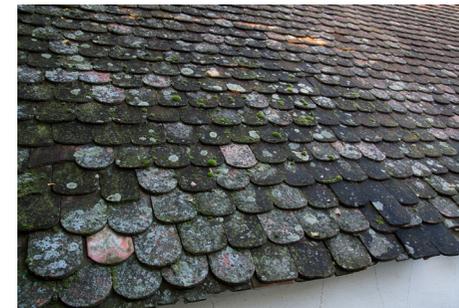
Abb.117 Loamgrui Unterstinkenbrunn

finden sind. In Abbildung 117 ist die Dachdeckung eines Presshauses in Unterstinkenbrunn zu sehen. Das Dach wurde aus einer Mischung von Dachziegeln aus Wiener Tasche abgerundet und Biberschwanzdeckung gedeckt.

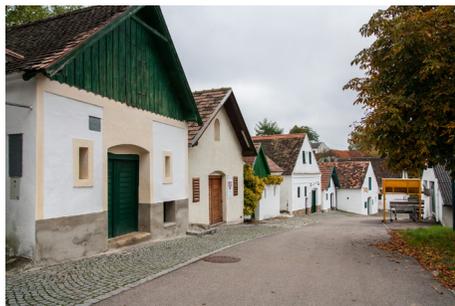
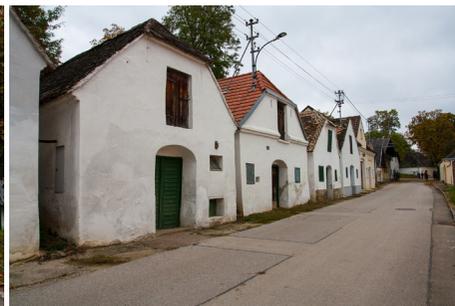
Abb.118 und 119 Sattel- und Krüppelwalmdächer in der Kellergasse „Am Zipf“ in Mailberg

Aufgrund der Platzverhältnisse im Hohlweg, besonders in Kombination mit hohen Lösswänden, ist unter anderem das Pultdach eine geeignete Dachform, wie Abbildung 120 zeigt. In der Kellergasse `Am Zipf` in Mailberg sind verschiedene Dachformen zu finden, wie in den Abbildungen 118 und 119 zu sehen ist. Neben dem Krüppelwalmdach sind unterschiedliche Ausformungen des Satteldaches zu finden: Satteldach mit gemauertem Dachabschluss, Satteldach mit Dachüberstand und selbiges mit Verbretterung der Giebelwand.

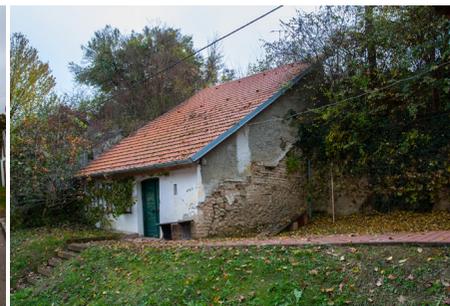
Abb.120 Pultdach in Großstelzendorf

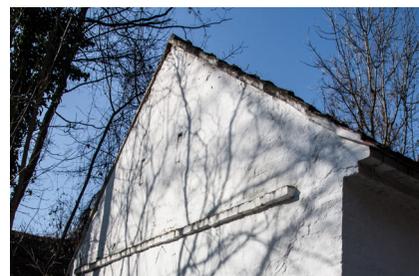
Abb.124 Staffelgesims mit gemauertem Ortgangsabschluss

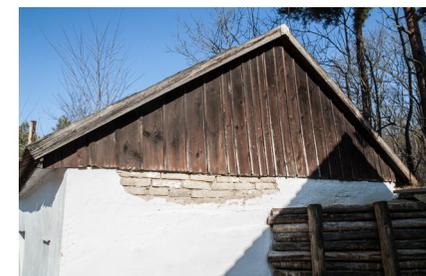
Abb.125 Verbretterung der Giebelmauer und Sparrengesims mit Stirnbrett

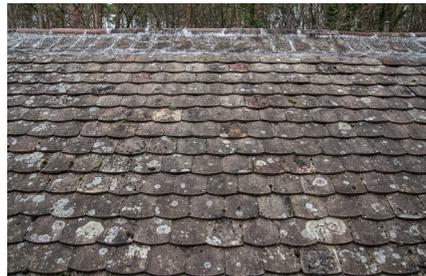
Abb.127 Wiener Tasche abgerundet

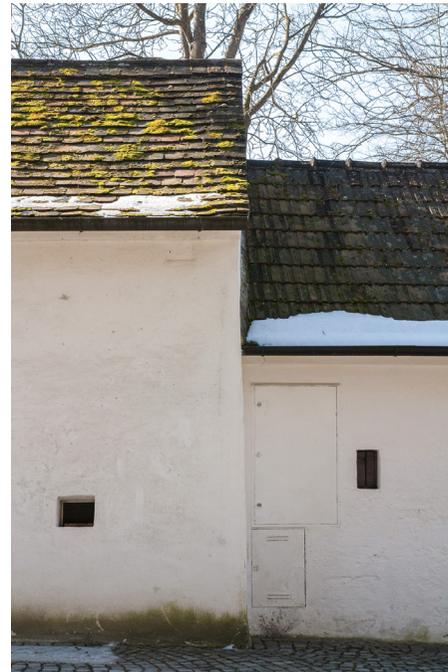
Abb.130 Strangfalz neben Wiener Tasche

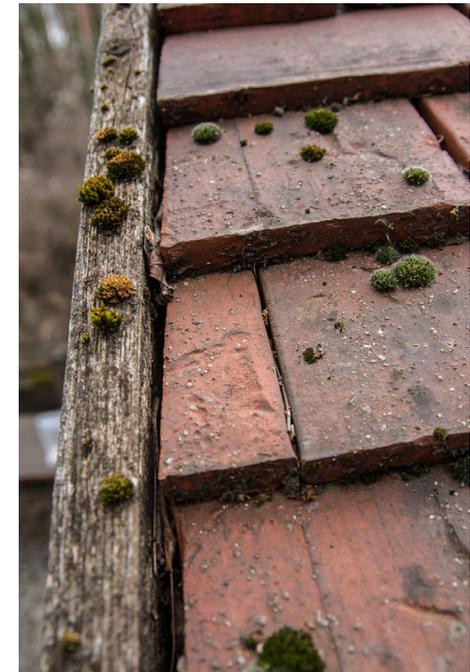
Abb.131 Detailaufnahme Wiener Tasche

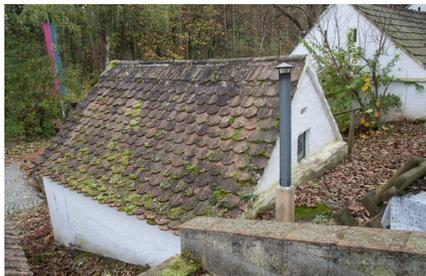
Abb.128 Seher Kölla Bieberschwanzdeckung

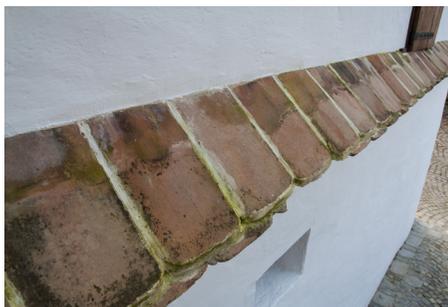
Abb.129 Stockinger Kölla Strangfalzdeckung

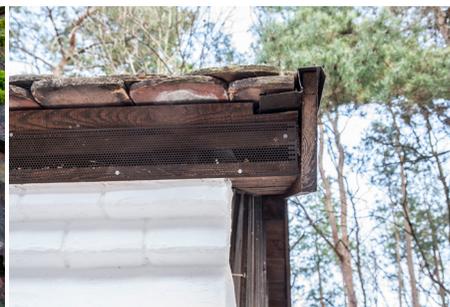
Abb.134 Sparren gesims Dachabschluss

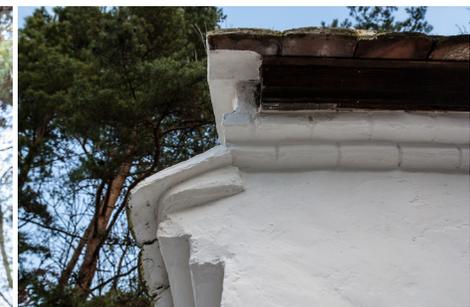
Abb.135 Staffel gesims Dachabschluss
