DIPLOMARBEIT

Die Raschalaer Kellergasse: Entwicklungsprozess und Sanierung

Institut für Kunstgeschichte, Bauforschung & Denkmalpflege
e251-1 Fachgebiet Baugeschichte und Bauforschung

eingereicht an der Technischen Universität Wien

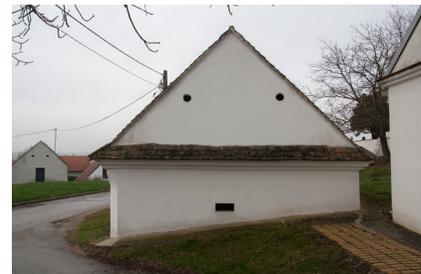
Abb.145 Gaitloch in der Öhlbergkellergasse in Pillersdorf

Vergleicht man die Raschalaer Kellergasse in Bezug auf Öffnungen der Presshäuser allgemein mit anderen Kellergassen, hat diese die gängigen Öffnungen der traditionellen Bauweise aufzuweisen, mit Ausnahme der Gaitlöcher. Viele der Gaitlöcher sind im Zuge von Sanierungen vermauert worden oder waren nie vorhanden. Allgemein weisen die Öffnungen im Mauerwerk keine Besonderheiten auf, stehen aber in einem ausgewogenen Verhältnis zum traditionell stimmigen Erscheinungsbild der Kellergasse, das in vielen Kellergassen nicht mehr vorhanden ist. In Bezug auf die Heutürln kann keine eindeutige Aussage getroffen werden, da diese nicht eindeutig als Bestand oder nachträgliche Einbauten einzuordnen sind.

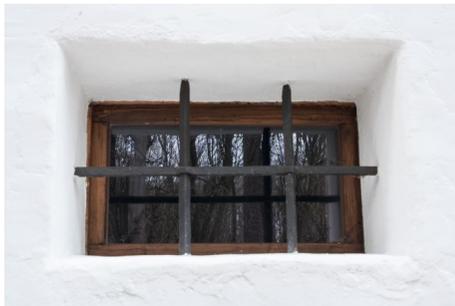
Abb.154 Eingesetztes Fenster tief in der Laibung

Fenster sind häufig zu finden. Sie wurden zum Teil in bestehende Lüftungsöffnungen oder in größeren Formaten bei Umbauten in die Fassade eingesetzt. Positiv zu bewerten ist jedoch, dass der Großteil der Fensterrahmen an der Innenseite der Mauer eingesetzt ist. Durch die großen Mauerstärken fallen die eingesetzten Fenster in den meisten Fällen beim ersten Blick nicht auf und stören somit auch nicht das traditionelle Erscheinungsbild der Kellergasse, ermöglichen jedoch ein Schließen der Öffnungen.

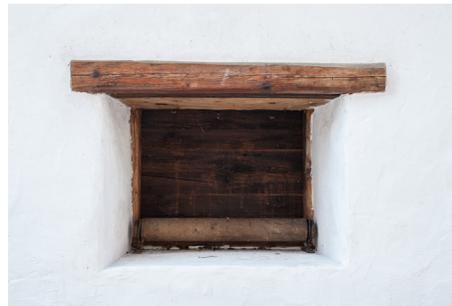
Abb.155 Gaitloch

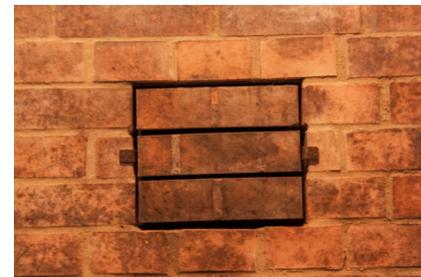
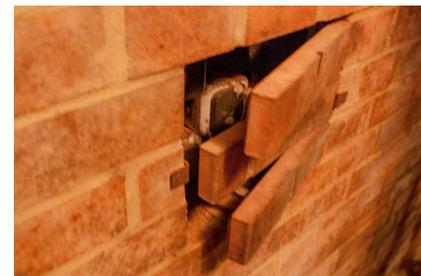
Abb.158

Die Abbildungen 158 und 159 zeigen eine Detaillösung für die Elektroinstallation in der Kellerröhre des Biller Presshauses. Bei dieser wurden die Lichtschalter hinter ein klappbares Ziegelelement gesetzt.

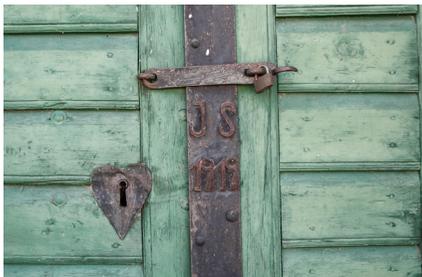
Abb.174 Schlagleiste mit Inschrift in Falkenstein

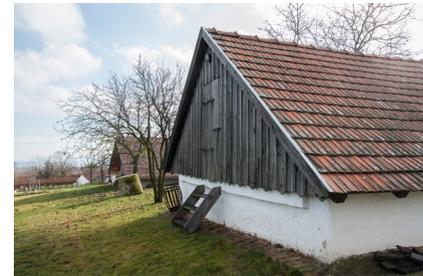
Abb.176 Kantenschutz am Stirnbrett in der Öhlbergkellergasse in Pillersdorf

Das traditionelle Stirnbrett aus Holz wird oft durch Verblechungen gänzlich

ersetzt. Ein guter Kompromiss, der meist in der Praxis Anwendung findet, stellt die Detailausführung dar in der nur der obere Abschluss des Stirnbretts mittels Blechstreifen abgedeckt wird.

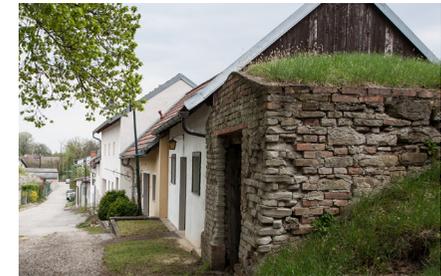
Abb.177 Vollverblechung am Ortgang Kreuzstettenweg Pellendorf

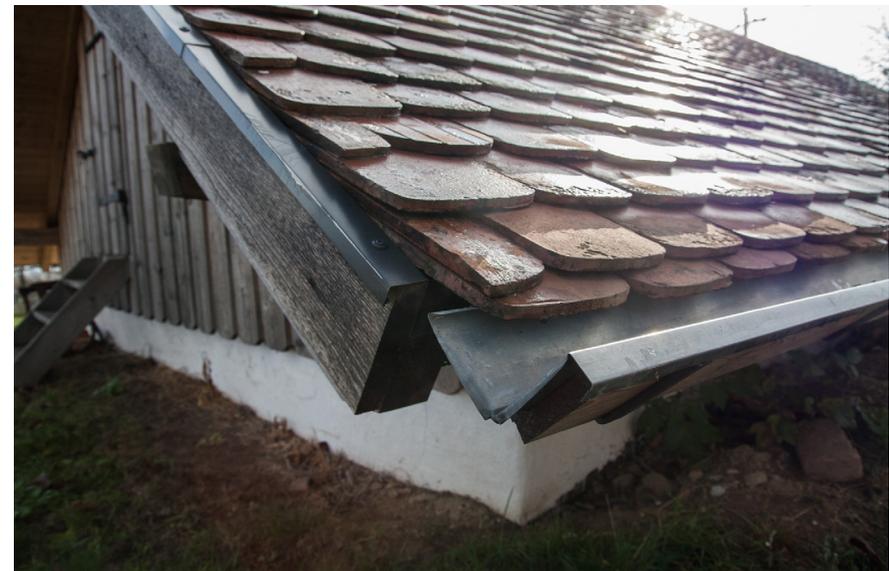
Abb.178 Detailaufnahme Kantenschutz am Stirnbrett in der Öhlbergkellergasse in Pillersdorf

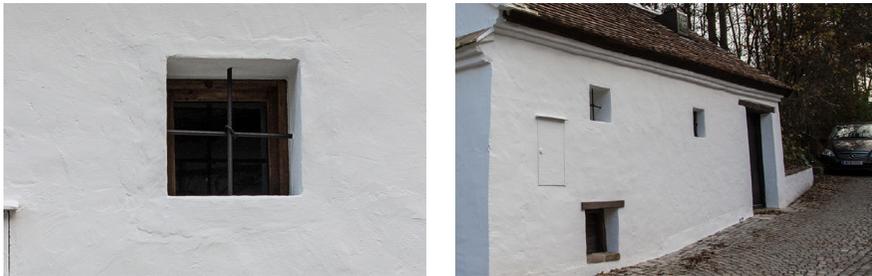
Abb.179, 180 Tief in die Laibung gesetzte Fensterrahmen am Beispiel eines Presshauses in Raschala

Wie schon zuvor erwähnt, sind Fensterrahmen, die tief in die Laibung gesetzt werden, zuträglicher für die Erhaltung der traditionellen Presshausfassade als konventionell verbaute Fenster. Im direkten Vergleich ist eindeutig zu erkennen, dass Fenster, die konventionell eingesetzt werden ein ganz anderes Bild der Fassade erzeugen, als tief in der Laibung sitzend und der Rahmen zusätzlich bis auf ein bis zwei Zentimeter verputzt wird.

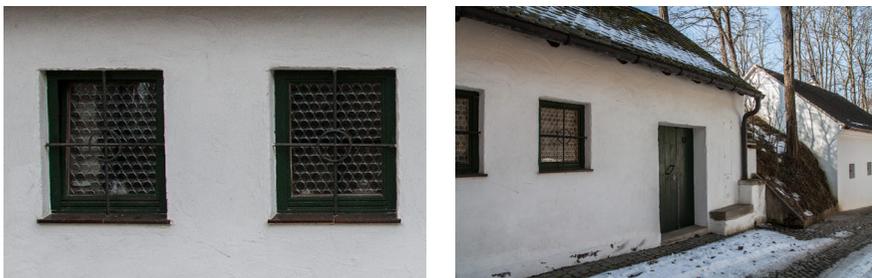
Abb. 181,182 Konventionell eingesetzte Fenster im direkten Vergleich auch ein Beispiel aus Raschala

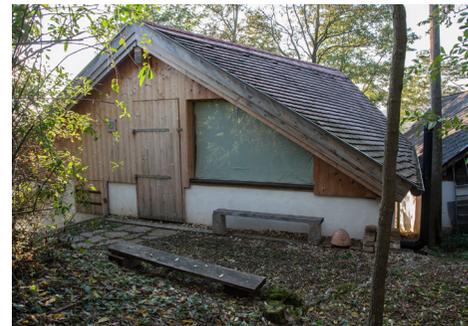
Abb.183 Hintaus

Ein anderes Beispiel zeigt einen etwas stärkeren Eingriff in die Bausubstanz bei einem Presshaus in der Kellergasse in Dürnleis wie in den Abbildungen 183 und 184 zu sehen ist. Rückwärtig wurde ein größeres Fenster eingesetzt sowie eine Türe nach außen. Durch die schlichte Verbretterung des Giebels, die der Bauweise der kellerfassadenseitigen Fassade angepasst ist, ist dieser bauliche Eingriff gelungen. Beispiele dieser Art, die den Eingriff in die Bausubstanz dezent halten beziehungsweise das Bild aus dem Blickwinkel der Kellergasse nicht stört sind zu befürworten sowie auch zeitgemäße Elemente, wenn es für die gewünschte Funktion zuträglich ist. (vgl. Kalch 2017)

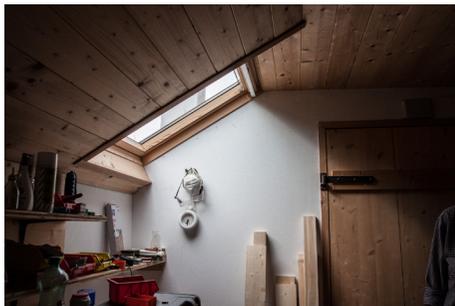
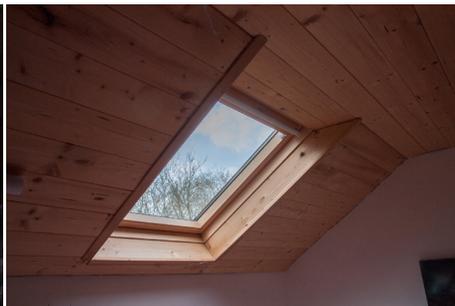
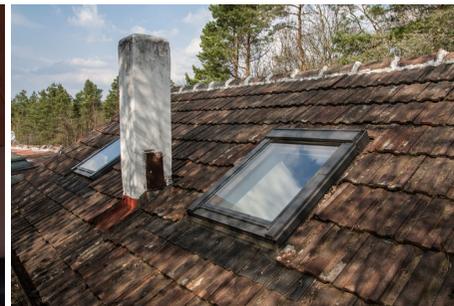
Die Abbildungen 185 bis 187 zeigen Beispiele aus Raschala wie den Breindl Keller mit Dachflächenfenstern zur natürlichen Belichtung der Werkstatt und des anschließenden Zimmers sowie ein angebrachter Kamin rückseitig am Presshaus

Abb.185,186,187 Beispiele aus Raschala

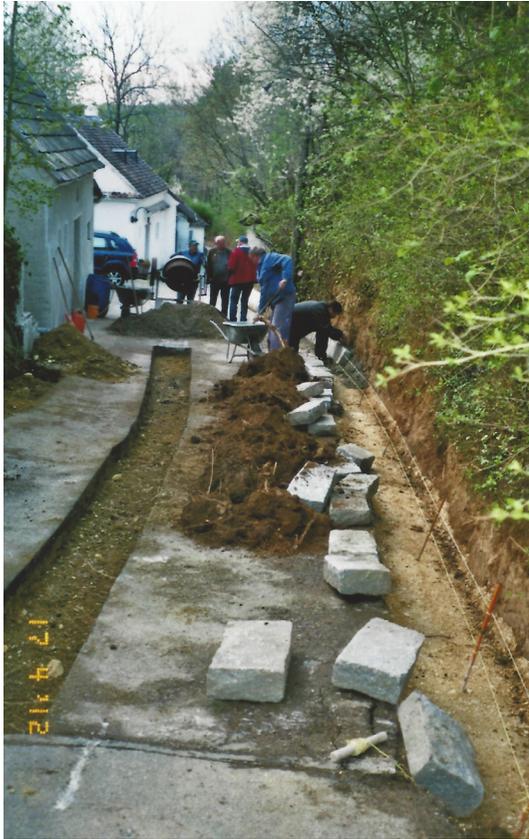
Abb.195, 196 Graben und Pflasterung der Künette

„ ... da schütten wir ein paar Kübel Wasser aus und wie das Wasser rinnt so machen wir die Künetten Das ist so schön, so natürlich eigentlich.“ (Leierer 2016c)

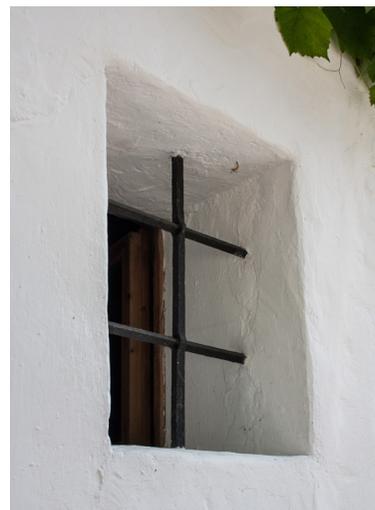
Abb.203 Fensteröffnung und Gitter des Gemeinschaftskellers

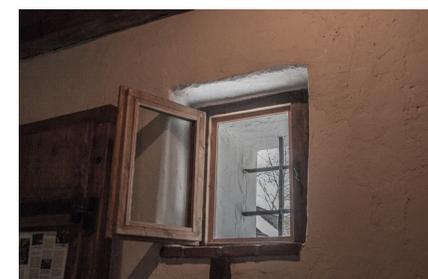
Abb.205 Fensterrahmen vom Inneren des Gemeinschaftskellers

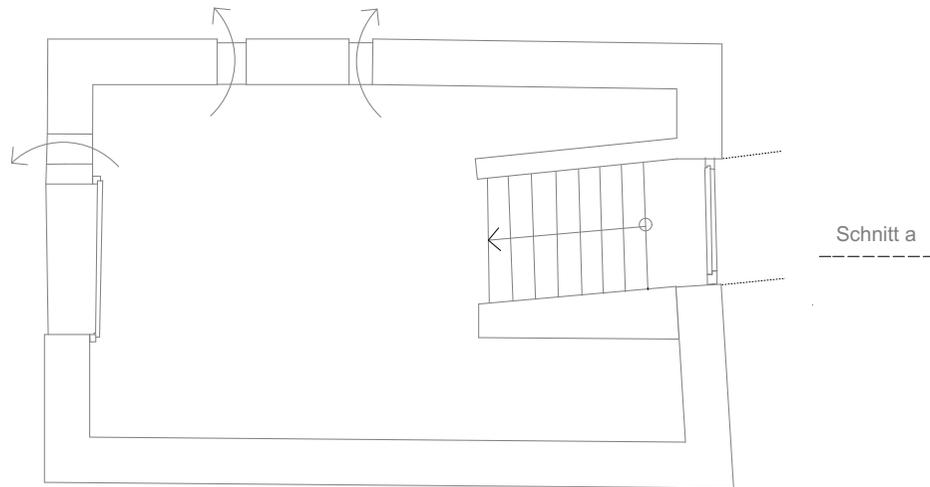
Abb.207 Grundriss Gemeinschaftskeller EG 1:100

Der heutige Gemeinschaftskeller, ehemaliger „Semmelmayer Keller“, wurde 1994 vom Verein gepachtet, um das Presshaus als Gemeinschaftskeller zu nutzen. Eine grundlegende Sanierung des Innenraumes wurde vorgenommen, da das Presshaus von der Besitzerin als Abstell- und Lagerraum verwendet wurde. Der Betonboden wurde herausgerissen, Wasser- und Elektroinstallationen verlegt und anschließend der Boden mit alten gebrannten Ziegeln gepflastert. Die Stufen zur Kellerröhre sowie die Stützmauern links und rechts davon wurden erneuert. 2009 wurde das Presshaus vom Verein gekauft. Die Presshausfront war nach wie vor unverändert. Helmut Leierer fertigte 2010 einen Rückbauentwurf, wie Abbildung 200 zeigt, für das Presshaus an, der im selben Jahr auch umgesetzt wurde. Inspiration dafür gab eine Skizze der ehemaligen Besitzerin, wie das Presshaus im Originalzustand ausgesehen hat. Im Entwurf wurde die Maueröffnung des Tores verkleinert, der obere Abschluss mit einem gemauerten Segmentbogen versehen und die Presshaustüre mittig in die Presshausfront gesetzt. Symmetrisch rechts und links der

aus alten Tramen einer Scheune, eingezogen. Bei der Planung des Rückbaus wurden ein Sitzbereich sowie ein großzügiger Küchenbereich, der als zentraler Versorgungspunkt bei Veranstaltungen Verwendung findet, vorgesehen. Beides wurde eigenständig geplant und gezimmert, lediglich die Küchenzeile wurde anderweitig organisiert. Das notwendige Material wurde durch Erträge der Kellergassenfeste gekauft. Allgemein wurde durch die Position der Lüftungsöffnungen und zwei Öffnungen in der Tramdecke dafür gesorgt, dass die Feuchtigkeit entweichen kann, was bei einem Presshaus aus Lehm eine Notwendigkeit darstellt. Durch die Bauweise des Presshauses aus Lehm waren, laut Helmut Leierer im Zuge eines Gesprächs, jedoch keine Einschränkungen gegeben sowie auch die Nutzung des Presshauses dadurch nicht negativ beeinflusst wird. Für den Rückbau der Giebelmauer wurde gebrannter Ziegel verwendet. Diese mittels ungebrannten Lehmziegeln neu aufzubauen, wurde nicht angedacht, da sich nach Angaben von Leierer kaum jemand finden würde der mit ungebrannten Lehmziegeln arbeiten würde. Heute wird der Gemeinschaftskeller als Treffpunkt genutzt, bei Veranstaltungen in der Kellergasse ist er ein zentraler Punkt, in dem Vorbereitungen getroffen werden. Die Küche stellt einen wichtigen Bestandteil für Veranstaltungen bezüglich Essen und Abwasch dar. Zusätzlich wird das Presshaus für Vorträge im kleinen Rahmen genutzt. (vgl. Leierer 2016g, 2017a,b,d; Privatarchiv Verein)

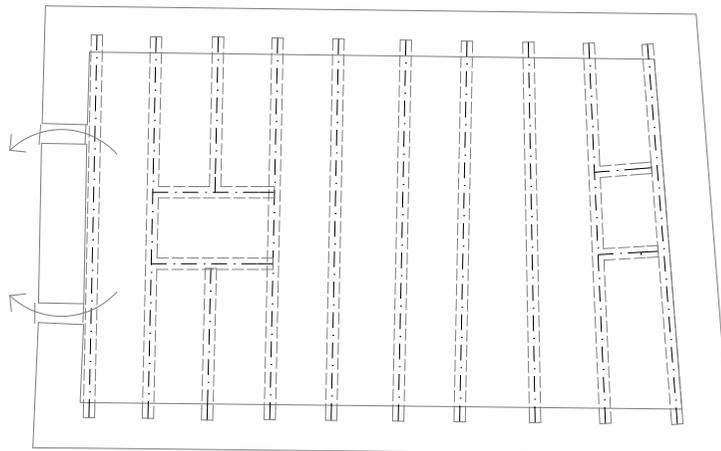
Abb.208 Grundriss Tramdecke 1:100
(Pläne auf Grundlage der Zeichnungen von Helmut Leierer erstellt)

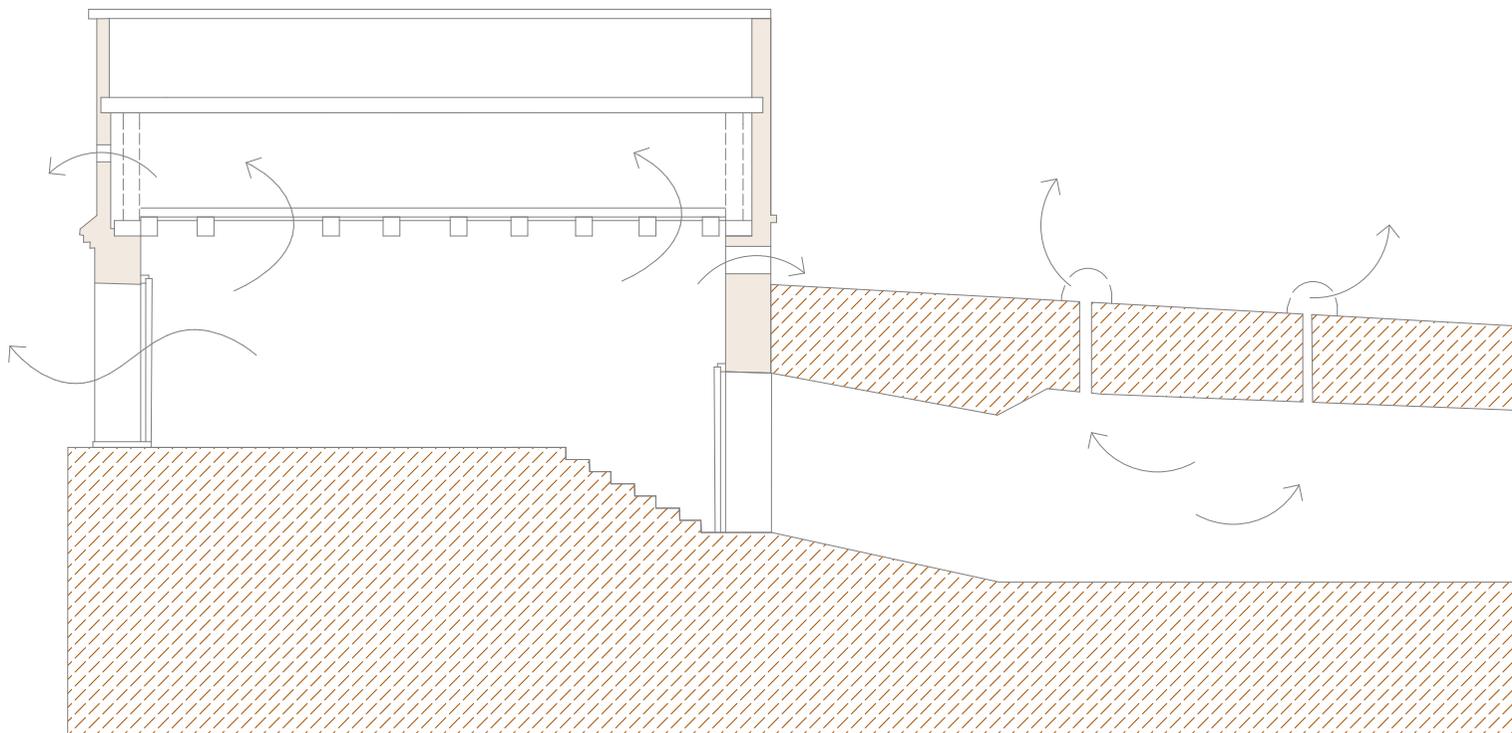
Abb.211 Längsschnitt a, Gemeinschaftskeller 1:100

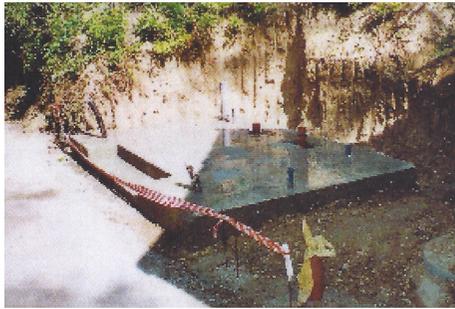
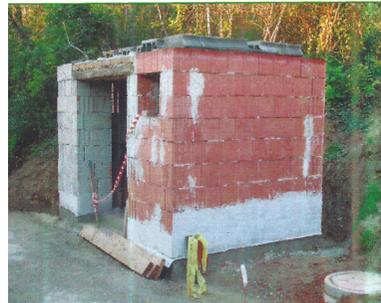
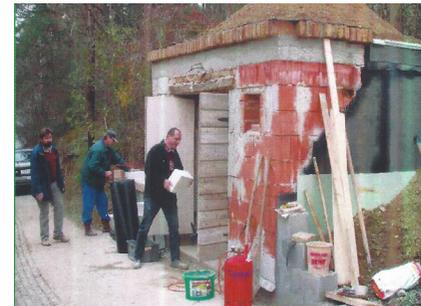
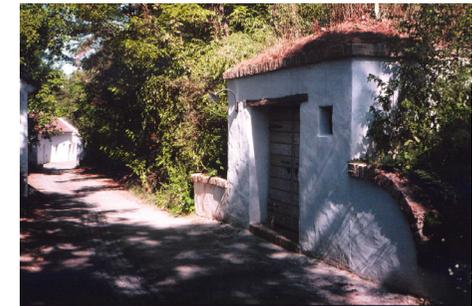
Abb.212 - 215 Bauverlauf des WC Vorkappl 2003 - 2004 (Archiv Verein Köllamauna)

Das jüngste der Gemeinschaftsprojekte der „Köllamauna“ ist die Gemeinschaftstoilette. Da eine WC Anlage in der Kellergasse ein wichtiger und essentieller Bestandteil einer aktiven Nutzung der Kellergasse darstellt, wurde diese als Gemeinschaftstoilette in Form eines Neubaus von 2003 bis 2004 realisiert. Gestaltet wurde der Neubau so, dass er sich in das Ensemble der Kellergasse einfügt. (vgl. Leierer 2016a)

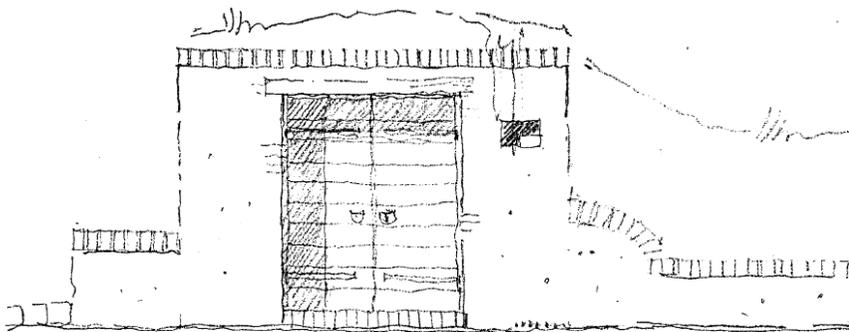
Abb.216 Einreichplan WC Vorkapfl Ansicht

aus einer Trägerplatte mit einer Stärke von 19 Millimeter. Aufgedoppelt wurde diese mit waagrechten Brettern mit einer Stärke von 20 bis 24 Millimeter, die mit geschmiedeten Nägeln auf die Trägerplatte genagelt wurden. Die sichtbaren äußeren Holzteile - Aufdopplung, Mittelleiste und Stock - wurden stark gebürstet und anschließend mit Holzschutz gestrichen. Im Innenbereich wurden Stock und Türblatt mit Wachsbeize gebeizt und zweifach mit Schutzwachs gestrichen. Der obere vordere Abschluss des Vorkappls aus alten Mauerziegeln ist waagrecht und schließt damit das Vorkappl nach oben hin ab. (vgl. Privatarchiv Leierer)

Zwei Fenster sind an der Hauptfassade und seitlich im Vorkappl integriert, aber auch hier sitzen diese tief in der Laibung. Konstruktiv ist das Dach als begrüntes Flachdach ausgeführt. Der Vorkappl - Neubau unterscheidet sich im Vergleich zur traditionellen Bauweise von Vorkappln einerseits durch die Verwendung von Hochlochziegeln und andererseits durch die Abdichtung gegen Feuchtigkeit vertikal durch bituminösen Anstrich und Dämmung, wie im Schnitt auf Abbildung 218 zu sehen ist. An verwendeten sichtbaren

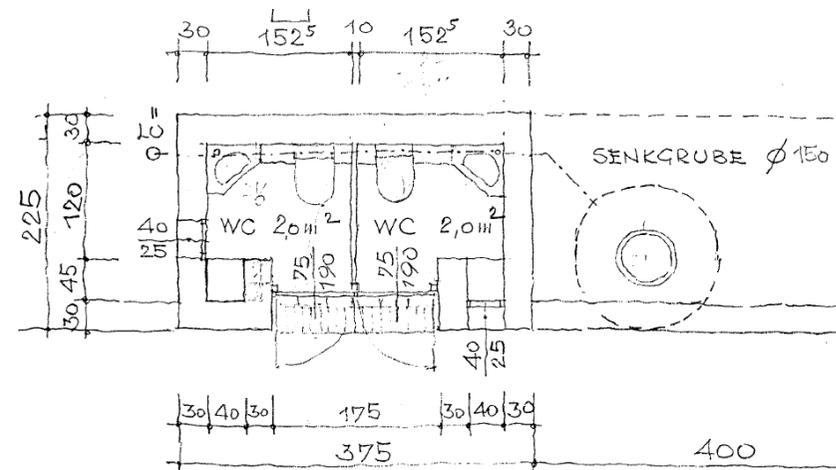
Abb.217 Einreichplan WC Vorkapfl Grundriss

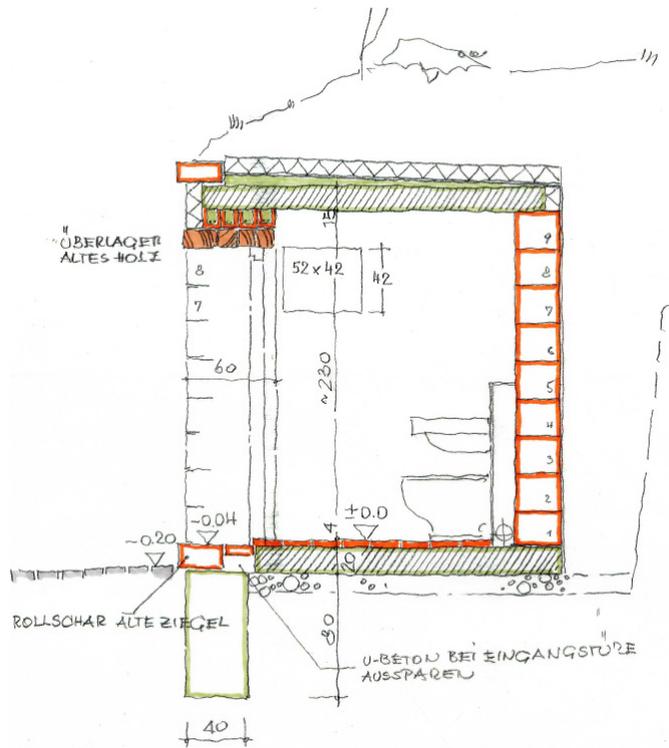
Abb.218 Einreichplan WC Vorkapfl Schnitt

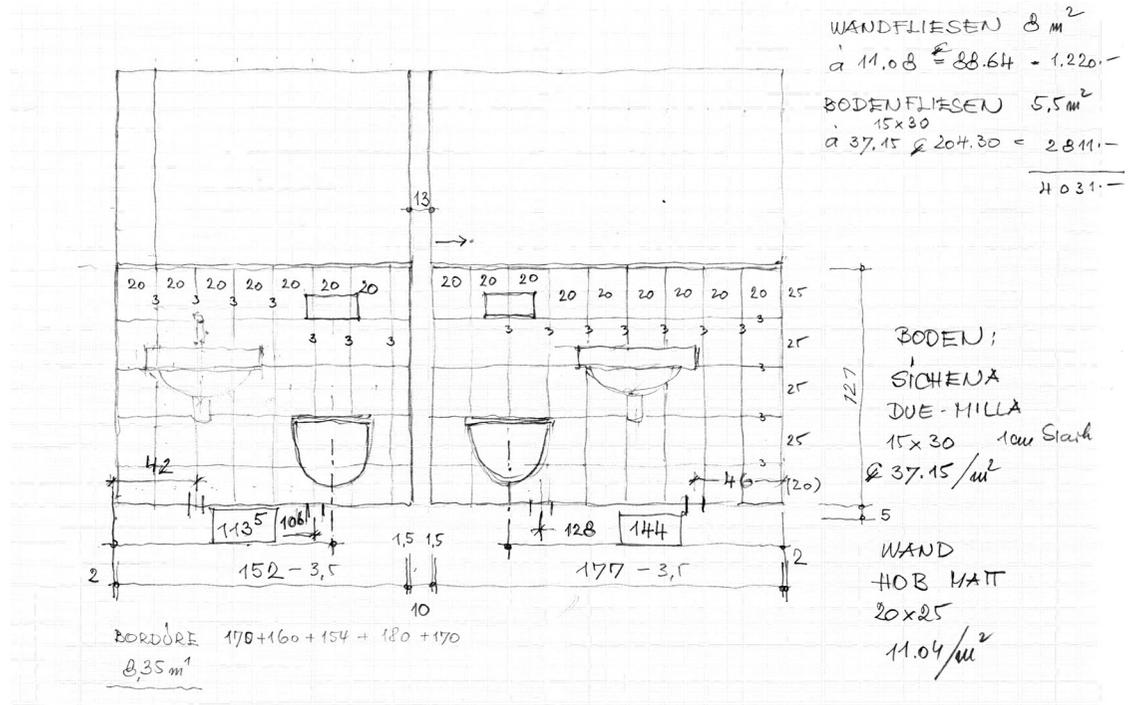
Abb.219 Detailplan Ausführung WC Vorkapfl

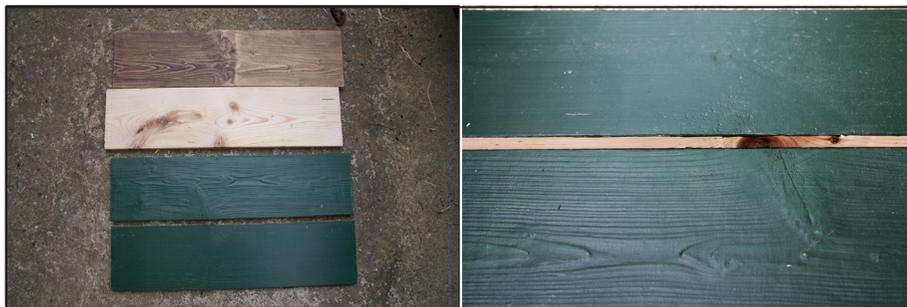
In Abbildung 220 ist der Unterschied zwischen verschiedenen Bearbeitungsmethoden sichtbar. Die mittleren beiden Bretter wurden gebürstet und gestrichen, das oberste wurde links zweimal und rechts einmal gestrichen, das unterste wurde ohne vorherige Bearbeitung gestrichen, der Unterschied zu den vorher gebürsteten und anschließend gestrichenen Brettern ist klar zu erkennen. Rechts im Bild wurde das obere im Vergleich zum unteren Brett nur gestrichen und wirkt sehr plastisch.

Abb.220 Holzbearbeitung

Durch das Bearbeiten der Holzoberfläche, Bürsten und Anstrich, wurde eine Patina geschaffen, die den Charakter der traditionellen Bauweise unterstreicht. Leierer erklärt, dass durch das Bearbeiten des Holzes vor dem Anstrich dieses eine Struktur erhält. Wird das Holz direkt gestrichen, hat es eine Oberflächenwirkung ähnlich wie Plastik (vgl. Leierer 2017d)

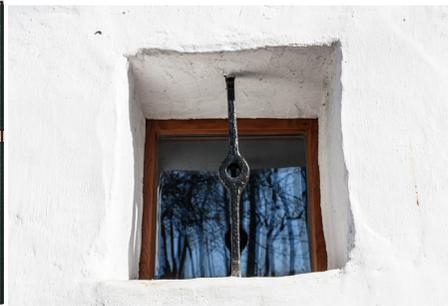
Abb.221 Gitterstab in Fensteröffnung

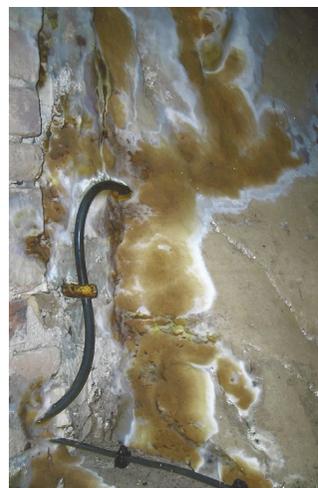
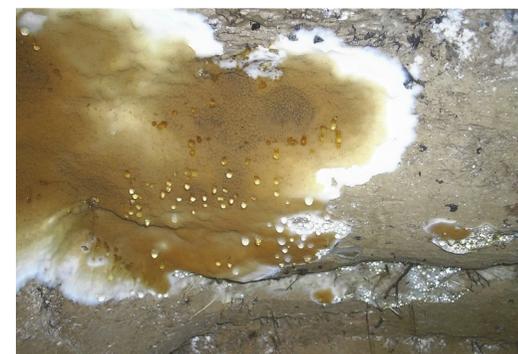
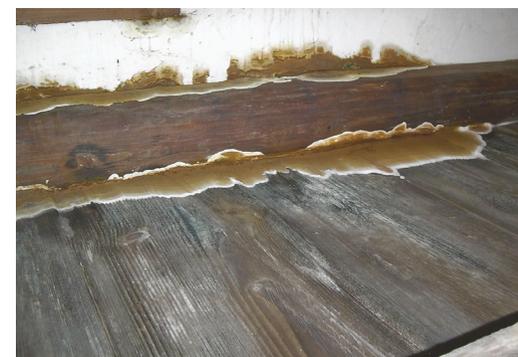
Abbildung 256-258:
Auf diesen drei
Abbildungen ist der Echte
Hausschwamm an Holz
und Putz zu sehen.

Der Echte Hausschwamm ist ein holzerstörender Pilz und zählt zu den Braunfäuleerregern, die den Abbau von Zellulose verursachen. Das Schadensbild zeigt sich auf befallenem Holz als Würfelbruch, verbunden mit dem danach folgenden Verfall des Materials. Optisch ist der Pilz an seinem bräunlich-flachen Fruchtkörper und filzig weißen Rand zu erkennen. Der Echte Hausschwamm bildet weißes Myzel, Stränge und Fruchtkörper aus. Das Myzel befällt auch holzfreie Stoffe und überwächst diese. Die Stränge erlauben dem Holzfäulepilz auch trockenes Holz zu befallen, da er durch seine Stränge mit Wasser stets versorgt bleibt. Die Vermehrung erfolgt durch Sporen, die von den Fruchtkörpern gebildet werden. (vgl. Behling 2004:1, Ibo-Magazin 4/05:20)
