Stiftsmeierhof Reichersberg

Strategie des Gebrauchs für den Erhalt eines Typus

Diplomarbeit

eingereicht an der Technischen Universität Wien
Fakultät für Architektur und Raumplanung

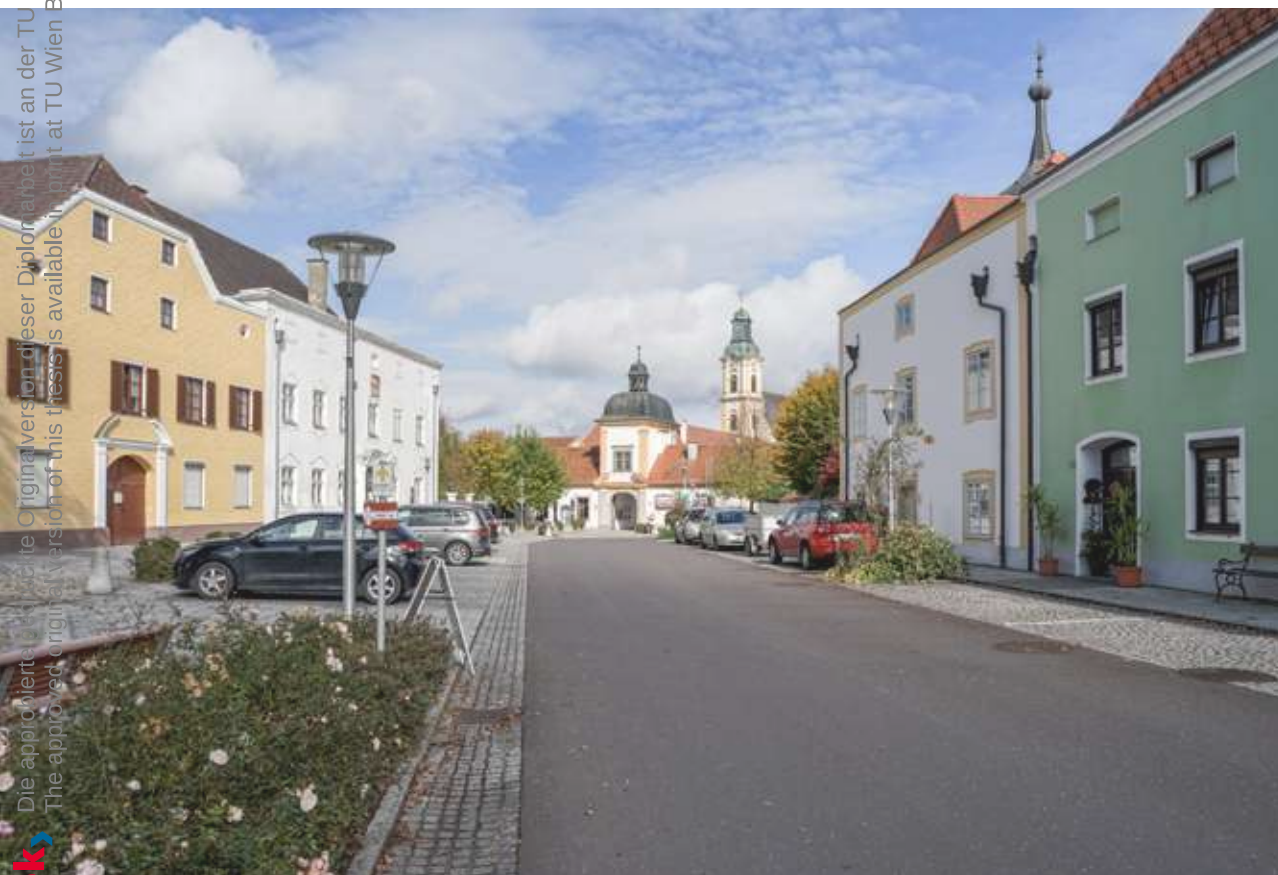
Abb. 10 | Historischer Dorfplatz

Der historische Ortskern wird durch das Augustiner-Chorherrenstift und den vorgelagerten trapezförmigen historischen Dorfplatz definiert (Abb. 10). Um den Platz gruppieren sich neben dem Stift, dem Friedhof und dem Stifts- und Herrengarten zu beiden Seiten jeweils drei Gebäude als geschlossene Blöcke mit platzseitigen Vorfassungsmauern.

Dem Augustinerchorherrenstift im Westen vorgelagert, befindet sich der trapezförmige, auf das Stiftstor zulaufende historische Dorfplatz (Abb. 10). Um diesen ordnet sich an seinen Längsseiten die dreigeteilten, mit Vorschussmauern versehenen Blockbauungen: An der Nordwestseite das ehemalige **Hofrichterhaus DGB** (Hofmark 2; erb. 1640; Abb. 23/6), das als Gästeherberge vom Stift errichtet wurde und später als Amts- und Wohnsitz des Hofrichters diente. Das an dieses angrenzende **Förgen- oder Herrenschniederhaus** (Hofmark 4; erb. 1.H.17.Jh.; Abb. 23/6). Das **Stiftshaus DGV** (Hofmark 6; erb. 17.Jh.; Abb. 23/6), früher auch Strumpfwirkerhaus genannt, wurde ebenfalls als Stiftsbinderei genutzt. An der Südostseite des Platzes das ehemalige **Schulmeisterhaus DGV** (Hofmark 3; erb. 1649; Abb. 23/7), das als Schul- und Lehrerwohnhaus errichtet wurde. Es diente auch als Gärtner- und Organistenwohnhaus, brannte 1779 zusammen mit dem Tuschererhaus weitgehend ab und wurde danach wieder aufgebaut. Daran schließen sich das **Tuschererhaus** (Hofmark 5; erb. 1.H.17. Jh.; Abb. 23/7) und das diesen Block abschließende **Hochhuberhaus** (Hofmark 7; erb. 1.H.17. Jh.; Abb. 23/7) an.

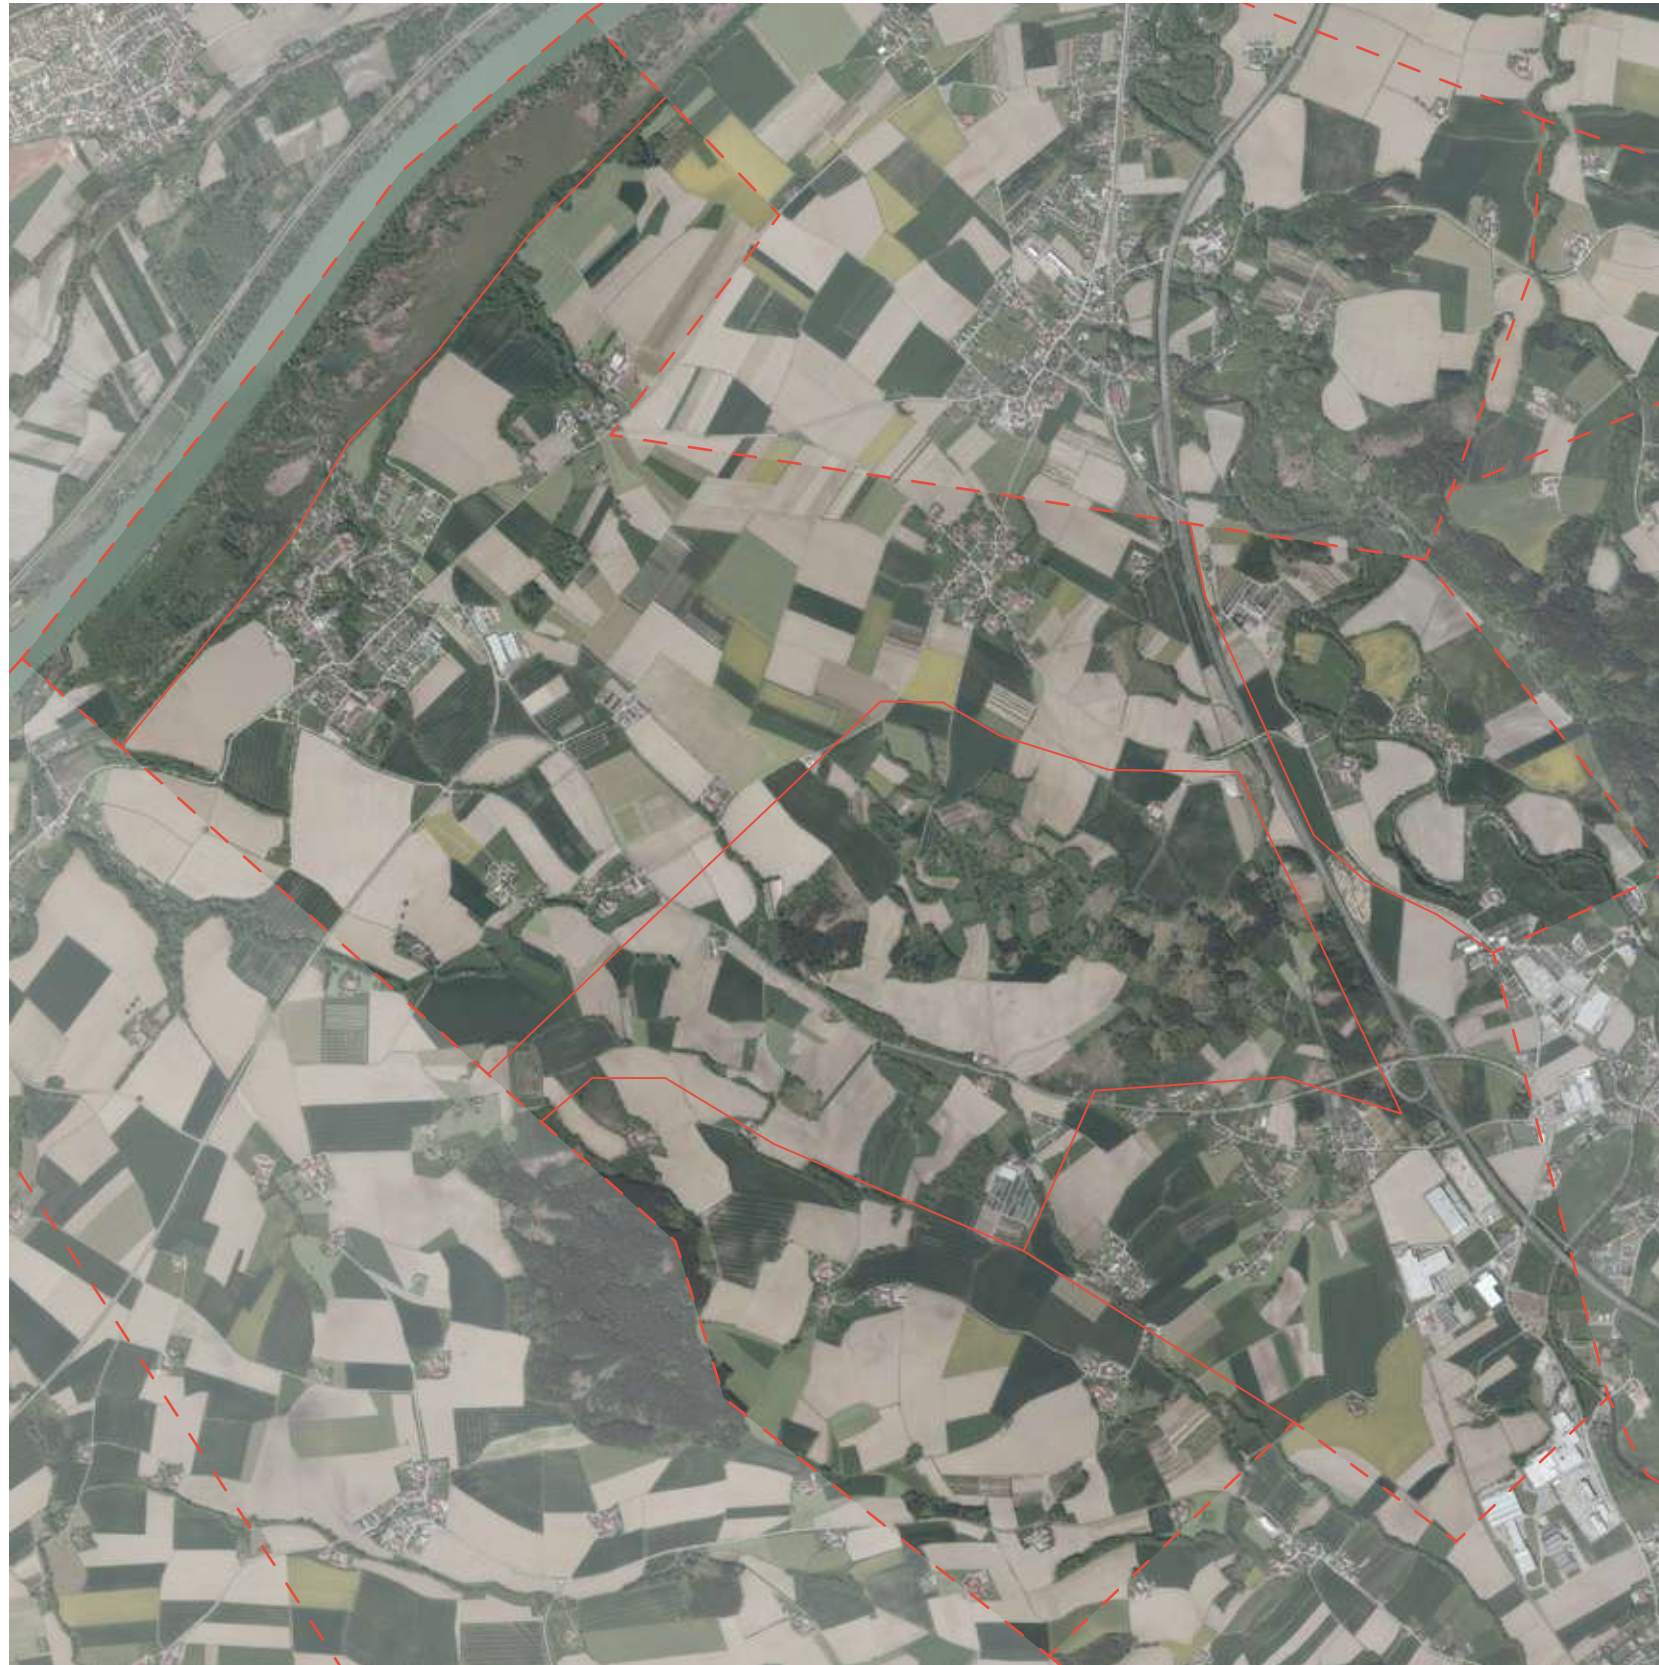
Abb. 18 | Naturräumliche Teilgebiete

- 1 | Auengebiet des Inns samt Niederterrasse mit hochwertigem, naturnahem, durch steile Geländeböschung abgegrenztem Landschaftsraum, als Teil des Naturschutzgebietes Unterer Inn.
- 2 | Vorwiegend flache Innhochterrasse mit intensiver Landwirtschafts- als auch Siedlungsnutzung und somit Haupt-siedlungsraum.
- 3 | Gut und vielfältig strukturierter, flacher Landschaftsraum mit vielen Hecken und kleineren und mittelgroßen Waldflächen und hohem Anteil an Grünlandnutzung.
- 4 | Flacher Landschaftsraum mit weit ausladender Mäandrierung des Flusses Antiesen samt Altarm.
- 5 | Sanft welliges Hügelland mit intensiver landwirtschaftlicher Nutzung, welches sich durch das ausgeprägtere Relief von den anderen Teilgebieten abgrenzt.

In der Naturraumkartierung des Landes Oberösterreich wird neben der Zuordnung zu den oberösterreichischen Raumeinheiten das Gemeindegebiet in weitere Teilgebiete unterteilt und diese verortet. Dabei handelt es sich um die dem Inntal zugeordneten Teilgebiete 1-4 und das dem Hügelland zugeordnete Teilgebiet 5, die im Folgenden grafisch dargestellt sind (Abb. 18).⁴

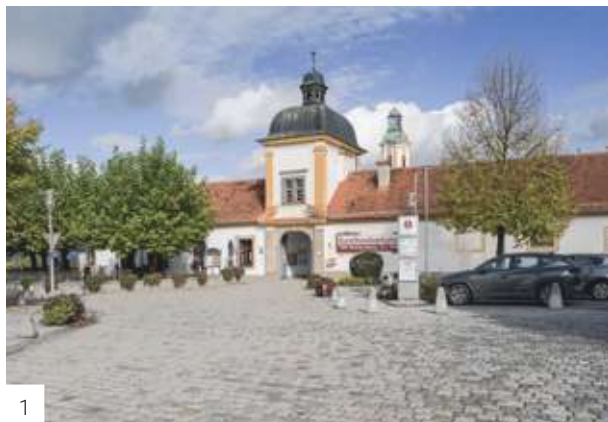
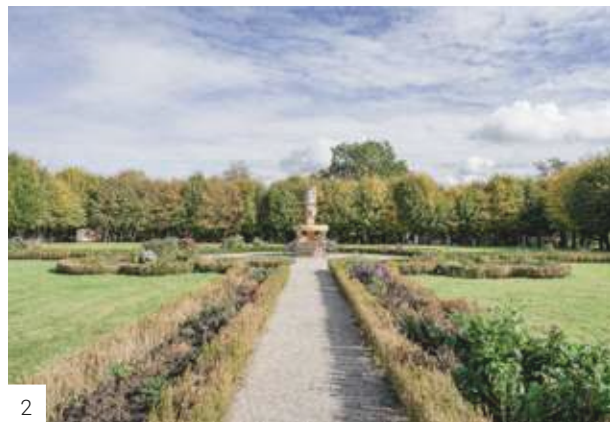
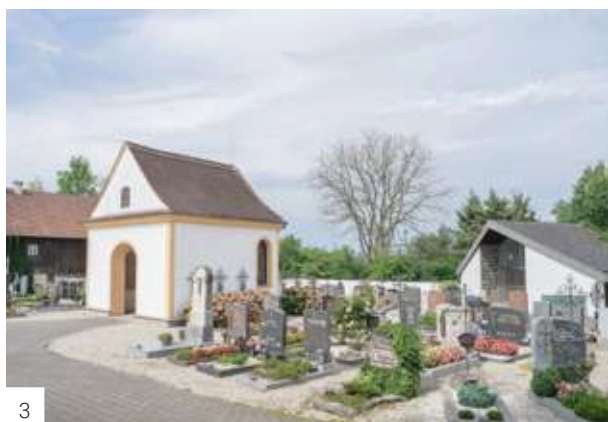
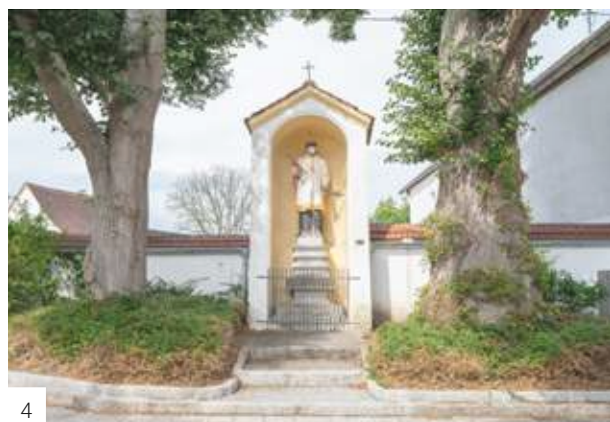
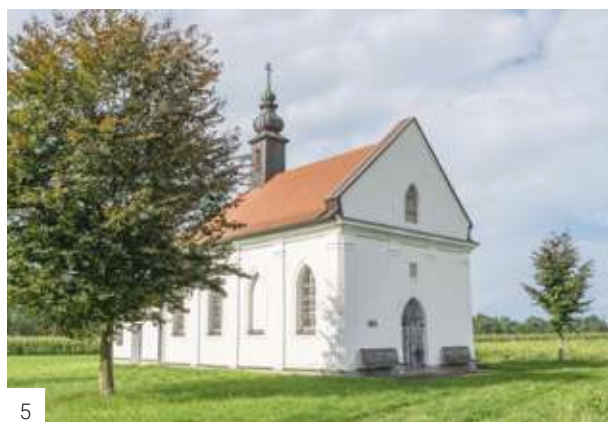
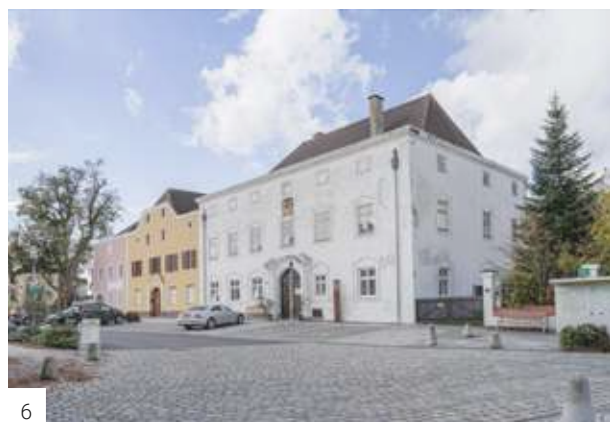
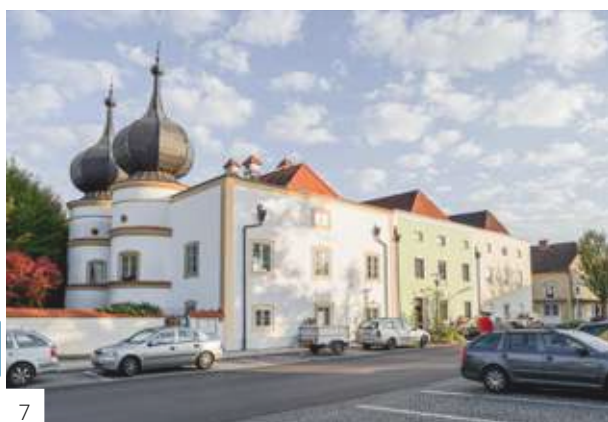
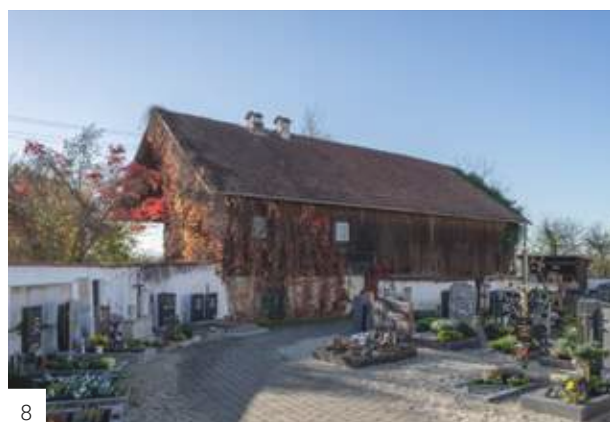
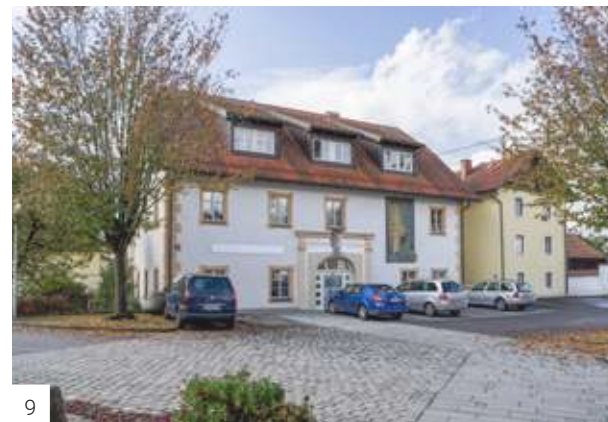
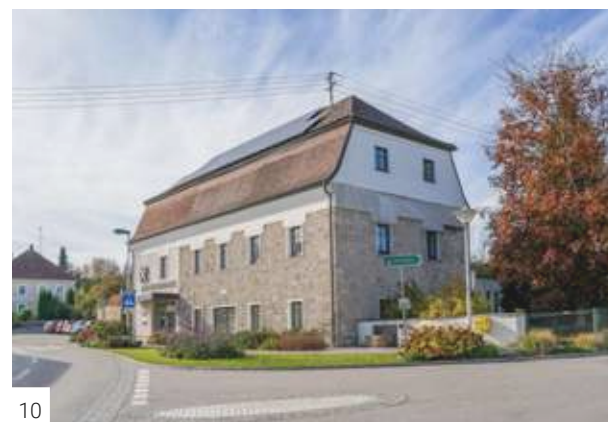
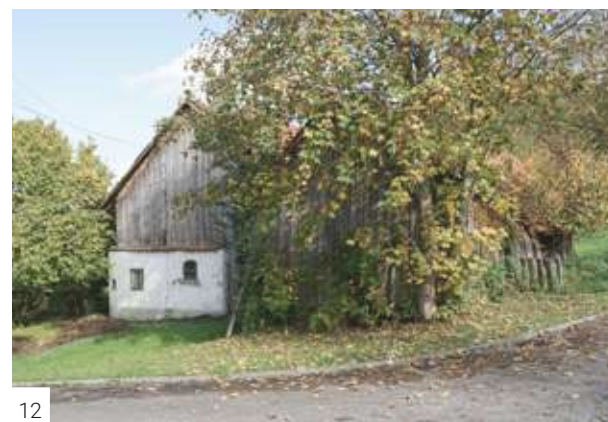
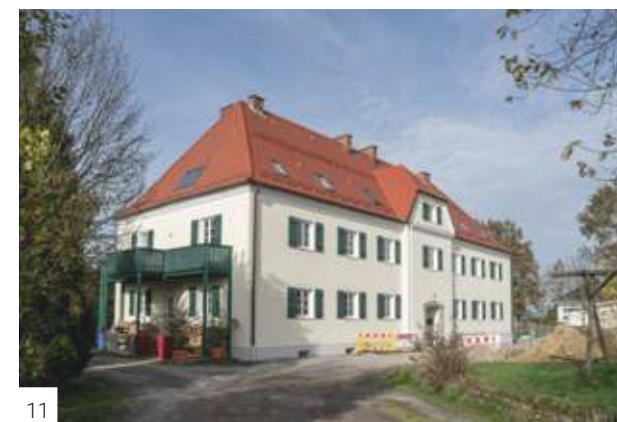
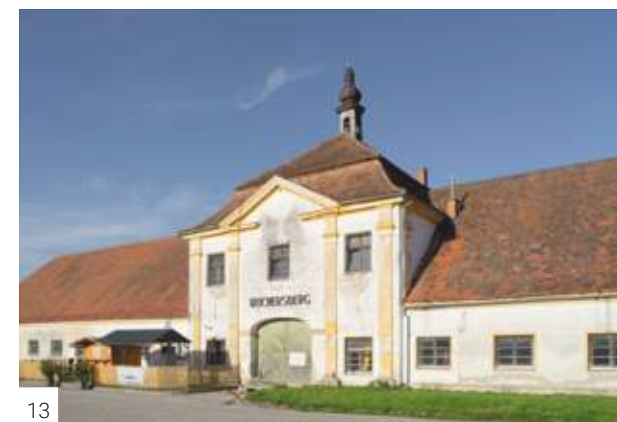
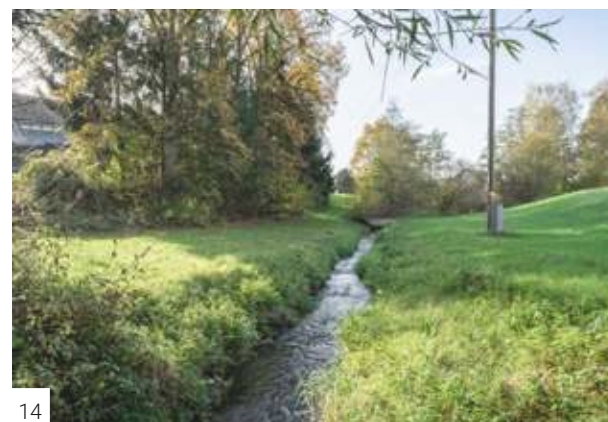
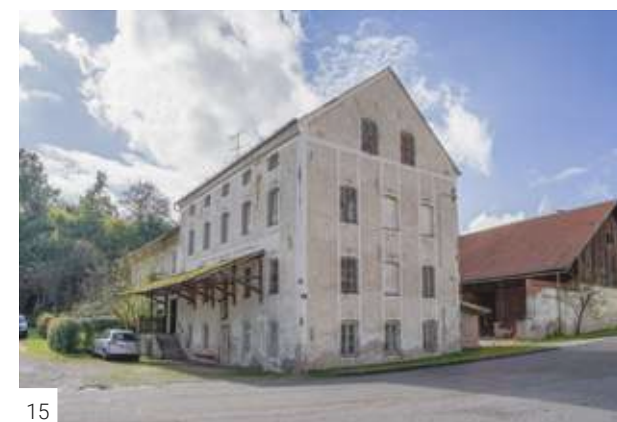
Abb. 23 | Stiftsensemble

- 1 | Augustinerchorherrenstift
- 2 | Stifts- und Herrngarten
- 3 | Friedhof mit Kapellen
- 4 | Johann Nepomuk Kapelle
- 5 | Tobelkapelle
- 6 | Hofrichterhaus (weiß)
Herrenschneiderhaus (gelb)
Stiftshaus (rosa)
- 7 | Schulmeisterhaus (weiß)
Tuschererhaus (grün)
Hochhuberhaus (gelb)
- 8 | Pfarrmesnerhaus
- 9 | Amtmannshaus
- 10 | Kellerhaus
- 11 | Zollhaus
- 12 | Broi-Sölde
- 13 | Stiftsmeierhof
- 14 | Senftenbach
- 15 | Mühle

Der Gebäudekomplex um den Konvent des **Augustinerchorherrenstiftes DGV** (Hofmark 1; erb. ab 1624; Abb. 23/1) erstreckt sich als langgezogene, in ihrer Längsachse leicht geknickten Anlage in exponierter Lage auf einem nach Nord, Ost und Süd abfallenden Plateau. Die einzelnen Trakte gruppieren sich um zwei Höfe, den inneren quadratischen Konventhof im Osten und den äußeren rechteckigen Wirtschaftshof im Westen. Als liturgisches Zentrum der Anlage hebt sich die Stiftspfarrkirche DGV an der Nordseite des Konventhofes deutlich von den umliegenden Trakten ab. Die dem heiligen Michael geweihte Kirche schließt im Osten mit einer halbrunden Apsis ab und wird im Westen von dem quadratischen Turm begrenzt, der durch ein mit einer Laterne versehenes Haubendach akzentuiert wird. Die heute erhaltene Bausubstanz, die in ihren Grundmauern teilweise noch auf den mittelalterlichen Stiftsbau zurückgeht, ist in ihrem überwiegenden Bestand stilistisch dem Barock zuzuordnen. Nach einem verheerenden Brand im Jahre 1624 wurden der heute erhaltene Hauptbestand in den Jahren 1624 bis 1695 errichtet, wobei der Kirchturm nach einem Einsturz im Jahre 1774 wieder aufgebaut wurde.⁵

Von den liturgischen Bauten, die nicht in die Stiftsanlage integriert sind, aber bis heute vom Stift unterhalten werden, sind folgende zu nennen: Der südlich des Konvents gelegene **Stifts- oder Herrengarten DGV** (bei Hofmark 1; ab 1968 öffentl. Park;⁶ Abb. 23/2) Barocker Ziergarten mit quadratischem Grundriss, dessen Umgang von einer doppelreihigen Hainbuchen-Lindenallee begrenzt wird. In der viergeteilten Mitte befindet sich ein Wasserbecken und teilweise botanische Sammlungen aus dem 19. Jahrhundert. Der **Friedhof DGV** (bei Hofmark 6; erw.

1518; Abb. 23/3), der durch eine Einfriedung abgegrenzt ist, wird 1518 erstmals urkundlich erwähnt und ist mit zwei Kapellen ausgestattet. Darunter die zentral gelegene Friedhofskapelle als Giebelkapelle (erb. 1827) und die dem hl. Johannes Nepomuk geweihte Nischenkapelle (erb. 4. V. 18. Jh., Abb. 23/4). Die **Tobelkapelle DGV** (bei Doblkapellenweg 4; erb. 1845; Abb. 23/5), südlich außerhalb der Dorfbauung gelegen, als Gedenkstätte auf dem ehemaligen Pestfriedhof als Giebelkapelle mit Dachreiter und Zwiebelhelm errichtet.⁷

Den hinteren Abschluss des historischen Dorfplatzes bilden: Das dem Friedhof angrenzende **Pfarmesnerhaus** (Hofmark 8; erb. 17./18.Jh.; Abb. 23/8). Das ehemalige **Amtmannhaus DGV** (Hofmark 14; erb. 1.D.17.Jh.; Abb. 23/9), das im Grundbuch auch als Amtshaus oder Hofbinderhaus geführt wird und mitunter als Bäckerei genutzt wurde.

Weiter vom Augustinerchorherrenstift abgelegen befinden sich: Das ehemalige **Kellerhaus** (Hauptstraße 11, erb. 1820er-Jahre, Abb. 23/10). Das ehemalige **Zollhaus DGB** (Zollhausstraße 8; erb. 1949; Abb. 23/11). Dieses nach dem Zweiten Weltkrieg errichtete Gebäude, zwar nie mit dem Stift in Verbindung stand, jedoch als ehemaliges Verwaltungsgebäude heute unter Denkmalschutz steht. Die alte **Broi-Sölde DGV** (bei Brunnengasse 4; erb. 17.-19.Jh.; Abb. 23/12), die als Wohnhaus des Stiftsbraumeisters diente und als Holzblockhaus mit Fenstergittern aus dem frühen 17. Jahrhundert weiterhin frühtypologischen Bestand führt.⁸

Das Stift war einst ein bedeutender Wirtschaftsbetrieb, noch heute befinden sich auf dem Gemeindegebiet von Reichersberg Gebäude ehemaliger Stiftsbetriebe. Dazu gehören: Der dieser Arbeit gegenständliche **Stiftsmeierhof DGV** (Meierhofstraße 7; erb. 1640; Abb 23/13), der somit hier nicht weiter ausgeführt wird. Der künstlich angelegte Verlauf des **Senftenbaches** (heute Hartbach; erb. 12.Jh; Abb. 23/14)⁹ zur Sicherung der Wasserversorgung des Stifts und des Stiftsmeierhofes. Die ehemalige **Mühle DGV** (Stiftsstraße 9; erb. 1910; Abb. 23/15), früher als Vorgängerbau auch Bäcker auf der Stiege genannt, wurde auch als Bäckerei genutzt. Auch Hofpäck genannt, befand sich der Vorgängerbau mit einem sehr alten Mühlengebäude im Bereich der späteren Wagenschupfe, bevor diese zu Beginn des 20. Jahrhunderts als Kunstmühle am heutigen Standort neu errichtet wurde.¹⁰ Unweit der Mühle befindet sich das ehemalige **Elektrizitätskraftwerk** (Kleine Talstraße 3; erb. 1916)¹¹, das heute in Privatbesitz ist und daher nicht fotografiert wurde.

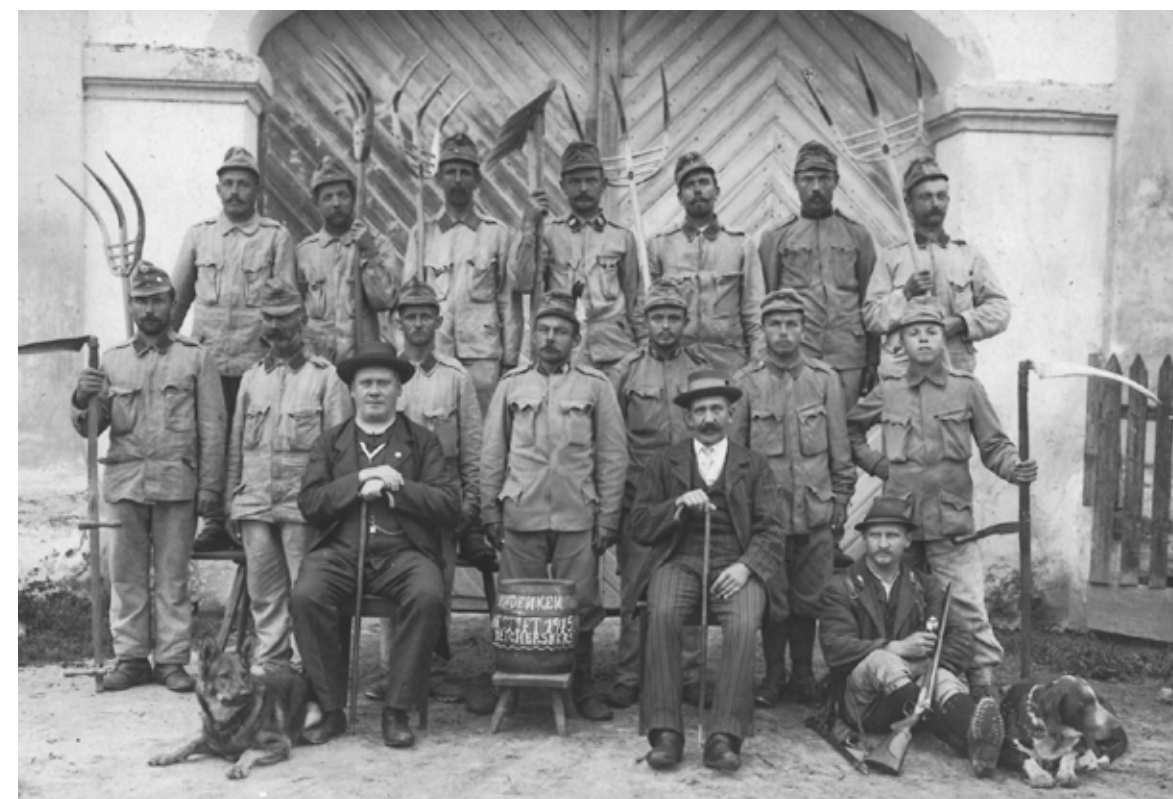
Abb. 24 | Soldaten vor dem Stiftsmeierhof 1915

Von historischer Bedeutung ist der Bestand an Türen und Toren am Durchfahrtstor, an der Doppeltür zum Erschließungsgang sowie vereinzelt an den Innentüren im Ostflügel und im Obergeschoß des Mittelrisalits. Eine Fotografie aus dem Jahr 1915 (Abb. 24) zeigt jedenfalls das Durchfahrtstor bereits in der heute erhaltenen Form, damals wie bis in die 1970er-Jahre (Abb. 112) allerdings noch ohne Anstrich. Bei den ältesten erhaltenen Innentüren sind die historischen Beschläge und Türbänder meist erneuert oder ganz entfernt worden, so dass die Türblätter nur noch neben der Zarge lehnen. Eine genaue Datierung erweist sich nach derzeitigem Kenntnisstand als schwierig, es ist davon auszugehen, dass der älteste Bestand dem 19. Jahrhundert zuzuordnen ist. Umfangreicher Ersatz des

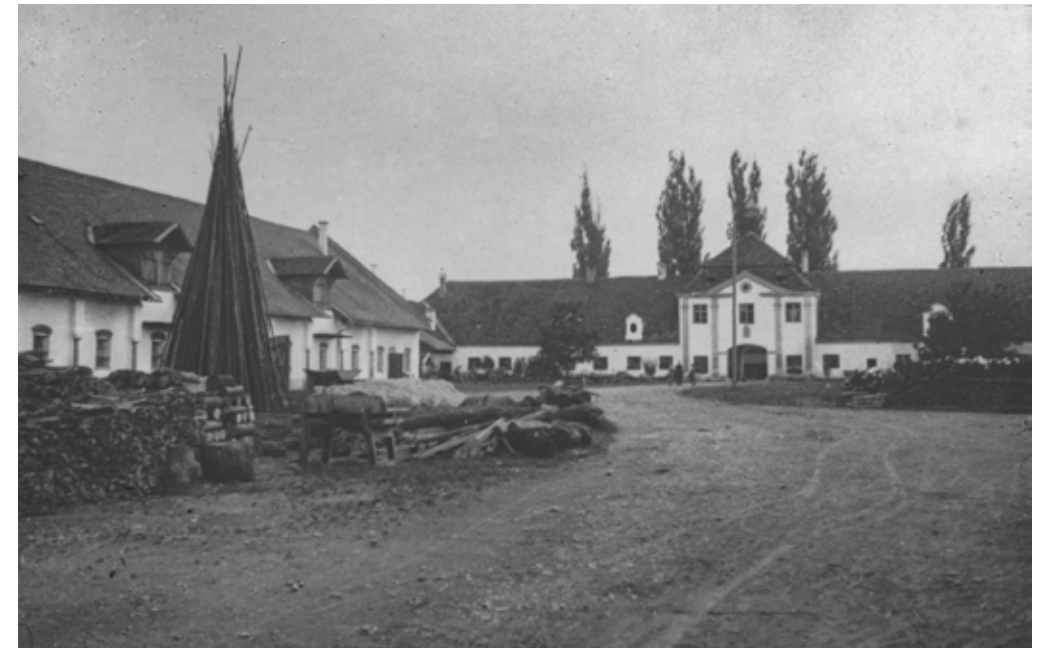
Abb. 27 | Hofraum Stiftsmeierhof 1933

In den letzten Jahrzehnten seines landwirtschaftlichen Gebrauchs wurde der Stiftsmeierhof baulich kaum verändert. Dies ist auch darauf zurückzuführen, dass die Wirtschaftsweise des Stiftsmeierhofes trotz der fortschreitenden Mechanisierung in der Landwirtschaft kaum angepasst wurde (Kap. 4.4). Aus dieser Zeit stammt auch die älteste bekannte fotografische Darstellung, die im Jahr 1920 das Personal des Stiftsmeierhofes mit dem Vieh im Hof zeigt (Abb. 37). Darauf ist unter anderem zu erkennen, dass die heute vorhandenen Zierelemente im Sturzbereich der Öffnungen des Südosttraktes mittels segmentbogiger Wandvorlagen eine spätere Ergänzung sein müssen. Die Fotodokumentation von Hans Furtner aus dem Jahr 1933 zeigt außerdem, dass die drei hofseitigen Gauben des Südwesttraktes damals gemauert und verputzt ausgeführt waren (Abb. 27). Daher ist anzunehmen, dass die hölzerne Gaube später hinzugefügt wurde.

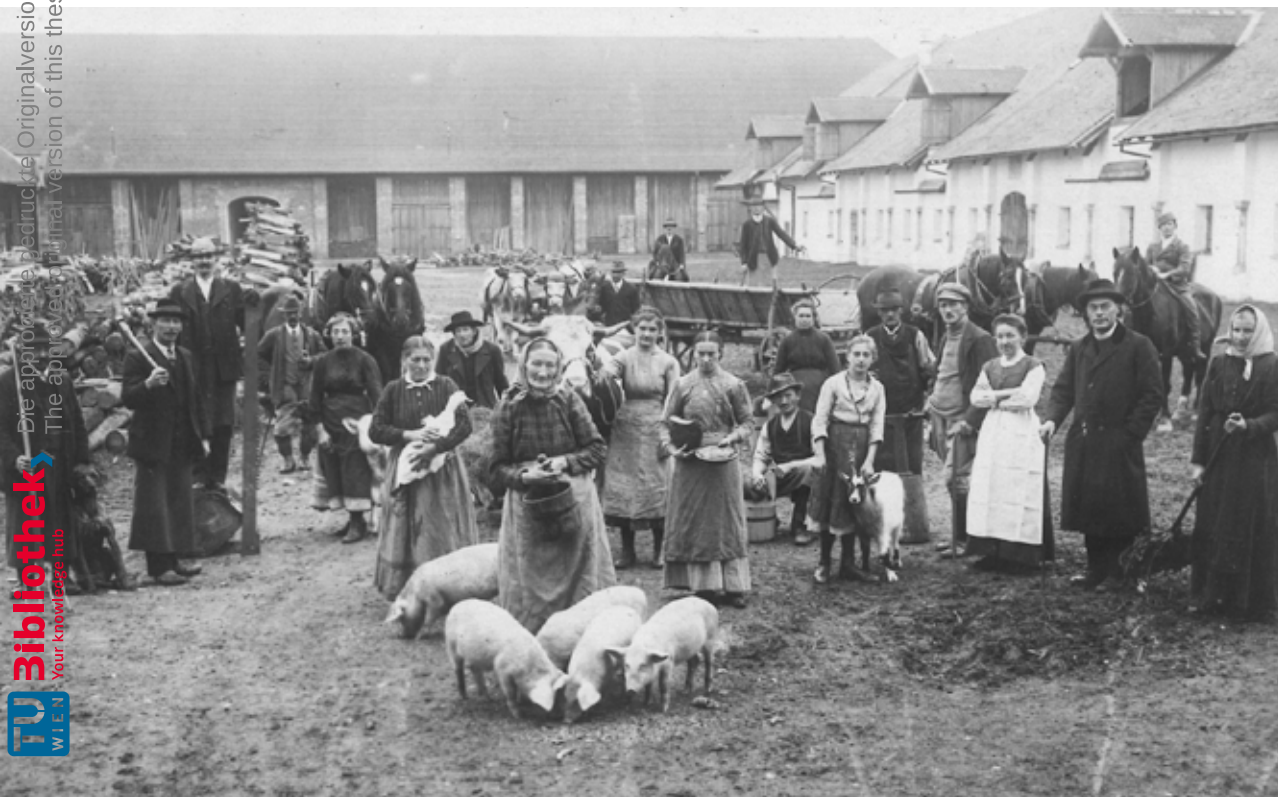
Abb. 36 | Brotschneiden 1933
Abb. 37 | Meierhofbelegschaft 1920

(Abb. 89) errichtet, die ursprünglich mit einem Holzaufbau und einem Dach versehen waren und vor denen sich eine Holzhütte befand.³¹ Nach dieser Fotografie (Abb. 89) und damit um die Jahrhundertmitte muss der Stadel auf der Hofinnenseite das vierte Tor erhalten haben, da es 1920 noch nicht vorhanden war (Abb. 37). Auf beiden Fotografien ist jedoch noch die heute nicht mehr vorhandene vierte Gaube über dem ersten Abschnitt des Südosttraktes zu erkennen.

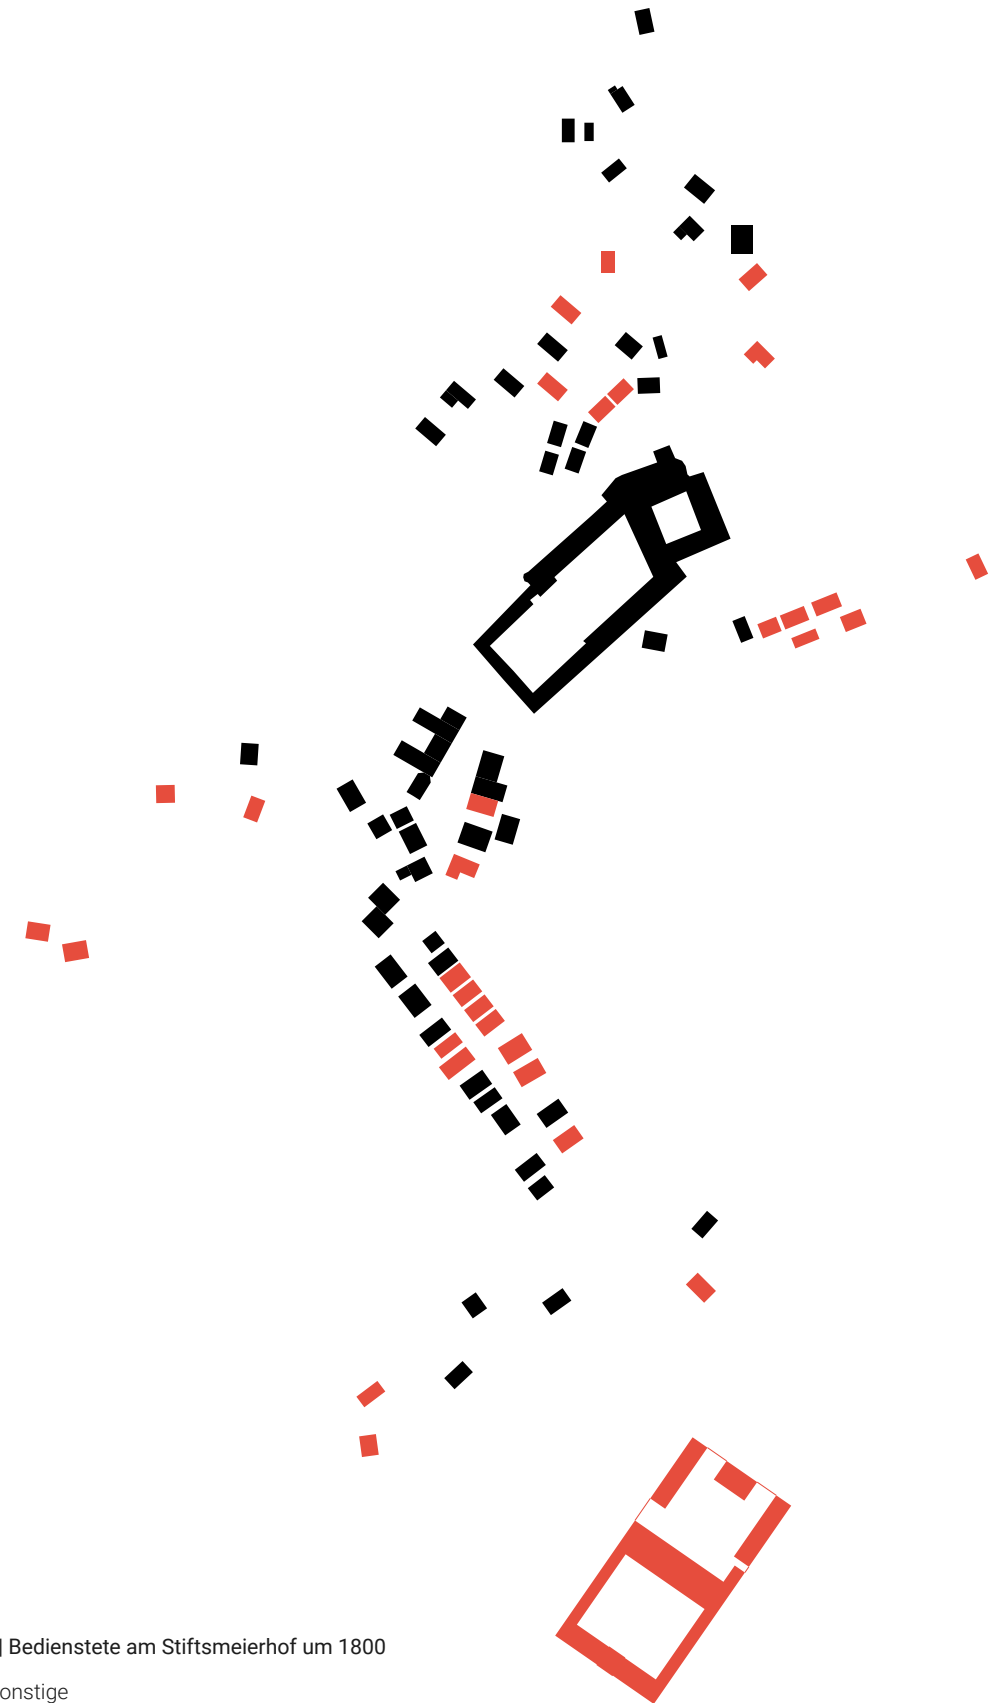
Abb. 38 | Bedienstete am Stiftsmeierhof um 1800

Für Reichersberg kann auf Grundlage einer kartografischen Darstellung, die im Rahmen der Landesausstellung 1984 veröffentlicht wurde und die Arbeitgeberverhältnisse Anfang des 18. Jahrhunderts darstellt, festgestellt werden, dass die Meierhofbediensteten im gesamten Dorfgebiet angesiedelt waren (Abb. 38). Es ist daher anzunehmen, dass eine Mischform von Dienstboten und Tagwerkern vorherrschend war, mit den üblichen Tagwerkshäusern, auch Sölden genannt.

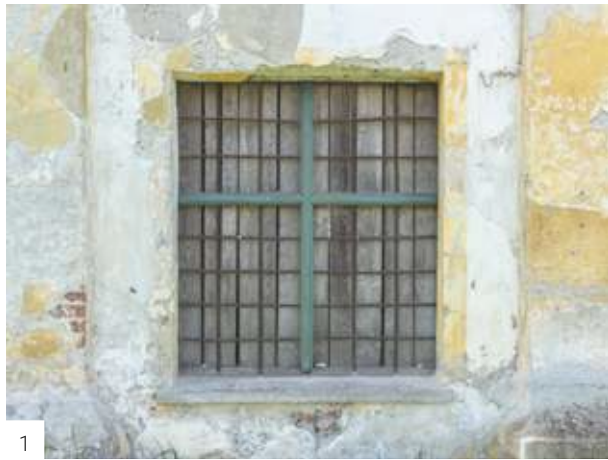
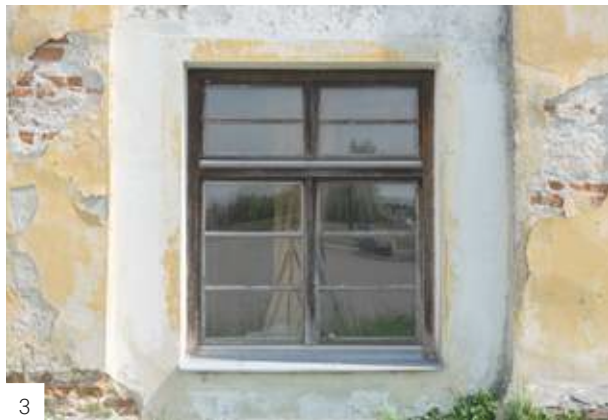
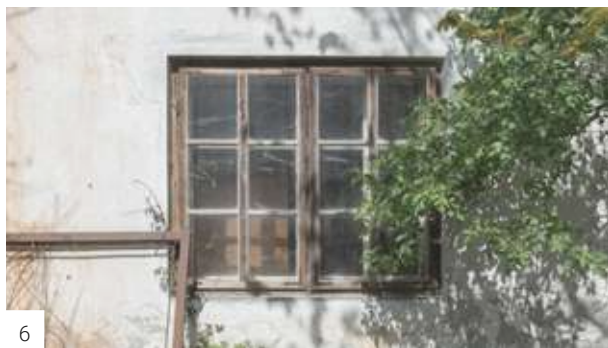
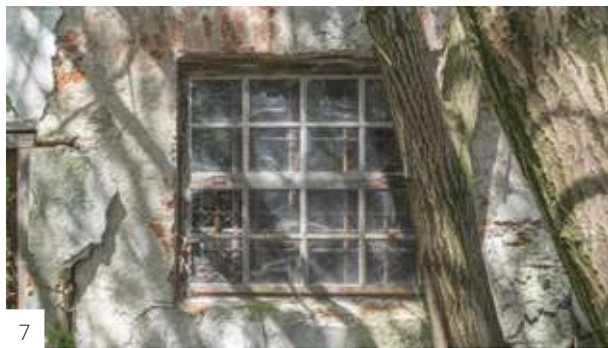
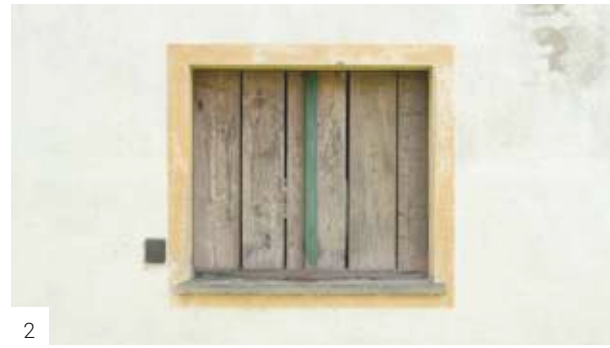
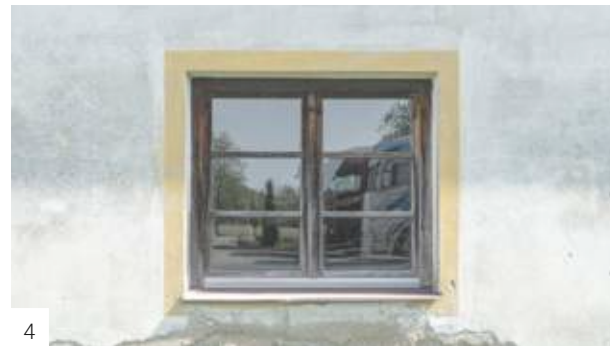
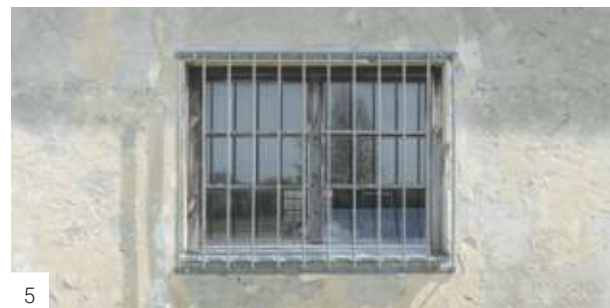
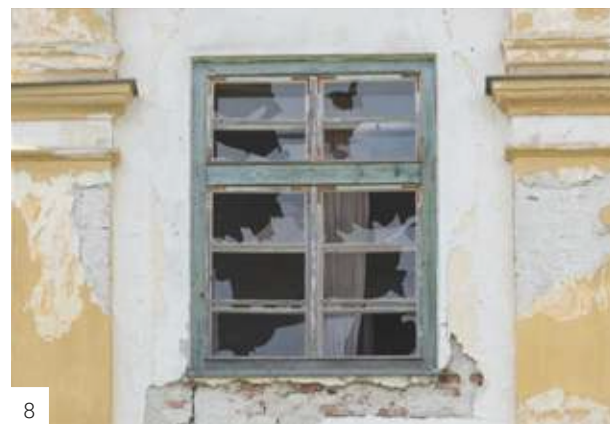
Abb. 58 | Fenstertypen Südwesttrakt

- 1 | Kreuzstockfenster (19.Jh.)
- 2 | Einfachfenster (1.H.20.Jh.)
- 3 | Isolierglasfenster (1980er)
- 4 | Isolierglasfenster (1980er)
- 5 | Isolierglasfenster (1970er)
- 6 | Kastenfenster (1.H.20.Jh)
- 7 | Doppelfenster (19./20.Jh.)
- 8 | Kastenfenster (1.H.20.Jh)

Frau Fischbacher kommt zu dem Ergebnis, dass der älteste heute erhaltene Fensterbestand des Stiftsmeierhofes die beiden Kreuzstockfenster (Abb. 58, Typ Südwesttrakt - 1) der hofseitigen Fassade des Mittelrisalits sind, wobei nur am linken Fenster der Fassade noch die Fensterflügel erhalten sind. Aufgrund der barocken Stilistik mit ehemals ockerfarbener Fassung könnten diese dem umfangreichen Neubau von 1768 zugeordnet werden. Fischbacher geht jedoch aufgrund der Kittverglasung davon aus, dass die Kreuzstockfenster in der Mitte des 19. Jahrhunderts nach dem Vorbild des Vorgängerfensters unter Wiederverwendung der Fenstergitter und Beschläge weitgehend erneuert wurden. Die Fenster im Obergeschoß des hofseitigen Mittelrisalits (Typ SWT - 8) werden von Fischbacher in das zweite Drittel des 20. Jahrhunderts datiert. In dieser Zeit wurden die Fenster auch erstmals mit grünem Anstrich versehen. Die Fenster an der Außenseite des Mittelrisalits (Typ SWT - 3) können in die 1980er-Jahre datiert werden. Die Fenster im Obergeschoß der Außenseite sind hinter einer älteren, bauzeitlich nicht erfassten Holzrahmenkonstruktion eingebaut. Möglicherweise handelt es sich bei der Rahmenkonstruktion um letzte Reste der ehemaligen Fensterläden, die in der kalten Jahreszeit durch Winterfenster ersetzt wurden (Abb. 01).⁶

Der übrige Fensterbestand des Südwesttraktes (Abb. 58) ist nur in den hofseitigen, holzverschalteten Fensterrahmen des Ostflügels (Typ SWT - 2) sowie in den Fenstern der östlichen Breitseite einschließlich des Zubaus (Typ SWT - 6, 7) der ersten Hälfte des 20. Jahrhunderts zuzuordnen. Alle anderen Fenster (Typ SWT - 4, 5) sind den Umbauten der 1970er und 1980er-Jahre zuzuordnen.

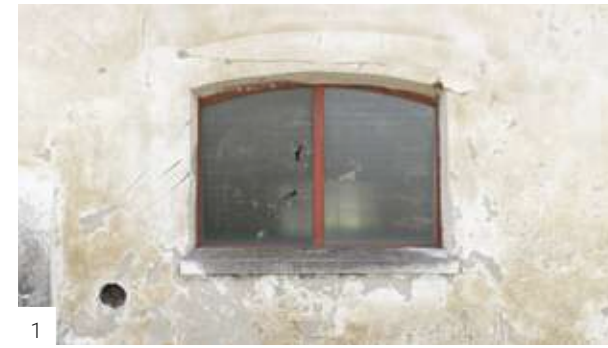
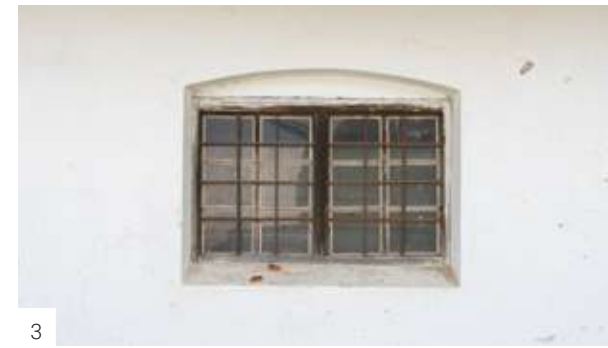
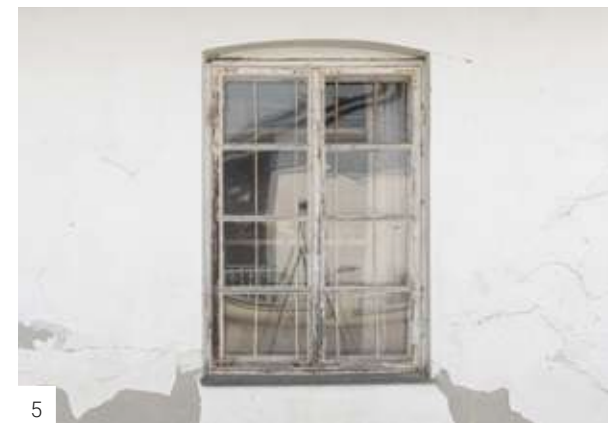
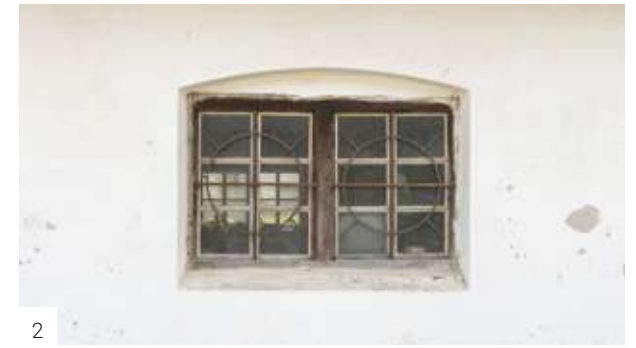
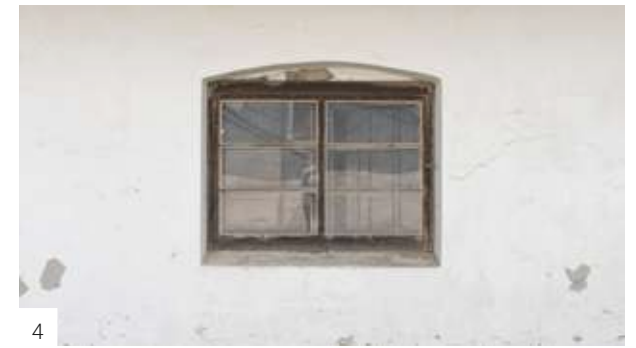
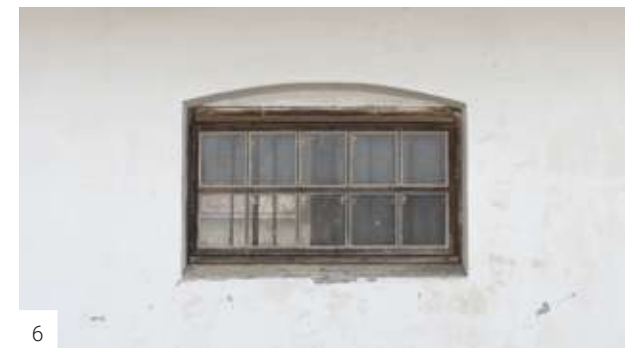
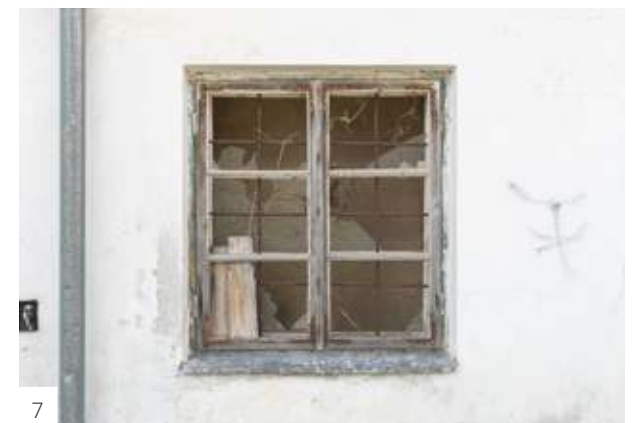
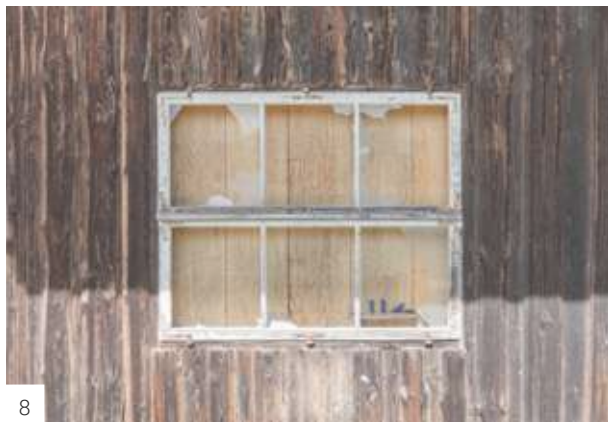
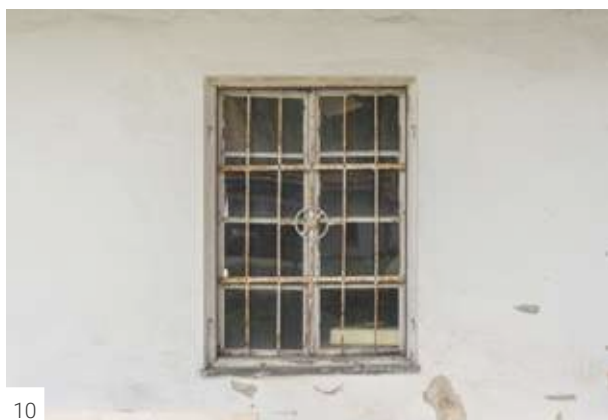
Abb. 59 | Fenstertypen Nordwesttrakt

- 1 | Einfachfenster - Stahl (2.H.20.Jh)
- 2 | Einfachfenster (1.H.20.Jh)
- 3 | Einfachfenster (1.H.20.Jh)
- 4 | Doppelfenster (1.H.20.Jh)
- 5 | Kastenfenster (M.20.Jh)
- 6 | Doppelfenster (1.H.20.Jh)
- 7 | Kastenfenster (1.H.20.Jh)

- 8 | Einfachfenster (1.H.20.Jh)
- 9 | Isolierglasfenster (1980er)
- 10 | Kastenfenster (M.20.Jh)
- 11 | Einfachfenster (1.H.20.Jh)
- 12 | Einfachfenster (1.H.20.Jh)
- 13 | Kastenfenster (1.H.20.Jh)

Der Fensterbestand des Nordwesttraktes (Abb. 59) kann teilweise der ersten Hälfte des 20. Jahrhunderts zugeordnet werden (Typ Nordwesttrakt - 2, 3, 4, 6, 7, 8, 11, 12, 13). Es ist anzunehmen, dass dieser Bestand im Zuge des schrittweisen Umbaus mit Umnutzungen teilweise zu Wohnzwecken ab der Mitte des 20. Jahrhunderts (Typ NWT - 5, 10) und im Zuge des Wohnungsumbaus in den 1970er-Jahren (Typ NWT - 1, 9) sukzessive ergänzt wurde. Der gesamte Tür- und Torbestand ist jedoch dem letzten Drittel des 20. Jahrhunderts zuzuordnen.

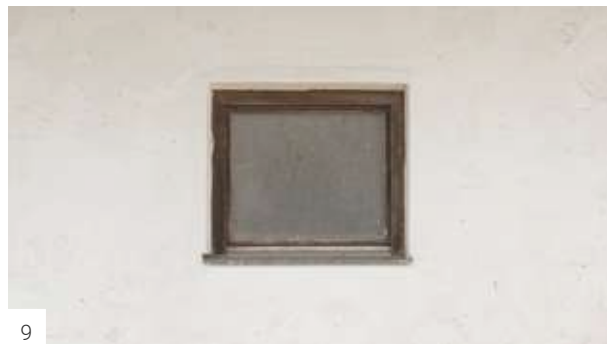
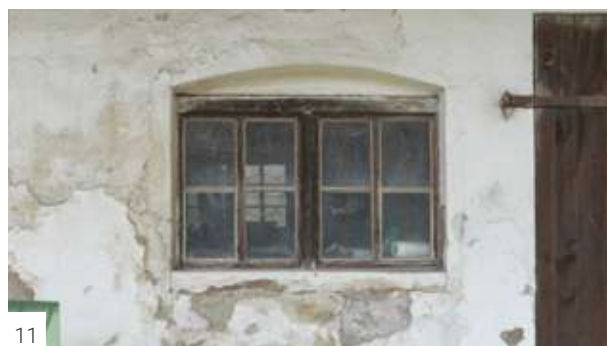
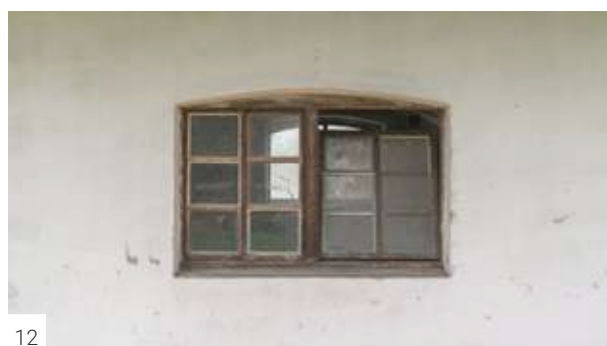
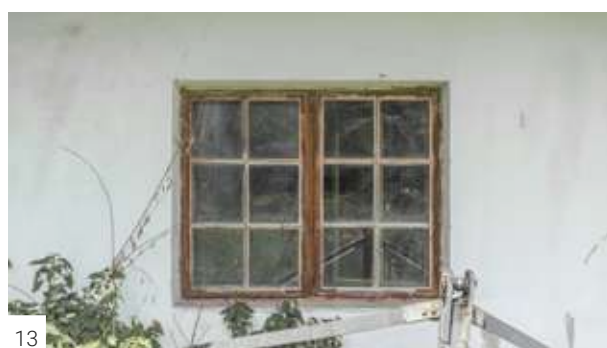
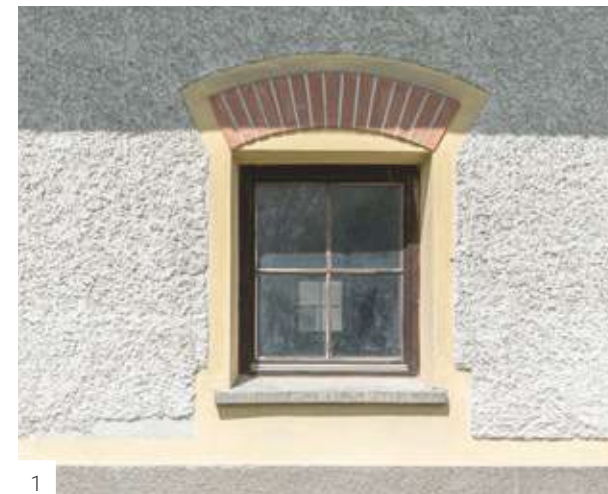
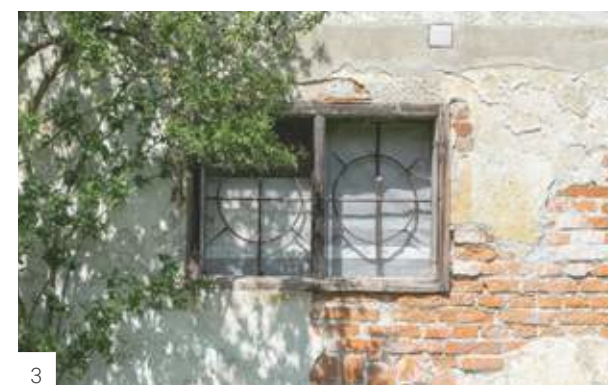
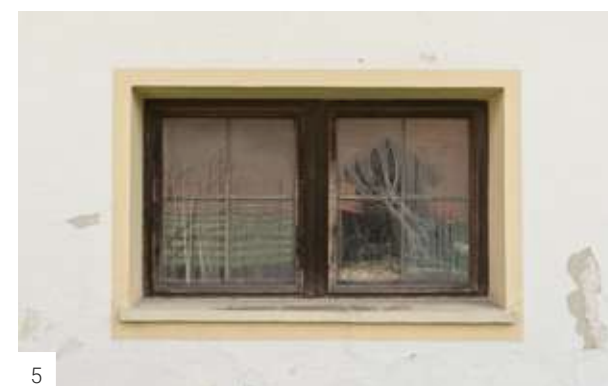
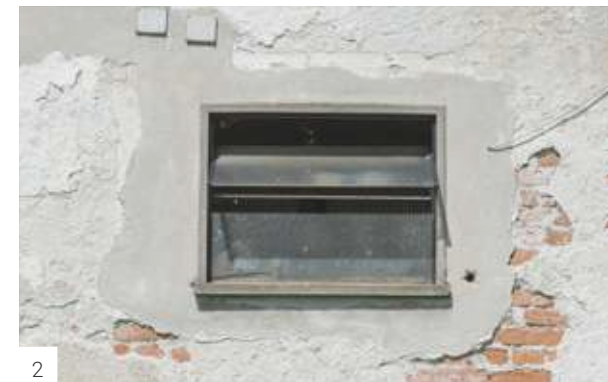
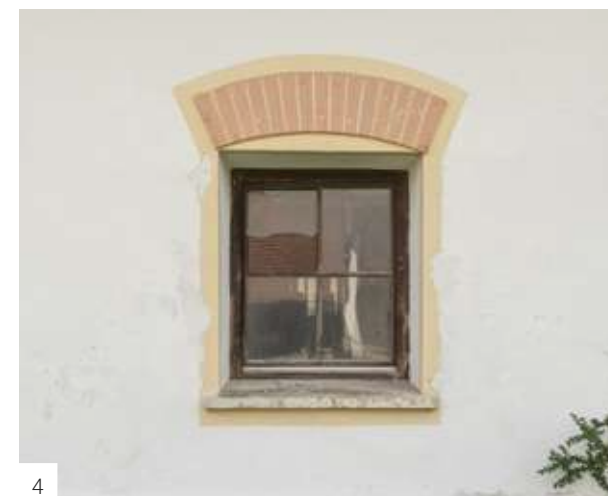
Abb. 60 | Fenstertypen Südostrakt

- 1 | Isolierglasfenster (1970er)
- 2 | Einfachfenster - Stahl (2.H. 20.Jh.)
- 3 | Einfach- oder Doppelfenster (19./20.Jh.)
- 4 | Isolierglasfenster (1970er)
- 5 | Isolierglasfenster (1970er)
- 6 | Isolierglasfenster (1970er)

Nahezu der gesamte Fenster- (Abb. 60), Tür- und Torbestand des Südosttraktes ist den Umbaumaßnahmen im Zuge der Umnutzung von 1973 zuzuordnen (Typ Südosttrakt - 1, 2, 4, 5, 6). Lediglich der dritte Abschnitt weist an seiner Außenseite eine stark desolante Fensterrahmung auf (Typ SOT - 3), die durchaus älter ist, vermutlich aus dem frühen 20. Jahrhundert stammt (Abb. 84).
