Stiftsmeierhof Reichersberg

Strategie des Gebrauchs für den Erhalt eines Typus

Diplomarbeit

eingereicht an der Technischen Universität Wien
Fakultät für Architektur und Raumplanung

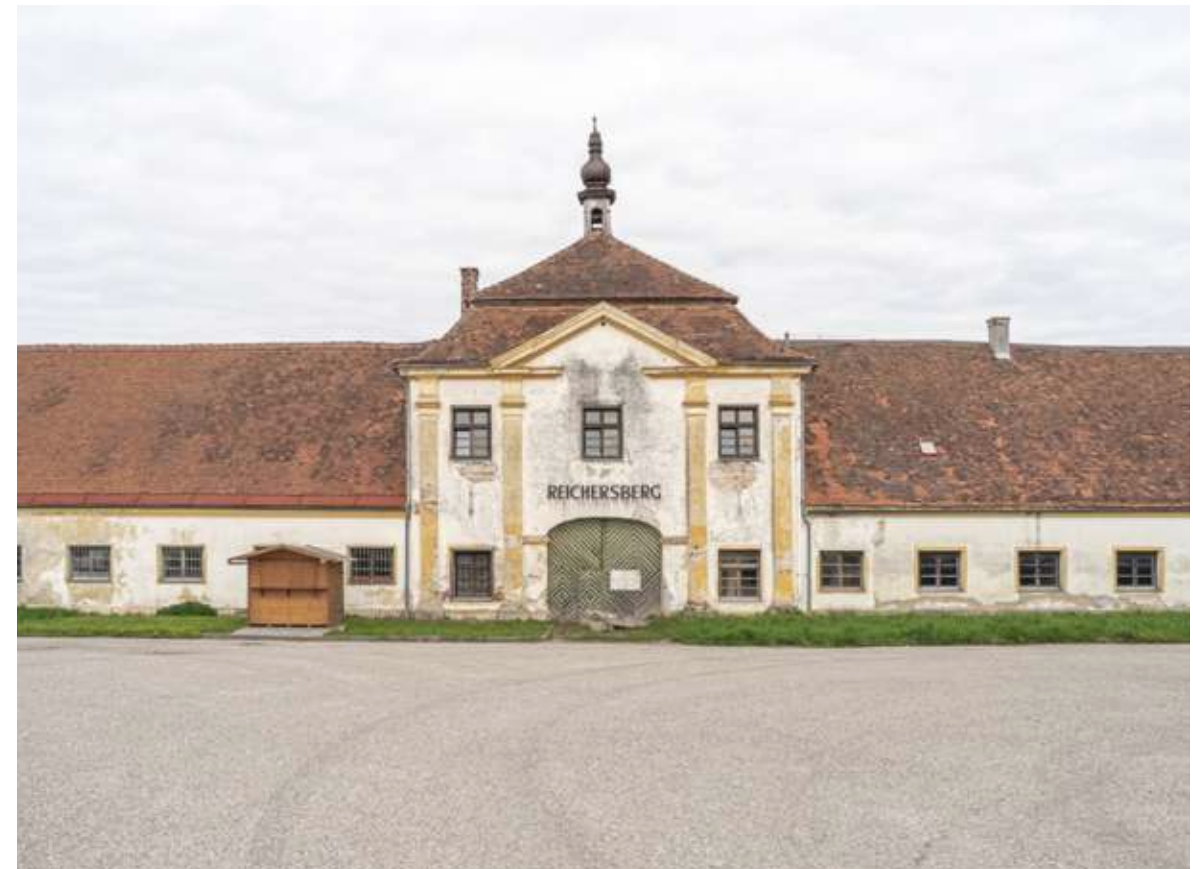
Abb. 63 | Musterachse

Der Südwesttrakt ist mit seinen Außenabmessungen von etwa 14,0 Meter Breite, 84,0 Meter Länge und mit Firsthöhen von 8,3 Meter, 11,1 Meter und 15,1 Meter der Haupttrakt dieses Gehöfts. Er nimmt die gesamte Breitseite ein und wird in seiner Mittelachse durch einen zweigeschoßigen, spätbarocken Torbau mit Mansard-Zeltdach sowie zur Außen- als auch zur Innenseite orientierten Giebelaufbauten akzentuiert. Gekrönt wird der Torbau von einem hölzernen Glockenturm mit kupfernem Zwiebelhelm. Das im Grundriss annähernd quadratische Mittelrisalit mit Durchfahrt zum Hof setzt sich sowohl an der Außen- als auch an der Hoffassade von der angrenzenden Fassade ab.

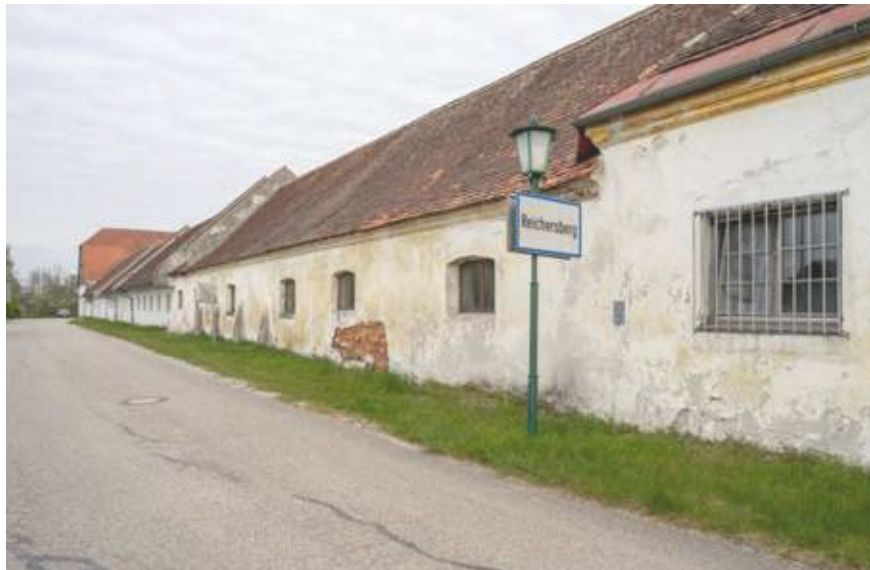
Abb. 68 | NWT - Außenansicht

*Nordwesttrakt-
Außenansicht*

Die durchgehend weiß verputzte Fassadenfläche wird im ersten Abschnitt durch ein Fensterachsenpaar gegliedert, dessen Öffnungen jeweils von einem Segmentbogen überspannt werden. Diese Fensteröffnungen setzen sich in gleicher Höhe der Scheitelpunkte jedoch mit nach unten springender Parapethöhe über zwei weitere typgleiche Fensterachsen fort, bevor dieser Abschnitt mit einer im Rhythmus folgenden Türöffnung und jeweils zwei dazwischenliegenden Mauerpfeilern abgeschlossen wird. Im zweiten Abschnitt befindet sich eine leicht aus der Mittelachse gerückte, den vorhergehenden ähnelnde Fensteröffnung. Diese lässt an der Fassadenoberfläche bis zur Höhe des Parapets eine Vermauerung erkennen, die auf eine ehemalige Tür schließen lässt (Abb. 69). Im dritten Abschnitt folgt eine siebenteilige Fensterachse, die in ihrem letzten Segment den Rhythmus durchbricht. Diese ebenfalls segmentbogigen Fensteröffnungen haben eine etwa zehn Zentimeter niedrigere Parapet als die des vorhergehenden Abschnitts. Im vierten Abschnitt folgt eine annähernd quadratische Fensteröffnung, die wie im zweiten Abschnitt auf eine vermauerte Tür schließen lässt. Dieser Abschnitt wird anschließend durch eine dreiteilige Fensterachse mit Segmentbogenöffnungen gegliedert, die in eine zweiteilige Fensterachse mit höherem Parapet und ebenfalls Segmentbogenöffnungen übergeht. Der letzte und fünfte Abschnitt weist nur im Übergang zum folgenden Nordosttrakt eine Fensteröffnung auf. Im Sockelbereich

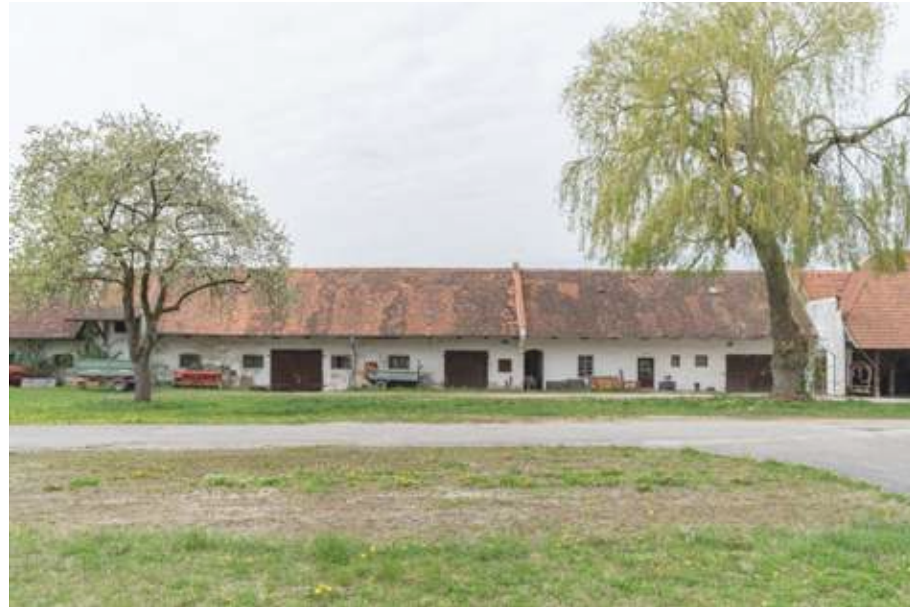
*Nordwesttrakt-
Innenansicht*

Auch am Nordwesttrakt ist die Dachdeckung sowie die Dachentwässerung als teilweise schadhaft einzustufen. Die weitgehend gut erhaltenen Dachkonstruktionen sind teilweise durch Wassereintritte oder ehemalige Wassereintritte geschädigt. Insbesondere der erste Abschnitt weist mit teilweise morschen Pfetten sowie fehlenden Längsverbänden die größten Schäden auf. Im dritten Abschnitt ist die Dachkonstruktion stellenweise durch starken Wurmbefall geschwächt. Auch die teilweise mangelhafte Einbindung der Feuermauern in die Dachhaut kann als Schadensursache eingestuft werden, die zu Schäden an den darunter liegenden Bauteilen führt. Die Fassadenflächen der einzelnen Abschnitte gestalten sich unterschiedlich. Allesamt sind diese in ihrer Oberfläche verfärbt und weisen Putzfehlstellen sowie im Sockelbereich teilweise starke Erosionen auf. Die Außenfassade des ersten Abschnitts ist am stärksten geschädigt und weist zusätzlich einen biogenen Befall auf. Der erste Abschnitt sowie der anschließende zweite Abschnitt wurden großflächig mit Zementputz ergänzt, was wiederum zu einer verstärkten Erosion der historischen Substanz führte. Der fünfte Abschnitt wurde rezent bis zu einer Höhe von 1,8 Meter mit einer Putzschicht, vermutlich auf der Basis von Romanzement, ergänzt. Auf der Hofinnenseite dieses letzten Abschnitts sind die Kopfbänder der Säulen großteils entfernt worden, zudem weisen einige Träme der Decke Brandspuren auf. Der gesamte Bestand an Fenstern, Türen und Toren ist teilweise unvollständig oder stark beschädigt und daher in seinem derzeitigen Zustand als nicht gebrauchsfähig einzustufen.

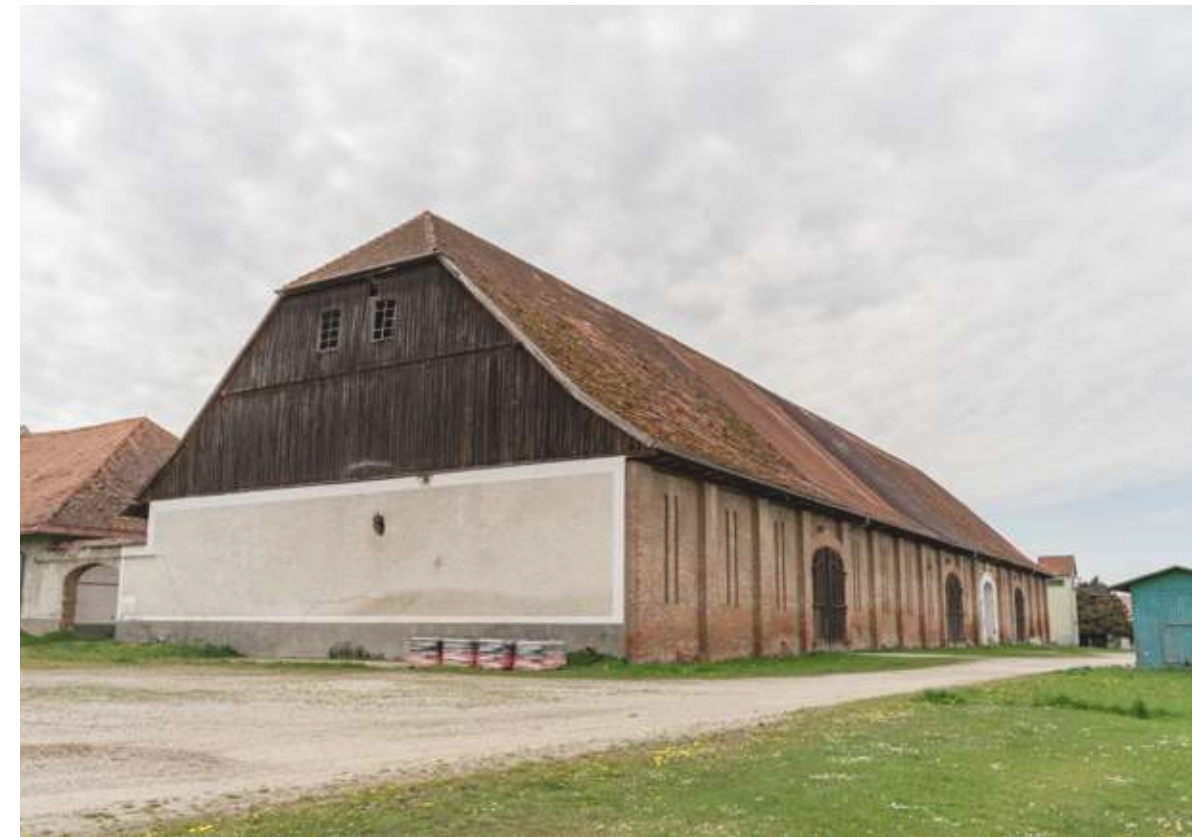
Abb. 72 | NOT - Ostecke

Die beiden Breitseiten sind bis zur Traufhöhe verputzt, wobei die Westfassade ganzflächig mit weiß getünchtem Feinputz abschließt. Die Ostfassade gliedert sich in eine dunkelgraue Sockelzone mit darüber liegendem hellgrauen Strukturputz, der von einer weißen Fasche gerahmt wird. Die Giebelflächen sind zu beiden Seiten mit einer ungesäumten Bodendeckelschalung verschalt. Knapp

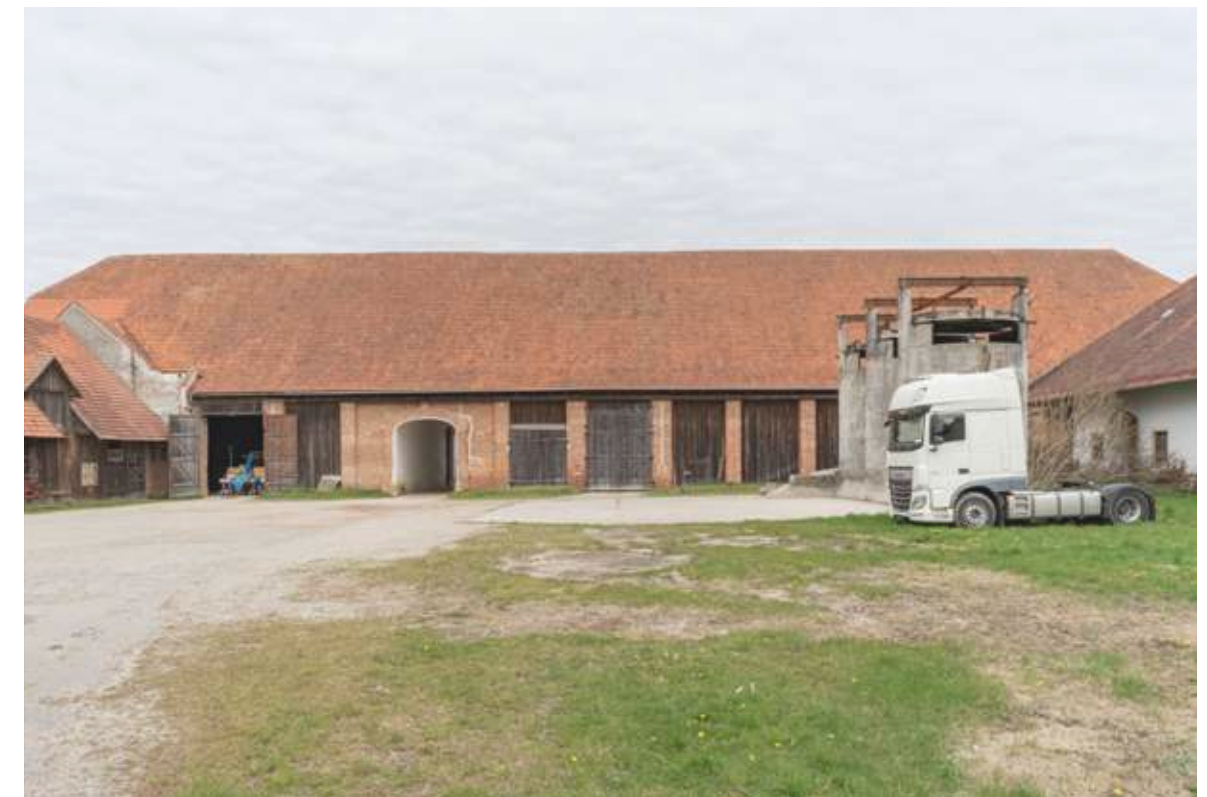
Abb. 75 | NOT - Innenansicht

Nordosttrakt- Innenansicht

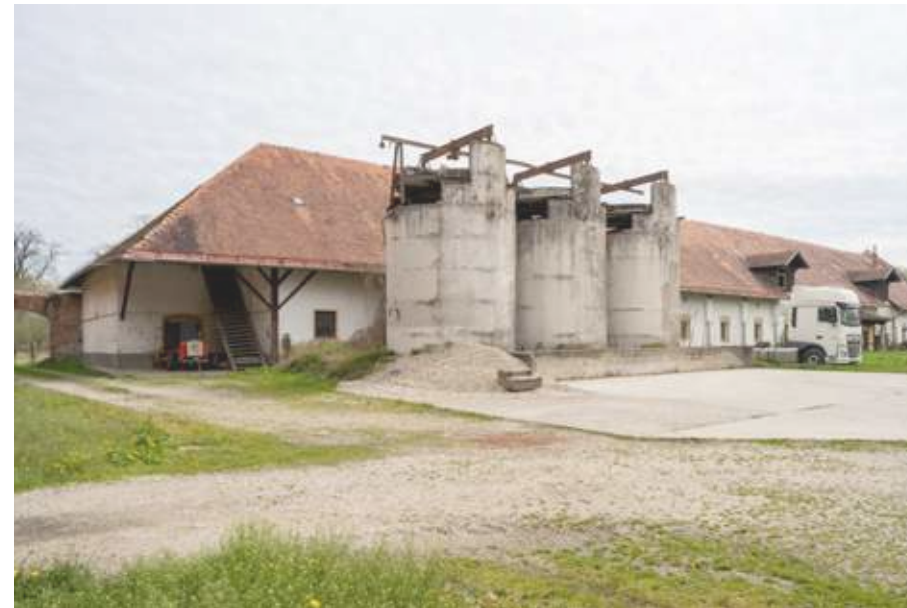
Abb. 79 | SOT - Innenansicht A1-2
Abb. 80 | SOT - Innenansicht

Die Eindeckung der Tormauer dieses Traktes ist stark fehlerhaft, was zu Infiltrationsschäden und starken Verunreinigungen des Mauerwerks und des Putzes

führte. Die Dachdeckungen des Südosttraktes sind in den Abschnitten eins und zwei bis auf wenige Schadstellen, die sich überwiegend im Firstbereich befinden, weitgehend intakt. Die beiden Dachkonstruktionen sind dagegen bereits weitgehend ergänzt und einzelne Pfetten und Gespärre teilweise ersetzt worden. Dies ist zum einen auf eine Schädigung einzelner Abschnitte durch eindringendes Wasser, vor allem aber im zweiten Abschnitt auf einen fortgeschrittenen Wurmbefall zurückzuführen. Der dritte Abschnitt weist eine stark durchmischte und großflächig schadhafte Dachdeckung auf, die aufgrund ihrer unvollständigen Geschlossenheit zu einer erhöhten Anzahl morscher Sparren und Pfetten, insbesondere um den Kamin, geführt hat. Aufgrund der zahlreichen Schäden und der zu vermuteten unzureichenden Dimensionierung der Dachkonstruktion wurden bereits zahlreiche Stützmaßnahmen durchgeführt.

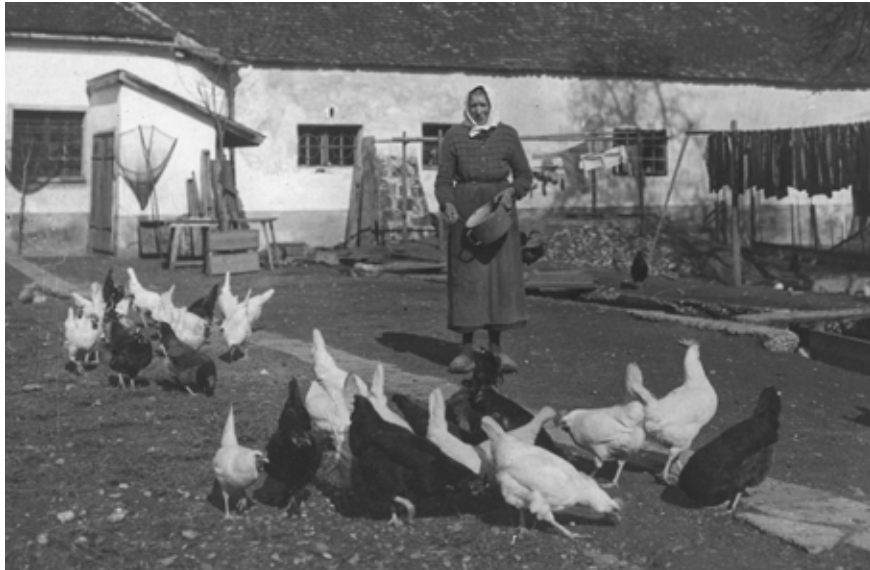
Abb. 84 | Hühnerauslauf 1925

das Gezeuge, Speise, Kraut, Ruben und Grase, item seine Milchkeller, ist's möglich, an einem kühlen Ort haben.“). An der östlichen Breitseite des Ostflügels befand sich ein Auslauf und ein kleiner Teich für Geflügel (Abb. 84) („Der nächste Theil am Mayrhaus soll die Köbel für die Indianisch und Teutschen Hühner, Gäns, Endten, Pfauen und dergleichen haben [...]“). Gegenüber im Westflügel befand sich der über die gesamte Breite des Traktes reichende, mit Holzbohlen ausgelegte Pferdestall mit angrenzenden Kammern (Abb. 85) („[...] Pferdeställe, sowohl für die Mayerpferde, als wann Gäste kommen, [...] Und daß jeder Stall sein Nebenkammerlein habe, darinnen die Knechte den Zeug absonderlich verwahren, und auch nachts liegen können [...]“).

Nahezu der gesamte Fenster- (Abb. 60), Tür- und Torbestand des Südosttraktes ist den Umbaumaßnahmen im Zuge der Umnutzung von 1973 zuzuordnen (Typ Südosttrakt - 1, 2, 4, 5, 6). Lediglich der dritte Abschnitt weist an seiner Außenseite eine stark desolante Fensterrahmung auf (Typ SOT - 3), die durchaus älter ist, vermutlich aus dem frühen 20. Jahrhundert stammt (Abb. 84).

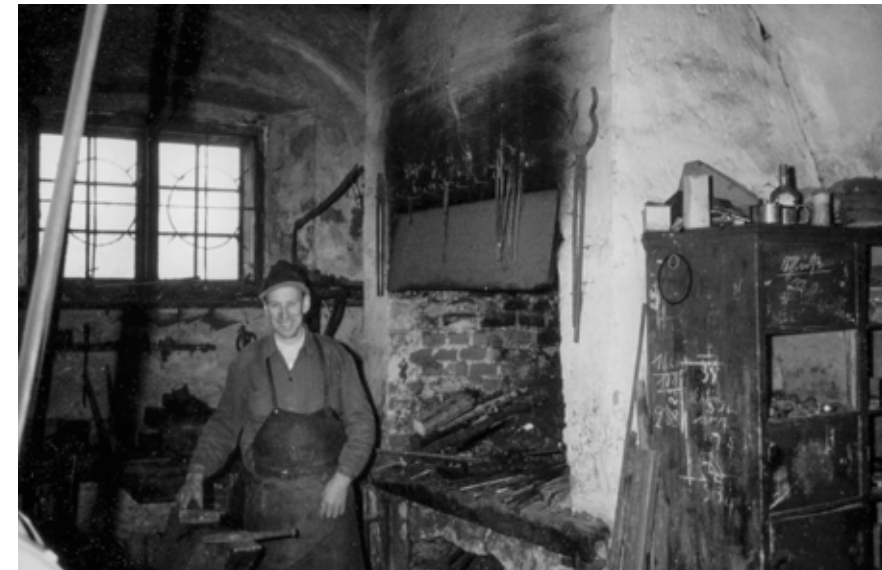
Abb. 87 | Schmiede 1950

Der letzte und damit dritte Abschnitt dieses Traktes diente nach Plänen und Fotos, aber auch nach Aussagen von Zeitzeugen bis weit ins 20. Jahrhundert hinein als Krautgewölbe, Schmiede (Abb. 87) und Waschhaus (Abb. 88), letzteres durchflossen vom Senftenbach, der an dieser Stelle in den Hof mündete.

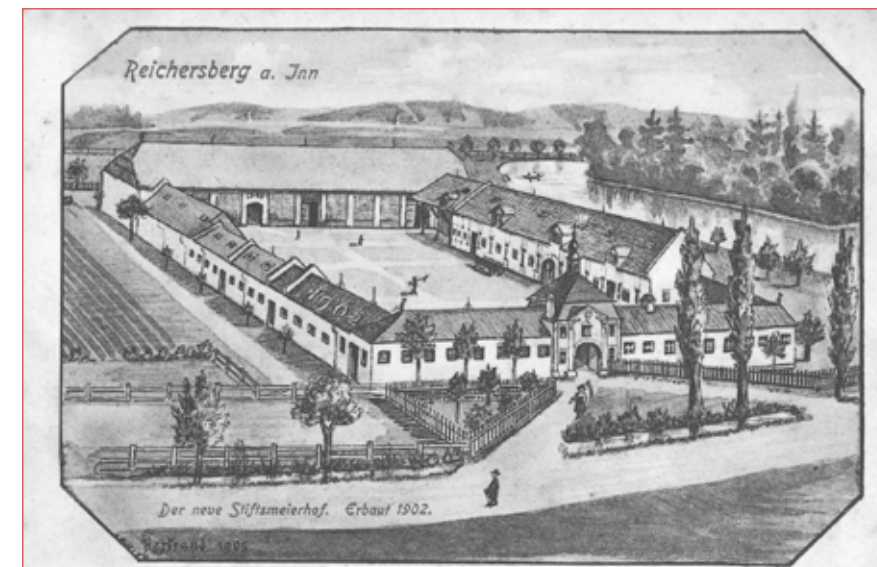
Abb. 100 | Postkarte nach 1902

Bildlich wird der Wiederaufbau noch einmal durch die Gegenüberstellung zweier Postkarten (Abb. 99, 100) aus dem frühen 20. Jahrhundert verdeutlicht. Die Postkarte vor dem Brand von 1901 zeigt den Stiftsmeierhof in der Gestalt des 18. Jahrhunderts, die nach dem Brand in der heute noch weitgehend erhaltenen Gestalt. Die Gegenüberstellung der Abbildungen stellt somit die dritte baugeschichtlich relevante Darstellung dar und fasst die zuvor beschriebenen Baumaßnahmen grafisch zusammen. Als wesentliche Veränderung ist zu erkennen, dass sich das Geviert nur noch um einen Hof erstreckt und sich die Trakte deutlich voneinander abheben. Lediglich der Südwesttrakt mit dem Mittelrisalit

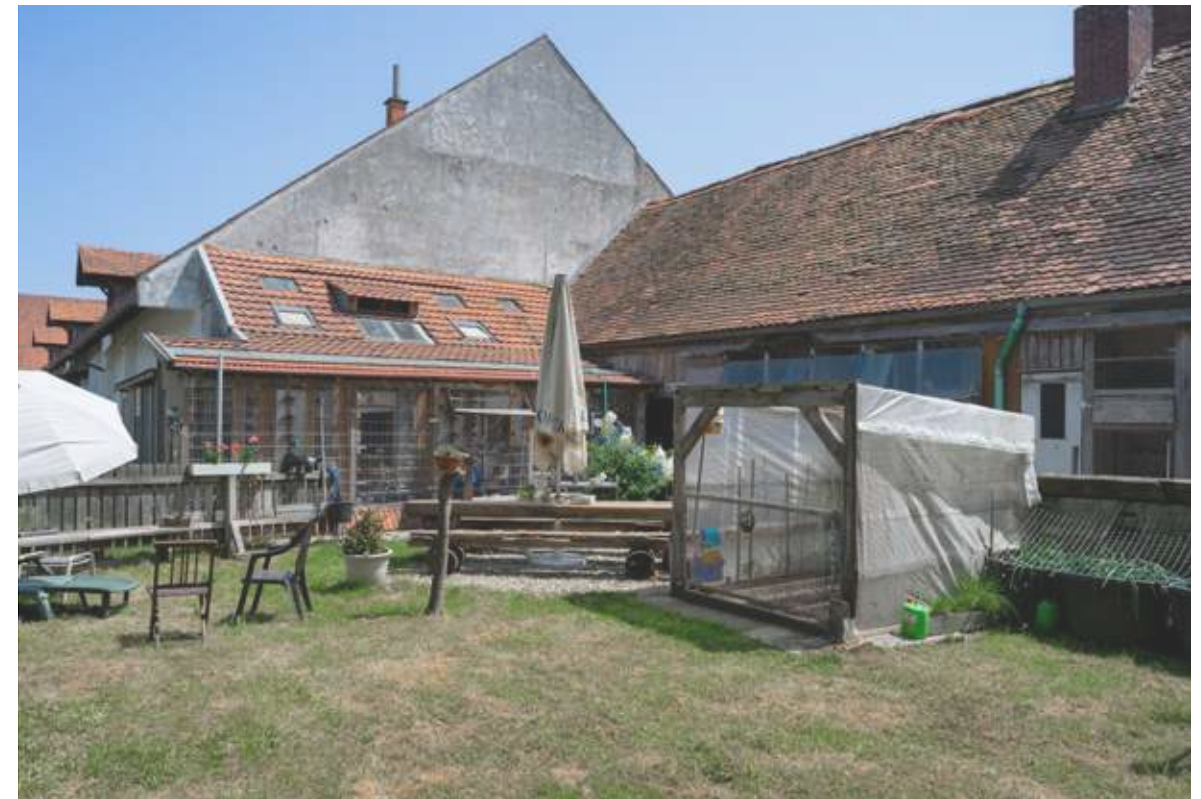
Abb. 107 | Taubenkobel

Im dritten Abschnitt des Südosttraktes befindet sich heute der Taubenkobel, der den gesamten Abschnitt einnimmt (Abb. 107). Nach Auskunft des Taubenzüchters wurde ab 2016 mit dem Einbau begonnen, der jedoch bis auf den Bereich des Zubaus an der Giebelwand überwiegend durch additive Veränderung ohne wesentliche Eingriffe in die bestehende Bausubstanz erfolgte.

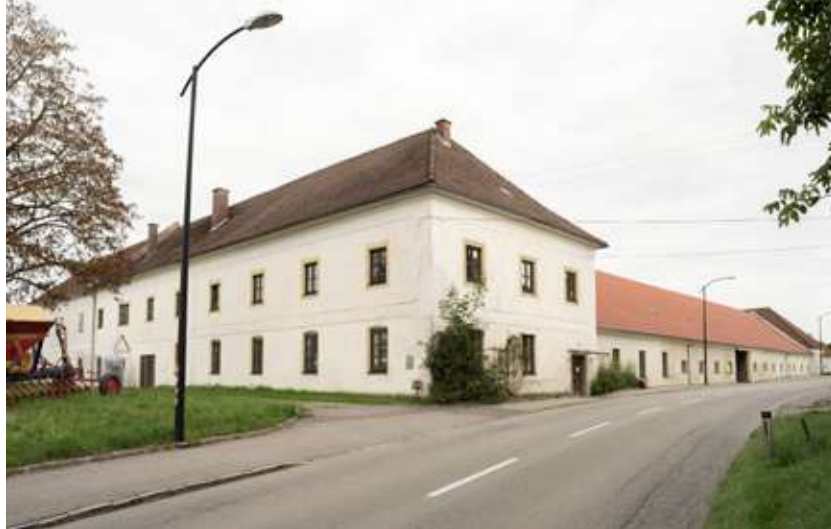
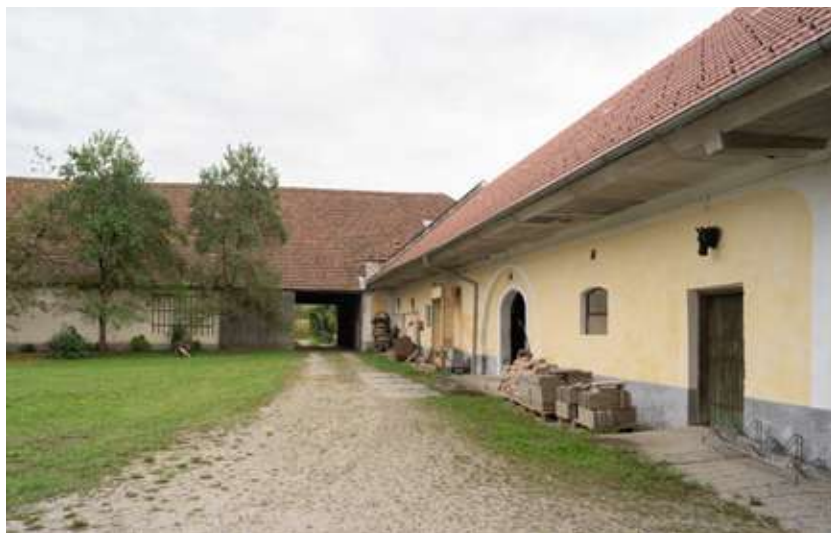
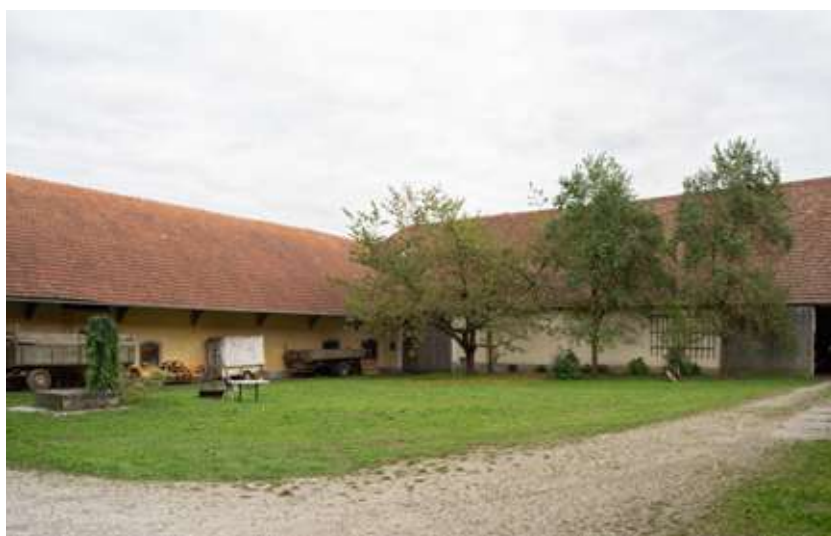
Abb. 111 | Meierhof Suben

Gegensatz zu den anderen Gehöften an der Längsseite. (Abb. 111). Eine historisch typologische Besonderheit stellt der Stiftsmeierhof in Reichersberg dar, der als einziger noch eine Wagenremise besitzt, die als hofseitig offener, teilweise hölzerner Bau eine gewisse Eigenständigkeit gegenüber den anderen Traktabschnitten aufweist.

Nimmt man dies als regionales bautypologisches Merkmal, so kann diese Annahme neben kleineren baulichen Abweichungen durch einen Vergleich mit dem dritten Meierhof der Region bestätigt werden. Der zum ehemaligen Augustiner Chorherrenstift in Suben am Inn gehörende Meierhof ist laut Inschrift 1754 erbaut worden. Zumindest lässt sich nachweisen, dass er bereits 1786 vom Stift versteigert wurde.¹ Auch dieser ist als ein in rechteckiger Umfangslineie geschlossenes Geviert um einen Innenhof erhalten, wobei sich Stadl und der Haupttrakt ebenfalls baulich von den anderen Trakten abheben. Im Vergleich zu den Gehöften in Reichersberg und Ranshofen weist dieses Gehöft jedoch einen durchgehend zweigeschoßigen Haupttrakt auf. Durch bauliche Veränderungen nicht mehr vorhanden, aber in der Grundstruktur des Traktes noch ablesbar, ist eine Durchfahrt im Haupttrakt. Die Haupteinschließung des Hofes liegt dabei im

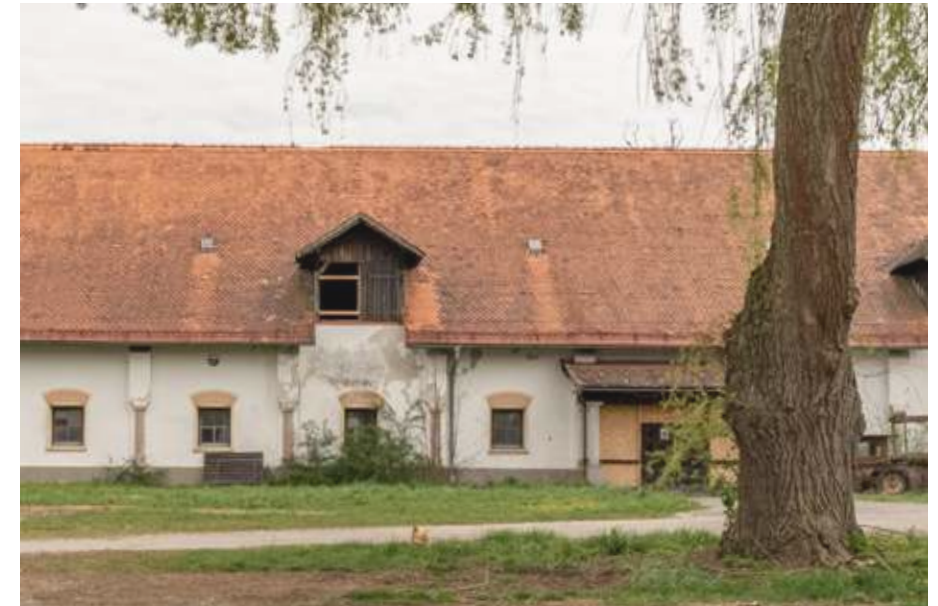
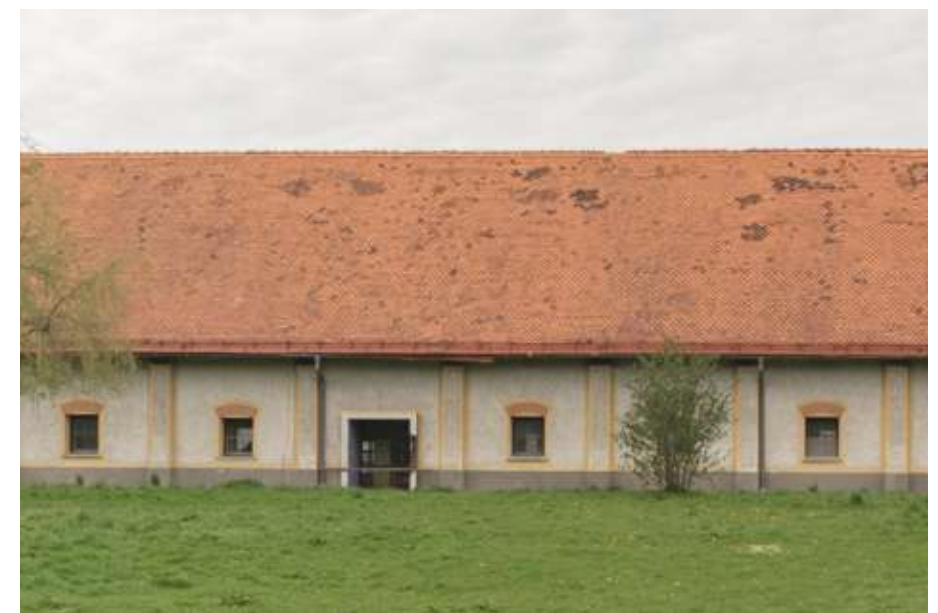
Abb. 120 | Innenfassade Südwesttrakt
Abb. 121 | Außenfassade Südwesttrakt

die originale Ästhetik verfälschen, gehören die Zierbögen über den Stürzen der Maueröffnungen sowie die ockerfarbenen Farbfaschen und der Strukturputz. Die Rotmarmorsäulen hingegen sind als Teil eines barocken Vorgängerbaus als integraler Bestand zu verstehen und daher durch Konservierungsmaßnahmen bestmöglich zu erhalten. Unter notwendiger Ergänzung eines historischen Befundes zum Putzaufbau und Farbfassungen soll eine möglichst homogene und substanzschützende Fassade wiederhergestellt werden. Über dem ehemaligen Hoftor des Kuhstalls ist besondere Vorsicht geboten, da hier aufgrund des Fotos der Meierhofbelegschaft von 1920 (Abb. 37) eine Inschrift zu erwarten ist. Die Instandsetzung muss auch die Entfernung der substanzschädigenden Zementputze sowie der Betonsockelsteine umfassen. Wiederum aufgrund der historischen Fotografien (Abb. 37, 101) ist von einer ehemals sehr hellen Putzfläche als Feinputz auszugehen, deren Verputz ursprünglich sogar ohne Sockel bis zur Geländeoberkante reichte und entsprechend wiederherzustellen ist. Die graue Tünche im Sockelbereich ist eine spätere Ergänzung, da diese auf dem Foto von 1920 (Abb. 37) nicht erkennbar ist. Daher soll auf sie verzichtet werden. Es sollen diffusionsoffene und gleichzeitig substanzschonende, also kalkbasierte Materialien verwendet werden. Zur Verbesserung der Erosionsbeständigkeit im Sockelbereich kann ein Romanzementputz verwendet werden, der aus Wartungsgründen durch einen dezenten Kellenschnitt vom darüber liegenden Kalkputz zu trennen ist. Auch die Feuermauern und die Durchfahrtsmauer sollten an schadhafte Stellen im Bestand ergänzt werden, um sich möglichst harmonisch in das Fassadenbild einzufügen.

Die Wiederherstellung des Fassadenbildes soll zum einen durch die Rückführung auf die ursprünglichen Öffnungen mit den dafür notwendigen Ergänzungs- und Ersatzmaßnahmen an Toren, Türen und Fenstern erfolgen (N1). Zum anderen durch die Entfernung vermeintlich historisch begründeter Wiederherstellungen (Abb. 120, 121). Zu den historisierenden Fassadenelementen, die

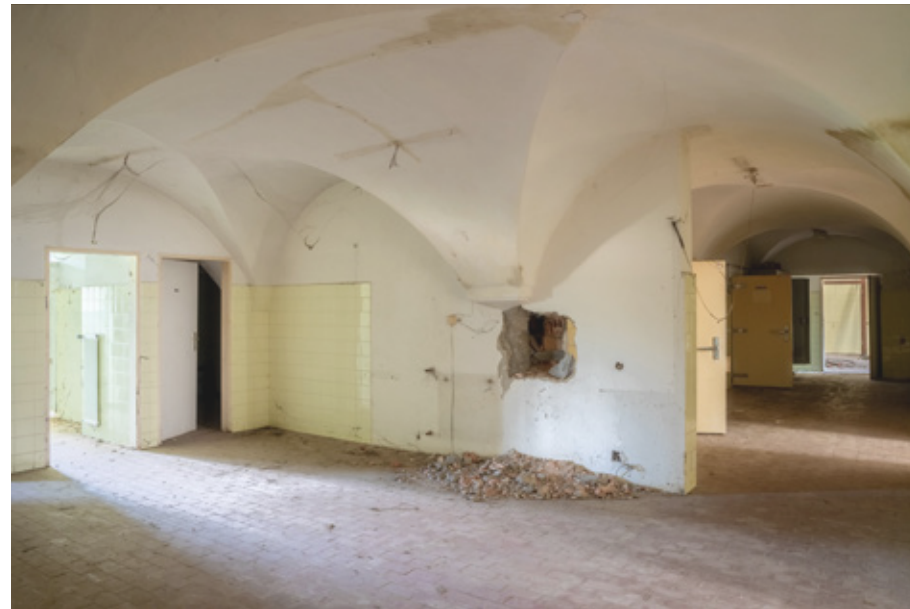
Abb. 122 | Raumteilung der 1970er
Abb. 123 | Oberflächen der 1970er

Die im Zuge der Umnutzung in den 1970er-Jahren errichteten nichttragenden Innenwände und Einbauten im ehemaligen Ochsenstall sowie die in den an den Kuhstall angrenzenden Nebenräumen sollen rückgebaut werden (A4; Abb. 122). Ziel ist es, soweit wie möglich den ursprünglichen Zustand der Raumstruktur vor der Umnutzung wiederherzustellen. Damit wird nicht zuletzt wieder ein großzügiges und der zukünftigen Nutzung angemessenes Raumpotenzial geschaffen. Im Bereich zwischen dem ehemaligen Kuhstall und dem ehemaligen Ochsenstall soll zur besseren Nutzung eine Querschließung des Traktes erfolgen, von der aus die beiden ehemaligen Stallräume über Tore erschlossen werden. Auch die an den Kuhstall angrenzenden Nebenräume sollen nutzungsbedingt in ihrer Raumaufteilung erneuert werden.

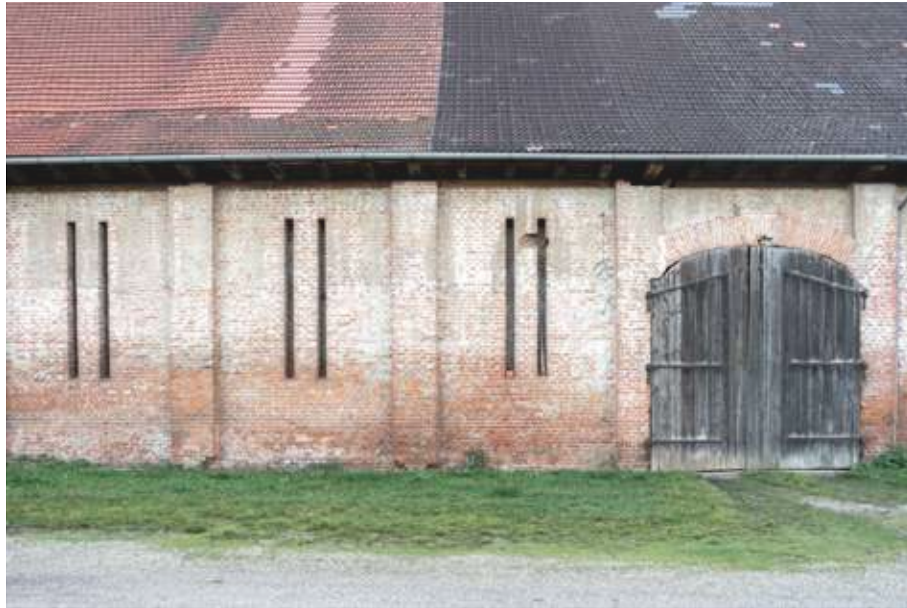
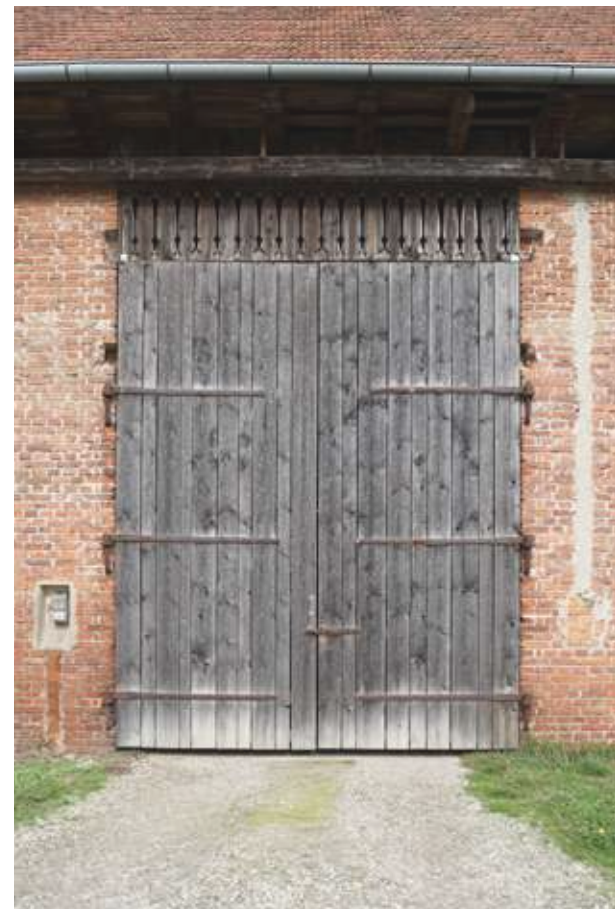
Abb. 124 | Außenfassade Nordosttrakt
Abb. 125 | Erhöhtes Tennentor

An der Ziegelfassade, die integraler Bestandteil und prägend für den industriellen Charakter des Stadels ist, soll möglichst substanzschonend vorgegangen werden. Um ein harmonisches Erscheinungsbild der Fassade zu erreichen, sollen in erster Linie Reinigungs- und gegebenenfalls Sicherheitsmaßnahmen durchgeführt werden. Sollten sich einzelne Ziegel als schadhaft erweisen, sind diese im Mauerwerksverband zu ergänzen (Abb. 124). Ebenso sind neuere Ergänzungen mit Zementmörtel als Fugenmaterial oder für Leitungsführungen zu entfernen, da sie die Substanz schädigen. Fehlstellen sind mit der historischen Substanz entsprechenden Materialien zu ergänzen. Ein ähnlich substanzschonender Ansatz ist bei der Instandsetzung der Holzverschalung zu verfolgen, indem diese nur dort ergänzt wird, wo es zur Gewährleistung der Schutzfunktion erforderlich ist. Die Putzfassaden an den Giebelwänden des Stadels, an der Rückseite der Wagenremise und an den Feuermauern sind entsprechend der bei Raumgruppe 06 beschriebenen Maßnahme zu restaurieren. Bei der Restaurierung der Putzfaschen und Inschriften um das Durchfahrtstor ist nach entsprechender Befundung behutsam vorzugehen.

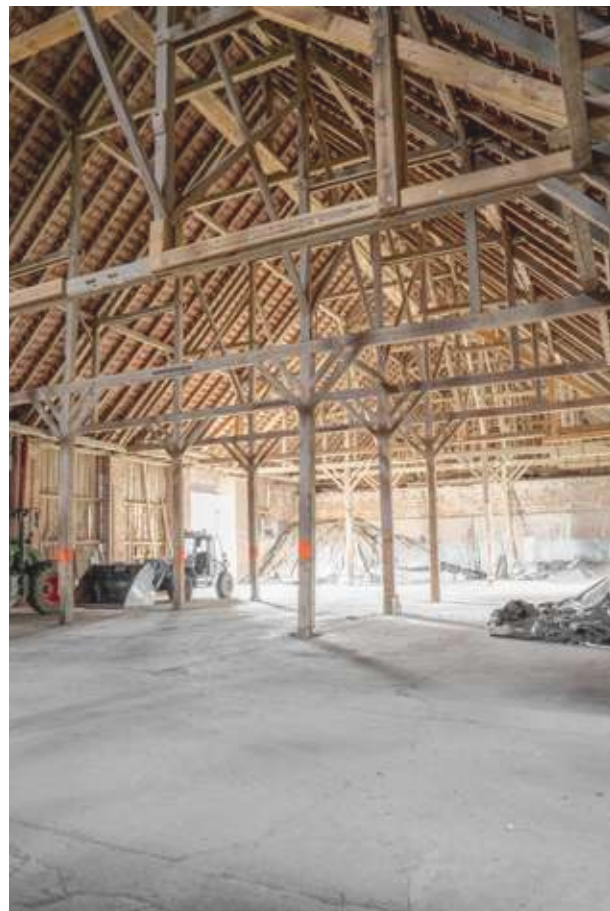
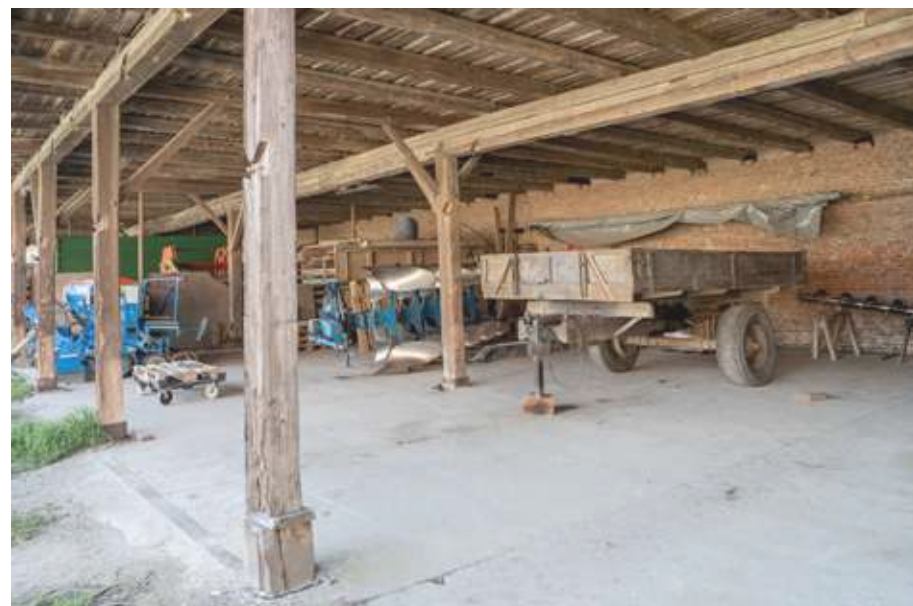
Abb. 126 | Verändertes Gespärre
Abb. 127 | Fehlende Kopfbänder

Die Fundamente erscheinen standsicher, da keine Setzungen erkennbar sind. In Teilbereichen weist das Mauerwerk jedoch Schäden durch aufsteigende Mauerfeuchte im porösen Ziegelmauerwerk auf. Zur bestmöglichen Substanzerhaltung sind Maßnahmen zur Feuchtigkeitsreduzierung zu ergreifen, die jedoch geringstmöglich in die Substanz eingreifen. Daher soll zunächst die Mauerfeuchte mittels

Entfeuchtungsgräben und einem umlaufenden Kiesband als Spitzwasserschutz bestmöglich reduziert werden. Besonders groß sind die Schäden am Ziegelmauerwerk in den östlichen, gemauerten Zwischenfeldern der hofseitigen Pfeiler des Stadels. Dies scheint jedoch auf eine neuere Ausmauerung mit Zementmörtel zurückzuführen zu sein. Die Wiederherstellung eines substanzschonenden Kalkmörtels ist daher zur Substanzerhaltung dringend erforderlich.

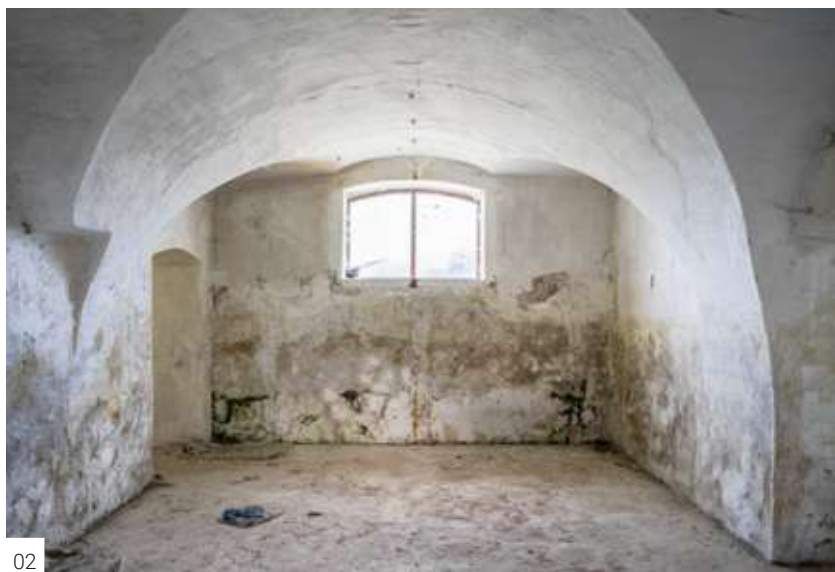
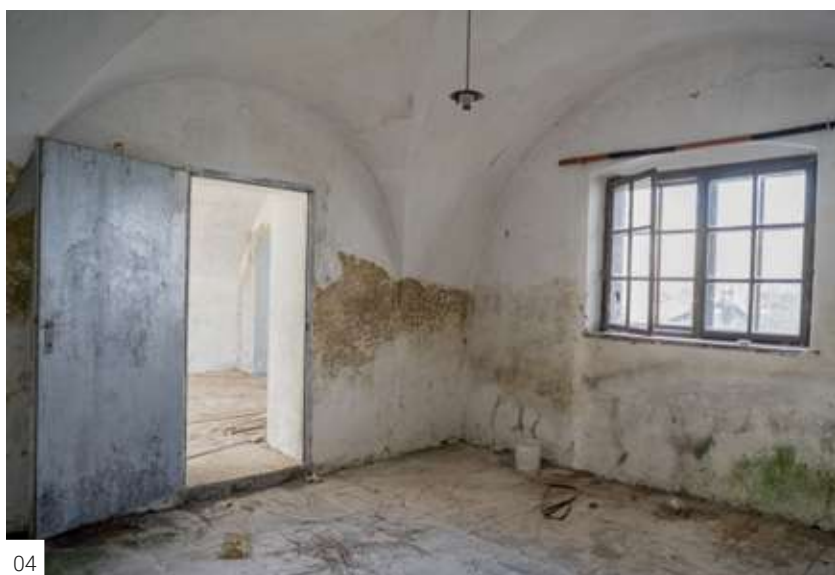
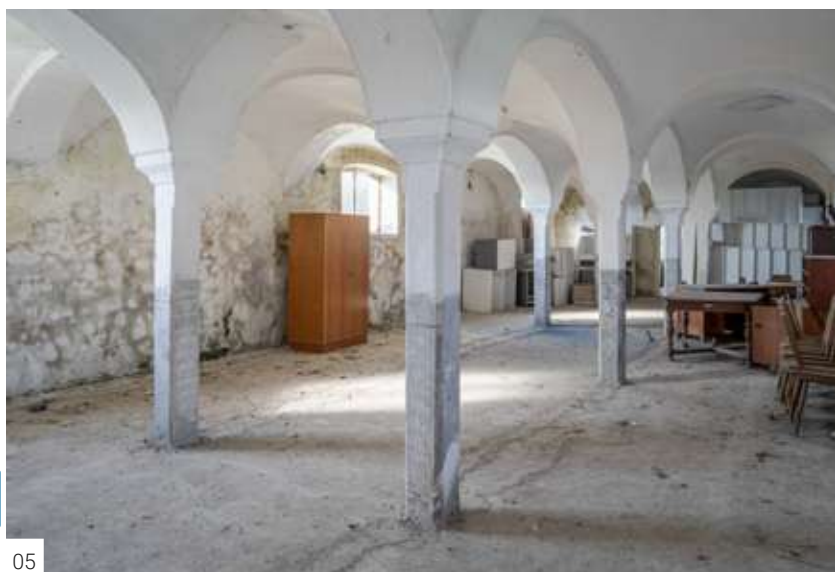
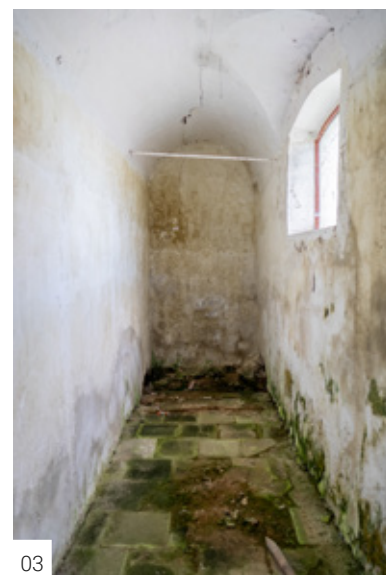
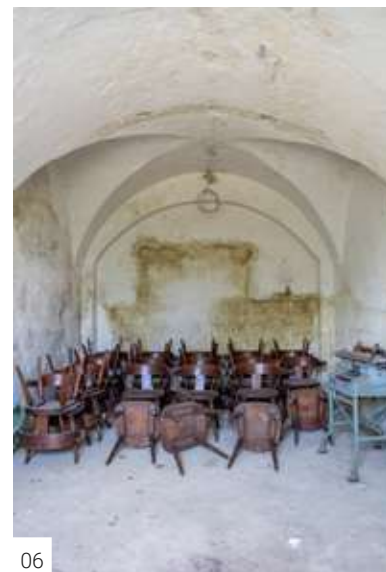
Abb. 129 | Innenräume Nordwesttrakt

- EG-NW-02 | Schweineküche
- EG-NW-03 | Zugang zum Bach
- EG-NW-04 | Schweinedirnkammer
- EG-NW-05 | Schweinestall
- EG-NW-06 | Schweinestall, Durchfahrt

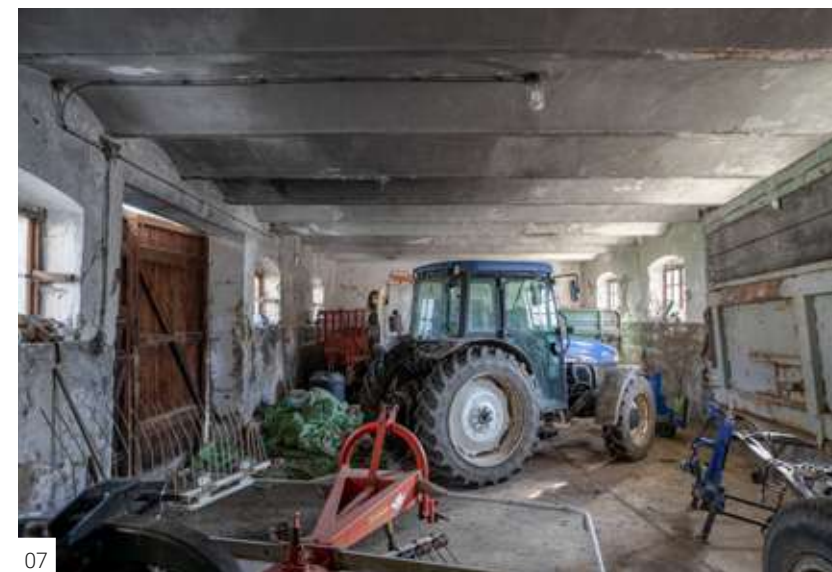
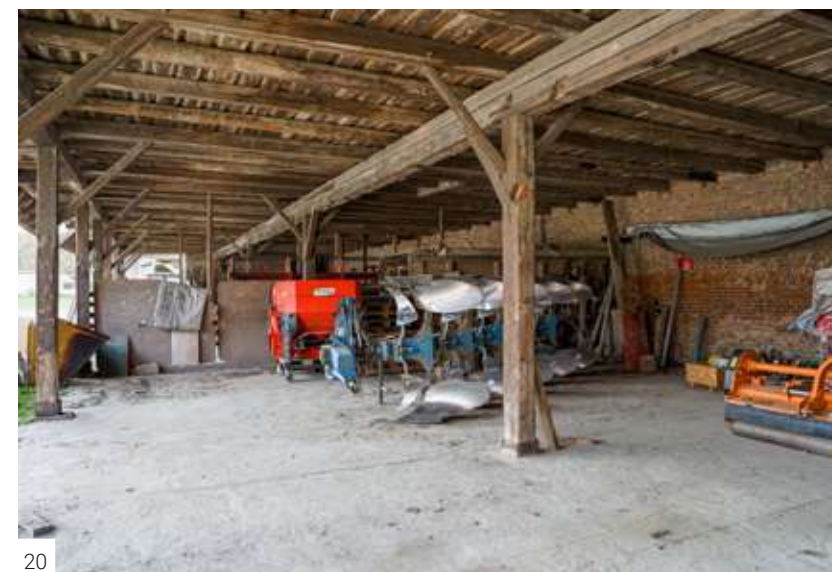
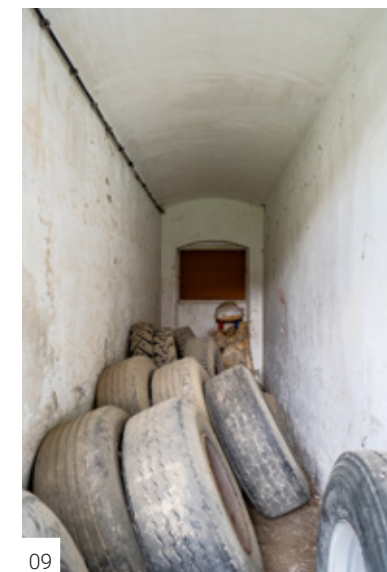
- EG-NW-07 | Schweinestall, Garage
- EG-NW-09 | Durchgang, Lager
- EG-NW-17 | Jungpferdestall, Werkstatt
- EG-NW-20 | Wagenremise

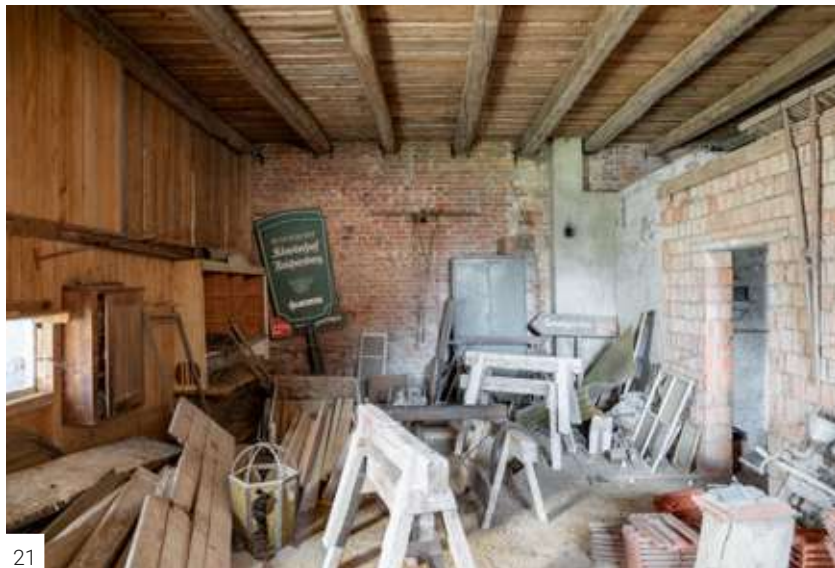
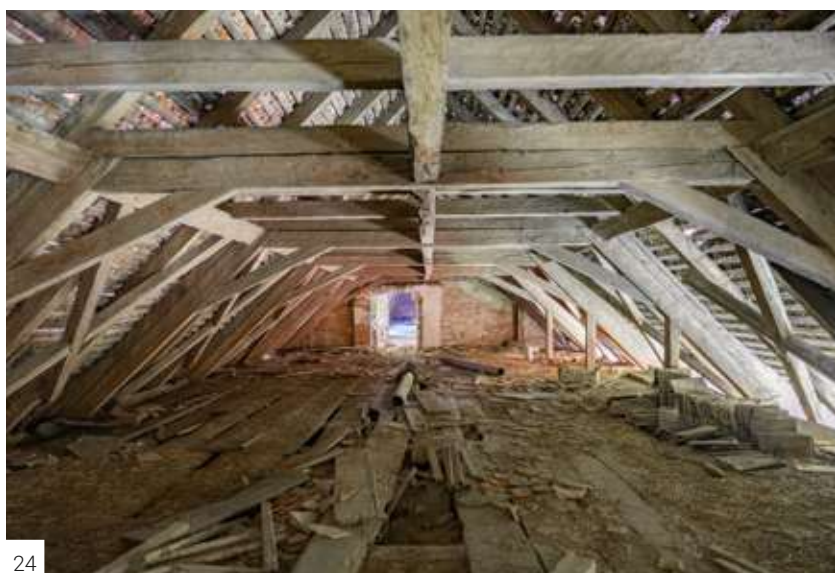
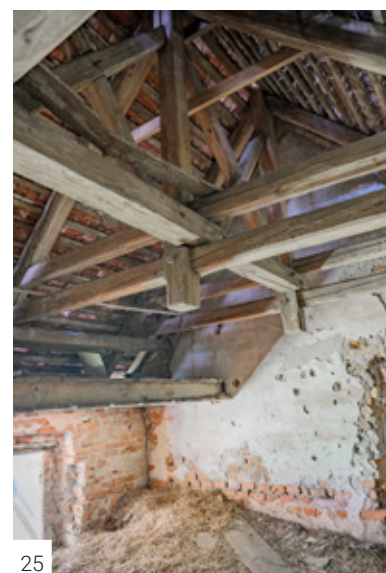
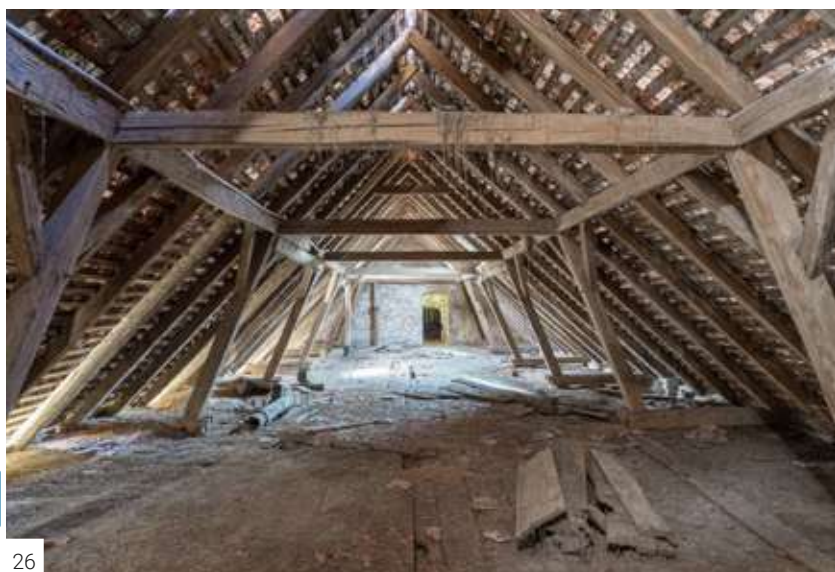
EG-NW-21 | Zimmererwerkstatt
DG-NW-24 | Dachraum A1
DG-NW-25 | Dachraum A2
DG-NW-26 | Dachraum A3

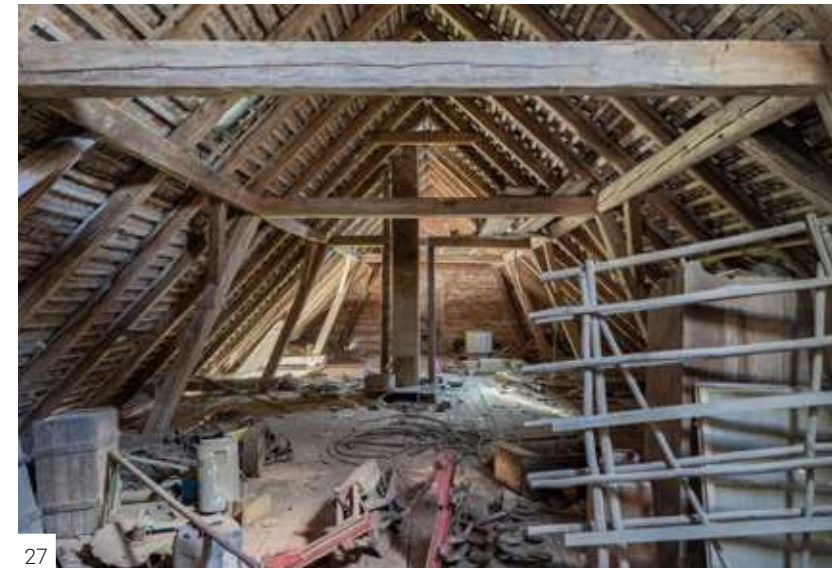
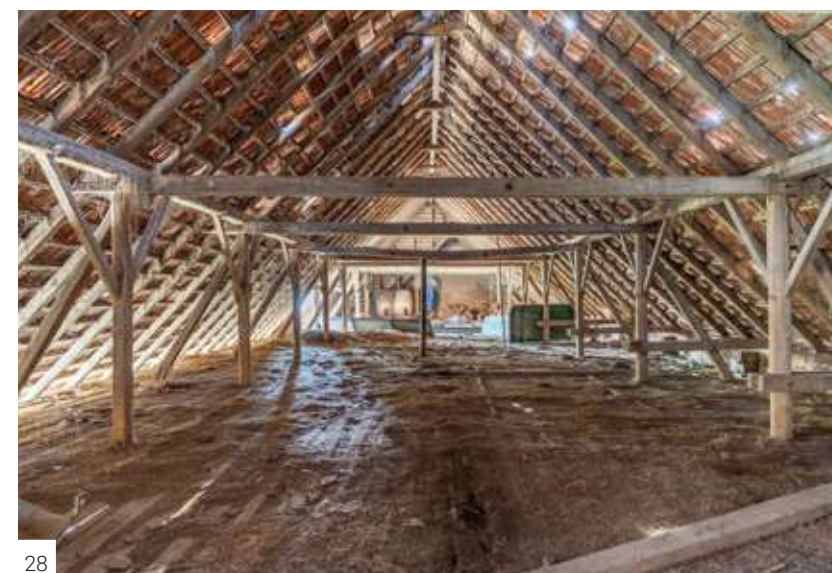
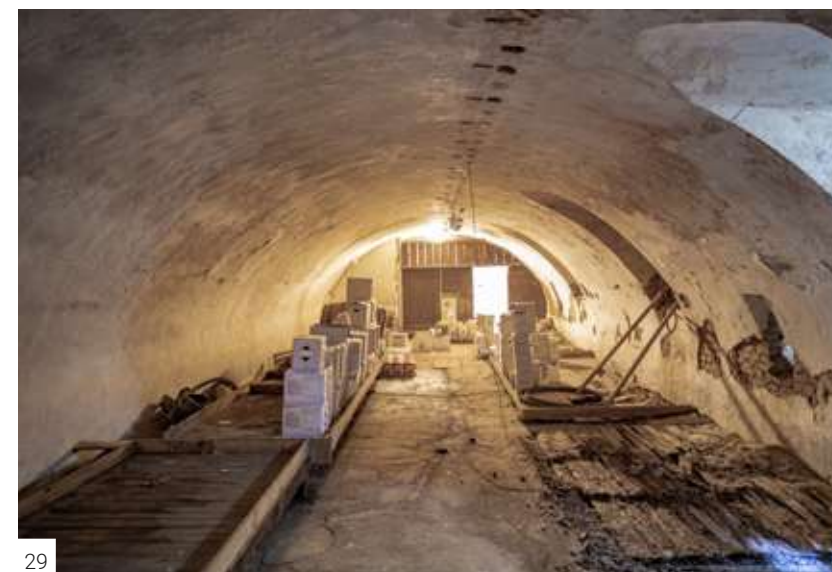
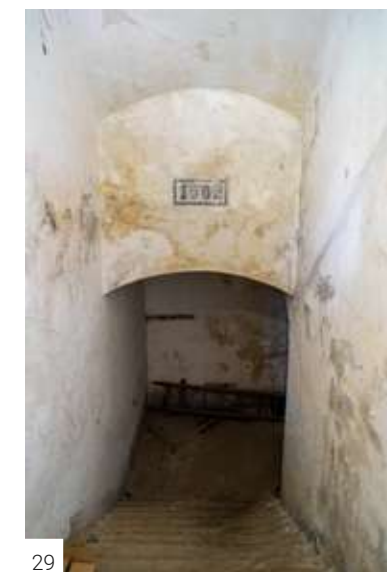
DG-NW-27 | Dachraum A3
DG-NW-28 | Dachraum A5
DG-NW-29 | Mostkeller, Lager
DG-NW-29 | Kellerabgang
