Stiftsmeierhof Reichersberg

Strategie des Gebrauchs für den Erhalt eines Typus

Diplomarbeit

eingereicht an der Technischen Universität Wien
Fakultät für Architektur und Raumplanung

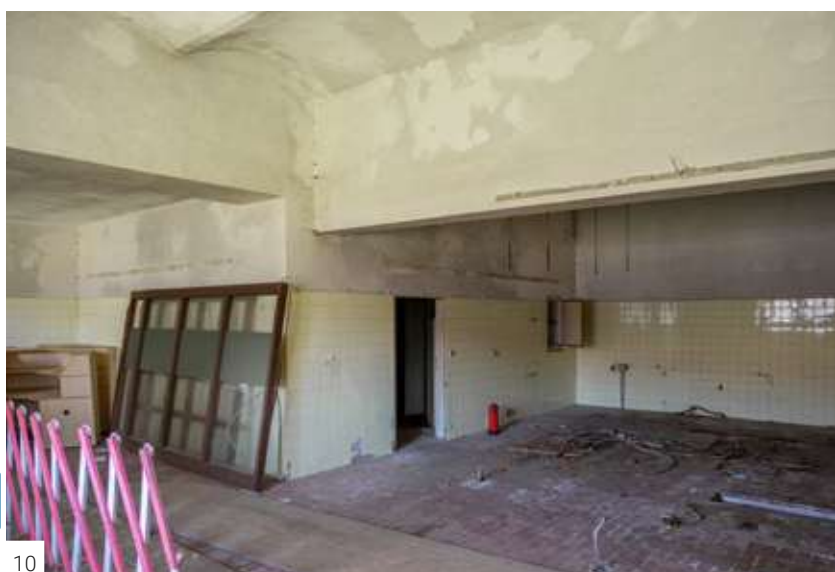
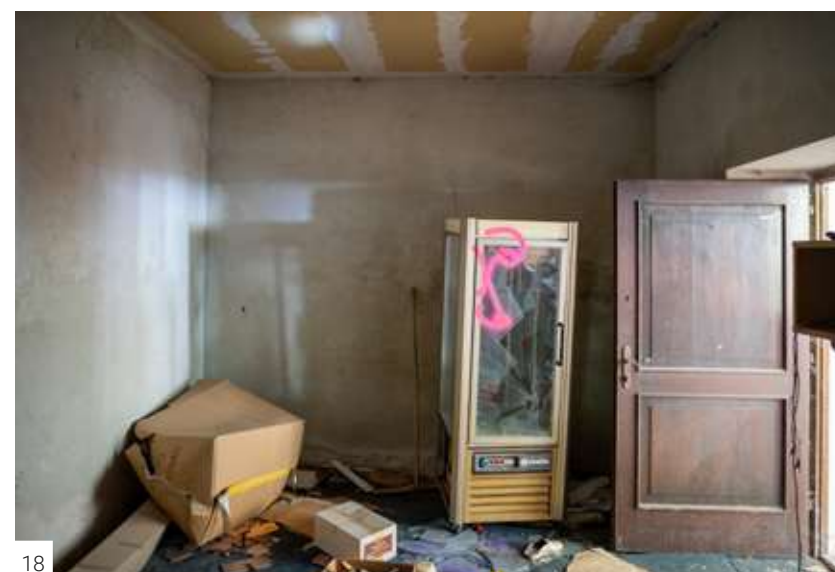
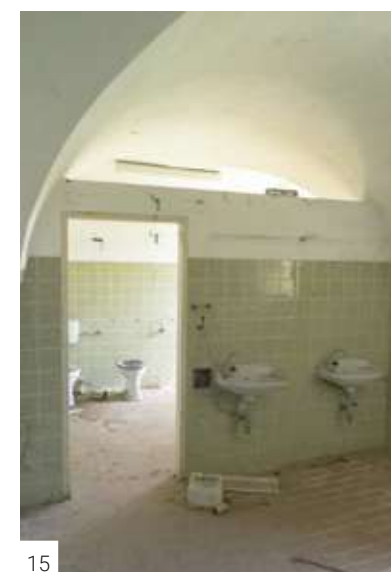
Abb. 131 | Innenräume Südosttrakt
EG-SO-01 | Ochsenstall, Gang
EG-SO-03 | Ochsenstall, Büro
EG-SO-04 | Ochsenstall, WC
EG-SO-06 | Ochsenstall, Gatsro divers
EG-SO-10 | Wirtschaftsraum, Küche

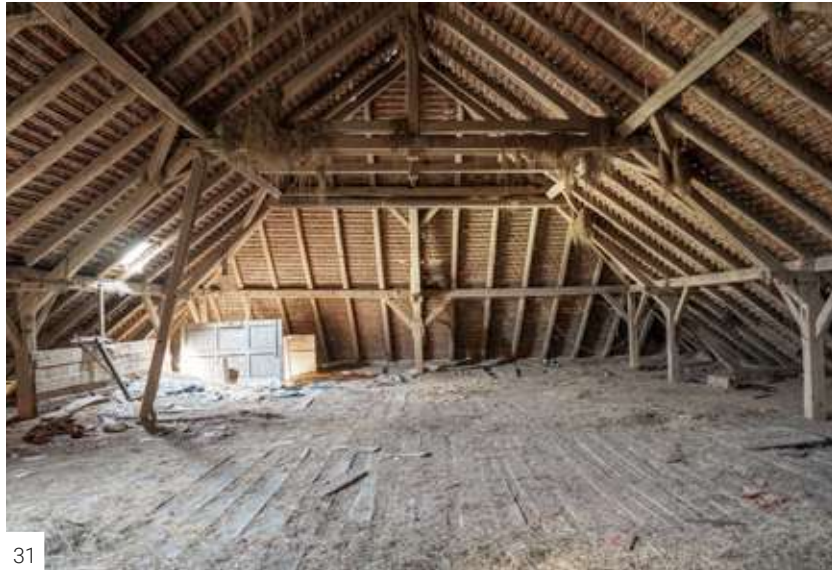
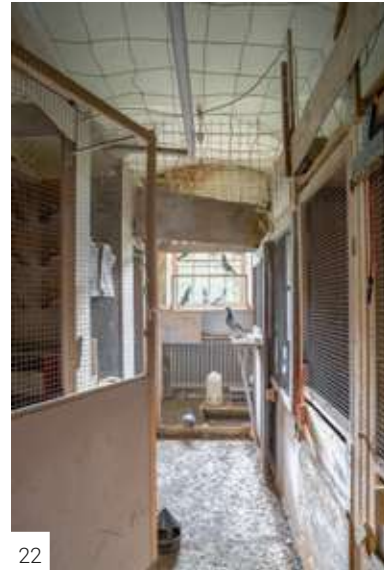
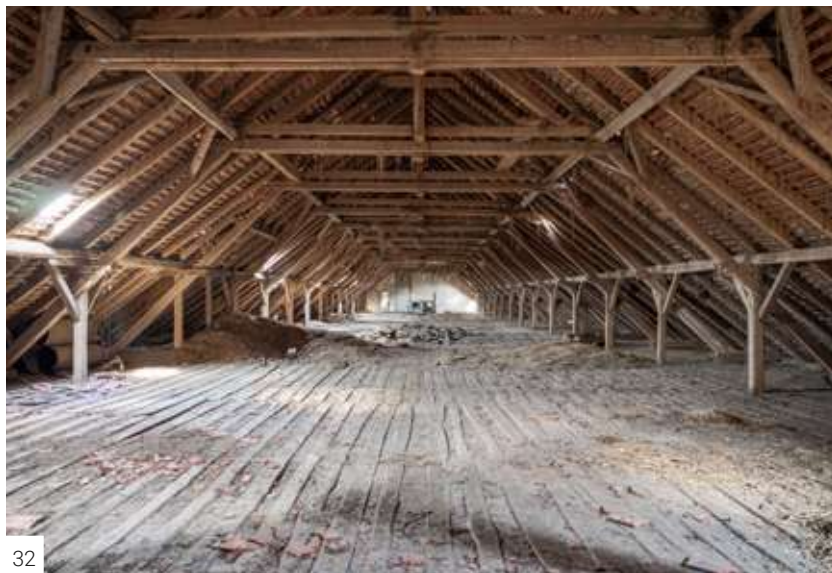
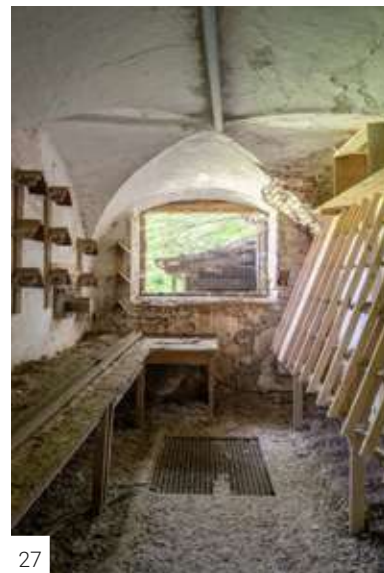
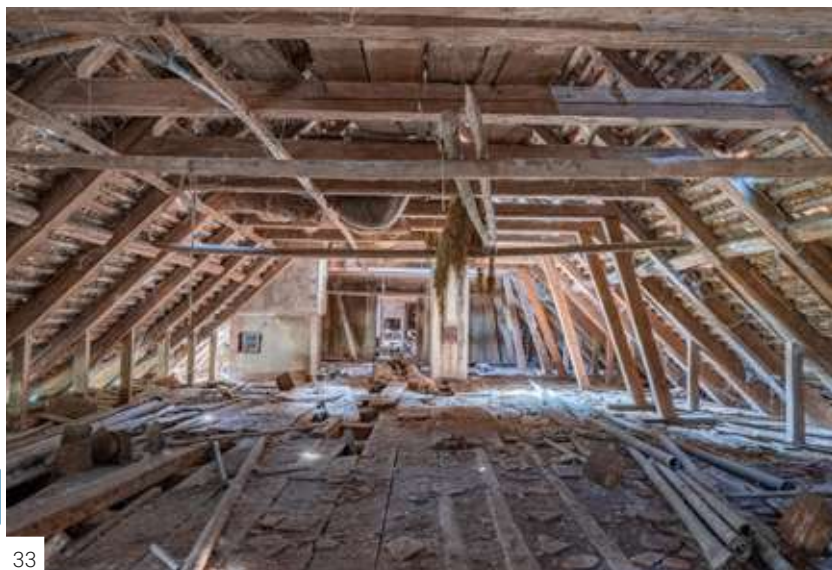
EG-SO-22 | Mägdekammer, Taubenkobel
 EG-SO-27 | Waschraum, Taubenkobel
 DG-SO-31 | Dachraum A1
 DG-SO-32 | Dachraum A2
 DG-SO-33 | Dachraum A3
