CĚSA BĚNSTĚ
DAS DORF IM HAUS

DIPLOMARBEIT

eingereicht an der Technischen Universität Wien

DAS DORF IM HAUS
ENTWURF

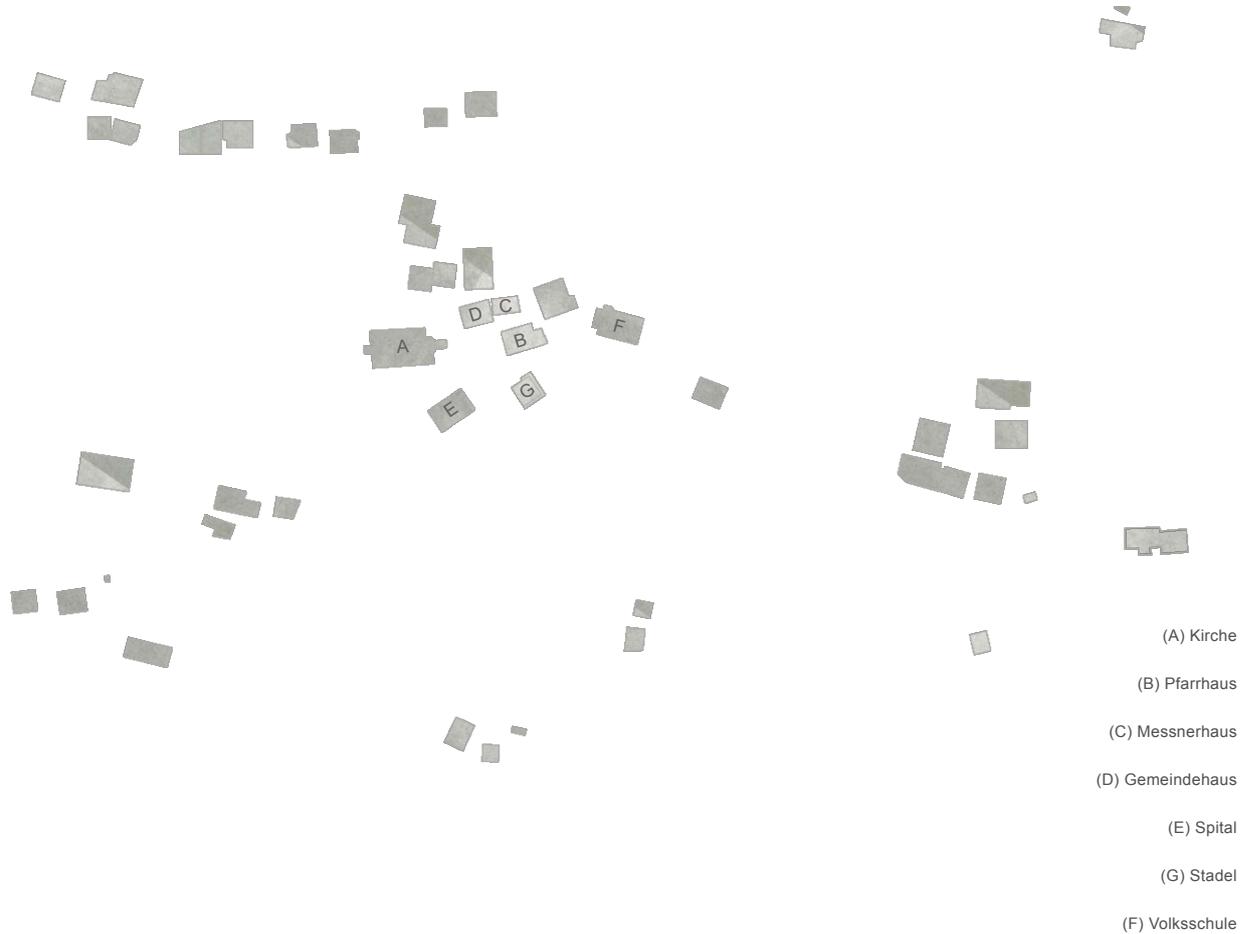
Ortskern St. Christina ca. im Jahre 1900 Lageplan M: 1:4000

Um die Kirche verdichtet sich die Bausubstanz. Hier befinden sich das alte Messnerhaus, das 1550 erbaute und 1902 vergrößerte Widuum, das 1834 errichtete Schul und Gemeindehaus und das 1871 erbaute Spital. 1912 begann man mit dem Bau einer neuen, größeren Grundschule.

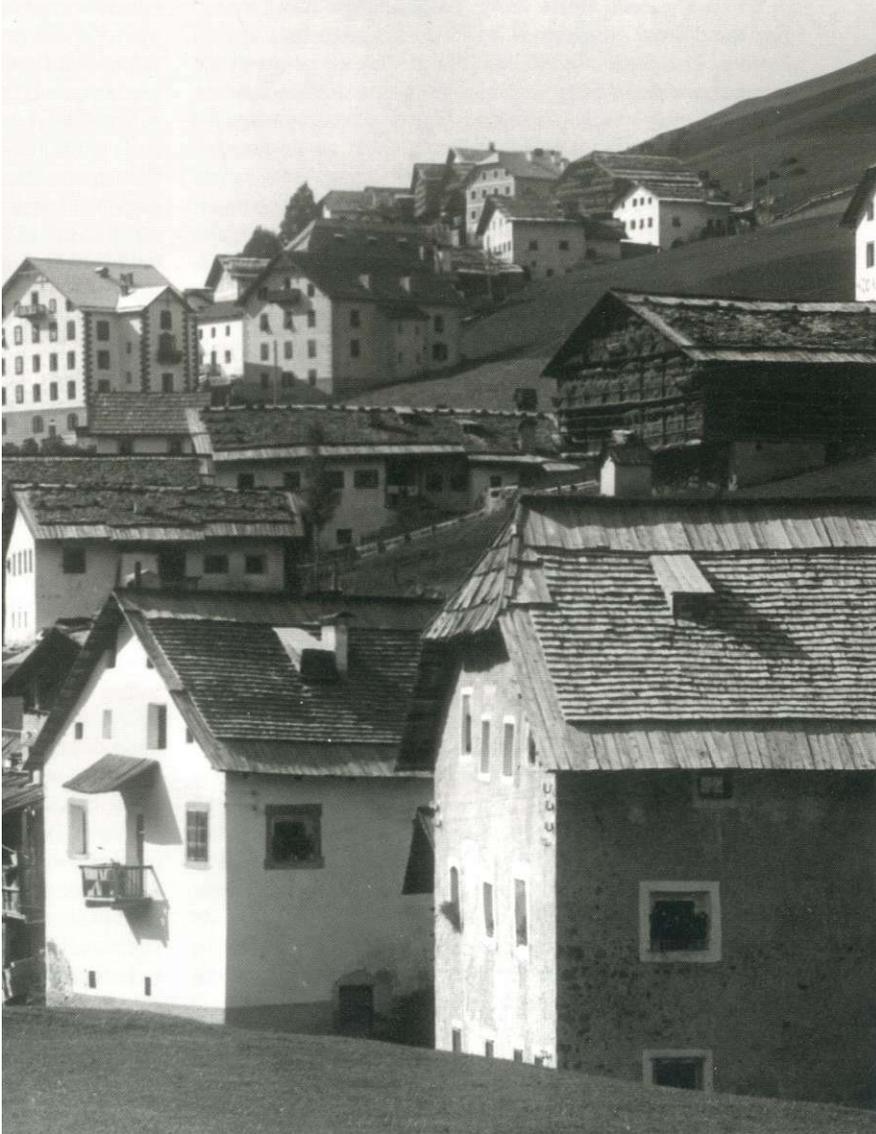
Bebauung St. Christina 1908

Eine 1908 entstandene Aufnahme von St. Christina macht jeder beobachtenden Person deutlich, was ein prägendes Ensemble ausmacht. Obwohl die Häuser und Dächer, unterschiedliche Größen, Neigungen und Formen haben, vereinheitlichen Materialien und handwerkliche Bearbeitung ihre Gruppierung. Das Zusammenspiel aller Teile begründet den Charakter, und die Qualität dieses Bilds. Wenn man heute das Ortsbild betrachtet, erkennt man den Ort vor allem am Kirchturm und den erhaltenen Gebäuden rund um den Kirchenkomplex. Viele Eingriffe, ortsuntypische Materialien und neue Gestaltungselemente bringen das heutige Bild aus dem Gleichgewicht.

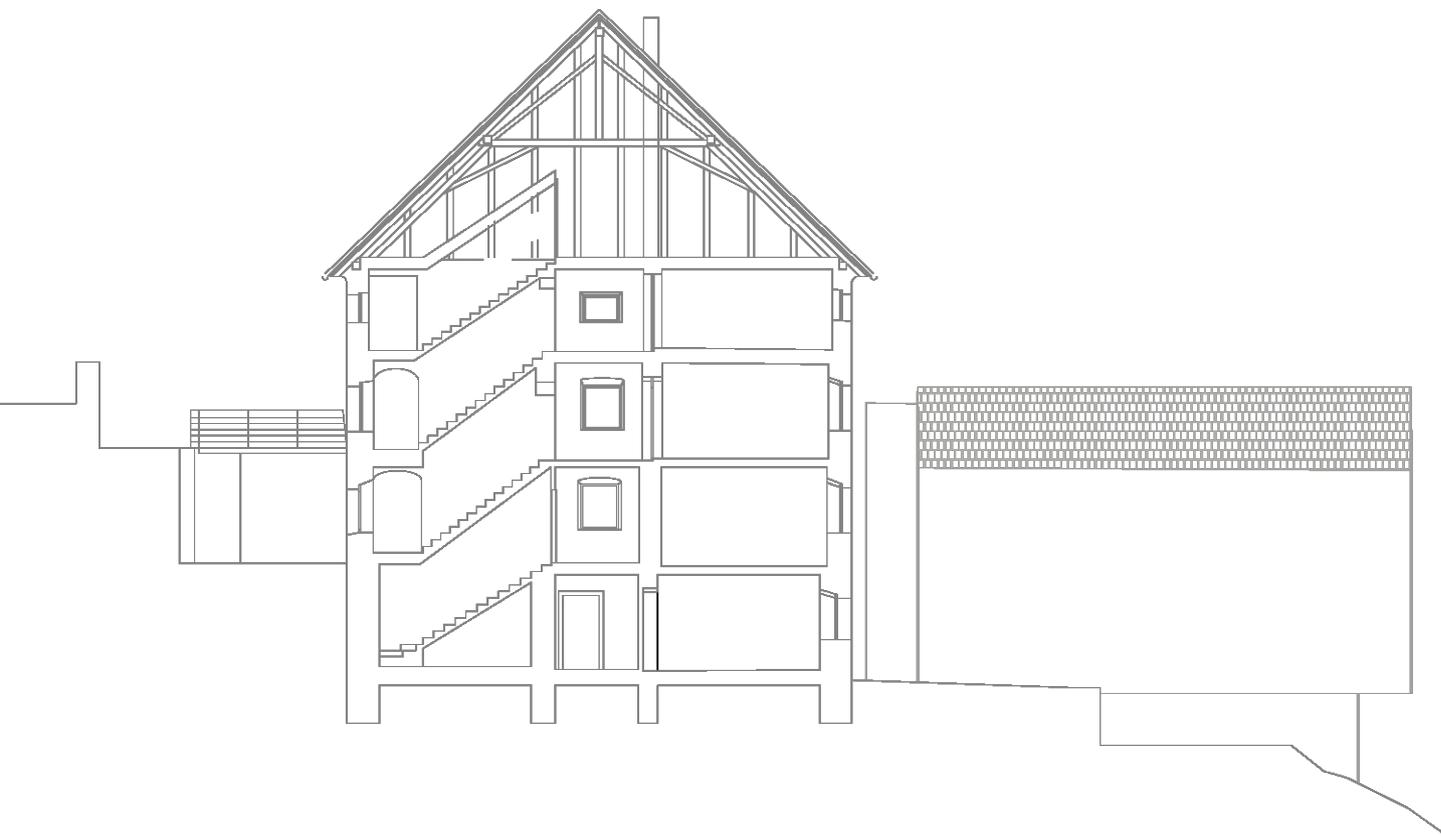
Bestand Querschnitt M 1:200

Das Gebäude ist ein 4-geschossiger, kubischer Baukörper ohne Vor- und Rücksprünge, mit einem steilen Walmdach. Die rhythmisierende Lochfassade unterstreicht die Massivität der Aussenwände. Den Gebäudegrundriss charakterisiert der längsgerichtete Mittelgang. Die Zugänge und die vertikale Erschliessung erfolgen quer dazu. Die bauliche Struktur des Gebäudes besteht im wesentlichen aus verputztem Natursteinmauerwerk und Holzbalkendecken. Das Gebäude ist sanierungsbedürftig und entspricht weder den Brandschutzbestimmungen, noch den Anforderungen der Barrierefreiheit.

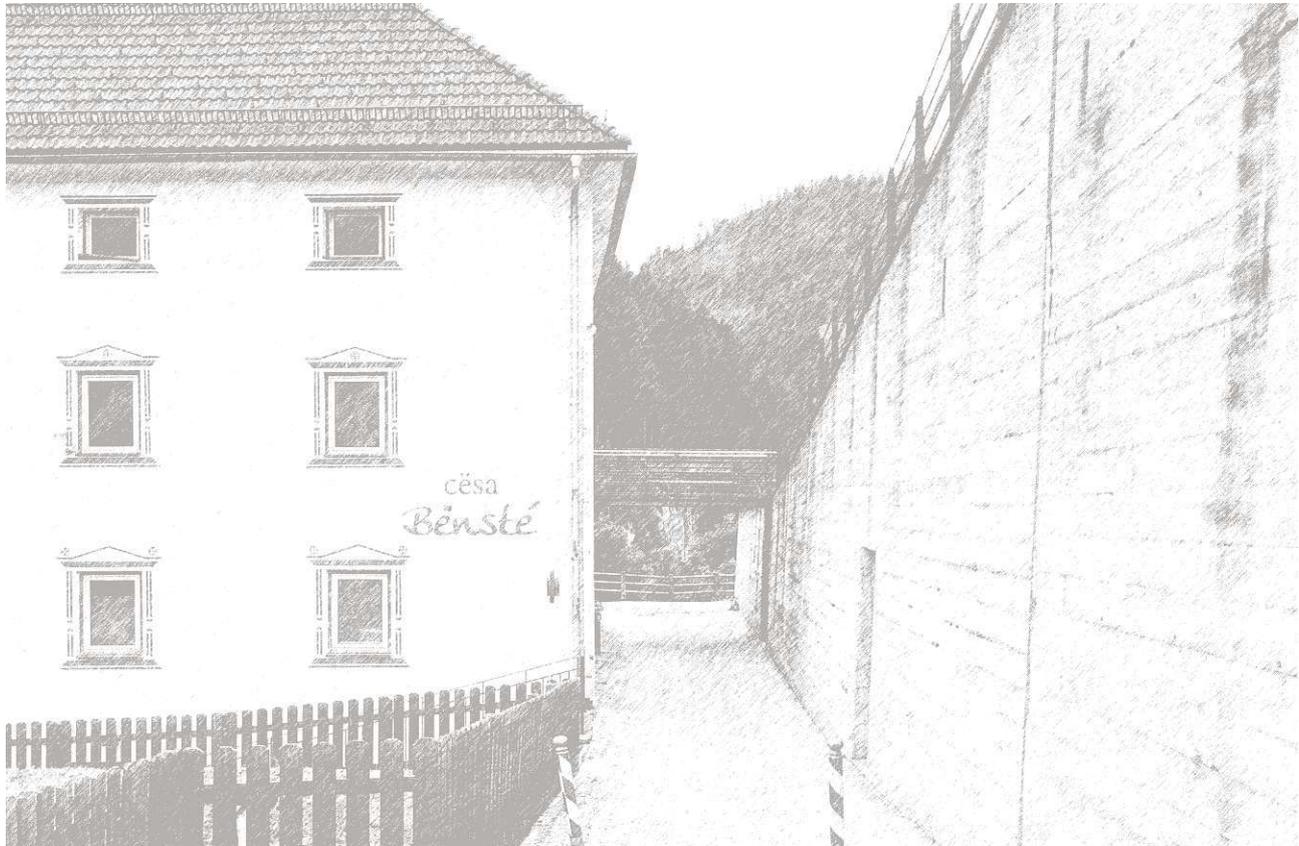
Bestand Grundriss EG M 1:500

Der Aussenraum zwischen Gebäudeeingang und Friedhofsmauer erweist sich als umbehaglich und beengend. Diese Fläche schafft jedoch die Möglichkeit für eine bauliche Erweiterung richtung Norden.

Das Verhältnis zwischen Wand und Fenster verleiht dem Gebäude eine starke Ausdruckskraft. Durch den Austausch und die Versetzung der neuen Kunststoffenster leicht nach innen, ging diese Ausdruckskraft verloren. Die Bemalung der Faschen ist keine historisch nachweisbare Ornamentierung und wurde erst später ergänzt.

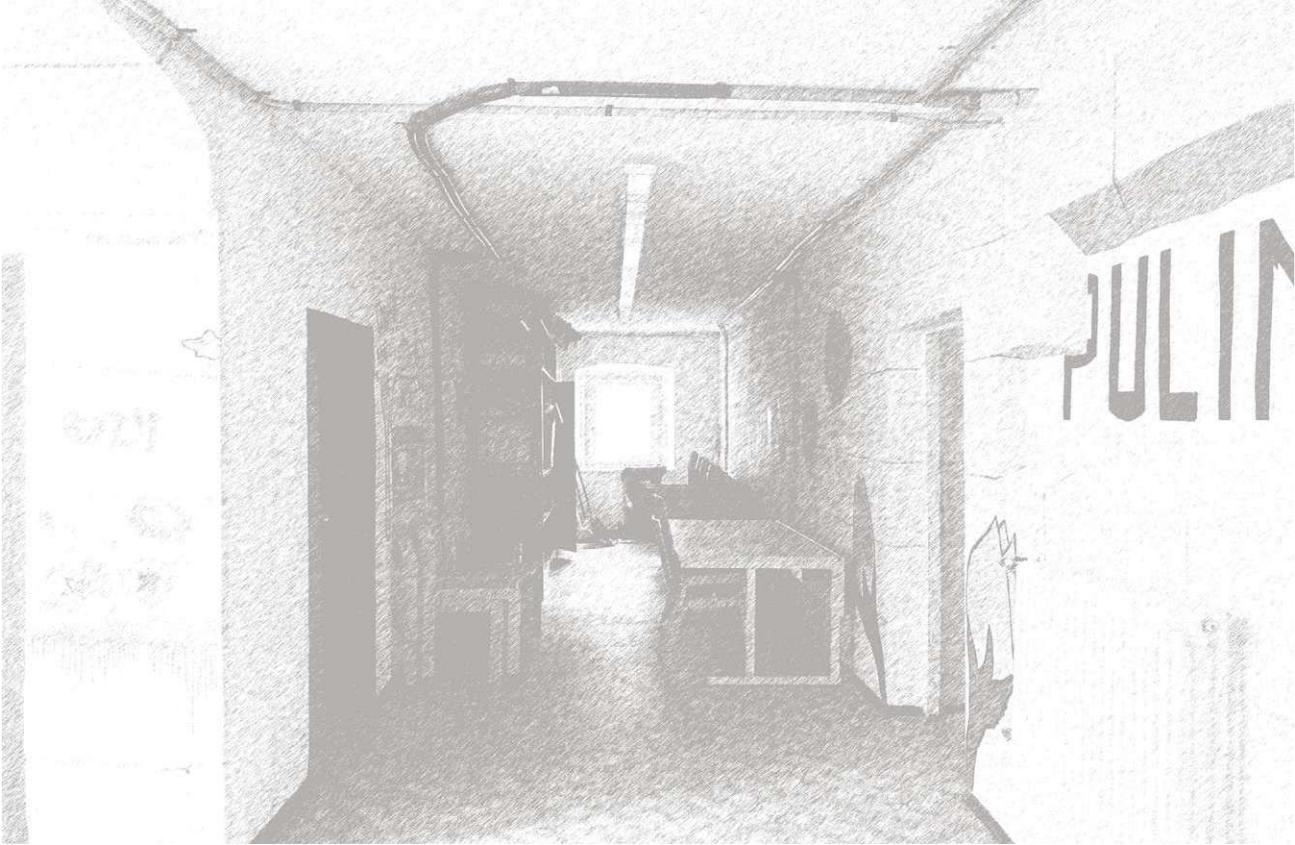
Bestand Grundriss OG 1 M 1:500

Die Raumgrößen, insbesondere die Raumhöhe und die Belichtung, sind den heutigen Ansprüchen nicht mehr gerecht. Gangflächen werden teilweise als Lagerraum verwendet, weshalb wertvolle Raumfläche verloren geht.

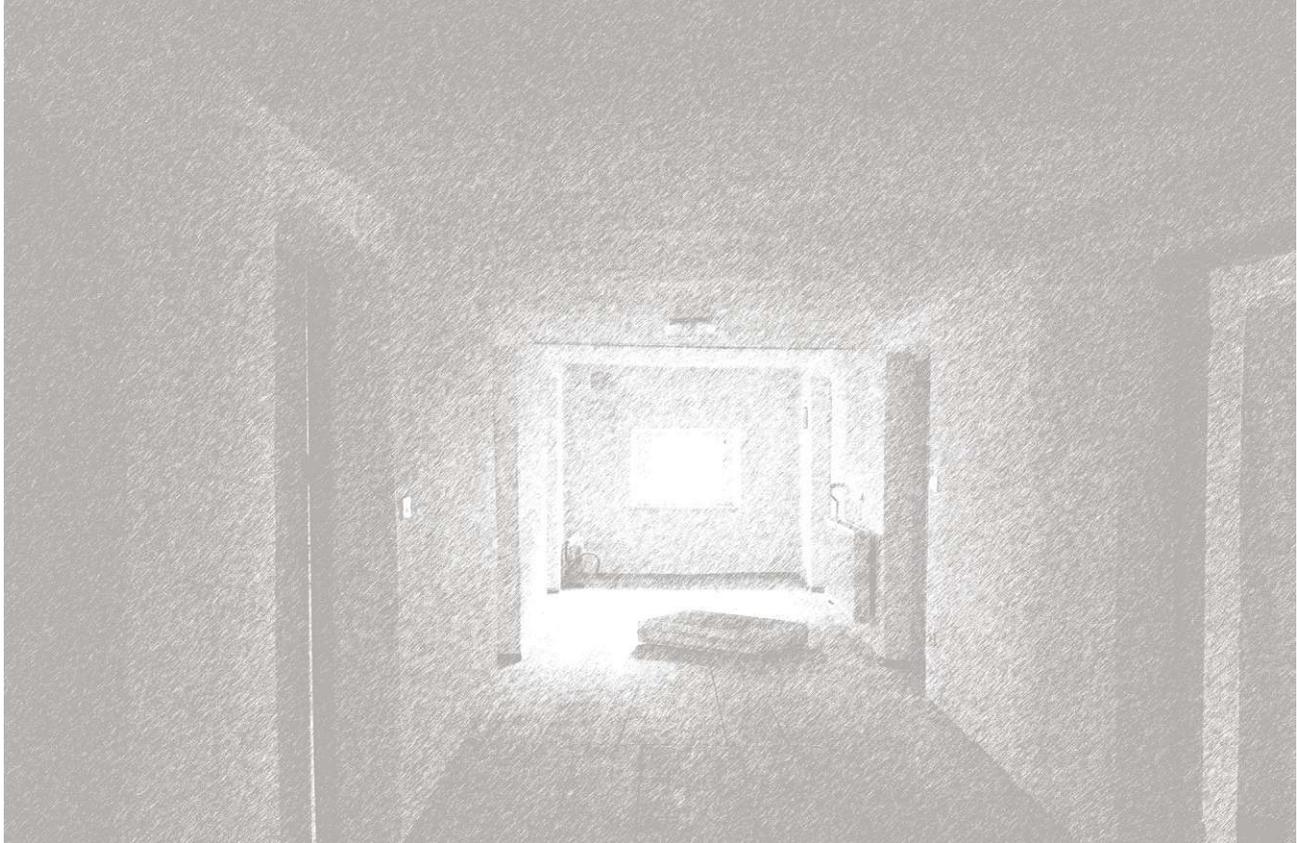
Bestand Grundriss OG 2 M 1:200

Das 2. Obergeschoß weist noch die ursprüngliche Baustruktur auf, welche sich in sehr kleinen Räumen und einer Raumhöhe von 2,10m äußert. Diese entspricht den heutigen Standards nicht mehr und kann deshalb so, nicht genutzt werden.

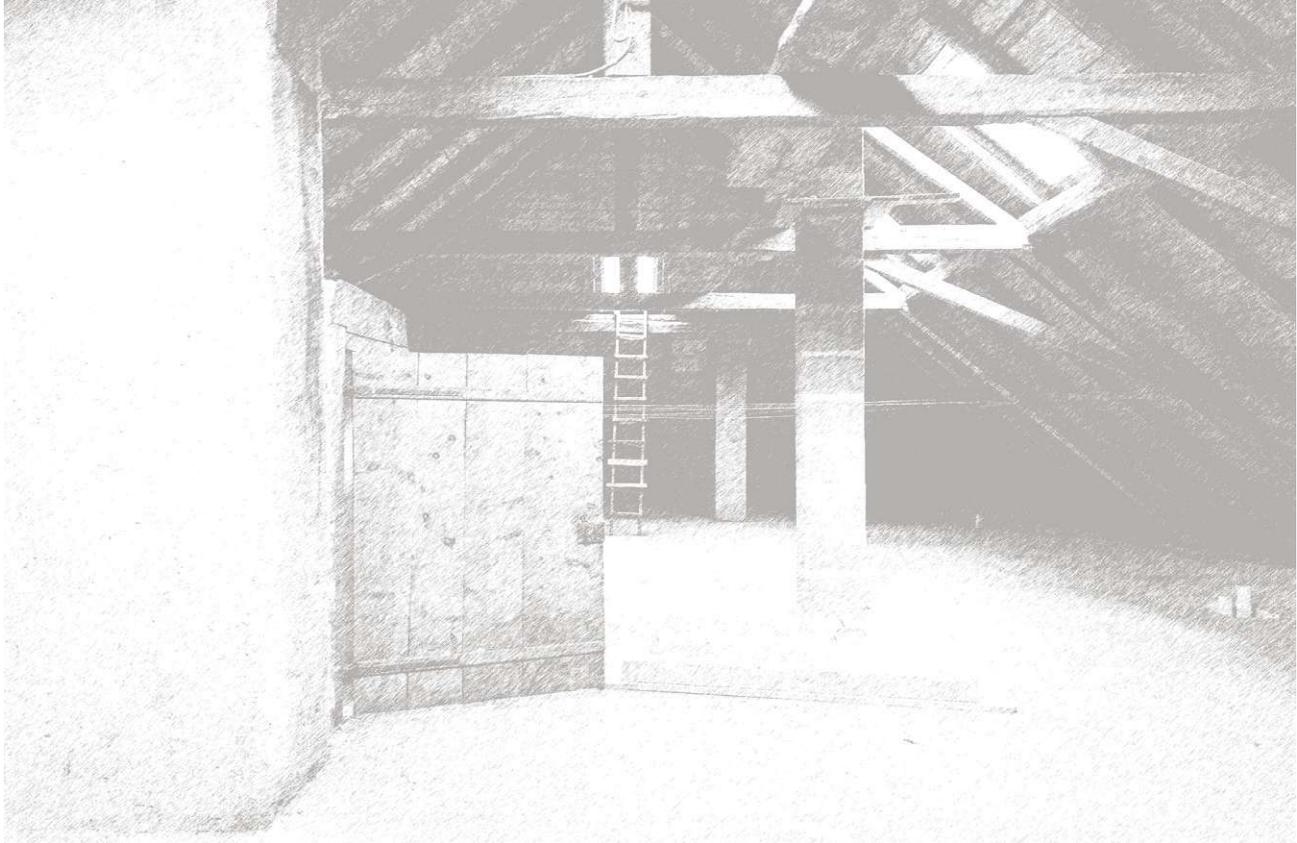
Bestand Grundriss DG 1 M 1:500

Das große Merkmal des Dachgeschosses ist das steile Walmdach, welches von einer Tragkonstruktion aus Holzbalken und Träger gebildet wird. Dieses handwerkliche Gebilde schafft einen architektonisch wertvollen Raum, welcher bis heute nicht genutzt wird.

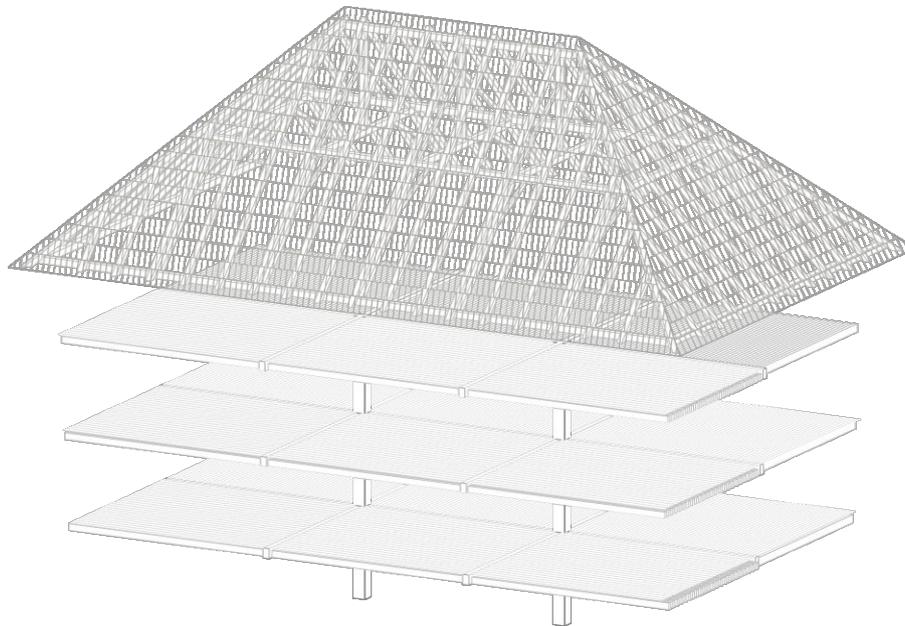
Die kernlose Hülle bekommt ein neues Innenleben. Zwei massive Holzstützen und neun Hauptträger bilden das Gerüst zum neuen Kern.

Die freigestellten Grundrisse ermöglichen eine individuelle Bespielung des Innenlebens.

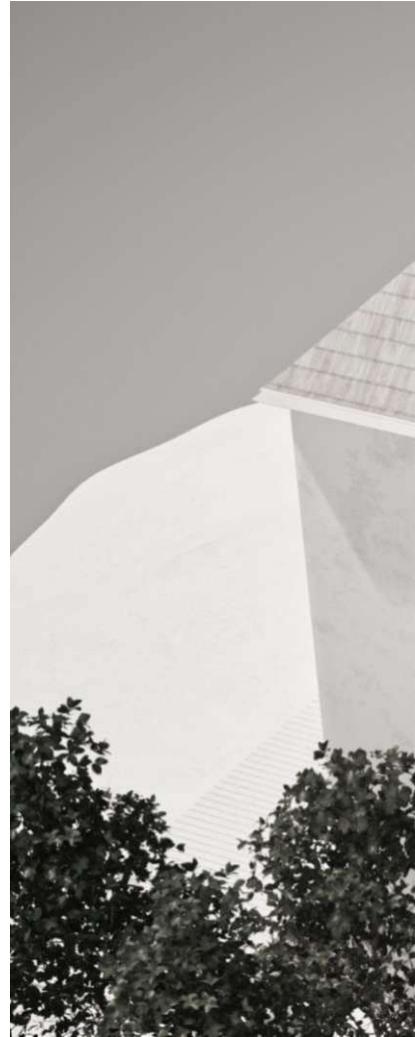
Sicht vom Pfarrhaus

Der schmale Aussenraum im Norden zwischen Gebäude und Friedhofsmauer, gewinnt an Bedeutung. Er leistet den wichtigen Beitrag zur Erweiterung des Hauptgebäudes. Der neue Zubau beinhaltet das Treppenhaus mit Lift, WC-Kernen und anderen wichtigen Nebenräumen. Der unbehagliche Gang, wird ein wertvoller Teil des Hauses und sorgt zugleich für einen aufgeräumten Aussenraum.

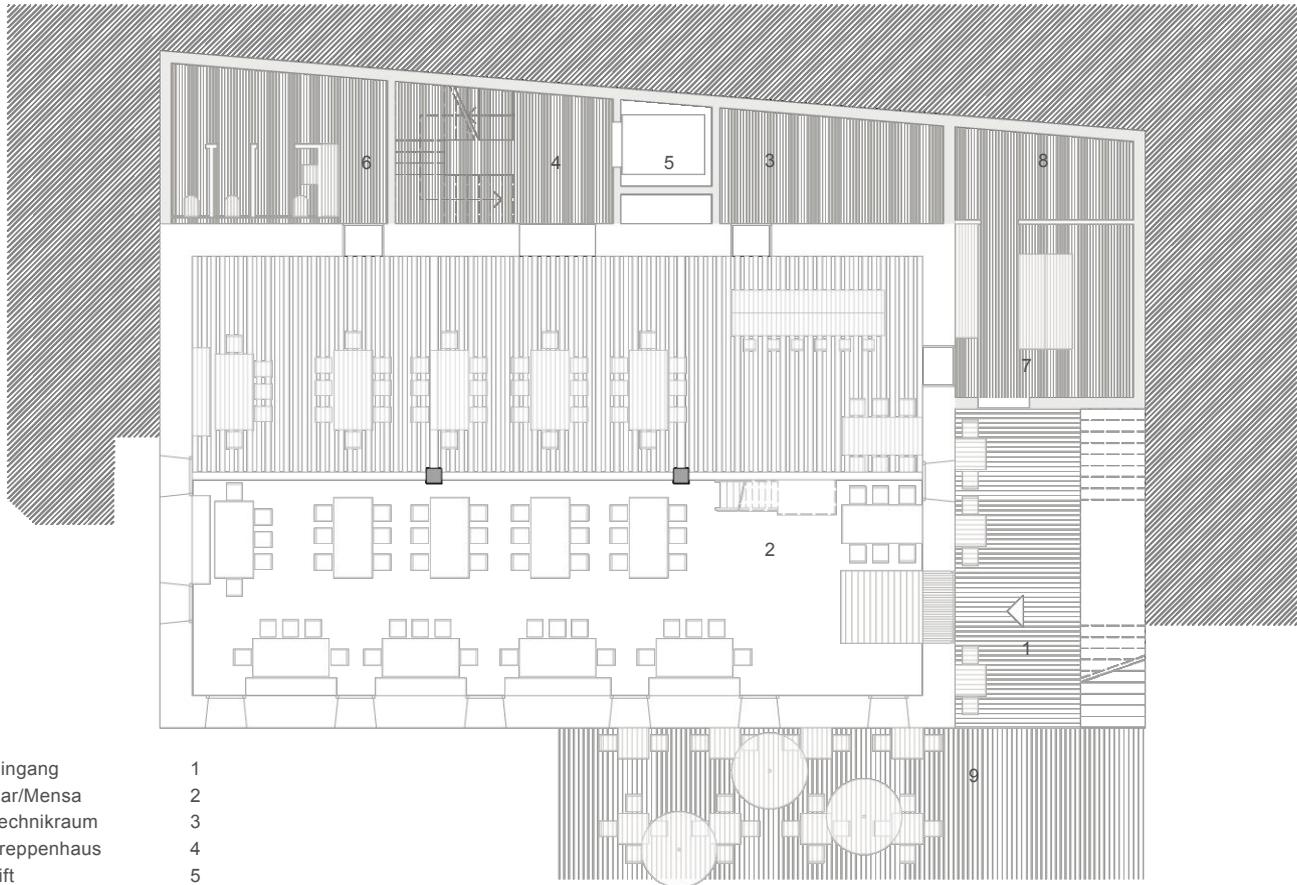
Grundriss UG M 1:200

| Eingang | 1 |
| Bar/Mensa | 2 |
| Technikraum | 3 |
| Treppenhaus | 4 |
| Lift | 5 |
| WC | 6 |
| Küche | 7 |
| Lager | 8 |
| Gastgarten | 9 |

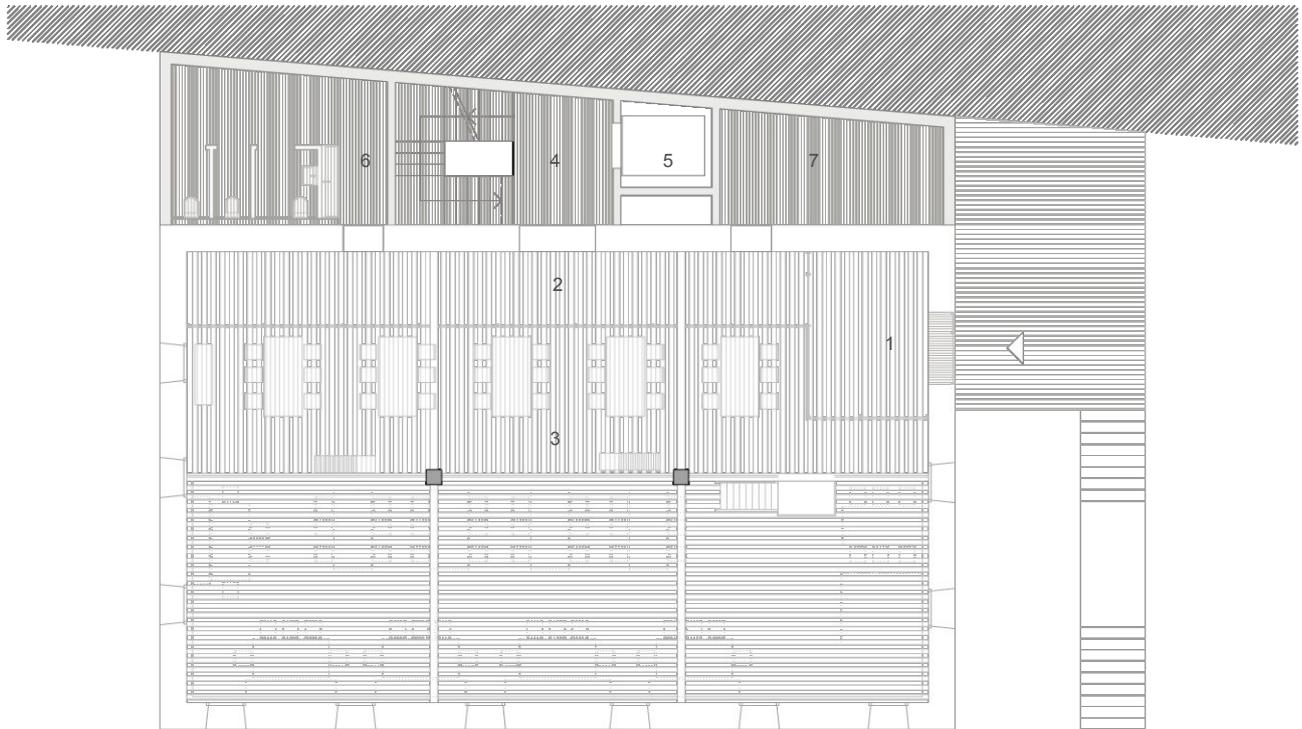
Grundriss EG M 1:200

| Eingang/ Foyer | 1 |
| Gangfläche | 2 |
| Galerie (konsumfrei) | 3 |
| Treppnhaus | 4 |
| Lift | 5 |
| WC | 6 |
| Nebenräume | 7 |

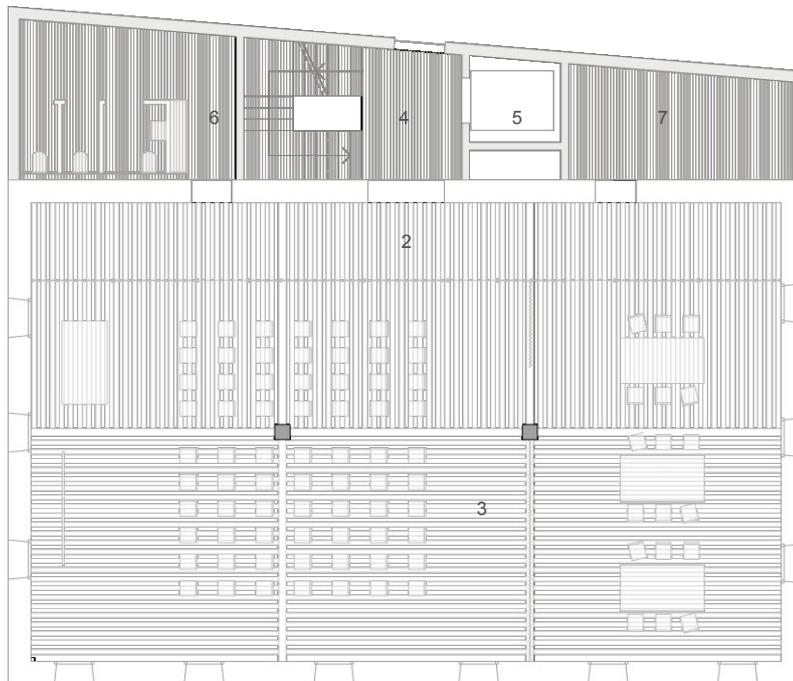
Grundriss OG1 M 1:200

Gangfläche	2
Seminarraum	3
Treppenhause	4
Lift	5
WC	6
Nebenräume	7

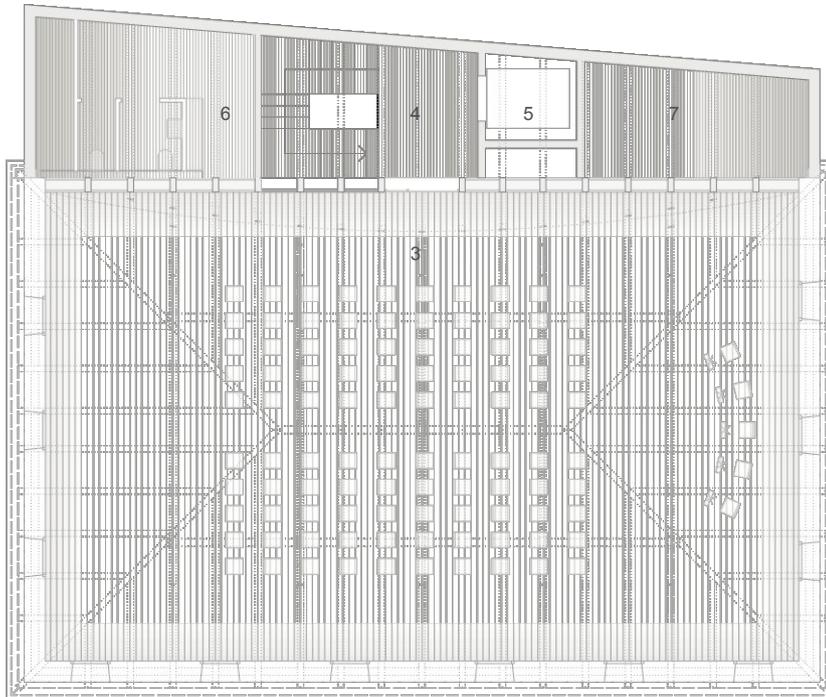
Grundriss DG M 1:200

Veranstaltungsraum	3
Treppnhaus	4
Lift	5
WC	6
Lager	7

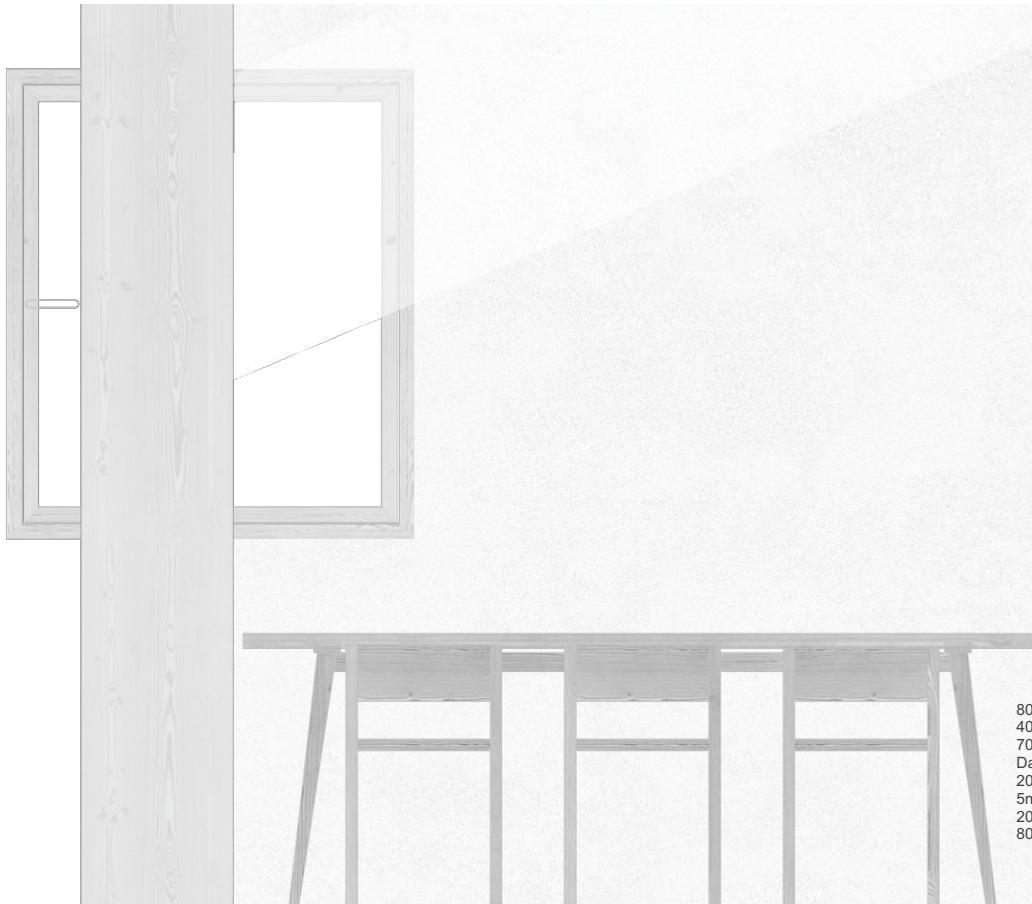
- 80 mm geschliffener Estrich + FB-Heizung
- 40 mm Trittschalldämmung
- 70 mm Schüttung
- Dampfbremse
- 200 mm 2xWD Holzwasserdämmplatte
- 5mm Feuchtigkeitssperre Bitumen
- 200 mm Stahlbeton wasserundurchlässig
- 80 mm Sauberkeitsschicht

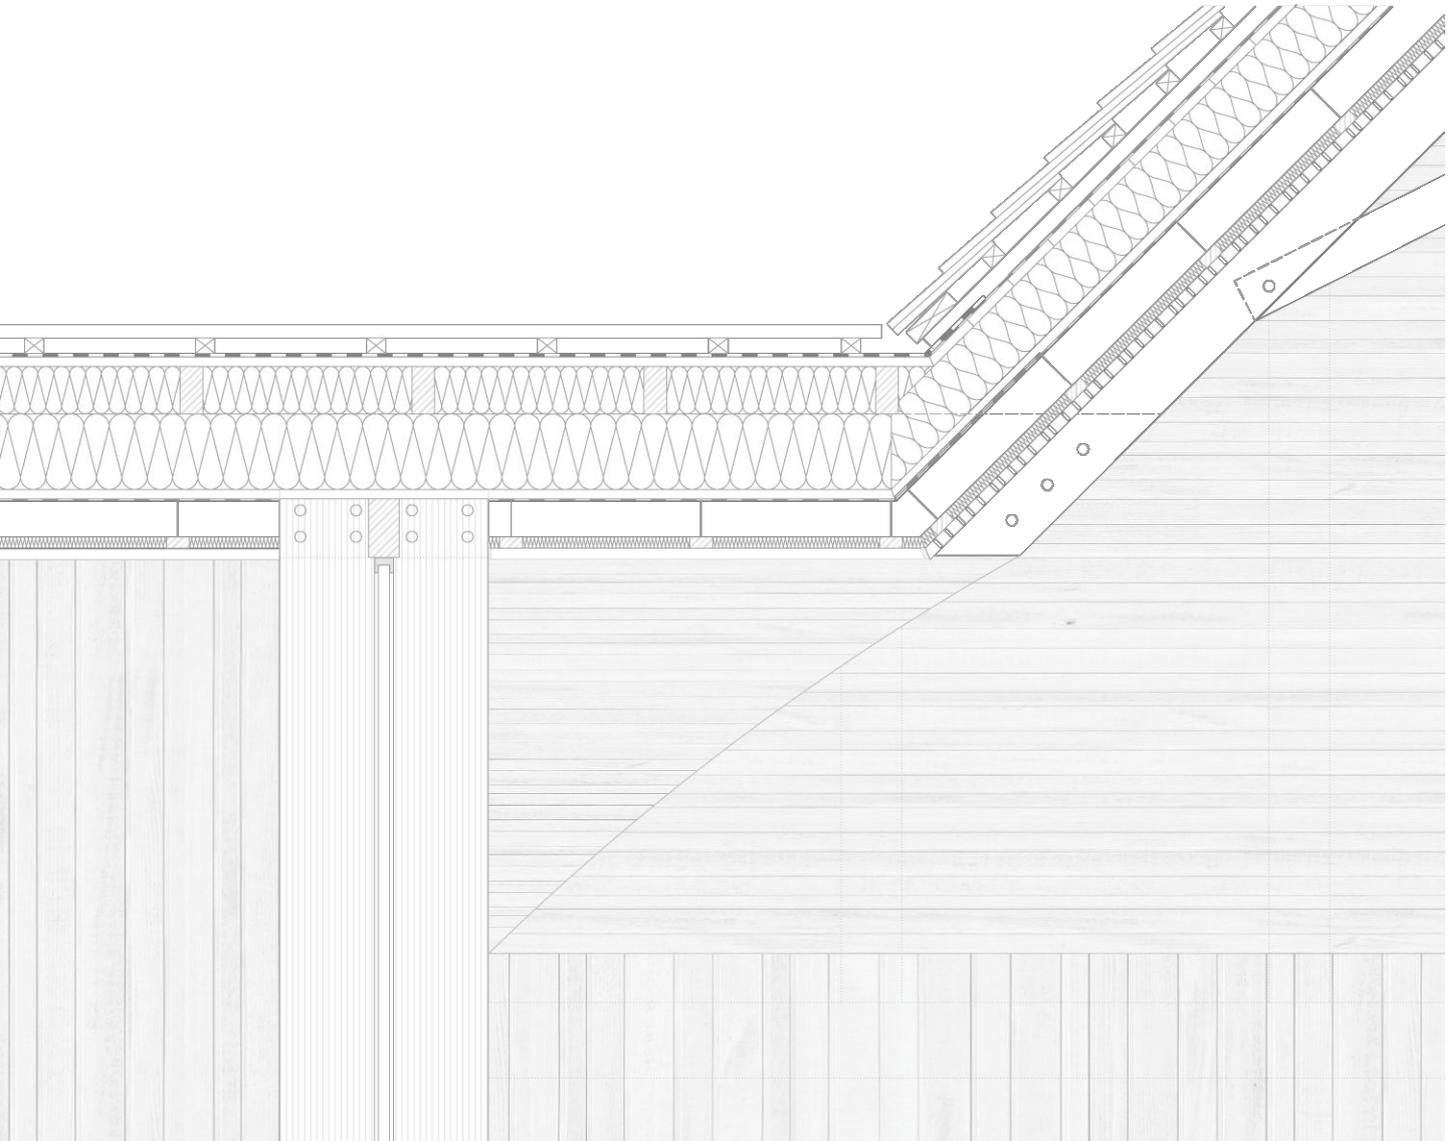
Detail-Schnitt Dach Neubau M 1:20

35 mm Dach Lattung Lärche verkohlt
40 mm Konterlattung
Abdichtungsbahn Bitumen 2-Lagig
25 mm Holz Schalung Fichte
125 mm Holzlattung /Dämmung
220 mm Holzbalken /Dämmung
Dambremse
100 mm Installationsebene Abgehängte Decke
30 mm Schafwolle Akustikdämmung
30 mm Holz Latten Weisstanne

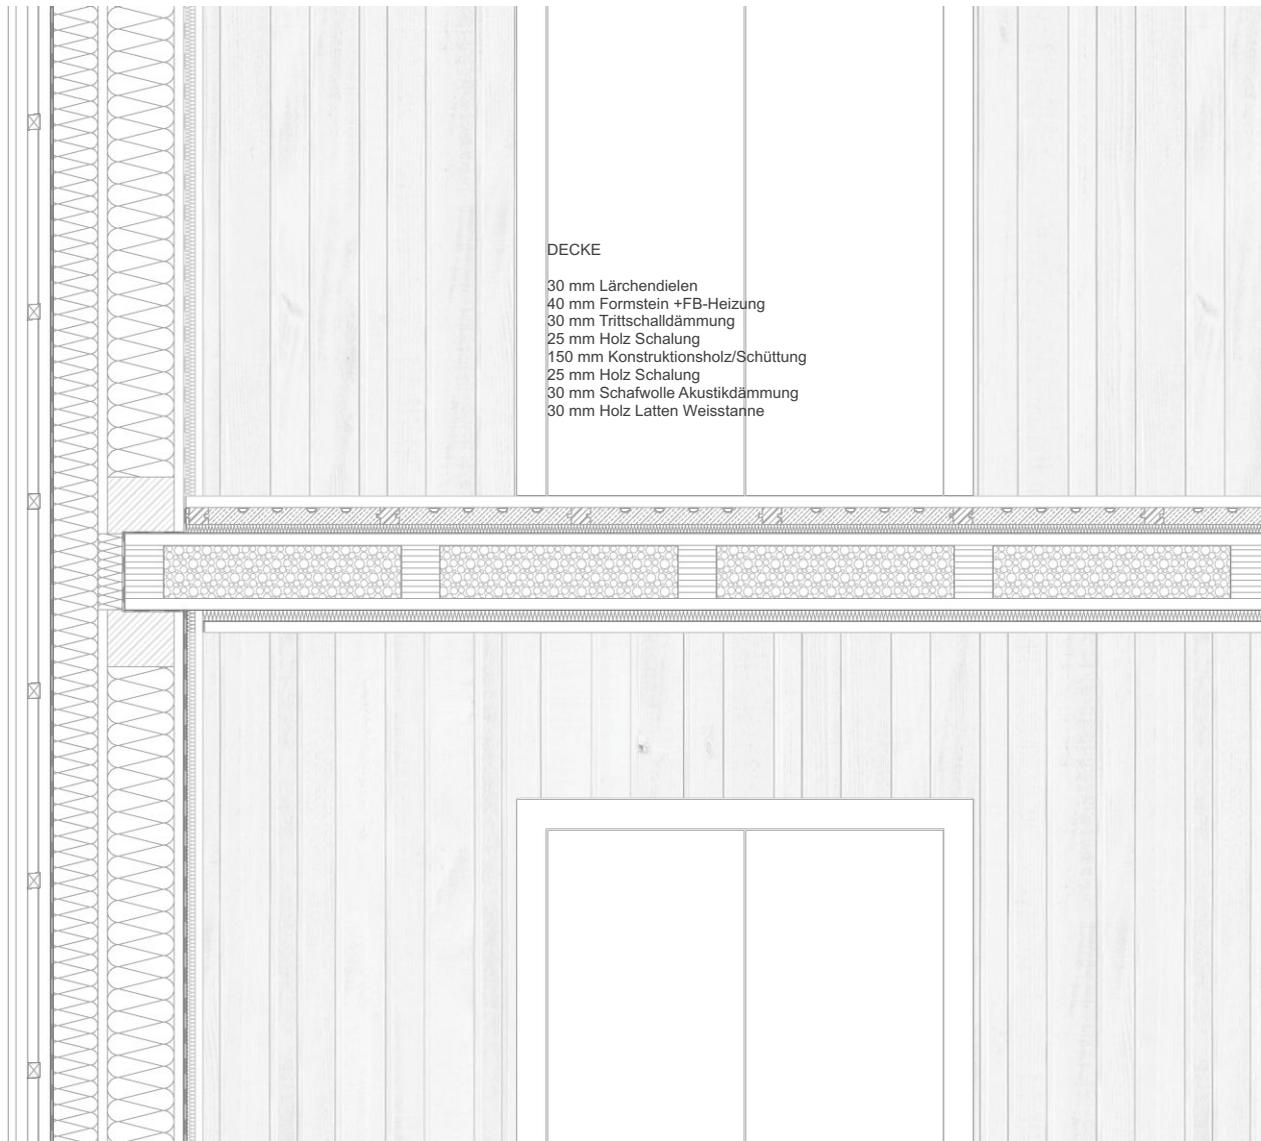
Detail-Schnitt Anschluss Decke-Wand M 1:20

20 mm Holz Schalung Weisstanne Nut/Feder
30 mm Schafwolle Akustikdämmung
Dampfsperre
25 mm Holz Schalung
200 mm Konstruktionsholz / WD
25 mm Holz Schalung
125 mm WD
diffusionsoffene Fassadenbahn
30 mm Konterlattung Fichte schwarz angestrichen
30 mm Holz Lattung Lärche verkohlt
20 mm Holz Decklattung verkohlt

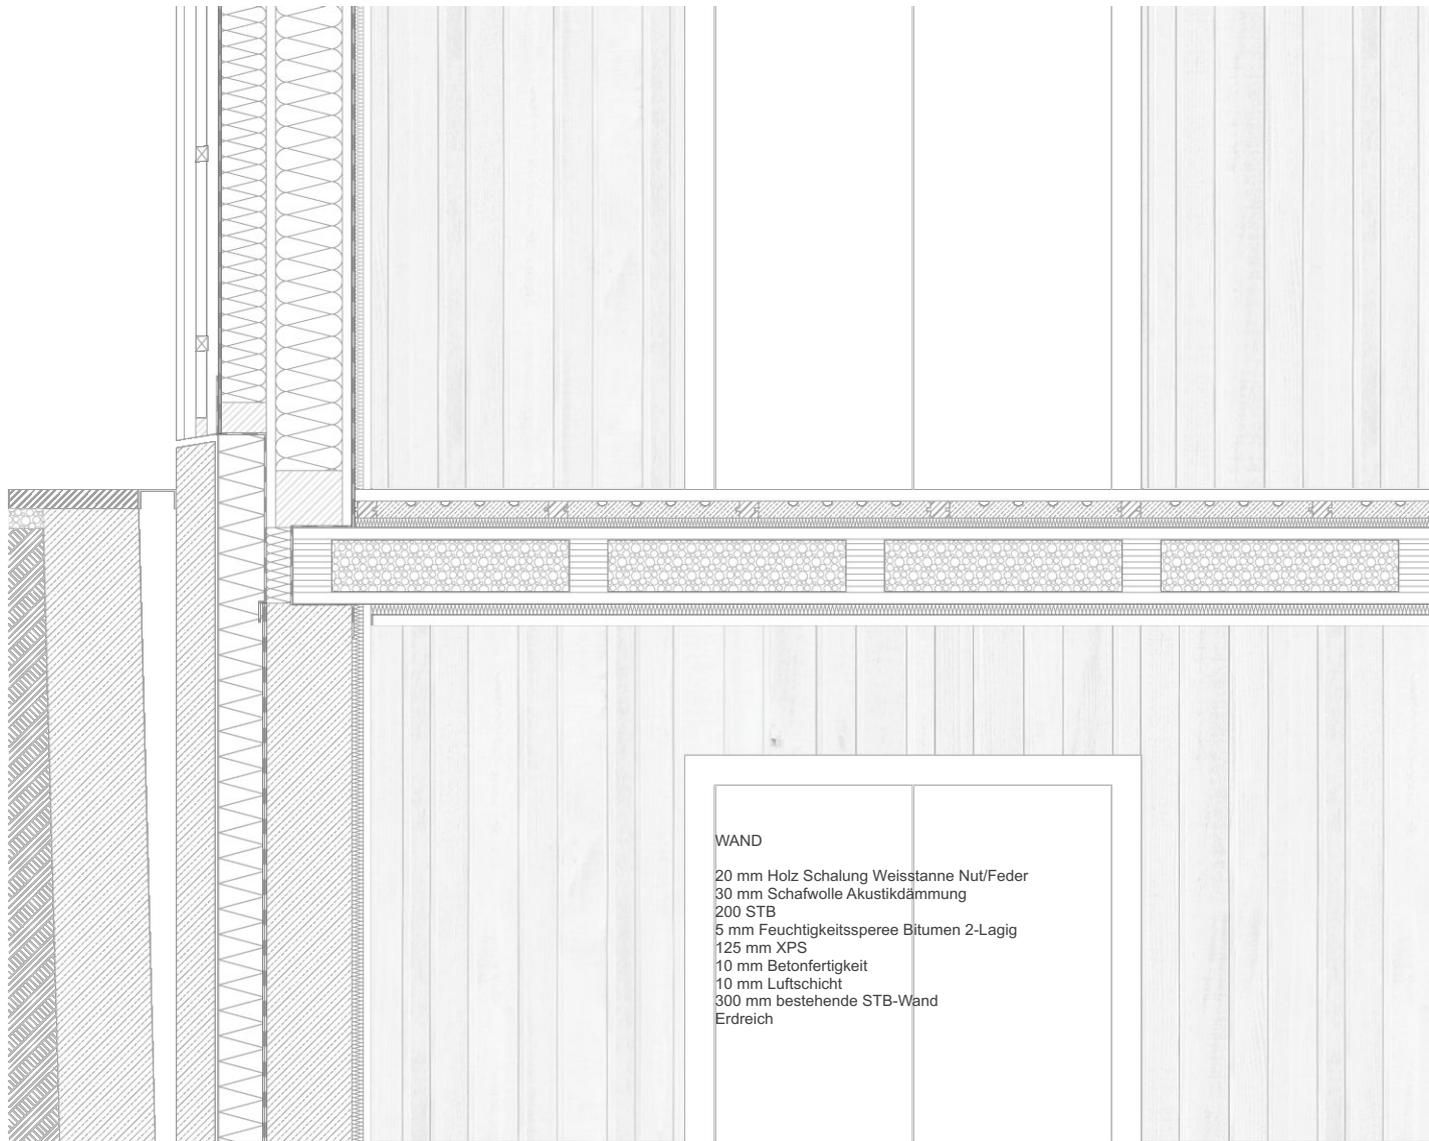
Detail-Schnitt Anschluss Neubau-Gelände M 1:20

20 mm Holz Schalung Weisstanne Nut/Feder
 30 mm Schafwolle Akustikdämmung
 200 STB
 5 mm Feuchtigkeitssperre Bitumen 2-Lagig
 125 mm XPS
 10 mm Betonfertigkeit
 10 mm Luftschicht
 300 mm bestehende STB-Wand
 Erdreich

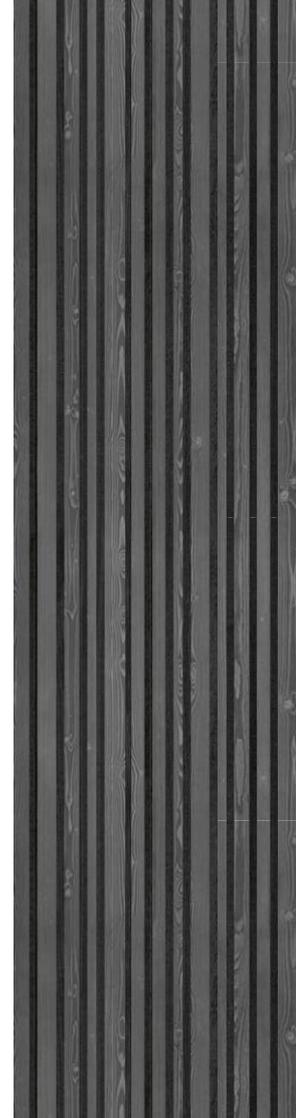
Fassadenansicht Neubau M 1:20

Oberfläche: Holz Decklattung, Lärche verkohlt (natürlicher Holzschutz)

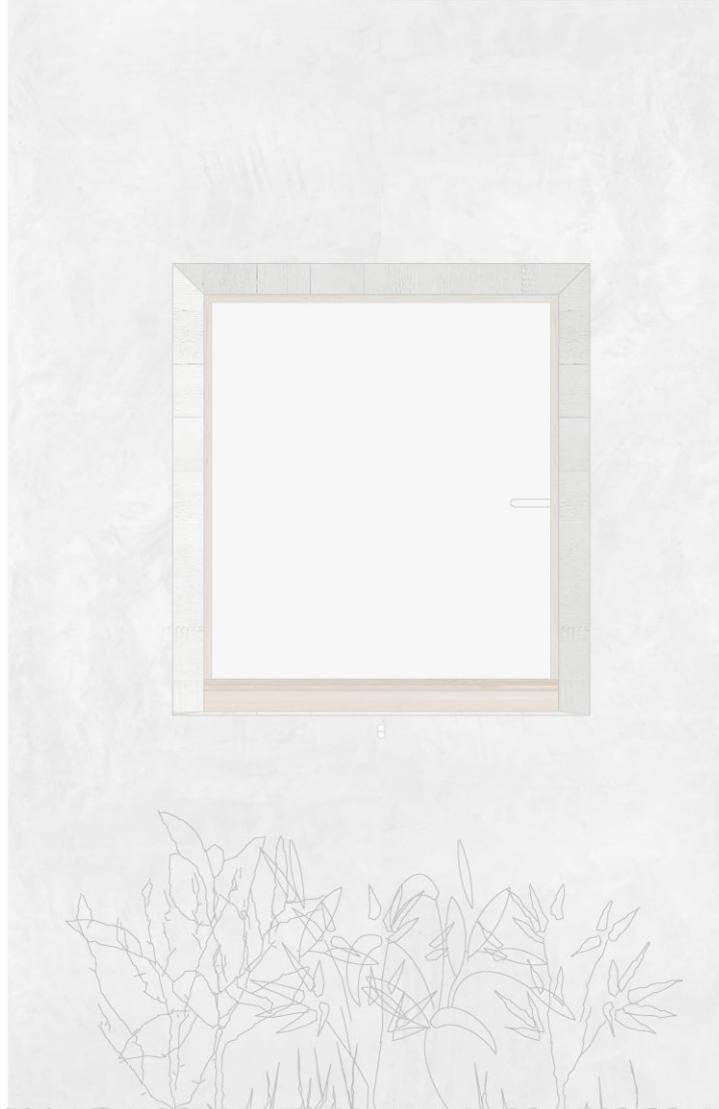
Fassadenansicht Bestandsgebäude M 1:20

Oberfläche: Gelöschter Kalkputz (gespachtelt)

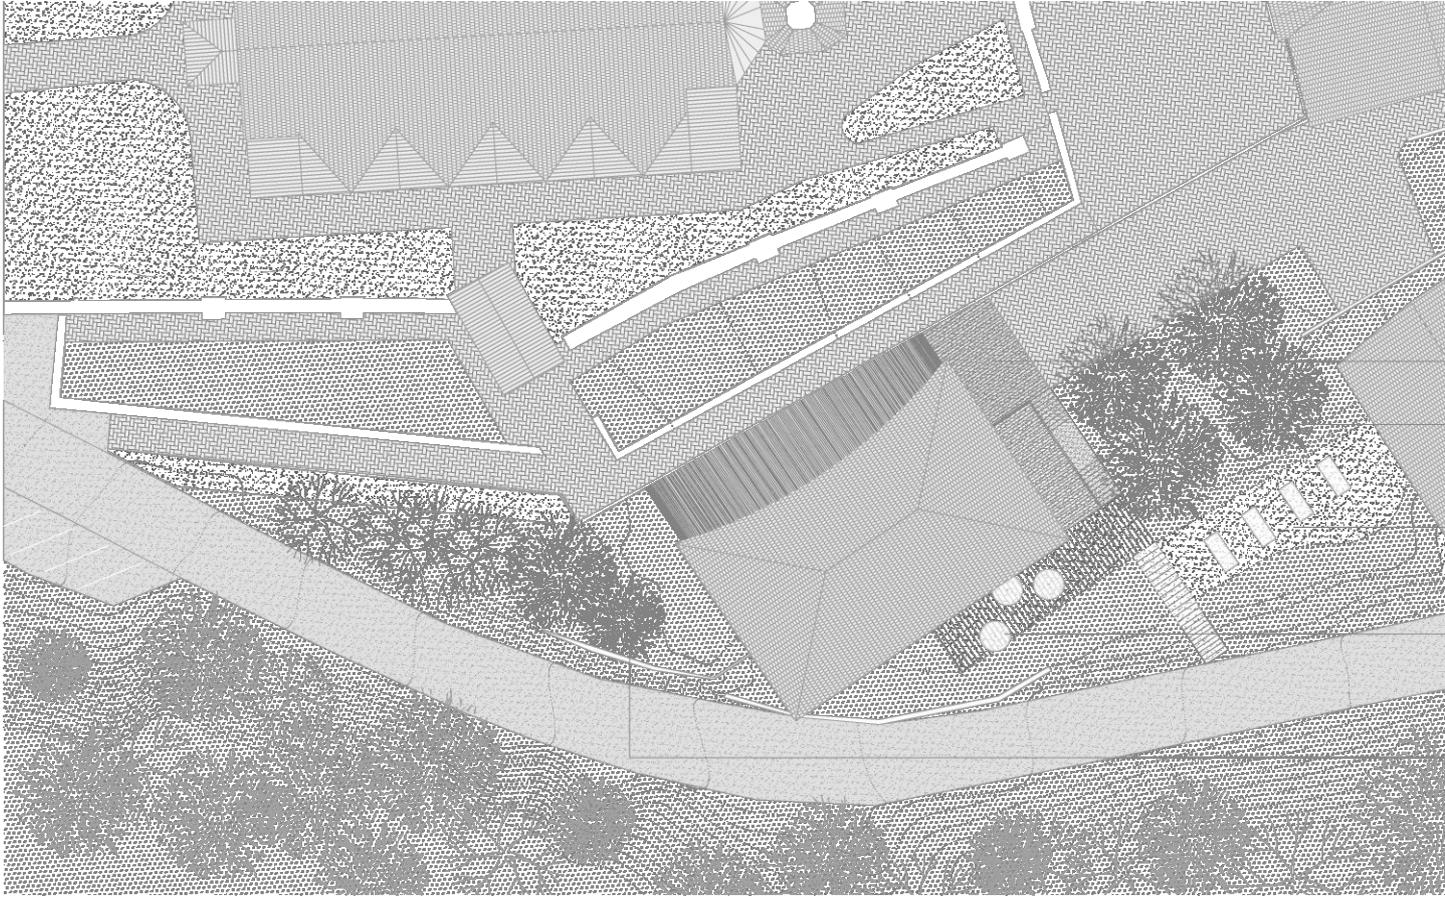
Lageplan M 1:500

Durch den neuen Anbau Richtung Norden, wird jetzt der Vorplatz eingefasst und der neue entstandene Raum lädt zum Verweilen ein. Die Freiflächen werden entsiegelt; die neue Streuobstwiese und der Gastgarten im Süden und Osten des Gebäudes, locken die Dorfbewohner:innen, die neu gestalteten Flächen zu beleben.
